DETERMINACIÓN Y EVALUACIÓN DE LAS  
PATOLOGÍAS DEL CONCRETO EN COLUMNAS, VIGAS  
Y MUROS DE ALBAÑILERÍA CONFINADA DE LAS  
AULAS DE LA INSTITUCIÓN EDUCATIVA PÚBLICA  
GENERAL CÓRDOVA DISTRITO DE VILCAS HUAMÁN,  
PROVINCIA DE VILCAS HUAMÁN, DEPARTAMENTO  
DE AYACUCHO – AGOSTO 2016

**TESIS PARA OPTAR EL TÍTULO PROFESIONAL DE**  
**INGENIERO CIVIL**

BACH. WILFREDO HUARANCCA BAUTISTA

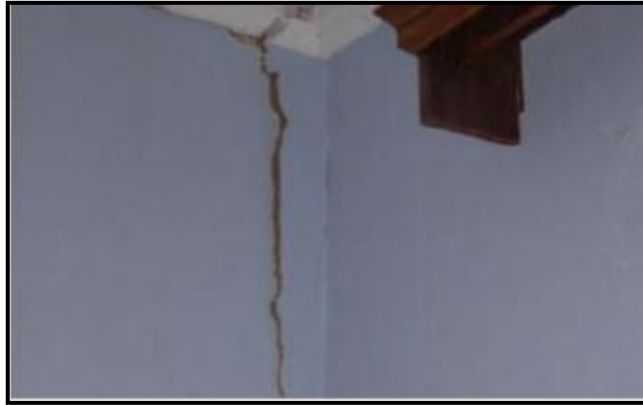
*Imagen N° 01: Grieta vertical superior en un muro interior.*

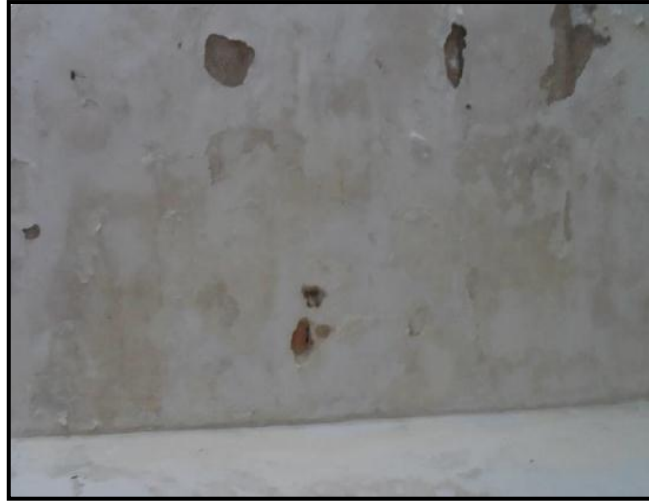
*Imagen N° 02: Filtración en habitación 1, desprendimiento de la pintura.*

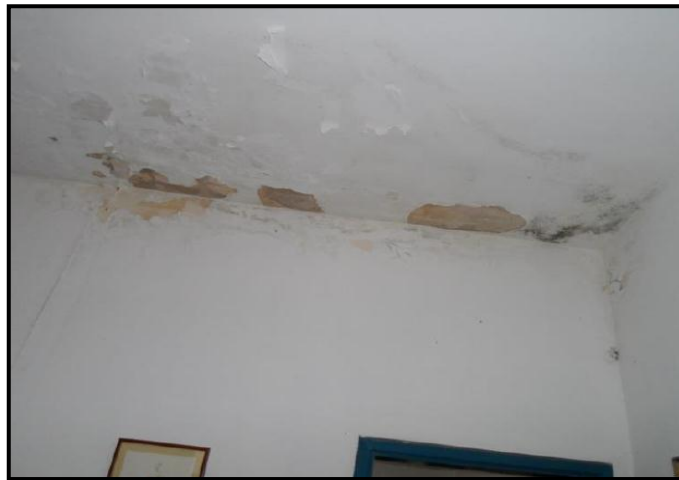
*Imagen N° 03: Filtración en habitación 1, deterioro y desprendimiento de la pintura.*

- ✓ Primero, para la preparación de la superficie se requiere levantar y rasurar en su totalidad el material impermeabilizante y la losa hasta llegar al concreto en buen estado para garantizar la correcta adherencia del nuevo material impermeabilizante. Si existen grietas se deben sellar con cemento plástico.

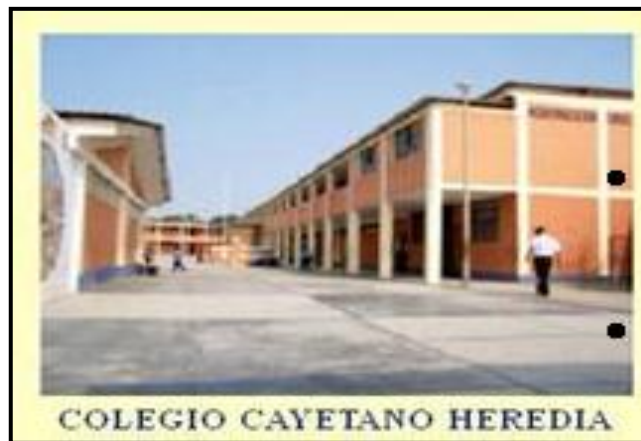
*Imagen N° 05: La institución educativa Cayetano Heredia presenta una patología leve*

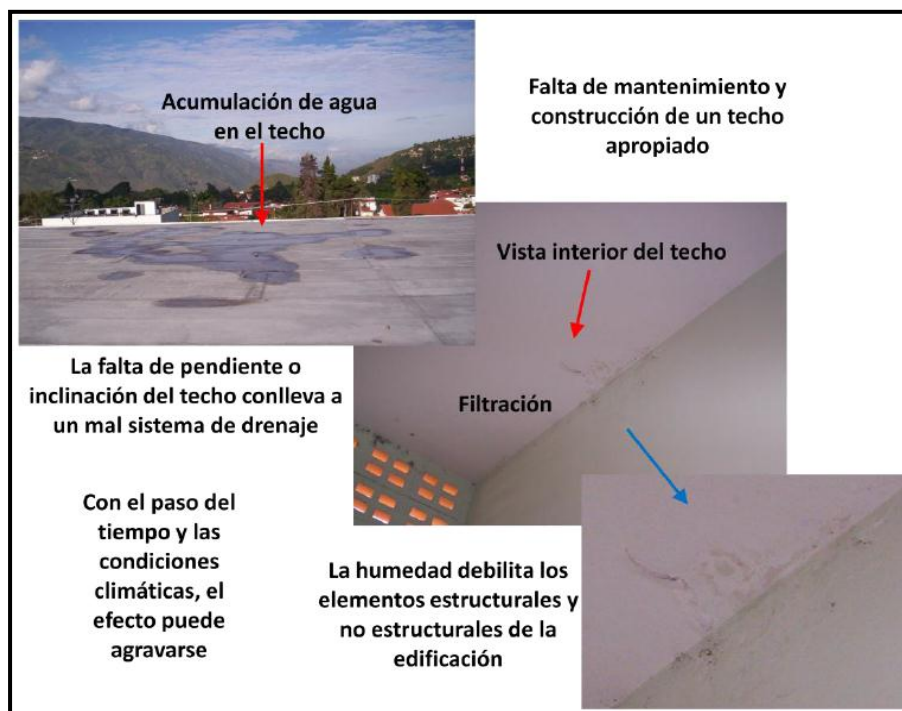
*Imagen N° 21: Filtraciones que causan humedad en techo*

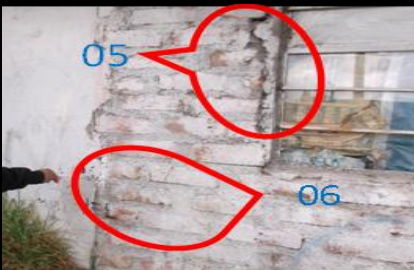
| | | HOJA DE CALCULO NIVEL DE SEVERIDAD | | | | | Determinación y evaluación de las patologías del concreto en columnas, vigas y muros de albañilería confinada de las aulas de la institución educativa pública "General Córdova" distrito de Vilcas Huamán, provincia de Vilcas Huamán, departamento de Ayacucho – Agosto 2016" | | PABELLÓN<br>01 | |
|---|---|---|---|---|--|---|---|--|---|--|
| AULA 01 | MUROS | m2 | m2 | m2 | % | % | [05]<br>[06] | | | |
| | NIVEL DE SEVERIDAD | BAJO | | | | | | | | |

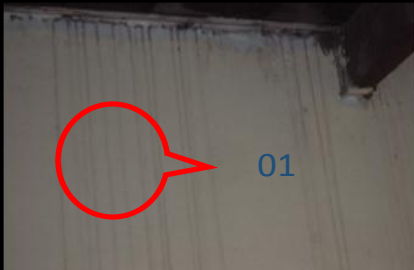
| | | HOJA DE CALCULO NIVEL DE SEVERIDAD | | | | | Determinación y evaluación de las patologías del concreto en columnas, vigas y muros de albañilería confinada de las aulas de la institución educativa pública "General Córdova" distrito de Vilcas Huamán, provincia de Vilcas Huamán, departamento de Ayacucho – Agosto 2016" | | PABELLÓN<br>01 | |
|---|---|---|---|---|--|---|---|--|---|--|
| | MUROS | m2 | m2 | m2 | % | % | | | | |
| | NIVEL DE SEVERIDAD | MEDIO | | | | | | [01] | | |

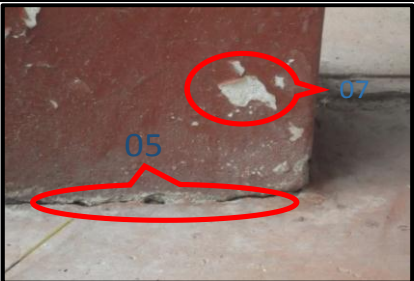
| | | HOJA DE CALCULO NIVEL DE SEVERIDAD | | | | | Determinación y evaluación de las patologías del concreto en columnas, vigas y muros de albañilería confinada de las aulas de la institución educativa pública "General Córdova" distrito de Vilcas Huamán, provincia de Vilcas Huamán, departamento de Ayacucho – Agosto 2016" | | PABELLÓN<br>01 | |
|---|---|---|---|---|--|---|---|--|---|--|
| AULA 01 | COLUMNA | m2 | m2 | m2 | % | % | [07]<br>[05] | | | |
| | NIVEL DE SEVERIDAD | BAJO | | | | | | | | |

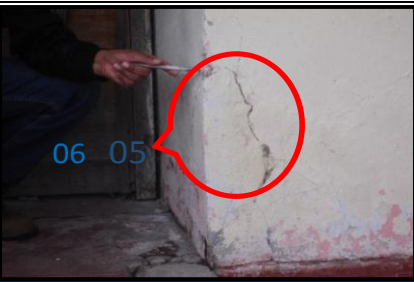
| | | HOJA DE CALCULO NIVEL DE SEVERIDAD | | | | | Determinación y evaluación de las patologías del concreto en columnas, vigas y muros de albañilería confinada de las aulas de la institución educativa pública "General Córdova" distrito de Vilcas Huamán, provincia de Vilcas Huamán, departamento de Ayacucho – Agosto 2016" | | PABELLÓN<br>01 | |
|---|---|---|---|---|--|---|---|--|---|--|
| | COLUMNA | m2 | m2 | m2 | % | % | [06]<br>[05] | | | |
| | NIVEL DE SEVERIDAD | BAJO | | | | | | | | |

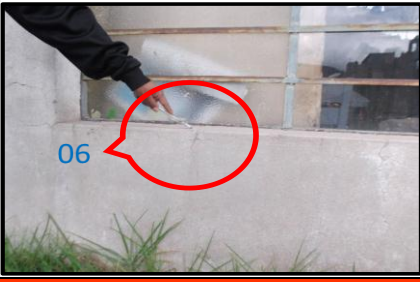
| AULA 01 | | | | | | | |
|---|---|---|--|--|--|---|--|
| NIVEL DE SEVERIDAD | BAJO | | | | | [06] | |
| MUROS | 6.50 | m2 | | | | | |
| | 0.90 | m2 | | | | | |
| | 86.15 | % | | | | | |

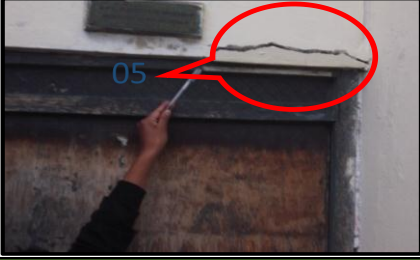
| AULA 01 | | | | | | | |
|---|---|---|--|--|--|---|--|
| NIVEL DE SEVERIDAD | BAJO | | | | | [05] | |
| MUROS | 2.00 | m2 | | | | | |
| | 0.06 | m2 | | | | | |
| | 3.00 | % | | | | | |
| | 97.00 | % | | | | | |

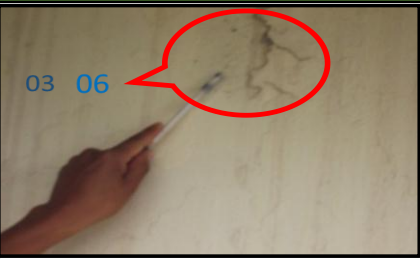
| AULA 01 | | | | | | | |
|---|---|---|--|--|--|---|--|
| NIVEL DE SEVERIDAD | BAJO | | | | | [03] | |
| MUROS | 9.60 | m2 | | | | | |
| | 2.83 | m2 | | | | | |
| | 29.48 | % | | | | | |
| | 70.52 | % | | | | | |

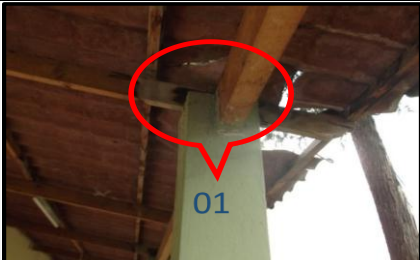
| AULA 01 | | | | | | | |
|---|---|---|--|--|--|---|--|
| NIVEL DE SEVERIDAD | BAJO | | | | | [01] | |
| COLUMNA | 2.10 | m2 | | | | | |
| | 0.56 | m2 | | | | | |
| | 26.67 | % | | | | | |
| | 73.33 | % | | | | | |

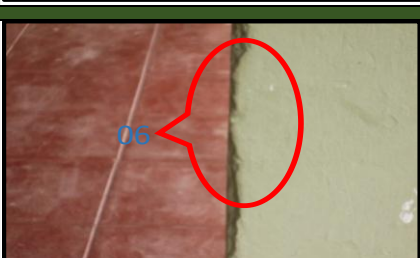
| AULA 01 | | | | | | | |
|---|---|---|--|--|--|---|--|
| NIVEL DE SEVERIDAD | MEDIO | | | | | [06] | |
| COLUMNA | 2.10 | m2 | | | | | |
| | 0.72 | m2 | | | | | |
| | 34.29 | % | | | | | |
| | 65.71 | % | | | | | |

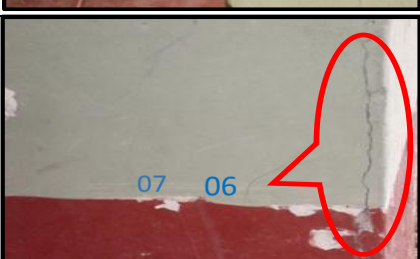
| AULA 01 | | | | | | | |
|---|---|---|--|--|--|---|--|
| NIVEL DE SEVERIDAD | BAJO | | | | | [07] | |
| MUROS | 48.02 | m2 | | | | | |
| | 1.03 | m2 | | | | | |

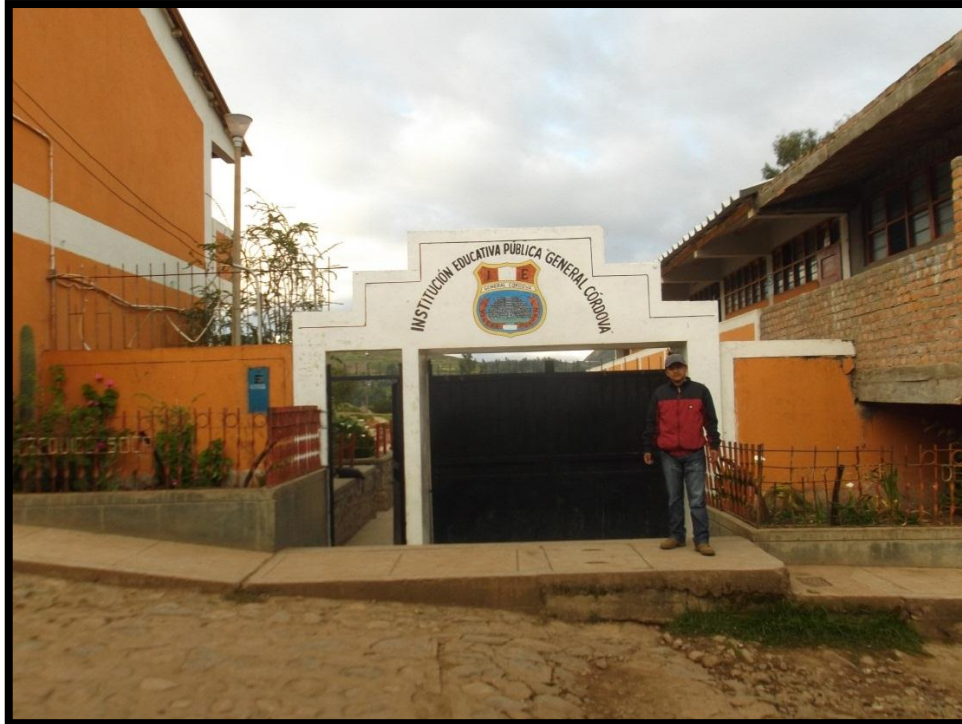
*Foto N° 1 -Vista Panorámica del Frontis de la I.E.P. "General Córdova"*

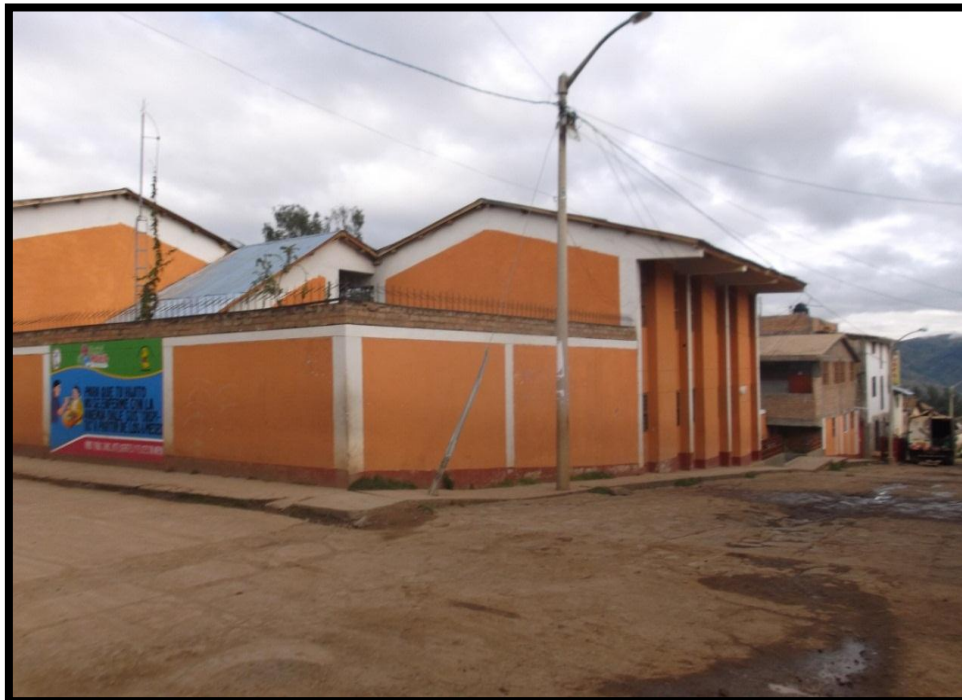
*Foto N° 2 Vista Lateral de la I.E.P. "General Córdova"*

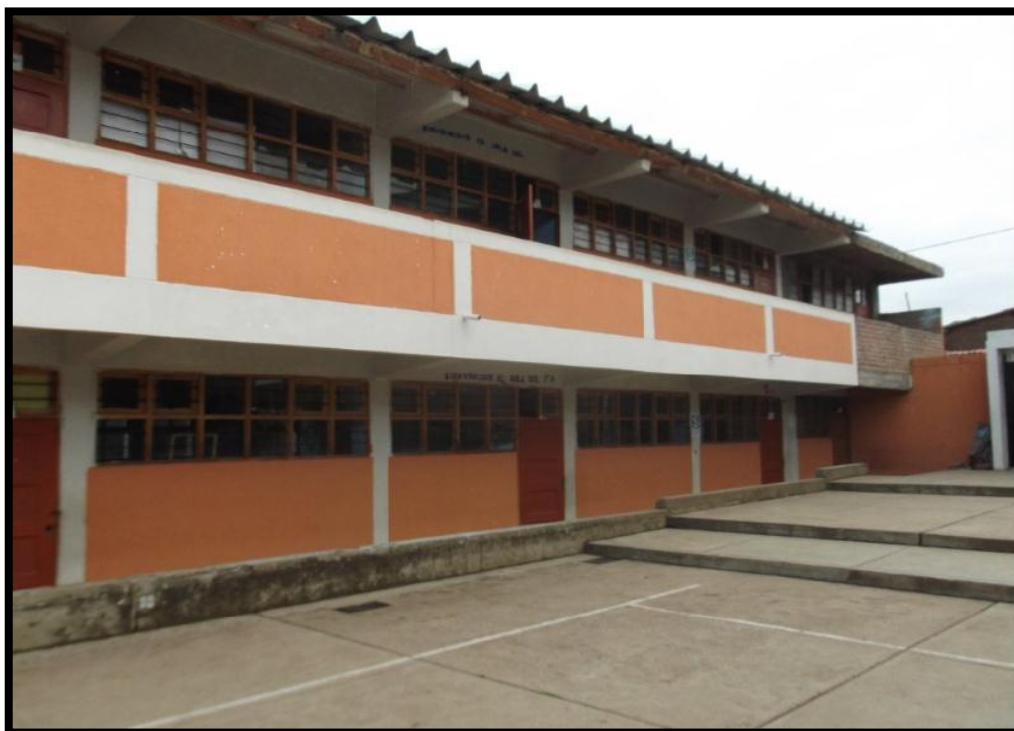
*Foto N° 3 Vista panorámica de la parte exterior de la I.E.P. “General Córdova”*

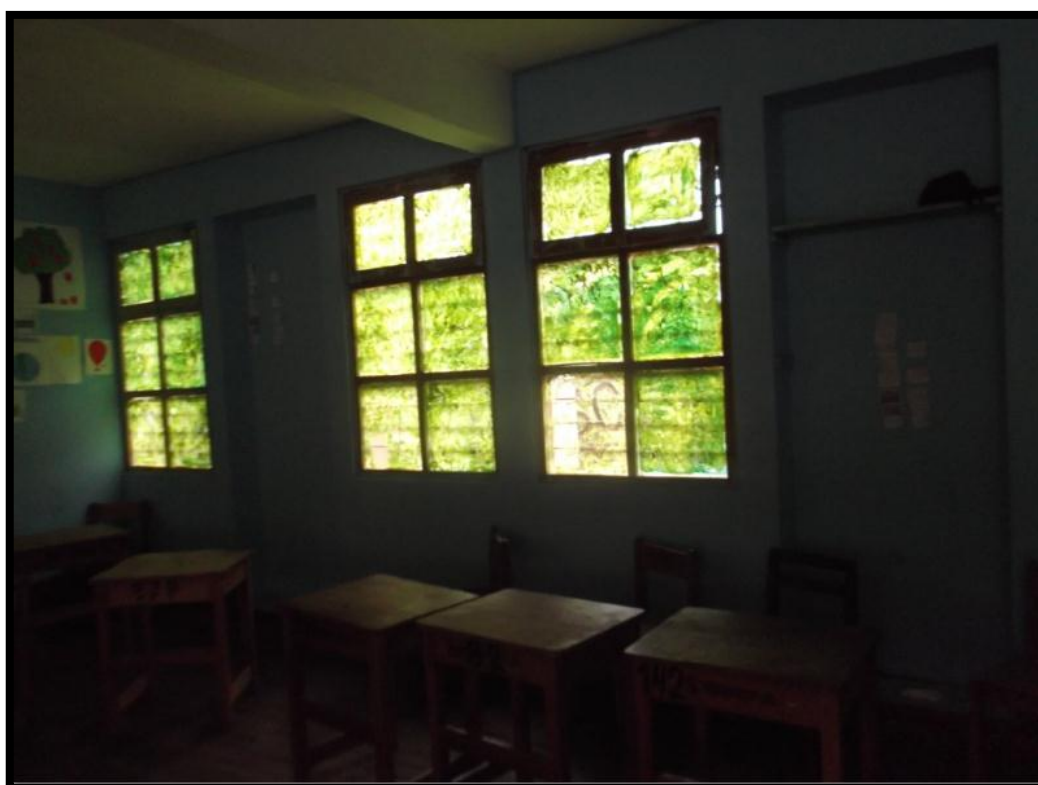
*Foto N° 4 Vista panorámica interna del aula de la I.E.P. “General Córdova”*
