UNIVERSIDAD CATÓLICA LOS ÁNGELES  
CHIMBOTE

DETERMINACIÓN Y EVALUACIÓN DE PATOLOGÍAS DEL  
CONCRETO EN LAS ESTRUCTURAS DE ALBAÑILERÍA  
CONFINADA DEL CERCO PERIMÉTRICO DEL CENTRO  
EDUCATIVO CARLOS ARAMBURU ELEJALDE, JIRON  
ENRIQUE PALACIOS, SECTOR SAN CARLOS, DISTRITO DE  
SANTA, PROVINCIA DEL SANTA, REGIÓN ANCASH,  
MARZO – 2018

**TESIS PARA OPTAR EL TÍTULO PROFESIONAL DE  
INGENIERO CIVIL**

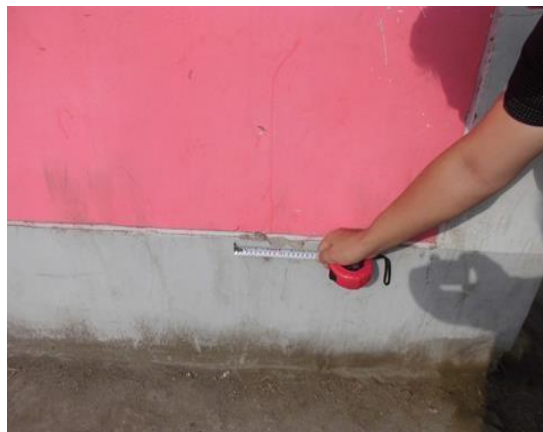
Imagen 2: Descascaramiento,  
Nota. Fuente: propia (2018)

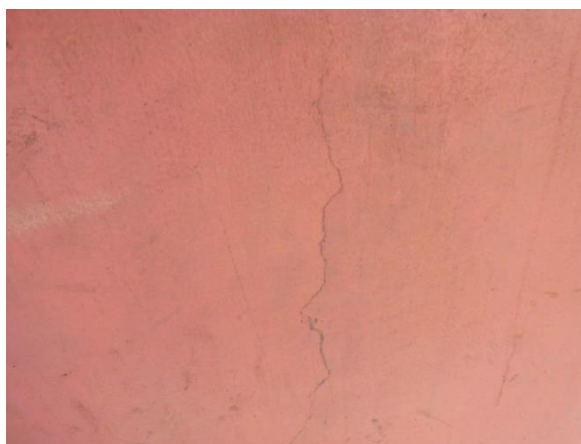
Imagen 05: Fisuras Lineales.  
Nota. Fuente: propia (2018)

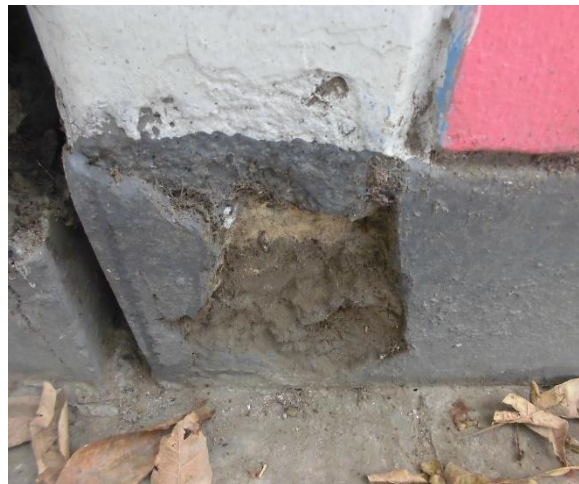
Imagen 6: Desprendimiento

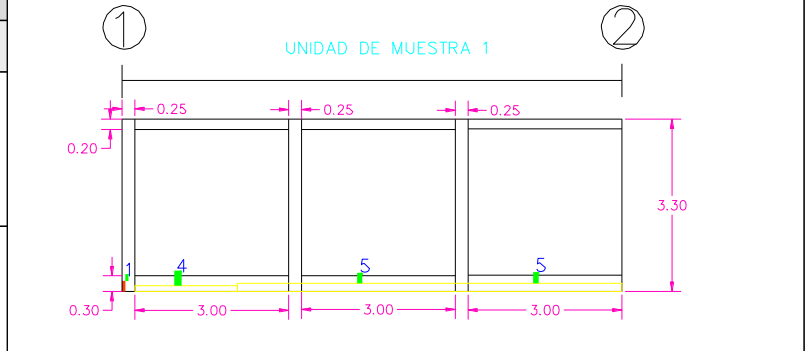
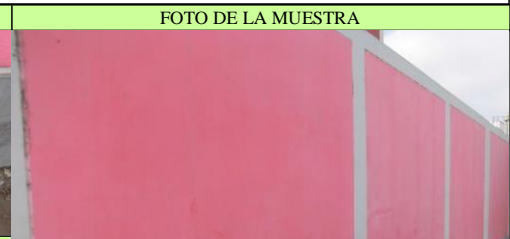
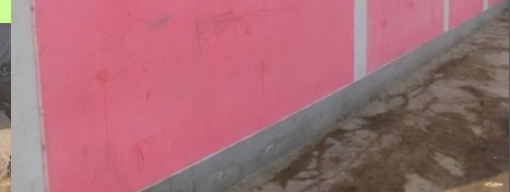
**EVALUACION EXTERNA DEL CERCO PERIMETRICO TRAMO A-B**

EVALUACION DE LA UNIDAD DE LA MUESTRA 1							
Elemento	Area m <sup>2</sup>	Patologia	Severidad	Area afectada en m <sup>2</sup>	Area no afectada en m <sup>2</sup>	% De area afectada	% De area no afectada
Sobrecimiento	2.7	Desintegración	1	0.3	0.6	11.11	22.22
		Eflorescencia	1	1.8		66.67	
Columnas	2.18	Desprendimiento	2	0.01	2.03	0.55	93.01
		Eflorescencia	1	0.14		6.44	
Muros	21.6				21.6		100
Vigas	1.8				1.8		100
Resultado final de la muestra				Area total afectada m <sup>2</sup>	Area total no afectada m <sup>2</sup>	% total de area afectada	% total de area no afectada
				2.25	26.03	7.96	92.04

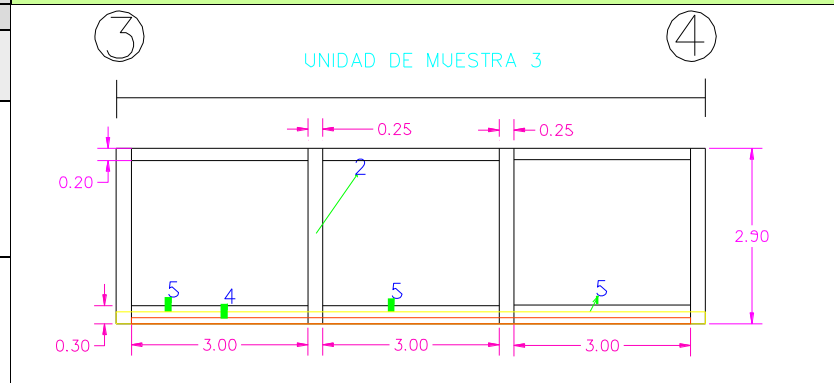
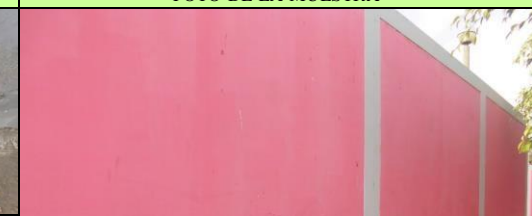
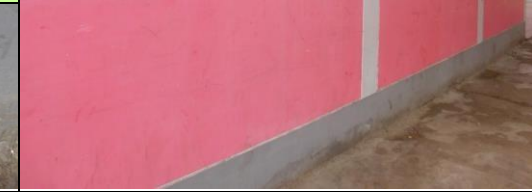
ELEVACION DE LA MUESTRA 3

Elemento	Area m2	Patología	Severidad	Area afectada en m2	Area no afectada en m2	% De area afectada	% De area no afectada
Sobrecimiento	2.70	Desintegración	2.00	0.90	0.90	33.33	33.33
		Eflorescencia	1.00	0.90		33.33	
Columnas	2.90	Fisura	1.00	0.83	1.88	28.45	64.65
		Eflorescencia	1.00	0.20		6.90	
Muros	21.60				21.60		100.00
Vigas	1.80				1.80		100.00

Resultado final de la muestra				Area total afectada m2	Area total no afectada m2	% total de area afectada	% total de area no afectada
				2.83	26.18	9.74	90.26

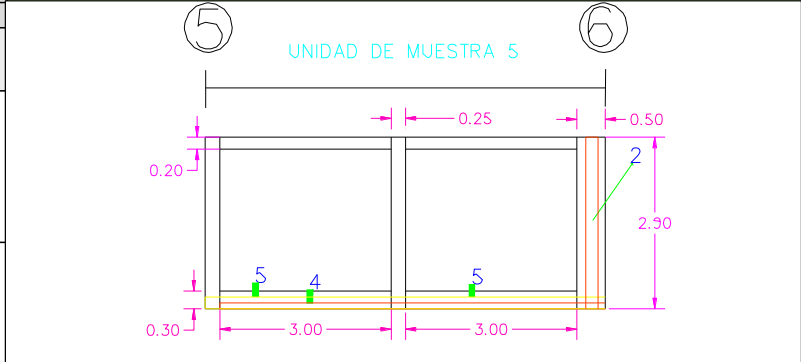
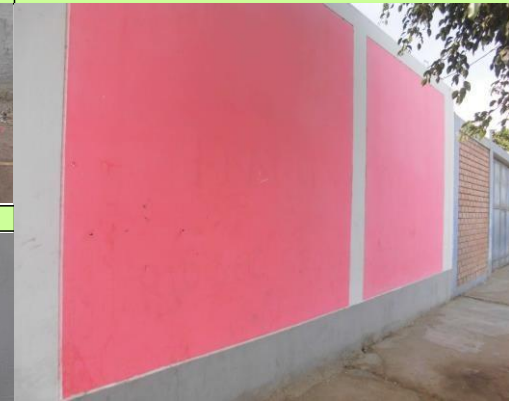
**ELEVACION DE LA MUESTRA**

EVALUACION DE LA UNIDAD DE LA MUESTRA I							
Elemento	Area m <sup>2</sup>	Patología	Severidad	Area afectada en m <sup>2</sup>	Area no afectada en m <sup>2</sup>	% De area afectada	% De area no afectada
Sobrecimiento	1.80	Desintegracion	2.00	0.30	0.60	16.67	33.33
		Eflorencia	1.00	0.90		50.00	
Columnas	2.90	Fisura	2.00	1.45	1.25	50.00	43.10
		Desintegracion	2.00	0.05		1.72	
		Eflorencia	1.00	0.15		5.17	
Muros	14.40				14.40		100.00
Vigas	1.20				1.20		100.00
Resultado final de la muestra				Area total afectada m <sup>2</sup>	Area total no afectada m <sup>2</sup>	% total de area afectada	% total de area no afectada
				2.85	17.45	14.04	85.96

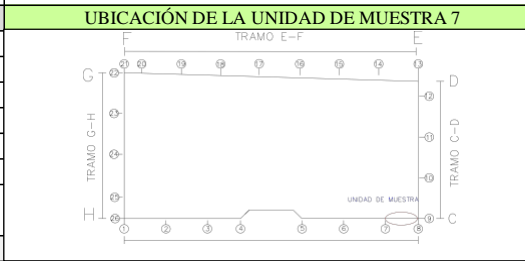
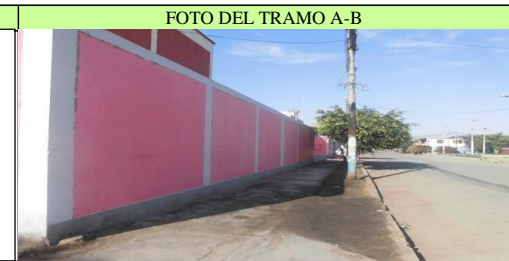
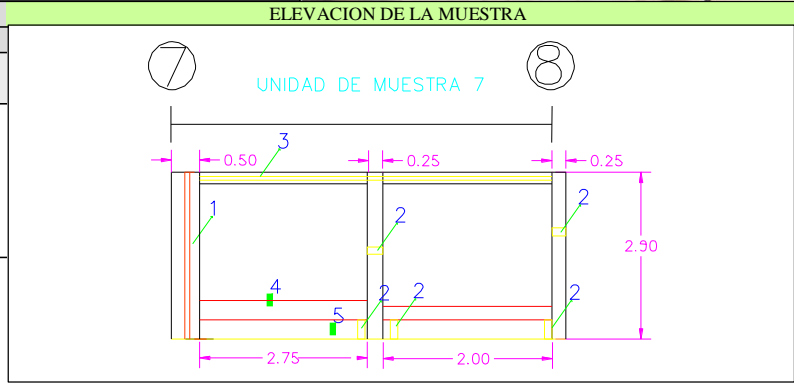
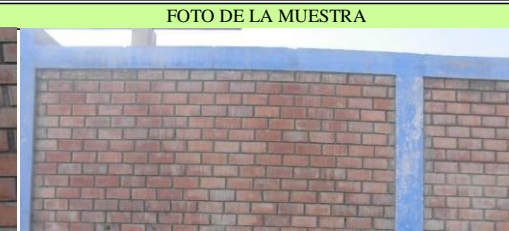
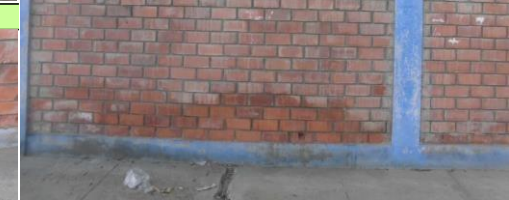
EVALUACION EXTERNA DEL CERCO PERIMETRICO TRAMO A-B								
EVALUACION DE LA UNIDAD DE LA MUESTRA 1								
Elemento	Area m <sup>2</sup>	Patología	Severidad	Area afectada en m <sup>2</sup>	Area no afectada en m <sup>2</sup>	% De area afectada	% De area no afectada	
Sobrecimiento	1.43	Eflorescencia	1.00	1.43		100.00		
					0.00		0.00	
Columnas	2.90	Grieta	2.00	1.45		50.00		
		Fisura	1.00	0.12		4.17		
		Eflorescencia	1.00	0.30	1.03	10.34	35.48	
Muros	11.40	Desintegración	3.00	3.33		29.17		
					8.08		70.83	
Vigas	0.95	Descascaramiento	1.00	0.95		100.00		
					0.00		0.00

Resultado final de la muestra				Area total afectada m <sup>2</sup>	Area total no afectada m <sup>2</sup>	% total de area afectada	% total de area no afectada
				7.58	9.10	45.43	54.57

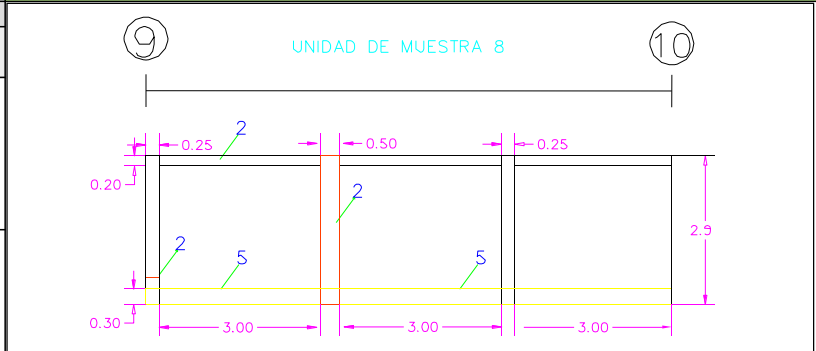
**ELEVACION DE LA MUESTRA**

EVALUACION DE LA UNIDAD DE LA MUESTRA 8							
Elemento	Area m <sup>2</sup>	Patología	Severidad	Area afectada en m <sup>2</sup>	Area no afectada en m <sup>2</sup>	% De area afectada	% De area no afectada
Sobrecimiento	2.70	Eflorescencia	1.00	2.70	0.00	100.00	0.00
Columnas	2.90	Fisura	2.00	1.51	1.09	52.16	37.50
		Eflorescencia	1.00	0.30		10.34	
Muros	21.60				21.60		100.00
Vigas	1.80	Fisura	1.00	0.40	1.40	22.22	77.78

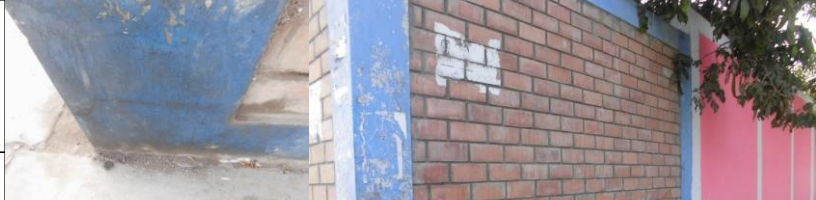
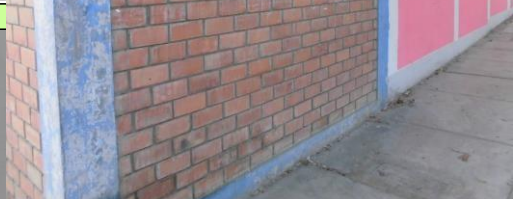
FOTO DE PATOLOGIA

Resultado final de la muestra				Area total no afectada m <sup>2</sup>	Area total no afectada m <sup>2</sup>	% total de area afectada	% total de area no afectada
				<b>4.91</b>	<b>24.09</b>	<b>16.94</b>	<b>83.06</b>

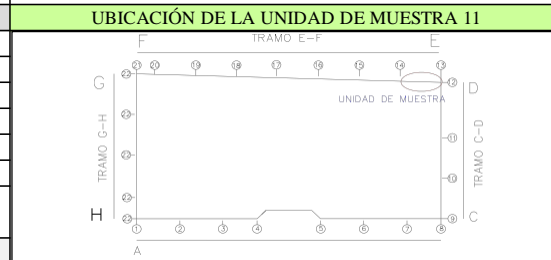
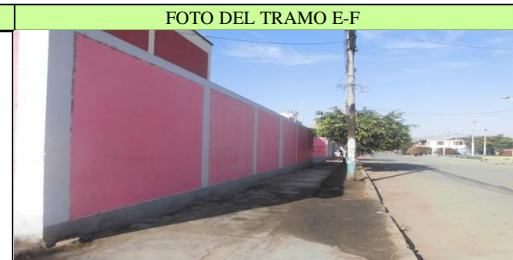
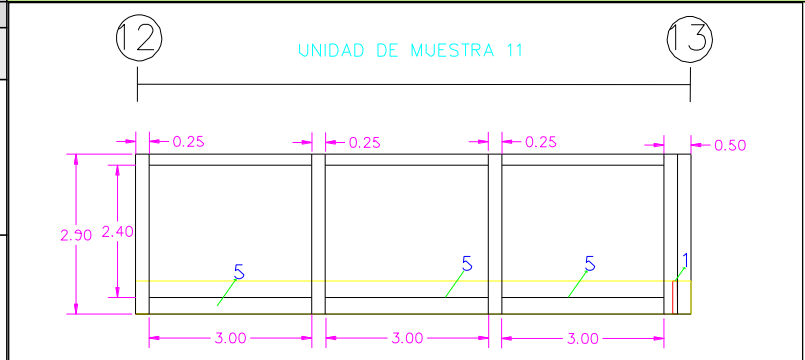
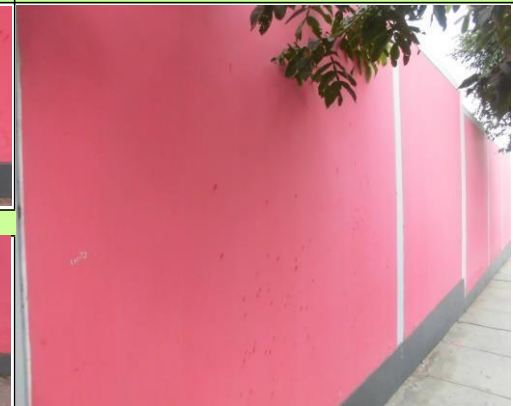
FICHA TECNICA DE EVALUACION N° 11

EVALUACION DE LA UNIDAD DE LA MUESTRA 11							
Elemento	Area m <sup>2</sup>	Patologia	Severidad	Area afectada en m <sup>2</sup>	Area no afectada en m <sup>2</sup>	% De area afectada	% De area no afectada
Sobrecimiento	2.70	Eflorescencia	1.00	2.70	0.00	100.00	0.00
Columnas	3.63	Grieta	3.00	0.15	2.73	4.14	75.17
		Eflorescencia	1.00	0.75		20.69	
Muros	21.60	Eflorescencia	1.00	2.70	18.90	12.50	87.50
Vigas	1.80				1.80		100.00
Resultado final de la muestra				Area total afectada m <sup>2</sup>	Area total no afectada m <sup>2</sup>	% total de area afectada	% total de area no afectada
				6.30	23.43	21.19	78.81

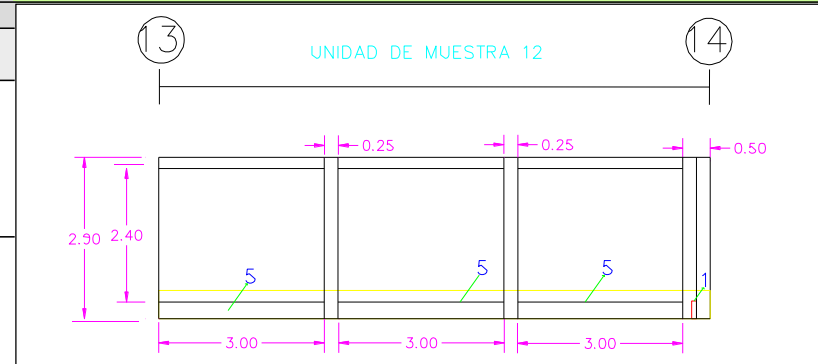
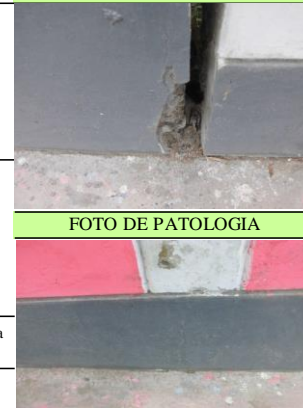
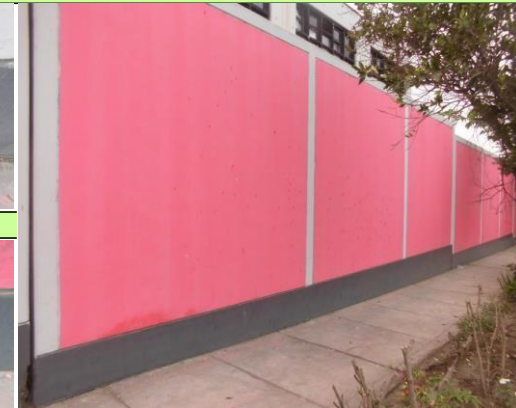
FICHA TECNICA DE EVALUACION N° 12

Elemento	Area m <sup>2</sup>	Patologia	Severidad	Area afectada en m <sup>2</sup>	Area no afectada en m <sup>2</sup>	% De area afectada	% De area no afectada	
Sobrecimiento	2.70	Eflorescencia	1.00	2.70		100.00		
					0.00		0.00	
Columnas	2.90	Eflorescencia	1.00	0.30		10.34		
		Desprendimiento	3.00	0.03		0.86		
					2.58		88.79	
Muros	21.60	Eflorescencia	1.00	1.80		8.33		
					19.80		91.67	
Vigas	1.80				1.80		100.00

Area total afectada m <sup>2</sup>	Area total no afectada m <sup>2</sup>	% total de area afectada	% total de area no afectada
4.83	24.18	16.64	83.36

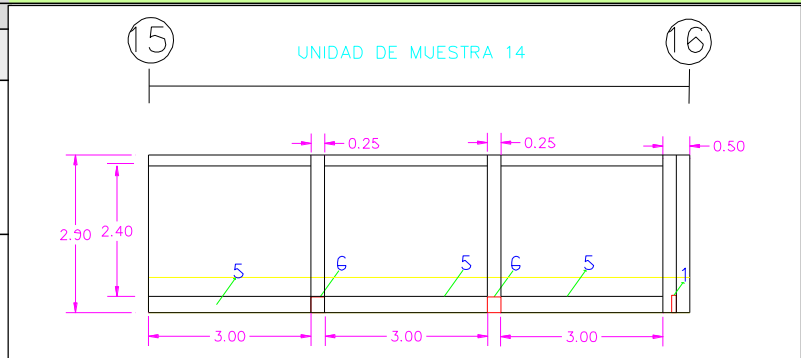
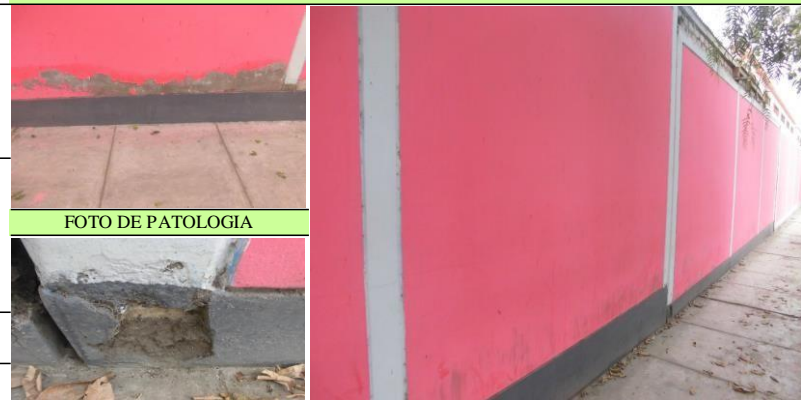
FICHA TECNICA DE EVALUACION N° 14

EVALUACION DE LA UNIDAD DE LA MUESTRA 14								
Elemento	Area m <sup>2</sup>	Patologia	Severidad	Area afectada en m <sup>2</sup>	Area no afectada en m <sup>2</sup>	% De area afectada	% De area no afectada	
Sobrecimiento	2.70	Eflorescencia	1.00	2.70		100.00		
					0.00		0.00	
Columnas	2.90	Eflorescencia	1.00	0.30		10.34		
		Desprendimiento	3.00	0.15		5.17		
		Grieta	3.00	0.08	2.38		84.48	
Muros	21.60	Eflorescencia	1.00	2.70		12.50		
					18.90		87.50	
Vigas	1.80				1.80		100.00

Area total afectada m <sup>2</sup>	Area total no afectada m <sup>2</sup>	% total de area afectada	% total de area no afectada
5.93	23.08	20.43	79.57

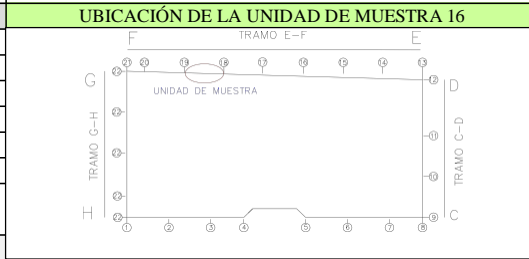
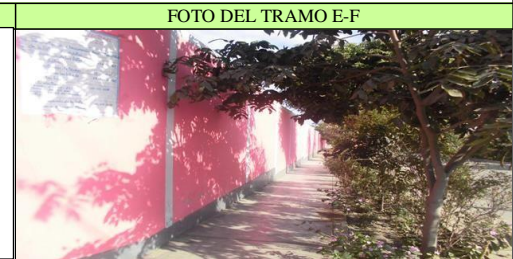
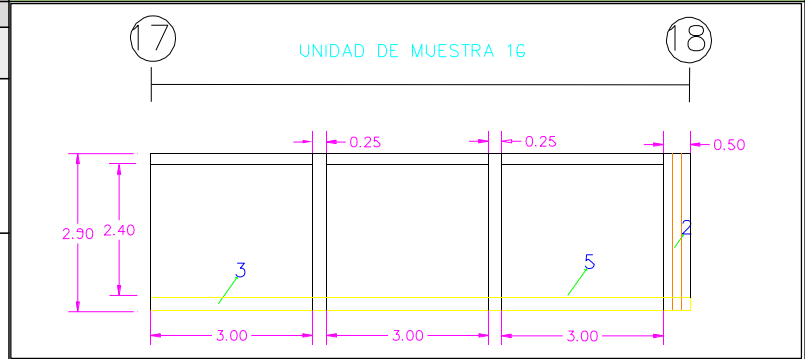
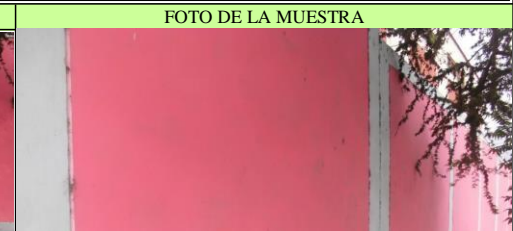
FICHA TECNICA DE EVALUACION N° 16

EVALUACION DE LA UNIDAD DE LA MUESTRA 16							
Elemento	Area m <sup>2</sup>	Patologia	Severidad	Area afectada en m <sup>2</sup>	Area no afectada en m <sup>2</sup>	% De area afectada	% De area no afectada
Sobrecimiento	2.70	Eflorescencia	1.00	1.35	0.00	50.00	0.00
		Desprendimiento	1.00	1.35		50.00	
Columnas	2.90	Eflorescencia	1.00	0.30	1.15	10.34	39.66
		Grieta	2.00	1.45		50.00	
Muros	21.60				21.60	0.00	100.00
Vigas	1.80				1.80		100.00

Resultado final de la muestra				Area total afectada m <sup>2</sup>	Area total no afectada m <sup>2</sup>	% total de area afectada	% total de area no afectada
				4.45	24.55	15.34	84.66

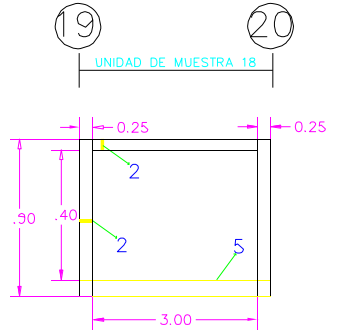
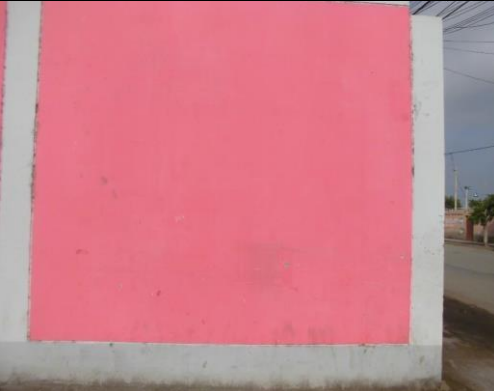
ITEM	TIPOS DE DAÑOS			UBICACIÓN DE LA UNIDAD DE MUESTRA 18		FOTO DEL TRAMO E-F	
1	Grieta

2	Fisura						
3	Descascaramiento						
4	Desintegración						
5	Eflorescencia						
6	Desprendimiento						
Nivel de severidad							
leve(1) moderado(2) severo(3)							
<b>EVALUACION EXTERNA DEL CERCO PERIMETRICO TRAMO E-F</b>							
EVALUACION DE LA UNIDAD DE LA MUESTRA 18				ELEVACION DE LA MUESTRA			
Elemento	Area m <sup>2</sup>	Patologia	Severidad	Area afectada en m <sup>2</sup>	Area no afectada en m <sup>2</sup>	% De area afectada	% De area no afectada
Sobrecimiento	0.90	Eflorescencia	1.00	0.90	0.00	100.00	0.00
Columnas	0.73	Eflorescencia	1.00	0.05	0.66	6.21	91.03
		Fisura	1.00	0.02		2.76	
Muros	7.20				7.20	0.00	100.00
Vigas	0.60	Fisura	1.00	0.02	0.58	3.33	96.67
Resultado final de la muestra				Area total afectada m <sup>2</sup>	Area total no afectada m <sup>2</sup>	% total de area afectada	% total de area no afectada

<b>0.99</b>	<b>8.44</b>	<b>10.45</b>	<b>89.55</b>

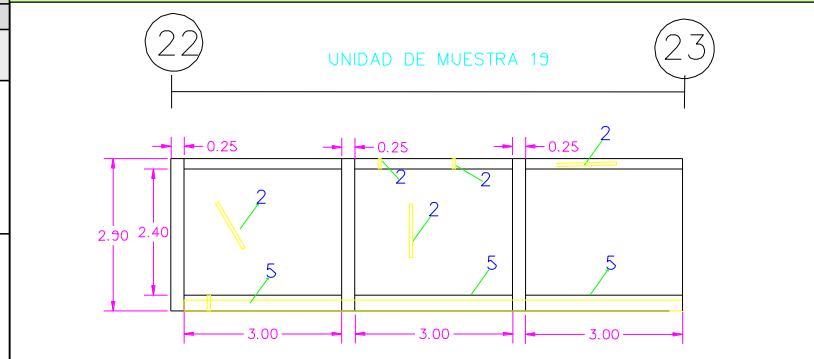
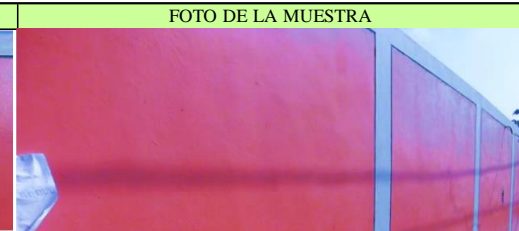
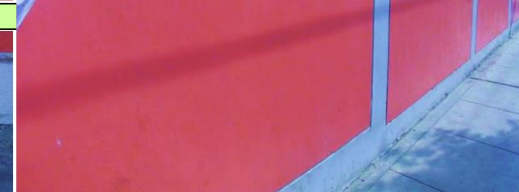
**EVALUACION EXTERNA DEL CERCO PERIMETRICO TRAMO G-H**

EVALUACION DE LA UNIDAD DE LA MUESTRA 19							
Elemento	Area m2	Patologia	Severidad	Area afectada en m2	Area no afectada en m2	% De area afectada	% De area no afectada
Sobrecimiento	2.70	Eflorescencia	1.00	1.80	0.87	66.67	32.22
		Fisura	1.00	0.03		1.11	
Columnas	2.18	Eflorescencia	1.00	0.23	1.95	10.34	89.66
Muros	21.60	Fisura	1.00	2.25	19.35	10.42	89.58
Vigas	1.80	Fisura	1.00	0.20	1.60	11.11	88.89

Resultado final de la muestra				Area total afectada m2	Area total no afectada m2	% total de area afectada	% total de area no afectada
				<b>4.51</b>	<b>23.77</b>	<b>15.93</b>	<b>84.07</b>

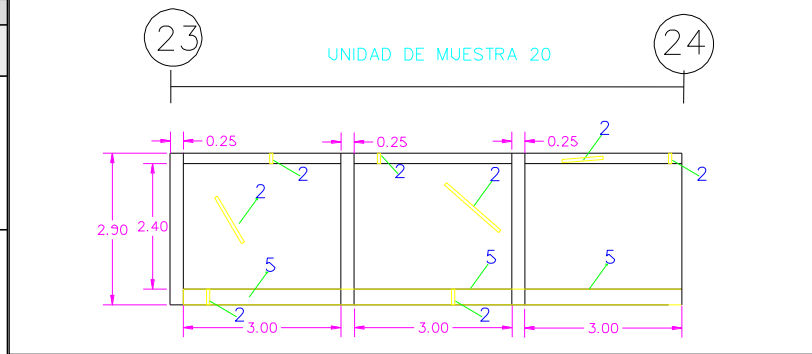
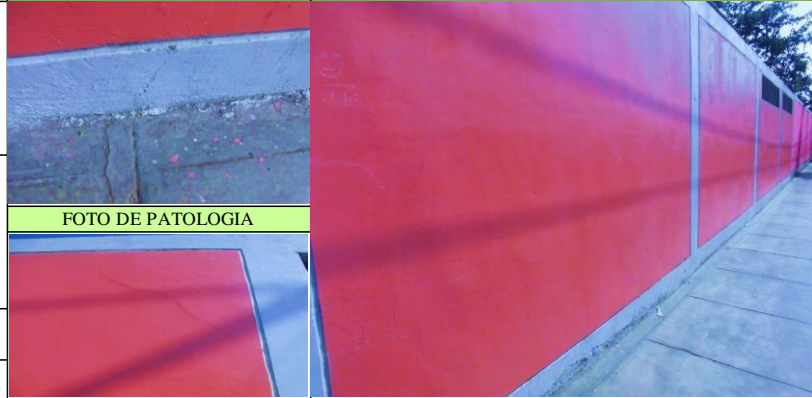
ITEM	TIPOS DE DAÑOS	UBICACIÓN DE LA UNIDAD DE MUESTRA 20	FOTO DEL TRAMO G-H
1	Grieta		
2	Fisura		
3	Descascaramiento		
4	Desintegración		
5	Eflorescencia		
6	Desprendimiento		
Nivel de severidad			
leve(1) moderado(2) severo(3)

EVALUACION DE LA UNIDAD DE LA MUESTRA 20							
Elemento	Area m <sup>2</sup>	Patologia	Severidad	Area afectada en m <sup>2</sup>	Area no afectada en m <sup>2</sup>	% De area afectada	% De area no afectada
Sobrecimiento	2.70	Eflorescencia	1.00	2.25	0.39	83.33	14.44
		Fisura	1.00	0.06		2.22	
Columnas	2.18	Eflorescencia	1.00	0.23	1.95	10.34	89.66
Muros	21.60	Fisura	1.00	2.63	18.98	12.15	87.85
Vigas	1.80	Fisura	1.00	0.25	1.55	13.89	86.11

Resultado final de la muestra				Area total afectada m <sup>2</sup>	Area total no afectada m <sup>2</sup>	% total de area afectada	% total de area no afectada
				<b>5.41</b>	<b>22.87</b>	<b>19.13</b>	<b>80.87</b>

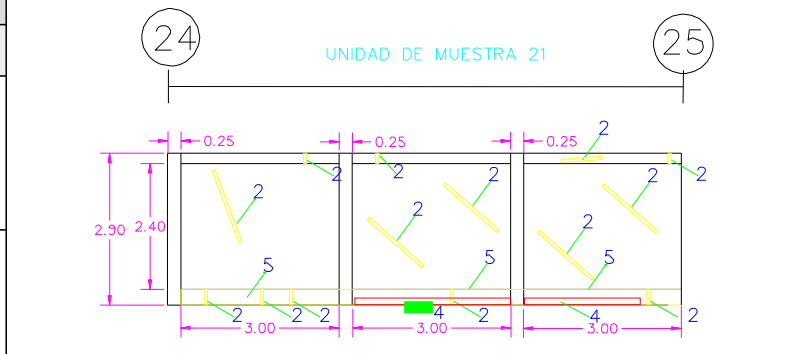
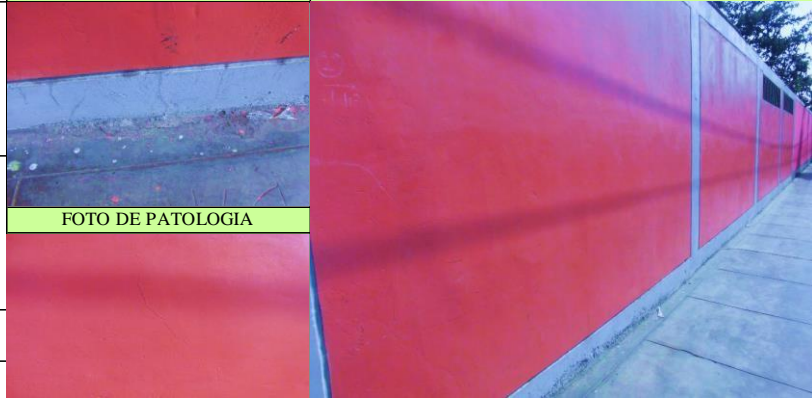
ITEM	TIPOS DE DAÑOS	UBICACIÓN DE LA UNIDAD DE MUESTRA 21	FOTO DEL TRAMO G-H
1	Grieta		
2	Fisura		
3	Descascaramiento		
4	Desintegración		
5	Eflorescencia		
6	Desprendimiento		
Nivel de severidad			
leve(1) moderado(2) severo(3)

EVALUACION DE LA UNIDAD DE LA MUESTRA 21							
Elemento	Area m <sup>2</sup>	Patología	Severidad	Area afectada en m <sup>2</sup>	Area no afectada en m <sup>2</sup>	% De area afectada	% De area no afectada
Sobrecimiento	2.70	Eflorescencia	1.00	1.83	0.00	67.78	0.00
		Fisura	1.00	0.12		4.44	
		Desintegración	2.00	0.75		27.78	
Columnas	2.18	Eflorescencia	1.00	0.23	1.95	10.34	89.66
Muros	21.60	Fisura	1.00	6.00	15.60	27.78	72.22
Vigas	1.80	Fisura	1.00	0.25	1.55	13.89	86.11

Resultado final de la muestra				Area total afectada m <sup>2</sup>	Area total no afectada m <sup>2</sup>	% total de area afectada	% total de area no afectada
				<b>9.18</b>	<b>19.10</b>	<b>32.45</b>	<b>67.55</b>

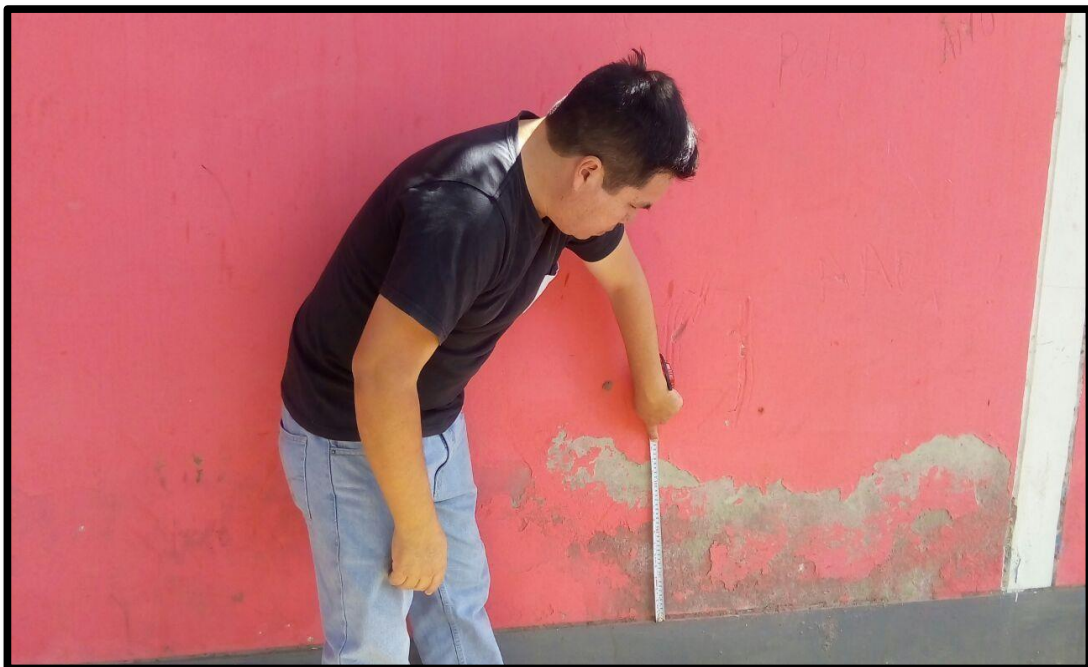
**Imagen 06:** Muro, sobrecimiento y columna afectados por eflorescencia en unidad muestral 13

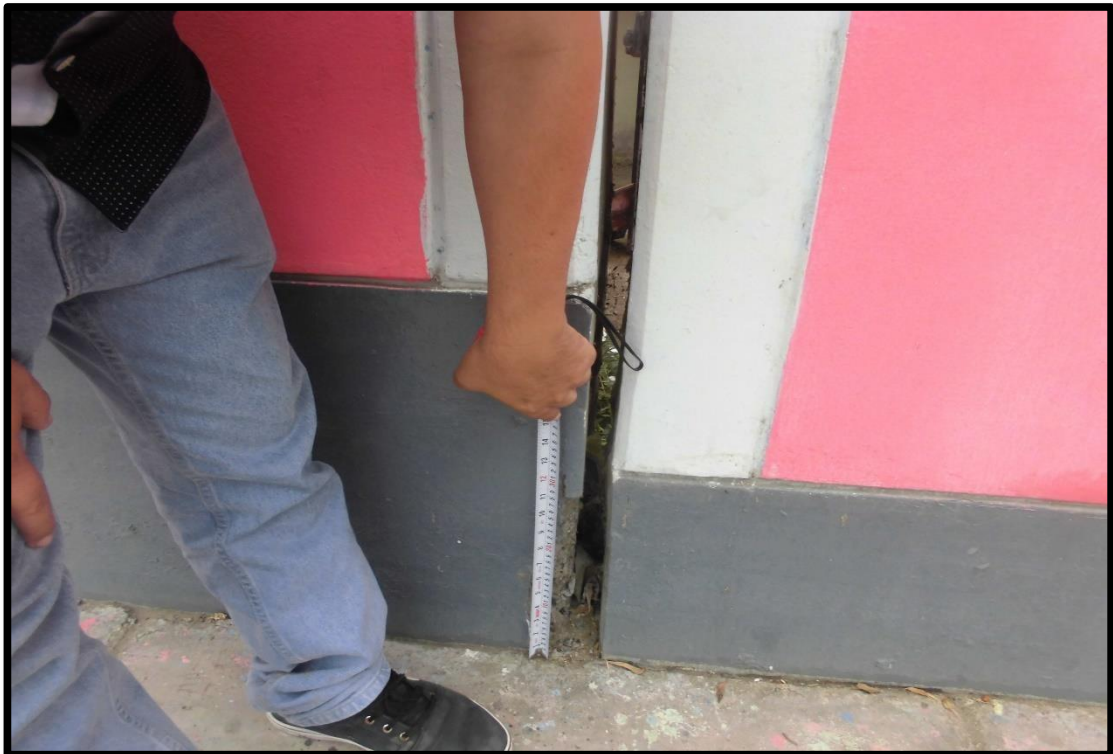
**Imagen 07:** Columna afectados por desprendimiento en unidad muestral 12.

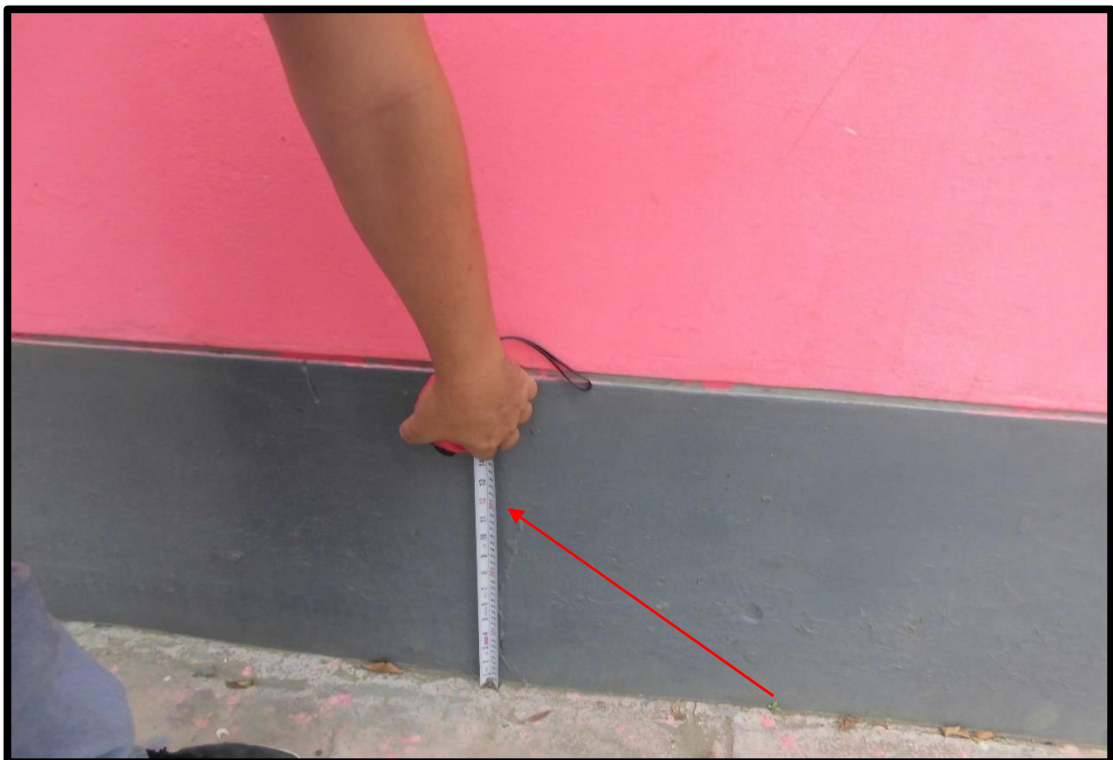
**Imagen 08:** Sobrecimiento afectados por fisura en unidad muestral 11.

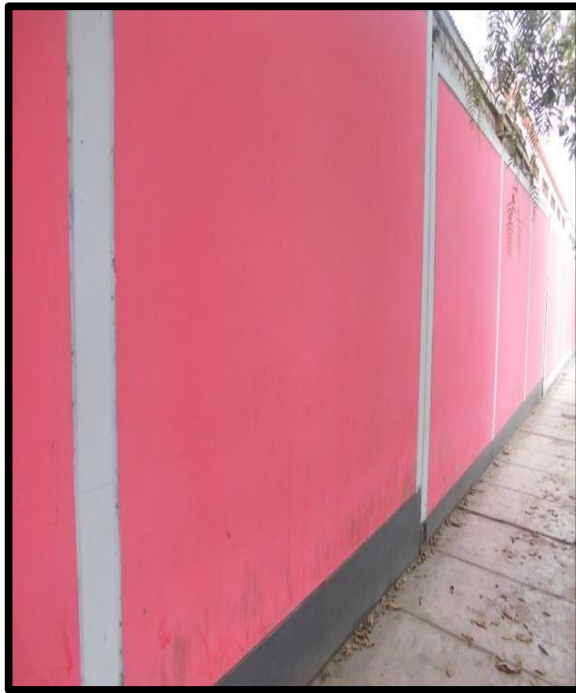
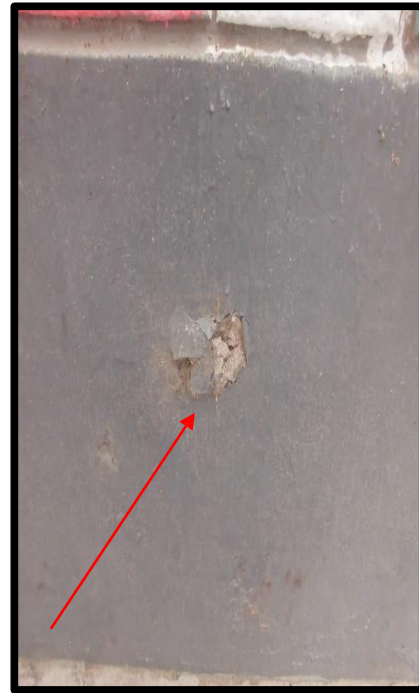
**Imagen N° 14 y 15:** unidad muestral 13 en el tramo E-F, se muestra descascaramiento (patología 3) localizada en sobrecimiento.

<b>PÁTOLOGIA DESCASCARAMIENTO</b>	
<b>Posibles Causas</b>	<b>Reparación.</b>
<ol style="list-style-type: none"> <li>1. Por la penetración del agua de lluvia en las fisuras capilares</li> <li>2. Por la humedad del subsuelo.</li> <li>3. Por acción del calor que produce la dilatación de los materiales.</li> </ol>	<ol style="list-style-type: none"> <li>1. La superficie a reparar deberá estar libre de suciedades, aceite o pintura. se deberá utilizar cincel y martillo para desprender las partículas dañadas dejando la parte sana expuesta, lavar a alta presión para remover todo el material frágil, se puede emplear:               <ol style="list-style-type: none"> <li>a. Recubrimiento de concreto a base de cemento portland.</li> <li>b. Recubrimiento de concreto modificado a base de látex.</li> <li>c. Mortero de reparación de base cementante modificado con polímeros.</li> </ol> </li> </ol>

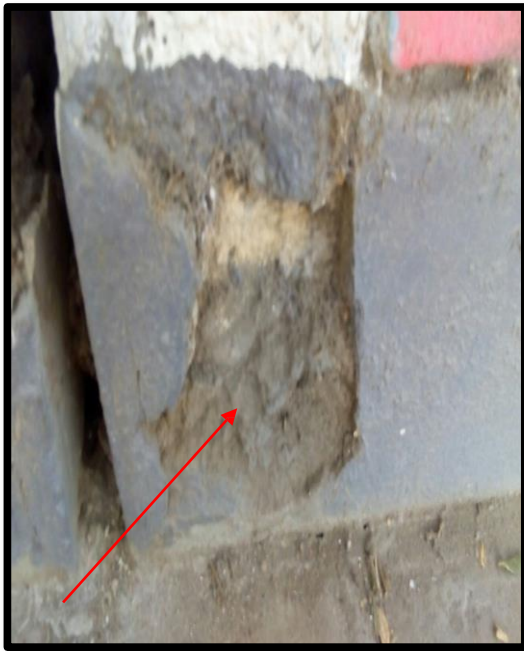
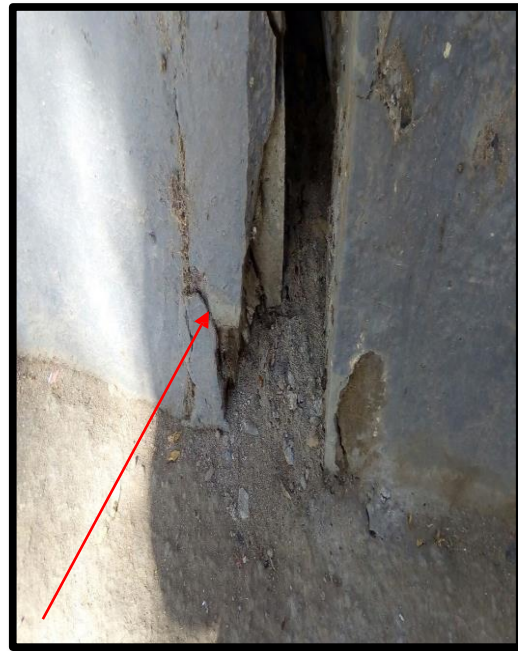
**Imagen N° 16 y 17:** unidades muestrales 13,14 en el tramo E-F, se muestra Desprendimiento (patología 4) localizada en sobrecimiento y columna.

<b>PÁTOLOGIA DESPRENDIMIENTO</b>	
Posibles Causas	Reparación.
<ol style="list-style-type: none"> <li>1. Por la penetración del agua de lluvia en las fisuras capilares</li> <li>2. Por la humedad del subsuelo.</li> <li>3. Por acción del calor que produce la dilatación de los materiales.</li> </ol>	<ol style="list-style-type: none"> <li>1. La superficie a reparar deberá estar libre de suciedades, aceite o pintura. se deberá utilizar cincel y martillo para desprender las partículas dañadas dejando la parte sana expuesta, lavar a alta presión para remover todo el material frágil, se puede emplear:               <ol style="list-style-type: none"> <li>a. Recubrimiento de concreto a base de cemento portland.</li> <li>b. Recubrimiento de concreto modificado a base de látex.</li> <li>c. Mortero de reparación de base cementante modificado con polímeros.</li> </ol> </li> </ol>

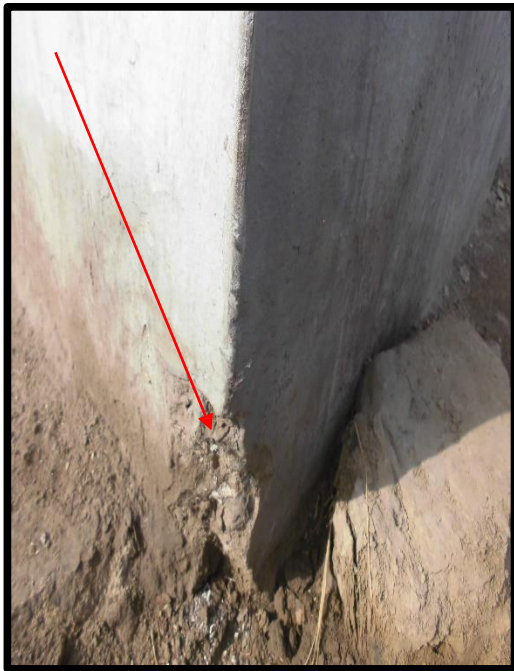
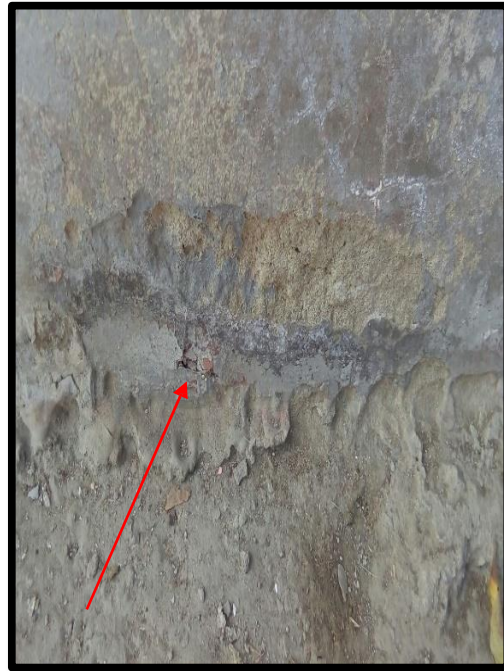
**Imagen N° 18 y 19:** unidades muestrales 1 y 2 en el tramo A-B, se muestra Desintegración (patología 5) localizada en sobrecimiento y columna.

Posibles Causas	Reparación.
<ol style="list-style-type: none"> <li>1. Por la penetración del agua de lluvia en las fisuras capilares</li> <li>2. Por la humedad del subsuelo.</li> <li>3. Por acción del calor que produce la dilatación de los materiales.</li> </ol>	<ol style="list-style-type: none"> <li>1. Se deberá retirar el área dañada o desintegrada de la columna y sobrecimiento dejarlo limpio de polvo y suciedad para aplicar un nuevo mortero, aplicamos pegamento epóxico para una mejor adherencia y tarrajear con mortero 1:4 usando aditivo impermeabilizante.</li> </ol>

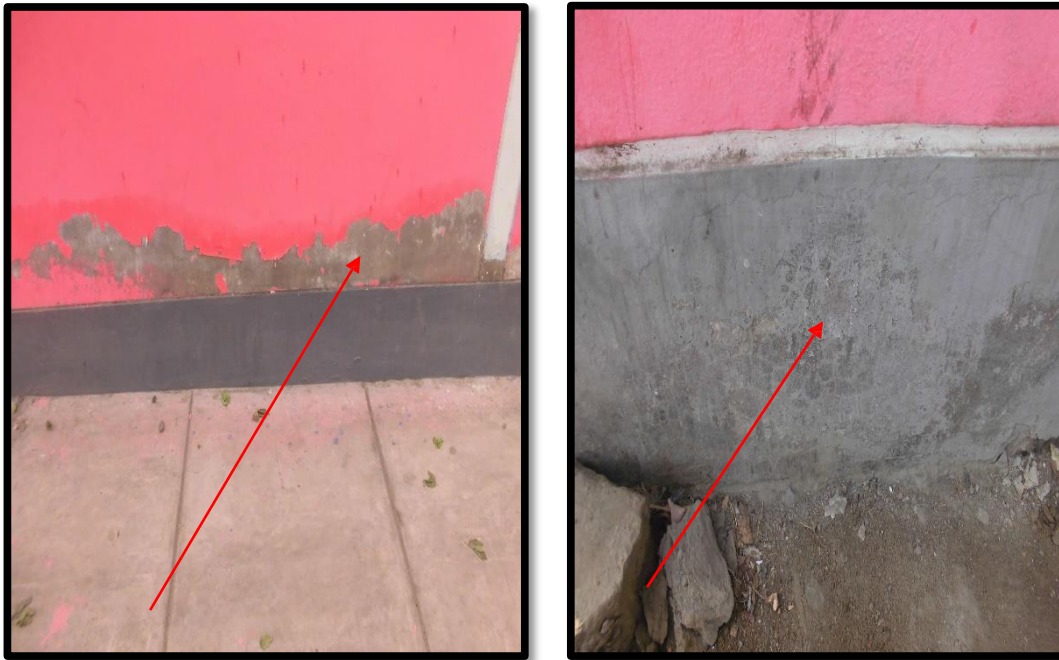
**Imagen N° 20y 21:** unidades muestrales 1 y 12 en el tramo E-F y A-B, se muestra Desintegración (patología 6) localizada en sobrecimiento.

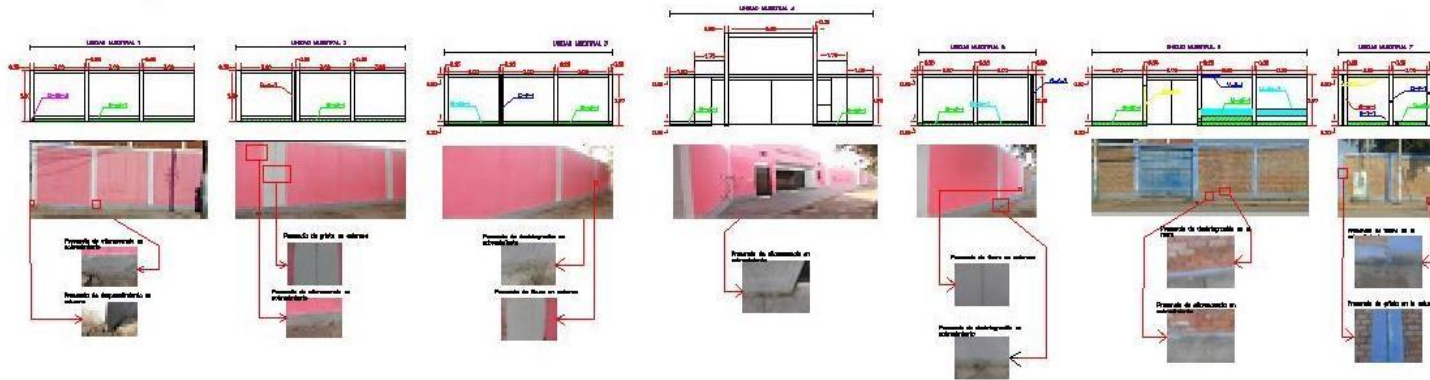
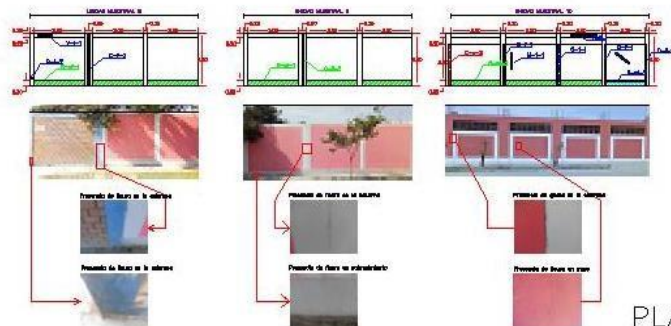
**P-1**

PLANO PATOLOGICO  
Escala 1/100

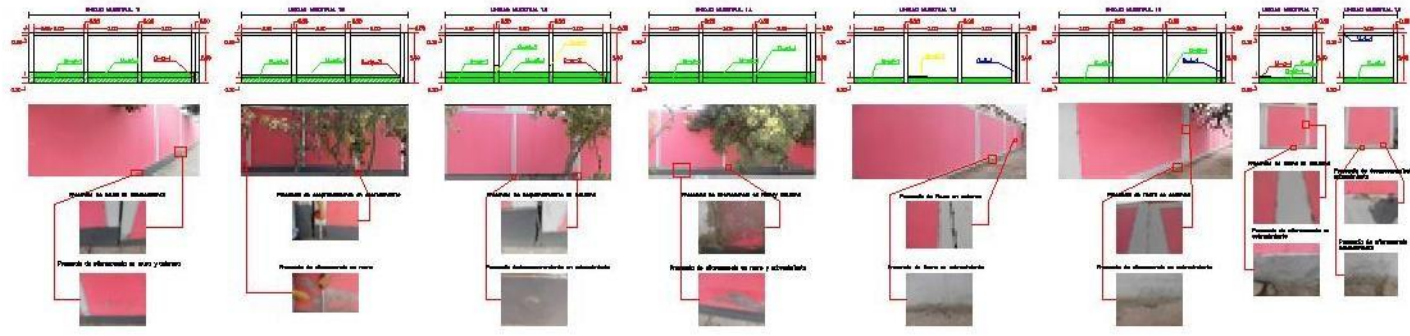
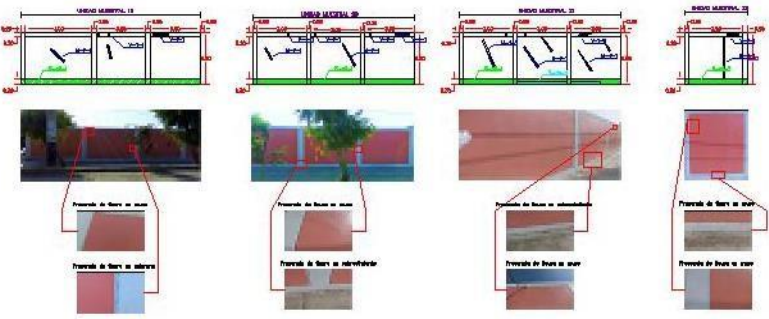
PLANO PATOLOGICO  
Escala 1/100
