UNIVERSIDAD CATÓLICA LOS ÁNGELES  
CHIMBOTE

DETERMINACIÓN Y EVALUACIÓN DE LAS  
PATOLOGÍAS DEL CONCRETO EN VIGAS, COLUMNAS,  
MUROS Y SOBRECIMENTOS DE ALBAÑILERÍA DEL  
CERCO PERIMÉTRICO DE LA INSTITUCIÓN  
EDUCATIVA 88217, CENTRO POBLADO DE ALTO PERÚ,  
DISTRITO DE SANTA, PROVINCIA DEL SANTA,  
REGIÓN DE ÁNCASH, ENERO – 2018

**TESIS PARA OPTAR EL TÍTULO PROFESIONAL DE:**  
**INGENIERO CIVIL**

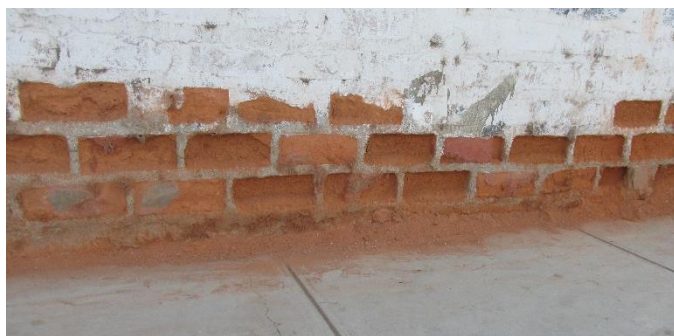
Gráfico 11: Erosión en muros de mampostería.  
Fuente: Elab. Propia (2018).

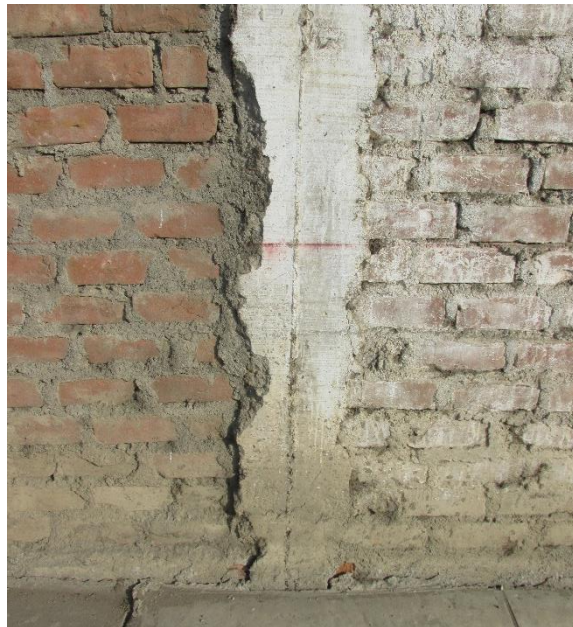
Gráfico 16: Desprendimiento del concreto en columnas.

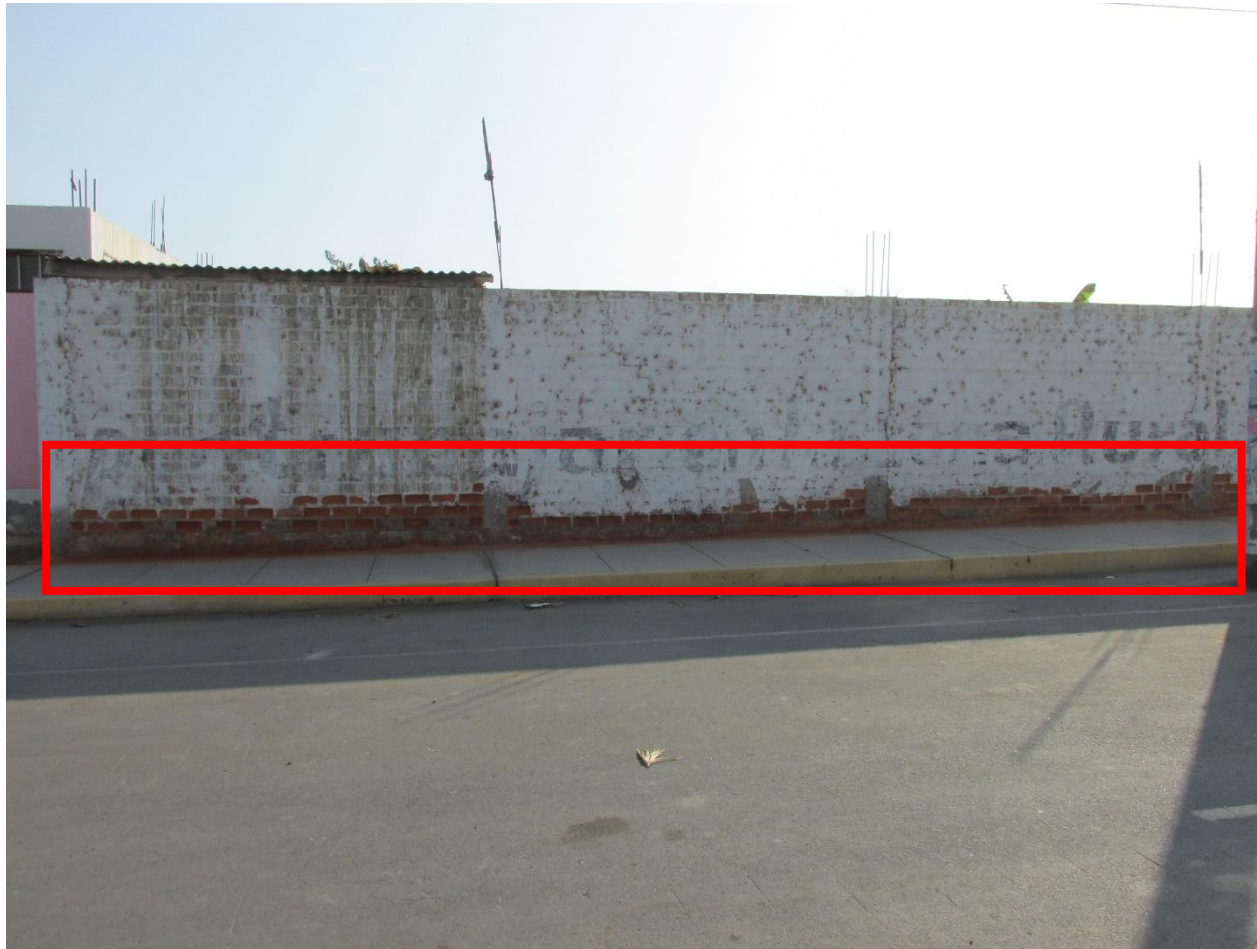
Fotografía 4: Unidad de muestra 04 afectado por erosión, con un porcentaje de 10.38% y un nivel de severidad SEVERO.

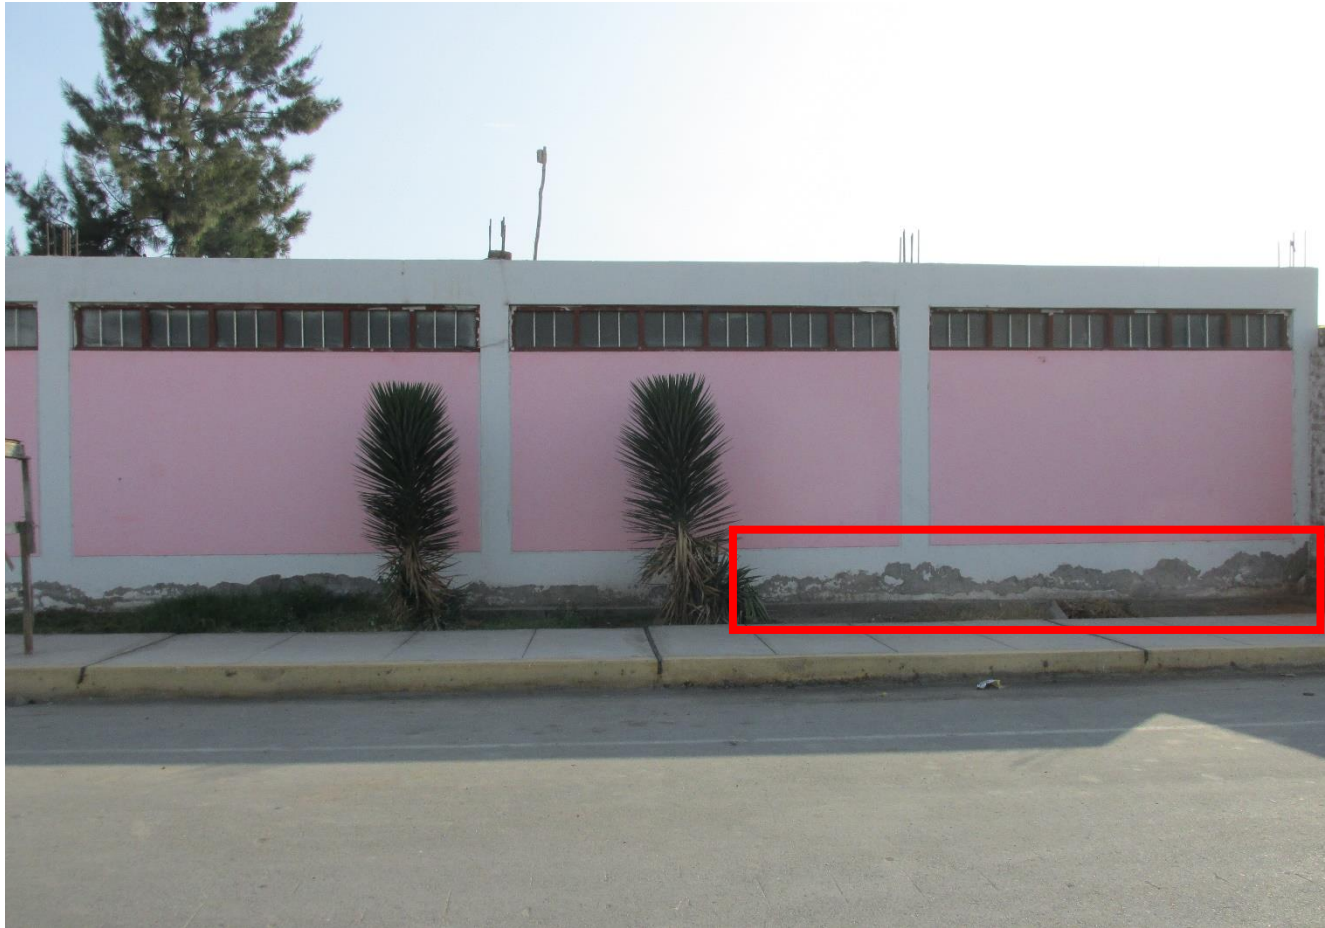
Fotografía 5: Unidad de muestra 03 afectado por eflorescencia, con un porcentaje de 22.60% y un nivel de severidad MODERADO.

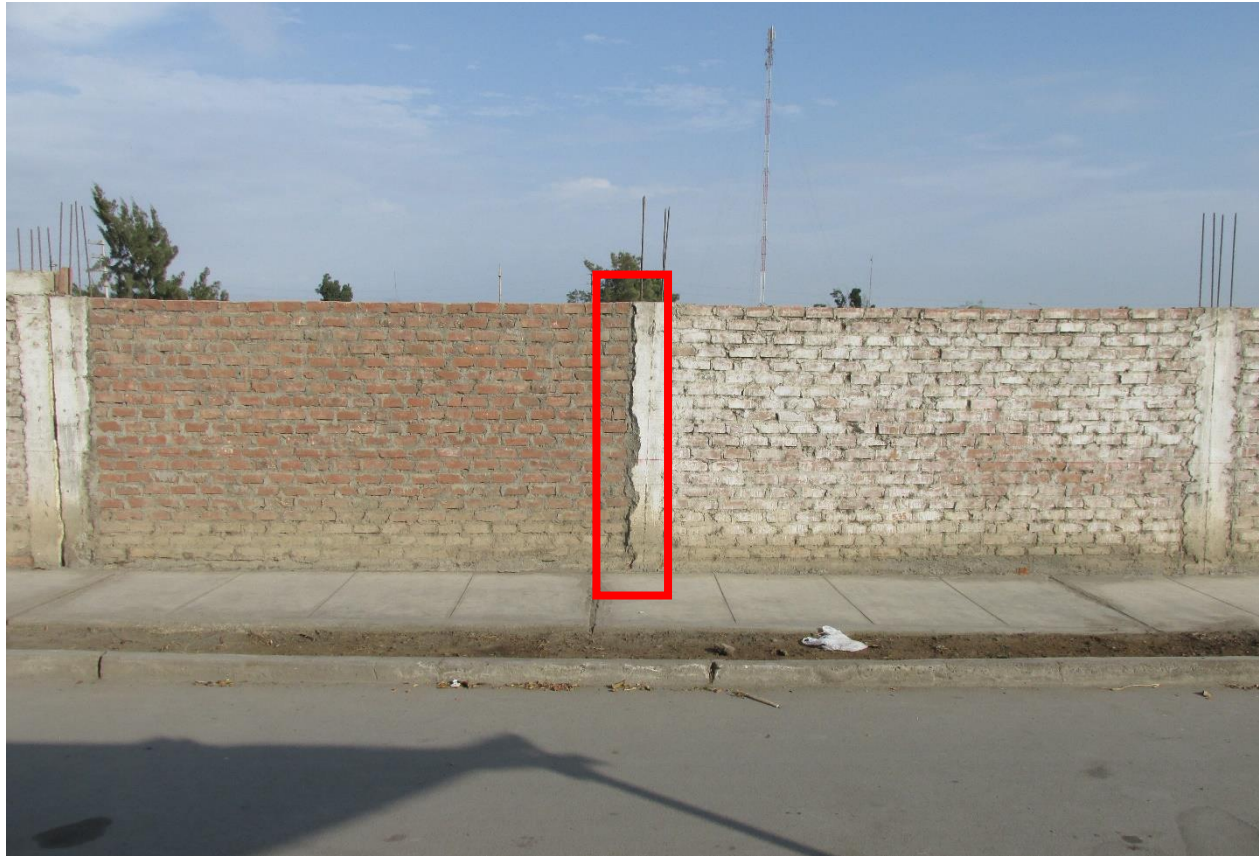
Fotografía 6: Unidad de muestra 09 afectado por el desprendimiento, con un porcentaje de 15.46% y un nivel de severidad MODERADO.

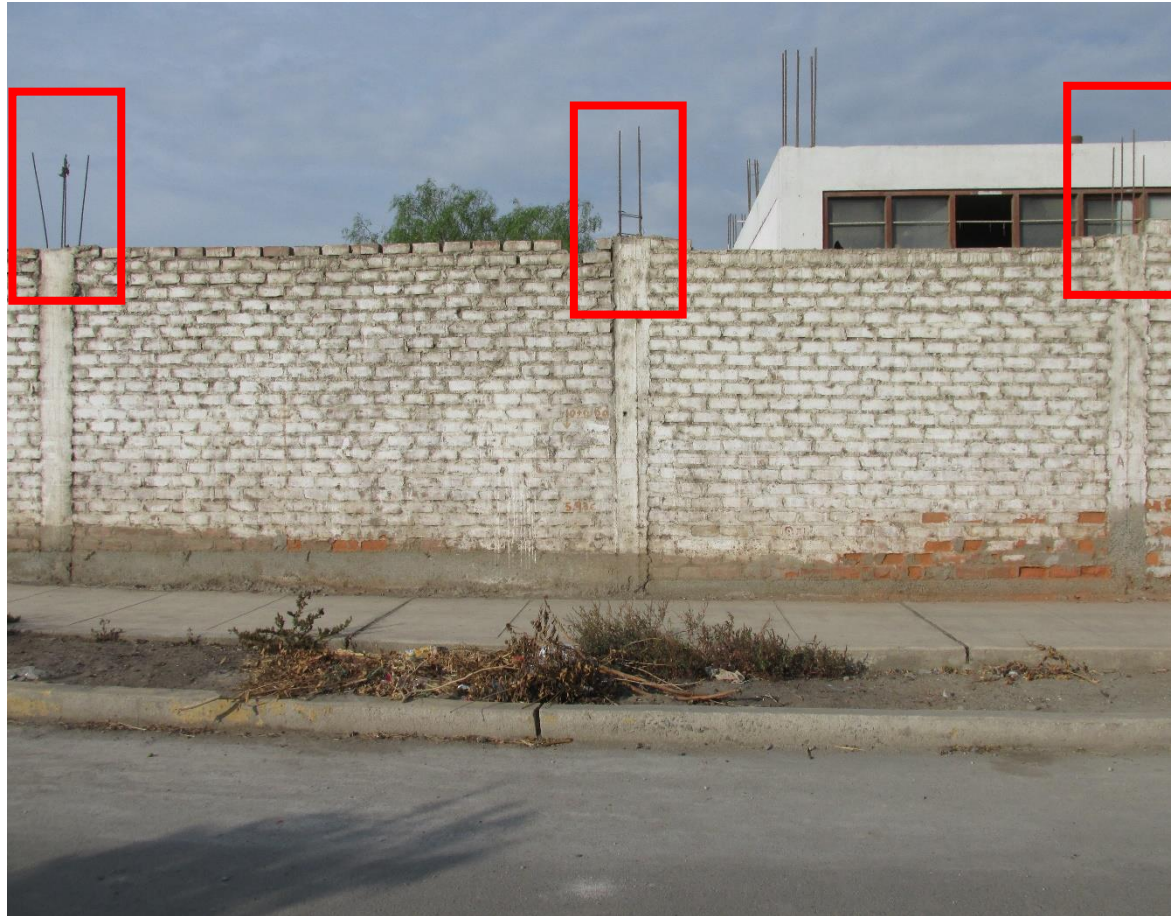
Fotografía 9: Unidad de muestra 12 afectado por la fisura, con un porcentaje de 0.92% y un nivel de severidad MODERADO.

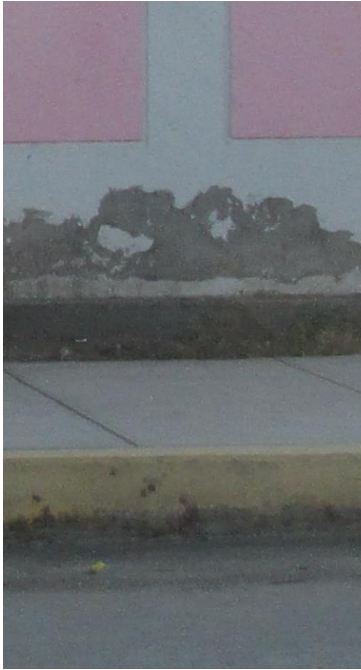
**Tipo de Patología:** Corrosión en la UM-15.

Se da por la pérdida de protección que brinda el concreto a la armadura de acero, debido a ello el metal se ve afectado por el oxígeno y entra en un proceso de oxidación, que progresivamente en el tiempo se convierte en corrosión..

Una solución para reparar la oxidación es aplicar un transformador de óxido. Primeramente, se debe picar el concreto hasta un nivel donde el acero se encuentre en su mejor estado en comparación con lo primeramente visualizado. Luego, limpiar la superficie del acero con un cepillo de acero o lija para dejarlas libre de pintura, polvo y oxido superficial. Continuamente, se aplica el transformador directamente del envase con brocha o rodillo sobre toda la superficie oxidada, se debe esperar que el transformador actúe neutralizando el óxido; posteriormente, luego de haber esperado un tiempo determinado se repite la limpieza del acero para retirar todo lo neutralizado por el transformador.

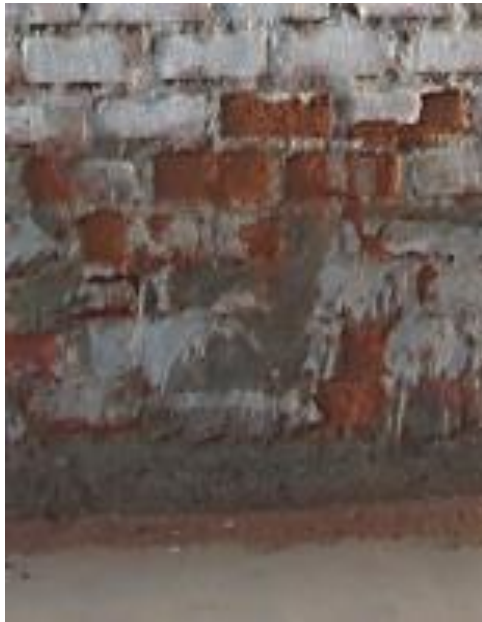
**Tipo de Patología:** Erosión en la UM-03.

**Descripción:** Patología dada en la parte baja de los muros de albañilería.

La humedad contenida en el suelo producto del alto nivel freático, produce que por medio de la infiltración el agua ascienda a los depósitos y estos activen sales que lleva consigo el agua o propios del material, estos erosionan al elemento y hacen que se separen sus partículas, seguidamente la acción del viento y la gravedad hacen que estas partículas descendan en forma de polvillo.
