UNIVERSIDAD CATÓLICA LOS ÁNGELES
CHIMBOTE

DETERMINACIÓN Y EVALUACIÓN DE LAS
PATOLOGÍAS DEL CONCRETO EN EL MURO
FRONTAL Y LATERAL DEL CENTRO SOCIAL
SHINDOL, DISTRITO DE PUENTE PIEDRA,
PROVINCIA DE LIMA, DEPARTAMENTO DE
LIMA - DICIEMBRE 2018.

TESIS PARA OPTAR EL TÍTULO PROFESIONAL
DE INGENIERO CIVIL

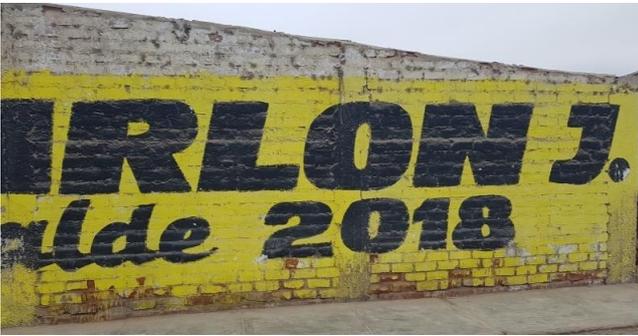
DATOS GENERALES					
Región	: LIMA	Unidad Muestral	: 3		
Provincia	: LIMA	Día-Mes	: 28 - Diciembre		
Distrito	: PUENTE PIEDRA	Año	: 2018		
Dirección	: AVENIDA SAN JUAN 636	Antigüedad del cerco	: 20 años		
Asesor	: MG. GONZALO LEON DE LOS RIOS	Área del cerco	: 414 m ²		
Evaluador	: BACH. BEDFORD A. ARROYO HUANUCO	Longitud del cerco	: 138 m		
FOTOGRAFÍA DE UNIDAD MUESTRAL

Corrosión	0.00	0.00%					
Desprendimiento	0.00	0.00%					
Grieta	0.08	0.50%					
PRESENCIA DE PATOLOGÍAS EN LOS ELEMENTOS ESTRUCTURALES							
ELEMENTO	ÁREA TOTAL m ²	ÁREA AFECTADA		ÁREA NO AFECTADA			
		m ²	%	m ²	%		
MURO	14.42	3.62	25.10%	10.80	74.90%		
COLUMNA	1.53	0.26	16.99%	1.27	83.01%		
VIGA	0.00	0.00	0.00%	0.00	0.00%		
SOBRECIMIENTO	0.00	0.00	0.00%	0.00	0.00%		
TOTAL	15.95	3.88	24.33%	12.07	75.67%		
NIVEL DE SEVERIDAD EN LA UNIDAD MUESTRAL		Menor a 20 % - Leve =1			Moderado		
3		Entre 20 % y 60 % - Moderado=2					
		Mayor a 60 % = Grave=3

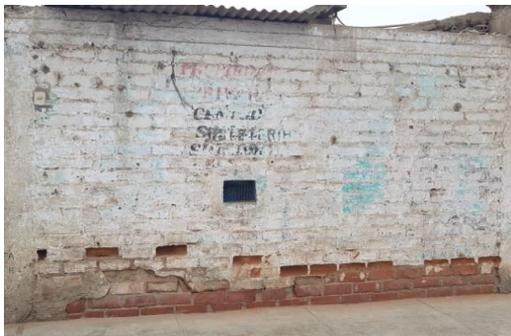
DATOS GENERALES																												
Región	: LIMA	Unidad Muestral	: 5																									
Provincia	: LIMA	Día-Mes	: 28 - Diciembre																									
Distrito	: PUENTE PIEDRA	Año	: 2018																									
Dirección	: AVENIDA SAN JUAN 636	Antigüedad del cerco	: 20 años																									
Asesor	: MG. GONZALO LEON DE LOS RIOS	Área del cerco	: 414 m ²																									
Evaluador	: BACH. BEDFORD A. ARROYO HUANUCO	Longitud del cerco	: 138 m																									
FOTOGRAFÍA DE UNIDAD MUESTRAL

FICHA TÉCNICA DE EVALUACIÓN DE PATOLOGÍAS DEL CONCRETO						Pág. 2 de 2	
ÁREAS DE LA UNIDAD MUESTRAL							
ELEMENTO	ANCHO m	ALTO m	ÁREA m ²	ELEMENTO	ANCHO m	ALTO m	ÁREA m ²
MURO	3.70	2.40	8.88	VIGA	3.70	0.25	0.93
COLUMNA	0.00	0.00	0.00	SOBRECIMIENTO	0.00	0.00	0.00
Área total de la muestra (m²)				9.81			
RECOLECCIÓN DE DATOS - ÁREAS							
ELEMENTO	PATOLOGÍA	CÓDIGO	ANCHO (m)	ALTO (m)	ÁREA (m ²)	ÁREA AFECTADA (m ²)	
MURO	Erosión	ERO-1	3.70	0.80	2.96	2.96	
COLUMNA	-	-	-	-	-	0.00	
VIGA	Grieta	GRI-1	0.15	1.5	0.23	0.23	
SOBRECIMIENTO	-	-	-	-	-	0.00	
PATOLOGÍAS EN LA UNIDAD MUESTRAL							
PATOLOGÍA	ÁREA AFECTADA		ÁREA TOTAL AFECTADA		ÁREA TOTAL NO AFECTADA		
	m ²	%	m ²	%	m ²	%	
Erosión	2.96	30.17%	3.19	32.52%	6.62	67.48%	
Fisura	0.00	0.00%					
Eflorescencia	0.00	0.00%					
Corrosión	0.00	0.00%					
Desprendimiento	0.00	0.00%					
Grieta	0.23	2.34%					
PRESENCIA DE PATOLOGÍAS EN LOS ELEMENTOS ESTRUCTURALES

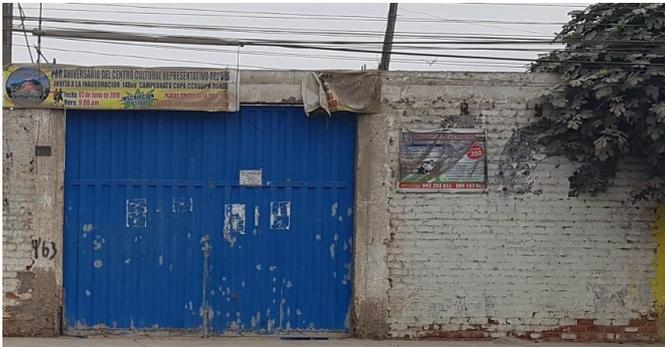
DATOS GENERALES						
Región	: LIMA	Unidad Muestral	: 6			
Provincia	: LIMA	Día-Mes	: 28 - Diciembre			
Distrito	: PUENTE PIEDRA	Año	: 2018			
Dirección	: AVENIDA SAN JUAN 636	Antigüedad del cerco	: 20 años			
Asesor	: MG. GONZALO LEON DE LOS RIOS	Área del cerco	: 414 m ²			
Evaluador	: BACH. BEDFORD A. ARROYO HUANUCO	Longitud del cerco	: 138 m			
FOTOGRAFÍA DE UNIDAD MUESTRAL

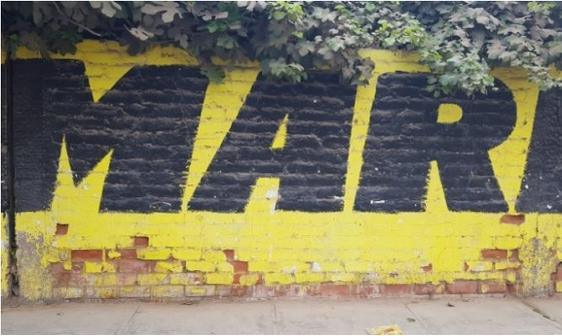
DATOS GENERALES					
Región : LIMA	Unidad Muestral : 8	Provincia : LIMA	Día-Mes : 28 - Diciembre	Distrito : PUENTE PIEDRA	Año : 2018
Dirección : AVENIDA SAN JUAN 636	Antigüedad del cerco : 20 años	Asesor : MG. GONZALO LEON DE LOS RIOS	Área del cerco : 414 m ²	Evaluador : BACH. BEDFORD A. ARROYO HUANUCO	Longitud del cerco : 138 m
FOTOGRAFÍA DE UNIDAD MUESTRAL

FICHA TÉCNICA DE EVALUACIÓN DE PATOLOGÍAS DEL CONCRETO						Pág. 2 de 2	
ÁREAS DE LA UNIDAD MUESTRAL							
ELEMENTO	ANCHO m	ALTO m	ÁREA m ²	ELEMENTO	ANCHO m	ALTO m	ÁREA m ²
MURO	3.50	2.30	8.05	VIGA	0.00	0.00	0.00
COLUMNA	0.50	2.30	1.15	SOBRECIMIENTO	0.00	0.00	0.00
Área total de la muestra (m²)				9.20			
RECOLECCIÓN DE DATOS - ÁREAS							
ELEMENTO	PATOLOGÍA	CÓDIGO	ANCHO (m)	ALTO (m)	ÁREA (m ²)	ÁREA AFECTADA (m ²)	
MURO	Grieta	GRI-1	0.60	1.20	0.72	3.87	
	Erosión	ERO-1	3.50	0.90	3.15		
COLUMNA	Erosión	ERO-1	0.25	0.70	0.18	0.31	
		ERO-2	0.25	0.50	0.13		
VIGA	-	-	-	-	-	0.00	
SOBRECIMIENTO	-	-	-	-	-	0.00	
PATOLOGÍAS EN LA UNIDAD MUESTRAL							
PATOLOGÍA	ÁREA AFECTADA		ÁREA TOTAL AFECTADA		ÁREA TOTAL NO AFECTADA		
	m ²	%	m ²	%	m ²	%	
Erosión	3.46	37.61%	4.18	45.43%	5.02	54.57%	
Fisura	0.00	0.00%					
Eflorescencia	0.00	0.00%					
Corrosión	0.00	0.00%					
Desprendimiento	0.00	0.00%					
Grieta	0.72	7.83%					
PRESENCIA DE PATOLOGÍAS EN LOS ELEMENTOS ESTRUCTURALES

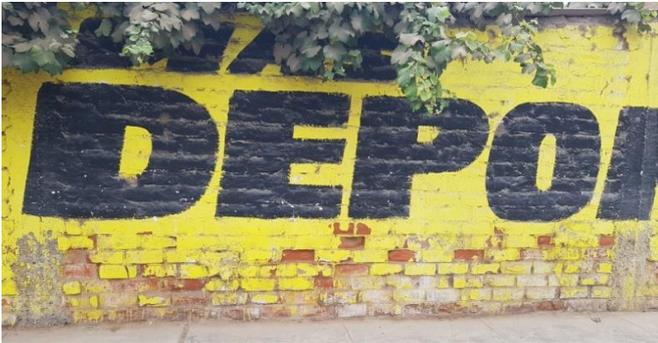
DATOS GENERALES													
Región	: LIMA	Unidad Muestral	: 9										
Provincia	: LIMA	Día-Mes	: 28 - Diciembre										
Distrito	: PUENTE PIEDRA	Año	: 2018										
Dirección	: AVENIDA SAN JUAN 636	Antigüedad del cerco	: 20 años										
Asesor	: MG. GONZALO LEON DE LOS RIOS	Área del cerco	: 414 m ²										
Evaluador	: BACH. BEDFORD A. ARROYO HUANUCO	Longitud del cerco	: 138 m										
FOTOGRAFÍA DE UNIDAD MUESTRAL

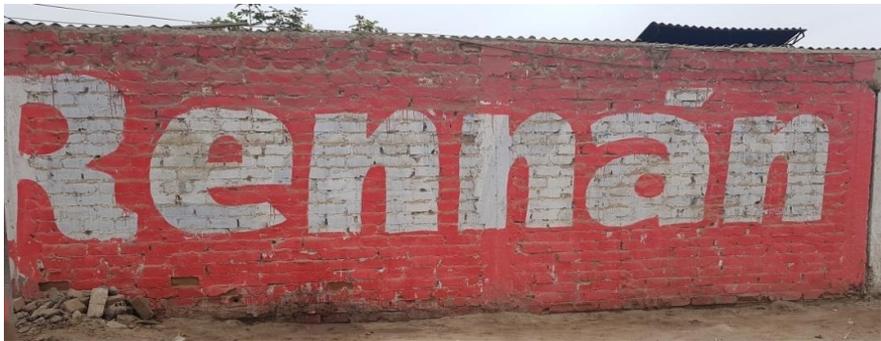
DATOS GENERALES						
Región : LIMA	Unidad Muestral : 10	Provincia : LIMA	Día-Mes : 28 - Diciembre	Distrito : PUENTE PIEDRA	Año : 2018	
Dirección : AVENIDA SAN JUAN 636	Antigüedad del cerco : 20 años	Asesor : MG. GONZALO LEON DE LOS RIOS	Área del cerco : 414 m ²	Evaluador : BACH. BEDFORD A. ARROYO HUANUCO	Longitud del cerco : 138 m	
FOTOGRAFÍA DE UNIDAD MUESTRAL

FICHA TÉCNICA DE EVALUACIÓN DE PATOLOGÍAS DEL CONCRETO						Pág. 2 de 2	
ÁREAS DE LA UNIDAD MUESTRAL							
ELEMENTO	ANCHO m	ALTO m	ÁREA m ²	ELEMENTO	ANCHO m	ALTO m	ÁREA m ²
MURO	3.60	2.70	9.72	VIGA	0.00	0.00	0.00
COLUMNA	0.50	2.70	1.35	SOBRECIMIENTO	0.00	0.00	0.00
Área total de la muestra (m²)				11.07			
RECOLECCIÓN DE DATOS - ÁREAS							
ELEMENTO	PATOLOGÍA	CÓDIGO	ANCHO (m)	ALTO (m)	ÁREA (m ²)	ÁREA AFECTADA (m ²)	
MURO	Desprendimiento	DES-1	0.30	0.15	0.05	2.48	
	Grieta	GRI-1	0.20	1.35	0.27		
	Erosión	ERO-1	3.60	0.60	2.16		
COLUMNA	Desprendimiento	DES-1	0.15	0.40	0.06	0.14	
	Erosión	ERO-1	0.25	0.30	0.08		
VIGA	-	-	-	-	-	0.00	
SOBRECIMIENTO	-	-	-	-	-	0.00	
PATOLOGÍAS EN LA UNIDAD MUESTRAL							
PATOLOGÍA	ÁREA AFECTADA		ÁREA TOTAL AFECTADA		ÁREA TOTAL NO AFECTADA		
	m ²	%	m ²	%	m ²	%	
Erosión	2.24	20.23%	2.62	23.67%	8.45	76.33%	
Fisura	0.00	0.00%					
Eflorescencia	0.00	0.00%					
Corrosión	0.00	0.00%					
Desprendimiento	0.11	0.99%

Grieta	0.27	2.44%					
PRESENCIA DE PATOLOGÍAS EN LOS ELEMENTOS ESTRUCTURALES							
ELEMENTO	ÁREA TOTAL m ²	ÁREA AFECTADA		ÁREA NO AFECTADA			
		m ²	%	m ²	%		
MURO	9.72	2.48	25.51%	7.24	74.49%		
COLUMNA	1.35	0.14	10.37%	1.21	89.63%		
VIGA	0.00	0.00	0.00%	0.00	0.00%		
SOBRECIMIENTO	0.00	0.00	0.00%	0.00	0.00%		
TOTAL	11.07	2.62	23.67%	8.45	76.33%		
NIVEL DE SEVERIDAD EN LA UNIDAD MUESTRAL 11		Menor a 20 % - Leve =1				Moderado	
		Entre 20 % y 60 % - Moderado=2					
		Mayor a 60 % = Grave=3

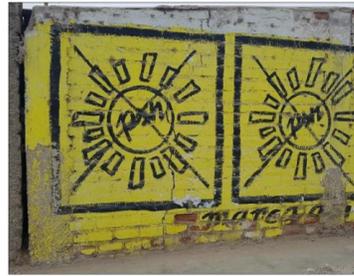
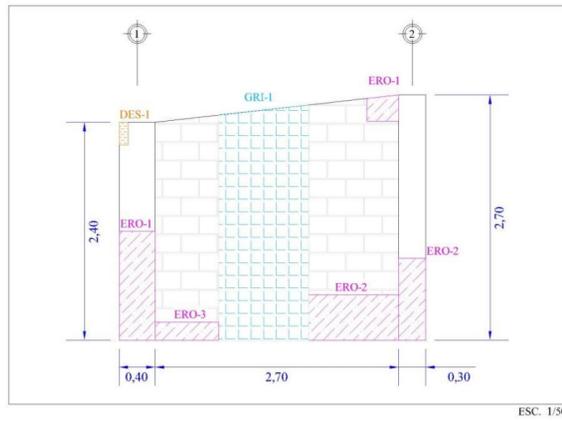
- Unidad Muestral 1: tiene un área total de 8.84 m², donde tuvo un área con patología de 4.01 m² correspondiente al 45.36% y un área sin patología de 4.83 m² correspondiente al 54.64%; se identificó que el tipo de patología existente con mayor presencia en la muestra es la Grieta (28.28%). El nivel de severidad que predomina en esta muestra es MODERADO.
- Unidad Muestral 2: tiene un área total de 8.40 m², donde tuvo un área con patología de 1.60 m² correspondiente al 19.05% y un área sin

DATOS DE LA UNIDAD MUESTRAL 1		
ÁREA	m ²	%
AFECTADA	4.01	45.36
NO AFECTADA	4.83	54.64
TOTAL	8.84	100.00

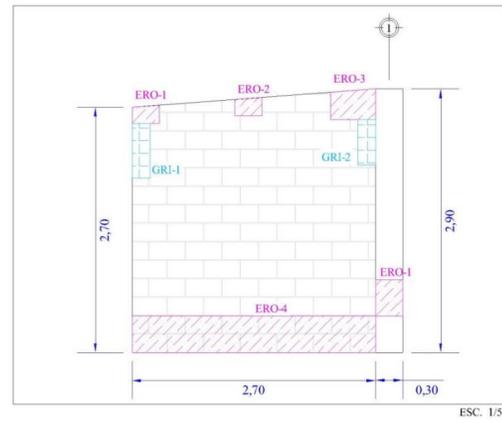
DATOS DE LA UNIDAD MUESTRAL 2		
ÁREA	m ²	%
AFECTADA	1.60	19.05
NO AFECTADA	6.80	80.95
TOTAL	8.40	100.00

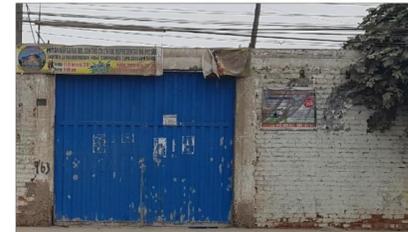
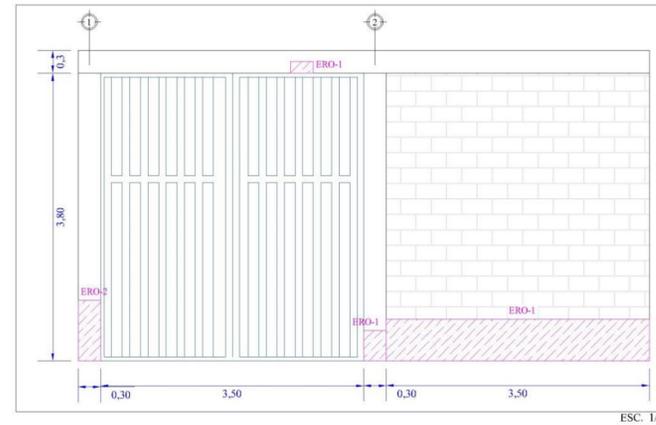
DATOS DE LA UNIDAD MUESTRAL 6		
ÁREA	m ²	%
AFECTADA	2.34	13.10
NO AFECTADA	15.52	86.90
TOTAL	17.86	100.00

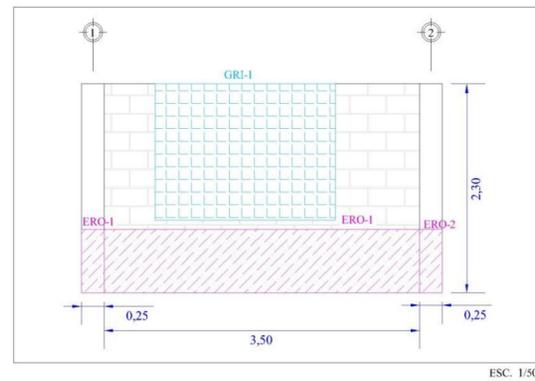
- Unidad Muestral 7: tiene un área total de 9.20 m², donde tuvo un área con patología de 5.81 m² correspondiente al 63.15% y un área sin patología de 3.39 m² correspondiente al 36.85%; se identificó que el tipo de patología existente con mayor presencia en la muestra es la Grieta (32.61%). El nivel de severidad que predomina en esta muestra es GRAVE.

- La mayor área afectada con patologías se encontró en la unidad muestral 7 con 5.81 m² correspondiente al 63.15% del área total de la muestra, siendo la patología principal la grieta y luego la erosión, por lo cual esta unidad muestral presenta un nivel de severidad grave.

DATOS DE LA UNIDAD MUESTRAL 7		
ÁREA	m ²	%
AFECTADA	5.81	63.15
NO AFECTADA	3.39	36.85
TOTAL	9.20	100.00

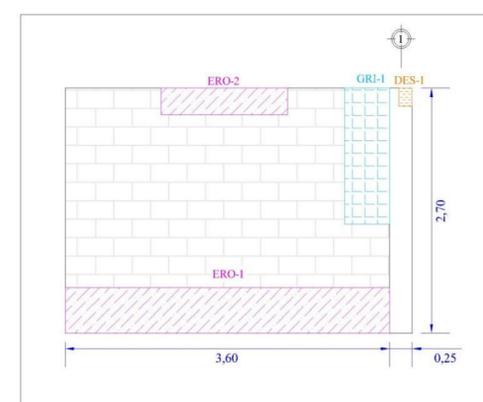
DATOS DE LA UNIDAD MUESTRAL 12		
ÁREA	m ²	%
AFECTADA	3.00	28.85
NO AFECTADA	7.40	71.15
TOTAL	10.40	100.00

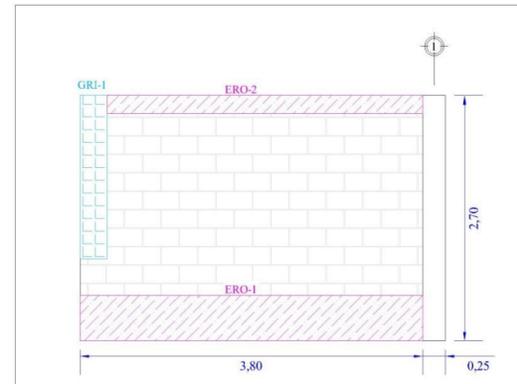
DATOS DE LA UNIDAD MUESTRAL 13		
ÁREA	m ²	%
AFECTADA	4.19	38.30
NO AFECTADA	6.75	61.70
TOTAL	10.94	100.00

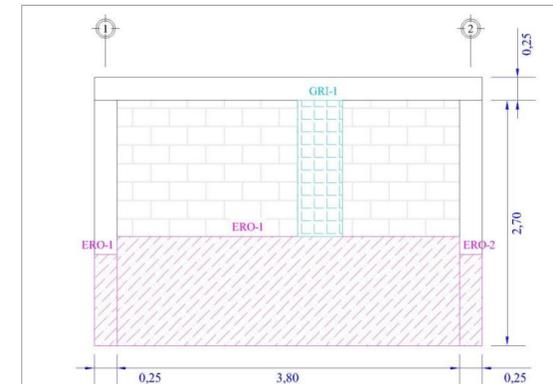
DATOS DE LA UNIDAD MUESTRAL 15		
ÁREA	m ²	%
AFECTADA	5.81	45.78
NO AFECTADA	6.88	54.22
TOTAL	12.69	100.00
