DETERMINACIÓN Y EVALUACIÓN DE LAS
PATOLOGÍAS DEL CONCRETO EN LAS ESTRUCTURAS
DE ALBAÑILERÍA CONFINADA DEL CERCO
PERIMÉTRICO DEL JARDÍN DE NIÑOS 1950 – VIRGEN
DEL CARMEN DEL DISTRITO DE HUARMEY,
PROVINCIA DE HUARMEY, REGION DE ANCASH,
MARZO - 2019.

**TESIS PARA OPTAR EL TÍTULO PROFESIONAL DE
INGENIERA CIVIL**

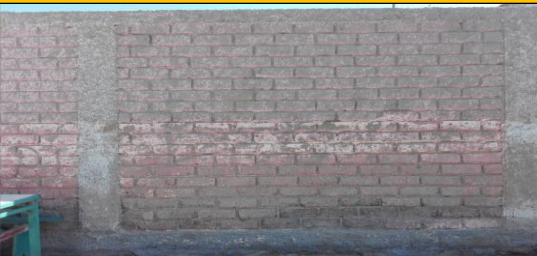
PATOLOGÍA	ÁREA AFECTADA (M2)	ÁREA AFECTADA (%)	ÁREA AFECTADA (M2)	ÁREA AFECTADA (%)	ÁREA AFECTADA (M2)	ÁREA AFECTADA (%)	ÁREA AFECTADA (M2)	ÁREA AFECTADA (%)	
EROSIÓN	0.00	0.00%	4.20	54.55%	0.00	0.00%	4.20	40.98%	MODERADO
CORROSIÓN	0.00	0.00%	0.00	0.00%	0.00	0.00%	0.00	0.00%	-
GRIETA	0.00	0.00%	0.00	0.00%	0.00	0.00%	0.00	0.00%	-
EFLORESCENCIA	0.00	0.00%	0.00	0.00%	1.05	100.00%	1.05	10.24%	LEVE
TOTAL	0.00	0.00%	4.20	54.55%	1.05	100.00%	5.25	51.22%	MODERADO
PORCENTAJE DE NIVEL DE SEVERIDAD					RESUMEN DE LA MUESTRA				
ELEMENTOS	NINGUNO	LEVE	MODERADO	SEVERO	ÁREA AFECTADA		ÁREA NO AFECTADA		
COLUMNA	100.00%	0.00%	0.00%	0.00%	M2		M2		
MURO	45.45%	0.00%	54.55%	0.00%	5.25		5.00		
SOBRECIMIENTO	0.00%	100.00%	0.00%	0.00%	%		%		
UNIDAD DE MUESTRA	48.78%	10.24%	40.98%	0.00%	51.22%		48.78%		
FOTOGRAFÍA

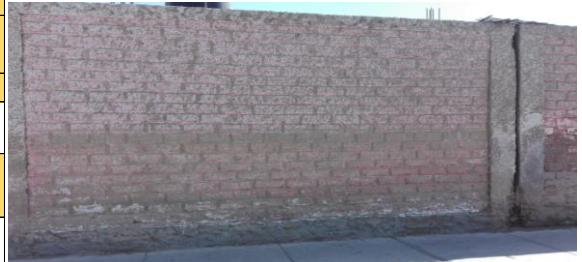
COLUMNA	90.00%	0.00%	10.00%	0.00%	M2	M2			
MURO	63.64%	0.00%	36.36%	0.00%	4.00	6.25			
SOBRECIMIENTO	0.00%	100.00%	0.00%	0.00%	%	%			
UNIDAD DE MUESTRA	60.98%	10.24%	28.78%	0.00%	39.02%	60.98%			
FOTOGRAFÍA

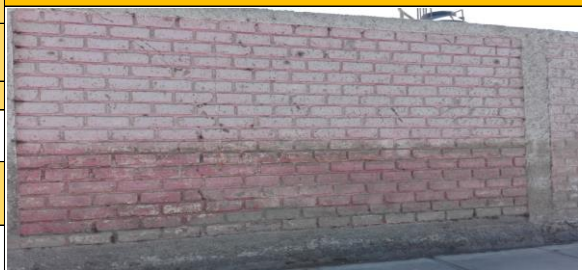
PATOLOGÍA		ÁREA AFECTADA (M2)	ÁREA AFECTADA (%)	ÁREA AFECTADA (M2)	ÁREA AFECTADA (%)	ÁREA AFECTADA (M2)	ÁREA AFECTADA (%)	ÁREA AFECTADA (M2)	ÁREA AFECTADA (%)	ÁREA AFECTADA (M2)	ÁREA AFECTADA (%)		
EROSIÓN		0.00	0.00%	3.85	50.00%	0.00	0.00%	0.00	0.00%	3.85	37.56%	MODERADO	
CORROSIÓN		0.00	0.00%	0.00	0.00%	0.00	0.00%	0.00	0.00%	0.00	0.00%	-	
GRIETA		0.00	0.00%	0.00	0.00%	0.00	0.00%	0.00	0.00%	0.00	0.00%	-	
EFLORESCENCIA		0.00	0.00%	0.00	0.00%	1.05	100.00%	1.05	10.24%	1.05	10.24%	LEVE	
TOTAL		0.00	0.00%	3.85	50.00%	1.05	100.00%	4.90	47.80%	4.90	47.80%	MODERADO	
PORCENTAJE DE NIVEL DE SEVERIDAD					RESUMEN DE LA MUESTRA								
ELEMENTOS		NINGUNO	LEVE	MODERADO	SEVERO	ÁREA AFECTADA		ÁREA NO AFECTADA					
COLUMNA		100.00%	0.00%	0.00%	0.00%	M2		M2					
MURO		50.00%	0.00%	50.00%	0.00%	4.90		5.35					
SOBRECIMIENTO		0.00%	100.00%	0.00%	0.00%	%		%					
UNIDAD DE MUESTRA		52.20%	10.24%	37.56%	0.00%	47.80%		52.20%

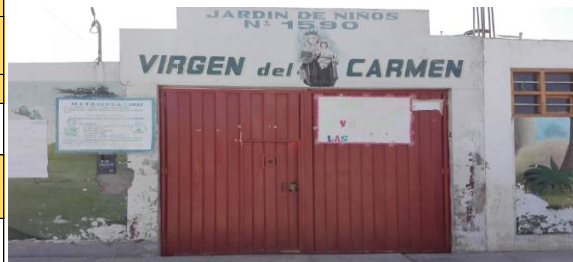
FOTOGRAFÍA

TABLA DE RECOLECCIÓN DE DATOS							
EVALUACIÓN DE GRIETA							
ELEMENTO	CÓDIGO	LARGO (M)	ANCHO (M)	ÁREA (M2)	ANCHO DE ABERTURA (MM)	% DE PROF.	NIVEL DE SEVERIDAD
COLUMNA	G-1	1.66	0.15	0.25	4.00	3.00	MODERADO
VIGA							
MURO							
SOBRECIMIENTO							
EVALUACIÓN DE CORROSIÓN							
ELEMENTO	CÓDIGO	LARGO (M)	ANCHO (M)	ÁREA (M2)	PROFUNDIDAD (CM)	NIVEL DE SEVERIDAD	
COLUMNA							
VIGA							
SOBRECIMIENTO							
EVALUACIÓN DE EROSIÓN							
ELEMENTO	CÓDIGO	LARGO (M)	ANCHO (M)	ÁREA (M2)	PROFUNDIDAD (CM)	% DE PROF.	NIVEL DE SEVERIDAD
COLUMNA							
VIGA							
MURO							
SOBRECIMIENTO							
EVALUACIÓN DE EFLORESCENCIA							
ELEMENTO	CÓDIGO	LARGO (M)	ANCHO (M)	ÁREA (M2)	NIVEL DE SEVERIDAD		
COLUMNA							
VIGA							
MURO	F1	0.70	0.75	0.53	LEVE		
	F2	0.70	0.75	0.53	LEVE		
SOBRECIMIENTO	F3	0.75	0.30	0.23	LEVE		
	F4	0.75	0.30	0.23	LEVE

EROSIÓN	0.00	0.00%	0.00	0.00%	0.00	0.00%	0.00	0.00%	-
CORROSIÓN	0.00	0.00%	0.00	0.00%	0.00	0.00%	0.00	0.00%	-
GRIETA	0.25	16.60%	0.00	0.00%	0.00	0.00%	0.25	3.98%	MODERADO
EFLORESCENCIA	0.00	0.00%	1.05	24.42%	0.45	100.00%	1.50	24.00%	LEVE
TOTAL	0.25	16.60%	1.05	24.42%	0.45	100.00%	1.75	27.98%	LEVE
PORCENTAJE DE NIVEL DE SEVERIDAD					RESUMEN DE LA MUESTRA				
ELEMENTOS	NINGUNO	LEVE	MODERADO	SEVERO	ÁREA AFECTADA	ÁREA NO AFECTADA			
COLUMNA	83.40%	0.00%	16.60%	0.00%	M2	M2			
MURO	75.58%	24.42%	0.00%	0.00%	1.75	4.50			
SOBRECIMIENTO	0.00%	100.00%	0.00%	0.00%	%	%			
UNIDAD DE MUESTRA	72.02%	24.00%	3.98%	0.00%	27.98%	72.02%

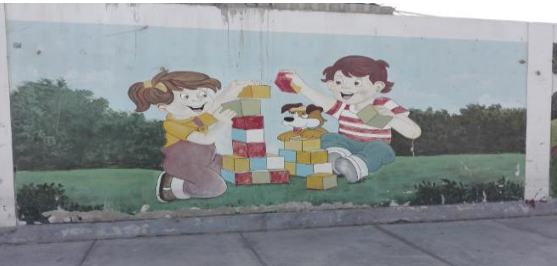
FOTOGRAFÍA

EROSIÓN	0.00	0.00%	0.00	0.00%	0.00	0.00%	0.00	0.00%	-
CORROSIÓN	0.00	0.00%	0.00	0.00%	0.00	0.00%	0.00	0.00%	-
GRIETA	0.00	0.00%	0.00	0.00%	0.00	0.00%	0.00	0.00%	-
EFLORESCENCIA	0.00	0.00%	1.53	19.81%	1.05	100.00%	2.58	25.12%	LEVE
TOTAL	0.00	0.00%	1.53	19.81%	1.05	100.00%	2.58	25.12%	LEVE
PORCENTAJE DE NIVEL DE SEVERIDAD					RESUMEN DE LA MUESTRA				
ELEMENTOS	NINGUNO	LEVE	MODERADO	SEVERO	ÁREA AFECTADA		ÁREA NO AFECTADA		
COLUMNA	100.00%	0.00%	0.00%	0.00%	M2		M2		
MURO	80.19%	19.81%	0.00%	0.00%	2.58		7.68		
SOBRECIMIENTO	0.00%	100.00%	0.00%	0.00%	%		%		
UNIDAD DE MUESTRA	74.88%	25.12%	0.00%	0.00%	25.12%		74.88%		
REPRESENTACIÓN GRÁFICA									
UNIDAD DE MUESTRA 11

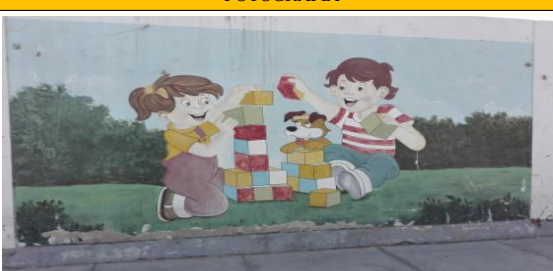
EROSIÓN	0.00	0.00%	0.00	0.00%	0.00	0.00%	0.00	0.00%	-	
CORROSIÓN	0.00	0.00%	0.00	0.00%	0.00	0.00%	0.00	0.00%	-	
GRIETA	0.00	0.00%	0.00	0.00%	0.00	0.00%	0.00	0.00%	-	
EFLORESCENCIA	0.00	0.00%	1.53	19.81%	1.05	100.00%	2.58	25.12%	LEVE	
TOTAL	0.00	0.00%	1.53	19.81%	1.05	100.00%	2.58	25.12%	LEVE	
PORCENTAJE DE NIVEL DE SEVERIDAD							RESUMEN DE LA MUESTRA			
ELEMENTOS	NINGUNO	LEVE	MODERADO	SEVERO	ÁREA AFECTADA		ÁREA NO AFECTADA			
COLUMNA	100.00%	0.00%	0.00%	0.00%	M2		M2			
MURO	80.19%	19.81%	0.00%	0.00%	2.58		7.68			
SOBRECIMIENTO	0.00%	100.00%	0.00%	0.00%	%		%			
UNIDAD DE MUESTRA	74.88%	25.12%	0.00%	0.00%	25.12%		74.88%			
FOTOGRAFÍA

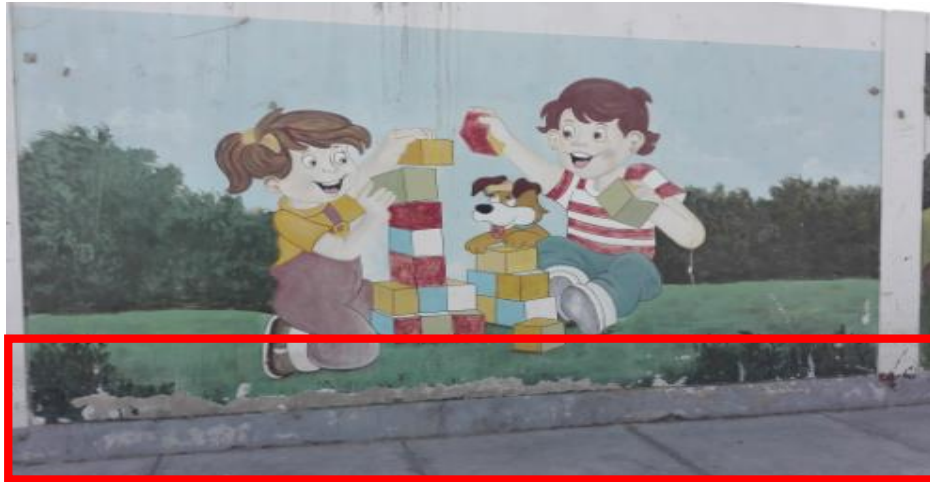
UNIDAD DE MUESTRA 11

DESCRIPCIÓN: Se aprecia en la fotografía que en la parte del muro y el sobrecimiento hay humedad con pequeñas manchas cristalinas.

Identificar el área afectada, utilizar cepillo metálico para quitar todo material suelto, luego aplicar aditivo antihumedad con una brocha en toda el área afectada, luego de 2 horas, volver a colocar otra capa de aditivo.

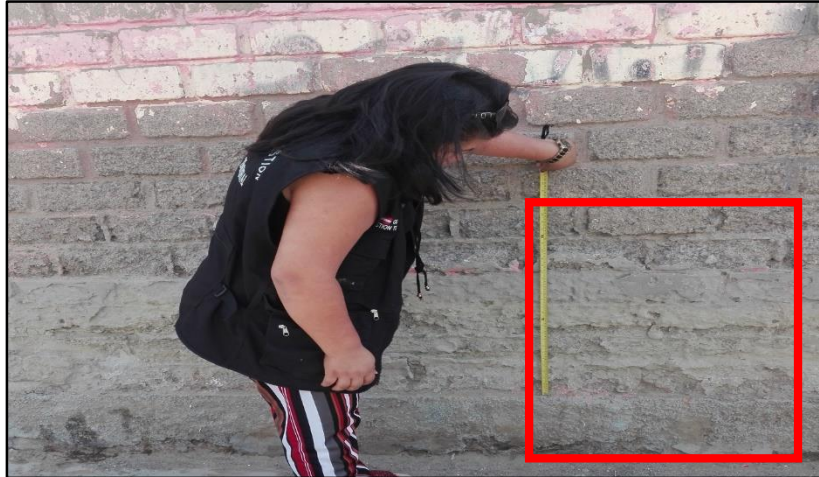
UNIDAD DE MUESTRA 04

DESCRIPCIÓN: Se aprecia en la fotografía que en la parte del muro y el sobrecimiento está erosionado por la presencia de sales que al cristalizar dentro del elemento provoca la separación de los agregados.

Picar toda la zona erosionada o desprendida, luego Lavar con agua a presión. Posteriormente Aplicar mortero de alta resistencia con impermeabilizante y adherente epóxico y por último, dejar secar.

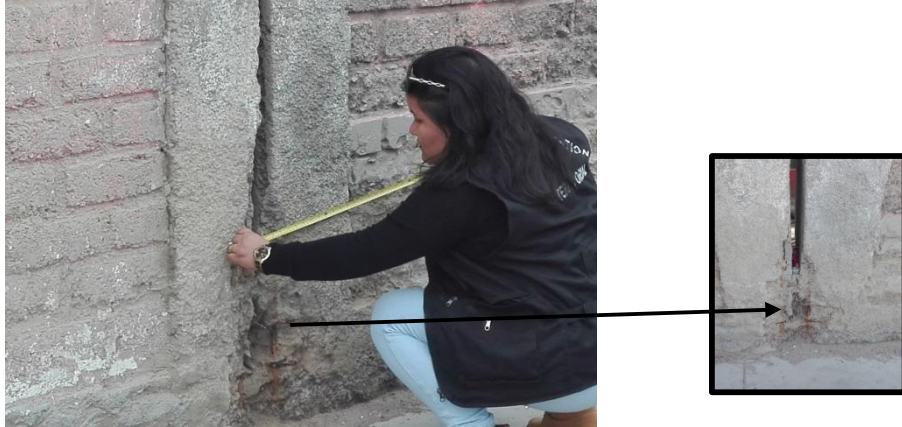
UNIDAD DE MUESTRA 03 Y 04

Foto N°3.- Se aprecia en la fotografía que el elemento estructural en este caso la columna en la unidad muestral N°03 Y 04 presenta la patología de corrosión generando desprendimiento también del concreto.

DESCRIPCIÓN: Se aprecia en la fotografía que el elemento estructural en este caso la columna presenta la patología de corrosión generando desprendimiento también del concreto.

Usar comba y cincel para retirar todo material suelto o dañado, Limpiar con escobilla de fierro para eliminar los residuos de polvo. Luego Aplicamos un recubrimiento anticorrosivo y puente de adherencia, a base de resinas epóxicas y cemento. Posteriormente Encofrar adoptando su forma original dejando abertura. Por ultimo rellenar con mortero de alta resistencia (1:1:1.5)

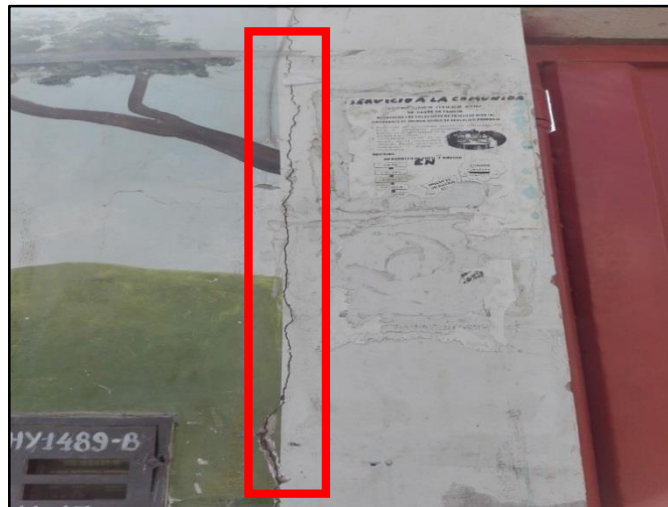
UNIDAD DE MUESTRA 09

Foto N°1: Se aprecia en la fotografía de la unidad muestra N°09 una grieta vertical con un área dañada de 0.25 m².

DESCRIPCIÓN: Se aprecia en la fotografía una grieta vertical con un área dañada de 0.25 m².

CAUSA: La causa de esta patología por la forma vertical que tiene, es por haber sobrepasado la capacidad portante del muro generando así la grieta vertical.

Usar comba y cincel para retirar todo material suelto o dañado. Limpiar con escobilla para eliminar los residuos de polvo. Luego Humedecer todo el largo de la grieta con agua. Posteriormente aplicamos un aditivo de adherencia epóxico. Por ultimo enmallamos y aplicamos el mortero con una plancha por toda la grieta
