UNIVERSIDAD CATÓLICA LOS ÁNGELES  
CHIMBOTE

**DETERMINACIÓN Y EVALUACIÓN DE LAS  
PATOLOGÍAS DEL CONCRETO EN EL CANAL DE  
RIEGO CAYAC – ICHIC HUIHCA, UBICADO EN EL  
DISTRITO DE TICAPAMPA, PROVINCIA DE RECUAY,  
DEPARTAMENTO DE ÁNCASH – 2019**

**TESIS PARA OPTAR EL TÍTULO PROFESIONAL  
DE INGENIERO CIVIL**

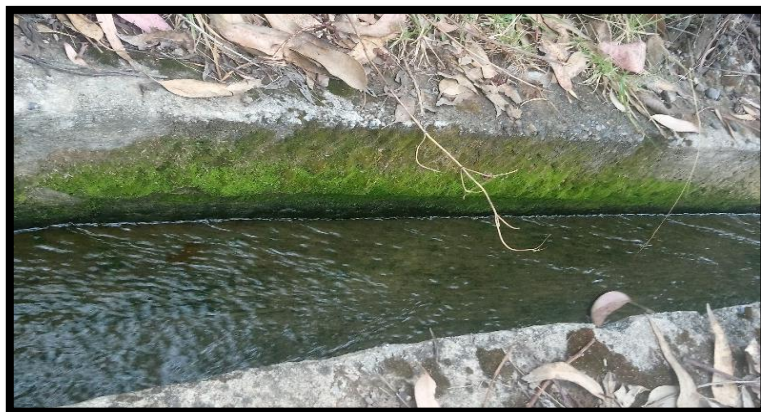
*Gráfico 4. Musgo.*

Es un organismo vegetal (planta) y se relaciona con el medio acuático. Utiliza el calcio y magnesio del cemento como alimento, produciendo grietas y fisuras en la estructura, facilitando la entrada de sustancias agresivas.

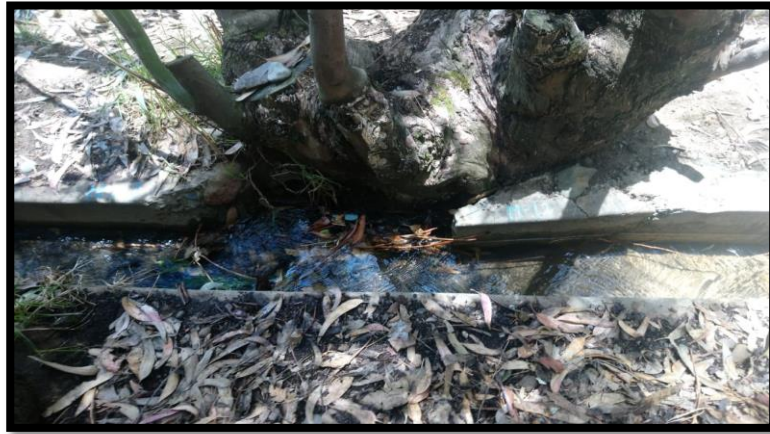
*Gráfico 8. Fracturamiento.*

Esta lesión se da cuando el canal presenta agrietamientos, originando la separación de bloques de concreto mayores a 0.30 m. x 0.30 m. Se considera que

hay fracturamiento cuando se presentan más de dos bloques en un módulo, de lo contrario deberán reportarse como grietas.

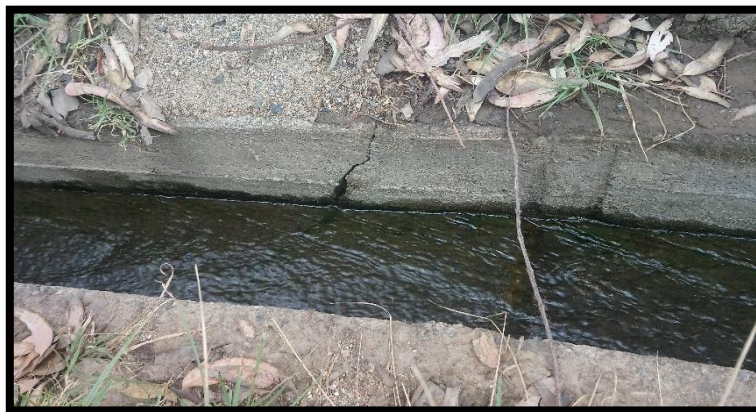
*Gráfico 9. Grietas.*

Las grietas se producen debido a fuerzas de mayor intensidad que no caben en la capacidad de resistencia del concreto; principalmente este causado por fuerzas de contracción. Existen 2 tipos de grietas: no estructurales y estructurales.

Grietas estructurales: Avendaño menciona que, “las grietas estructurales pueden presentar anchos superiores a los 0.5 mm y se originan por errores de cálculo, el desprecio de hipótesis de carga, por la inadecuada especificación de resistencia de materiales y por la construcción de secciones sin respetar los planos.”

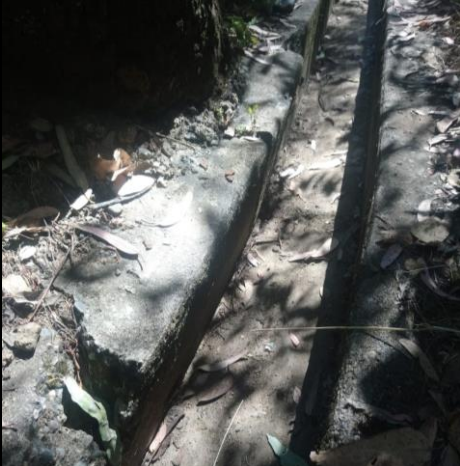
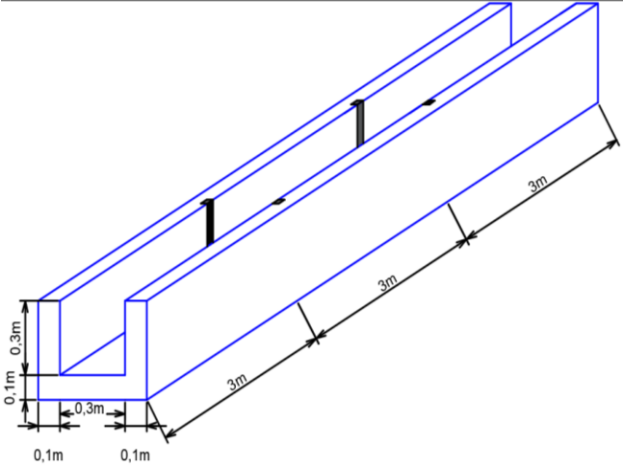
PATOLOGÍAS	TIPOS DE PATOLOGÍAS	FÍSICAS	MECÁNICAS	BIOLÓGICA	QUÍMICA	NIVELES DE SEVERIDAD		LEVE	MODERADO	SEVERO
		PROFUNDIDAD (mm)	ÁREA (m <sup>2</sup> )	ÁREA c/pat (m <sup>2</sup> )	ÁREA s/pat (m <sup>2</sup> )	% ÁREA c/pat	% ÁREA s/pat	< 5% de su espesor	>5% y <20%	>20% de su espesor
EROSIÓN	MARGEN:	0	2.70	0.00	2.70	0%	100%			
	MURO DERECHO	0	2.70	0.00	2.70	0%	100%			
	MURO IZQUIERDO	0	2.70	0.00	2.70	0%	100%			
SELLO DE JUNTA	MARGEN:	0	2.70	0	2.70	0%	100%	No hay filtración	filtración moderada	filtración severa

MURO DERECHO	0	2.70	0	2.70	0%	100%			
	MURO IZQUIERDO	0	2.70	0	2.70	0%	100%			
FRACTURAMIENTO	MARGEN:	0	2.70	0	2.70	0%	100%	separación <3mm	separación >3mm y <10mm	separación >10mm
	MURO DERECHO	0	2.70	0	2.70	0%	100%			
	MURO IZQUIERDO	50	2.70	1.98	0.72	73%	27%			S
GRIETA	MARGEN:	0	2.70	0	2.70	0%	100%	abertura <2mm	abertura >2mm y <3mm	abertura >3mm
	MURO DERECHO	0	2.70	0	2.70	0%	100%			
	MURO IZQUIERDO	0	2.70	0	2.70	0%	100%			
FISURA	MARGEN:	0	2.70	0	2.70	0%	100%	abertura <0.5mm	abertura >0.5mm y <1mm	abertura >1mm
	MURO DERECHO	0	2.70	0	2.70	0%	100%			
	MURO IZQUIERDO	0	2.70	0	2.70	0%	100%			
MUSGO	MARGEN:	2.70	0.804	1.90	2.70	30%	70%	SIEMPRE ES CONSIDERADO DE SEVERIDAD LEVE		
	MURO DERECHO	2.70	0	2.70	2.70	0%	100%	L		
	MURO IZQUIERDO	2.70	0	2.70	2.70	0%	100%			
MOHO	MARGEN:	2.70	0	2.70	2.70	0%	100%	SIEMPRE ES CONSIDERADO DE SEVERIDAD LEVE		
	MURO DERECHO	2.70	0	2.70	2.70	0%	100%			
	MURO IZQUIERDO	2.70	0	2.70	2.70	0%	100%

PATOLOGÍA DE MAYOR INCIDENCIA EN LA UNIDAD MUESTRAL N° 2				
PATOLOGÍA	NIVEL DE SEVERIDAD	ÁREA AFFECTADA (m2)	% ÁREA AFFECTADA (m2)	UBICACIÓN
FRACTURAMIENTO	SEVERO	1.98	73%	MURO IZQUIERDO

Las patologías halladas en la unidad muestral N° 2 fueron: fracturamiento con 71% y musgo con 29%. Siendo el musgo la patología de mayor área de afectación; sin embargo, la patología de mayor gravedad es el fracturamiento ubicado en el muro izquierdo del canal. Esta patología se debe a la presión lateral que origina el crecimiento de raíces de los árboles aledaños al canal. Obteniendo finalmente un 34% de área con patologías y 66% de área sin patologías; definiendo de este modo la unidad muestral N° 2 con nivel de severidad SEVERO.

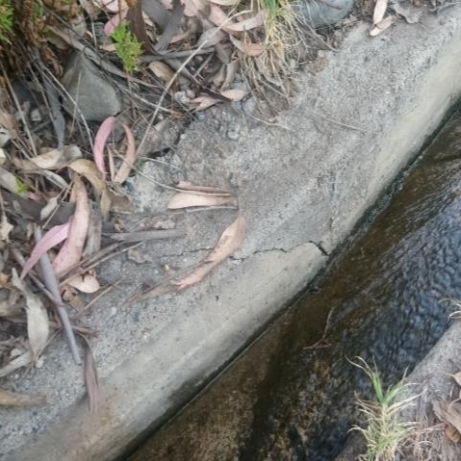
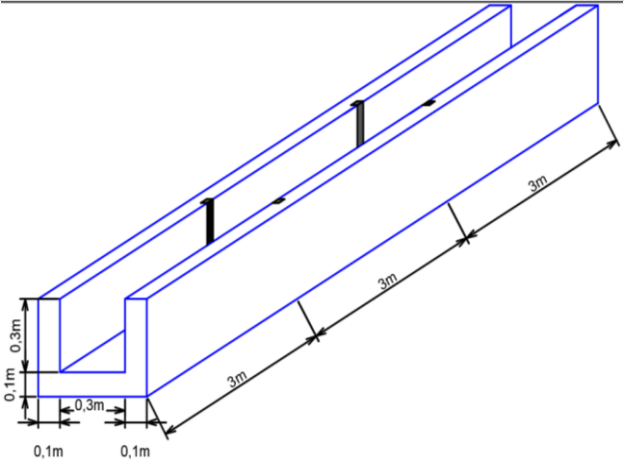
PATOLOGÍAS	TIPOS DE PATOLOGÍAS	FÍSICAS		MECÁNICAS		BIOLÓGICA		QUÍMICA		NIVELES DE SEVERIDAD		LEVE	MODERADO	SEVERO
		PROFUNDIDAD (mm)	ÁREA (m <sup>2</sup> )	ÁREA c/pat (m <sup>2</sup> )	ÁREA s/pat (m <sup>2</sup> )	% ÁREA c/pat	% ÁREA s/pat	< 5% de su espesor	>5% y <20%	>20% de su espesor				
EROSIÓN	MARGEN:	55	2.70	0.03	2.67	1%	99%			S				
	MURO DERECHO	0	2.70	0.00	2.70	0%	100%							
	MURO IZQUIERDO	0	2.70	0.00	2.70	0%	100%							
SELLO DE JUNTA	MARGEN:	0	2.70	0	2.70	0%	100%	No hay filtración	filtración moderada	filtración severa

MURO DERECHO	0	2.70	0	2.70	0%	100%							
	MURO IZQUIERDO	0	2.70	0	2.70	0%	100%							
FRACTURAMIENTO	MARGEN:	0.00027	2.70	0.009	2.69	0%	100%		M					
	MURO DERECHO	0	2.70	0	2.70	0%	100%	separación <3mm	separación >3mm y <10mm	separación >10mm				
	MURO IZQUIERDO	0	2.70	0	2.70	0%	100%							
GRIETA	MARGEN:	3	2.70	0.045	2.66	2%	98%	abertura <2mm	abertura >2mm y <3mm	abertura >3mm				
	MURO DERECHO	5	2.70	0.03	2.67	1%	99%		M	S				
	MURO IZQUIERDO	0	2.70	0	2.70	0%	100%							
FISURA	MARGEN:	0	2.70	0	2.70	0%	100%	abertura <0.5mm	abertura >0.5mm y <1mm	abertura >1mm				
	MURO DERECHO	0	2.70	0	2.70	0%	100%							
	MURO IZQUIERDO	0	2.70	0	2.70	0%	100%							
MUSGO	MARGEN:	0	2.70	0	2.70	0%	100%	SIEMPRE ES CONSIDERADO DE SEVERIDAD LEVE						
	MURO DERECHO	2.70	0	2.70	0	0%	100%							
	MURO IZQUIERDO	2.70	0	2.70	0	0%	100%							
MOHO	MARGEN:	0	2.70	0	2.70	0%	100%	SIEMPRE ES CONSIDERADO DE SEVERIDAD LEVE						
	MURO DERECHO	2.70	0.864	1.84	32%	68%		L

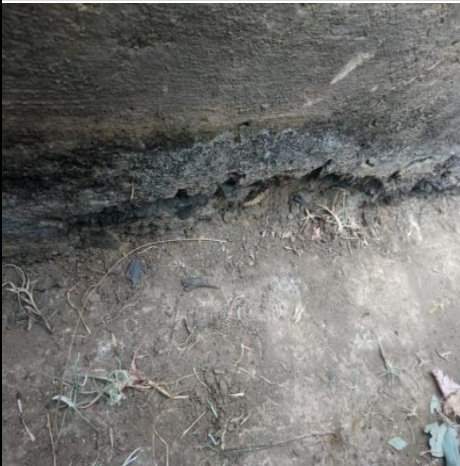
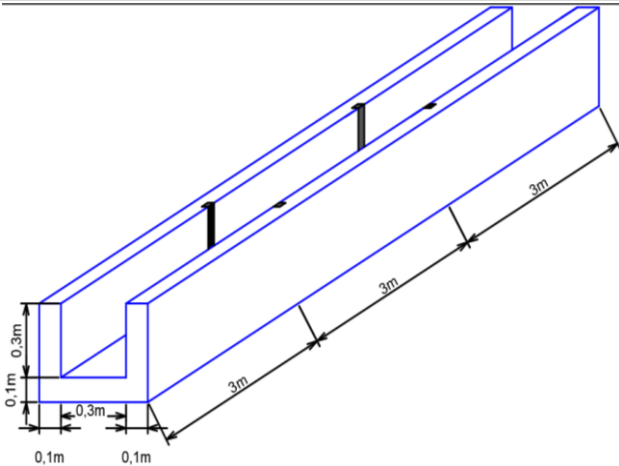
PATOLOGÍAS	TIPOS DE PATOLOGÍAS	FÍSICAS	MECÁNICAS	BIOLÓGICA	QUÍMICA	NIVELES DE SEVERIDAD		LEVE	MODERADO	SEVERO
		PROFUNDIDAD (mm)	ÁREA (m <sup>2</sup> )	ÁREA c/pat (m <sup>2</sup> )	ÁREA s/pat (m <sup>2</sup> )	% ÁREA c/pat	% ÁREA s/pat	< 5% de su espesor	>5% y <20%	>20% de su espesor
EROSIÓN	MARGEN:									
	MURO DERECHO	45	2.70	0.61	2.09	23%	77%			S
	MURO IZQUIERDO	20	2.70	0.56	2.14	21%	79%		M	
	FONDO DEL CANAL	8	2.70	0.36	2.34	13%	87%		M	
SELLO DE JUNTA	MARGEN:	VOLUMEN (m <sup>3</sup> )	ÁREA (m <sup>2</sup> )	ÁREA c/pat (m <sup>2</sup> )	ÁREA s/pat (m <sup>2</sup> )	% ÁREA c/pat	% ÁREA s/pat	No hay filtración	filtración moderada	filtración severa

MURO DERECHO	0	2.70	0	2.70	0%	100%			
	MURO IZQUIERDO	0	2.70	0	2.70	0%	100%			
	FONDO DEL CANAL	0	2.70	0	2.70	0%	100%			
FRACTURAMIENTO	MARGEN:	SEPARACIÓN (mm)	ÁREA (m <sup>2</sup> )	ÁREA c/pat (m <sup>2</sup> )	ÁREA s/pat (m <sup>2</sup> )	% ÁREA c/pat	% ÁREA s/pat	separación <3mm	separación >3mm y <10mm	separación >10mm
	MURO DERECHO	0	2.70	0	2.70	0%	100%			
	MURO IZQUIERDO	0	2.70	0	2.70	0%	100%			
	FONDO DEL CANAL	0	2.70	0	2.70	0%	100%			
GRIETA	MARGEN:	ABERTURA (mm)	ÁREA (m <sup>2</sup> )	ÁREA c/pat (m <sup>2</sup> )	ÁREA s/pat (m <sup>2</sup> )	% ÁREA c/pat	% ÁREA s/pat	abertura <2mm	abertura >2mm y <3mm	abertura >3mm
	MURO DERECHO	0	2.70	0	2.70	0%	100%			
	MURO IZQUIERDO	0	2.70	0	2.70	0%	100%			
	FONDO DEL CANAL	0	2.70	0	2.70	0%	100%			
FISURA	MARGEN:	ABERTURA (mm)	ÁREA (m <sup>2</sup> )	ÁREA c/pat (m <sup>2</sup> )	ÁREA s/pat (m <sup>2</sup> )	% ÁREA c/pat	% ÁREA s/pat	abertura <0.5mm	abertura >0.5mm y <1mm	abertura >1mm

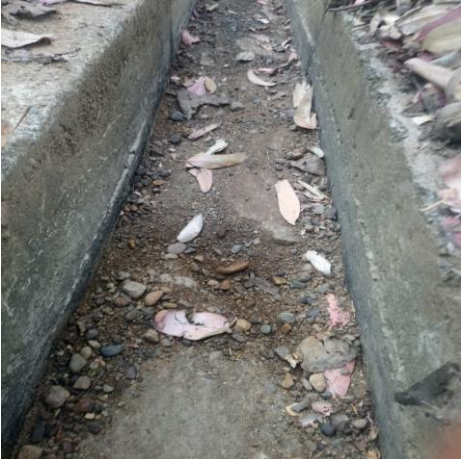
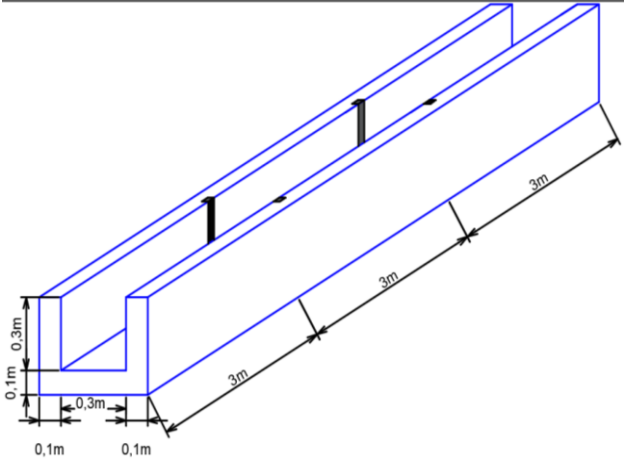
PATOLOGÍAS	TIPOS DE PATOLOGÍAS	FÍSICAS		MECÁNICAS	BIOLÓGICA	QUÍMICA	NIVELES DE SEVERIDAD		LEVE	MODERADO	SEVERO
		PROFUNDIDAD (mm)	ÁREA (m <sup>2</sup> )	ÁREA c/pat (m <sup>2</sup> )	ÁREA s/pat (m <sup>2</sup> )	% ÁREA c/pat	% ÁREA s/pat	< 5% de su espesor	>5% y <20%	>20% de su espesor	
EROSIÓN	MARGEN:										
	MURO DERECHO	0	2.70	0.00	2.70	0%	100%				
	MURO IZQUIERDO	0	2.70	0.00	2.70	0%	100%				
	FONDO DEL CANAL	70	2.70	2.40	0.30	89%	11%			S	
SELLO DE JUNTA	MARGEN:	VOLUMEN (m <sup>3</sup> )	ÁREA (m <sup>2</sup> )	ÁREA c/pat (m <sup>2</sup> )	ÁREA s/pat (m <sup>2</sup> )	% ÁREA c/pat	% ÁREA s/pat	No hay filtración	filtración moderada	filtración severa

MURO DERECHO	0	2.70	0	2.70	0%	100%				
	MURO IZQUIERDO	0	2.70	0	2.70	0%	100%				
	FONDO DEL CANAL	0	2.70	0	2.70	0%	100%				
FRACTURAMIENTO	MARGEN:	SEPARACIÓN (mm)	ÁREA (m <sup>2</sup> )	ÁREA c/pat (m <sup>2</sup> )	ÁREA s/pat (m <sup>2</sup> )	% ÁREA c/pat	% ÁREA s/pat	separación <3mm	separación >3mm y <10mm	separación >10mm	
	MURO DERECHO	0	2.70	0	2.70	0%	100%				
	MURO IZQUIERDO	0	2.70	0	2.70	0%	100%				
	FONDO DEL CANAL	0	2.70	0	2.70	0%	100%				
GRIETA	MARGEN:	ABERTURA (mm)	ÁREA (m <sup>2</sup> )	ÁREA c/pat (m <sup>2</sup> )	ÁREA s/pat (m <sup>2</sup> )	% ÁREA c/pat	% ÁREA s/pat	abertura <2mm	abertura >2mm y <3mm	abertura >3mm	
	MURO DERECHO	0	2.70	0	2.70	0%	100%				
	MURO IZQUIERDO	0	2.70	0	2.70	0%	100%				
	FONDO DEL CANAL	0	2.70	0	2.70	0%	100%				
FISURA	MARGEN:	ABERTURA (mm)	ÁREA (m <sup>2</sup> )	ÁREA c/pat (m <sup>2</sup> )	ÁREA s/pat (m <sup>2</sup> )	% ÁREA c/pat	% ÁREA s/pat	abertura <0.5mm	abertura >0.5mm y <1mm	abertura >1mm

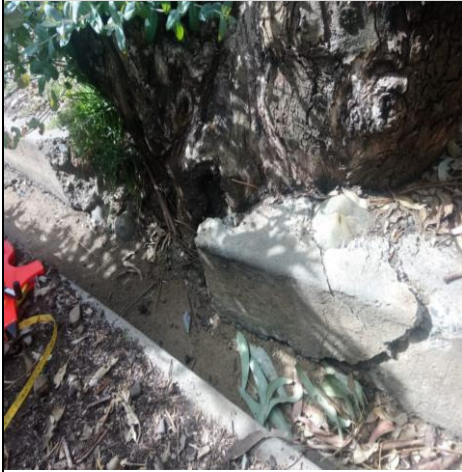
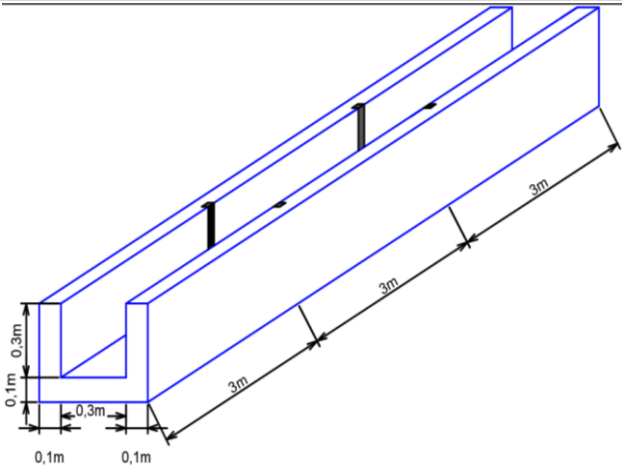
PATOLOGÍAS	TIPOS DE PATOLOGÍAS	FÍSICAS	MECÁNICAS	BIOLÓGICA	QUÍMICA	NIVELES DE SEVERIDAD		LEVE	MODERADO	SEVERO
		PROFUNDIDAD (mm)	ÁREA (m <sup>2</sup> )	ÁREA c/pat (m <sup>2</sup> )	ÁREA s/pat (m <sup>2</sup> )	% ÁREA c/pat	% ÁREA s/pat	< 5% de su espesor	>5% y <20%	>20% de su espesor
EROSIÓN	MARGEN:									
	MURO DERECHO	30	2.70	0.30	2.40	11%	89%			S
	MURO IZQUIERDO	10	2.70	0.35	2.35	13%	87%		M	
	FONDO DEL CANAL	0	2.70	0.00	2.70	0%	100%			
SELLO DE JUNTA	MARGEN:	VOLUMEN (m <sup>3</sup> )	ÁREA (m <sup>2</sup> )	ÁREA c/pat (m <sup>2</sup> )	ÁREA s/pat (m <sup>2</sup> )	% ÁREA c/pat	% ÁREA s/pat	No hay filtración	filtración moderada	filtración severa

MURO DERECHO	0	2.70	0	2.70	0%	100%			
	MURO IZQUIERDO	0	2.70	0	2.70	0%	100%			
	FONDO DEL CANAL	0	2.70	0	2.70	0%	100%			
FRACTURAMIENTO	MARGEN:	SEPARACIÓN (mm)	ÁREA (m <sup>2</sup> )	ÁREA c/pat (m <sup>2</sup> )	ÁREA s/pat (m <sup>2</sup> )	% ÁREA c/pat	% ÁREA s/pat	separación <3mm	separación >3mm y <10mm	separación >10mm
	MURO DERECHO	100	2.70	1.8	0.90	67%	33%			S
	MURO IZQUIERDO	0	2.70	0	2.70	0%	100%			
	FONDO DEL CANAL	0	2.70	0	2.70	0%	100%			
GRIETA	MARGEN:	ABERTURA (mm)	ÁREA (m <sup>2</sup> )	ÁREA c/pat (m <sup>2</sup> )	ÁREA s/pat (m <sup>2</sup> )	% ÁREA c/pat	% ÁREA s/pat	abertura <2mm	abertura >2mm y <3mm	abertura >3mm
	MURO DERECHO	0	2.70	0	2.70	0%	100%			
	MURO IZQUIERDO	0	2.70	0	2.70	0%	100%			
	FONDO DEL CANAL	0	2.70	0	2.70	0%	100%			
FISURA	MARGEN:	ABERTURA (mm)	ÁREA (m <sup>2</sup> )	ÁREA c/pat (m <sup>2</sup> )	ÁREA s/pat (m <sup>2</sup> )	% ÁREA c/pat	% ÁREA s/pat	abertura <0.5mm	abertura >0.5mm y <1mm	abertura >1mm

PATOLOGÍA DE MAYOR INCIDENCIA EN LA UNIDAD MUESTRAL N° 10				
PATOLOGÍA	NIVEL DE SEVERIDAD	ÁREA AFFECTADA (m2)	% ÁREA AFFECTADA (m2)	UBICACIÓN
FRACTURAMIENTO	SEVERO	1.8	67%	MURO DERECHO

Las patologías halladas en la unidad muestral N° 10 fueron: erosión con 27% y fracturamiento con 73%. Siendo el fracturamiento la patología de mayor área de afectación y también la patología de mayor gravedad, ubicado en el muro derecho del canal. La fractura se debe a la presión lateral que ejerce la raíz del árbol sobre el muro del canal, invadiendo y desplazándolo de su espacio. Obteniendo finalmente un 30% de área con patologías y 70% de área sin patologías; definiendo de este modo la unidad muestral N° 10 con nivel de severidad SEVERO.

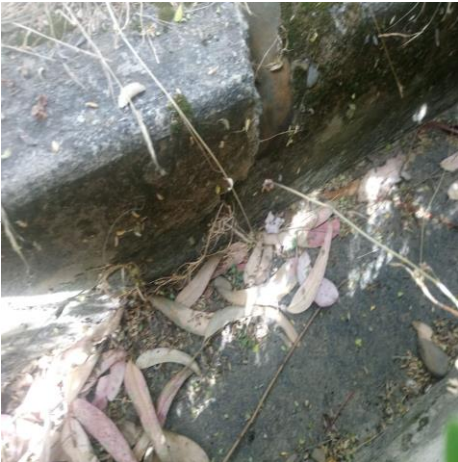
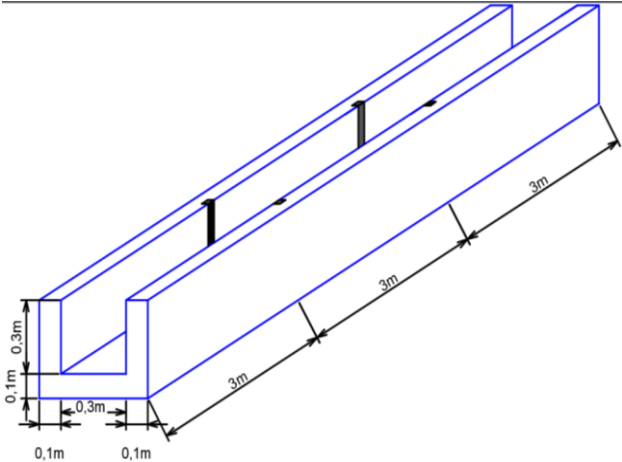
PATOLOGÍAS	TIPOS DE PATOLOGÍAS	FÍSICAS	MECÁNICAS	BIOLÓGICA	QUÍMICA	NIVELES DE SEVERIDAD		LEVE	MODERADO	SEVERO
		PROFUNDIDAD (mm)	ÁREA (m <sup>2</sup> )	ÁREA c/pat (m <sup>2</sup> )	ÁREA s/pat (m <sup>2</sup> )	% ÁREA c/pat	% ÁREA s/pat	< 5% de su espesor	>5% y <20%	>20% de su espesor
EROSIÓN	MARGEN:	0	2.70	0.00	2.70	0%	100%			
	MURO DERECHO	0	2.70	0.00	2.70	0%	100%			
	MURO IZQUIERDO	0	2.70	0.00	2.70	0%	100%			
SELLO DE JUNTA	MARGEN:	VOLUMEN (m <sup>3</sup> )	ÁREA (m <sup>2</sup> )	ÁREA c/pat (m <sup>2</sup> )	ÁREA s/pat (m <sup>2</sup> )	% ÁREA c/pat	% ÁREA s/pat	No hay filtración	filtración moderada	filtración severa

MURO DERECHO	0	2.70	0	2.70	0%	100%			
	MURO IZQUIERDO	0	2.70	0	2.70	0%	100%			
FRACTURAMIENTO	MARGEN:	SEPARACIÓN (mm)	ÁREA (m <sup>2</sup> )	ÁREA c/pat (m <sup>2</sup> )	ÁREA s/pat (m <sup>2</sup> )	% ÁREA c/pat	% ÁREA s/pat	separación <3mm	separación >3mm y <10mm	separación >10mm
	MURO DERECHO	80	2.70	0.9	1.80	33%	67%			S
	MURO IZQUIERDO	0	2.70	0	2.70	0%	100%			
GRIETA	MARGEN:	ABERTURA (mm)	ÁREA (m <sup>2</sup> )	ÁREA c/pat (m <sup>2</sup> )	ÁREA s/pat (m <sup>2</sup> )	% ÁREA c/pat	% ÁREA s/pat	abertura <2mm	abertura >2mm y <3mm	abertura >3mm
	MURO DERECHO	0	2.70	0	2.70	0%	100%			
	MURO IZQUIERDO	0	2.70	0	2.70	0%	100%			
FISURA	MARGEN:	ABERTURA (mm)	ÁREA (m <sup>2</sup> )	ÁREA c/pat (m <sup>2</sup> )	ÁREA s/pat (m <sup>2</sup> )	% ÁREA c/pat	% ÁREA s/pat	abertura <0.5mm	abertura >0.5mm y <1mm	abertura >1mm
	MURO DERECHO	0	2.70	0	2.70	0%	100%			
	MURO IZQUIERDO	0	2.70	0	2.70	0%	100%			
MUSGO	MARGEN:	ÁREA (m <sup>2</sup> )	ÁREA AFECTADA (m <sup>2</sup> )	ÁREA NO AFECTADA (m <sup>2</sup> )	% ÁREA c/pat	% ÁREA s/pat	SIEMPRE ES CONSIDERADO DE SEVERIDAD LEVE

PATOLOGÍA DE MAYOR INCIDENCIA EN LA UNIDAD MUESTRAL N° 11				
PATOLOGÍA	NIVEL DE SEVERIDAD	ÁREA AFECTADA (m2)	% ÁREA AFECTADA (m2)	UBICACIÓN
FRACTURAMIENTO	SEVERO	0.9	33%	MURO DERECHO

Las patologías halladas en la unidad muestral N° 10 fueron: fracturamiento con 38% y musgo con 62%. Siendo el musgo la patología de mayor área de afectación; sin embargo, la patología de mayor gravedad es el fracturamiento, ubicado en el muro derecho del canal. La patología se origina debido a la presión lateral que ejerce la raíz del árbol sobre el muro del canal. Obteniendo finalmente un 29% de área con patologías y 71% de área sin patologías; definiendo de este modo la unidad muestral N° 10 con nivel de severidad SEVERO.

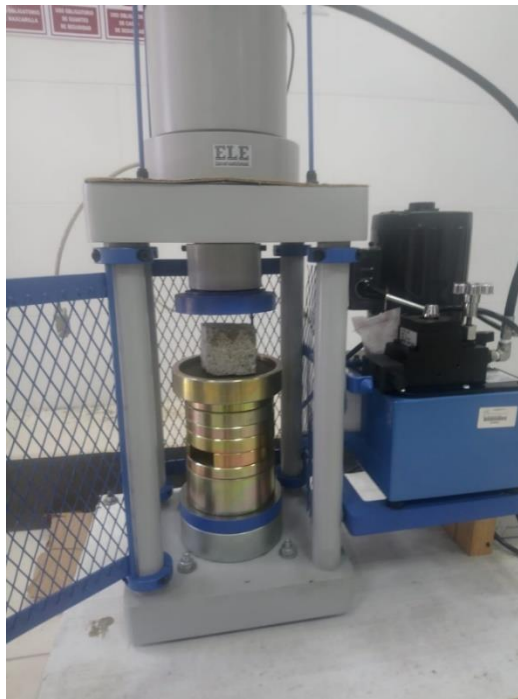
*Gráfico 38. Muestra de concreto y prensa hidráulica.*

Se observa la muestra del canal de concreto en la prensa hidráulica.

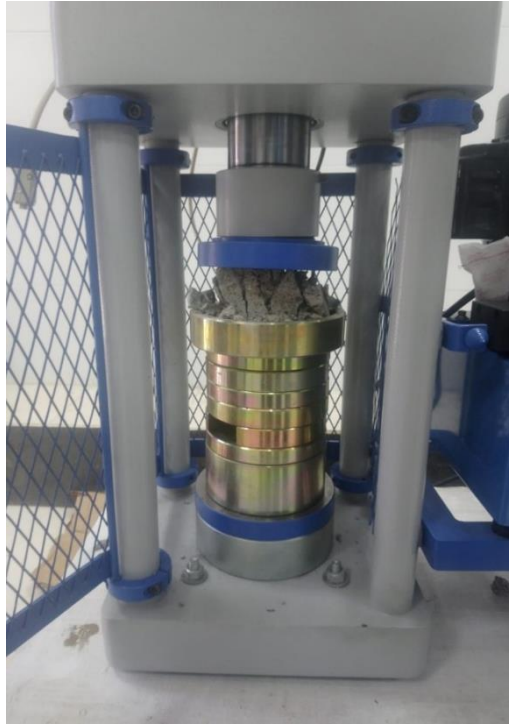
*Gráfico 39. Rotura de la muestra de concreto.*

Se observa la rotura del fragmento de concreto.

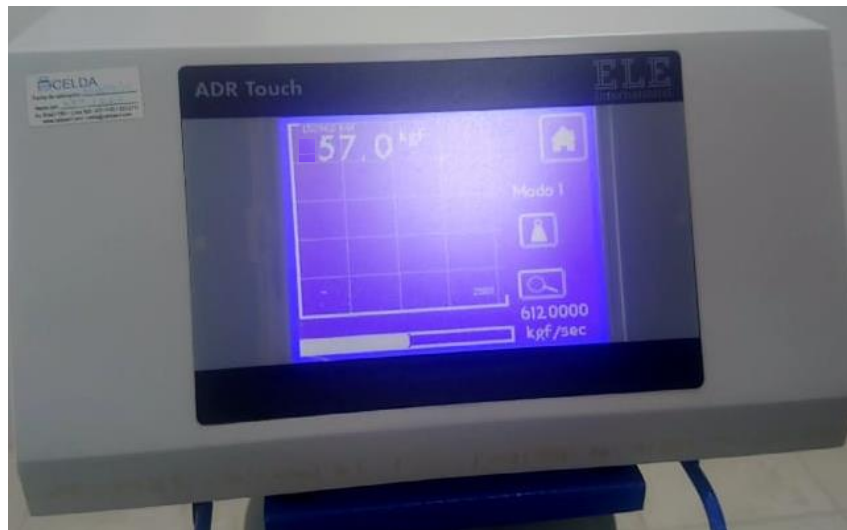
*Gráfico 40. Resistencia de concreto de la muestra del canal de riego.*

En el canal se presentan severas fracturas del concreto, debido a la presión lateral que se origina por el crecimiento de raíces de árboles que se encuentran al borde del canal de riego Cayac – Ichic Huishca; produciendo pérdida de agua por filtraciones, ocasionando también grietas de gran magnitud a causa de los hundimientos del terreno. Por tal motivo se deduce que no se realizó el correcto diseño estructural de la línea de conducción, previendo el daño que podían causar el crecimiento de las raíces de los árboles, ya que estos fueron plantados antes de que se realizara la construcción del canal de riego Cayac – Ichic Huishca, información verídica brindada por los pobladores beneficiarios de dicho canal. Por otro lado, se observó que hubo deficiencias en el proceso constructivo, debido a que no se respetó el espesor del muro del concreto, puesto que la dimensión del diseño es de 10 centímetros y esta no es constante a lo largo del canal. No existe un diseño de mezcla correcto para la construcción de una estructura, debido a que este no tiene buena adherencia entre los materiales empleados y no carece de una buena resistencia de concreto, alcanzando a  $57 \text{ kgfcm}^2$  (ver gráfico 40 y gráfico 41).

Se observa la resistencia obtenida de la muestra de concreto del canal de riego Cayac – Ichic Huishca, donde resultó 57 kgf/cm<sup>2</sup>.

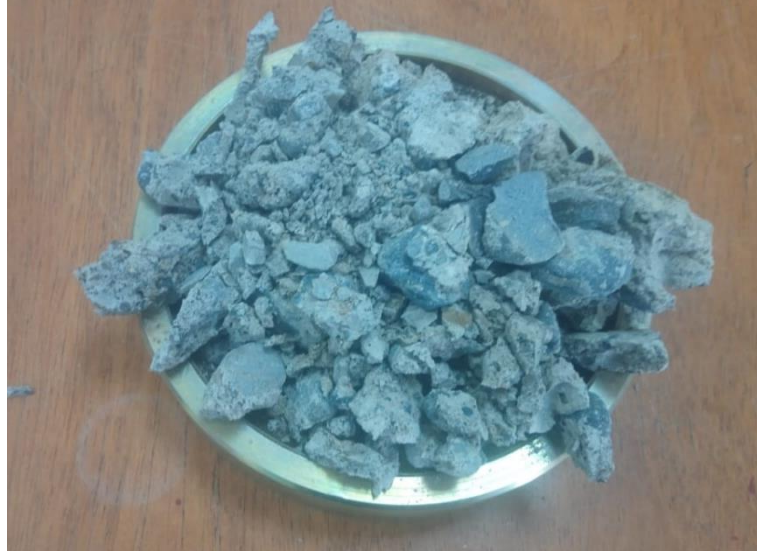
*Gráfico 41. Calidad de material de la muestra de concreto del canal.*

- El surgimiento de las patologías de mayor gravedad, entre ellas el fracturamiento, grietas y erosiones son en gran parte deficiencias del proceso constructivo y la mala calidad de materiales empleados, esto se concluye de una muestra de fracturamiento del canal que se encontraba desfasada y fuera de lugar de su posición original, la cual fue sometida a una prueba de compresión donde señaló que la baja resistencia del concreto, siendo este de 57 kgf/cm<sup>2</sup>; donde también se identificó el mal diseño de mezcla empleado para dicha construcción.

Se observa la calidad del material empleado para la construcción del canal de riego y se aduce lo siguiente.

- El diseño de mezcla aplicado a ese concreto no es el adecuado, porque el existe poca presencia de cemento, material importante para aglomerar el hormigón.
- Se evidencia el mal proceso constructivo, ya que se ha encontrado espacios vacíos dentro del fragmento de concreto, indicando que no hubo buen vibrado al momento de realizar el vaciado.
