DETERMINACIÓN Y EVALUACIÓN DE LAS
PATOLOGÍAS DEL CONCRETO EN LAS ESTRUCTURAS
DE ALBAÑILERÍA CONFINADA DEL CERCO
PERIMÉTRICO DE LA INSTITUCIÓN EDUCATIVA
PRIMARIA N° 86430 DEL CASERÍO DE URANCHACRA,
DISTRITO DE HUANTAR, PROVINCIA DE HUARI,
REGIÓN ÁNCASH – MARZO 2019

**TESIS PARA OPTAR EL TÍTULO PROFESIONAL DE
INGENIERO CIVIL**

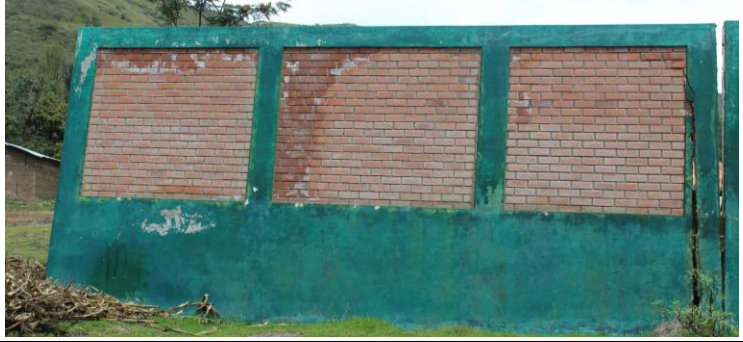
UBICACIÓN DEPARTAMENTO: Áncash PROVINCIA: Huari DISTRITO: Huantar LOCALIDAD: Uranchacra		EVALUADOR Pedro Pablo, Rodríguez Montoro ASESOR MGTR. Gonzalo Miguel, León de los Ríos	DATOS DE LA CONSTRUCCIÓN ANTIGUEDA: 10 Años AREA DE EVAL (m2): 32.04 N° DE PAÑOS: 3 TIPO DE ESTRUCTURA: Albañilería Confinada
PATOLOGÍAS DETERMINADAS Grietas Fisuras Eflorescencia			FOTOGRAFÍA

Elemento Estructural	Código	Patología	Dimensiones de Patologías			Observaciones
			Largo (m)	Ancho (m)	Ancho de Abertura(mm)	
Albañilería	M1	Eflorescencia	2.20	0.50	0.00	Presencia de eflorescencia en la parte superior del muro de albanileria.
	M2	Eflorescencia	2.20	2.12	0.00	Presencia de eflorescencia en forma transversal al muro de albanileria.
	M3	Grietas	2.20	0.40	20.00	Se observa grietas transversal en la superficie de albañileria codificaco con M3
		Eflorescencia	2.20	0.30	0.00	Se observa eflorescencia en la superficie del muro de albañileria M3.

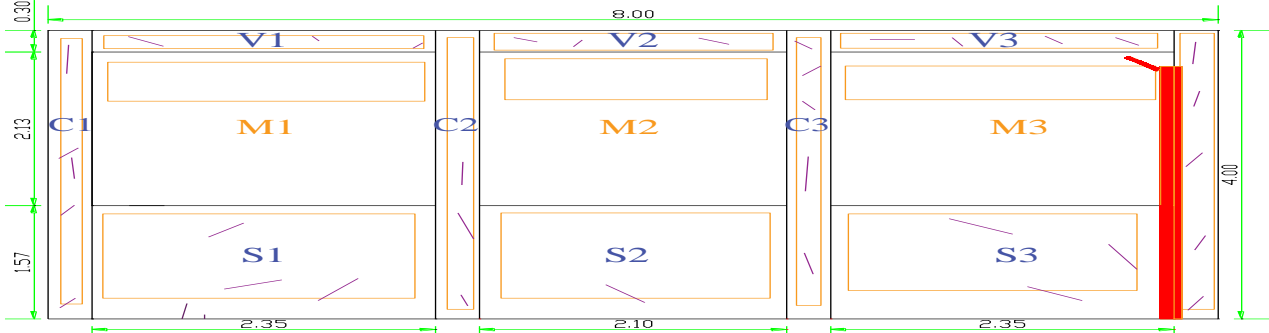
Elemento Estructural	Código	Patología	Área Afectada (m ²)	Ancho de Abertura(mm)	Área Total Afectada (m ²)	Área no Afectada (m ²)	% de Área Afectada	% de Área no Afectada	% Total de Área	Nivel de Severidad
Sobrecimiento	S1	Eflorescencia	1.87	0.00	Eflorescencia 7.00	3.70	65.42%	34.58%	100.00%	SEVERO
		Fisuras	0.07	1.00						
	S2	Eflorescencia	2.28	0.00	Fisuras 0.22	10.47	2.10%	97.90%	100.00%	LEVE
		Fisuras	0.07	1.00						
	S3	Eflorescencia	2.85	1.00	Grieta 0.63	10.06	5.87%	94.13%	100.00%	SEVERO
		Fisuras	0.08	1.00						
		Grieta	0.63	60.00

Elemento Estructural	Código	Patología	Área Afectada (m ²)	Ancho de Abertura(mm)	Área Total Afectada (m ²)	Área No Afectada (m ²)	% de Área Afectada	% de Área no Afectada	% Total de Área	Nivel de Severidad
Columna	C1	Fisura	0.08	1.00	Eflorescencia 1.10	3.705	22.81%	77.19%	100.00%	LEVE
		Eflorescencia	0.18	0.00						
	C2	Fisura	0.09	1.00	Fisura 0.38	4.42	7.92%	92.08%	100.00%	LEVE
		Eflorescencia	0.15	0.00						
	C3	Fisura	0.14	1.00	Grieta 1.44	3.36	30.00%	70.00%	100.00%	SEVERO
		Eflorescencia	0.11	0.00						
		Grietas	1.44	50.00						
	C4	Fisura	0.07	1.00						
Eflorescencia		0.66	0.00

Elemento Estructural	Código	Patología	Área Afectada (m2)	Ancho de Abertura(mm)	Área Total Afectada (m2)	Área No Afectada (m2)	% de Área Afectada	% de Área no Afectada	% Total de Área	Nivel de Severidad
Albañilería	M1	Eflorescencia	1.10	0.00	Eflorescencia 6.42	8.08	44.29%	55.71%	100.00%	MODERADO
	M2	Eflorescencia	4.66	0.00						
	M3	Grietas	0.88	10.00	Grietas 0.88	13.63	6.07%	93.93%	100.00%	SEVERO
		Eflorescencia	0.66	0.00

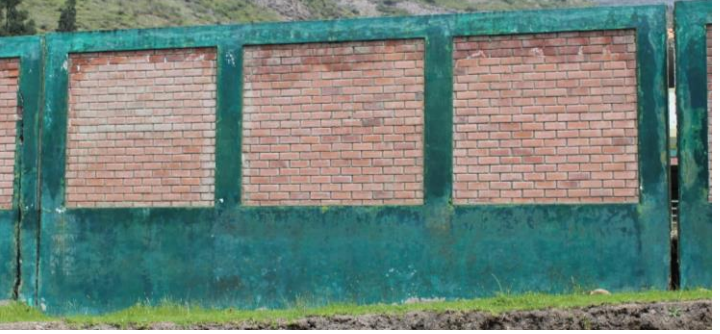
UBICACIÓN DEPARTAMENTO: Áncash PROVINCIA: Huari DISTRITO: Huantar LOCALIDAD: Uranchacra		EVALUADOR Pedro Pablo, Rodríguez Montoro ASESOR MGTR. Gonzalo Miguel, León de los Ríos	
		DATOS DE LA CONSTRUCCIÓN ANTIGUEDA: 10 Años ÁREA DE EVAL (m2): 29.25 N° DE PAÑOS: 3 TIPO DE ESTRUCTURA: Albañilería Confinada	
			UM-02
PATOLOGÍAS DETERMINADAS Grietas Fisuras Eflorescencia			FOTOGRAFÍA

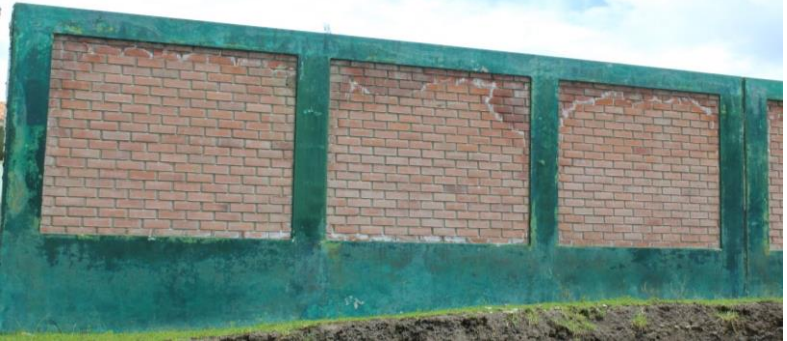
UM-03
UBICACIÓN DEPARTAMENTO: Áncash PROVINCIA: Huari DISTRITO: Huantar LOCALIDAD: Uranchacra	EVALUADOR Pedro Pablo, Rodríguez Montoro ASESOR MGTR. Gonzalo Miguel, León de los Ríos	DATOS DE LA CONSTRUCCIÓN ANTIGUEDA: 10 Años AREA DE EVAL (m2): 25.102 N° DE PAÑOS: 3 TIPO DE ESTRUCTURA: Albañilería Confinada	
PATOLOGÍAS DETERMINADAS Grietas Fisuras Eflorescencia			FOTOGRAFÍA

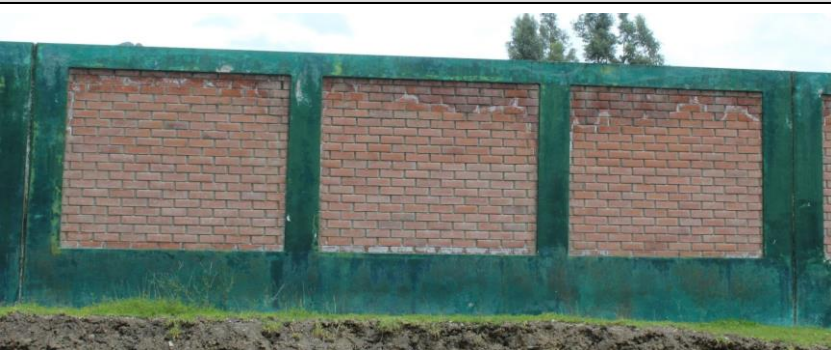
UM-04
UBICACIÓN DEPARTAMENTO: Áncash PROVINCIA: Huari DISTRITO: Huantar LOCALIDAD: Uranchacra	EVALUADOR Pedro Pablo, Rodríguez Montoro ASESOR MGTR. Gonzalo Miguel, León de los Ríos	DATOS DE LA CONSTRUCCIÓN ANTIGUEDA: 10 Años ÁREA DE EVAL (m2): 25.58 N° DE PAÑOS: 3 TIPO DE ESTRUCTURA: Albañilería Confinada	
PATOLOGÍAS DETERMINADAS Grietas Fisuras Eflorescencia		FOTOGRAFÍA	
PATOLOGÍA EVALUADAS Grietas Fisuras Eflorescencia

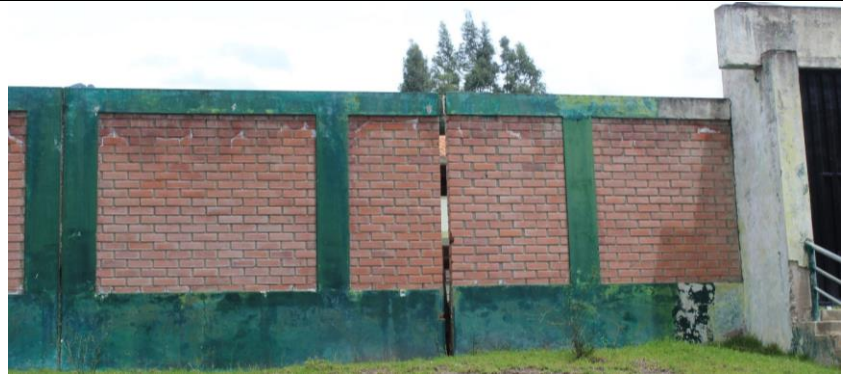
UBICACIÓN DEPARTAMENTO: Áncash PROVINCIA: Huari DISTRITO: Huantar LOCALIDAD: Uranchacra		EVALUADOR Pedro Pablo, Rodríguez Montoro ASESOR MGTR. Gonzalo Miguel, León de los Ríos		DATOS DE LA CONSTRUCCIÓN ANTIGUEDA: 10 Años AREA DE EVAL (m2): 22.9 N° DE PAÑOS: 3 TIPO DE ESTRUCTURA: Albañilería Confinada
PATOLOGÍAS DETERMINADAS Grietas Fisuras Eflorescencia			FOTOGRAFÍA

Grieta	0.65	0.40	10.00	Se observa eflorescencia en casi toda la superficie del sobrecimiento S3.

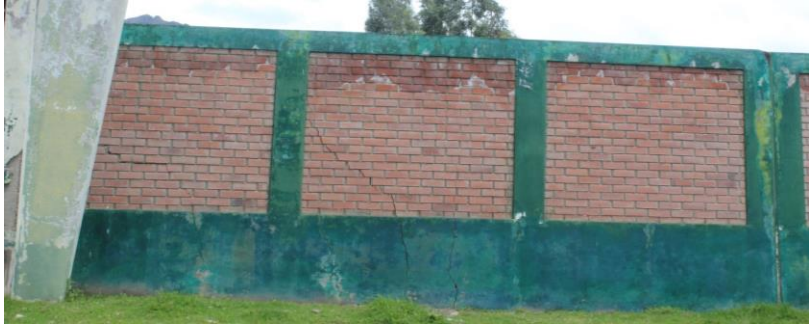
UBICACIÓN DEPARTAMENTO: Áncash PROVINCIA: Huari DISTRITO: Huantar LOCALIDAD: Uranchacra		EVALUADOR Pedro Pablo, Rodríguez Montoro ASESOR MGTR. Gonzalo Miguel, León de los Ríos	DATOS DE LA CONSTRUCCIÓN ANTIGUEDA: 10 Años AREA DE EVAL (m2): 27 N° DE PAÑOS: 3 TIPO DE ESTRUCTURA: Albañilería Confinada
PATOLOGÍAS DETERMINADAS Grietas Fisuras Eflorescencia		FOTOGRAFÍA

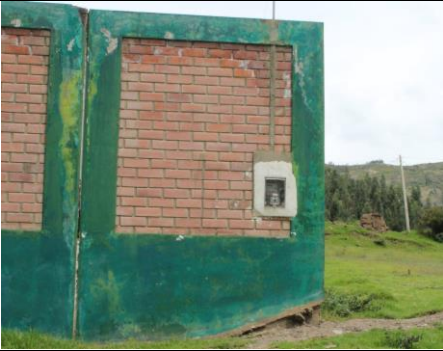
Elemento Estructural	Código	Patología	Dimensiones de Patologías			Observaciones
			Largo (m)	Ancho (m)	Ancho de Abertura (mm)	
Albañilería	M1	Eflorescencia	1.60	0.52	0.00	Presencia de eflorescencia en la parte superior del muro de albanileria.
		Fisura	0.26	0.20	1.00	Se observa grieta de forma diagonal a la superficie del muro.

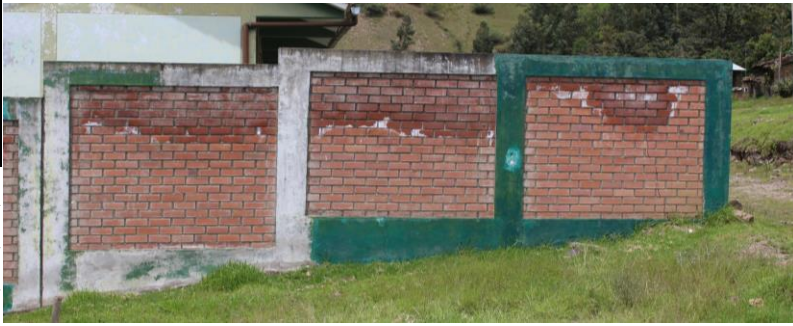
Elemento Estructural	Código	Patología	Dimensiones de Patologías			Observaciones
			Largo (m)	Ancho (m)	Ancho de Abertura (mm)	
Albañilería	M1	Eflorescencia	2.24	0.65	0.00	Presencia de eflorescencia en la parte superior del muro de albanileria.
	M2	Eflorescencia	2.10	0.66	0.00	Presencia de eflorescencia en forma transversal al muro de albanileria.
	M3	Eflorescencia	2.13	0.55	0.00	Se observa eflorescencia en la superficie del muro de albañileria M3.
		Grieta	1.65	0.40	2.00	Se Observa presencia de grieta en la superficie del muro de albañileria.

Albañilería	M1	Eflorescencia	1.46	0.00	Eflorescencia	10.08	28.48%	71.52%	100.00%	MODERADO
	M2	Eflorescencia	1.39	0.00	4.01					
	M3	Eflorescencia	1.17	0.00	Grieta	13.43	4.68%	95.32%	100.00%	MODERADO
		Grieta	0.66	2.00	0.66

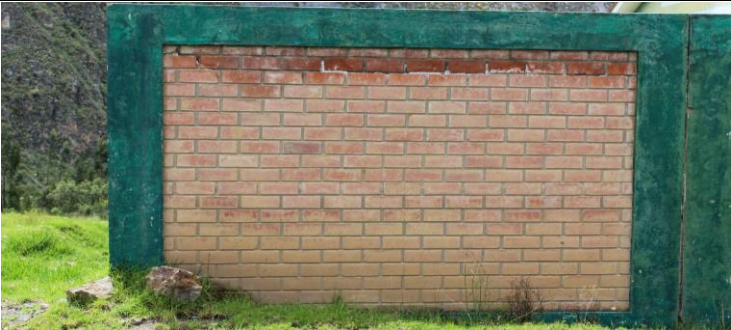
Elemento Estructural	Código	Patología Identificadas	Dimensiones de Patologías			Observaciones
			Largo (m)	Ancho (m)	Ancho de Abertura (mm)	
Sobrecimiento	S1	Eflorescencia	2.90	0.40	0.00	Se observa eflorescencia en casi toda la superficie del sobrecimiento S1.
		Fisura	0.34	0.20	1.00	Se observa microfisuras en la superficie del sobrecimiento en forma aleatoria de espesor menor de 1mm.
		Grieta	0.50	0.40	2.10	Se observa grieta transversal a la superficie del sobrecimiento

Elemento Estructural	Código	Patología	Área Afectada (m2)	Ancho de Abertura (mm)	Área Total Afectada (m2)	Área no Afectada (m2)	% de Área Afectada	% de Área no Afectada	% Total de Área	Nivel de Severidad
Sobrecimiento	S1	Eflorescencia	1.16	0.00	1.16	0.0	99.32%	0.68%	100.00%	SEVERO
		Fisura	0.07	1.00	0.07	1.1	5.82%	94.18%	100.00%	LEVE
		Grieta	0.20	2.10	0.20	1.0	17.12%	82.88%	100.00%	MODERADO

Elemento Estructural	Código	Patología	Área Afectada (m2)	Ancho de Abertura (mm)	Área Total Afectada (m2)	Área no Afectada (m2)	% de Área Afectada	% de Área no Afectada	% Total de Área	Nivel de Severidad
Albañilería	M1	Eflorescencia	1.16	0.00	1.16	4.51	20.41%	79.59%	100.00%	LEVE
		Fisura	0.08	1.00	0.08	5.59	1.34%	98.66%	100.00%	LEVE
		Grieta	0.54	2.10	0.54	5.12	9.53%	90.47%	100.00%	MODERADO

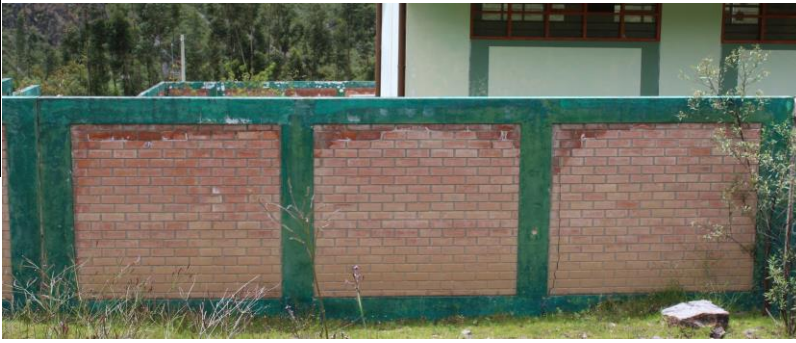
Elemento Estructural	Código	Patología	Dimensiones de Patologías			Observaciones
			Largo (m)	Ancho (m)	Ancho de Abertura (mm)	
Albanilería	M1	Eflorescencia	2.10	0.49	0.00	Presencia de eflorescencia en la parte superior del muro de albanilería.
	M2	Eflorescencia	2.17	0.52	0.00	Presencia de eflorescencia en forma transversal al muro de albanilería.
	M3	Eflorescencia	2.32	0.32	0.00	Se observa eflorescencia en la superficie del muro de albanilería M3.
		Grieta	1.80	0.40	3.00	Se observa grieta transversal a la superficie

Elemento Estructural	Código	Patología	Área Afectada (m2)	Ancho de Abertura (mm)	Área Total Afectada (m2)	Área no Afectada (m2)	% de Área Afectada	% de Área no Afectada	% Total de Área	Nivel de Severidad
Sobrecimiento	S1	Eflorescencia	0.76	0.00	Eflorescencia 2.47	0.17	93.49%	6.51%	100.00%	SEVERO
		Fisura	0.08	1.00						
	S2	Eflorescencia	0.82	0.00	Fisura 0.23	2.4	8.71%	91.29%	100.00%	LEVE
		Fisura	0.08	1.00						
	S3	Eflorescencia	0.89	0.00	Grieta 0.16	2.5	6.06%	93.94%	100.00%	MODERADO
		Fisura	0.07	1.00						
		Grieta	0.16	2.40

Elemento Estructural	Código	Patología	Área Afectada (m2)	Ancho de Abertura (mm)	Área Total Afectada (m2)	Área no Afectada (m2)	% de Área Afectada	% de Área no Afectada	% Total de Área	Nivel de Severidad				
Albanilería	M1	Eflorescencia	1.03	0.00	Eflorescencia	10.30	21.97%	78.03%	100.00%	LEVE				
	M2	Eflorescencia	1.13	0.00							2.90			
	M3	Eflorescencia	0.74	0.00	Grieta					12.48	5.45%	94.55%	100.00%	SEVERO
		Grieta	0.72	3.00

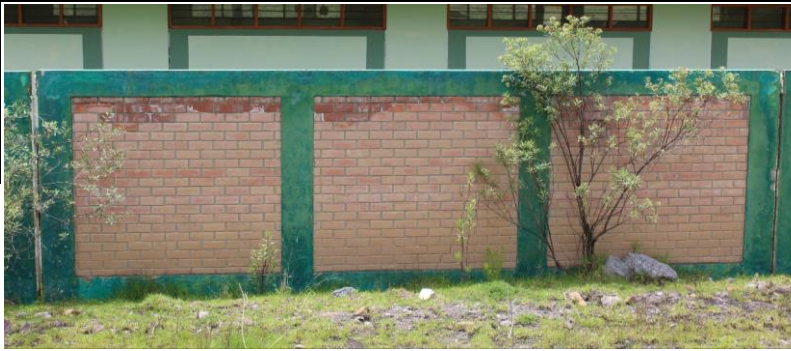
Elemento Estructural	Código	Patología	Dimensiones de Patologías			Observaciones
			Largo (m)	Ancho (m)	Ancho de Abertura (mm)	
Albañilería	M1	Eflorescencia	2.14	0.38	0.00	Presencia de eflorescencia en la parte superior del muro de albanilería.
		Grieta	0.90	0.40	1.50	Se observa grieta transversal a la superficie
	M2	Eflorescencia	2.16	0.38	0.00	Presencia de eflorescencia en forma transversal al muro de albanilería.
		Grieta	1.53	0.40	3.00	Se observa grieta transversal a la superficie
	M3	Eflorescencia	2.37	0.25	0.00	Se observa eflorescencia en la superficie del muro de albañilería M3.

Elemento Estructural	Código	Patologías Identificadas	Dimensiones de Patologías			Observaciones
			Largo (m)	Ancho (m)	Ancho de Abertura (mm)	
Sobrecimiento	S1	Eflorescencia	2.10	0.38	0.00	Se observa eflorescencia en casi toda la superficie del sobrecimiento S1.
		Fisura	0.35	0.20	1.00	Se observa fisuras menor iguas a 1mm en la superficie del sobrecimiento.
		Grieta	0.40	0.40	2.30	Se observa grieta transversal a la superficie
	S2	Eflorescencia	2.12	0.39	0.00	Se observa eflorescencia en casi toda la superficie del sobrecimiento S2.
		Fisura	0.39	0.20	1.00	Se observa fisuras menor iguas a 1mm en la superficie del sobrecimiento.
		Grieta	0.44	0.20	1.50	Se observa grieta transversal a la superficie
	S3	Eflorescencia	2.35	0.39	0.00	Se observa eflorescencia en casi toda la superficie del sobrecimiento S3.
		Fisura	0.37	0.20	1.00	Se observa fisuras menor iguas a 1mm en la superficie del sobrecimiento.

Elemento Estructural	Código	Patología	Área Afectada (m2)	Ancho de Abertura (mm)	Área Total Afectada (m2)	Área no Afectada (m2)	% de Área Afectada	% de Área no Afectada	% Total de Área	Nivel de Severidad
Sobrecimiento	S1	Eflorescencia	0.80	0.00	Eflorescencia 2.54	0.13	95.25%	4.75%	100.00%	SEVERO
		Fisura	0.07	1.00						
		Grieta	0.16	2.30						
	S2	Eflorescencia	0.83	0.00	Fisura 0.22	2.4	8.32%	91.68%	100.00%	LEVE
		Fisura	0.08	1.00						
		Grieta	0.09	1.50						
S3	Eflorescencia	0.92	0.00	Grieta 0.25	2.4	9.30%	90.70%	100.00%	MODERADO	
	Fisura	0.07	1.00							
Elemento Estructural	Código	Patología	Área Afectada (m2)	Ancho de Abertura (mm)	Área Total Afectada (m2)	Área no Afectada (m2)	% de Área Afectada	% de Área no Afectada	% Total de Área	Nivel de Severidad
Columna	C1	Eflorescencia	0.73	0.00	Eflorescencia 2.82	0.38	88.04%	11.96%	100.00%	SEVERO
		Fisura	0.07	1.00						
	C2	Eflorescencia	0.75	0.00	Fisura 0.30	2.91	9.30%	90.70%	100.00%	LEVE

Elemento Estructural	Código	Patología	Área Afectada (m2)	Ancho de Abertura (mm)	Área Total Afectada (m2)	Área no Afectada (m2)	% de Área Afectada	% de Área no Afectada	% Total de Área	Nivel de Severidad
Albañilería	M1	Eflorescencia	0.81	0.00	Eflorescencia 2.25	10.89	17.09%	82.91%	100.00%	LEVE
		Grieta	0.36	1.50						
	M2	Eflorescencia	0.82	0.00	Grieta 0.95	12.19	7.25%	92.75%	100.00%	SEVERO
	M3	Eflorescencia	0.61	3.00						
		Grieta	0.59	0.00

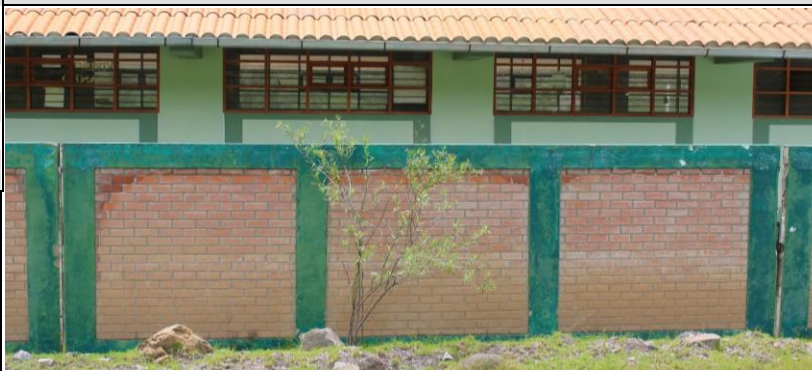
Elemento Estructural	Código	Patología	Dimensiones de Patologías			Observaciones
			Largo (m)	Ancho (m)	Ancho de Abertura (mm)	
Albañilería	M1	Eflorescencia	2.12	0.48	0.00	Presencia de eflorescencia en la parte superior del muro de albanileria.
	M2	Eflorescencia	2.23	0.29	0.00	Presencia de eflorescencia en forma transversal al muro de albanileria.
		Grieta	1.62	0.40	3.00	Se observa grieta transversal a la superficie
	M3	Eflorescencia	2.25	0.29	0.00	Se observa eflorescencia en la superficie del muro de albanileria M3.

Elemento Estructural	Código	Patología Identificadas	Dimensiones de Patologías			Observaciones
			Largo (m)	Ancho (m)	Ancho de Abertura (mm)	
Sobrecimiento	S1	Eflorescencia	2.00	0.39	0.00	Se observa eflorescencia en casi toda la superficie del sobrecimiento S1.
		Fisura	0.37	0.20	1.00	Se observa fisuras menor igual a 1mm en la superficie del sobrecimiento.
	S2	Eflorescencia	2.15	0.38	0.00	Se observa eflorescencia en casi toda la superficie del sobrecimiento S2.
		Fisura	0.41	0.20	1.00	Se observa fisuras menor igual a 1mm en la superficie del sobrecimiento.
		Grieta	0.40	0.40	4.00	Se observa grieta transversal a la superficie
	S3	Eflorescencia	2.16	0.37	0.00	Se observa eflorescencia en casi toda la superficie del sobrecimiento S3.
		Fisura	0.38	0.20	1.00	Se observa fisuras menor igual a 1mm en la superficie del sobrecimiento.

Elemento Estructural	Código	Patología	Área Afectada (m2)	Ancho de Abertura (mm)	Área Total Afectada (m2)	Área no Afectada (m2)	% de Área Afectada	% de Área no Afectada	% Total de Área	Nivel de Severidad
Sobrecimiento	S1	Eflorescencia	0.78	0.00	Eflorescencia 2.40	0.24	90.77%	9.23%	100.00%	SEVERO
		Fisura	0.07	1.00						
	S2	Eflorescencia	0.82	0.00	Fisura 0.23	2.4	8.79%	91.21%	100.00%	LEVE
		Fisura	0.08	1.00						
		Grieta	0.16	4.00						
	S3	Eflorescencia	0.80	0.00	Grieta 0.16	2.5	6.06%	93.94%	100.00%	SEVERO
Fisura		0.08	1.00

Elemento Estructural	Código	Patología	Área Afectada (m2)	Ancho de Abertura (mm)	Área Total Afectada (m2)	Área no Afectada (m2)	% de Área Afectada	% de Área no Afectada	% Total de Área	Nivel de Severidad
Albañilería	M1	Eflorescencia	1.02	0.00	Eflorescencia	10.49	18.09%	81.91%	100.00%	LEVE
	M2	Eflorescencia	0.65	0.00	2.32					
		Grieta	0.65	3.00	Grieta	12.16	5.06%	94.94%	100.00%	SEVERO
	M3	Eflorescencia	0.65	0.00	0.65

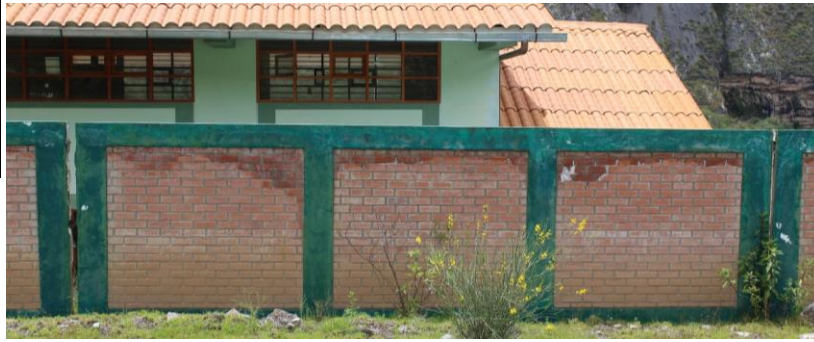
Elemento Estructural	Código	Patología	Dimensiones de Patologías			Observaciones
			Largo (m)	Ancho (m)	Ancho de Abertura (mm)	
Albañilería	M1	Eflorescencia	2.16	0.85	0.00	Presencia de eflorescencia en la parte superior del muro de albanileria.
	M2	Eflorescencia	2.19	0.48	0.00	Presencia de eflorescencia en forma transversal al muro de albanileria.
		Grieta	1.50	0.40	1.50	Se observa grieta transversal a la superficie
	M3	Eflorescencia	2.27	0.47	0.00	Se observa eflorescencia en la superficie del muro de albañileria M3.
		Grieta	0.70	0.40	1.20	Se observa grieta transversal a la superficie

Elemento Estructural	Código	Patología Identificadas	Dimensiones de Patologías			Observaciones
			Largo (m)	Ancho (m)	Ancho de Abertura (mm)	
Sobrecimiento	S1	Eflorescencia	2.08	0.38	0.00	Se observa eflorescencia en casi toda la superficie del sobrecimiento S1.
		Fisura	0.35	0.20	1.00	Se observa fisuras menor iguas a 1mm en la superficie del sobrecimiento.
	S2	Eflorescencia	2.12	0.39	0.00	Se observa eflorescencia en casi toda la superficie del sobrecimiento S2.
		Fisura	0.40	0.20	1.00	Se observa fisuras menor iguas a 1mm en la superficie del sobrecimiento.
		Grieta	0.40	0.40	1.20	Se observa grieta transversal a la superficie
	S3	Eflorescencia	2.17	0.37	0.00	Se observa eflorescencia en casi toda la superficie del sobrecimiento S3.
		Fisura	0.31	0.20	1.00	Se observa fisuras menor iguas a 1mm en la superficie del sobrecimiento.
		Grieta	0.40	0.40	1.30	Se observa grieta transversal a la superficie

Elemento Estructural	Código	Patología	Área Afectada (m2)	Ancho de Abertura (mm)	Área Total Afectada (m2)	Área no Afectada (m2)	% de Área Afectada	% de Área no Afectada	% Total de Área	Nivel de Severidad
Sobrecimiento	S1	Eflorescencia	0.79	0.00	Eflorescencia	0.23	91.39%	8.61%	100.00%	SEVERO
		Fisura	0.07	1.00						
	S2	Eflorescencia	0.83	0.00	Fisura	2.4	8.01%	91.99%	100.00%	LEVE
		Fisura	0.08	1.00						
		Grieta	0.16	1.20						
	S3	Eflorescencia	0.80	0.00	Grieta	2.5	6.04%	93.96%	100.00%	MODERADO
Fisura		0.06	1.00							
Grieta		0.16	1.30

Elemento Estructural	Código	Patología	Área Afectada (m2)	Ancho de Abertura (mm)	Área Total Afectada (m2)	Área no Afectada (m2)	% de Área Afectada	% de Área no Afectada	% Total de Área	Nivel de Severidad					
Albañilería	M1	Eflorescencia	1.84	0.00	Eflorescencia	8.95	30.63%	69.37%	100.00%	LEVE					
		Fisura	1.05	0.00											
	M2	Grieta	0.60	1.50	Grieta						12.03	6.82%	93.18%	100.00%	SEVERO
		Eflorescencia	1.07	0.00											
		Grieta	0.28	1.20											
		Fisura	0.28	1.20

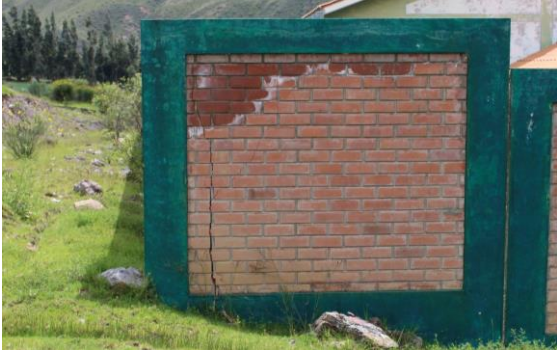
Elemento Estructural	Código	Patología Identificadas	Dimensiones de Patologías			Observaciones
			Largo (m)	Ancho (m)	Ancho de Abertura (mm)	
Sobrecimiento	S1	Eflorescencia	2.00	0.50	0.00	Se observa eflorescencia en casi toda la superficie del sobrecimiento S1.
		Fisura	0.32	0.20	1.00	Se observa microfisuras en la superficie del sobrecimiento en forma aleatoria de espesor menor de 1mm.
		Grieta	0.60	0.40	15.00	Se observa grieta transversal a la superficie del sobrecimiento

Elemento Estructural	Código	Patología	Dimensiones de Patologías			Observaciones
			Largo (m)	Ancho (m)	Ancho de Abertura (mm)	
Albañilería	M1	Eflorescencia	2.10	0.48	0.00	Presencia de eflorescencia en la parte superior del muro de albanileria.
		Grieta	3.1	0.40	2.10	Se observa grieta de forma diagonal a la superficie del muro.

Elemento Estructural	Código	Patología	Área Afectada (m2)	Ancho de Abertura (mm)	Área Total Afectada (m2)	Área no Afectada (m2)	% de Área Afectada	% de Área no Afectada	% Total de Área	Nivel de Severidad
Sobrecimiento	S1	Eflorescencia	1.00	0.00	1.00	0.3	76.80%	23.20%	100.00%	SEVERO
		Fisura	0.06	1.00	0.06	1.2	4.92%	95.08%	100.00%	LEVE
		Grieta	0.24	15.00	0.24	1.1	18.43%	81.57%	100.00%	SEVERO
Elemento Estructural	Código	Patología	Área Afectada (m2)	Ancho de Abertura (mm)	Área Total Afectada (m2)	Área no Afectada (m2)	% de Área Afectada	% de Área no Afectada	% Total de Área	Nivel de Severidad
Columna	C1	Eflorescencia	0.74	0.00	Eflorescencia 1.37	0.43	75.92%	24.08%	100.00%	SEVERO
		Fisura	0.07	1.00						
	C2	Eflorescencia	0.62	0.00	Fisura 0.14	1.66	7.56%	92.44%	100.00%	LEVE
		Fisura	0.06	1.00						
Elemento Estructural	Código	Patología	Área Afectada (m2)	Ancho de Abertura (mm)	Área Total Afectada (m2)	Área no Afectada (m2)	% de Área Afectada	% de Área no Afectada	% Total de Área	Nivel de Severidad

Vigas	V1	Eflorescencia	0.59	0.00	0.59	0.06	91.18%	8.82%	100.00%	SEVERO
		Fisura	0.07	1.00	0.07	0.58	11.37%	88.63%	100.00%	LEVE
Elemento Estructural	Código	Patología	Área Afectada (m2)	Ancho de Abertura (mm)	Área Total Afectada (m2)	Área no Afectada (m2)	% de Área Afectada	% de Área no Afectada	% Total de Área	Nivel de Severidad
Albañilería	M1	Eflorescencia	1.01	0.00	1.01	3.55	22.12%	77.88%	100.00%	LEVE
		Grieta	1.24	15.00	1.24	3.32	27.21%	72.79%	100.00%	SEVERO

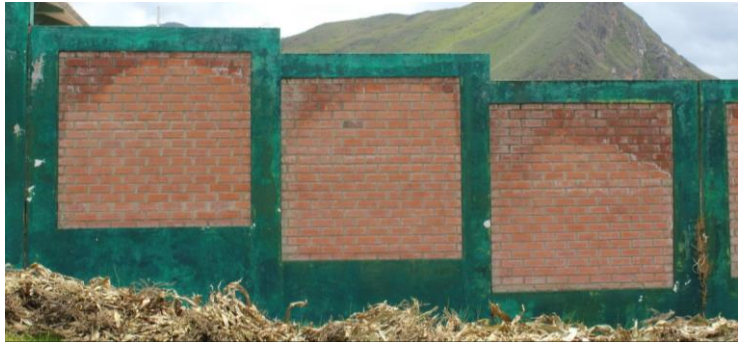
Grietas	Fisuras	Eflorescencia		
PATOLOGÍA EVALUADAS				
Grietas	Fisuras	Eflorescencia		
ELEMENTOS ESTRUCTURALES EVALUADOS				
Columnas	Vigas	Muros	Sobrecimiento	
CLASIFICACIÓN DE PATOLOGÍA				
NIVEL DE SEVERIDAD	NINGUNO			
	LEVE	$0 < Aa \leq 25\% ; A \leq 1mm$

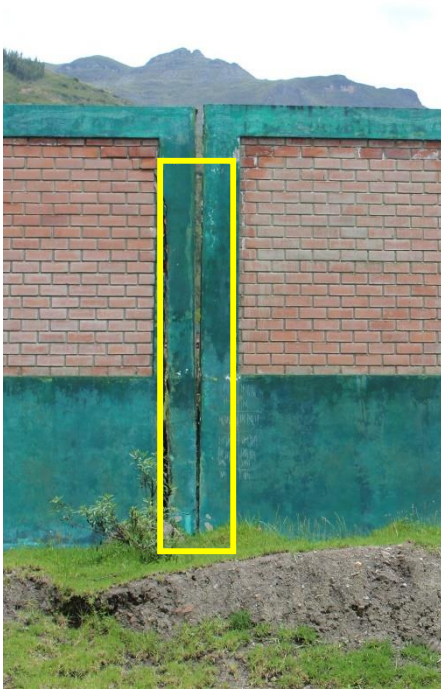
Anexo N° 05. Vista de Lesión Mecánica, Patología Grieta.

Unidad de Muestra : 1
