DETERMINACIÓN Y EVALUACIÓN DE LAS
PATOLOGÍAS DEL CONCRETO EN LAS ESTRUCTURAS
DE ALBAÑILERÍA CONFINADA DEL CERCO
PERIMÉTRICO DE LA FÁBRICA DE PESCADO OMEGA
INKA S.A.C, DEL DISTRITO DE NUEVO CHIMBOTE,
PROVINCIA DEL SANTA, REGION DE ÁNCASH, ABRIL -
2019.

TESIS PARA OPTAR EL TÍTULO PROFESIONAL DE
INGENIERO CIVIL

SÁNCHEZ TELLO, HUMBERTO

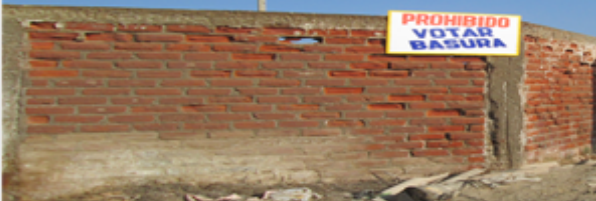
EROSIÓN	0.00	0.00%	0.00	0.00%	5.88	57.65%	5.88	46.19%	MODERADO
EFLORESCENCIA	0.00	0.00%	0.00	0.00%	1.72	16.86%	1.72	13.51%	LEVE
CORROSIÓN	0.00	0.00%	0.00	0.00%	0.00	0.00%	0.00	0.00%	-
GRIETA	0.00	0.00%	0.00	0.00%	0.00	0.00%	0.00	0.00%	-
TOTAL	0.00	0.00%	0.00	0.00%	7.60	74.51%	7.60	59.70%	MODERADO
PORCENTAJE DE NIVEL DE SEVERIDAD					RESUMEN DE LA MUESTRA				
ELEMENTOS	NINGUNO	LEVE	MODERADO	SEVERO	ÁREA AFECTADA	ÁREA NO AFECTADA			
COLUMNA	100.00%	0.00%	0.00%	0.00%	M2	M2			
VIGA	100.00%	0.00%	0.00%	0.00%	7.60	5.13			
MURO	25.49%	16.86%	57.65%	0.00%	0%	0%			
UNIDAD DE MUESTRA	40.30%	13.51%	46.19%	0.00%	59.70%	40.30%			
FOTOGRAFÍA

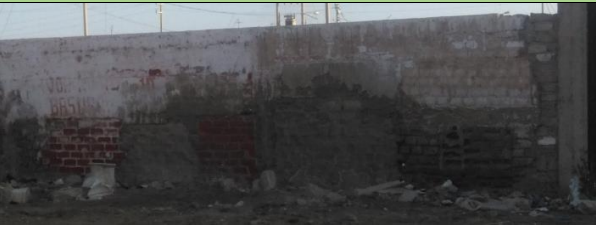
PORCENTAJE DE NIVEL DE SEVERIDAD											
ELEMENTOS	NINGUNO	LEVE	MODERADO	SEVERO	RESUMEN DE LA MUESTRA						
COLUMNA	90.71%	9.29%	0.00%	0.00%	ÁREA AFECTADA	ÁREA NO AFECTADA

VIGA	100.00%	0.00%	0.00%	0.00%	M2	M2					
MURO	73.55%	9.11%	17.34%	0.00%	4.24	14.66					
UNIDAD DE MUESTRA	77.56%	8.41%	14.04%	0.00%	%	%					
					22.44%	77.56%					
FOTOGRAFÍA

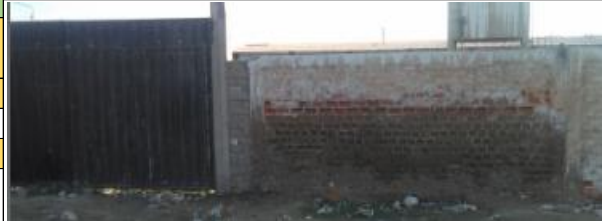
EROSIÓN		0.00		0.00%		0.00		0.00%		6.00		58.82%		6.00		47.13%		MODERADO	
EFLORESCENCIA		0.00		0.00%		0.00		0.00%		0.00		0.00%		0.00		0.00%		-	
CORROSIÓN		0.00		0.00%		0.00		0.00%		0.00		0.00%		0.00		0.00%		-	
GRIETA		0.00		0.00%		0.00		0.00%		0.00		0.00%		0.00		0.00%		-	
TOTAL		0.00		0.00%		0.00		0.00%		6.00		58.82%		6.00		47.13%		MODERADO	
PORCENTAJE DE NIVEL DE SEVERIDAD										RESUMEN DE LA MUESTRA									
ELEMENTOS		NINGUNO		LEVE		MODERADO		SEVERO		ÁREA AFECTADA		ÁREA NO AFECTADA							
COLUMNA		100.00%		0.00%		0.00%		0.00%		M2		M2							
VIGA		100.00%		0.00%		0.00%		0.00%		6.00		6.73							
MURO		41.18%		0.00%		58.82%		0.00%		%		%							
UNIDAD DE MUESTRA		52.87%		0.00%		47.13%		0.00%		47.13%		52.87%							
REPRESENTACIÓN GRÁFICA										FOTOGRAFÍA									
UNIDAD DE MUESTRA 03

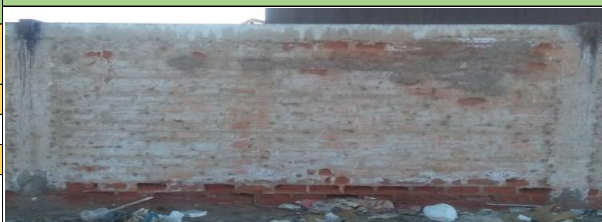
EROSIÓN	0.00	0.00%	0.00	0.00%	2.24	21.96%	2.24	17.60%	MODERADO
EFLORESCENCIA	0.00	0.00%	0.00	0.00%	0.00	0.00%	0.00	0.00%	-
CORROSIÓN	0.00	0.00%	0.00	0.00%	0.00	0.00%	0.00	0.00%	-
GRIETA	0.00	0.00%	0.00	0.00%	0.00	0.00%	0.00	0.00%	-
TOTAL	0.00	0.00%	0.00	0.00%	2.24	21.96%	2.24	17.60%	MODERADO
PORCENTAJE DE NIVEL DE SEVERIDAD					RESUMEN DE LA MUESTRA				
ELEMENTOS	NINGUNO	LEVE	MODERADO	SEVERO	ÁREA AFECTADA		ÁREA NO AFECTADA		
COLUMNA	100.00%	0.00%	0.00%	0.00%	M2		M2		
VIGA	100.00%	0.00%	0.00%	0.00%	M2		M2		
MURO	78.04%	0.00%	21.96%	0.00%	2.24		10.49		
UNIDAD DE MUESTRA	82.40%	0.00%	17.60%	0.00%	%		%

17.60%		82.40%		
FOTOGRAFÍA

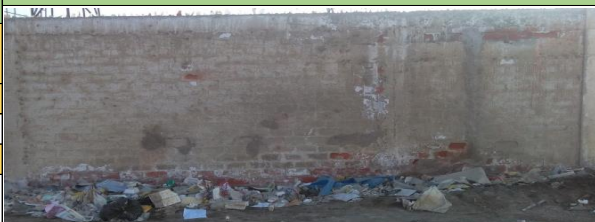
COLUMNA	100.00%	0.00%	0.00%	0.00%	M2	M2					
VIGA	100.00%	0.00%	0.00%	0.00%	5.40	13.50					
MURO	64.71%	35.29%	0.00%	0.00%	%	%					
UNIDAD DE MUESTRA	71.43%	28.57%	0.00%	0.00%	28.57%	71.43%					
FOTOGRAFÍA

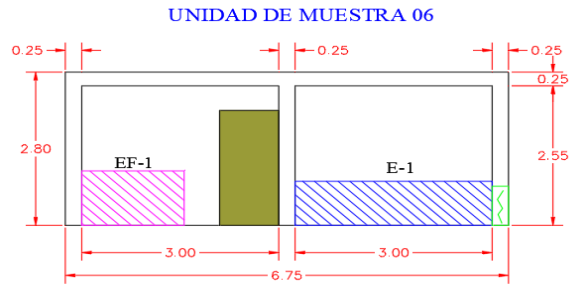
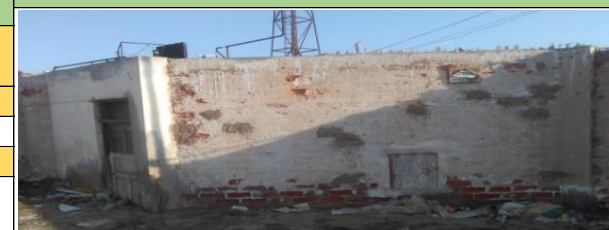
ELEMENTOS	COLUMNA		VIGA		MURO		TOTAL		NIVEL DE SEVERIDAD	ÁREA (M2)	2.10	ÁREA (M2)	1.50	ÁREA (M2)	13.41	ÁREA AFECTADA (M2)	ÁREA AFECTADA (%)	PATOLOGÍA	ÁREA AFECTADA (M2)	ÁREA AFECTADA (%)	ÁREA AFECTADA (M2)	ÁREA AFECTADA (%)	ÁREA AFECTADA (M2)	ÁREA AFECTADA (%)	ÁREA AFECTADA (M2)	ÁREA AFECTADA (%)		EROSIÓN	0.00	0.00%	0.00	0.00%	2.40	17.90%	2.40	14.11%	MODERADO	EFLORESCENCIA	0.00	0.00%	0.00	0.00%	1.56	11.63%	1.56	9.17%	LEVE	CORROSIÓN	0.00	0.00%	0.00	0.00%	0.00	0.00%	0.00	0.00%	-	GRIETA	0.18	8.45%	0.00	0.00%	0.00	0.00%	0.18	1.04%	MODERADO	TOTAL	0.18	8.45%	0.00	0.00%	3.96	29.53%	4.14	24.32%	MODERADO

ELEMENTOS	COLUMNA		VIGA		MURO		TOTAL		NIVEL DE SEVERIDAD																																																																																
	ÁREA (M2)	2.10	ÁREA (M2)	1.50	ÁREA (M2)	13.41	ÁREA AFECTADA (M2)	ÁREA AFECTADA (%)																																																																																	
PATOLOGÍA	ÁREA AFECTADA (M2)	ÁREA AFECTADA (%)	ÁREA AFECTADA (M2)	ÁREA AFECTADA (%)	ÁREA AFECTADA (M2)	ÁREA AFECTADA (%)	ÁREA AFECTADA (M2)	ÁREA AFECTADA (%)																																																																																	
EROSIÓN	0.00	0.00%	0.00	0.00%	2.40	17.90%	2.40	14.11%	MODERADO																																																																																
EFLORESCENCIA	0.00	0.00%	0.00	0.00%	1.56	11.63%	1.56	9.17%	LEVE																																																																																
CORROSIÓN	0.00	0.00%	0.00	0.00%	0.00	0.00%	0.00	0.00%	-																																																																																
GRIETA	0.18	8.45%	0.00	0.00%	0.00	0.00%	0.18	1.04%	MODERADO																																																																																
TOTAL	0.18	8.45%	0.00	0.00%	3.96	29.53%	4.14	24.32%	MODERADO																																																																																
PORCENTAJE DE NIVEL DE SEVERIDAD										RESUMEN DE LA MUESTRA																																																																															
ELEMENTOS	NINGUNO		LEVE		MODERADO		SEVERO		ÁREA AFECTADA	ÁREA NO AFECTADA																																																																															
COLUMNA	91.55%		0.00%		8.45%		0.00%		M2	M2																																																																															
VIGA	100.00%		0.00%		0.00%		0.00%		4.14	12.87																																																																															
MURO	70.47%		11.63%		17.90%		0.00%		%	%																																																																															
UNIDAD DE MUESTRA	75.68%		9.17%		14.11%		0.00%		24.32%	75.68%

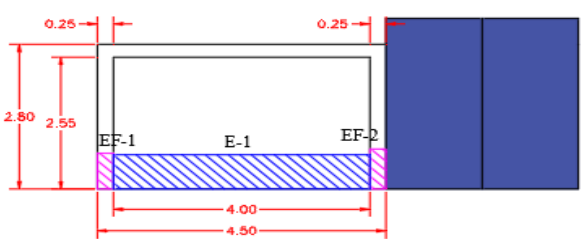
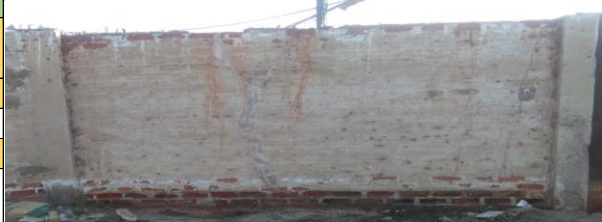
FOTOGRAFÍA

EROSIÓN	0.00	0.00%	0.00	0.00%	2.64	25.88%	2.64	20.74%	MODERADO
EFLORESCENCIA	0.37	26.07%	0.00	0.00%	0.00	0.00%	0.37	2.87%	LEVE
CORROSIÓN	0.00	0.00%	0.00	0.00%	0.00	0.00%	0.00	0.00%	-
GRIETA	0.00	0.00%	0.00	0.00%	0.00	0.00%	0.00	0.00%	-
TOTAL	0.37	26.07%	0.00	0.00%	2.64	25.88%	3.01	23.61%	MODERADO
PORCENTAJE DE NIVEL DE SEVERIDAD					RESUMEN DE LA MUESTRA				
ELEMENTOS	NINGUNO	LEVE	MODERADO	SEVERO	ÁREA AFECTADA		ÁREA NO AFECTADA		
COLUMNA	73.93%	26.07%	0.00%	0.00%	M2		M2		
VIGA	100.00%	0.00%	0.00%	0.00%	3.01		9.73		
MURO	74.12%	0.00%	25.88%	0.00%	%		%		
UNIDAD DE MUESTRA	76.39%	2.87%	20.74%	0.00%	23.61%		76.39%

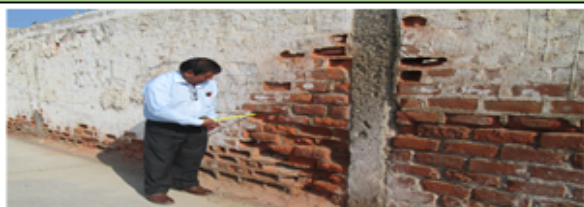
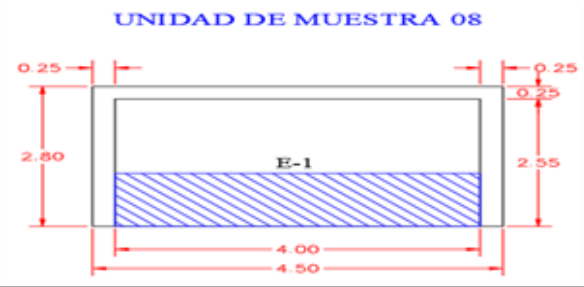
EROSIÓN	0.00	0.00%	0.00	0.00%	4.24	41.57%	4.24	33.31%	MODERADO
EFLORESCENCIA	0.00	0.00%	0.00	0.00%	0.00	0.00%	0.00	0.00%	-
CORROSIÓN	0.00	0.00%	0.00	0.00%	0.00	0.00%	0.00	0.00%	-
GRIETA	0.00	0.00%	0.00	0.00%	0.00	0.00%	0.00	0.00%	-
TOTAL	0.00	0.00%	0.00	0.00%	4.24	41.57%	4.24	33.31%	MODERADO
PORCENTAJE DE NIVEL DE SEVERIDAD					RESUMEN DE LA MUESTRA				
ELEMENTOS	NINGUNO	LEVE	MODERADO	SEVERO	ÁREA AFECTADA		ÁREA NO AFECTADA		
COLUMNA	100.00%	0.00%	0.00%	0.00%	M2		M2		
VIGA	100.00%	0.00%	0.00%	0.00%	M2		M2		
MURO	58.43%	0.00%	41.57%	0.00%	4.24		8.49		
UNIDAD DE MUESTRA	66.69%	0.00%	33.31%	0.00%	33.31%		66.69%		
							FOTOGRAFÍA

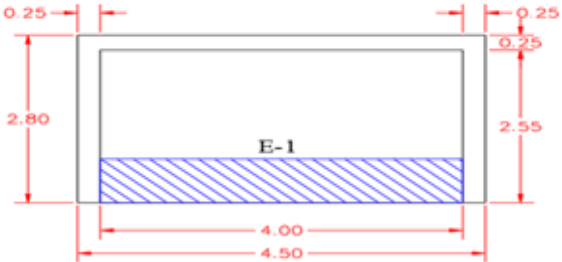
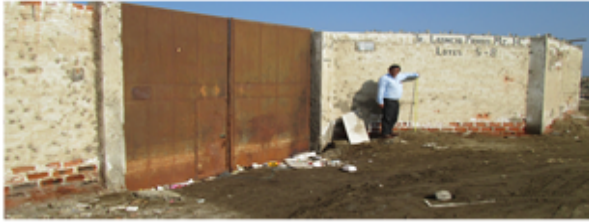
FOTOGRAFÍA

EROSIÓN	0.00	0.00%	0.00	0.00%	2.92	28.63%	2.92	22.94%	MODERADO			
EFLORESCENCIA	0.00	0.00%	0.00	0.00%	0.00	0.00%	0.00	0.00%	-			
CORROSIÓN	0.00	0.00%	0.00	0.00%	0.00	0.00%	0.00	0.00%	-			
GRIETA	0.00	0.00%	0.00	0.00%	0.00	0.00%	0.00	0.00%	-			
TOTAL	0.00	0.00%	0.00	0.00%	2.92	28.63%	2.92	22.94%	MODERADO			
PORCENTAJE DE NIVEL DE SEVERIDAD					RESUMEN DE LA MUESTRA							
ELEMENTOS	NINGUNO	LEVE	MODERADO	SEVERO	ÁREA AFECTADA		ÁREA NO AFECTADA					
COLUMNA	100.00%	0.00%	0.00%	0.00%	M2		M2					
VIGA	100.00%	0.00%	0.00%	0.00%	M2		M2					
MURO	71.37%	0.00%	28.63%	0.00%	2.92		9.81					
UNIDAD DE MUESTRA	77.06%	0.00%	22.94%	0.00%	%		%

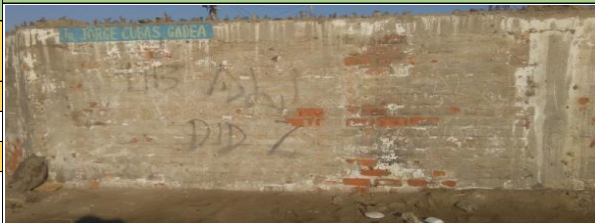
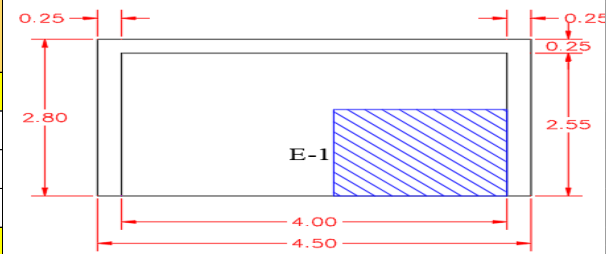
EROSIÓN	0.00	0.00%	0.00	0.00%	2.77	27.18%	2.77	21.78%	MODERADO		
EFLORESCENCIA	0.00	0.00%	0.00	0.00%	0.00	0.00%	0.00	0.00%	-		
CORROSIÓN	0.00	0.00%	0.00	0.00%	0.00	0.00%	0.00	0.00%	-		
GRIETA	0.00	0.00%	0.00	0.00%	0.00	0.00%	0.00	0.00%	-		
TOTAL	0.00	0.00%	0.00	0.00%	2.77	27.18%	2.77	21.78%	MODERADO		
FOTOGRAFÍA

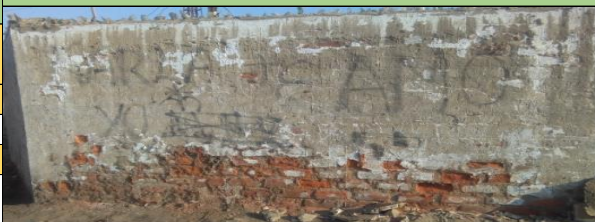
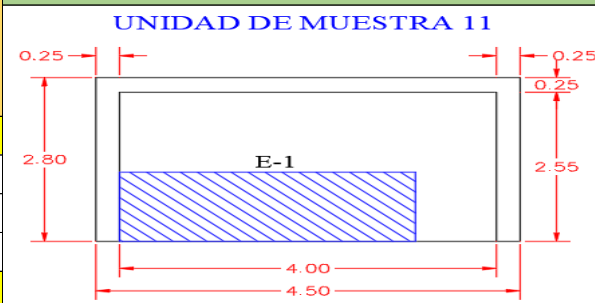
EROSIÓN	0.00	0.00%	0.00	0.00%	3.71	36.33%	3.71	29.11%	MODERADO
EFLORESCENCIA	0.00	0.00%	0.00	0.00%	0.00	0.00%	0.00	0.00%	-
CORROSIÓN	0.00	0.00%	0.00	0.00%	0.00	0.00%	0.00	0.00%	-
GRIETA	0.00	0.00%	0.00	0.00%	0.00	0.00%	0.00	0.00%	-
TOTAL	0.00	0.00%	0.00	0.00%	3.71	36.33%	3.71	29.11%	MODERADO
PORCENTAJE DE NIVEL DE SEVERIDAD					RESUMEN DE LA MUESTRA				
ELEMENTOS	NINGUNO	LEVE	MODERADO	SEVERO	ÁREA AFECTADA		ÁREA NO AFECTADA		
COLUMNA	100.00%	0.00%	0.00%	0.00%	M2		M2		
VIGA	100.00%	0.00%	0.00%	0.00%	M2		M2		
MURO	63.67%	0.00%	36.33%	0.00%	3.71		9.02		
UNIDAD DE MUESTRA	70.89%	0.00%	29.11%	0.00%	%		%

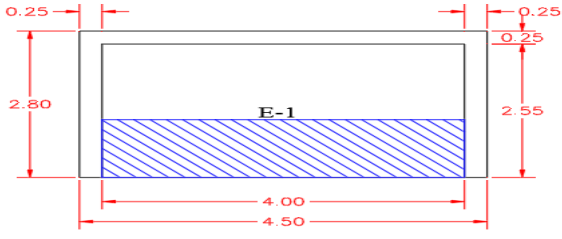
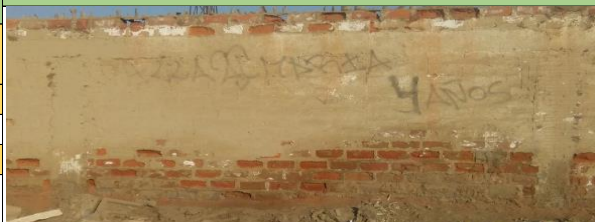
UNIDAD DE MUESTRA 12

EROSIÓN	0.00	0.00%	0.00	0.00%	4.44	43.53%	4.44	34.88%	MODERADO		
EFLORESCENCIA	0.00	0.00%	0.00	0.00%	0.00	0.00%	0.00	0.00%	-		
CORROSIÓN	0.00	0.00%	0.00	0.00%	0.00	0.00%	0.00	0.00%	-		
GRIETA	0.00	0.00%	0.00	0.00%	0.00	0.00%	0.00	0.00%	-		
TOTAL	0.00	0.00%	0.00	0.00%	4.44	43.53%	4.44	34.88%	MODERADO		
PORCENTAJE DE NIVEL DE SEVERIDAD										FOTOGRAFÍA	
ELEMENTOS	NINGUNO		LEVE		MODERADO		SEVERO		RESUMEN DE LA MUESTRA		
	ÁREA AFECTADA (M2)	ÁREA AFECTADA (%)	ÁREA AFECTADA (M2)	ÁREA AFECTADA (%)	ÁREA AFECTADA (M2)	ÁREA AFECTADA (%)	ÁREA AFECTADA (M2)	ÁREA AFECTADA (%)	ÁREA AFECTADA	ÁREA NO AFECTADA	
COLUMNA	100.00%	0.00%	0.00%	0.00%	0.00%	0.00%	0.00%	0.00%	M2	M2	
VIGA	100.00%	0.00%	0.00%	0.00%	0.00%	0.00%	0.00%	0.00%	4.44	8.29	
MURO	56.47%	0.00%	43.53%	0.00%	0.00%	0.00%	0.00%	0.00%	%	%	
UNIDAD DE MUESTRA	65.12%	0.00%	34.88%	0.00%	0.00%	0.00%	0.00%	0.00%	34.88%	65.12%

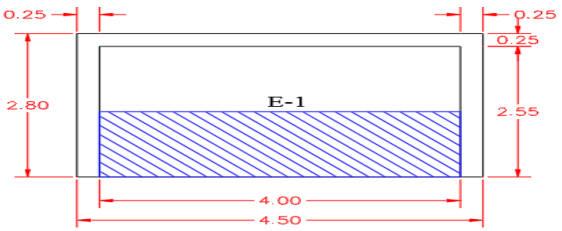
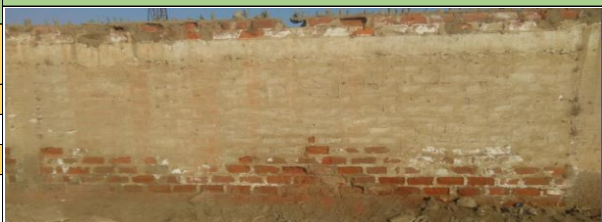
UNIDAD DE MUESTRA 13

EROSIÓN	0.00	0.00%	0.00	0.00%	5.12	50.20%	5.12	40.22%	MODERADO		
EFLORESCENCIA	0.00	0.00%	0.00	0.00%	0.00	0.00%	0.00	0.00%	-		
CORROSIÓN	0.00	0.00%	0.00	0.00%	0.00	0.00%	0.00	0.00%	-		
GRIETA	0.00	0.00%	0.00	0.00%	0.00	0.00%	0.00	0.00%	-		
TOTAL	0.00	0.00%	0.00	0.00%	5.12	50.20%	5.12	40.22%	MODERADO		
PORCENTAJE DE NIVEL DE SEVERIDAD										RESUMEN DE LA MUESTRA	
ELEMENTOS	NINGUNO	LEVE	MODERADO	SEVERO	ÁREA AFECTADA		ÁREA NO AFECTADA				
COLUMNA	100.00%	0.00%	0.00%	0.00%	M2		M2				
VIGA	100.00%	0.00%	0.00%	0.00%	5.12		7.61				
MURO	49.80%	0.00%	50.20%	0.00%	%		%				
UNIDAD DE MUESTRA	59.78%	0.00%	40.22%	0.00%	40.22%		59.78%				
										FOTOGRAFÍA

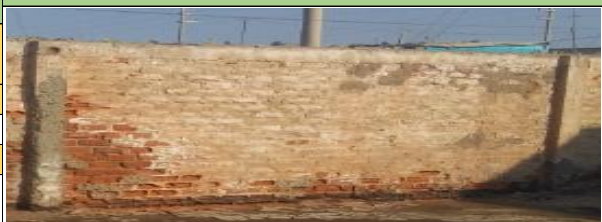
UNIDAD DE MUESTRA 14

EROSIÓN	0.00	0.00%	0.00	0.00%	4.37	42.86%	4.37	34.34%	MODERADO			
EFLORESCENCIA	0.00	0.00%	0.00	0.00%	0.00	0.00%	0.00	0.00%	-			
CORROSIÓN	0.00	0.00%	0.00	0.00%	0.00	0.00%	0.00	0.00%	-			
GRIETA	0.00	0.00%	0.00	0.00%	0.00	0.00%	0.00	0.00%	-			
TOTAL	0.00	0.00%	0.00	0.00%	4.37	42.86%	4.37	34.34%	MODERADO			
PORCENTAJE DE NIVEL DE SEVERIDAD										RESUMEN DE LA MUESTRA		
ELEMENTOS	NINGUNO	LEVE	MODERADO	SEVERO	ÁREA AFECTADA		ÁREA NO AFECTADA					
COLUMNA	100.00%	0.00%	0.00%	0.00%								
VIGA	100.00%	0.00%	0.00%	0.00%	M2		M2					
MURO	57.14%	0.00%	42.86%	0.00%	4.37		8.36					
UNIDAD DE MUESTRA	65.66%	0.00%	34.34%	0.00%	%		%

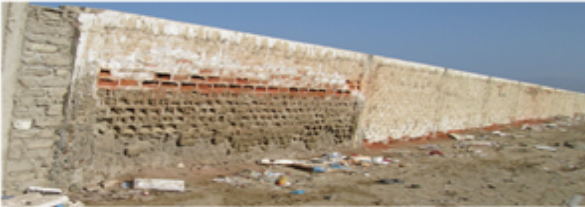
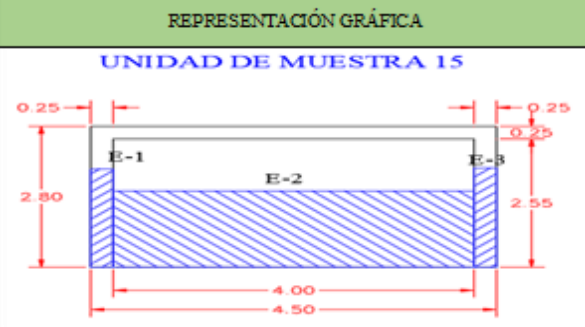
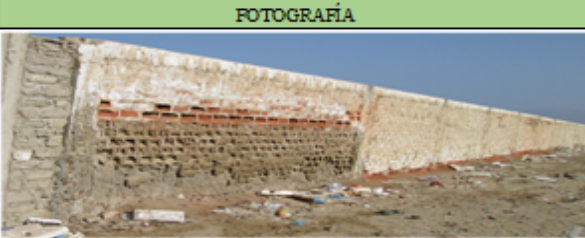
UNIDAD DE MUESTRA 15

EROSIÓN	0.98	70.00%	0.00	0.00%	6.04	59.22%	7.02	55.15%	MODERADO		
EFLORESCENCIA	0.00	0.00%	0.00	0.00%	0.00	0.00%	0.00	0.00%	-		
CORROSIÓN	0.00	0.00%	0.00	0.00%	0.00	0.00%	0.00	0.00%	-		
GRIETA	0.00	0.00%	0.00	0.00%	0.00	0.00%	0.00	0.00%	-		
TOTAL	0.98	70.00%	0.00	0.00%	6.04	59.22%	7.02	55.15%	MODERADO		
PORCENTAJE DE NIVEL DE SEVERIDAD					RESUMEN DE LA MUESTRA						
ELEMENTOS	NINGUNO	LEVE	MODERADO	SEVERO	ÁREA AFECTADA	ÁREA NO AFECTADA					
COLUMNA	30.00%	0.00%	70.00%	0.00%	M2	M2					
VIGA	100.00%	0.00%	0.00%	0.00%	M2	M2					
MURO	40.78%	0.00%	59.22%	0.00%	7.02	5.71					
UNIDAD DE MUESTRA	44.85%	0.00%	55.15%	0.00%	9%	9%	55.15%	44.85%

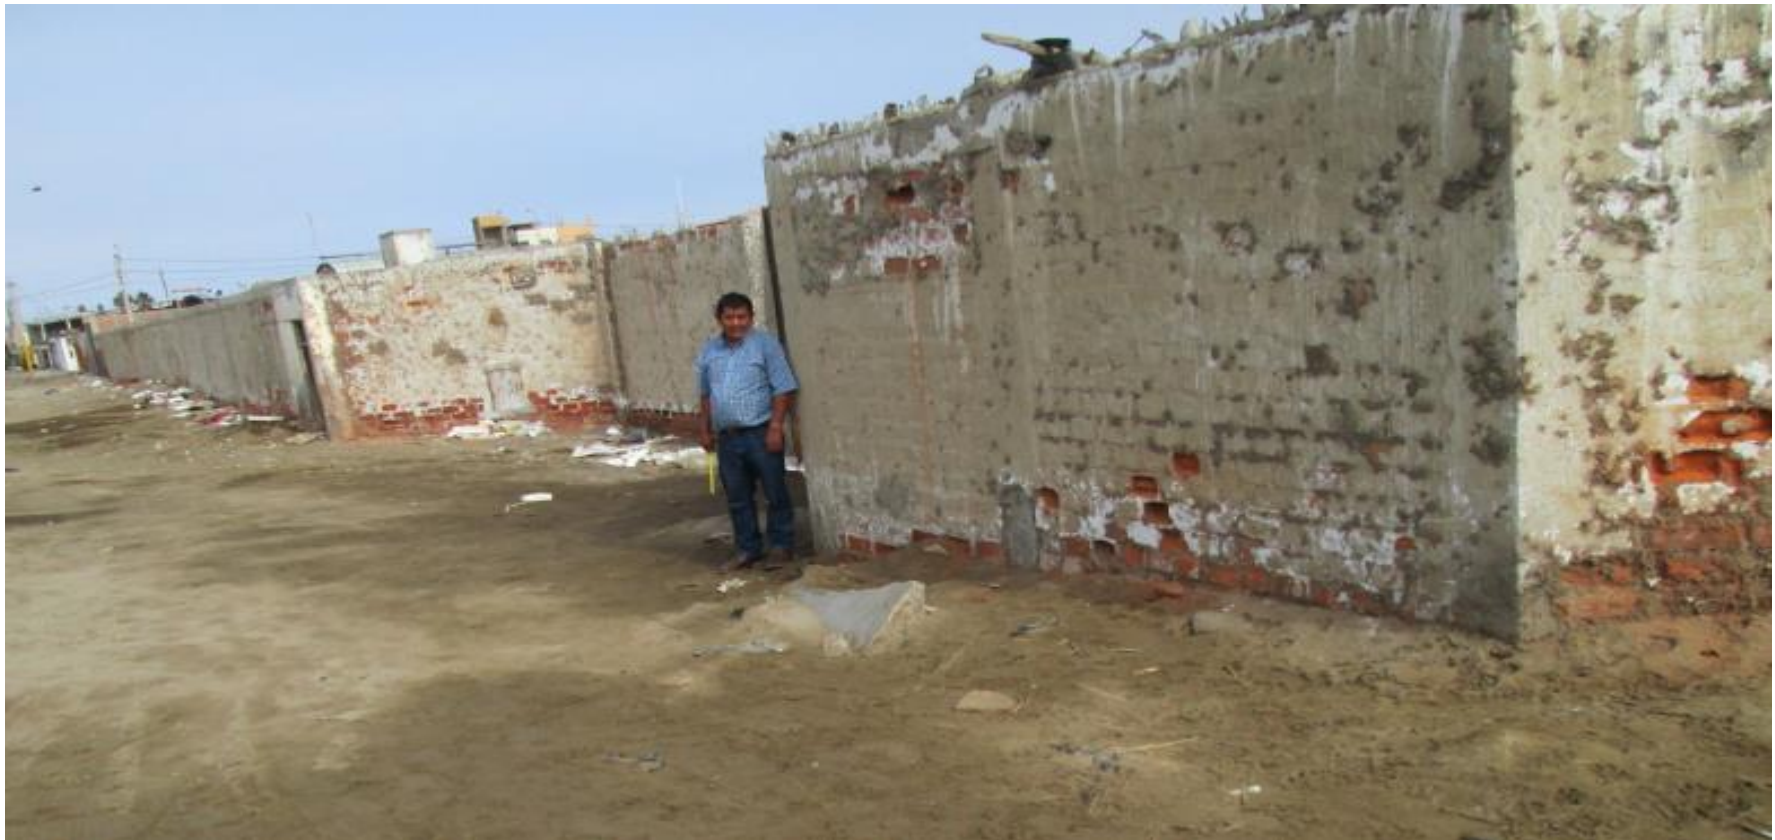
Fotografía 01: vista panorámica lado Derecho de la fábrica de pescado Omega Inka S.A.C, del distrito de Nuevo Chimbote.

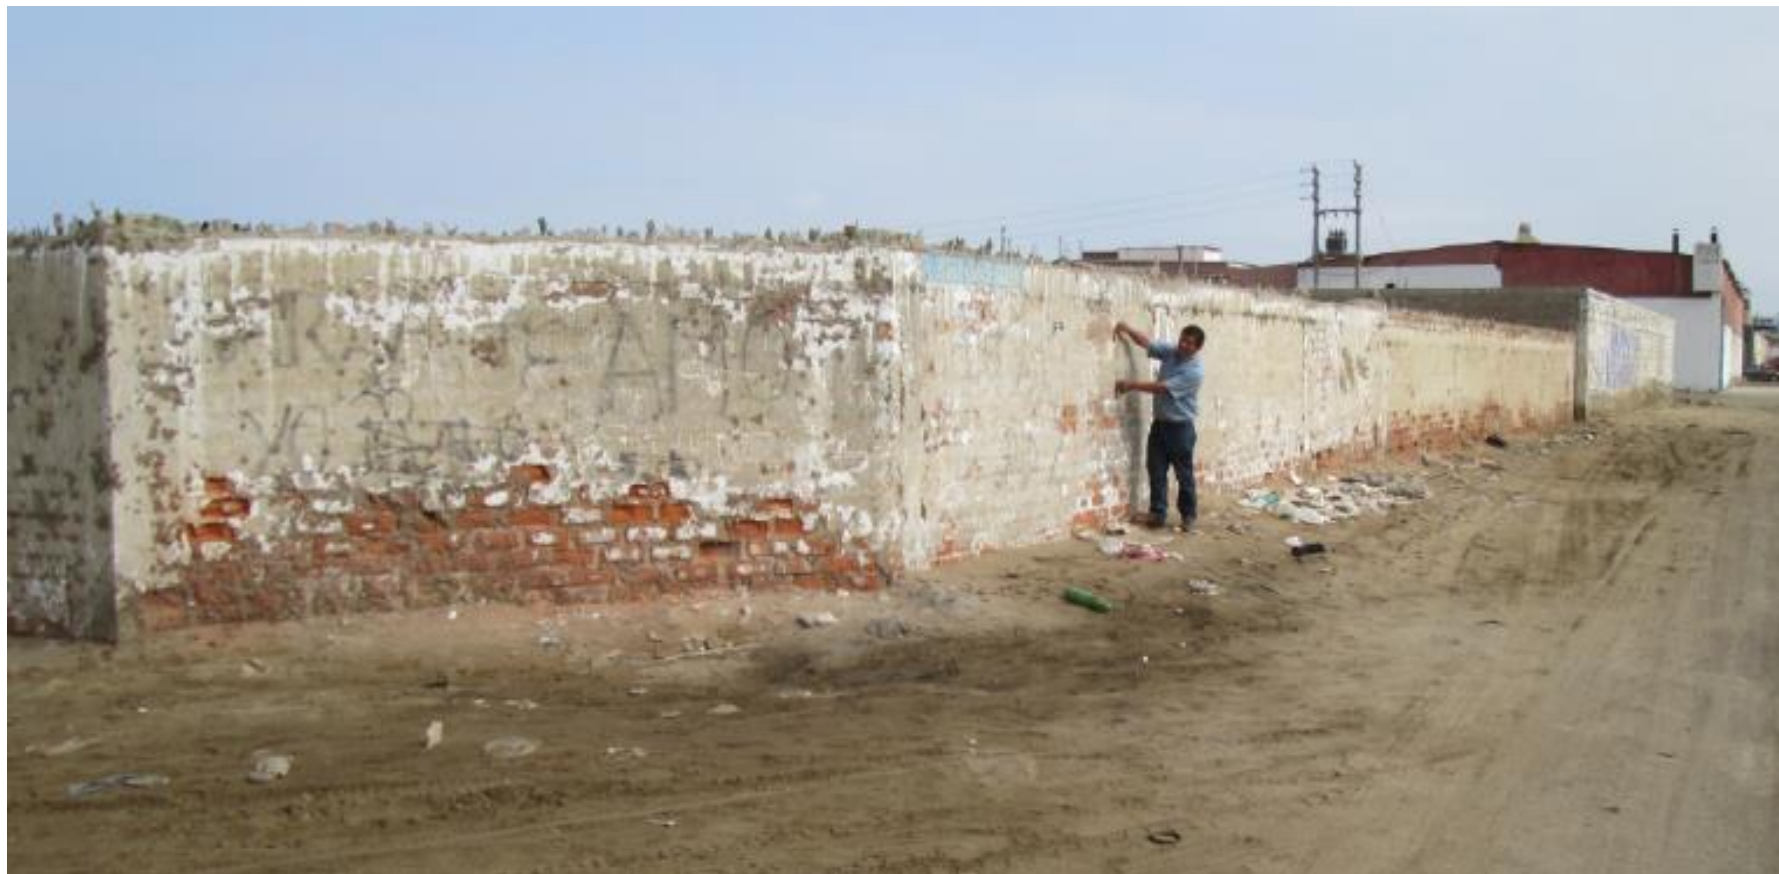
Fotografía 02: vista panorámica lado Izquierdo de la fábrica de pescado Omega Inka S.A.C, del distrito de Nuevo Chimbote.
