UNIVERSIDAD CATÓLICA LOS ÁNGELES
CHIMBOTE

**DETERMINACIÓN Y EVALUACIÓN DE LAS
PATOLOGÍAS DEL CONCRETO EN EL CANAL DE
REGADÍO MATCAJ-ALPABAMBA, PROGRESIVA (11+800
-12+800) KM, TRAMO LLANLLA-HUAMAS DEL
DISTRITO DE YANAMA, PROVINCIA DE YUNGAY,
DEPARTAMENTO DE ANCASH – 2019**

**TESIS PARA OPTAR EL TÍTULO PROFESIONAL
DE INGENIERO CIVIL**

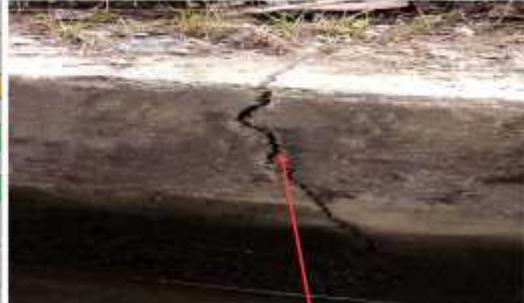
TALUD DERECHO	Patologias	Abertura (mm). Prof. afect. (cm) sep. remoc. del concreto	Largo(m)	Ancho(m)	Altura de sedimento (cm)	AREA AFECTADA (m2)	% AREA AFECTADA	NIVEL DE SEV.

G	9.3mm	1.33	0.60	0	0.80	11.82%	M								
	F	0	0	0	0	0.00	0.00%									
	I	1cm	0.17	0.12	0	0.02	0.30%	L								
	Fr	0	0	0	0	0.00	0.00%									
	S	0	3.00	0.18	0.31	0.54	8.00%	L								
SOLERA	Patologias	Abertura (mm). Prof. afect. (cm) sep. remoc. del concreto	Largo(m)	Ancho(m)	Altura de sedimento (cm)	AREA AFECTADA (m2)	% AREA AFECTADA	NIVEL DE SEV.

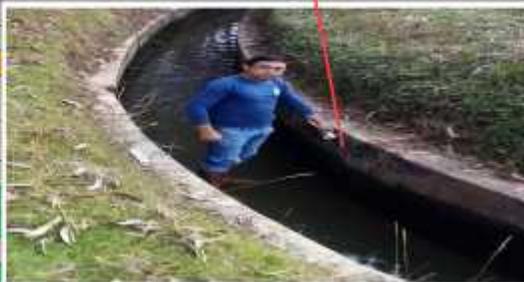
G	0	0	0	0	0.00	0.00%

F	0	0	0	0	0.00	0.00%									
	I	0	0	0	0	0.00	0.00%									
	Fr	0	0	0	0	0.00	0.00%									
	S	0	1.16	0.31	1.5	0.36	5.33%	M								
TALUD IZQUIERDO	Patologias	Abertura (mm). Prof. afect. (cm) sep. remoc. del concreto	Largo(m)	Ancho(m)	Altura de sedimento (cm)	AREA AFECTADA (m2)	% AREA AFECTADA	NIVEL DE SEV.

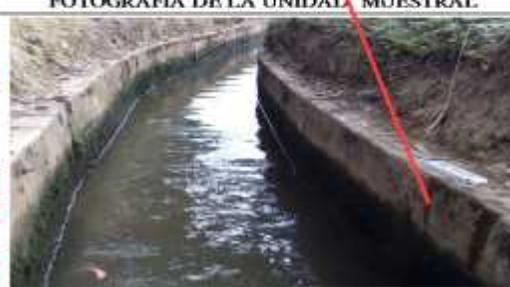
G	0	0	0	0	0.00	0.00%						
	F	0	0	0	0	0.00	0.00%						
	I	0	0	0	0	0.00	0.00%						
	Fr	0	0	0	0	0.00	0.00%

S	0	1.88	0.52	3.2	0.98	14.48%	M						
TALUD IZQUIERDO	Patologias	Abertura (mm). Prof. afect. (cm) sep. remoc. del concreto	Largo(m)	Ancho(m)	Altura de erosion (cm)	AREA AFECTADA (m2)	% AREA AFECTADA	NIVEL DE SEV

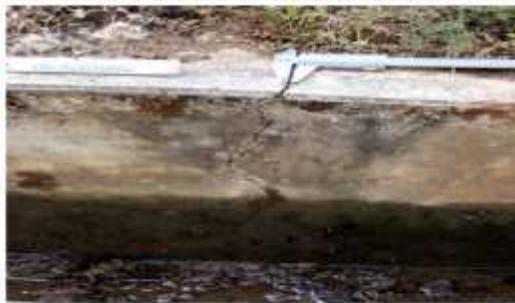
S	SEDIMENTO	< 1cm de alto	1cm-5cm de alto	>5cm de alto											
TALLUD DERECHO		Patologias	Abertura (mm), Prof. alect. (cm) sep. remoc. del concreto	Largo(m)	Ancho(m)	Altura de sedimento (cm)	AREAS AFECTADAS		NIVEL DE SEV.

AREA AFECTADA (m2)	% AREA AFECTADA							
		G	3mm	1.35	0.60	0	0.81	12.00%	M						
		F	0.6mm	0.52	0.12	0	0.06	0.92%	L						
		I	0	0	0	0	0.00	0.00%							
		Fr	0	0	0	0	0.00	0.00%							
		S	0	3.00	0.15	1	0.45	6.67%	L						
SOLERA		Patologias	Abertura (mm), Prof. alect. (cm) sep. remoc. del concreto	Largo(m)	Ancho(m)	Altura de sedimento (cm)	AREAS AFECTADAS		NIVEL DE SEV.

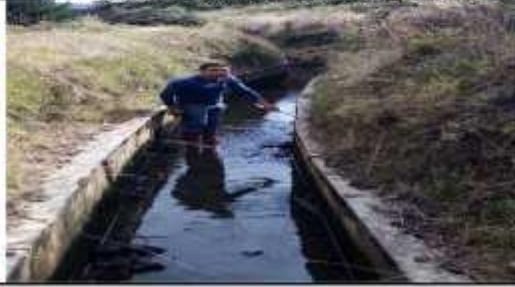
AREA AFECTADA (m2)	% AREA AFECTADA							
		G	0	0	0	0	0.00	0.00%

F	0	0	0	0	0.00	0.00%							
		I	0	0	0	0	0.00	0.00%							
		Fr	0	0	0	0	0.00	0.00%							
		S	0	2.70	0.37	3.2	1.00	14.80%	M						
TALLUD IZQUIERDO		Patologias	Abertura (mm), Prof. alect. (cm) sep. remoc. del concreto	Largo(m)	Ancho(m)	Altura de sedimento (cm)	AREAS AFECTADAS		NIVEL DE SEV.

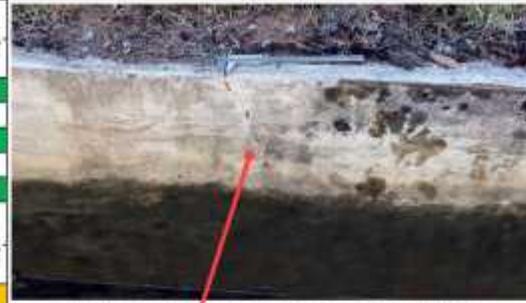
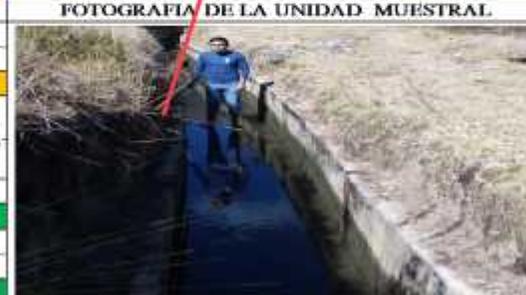
S	SEDIMENTO	< 1cm de alto	1cm-5cm de alto	>5cm de alto							
TALUD DERECHO	Patologías	Abertura (mm). Prof. afect. (cm) sep. remoc. del concreto	Largo(m)	Ancho(m)	Altura de sedimento (cm)	AREA AFECTADA (m2)	% AREA AFECTADA	NIVEL DE SEV.			
	G	2mm	1.10	0.60	0	0.96	14.21%				
	F	0	0.00	0	0	0.66	9.78%				
	I	1 cm	0.12	0.1	0	0.01	0.18%				
	Fr	0	0	0	0	0.00	0.00%				
S	0	2.05	0.14	0.4	0.29	4.25%	L				
SOLERA	Patologías	Abertura (mm). Prof. afect. (cm) sep. remoc. del concreto	Largo(m)	Ancho(m)	Altura de sedimento (cm)	AREA AFECTADA (m2)	% AREA AFECTADA	NIVEL DE SEV.			
	G	3.05	1.10	0.75	0	1.64	24.36%				
	F	0	0	0	0	0.83	12.22%				
	I	0	0	0	0	0.00	0.00%				
	Fr	0	0	0	0	0.00	0.00%				
S	0	1.95	0.42	1.2	0.82	12.13%	M				
TALUD IZQUIERDO	Patologías	Abertura (mm). Prof. afect. (cm) sep. remoc. del concreto	Largo(m)	Ancho(m)	Altura de sedimento (cm)	AREA AFECTADA (m2)	% AREA AFECTADA	NIVEL DE SEV.

G	0	0	0	0	0.50	7.38%				
	F	0.45mm	0.51	0.15	0	0.00	0.00%				
	I	1.5cm	0.21	0.10	0	0.08	1.13%				
	Fr	0	0	0	0	0.02	0.31%				
S	0	2.86	0.14	0.35	0.00	0.00%	L

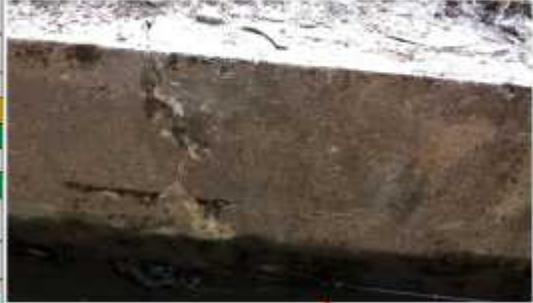
AREAS AFECTADAS		FOTOGRAFIA DE LA PATOLOGIA			
TALUD DERECHO	Patologias	Abertura (mm). Prof. afect. (cm) sep. remoc. del concreto	Largo(m)	Ancho(m)	Altura de sedimento (cm)	AREA AFECTADA (m ²)	% AREA AFECTADA	NIVEL DE SERV.

G	0	0	0	0	0.00	0.00%	M							
	F	1.25mm	0.48	0.15	0	0.07	1.07%	L							
	I	1.1cm	0.09	0.11	0	0.01	0.15%	L							
	Fr	0	0	0	0	0.00	0.00%	L							
S	0	2.00	0.13	0.65	0.26	3.85%	L								
SOLERA	Patologias	Abertura (mm). Prof. afect. (cm) sep. remoc. del concreto	Largo(m)	Ancho(m)	Altura de sedimento (cm)	AREA AFECTADA (m ²)	% AREA AFECTADA	NIVEL DE SERV.

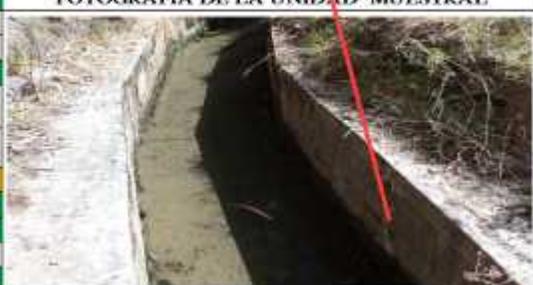
G	0	0	0	0	0.00	0.00%	L							
	F	0.55mm	0.35	0.12	0	0.04	0.62%	L							
	I	0	0	0	0	0.00	0.00%	L							
	Fr	0	0	0	0	0.00	0.00%	L							
S	0	0.90	0.64	1	0.58	8.53%	L								
TALUD IZQUIERDO	Patologias	Abertura (mm). Prof. afect. (cm) sep. remoc. del concreto	Largo(m)	Ancho(m)	Altura de sedimento (cm)	AREA AFECTADA (m ²)	% AREA AFECTADA	NIVEL DE SERV.

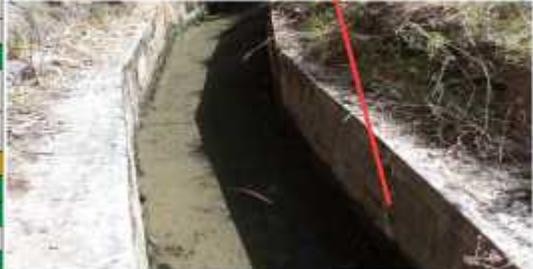
G	3mm	1.6	0.60	0	0.96	14.22%	M							
	F	0.35mm	0.52	0.11	0	0.06	0.85%	L							
	I	1cm	0.14	0.1	0	0.01	0.21%	L							
	Fr	0	0	0	0	0.00	0.00%	L							
S	0	2.23	0.06	0.3	0.13	1.98%	L

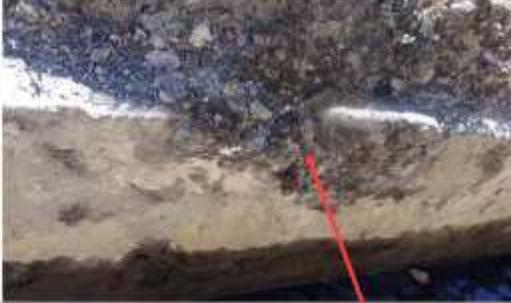
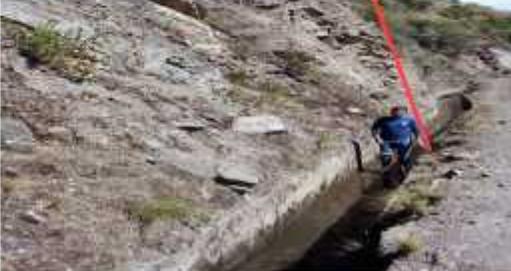
G	0	0	0	0	0.00	0.00%	L						
	F	0.55 mm	0.52	0.12	0	0.06	0.92%	L						
	I	1.5cm	0.15	0.28	0	0.04	0.62%	L						
	Fr	0	0	0	0	0.00	0.00%	L						
S	0	1.58	0.10	0.3	0.16	2.34%	L							
SOLERA	Patologias	Abertura (mm). Prof. afect. (cm) sep. remoc. del concreto	Largo (m)	Ancho (m)	Altura de sedimento (cm)	AREA AFECTADA (m2)	% AREA AFECTADA	NIVEL DE SEV.

G	0	0	0	0	0.00	0.00%	L						
	F	0.65mm	0.43	0.13	0	0.06	0.83%	L						
	I	2cm	0.21	0.16	0	0.03	0.50%	L

Fr	0	0	0	0	0.00	0.00%	L						
S	0	1.5	0.33	1.5	0.50	7.33%	M							
TALUD IZQUIERDO	Patologias	Abertura (mm). Prof. afect. (cm) sep. remoc. del concreto	Largo (m)	Ancho (m)	Altura de sedimento (cm)	AREA AFECTADA (m2)	% AREA AFECTADA	NIVEL DE SEV.

Interpretación: El talud izquierdo, la solera son de nivel de severidad moderado y el talud derecho leve, por lo cual el nivel de severidad para a U.M. 06 es moderado.

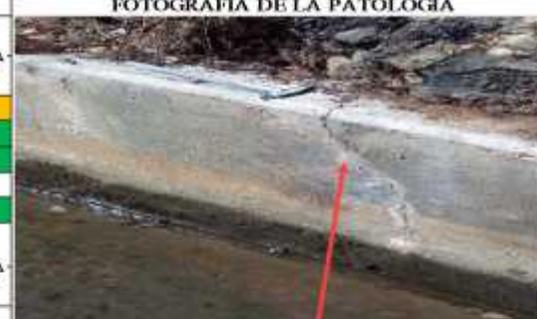
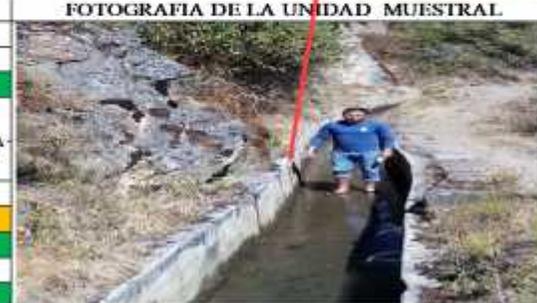
G	3mm	2.05	0.60	0	1.23	18.22%	M					
		F	0.4mm	0.4	0.12	0	0.05	0.71%	L					
		I	2.1cm	0.18	0.15	0	0.03	0.40%	L					
		Fr	0	0	0	0	0.00	0.00%						
SOLERA		Patologias	Abertura (mm). Prof. afect. (cm) sep. remoc. del concreto	Largo(m)	Ancho(m)	Altura de sedimento (cm)	AREA AFECTADA (m2)	% AREA AFECTADA	NIVEL DE SEV.

Interpretación: El talud derecho e izquierdo tienen un nivel de severidad moderado, y la solera leve, por lo cual el nivel de severidad para a U.M. 07 es moderado.

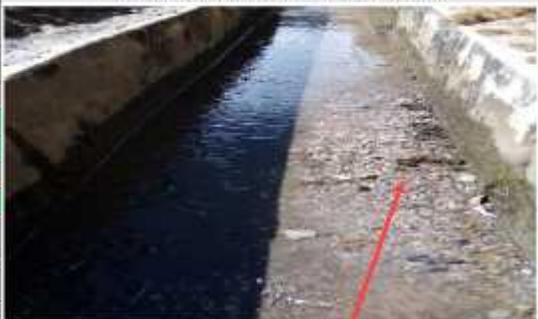
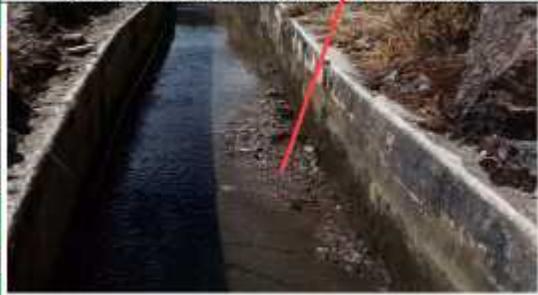
G	0	0	0	0	0.00	0.00%						
	F	0.45	0.53	0.12	0	0.06	0.94%						
	I	0.85cm	0.15	0.11	0	0.02	0.24%						
	Fr	0	0	0	0	0.00	0.00%						
	S	0	2.66	0.16	0.34	0.43	6.31%						
SOLERA	Patologias	Abertura (mm). Prof. afect. (cm) sep. remoc. del concreto	Largo(m)	Ancho(m)	Altura de sedimento (cm)	AREA AFECTADA (m2)	% AREA AFECTADA	NIVEL DE SEV.	FOTOGRAFIA DE LA UNIDAD MUESTRAL.

G	0	0	0	0	0.00	0.00%						
	F	0.55mm	0.28	0.14	0	0.04	0.58%

I	1.6cm	0.17	0.15	0	0.03	0.38%						
	Fr	0	0	0	0	0.00	0.00%						
	S	0	2.1	0.42	3	0.88	13.07%						
TALUD IZQUIERDO	Patologias	Abertura (mm). Prof. afect. (cm) sep. remoc. del concreto	Largo(m)	Ancho(m)	Altura de sedimento (cm)	AREA AFECTADA (m2)	% AREA AFECTADA	NIVEL DE SEV.					
	G	0	0	0	0	0.00	0.00%						
	F	0.65mm	0.60	0.15	0	0.09	1.33%						
	I	1.2cm	0.20	0.15	0	0.03	0.44%						
	Fr	0	0	0	0	0.00	0.00%						
	S	0	2.2	0.12	0.3	0.26	3.91%

Interpretación: La solera tiene un nivel de severidad moderado y los taludes como derecho e izquierdo leve, por lo cual el nivel de severidad para a U.M. 08 es leve.

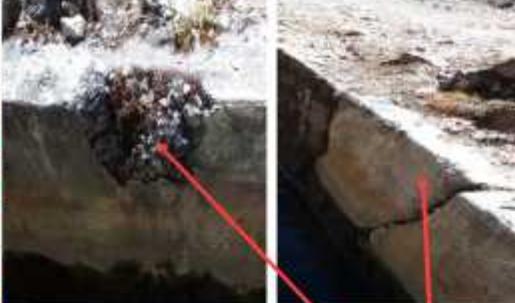
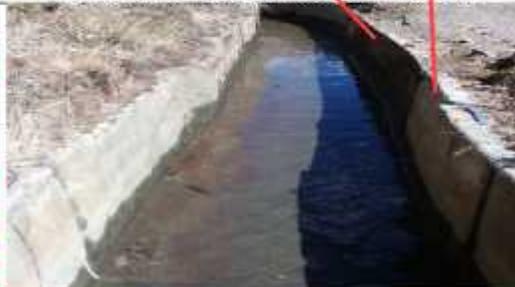
F	1.2mm	0.55	0.15	0	0.08	1.22%		L			
	I	0.95cm	0.2	0.12	0	0.02	0.36%		L			
	Fr	0	0	0	0	0.00	0.00%		L			
	S	0	1.13	0.12	0.4	0.14	2.01%		L			
SOLERA	Patologias	Abertura (mm). Prof.afect. (cm) sep. remoc.del concreto	Largo(m)	Ancho(m)	Altura de sedimento (cm)	AREA AFECTADA (m ²)	% AREA AFECTADA	NIVEL DE SEV.	FOTOGRAFIA DE LA UNIDAD MUESTRAL

G	3.2mm	3.00	0.75	0	2.25	33.33%		M

F	0	0	0	0	0.00	0.00%		L			
	I	0	0	0	0	0.00	0.00%		L			
	Fr	0	0	0	0	0.00	0.00%		L			
	S	0	2.15	0.31	1	0.67	9.87%		L			
TALUD IZQUIERDO	Patologias	Abertura (mm). Prof.afect. (cm) sep. remoc.del concreto	Largo(m)	Ancho(m)	Altura de sedimento (cm)	AREA AFECTADA (m ²)	% AREA AFECTADA	NIVEL DE SEV.				
	G	0	0	0	0	0.00	0.00%		L			
	F	0	0	0	0	0.00	0.00%		L			
	I	5.5cm	0.45	0.3	0	0.14	2.00%		M			
	Fr	15mm	3.00	0.75	0	2.25	33.33%		S			
	S	0	1	0.08	0	0.08	1.19%		L

Interpretación: El talud izquierdo y la solera tienen un nivel de severidad severo, moderado y el talud derecho leve, por lo cual el nivel de severidad para a U.M. 09 es severo.

Unidad Muestral 09: Analizando la muestra indicada se encontró las patologías con mayor porcentaje de áreas afectadas, grieta con 11.11%, fractura con 11.11% y la sedimento con 4.36%, El porcentaje total del área afectada por las cinco patologías en estudio son 27.77%, con nivel de severidad **severo**.

- ✓ Para la patología de fractura, en las unidades muestrales 09,12 se recomienda remover el concreto de la sección afectada por la patología (talud izquierdo), de igual forma se tiene que remover el concreto de la solera por que se encuentra dañado por la grieta, con la finalidad de colocar un nuevo concreto.

- *Preveo al colocado del nuevo concreto, se tiene que realizar un adecuado tratamiento de la rasante, base donde que se va alojar la caja del canal.
 - * Estabilizar el empuje del suelo que genera daño al talud izquierdo del canal. con un muro u otro elemento de contención y a la vez que trabaje como talud izquierdo del canal.

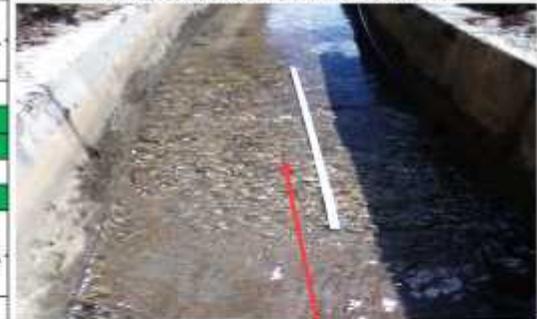
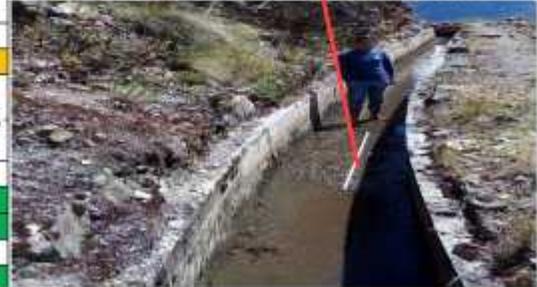
G	0	0	0	0	0.00	0.00%					
	F	0.55mm	0.62	0.15	0	0.09	1.38%					L
	I	1.3cm	0.23	0.11	0	0.03	0.37%					L
	Fr	0	0	0	0	0.00	0.00%					
S	0	2.11	0.13	0.31	0.27	4.06%	L					
SOLERA	Patologias	Abertura (mm). Prof. afect. (cm) sep. remoc. del concreto.	Largo(m)	Ancho(m)	Altura de sedimento (cm)	AREA AFECTADA (m ²)	% AREA AFECTADA	NIVEL DE SEV.	FOTOGRAFIA DE LA UNIDAD MUESTRAL

G	0	0	0	0	0.00	0.00%					
	F	0	0	0	0	0.00	0.00%

I	0	0	0	0	0.00	0.00%					
	Fr	0	0	0	0	0.00	0.00%					
S	0	2.15	0.75	4	1.61	23.89%	M					
TALUD IZQUIERDO	Patologias	Abertura (mm). Prof. afect. (cm) sep. remoc. del concreto.	Largo(m)	Ancho(m)	Altura de sedimento (cm)	AREA AFECTADA (m ²)	% AREA AFECTADA	NIVEL DE SEV.

Interpretación: La solera es de severidad moderado, los taludes derecha e izquierdo son de severidad leve, por lo cual el nivel de severidad para la U.M. 10 es moderado.

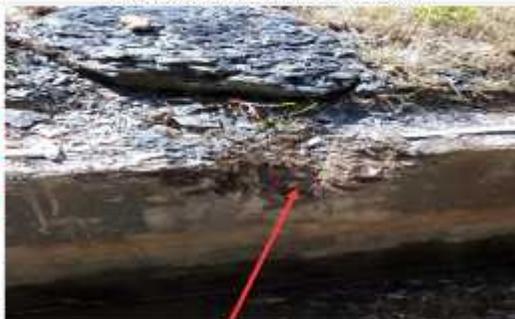
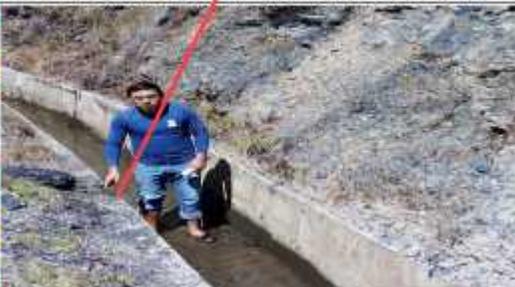
G	0	0	0	0	0.00	0.00%	I					
	F	0.75mm	0.52	0.12	0	0.06	0.92%	I					
	I	1.4cm	0.2	0.16	0	0.03	0.47%	I					
	Fr	0	0	0	0	0.00	0.00%	I					
	S	0	1.25	0.11	0.33	0.14	2.04%	I					
SOLERA	Patologias	Abertura (mm). Prof. afect. (cm) sep. remoc. del concreto.	Largo(m)	Ancho(m)	Altura de sedimento (cm)	AREA AFECTADA (m ²)	% AREA AFECTADA	NIVEL DE SEV.		FOTOGRAFIA DE LA UNIDAD MUESTRAL

G	0	0	0	0	0.00	0.00%	I					
	F	0	0	0	0	0.00	0.00%	I					
	I	0.8cm	0.15	0.1	0	0.02	0.22%	I					
	Fr	0	0	0	0	0.00	0.00%	I					
	S	0	1.15	0.3	3	0.35	5.11%	M					
TALUD IZQUIERDO	Patologias	Abertura (mm). Prof. afect. (cm) sep. remoc. del concreto.	Largo(m)	Ancho(m)	Altura de sedimento (cm)	AREA AFECTADA (m ²)	% AREA AFECTADA	NIVEL DE SEV.					
	G	0.5mm	1.55	0.60	0	0.93	13.78%	I					
	F	0	0	0	0	0.00	0.00%	I					
	I	7.5cm	0.68	0.4	0	0.27	4.03%	M					
	Fr	0	0	0	0	0.00	0.00%	I					
	S	0	1.85	0.11	0.26	0.20	3.01%	I

Interpretación: El talud izquierdo es moderado, solera es moderado y talud derecho leve, por lo cual el nivel de severidad para a U.M. 11 es moderado.

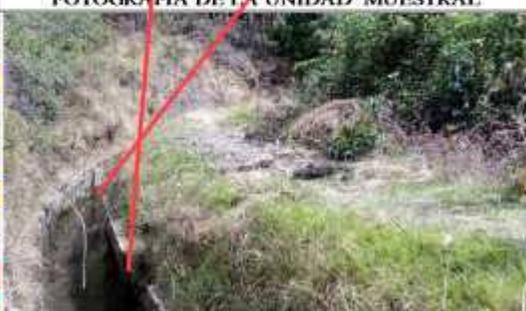
G	3mm	3.00	0.75	0	2.25	33.33%						M	
	F	0	0	0	0	0.00	0.00%							
	I	0	0	0	0	0.00	0.00%

Fr	0	0	0	0	0.00	0.00%							
	S	0	1.46	0.60	4.5	0.88	12.98%						M	
TALUD IZQUIERDO	Patologias	Abertura (mm). Prof.afect. (cm) sep. remoc.del concreto	Largo(m)	Ancho(m)	Altura de sedimento (cm)	AREA AFECTADA (m2)	% AREA AFECTADA	NIVEL DE SEV.						
	G	3.2mm	3.00	0.6	0	1.80	26.67%						M	
	F	0	0	0	0	0.00	0.00%							
	I	0	0	0	0	0.00	0.00%							
	Fr	Remoc.total	3.00	0.75	0	2.25	33.33%						S	
	S	0	2.48	0.12	0.31	0.30	4.41%						L

Interpretación: El talud izquierdo tiene un nivel de severidad severo, el talud derecho leve y la solera moderado, por lo cual el nivel de severidad para a U.M. 12 es severo

Unidad Muestral 12: Analizando la muestra indicada se encontró las patologías con mayor porcentaje de áreas afectadas, grieta con 20%, fractura con 11.11% y la sedimento con 7.70%, El porcentaje total del área afectada por las cinco patologías en estudio son 64.41%, con nivel de severidad **severo**.

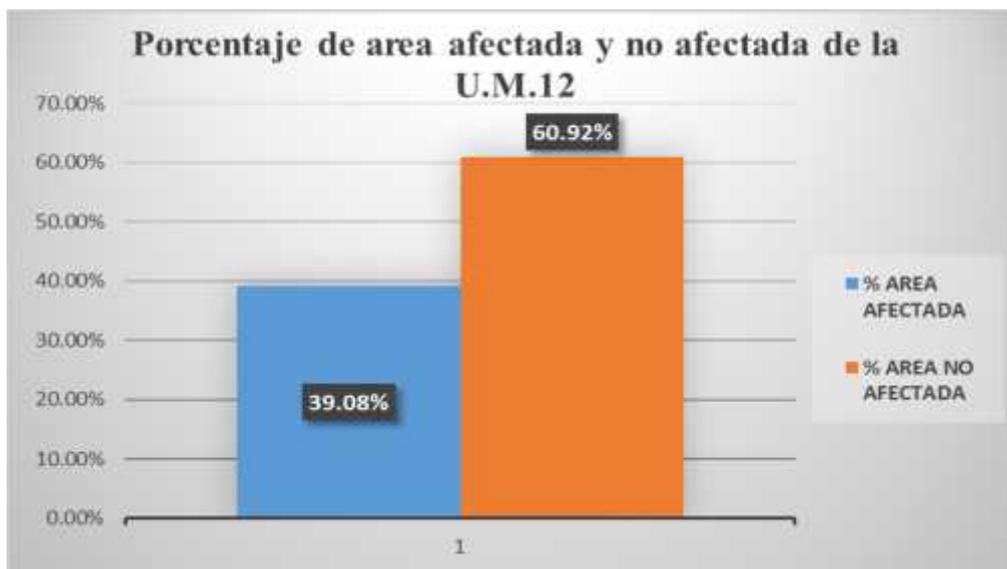
Grafico N° 48: Área total afectada y no afectada en la U.M.12

Interpretación: En la U.M.12, el área total afectada por las patologías es de 39.08%, y 60.92% es el área no afectada.

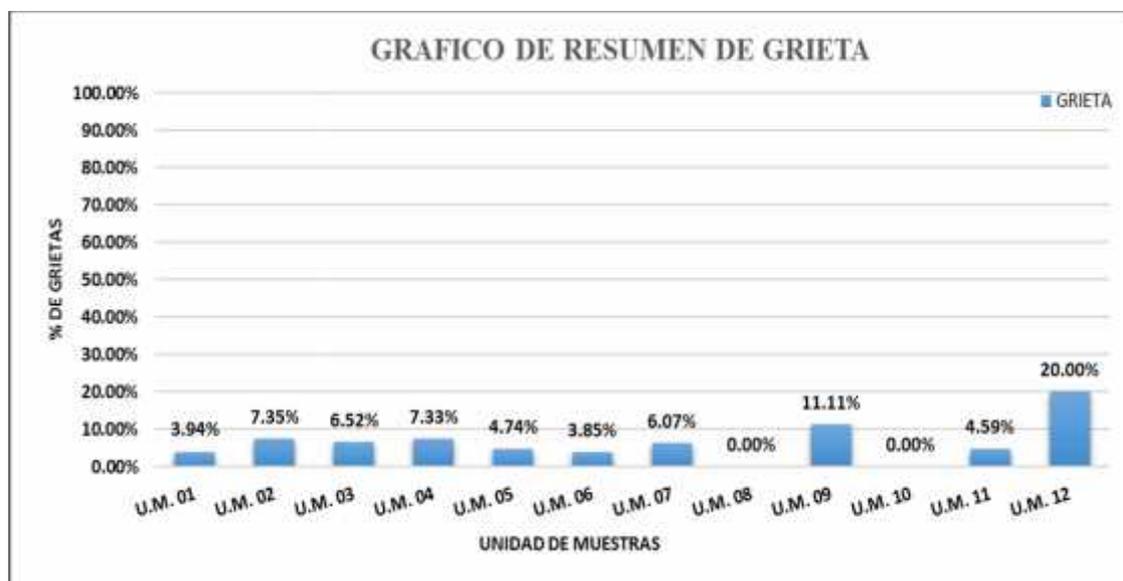
Grafico N° 49: Porcentaje total de grietas.

Interpretación: las unidades muestrales 02, 04, 09 y 12 presentan grietas en un mayor porcentaje.

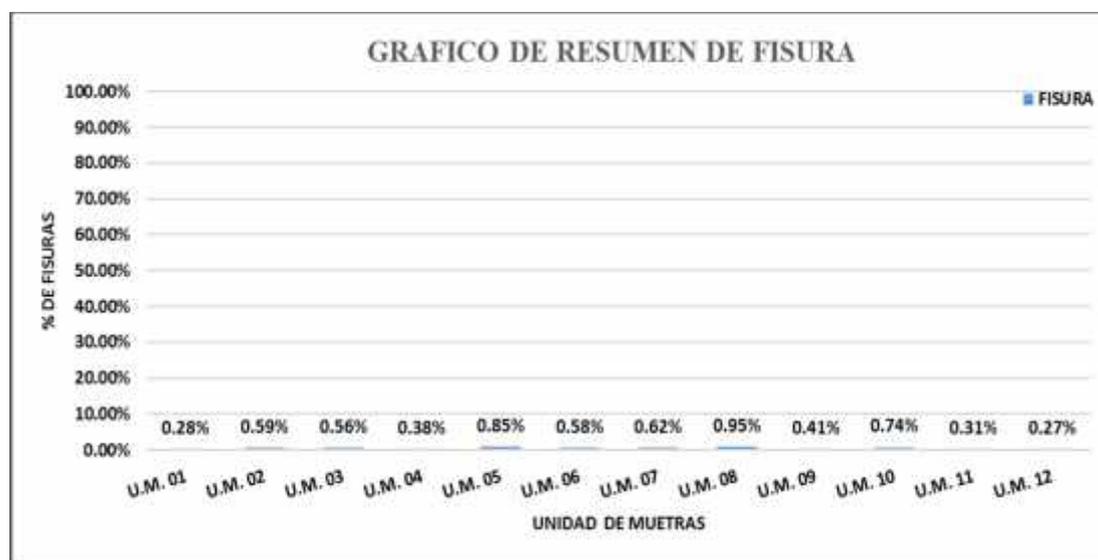
Grafico N° 50: Porcentaje total de Fisura.

Interpretación: Todas las unidades muestrales presentan fisuras con porcentajes mínimas.

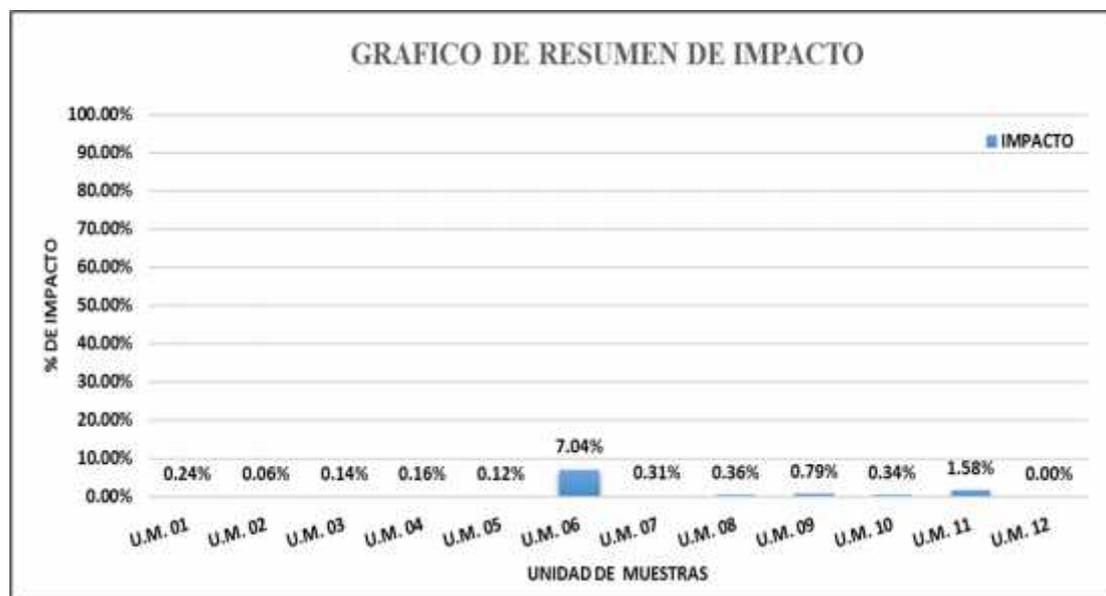
Grafico N° 51: Porcentaje total de Impacto.

Interpretación: Todas las unidades muestrales presentan impacto con porcentajes mínimas, a excepción de la Unidad muestral 12.

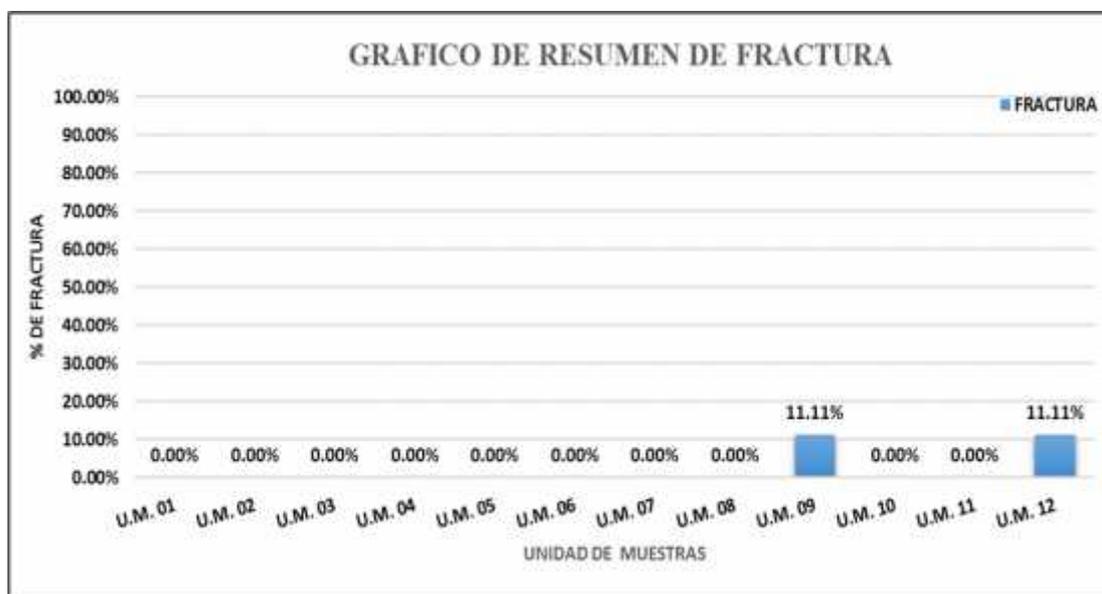
Grafico N° 52: Porcentaje total de Fracturas.

Interpretación: solo las unidades muestrales 09, 11 presentan fracturas.

-) A las patologías grieta y fractura la causa que lo origina es el esfuerzo por la acción de sobrecarga por eventos imprevistos en su diseño o en su ejecución, y los raíces de los arboles existentes cercanos al lateral izquierdo del canal
-) La patología de impacto y sedimento son causada por el desprendimiento de taludes o separación de rocas y suelos que provienen de la parte alta del margen derecho del canal a consecuencia de las fuertes lluvias, tornado.
-) En general para poder minimizar las patologías en este tipo de construcciones o estructuras se debe de respetar las indicaciones dadas en el expediente técnico.

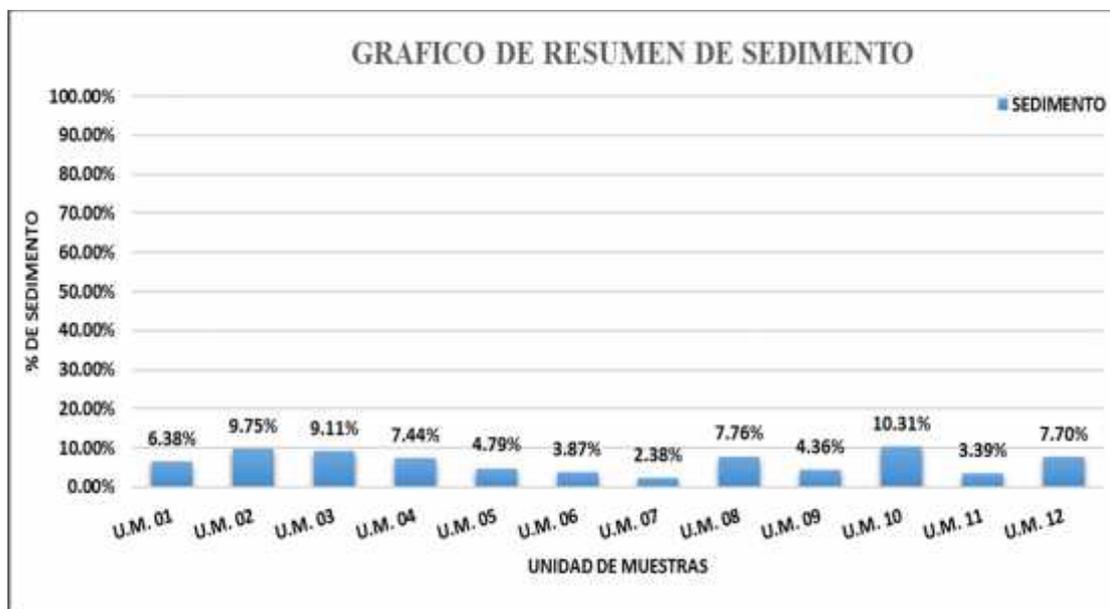
Grafico N° 53: Porcentaje total de Sedimento.

Interpretación: Todas las unidades muestrales presentan sedimento.

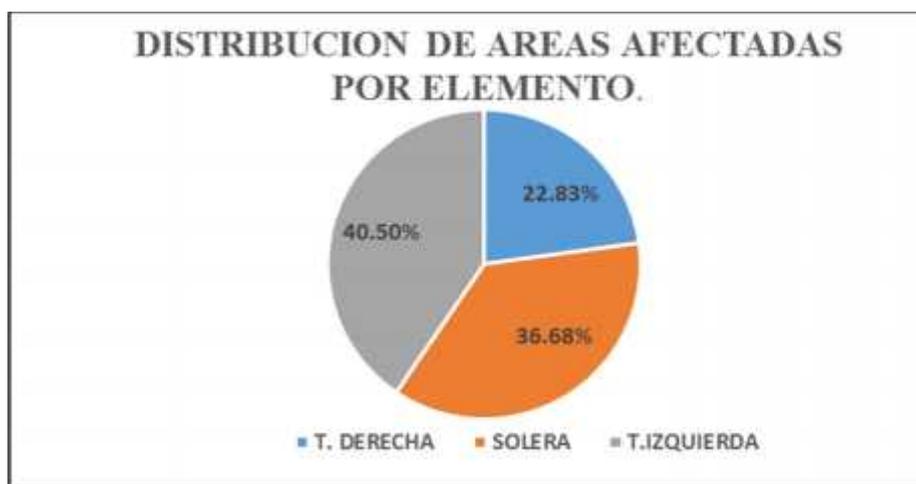
Grafico N° 54: Distribución de áreas afectadas en cada elemento.

Interpretación: El elemento con mayor porcentaje de áreas afectadas es el talud izquierdo del canal.

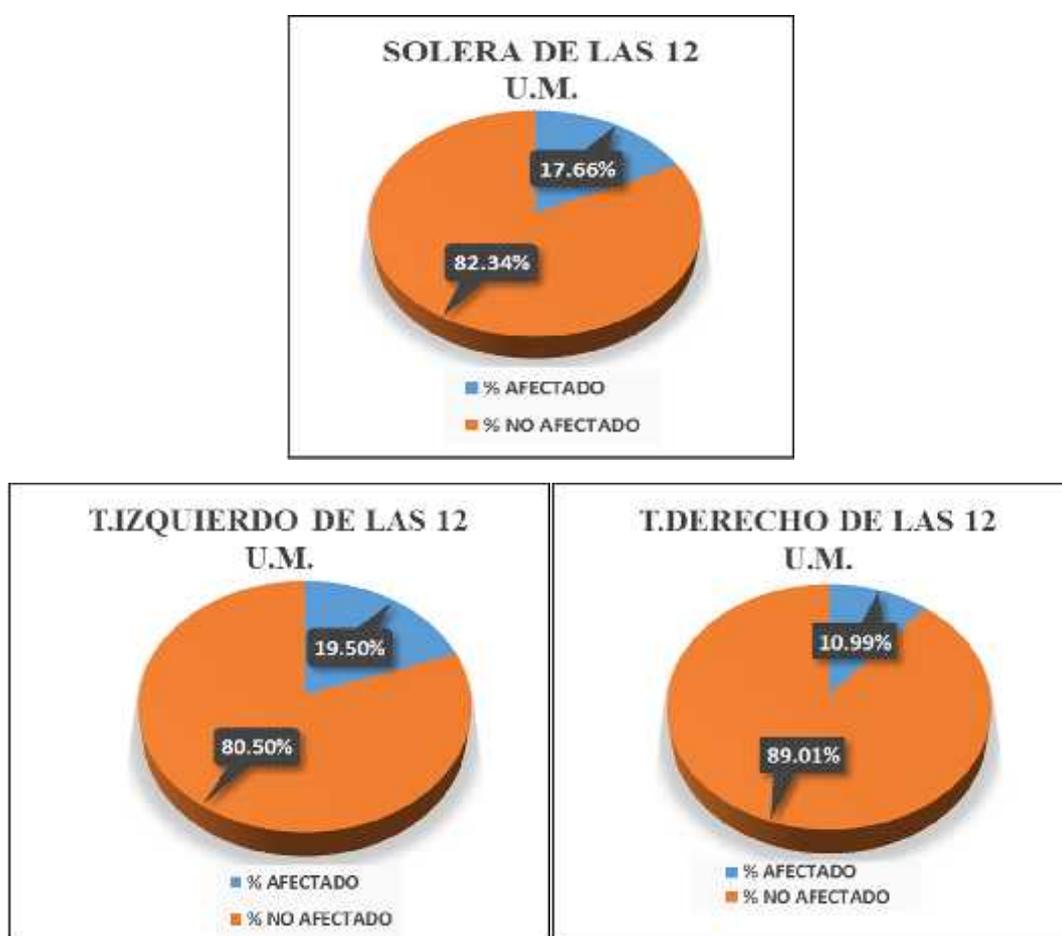
Grafico N° 55: Porcentaje de áreas afectadas y no afectadas en los 3 elementos del canal.

Interpretación: Áreas afectadas por las cinco patologías en cada uno de los elementos del total de las muestras tenemos, talud izquierdo con 19.50%, solera con 17.66, finalmente el talud derecho con 10.99%.

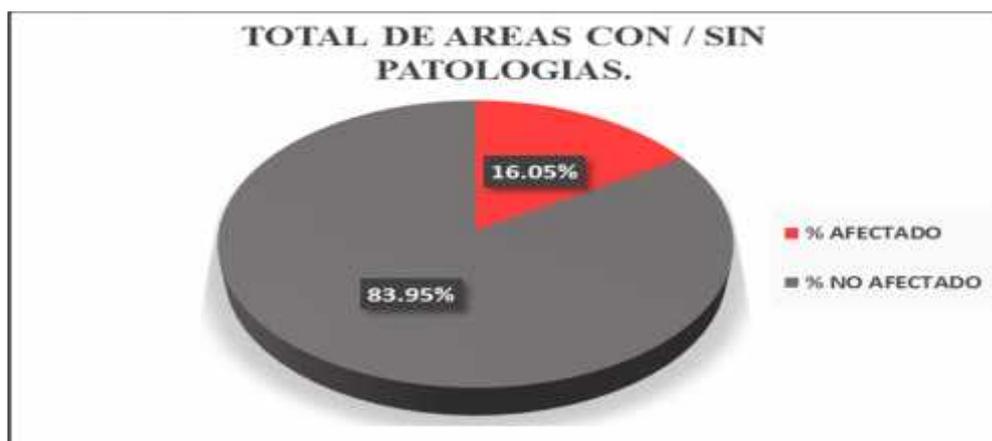
Grafico N° 56: Total de área afectado o no afectado del canal.

Interpretación: El 16.05%, que equivale 39.00m² es el área total afectado por las cinco patologías determinadas en el concreto del canal en estudio.
