**DETERMINACIÓN Y EVALUACIÓN DE LAS PATOLOGÍAS
DEL CONCRETO EN EL CANAL DE RIEGO PINAWASI,
ENTRE LAS PROGRESIVAS (9+000 AL 10+000) KM, DEL
CENTRO POBLADO DE MACASHCA, PROVINCIA DE
HUARAZ, DEPARTAMENTO DE ANCASH – 2019.**

**TESIS PARA OPTAR EL TÍTULO PROFESIONAL DE
INGENIERO CIVIL**

**DEL RIO LOPEZ, JHORDAN
ORCID: 0000-0001-6462-1090**

2019

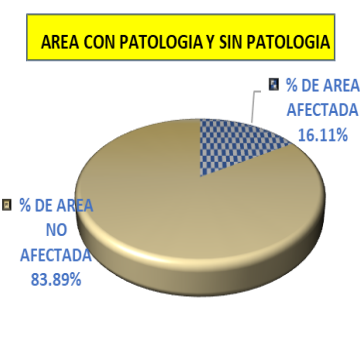
Tabla 08: Resumen de las patologías en la unidad muestral 01

El 16.11% de la U.M 01 se encuentra afectada por alguna de las cinco patologías analizadas.

Interpretación: El margen derecho e izquierdo, fondo del canal se encuentran con un nivel de afectación Moderado, por lo cual el nivel de severidad para esta unidad muestral 01 es moderado.

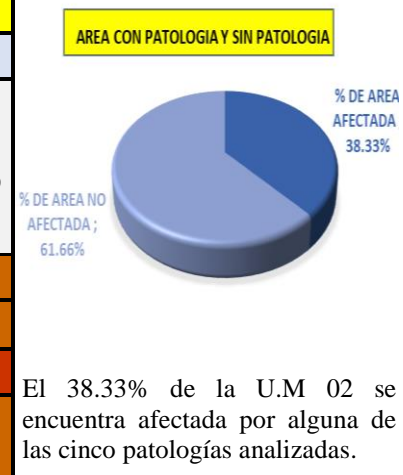
Tabla 09: Resumen de las patologías en la unidad muestral 02

Interpretación: El margen derecho y el fondo del canal se encuentran con un nivel de afectación moderado Por lo cual el nivel de severidad para esta unidad muestral 02 es moderado.

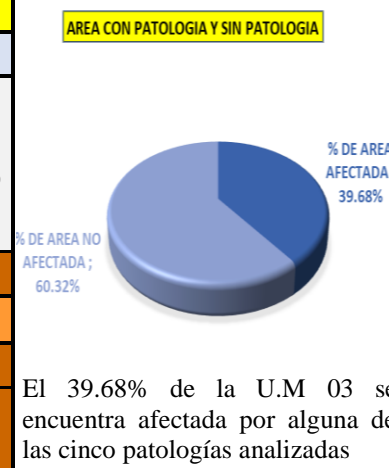
Tabla 10: Resumen de las patologías en la unidad muestral 03

Interpretación: El margen derecho e izquierdo se encuentra con un nivel de afectación moderado, por lo cual el nivel de severidad es tas unidad muestral 03 es moderado.

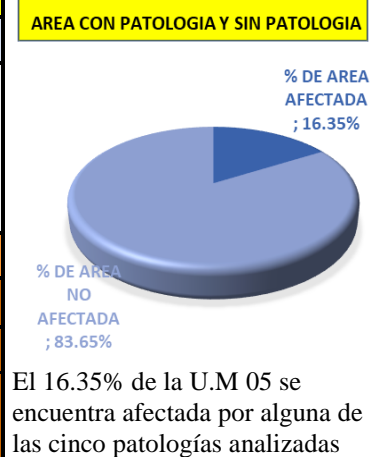
Tabla 12: Resumen de las patologías en la unidad muestral 05

Interpretación: El fondo del canal y el margen izquierdo se tienen un nivel de severidad moderado, por lo cual el nivel de severidad para esta unidad muestral 05 es moderado.

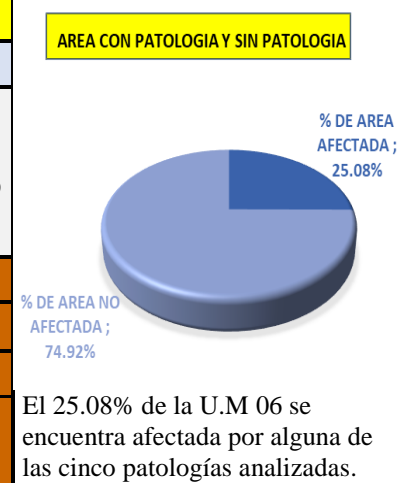
Tabla 13: Resumen de las patologías en la unidad muestral 06

Interpretación: todos los elementos del canal se encuentran con un nivel de afectación moderado, por lo cual el nivel de severidad para esta unidad muestral 06 es moderado.

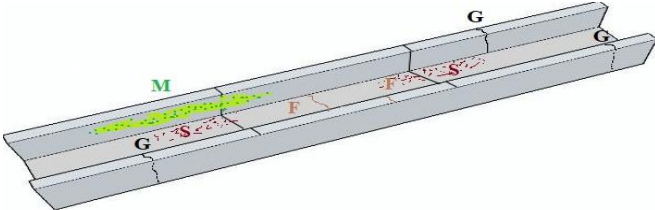
Gráfico 19: Evaluación de la unidad muestral 10

MARGEN DERECHO		GRIETA	5.0	0.55	1.40			0.77	15.56%	S		
A.M.D		4.95	SEDIMENTACIÓN V. (MUSGO)		2.00	0.20		0.40	8.08%	L

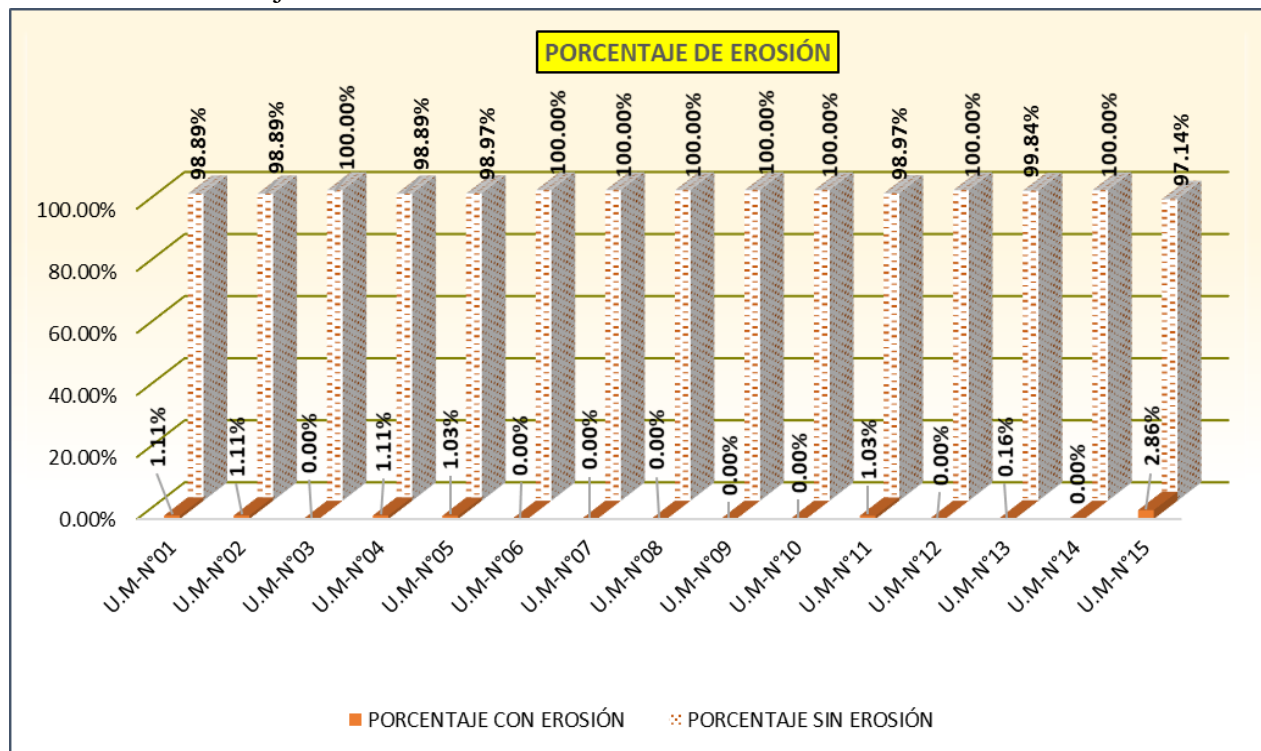
Gráfico 34: Porcentaje total de erosión

Interpretación: Se contempla todas las áreas afectadas por la patología erosión de cada uno de las unidades muestrales, siendo el total de área correspondiente a erosión 1.06 m² equivalente a 0.56%, predominando el nivel de severidad moderado.

Interpretación: Siete de las unidades muestrales presentan erosión.

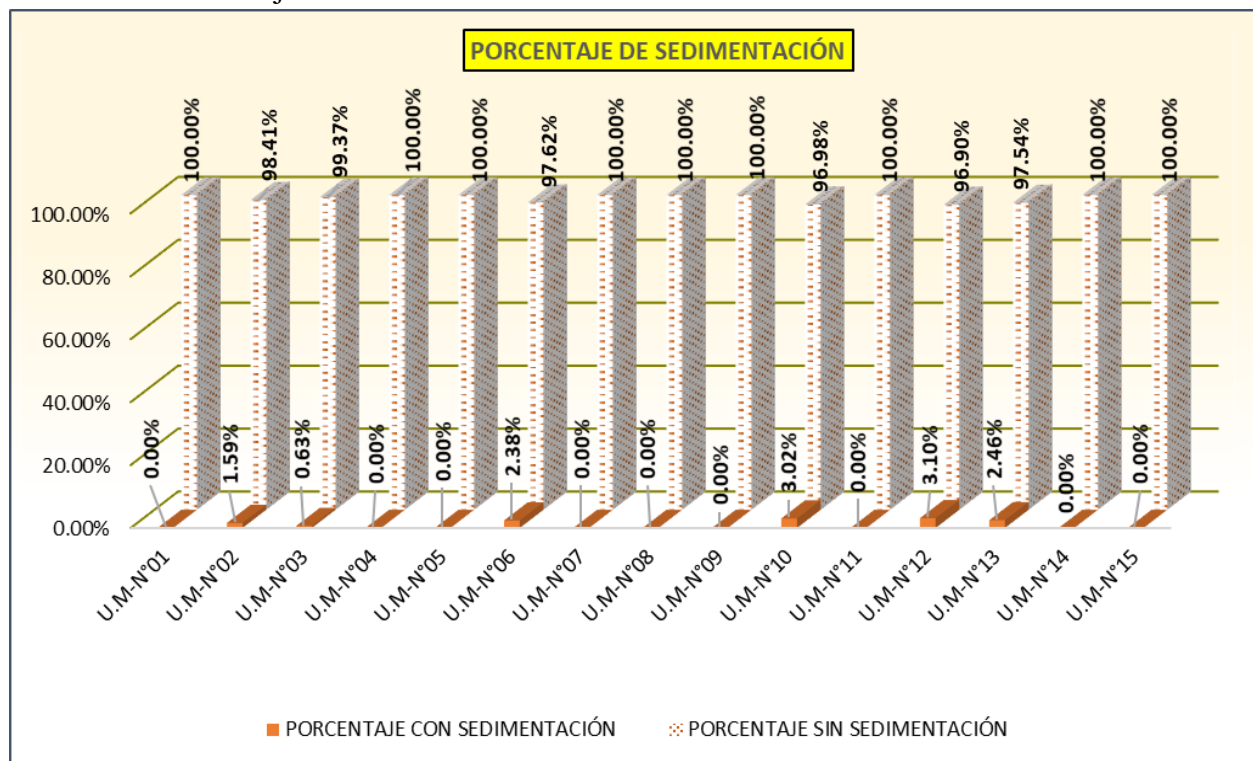
Gráfico 35: Porcentaje total de sedimentación

Interpretación: Se contempla todas las áreas afectadas por la patología sedimentación de cada uno de las unidades muestrales, siendo el total de área correspondiente a sedimentación 1.66 m2 equivalente a 0.89%, predominando el nivel de severidad moderado.

Interpretación: Seis de las unidades muestrales presentan sedimentación.

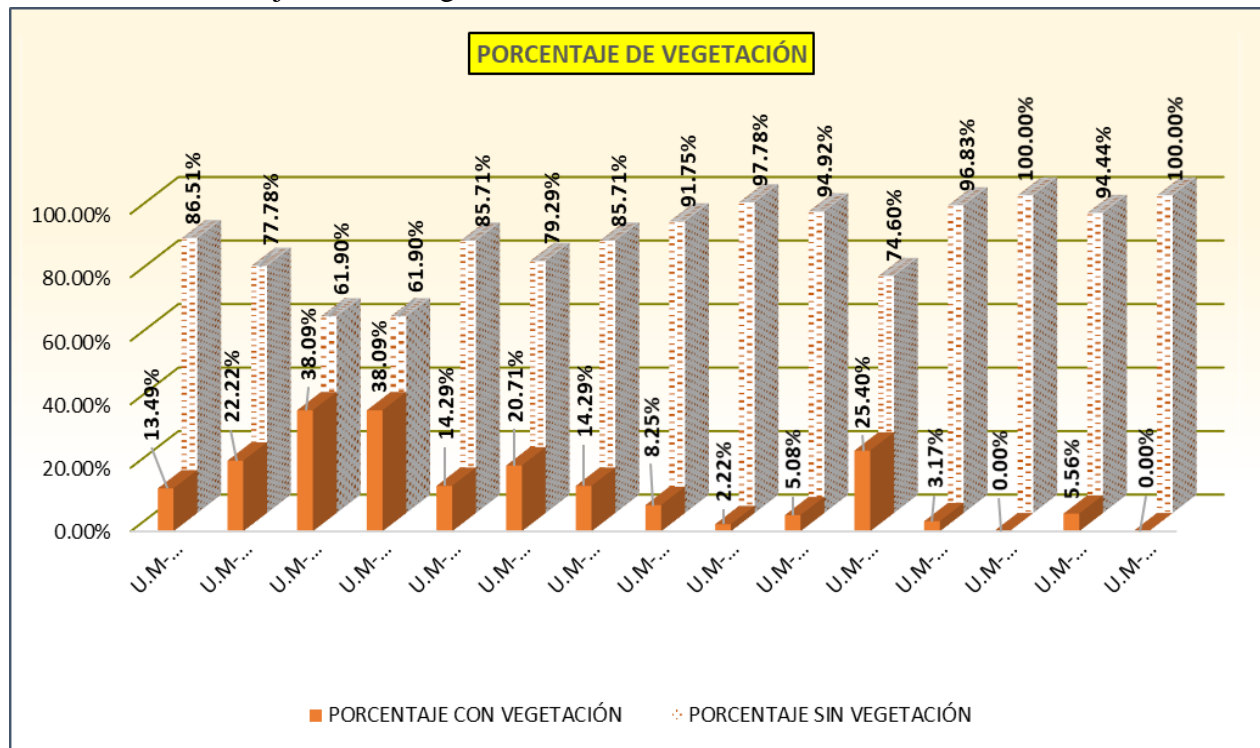
Gráfico 36: Porcentaje total de vegetación

Interpretación: Se contempla todas las áreas afectadas por la patología vegetación de cada uno de las unidades muestrales, siendo el total de área correspondiente a vegetación 26.57 m2 equivalente a 14.06%, predominando el nivel de severidad leve.

Interpretación: Trece de las unidades muestrales presentan vegetación.

- ✓ **Vegetación (musgo)** la patología es originada por la presencia de la humedad la cual atrapan partículas de polvo u otras procedencias del medio ambiente que pueden servir como nutrientes o como ingrediente adicional del cultivo para engrosar la biocapa del musgo, la presencia de estos organismos de origen vegetal no solamente puede afectar la estética del canal, sino que también generan el deterioro microbiológico del concreto

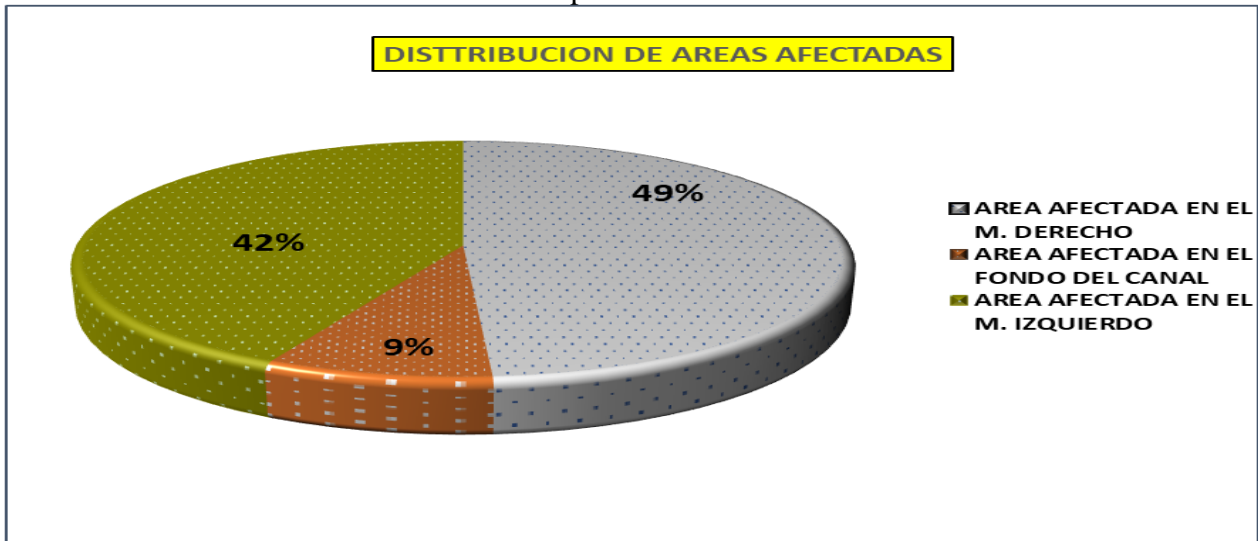
Gráfico 37: Distribución de áreas afectadas por cada elemento del canal

Interpretación: En la tabla se observa la evaluación de áreas afectadas de los elementos del canal, de los cuales el total de área afectada en el margen derecho es de 18.90 m2 equivalente a 48.89%, el fondo del canal con 3.33 m2 equivalente a 8.61% y el margen izquierdo con 16.43 m2 equivalente a 42.49%.

Interpretación: El mayor porcentaje de área afectada se encuentra ubicado en el margen derecho del canal, contando con más área de patologías.

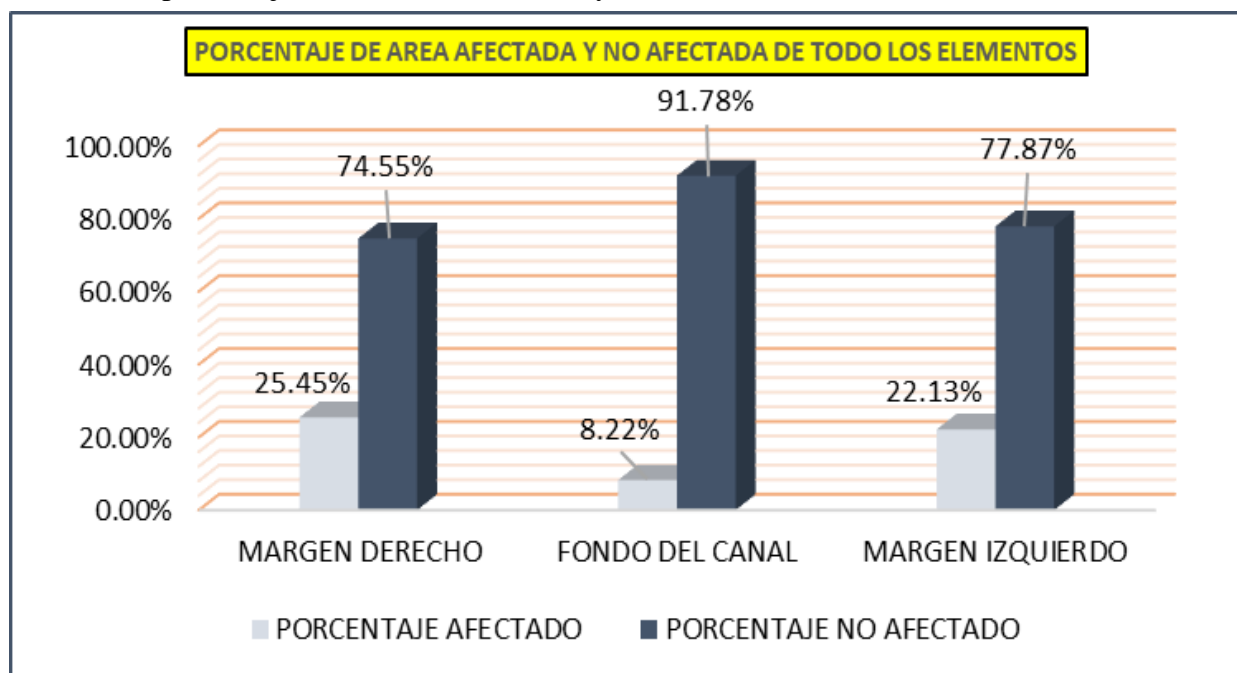
Gráfico 38: porcentaje total de área afectadas y no afectada de todo el elemento del canal

Interpretación: El 20.46% de toda la unidad muestral, presenta patologías.

Interpretación: El 25.45% del margen derecho del canal presenta patología, el 8.22% del fondo del canal presenta patología y el 22.13% del margen izquierdo del canal presenta patología, con un nivel de severidad moderado respectivamente.

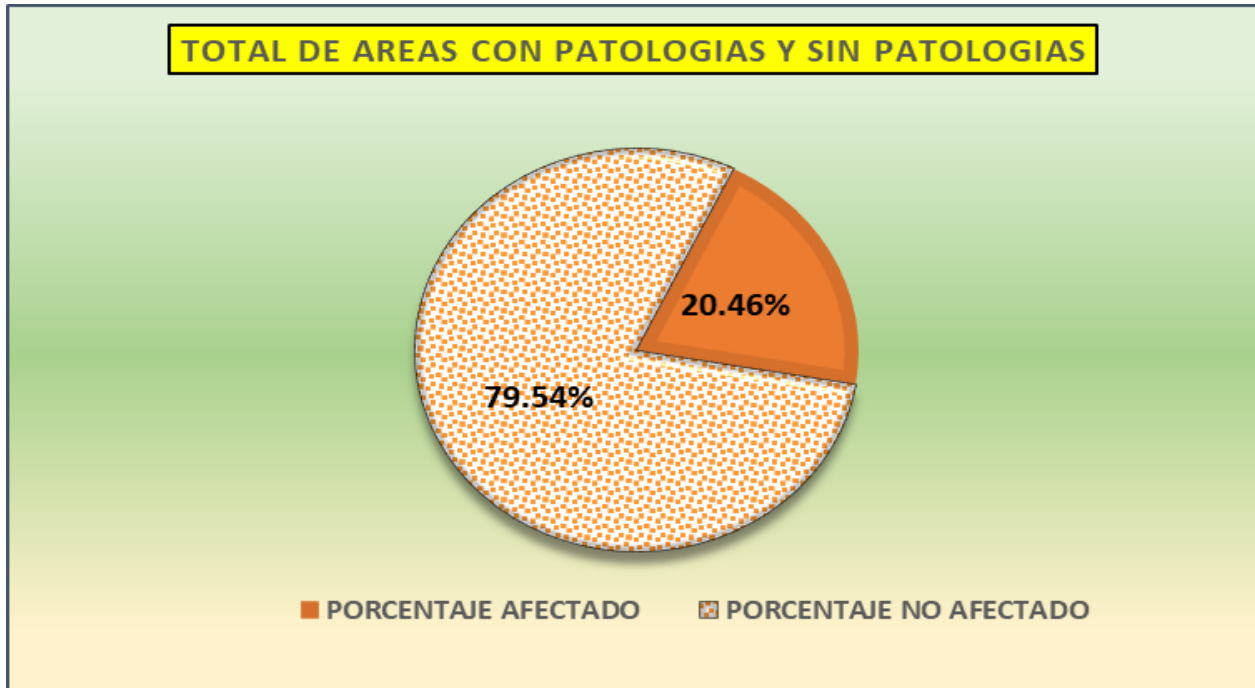
Gráfico 39: Porcentaje total de área con patología y sin patología

Interpretación: el 20.46% de toda la unidad muestral se encuentra afectada, por alguna de las cinco patologías evaluadas, predominando la patología vegetación y grieta.

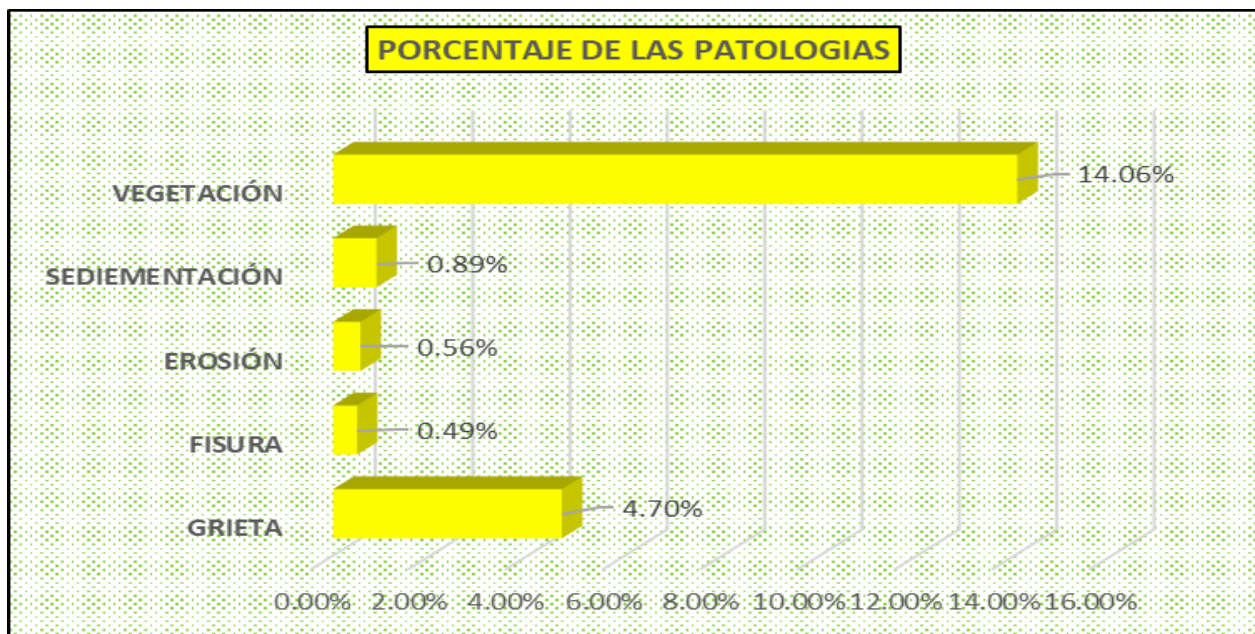
Gráfico 40: Porcentaje de las patologías

Interpretación: la patología con un mayor porcentaje es la vegetación (musgo) pero con un nivel de severidad moderado, y la de mayor incidencia la cual causa daños en el concreto es la patología grieta, con un nivel de severidad moderado.

- ✓ **grietas** por el empuje de tierra que induce sobre esfuerzo en la estructura del canal seguido por el asentamiento del terreno y por la mala resistencia del material.

- ✦ Para la patología grieta y fisura que generalmente predomina el nivel de severidad moderado la cual se encuentran ubicada mayormente el margen derecho e izquierdo, se recomienda intervenir corrigiendo el origen la cual provoca la patología para una adecuada reparación estructural. para su sellado se recomienda usar material elástico de alto desempeño (resinas epoxicas), para lo cual se debe tener en cuenta una limpieza minuciosa de la abertura, apoyado de una borracha y una herramienta punzante para retirar toda la suciedad y permitir una mejor adherencia del material que se utilice.
