**DETERMINACIÓN Y EVALUACIÓN DE LAS PATOLOGÍAS DEL  
CONCRETO EN EL CANAL DE RIEGO MOLINOPAMPA DESDE  
LA PROGRESIVA 0+600 KM HASTA 1+600 KM DEL CENTRO  
POBLADO DE LLIPTA, DEL DISTRITO DE SHILLA,  
PROVINCIA DE CARHUAZ, DEPARTAMENTO DE ANCASH -  
2019.**

**TESIS PARA OPTAR EL TÍTULO PROFESIONAL DE  
INGENIERO CIVIL**

**OBREGON ROSARIO RICAR OMAR**

**HUARAZ – PERU**

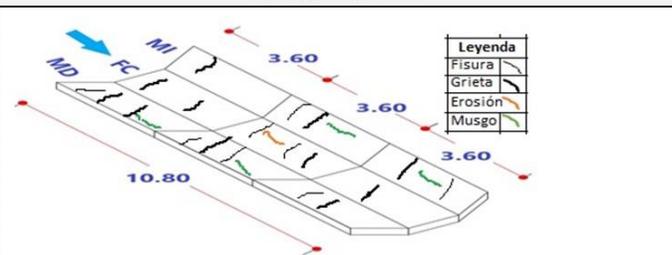
<b>FICHA DE EVALUACIÓN</b>																	
TÍTULO		Determinación y evaluación de las patologías del concreto del canal de riego Molinopampa desde la progresiva 0+600 km hasta 1+600 km del centro poblado de Llipta, del distrito de Shilla, provincia Carhuaz, departamento de Ancash – 2019.															
PROGRESIVA			0+620 – 0+630			ÁREA TOTAL		16.20		m <sup>2</sup>							
AUTOR	Bach. Richar Omar Obregon Rosario		Especificaciones para niveles de severidad														
ASESOR	Mgrtr. Victor Hugo Cantu Prado		NIVEL DE SEVERIDAD (N.S.)	EROSIÓN	FISURAS	GRIETAS	MUSGO										
LONGITUD	10.80		Leve	L	< 1.25 cm.	≤ 0.5 mm.	< 2 mm.	Afectado hasta un 5% de su área									
FECHA	Junio 2019		Moderado	M	1.25 - 2.5 cm	0.5 - 1 mm.	2 - 3 mm.	Afectado entre el 6 % y 20% de su área									
			Severo	S	> 2.5 cm.	> 1 mm.	> 3 mm.	Más de 20% de su área									
TIPO DE PATOLOGÍA	Profundidad (1) cm o Abertura (2) (mm)	Nivel de severidad de la patología	MARGEN DERECHO			FONDO DE CANAL			MARGEN IZQUIERDO			FOTOGRAFÍA DE LA UNIDAD MUESTRAL

ÁREA	5.94	m2	ÁREA	4.32	m2	ÁREA	5.94	m2						
			ÁREA CON PATOLOGÍA (m2)	%	N.S.	ÁREA CON PATOLOGÍA (m2)	%	N.S.	ÁREA CON PATOLOGÍA (m2)	%	N.S.						
Fisura (2)	M.D.	1.00	M	0.13	2.10%	M	0.08	1.85%	M	0.05	0.84%	M					
	F.C.	0.00															
	M.I.	0.00															
Grieta (2)	M.D.	3.00	M	0.16	2.69%	M	0.16	3.70%	M	0.12	2.02%	M					
	F.C.	3.00															
	M.I.	3.00															
Erosión (1)	M.D.	0.00	M	0.00	0.00%		0.27	6.13%	M	0.00	0.00%						
	F.C.	1.00															
	M.I.	0.00															
Musgo	M.D.	0.00	M	0.23	3.87%	M	0.00	0.00%		0.08	1.35%	M					
	F.C.	0.00															
	M.I.	0.00															
<b>TOTAL</b>				0.52	8.67%		0.51	11.69%		0.25	4.21%						
<b>Nivel de severidad de la sección</b>				Moderado			Moderado			Moderado							
VISTA DEL CANAL						SECCIÓN TRANSVERSAL DEL CANAL

RESUMEN DE LAS PATOLOGÍAS EN LA UNIDAD MUESTRAL N° 1									
ELEMENTO	Área total (m2)	Área afectada (m2)	Área no afectada (m2)	Porcentaje de área afectada	Porcentaje de área no afectada	Nivel de severidad	Patologías encontradas	Área que representa (m2)	% de insidencia
Margen derecho	5.94	0.52	5.43	8.67%	91.33%	Moderado	Fisuras	0.26	1.57%
Fondo de Canal	4.32	0.51	3.82	11.69%	88.31%	Moderado	Grietas	0.44	2.72%
Margen izquierdo	5.94	0.25	5.69	4.21%	95.79%	Moderado	Erosión	0.27	1.64%
<b>TOTAL</b>	<b>16.20</b>	<b>1.27</b>	<b>14.93</b>	<b>7.84%</b>	<b>92.16%</b>		Musgo	0.31	1.91%

*Interpretación:* El margen derecho, fondo de canal y margen izquierdo se encuentran con un nivel de afectación moderado, por lo cual el nivel de severidad para la unidad muestral 01 es moderado.

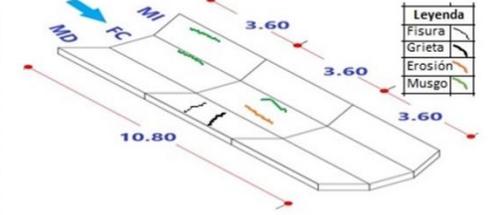
F.C.																			
	M.I.																			
<b>TOTAL</b>			<b>1.64</b>			<b>27.61%</b>			<b>0.13</b>			<b>2.89%</b>			<b>1.65</b>			<b>27.78%</b>		
Nivel de severidad de la sección			Severo			Moderado			Moderado											
VISTA DEL CANAL						SECCIÓN TRANSVERSAL DEL CANAL						FOTOGRAFÍA DE LA PATOLOGÍA

RESUMEN DE LAS PATOLOGÍAS EN LA UNIDAD MUESTRAL N° 2									
ELEMENTO	Área total (m2)	Área afectada (m2)	Área no afectada (m2)	Porcentaje de área afectada	Porcentaje de área no afectada	Nivel de severidad	Patologías encontradas	Área que representa (m2)	% de insidencia
Margen derecho	5.94	1.64	4.30	27.61%	72.39%	Severo	Fisuras	0.04	0.25%
Fondo de Canal	4.32	0.13	4.20	2.89%	97.11%	Moderado	Grietas	2.88	17.78%
Margen izquierdo	5.94	1.65	4.29	27.78%	72.22%	Moderado	Erosión	0.13	0.77%
<b>TOTAL</b>	<b>16.20</b>	<b>3.42</b>	<b>12.79</b>	<b>21.08%</b>	<b>78.92%</b>		Musgo	0.37	2.28%

*Interpretación:* El margen derecho se encuentra con un nivel de afectación severo, fondo del canal y margen izquierdo se encuentran con un nivel de afectación moderado, por lo cual el nivel de severidad para la unidad muestral 02 es severo.

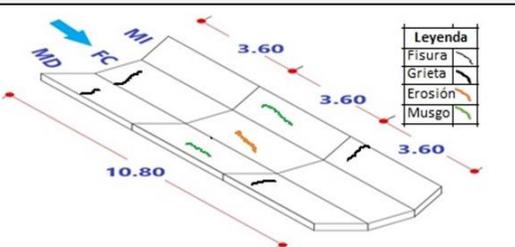
F.C.	0.00		M		0.06		1.01%		M		0.00		0.00%				0.05		0.84%		L

M.I.	0.00		M		0.06		1.01%		M		0.00		0.00%				0.05		0.84%		L		
<b>TOTAL</b>						<b>0.14</b>		<b>2.36%</b>				<b>0.16</b>		<b>3.70%</b>				<b>0.13</b>		<b>2.19%</b>				
Nivel de severidad de la sección						Moderado			Moderado			Moderado												
VISTA DEL CANAL						SECCIÓN TRANSVERSAL DEL CANAL						FOTOGRAFÍA DE LA PATOLOGÍA

RESUMEN DE LAS PATOLOGÍAS EN LA UNIDAD MUESTRAL N° 3									
ELEMENTO	Área total (m2)	Área afectada (m2)	Área no afectada (m2)	Porcentaje de área afectada	Porcentaje de área no afectada	Nivel de severidad	Patologías encontradas	Área que representa (m2)	% de insidencia
Margen derecho	5.94	0.14	5.80	2.36%	97.64%	Moderado	Fisuras	0.00	0.00%
Fondo de Canal	4.32	0.16	4.16	3.70%	96.30%	Moderado	Grietas	0.20	1.23%
Margen izquierdo	5.94	0.13	5.81	2.19%	97.81%	Moderado	Erosión	0.12	0.74%
<b>TOTAL</b>	<b>16.20</b>	<b>0.43</b>	<b>15.77</b>	<b>2.65%</b>	<b>97.35%</b>		Musgo	0.11	0.68%

*Interpretación:* El margen izquierdo, fondo del canal y margen derecho se encuentran con un nivel de afectación moderado, por lo cual el nivel de severidad para la unidad muestral 03 es moderado.

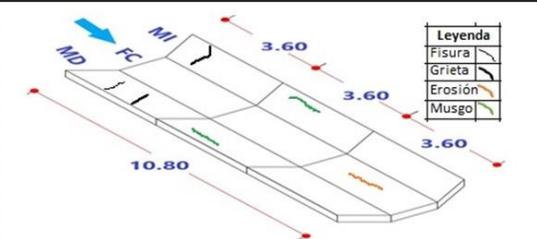
Fisura (2)	M.D.	1.00	M	0.02	0.34%	M	0.00	0.00%	0.00	0.00%		
	F.C.	0.00										
	M.I.	0.00										
Grieta (2)	M.D.	3.00	M	0.04	0.67%	M	0.00	0.00%	0.04	0.67%	L	
	F.C.	0.00										
	M.I.	3.00										
Erosión (1)	M.D.	0.00	M	0.00	0.00%		0.12	2.78%	M	0.00	0.00%	
	F.C.	1.50										
	M.I.	0.00										
Musgo	M.D.	0.00	M	0.06	1.01%	M	0.00	0.00%	0.05	0.84%	L	
	F.C.	0.00										
	M.I.	0.00										
TOTAL			0.12	2.02%		0.12	2.78%		0.09	1.52%		
Nivel de severidad de la sección			Moderado			Moderado			Leve			
VISTA DEL CANAL						SECCIÓN TRANSVERSAL DEL CANAL						FOTOGRAFÍA DE LA PATOLOGÍA

RESUMEN DE LAS PATOLOGÍAS EN LA UNIDAD MUESTRAL N° 4									
ELEMENTO	Área total (m2)	Área afectada (m2)	Área no afectada (m2)	Porcentaje de área afectada	Porcentaje de área no afectada	Nivel de severidad	Patologías encontradas	Área que representa (m2)	% de insidencia
Margen derecho	5.94	0.12	5.82	2.02%	97.98%	Moderado	Fisuras	0.02	0.12%
Fondo de Canal	4.32	0.12	4.20	2.78%	97.22%	Moderado	Grietas	0.08	0.49%
Margen izquierdo	5.94	0.09	5.85	1.52%	98.48%	Moderado	Erosión	0.12	0.74%
<b>TOTAL</b>	<b>16.20</b>	<b>0.33</b>	<b>15.87</b>	<b>2.04%</b>	<b>97.96%</b>		Musgo	0.11	0.68%

*Interpretación:* El margen derecho, fondo de canal y margen izquierdo se encuentran con un nivel de afectación moderado, por lo cual el nivel de severidad para la unidad muestral 04 es moderado.

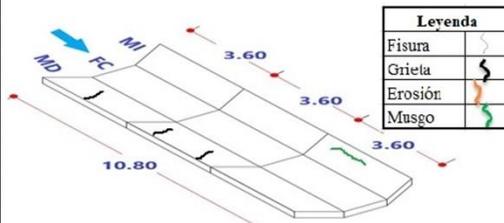
F.C. 0.00		0.00		0.00%		0.00		0.00%		0.00		0.00%							
		M.I. 0.00		0.00		0.00%		0.00		0.00%		0.00		0.00%							
Erosión (1)		M.D. 0.00		0.00		0.00%		0.00		0.00%		0.00		0.00%							
		F.C. 0.00		0.00		0.00%		0.00		0.00%		0.00		0.00%							
		M.I. 0.00		0.00		0.00%		0.00		0.00%		0.00		0.00%							
Musgos		M.D.		0.00		0.00%	M	0.00		0.00%	M	0.00		0.00%	0.08	1.35%					
		F.C.		0.00		0.00%		0.00		0.00%		0.08		1.35%							
		M.I.		0.00		0.00%		0.00		0.00%		0.08		1.35%							
<b>TOTAL</b>				<b>1.48</b>		<b>24.92%</b>		<b>0.00</b>		<b>0.00%</b>		<b>0.08</b>		<b>1.35%</b>							
Nivel de severidad de la sección				Severo																	
VISTA DEL CANAL						SECCIÓN TRANSVERSAL DEL CANAL						FOTOGRAFÍA DE LA PATOLOGÍA

**Interpretación:** El margen derecho, fondo de canal se encuentran con un nivel de afectación moderado y margen derecho se encuentran con un nivel de afectación severo, por lo cual el nivel de severidad para la unidad muestral 05 es severo.

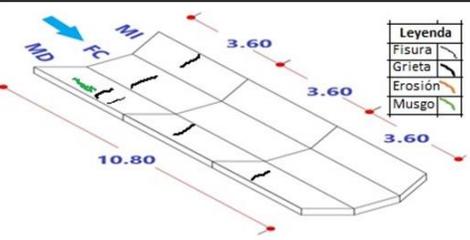
F.C.	0.00											
	M.I.	0.00											
<b>TOTAL</b>			<b>0.24</b>	<b>3.96%</b>		<b>0.04</b>	<b>0.93%</b>		<b>0.06</b>	<b>1.01%</b>			
Nivel de severidad de la sección			Moderado			Moderado			Leve				
VISTA DEL CANAL						SECCIÓN TRANSVERSAL DEL CANAL						FOTOGRAFÍA DE LA PATOLOGÍA

RESUMEN DE LAS PATOLOGÍAS EN LA UNIDAD MUESTRAL N° 6									
ELEMENTO	Área total (m2)	Área afectada (m2)	Área no afectada (m2)	Porcentaje de área afectada	Porcentaje de área no afectada	Nivel de severidad	Patologías encontradas	Área que representa (m2)	% de incidencia
Margen derecho	5.94	0.24	5.71	3.96%	96.04%	Moderado	Fisuras	0.04	0.25%
Fondo de Canal	4.32	0.04	4.28	0.93%	99.07%	Moderado	Grietas	0.16	0.99%
Margen izquierdo	5.94	0.06	5.88	1.01%	98.99%	Leve	Erosión	0.00	0.00%
<b>TOTAL</b>	<b>16.20</b>	<b>0.34</b>	<b>15.87</b>	<b>2.07%</b>	<b>97.93%</b>		Musgo	0.14	0.83%

*Interpretación:* El margen derecho y fondo de canal se encuentran con un nivel de afectación moderado, por lo cual el nivel de severidad para la unidad muestral 06 es moderado.

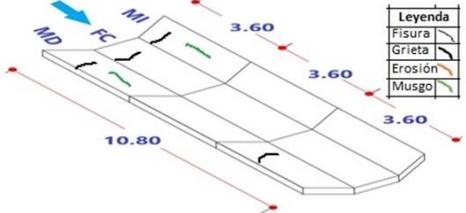
F.C.	0.00												
	M.I.	0.00												
Musgo	M.D.	0.00	0.23	3.79%	M	0.00	0.00%	N.S.	0.16	2.69%	L	0.16	2.69%	FOTOGRAFÍA DE LA PATOLOGÍA
	F.C.	0.00												
	M.I.	0.00												
<b>TOTAL</b>			<b>0.31</b>	<b>5.13%</b>	<b>N.S.</b>	<b>0.04</b>	<b>0.93%</b>	<b>N.S.</b>	<b>0.20</b>	<b>3.37%</b>	<b>N.S.</b>	<b>0.20</b>	<b>3.37%</b>

Nivel de severidad de la sección			Moderado			Moderado			Moderado					
VISTA DEL CANAL						SECCIÓN TRANSVERSAL DEL CANAL						FOTOGRAFÍA DE LA PATOLOGÍA

RESUMEN DE LAS PATOLOGÍAS EN LA UNIDAD MUESTRAL N° 7									
ELEMENTO	Área total (m2)	Área afectada (m2)	Área no afectada (m2)	Porcentaje de área afectada	Porcentaje de área no afectada	Nivel de severidad	Patologías encontradas	Área que representa (m2)	% de insidencia
Margen derecho	5.94	0.31	5.64	5.13%	94.87%	Moderado	Fisuras	0.00	0.00%
Fondo de Canal	4.32	0.04	4.28	0.93%	99.07%	Moderado	Grietas	0.16	0.99%
Margen izquierdo	5.94	0.20	5.74	3.37%	96.63%	Moderado	Erosión	0.00	0.00%
<b>TOTAL</b>	<b>16.20</b>	<b>0.55</b>	<b>15.66</b>	<b>3.36%</b>	<b>96.64%</b>		Musgo	0.39	2.38%

**Interpretación:** El fondo de canal, margen izquierdo y margen derecho se encuentran con un nivel de afectación moderado por lo tanto la unidad muestra 07 es moderado.

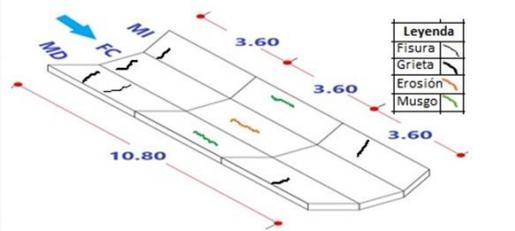
F.C.	0.00													
	M.I.	0.00													
TOTAL				0.30		5.05%		0.34		7.87%		0.24		4.04%	
Nivel de severidad de la sección				Moderado			Moderado			Moderado					
VISTA DEL CANAL						SECCIÓN TRANSVERSAL DEL CANAL						FOTOGRAFÍA DE LA PATOLOGÍA

RESUMEN DE LAS PATOLOGÍAS EN LA UNIDAD MUESTRAL N° 8									
ELEMENTO	Área total (m2)	Área afectada (m2)	Área no afectada (m2)	Porcentaje de área afectada	Porcentaje de área no afectada	Nivel de severidad	Patologías encontradas	Área que representa (m2)	% de insidencia
Margen derecho	5.94	0.30	5.64	5.05%	94.95%	Moderado	Fisuras	0.04	0.25%
Fondo de Canal	4.32	0.34	3.98	7.87%	92.13%	Moderado	Grietas	0.20	1.23%
Margen izquierdo	5.94	0.24	5.70	4.04%	95.96%	Moderado	Erosión	0.30	1.85%
<b>TOTAL</b>	<b>16.20</b>	<b>0.88</b>	<b>15.32</b>	<b>5.43%</b>	<b>94.57%</b>		Musgo	0.34	2.10%

*Interpretación:* El margen derecho, fondo de canal y margen izquierdo se encuentran con un nivel de afectación moderado por lo cual el nivel de severidad para la unidad muestral 08 es moderado.

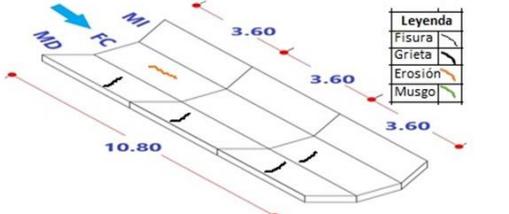
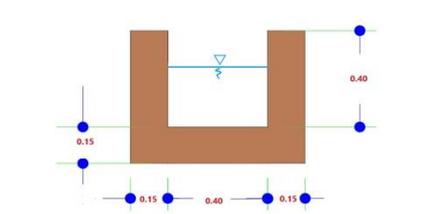
F.C.	0.00										
	M.I.	0.00										
<b>TOTAL</b>			<b>0.48</b>	<b>8.08%</b>		<b>0.08</b>	<b>1.85%</b>		<b>0.04</b>	<b>0.67%</b>		
<b>Nivel de severidad de la sección</b>			Moderado			Moderado			Moderado

*Interpretación:* El margen derecho, fondo de canal y margen izquierdo se encuentran con un nivel de afectación moderado, por lo cual el nivel de severidad para la unidad muestral 09 es moderado.

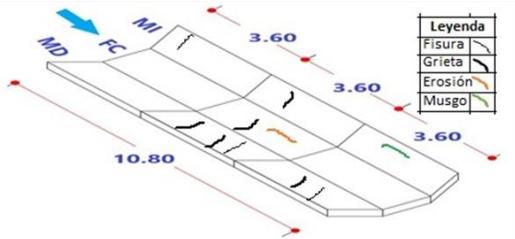
F.C.	2.00													
	M.I.	0.00													
Musgo	M.D.	0.00	M	0.00	0.00%		0.00	0.00%		0.36	6.06%		M		
	F.C.	0.00													
	M.I.	0.00													
<b>TOTAL</b>				<b>0.24</b>	<b>4.04%</b>		<b>0.36</b>	<b>8.22%</b>		<b>0.44</b>	<b>7.41%</b>				
Nivel de severidad de la sección			Moderado			Moderado			Moderado						
VISTA DEL CANAL						SECCIÓN TRANSVERSAL DEL CANAL						FOTOGRAFÍA DE LA PATOLOGÍA

RESUMEN DE LAS PATOLOGÍAS EN LA UNIDAD MUESTRAL N° 10									
ELEMENTO	Área total (m2)	Área afectada (m2)	Área no afectada (m2)	Porcentaje de área afectada	Porcentaje de área no afectada	Nivel de severidad	Patologías encontradas	Área que representa (m2)	% de insidencia
Margen derecho	5.94	0.24	5.70	4.04%	95.96%	Moderado	Fisuras	0.12	0.74%
Fondo de Canal	4.32	0.36	3.97	8.22%	91.78%	Moderado	Grietas	0.24	1.48%
Margen izquierdo	5.94	0.44	5.50	7.41%	92.59%	Moderado	Erosión	0.32	1.94%
<b>TOTAL</b>	<b>16.20</b>	<b>1.04</b>	<b>15.17</b>	<b>6.39%</b>	<b>93.61%</b>		musgo	0.36	2.22%

*Interpretación:* El margen derecho, fondo de canal y margen izquierdo se encuentran con un nivel de afectación moderado, por lo cual el nivel de severidad para la unidad muestral 10 es moderado.

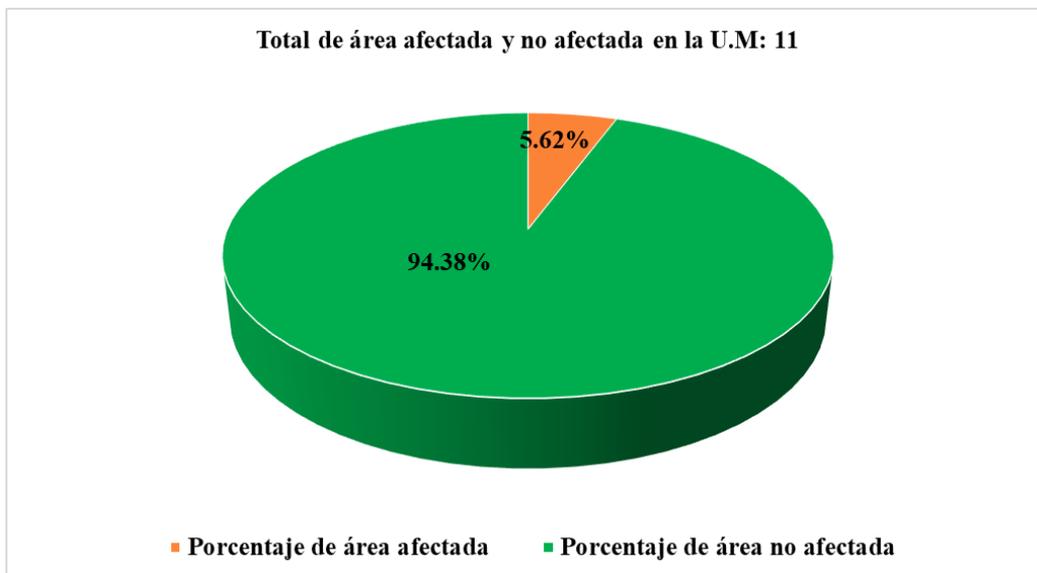
Gráfico 26. Porcentaje de área total afectada y no afectada en la unidad muestral 11.  
*Interpretación:* El 5.62 % de la unidad muestral 11 se encuentra afectada por alguna de las cuatro patologías analizadas.

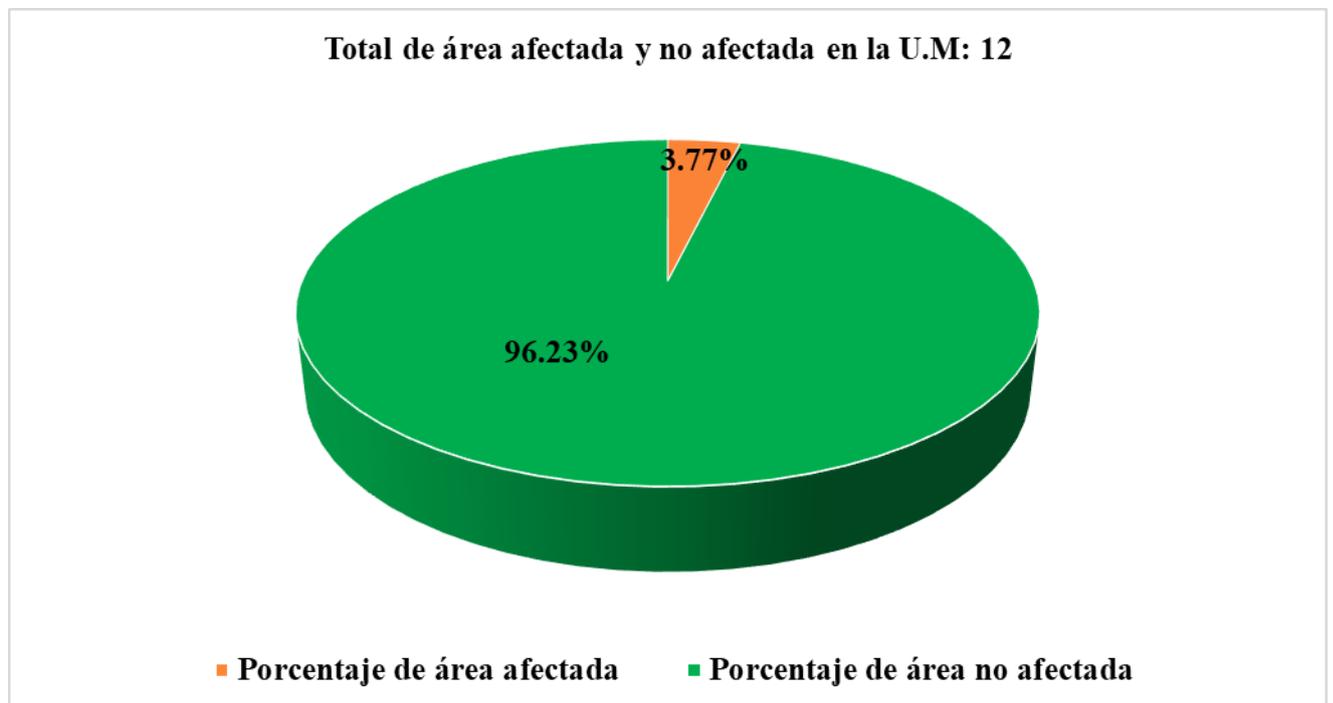
Gráfico 28. Porcentaje de área total afectada y no afectada en la unidad muestral 12.

*Interpretación:* El 3.77% de la unidad muestral 12 se encuentra afectada por alguna de las cuatro patologías analizadas.

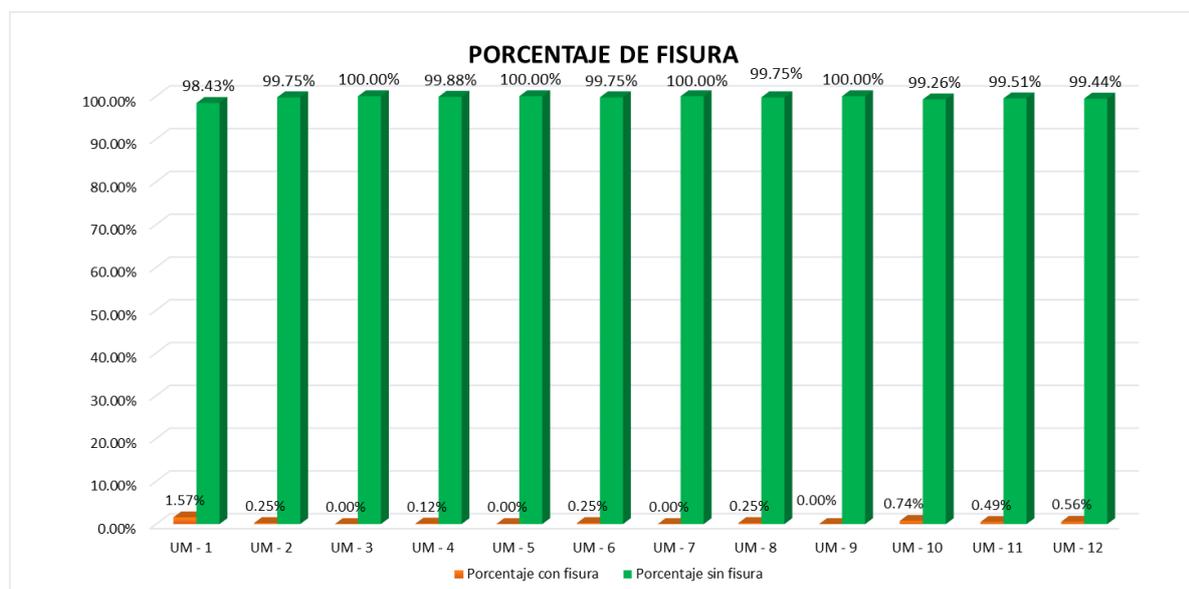
Gráfico 29: Gráfico Porcentaje total de fisura.

*Interpretación:* La UM. 1, UM 2, UM 3, UM 4 UM 6, UM 8, UM 10, UM 11 y UM 12 presentan fisura.

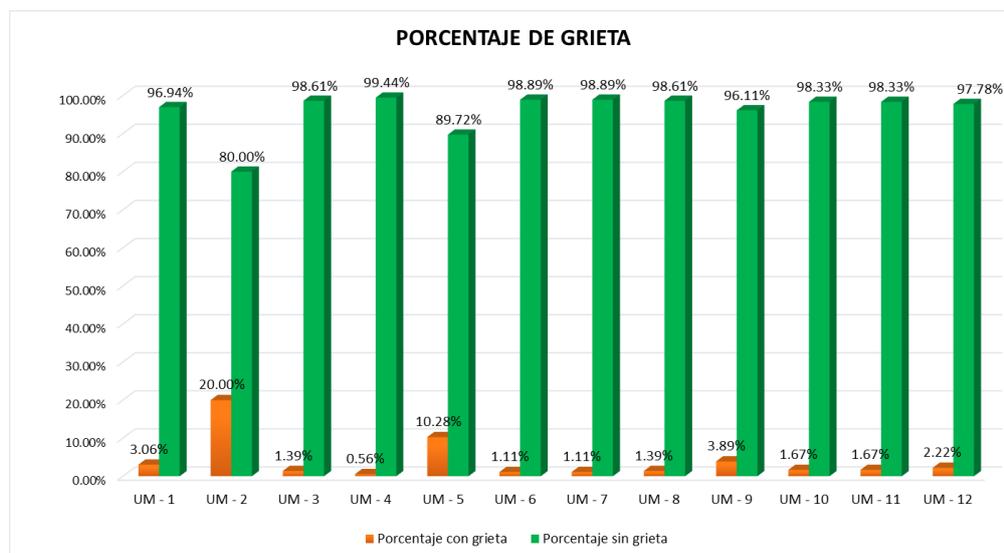
Gráfico 30. Porcentaje total de grieta.

*Interpretación:* Considerando todas las unidades muestrales, el 4.03 % equivalente a 6.96 m<sup>2</sup> de toda el área corresponde a grieta, encontrándose todas las unidades muestrales en nivel de afectación moderado.

*Interpretación:* Todas las unidades muestrales presentan grieta.

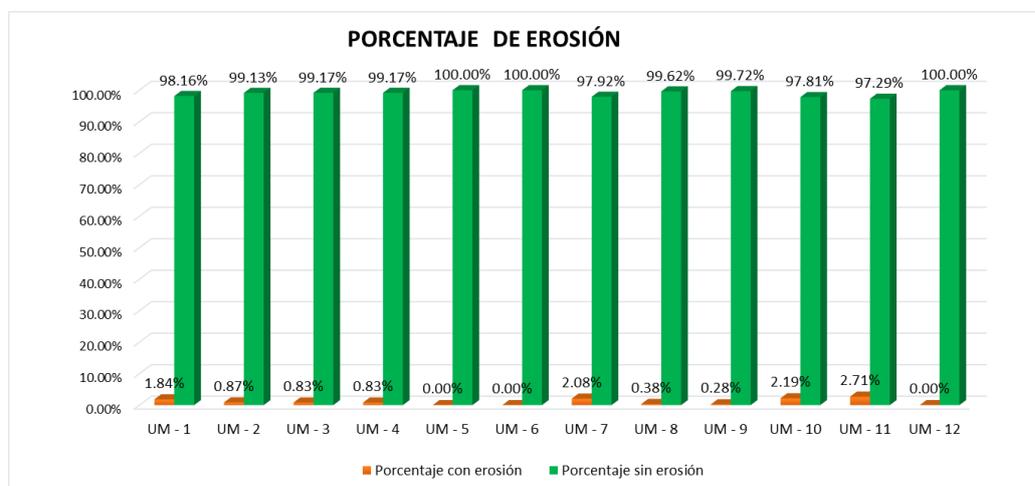
Gráfico 31. Porcentaje total de erosión.

*Interpretación:* Ocho unidades muestrales presentan erosión, de las cuales seis con nivel de afectación moderada y dos leve.

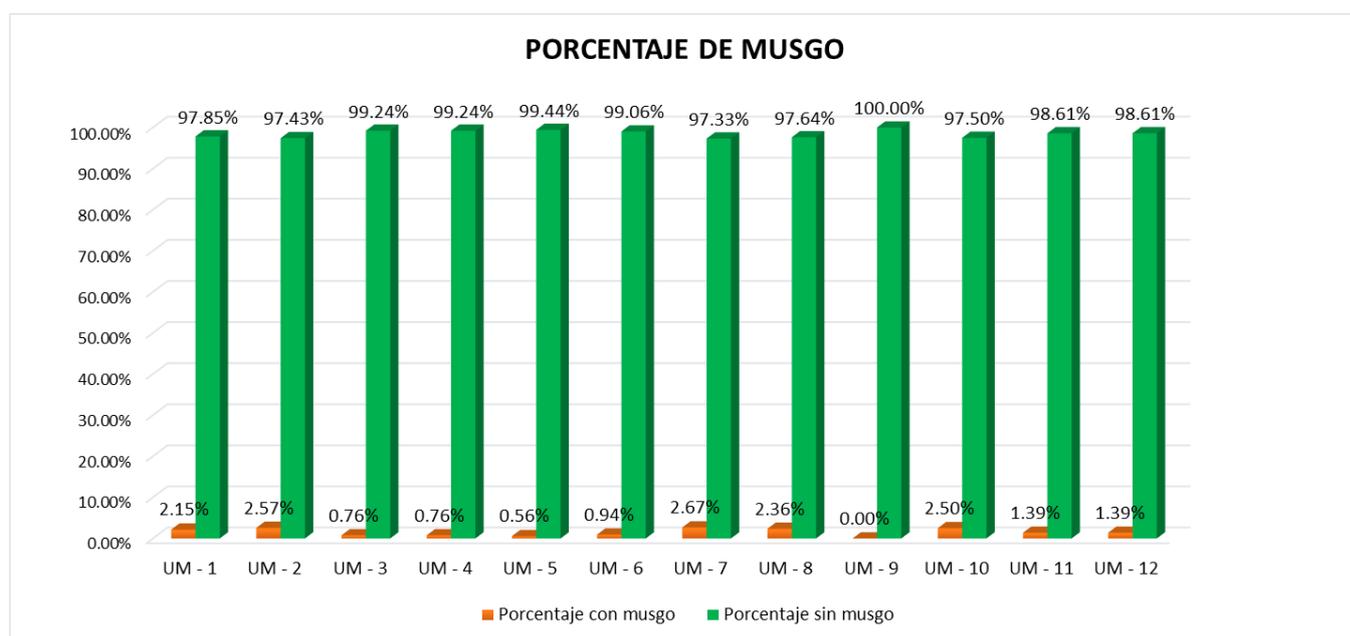
Gráfico 32. Porcentaje total de musgo.

*Interpretación:* Once de las unidades muestrales presentan la patología de musgo.

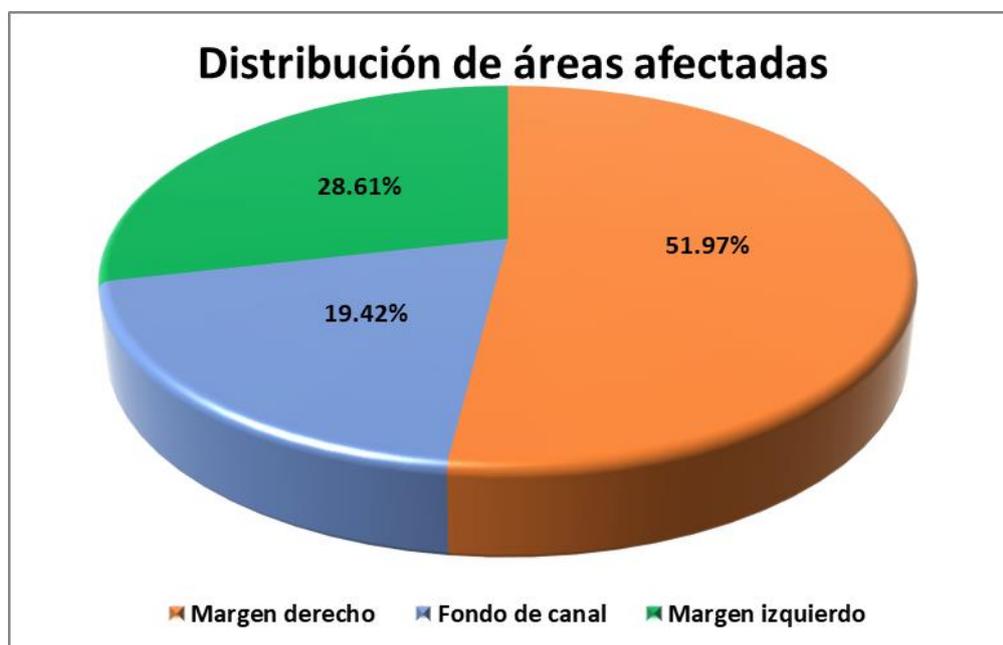
Gráfico 33. Distribución de áreas afectadas por elementos del canal.

*Interpretación:* El mayor porcentaje de área afectada se encuentra en el margen derecho del canal con 51.97 %, predominando la patología grieta con un nivel de severidad moderado.

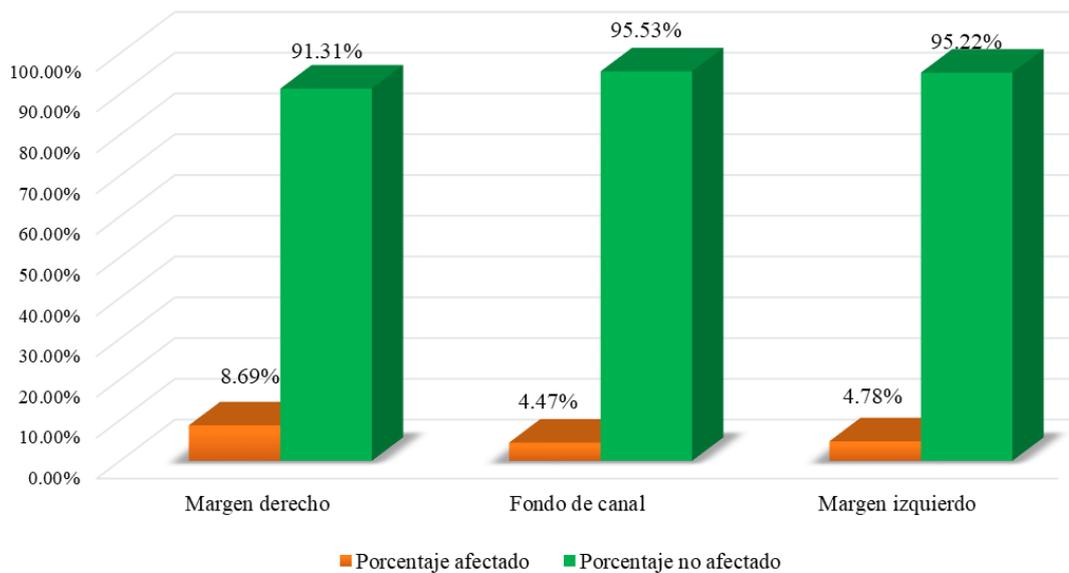
Gráfico 34. Porcentaje total de área afectada y no afectada de todos los elementos.

*Interpretación:* El 4.47 % de área del fondo del canal presenta alguna de las cuatro patologías, el margen izquierdo del canal presenta 4.78 % y el margen derecho presenta 8.69 % de alguna de las cuatro patologías evaluadas.

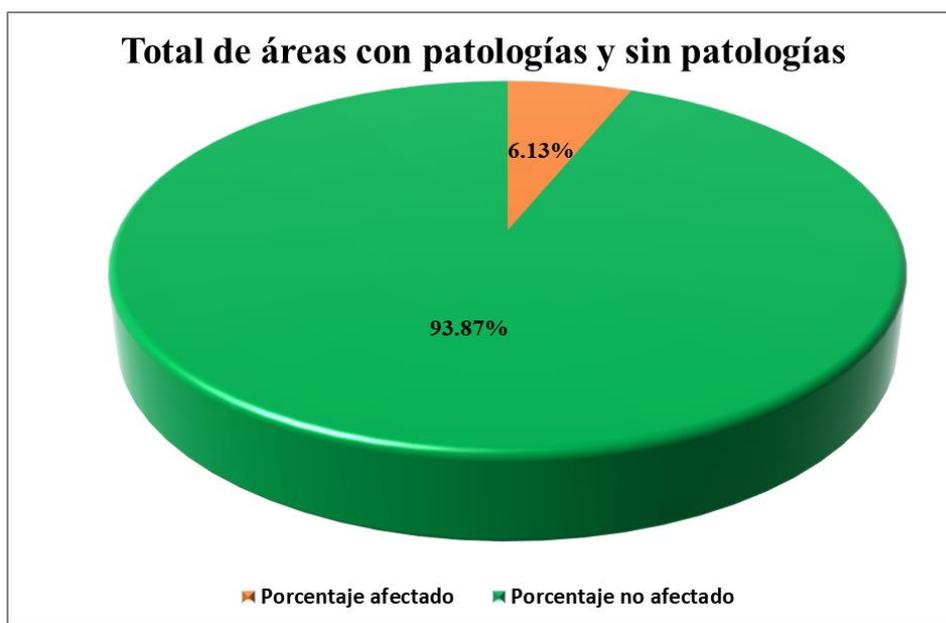
Gráfico 35. Porcentaje total de áreas con patologías y sin patologías

*Interpretación:* El 6.13 % de toda la muestra se encuentra afectada por alguna de las cuatro patologías evaluadas.
