UNIVERSIDAD CATÓLICA LOS ÁNGELES
CHIMBOTE

DETERMINACIÓN Y EVALUACIÓN DE LAS
PATOLOGÍAS DEL CONCRETO EN LA ESTRUCTURA DE
ALBAÑILERÍA CONFINADA DEL CERCO PERIMÉTRICO
DE LA INSTITUCIÓN EDUCATIVA 501 NUESTRA
SEÑORA DE LA MEDALLA MILAGROSA, A.H. EL
OBRERO, DISTRITO DE SULLANA, PROVINCIA
SULLANA, REGIÓN PIURA, JULIO – 2016.

TESIS PARA OPTAR EL TÍTULO PROFESIONAL DE
INGENIERO CIVIL

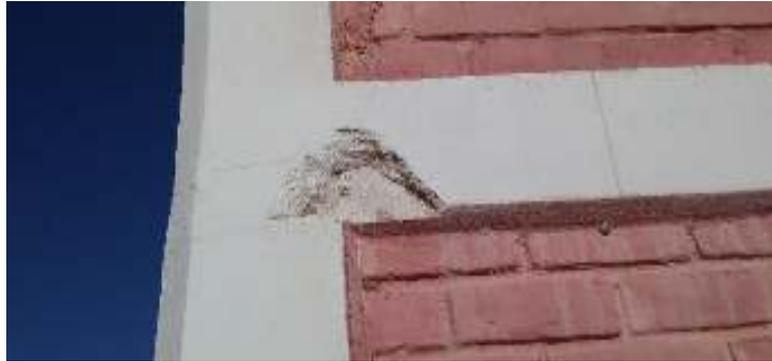
Imagen 3. Desprendimiento de morteros

Es la separación entre un material de acabado y el soporte al que está aplicado por falta de adherencia entre ambos, y suele producirse como consecuencia de otras lesiones previas, como humedades, deformaciones o grietas. Los desprendimientos afectan tanto a los acabados continuos como a los acabados por elementos, a los que hay que prestar una atención especial porque representan un peligro para la seguridad del viandante.

- Una vez producido el desprendimiento, deberemos picar el enfoscado hasta una profundidad en que presente buena adherencia, preparando el soporte y rehaciendo el revestimiento.
- El revestimiento debe presentar una base adecuadamente preparada, mediante la limpieza del paramento, la humectación conveniente y, si la base es poco absorbente, la aplicación de una mano de imprimación de agarre.

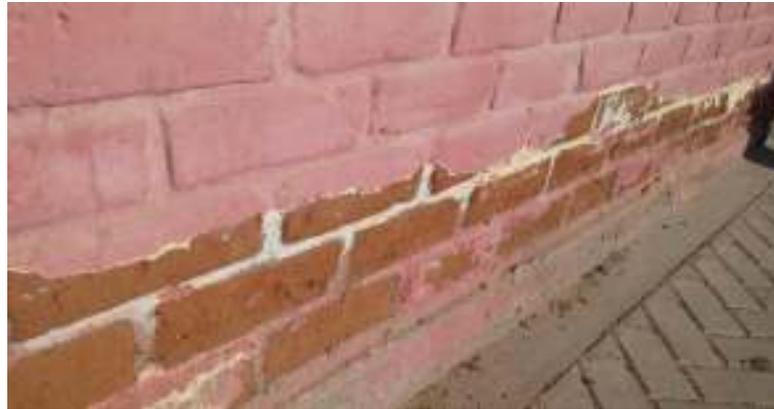
Imagen 4. Erosión en muros.

- AGUA: que como analizaremos a continuación puede actuar de muy diversas maneras.
- SOL: que calienta los cerramientos produciendo cambios térmicos; estas variaciones de temperatura provocan alteraciones en el volumen y tensiones internas en el material que pueden traducirse en la aparición de grietas y fisuras.

- Reparar el elemento mediante productos especiales: comúnmente denominados morteros de reparación, a partir de mezclas de aglomerantes hidráulicos, resinas acrílicas o epoxídicas y pigmentos minerales.
- Anular la humedad y los organismos que sean origen de la lesión.
- Sanear toda la superficie afectada: hasta eliminar el material erosionado y alcanzar la parte que no se haya comprometido.

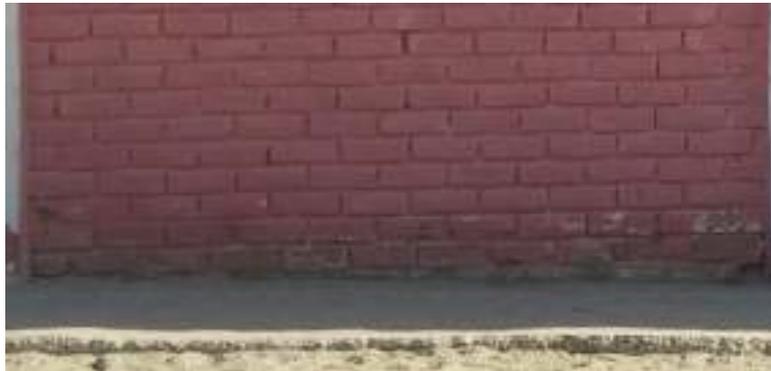
Imagen 8. Humedad en el muro de ladrillo.

- El agua retenida o adherida en el exterior de algunos materiales: El caso más común es el de la arena.
- El agua contenida interiormente por ciertos materiales: como, por ejemplo, la existente en el interior de la madera.
- El agua usada para elaborar algunos semiproductos, como la que se emplea amasada con cemento y arena para confeccionar los morteros.
- El agua necesaria para la realización de ciertos procesos. es el caso del fraguado del hormigón, proceso tras el que una cierta parte del agua utilizada quedará retenida definitivamente en el material.
- El agua de lluvia: que recibe el edificio desde que se inicia su construcción hasta que se colocan la cubierta y los cerramientos

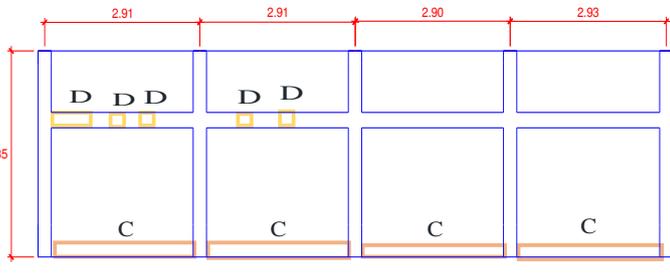
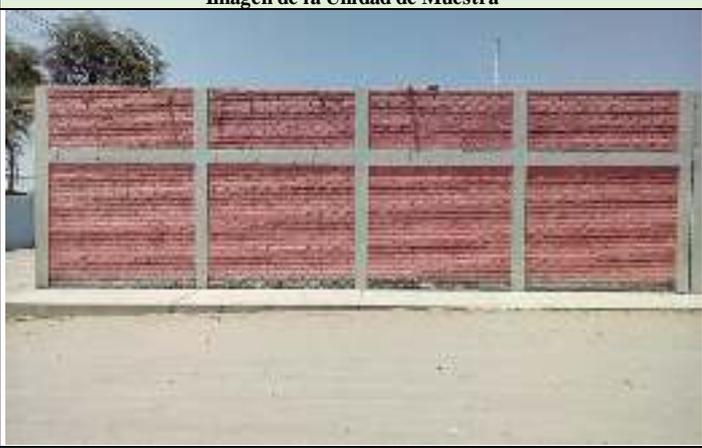
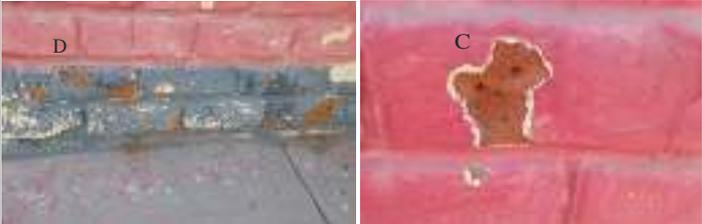
F	Corrosión						
G	Desprendimiento						
H	Humedad						
Elevación de Unidad de Muestra N° 01

Item	Tipo de Patología en Elemento		Área afectada (m ²)	% Área afectada			
Columna		Área(m²)= 4.19					
A	Fisuras	0.00	0.00%				
B	Grietas	0.00	0.00%				
C	Eflorescencia	0.00	0.00%				
D	Picaduras	0.00	0.00%				
E	Erosión	0.00	0.00%				
F	Corrosión	0.00	0.00%				
G	Desprendimiento	0.00	0.00%				
H	Humedad	0.00	0.00%				
Muro		Área(m²)= 33.17					
A	Fisuras	0.00	0.00%				
B	Grietas	0.00	0.00%				
C	Eflorescencia	2.15	6.49%				
D	Picaduras	0.00	0.00%				
E	Erosión	0.00	0.00%				
F	Corrosión	0.00	0.00%				
G	Desprendimiento	0.00	0.00%				
H	Humedad	0.00	0.00%				
Viga		Área (m²)= 2.68					
A	Fisuras	0.00	0.00%				
B	Grietas	0.00	0.00%				
C	Eflorescencia	0.00	0.00%				
D	Picaduras	0.05	1.87%				
E	Erosión	0.00	0.00%				
F	Corrosión	0.00	0.00%				
G	Desprendimiento	0.00	0.00%				
H	Humedad	0.00	0.00%				
Sobrecimiento		Área (m²)= 0.00					
A	Fisuras						
B	Grietas						
C	Eflorescencia						
D	Picaduras						
E	Erosión

Cuadro de Resumende Patologías							
Elemento	Área Evaluada (m ²)	Área Afectada (m ²)	Área no Afectada (m ²)	% Área Afectada	% Área no Afectada	Nivel de Severidad	
Columna	4.19	0.00	4.19	0.00%	10.46%	No Presenta Patologías	
Muro	33.17	2.15	31.02	6.94%	77.46%	Leve	
Viga	2.68	0.05	2.63	1.90%	6.57%	Leve	
Sobrecimiento	0.00	0.00	0.00	0.00%	0.00%		
Total	40.04	2.20	37.84	8.85%	94.50%

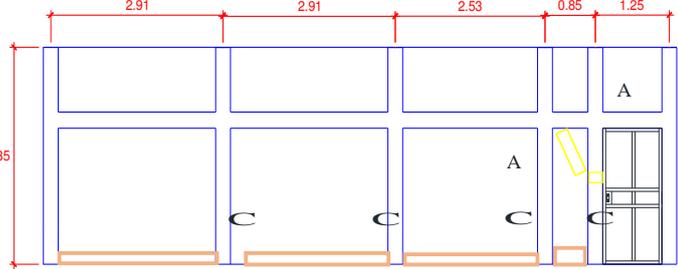
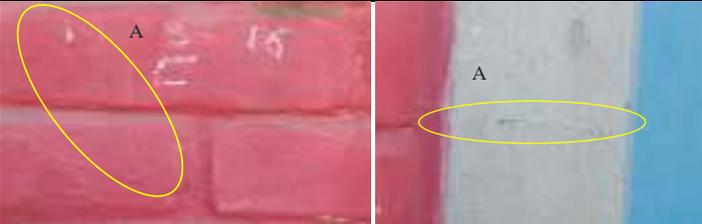
Item	Tipo de Patología en Elemento	Área afectada (m²)	% Área afectada	Elevación de Unidad de Muestra N° 02		
		Columna	Área(m²)= 5.03

A	Fisuras	0.10	1.99%			
B	Grietas	0.00	0.00%			
C	Eflorescencia	0.00	0.00%			
D	Picaduras	0.00	0.00%			
E	Erosión	0.00	0.00%			
F	Corrosión	0.00	0.00%			
G	Desprendimiento	0.00	0.00%			
H	Humedad	0.00	0.00%			
		Muro	Área(m²)= 26.42			
A	Fisuras	0.04	0.15%	Imagen de la Unidad de Muestra

B	Grietas	0.00	0.00%			
C	Eflorescencia	1.64	6.21%			
D	Picaduras	0.00	0.00%			
E	Erosión	0.00	0.00%			
F	Corrosión	0.00	0.00%			
G	Desprendimiento	0.00	0.00%			
H	Humedad	0.00	0.00%			
		Viga	Área(m²)= 2.37			
A	Fisuras	0.00	0.00%

B	Grietas					
C	Eflorescencia					
D	Picaduras					
E	Erosión					
F	Corrosión					
G	Desprendimiento					
H	Humedad					
Elemento	Área Evaluada (m²)	Área Afectada (m²)	Área no Afectada (m²)	% Área Afectada	% Área no Afectada	Nivel de Severidad
Columna	5.03	0.10	4.93	1.99%	14.58%	Leve
Muro	26.42	1.68	24.74	6.36%	73.15%	Leve
Viga	2.37	0.00	2.37	0.00%	7.01%	No Presenta Patologías
Sobrecimiento	0.00	0.00	0.00	0.00%	0.00%	
Total	33.82	1.78	32.04	5.26%	94.74%

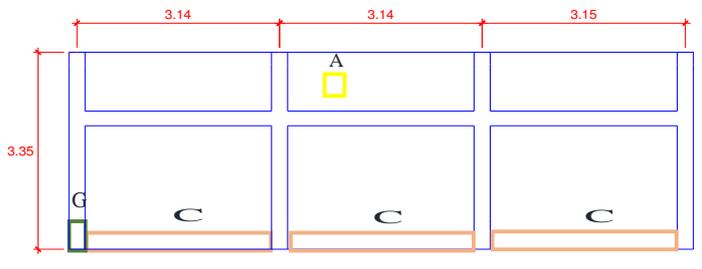
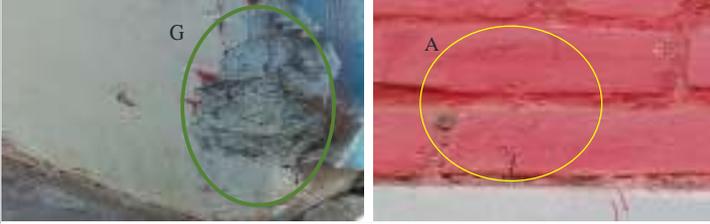
Item	Tipo de Patología en Elemento	Área afectada (m ²)	% Área afectada	Elevación de Unidad de Muestra N° 03					
Columna		Área(m²)= 3.35

B	Grietas	0.00	0.00%						
C	Eflorescencia	1.88	7.60%						
D	Picaduras	0.00	0.00%						
E	Erosión	0.00	0.00%						
F	Corrosión	0.00	0.00%						
G	Desprendimiento	0.06	1.79%						
H	Humedad	0.00	0.00%						
Muro		Área(m²)= 24.74							
A	Fisuras	0.03	0.12%

Sobrecimiento		Área(m²)= 0.00							
A	Fisuras			Área Evaluada (m ²)	Área Afectada (m ²)	Área no Afectada (m ²)	% Área Afectada	% Área no Afectada	Nivel de Severidad
B	Grietas			3.35	0.06	3.29	1.79%	10.87%	Leve
C	Eflorescencia			24.74	1.91	22.83	7.72%	75.44%	Leve
D	Picaduras			2.17	0.00	2.17	0.00%	7.17%	No Presenta Patologías
E	Erosión			0.00	0.00	0.00	0.00%	0.00%	
F	Corrosión			0.00	0.00	0.00	0.00%	0.00%	
G	Desprendimiento			30.26	1.97	28.29	6.51%	93.49%	
H	Humedad

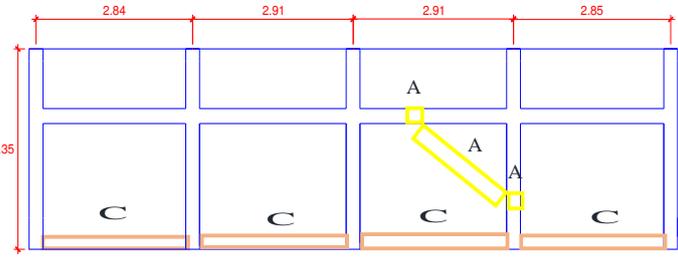
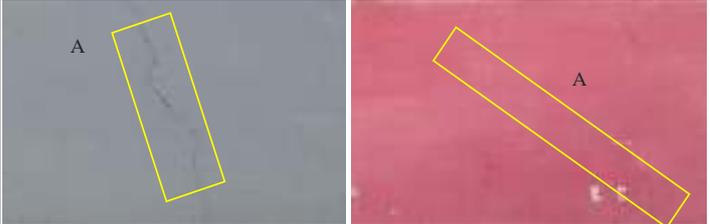
Item	Tipo de Patología en Elemento	Área afectada (m²)	% Área afectada	Elevación de Unidad de Muestra N° 04			
Columna		Área(m²)= 4.19

A	Fisuras	0.03	0.60%				
B	Grietas	0.00	0.00%				
C	Eflorescencia	0.00	0.00%				
D	Picaduras	0.00	0.00%				
E	Erosión	0.00	0.00%				
F	Corrosión	0.00	0.00%				
G	Desprendimiento	0.00	0.00%				
H	Humedad	0.00	0.00%				
Muro		Área(m²)= 32.58		Imágen de la Unidad de Muestra			
A	Fisuras	0.39	1.18%

B	Grietas	0.00	0.00%				
C	Eflorescencia	2.10	6.46%				
D	Picaduras	0.00	0.00%				
E	Erosión	0.00	0.00%				
F	Corrosión	0.00	0.00%				
G	Desprendimiento	0.00	0.00%				
H	Humedad	0.00	0.00%				
Viga		Área(m²)= 2.63

B	Grietas						
C	Eflorescencia						
D	Picaduras						
E	Erosión						
F	Corrosión						
G	Desprendimiento						
H	Humedad						
Cuadro de Resumen de Patologías							
Elemento	Área Evaluada (m²)	Área Afectada (m²)	Área no Afectada (m²)	% Área Afectada	% Área no Afectada	Nivel de Severidad	
Columna	4.19	0.03	4.17	0.60%	10.57%	leve	
Muro	32.58	2.49	30.09	7.64%	76.37%	Moderado	
Viga	2.63	0.03	2.61	0.95%	6.61%	leve	
Sobrecimiento	0.00	0.00	0.00	0.00%	0.00%		
Total	39.40	2.54	36.86	6.45%	93.55%

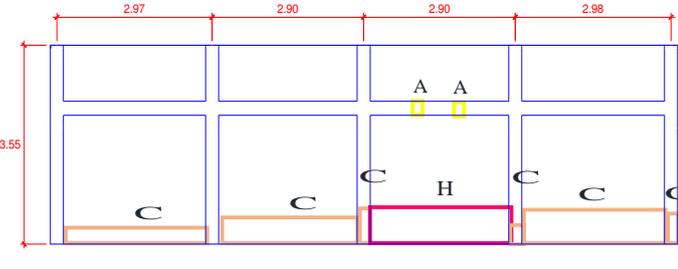
Item	Tipo de Patología en Elemento	Área afectada (m ²)	% Área afectada	A Elevación de Unidad de Muestra N° 05			
		Columna	Área(m²)= 4.44

A	Fisuras	0.00	0.00%				
B	Grietas	0.00	0.00%				
C	Eflorescencia	0.21	4.77%				
D	Picaduras	0.00	0.00%				
E	Erosión	0.00	0.00%				
F	Corrosión	0.00	0.00%				
G	Desprendimiento	0.00	0.00%				
H	Humedad	0.00	0.00%				
		Muro	Área(m²)= 35.48				
A	Fisuras	0.00	0.00%				
B	Grietas	0.00	0.00%				
C	Eflorescencia	2.83	7.98%				
D	Picaduras	0.00	0.00%				
E	Erosión	0.00	0.00%				
F	Corrosión	0.00	0.00%				
G	Desprendimiento	0.00	0.00%				
H	Humedad	1.59	4.48%				
		Viga	Área(m²)= 2.69				
A	Fisuras	0.05	1.86%				
B	Grietas	0.00	0.00%				
C	Eflorescencia	0.00	0.00%				
D	Picaduras	0.00	0.00%				
E	Erosión	0.00	0.00%				
F	Corrosión	0.00	0.00%				
G	Desprendimiento	0.00	0.00%				
H	Humedad	0.00	0.00%				
		Sobrecimiento	Área(m²)= 0.00				
A	Fisuras						
B	Grietas						
C	Eflorescencia

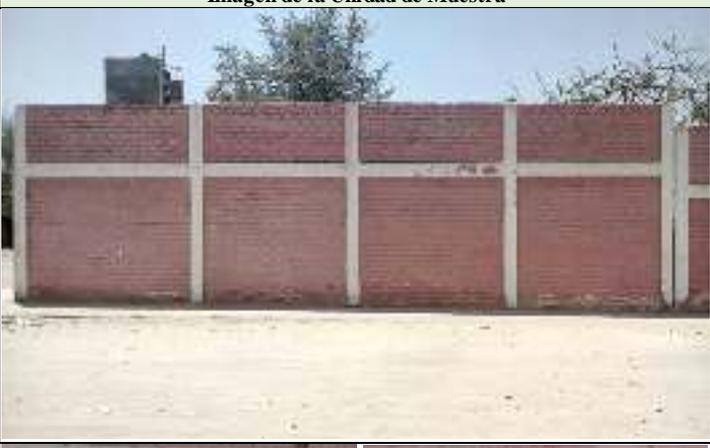
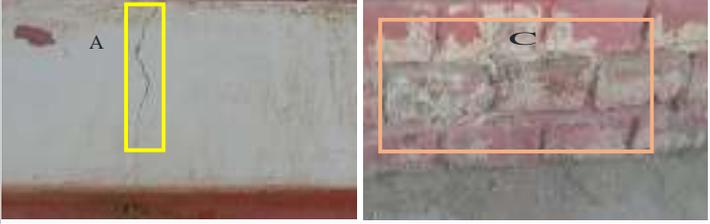
Cuadro de Resumen de Patologías							
Elemento	Área Evaluada (m ²)	Área Afectada (m ²)	Área no Afectada (m ²)	% Área Afectada	% Área no Afectada	Nivel de Severidad	
Columna	4.44	0.21	4.23	4.77%	9.92%	Leve	
Muro	35.48	4.42	31.06	12.46%	72.89%	Leve	
Viga	2.69	0.05	2.64	1.86%	6.20%	Leve	
Sobrecimiento	0.00	0.00	0.00	0.00%	0.00%		
Total	42.61	4.68	37.93	10.99%	89.01%

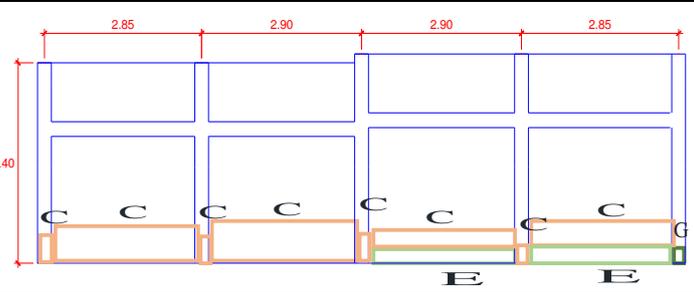
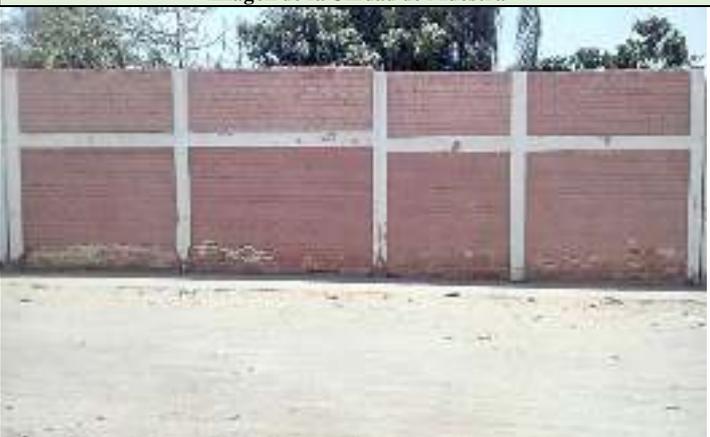
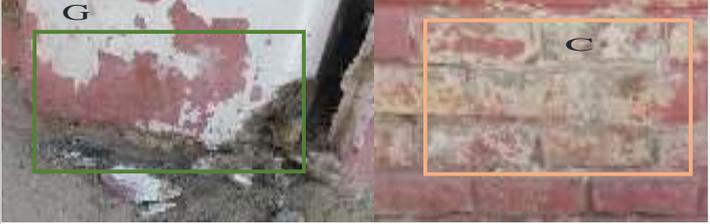
Item	Tipo de Patología en Elemento	Área afectada (m ²)	% Área afectada	Elevación de Unidad de Muestra N° 06		
Columna		Área(m²)= 4.25

B	Grietas	0.00	0.00%			
C	Eflorescencia	0.28	6.47%			
D	Picaduras	0.00	0.00%			
E	Erosión	0.00	0.00%			
F	Corrosión	0.00	0.00%			
G	Desprendimiento	0.06	1.47%			
H	Humedad	0.00	0.00%			
Muro		Área(m²)= 33.08

A	Fisuras	0.00	0.00%	Imágenes de la Unidad de Muestra		
B	Grietas	0.00	0.00%			
C	Eflorescencia	4.21	12.73%			
D	Picaduras	0.00	0.00%			
E	Erosión	0.79	2.38%			
F	Corrosión	0.00	0.00%			
G	Desprendimiento	0.00	0.00%			
H	Humedad	0.00	0.00%			
Viga		Área(m²)= 2.63		Imágenes de la Unidad de Muestra		
A	Fisuras	0.00	0.00%

B	Grietas					
C	Eflorescencia					
D	Picaduras					
E	Erosión					
F	Corrosión					
G	Desprendimiento					
H	Humedad					
Cuadro de Resumen de Patologías						
Elemento	Área Evaluada (m ²)	Área Afectada (m ²)	Área no Afectada (m ²)	% Área Afectada	% Área no Afectada	Nivel de Severidad
Columna	4.25	0.34	3.91	7.94%	9.79%	Leve
Muro	33.08	5.00	28.08	15.11%	70.28%	Leve
Viga	2.63	0.00	2.63	0.00%	6.58%	No Presenta Patologías
Sobrecimiento	0.00	0.00	0.00	0.00%	0.00%	
Total	39.96	5.33	34.63	13.35%	86.65%

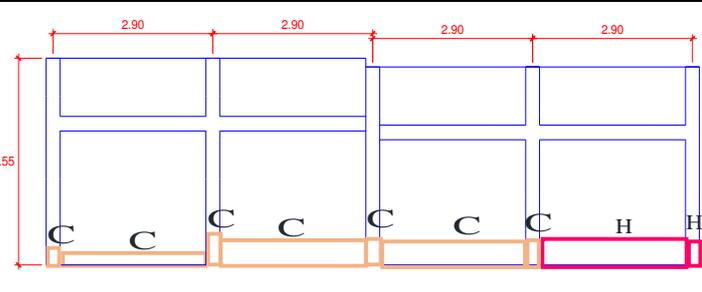
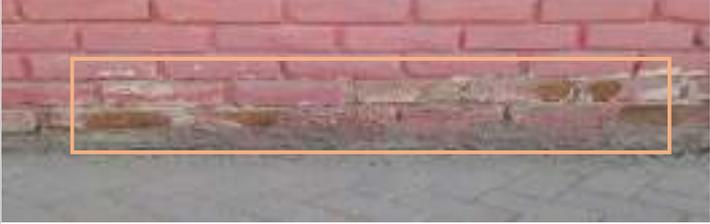
Item	Tipo de Patología en Elemento	Área Afectada (m ²)	% Área Afectada	Elevación de Unidad de Muestra N° 07		
Columna		Área(m²)= 4.43

A	Fisuras	0.00	0.00%			
B	Grietas	0.00	0.00%			
C	Eflorescencia	0.35	7.90%			
D	Picaduras	0.00	0.00%			
E	Erosión	0.00	0.00%			
F	Corrosión	0.00	0.00%			
G	Desprendimiento	0.00	0.00%			
H	Humedad	0.10	2.26%			
Muro		Área(m²)= 34.98				
A	Fisuras	0.00	0.00%	Imagen de la Unidad de Muestra

B	Grietas	0.00	0.00%			
C	Eflorescencia	4.65	13.29%			
D	Picaduras	0.00	0.00%			
E	Erosión	0.00	0.00%			
F	Corrosión	0.00	0.00%			
G	Desprendimiento	0.00	0.00%			
H	Humedad	1.06	3.03%			
Viga		Área(m²)= 2.65				
A	Fisuras	0.00	0.00%

B	Grietas					
C	Eflorescencia					
D	Picaduras					
E	Erosión					
F	Corrosión					
G	Desprendimiento					
H	Humedad					
Elemento	Área Evaluada (m ²)	Área Afectada (m ²)	Área no Afectada (m ²)			
Columna	4.43	0.45	3.98	10.16%	9.46%	Leve
Muro	34.98	5.71	29.27	16.32%	69.59%	Leve
Viga	2.65	0.00	2.65	0.00%	6.30%	No Presenta Patologías
Sobrecimiento	0.00	0.00	0.00	0.00%	0.00%	
Total	42.06	6.16	35.90	14.65%	85.35%

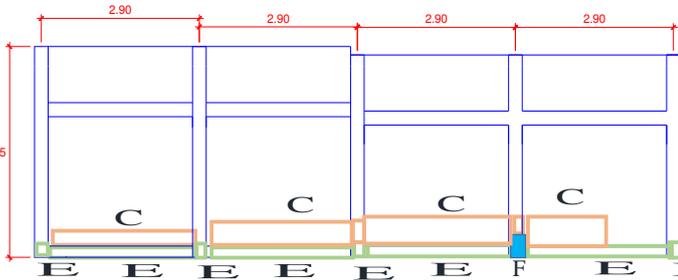
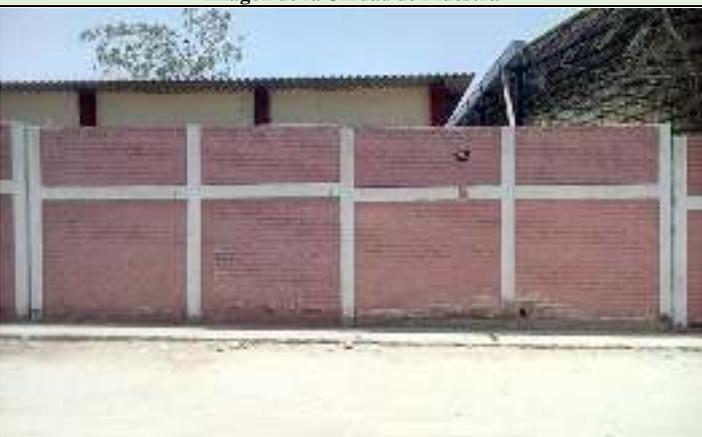
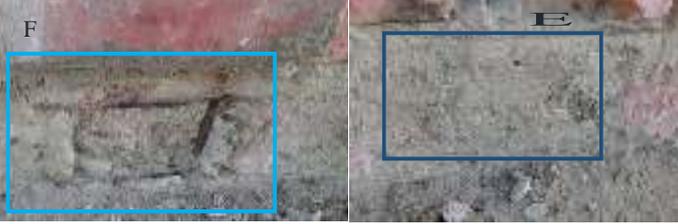
Elevación de Unidad de Muestra N° 09

Columna		Área(m²)=	4.69			
A	Fisuras	0.00	0.00%			
B	Grietas	0.00	0.00%			
C	Eflorescencia	0.15	3.20%			
D	Picaduras	0.00	0.00%			
E	Erosión	0.20	4.26%			
F	Corrosión	0.06	1.34%			
G	Desprendimiento	0.00	0.00%			
H	Humedad	0.00	0.00%			
Muro		Área(m²)=	34.98			
A	Fisuras	0.00	0.00%			
B	Grietas	0.00	0.00%			
C	Eflorescencia	2.82	8.06%			
D	Picaduras	0.00	0.00%			
E	Erosión	0.00	0.00%			
F	Corrosión	0.00	0.00%			
G	Desprendimiento	0.00	0.00%			
H	Humedad	0.00	0.00%			
Viga		Área(m²)=	2.65			
A	Fisuras	0.00	0.00%			
B	Grietas	0.00	0.00%			
C	Eflorescencia	0.00	0.00%			
D	Picaduras	0.00	0.00%			
E	Erosión	0.00	0.00%			
F	Corrosión	0.00	0.00%			
G	Desprendimiento	0.00	0.00%			
H	Humedad	0.00	0.00%			
Sobrecimiento		Área(m²)=	2.12			
A	Fisuras	0.00	0.00%			
B	Grietas	0.00	0.00%			
C	Eflorescencia	0.00	0.00%			
D	Picaduras	0.00	0.00%			
E	Erosión	2.12	100.00%

Cuadro de Resumen de Patologías						
Elemento	Área Evaluada (m²)	Área Afectada (m²)	Área no Afectada (m²)	% Área Afectada	% Área no Afectada	Nivel de Severidad
Columna	4.69	0.41	4.28	8.81%	9.62%	Severo
Muro	34.98	2.82	32.16	8.06%	72.37%	Leve
Viga	2.65	0.00	2.65	0.00%	5.96%	No Presenta Patologías
Sobrecimiento	2.12	2.12	0.00	100.00%	0.00%	Moderado
Total	44.44	5.35	39.09	12.05%	87.95%

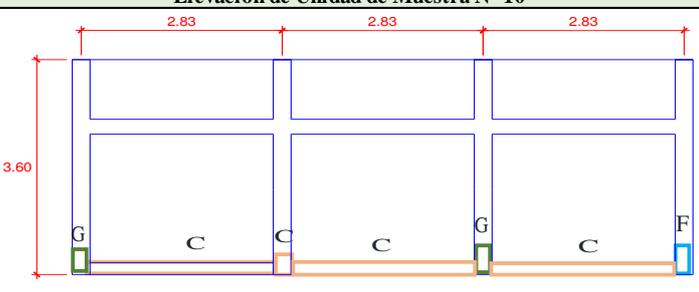
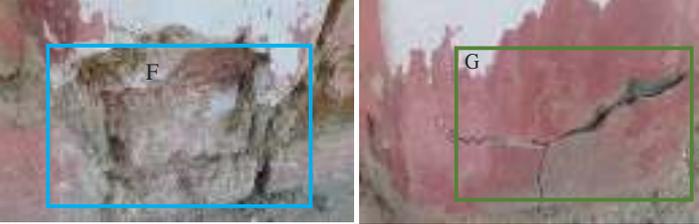
Item	Tipo de Patología en Elemento	Área Afectada (m²)	% Área Afectada	Elevación de Unidad de Muestra N° 10		
Columna		Área(m²)= 3.60

A	Fisuras	0.00	0.00%			
B	Grietas	0.00	0.00%			
C	Eflorescencia	0.08	2.08%			
D	Picaduras	0.00	0.00%			
E	Erosión	0.00	0.00%			
F	Corrosión	0.10	2.78%			
G	Desprendimiento	0.20	5.56%			
H	Humedad	0.00	0.00%			
Muro		Área(m²)= 25.93		Imagen de la Unidad de Muestra		
A	Fisuras	0.00	0.00%

B	Grietas	0.00	0.00%			
C	Eflorescencia	2.71	10.45%			
D	Picaduras	0.00	0.00%			
E	Erosión	0.00	0.00%			
F	Corrosión	0.00	0.00%			
G	Desprendimiento	0.00	0.00%			
H	Humedad	0.00	0.00%			
Viga		Área(m²)= 1.94

D	Picaduras					
E	Erosión					
F	Corrosión					
G	Desprendimiento					
H	Humedad					
Cuadro de Resumen de Patologías						
Elemento	Área Evaluada (m²)	Área Afectada (m²)	Área no Afectada (m²)	% Área Afectada	% Área no Afectada	Nivel de Severidad
Columna	3.60	0.38	3.23	10.42%	10.25%	Severo
Muro	25.93	2.71	23.22	10.45%	73.78%	Leve
Viga	1.94	0.00	1.94	0.00%	6.16%	No Presenta Patologías
Sobrecimiento	0.00	0.00	0.00	0.00%	0.00%	
Total	31.47	3.09	28.39	9.80%	90.20%

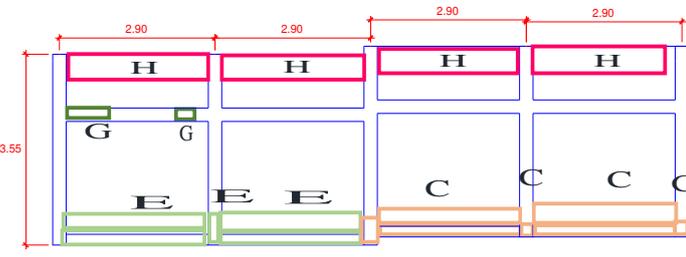
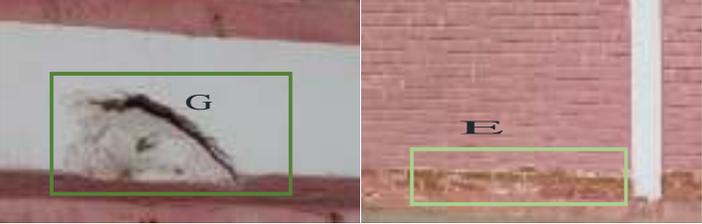
A	Fisuras	0.00	0.00%																																													
B	Grietas	0.00	0.00%																																													
C	Eflorescencia	0.20	4.50%																																													
D	Picaduras	0.00	0.00%																																													
E	Erosión	0.10	2.25%																																													
F	Corrosión	0.00	0.00%																																													
G	Desprendimiento	0.00	0.00%																																													
H	Humedad	0.00	0.00%																																													
Muro		Área(m²)=	32.86	Imagen de la Unidad de Muestra																																												
A	Fisuras	0.00	0.00%

B	Grietas	0.00	0.00%																																													
C	Eflorescencia	1.06	3.23%																																													
D	Picaduras	0.00	0.00%																																													
E	Erosión	1.06	3.23%																																													
F	Corrosión	0.00	0.00%																																													
G	Desprendimiento	0.00	0.00%																																													
H	Humedad	5.30	16.13%																																													
Viga		Área(m²)=	2.65

Elemento	Área Evaluada (m²)	Área Afectada (m²)	Área no Afectada (m²)	% Área Afectada	% Área no Afectada	Nivel de Severidad	Columna	4.44	0.30	4.14	6.76%	9.84%	Leve	Muro	32.86	7.42	25.44	22.58%	60.47%	Leve	Viga	2.65	0.15	2.50	5.66%	5.94%	Leve	Sobrecimiento	2.12	2.12	0.00	100.00%	0.00%	Moderado	Total	42.07	9.99	32.08	23.75%	76.25%	
Elemento	Área Evaluada (m²)	Área Afectada (m²)	Área no Afectada (m²)				% Área Afectada	% Área no Afectada	Nivel de Severidad																																							
Columna	4.44	0.30	4.14				6.76%	9.84%	Leve																																							
Muro	32.86	7.42	25.44				22.58%	60.47%	Leve																																							
Viga	2.65	0.15	2.50				5.66%	5.94%	Leve																																							
Sobrecimiento	2.12	2.12	0.00				100.00%	0.00%	Moderado																																							
Total	42.07	9.99	32.08				23.75%	76.25%																																								
B	Grietas	0.00	0.00%																																													
C	Eflorescencia	1.06	50.00%																																													
D	Picaduras	0.00	0.00%																																													
E	Erosión	1.06	50.00%																																													
F	Corrosión	0.00	0.00%																																													
G	Desprendimiento	0.00	0.00%																																													
H	Humedad	0.00	0.00%

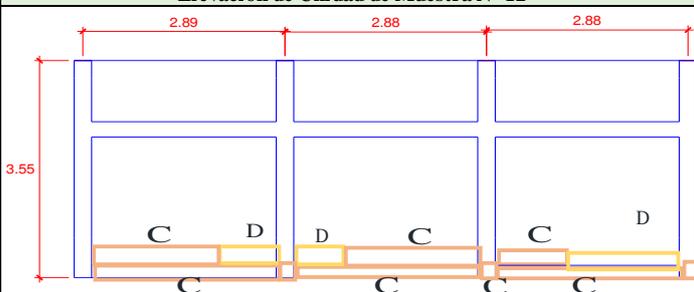
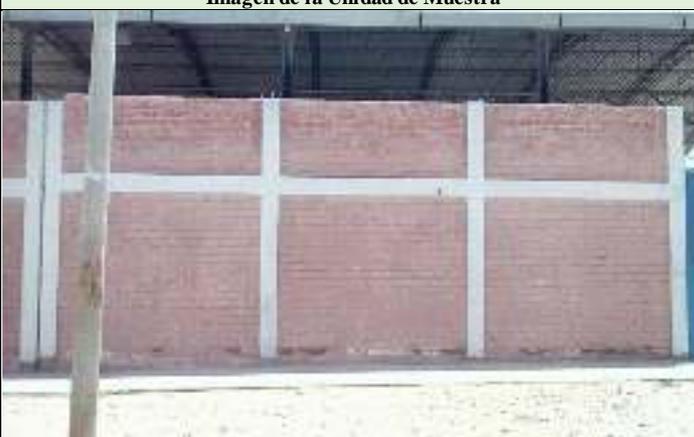
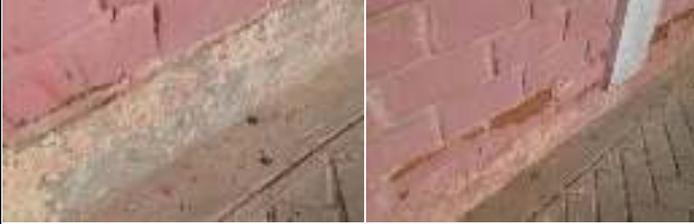
Item	Tipo de Patología en Elemento	Área Afectada (m ²)	% Área Afectada	Elevación de Unidad de Muestra N° 12			
Columna		Área(m²)= 3.55

B	Grietas	0.00	0.00%				
C	Eflorescencia	0.15	4.23%				
D	Picaduras	0.00	0.00%				
E	Erosión	0.00	0.00%				
F	Corrosión	0.00	0.00%				
G	Desprendimiento	0.00	0.00%				
H	Humedad	0.00	0.00%				
Muro		Área(m²)= 24.49

B	Grietas	0.00	0.00%				
C	Eflorescencia	0.89	3.63%				
D	Picaduras	0.70	2.86%				
E	Erosión	0.00	0.00%				
F	Corrosión	0.00	0.00%				
G	Desprendimiento	0.00	0.00%				
H	Humedad	0.00	0.00%				
Viga		Área(m²)= 1.98

B	Grietas	0.00	0.00%				
C	Eflorescencia	1.58	100.00%				
D	Picaduras	0.00	0.00%				
E	Erosión	0.00	0.00%				
F	Corrosión	0.00	0.00%				
G	Desprendimiento	0.00	0.00%				
H	Humedad	0.00	0.00%				
Cuadro de Resumen de Patologías							
Elemento	Área Evaluada (m ²)	Área Afectada (m ²)	Área no Afectada (m ²)	% Área Afectada	% Área no Afectada	Nivel de Severidad	
Columna	3.55	0.15	3.40	4.23%	10.76%	Leve	
Muro	24.49	1.59	22.90	6.49%	72.47%	Leve	
Viga	1.98	0.00	1.98	0.00%	6.27%	No Presenta Patologías	
Sobrecimiento	1.58	1.58	0.00	100.00%	0.00%	Leve	
Total	31.60	3.32	28.28	10.51%	89.49%

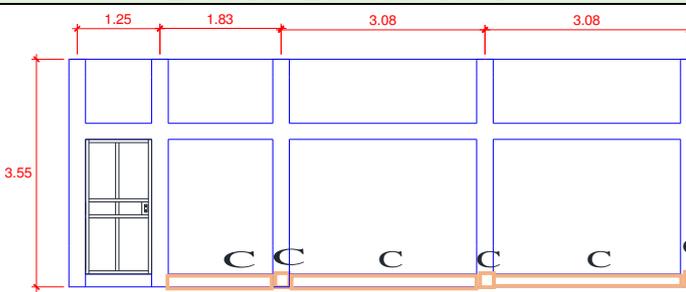
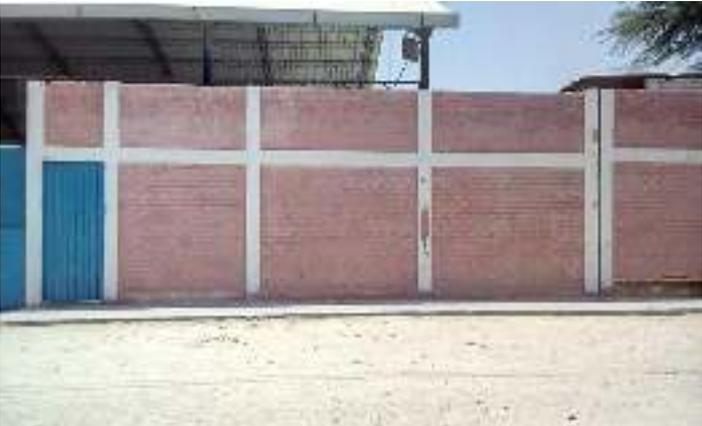
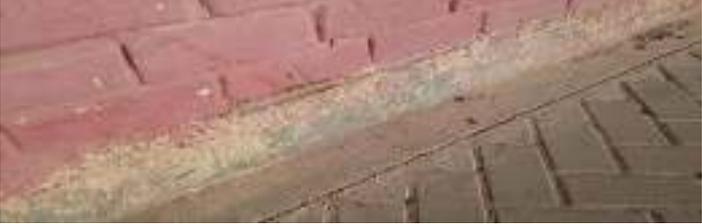
Item	Tipo de Patología en Elemento	Área Afectada (m ²)	% Área Afectada	Elevación de Unidad de Muestra N° 13																																												
Columna		Área(m²)= 4.44

B	Grietas	0.00	0.00%																																													
C	Eflorescencia	0.19	4.22%																																													
D	Picaduras	0.00	0.00%																																													
E	Erosión	0.00	0.00%																																													
F	Corrosión	0.00	0.00%																																													
G	Desprendimiento	0.00	0.00%																																													
H	Humedad	0.00	0.00%																																													
Muro		Área(m²)= 23.44

Elemento	Área Evaluada (m ²)	Área Afectada (m ²)	Área no Afectada (m ²)	% Área Afectada	% Área no Afectada	Nivel de Severidad	Columna	4.44	0.19	4.25	4.22%	13.55%	Leve	Muro	23.44	0.00	23.44	0.00%	74.67%	No Presenta Patologías	Viga	2.06	0.00	2.06	0.00%	6.56%	No Presenta Patologías	Sobrecimiento	1.45	1.45	0.00	100.00%	0.00%	Leve	Total	31.39	1.64	29.75	5.22%	94.78%	
Elemento	Área Evaluada (m ²)	Área Afectada (m ²)	Área no Afectada (m ²)	% Área Afectada	% Área no Afectada	Nivel de Severidad																																										
Columna	4.44	0.19	4.25	4.22%	13.55%	Leve																																										
Muro	23.44	0.00	23.44	0.00%	74.67%	No Presenta Patologías																																										
Viga	2.06	0.00	2.06	0.00%	6.56%	No Presenta Patologías																																										
Sobrecimiento	1.45	1.45	0.00	100.00%	0.00%	Leve																																										
Total	31.39	1.64	29.75	5.22%	94.78%																																											
A	Fisuras	0.00	0.00%																																													
B	Grietas	0.00	0.00%																																													
C	Eflorescencia	1.45	100.00%																																													
D	Picaduras	0.00	0.00%																																													
E	Erosión	0.00	0.00%																																													
F	Corrosión	0.00	0.00%																																													
G	Desprendimiento	0.00	0.00%																																													
H	Humedad	0.00	0.00%

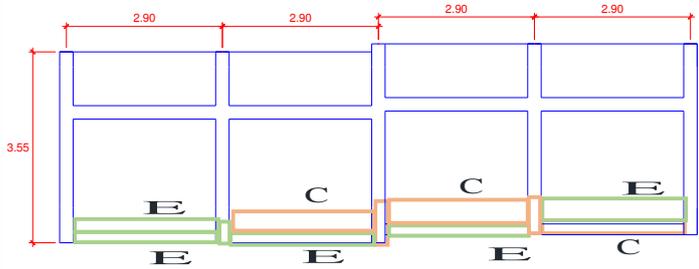
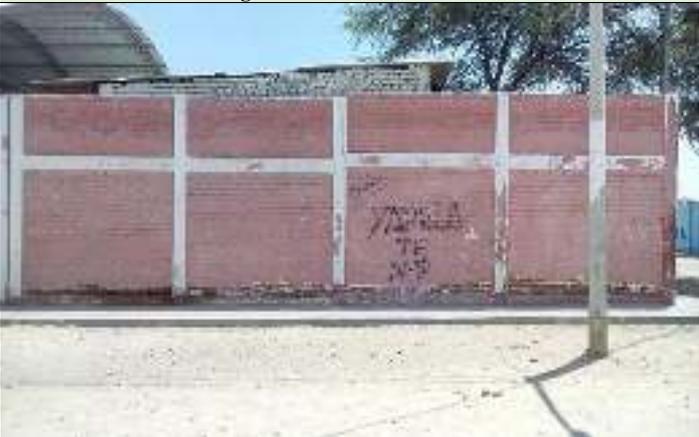
Item	Tipo de Patología en Elemento	Área Afectada (m ²)	% Área Afectada	Elevación de Unidad de Muestra N° 14		
Columna		Área(m²)= 4.44

A	Fisuras	0.00	0.00%			
B	Grietas	0.00	0.00%			
C	Eflorescencia	0.25	5.63%			
D	Picaduras	0.00	0.00%			
E	Erosión	0.10	2.25%			
F	Corrosión	0.00	0.00%			
G	Desprendimiento	0.00	0.00%			
H	Humedad	0.00	0.00%			
Muro		Área(m²)= 32.86

A	Fisuras	0.00	0.00%			
B	Grietas	0.00	0.00%			
C	Eflorescencia	1.59	4.84%			
D	Picaduras	0.00	0.00%			
E	Erosión	1.59	4.84%			
F	Corrosión	0.00	0.00%			
G	Desprendimiento	0.00	0.00%			
H	Humedad	0.00	0.00%			
Viga		Área(m²)= 2.65

C	Eflorescencia	0.53	25.00%			
D	Picaduras	0.00	0.00%			
E	Erosión	1.59	75.00%			
F	Corrosión	0.00	0.00%			
G	Desprendimiento	0.00	0.00%			
H	Humedad	0.00	0.00%			
Elemento	Área Evaluada (m ²)	Área Afectada (m ²)	Área no Afectada (m ²)	% Área Afectada	% Área no Afectada	Nivel de Severidad
Columna	4.44	0.35	4.09	7.88%	9.72%	Leve
Muro	32.86	3.18	29.68	9.68%	70.55%	Leve
Viga	2.65	0.00	2.65	0.00%	6.30%	No Presenta Patologías
Sobrecimiento	2.12	2.12	0.00	100.00%	0.00%	Moderado
Total	42.07	5.65	36.42	13.43%	86.57%

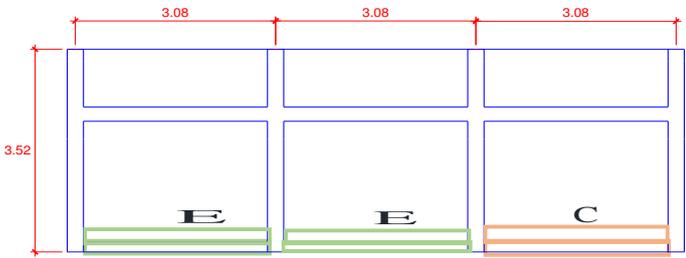
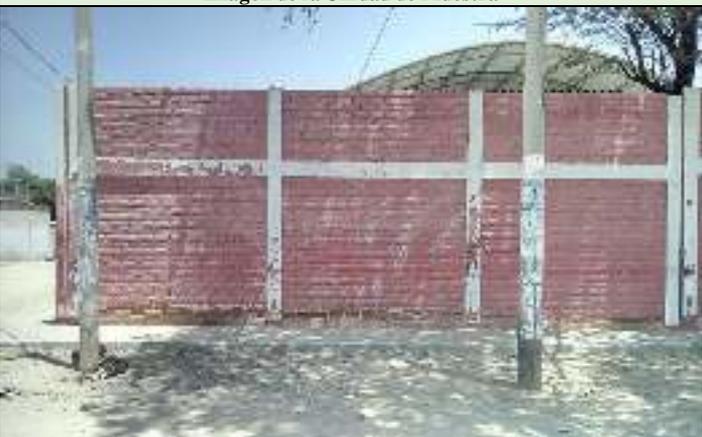
Item	Tipo de Patología en Elemento	Área Afectada (m ²)	% Área Afectada	Elevación de Unidad de Muestra N° 15		
Columna		Área(m²)= 3.52

B	Grietas	0.00	0.00%			
C	Eflorescencia	0.57	2.19%			
D	Picaduras	0.00	0.00%			
E	Erosión	1.13	4.34%			
F	Corrosión	0.00	0.00%			
G	Desprendimiento	0.00	0.00%			
H	Humedad	0.00	0.00%			
Viga		Área(m²)= 2.12				
A	Fisuras	0.00	0.00%			
B	Grietas	0.00	0.00%			
C	Eflorescencia	0.00	0.00%			
D	Picaduras	0.00	0.00%			
E	Erosión	0.00	0.00%			
F	Corrosión	0.00	0.00%			
G	Desprendimiento	0.00	0.00%			
H	Humedad	0.00	0.00%			
Sobrecimiento		Área(m²)= 1.70

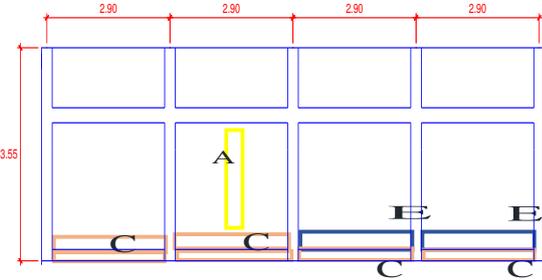
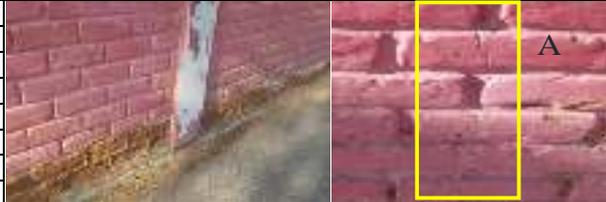
ITEM	TIPO DE PATOLOGIA EN ELEMENTO	AREA AFECTADA (M2)	% AREA AFECTADA	% AREA NO AFECTADA	ELEVACIÓN DE UNIDAD DE MUESTRA N° 16	
COLUMNA		ÁREA (M2)=		4.44

A	FISURAS	0.00	0.00%	100.00%		
B	GRIETAS	0.00	0.00%	100.00%		
C	EFLORESCENCIA	0.00	0.00%	100.00%		
D	PICADURAS	0.00	0.00%	100.00%		
E	EROSIÓN	0.00	0.00%	100.00%		
F	CORROSIÓN	0.00	0.00%	100.00%		
G	DESPRENDIMIEN	0.00	0.00%	100.00%		
H	HUMEDAD	0.00	0.00%	100.00%		
MURO		ÁREA (M2)=		32.86

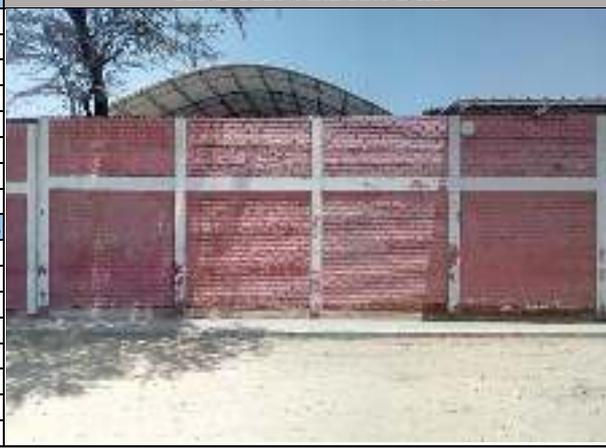
A	FISURAS	0.53	1.25%	98.75%		
B	GRIETAS	0.00	0.00%	100.00%		
C	EFLORESCENCIA	1.06	2.52%	97.48%		
D	PICADURAS	0.00	0.00%	100.00%		
E	EROSIÓN	1.06	2.52%	97.48%		
F	CORROSIÓN	0.00	0.00%	100.00%		
G	DESPRENDIMIEN	0.00	0.00%	100.00%		
H	HUMEDAD	0.00	0.00%	100.00%		
VIGA		ÁREA (M2)=		2.65

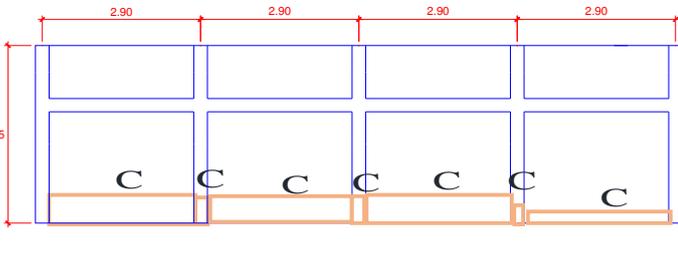
Item	Tipo de Patología en Elemento	Área Afectada (m ²)	% Área Afectada	Elevación de Unidad de Muestra N° 17		
Columna		Área(m²)= 4.19

A	Fisuras	0.00	0.00%			
B	Grietas	0.00	0.00%			
C	Eflorescencia	0.38	8.95%			
D	Picaduras	0.00	0.00%			
E	Erosión	0.00	0.00%			
F	Corrosión	0.00	0.00%			
G	Desprendimiento	0.00	0.00%			
H	Humedad	0.00	0.00%			
Muro		Área(m²)= 32.86		Imagen de la Unidad de Muestra		
A	Fisuras	0.00	0.00%

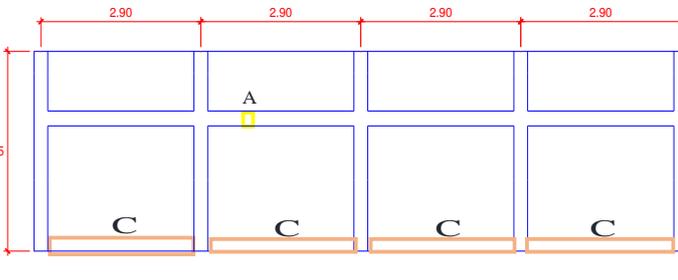
A	Fisuras	0.00	0.00%																																													
B	Grietas	0.00	0.00%																																													
C	Eflorescencia	2.65	8.06%																																													
D	Picaduras	0.00	0.00%																																													
E	Erosión	0.00	0.00%																																													
F	Corrosión	0.00	0.00%																																													
G	Desprendimiento	0.00	0.00%																																													
H	Humedad	0.00	0.00%																																													
		Viga	Área(m²)= 2.65

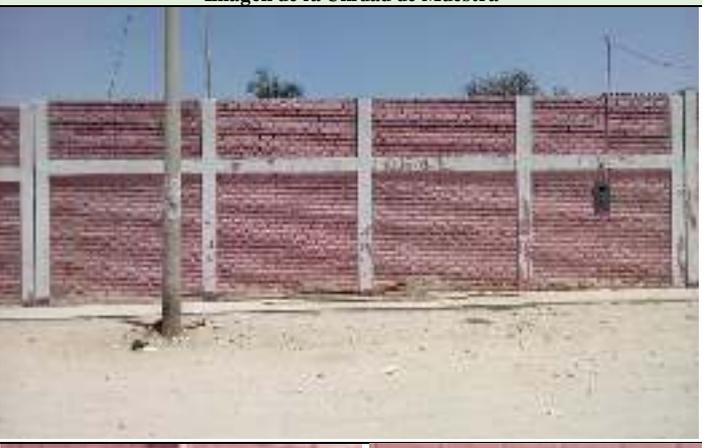
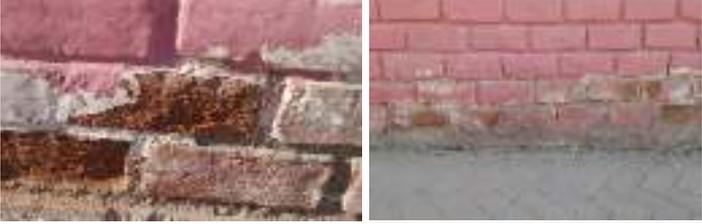
H	Humedad					
Imagen de la Unidad de Muestra

Columna		Área(m²)= 4.19				
A	Fisuras	0.00	0.00%			
B	Grietas	0.00	0.00%			
C	Eflorescencia	0.00	0.00%			
D	Picaduras	0.00	0.00%			
E	Erosión	0.00	0.00%			
F	Corrosión	0.00	0.00%			
G	Desprendimiento	0.00	0.00%			
H	Humedad	0.00	0.00%			
Muro		Área(m²)= 32.67				
A	Fisuras	0.00	0.00%			
B	Grietas	0.00	0.00%			
C	Eflorescencia	2.62	8.02%			
D	Picaduras	0.00	0.00%			
E	Erosión	0.00	0.00%			
F	Corrosión	0.00	0.00%			
G	Desprendimiento	0.00	0.00%			
H	Humedad	0.00	0.00%			
Viga		Área(m²)= 2.64				
A	Fisuras	0.00	0.00%			
B	Grietas	0.00	0.00%			
C	Eflorescencia	0.00	0.00%			
D	Picaduras	0.00	0.00%			
E	Erosión	0.00	0.00%			
F	Corrosión	0.00	0.00%			
G	Desprendimiento	0.00	0.00%			
H	Humedad	0.00	0.00%			
Sobrecimiento		Área(m²)= 0.00				
A	Fisuras					
B	Grietas					
C	Eflorescencia					
D	Picaduras					
E	Erosión					
F	Corrosión					
G	Desprendimiento

Cuadro de Resumen de Patologías						
Elemento	Área Evaluada (m ²)	Área Afectada (m ²)	Área no Afectada (m ²)	% Área Afectada	% Área no Afectada	Nivel de Severidad
Columna	4.19	0.00	4.19	0.00%	10.61%	No Presenta Patologías
Muro	32.67	2.62	30.05	8.02%	76.08%	Leve
Viga	2.64	0.00	2.64	0.00%	6.68%	No Presenta Patologías
Sobrecimiento	0.00	0.00	0.00	0.00%	0.00%	
Total	39.50	2.62	36.88	6.63%	93.37%

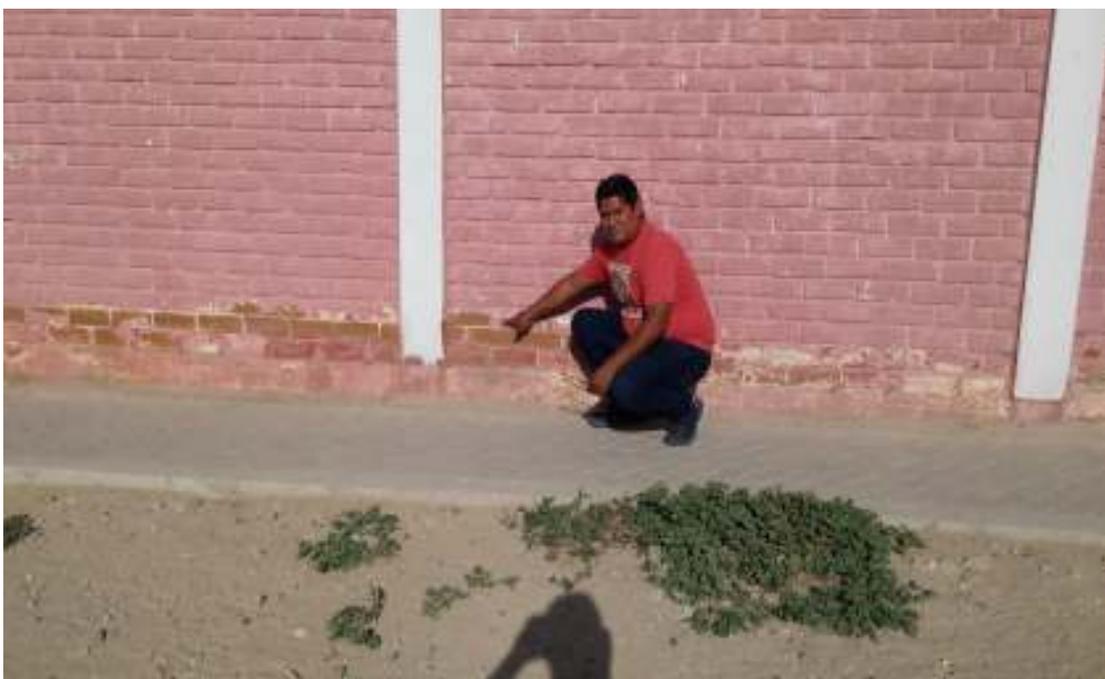
Imagen 10. Vista de identificación de Eflorescencia.

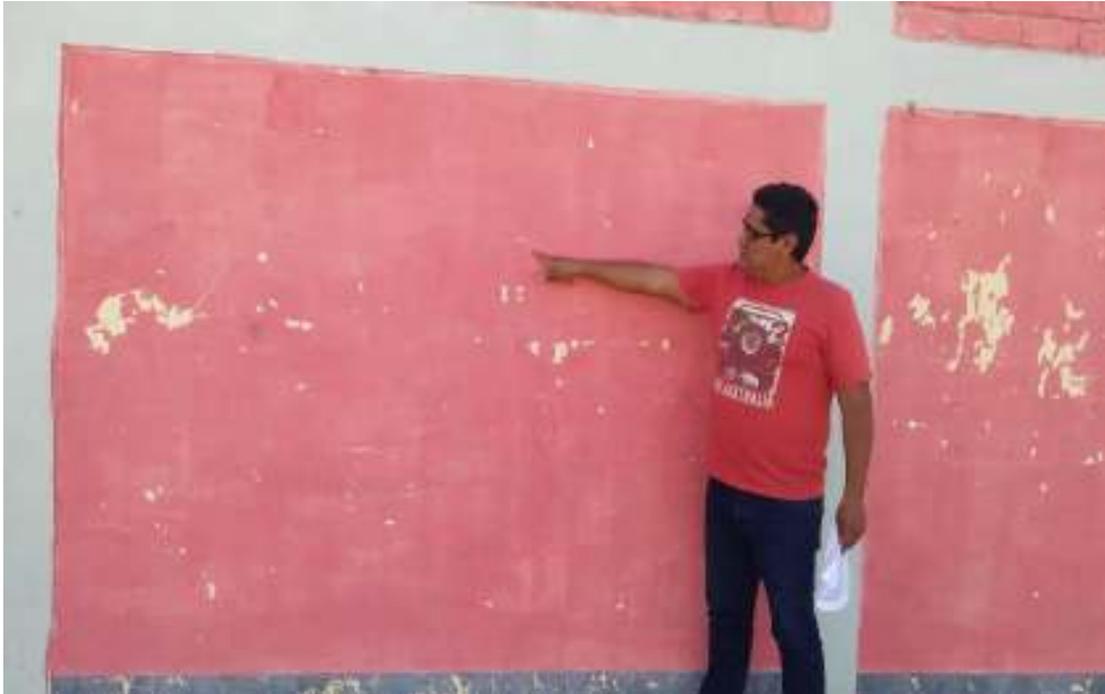
Imagen 12. Vista de identificación de fisuras.

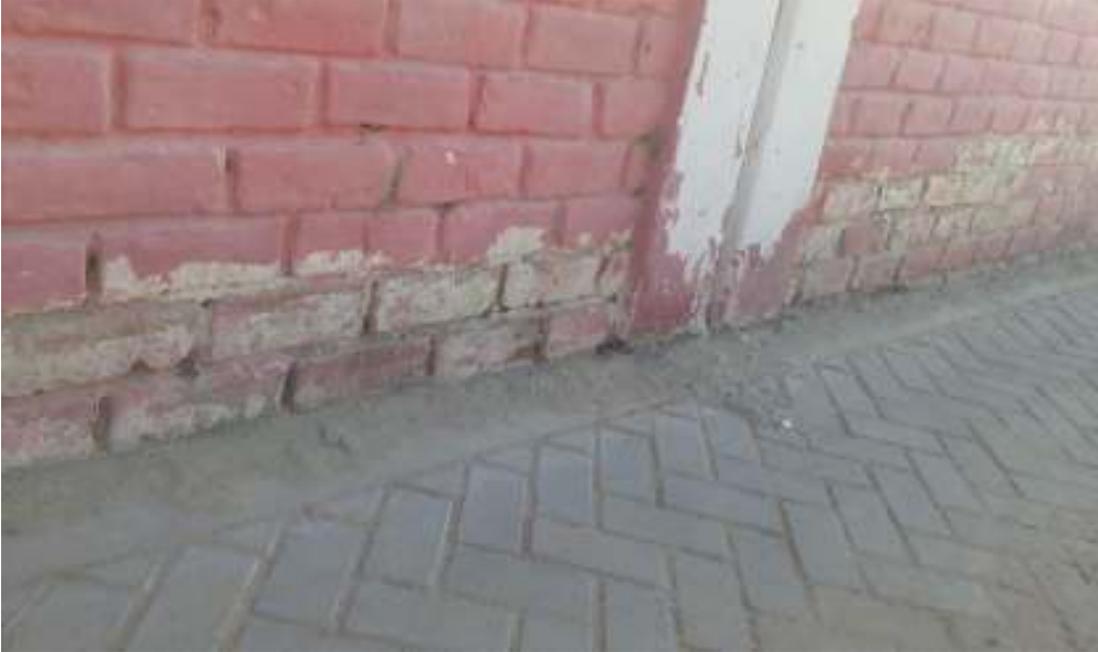
Imagen 13. Eflorescencia ubicada en la calle Calvo Perez s/n en UM 07.

Eflorescencia	
<p style="text-align: center;">Causas</p> <p>Agua de Construcción, o agua de obra, que va saliendo al exterior a medida que se seca el edificio y que da lugar a las eflorescencias. Agua de Lluvia, que se infiltra desde el exterior por absorción o a través de fisuras y grietas y que luego, en época de temperatura más alta, evapora y vuelve hacia el exterior. Agua Procedente de Roturas de Tuberías</p>	<p style="text-align: center;">Soluciones</p> <p>Se realizará a través de los siguientes pasos:</p> <ul style="list-style-type: none"> ➤ Quitar las sales mediante agua a presión. ➤ Si ello no fuese necesario, eliminar mecánicamente el concreto deteriorado hasta llegar a un soporte firme y limpio de polvo. ➤ aplicar un puente de unión entre concreto endurecido y mortero fresco (aditivo). ➤ Neutralizar las eflorescencias mediante un impermeabilizante (aditivo) para toda la superficie afectada.

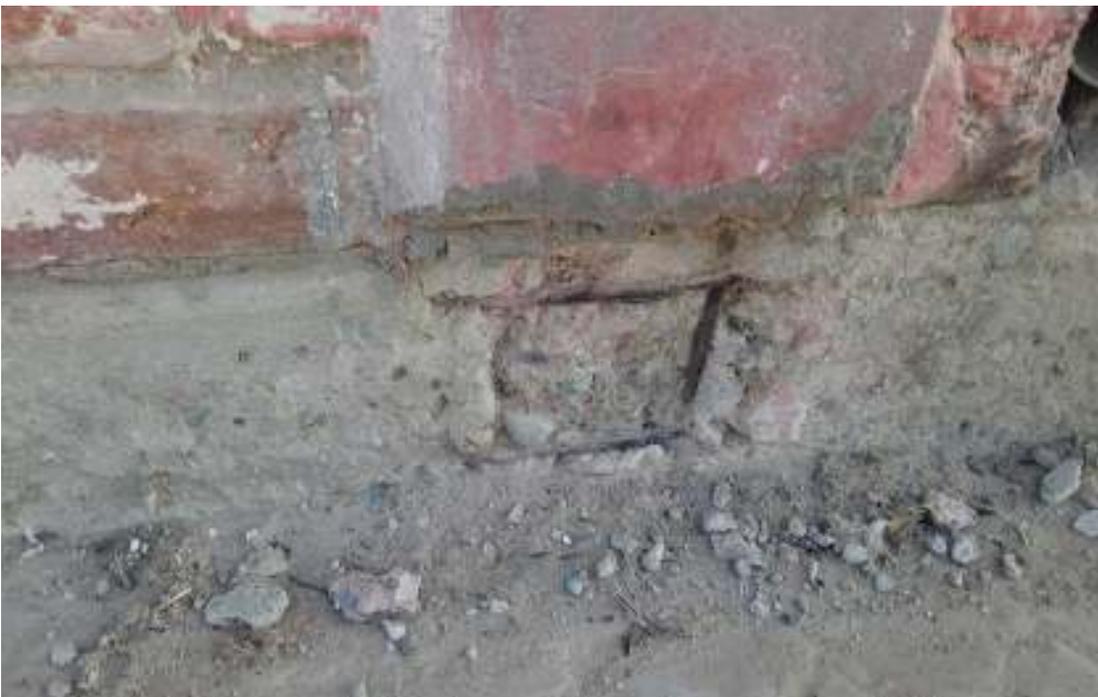
Imagen 14. Corrosión ubicada en la calle Calvo Perez s/n en UM 10.

Corrosiones	
<p style="text-align: center;">Causas</p> <ul style="list-style-type: none"> ➤ Recubrimiento utilizado insuficiente. ➤ Humedad a causa del agua. ➤ Presencia de compuestos orgánicos. ➤ Mala dosificación del concreto. ➤ Deficiencias en el proceso constructivo. 	<p style="text-align: center;">Soluciones</p> <p>Se realizará a través de los siguientes pasos:</p> <ul style="list-style-type: none"> ➤ Eliminar mecánicamente el concreto deteriorado alrededor del acero hasta llegar a un soporte firme y limpio de polvo. ➤ Eliminar el óxido de hierro del acero corrugado a través de cepillo de púas o un removedor de óxido (aditivo). ➤ Aplicar un revestimiento anticorrosivo para la protección del acero (aditivo). ➤ Después de que haya secado el revestimiento anticorrosivo, aplicar un puente de unión entre concreto endurecido y mortero fresco (aditivo). ➤ A continuación, un aditivo pegador de concreto (el antiguo y el nuevo), para finalizar aplicar concreto de baja relación agua-cemento.

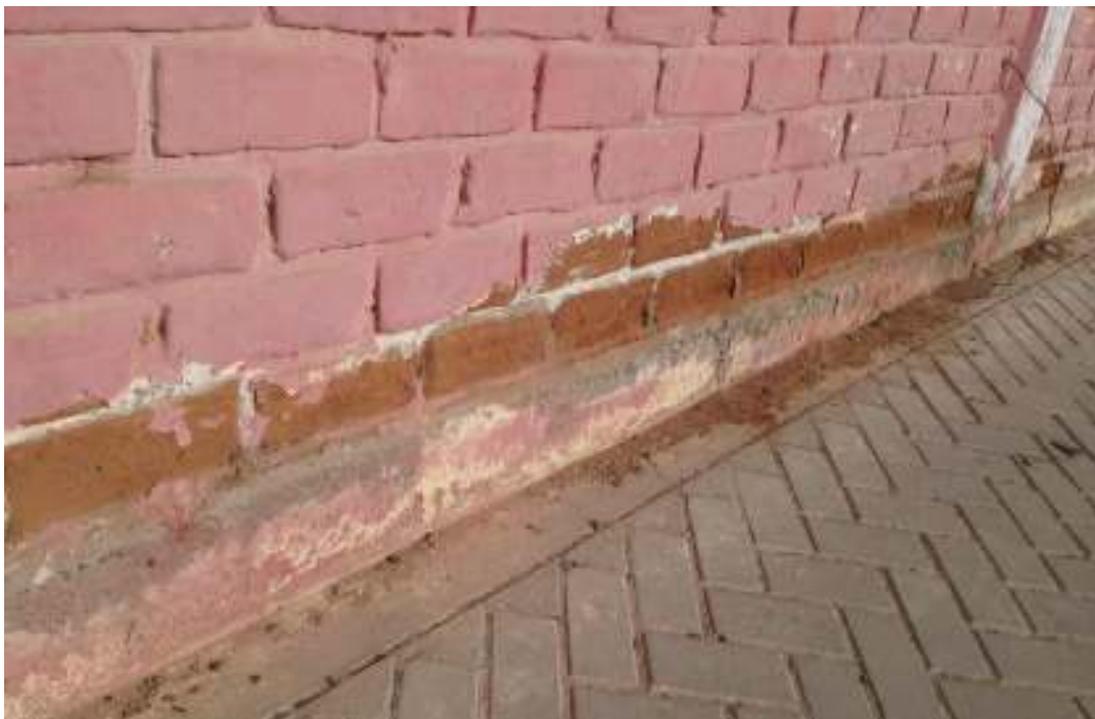
Imagen 15. Erosión ubicada en la calle Augusto Salaverry en UM 11.

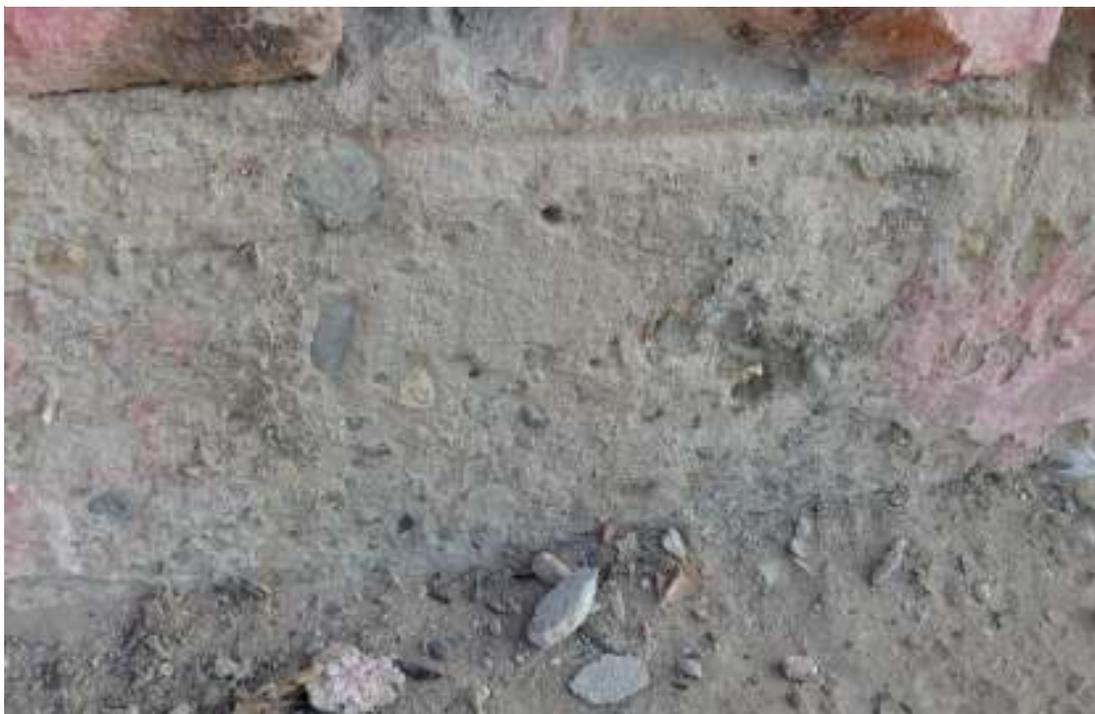
Imagen 16. Erosión ubicada en la calle 13 de diciembre UM 15.

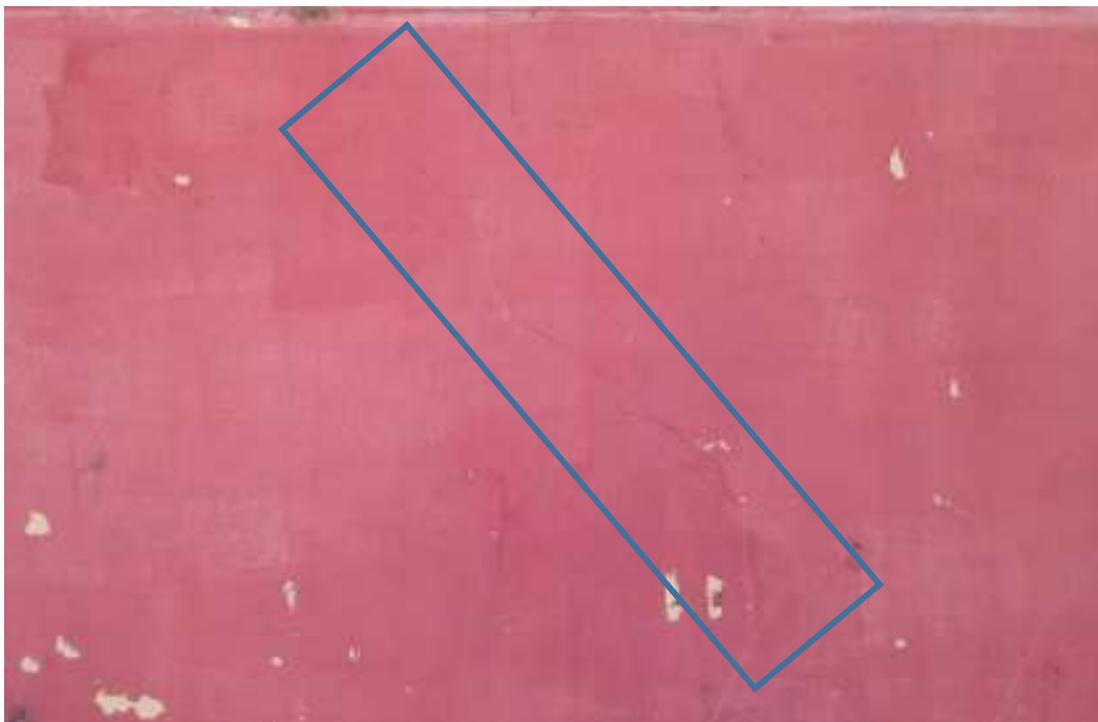
Imagen 18. Fisuras calle Vargas Machuca UM 04.
