UNIVERSIDAD CATÓLICA LOS ÁNGELES
CHIMBOTE

DETERMINACIÓN Y EVALUACIÓN DE LAS
PATOLOGÍAS DEL CONCRETO EN LA ESTRUCTURA DE
ALBAÑILERÍA CONFINADA DEL CERCO PERIMÉTRICO
DE LA INSTITUCIÓN EDUCATIVA 501 NUESTRA
SEÑORA DE LA MEDALLA MILAGROSA, A.H. EL
OBRERO, DISTRITO DE SULLANA, PROVINCIA
SULLANA, REGIÓN PIURA, JULIO – 2016.

TESIS PARA OPTAR EL TÍTULO PROFESIONAL DE
INGENIERO CIVIL

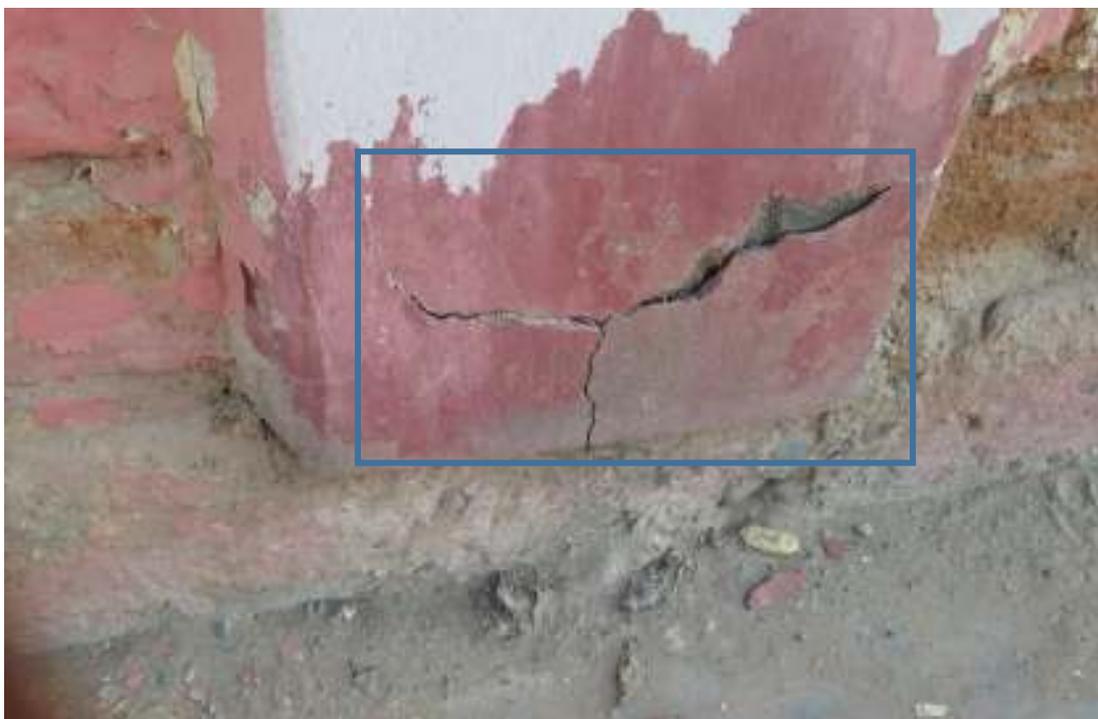
Imagen 17. Desprendimiento ubicado en la calle Calvo Perez UM 10.

Desprendimiento	
<p style="text-align: center;">Causas</p> <ul style="list-style-type: none"> ➤ Mala calidad de materiales. ➤ Defectos en los acabados. ➤ Por acciones físicas o químicas sobre acabados. ➤ Por envejecimientos de los materiales o mortero. ➤ Deficiencias en el proceso constructivo. 	<p style="text-align: center;">Soluciones</p> <p>Se realizará a través de los siguientes pasos:</p> <ul style="list-style-type: none"> ➤ Eliminar mecánicamente el material deteriorado hasta llegar a un soporte firme y limpio. ➤ Humedecer correctamente la superficie afectada antes de realizar algún trabajo. ➤ El recubrimiento de la superficie debe realizarse siguiendo los procesos constructivos.

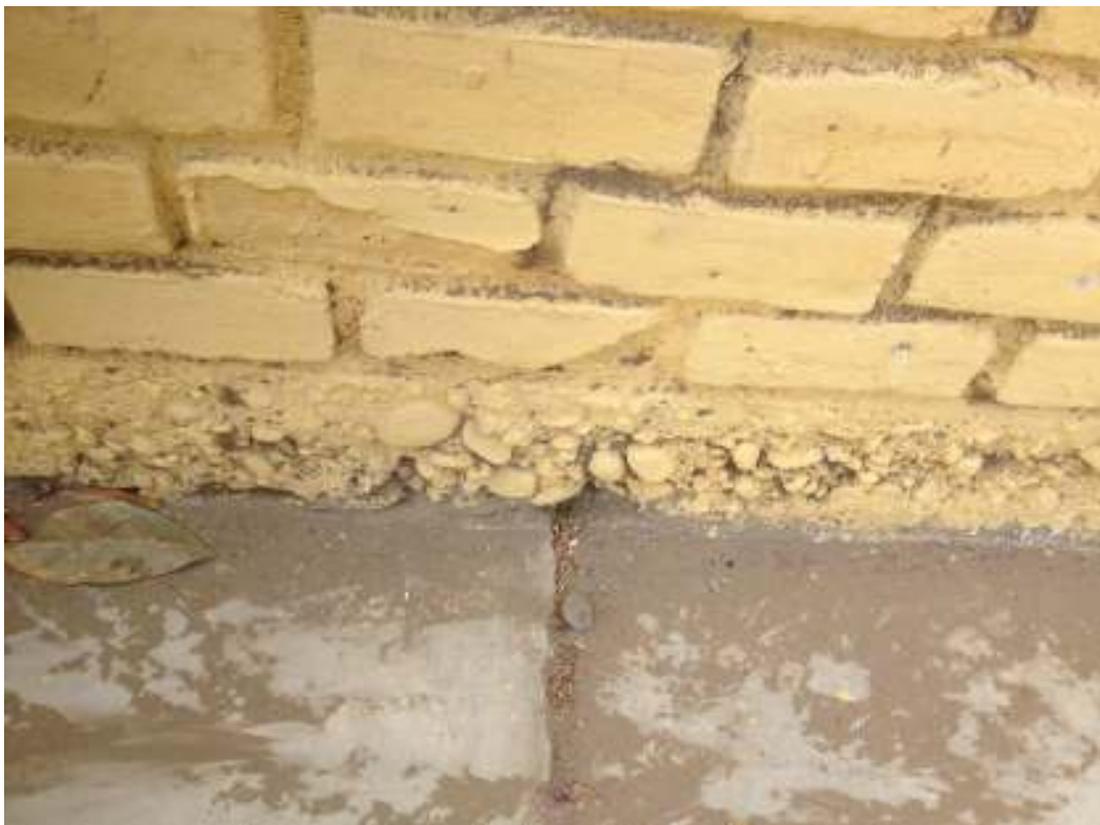
Imagen 19. Erosión ubicada en calle 13 de diciembre.
