**DETERMINACIÓN Y EVALUACIÓN DE LAS
PATOLOGÍAS DEL CONCRETO EN EL CANAL DE
RIEGO PARIACACA PAMPAMARCA ENTRE LAS
PROGRESIVAS 0+400 KM – 1+400 KM DEL CASERÍO
DE PARIACACA, DISTRITO Y PROVINCIA DE
CARHUAZ, DEPARTAMENTO DE ANCASH – 2019**

**TESIS PARA OPTAR EL TÍTULO PROFESIONAL DE
INGENIERA CIVIL**

Determinación y Evaluación de las patologías del concreto en el canal de riego Pariacaca Pampamarca entre las progresivas 0+400 Km – 1+400 Km del caserío de Pariacaca, distrito y provincia de Carhuaz, departamento de Ancash - 2019

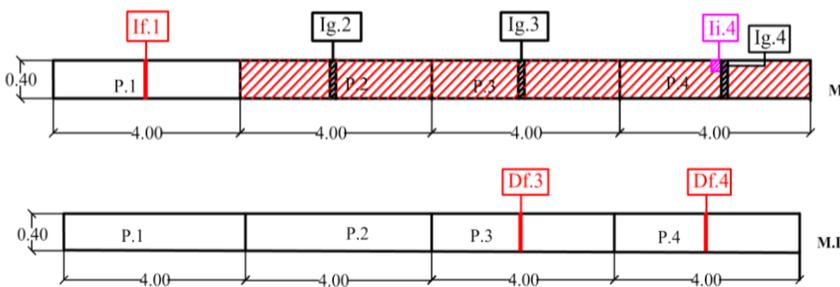
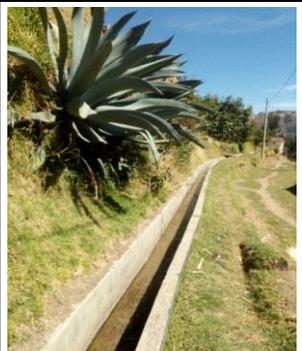
UNIDAD MUESTRAL 01

Progresiva 0+404 km - 0+420 km

Elemento	Patología	Dimensiones del elemento afectado			Af (mm)	Ag (mm)	e (mm)	Pi (cm)
Muro Izquierdo	Grieta (Ig.2)	0.40	4.00	-----	-----	2.00	-----	-----	-----	-----	-----	-----
	Grieta (Ig.3)	0.40	4.00	-----	-----	2.00	-----	-----	-----	-----	-----	-----
	Grieta (Ig.4)	0.40	4.00	-----	-----	1.00	-----	-----	-----	-----	-----	-----
	Fisura (If.1)	0.40	0.025	-----	-----	0.50	-----	-----	-----	-----	-----	-----
Fondo de canal	Impacto (Ii.4)	0.15	0.25	-----	-----	-----	-----	-----	2.50	-----	-----	-----
	-----	-----	-----	-----	-----	-----	-----	-----	-----	-----	-----	-----
Muro Derecho	-----	-----	-----	-----	-----	-----	-----	-----	-----	-----	-----	-----
	Fisura (If.3)	0.40	0.025	-----	-----	0.50	-----	-----	-----	-----	-----	-----
Fisura (If.4)	0.40	0.025	-----	-----	0.40	-----	-----	-----	-----	-----	-----	-----
LEYENDA Y SIMBOLOGÍA				REPRESENTACIÓN GRÁFICA - Progresiva 0+404 km - 0+420 km				FOTOGRAFIA - Entorno

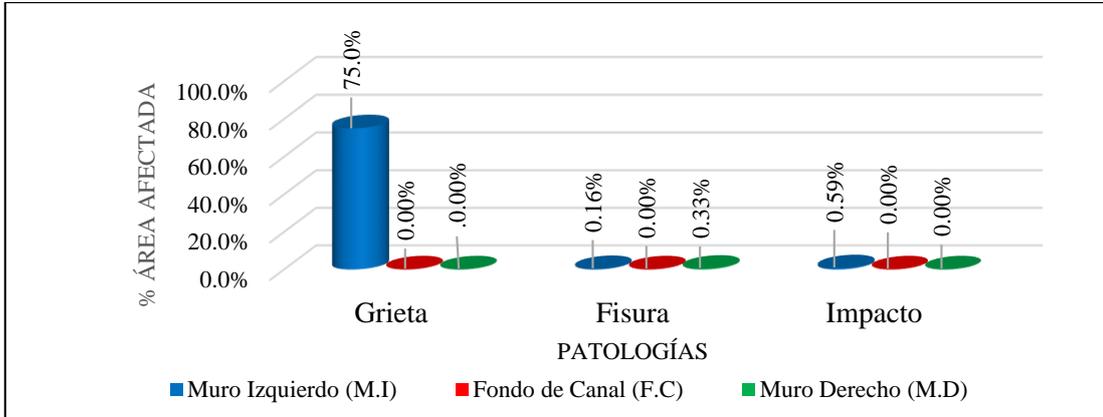
Gráfico 1. Porcentaje de áreas afectadas por patologías en cada elemento de la unidad muestral 01

El gráfico 1, muestra que en el muro izquierdo la patología con mayor porcentaje de área afectada es la grieta con 75.0%, seguido de impacto con 0.59% y fisura con 0.16%; en el muro derecho la patología con mayor porcentaje de área afectada es la fisura con 0.33% mientras que el fondo del canal no presenta ninguna patología.

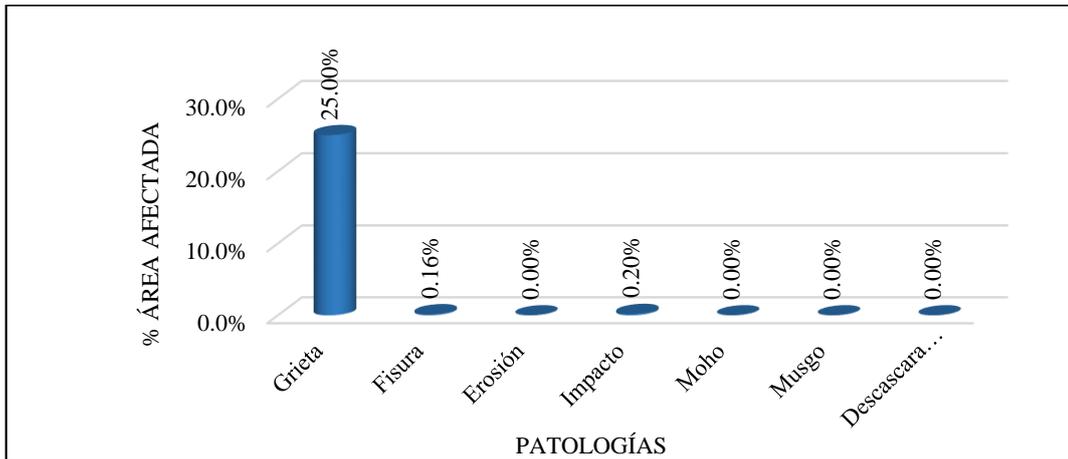
Gráfico 2. Porcentaje de área afectada por patologías identificadas en la unidad muestral 01

El gráfico 2, muestra las patologías con sus respectivos porcentajes de área afectada siendo la grieta la que mayor porcentaje presenta con 25.00%, seguido de impacto con 0.20% y la fisura con 0.16%.

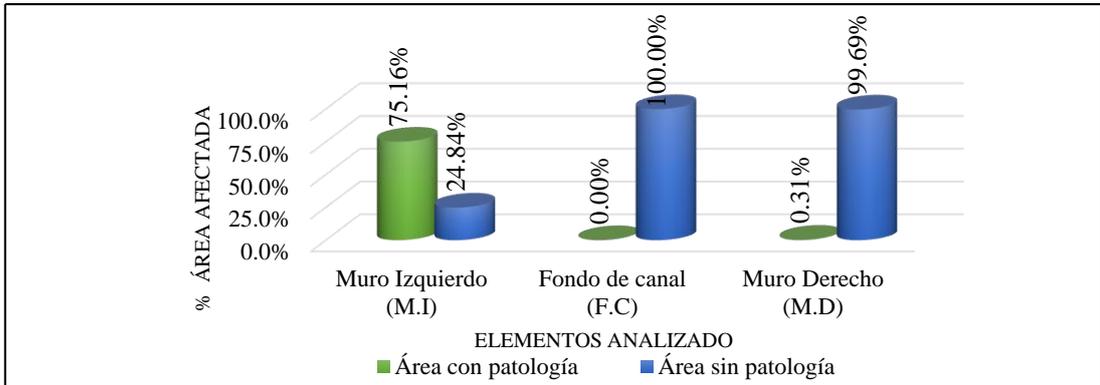
Gráfico 3. Porcentaje de área con patología y sin patología en cada elemento de la unidad muestral 01

El gráfico 3, muestra que en el muro izquierdo el 75.16% está afectado con patologías y el 24.84% es el área sin patologías; el fondo de canal no hay presencia de patologías y en el muro derecho el 0.31% está afectado con patologías y el 99.69% es el área sin patologías.

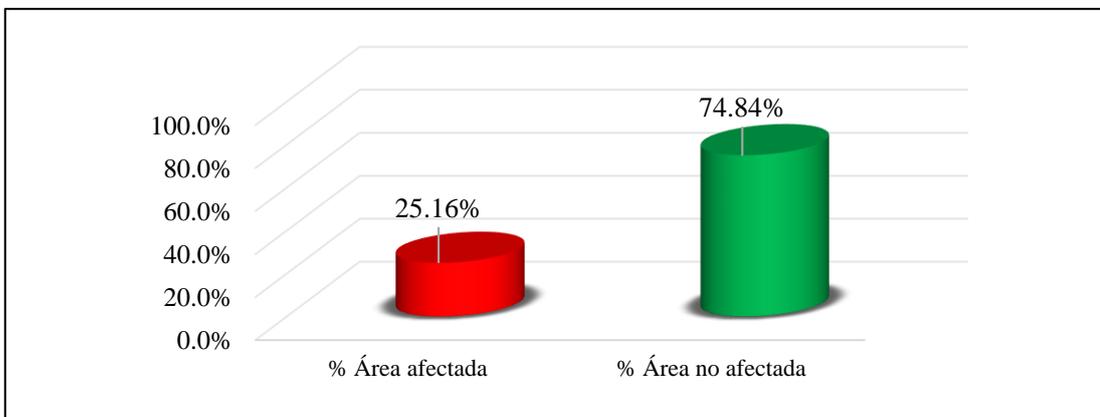
Gráfico 4. Porcentaje total de área afectada y no afectada de la unidad muestral 01

El gráfico 4, muestra en la unidad muestral 01 el porcentaje de área afectada con patologías es de 5.16% y el porcentaje de área no afectada es de 74.84%, considerando las patologías como: Grieta, fisura e impacto.

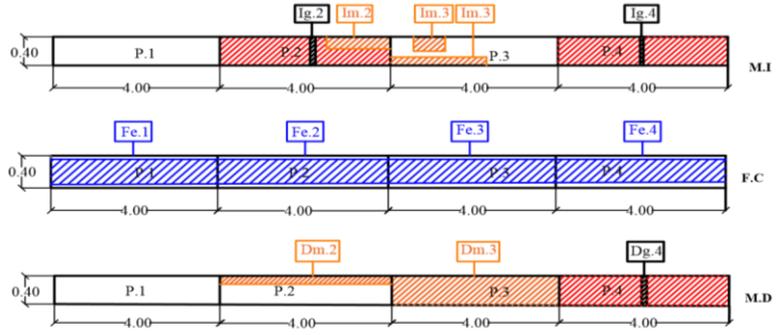
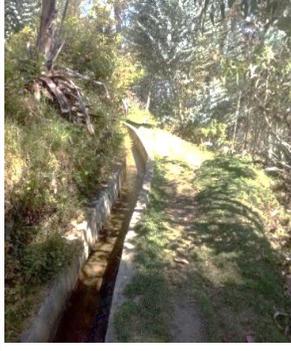
Elemento	Patología	Dimensiones			Af (mm)	Ag (mm)	e (mm)
Muro Izquierdo	Grieta (Ig.2)	0.40	4.00	----	----	4.00	----	----	----	----	----
	Grieta (Ig.4)	0.40	4.00	----	----	2.00	----	----	----	----	----
	Moho (Im.2)	0.18	0.80	----	----	----	----	----	----	----	SI
	Moho (Im.3)	0.16	0.40	----	----	----	----	----	----	----	SI
	Moho (Im.3)	0.16	1.20	----	----	----	----	----	----	----	SI
Fondo de canal	Erosión (Fs.1)	----	4.00	0.30	----	----	2.00	----	----	----	----
	Erosión (Fs.2)	----	4.00	0.30	----	----	2.00	----	----	----	----
	Erosión (Fs.3)	----	4.00	0.30	----	----	2.00	----	----	----	----
	Erosión (Fs.4)	----	4.00	0.30	----	----	2.00	----	----	----	----
Muro Derecho	Moho (Dm.2)	0.15	4.00	----	----	----	----	----	----	----	SI
	Moho (Dm.3)	0.40	4.00	----	----	----	----	----	----	----	SI
	Grieta (Dg.4)	0.40	4.00	----	----	5.00	----	----	----	----	----
LEYENDA Y SIMBOLOGÍA				REPRESENTACIÓN GRÁFICA - Progresiva 0+674 km - 0+690 km				FOTOGRAFIA (Entorno)

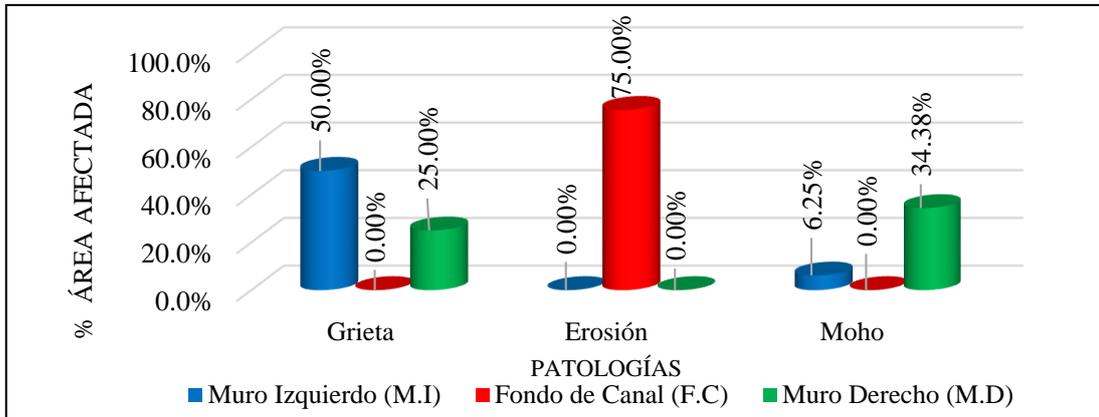
Gráfico 5. Porcentaje de áreas afectadas por patologías en cada elemento de la unidad muestral 02

El gráfico 5, muestra que en el muro izquierdo la patología con mayor porcentaje de área afectada es la grieta con 50.00% seguido del moho con 6.25%; en el muro derecho la patología con mayor porcentaje de área afectada es el moho con 34.38% seguido de la grieta con 25.00%, mientras que en el fondo del canal la patología con mayor porcentaje es la erosión con 75.00%.

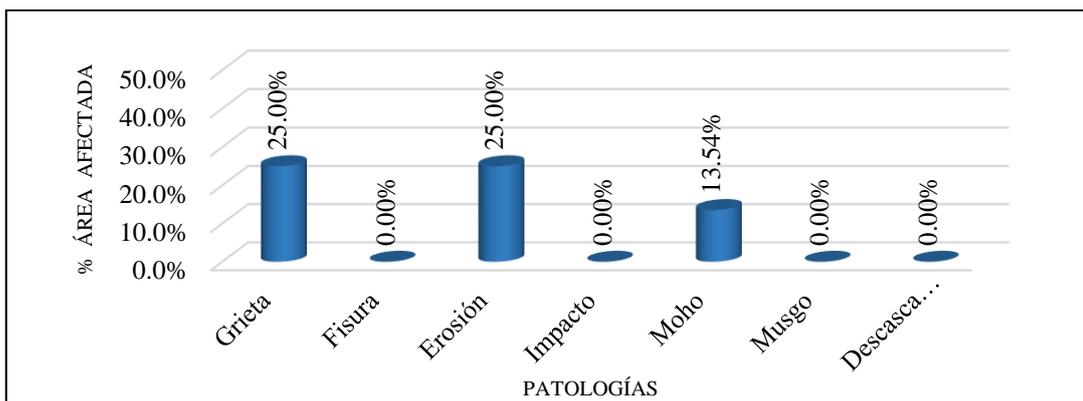
Gráfico 6. Porcentaje de área afectada por patologías identificadas en la unidad muestral 02

El gráfico 6, muestra las patologías con sus respectivos porcentajes de área afectada siendo la Grieta y la erosión las que mayor porcentaje presenta con 25.00%, seguido del moho con 13.54%.

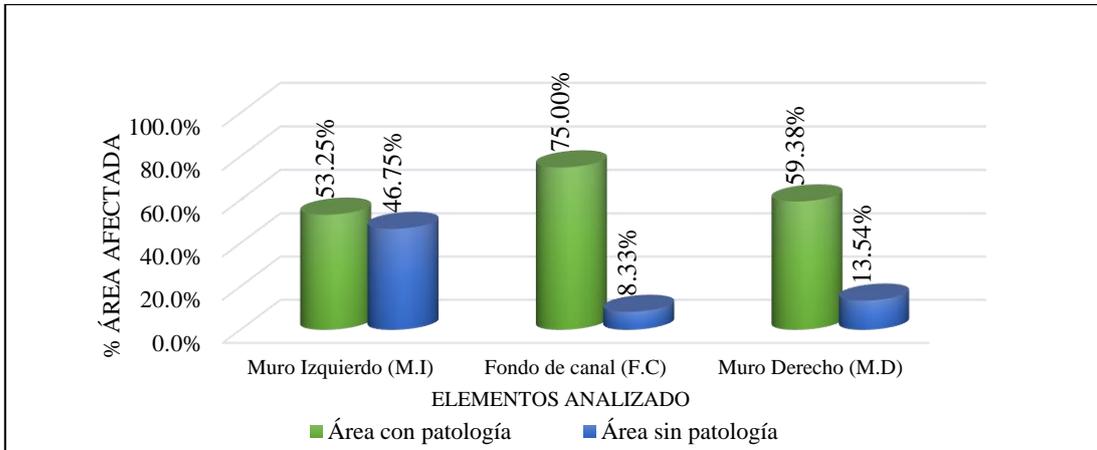
Gráfico 7. Porcentaje de área con patología y sin patologías en cada elemento de la unidad muestral 02

El gráfico 7, muestra que en el muro izquierdo el 53.25% está área afectada con patologías y el 46.75% es el área sin patologías; en el fondo de canal el 75.00% es el área afectada con patologías y el 8.33% es el área sin patologías y en el muro izquierdo el 59.38% de área está afectado con patologías y el 13.54% es el área sin patologías.

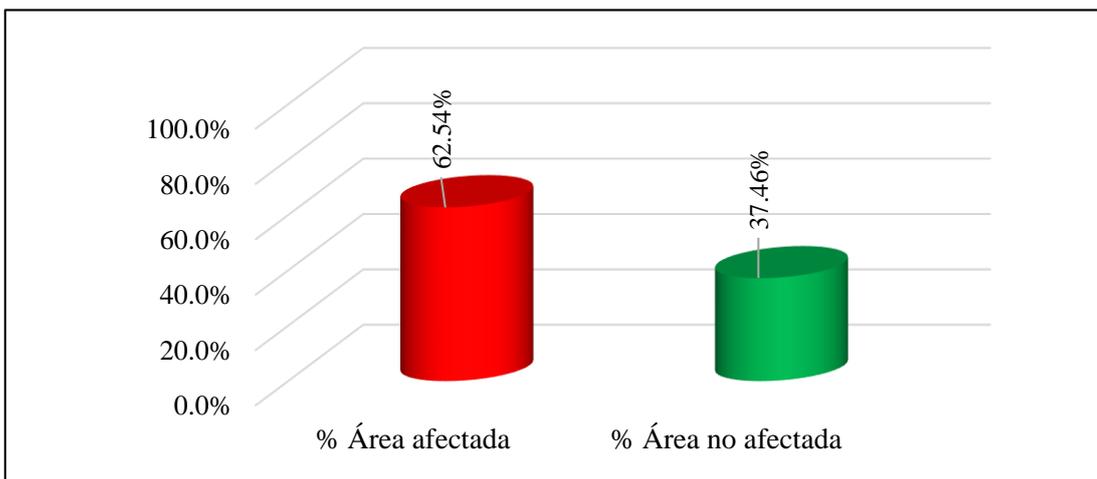
Gráfico 8. Porcentaje total de área afectada y no afectada de la unidad muestral 02

El gráfica 8, muestra en la unidad muestral 02 el porcentaje de área afectada con patologías es de 62.54% y el área no afectada es de 37.46%, considerando patologías como: Grieta, erosión y moho.

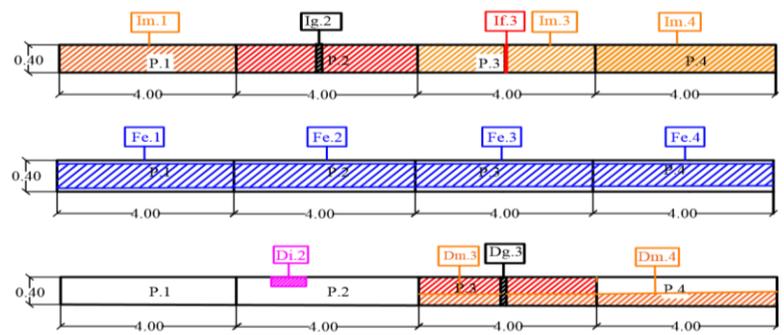
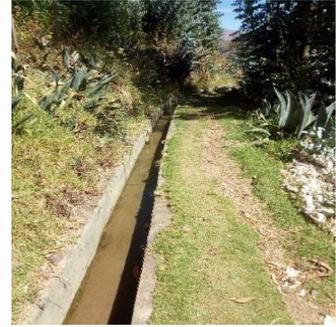
Elemento	Patología	Dimensiones del elemento afectado			Af (mm)	Ag (mm)	e (mm)	Pi (cm)
Muro Izquierdo	Moho (Im.1)	0.40	4.00	----	----	----	----	----	----	----	----	SI
	Moho (Im.3)	0.40	4.00	----	----	----	----	----	----	----	----	SI
	Moho (Im.4)	0.40	4.00	----	----	----	----	----	----	----	----	SI
	Grieta (Ig.2)	0.40	4.00	----	----	1.50	----	----	----	----	----	----
	Fisura (If.3)	0.40	0.025	----	0.8	----	----	----	----	----	----	----
Fondo de canal	Erosión (Fe.1,2)	----	8.00	0.30	----	----	----	----	----	----	----	----
	Erosión (Fe.3,4)	----	8.00	0.30	----	----	2.00	----	----	----	----	----
Muro Derecho	Impacto (Di.2)	0.06	0.09	----	----	----	----	1.50	----	----	----	----
	Moho (Dm.3)	0.22	4.00	----	----	----	----	----	----	----	----	SI
	Moho (Dm.4)	0.22	4.00	----	----	----	----	----	----	----	----	SI
	Grieta (Dg.3)	0.40	4.00	----	----	1.50	----	----	----	----	----	----
LEYENDA Y SIMBOLOGÍA			REPRESENTACIÓN GRÁFICA - Progresiva 0+701 km - 0+717 km				FOTOGRAFIA - Entorno

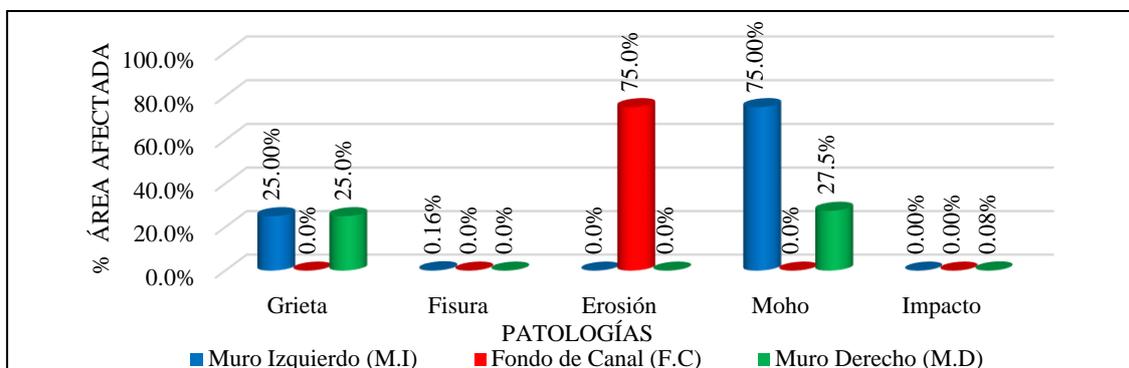
Gráfico 9. Porcentaje de áreas afectadas por patologías identificadas en cada elemento de la unidad muestral 03

El gráfico 9, muestra que en el muro izquierdo la patología con mayor porcentaje de área afectada es el moho con 75.00% seguido de la grieta con 25.00% y la fisura con 0.16%; en el muro derecho la patología con mayor porcentaje de área afectada es el moho con 27.50, la grieta con 25.00% e impacto con 0.08% y en el fondo del canal solo es afectada por la erosión en un 75.00%.

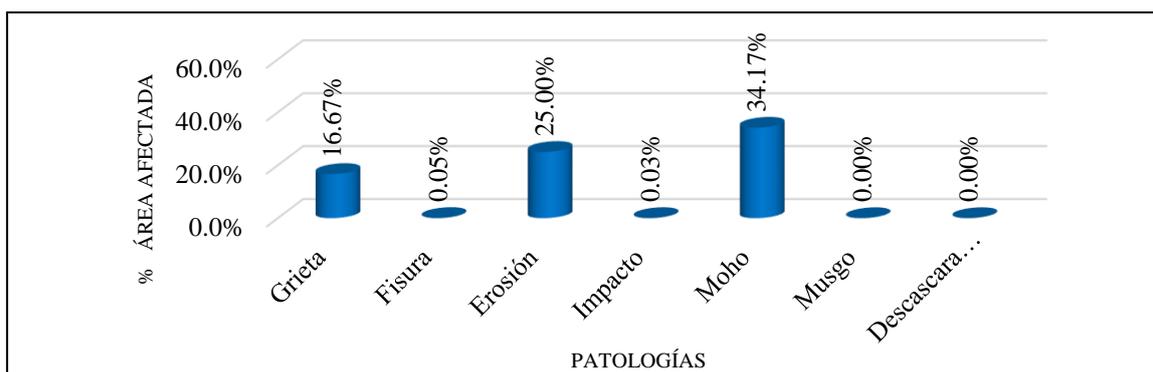
Gráfico 10. Porcentaje de área afectada por patologías identificadas en la unidad muestral 03

El gráfico 10, muestra las patologías con sus respectivos porcentajes de área afectada, siendo el moho el que mayor porcentaje de área afectada presenta con 34.17%, seguido de la erosión con 25.00%, grieta con 16.67% e impacto con 0.03%.

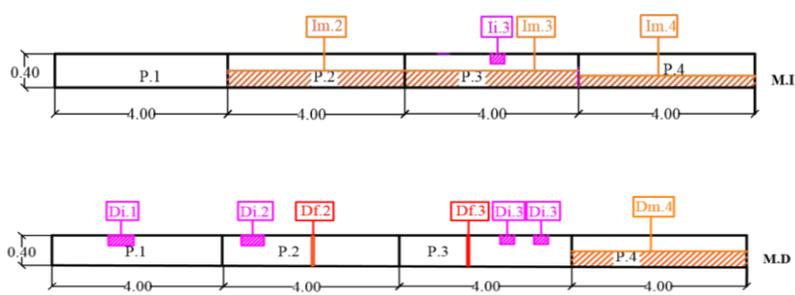
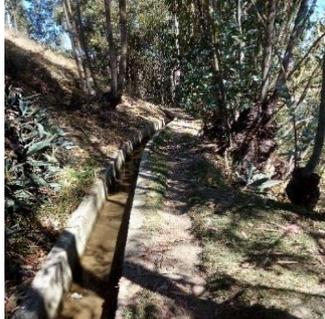
h(m)	L(m)	a (m)											
				Muro Izquierdo				Moho (Im.2)	0.21	4.00	----	----	----	----	----	----	----	SI	
								Moho (Im.3)	0.21	4.00	----	----	----	----	----	----	----	----	SI
								Moho (Im.4)	0.15	4.00	----	----	----	----	----	----	----	----	SI
								Impacto (Ii.2)	0.04	0.04	----	----	----	4.00	----	----	----	----	----
				Fondo de canal				----	----	----	----	----	----	----	----	----	----		
								----	----	----	----	----	----	----	----	----	----	----	----
				Muro Derecho				Impacto (Di.1)	0.06	0.06	----	----	----	3.50	----	----	----	----	
								Impacto (Di.2)	0.07	0.04	----	----	----	6.00	----	----	----	----	----
Impacto (Di.3)	0.06	0.09	----					----	----	2.00	----	----	----	----	----				
Impacto (Di.3)	0.12	0.02	----					----	----	7.00	----	----	----	----	----				
Fisura (Df.2)	0.40	0.025	----					0.50	----	----	----	----	----	----	----				
Fisura (Df.3)	0.40	0.025	----					0.80	----	----	----	----	----	----	----

Moho (Dm.1)	0.15	4.00	----	----	----	----	----	----	SI						
LEYENDA Y SIMBOLOGÍA			REPRESENTACIÓN GRÁFICA - Progresiva 0+829 km - 0+845 km				FOTOGRAFÍA - Entorno												
Tipos de patologías		Leyenda	Elementos del canal

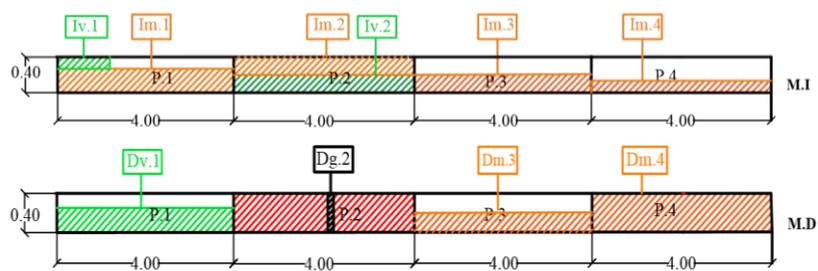
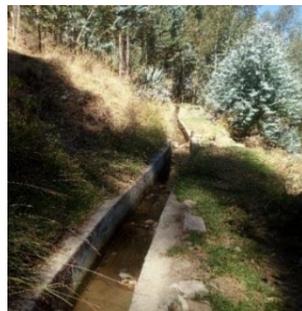
Moho (Im.4)	0.13	4.00	-----	-----	-----	-----	-----	-----	-----	SI																																																																																																																																					
	Musgo (Iv.1)	0.05	1.80	-----	-----	-----	-----	-----	-----	20.00	-----	-----																																																																																																																																				
	Musgo (Iv.2)	0.22	4.00	-----	-----	-----	-----	-----	-----	20.00	-----	-----																																																																																																																																				
Fondo de canal	-----	-----	-----	-----	-----	-----	-----	-----	-----	-----	-----																																																																																																																																					
Muro Derecho	Musgo (Dv.1)	0.24	4.00	-----	-----	-----	-----	-----	-----	50.00	-----

Grieta (Dg.2)	0.40	4.00	-----	-----	1.50	-----	-----	-----	-----	-----																																																																																																																																					
	Moho (Dm.3)	0.27	4.00	-----	-----	-----	-----	-----	-----	-----	SI																																																																																																																																					
	Moho (Dm.4)	0.40	4.00	-----	-----	-----	-----	-----	-----	-----	SI																																																																																																																																					
LEYENDA Y SIMBOLOGÍA				REPRESENTACIÓN GRAFICA - Progresiva 0+891 km - 0+907 km				FOTOGRAFÍA - Entorno																																																																																																																																								
<table border="1"> <thead> <tr> <th>Tipos de patologías</th> <th>Leyenda</th> <th>Elementos del canal</th> </tr> </thead> <tbody> <tr> <td>IMPACTO = i</td> <td></td> <td></td> </tr> <tr> <td>GRIETA = g</td> <td></td> <td></td> </tr> <tr> <td>FISURA = f</td> <td></td> <td>Muro Izquierdo = M.I</td> </tr> <tr> <td>DESCASCARAM. = d</td> <td></td> <td>Fondo de Canal = F.C</td> </tr> <tr> <td>MUSGO = v</td> <td></td> <td>Muro Derecho = M.D</td> </tr> <tr> <td>MOHO = m</td> <td></td> <td></td> </tr> <tr> <td>EROSIÓN = e</td> <td></td> <td></td> </tr> </tbody> </table>		Tipos de patologías	Leyenda	Elementos del canal	IMPACTO = i			GRIETA = g			FISURA = f		Muro Izquierdo = M.I	DESCASCARAM. = d		Fondo de Canal = F.C	MUSGO = v		Muro Derecho = M.D	MOHO = m			EROSIÓN = e

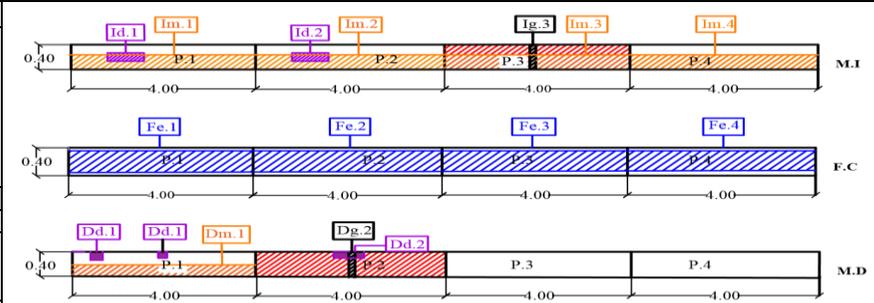
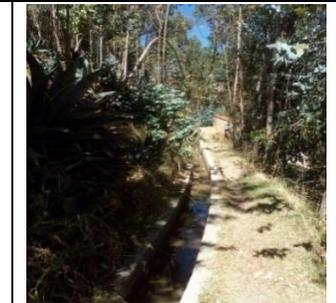
h(m)	L(m)	a (m)								
	Muro Izquierdo		Moho (Im.1)	0.20	4.00	----	----	----	----	----	----	----	SI
			Moho (Im.2)	0.20	4.00	----	----	----	----	----	----	----	SI
			Moho (Im.3)	0.20	4.00	----	----	----	----	----	----	----	SI
			Moho (Im.4)	0.20	4.00	----	----	----	----	----	----	----	SI
			Descascaramiento (Id.1)	0.08	0.10	----	----	----	-----	0.20	----	----	----
			Descascaramiento (Id.2)	0.12	0.16	----	----	----	----	0.20	----	----	----
			Grieta (Ig.3)	0.40	4.00	----	----	10.00	----	----	----	----	----
	Fondo de canal		Erosión (Fe.1,2,3,4)	----	16.00	0.30	----	----	----	----	----	----	----
	Muro Derecho		Moho (Dm.4)	0.30	4.00	----	----	----	----	----	----	----	SI
			Descascaramiento (Dd.1)	0.10	0.40	----	----	----	----	0.20	----	----	----
			Descascaramiento (Dd.1)	0.10	0.30	----	----	----	----	0.20	----	----	----
		Descascaramiento (Dd.2)	0.12	0.45	----	----	----	----	0.20	----	----	----	
	Grieta (Dg.2)	0.40	4.00	----	----	1.50	----	----	----	----	----

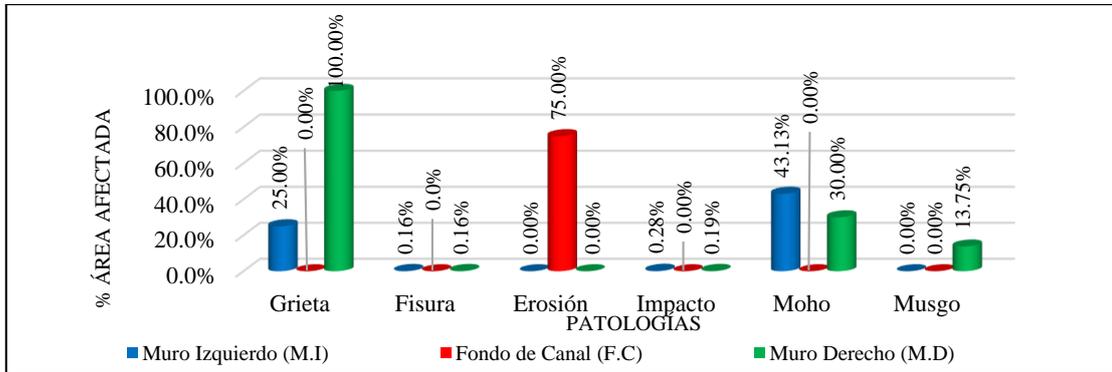
Gráfico 25. Porcentaje de áreas afectadas por patologías en cada elemento de la unidad muestral 07

El gráfico 25, muestra que en el muro izquierdo la patología con mayor porcentaje de área afectada es el moho con 43.13%, grieta con 25.00%, impacto 0.28% y fisura con 0.16%; en el muro derecho la patología con mayor porcentaje de área afectada es la grieta con 100.0%, moho con 30.00%, musgos con 13.75%, impacto con 0.19% y fisuras con 0.16%, y en el fondo del canal es solo afectada por la erosión en un 75.00%.

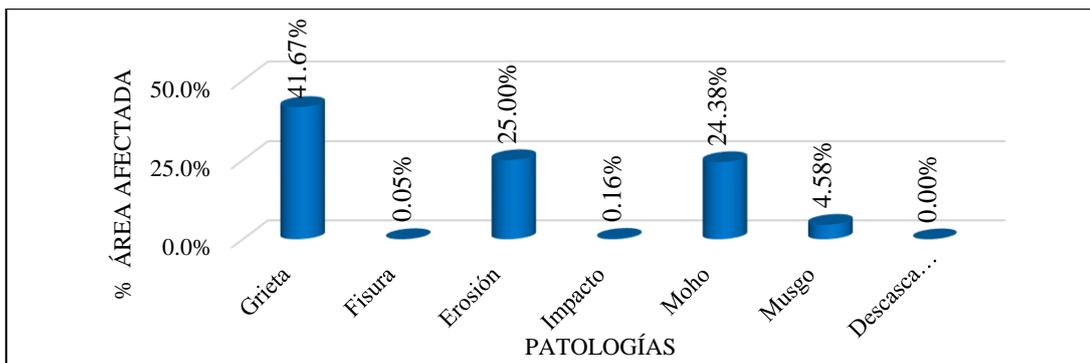
Gráfico 26 . Porcentaje de área afectada por patologías identificadas en la unidad muestral 07

El gráfico 26, muestra las patologías con sus respectivos porcentajes área afectada, siendo la grieta con el mayor porcentaje con 41.67%, seguido de la erosión con 20.00%, moho con 24.38%, musgos con 4.58%, impacto con 0.16% y fisura con 0.05%.

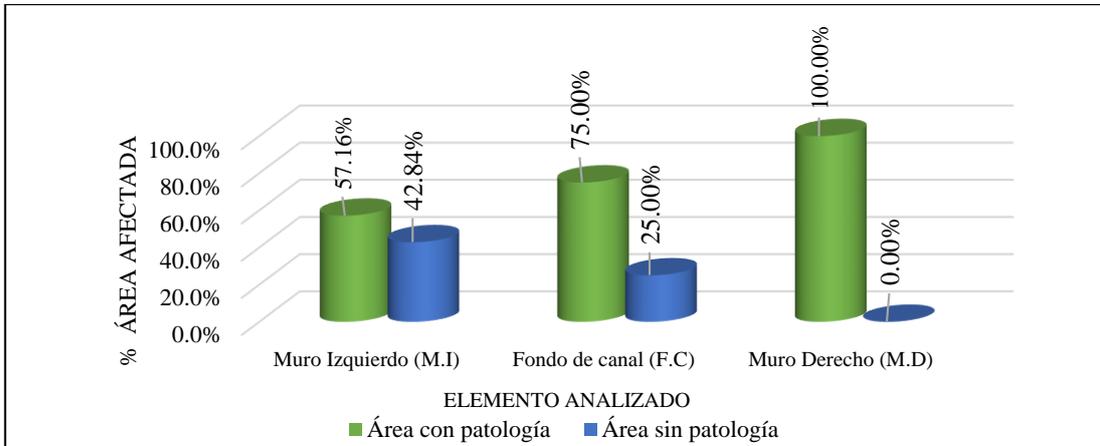
Gráfico 27. Porcentaje de área con patología y sin patología en cada elemento de la unidad muestral 07

El gráfico 27, muestra que el muro izquierdo el 57.16% es el área afectada con patologías y el 42.84% es el área sin patologías; en el fondo del canal el 75.00% es el área afectado con patologías y el 25.00% es el área sin patologías y en el muro derecho el 100% es el área afectada con patologías.

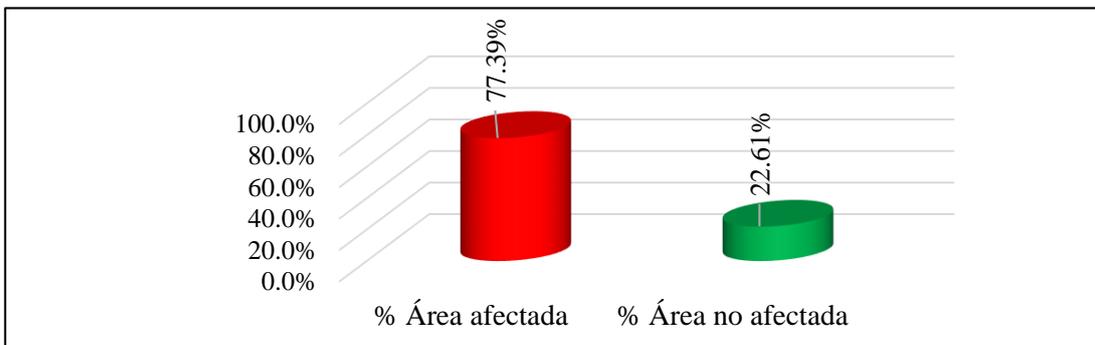
Gráfico 28. Porcentaje total de área afectada y no afectada en la unidad muestral 07

El gráfico 28, muestra en la unidad muestral 07 el porcentaje de área afectada con patologías es de 77.39% y el porcentaje de área no afectada es de 22.61%, considerando las patologías como: Grieta, fisura, erosión, impacto, moho y musgo.

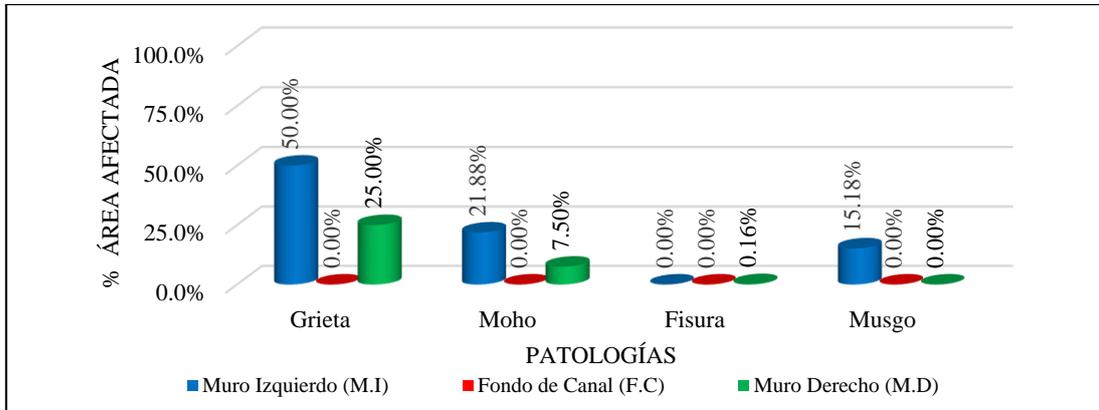
Gráfico 29. Porcentaje de áreas afectadas por patologías en cada elemento de la unidad muestral 08

El gráfico 29, muestra que en el muro izquierdo la patología con mayor porcentaje de área afectada es la grieta con 50.00%, moho con 21.88% y musgos con 15.18%; en el muro derecho la patología con mayor porcentaje de área afectada es la grieta con 25.00%, moho con 7.50% y fisura con 0.16% y en el fondo del canal no se presenta ninguna patología.

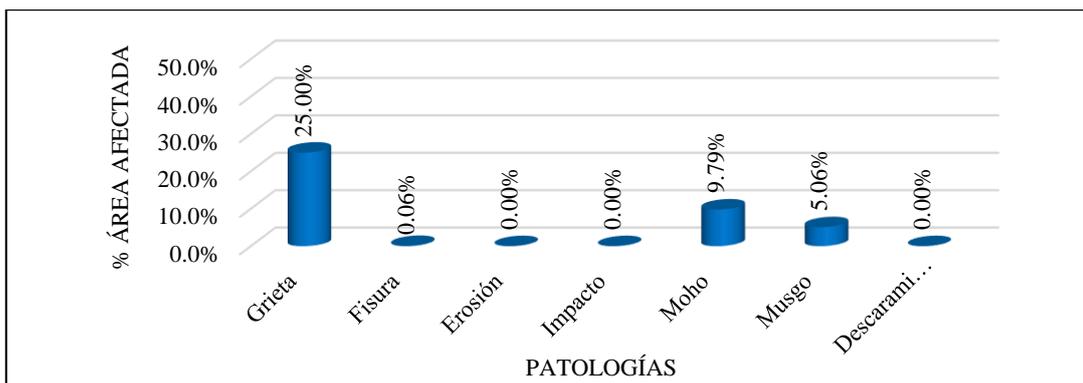
Gráfico 30. Porcentaje de área afectada por patologías identificadas en la unidad muestral 08

El gráfico 30, muestra las patologías con sus respectivos porcentajes de área afectada, siendo la grieta con el mayor porcentaje con 25.00%, seguido del moho con 9.79%, musgos con 5.06% y fisura con 0.06%.

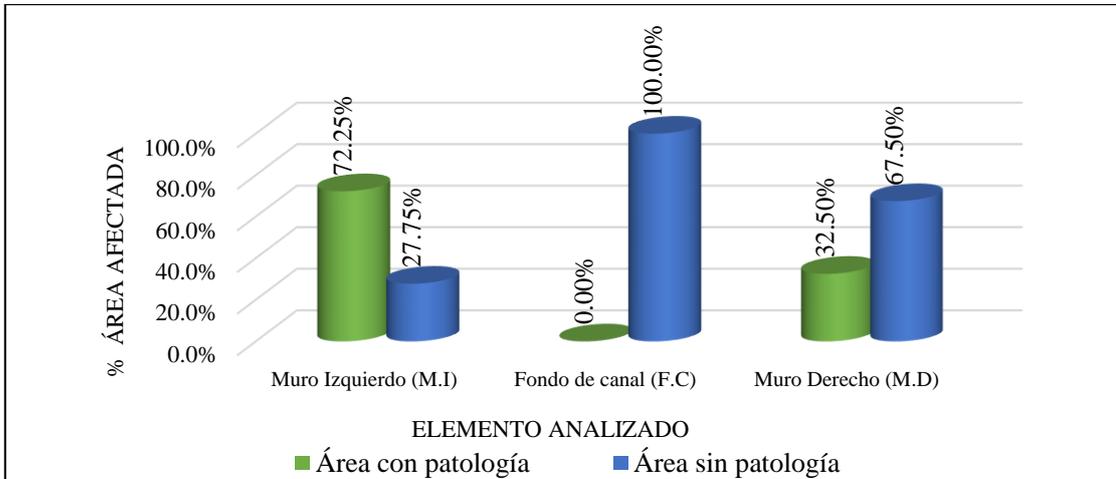
Gráfico 31. Porcentaje de área con patología y sin patología en cada elemento de la unidad muestral 08

El gráfico 31, muestra que el muro izquierdo el 72.25% el área afectada con patologías y el 27.75% es el área sin patologías; en el fondo del canal no se presenta patologías y en el muro derecho el 32.50% es el área afectada con patologías y el 67.50% es el área sin patologías.

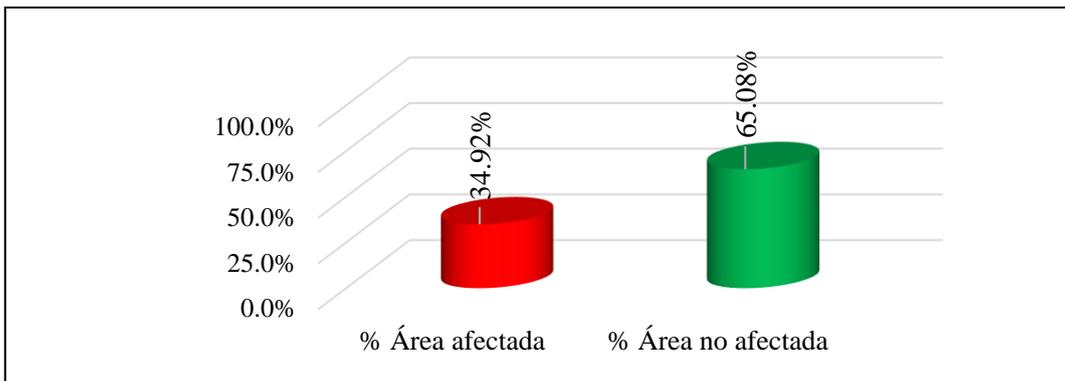
Gráfico 32. Porcentaje total de área afectada y no afectada de la unidad muestral 08

El gráfico 32, muestra en la unidad muestral 08, el porcentaje de área afectada con patologías es de 34.92% y el porcentaje de área no afectada es de 65.08%, considerando como: Grieta, moho, fisura y musgo.

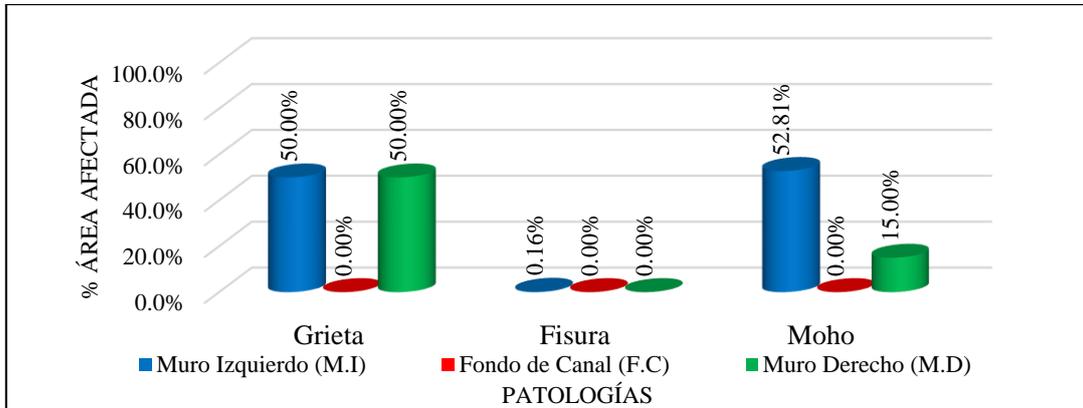
Gráfico 33. Porcentaje de áreas afectadas por patologías en cada elemento de la unidad muestral 09

El gráfico 33, muestra que en el muro izquierdo la patología con mayor porcentaje de área afectada es el moho con 52.81%, grieta con 50.00% y fisura con 0.16%; en el muro derecho la patología con mayor porcentaje de área afectada es la grieta con 50.00% y moho con 15.00% mientras que en el fondo del canal no presenta ninguna patología.

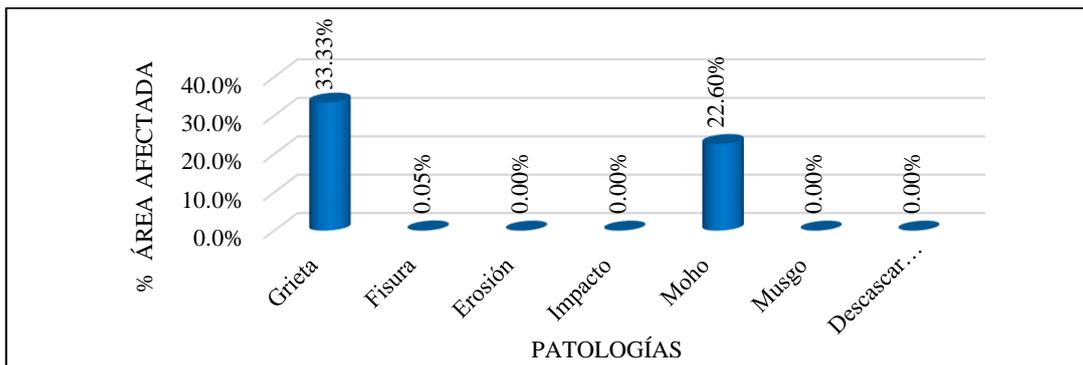
Gráfico 34. Porcentaje de área afectada por patologías identificadas en la unidad muestral 09

El gráfico 34, muestra las patologías con sus respectivos porcentajes de área afectada, siendo la grieta con el mayor porcentaje con 33.33%, seguido del moho con 22.60% y fisura con 0.05%.

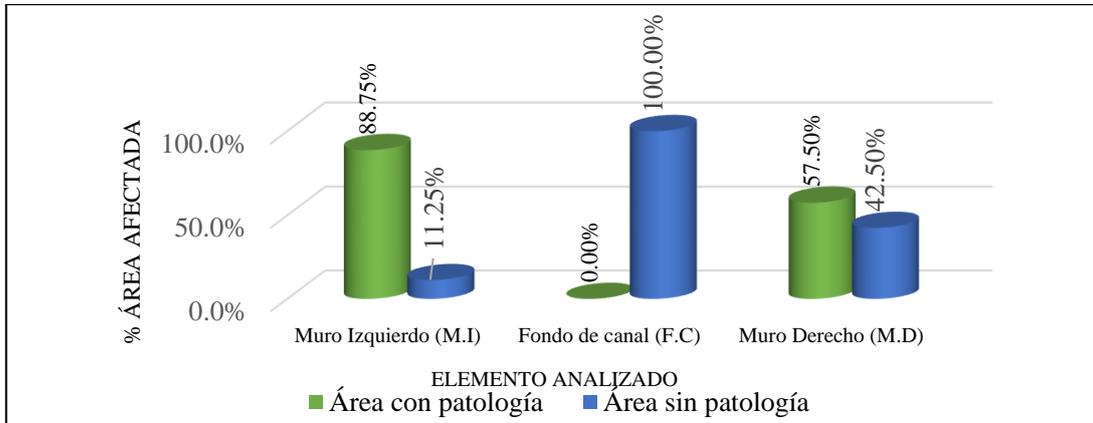
Gráfico 35. Porcentaje de área con patología y sin patología en cada elemento de la unidad muestral 09

El gráfico 35, muestra que el muro izquierdo el 88.75% es el área afectada con patologías y el 11.25% es el área sin patologías; en el fondo de canal no se presenta patologías y en el muro derecho el 57.50% es el área afectada con patologías y el 42.50% es el área sin patologías.

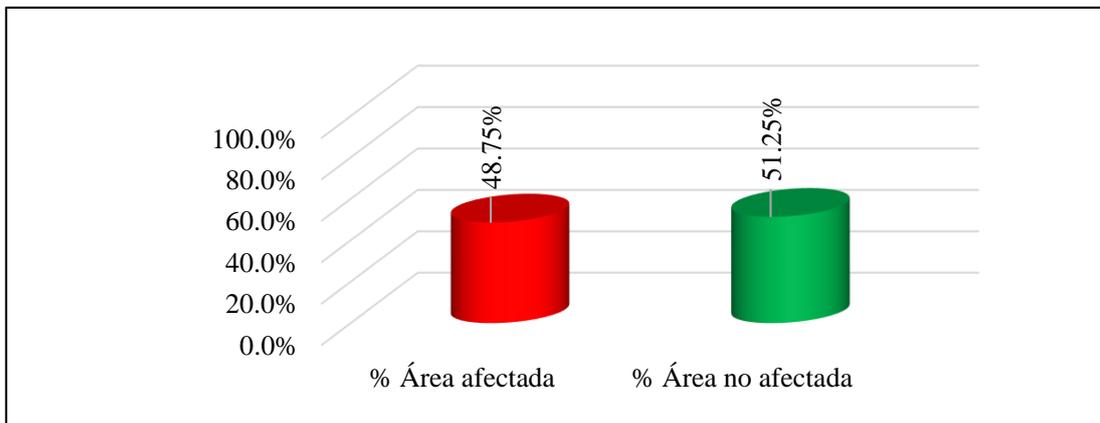
Gráfico 36. Porcentaje total de área afectada y no afectada de la unidad muestral 09

El gráfico 36, muestra en la unidad muestral 09 analizada el porcentaje de área afectada con patologías es de 48.75% y el porcentaje de área no afectada es de 51.25%, considerado las patologías como: Grieta, fisura y moho.

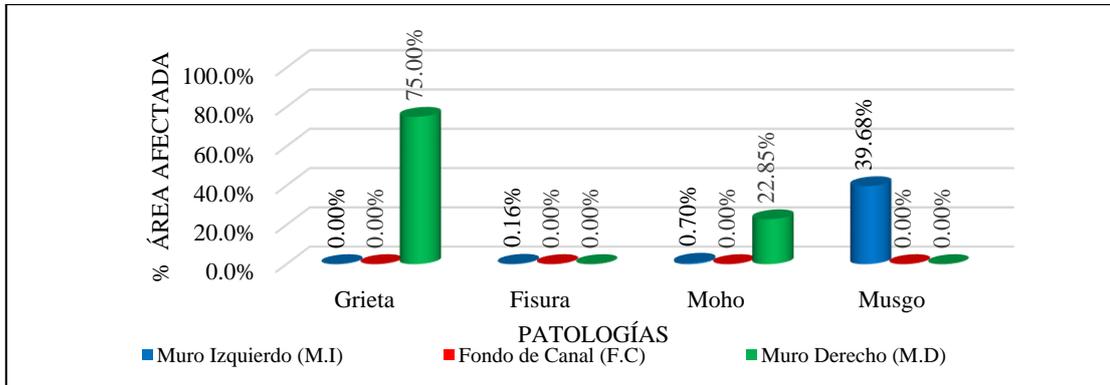
Gráfico 37. Porcentaje de áreas afectadas por patologías en cada elemento de la unidad muestral 10

El gráfico 37, muestra que en el muro izquierdo la patología con mayor porcentaje de área afectada es el musgo con 39.68%, moho con 0.70% y fisura con 0.16%; en el muro derecho la patología con mayor porcentaje de área afectada es la grieta con 75.00% y moho con 22.85% y en el fondo del canal no se presenta ninguna patología.

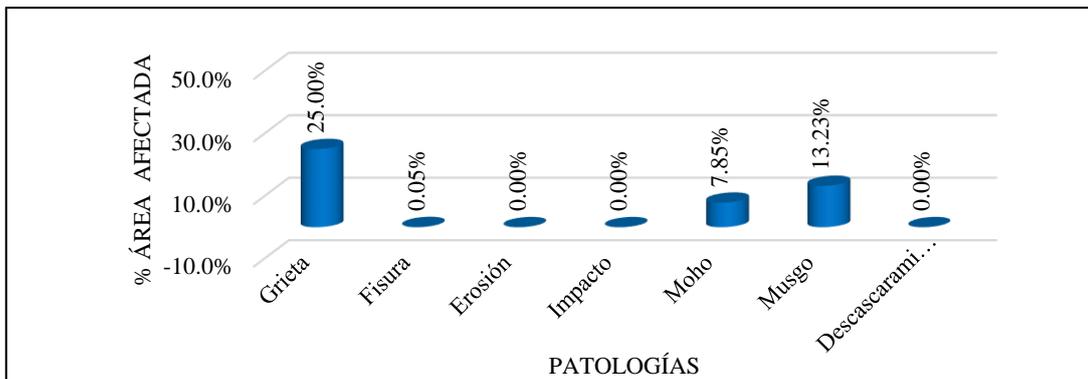
Gráfico 38. Porcentaje de área afectada por patologías identificadas en la unidad muestral 10

El gráfico 38, muestra las patologías con sus respectivos porcentajes de área afectada, siendo la grieta con el mayor porcentaje con 25.00%, seguido del musgo con 13.23%, moho con 7.85% y fisura con 0.05%.

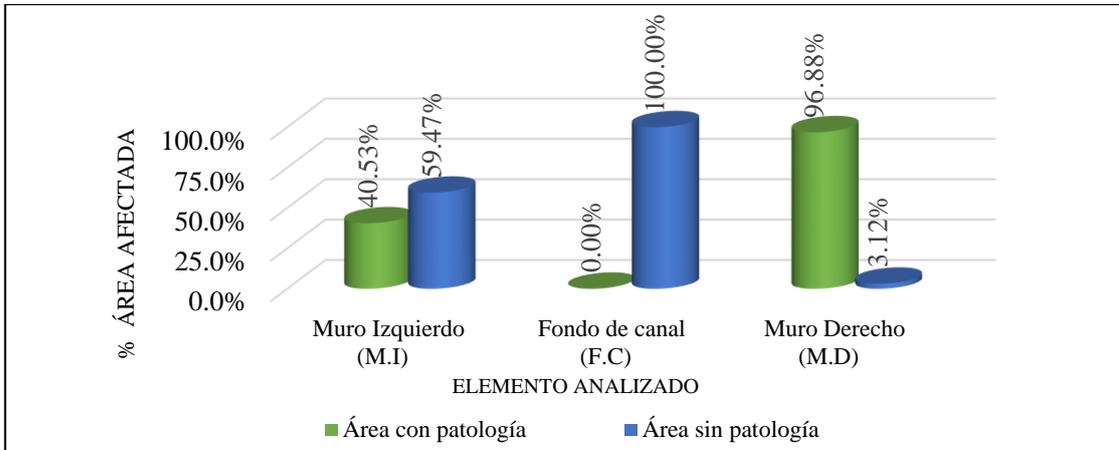
Gráfico 39. Porcentaje de área con patología y sin patología en cada elemento de la unidad muestral 10

El gráfico 39, muestra que en el muro izquierdo el 40.53% es el área afectada con patologías y el 59.47% es el área sin patologías; en el fondo de canal no se presenta ninguna patologías y en el muro derecho el 96.88% es el área afectada con patologías y el 3.12% es el área sin patologías.

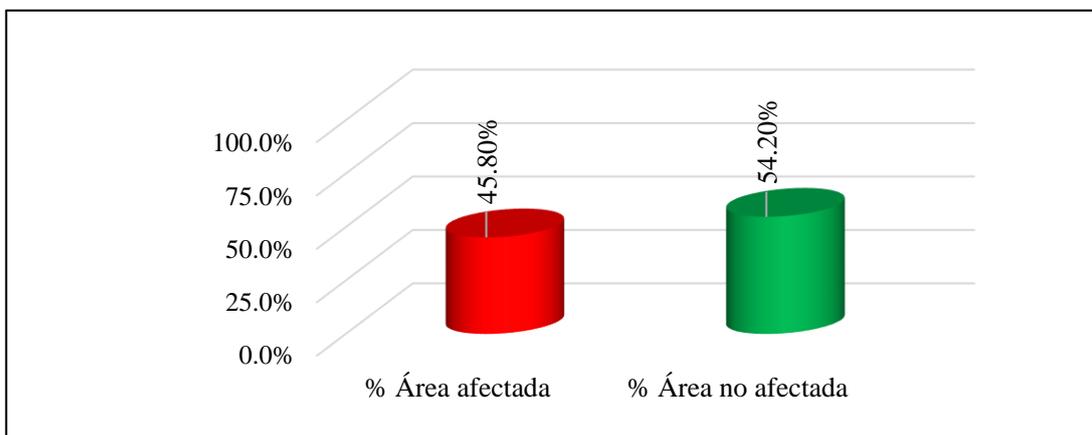
Gráfico 40. Porcentaje total de área afectada y no afectada en la unidad muestral 10

El gráfica 40, muestra en la unidad muestral 10 analizada el porcentaje de área afectada con patologías es de 45.80% y el porcentaje de área no afectada es de 54.20%., considerando las patologías como: Grieta, fisura, moho y musgo.

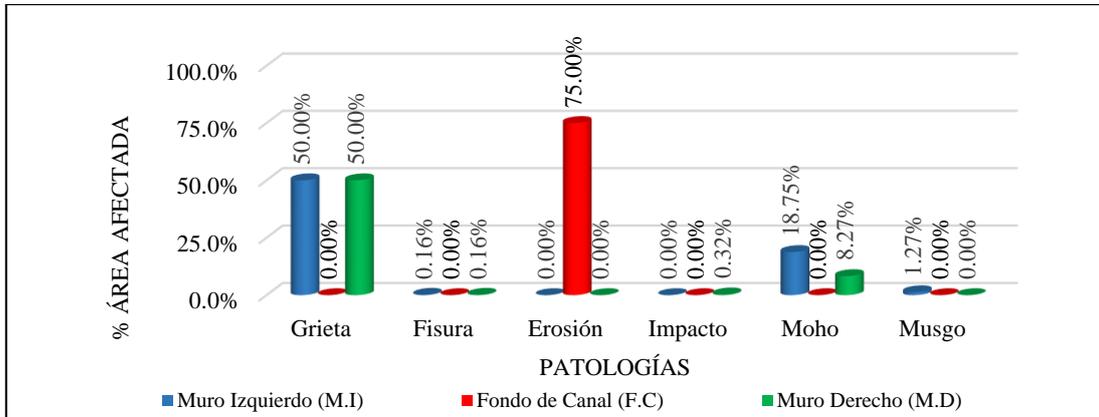
Gráfico 41. Porcentaje de áreas afectadas por patologías en cada elemento de la unidad muestral 11

El gráfico 41, muestra que en el muro izquierdo la patología con mayor porcentaje de área afectada es la grieta con 50.00%, moho con 18.75%, musgo con 1.27% y fisura con 0.16%; en el muro derecho la patología con mayor porcentaje de área afectada es la grieta con 50.00%, moho con 8.27%, impacto con 0.32% y fisura con 0.16% y en el fondo del canal solo es afectada por la erosión en 75.00%.

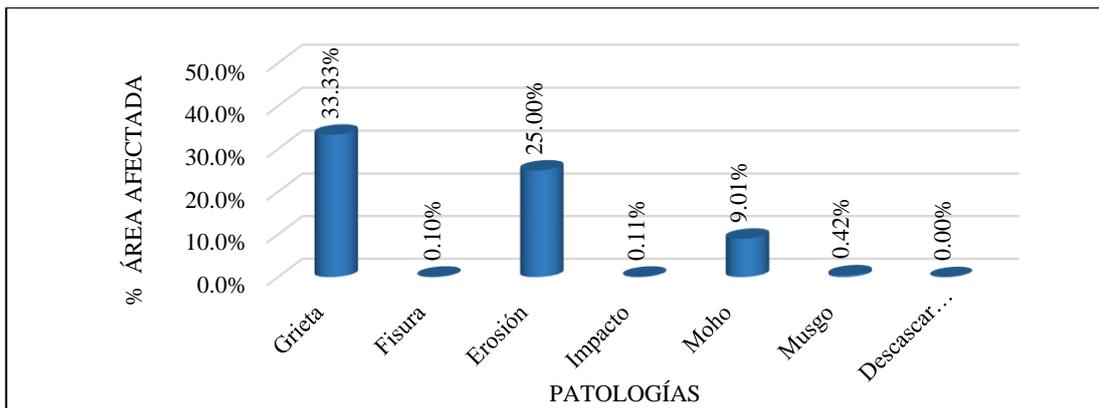
Gráfico 42. Porcentaje de área afectada por patologías identificadas en la unidad muestral 11

La gráfica 42, muestra las patologías con sus respectivos porcentajes de área afectada, siendo la grieta con el mayor porcentaje con 33.33%, seguido de la erosión con 25.00%, moho con 9.01%, musgos con 0.42% y fisura con 0.10%.

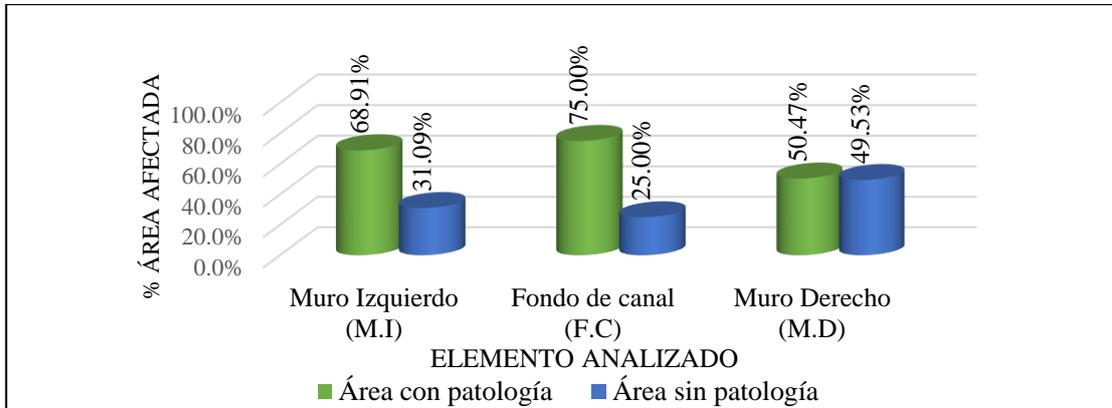
Gráfico 43. Porcentaje de área con patología y sin patología en cada elemento de la unidad muestral 11

La gráfica 43, muestra que el muro izquierdo el 68.91% es el área afectada con patologías y el 31.09% es el área sin patologías; en el fondo del canal el 75.00% es el área afectada con patologías y el 25.00% es el área sin patologías y en el muro derecho el 50.47% es el área afectada con patologías y el 49.53% es área sin patologías.

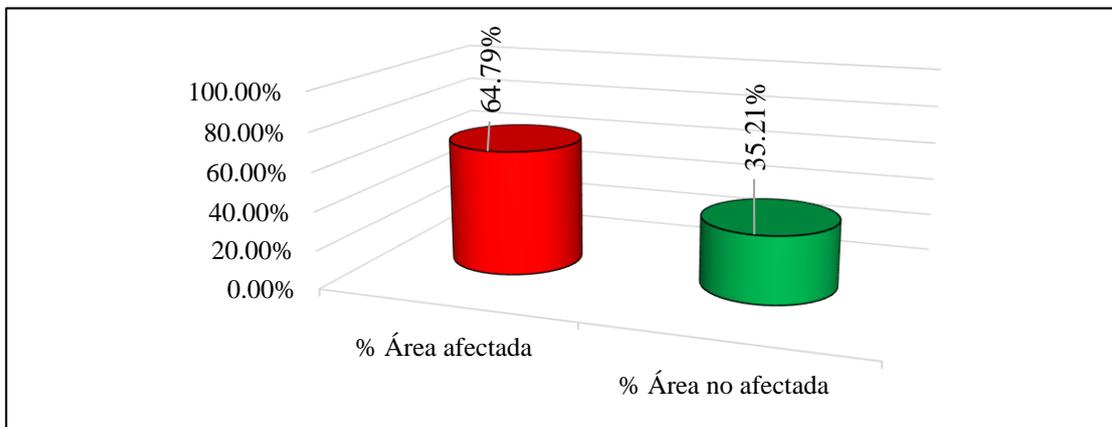
Gráfico 44. Porcentaje total de área afectada y no afectada en la unidad muestral 11

La gráfica 44, muestra en la unidad muestral 11 el porcentaje de área afectada con patologías es de 64.79% y el porcentaje de área no afectada es de 35.21%, considerando las patologías como: Grieta, fisura, erosión, impacto, moho y musgo.

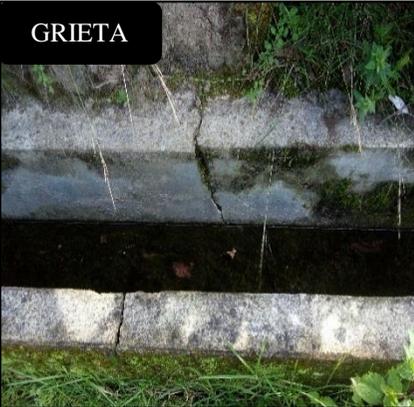
Patología: Grieta	Fotografías	
<p>Causas: Ocasionadas por el empuje de rocas que genera presión a la estructura, cambios de temperatura que inciden en el deterioro y al mal proceso constructivo.</p> <p>Ubicación: muro derecho, muro izquierdo y fondo del canal.</p> <p>Recomendación: demoler el área afectada y reponer el concreto con mismo material, previo al trabajos de reparación de la grieta lo esencial es realizar el desbroce y eliminación de vegetación en el margen izquierdo de la estructura y dejar un ancho de corona de 60 cm, que permitirá que la acumulación de pequeños derrumbes se depositen en él y no en la caja del canal, evitando el impacto y erosión en la estructura posteriormente.</p> <p>Severidad: Desde Leve, Moderado y Severo llegando a alcanzar anchos de aberturas (Ag) entre 1.50 mm hasta 34 mm.</p>

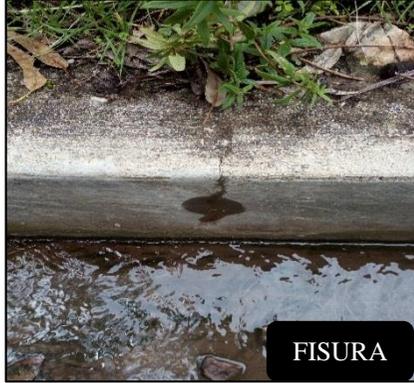
<p>Patología: Fisuras</p> <p>Causas: causada por el deficiente proceso constructivo, condiciones ambientales y humedad al que está expuesto.</p> <p>Ubicación: Muro derecho e izquierdo.</p> <p>Recomendación: Optar por sellado de fisuras con Microcemento, debido a su fácil aplicación sin la necesidad de remoción de partículas, alta resistencia al agua y a altas temperaturas.</p> <p>Severidad: Con nivel de severidad de Moderado a Severo con anchos de abertura (Af) entre 0.4 mm a 0.8 mm</p>

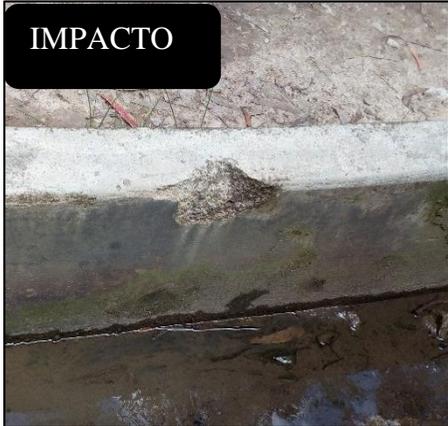
Patología: Impacto	Fotografías	
<p>Causas: Impactos ocasionados por materiales provenientes de la parte alta del talud, ocasionando el desprendimiento del concreto en menores áreas.</p> <p>Ubicación: Muro derecho e izquierdo.</p> <p>Recomendación: proceder a la reposición del material mediante inyecciones, parches, irrigaciones o cualquier otro tratamiento superficial acorde con el material de la estructura, cualquiera sea la alternativa dependerá del costo que se asuma.</p> <p>Severidad: con nivel de severidad de Moderado a Severo con profundidades de impacto (Pi) entre 1.50 mm a 7 mm respecto al espesor del muro.</p>

- En el caso de **impacto**, ubicado en la: UM-01, UM-03, UM-04, UM-07 y UM -11, ocasionados por materiales provenientes de la parte alta del talud dañando la estructura en ambos márgenes del canal, se recomienda proceder a la reposición del material mediante inyecciones, parches, irrigaciones o cualquier otro tratamiento superficial la cual dependerá del costo que se asuma. Los impactos han generado roturas del concreto con profundidad de impacto entre el 15% a 70% del espesor, pero que no significan un problema por encontrarse por encima del tirante (y).
