**DETERMINACIÓN Y EVALUACIÓN DE LAS
PATOLOGÍAS DEL CONCRETO EN EL CANAL DE
RIEGO PARIACACA PAMPAMARCA ENTRE LAS
PROGRESIVAS 0+400 KM – 1+400 KM DEL CASERÍO
DE PARIACACA, DISTRITO Y PROVINCIA DE
CARHUAZ, DEPARTAMENTO DE ANCASH – 2019**

**TESIS PARA OPTAR EL TÍTULO PROFESIONAL DE
INGENIERA CIVIL**

Determinación y Evaluación de las patologías del concreto en el canal de riego Pariacaca Pampamarca entre las progresivas 0+400 Km – 1+400 Km del caserío de Pariacaca, distrito y provincia de Carhuaz, departamento de Ancash - 2019

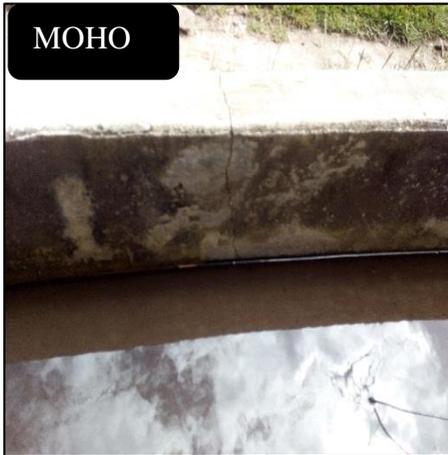
<p>Patología: Moho</p> <p>Causas: Abarca grandes áreas, se presenta debido a la presencia de humedad. El flujo de agua del canal se produce directamente en la pared lateral del canal, provocando la humedad en la banda subyacente. Por su carácter el moho desprende sustancias químicas que ocasionan cambios de color, olor y aspecto que se visualizan en los muros del canal, debido a que el daño es superficial no compromete el funcionamiento de la estructura pero si dañan el aspecto estético.</p> <p>Ubicación: Muro derecho e izquierdo.</p> <p>Recomendación: Realizar la limpieza por métodos húmedos como la limpieza con vapor a alta presión, y para mejorar su efecto limpiador adicionar jabón o tensioactivos (agentes de superficie). Este es uno de los procedimientos que maltratan menos al concreto y se suele utilizar cuando el daño es superficial como es el caso del canal.</p> <p>Severidad: Con nivel de severidad Leve, que afecta superficialmente la estructura del canal</p>

- El **moho** ubicado en las unidades muestrales: UM-02, UM-03, UM-04, UM-05, UM-06, UM-07, UM-08, UM-09, UM-10, UM-11 y UM-12 es ocasionada por la presencia de humedad subyacente. Por su carácter el moho desprende sustancias químicas que ocasionan cambios de color, olor y aspecto que se visualizan en los muros del canal, debido a que el daño es superficial no compromete el funcionamiento de la estructura, por lo que se deberá optar por realizar la limpieza del canal; los resultados dependerán del género de limpieza y procedimiento adecuado y economía.

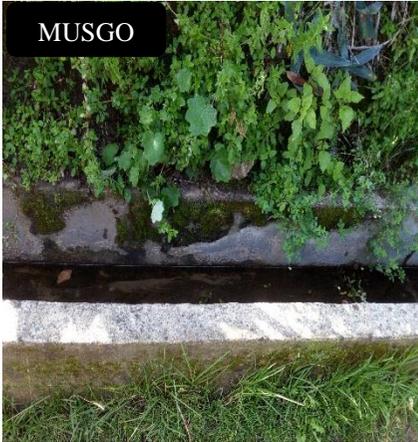
Patología: Musgo	Fotografías	
<p>Causas: Su aparición son a causa de las condiciones ambientales como: rugosidad y porosidad de la superficie del material.</p> <p>Recomendación: la remoción total es importante ya que este musgo podría retener agua sobre la superficie conduciendo a la saturación del material y por lo tanto causar daños físicos como daños mecánicos. El método recomendado será mediante trabajos manuales, utilizando herramientas punzo cortantes, tales como; Machetes, Tijeras, cuchillos y luego de la eliminación total del musgo se deberá lavar la superficie con abundante agua a presión complementario a este procedimiento se deberá aplicar un buen sellador de concreto que reduciría la aparición de raíces.</p> <p>Severidad: Abarca amplias áreas del canal, con niveles de severidad de leve a Moderado, cuyo tamaño de frondes (Tf) se encuentra entre 5mm a 25mm.</p>

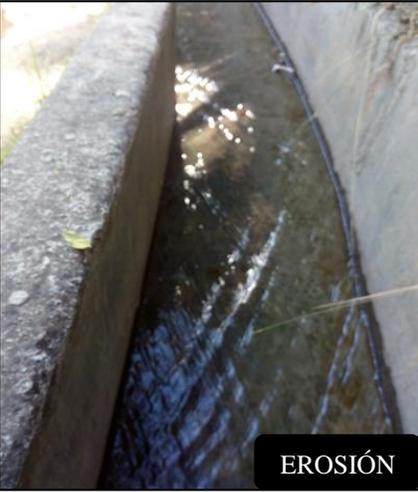
Patología: Erosión

<p>Causas: Ocasionado por la fricción de partículas y la velocidad del flujo del agua, así mismo suma la mala calidad del concreto.</p> <p>Recomendación: Remover el área afectada y luego utilizar un aditivo epóxido para lograr una mayor adherencia antes del empastado con mortero de concreto cuya resistencia debe ser $f'c = 175 \text{ kg/cm}^2$ o mayor.</p> <p>Severidad: con nivel de severidad Leve y cuyos espesor erosionado alcanza los 2mm</p>

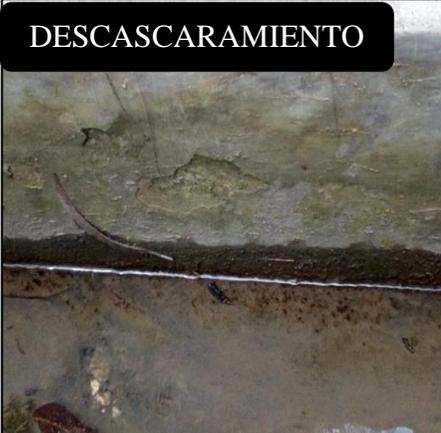
<p style="text-align: center;">DESCASCARAMIENTO</p>

Patología: Descascaramiento	Fotografía	
<p>Causas: Provocada por prácticas inadecuadas de acabado e insuficiente curado.</p> <p>Recomendación: El resane superficial del área afectada, cuyo procedimiento consiste en la limpieza de la superficie e imprimación de la superficie afectada utilizando un aditivo epóxico para lograr una mayor adherencia y por último se deberá aplicar un empastado con mortero de concreto.</p> <p>Severidad: con nivel de severidad Leve y profundidad de Descascaramiento (Pd) de 0.2 cm</p>

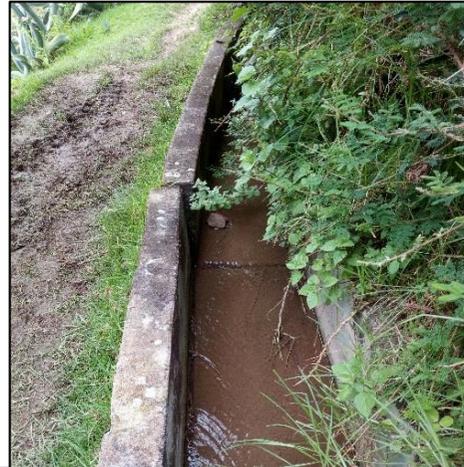
Desplazamiento de los Muros Derecho e izquierdo

En el tramo de la UM-02 (0+ 674 a 0+690) km, existe desplazamiento de un paño tanto en el muro derecho e izquierdo de 10 y 5 cm respectivamente, el primero originado por procesos constructivos específicamente por el mal encofrado realizado, y el segundo originado por fuerzas actuantes en el muro que han generado una presión desplazando la estructura, por lo que se recomienda realizar un buen encofrado acorde con las condiciones geométricas del proyecto y eliminación del paño en ambos márgenes del canal debido a que también se le suma grietas con nivel de severidad Moderado (M).

constructivos específicamente por el mal encofrado realizado, y el segundo originado por fuerzas actuantes que actúan en el muro que han generado una presión desplazando el paño, por lo que se recomienda realizar un buen encofrado acorde con las condiciones geométricas del proyecto y la eliminación del paño en ambos márgenes del canal debido a que también se le suma grietas con nivel de severidad Moderado (M).
