DETERMINACIÓN Y EVALUACIÓN DE PATOLOGÍAS  
DEL CONCRETO EN EL CANAL DE RIEGO DE TOCUSH  
PUCRO, ENTRE LAS PROGRESIVAS 0+500 KM - 1+500  
KM DEL DISTRITO DE PARIHUANCA PROVINCIA DE  
CARHUAZ, DEPARTAMENTO DE ANCASH – 2019

**TESIS PARA OPTAR EL TÍTULO PROFESIONAL DE:  
INGENIERO CIVIL**

LOZANO SANCHEZ, LUIS RAFAEL

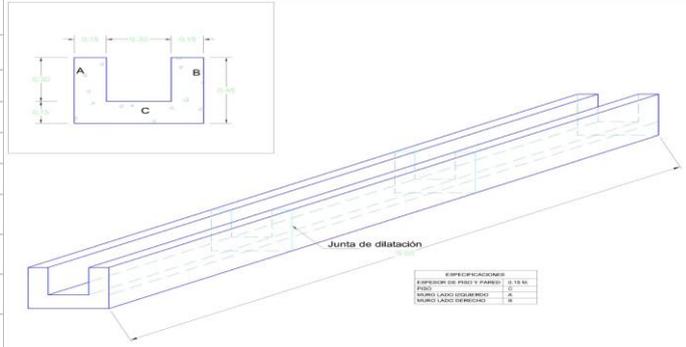
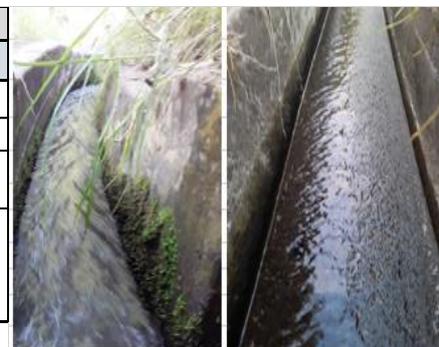
**TESISTA:** Bach. Luis Rafael Lozano Sanchez  
**ASESOR :** Mgtr. Victor Hugo Cantu Prado  
**REGION:** Ancash  
**PROVINCIA:** Carhuaz  
**DISTRITO:** Pariahuanca  
**MUESTRA:** 1  
**PROGRESIVA** 0+500 km - 0+509 km  
**FECHA:** Jun-19

LADO DERECHO DEL CANAL (A)			AREA (m2)		2.7		
Patologias	Abertura (mm)	Profundidad (mm)	Area afectada (m2)	Area No afectada (m2)	% Area afectada	% Area No afectada	Nivel de severidad
FISURA	0.00	----	0.00	0.00	0.00%	100.00%	
GRIETA	0.00	----	0.00	0.00	0.00%	100.00%	
EROSIÓN	----	0.00	0.00	0.00	0.00%	100.00%	
MUSGO	----	----	0.80	1.90	29.63%	70.37%	LEVE
MOHO	----	----	0.75	1.95	27.78%	72.22%	LEVE
TOTAL			1.55	1.15	57.41%	42.59%

LADO IZQUIERDO DEL CANAL (B)			AREA (m2)		2.7		
Patologias	Abertura (mm)	Profundidad (mm)	Area afectada (m2)	Area No afectada (m2)	% Area afectada	% Area No afectada	Nivel de severidad
FISURA	0.00	----	0.00	2.70	0.00%	100.00%	
GRIETA	0.00	----	0.00	2.70	0.00%	100.00%	
EROSIÓN	----	2.00	0.25	2.45	9.26%	90.74%	LEVE
MUSGO	----	----	0.72	1.98	26.67%	73.33%	LEVE
MOHO	----	----	0.24	2.46	8.89%	91.11%	LEVE
TOTAL			1.21	1.49	44.81%	55.19%

PISO DEL CANAL (A)			AREA (m2)		2.7		
Patologias	Abertura (mm)	Profundidad (mm)	Area afectada (m2)	Area No afectada (m2)	% Area afectada	% Area No afectada	Nivel de severidad
FISURA	0.00	----	0.00	2.70	0.00%	100.00%	
GRIETA	0.00	----	0.00	0.00	0.00%	100.00%	
EROSIÓN	----	5.00	1.80	0.90	66.67%	33.33%	LEVE
MUSGO	----	----	0.00	0.00	0.00%	100.00%	
MOHO	----	----	0.00	0.00	0.00%	100.00%	
TOTAL			1.80	0.90	66.67%	33.33%

Área total	8.10 m2	
Patología	Área afectada(m2)	% de area afectada
Fisura	0.00	0.00%
Grieta	0.00	0.00%
Erosión	2.05	25.31%
Musgo	1.52	18.77%
Moho	0.99	12.22%
<b>TOTAL</b>	<b>4.56</b>	<b>56.30%</b>

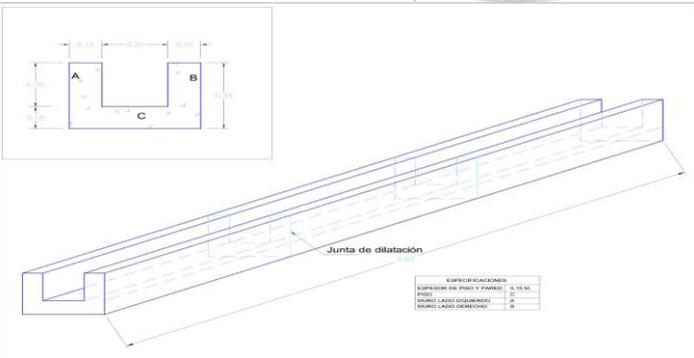
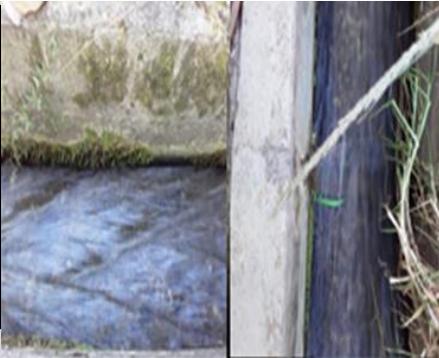
<b>TESISTA:</b> Bach. Luis Rafael Lozano Sanchez <b>ASESOR :</b> Mgr. Victor Hugo Cantu Prado <b>REGION:</b> Ancash <b>PROVINCIA:</b> Carhuaz <b>DISTRITO:</b> Pariahuanca <b>MUESTRA:</b> 2 <b>PROGRESIVA</b> 0+527 km - 0+536 km <b>FECHA:</b> Jun-19

<b>MOHO</b>	-----	-----	-----				
<b>LADO DERECHO DEL CANAL (A)</b>			<b>AREA (m2)</b>	<b>2.7</b>			
<b>Patologías</b>	<b>Abertura (mm)</b>	<b>Profundidad (mm)</b>	<b>Area afectada (m2)</b>	<b>Area No afectada (m2)</b>	<b>% Area afectada</b>	<b>% Area No afectada</b>	<b>Nivel de severidad</b>
<b>FISURA</b>	1.20	----	0.02	2.69	0.56%	99.44%	MODERADO
<b>GRIETA</b>	0.00	----	0.00	2.70	0.00%	100.00%	
<b>EROSIÓN</b>	----	1.00	0.30	2.40	11.11%	88.89%	LEVE
<b>MUSGO</b>	----	----	0.88	1.82	32.59%	67.41%	LEVE
<b>MOHO</b>	----	----	0.10	2.60	3.70%	96.30%	LEVE
<b>TOTAL</b>			1.30	1.41	47.96%	52.04%	
<b>LADO IZQUIERDO DEL CANAL (B)</b>			<b>AREA (m2)</b>	<b>2.7</b>			
<b>Patologías</b>	<b>Abertura (mm)</b>	<b>Profundidad (mm)</b>	<b>Area afectada (m2)</b>	<b>Area No afectada (m2)</b>	<b>% Area afectada</b>	<b>% Area No afectada</b>	<b>Nivel de severidad</b>
<b>FISURA</b>	1.00	----	0.02	2.69	0.56%	99.44%	MODERADO

<b>GRIETA</b>	0.00	----	0.00	2.70	0.00%	100.00%	
<b>EROSIÓN</b>	----	1.20	0.20	2.50	7.41%	92.59%	LEVE
<b>MUSGO</b>	----	----	0.20	2.50	7.41%	92.59%	LEVE
<b>MOHO</b>	----	----	0.07	2.63	2.59%	97.41%	LEVE
<b>TOTAL</b>			0.49	2.22	17.96%	82.04%	
<b>PISO DEL CANAL (A)</b>			<b>AREA (m2)</b>	<b>2.7</b>			
<b>Patologías</b>	<b>Abertura (mm)</b>	<b>Profundidad (mm)</b>	<b>Area afectada (m2)</b>	<b>Area No afectada (m2)</b>	<b>% Area afectada</b>	<b>% Area No afectada</b>	<b>Nivel de severidad</b>
<b>FISURA</b>	0.00	----	0.00	2.70	0.00%	100.00%	
<b>GRIETA</b>	0.00	----	0.00	2.70	0.00%	100.00%	
<b>EROSIÓN</b>	----	4.00	1.20	1.50	44.44%	55.56%	LEVE
<b>MUSGO</b>	----	----	0.00	2.70	0.00%	100.00%	
<b>MOHO</b>	----	----	0.00	2.70	0.00%	100.00%	
<b>TOTAL</b>			1.20	1.50	44.44%	55.56%	
<b>Consolidado General de la Muestra</b>	<b>Area Total (m2)</b>	<b>Area Afectada (m2)</b>	<b>Area No Afectada (m2)</b>	<b>% Area con patologia</b>	<b>% Area sin Patologia</b>	<b>Nivel de Severidad total</b>	<b>LEVE</b>

Área total	8.10 m2	
Patología	Área afectada(m2)	% de area afectada
Fisura	0.03	0.37%
Grieta	0.00	0.00%
Erosión	1.70	20.99%
Musgo	1.08	13.33%
Moho	0.17	2.10%
<b>TOTAL</b>	<b>2.98</b>	<b>36.79%</b>

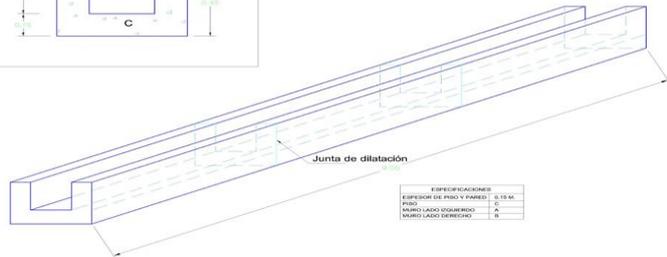
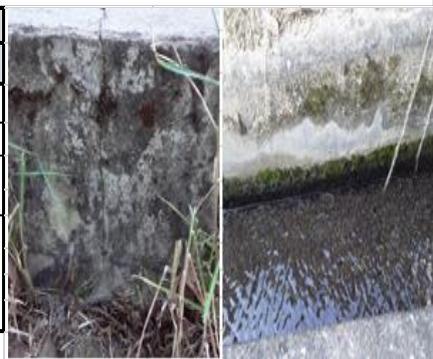
<b>TESISTA:</b>	Bach. Luis Rafael Lozano Sanchez
<b>ASESOR :</b>	Mgr. Victor Hugo Cantu Prado
<b>REGION:</b>	Ancash
<b>PROVINCIA:</b>	Carhuaz
<b>DISTRITO:</b>	Parihuanca
<b>MUESTRA:</b>	<b>3</b>
<b>PROGRESIVA</b>	0+554 km - 0+663 km
<b>FECHA:</b>	Jun-19

LADO DERECHO DEL CANAL (A)			AREA (m2)	2.7			
Patologias	Abertura (mm)	Profundidad (mm)	Area afectada (m2)	Area No afectada (m2)	% Area afectada	% Area No afectada	Nivel de severidad
<b>FISURA</b>	0.30	---	0.02	2.68	0.78%	99.22%	LEVE
<b>GRIETA</b>	4.00	---	0.90	1.80	33.33%	66.67%	LEVE
<b>EROSIÓN</b>	---	2.00	0.32	2.38	11.85%	88.15%	
<b>MUSGO</b>	---	---	0.12	2.58	4.44%	95.56%	LEVE
<b>MOHO</b>	---	---	0.16	2.54	5.93%	94.07%	
TOTAL			1.52	1.18	56.33%	43.67%	
LADO IZQUIERDO DEL CANAL (B)			AREA (m2)	2.7			
Patologias	Abertura (mm)	Profundidad (mm)	Area afectada (m2)	Area No afectada (m2)	% Area afectada	% Area No afectada	Nivel de severidad
<b>FISURA</b>	0.20	---	0.02	2.69	0.56%	99.44%	LEVE
<b>GRIETA</b>	4.00	---	0.90	1.80	33.33%	66.67%	MODERADO
<b>EROSIÓN</b>	---	1.50	0.18	2.52	6.67%	93.33%	LEVE
<b>MUSGO</b>	---	---	0.24	2.46	8.89%	91.11%	LEVE
<b>MOHO</b>	---	---	0.18	2.52	6.52%	93.48%	LEVE
TOTAL			1.51	1.19	55.96%	44.04%

PISO DEL CANAL (A)			AREA (m2)	2.7			
Patologias	Abertura (mm)	Profundidad (mm)	Area afectada (m2)	Area No afectada (m2)	% Area afectada	% Area No afectada	Nivel de severidad
<b>FISURA</b>	0.00	---	0.00	2.70	0.00%	100.00%	
<b>GRIETA</b>	0.00	---	0.00	2.70	0.00%	100.00%	
<b>EROSIÓN</b>	---	3.00	1.80	0.90	66.67%	33.33%	LEVE
<b>MUSGO</b>	---	---	0.00	2.70	0.00%	100.00%	
<b>MOHO</b>	---	---	0.00	2.70	0.00%	100.00%	
TOTAL			1.80	0.90	66.67%	33.33%

Área total	8.10 m2	
Patología	Área afectada(m2)	% de área afectada
Fisura	0.04	0.44%
Grieta	1.80	22.22%
Erosión	2.30	28.40%
Musgo	0.36	4.44%
Moho	0.34	4.15%
<b>TOTAL</b>	<b>4.83</b>	<b>59.65%</b>

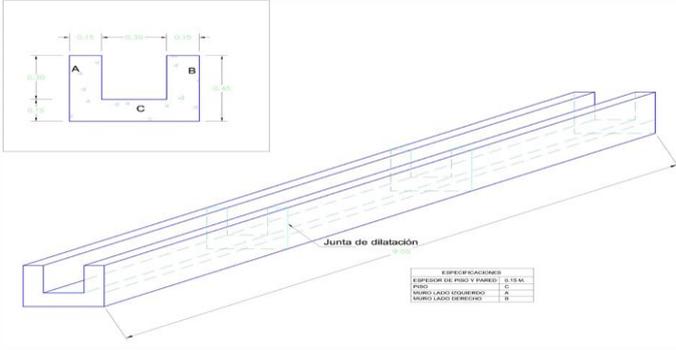
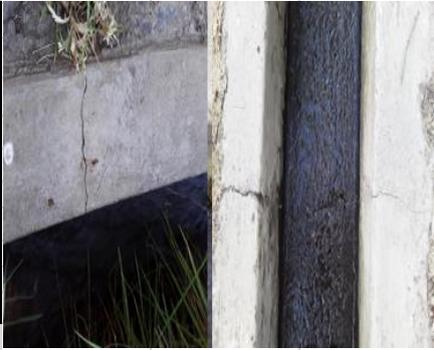
ASESOR :	Mgtr. Victor Hugo Cantu Prado						
REGION:	Ancash						
PROVINCIA:	Carhuaz						
DISTRITO:	Pariahuanca						
MUESTRA:	5						
PROGRESIVA	0+681 km - 0+690 km						
FECHA:	Jun-19						
PATOLOGIAS		NIVELES DE SEVERIDAD

Patologias	Abertura (mm)	Profundidad (mm)	Area afectada (m2)	Area No afectada (m2)	% Area afectada	% Area No afectada	Nivel de severidad
FISURA	1.50	----	0.02	2.69	0.56%	99.44%	LEVE
GRIETA	6.00	----	0.90	1.80	33.33%	66.67%	MODERADO
EROSIÓN	----	2.20	0.27	2.43	10.07%	89.93%	LEVE
MUSGO	----	----	0.00	2.70	0.00%	100.00%	
MOHO	----	----	0.21	2.49	7.78%	92.22%	LEVE
TOTAL			1.40	1.30	51.74%	48.26%	
LADO IZQUIERDO DEL CANAL (B)			AREA (m2)	2.7			
Patologias	Abertura (mm)	Profundidad (mm)	Area afectada (m2)	Area No afectada (m2)	% Area afectada	% Area No afectada	Nivel de severidad
FISURA	1.20	----	0.02	2.69	0.56%	99.44%	LEVE
GRIETA	6.00	----	0.90	1.80	33.33%	66.67%	MODERADO
EROSIÓN	----	1.20	0.16	2.54	5.93%	94.07%	LEVE
MUSGO	----	----	0.00	2.70	0.00%	100.00%	
MOHO	----	----	0.24	2.46	8.89%	91.11%	LEVE
TOTAL			1.32	1.39	48.70%	51.30%	
PISO DEL CANAL (A)			AREA (m2)	2.7			
Patologias	Abertura (mm)	Profundidad (mm)	Area afectada (m2)	Area No afectada (m2)	% Area afectada	% Area No afectada	Nivel de severidad

FISURA	3.10	----	0.05	2.66	1.67%	98.33%	SEVERO
GRIETA	6.00	----	0.90	1.80	33.33%	66.67%	MODERADO
EROSIÓN	----	4.00	1.35	1.35	50.00%	50.00%	LEVE
MUSGO	----	----	0.00	2.70	0.00%	100.00%	
MOHO	----	----	0.00	2.70	0.00%	100.00%	
TOTAL			2.30	0.41	85.00%	15.00%	
Consolidado General de la Muestra	Area Total (m2)	Area Afectada (m2)	Area No Afectada (m2)	% Area con patologia	% Area sin Patologia	Nivel de Severidad total	MODERADO

Área total	8.10 m2	
Patología	Área afectada(m2)	% de area afectada
Fisura	0.08	0.93%
Grieta	2.70	33.33%
Erosión	1.78	22.00%
Musgo	0.00	0.00%
Moho	0.45	5.56%
<b>TOTAL</b>	<b>5.01</b>	<b>61.81%</b>

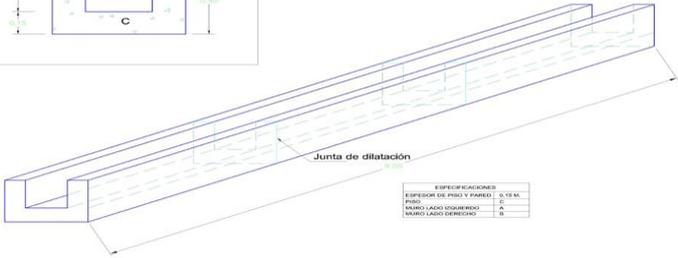
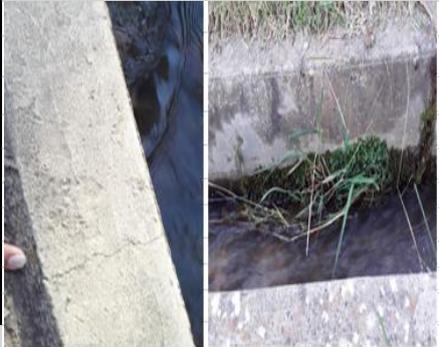
TESISTA:	Bach. Luis Rafael Lozano Sanchez						
ASESOR :	Mgr. Victor Hugo Cantu Prado						
REGION:	Ancash						
PROVINCIA:	Carhuaz						
DISTRITO:	Parihuanca						
MUESTRA:	6						
PROGRESIVA	0+718 km - 0+727 km						
FECHA:	Jun-19

Patologías	Abertura (mm)	Profundidad (mm)	Area afectada (m2)	Area No afectada (m2)	% Area afectada	% Area No afectada	Nivel de severidad
FISURA	3.00	----	0.02	2.68	0.78%	99.22%	SEVERO
GRIETA	0.00	----	0.00	2.70	0.00%	100.00%	
EROSIÓN	----	3.00	0.18	2.52	6.52%	93.48%	LEVE
MUSGO	----	----	1.08	1.62	40.00%	60.00%	LEVE
MOHO	----	----	0.72	1.98	26.67%	73.33%	LEVE
TOTAL			2.00	0.70	73.96%	26.04%	
LADO IZQUIERDO DEL CANAL (B)			AREA (m2)	2.7			
Patologías	Abertura (mm)	Profundidad (mm)	Area afectada (m2)	Area No afectada (m2)	% Area afectada	% Area No afectada	Nivel de severidad
FISURA	2.00	----	0.02	2.68	0.78%	99.22%	LEVE
GRIETA	6.00	----	0.90	1.80	33.33%	66.67%	MODERADO
EROSIÓN	----	2.00	0.18	2.52	6.52%	93.48%	LEVE
MUSGO	----	----	0.00	2.70	0.00%	100.00%	
MOHO	----	----	0.42	2.28	15.56%	84.44%	LEVE
TOTAL			1.52	1.18	56.19%	43.81%	
PISO DEL CANAL (A)			AREA (m2)	2.7			
Patologías	Abertura (mm)	Profundidad (mm)	Area afectada (m2)	Area No afectada (m2)	% Area afectada	% Area No afectada	Nivel de severidad

FISURA	2.20	----	0.02	2.68	0.78%	99.22%	SEVERO
GRIETA	6.50	----	0.90	1.80	33.33%	66.67%	MODERADO
EROSIÓN	----	6.00	0.28	2.42	10.37%	89.63%	MODERADO
MUSGO	----	----	0.00	2.70	0.00%	100.00%	
MOHO	----	----	0.00	2.70	0.00%	100.00%	
TOTAL			1.20	1.50	44.48%	55.52%	
Consolidado General de la Muestra	Area Total (m2)	Area Afectada (m2)	Area No Afectada (m2)	% Area con patologia	% Area sin Patologia	Nivel de Severidad total	MODERADO

Área total	8.10 m2	
Patología	Área afectada(m2)	% de área afectada
Fisura	0.06	0.78%
Grieta	1.80	22.22%
Erosión	0.63	7.80%
Musgo	1.08	13.33%
Moho	1.14	14.07%
<b>TOTAL</b>	<b>4.72</b>	<b>58.21%</b>

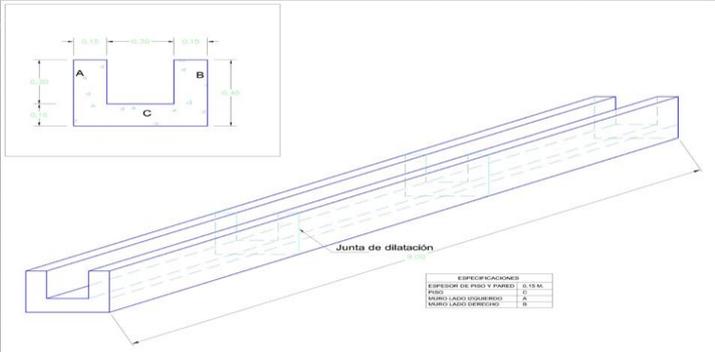
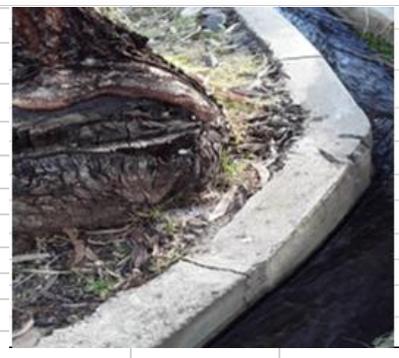
**TESISTA:** Bach. Luis Rafael Lozano Sanchez  
**ASESOR :** Mgr. Victor Hugo Cantu Prado  
**REGION:** Ancash  
**PROVINCIA:** Carhuaz  
**DISTRITO:** Pariahuanca  
**MUESTRA:** 7  
**PROGRESIVA** 0+836 km - 0+845 km  
**FECHA:** Jun-19

LADO DERECHO DEL CANAL (A)			AREA (m2)	2.7			
Patologias	Abertura (mm)	Profundidad (mm)	Area afectada (m2)	Area No afectada (m2)	% Area afectada	% Area No afectada	Nivel de severidad
FISURA	2.00	----	0.02	2.68	0.89%	99.11%	SEVERO
GRIETA	8.00	----	0.90	1.80	33.33%	66.67%	MODERADO
EROSIÓN	----	2.00	0.18	2.52	6.81%	93.19%	LEVE
MUSGO	----	----	0.64	2.06	23.70%	76.30%	LEVE
MOHO	----	----	0.12	2.58	4.44%	95.56%	LEVE
TOTAL			1.87	0.83	69.19%	30.81%	
LADO IZQUIERDO DEL CANAL (B)			AREA (m2)	2.7			
Patologias	Abertura (mm)	Profundidad (mm)	Area afectada (m2)	Area No afectada (m2)	% Area afectada	% Area No afectada	Nivel de severidad
FISURA	1.80	----	0.02	2.68	0.67%	99.33%	MODERADO
GRIETA	7.00	----	0.90	1.80	33.33%	66.67%	MODERADO
EROSIÓN	----	1.20	0.11	2.59	4.15%	95.85%	LEVE
MUSGO	----	----	0.00	2.70	0.00%	100.00%	
MOHO	----	----	0.46	2.24	16.89%	83.11%	LEVE
TOTAL			1.49	1.21	55.04%	44.96%	
PISO DEL CANAL (A)			AREA (m2)	2.7

Patologias	Abertura (mm)	Profundidad (mm)	Area afectada (m2)	Area No afectada (m2)	% Area afectada	% Area No afectada	Nivel de severidad
FISURA	1.80	----	0.02	2.68	0.67%	99.33%	MODERADO
GRIETA	8.00	----	0.90	1.80	33.33%	66.67%	MODERADO
EROSIÓN	----	6.00	0.90	1.80	33.33%	66.67%	LEVE
MUSGO	----	----	0.00	2.70	0.00%	100.00%	
MOHO	----	----	0.00	2.70	0.00%	100.00%	
TOTAL			1.82	0.88	67.33%	32.67%	
Consolidado General de la Muestra	Area Total (m2)	Area Afectada (m2)	Area No Afectada (m2)	% Area con patologia	% Area sin Patologia	Nivel de Severidad total	MODERADO

Área total	8.10 m2	
Patología	Área afectada(m2)	% de area afectada
Fisura	0.06	0.74%
Grieta	2.70	33.33%
Erosión	1.20	14.77%
Musgo	0.64	7.90%
Moho	0.58	7.11%
<b>TOTAL</b>	<b>5.17</b>	<b>63.85%</b>

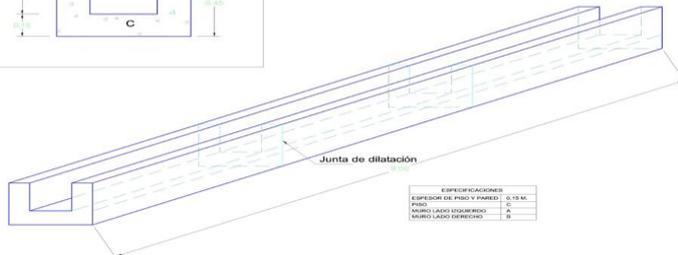
**TESISTA:** Bach. Luis Rafael Lozano Sanchez  
**ASESOR :** Mgr. Victor Hugo Cantu Prado  
**REGION:** Ancash  
**PROVINCIA:** Carhuaz  
**DISTRITO:** Parihuanca  
**MUESTRA:** 8  
**PROGRESIVA** 0+872 km - 0+900 km  
**FECHA:** Jun-19

LADO DERECHO DEL CANAL (A)			AREA (m2)		2.7		
Patologías	Abertura (mm)	Profundidad (mm)	Area afectada (m2)	Area No afectada (m2)	% Area afectada	% Area No afectada	Nivel de severidad
FISURA	3.20	----	0.02	2.68	0.67%	99.33%	SEVERO
GRIETA	5.00	----	0.90	1.80	33.33%	66.67%	MODERADO
EROSIÓN	----	1.50	0.27	2.43	10.00%	90.00%	LEVE
MUSGO	----	----	0.48	2.22	17.78%	82.22%	LEVE
MOHO	----	----	0.31	2.39	11.56%	88.44%	LEVE
TOTAL			1.98	0.72	73.33%	26.67%

LADO IZQUIERDO DEL CANAL (B)			AREA (m2)		2.7		
Patologías	Abertura (mm)	Profundidad (mm)	Area afectada (m2)	Area No afectada (m2)	% Area afectada	% Area No afectada	Nivel de severidad
FISURA	2.20	----	0.02	2.69	0.56%	99.44%	SEVERO
GRIETA	8.00	----	0.90	1.80	33.33%	66.67%	MODERADO
EROSIÓN	----	1.40	0.14	2.56	5.19%	94.81%	LEVE
MUSGO	----	----	0.00	2.70	0.00%	100.00%	
MOHO	----	----	0.61	2.09	22.52%	77.48%	LEVE
TOTAL			1.66	1.04	61.59%	38.41%

PISO DEL CANAL (A)			AREA (m2)		2.7		
Patologías	Abertura (mm)	Profundidad (mm)	Area afectada (m2)	Area No afectada (m2)	% Area afectada	% Area No afectada	Nivel de severidad
FISURA	0.00	----	0.00	2.70	0.00%	100.00%	
GRIETA	8.40	----	0.90	1.80	33.33%	66.67%	MODERADO
EROSIÓN	----	6.00	0.78	1.92	28.89%	71.11%	MODERADO
MUSGO	----	----	0.00	2.70	0.00%	100.00%	
MOHO	----	----	0.00	0.00	0.00%	100.00%	
TOTAL			1.68	1.02	62.22%	37.78%

Área total	8.10 m2	
Patología	Área afectada(m2)	% de area afectada
Fisura	0.03	0.41%
Grieta	2.70	33.33%
Erosión	1.19	14.69%
Musgo	0.48	5.93%
Moho	0.92	11.36%
<b>TOTAL</b>	<b>5.32</b>	<b>65.72%</b>

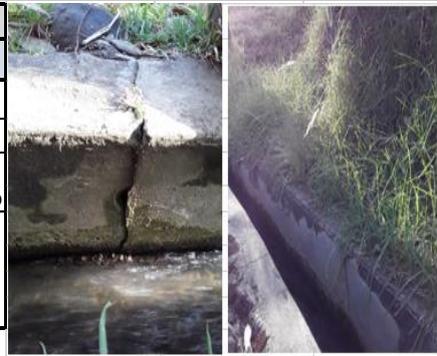
<b>TESISTA:</b>	Bach. Luis Rafael Lozano Sanchez
<b>ASESOR :</b>	Mgr. Victor Hugo Cantu Prado
<b>REGION:</b>	Ancash
<b>PROVINCIA:</b>	Carhuaz
<b>DISTRITO:</b>	Pariahuanca
<b>MUESTRA:</b>	9
<b>PROGRESIVA</b>	0+954 km - 0+963 km
<b>FECHA:</b>	Jun-19

Patologias	Abertura (mm)	Profundidad (mm)	Area afectada (m2)	Area No afectada (m2)	% Area afectada	% Area No afectada	Nivel de severidad
<b>FISURA</b>	0.00	----	0.00	2.70	0.00%	100.00%	
<b>GRIETA</b>	14.00	----	0.90	1.80	33.33%	66.67%	SEVERO
<b>EROSIÓN</b>	----	1.00	0.14	2.56	5.33%	94.67%	LEVE
<b>MUSGO</b>	----	----	0.10	2.60	3.56%	96.44%	LEVE
<b>MOHO</b>	----	----	0.29	2.41	10.67%	89.33%	LEVE
<b>TOTAL</b>			1.43	1.27	52.89%	47.11%

Patologias	Abertura (mm)	Profundidad (mm)	Area afectada (m2)	Area No afectada (m2)	% Area afectada	% Area No afectada	Nivel de severidad
<b>FISURA</b>	0.00	----	0.00	2.70	0.00%	100.00%	
<b>GRIETA</b>	12.00	----	0.90	1.80	33.33%	66.67%	SEVERO
<b>EROSIÓN</b>	----	1.20	0.10	2.60	3.56%	96.44%	LEVE
<b>MUSGO</b>	----	----	0.00	2.70	0.00%	100.00%	
<b>MOHO</b>	----	----	0.31	2.39	11.56%	88.44%	LEVE
<b>TOTAL</b>			1.31	1.39	48.44%	51.56%

Patologias	Abertura (mm)	Profundidad (mm)	Area afectada (m2)	Area No afectada (m2)	% Area afectada	% Area No afectada	Nivel de severidad
<b>FISURA</b>	0.00	----	0.00	2.70	0.00%	100.00%	
<b>GRIETA</b>	12.00	----	0.90	1.80	33.33%	66.67%	SEVERO
<b>EROSIÓN</b>	----	3.80	0.39	2.31	14.52%	85.48%	LEVE
<b>MUSGO</b>	----	.	0.00	2.70	0.00%	100.00%	
<b>MOHO</b>	----	----	0.00	0.00	0.00%	100.00%	
<b>TOTAL</b>			1.29	1.41	47.85%	52.15%

- Interpretación del resultado final de la Unidad muestral 09: Posee un área total de 8.10 m<sup>2</sup> y tiene un área No afectada de 4.07 m<sup>2</sup> y tiene un área afectada de 4.03 m<sup>2</sup> que llega a un 49.73%; se encontraron las siguientes patologías: Grieta 33.33%, Erosión en un 7.80%, Musgo 1.19% y Moho un 7.41%, el consolidado de la Unidad muestral 09 respecto a nivel de severidad es SEVERO, nuestra patologia mas importante es la grieta ubicada en el piso del canal.

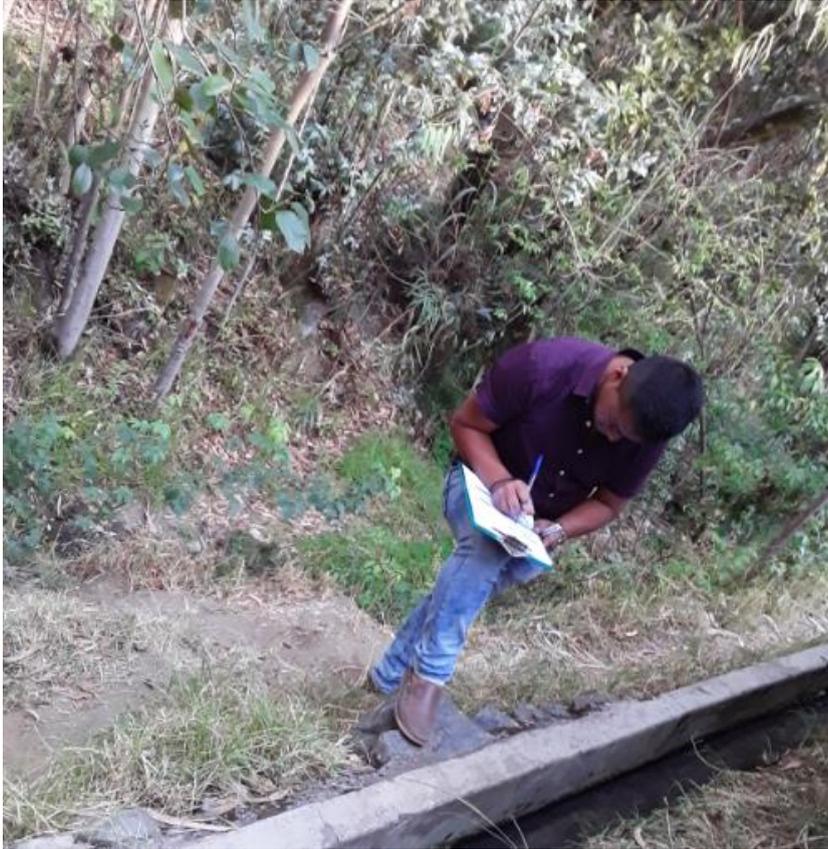
Grieta en canal.
