UNIVERSIDAD CATÓLICA LOS ÁNGELES
CHIMBOTE

**DETERMINACIÓN Y EVALUACIÓN DE LAS PATOLOGÍAS
DEL CONCRETO EN EL CANAL DE RIEGO KETA –
CHULIAN ENTRE LAS PROGRESIVAS 1+000 AL 2+000 KM,
CENTRO POBLADO DE VICOS, DISTRITO DE MARCARA,
PROVINCIA DE CARHUAZ, DEPARTAMENTO DE ANCASH -
2019.**

**TESIS PARA OPTAR EL TITULO PROFESIONAL DE
INGENIERO CIVIL**

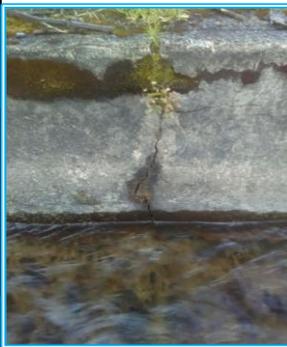
PATOLÓGÍAS IDENTIFICADAS EN LA MUESTRA 01								
MURO DERECHO			Area m ² :	4.00	1	2	3	FOTOGRAFÍA
Progresiva	N°	Patologías	Area afectada m ²	% Area afectada	Nivel de severidad		Plano de los tipos de patología identificados

1+120 - 1+140 Km	1	Erosión	150	10.71	1	MODERADO

2	Agregamientos	0.15	10.7				
	3	Fisuración	0.03	0.21				
	4	Delaminación	0.50	3.57				
	5	Hundimientos	0.50	3.57				
	6	Vegetación	100	7.14				
	7	Sello de Junta	0.25	1.79				
	8	Descascaramiento	0.12	0.86				
	9	Eflorecencia	150	10.71				
	10	Sedimentos	0.20	1.43				
Total de patología			5.75	41.07				
PATOLÓGÍAS IDENTIFICADAS EN LA MUESTRA 01								
PISO			Area m ² :	4.00	1	2	3	FOTOGRAFÍA
Progresiva	N°	Patologías	Area afectada m ²	% Area afectada	Nivel de severidad		Plano de los tipos de patología identificados

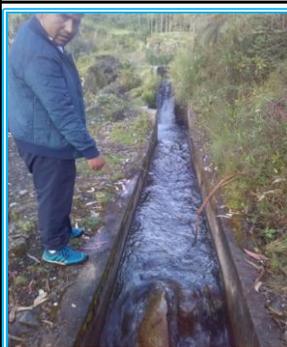
1+120 - 1+140 Km	1	Erosión	3.90	27.86	1	SEVERO

2	Agregamientos	0.20	1.43				
	3	Fisuración	0.50	3.57

4	Delaminación	0.00	0.00				
	5	Hundimientos	0.00	0.00				
	6	Vegetación	0.00	0.00				
	7	Sello de Junta	0.07	0.50				
	8	Descascaramiento	0.00	0.00				
	9	Eflorecencia	0.00	0.00				
	10	Sedimentos	0.00	0.00				
Total de patología			4.67	33.36				
PATOLÓGÍAS IDENTIFICADAS EN LA MUESTRA 01								
MURO IZQUIERDO			Area m ² :	4.00	1	2	3	FOTOGRAFÍA
Progresiva	N°	Patologías	Area afectada m ²	% Area afectada	Nivel de severidad		Plano de los tipos de patología identificados

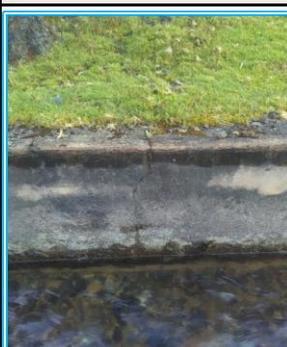
1+120 - 1+140 Km	1	Erosión	150	10.71	1	MODERADO

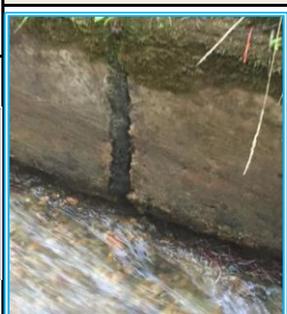
MURO DERECHO			Area m ² :	4.00	1	2	3	FOTOGRAFÍA
Progresiva	N°	Patologías	Area afectada m ²	% Area afectada	Nivel de severidad		Plano de los tipos de patologia identificados

1+800 - 1+820 Km	1	Erosión	2.80	15.00	1	MODERADO

2	Agrietamientos	0.45	3.21				
	3	Fisuración	0.25	1.79				
	4	Delaminación	0.35	2.50				
	5	Hundimiento	0.00	0.00				
	6	Vegetación	0.65	4.64				
	7	Sello de Junta	0.30	2.14				
	8	Descascaramiento	0.35	2.50				
	9	Eflorescencia	0.15	1.07				
	10	Sedimentos	0.35	2.50				
Total de patologia			4.95	35.36				
PATOLOGIAS IDENTIFICADOS EN LA MUESTRA 01								
PISO			Area m ² :	4.00	1	2	3	FOTOGRAFÍA
Progresiva	N°	Patologías	Area afectada m ²	% Area afectada	Nivel de severidad		Plano de los tipos de patologia identificados

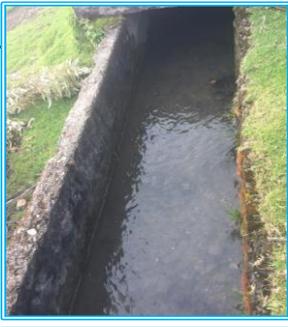
PATOLOGIAS IDENTIFICADAS EN LA MUESTRA 01							
MURO DERECHO			Area m2 :	14.00	1	2	3
Progresiva	N°	Patologías	Area afectada m2	% Area afectada	Nivel de severidad		P plano de los tipos de patología identificados
1+960 - 1+980 Km	1	Erosión	3.50	25.00	1	SEVERO

2	Agregamientos	0.15	1.07			
	3	Fisuración	0.15	1.07			
	4	Delaminación	0.00	0.00			
	5	Hundimientos	0.00	0.00

6	Vegetación	0.00	0.00			
	7	Sello de Junta	0.20	1.43			
	8	Descascaramiento	0.00	0.00			
	9	Eflorescencia	0.00	0.00			
	10	Sedimentos	0.00	0.00			
Total de patología			14.00	100.00

- ❖ Se recomienda la completa demolición y posterior construcción, puesto que ha erosionado la muestra desde el piso o fondo del canal, provocando Hundimiento de la sección de canal. Lo que comprende un 45.48% de grado de daño severo en el canal evaluado.

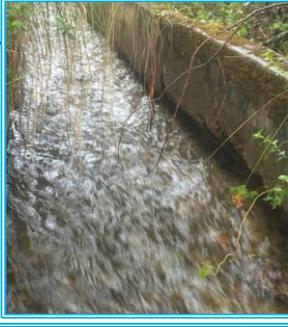
PATOLOGIAS IDENTIFICADAS EN LA MUESTRA 01							
MURO IZQUIERDO			Area m2 :	14.00	1	2	3
Progresiva	N°	Patologías	Area afectada m2	% Area afectada	Nivel de severidad		P plano de los tipos de patología identificados
1+960 - 1+980 Km	1	Erosión	2.40	15.00	1	SEVERO

2	Agregamientos	0.45	3.21			
	3	Fisuración	0.55	3.93			
	4	Delaminación	0.50	3.57			
	5	Hundimientos	0.00	0.00			
	6	Vegetación	0.25	1.79			
	7	Sello de Junta	0.35	2.50			
	8	Descascaramiento	0.25	1.79			
	9	Eflorescencia	0.10	0.71			
	10	Sedimentos	1.50	10.71			
Total de patología			6.05	43.21

- ❖ Se recomienda la reparación y resane en los muros afectados con grietas longitudinales, verticales y transversales, crear nueva junta ya que se está produciendo, por constante movimiento de las fuerzas actuantes en el terreno del canal evaluado; con un aditivo **Sikaflex 2cnS**, el cual va a permitir una mejor adherencia y actuar ante las fuerzas que produce el subsuelo. Llegando a un grado de daño moderado de 33.75%.
