DETERMINACIÓN Y EVALUACIÓN DE LAS  
PATOLOGÍAS DEL CONCRETO EN LAS ESTRUCTURAS  
DE ALBAÑILERÍA DEL CERCO PERIMÉTRICO DEL  
ESTADIO MODELO DE HUARMEY DEL DISTRITO DE  
HUARMEY, PROVINCIA DE HUARMEY, REGION DE  
ANCASH, FEBRERO - 2019.

**TESIS PARA OPTAR EL TÍTULO PROFESIONAL DE  
INGENIERO CIVIL**

CHUMBES ZARATE, JOSÉ LUIS

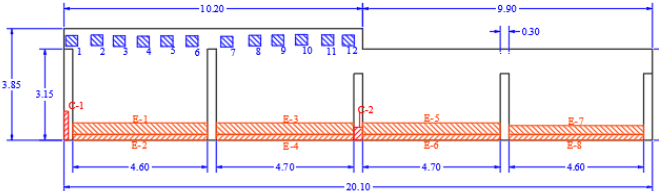
18.65%	81.35%	
<p style="text-align: center;"><b>UNIDAD DE MUESTRA 01</b></p>

EROSIÓN	0.00	0.00%	3.72	100.00%	6.98	11.12%	10.70	15.19%	SEVERO
EROSIÓN MECÁNICA	0.00	0.00%	0.00	0.00%	1.89	3.01%	1.89	2.68%	MODERADA
CORROSIÓN	0.55	13.89%	0.00	0.00%	0.00	0.00%	0.55	0.78%	MODERADA
GRIETA	0.00	0.00%	0.00	0.00%	0.00	0.00%	0.00	0.00%	-
TOTAL	0.55	13.89%	3.72	100.00%	8.87	14.13%	13.14	18.65%	SEVERO
UBICACIÓN PLANO EN PLANTA			PORCENTAJE DE NIVEL DE SEVERIDAD				RESUMEN DE LA MUESTRA

ELEMENTOS	NINGUNO	LEVE	MODERADO	SEVERO	ÁREA AFECTADA	ÁREA NO AFECTADA
			COLUMNA	86.11%	0.00%	13.89%	0.00%		
			MURO	85.87%	0.00%	3.01%	11.12%		
			SOBRECIMIENTO	0.00%	0.00%	100.00%	0.00%		
			UNIDAD DE MUESTRA	81.35%	0.00%	3.46%	15.19%	13.14	57.32
							%	%

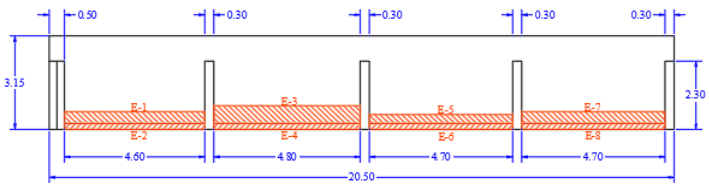
EROSIÓN	0.00	0.00%	3.76	100.00%	8.01	14.07%	11.77	18.23%	MODERADO		
EROSIÓN MECÁNICA	0.00	0.00%	0.00	0.00%	0.00	0.00%	0.00	0.00%	-		
CORROSIÓN	0.00	0.00%	0.00	0.00%	0.00	0.00%	0.00	0.00%	-		
GRIETA	0.00	0.00%	0.00	0.00%	0.00	0.00%	0.00	0.00%	-		
TOTAL	0.00	0.00%	3.76	100.00%	8.01	14.07%	11.77	18.23%	MODERADO		
UBICACIÓN PLANO EN PLANTA			PORCENTAJE DE NIVEL DE SEVERIDAD					RESUMEN DE LA MUESTRA

ELEMENTOS	NINGUNO	LEVE	MODERADO	SEVERO	ÁREA AFECTADA	ÁREA NO AFECTADA		
			COLUMNA	100.00%	0.00%	0.00%	0.00%	M2	M2		
			MURO	85.93%	0.00%	14.07%	0.00%	11.77	52.81		
			SOBRECIMIENTO	0.00%	0.00%	100.00%	0.00%	%	%		
			UNIDAD DE MUESTRA	81.77%	0.00%	18.23%	0.00%	18.23%	81.77%

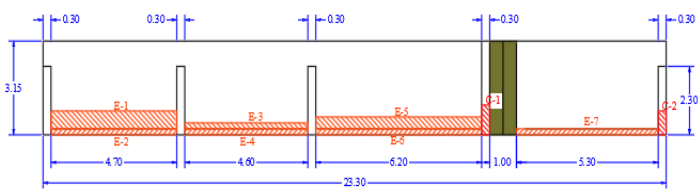
EROSIÓN	0.00	0.00%	4.16	100.00%	6.24	10.00%	10.40	14.80%	MODERADO		
EROSIÓN MECÁNICA	0.00	0.00%	0.00	0.00%	0.70	1.12%	0.70	1.00%	-		
CORROSIÓN	0.70	18.87%	0.00	0.00%	0.00	0.00%	0.70	1.00%	-		
GRIETA	0.00	0.00%	0.00	0.00%	0.00	0.00%	0.00	0.00%	-		
TOTAL	0.70	18.87%	4.16	100.00%	6.94	11.13%	11.80	16.80%	MODERADO		
UBICACIÓN PLANO EN PLANTA			PORCENTAJE DE NIVEL DE SEVERIDAD					RESUMEN DE LA MUESTRA

UM-03			ELEMENTOS	NINGUNO	LEVE	MODERADO	SEVERO	ÁREA AFECTADA	ÁREA NO AFECTADA		
			COLUMNA	81.13%	0.00%	10.78%	8.09%	M2	M2		
			MURO	90.00%	0.00%	5.48%	4.52%	11.80	58.45		
			SOBRECIMIENTO	0.00%	0.00%	100.00%	0.00%	%	%		
			UNIDAD DE MUESTRA	83.20%	0.00%	11.36%	4.44%	16.80%	83.20%

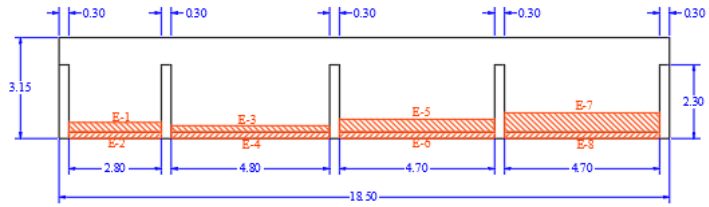
EROSIÓN	0.00	0.00%	3.40	100.00%	6.50	12.64%	9.90	16.99%	MODERADO		
EROSIÓN MECÁNICA	0.00	0.00%	0.00	0.00%	0.00	0.00%	0.00	0.00%	-		
CORROSIÓN	0.00	0.00%	0.00	0.00%	0.00	0.00%	0.00	0.00%	-		
GRIETA	0.00	0.00%	0.00	0.00%	0.00	0.00%	0.00	0.00%	-		
TOTAL	0.00	0.00%	3.40	100.00%	6.50	12.64%	9.90	16.99%	MODERADO		
UBICACIÓN PLANO EN PLANTA			PORCENTAJE DE NIVEL DE SEVERIDAD					RESUMEN DE LA MUESTRA

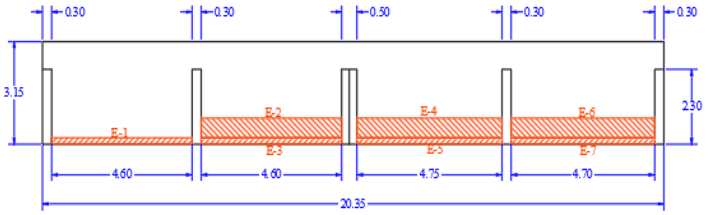
EROSIÓN	0.00	0.00%	3.73	100.00%	8.43	14.93%	12.16	18.97%	SEVERO		
EROSIÓN MECÁNICA	0.00	0.00%	0.00	0.00%	0.00	0.00%	0.00	0.00%	-		
CORROSIÓN	0.00	0.00%	0.00	0.00%	0.00	0.00%	0.00	0.00%	-		
GRIETA	0.00	0.00%	0.00	0.00%	0.00	0.00%	0.00	0.00%	-		
TOTAL	0.00	0.00%	3.73	100.00%	8.43	14.93%	12.16	18.97%	SEVERO		
UBICACIÓN PLANO EN PLANTA			PORCENTAJE DE NIVEL DE SEVERIDAD					RESUMEN DE LA MUESTRA

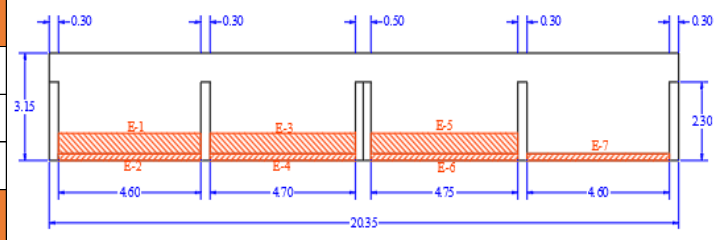
PATOLOGÍA	ÁREA AFECTADA (M2)	ÁREA AFECTADA (%)	ÁREA AFECTADA (M2)	ÁREA AFECTADA (%)	ÁREA AFECTADA (M2)	ÁREA AFECTADA (%)	ÁREA AFECTADA (M2)	ÁREA AFECTADA (%)			
EROSIÓN	0.00	0.00%	3.73	100.00%	8.43	14.93%	12.16	18.97%	SEVERO		
EROSIÓN MECÁNICA	0.00	0.00%	0.00	0.00%	0.00	0.00%	0.00	0.00%	-		
CORROSIÓN	0.00	0.00%	0.00	0.00%	0.00	0.00%	0.00	0.00%	-		
GRIETA	0.00	0.00%	0.00	0.00%	0.00	0.00%	0.00	0.00%	-		
TOTAL	0.00	0.00%	3.73	100.00%	8.43	14.93%	12.16	18.97%	SEVERO		
UBICACIÓN PLANO EN PLANTA			PORCENTAJE DE NIVEL DE SEVERIDAD					RESUMEN DE LA MUESTRA

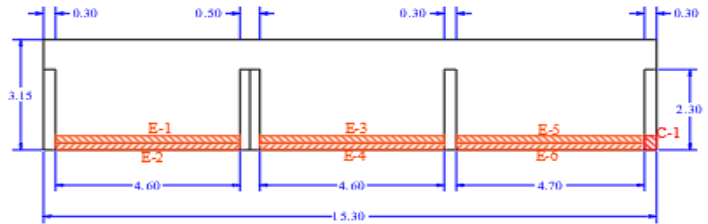
EROSIÓN	0.00	0.00%	2.84	100.00%	2.84	6.62%	5.68	11.71%	MODERADO		
EROSIÓN MECÁNICA	0.00	0.00%	0.00	0.00%	0.00	0.00%	0.00	0.00%	-		
CORROSIÓN	0.12	4.35%	0.00	0.00%	0.00	0.00%	0.12	0.25%	MODERADO		
GRIETA	0.00	0.00%	0.00	0.00%	0.00	0.00%	0.00	0.00%	-		
TOTAL	0.12	4.35%	2.84	100.00%	2.84	6.62%	5.80	11.96%	MODERADO		
UBICACIÓN PLANO EN PLANTA			PORCENTAJE DE NIVEL DE SEVERIDAD					RESUMEN DE LA MUESTRA

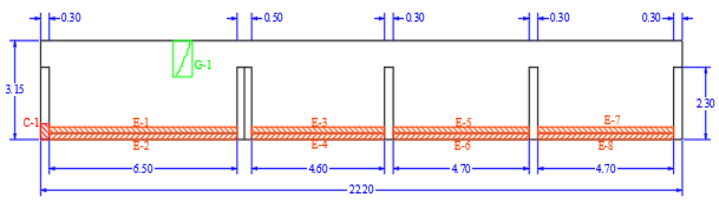
EROSIÓN	0.00	0.00%	4.10	100.00%	4.10	6.62%	8.20	11.73%	MODERADO		
EROSIÓN MECÁNICA	0.00	0.00%	0.00	0.00%	0.00	0.00%	0.00	0.00%	-		
CORROSIÓN	0.15	3.84%	0.00	0.00%	0.00	0.00%	0.15	0.21%	-		
GRIETA	0.00	0.00%	0.00	0.00%	0.77	1.24%	0.77	1.10%	-		
TOTAL	0.15	3.84%	4.10	100.00%	4.87	7.87%	9.12	13.04%	MODERADO		
UBICACIÓN PLANO EN PLANTA			PORCENTAJE DE NIVEL DE SEVERIDAD					RESUMEN DE LA MUESTRA

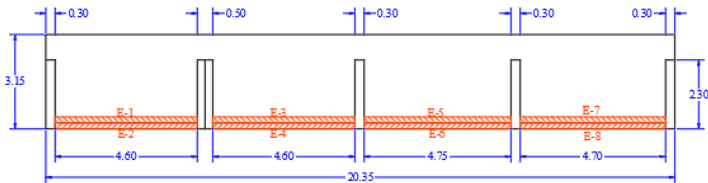
EROSIÓN	0.00	0.00%	3.73	100.00%	3.73	6.61%	7.46	11.64%	MODERADO		
EROSIÓN MECÁNICA	0.00	0.00%	0.00	0.00%	0.00	0.00%	0.00	0.00%	-		
CORROSIÓN	0.00	0.00%	0.00	0.00%	0.00	0.00%	0.00	0.00%	-		
GRIETA	0.00	0.00%	0.00	0.00%	0.00	0.00%	0.00	0.00%	-		
TOTAL	0.00	0.00%	3.73	100.00%	3.73	6.61%	7.46	11.64%	MODERADO		
UBICACIÓN PLANO EN PLANTA			PORCENTAJE DE NIVEL DE SEVERIDAD					RESUMEN DE LA MUESTRA

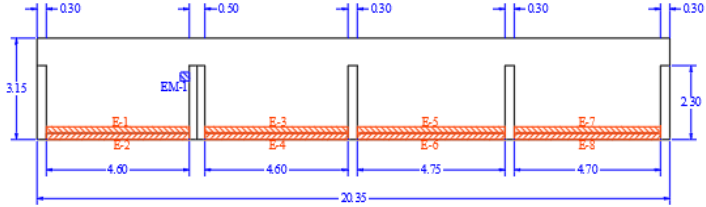
EROSIÓN	0.00	0.00%	3.73	100.00%	3.73	6.61%	7.46	11.64%	MODERADO		
EROSIÓN MECÁNICA	0.00	0.00%	0.00	0.00%	0.14	0.26%	0.14	0.22%	-		
CORROSIÓN	0.00	0.00%	0.00	0.00%	0.00	0.00%	0.00	0.00%	-		
GRIETA	0.00	0.00%	0.00	0.00%	0.00	0.00%	0.00	0.00%	-		
TOTAL	0.00	0.00%	3.73	100.00%	3.87	6.86%	7.60	11.86%	MODERADO		
UBICACIÓN PLANO EN PLANTA			PORCENTAJE DE NIVEL DE SEVERIDAD					RESUMEN DE LA MUESTRA			
<p style="text-align: center;"><b>UM-12</b></p>

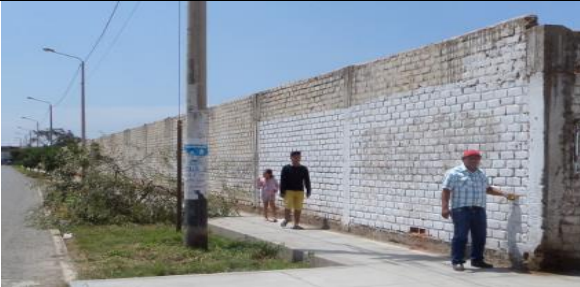
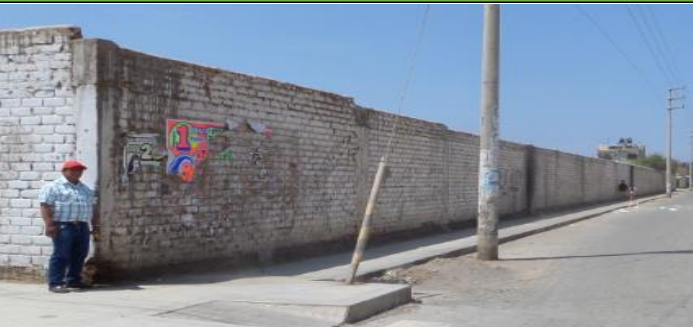
UNIVERSIDAD CATÓLICA LOS ANGELES CHIMBOTE		
MUESTRA		MANUAL DE PATOLOGÍAS					FOTOGRAFÍA PANORÁMICA TRAMO 1 - 8					
AUTOR	BACH. JOSÉ LUIS CHUMBES ZARATE	EROSIÓN QUÍMICA	E		C	CORROSIÓN

EROSIÓN	0.00	0.00%	43.48	100.00%	100.53	12.00%	144.01	15.49%	MODERADO			
EROSIÓN MECÁNICA	0.00	0.00%	0.00	0.00%	2.73	0.33%	2.73	0.29%	MODERADO			
CORROSIÓN	1.52	3.13%	0.00	0.00%	0.00	0.00%	1.52	0.16%	SEVERO			
GRIETA	0.00	0.00%	0.00	0.00%	0.77	0.09%	0.77	0.08%	MODERADO			
TOTAL	1.52	3.13%	43.48	100.00%	104.03	12.42%	149.03	16.03%	MODERADO			
UBICACIÓN PLANO EN PLANTA			PORCENTAJE DE NIVEL DE SEVERIDAD					RESUMEN DE LA MUESTRA				
UM-15

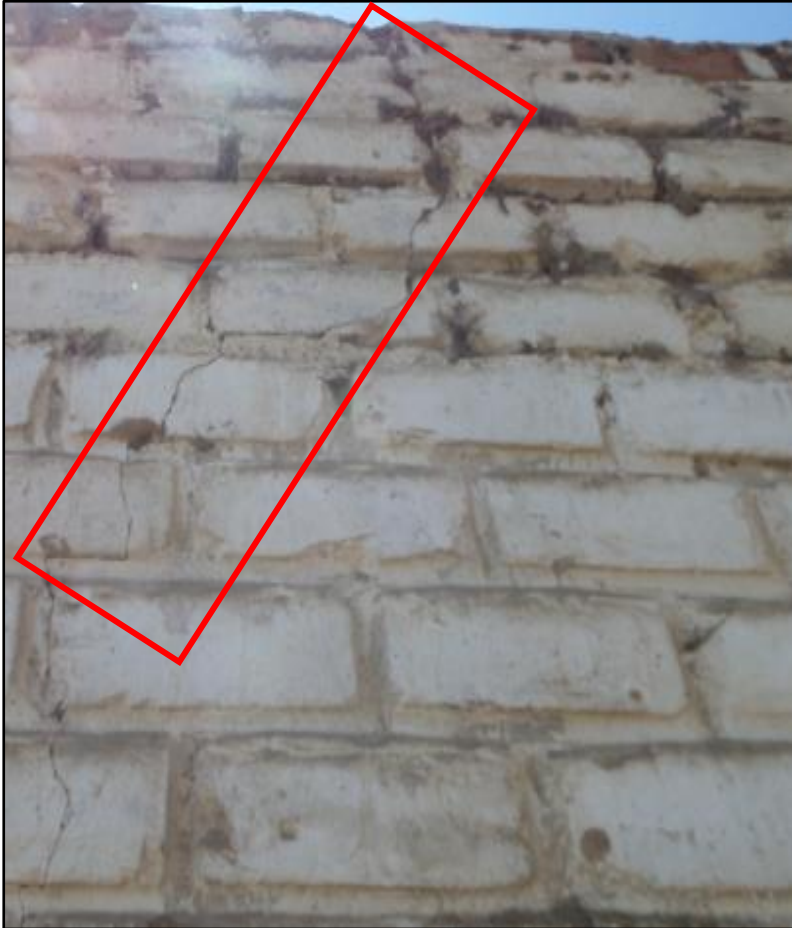
## **GRIETA**

- La patología de la grieta es la patología con menos presencia en la muestra, se encuentra en un muro de lo cual es ocasionada por sobrecarga, se encuentra en la siguiente unidad de muestra:
  - UM-09 con 1.10%.

Ampliar el área afectada eliminando todo material suelto

Aplicamos sellante acrílico, cubriendo toda el área afectada
