DETERMINACIÓN Y EVALUACIÓN DE LAS  
PATOLOGÍAS DEL CONCRETO EN COLUMNAS,  
SOBRECIMIENTOS Y MUROS DE ALBAÑILERÍA DEL  
CERCO PERIMÉTRICO DEL ALMACÉN UBICADO EN LA  
MANZANA D LOTE 1 DEL CENTRO POBLADO  
SAMANCO, DISTRITO DE SAMANCO, PROVINCIA DEL  
SANTA, REGIÓN ÁNCASH, MARZO - 2019

## **1. Título**

Determinación y evaluación de las patologías del concreto en columnas, sobrecimientos y muros de albañilería del cerco perimétrico del almacén ubicado en la manzana D lote 1 del centro poblado Samanco, distrito de Samanco, provincia del Santa, región Áncash, marzo - 2019.

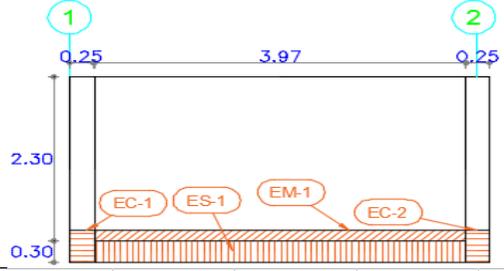
1) Grieta	G	3) Desprendimiento	D																																											
2) Erosión	E	4) Corrosión	C																																											
<p style="text-align: center;"><b>Nivel de severidad</b></p> <p style="text-align: center;"><b>LEVE, MODERADO, SEVERO</b></p>																																														
<p><b>PLANO CON PATOLOGÍAS DE LA UNIDAD DE MUESTRA</b></p>

COLUMNA	1.30																																													
SOBRECIMIENTO	1.19																																													
MURO	9.13																																													
<b>ÁREA TOTAL</b>	<b>11.62</b>																																													
<p style="text-align: center;"><b>RECOPIACIÓN DE DATOS</b></p> <table border="1" style="width: 100%;"> <thead> <tr> <th>ELEMENTO</th> <th>Código</th> <th>Largo (m)</th> <th>Ancho (m)</th> <th>Área (m2)</th> <th>Espesor G(mm) / E, D, C (cm)</th> <th>Profundidad y/o Detalle</th> <th>Nivel de Severidad</th> </tr> </thead> <tbody> <tr> <td rowspan="2">COLUMNA</td> <td>EC-1</td> <td>0.45</td> <td>0.25</td> <td>0.11</td> <td>0.56</td> <td>Espesor afectado 2.25%.</td> <td>LEVE</td> </tr> <tr> <td>EC-2</td> <td>0.45</td> <td>0.25</td> <td>0.11</td> <td>0.56</td> <td>Espesor afectado 2.25%.</td> <td>LEVE</td> </tr> <tr> <td>SOBRECIMIENTO</td> <td>ES-1</td> <td>3.97</td> <td>0.30</td> <td>1.19</td> <td>2.02</td> <td>Espesor afectado 15,50%.</td> <td>MODERADO</td> </tr> <tr> <td>MURO</td> <td>EM-1</td> <td>3.97</td> <td>0.15</td> <td>0.60</td> <td>0.52</td> <td>Espesor afectado 4,00%.</td> <td>LEVE</td> </tr> </tbody> </table>								ELEMENTO	Código	Largo (m)	Ancho (m)	Área (m2)	Espesor G(mm) / E, D, C (cm)	Profundidad y/o Detalle	Nivel de Severidad	COLUMNA	EC-1	0.45	0.25	0.11	0.56	Espesor afectado 2.25%.	LEVE	EC-2	0.45	0.25	0.11	0.56	Espesor afectado 2.25%.	LEVE	SOBRECIMIENTO	ES-1	3.97	0.30	1.19	2.02	Espesor afectado 15,50%.	MODERADO	MURO	EM-1	3.97	0.15	0.60	0.52	Espesor afectado 4,00%.	LEVE

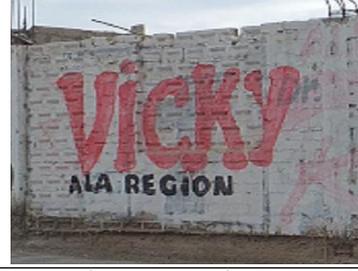
<p><b>FOTOGRAFÍA CON PATOLOGÍAS DE LA UNIDAD DE MUESTRA</b></p>

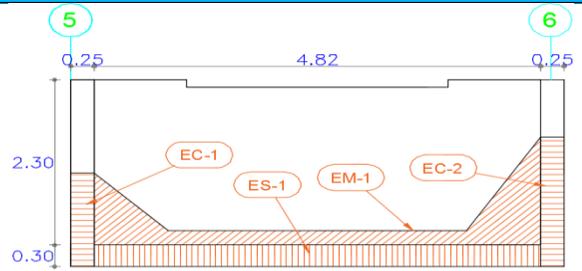
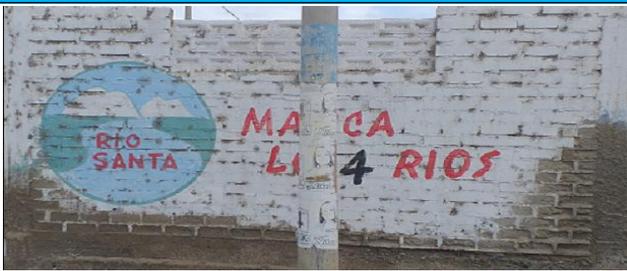
<table border="1"> <thead> <tr> <th>ELEMENTO</th> <th>ÁREA (M2)</th> </tr> </thead> <tbody> <tr> <td>COLUMNA</td> <td>1.30</td> </tr> <tr> <td>SOBRECIMIENTO</td> <td>1.45</td> </tr> <tr> <td>MURO</td> <td>10.80</td> </tr> <tr> <td><b>ÁREA TOTAL</b></td> <td><b>13.55</b></td> </tr> </tbody> </table>		ELEMENTO	ÁREA (M2)	COLUMNA	1.30	SOBRECIMIENTO	1.45	MURO	10.80	<b>ÁREA TOTAL</b>	<b>13.55</b>
ELEMENTO	ÁREA (M2)																
COLUMNA	1.30																
SOBRECIMIENTO	1.45																
MURO	10.80																
<b>ÁREA TOTAL</b>	<b>13.55</b>																
<p><b>RECOPIACIÓN DE DATOS</b></p>

ELEMENTO	Código	Largo (m)	Ancho (m)	Área (m2)	Espesor G(mm) / E, D, C (cm)	Profundidad y/o Detalle	Nivel de Severidad										
COLUMNA	EC-1	1.10	0.25	0.28	1.20	Espesor afectado 5,22%	<b>MODERADO</b>										
	EC-2	1.60	0.25	0.40	1.20	Espesor afectado 5,22%	<b>MODERADO</b>										
SOBRECIMIENTO	ES-1	4.82	0.30	1.45	1.75	Espesor afectado 13,46%	<b>MODERADO</b>										
MURO	EM-1	4.82	0.37	1.80	1.75	Espesor afectado 13,46%	<b>MODERADO</b>

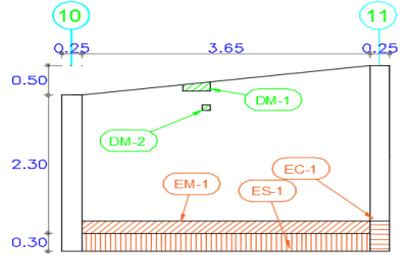
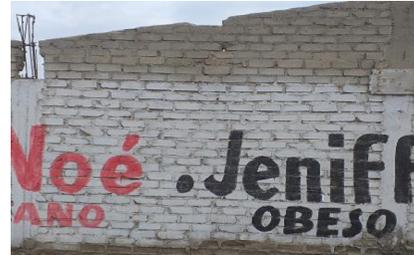
<table border="1"> <thead> <tr> <th>ELEMENTO</th> <th>ÁREA (M2)</th> </tr> </thead> <tbody> <tr> <td>COLUMNA</td> <td>0.65</td> </tr> <tr> <td>SOBRECIMIENTO</td> <td>1.10</td> </tr> <tr> <td>MURO</td> <td>10.40</td> </tr> <tr> <td><b>ÁREA TOTAL</b></td> <td><b>12.15</b></td> </tr> </tbody> </table>		ELEMENTO	ÁREA (M2)	COLUMNA	0.65	SOBRECIMIENTO	1.10	MURO	10.40	<b>ÁREA TOTAL</b>	<b>12.15</b>		
ELEMENTO	ÁREA (M2)																		
COLUMNA	0.65																		
SOBRECIMIENTO	1.10																		
MURO	10.40																		
<b>ÁREA TOTAL</b>	<b>12.15</b>																		
RECOPIILACIÓN DE DATOS																			
ELEMENTO	Código	Largo (m)	Ancho (m)	Área (m2)	Espesor G(mm) / E, D, C (cm)	Profundidad y/o Detalle	Nivel de Severidad

COLUMNA	EC-1	0.50	0.25	0.13	0.45	Espesor afectado 1.80%.	LEVE												
SOBRECIMIENTO	ES-1	3.65	0.30	1.10	1.52	Espesor afectado 11,70%.	MODERADO												
MURO	EM-1	3.65	0.20	0.73	0.51	Espesor afectado 3.90%.	LEVE												
	DM-1	0.32	0.18	0.06	--	Afecta en su totalidad al elemento.	SEVERO												
	DM-2	0.10	0.10	0.01	--	Afecta en su totalidad al elemento.	SEVERO

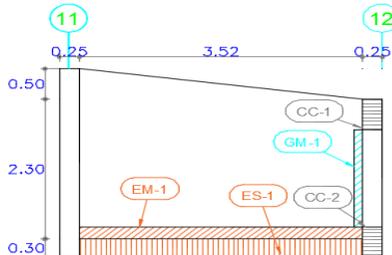
COLUMNA	CC-1	0.50	0.25	0.13	0.80	El 60.32% de área perdida.	SEVERO												
	CC-2	0.50	0.25	0.13	1.10	El 24.98% de área perdida.	SEVERO												
SOBRECIMIENTO	ES-1	3.52	0.30	1.06	0.48	Espesor afectado 3.70%.	LEVE												
MURO	EM-1	3.52	0.20	0.70	0.48	Espesor afectado 3.70%.	LEVE												
	GM-1	2.10	0.10	0.21	2.50	Afecta en su totalidad al elemento.	SEVERO

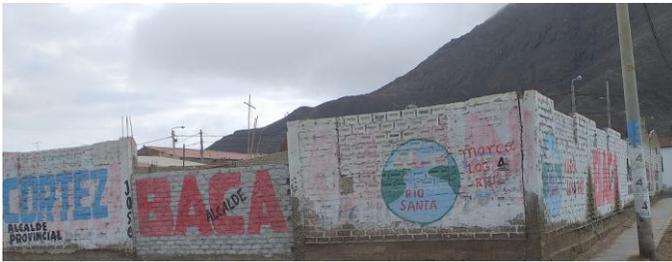
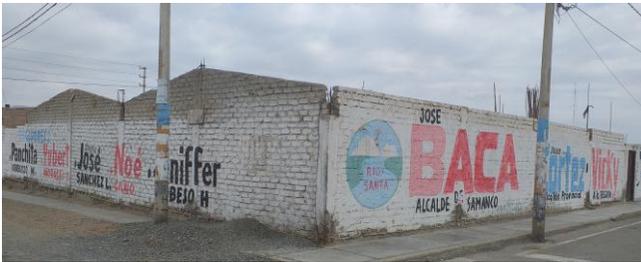
Grieta	1.35	35.51	128.06	0.82%	21.71%	78.29%	78.29%	8.72%	11.43%	1.56%
Erosión	32.96			20.15%						
Desprendimiento	0.15			0.09%						
Corrosión	1.06			0.65%						
Sin Patología				78.29%

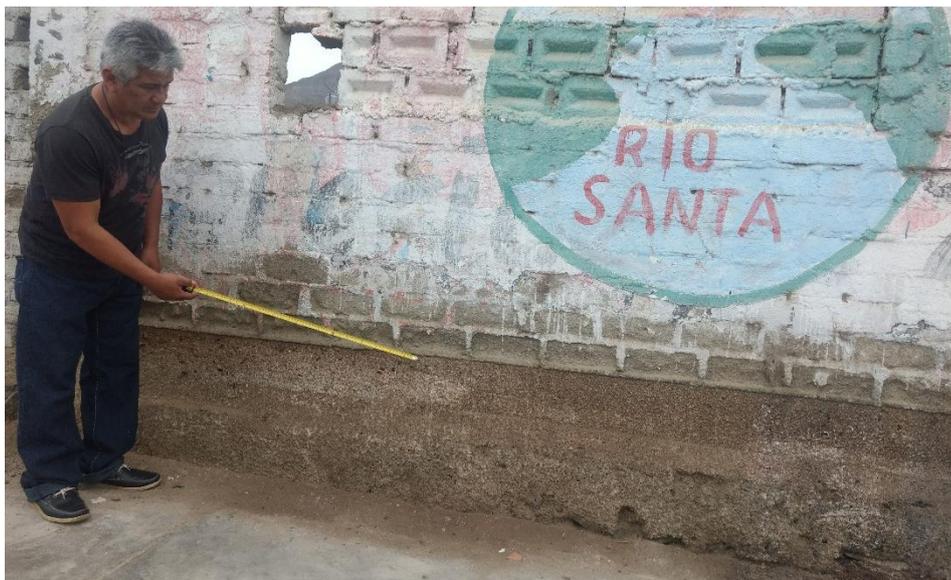
*Fotografía 5.* Erosión en la unidad de muestra 04

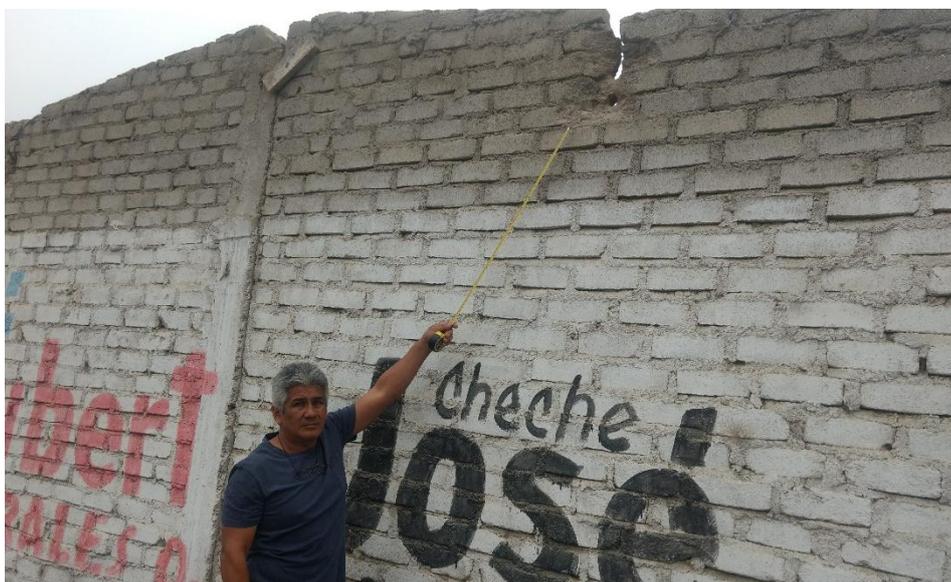
*Fotografía 6.* Desprendimiento en la unidad de muestra 09

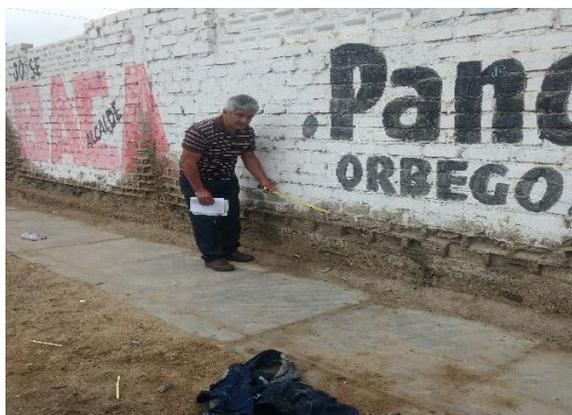
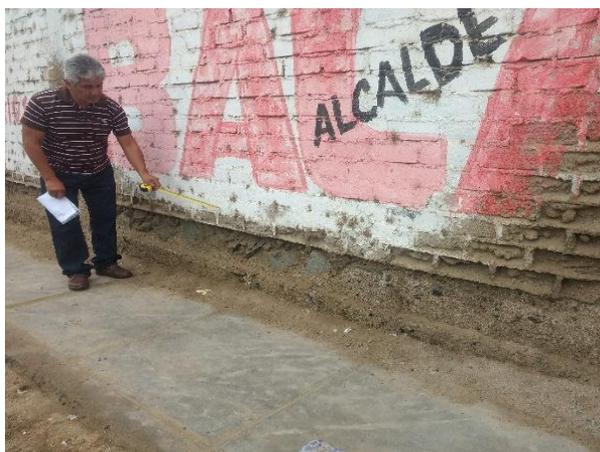
Fotografía de unidad de muestra 7 y 6

## Patología: Erosión

Picar el área dañada, hasta encontrar una superficie firme y sana con respecto a sus resistencias mecánicas. Limpiar el polvo, partes sueltas o mal adheridas; luego aplicar aditivo para unir concreto antiguo con concreto nuevo utilizando una brocha, rodillo o pulverizado. Después se colocará concreto o en su lugar utilizar un mortero predosificado de

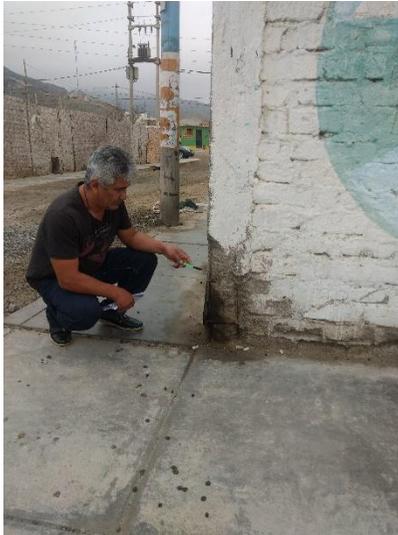
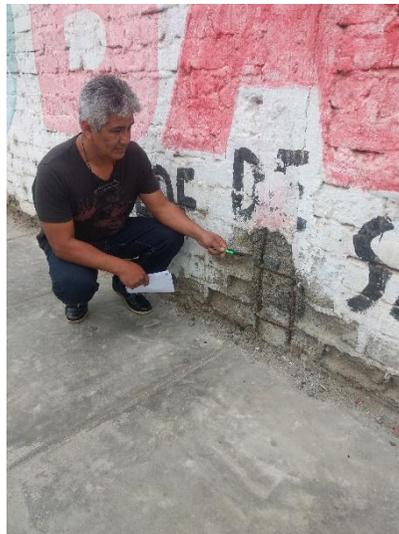
Fotografía de unidad de muestra 12

## Patología: Corrosión

Gallegos y Casabonne (10) es un proceso que se puede dar principalmente por 3 factores, los cuales son: Corrosión por cloruros; Corrosión por incorporación de cloruros en el hormigón durante el mezclado; Corrosión por carbonatación.

Se debe realizar un picado del elemento en cuestión hasta llegar o encontrar acero en condiciones normales (sin corroer), y luego, según el caso realizar lo siguiente:

- Si el acero en el elemento tiene un nivel de severidad “Moderado o Severo”, se procede a cortar el acero corroído y realizar un traslape, cuya longitud de traslape dependerá del diámetro de varilla.

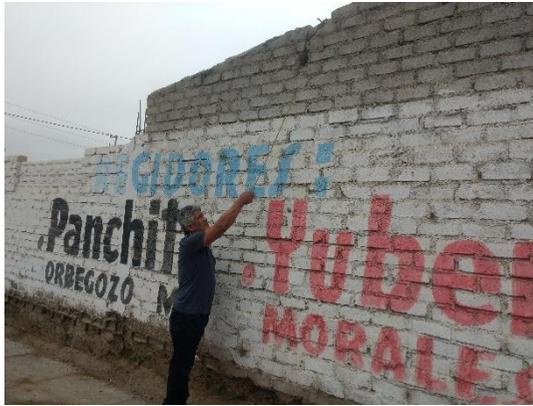
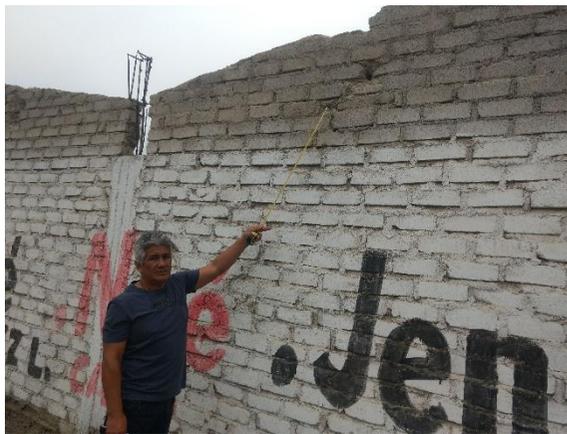
Fotografía de unidad de muestra 8 y 10

**Patología: Desprendimiento**

Es la separación de dos materiales por falta de adherencia.

Marcar juntas de retracción en las zonas de posible movimiento, en cualquier caso, dichas juntas disimulan los movimientos y reducen el valor del posible esfuerzo rasante; Localizar el foco de infiltración en el caso de dilatación de elementos infiltrados, en este caso se tratará de una humedad, la cual debe ser eliminada, realizando una reparación parcial, donde por lo menos habrá que llegar hasta líneas modulares (juntas de retracción) para disimular la reparación en su conjunto; En el caso de defectos de ejecución, la falta de rugosidad o de limpieza o humectación previa, en el caso de falta de rugosidad se deberá realizar bien un picado superficial (caso corriente en hormigones) o en la aplicación de una malla metálica o plástica, para armar la capa de acabado.
