UNIVERSIDAD CATÓLICA LOS ÁNGELES
CHIMBOTE

DETERMINACIÓN Y EVALUACIÓN DE LAS
PATOLOGÍAS DEL CONCRETO EN LAS ESTRUCTURAS
DE ALBAÑILERÍA CONFINADA DEL CERCO
PERIMÉTRICO DE LA COCHERA CRUZ DEL NORTE
DEL DISTRITO DE CHIMBOTE, PROVINCIA DEL
SANTA, REGION DE ANCASH, ENERO - 2019.

**TESIS PARA OPTAR EL TÍTULO PROFESIONAL DE
INGENIERO CIVIL**

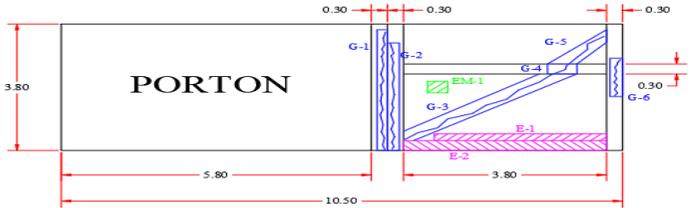
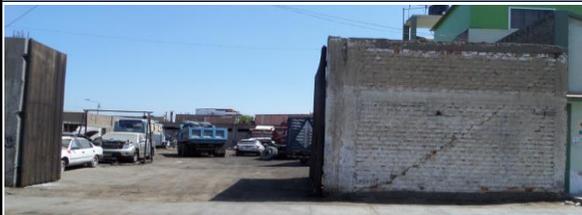
| FICHA TÉCNICA DE EVALUACIÓN | | | | | | | | | | | | | | | | | |
|---|---|---|---|--|---|---|---|---|---|---|---|---|---|---|---|---|---|
| UNIDAD DE MUESTRA 01 | | | | REPRESENTACIÓN GRÁFICA | | | | | | UBICACIÓN PLANO EN PLANTA | | | | | | | |

| FICHA TÉCNICA DE EVALUACIÓN | | | | | | | | | | | | | | | | | |
|---|---|---|---|--|---|---|---|---|---|---|---|---|---|---|---|---|---|
| 1 | EROSIÓN QUÍMICA | | GRIETA | 3 | ÁREA (M2) | 3.42 | ÁREA (M2) | 2.28 | ÁREA (M2) | 12.16 | ÁREA (M2) | 1.14 | ÁREA (M2) | 1.85 | 9.73% | | MODERADA |
| NINGUNO | LEVE | MODERADO | SEVERO | GRIETA | | 1.20 | 35.13% | 0.06 | 2.70% | 1.14 | 9.35% | 0.00 | 0.00% | 2.40 | 12.63% | MODERADO | |
| N | L | M | S | TOTAL | | 1.20 | 35.13% | 0.06 | 2.70% | 1.98 | 16.27% | 1.14 | 100.00% | 4.38 | 23.06% | MODERADO | |

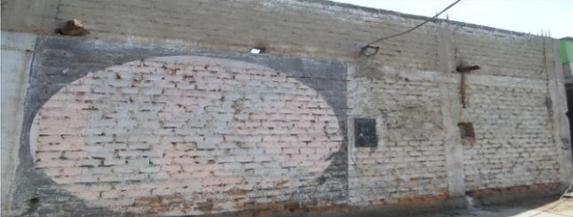
| FICHA TÉCNICA DE EVALUACIÓN | | | | | | | | | | | | | | | |
|---|---|---|---|--|---|---|---|---|---|---|---|---|---|---|---|
| FOTOGRAFÍA | | | | PORCENTAJE DE NIVEL DE SEVERIDAD | | | | | | | | RESUMEN DE LA MUESTRA | | | |

| FICHA TÉCNICA DE EVALUACIÓN | | | | | | | | | | | | | | | |
|---|---|---|---|--|---|---|---|---|---|---|---|---|---|---|---|
| 1 | EROSIÓN QUÍMICA | | GRIETA | 3 | ÁREA (M2) | 3.42 | ÁREA (M2) | 1.44 | ÁREA (M2) | 13.20 | ÁREA (M2) | 1.07 | ÁREA (M2) | | ÁREA (M2) |
| NINGUNO | LEVE | MODERADO | SEVERO | GRIETA | 0.33 | 9.65% | 0.00 | 0.00% | 0.00 | 0.00% | 0.00 | 0.00% | 0.33 | 1.73% | MODERADO |
| N | L | M | S | TOTAL | 0.33 | 9.65% | 0.00 | 0.00% | 2.52 | 19.07% | 1.07 | 100.00% | 3.92 | 20.48% | MODERADO |
| | | | | UNIDAD DE MUESTRA | 79.52% | 5.59% | 14.88% | 0.00% | 20.48% | | 79.52% | | | | |

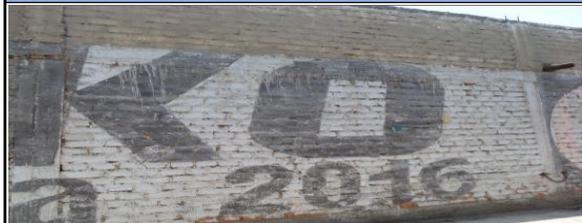
| FICHA TÉCNICA DE EVALUACIÓN | | | | | | | | | | | | | | | | | | | | | | | | | | | | | | | |
|---|---|---|---|--|---|---|---|---|---|---|---|---|---|---|--|---|--|---|--|---|--|---|--|---|--|---|--|---|--|---|--|
| FOTOGRAFÍA | | | | PORCENTAJE DE NIVEL DE SEVERIDAD | | | | | | | | RESUMEN DE LA MUESTRA | | | | | | | | | | | | | | | | | | | |

| FICHA TÉCNICA DE EVALUACIÓN | | | | | | | | | | | | | | | | | | | | | | | | | | | | | | | |
|---|---|---|---|--|---|---|---|---|---|---|---|---|---|---|--|---|--|---|--|---|--|---|--|---|--|---|--|---|--|---|--|
| 1 | EROSIÓN QUÍMICA | | GRIETA | | 3 | | ÁREA (M2) | 1.14 | ÁREA (M2) | 1.20 | ÁREA (M2) | 14.00 | ÁREA (M2) | 0.80 | | | | | | | | | | | | | | | | | |
| N | | L | | M | | S | | TOTAL | | 0.00 | | 0.00% | | 0.00 | | 0.00% | | 0.88 | | 6.29% | | 0.80 | | 100.00% | | 1.68 | | 9.81% | | MODERADO | |
| | | | | UNIDAD DE MUESTRA | | 90.19% | | 4.67% | | 5.14% | | 0.00% | | 9.81% | | 90.19% | | | | | | | | | | | | | | | |

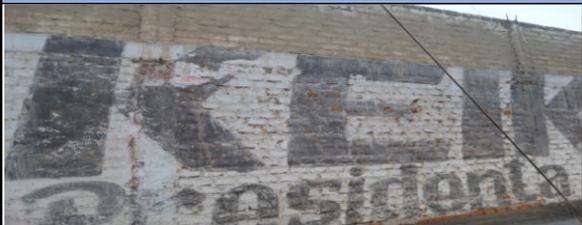
| FICHA TÉCNICA DE EVALUACIÓN | | | | | | | | | | | | | | | |
|---|---|---|---|---|---|---|---|---|---|---|---|---|---|---|---|
| FOTOGRAFÍA | | | | PORCENTAJE DE NIVEL DE SEVERIDAD | | | | | | | | RESUMEN DE LA MUESTRA | | | |

| FICHA TÉCNICA DE EVALUACIÓN | | | | | | | | | | | | | | | |
|---|---|---|---|---|---|---|---|---|---|---|---|---|---|---|---|
| 1 | EROSIÓN QUÍMICA | | GRIETA | | 3 | ÁREA (M2) | 2.28 | ÁREA (M2) | 1.11 | ÁREA (M2) | 11.84 | ÁREA (M2) | 1.11 | ÁREA AFECTADA (M2) | |
| | | | | CORROSIÓN | 0.05 | 2.24% | 0.00 | 0.00% | 0.00 | 0.00% | 0.00 | 0.00% | 0.05 | 0.31% | LEVE |
| N | L | M | S | TOTAL | 0.05 | 2.24% | 0.00 | 0.00% | 3.51 | 29.65% | 1.11 | 100.00% | 4.67 | 28.59% | MODERADO |
| | | | | UNIDAD DE MUESTRA | 71.41% | | 0.31% | | 28.27% | | 0.00% | | 28.59% | 71.41% | |

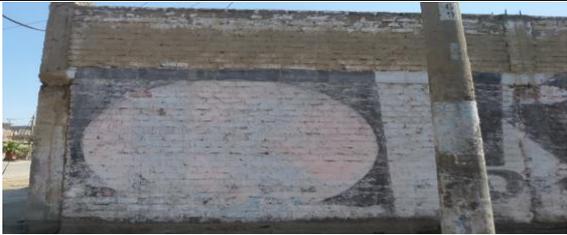
| FICHA TÉCNICA DE EVALUACIÓN | | | | | | | | | | | | | | | | |
|---|---|---|---|---|--|---|---|---|---|---|---|---|---|---|---|---|
| FOTOGRAFÍA | | | | PORCENTAJE DE NIVEL DE SEVERIDAD | | | | | | | | RESUMEN DE LA MUESTRA | | | | |

| FICHA TÉCNICA DE EVALUACIÓN | | | | | | | | | | | | | | | | |
|---|---|---|---|---|--|---|---|---|---|---|---|---|---|---|---|---|
| 1 | EROSIÓN QUÍMICA | | GRIETA | 3 | ÁREA (M2) | 1.14 | ÁREA (M2) | 1.11 | ÁREA (M2) | 11.84 | ÁREA (M2) | 1.11 | TOTAL | | | |
| NINGUNO | LEVE | MODERADO | SEVERO | GRIETA | | 0.28 | 24.87% | 0.00 | 0.00% | 0.00 | 0.00% | 0.00 | 0.00% | 0.28 | 1.87% | |
| | | | | CORROSIÓN | | 0.09 | 7.79% | 0.00 | 0.00% | 0.00 | 0.00% | 0.00 | 0.00% | 0.09 | 0.58% | LEVE |
| N | L | M | S | TOTAL | | 0.37 | 32.66% | 0.00 | 0.00% | 1.11 | 9.38% | 1.11 | 100.00% | 2.59 | 17.05% | MODERADO |
| | | | | UNIDAD DE MUESTRA | | 82.95% | 0.58% | 16.47% | 0.00% | 17.05% | 82.95% | | | | | |

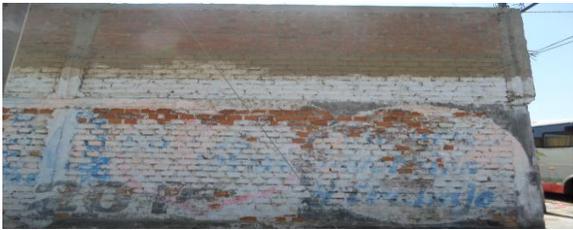
| FICHA TÉCNICA DE EVALUACIÓN | | | | | | | | | | | | | | | | | | | | | | | | | | | | | | |
|---|---|---|---|--|---|---|---|---|---|---|---|---|---|---|---|---|---|---|---|---|---|---|---|---|---|---|---|--|---|--|
| FOTOGRAFÍA | | | | PORCENTAJE DE NIVEL DE SEVERIDAD | | | | | | | | RESUMEN DE LA MUESTRA | | | | | | | | | | | | | | | | | | |

| FICHA TÉCNICA DE EVALUACIÓN | | | | | | | | | | | | | | | | | | | | | | | | | | | | | | |
|---|---|---|---|--|---|---|---|---|---|---|---|---|---|---|---|---|---|---|---|---|---|---|---|---|---|---|---|--|---|--|
| 1 | EROSIÓN QUÍMICA | | GRIETA | | 3 | | ÁREA (M2) | 2.55 | ÁREA (M2) | 0.90 | ÁREA (M2) | 13.80 | ÁREA (M2) | 0.60 | | | | | | | | | | | | | | | | |
| N | L | | M | | S | | TOTAL | | 0.00 | | 0.00% | | 0.00 | | 0.00% | | 3.00 | | 21.74% | | 0.60 | | 100.00% | | 3.60 | | 20.17% | | MODERADO | |
| | | | | UNIDAD DE MUESTRA | | 79.83% | | 0.00% | | 20.17% | | 0.00% | | | | 20.17% | | 79.83% | | | | | | | | | | | | |

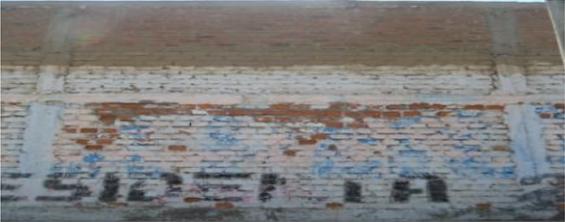
| FICHA TÉCNICA DE EVALUACIÓN | | | | | | | | | | | | | | | |
|---|---|---|---|--|---|---|---|---|---|---|---|---|---|---|---|
| FOTOGRAFÍA | | | | PORCENTAJE DE NIVEL DE SEVERIDAD | | | | | | | | RESUMEN DE LA MUESTRA | | | |

| FICHA TÉCNICA DE EVALUACIÓN | | | | | | | | | | | | | | | |
|---|---|---|---|--|---|---|---|---|---|---|---|---|---|---|---|
| 1 | EROSIÓN QUÍMICA | | GRIETA | | 3 | ÁREA (M2) | 1.28 | ÁREA (M2) | 0.90 | ÁREA (M2) | 13.80 | ÁREA (M2) | 0.60 | | |
| N | L | M | S | TOTAL | 0.00 | 0.00% | 0.00 | 0.00% | 4.50 | 32.61% | 0.60 | 100.00% | 5.10 | 30.76% | MODERADO |
| | | | | UNIDAD DE MUESTRA | 69.24% | 0.00% | 30.76% | 0.00% | 30.76% | 69.24% | | | | | |

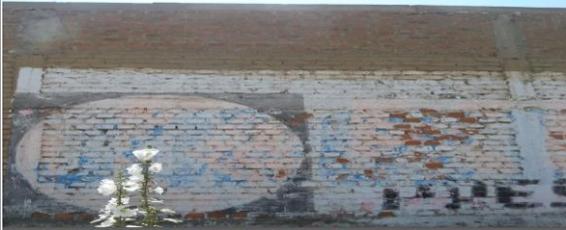
| FICHA TÉCNICA DE EVALUACIÓN | | | | | | | | | | | | | | | | |
|---|---|---|---|--|---|---|---|---|---|---|---|---|---|---|---|---|
| FOTOGRAFÍA | | | | PORCENTAJE DE NIVEL DE SEVERIDAD | | | | | | | | RESUMEN DE LA MUESTRA | | | | |

| FICHA TÉCNICA DE EVALUACIÓN | | | | | | | | | | | | | | | | |
|---|---|---|---|--|---|---|---|---|---|---|---|---|---|---|---|---|
| 1 | EROSIÓN QUÍMICA | | GRIETA | 3 | ÁREA (M2) | 2.55 | ÁREA (M2) | 0.90 | ÁREA (M2) | 13.80 | ÁREA (M2) | 0.60 | | | | |
| N | L | M | S | TOTAL | | 0.00 | 0.00% | 0.00 | 0.00% | 1.80 | 13.04% | 0.60 | 100.00% | 2.40 | 13.45% | MODERADO |
| | | | | UNIDAD DE MUESTRA | | 86.55% | 0.00% | 13.45% | 0.00% | 13.45% | 86.55% | | | | | |

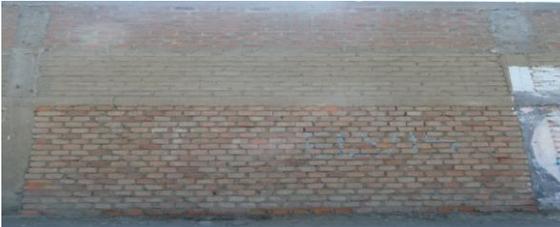
| FICHA TÉCNICA DE EVALUACIÓN | | | | | | | | | | | | | | | |
|---|---|--|---|--|---|---|---|---|---|---|---|--|---|---|---|
| UNIDAD DE MUESTRA 09 | | | | REPRESENTACIÓN GRÁFICA | | | | UBICACIÓN PLANO EN PLANTA | | | | | | | |

| FICHA TÉCNICA DE EVALUACIÓN | | | | | | | | | | | | | | | |
|---|---|--|---|--|---|---|---|---|---|---|---|--|---|---|---|
| N | L | M | S | TOTAL | 0.00 | 0.00% | 0.00 | 0.00% | 0.60 | 4.35% | 0.60 | 100.00% | 1.20 | 7.24% | MODERADO |
| | | | | UNIDAD DE MUESTRA | 92.76% | 0.00% | 7.24% | 0.00% | 7.24% | | 92.76% | | | | |

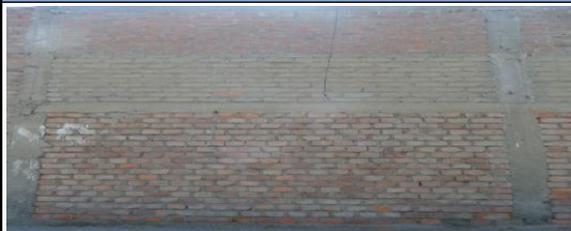
| FICHA TÉCNICA DE EVALUACIÓN | | | | | | | | | | | | | | | |
|---|---|---|---|--|---|---|---|---|---|---|---|--|---|---|---|
| UNIDAD DE MUESTRA 10 | | | | REPRESENTACIÓN GRÁFICA | | | | | | UBICACIÓN PLANO EN PLANTA | | | | | |

| FICHA TÉCNICA DE EVALUACIÓN | | | | | | | | | | | | | | | |
|---|---|---|---|--|---|---|---|---|---|---|---|--|---|---|---|
| N | L | M | S | TOTAL | 0.00 | 0.00% | 0.00 | 0.00% | 0.90 | 6.52% | 0.60 | 100.00% | 1.50 | 9.05% | MODERADO |
| | | | | UNIDAD DE MUESTRA | 90.95% | 0.00% | 9.05% | 0.00% | 9.05% | 90.95% | | | | | |

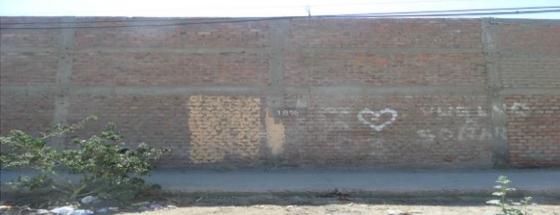
| FICHA TÉCNICA DE EVALUACIÓN | | | | | | | | | | | | | | | |
|---|---|---|---|--|---|---|---|---|---|---|---|---|---|---|---|
| UNIDAD DE MUESTRA 11 | | | | REPRESENTACIÓN GRÁFICA | | | | | | UBICACIÓN PLANO EN PLANTA | | | | | |

| FICHA TÉCNICA DE EVALUACIÓN | | | | | | | | | | | | | | | |
|---|---|---|---|--|---|---|---|---|---|---|---|---|---|---|---|
| NINGUNO | LEVE | MODERADO | SEVERO | GRIETA | 0.11 | 2.79% | 0.00 | 0.00% | 0.00 | 0.00% | 0.00 | 0.00% | 0.11 | 0.33% | |
| N | L | M | S | TOTAL | 0.31 | 7.50% | 0.00 | 0.00% | 0.00 | 0.00% | 1.20 | 100.00% | 1.51 | 4.34% | MODERADO |
| | | | | UNIDAD DE MUESTRA | 95.66% | 0.00% | 4.34% | 0.00% | 4.34% | 95.66% | | | | | |

- La patología de la grieta, se encuentran generalmente en los muros que son ocasionadas por movimientos sísmicos, están presentes en:
 - UM-01 con 12.63%.
 - UM-02 con 1.73%.
 - UM-04 con 1.87%.
 - UM-11 con 0.33%.

2. Para la segunda patología más predominante que es la Grieta cuya causa son las ocasionadas por movimientos sísmicos, para se recomienda limpiar la grieta con aire comprimido para dejarla libre de polvo o cualquier tipo de material, luego sellamos una de las superficies colocando boquillas para finalmente inyectar la resina epóxica mediante tanques de presión o pistolas neumáticas y finalmente retirar el sello superficial.

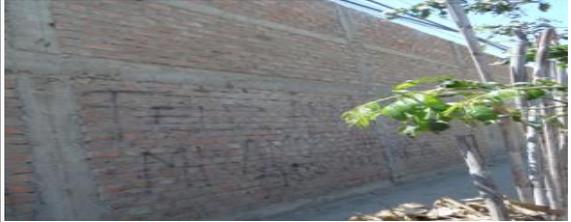
| FICHA TÉCNICA DE EVALUACIÓN | | | | | | | | | | | | | | | |
|---|---|---|---|--|---|---|---|---|---|---|---|---|---|---|---|
| UNIDAD DE MUESTRA 12 | | | | REPRESENTACIÓN GRÁFICA | | | | | | UBICACIÓN PLANO EN PLANTA | | | | | |

| FICHA TÉCNICA DE EVALUACIÓN | | | | | | | | | | | | | | | |
|---|---|---|---|--|---|---|---|---|---|---|---|---|---|---|---|
| N | L | M | S | TOTAL | 0.00 | 0.00% | 0.00 | 0.00% | 0.00 | 0.00% | 1.20 | 100.00% | 1.20 | 3.62% | MODERADO |
| | | | | UNIDAD DE MUESTRA | 96.38% | 0.00% | 3.62% | 0.00% | 3.62% | | 96.38% | | | | |

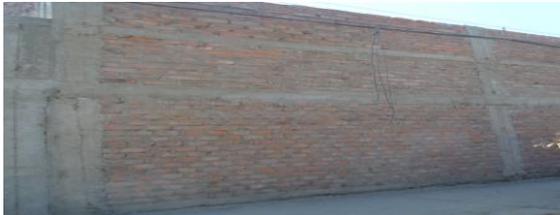
| FICHA TÉCNICA DE EVALUACIÓN | | | | | | | | | | | | | | | | | |
|---|---|---|---|--|---|---|---|---|---|---|---|---|---|---|---|---|--|
| UNIDAD DE MUESTRA 13 | | | | REPRESENTACIÓN GRÁFICA | | | | | | UBICACIÓN PLANO EN PLANTA | | | | | | | |

| FICHA TÉCNICA DE EVALUACIÓN | | | | | | | | | | | | | | | | | |
|---|---|---|---|--|---|---|---|---|---|---|---|---|---|---|---|---|--|
| | | | | CORROSIÓN | | 0.00 | 0.00% | 0.05 | 1.52% | 0.00 | 0.00% | 0.00 | 0.00% | 0.05 | 0.16% | LEVE | |
| N | L | M | S | TOTAL | | 0.00 | 0.00% | 0.05 | 1.52% | 0.00 | 0.00% | 1.20 | 100.00% | 1.25 | 3.78% | MODERADO | |
| | | | | UNIDAD DE MUESTRA | | 96.22% | | 0.16% | | 3.62% | | 0.00% | | 3.78% | | 96.22% | |

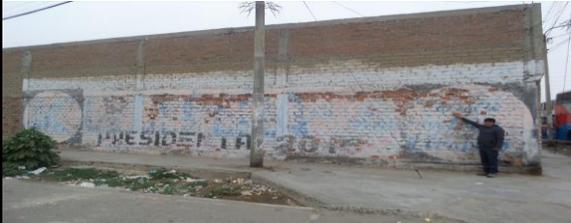
| FICHA TÉCNICA DE EVALUACIÓN | | | | | | | | | | | | | | | |
|---|---|---|---|---|--|---|---|---|---|---|---|---|---|---|---|
| NINGUNO | LEVE | MODERADO | SEVERO | GRIETA | 1.93 | 6.53% | 0.06 | 0.27% | 1.14 | 0.54% | 0.00 | 0.00% | 3.13 | 1.11% | MODERADA |
| | | | | CORROSIÓN | 0.14 | 0.47% | 0.05 | 0.24% | 0.00 | 0.00% | 0.00 | 0.00% | 0.19 | 0.07% | LEVE |
| N | L | M | S | TOTAL | 2.26 | 7.66% | 0.12 | 0.52% | 20.80 | 9.93% | 20.53 | 100.00% | 43.70 | 15.50% | MODERADO |
| | | | | UNIDAD DE MUESTRA | 84.50% | 0.07% | 15.43% | 0.00% | 15.50% | 84.50% | | | | | |

1. Se Concluyó que el **15.50 %**, de todas las muestras evaluadas del cerco perimétrico de la cochera cruz del norte, tienen presencia de patologías y el de **84.50%**, del cerco perimétrico no presenta patologías.
2. Se obtuvieron cuatro patologías en el cerco perimétrico de la cochera cruz del norte, según el porcentaje de afectación se encuentran en el siguiente orden: **Erosión Química con el 14.20 %**, **Grieta con el 1.11%** **Erosión Mecánica con el 0.12 %** y **Corrosión con el 0.07 %**.
3. Se determinó que el **nivel de severidad** que presenta la estructura del cerco perimétrico de la cochera cruz del norte, con respecto a las patologías identificadas; es **MODERADO**

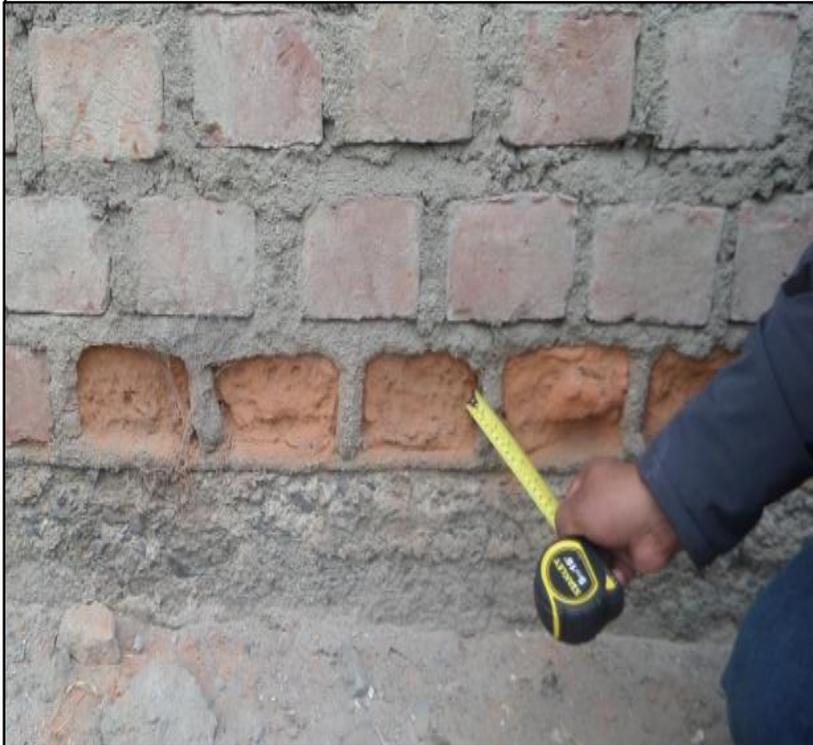
PATOLOGÍA: EROSIÓN QUÍMICA

La erosión es la separación de los agregados por medio de las sales, estas sales se encuentran en el suelo, el material o en el agua, en este caso es por la humedad. Se puede observar en la fotografía la pérdida de partículas del material constructivo, dejando algunas unidades con huecos, esta erosión se encuentra en la parte inferior del muro
