UNIVERSIDAD CATÓLICA LOS ÁNGELES
CHIMBOTE

DETERMINACIÓN Y EVALUACIÓN DE LAS
PATOLOGÍAS DEL CONCRETO EN COLUMNAS,
SOBRECIMIENTOS Y MUROS DE ALBAÑILERÍA DEL
CERCO PERIMÉTRICO DEL CEMENTERIO EL SAUCE,
DISTRITO SAN JUAN DE LURIGANCHO,
DEPARTAMENTO LIMA – 2018.

**TESIS PARA OPTAR EL TÍTULO PROFESIONAL DE
INGENIERO CIVIL**

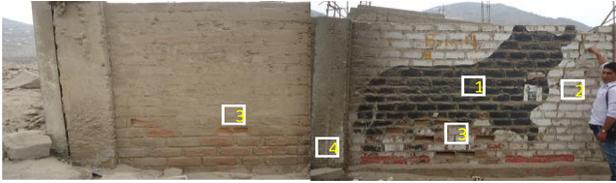
Muro	9.783	Fisura	3.2	2.188	7	2.783	72	28	0.52 mm	M	
		Grieta	3.6	2.083	7.5	2.283	77	23	2.1 mm	M	
		Erosión	2.6	1.154	3	6.783	31	69	4%	L	
Columna	1.44	Corrosión	0.4	0.75	0.3	1.14	21	79		L	
Sobrecimiento	0.5	Corrosión	0.2	0.5	0.1	0.4	20	80		L	
Resultado Final de la muestra					Total del Área afectada	Total del Área no afectada	% total del Área afectada	% total del Área no afectada	TOTAL

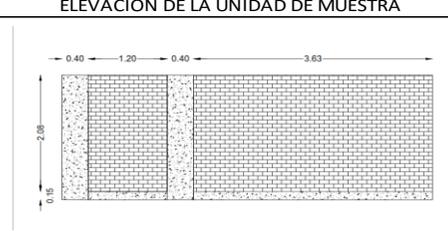
Tabla 3 Datos de la unidad de muestra 01

17.9	13.389	57.21	42.79	100		
<p>PLANTA DE LA UNIDAD DE MUESTRA UM01</p>

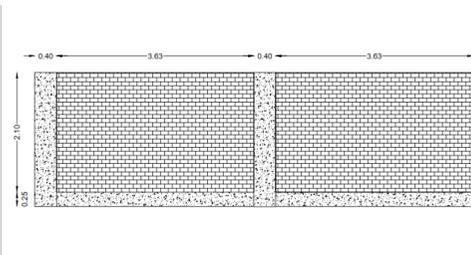
Tabla 4 Datos de la unidad de muestra 02

4	Corrosión										
					3	Químicas	Corrosión	L	Son los elementos afacetados hasta 0% a 5% de su espesor.		
Nivel de severidad											
Nopresenta(NP)	Leve(L)	Moderado(M)		Severo(S)					FOTO DE LA PATOLOGÍA EN LA UNIDAD DE MUESTRA		
EVALUACIÓN EXTERIOR DEL CERCO TRAMO FE											
ELEMENTO	Área(m2)	Patología	Largo	Ancho	Área afectada	Área no afectada(m2)	Porcentaje de área afectada	Porcentaje de área no afectada	Identificación del nivel de severidad	Severidad	
Muro	15.246	Fisura	2.5	1.24	3.1	12.146	20	80	0.48	L	
		Grieta	0	0	0	15.246	0	100			
		Erosión	2.6	2.5	6.5	8.746	43	57	5%	M	
Columna	1.44	Corrosión	0	0	0	1.44	0	100			
Sobrecimiento	1.82	Corrosión	0.2	0.5	0.1	1.72	5	95		L	
Resultado Final de la muestra					Total del Área afectada	Total del Área no afectada	% total del Área afectada	% total del Área no afectada	TOTAL

9.7	39.298	19.80	80.20	100		
						PLANTA DE LA UNIDAD DE MUESTRA			ELEVACIÓN DE LA UNIDAD DE MUESTRA

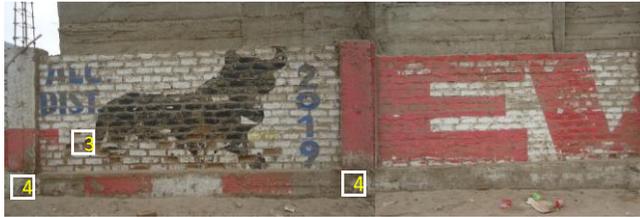
FOTO DE LA PATOLOGÍA EN LA UNIDAD DE MUESTRA

3	Erosión							2	Mecánicas	Grietas	L	Grietas con ancho entre 2.01mm a 2.50mm.
4	Corrosión			3	Químicas	Corrosión	L			No existe desprendimiento del acero porque está a inicios de corrosión.		
Nivel de severidad												
Nopresenta(NP)	Leve(L)	Moderado(M)		Severo(S)								
EVALUACIÓN EXTERIOR DEL CERCO TRAMO FE												
ELEMENTO	Área(m2)	Patología	Largo	Ancho	Área afectada	Área no afectada(m2)	Porcentaje de área afectada	Porcentaje de área no afectada	Identificación del nivel de severidad	Severidad		
Muro	15.246	Fisura	2.5	2.00	5	10.246	33	67	0.3mm	M		
		Grieta	1	2.00	2	13.246	13	87	2.1 mm	L		
		Erosión	2.6	0.23	0.6	14.646	4	96	4%	L		
Columna	1.44	Corrosión	0.1	1.00	0.1	1.34	7	93		L		
Sobrecimiento	1.82	Corrosión	0.2	1.50	0.3	1.52	16	84		L		
Resultado Final de la muestra					Total del Área afectada	Total del Área no afectada	% total del Área afectada	% total del Área no afectada	TOTAL			
					8	40.998	16.33	83.67	100

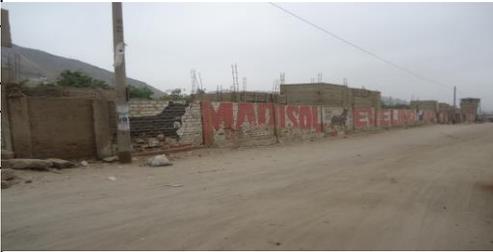
Nivel de severidad					3	Químicas	Corrosión	L			
Nopresenta(NP)	Leve(L)	Moderado(M)		Severo(S)							
EVALUACIÓN EXTERIOR DEL CERCO TRAMO FE											
ELEMENTO	Área(m2)	Patología	Largo	Ancho	Área afectada	Área no afectada(m2)	Porcentaje de área afectada	Porcentaje de área no afectada	Identificación del nivel de severidad	Severidad	
Muro	15.246	Fisura	0	0.00	0	15.246	0	100			
		Grieta	0	0.00	0	15.246	0	100			
		Erosión	2.6	1.96	5.1	10.146	33	67	5%	M	
Columna	1.44	Corrosión	0.5	0.42	0.21	1.23	15	85		L	
Sobrecimiento	1.82	Corrosión	0	0.00	0	1.82	0	100			
Resultado Final de la muestra					Total del Área afectada	Total del Área no afectada	% total del Área afectada	% total del Área no afectada	TOTAL

5.31	43.688	10.84	89.16	100

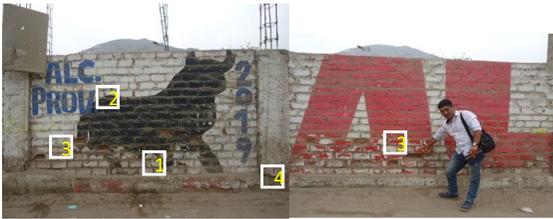
4	Corrosión										
					3	Químicas	Corrosión	L	No existe desprendimiento del acero porque está a inicios de corrosión.		
Nivel de severidad											
Nopresenta(NP)	Leve(L)	Moderado(M)			Severo(S)						
EVALUACIÓN EXTERIOR DEL CERCO TRAMO FE											
ELEMENTO	Área(m2)	Patología	Largo	Ancho	Área afectada	Área no afectada(m2)	Porcentaje de área afectada	Porcentaje de área no afectada	Identificación del nivel de severidad	Severidad	
Muro	15.246	Fisura	1.6	1.44	2.3	12.946	15	85	0.47mm	L	
		Grieta	2.68	1.98	5.3	9.946	35	65	2.6mm	M	
		Erosión	2.6	1.92	5	10.246	33	67	5%	M	
Columna	1.44	Corrosión	0.5	0.38	0.19	1.25	13	87		L	
Sobrecimiento	1.82	Corrosión	0	0.00	0	1.82	0	100			
Resultado Final de la muestra					Total del Área afectada	Total del Área no afectada	% total del Área afectada	% total del Área no afectada	TOTAL

12.79	36.208	26.10	73.90	100		
FOTO DE LA PATOLOGÍA EN LA UNIDAD DE MUESTRA

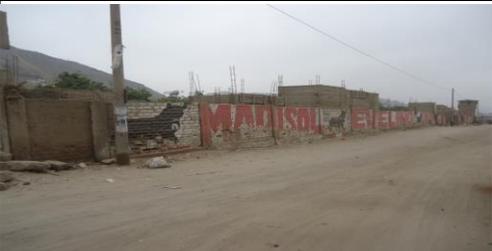
1	Fisuras			1	Física	Erosión	M	Son los elementos afectados mayor del 5.01 hasta un 20% de su espesor.				
2	Grietas			2	Mecánicas	Fisuras

3	Erosión					Grietas						
4	Corrosión			3	Químicas	Corrosión	M	El acero comienza a corroerse y ya empieza a afectarlo y comienza con desprendimiento del concreto.				
Nivel de severidad												
Nopresenta(NP)	Leve(L)	Moderado(M)		Severo(S)		FOTO DE LA PATOLOGÍA EN LA UNIDAD DE MUESTRA						
EVALUACIÓN EXTERIOR DEL CERCO TRAMO FE												
ELEMENTO	Área(m2)	Patología	Largo	Ancho	Área afectada	Área no afectada(m2)	Porcentaje de área afectada	Porcentaje de área no afectada	Identificación del nivel de severidad	Severidad

Muro	15.246	Fisura	0	0.00	0	15.246	0	100				
		Grieta	0	0.00	0	15.246	0	100				
		Erosión	2.94	2.14	6.3	8.946	41	59	5%	M		
Columna	1.44	Corrosión	0.5	0.70	0.35	1.09	24	76		M		
Sobrecimiento	1.82	Corrosión	0.8	0.88	0.7	1.12	38	62		M		
Resultado Final de la muestra					Total del Área afectada	Total del Área no afectada	% total del Área afectada	% total del Área no afectada	TOTAL

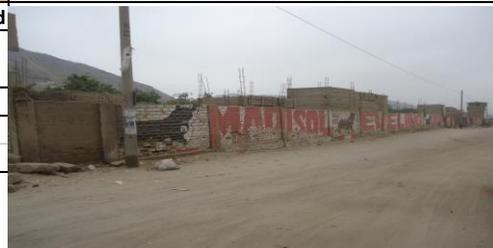
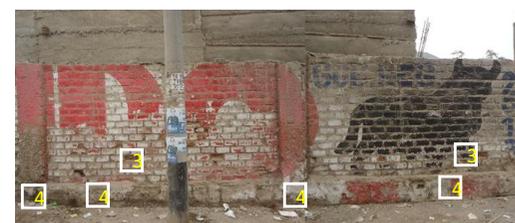
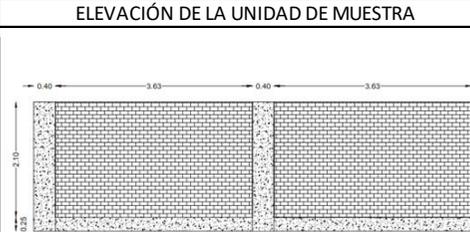
3	Químicas	Corrosión	M	El acero comienza a corroerse y ya empieza a afectarlo y comienza con desprendimiento del concreto.			
Nivel de severidad											
Nopresenta(NP)	Leve(L)	Moderado(M)		Severo(S)							
FOTO DE LA PATOLOGÍA EN LA UNIDAD DE MUESTRA											
EVALUACIÓN EXTERIOR DEL CERCO TRAMO FE											
ELEMENTO	Área(m2)	Patología	Largo	Ancho	Área afectada	Área no afectada(m2)	Porcentaje de área afectada	Porcentaje de área no afectada	Identificación del nivel de severidad	Severidad	
Muro	15.246	Fisura	0	0.00	0	15.246	0	100			
		Grieta	0	0.00	0	15.246	0	100			
		Erosión	3.2	2.09	6.7	8.546	44	56	5%	M	
Columna	1.44	Corrosión	0.5	0.80	0.4	1.04	28	72		M	
Sobrecimiento	1.82	Corrosión	0.8	1.00	0.8	1.02	44	56		M	
Resultado Final de la muestra					Total del Área afectada	Total del Área no afectada	% total del Área afectada	% total del Área no afectada	TOTAL

7.9	41.098	16.12	83.88	100

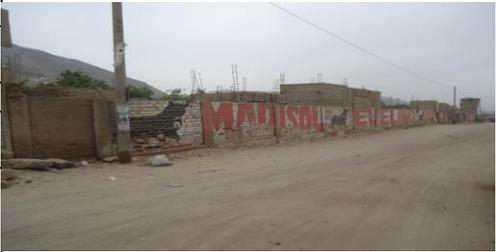
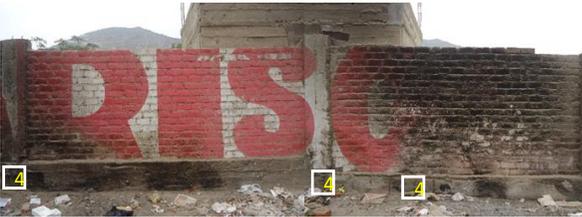
2	Grietas											
3	Erosión											
4	Corrosión											
				2	Mecánicas	Fisuras						
						Grietas						
				3	Químicas	Corrosión	M	El acero comienza a corroerse y ya empieza a afectarlo y comienza con desprendimiento del concreto.

0.94	48.058	1.92	98.08	100

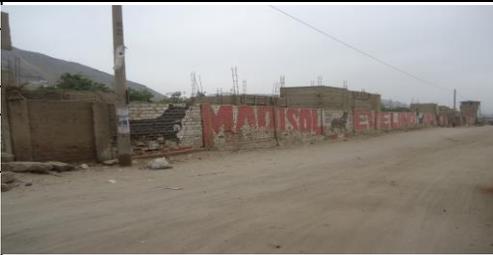
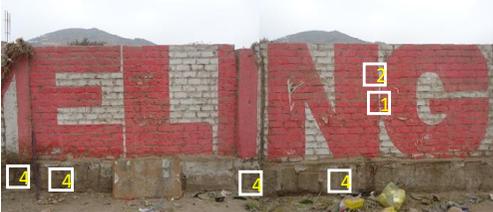
6.93	42.068	14.14	85.86	100		
						FOTO DE LA PATOLOGÍA EN LA UNIDAD DE MUESTRA

2	Grietas										
3	Erosión										
4	Corrosión										
				2	Mecánicas	Fisuras	L	Fisuras con aberturas de 0.00-0.50mm

Grietas	M	Grietas con ancho de 2.51mm a 3.00mm.			
				3	Químicas	Corrosión	M	El acero comienza a corroerse y ya empieza a afectarlo y comienza con desprendimiento del concreto.			
Nivel de severidad											
Nopresenta(NP)	Leve(L)	Moderado(M)		Severo(S)							
EVALUACIÓN EXTERIOR DEL CERCO TRAMO FE											
ELEMENTO	Área(m2)	Patología	Largo	Ancho	Área afectada	Área no afectada(m2)	Porcentaje de área afectada	Porcentaje de área no afectada	Identificación del nivel de severidad	Severidad	
Muro	15.246	Fisura	1.32	0.91	1.2	14.046	8	92	0.4mm	L	
		Grieta	3.2	1.41	4.5	10.746	30	70	2.5mm	M	
		Erosión	0	0.00	0	15.246	0	100			
Columna	1.44	Corrosión	0.6	0.53	0.32	1.12	22	78		M	
Sobrecimiento	1.82	Corrosión	0.8	1.14	0.91	0.91	50	50		S	
Resultado Final de la muestra					Total del Área afectada	Total del Área no afectada	% total del Área afectada	% total del Área no afectada	TOTAL

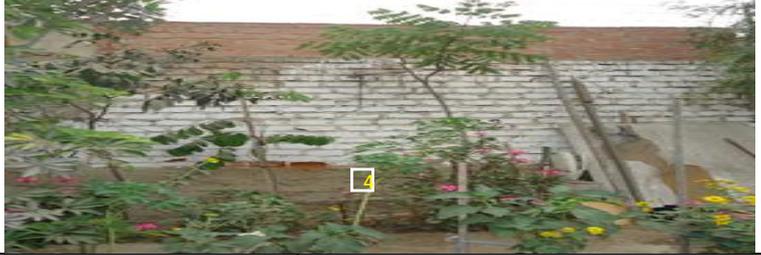
FOTO DE LA PATOLOGÍA EN LA UNIDAD DE MUESTRA

4	Corrosión				3	Químicas	Corrosión					
Nivel de severidad												
Nopresenta(NP)		Leve(L)		Moderado(M)		Severo(S)						
EVALUACIÓN EXTERIOR DEL CERCO TRAMO CB												
ELEMENTO	Área(m2)	Patología	Largo	Ancho	Área afectada	Área no afectada(m2)	Porcentaje de área afectada	Porcentaje de área no afectada	Identificación del nivel de severidad	Severidad		
Muro	7.623	Fisura	0	0.00	0	7.623	0	100				
		Grieta	0	0.00	0	7.623	0	100				
		Erosión	1.6	0.54	0.87	6.753	11	89	1%	L		
Columna	0.72	Corrosión	0	0.00	0	0.72	0	100				
Sobrecimiento	1.82	Corrosión	0	0.00	0	1.82	0	100				
Resultado Final de la muestra					Total del Área afectada	Total del Área no afectada	% total del Área afectada	% total del Área no afectada	TOTAL

0.87	24.539	3.42	96.58	100

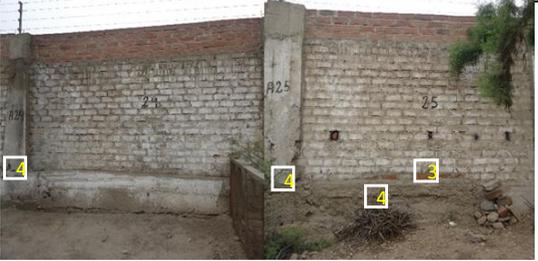
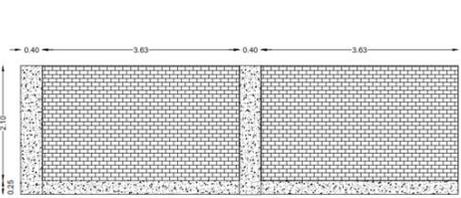
3	Químicas	Corrosión	L	No existe desprendimiento del acero porque está a inicios de corrosión.			
Nivel de severidad											
Nopresenta(NP)	Leve(L)	Moderado(M)		Severo(S)							
EVALUACIÓN EXTERIOR DEL CERCO TRAMO CB											
ELEMENTO	Área(m2)	Patología	Largo	Ancho	Área afectada	Área no afectada(m2)	Porcentaje de área afectada	Porcentaje de área no afectada	Identificación del nivel de severidad	Severidad	
Muro	15.246	Fisura	0	0.00	0	15.246	0	100			
		Grieta	0	0.00	0	15.246	0	100			
		Erosión	1.72	1.24	2.13	13.116	14	86	5%	L	
Columna	1.44	Corrosión	0.4	0.30	0.12	1.32	8	92		L	
Sobrecimiento	1.82	Corrosión	0.6	0.32	0.19	1.63	10	90		L	
Resultado Final de la muestra					Total del Área afectada	Total del Área no afectada	% total del Área afectada	% total del Área no afectada	TOTAL

2.44	46.558	4.98	95.02	100

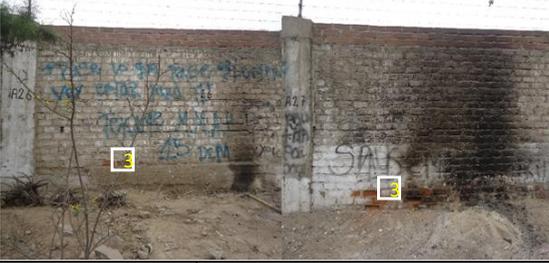
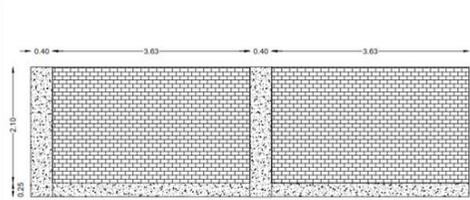
4	Corrosión			2	Mecánicas									
				3	Químicas	Corrosión								
Nivel de severidad Nopresenta(NP) Leve(L) Moderado(M) Severo(S)														
EVALUACIÓN EXTERIOR DEL CERCO TRAMO CB														
ELEMENTO	Área(m2)	Patología	Largo	Ancho	Área afectada	Área no afectada(m2)	Porcentaje de área afectada	Porcentaje de área no afectada	Identificación del nivel de severidad	Severidad				
Muro	15.246	Fisura	0	0.00	0	15.246	0	100						
		Grieta	0	0.00	0	15.246	0	100						
		Erosión	1.72	0.83	1.42	13.826	9	91	1%	L				
Columna	1.44	Corrosión	0	0.00	0	1.44	0	100						
Sobrecimiento	1.82	Corrosión	0.6	0.00	0	1.82	0	100						
Resultado Final de la muestra					Total del Área afectada	Total del Área no afectada	% total del Área afectada	% total del Área no afectada	TOTAL

1.42	47.578	2.90	97.10	100					
						FOTO DE LA PATOLOGÍA EN LA UNIDAD DE MUESTRA

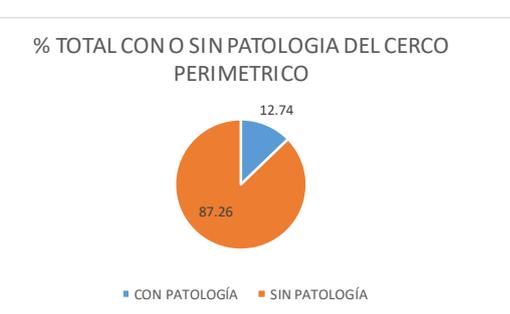
Tabla 21 Resultado final del área afectada de la muestra

RESULTADO FINAL DE LA EVALUACIÓN			
Determinación y evaluación de las patologías del concreto en columnas, sobrecimientos y muros de albañilería del cerco perimétrico del cementerio El Sauce, distrito San Juan de Lurigancho, departamento Lima-2018			
TIPOS DE PATOLOGÍA EN EL CERCO PERIMETRICO			
ÁREA TOTAL ANALIZADA	PATOLOGÍA	ÁREA AFECTADA (m2)	% ÁREA AFECTADA
665.97	Fisuras	19.10	2.87
	Grietas	19.30	2.90
	Erosión	39.73	5.97
	Corrosión	6.71	1.01
RESULTADOS	CON PATOLOGÍA	84.84	12.74
	SIN PATOLOGÍA	581	87.26

- Luego se determinó en según lugar a las grietas, en un 2.90%, las principales causas principales para su origen son: el asentamiento diferencial leve en la cimentación, debido a los movimientos sísmicos y a las lluvias producidas.

- La fisura ocupa el tercer lugar con un porcentaje de 2.87%.
- Por último, la corrosión ocupa el cuarto lugar con un 1.01%, cuya causa principal es la humedad, la presencia de sales y la desprotección del acero en las columnas y sobrecimientos.

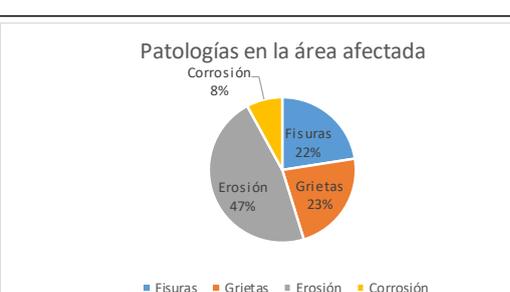
Tabla 22 Resultado de patologías en el área afectada

RESULTADO FINAL DE LA EVALUACIÓN			
Determinación y evaluación de las patologías del concreto en columnas, sobrecimientos y muros de albañilería del cerco perimétrico del cementerio El Sauce, distrito San Juan de Lurigancho, departamento Lima-2018			
TIPOS DE PATOLOGÍA EN EL CERCO PERIMETRICO			
ÁREA TOTAL ANALIZADA	PATOLOGÍA	ÁREA AFECTADA (m2)	% ÁREA AFECTADA
84.84	Fisuras	19.10	22.51
	Grietas	19.30	22.75
	Erosión	39.73	46.83
	Corrosión	6.71	7.91

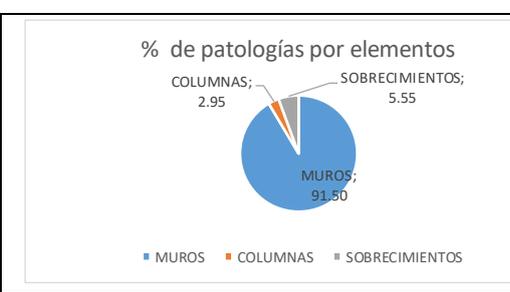
Tabla 23 Resultado final de patologías por elementos

RESULTADO FINAL DE LA EVALUACIÓN			
Determinación y evaluación de las patologías del concreto en columnas, sobrecimientos y muros de albañilería del cerco perimétrico del cementerio El Sauce, distrito San Juan de Lurigancho, departamento Lima-2018			
TIPOS DE PATOLOGÍA EN EL CERCO PERIMETRICO			
ÁREA AFECTADA	ELEMENTOS	ÁREA AFECTADA (m2)	% ÁREA AFECTADA
84.84	MUROS	77.63	91.50
	COLUMNAS	2.50	2.95
	SOBRECIMENTOS	4.71	5.55

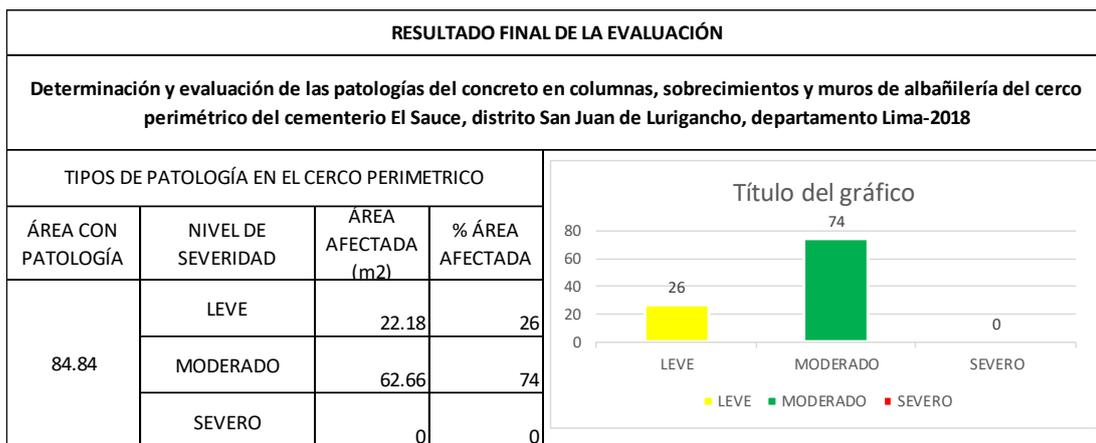
Tabla 24 Resultado final del nivel de severidad de la muestra

- Las patologías mencionadas causaron daños en un porcentaje de afectación 12.74%, siendo la causa principal la humedad y la presencia de sales.
- El área total evaluada del cerco erietrico del cementerio El Sauce fue de 665.97m², se halló un 84.84m² que representa al 12.74% y un área sin patologías de 581.13m² que corresponde al 87.26%, sin embargo, el nivel de severidad de la estructura es Moderado en un porcentaje de 9.4%.

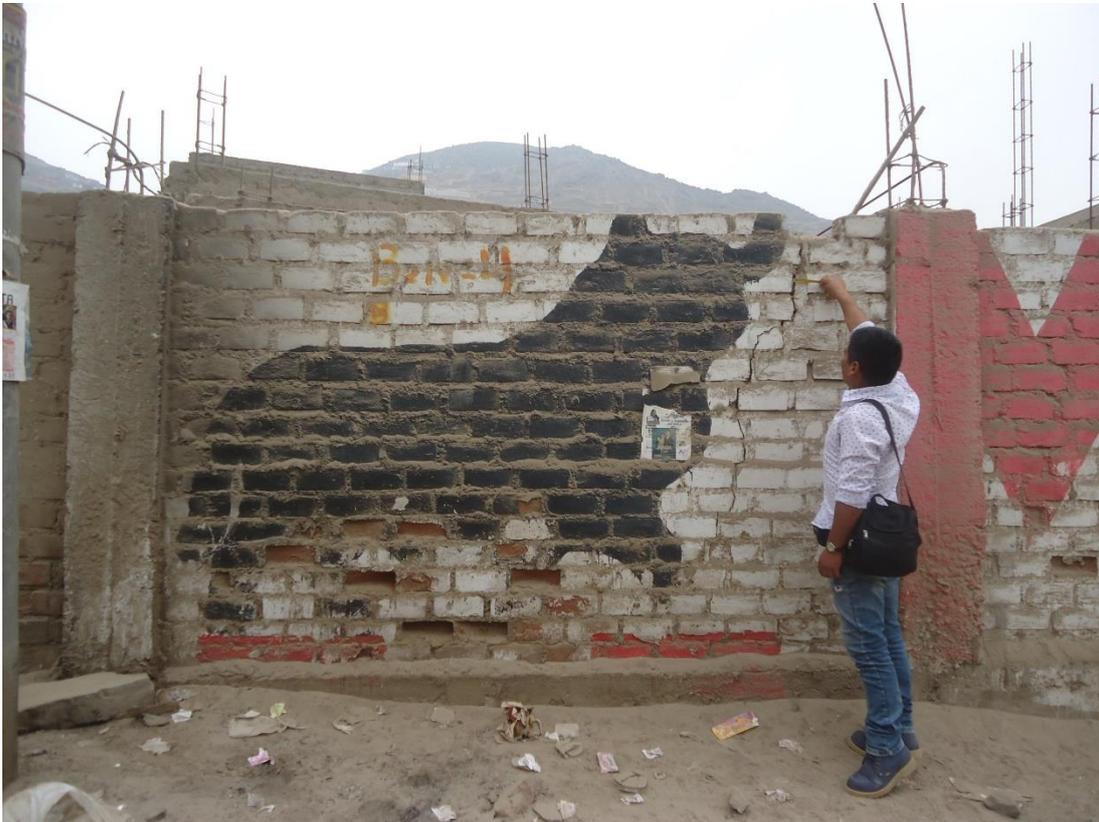
Foto 8 Dimensionando la patología
