UNIVERSIDAD CATÓLICA LOS ÁNGELES
CHIMBOTE

DETERMINACIÓN Y EVALUACIÓN DE LAS PATOLOGÍAS
DEL CONCRETO EN COLUMNAS, VIGAS Y MUROS DE
ALBAÑILERÍA CONFINADA EN EL CERCO PERIMÉTRICO
DE LA INSTITUCIÓN EDUCATIVA 2051 DEL DISTRITO DE
CARABAYLLO, PROVINCIA Y DEPARTAMENTO DE
LIMA, MARZO 2019

TESIS PARA OPTAR EL TÍTULO PROFESIONAL DE
INGENIERO CIVIL

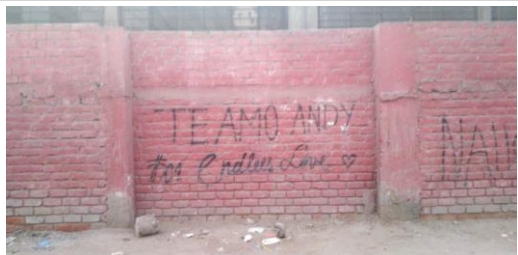
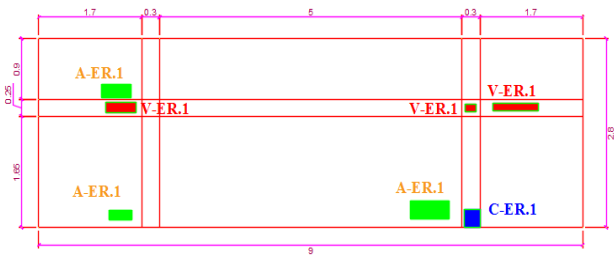
FICHA DE RECOLECCIÓN DE DATOS DE LA UNIDAD MUESTRAL 5													
Elemento	Patología	Código	Largo (m)	Ancho (m)	Ancho de abertura (mm)	Profundidad (cm)	Porcentaje de profundidad	Area de pérdida de acabado (m ²)	Porcentaje de pérdida de acabado	Intensidad de capa	Diámetro (cm)	Porcentaje de sección perdida	Nivel de Severidad
Viga	Fisura	V-FS.1	0.80	0.20	0.25	-----	-----	-----	-----	-----	-----	-----	Moderado
	Erosión	V-ER.1	0.80	0.90	-----	0.30	2.00%	-----	-----	-----	-----	-----	Leve
Columna	Grieta	C-GR.1	1.00	0.15	1.20	-----	-----	-----	-----	-----	-----	-----	Alto
	Corrosión	C-CO.1	0.15	0.20	-----	-----	-----	-----	-----	-----	1.25	3.12%	Moderado
Albañilería	Erosión	A-ER.1	0.45	0.20	-----	0.80	5.33%	-----	-----	-----	-----	-----	Moderado

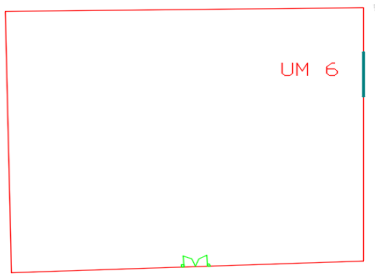
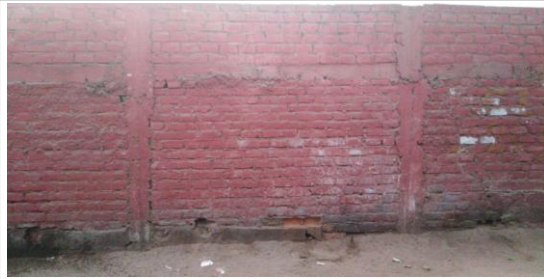
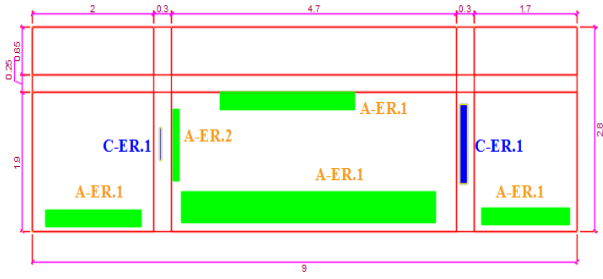
FICHA DE RECOLECCIÓN DE DATOS DE LA UNIDAD MUESTRAL 6													
Elemento	Patología	Código	Largo (m)	Ancho (m)	Ancho de abertura (mm)	Profundidad (cm)	Porcentaje de profundidad	Area de pérdida de acabado (m ²)	Porcentaje de pérdida de acabado	Intensidad de capa	Diámetro (cm)	Porcentaje de sección perdida	Nivel de Severidad
Albañilería	Erosión	A-ER.1	1.00	0.75	-----	0.90	6.00%	-----	-----	-----	-----	-----	Moderado
		A-ER.2	0.90	0.98	-----	0.90	6.00%	-----	-----	-----	-----	-----	Moderado
	Eflorescencia	A-EF.1	3.10	0.20	-----	-----	-----	-----	-----	Velo Grueso	-----	-----	Leve
		A-EF.2	2.50	0.15	-----	-----	-----	-----	-----	Velo Grueso	-----	-----	Leve

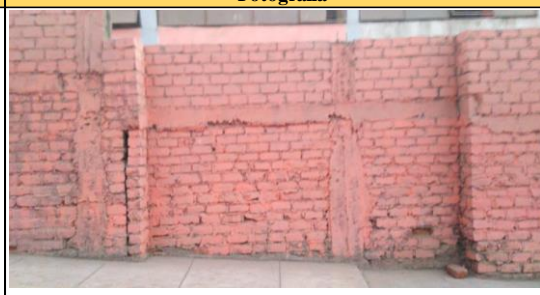
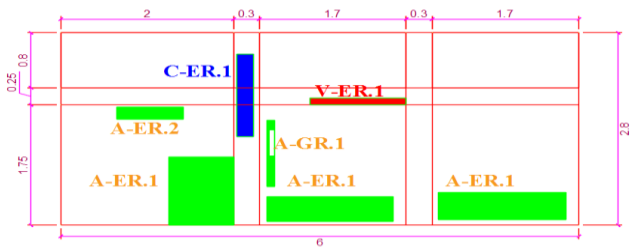
Área total		10.53 m ²		Área		0.84 m ²		Área		1.68 m ²		Área		8.01 m ²		Área		-	
ITEMS	PATOLOGÍAS	Área afectada	Área no afectada	% Afectado	Área afectada	Área no afectada	% Afectado	Área afectada	Área no afectada	% Afectado	Área afectada	Área no afectada	% Afectado	Área afectada	Área no afectada	% Afectado			
FI	Fisura	0.00 m ²	0.77 m ²	0.00%	0.00 m ²	1.56 m ²	0.00%	0.00 m ²	1.11 m ²	0.00%	0.00 m ²	-	0.00%	-	-	0.00%			
GR	Grieta	0.07 m ²		8.57%	0.11 m ²		6.70%	0.86 m ²		10.79%									
ER	Erosión	0.00 m ²		0.00%	0.01 m ²		0.65%	6.03 m ²		75.33%									
CO	Corrosión	0.00 m ²		0.00%	0.00 m ²		0.00%	0.00 m ²		0.00%									
EF	Eflorescencia	0.00 m ²		0.00%	0.00 m ²		0.00%	0.00 m ²		0.00%									
DE	Desprendimiento	0.00 m ²	0.00%	0.00 m ²	0.00%	0.00 m ²	0.00%												
Total de área afectada		0.07 m ²		0.12 m ²		6.90 m ²		-											
Total de área no afectada		0.77 m ²		1.56 m ²		1.11 m ²		-

FICHA DE RECOLECCIÓN DE DATOS DE LA UNIDAD MUESTRAL 7													
Elemento	Patología	Código	Largo (m)	Ancho (m)	Ancho de apertura (mm)	Profundidad (cm)	Porcentaje de profundidad	Area de pérdida de acabado (m ²)	Porcentaje de pérdida de acabado	Intensidad de capa	Diámetro (cm)	Porcentaje de sección perdida	Nivel de Severidad
Viga	Grieta	V-GR.1	0.60	0.12	0.55	-----	-----	-----	-----	-----	-----	-----	Moderado
Columna	Grieta	C-GR.1	0.75	0.15	2.10	-----	-----	-----	-----	-----	-----	-----	Alto
	Erosión	C-ER.1	0.10	0.11	-----	0.11	0.73%	-----	-----	-----	-----	-----	Leve
Albañilería	Grieta	A-GR.1	0.96	0.90	1.20	-----	-----	-----	-----	-----	-----	-----	Alto
	Erosión	A-ER.1	3.93	1.50	-----	1.10	7.33%	-----	-----	-----	-----	-----	Moderado
		A-ER.2	0.77	0.18	-----	1.30	8.67%	-----	-----	-----	-----	-----	Moderado

- “La Unidad Muestral 7 posee un área total de 10.53m² de los cuales el 7.09m² es área afectada que representa el 67.36%, y el área no afectada es 3.44m² que representa el 32.64%, se identificaron las patologías presentes, grieta 9.96% en el cual predomina en nivel de severidad **Moderado** con 57.98%”.

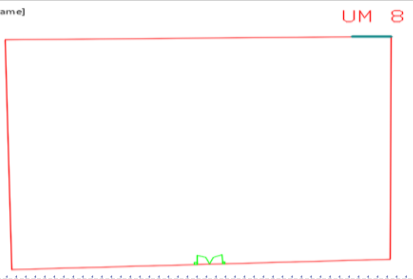
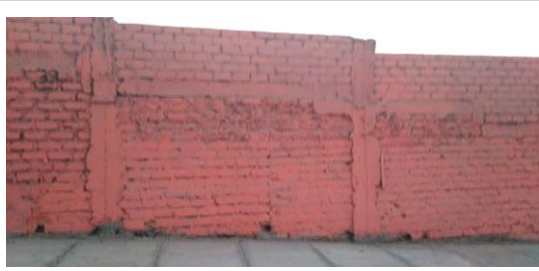
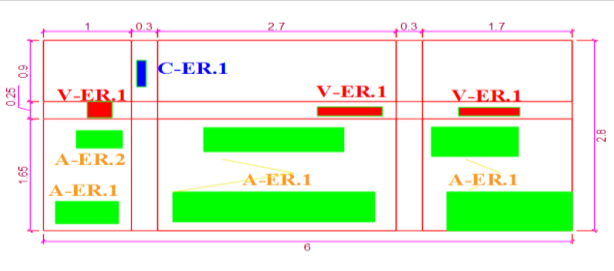
Área total		16.80 m ²		Área		1.35 m ²		Área		1.68 m ²		Área		13.77 m ²		Área		-	
ITEMS	PATOLOGÍAS	Área afectada	Área no afectada	% Afectado	Área afectada	Área no afectada	% Afectado	Área afectada	Área no afectada	% Afectado	Área afectada	Área no afectada	% Afectado	Área afectada	Área no afectada	% Afectado			
FI	Fisura	0.00 m ²	1.14 m ²	0.00%	0.00 m ²	1.56 m ²	0.00%	0.00 m ²	7.13 m ²	0.00%	0.00 m ²	-	0.00%	-	-	0.00%			
GR	Grieta	0.00 m ²		0.00%	0.12 m ²		7.00%	0.27 m ²		1.96%									
ER	Erosión	0.21 m ²		15.41%	0.00 m ²		0.00%	6.37 m ²		46.26%									
CO	Corrosión	0.00 m ²		0.00%	0.00 m ²		0.00%	0.00 m ²		0.00%									
EF	Eflorescencia	0.00 m ²		0.00%	0.00 m ²		0.00%	0.00 m ²		0.00%									
DE	Desprendimiento	0.00 m ²	0.00%	0.00 m ²	0.00%	0.00 m ²	0.00%												
Total de área afectada		0.21 m ²		0.12 m ²		6.64 m ²		-											
Total de área no afectada		1.14 m ²		1.56 m ²		7.13 m ²		-

FICHA DE RECOLECCIÓN DE DATOS DE LA UNIDAD MUESTRAL 8													
Elemento	Patología	Código	Largo (m)	Ancho (m)	Ancho de apertura (mm)	Profundidad (cm)	Porcentaje de profundidad	Area de pérdida de acabado (m ²)	Porcentaje de pérdida de acabado	Intensidad de capa	Diámetro (cm)	Porcentaje de sección perdida	Nivel de Severidad
Viga	Erosión	V-ER.1	0.52	0.40	-----	0.12	0.80%	-----	-----	-----	-----	-----	Leve
	Grieta	C-GR.1	0.84	0.14	1.20	-----	-----	-----	-----	-----	-----	-----	Alto
Columna	Corrosión										1.26	1.57%	Moderado
	Grieta	A-GR.1	0.90	0.30	1.10	-----	-----	-----	-----	-----	-----	-----	Alto
Albañilería	Erosión	A-ER.1	3.50	1.82	-----	1.11	7.40%	-----	-----	-----	-----	-----	Moderado
		A-ER.2			-----			-----	-----	-----	-----	-----

- “La Unidad Muestral 8 posee un área total de 16.80m² de los cuales el 6.97m² es área afectada que representa el 41.46%, y el área no afectada es 9.83m² que representa el 58.54%, se identificaron las patologías presentes, grieta con 2.31%, erosión 39.15% en el cual predomina en nivel de severidad **Moderado** con 37.92%”.

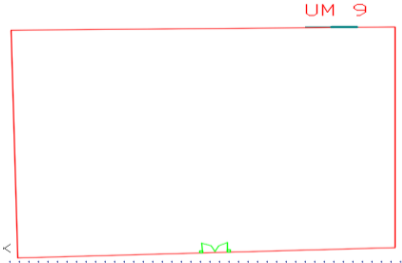
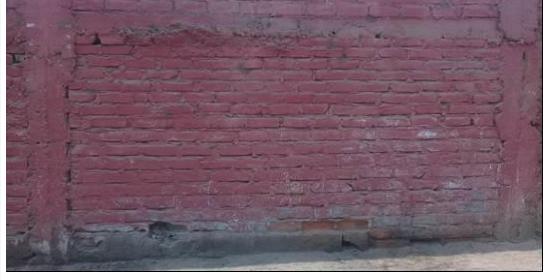
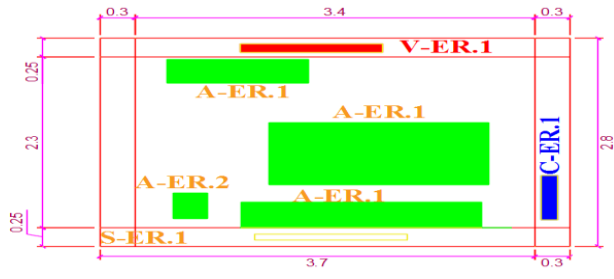
Área total		13.93 m ²		Área		0.85 m ²		Área		1.68 m ²		Área		9.52 m ²		Área		1.88 m ²	
ITEMS	PATOLOGÍAS	Área afectada	Área no afectada	% Afectado	Área afectada	Área no afectada	% Afectado	Área afectada	Área no afectada	% Afectado	Área afectada	Área no afectada	% Afectado	Área afectada	Área no afectada	% Afectado			
FI	Fisura	0.00 m ²	0.71 m ²	0.00%	0.00 m ²	0.68 m ²	0.00%	0.00 m ²	0.00 m ²	0.00%	0.00 m ²	9.52 m ²	0.00%	-	1.88 m ²	0.00%			
GR	Grieta	0.00 m ²		0.00%	0.00 m ²		0.00%	0.00 m ²		0.00%	-		0.00%						
ER	Erosión	0.14 m ²		16.47%	1.00 m ²		59.52%	0.00 m ²		0.00%	-		0.00%						
CO	Corrosión	0.00 m ²		0.00%	0.00 m ²		0.00%	0.00 m ²		0.00%	-		0.00%						
EF	Eflorescencia	0.00 m ²		0.00%	0.00 m ²		0.00%	0.00 m ²		0.00%	-		0.00%						
DE	Desprendimiento	0.00 m ²		0.00%	0.00 m ²		0.00%	0.00 m ²		0.00%	-		0.00%						
Total de área afectada		0.14 m ²		1.00 m ²		0.00 m ²		0.00 m ²											
Total de área no afectada		0.71 m ²		0.68 m ²		9.52 m ²		1.88 m ²

FICHA DE RECOLECCIÓN DE DATOS DE LA UNIDAD MUESTRAL 9													
Elemento	Patología	Código	Largo (m)	Ancho (m)	Ancho de abertura (mm)	Profundidad (cm)	Porcentaje de profundidad	Area de pérdida de acabado (m ²)	Porcentaje de pérdida de acabado	Intensidad de capa	Diámetro (cm)	Porcentaje de sección perdida	Nivel de Severidad
Viga	Erosión	V-ER.1	0.70	0.20	-----	0.15	1.00%	-----	-----	-----	-----	-----	Lew
Columna	Erosión	C-ER.1	1.25	0.80	-----	0.20	1.33%	-----	-----	-----	-----	-----	Lew

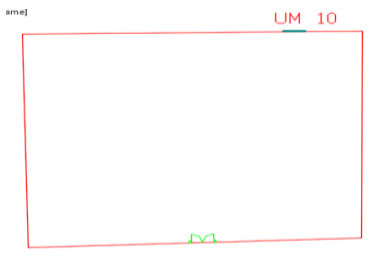
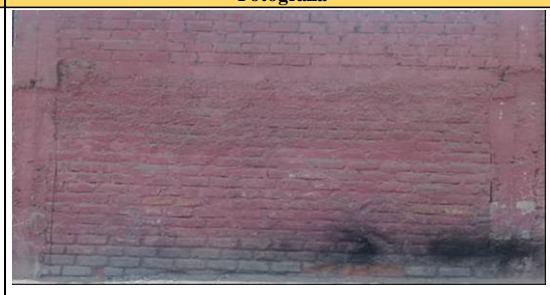
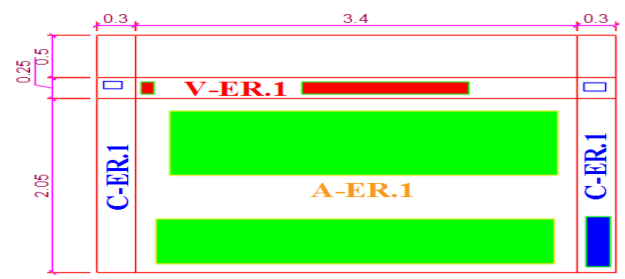
Área total		11.20 m ²		Área		0.85 m ²		Área		1.68 m ²		Área		8.67 m ²		Área		-	
ITEMS	PATOLOGÍAS	Área afectada	Área no afectada	% Afectado	Área afectada	Área no afectada	% Afectado	Área afectada	Área no afectada	% Afectado	Área afectada	Área no afectada	% Afectado	Área afectada	Área no afectada	% Afectado			
FI	Fisura	0.00 m ²	0.81 m ²	0.00%	0.00 m ²	1.58 m ²	0.00%	0.00 m ²	0.87 m ²	0.00%	0.00 m ²	0.87 m ²	0.00%	-	-	-			
GR	Grieta	0.00 m ²		0.00%	0.10 m ²		6.00%	0.00 m ²		0.00%	0.00 m ²		0.00%	-	-	-			
ER	Erosión	0.04 m ²		4.24%	0.00 m ²		0.00%	7.80 m ²		90.02%	-		-	-	-				
CO	Corrosión	0.00 m ²		0.00%	0.00 m ²		0.00%	0.00 m ²		0.00%	-		-	-	-				
EF	Eflorescencia	0.00 m ²		0.00%	0.00 m ²		0.00%	0.00 m ²		0.00%	-		-	-	-				
DE	Desprendimiento	0.00 m ²	0.00%	0.00 m ²	0.00%	0.00 m ²	0.00%	-	-	-	-								
Total de área afectada		0.04 m ²		0.10 m ²		7.80 m ²		-		-									
Total de área no afectada		0.81 m ²		1.58 m ²		0.87 m ²		-		-

FICHA DE RECOLECCIÓN DE DATOS DE LA UNIDAD MUESTRAL 10													
Elemento	Patología	Código	Largo (m)	Ancho (m)	Ancho de abertura (mm)	Profundidad (cm)	Porcentaje de profundidad	Area de pérdida de acabado (m ²)	Porcentaje de pérdida de acabado	Intensidad de capa	Diámetro (cm)	Porcentaje de sección perdida	Nivel de Severidad
Viga	Erosión	V-ER.1	0.30	0.12	-----	0.80	5.33%	-----	-----	-----	-----	-----	Moderado
Columna	Grieta	C-GR.1	0.84	0.12	1.50	-----	-----	-----	-----	-----	-----	-----	Alto
Albañilería	Erosión	A-ER.1	6.05	1.29	-----	0.98	6.53%	-----	-----	-----	-----	-----	Moderado
		A-ER.2			-----			-----	-----	-----	-----	-----

- “La Unidad Muestral 10 posee un área total de 11.20m² de los cuales el 7.94m² es área afectada que representa el 70.90%, y el área no afectada es 3.26m² que representa el 29.10%, se identificaron las patologías presentes, grieta con 0.90%, erosión 70% en el cual predomina en nivel de severidad **Moderado** con 70%”.

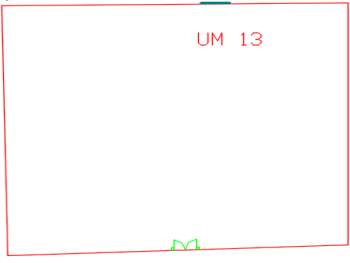
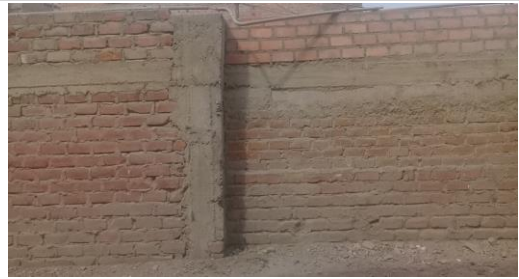
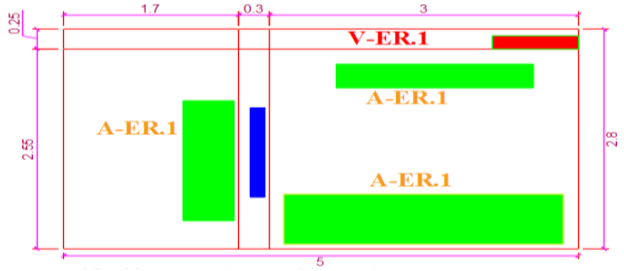
FICHA DE RECOLECCIÓN DE DATOS DE LA UNIDAD MUESTRAL 13													
Elemento	Patología	Código	Largo (m)	Ancho (m)	Ancho de abertura (mm)	Profundidad (cm)	Porcentaje de profundidad	Area de pérdida de acabado (m ²)	Porcentaje de pérdida de acabado	Intensidad de capa	Diámetro (cm)	Porcentaje de sección perdida	Nivel de Severidad
Viga	Erosión	V-ER.1	0.12	0.11	-----	0.42	2.80%	-----	-----	-----	-----	-----	Leve
Columna	Erosión	C-ER.1	0.20	0.18	-----	0.84	5.60%	-----	-----	-----	-----	-----	Moderado
Albañilería	Grieta	A-GR.1	0.90	0.24	1.05	-----	-----	-----	-----	-----	-----	-----	Alto

- “La Unidad Muestral 13 posee un área total de 14.01m² de los cuales el 0.27m² es área afectada que representa el 1.89%, y el área no afectada es 13.74m² que representa el 98.11%, se identificaron las patologías presentes, grieta con 1.54%, erosión 0.35% en el cual predomina en nivel de severidad **Alto** con 1.54%”.

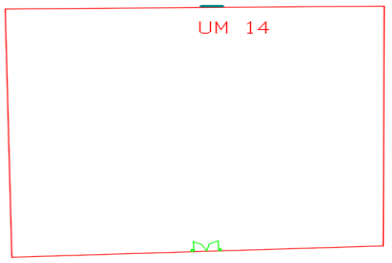
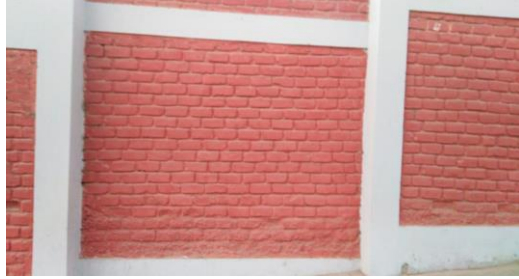
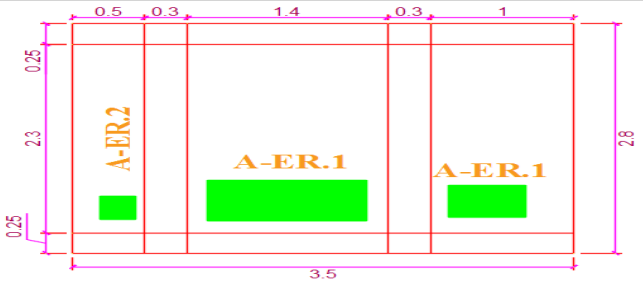
FICHA DE RECOLECCIÓN DE DATOS DE LA UNIDAD MUESTRAL 14													
Elemento	Patología	Código	Largo (m)	Ancho (m)	Ancho de abertura (mm)	Profundidad (cm)	Porcentaje de profundidad	Area de pérdida de acabado (m ²)	Porcentaje de pérdida de acabado	Intensidad de capa	Diámetro (cm)	Porcentaje de sección perdida	Nivel de Severidad
Albañilería	Erosión	A-ER.1	2.30	1.30	-----	0.80	5.33%	-----	-----	-----	-----	-----	Moderado
		A-ER.1	0.30	0.15	-----	0.81	5.40%	-----	-----	-----	-----	-----	Moderado

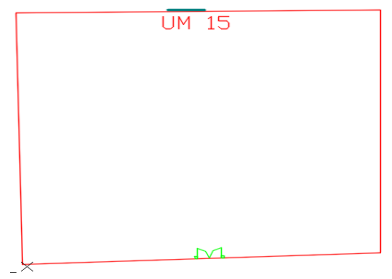
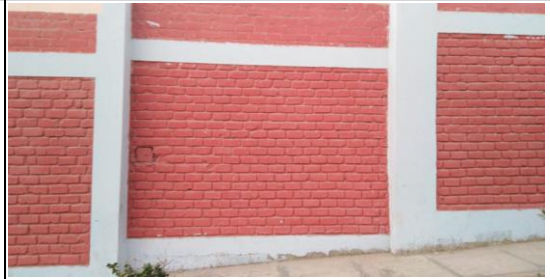
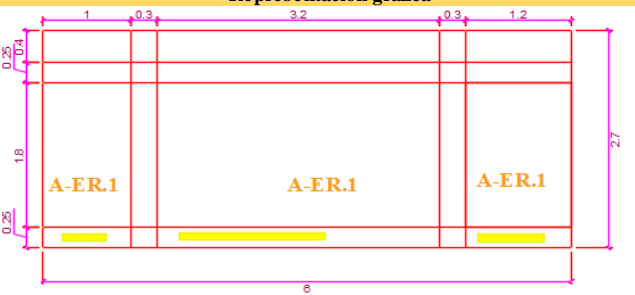
FICHA DE RECOLECCIÓN DE DATOS DE LA UNIDAD MUESTRAL 15													
Elemento	Patología	Código	Largo (m)	Ancho (m)	Ancho de abertura (mm)	Profundidad (cm)	Porcentaje de profundidad	Area de pérdida de acabado (m ²)	Porcentaje de pérdida de acabado	Intensidad de capa	Diámetro (cm)	Porcentaje de sección perdida	Nivel de Severidad
Sobrecimiento	Erosión	S-ER.1	2.88	0.28	-----	1.30	8.67%	-----	-----	-----	-----	-----	Moderado

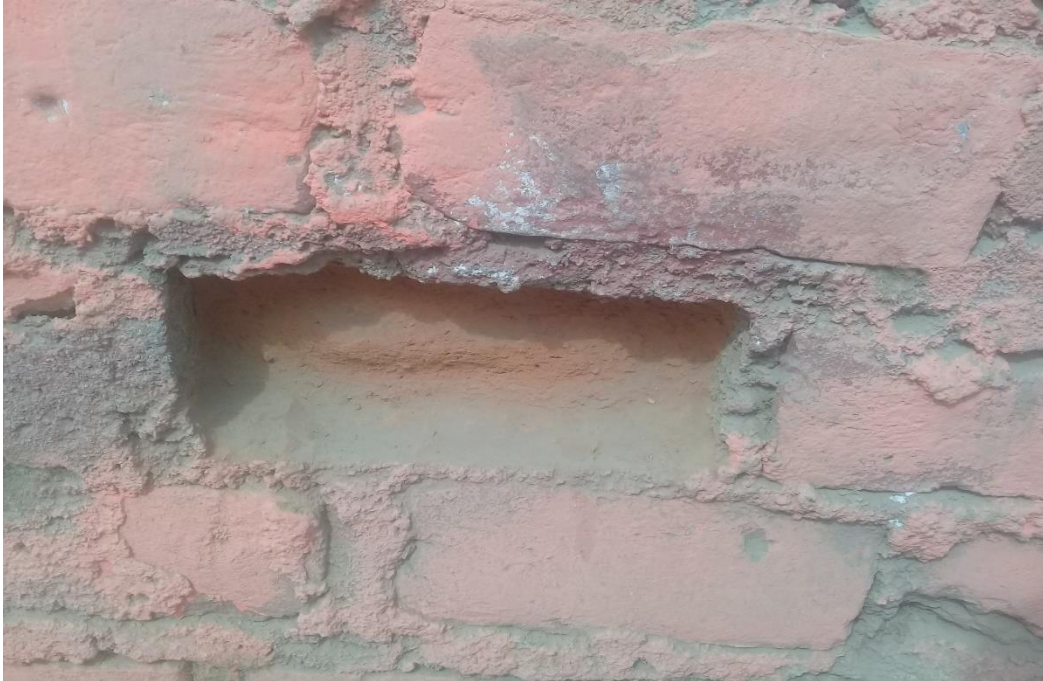
Fotografía 4: Muro afectada por erosión física en la Unidad de Muestra 6

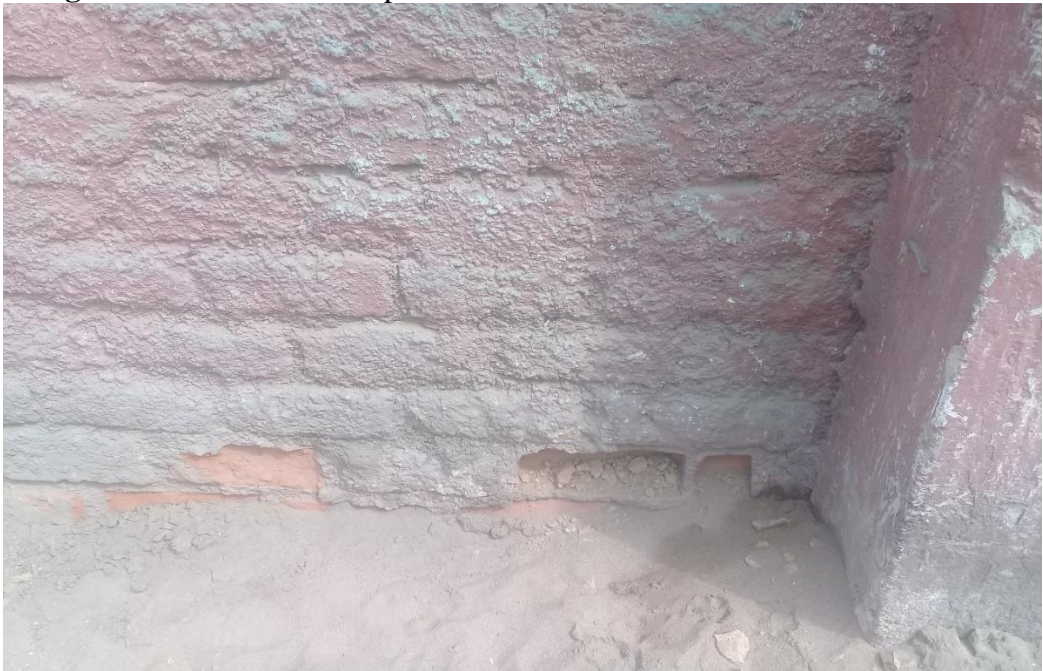
Fotografía 5: Muro afectada por erosión física en la Unidad de Muestra 6

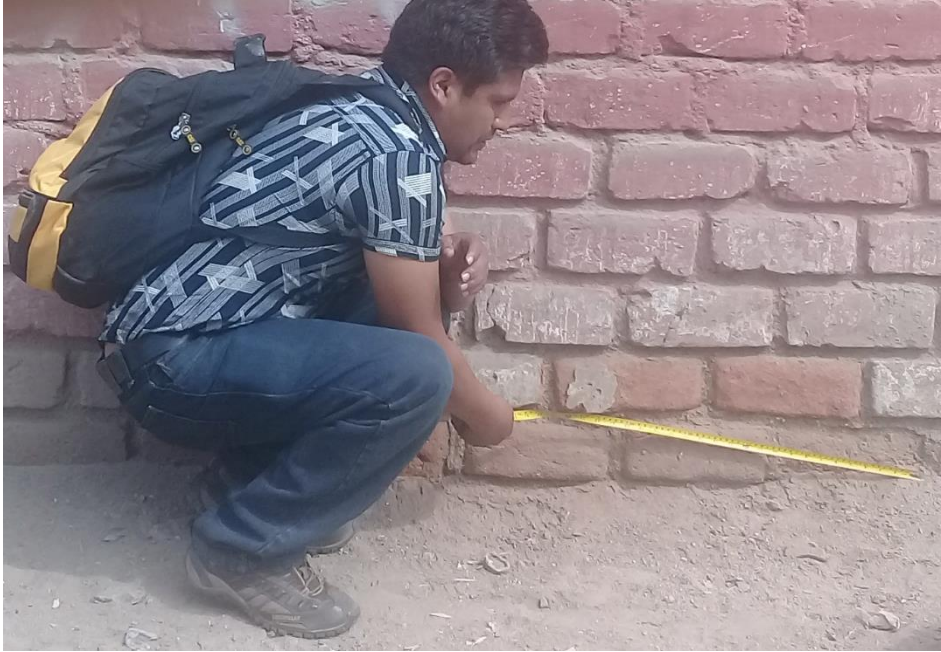
Fotografía 6: Muro afectada por erosión física en la Unidad de Muestra 12

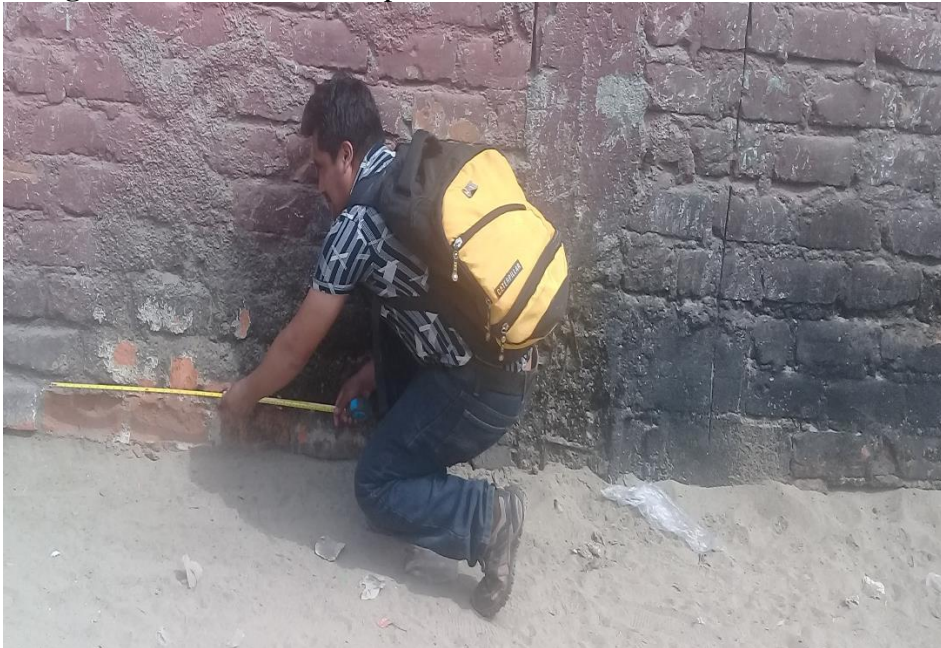
Fotografía 7: Muro afectada por erosión física en la Unidad de Muestra 06
