**DETERMINACIÓN Y EVALUACIÓN DE LAS
PATOLOGÍAS DEL CONCRETO EN EL CANAL DE
RIEGO MONTERREY ENTRE LAS PROGRESIVAS
0+000 KM AL 1+400 KM DEL BARRIO DE SAN
MIGUEL DEL CENTRO POBLADO DE MONTERREY,
DISTRITO DE INDEPENDENCIA, PROVINCIA DE
HUARAZ, DEPARTAMENTO DE ÁNCASH - 2019.**

**TESIS PARA OPTAR EL TÍTULO PROFESIONAL DE
INGENIERO CIVIL**

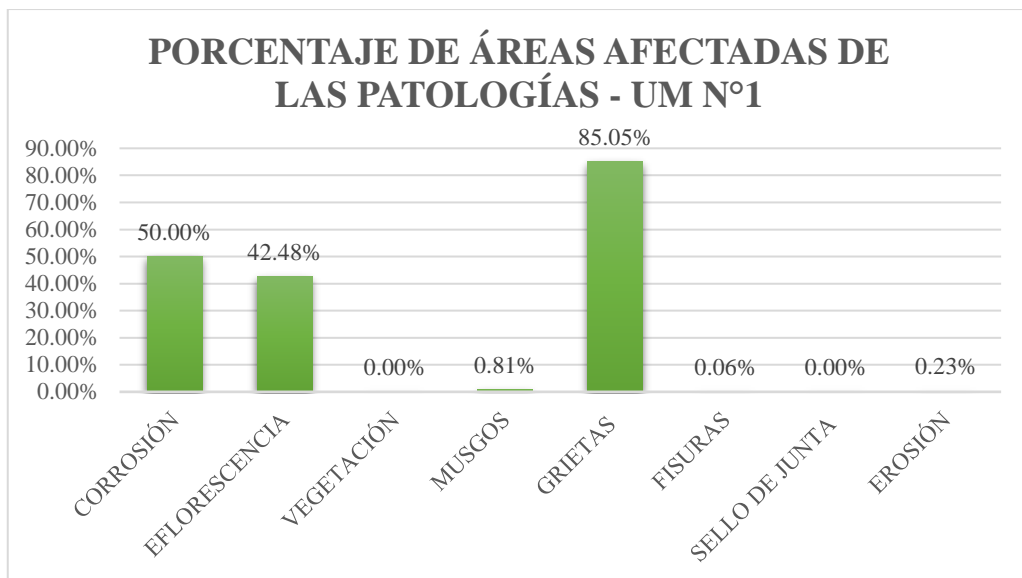
Gráfico 18. Porcentaje de área afectada de las patologías de la UM-1.

Interpretación - Tabla 4: Muestra la sumatoria de áreas afectadas de cada patología presente en la UM-1, expresado también en porcentajes, lo que ayuda a definir el nivel de severidad de cada patología presente en la UM-1. En este caso la patología más perjudicial es la **corrosión**, y el nivel de severidad que posee esta UM-1 es **moderado**.

Interpretación Gráfico 18: Muestra el porcentaje de área afectada de cada patología presente en la UM-1. Siendo la patología con mayor área afectada las grietas (85.05%) y la patología con menor área afectada las fisuras (0.06%).

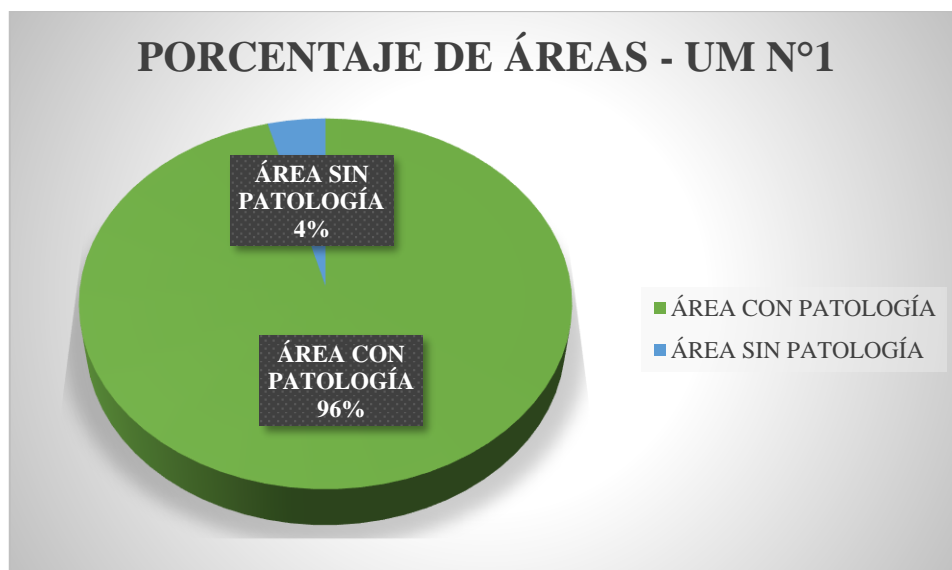
Gráfico 19. Porcentaje de áreas de la UM-1.

Interpretación - Gráfico 19: Como se puede apreciar, el área con patologías en la UM-1, es de 34.62 m2 (96%) mientras que el área sin patologías es de 1.50 m2 (4%).

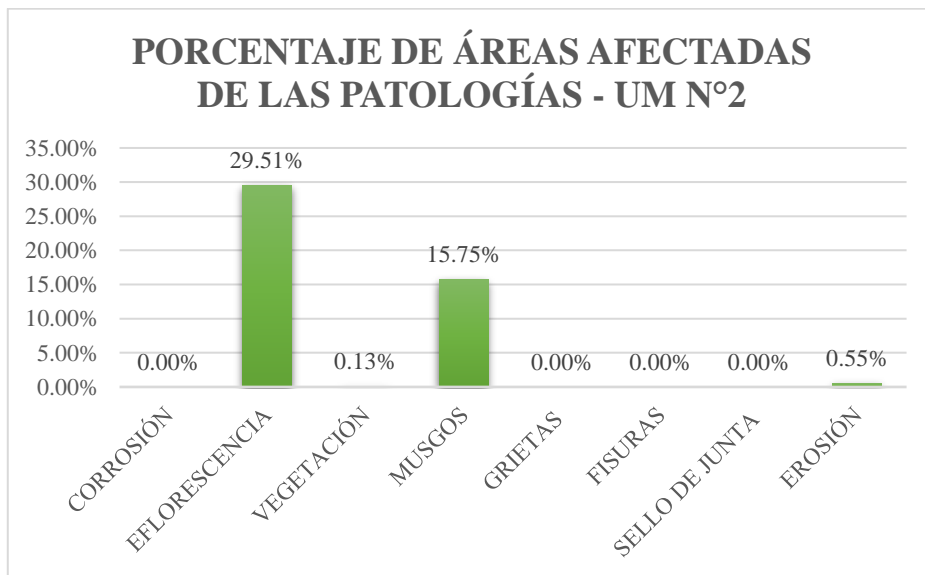
Gráfico 20. Porcentaje de área afectada de las patologías de la UM-2.

Interpretación - Tabla 8: Muestra la sumatoria de áreas afectadas de cada patología presente en la UM-2, expresado también en porcentajes, lo que ayuda a definir el nivel de severidad de cada patología presente en la UM-2. En este caso la patología más perjudicial es la **erosión** y el nivel de severidad que posee esta UM-2 es **leve**.

Interpretación - Gráfico 20: Muestra el porcentaje de área afectada de cada patología presente en la UM-2. Siendo la patología con mayor área afectada la eflorescencia (29.51%) y la patología con menor área afectada la vegetación (0.13%).

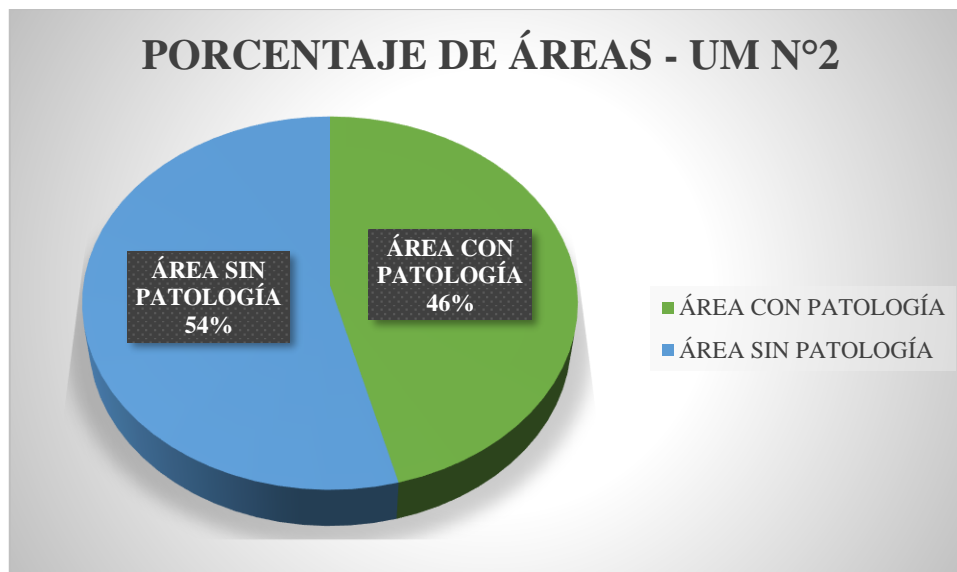
Gráfico 21. Porcentaje de áreas de la UM-2.

Interpretación - Gráfico 21: Como se puede apreciar, el área con patologías en la UM-2, es de 6.28 m² (46%) mientras que el área sin patologías es del 7.40 m² (54%).

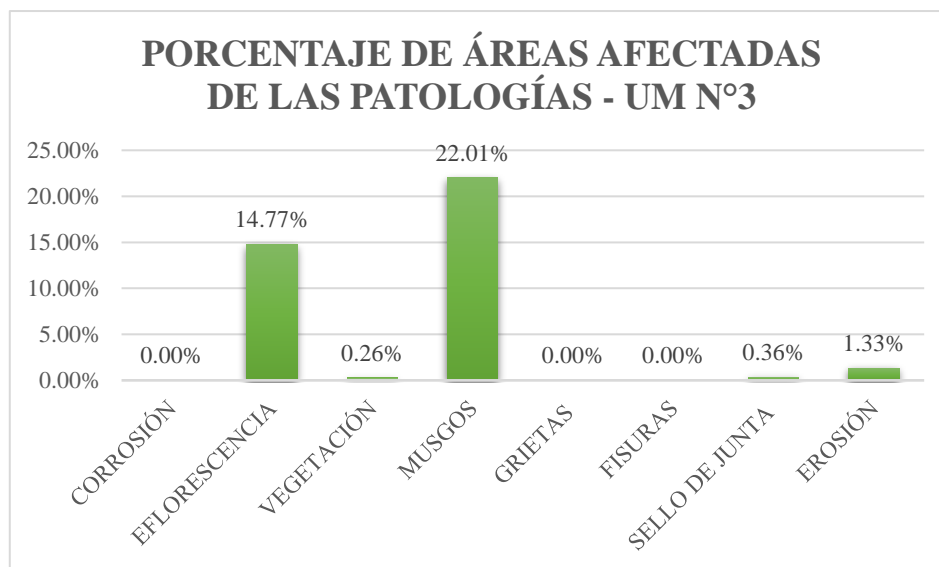
Gráfico 22. Porcentaje de área afectada de las patologías de la UM-3.

Interpretación - Tabla 12: Muestra la sumatoria de áreas afectadas de cada patología presente en la UM-3, expresado también en porcentajes lo que ayuda a definir el nivel de severidad de cada patología presente en la UM-3. En este caso la patología más perjudicial es el **sello de junta** y el nivel de severidad que posee esta UM-3 es **leve**.

Interpretación - Gráfico 22: Muestra el porcentaje de área afectada de cada patología en la UM-3. Siendo la patología con mayor área afectada el musgo (22.01%) y la patología con menor área afectada la vegetación (0.26%).

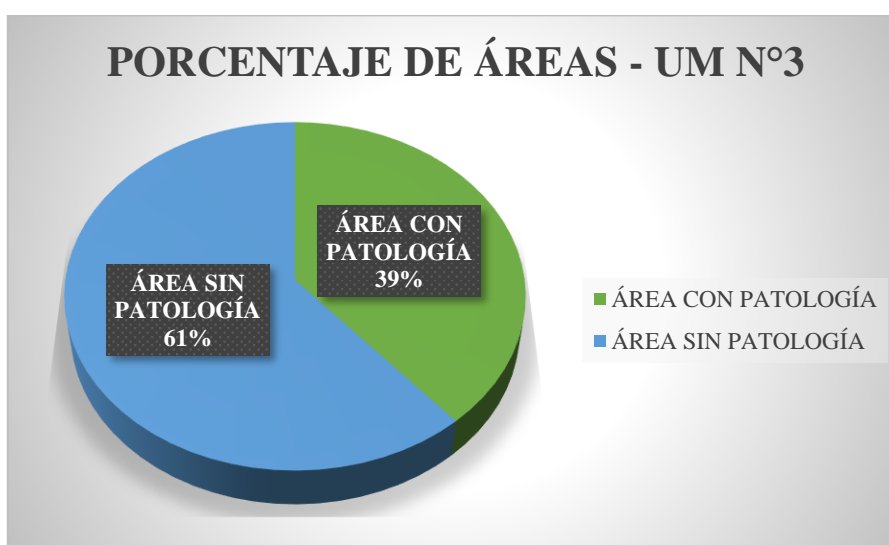
Gráfico 23. Porcentaje de áreas de la UM-3.

Interpretación - Gráfico 23: Como se puede apreciar, el área con patologías en la UM-3, es de 5.3 m2 (39%) mientras que el área sin patologías es del 8.38 m2 (61%).

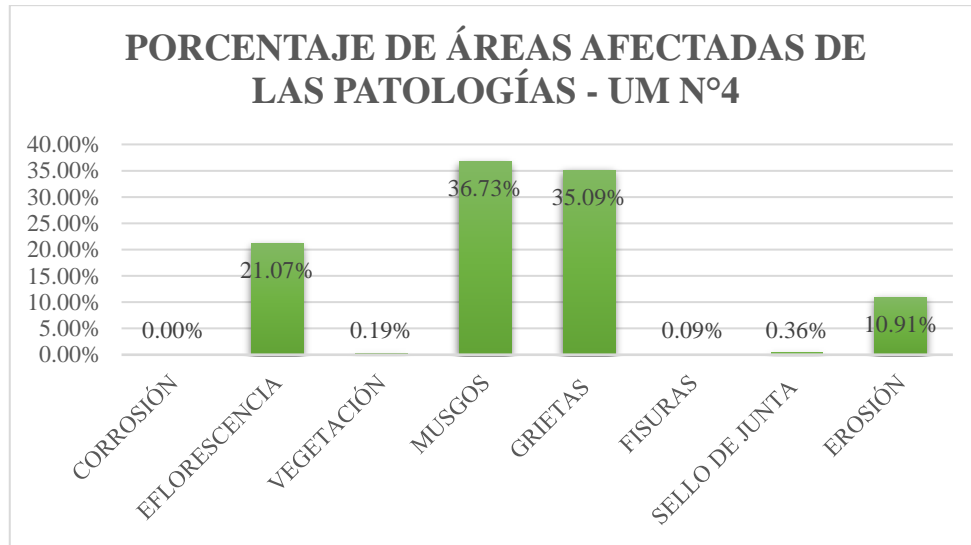
Gráfico 24. Porcentaje de área afectada de la UM-4.

Interpretación - Tabla 16: Muestra la sumatoria de áreas afectadas de cada patología presente en la UM-4, expresado también en porcentajes lo que ayuda a definir el nivel de severidad de cada patología presente en la UM-4. En este caso la patología más perjudicial es la **erosión** y el nivel de severidad que posee esta UM-4 es **moderado**.

Interpretación - Gráfico 24: Muestra el porcentaje de área afectada de cada patología presente en la UM-4. Siendo la patología con mayor área afectada el musgo (36.73%) y la patología con menor área afectada las fisuras (0.09%).

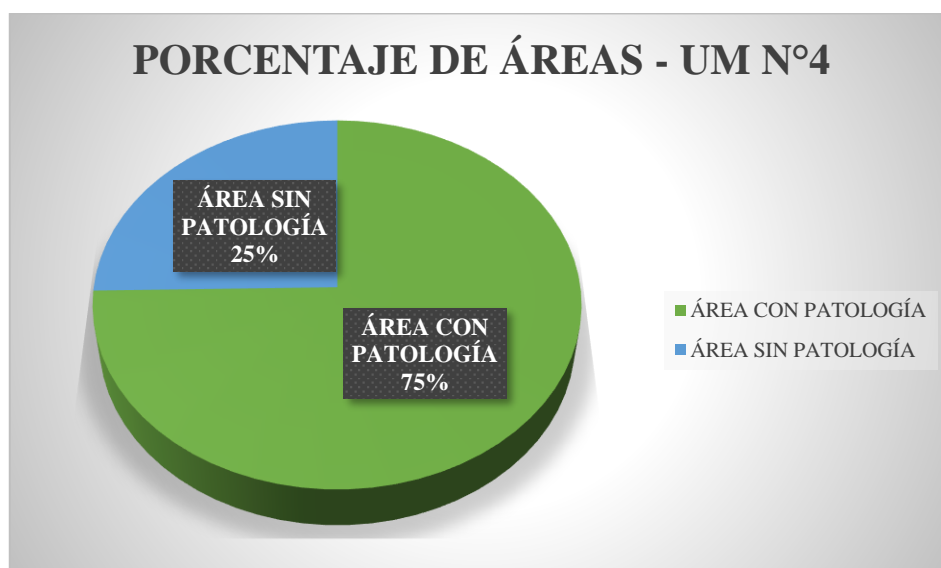
Gráfico 25. Porcentaje de áreas de la UM-4.

Interpretación - Gráfico 25: Como se puede apreciar, el área con patologías en la UM-4, es de 10.22 m² (75%) mientras que el área sin patologías es del 3.46 m² (25%).

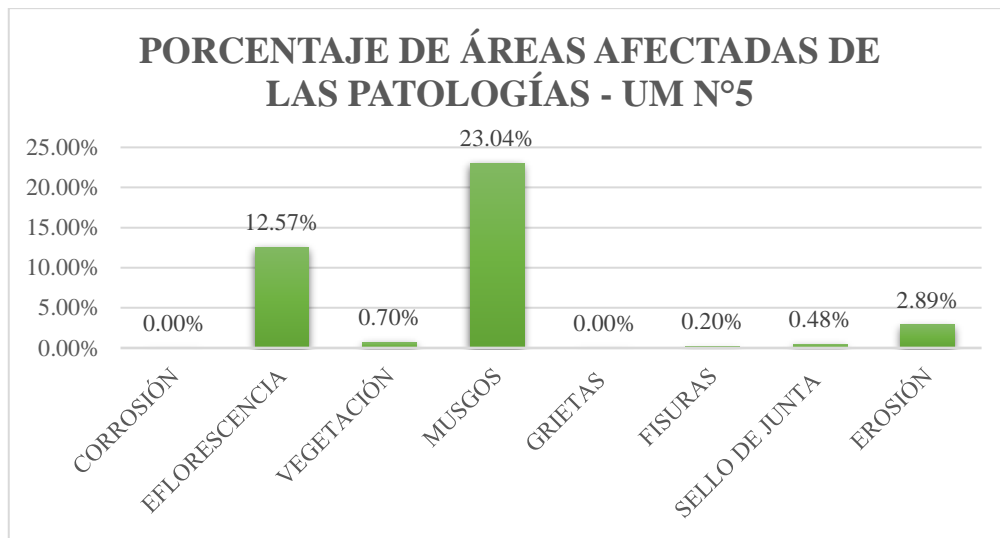
Gráfico 26. Porcentaje de área afectada de las patologías de la UM-5.

Interpretación - Tabla 20: Muestra la sumatoria de áreas afectadas de cada patología presente en la UM-5, expresado también en porcentajes lo que ayuda a definir el nivel de severidad de cada patología presente en la UM-5. En este caso la patología más perjudicial es la **erosión** y el nivel de severidad que posee esta UM-5 es **severo**.

Interpretación - Gráfico 26: Muestra el porcentaje de área afectada de cada patología en la UM-5. Siendo la patología con mayor área afectada el musgo (23.04%) y la patología con menor área afectada las fisuras (0.20%).

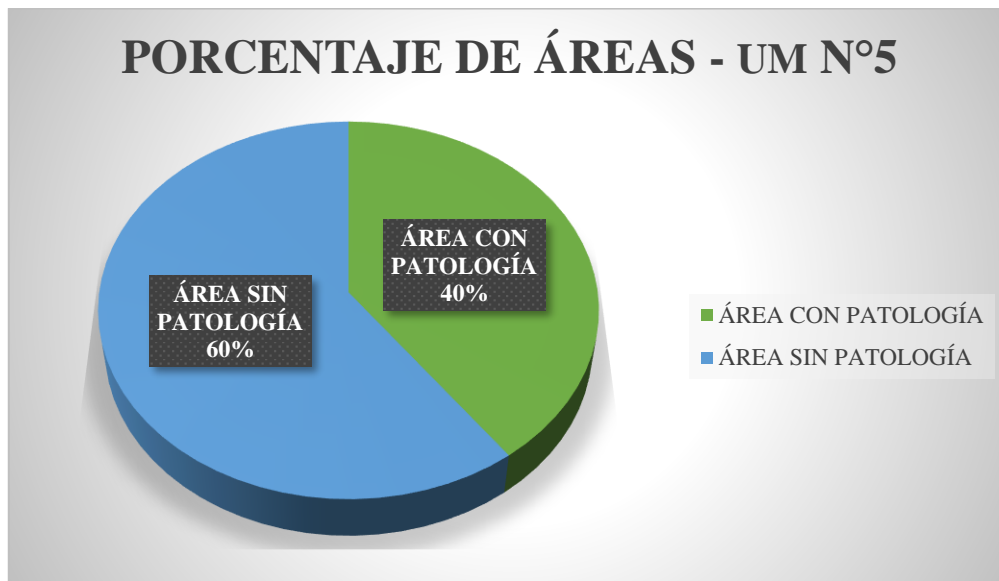
Gráfico 27. Porcentaje de áreas de la UM-5.

Interpretación - Gráfico 27: Como se puede apreciar, el área con patologías en la UM-5, es de 5.46 m2 (40%) mientras que el área sin patologías es del 8.22 m2 (60%).

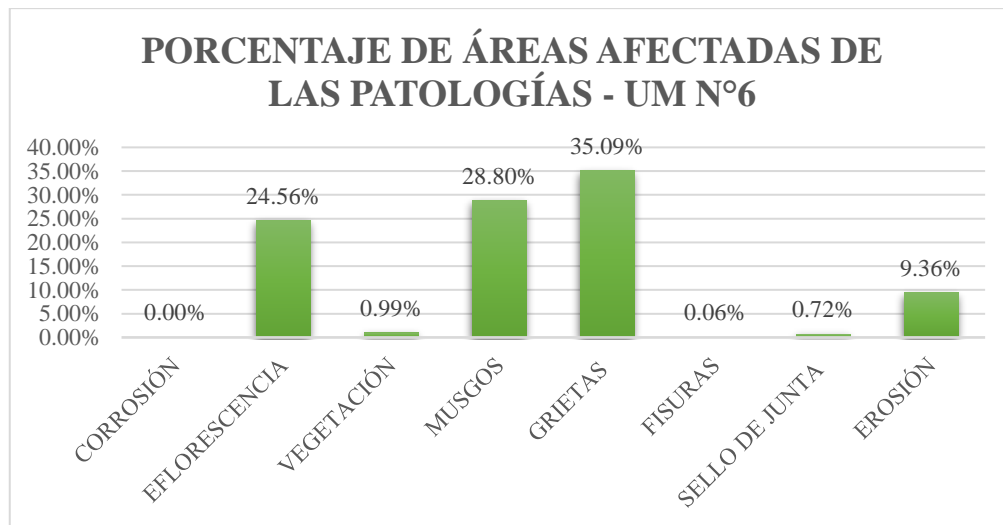
Gráfico 28. Porcentaje de área afectada de las patologías de la UM-6.

Interpretación - Tabla 24: Muestra la sumatoria de áreas afectadas de cada patología presente en la UM-6, expresado también en porcentajes lo que ayuda a definir el nivel de severidad de cada patología presente en la UM-6. En este caso la patología más perjudicial son las **fracturas** y el nivel de severidad que posee esta UM-6 es **severo**.

Interpretación - Gráfico 28: Muestra el porcentaje de área afectada de cada patología presente en la UM-6. Siendo las patologías con mayor área afectada las fracturas y las grietas (ambas con 35.09%) y la patología con menor área afectada las fisuras (0.06%).

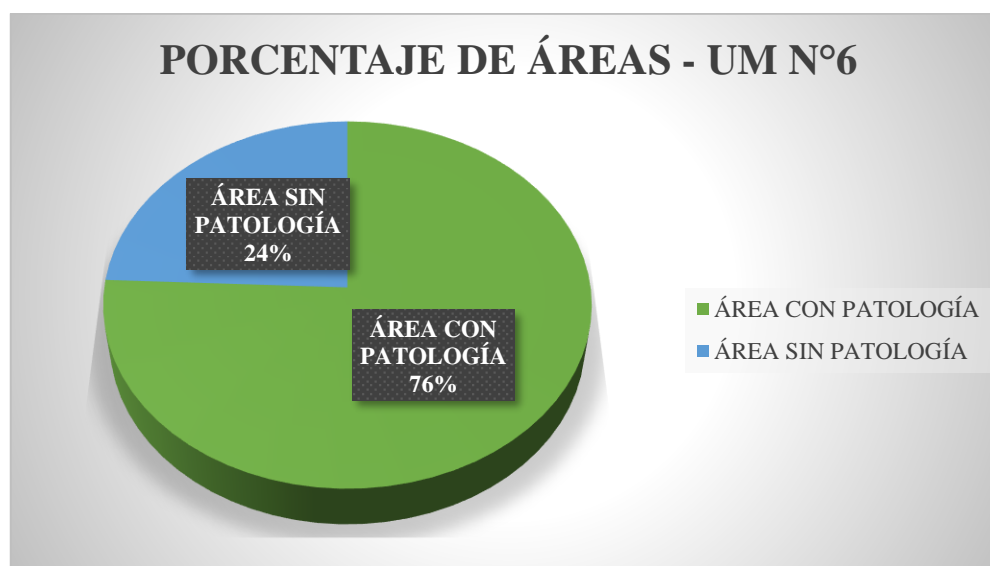
Gráfico 29. Porcentaje de áreas de la UM-6.

Interpretación - Gráfico 29: Como se puede apreciar, el área con patologías en la UM-6, es de 10.35 m² (76%) mientras que el área sin patologías es del 3.33 m² (24%).

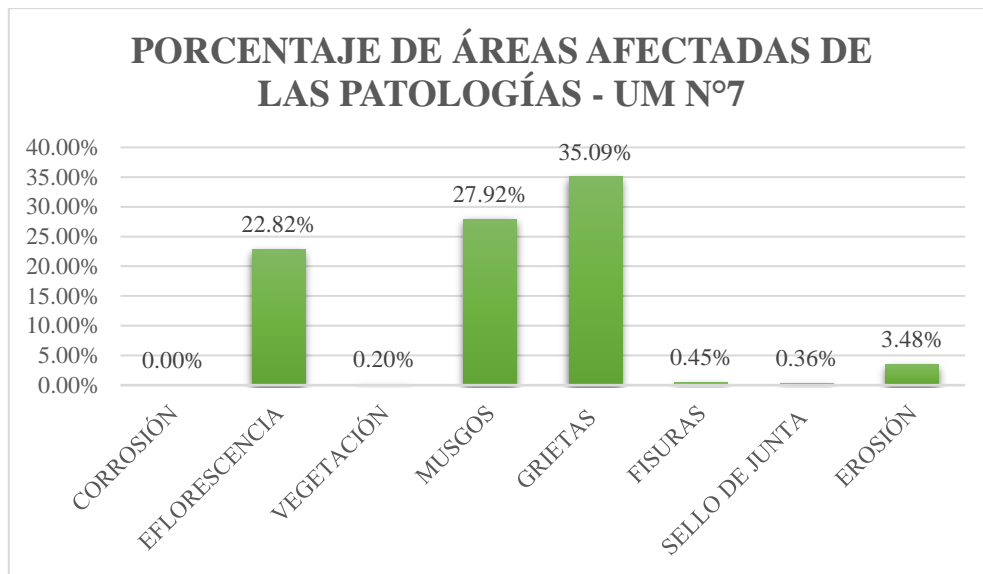
Gráfico 30. Porcentaje de área afectada de las patologías de la UM-7.

Interpretación - Tabla 28: Muestra la sumatoria de áreas afectadas de cada patología presente en la UM-1, expresado también en porcentajes, lo que ayuda a definir el nivel de severidad de cada patología presente en la UM-7. En este caso la patología más perjudicial es la **erosión** y el nivel de severidad que posee esta UM-7 es **moderado**.

Interpretación - Gráfico 30: Muestra el porcentaje de área afectada de cada patología presente en la UM-7. Siendo las patologías con mayor área afectada las grietas (35.09%) y la patología con menor área afectada la vegetación (0.20%).

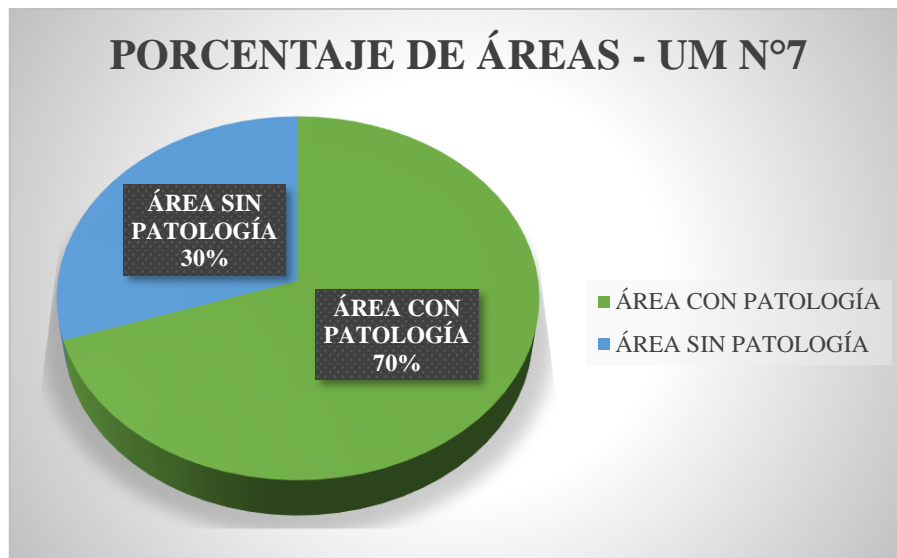
Gráfico 31. Porcentaje de áreas de la UM-7.

Interpretación - Gráfico 31: Como se puede apreciar, el área con patologías en la UM-7, es de 9.55 m² (70%) mientras que el área sin patologías es del 4.13 m² (30%).

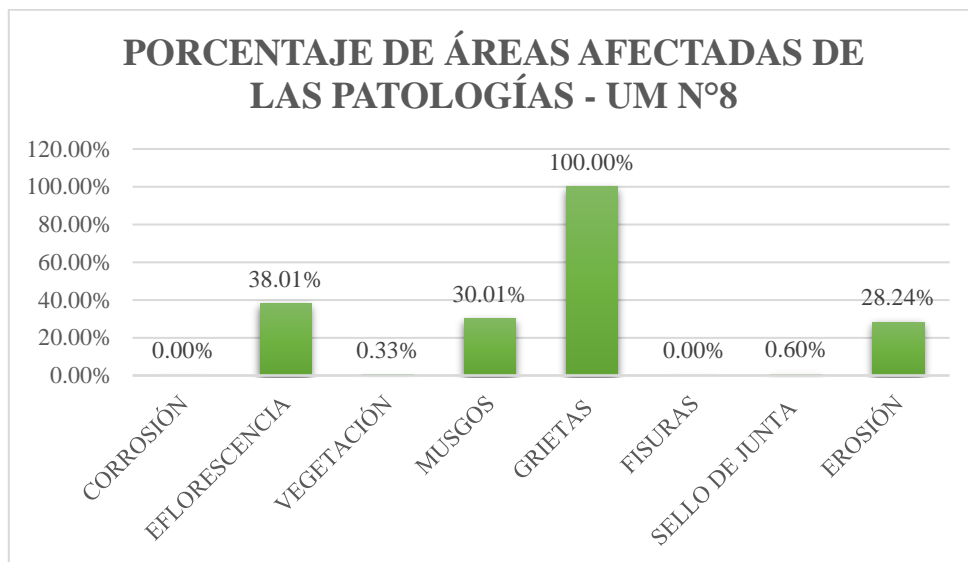
Gráfico 32. Porcentaje de área afectada de las patologías de la UM-8.

Interpretación - Tabla 32: Muestra la sumatoria de áreas afectadas de cada patología presente en la UM-8, expresado también en porcentajes, lo que ayuda a definir el nivel de severidad de cada patología presente en la UM-8. En este caso las patologías más perjudiciales son las **grietas** y la **erosión** y el nivel de severidad que posee esta UM-8 es **severo**.

Interpretación - Gráfico 32: Muestra el porcentaje de área afectada de cada patología presente en la UM-8. Siendo las patologías con mayor área afectada las grietas (100%) y la patología con menor área afectada la vegetación (0.33%).

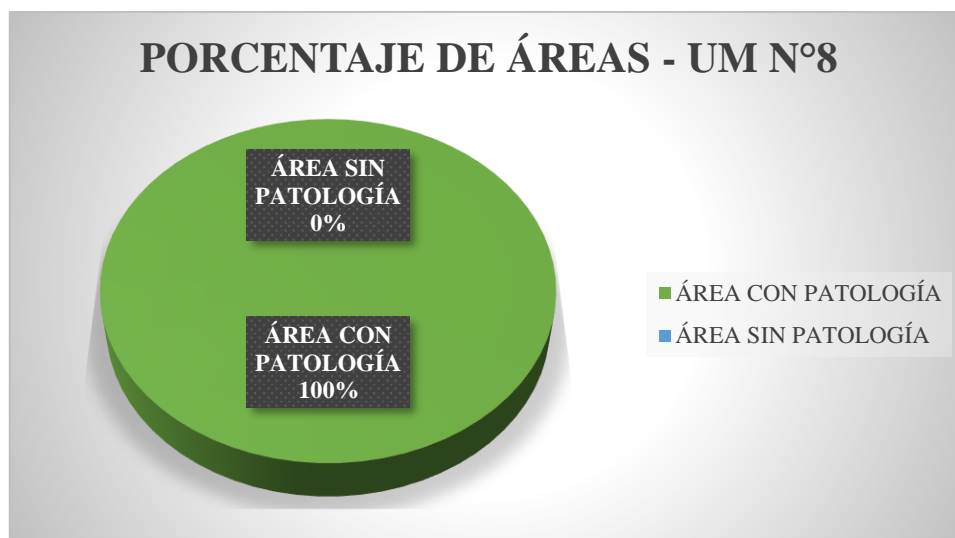
Gráfico 33. Porcentaje de áreas de la UM-8.

Interpretación Gráfico 33: Como se puede apreciar, el área con patologías en la UM-8, es el área total evaluada, es decir 13.68 m2 (100%).

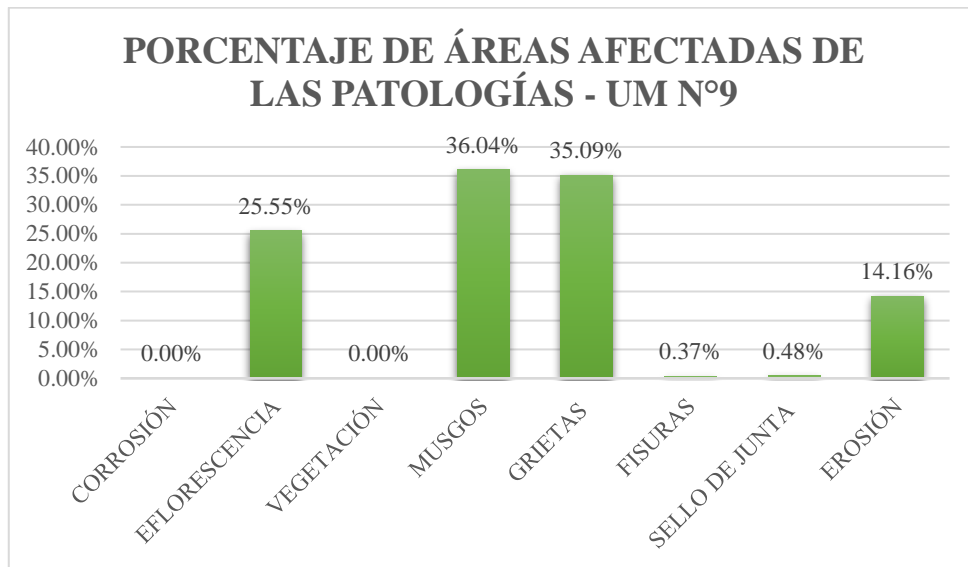
Gráfico 34. Porcentaje de área afectada de las patologías de la UM-9.

Interpretación - Tabla 36: Muestra la sumatoria de áreas afectadas de cada patología presente en la UM-9, expresado también en porcentajes, lo que ayuda a definir el nivel de severidad de cada patología presente en la UM-9. En este caso las patologías más perjudiciales son la **erosión** y las **grietas**, el nivel de severidad que posee esta UM-9 es **severo**.

Interpretación Gráfico 34: Muestra el porcentaje de área afectada de cada patología presente en la UM-9. Siendo la patología con mayor área afectada los musgos (36.04%) y la patología con menor área afectada las fisuras (0.37%).

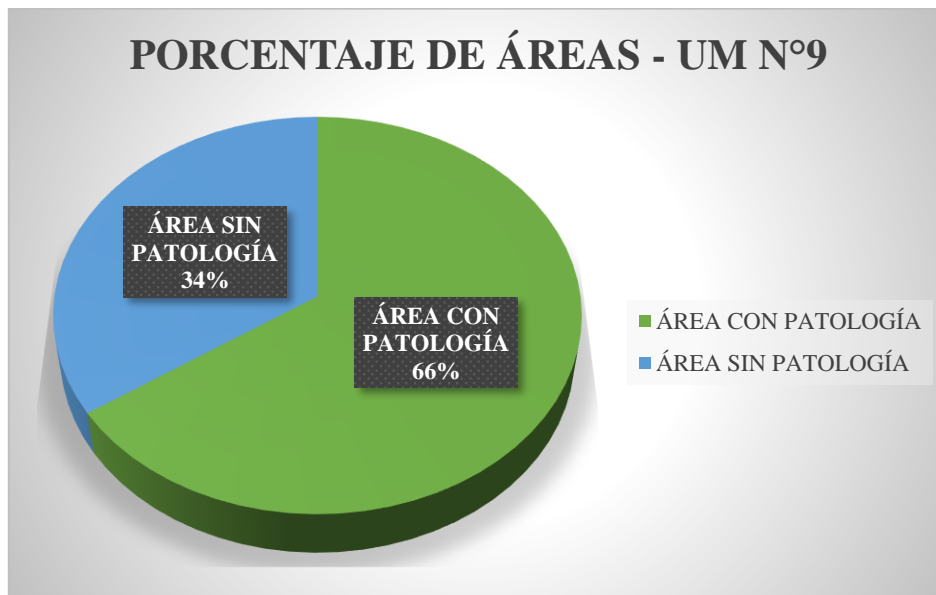
Gráfico 35. Porcentaje de áreas de la UM-9.

Interpretación Gráfico 35: Como se puede apreciar, el área con patologías en la UM-9, es de 8.96 m² (66%) mientras que el área sin patologías es del 4.72 m² (34%).

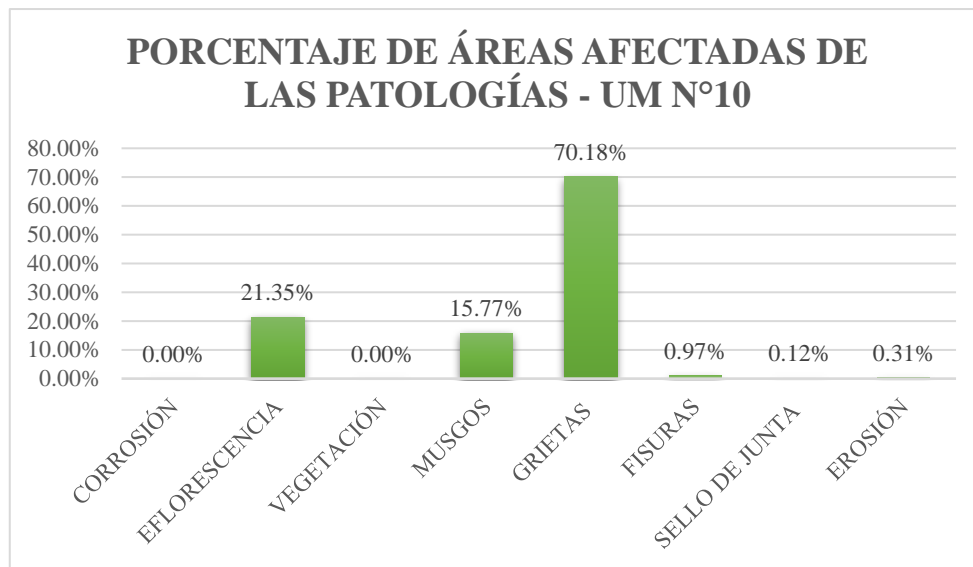
Gráfico 36. Porcentaje de área afectada de las patologías de la UM-10.

Interpretación - Tabla 40: Muestra la sumatoria de áreas afectadas de cada patología presente en la UM-10, expresado también en porcentajes lo que ayuda a definir el nivel de severidad de cada patología presente en la UM-10. En este caso la patología más perjudicial son las **grietas**, el nivel de severidad que posee esta UM-10 es **severo**.

Interpretación - Gráfico 36: Muestra el porcentaje de área afectada de cada patología presente en la UM-10. Siendo la patología con mayor área afectada las grietas (70.18%) y la patología con menor área afectada el sello de junta (0.12%).

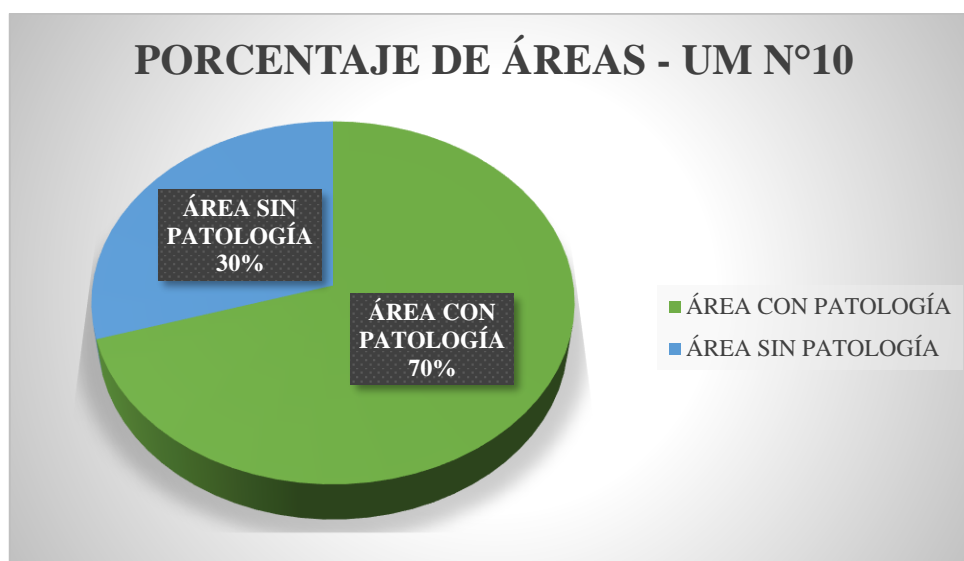
Gráfico 37. Porcentaje de áreas de la UM-10.

Interpretación - Gráfico 37: Como se puede apreciar, el área con patologías en la UM-10, es de 9.62 m² (70%) mientras que el área sin patologías es de 4.06 m² (30%).

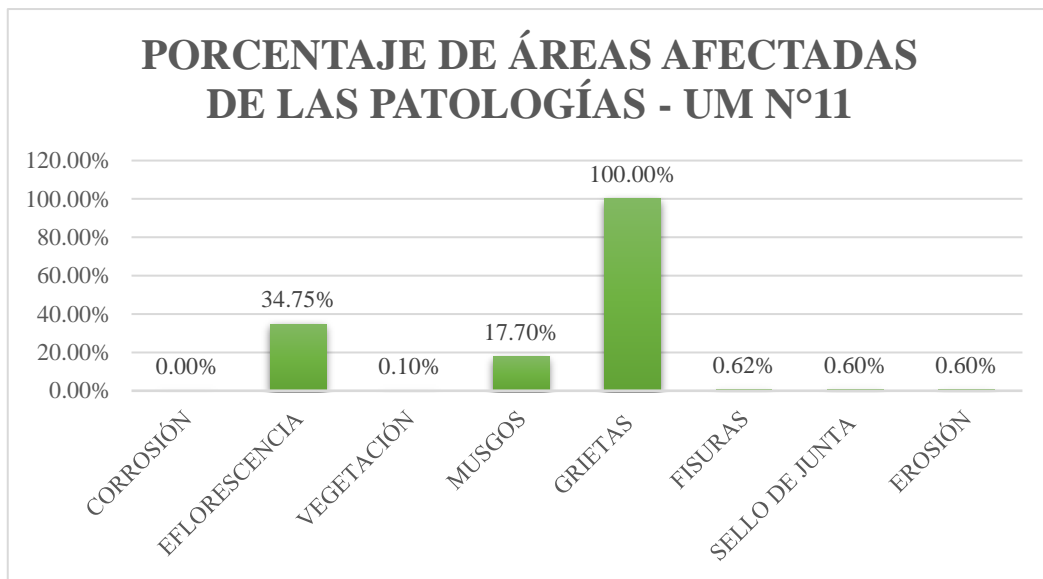
Gráfico 38. Porcentaje de área afectada de las patologías de la UM-11.

Interpretación - Gráfico 38: Se aprecia el porcentaje de área afectada de cada patología en la UM-11. Siendo las patologías con mayor área afectada (100%) las grietas y la patología con menor área afectada (0.10%) la vegetación.

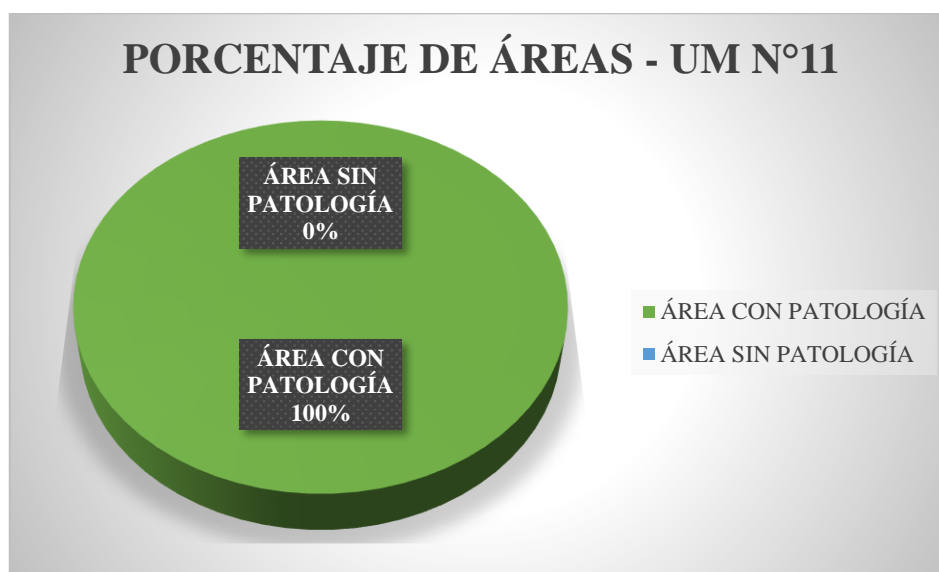
Gráfico 39. Porcentaje de áreas de la UM-11.

Interpretación - Gráfico 39: Como se puede apreciar, el área con patologías en la UM-11, es el área total evaluada, es decir 13.68 m² (100%).

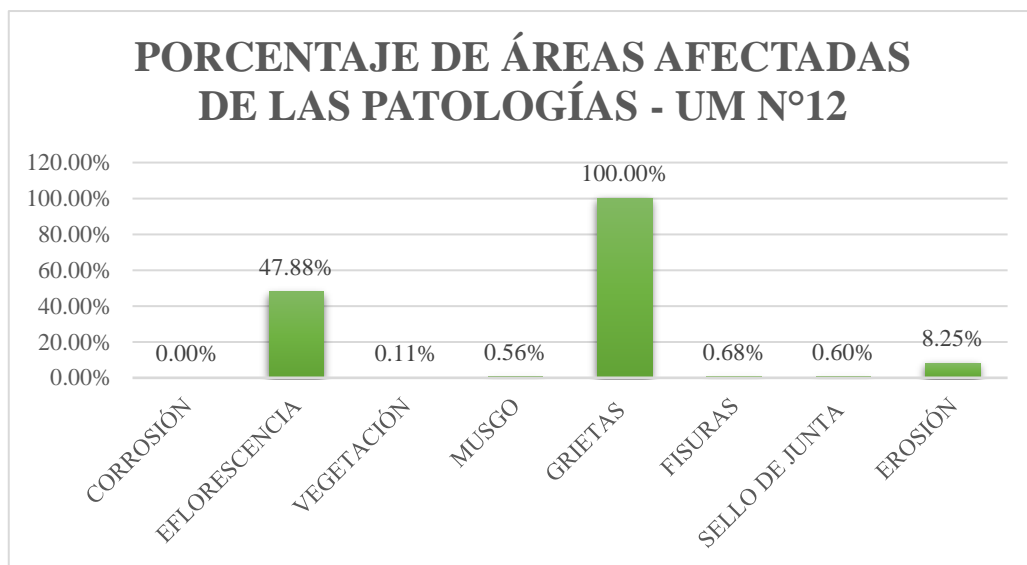
Gráfico 40. Porcentaje de área afectada de las patologías de la UM-12.

Interpretación - Gráfico 40: Muestra el porcentaje de área afectada de cada patología presente en la UM-12. Siendo las patologías con mayor área afectada las grietas (100%) y la patología con menor área afectada la vegetación (0.11%).

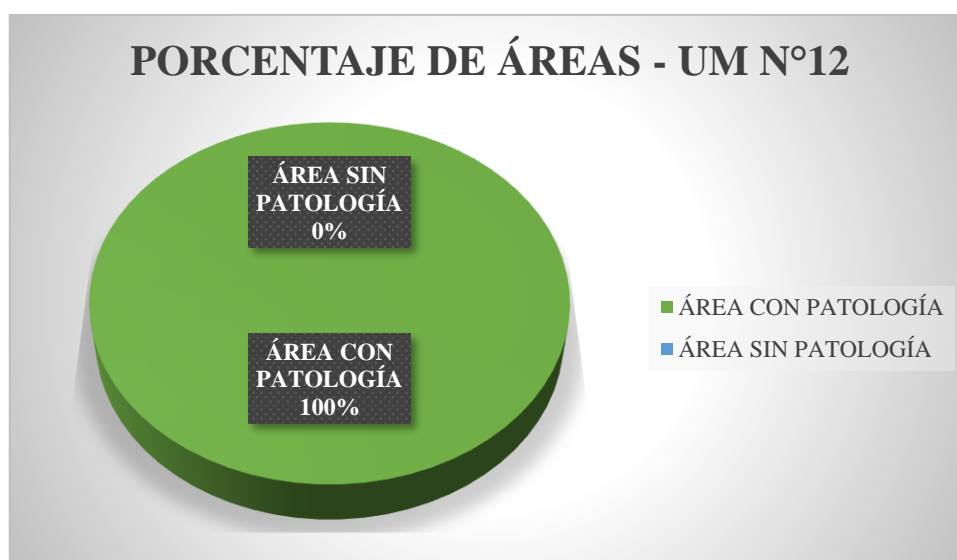
Gráfico 41. Porcentaje de áreas de la UM-12.

Interpretación - Gráfico 41: Como se puede apreciar, el área con patologías en la UM-12, es el área total evaluada, es decir 13.68 m2 (100%).

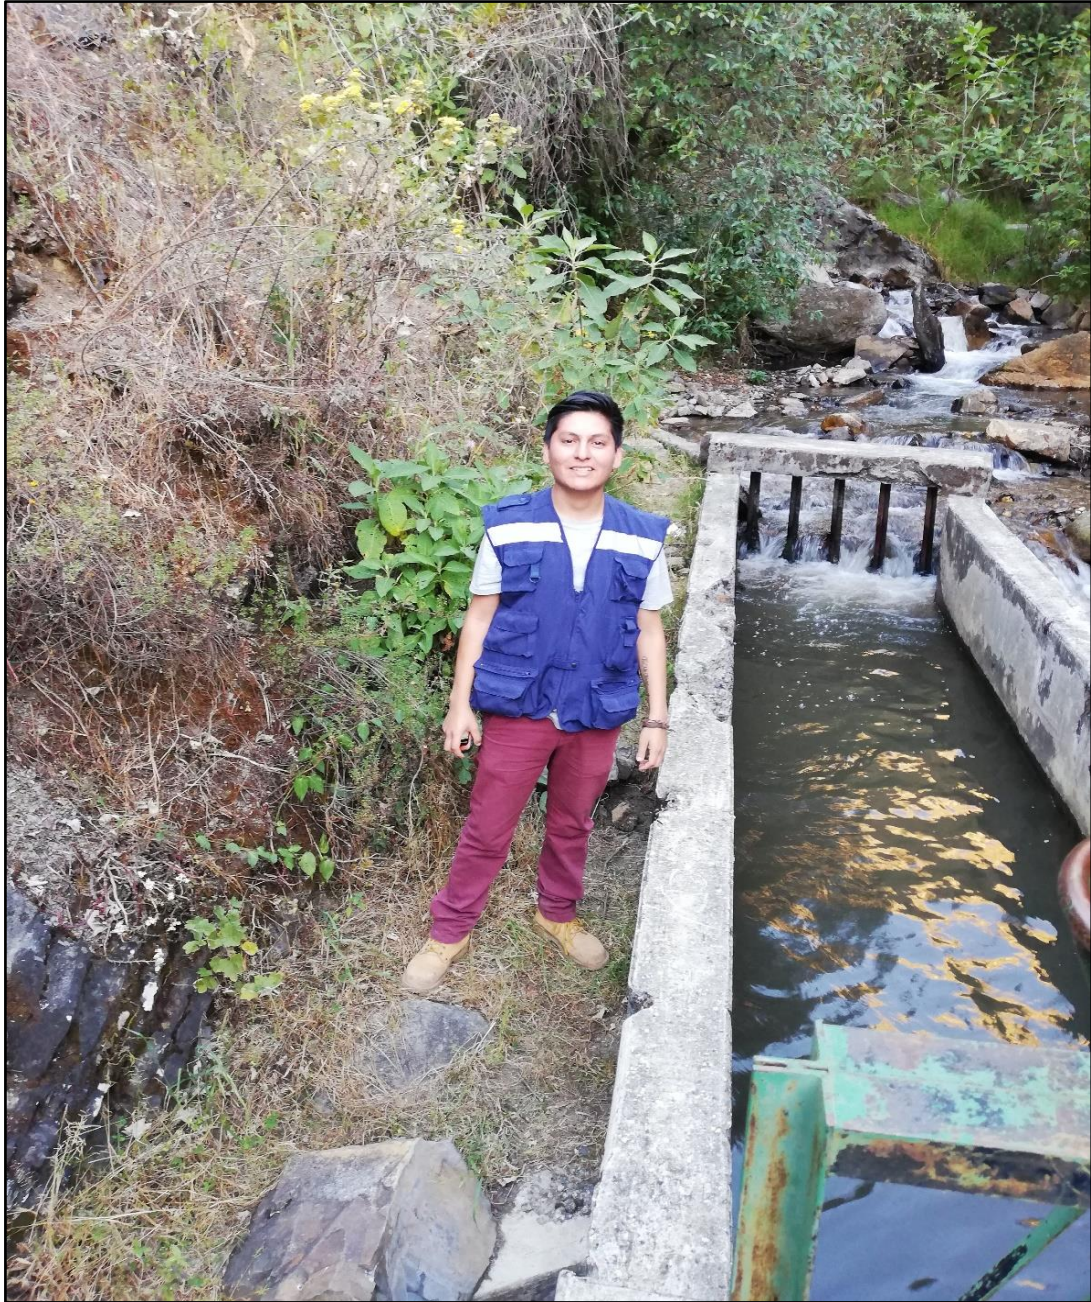
Fotografía 01: En la fotografía se aprecia el entorno de la unidad muestral N°01 correspondiente a la bocatoma del canal de riego Monterrey, en ella se puede apreciar la predominante vegetación y de igual modo se puede notar el inicio de la ladera en la parte izquierda.

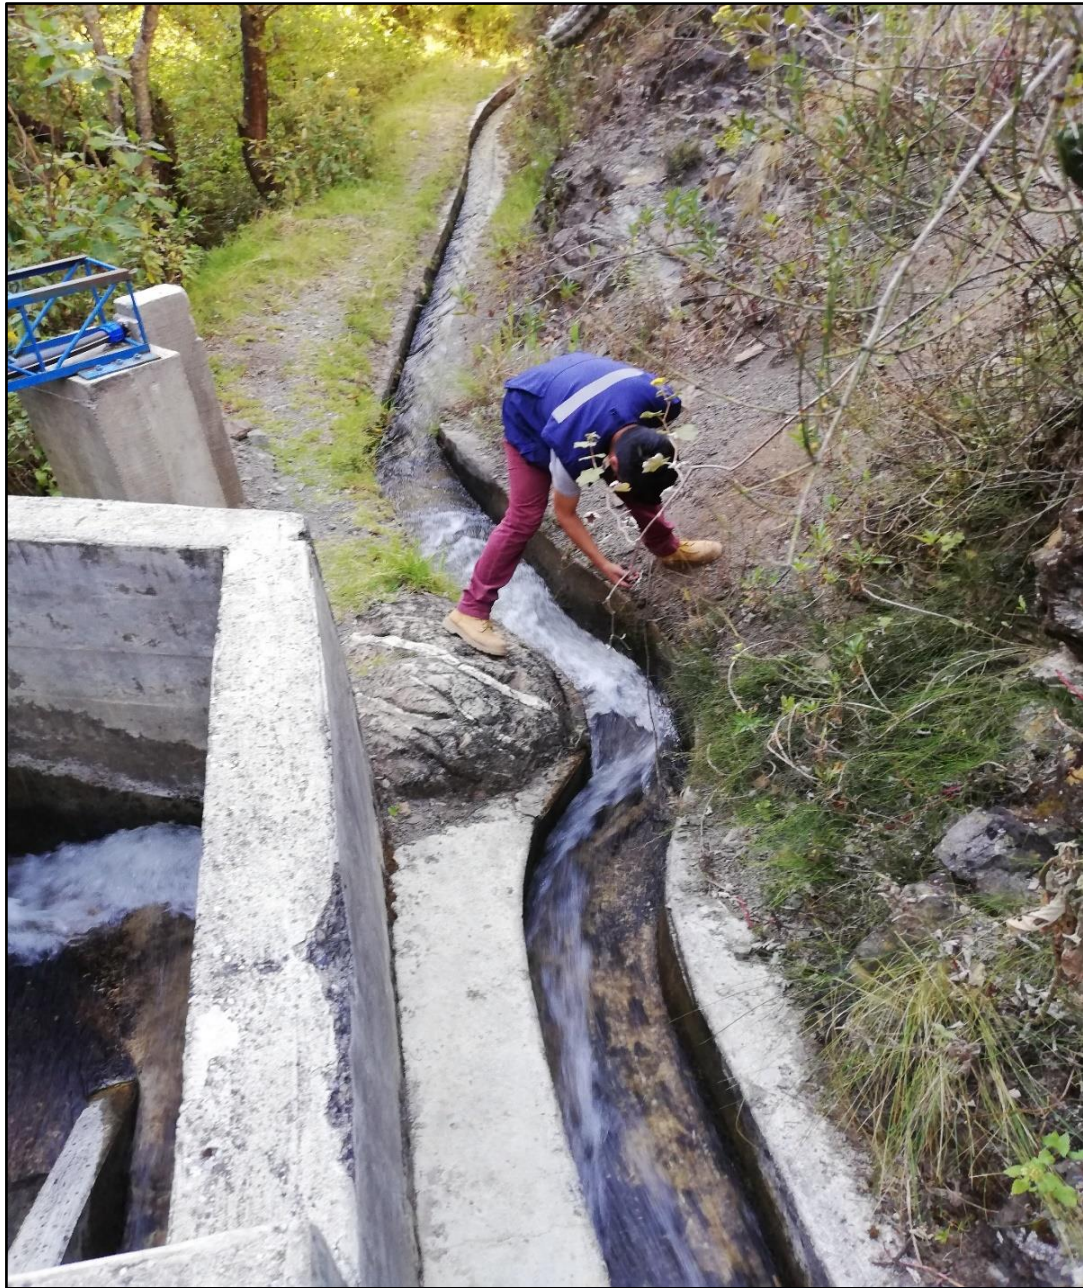
Fotografía 02: En la fotografía se aprecia el entorno de la unidad muestral N°02 correspondiente a las progresivas 0+000 hasta 0+012 del canal de riego Monterrey, en ella se puede apreciar un área de tránsito o franja de servidumbre en la parte izquierda y en la parte derecha al igual que en la fotografía anterior, el inicio de la ladera.

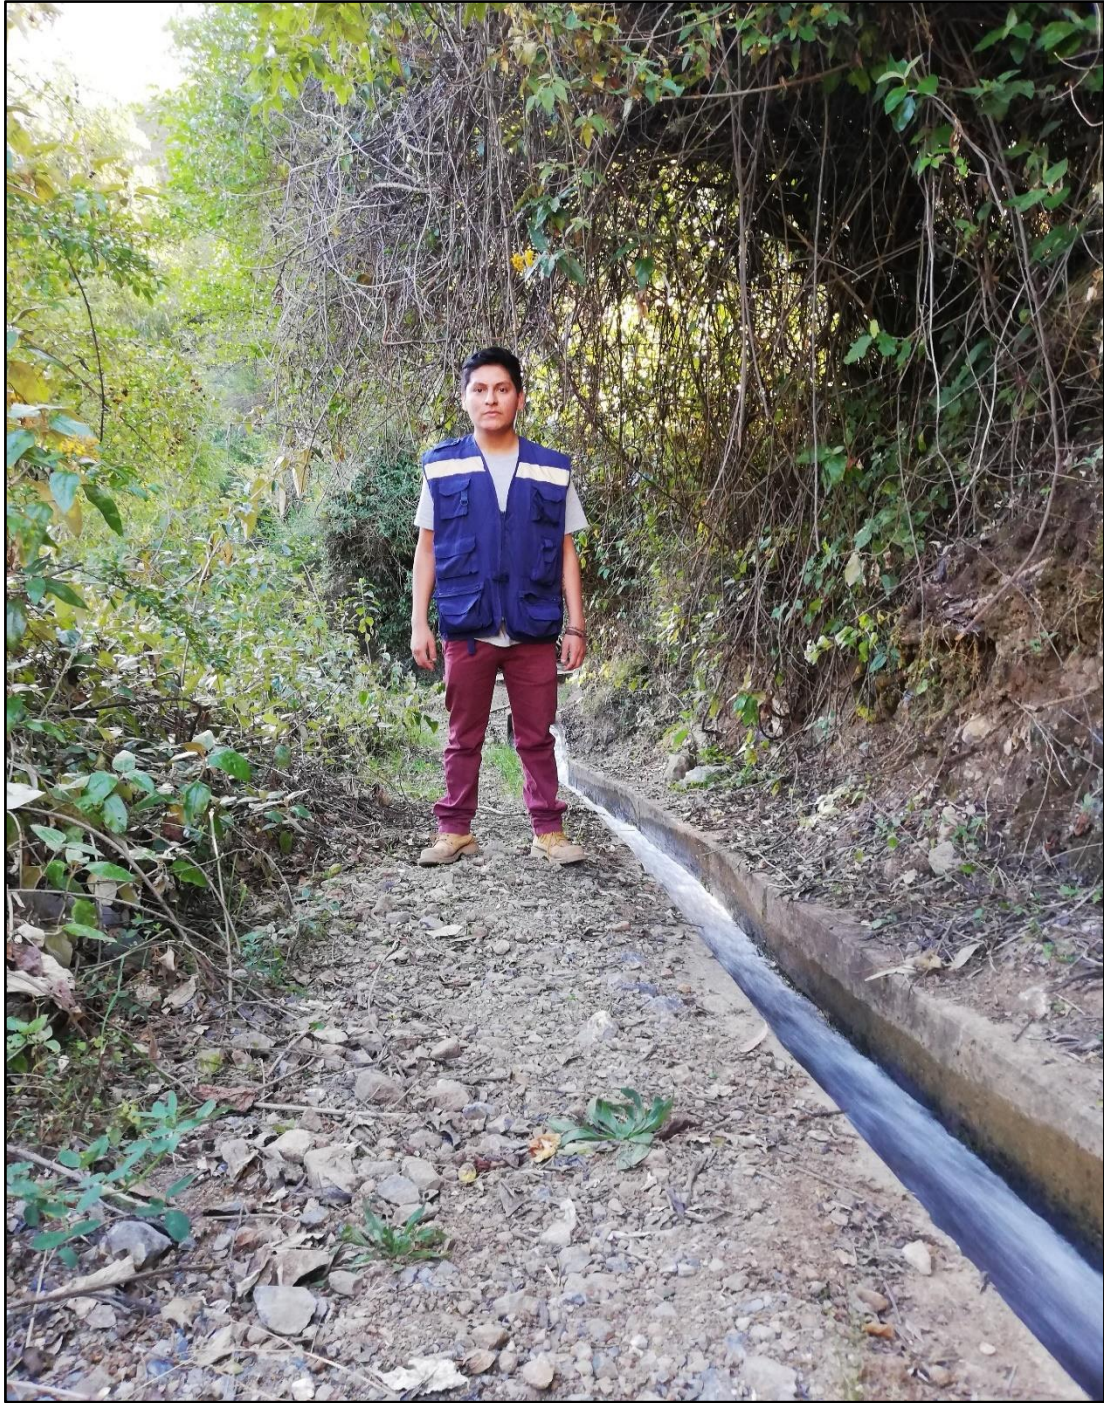
Fotografía 05: En esta fotografía se muestra el entorno de uno de los tramos del canal de riego Monterrey. Siendo la vegetación la más predominante en el entorno.
