UNIVERSIDAD CATÓLICA LOS ÁNGELES
CHIMBOTE

DETERMINACIÓN Y EVALUACIÓN DE LAS PATOLOGÍAS
DEL CONCRETO PARA OBTENER EL ÍNDICE DE INTEGRIDAD
ESTRUCTURAL DEL PAVIMENTO RÍGIDO DEL JR. MARISCAL
CÁCERES DEL DISTRITO DE CALLERIA PROVINCIA DE
CORONEL PORTILLO REGIÓN UCAYALI. AÑO-2018

INFORME DE TESIS PARA OPTAR EL TÍTULO PROFESIONAL
DE INGENIERO CIVIL

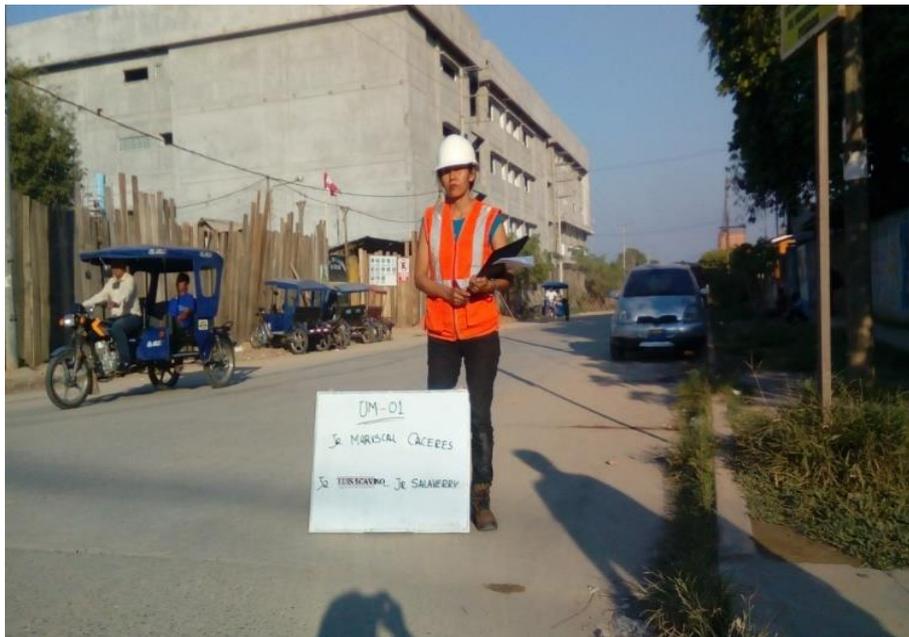
Figura 26: unidad de muestra 01

JIRON. MARISCAL CACERES CUADRA 01

DESDE EL JIRON LUIS SCAVINO HASTA ZALAVERRY

En la primera muestra UM 01 el tramo analizado que consta de 56 paños.

PCI = 63.00
CLASIFICACIÓN
Bueno

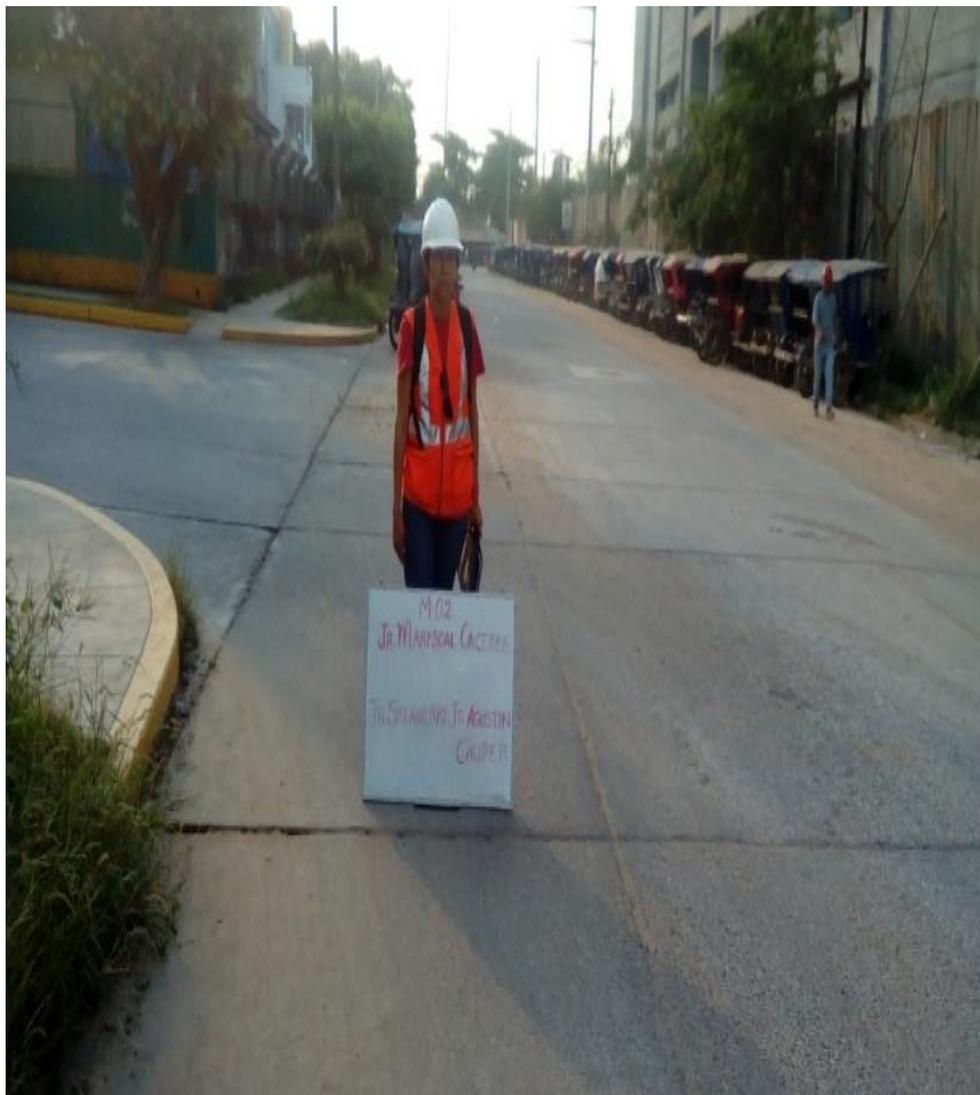
jiron mariscal caceres cuadra 02

desde el jiron zalaverri hasta jiron agustin cauper

Se encontró los siguientes tipos de patología daño de sellado de junta 95.45%, parche grande 36.36% y pulimento de agregado 100%.

La patología de sellado de junta en la M.U – 2 presenta severidad media; asimismo, la patología de parche grande en esa misma muestra presenta severidad media y; por otro lado, la patología de pulimento de agregados presenta severidad media. De un total de 44 paños evaluados en la M.U – 2, que se ubica entre el Jr. Salaverry y Agustín Cauper, se obtuvieron tres valores deducidos y siguiendo el procedimiento del mayor valor deducido resulta ser 25.5, que corresponde parche grande. (Ver figura 36)

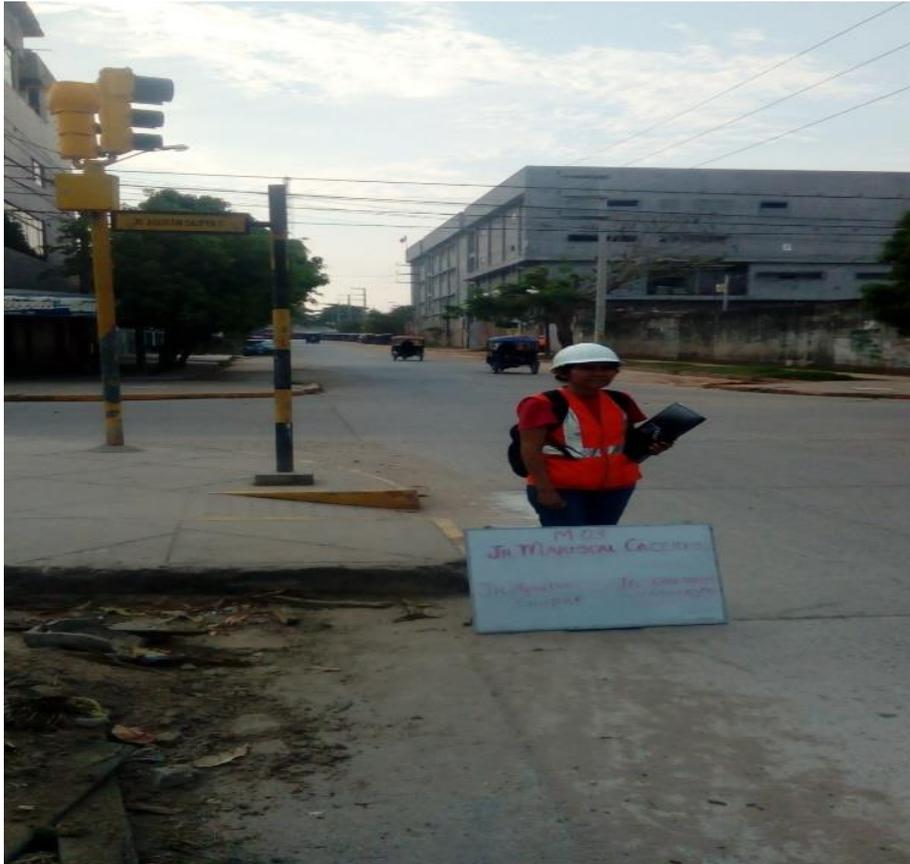
Figura 43: unidad de muestra UM-03

JIRON MARISCAL CACERES CUADRA 03

DESDE JIRON AGUSTIN CAUPER HASTA JIRON CARMEN
CABREJOS

En esta tercera muestra UM 03 tiene 44 muestras seleccionadas

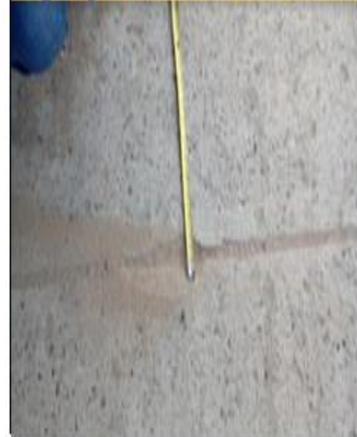
Figura 49: grafico de daño de sellado de junta

VALOR DEDUCIDO	
ID	TIPO DE DAÑO
26	DAÑO DEL SELLO DE LA JUNTA
M	SEVERIDAD MEDIA
DENSIDAD = 95.45	
VALOR DEDUCIDO (VD) = 4.00

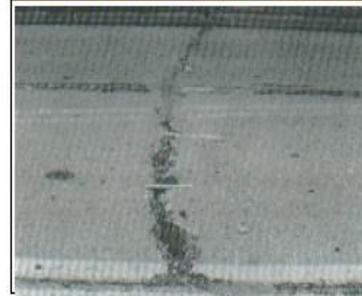
Figura 50: grafico de grietas lineales

ID	TIPO DE DAÑO
28	GRIETAS LINEALES
M	SEVERIDAD MEDIA
DENSIDAD = 31.82	
VALOR DEDUCIDO (VD) = 27.50

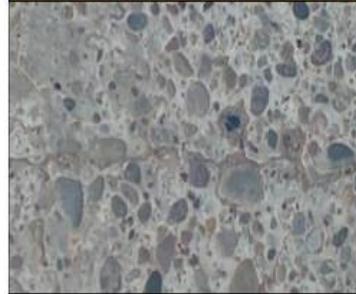
Figura 51: grafico de pulimiento de agregados

INTERPOLACIÓN PARA HALLAR EL VALOR DEDUCIDO	
ID	TIPO DE DAÑO
31	PULIMENTO DE AGREGADOS

DENSIDAD =	100.00
VALOR DEDUCIDO (VD) =	9.70

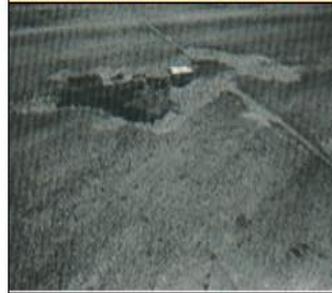
Figura 52: grafico de Desconchamiento

ID	TIPO DE DAÑO
36	DESCONCHAMIENTO
M	SEVERIDAD MEDIA
DENSIDAD = 13.64	
VALOR DEDUCIDO (VD) = 10.84

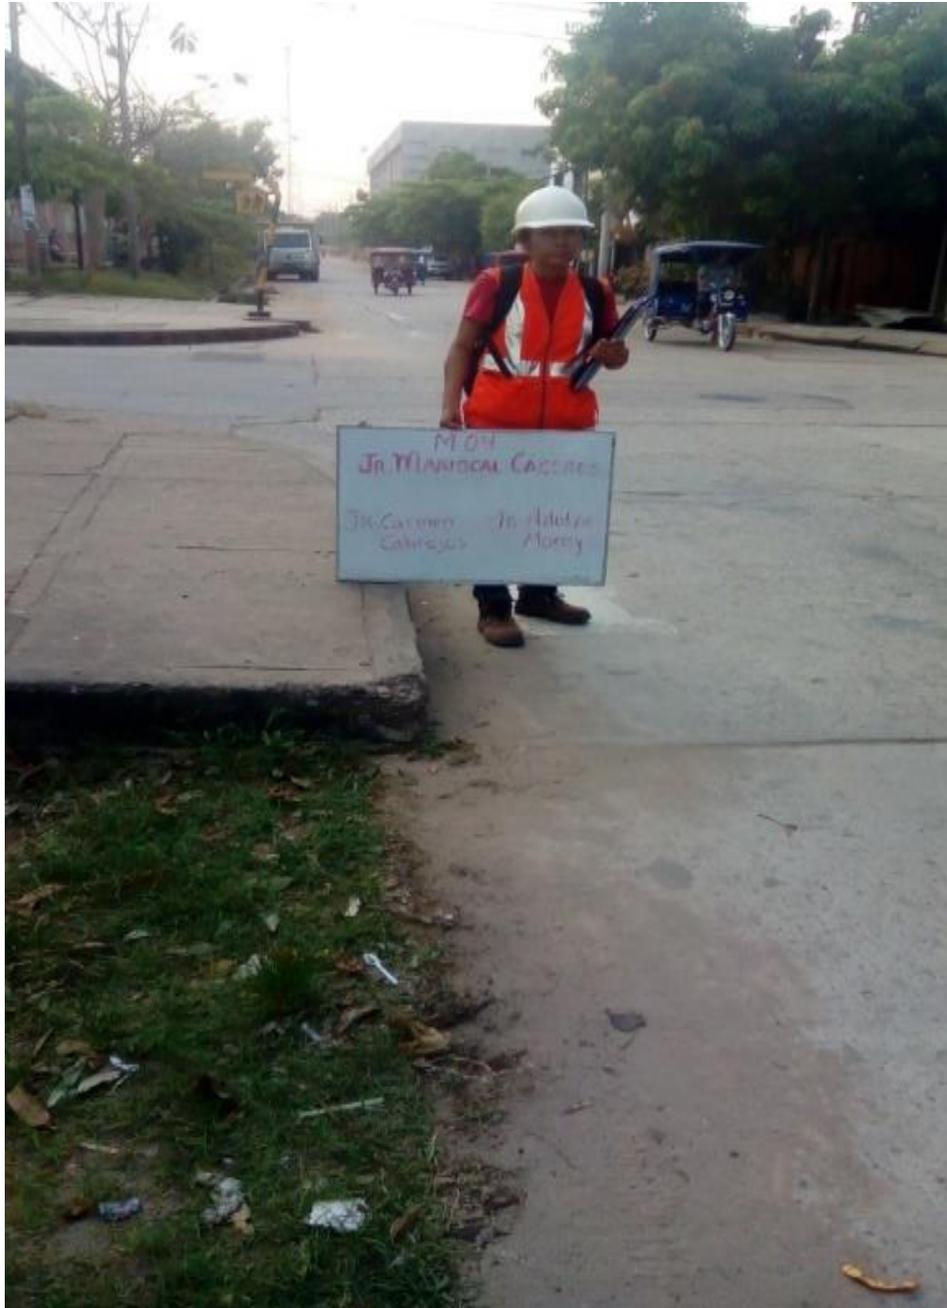
Figura 54: unidad de muestra 04

En la cuarta unidad de muestra **UM-04** se encuentra el cuarto tramo analizado que es parte de las 38 losas de muestras que pertenecen al jirón Mariscal Caceres cuadra 04.

Los tipos de daños en dicha muestra son: Losa dividida, Daño de sellado de junta, Grieta lineal, Pulimento de Agregado, Desconchamiento.

Las patologías de fallas de daños encontradas en la unidad muestral UM-04, son de severidad **MEDIA**.

Según los cuadros del muestreo se registra 05 valores deducidos: 23 (25.73), 26(4), 28 (27.5), 31(9.7), 36 (6.4)

Posteriormente se obtuvo el valor deducido corregido (VDC) máximo de 45.49, que restado del total del 100 % del PCI, nos arroja un valor de 54.51 entre el rango de (55 y 40). Cuyo rango de clasificación resultante es un pavimento de rodadura **REGULAR**,

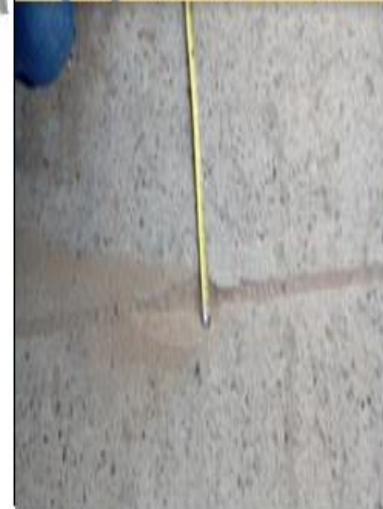
Figura 60: daño de sellado de junta

VALOR DEDUCIDO	
ID	TIPO DE DAÑO
26	DAÑO DEL SELLO DE LA JUNTA
M	SEVERIDAD MEDIA
DENSIDAD = 94.74	
VALOR DEDUCIDO (VD) = 4.00

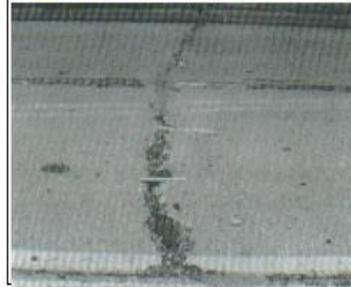
Figura 61: grietas lineales

ID	TIPO DE DAÑO
28	GRIETAS LINEALES
M	SEVERIDAD MEDIA
DENSIDAD = 31.58	
VALOR DEDUCIDO (VD) = 27.50

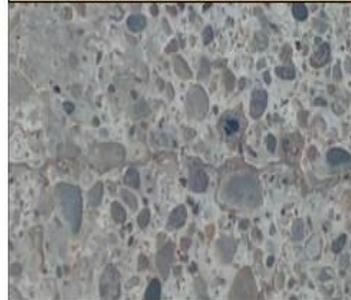
Figura 62: pulimiento de agregados

ID	TIPO DE DAÑO
31	PULIMENTO DE AGREGADOS

DENSIDAD =	100.00
VALOR DEDUCIDO (VD) =	9.70

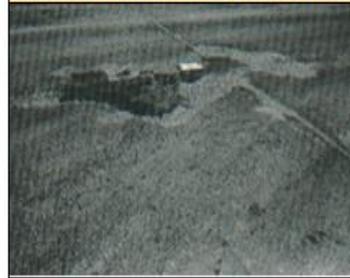
Figura 63: desmenuzamiento

ID	TIPO DE DAÑO
36	DESCONCHAMIENTO
M	SEVERIDAD MEDIA
DENSIDAD = 7.89	
VALOR DEDUCIDO (VD) = 6.40

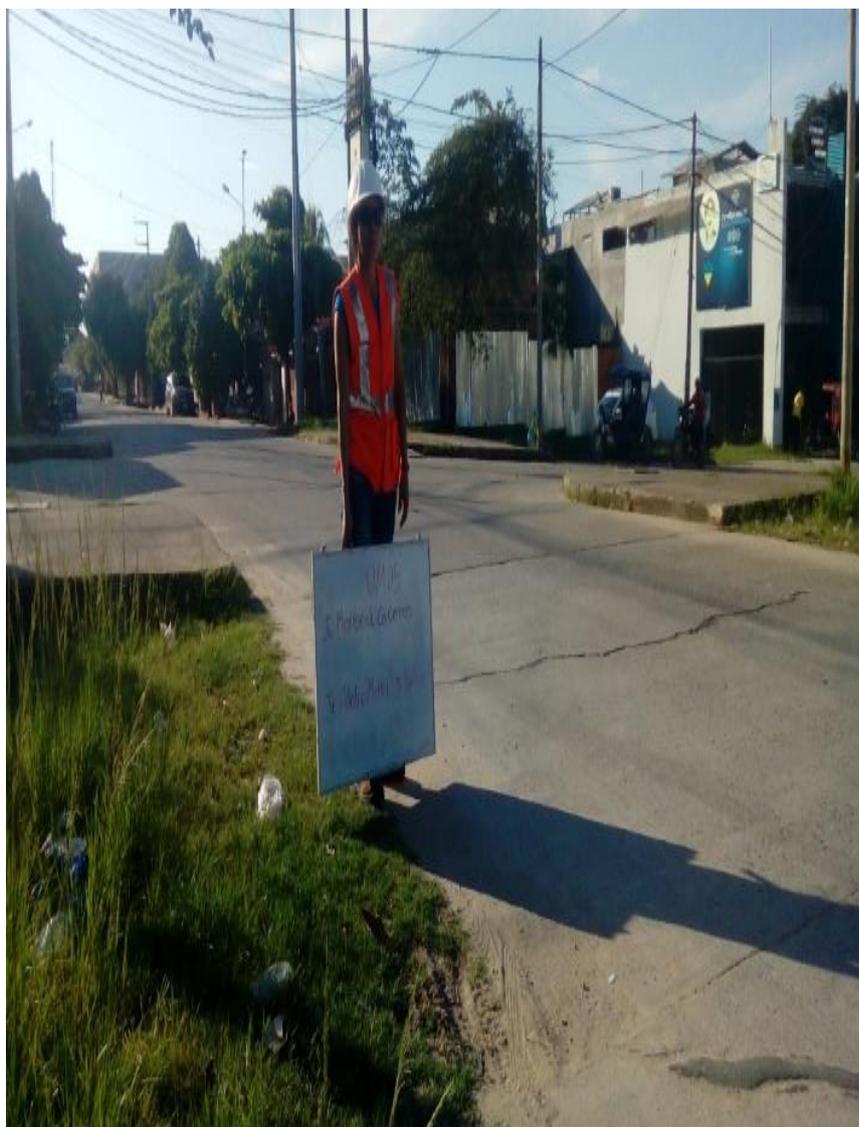
Figura 65: unidad de muestra 05

En la quinta unidad muestra **UM-05** se encuentra el quinto tramo analizado parte de las 48 losas de muestras seleccionadas al jirón Mariscal Cáceres cuadra 05.

Los tipos de daños en dicha muestra fueron Losa dividida, Daño de sellado de junta, Grietas lineales, Parche Grande y Pulimento de Agregado.

Las patologías de fallas de daños encontradas en la unidad muestral UM-05, son de severidad (media).

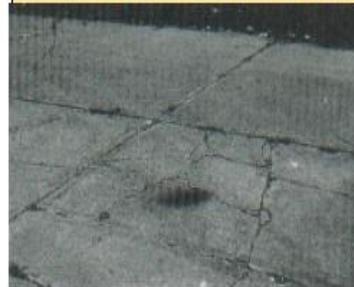
Figura 70: losa dividida

ID	TIPO DE DAÑO
23	LOSA DIVIDIDA
M	SEVERIDAD MEDIA
DENSIDAD = 4.17	
VALOR DEDUCIDO (VD) = 8.92

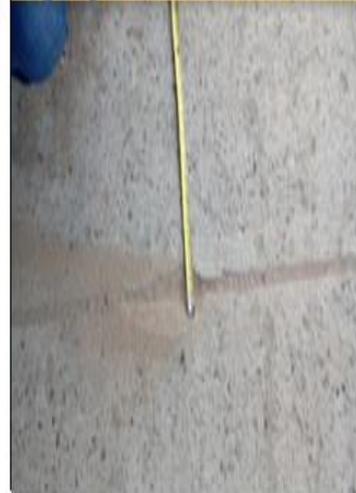
Figura 71: daño de sellado de junta

VALOR DEDUCIDO	
ID	TIPO DE DAÑO
26	DAÑO DEL SELLO DE LA JUNTA
M	SEVERIDAD MEDIA
DENSIDAD = 87.50	
VALOR DEDUCIDO (VD) = 4.00

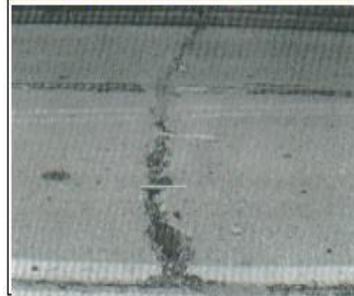
Figura 72: grietas lineales

ID	TIPO DE DAÑO
28	GRIETAS LINEALES
M	SEVERIDAD MEDIA
DENSIDAD = 18.75	
VALOR DEDUCIDO (VD) = 27.50

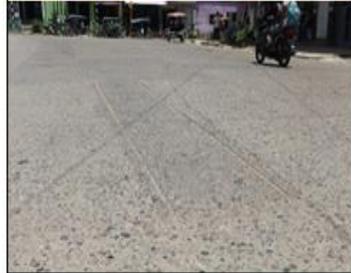
Figura 73: parche grande

ID	TIPO DE DAÑO
29	PARCHE GRANDE
M	SEVERIDAD MEDIA
DENSIDAD = 12.50	
VALOR DEDUCIDO (VD) = 7.30

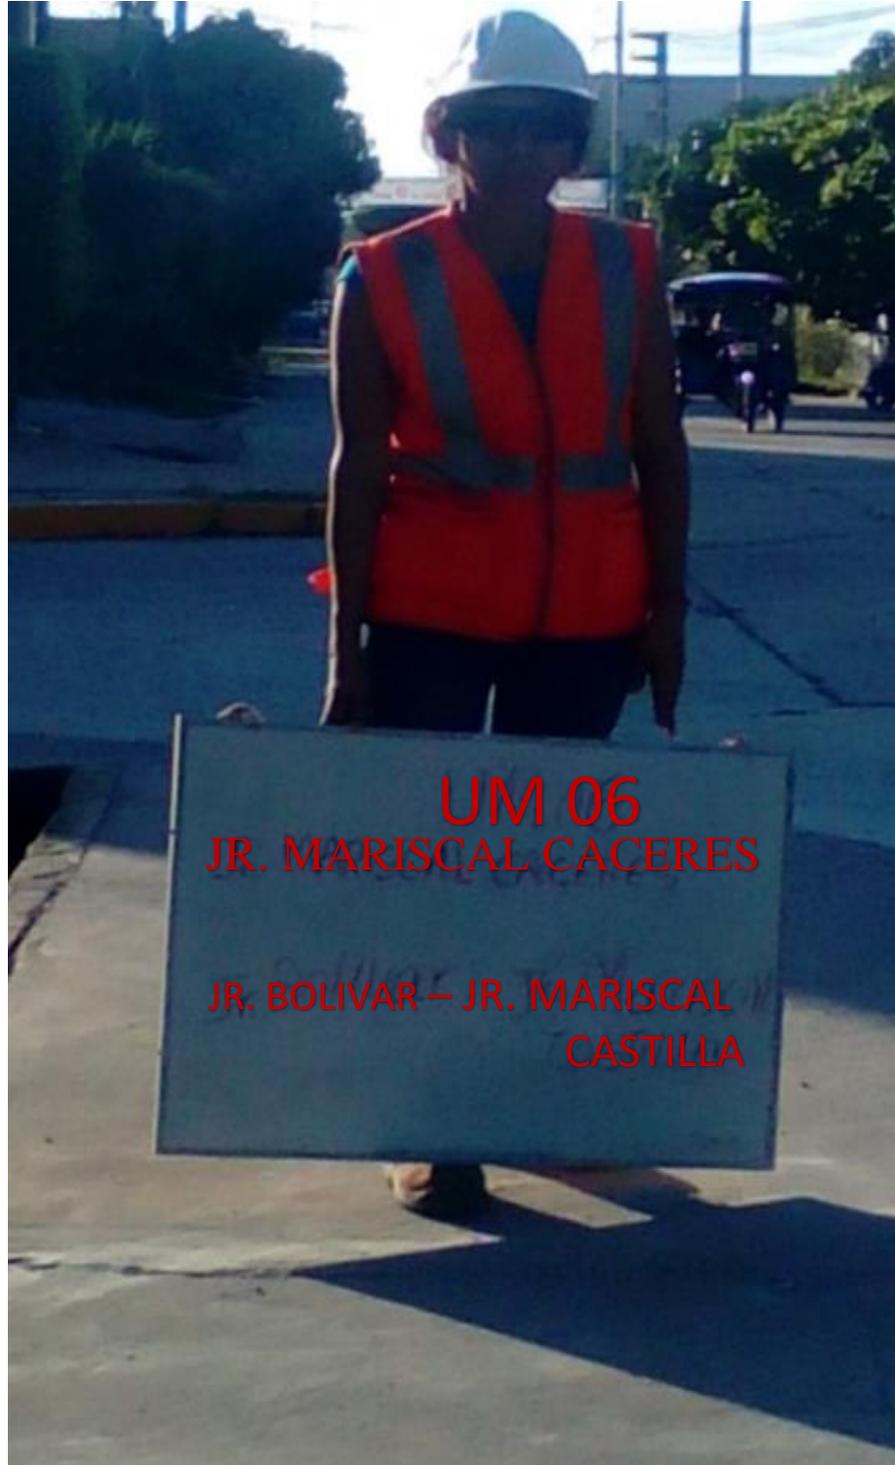
Figura 76: unidad de muestra 06 jirón Mariscal Cáceres cuadra 06

En la sexta unidad muestra **UM-06** se encuentra el sexto tramo analizado que es parte de las 40 losas de muestras seleccionadas del jirón Mariscal Cáceres cuadra 06. Los tipos de daños en dicha muestra fueron: losas dividida, daño del sellado de junta, grietas lineales, parche grande, pulimiento de agregados.

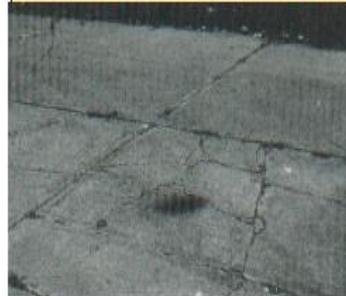
Figura 81: losa dividida

ID	TIPO DE DAÑO
23	LOSA DIVIDIDA
M	SEVERIDAD MEDIA
DENSIDAD = 15.00	
VALOR DEDUCIDO (VD) = 28.20

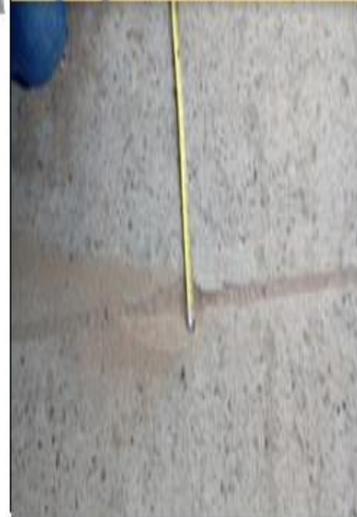
Figura 82: daño de sellado de junta

VALOR DEDUCIDO	
ID	TIPO DE DAÑO
26	DAÑO DEL SELLO DE LA JUNTA
M	SEVERIDAD MEDIA
DENSIDAD = 100.00	
VALOR DEDUCIDO (VD) = 4.00

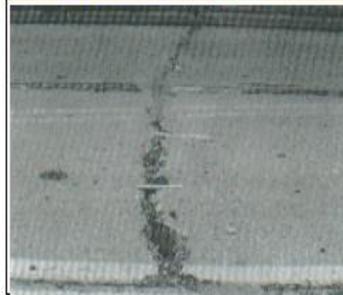
Figura 83: grietas lineales

ID	TIPO DE DAÑO
28	GRIETAS LINEALES
M	SEVERIDAD MEDIA
DENSIDAD = 20.00	
VALOR DEDUCIDO (VD) = 27.50

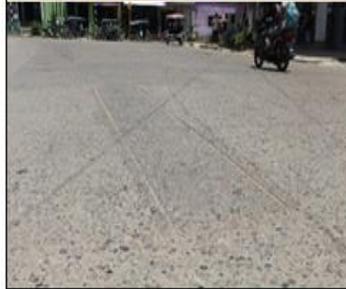
Figura 84: parche grande

ID	TIPO DE DAÑO
29	PARCHE GRANDE
M	SEVERIDAD MEDIA
DENSIDAD = 20.00	
VALOR DEDUCIDO (VD) = 11.70

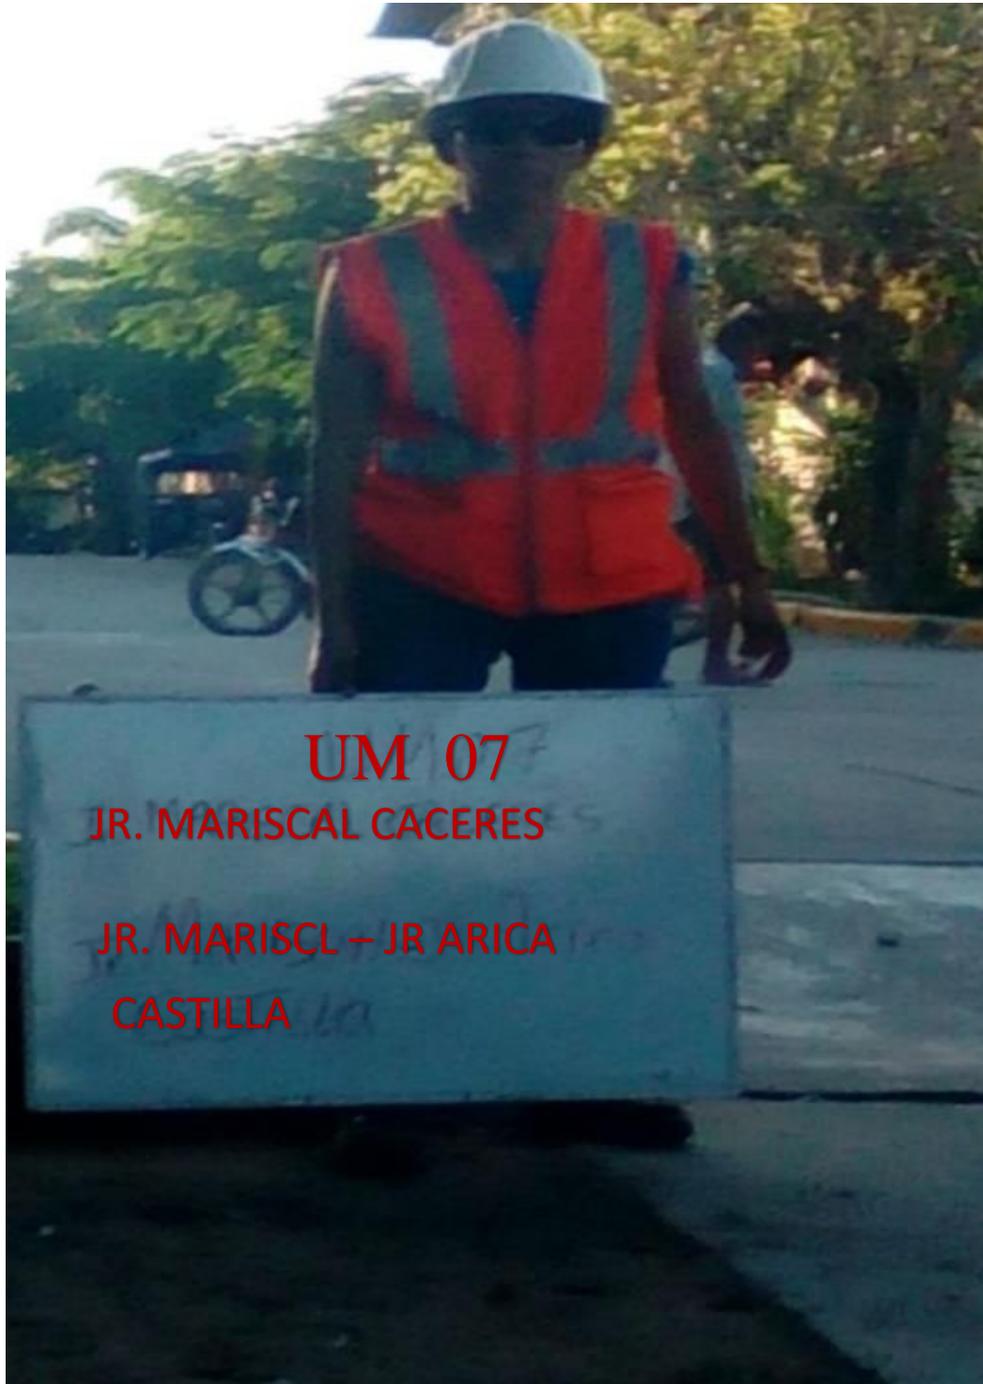
Figura 87: unidad de muestra UM- 07

En la séptima unidad muestra **UM-07** se encuentra el séptimo tramo analizado que es parte de las 43 losas de muestras seleccionadas del jirón Mariscal Cáceres cuadra 07.

Las patologías de fallas de daños encontradas losas dividida, daño del sellado de junta, grietas lineales, parche grande, pulimiento de agregados.

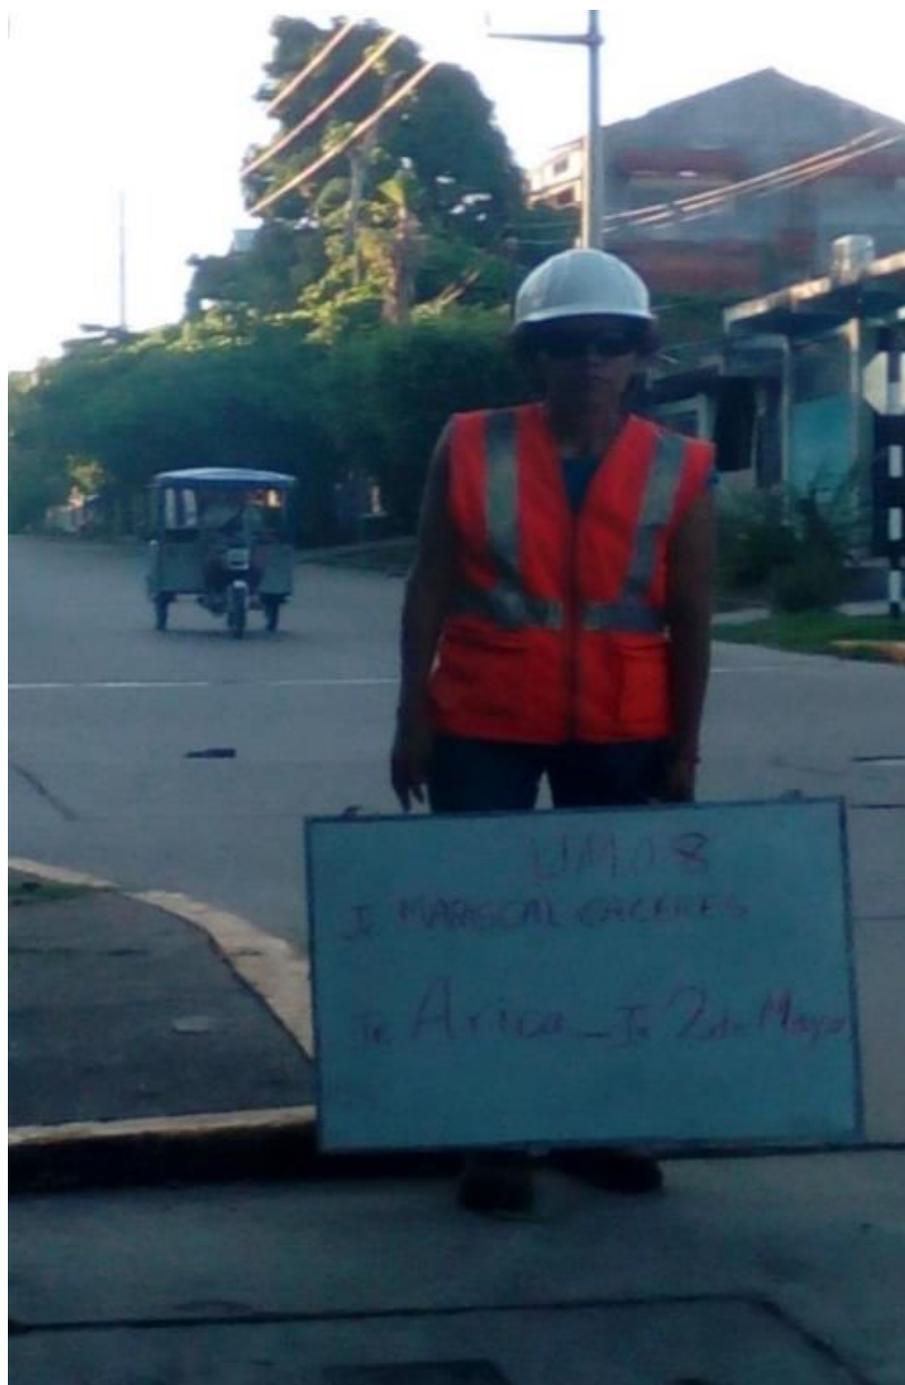
Figura 98: muestra de unidad UM- 08

En la octava unidad de muestra **UM-08** se encuentra el octavo tramo analizado que es parte de las 50 losas de muestras seleccionadas del jirón Mariscal Cáceres cuadra 08.

Los tipos de daños en dicha muestra fueron: losas dividida, daño sellado de junta, grietas lineales, parche grande, pulimiento de agregados.

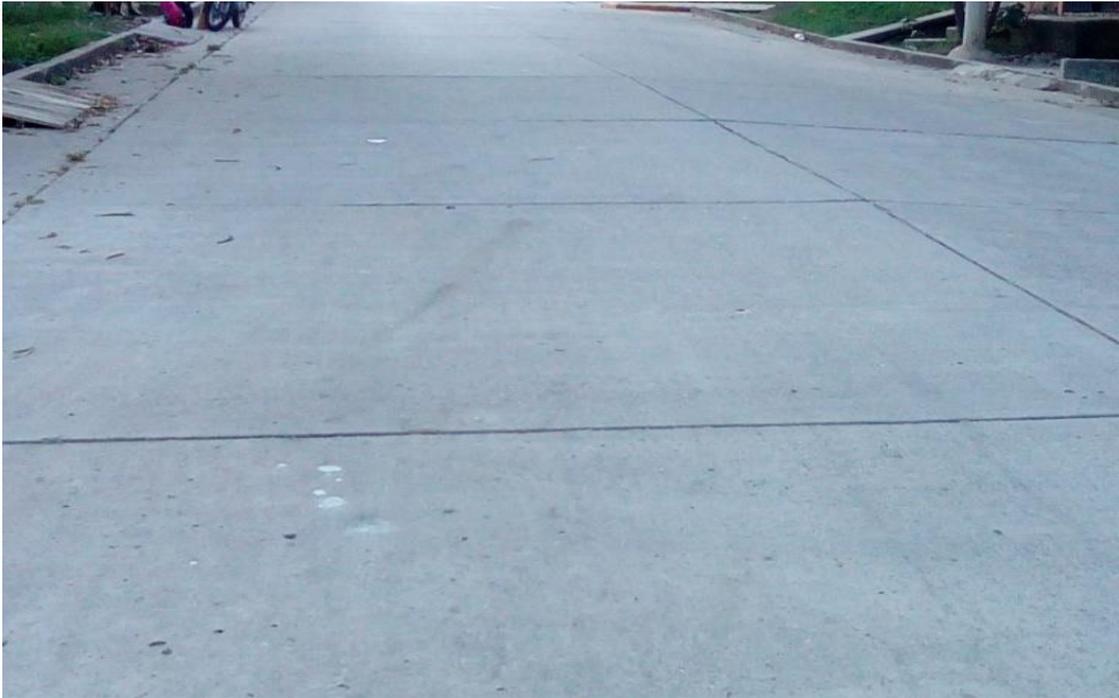
Figura 141: pulimiento de agregado UM 8

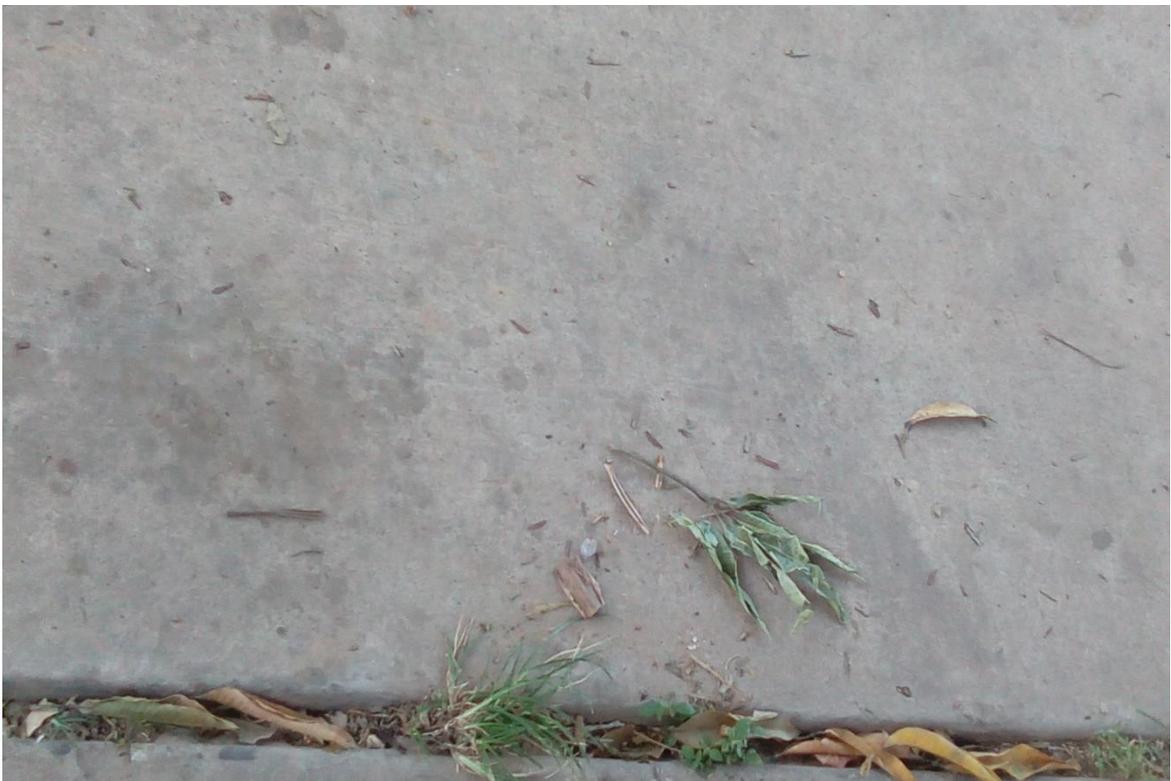
figura 142: año de sellado de junta

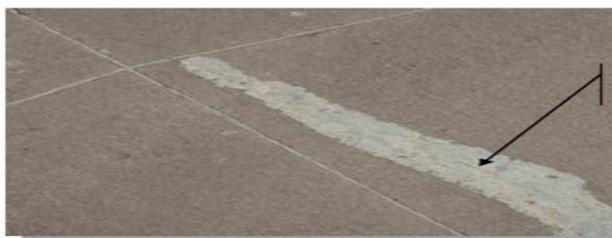
Figura 144: muestra de reparación

Fisura sellada
con material mástico asfáltico

Severidad media M: Sellado de grietas.

El proceso de reparación que se debe utilizar es el sellado de grietas. Se deberá limpiar el área a reparar a toda la profundidad de la grieta, utilizando herramientas manuales para remover el material que se ha acumulado en la grieta, posteriormente se debe limpiar con un cepillo de acero, tal que asegure la eliminación de cualquier material extraño o suelto que se encuentre alojado en la grieta.

Una vez realizada la limpieza procedemos al sellado de la junta, con material mástico asfáltico, el espesor de este material será como mínimo 20 mm, el relleno deberá quedar de 4 a 5 mm por debajo de la superficie del pavimento.

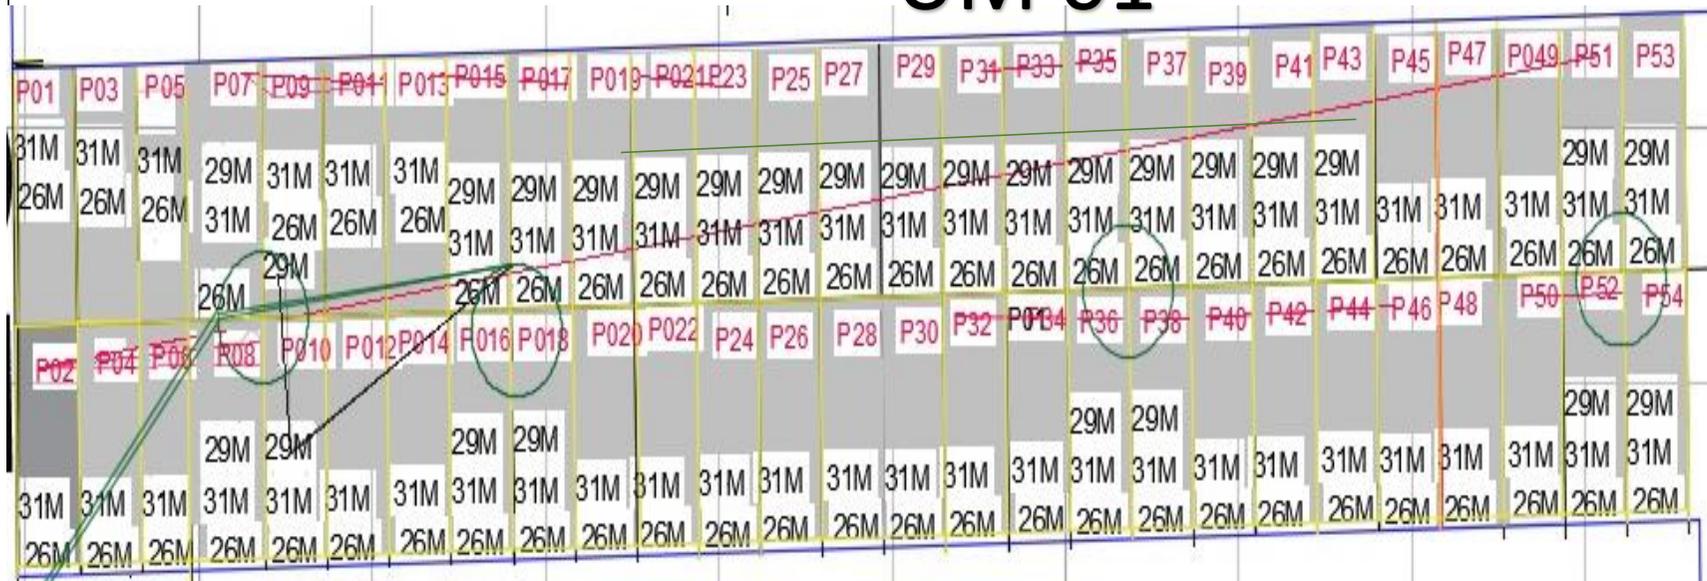
UM 01

PAÑOS	54
26 AÑO SELLADO DE JUNTA

daño sellado de junta:
sellado de junta

Parche grande: resellado de grieta,
reemplazo de parche

grieta lineal : sellado de grieta
