FACULTAD DE INGENIERÍA
ESCUELA PROFESIONAL DE INGENIERÍA
CIVIL

DETERMINACIÓN Y EVALUACIÓN DE LAS PATOLOGÍAS
DEL CONCRETO EN LAS ESTRUCTURAS DE
ALBAÑILERÍA CONFINADA DEL CERCO PERIMÉTRICO
DEL COLISEO MUNICIPAL LUIS GOICOCHEA HIDALGO
DEL CENTRO POBLADO DE JÍBITO, DISTRITO DE
MIGUEL CHECA, PROVINCIA DE SULLANA, REGIÓN
PIURA, JULIO – 2016

TESIS PARA OPTENER EL TÍTULO PROFESIONAL DE:
INGENIERO CIVIL

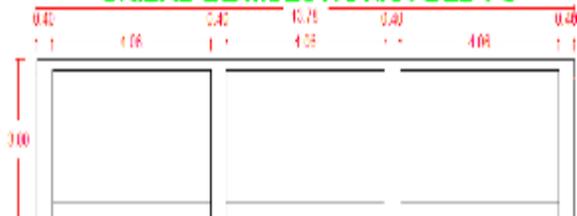
UNIDAD DE MUESTRA 01-

Distorsión	H	0.00	0.00%	0.00	0.00%	0.00	0.00%	0.00	0.00%	0.00	0.00%	0.00	0.00%	0.00	0.00%	0.00	
Desintegración	I	0.00	0.00%	0.00	0.00%	0.00	0.00%	0.00	0.00%	0.00	0.00%	0.00	0.00%	0.00	0.00%	0.00	
Eflorescencia	J	0.00	0.00%	0.00	0.00%	0.00	0.00%	0.00	0.00%	0.00	0.00%	0.00	0.00%	0.00	0.00%	0.00	
Erosión	K	0.00	0.00%	0.00	0.00%	0.00	0.00%	0.00	0.00%	0.00	0.00%	0.00	0.00%	0.00	0.00%	0.00	
Exudación	L	0.00	0.00%	0.00	0.00%	0.00	0.00%	0.00	0.00%	0.00	0.00%	0.00	0.00%	0.00	0.00%	0.00	
Filtración	M	0.00	0.00%	0.00	0.00%	0.00	0.00%	0.00	0.00%	0.00	0.00%	0.00	0.00%	0.00	0.00%	0.00	
Incrustaciones	N	0.00	0.00%	0.00	0.00%	0.00	0.00%	0.00	0.00%	0.00	0.00%	0.00	0.00%	0.00	0.00%	0.00	
Picaduras	Ñ	0.00	0.00%	0.00	0.00%	0.00	0.00%	0.00	0.00%	0.00	0.00%	0.00	0.00%	0.00	0.00%	0.00	
Fisura Diagonal	O	0.00	0.00%	0.00	0.00%	0.00	0.00%	0.32	2.63%	0.00	0.00%	0.00	0.00%	0.32	2.10%	0.00	
Fisura Horizontal	P	0.00	0.00%	0.20	16.42%	0.00	0.00%	0.00	0.00%	0.05	8.21%	0.00	0.00%	0.25	1.64%	0.00

Fisura Vertical	Q	0.05	4.17%	0.00	0.00%	0.00	0.00%	0.00	0.00%	0.00	0.00%	0.00	0.00%	0.05	0.33%	0.00	
Humedad	R	0.20	16.67%	0.00	0.00%	0.00	0.00%	0.00	0.00%	0.14	22.99%	0.00	0.00%	0.34	2.24%	0.00	
ÁREA CON PATOLOGÍA		0.25		20.83%		0.20		16.42%		0.32		2.63%		0.19		31.20%	
NIVEL DE SEVERIDAD		LEVE			LEVE			LEVE			MODERADO			LEVE

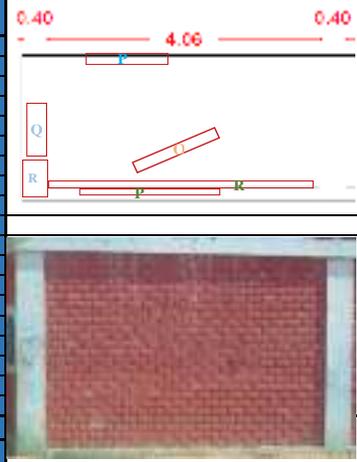
Distorsión	H	0.00	0.00%	0.00	0.00%	0.00	0.00%	0.00	0.00%	0.00	0.00%	0.00	0.00%	0.00	0.00%	0.00	
Desintegración	I	0.00	0.00%	0.00	0.00%	0.00	0.00%	0.00	0.00%	0.00	0.00%	0.00	0.00%	0.00	0.00%	0.00	
Eflorescencia	J	0.00	0.00%	0.00	0.00%	0.00	0.00%	0.00	0.00%	0.00	0.00%	0.00	0.00%	0.00	0.00%	0.00	
Erosión	K	0.00	0.00%	0.00	0.00%	0.00	0.00%	0.00	0.00%	0.00	0.00%	0.00	0.00%	0.00	0.00%	0.00	
Exudación	L	0.00	0.00%	0.00	0.00%	0.00	0.00%	0.00	0.00%	0.00	0.00%	0.00	0.00%	0.00	0.00%	0.00	
Filtración	M	0.00	0.00%	0.00	0.00%	0.00	0.00%	0.00	0.00%	0.00	0.00%	0.00	0.00%	0.00	0.00%	0.00	
Incrustaciones	N	0.00	0.00%	0.00	0.00%	0.00	0.00%	0.00	0.00%	0.00	0.00%	0.00	0.00%	0.00	0.00%	0.00	
Picaduras	Ñ	0.00	0.00%	0.00	0.00%	0.00	0.00%	0.00	0.00%	0.00	0.00%	0.00	0.00%	0.00	0.00%	0.00	
Fisura Diagonal	O	0.00	0.00%	0.00	0.00%	0.00	0.00%	0.00	0.00%	0.00	0.00%	0.00	0.00%	0.00	0.00%	0.00	
Fisura Horizontal	P	0.00	0.00%	0.10	8.21%	0.00	0.00%	0.00	0.00%	0.10	16.42%	0.00	0.00%	0.20	1.32%	0.00

Fisura Vertical	Q	0.03	2.50%	0.00	0.00%	0.00	0.00%	0.00	0.00%	0.00	0.00%	0.00	0.00%	0.03	0.20%	0.00	
Humedad	R	0.00	0.00%	0.00	0.00%	0.00	0.00%	0.00	0.00%	0.14	22.99%	0.00	0.00%	0.14	0.92%	0.00	
ÁREA CON PATOLOGÍA		0.03		2.50%		0.10		8.21%		0.00		0.00%		0.24		39.41%	
NIVEL DE SEVERIDAD		LEVE			LEVE			MODERADO			MODERADO			LEVE

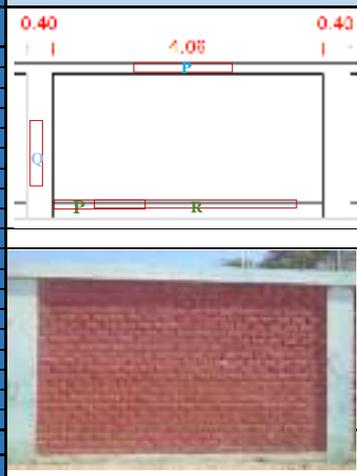
TIPOS DE PATOLOGÍAS		TIPO DE ELEMENTO								PAÑO 03		PLANO Y FOTOGRAFIA				
		COLUMNA			VIGA		MURO		SOBRECIMIENTO				ÁREA TOTAL (m2)			
DAÑO	SIMB.	1.2	m2	100%	1.22	m2	100%	12.18	m2	100%	0.61	m2	100%	15.21	m2	100%
Agrietamiento Diagonal	A	0.00		0.00%	0.00		0.00%	0.00		0.00%	0.00		0.00%	0.00		0.00%
Agrietamiento Horizontal	B	0.00		0.00%	0.00		0.00%	0.00		0.00%	0.00		0.00%	0.00		0.00%
Agrietamiento Vertical	C	0.00		0.00%	0.00		0.00%	0.00		0.00%	0.00		0.00%	0.00		0.00%
Corrosión	D	0.00		0.00%	0.00		0.00%	0.00		0.00%	0.00		0.00%	0.00		0.00%
Cavitación	E	0.00		0.00%	0.00		0.00%	0.00		0.00%	0.00		0.00%	0.00		0.00%
Delaminación del Concreto	F	0.00		0.00%	0.00		0.00%	0.00		0.00%	0.00		0.00%	0.00		0.00%
Delaminación del Agregado	G	0.00		0.00%	0.00		0.00%	0.00		0.00%	0.00		0.00%	0.00		0.00%
Distorsión	H	0.00		0.00%	0.00		0.00%	0.00		0.00%	0.00		0.00%	0.00		0.00%
Desintegración	I	0.00		0.00%	0.00		0.00%	0.00		0.00%	0.00		0.00%	0.00		0.00%

Eflorescencia	J	0.00		0.00%	0.00		0.00%	0.00		0.00%	0.00		0.00%	0.00		0.00%
Erosión	K	0.00		0.00%	0.00		0.00%	0.00		0.00%	0.00		0.00%	0.00		0.00%
Exudación	L	0.00		0.00%	0.00		0.00%	0.00		0.00%	0.00		0.00%	0.00		0.00%
Filtración	M	0.00		0.00%	0.00		0.00%	0.00		0.00%	0.00		0.00%	0.00		0.00%
Incrustaciones	N	0.00		0.00%	0.00		0.00%	0.00		0.00%	0.00		0.00%	0.00		0.00%
Picaduras	Ñ	0.00		0.00%	0.00		0.00%	0.00		0.00%	0.00		0.00%	0.00		0.00%
Fisura Diagonal	O	0.00		0.00%	0.00		0.00%	0.00		0.00%	0.00		0.00%	0.00		0.00%
Fisura Horizontal	P	0.00		0.00%	0.08		6.57%	0.03		0.25%	0.00		0.00%	0.11		0.72%
Fisura Vertical	Q	0.15		12.50%	0.00		0.00%	0.00		0.00%	0.00		0.00%	0.15		0.99%
Humedad	R	0.20		16.67%	0.00		0.00%	0.00		0.00%	0.15		24.63%	0.35		2.30%
ÁREA CON PATOLOGÍA		0.35		29.17%	0.08		6.57%	0.03		0.25%	0.15		24.63%	0.61		4.01%
NIVEL DE SEVERIDAD		LEVE			LEVE		LEVE		LEVE			LEVE		LEVE

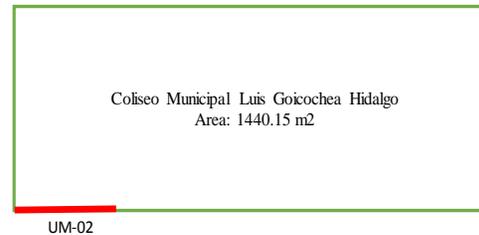
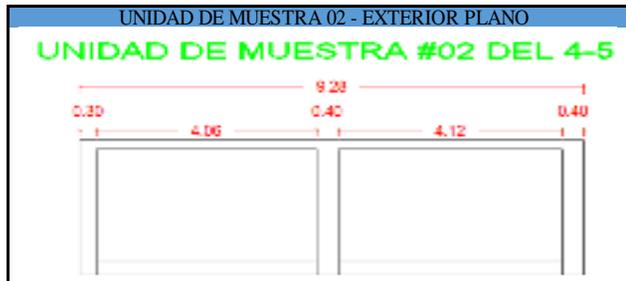
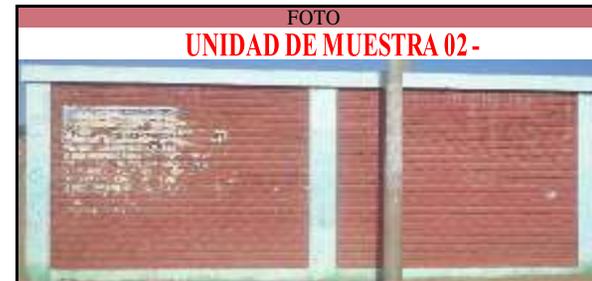
DESCRIPCIÓN DE LA UNIDAD DE MUESTRA: La unidad de muestra consta de 2 paños, con medidas variables de 4.06m y 4.12m. Dicha muestra consta de 3 columnas, 2 vigas, 2 muros de ladrillo y 2 sobrecimientos. La muestra se ubica en la parte exterior del coliseo.

TIPOS DE PATOLOGÍAS		TIPO DE ELEMENTO								PAÑO 01		PLANO Y FOTOGRAFIA					
		COLUMNA		VIGA		MURO		SOBRECIMIENTO		ÁREA TOTAL (m2)							
DAÑO	SIMB.	0.9	m2	100%	1.22	m2	100%	12.18	m2	100%	0.61	m2	100%	14.91	m2	100%	
Agrietamiento Diagonal	A	0.00	0.00%	0.00	0.00%	0.00	0.00%	0.00	0.00%	0.00	0.00%	0.00	0.00%	0.00	0.00%	0.00%	
Agrietamiento Horizontal	B	0.00	0.00%	0.00	0.00%	0.00	0.00%	0.00	0.00%	0.00	0.00%	0.00	0.00%	0.00	0.00%	0.00%	
Agrietamiento Vertical	C	0.00	0.00%	0.00	0.00%	0.00	0.00%	0.00	0.00%	0.00	0.00%	0.00	0.00%	0.00	0.00%	0.00%	
Corrosión	D	0.00	0.00%	0.00	0.00%	0.00	0.00%	0.00	0.00%	0.00	0.00%	0.00	0.00%	0.00	0.00%	0.00%	
Cavitación	E	0.00	0.00%	0.00	0.00%	0.00	0.00%	0.00	0.00%	0.00	0.00%	0.00	0.00%	0.00	0.00%	0.00%	
Delaminación del Concreto	F	0.00	0.00%	0.00	0.00%	0.00	0.00%	0.00	0.00%	0.00	0.00%	0.00	0.00%	0.00	0.00%	0.00%	
Delaminación del Agregado	G	0.00	0.00%	0.00	0.00%	0.00	0.00%	0.00	0.00%	0.00	0.00%	0.00	0.00%	0.00	0.00%	0.00%

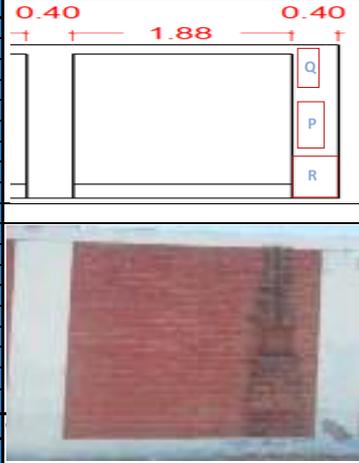
TIPOS DE PATOLOGÍAS		TIPO DE ELEMENTO								PAÑO 02			PLANO Y FOTOGRAFIA
		COLUMNA		VIGA		MURO		SOBRECIMIENTO		ÁREA TOTAL (m2)			
DAÑO	SIMB.	1.28 m2	100%	0.56 m2	100%	6.02 m2	100%	0.28 m2	100%	9.42 m2	100%		
Agrietamiento Diagonal	A	0.00	0.00%	0.00	0.00%	0.00	0.00%	0.00	0.00%	0.00	0.00%	0.40	
Agrietamiento Horizontal	B	0.00	0.00%	0.00	0.00%	0.00	0.00%	0.00	0.00%	0.00	0.00%	↑ ↑ 1.88 ↑ ↑	
Agrietamiento Vertical	C	0.00	0.00%	0.00	0.00%	0.00	0.00%	0.00	0.00%	0.00	0.00%		
Corrosión	D	0.00	0.00%	0.00	0.00%	0.00	0.00%	0.00	0.00%	0.00	0.00%		
Cavitación	E	0.00	0.00%	0.00	0.00%	0.00	0.00%	0.00	0.00%	0.00	0.00%		
Delaminación del Concreto	F	0.00	0.00%	0.00	0.00%	0.00	0.00%	0.00	0.00%	0.00	0.00%		
Delaminación del Agregado	G	0.00	0.00%	0.00	0.00%	0.00	0.00%	0.00	0.00%	0.00	0.00%		
Distorsión	H	0.00	0.00%	0.00	0.00%	0.00	0.00%	0.00	0.00%	0.00	0.00%		
Desintegración	I	0.00	0.00%	0.00	0.00%	0.00	0.00%	0.00	0.00%	0.00	0.00%

Eflorescencia	J	0.00	0.00%	0.00	0.00%	0.00	0.00%	0.00	0.00%	0.00	0.00%		
Erosión	K	0.00	0.00%	0.00	0.00%	0.00	0.00%	0.00	0.00%	0.00	0.00%		
Exudación	L	0.00	0.00%	0.00	0.00%	0.00	0.00%	0.00	0.00%	0.00	0.00%		
Filtración	M	0.00	0.00%	0.00	0.00%	0.00	0.00%	0.00	0.00%	0.00	0.00%		
Incrustaciones	N	0.00	0.00%	0.00	0.00%	0.00	0.00%	0.00	0.00%	0.00	0.00%		
Picaduras	Ñ	0.00	0.00%	0.00	0.00%	0.00	0.00%	0.00	0.00%	0.00	0.00%		
Fisura Diagonal	O	0.00	0.00%	0.00	0.00%	0.00	0.00%	0.00	0.00%	0.00	0.00%		
Fisura Horizontal	P	0.12	9.38%	0.00	0.00%	0.00	0.00%	0.00	0.00%	0.39	4.14%		
Fisura Vertical	Q	0.09	7.03%	0.00	0.00%	0.00	0.00%	0.00	0.00%	0.19	2.02%		
Humedad	R	0.12	9.38%	0.00	0.00%	0.00	0.00%	0.00	0.00%	2.77	29.40%		
ÁREA CON PATOLOGÍA		0.33	25.78%	0.00	0.00%	0.00	0.00%	0.00	0.00%	3.35	35.56%		
NIVEL DE SEVERIDAD		LEVE								LEVE

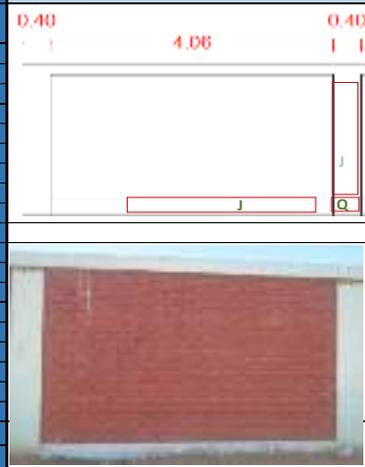
TIPOS DE PATOLOGÍAS		TIPO DE ELEMENTO								PAÑO 01		PLANO Y FOTOGRAFIA
		COLUMNA		VIGA		MURO		SOBRECIMIENTO		ÁREA TOTAL (m2)		
DAÑO	SIMB.	1.2 m2	100%	1.22 m2	100%	12.18 m2	100%	0.61 m2	100%	15.21 m2	100%	
Agrietamiento Diagonal	A	0.00	0.00%	0.00	0.00%	0.00	0.00%	0.00	0.00%	0.00	0.00%	
Agrietamiento Horizontal	B	0.00	0.00%	0.00	0.00%	0.00	0.00%	0.00	0.00%	0.00	0.00%	
Agrietamiento Vertical	C	0.00	0.00%	0.00	0.00%	0.00	0.00%	0.00	0.00%	0.00	0.00%	
Corrosión	D	0.00	0.00%	0.00	0.00%	0.00	0.00%	0.00	0.00%	0.00	0.00%	
Cavitación	E	0.00	0.00%	0.00	0.00%	0.00	0.00%	0.00	0.00%	0.00	0.00%	
Delaminación del Concreto	F	0.00	0.00%	0.00	0.00%	0.00	0.00%	0.00	0.00%	0.00	0.00%	
Delaminación del Agregado	G	0.00	0.00%	0.00	0.00%	0.00	0.00%	0.00	0.00%	0.00	0.00%	
Distorsión	H	0.00	0.00%	0.00	0.00%	0.00	0.00%	0.00	0.00%	0.00	0.00%	
Desintegración	I	0.00	0.00%	0.00	0.00%	0.00	0.00%	0.00	0.00%	0.00	0.00%	
Eflorescencia	J	0.10	8.33%	0.00	0.00%	0.00	0.00%	0.40	65.68%	0.50	3.29%

Erosión	K	0.00	0.00%	0.00	0.00%	0.00	0.00%	0.00	0.00%	0.00	0.00%	
Exudación	L	0.00	0.00%	0.00	0.00%	0.00	0.00%	0.00	0.00%	0.00	0.00%	
Filtración	M	0.00	0.00%	0.00	0.00%	0.00	0.00%	0.00	0.00%	0.00	0.00%	
Incrustaciones	N	0.00	0.00%	0.00	0.00%	0.00	0.00%	0.00	0.00%	0.00	0.00%	
Picaduras	Ñ	0.00	0.00%	0.00	0.00%	0.00	0.00%	0.00	0.00%	0.00	0.00%	
Fisura Diagonal	O	0.00	0.00%	0.00	0.00%	0.00	0.00%	0.00	0.00%	0.00	0.00%	
Fisura Horizontal	P	0.00	0.00%	0.00	0.00%	0.00	0.00%	0.00	0.00%	0.00	0.00%	
Fisura Vertical	Q	0.00	0.00%	0.00	0.00%	0.00	0.00%	0.01	1.64%	0.01	0.07%	
Humedad	R	0.00	0.00%	0.00	0.00%	0.00	0.00%	0.00	0.00%	0.00	0.00%	
ÁREA CON PATOLOGÍA		0.10	8.33%	0.00	0.00%	0.00	0.00%	0.41	67.32%	0.51	3.35%	
NIVEL DE SEVERIDAD		LEVE						LEVE		LEVE

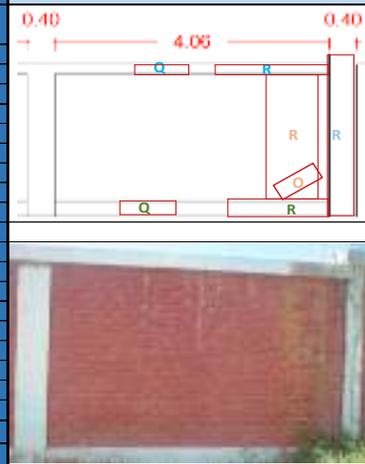
TIPOS DE PATOLOGÍAS		TIPO DE ELEMENTO								PAÑO 02		PLANO Y FOTOGRAFIA
		COLUMNA		VIGA		MURO		SOBRECIMIENTO		ÁREA TOTAL (m2)		
DAÑO	SIMB.	1.2 m2	100%	1.22 m2	100%	12.18 m2	100%	0.61 m2	100%	15.21 m2	100%	
Agrietamiento Diagonal	A	0.00	0.00%	0.00	0.00%	0.00	0.00%	0.00	0.00%	0.00	0.00%	
Agrietamiento Horizontal	B	0.00	0.00%	0.00	0.00%	0.00	0.00%	0.00	0.00%	0.00	0.00%	
Agrietamiento Vertical	C	0.00	0.00%	0.00	0.00%	0.00	0.00%	0.00	0.00%	0.00	0.00%	
Corrosión	D	0.00	0.00%	0.00	0.00%	0.00	0.00%	0.00	0.00%	0.00	0.00%	
Cavitación	E	0.00	0.00%	0.00	0.00%	0.00	0.00%	0.00	0.00%	0.00	0.00%	
Delaminación del Concreto	F	0.00	0.00%	0.00	0.00%	0.00	0.00%	0.00	0.00%	0.00	0.00%	
Delaminación del Agregado	G	0.00	0.00%	0.00	0.00%	0.00	0.00%	0.00	0.00%	0.00	0.00%	
Distorsión	H	0.00	0.00%	0.00	0.00%	0.00	0.00%	0.00	0.00%	0.00	0.00%	
Desintegración	I	0.00	0.00%	0.00	0.00%	0.00	0.00%	0.00	0.00%	0.00	0.00%	
Eflorescencia	J	0.00	0.00%	0.00	0.00%	0.00	0.00%	0.00	0.00%	0.00	0.00%

Erosión	K	0.00	0.00%	0.00	0.00%	0.00	0.00%	0.00	0.00%	0.00	0.00%	
Exudación	L	0.00	0.00%	0.00	0.00%	0.00	0.00%	0.00	0.00%	0.00	0.00%	
Filtración	M	0.00	0.00%	0.00	0.00%	0.00	0.00%	0.00	0.00%	0.00	0.00%	
Incrustaciones	N	0.00	0.00%	0.00	0.00%	0.00	0.00%	0.00	0.00%	0.00	0.00%	
Picaduras	Ñ	0.00	0.00%	0.00	0.00%	0.00	0.00%	0.00	0.00%	0.00	0.00%	
Fisura Diagonal	O	0.00	0.00%	0.00	0.00%	1.31	10.76%	0.00	0.00%	1.31	8.61%	
Fisura Horizontal	P	0.00	0.00%	0.00	0.00%	0.00	0.00%	0.00	0.00%	0.00	0.00%	
Fisura Vertical	Q	0.00	0.00%	0.06	4.93%	0.00	0.00%	0.05	8.21%	0.11	0.72%	
Humedad	R	1.20	100.00%	0.29	23.81%	2.85	23.40%	0.14	22.99%	4.48	29.46%	
ÁREA CON PATOLOGÍA		1.20	100.00%	0.35	28.74%	4.16	34.15%	0.19	31.20%	5.90	38.80%	
NIVEL DE SEVERIDAD		SEVERO		LEVE		LEVE		LEVE		LEVE

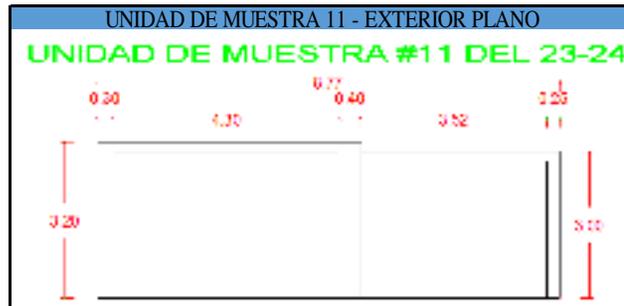
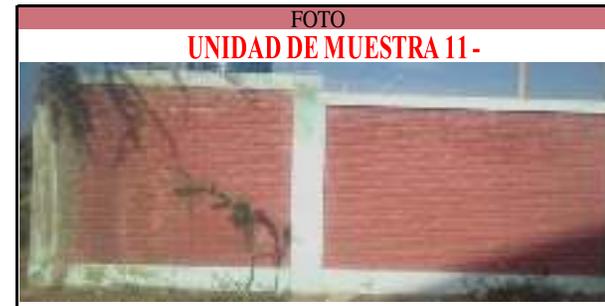
UM-11

DESCRIPCIÓN DE LA UNIDAD DE MUESTRA: La unidad de muestra consta de 2 paños, con medidas variables de 4.30m y 3.40m . Dicha muestra consta de 2 columnas, 2 vigas, 2 muros de ladrillo y 2 sobrecimientos. La muestra se ubica en la parte exterior del coliseo.

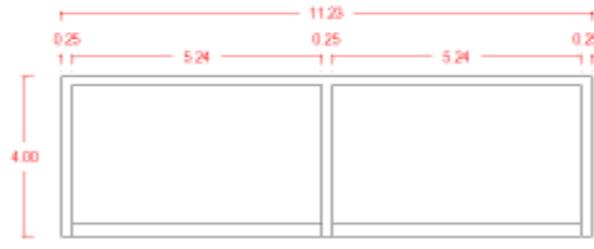
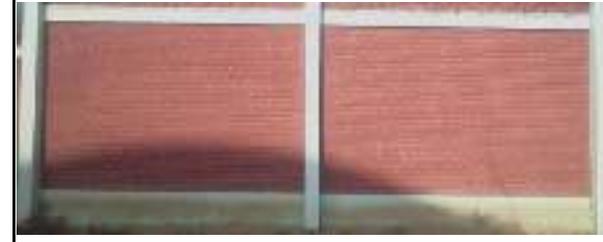
UNIDAD DE MUESTRA 12 - EXTERIOR PLANO

DESCRIPCIÓN DE LA UNIDAD DE MUESTRA: La unidad de muestra consta de 2 paños, con medidas de 5.20m . Dicha muestra consta de 3 columnas, 2 vigas, 2 muros de ladrillo y 2 sobrecimientos. La muestra se ubica en la parte exterior del coliseo.

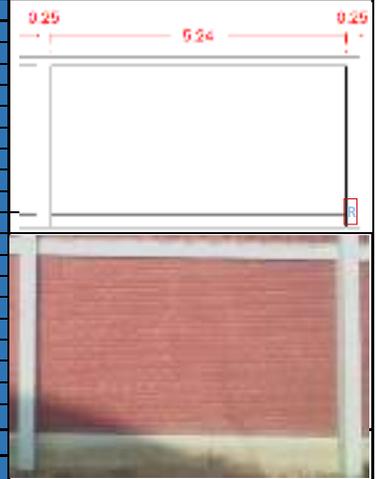
Erosión	K	0.00	0.00%	0.00	0.00%	0.00	0.00%	0.00	0.00%	0.00	0.00%	
Exudación	L	0.00	0.00%	0.00	0.00%	0.00	0.00%	0.00	0.00%	0.00	0.00%	
Filtración	M	0.00	0.00%	0.00	0.00%	0.00	0.00%	0.00	0.00%	0.00	0.00%	
Incrustaciones	N	0.00	0.00%	0.00	0.00%	0.00	0.00%	0.00	0.00%	0.00	0.00%	
Picaduras	Ñ	0.00	0.00%	0.00	0.00%	0.00	0.00%	0.00	0.00%	0.00	0.00%	
Fisura Diagonal	O	0.00	0.00%	0.00	0.00%	0.00	0.00%	0.00	0.00%	0.00	0.00%	
Fisura Horizontal	P	0.00	0.00%	0.00	0.00%	0.00	0.00%	0.00	0.00%	0.00	0.00%	
Fisura Vertical	Q	0.00	0.00%	0.00	0.00%	0.00	0.00%	0.00	0.00%	0.00	0.00%	
Humedad	R	0.19	19.00%	0.00	0.00%	0.00	0.00%	0.00	0.00%	1.68	6.57%	
ÁREA CON PATOLOGÍA		0.19	19.00%	0.00	0.00%	0.00	0.00%	0.00	0.00%	1.68	6.57%	
NIVEL DE SEVERIDAD		LEVE								LEVE

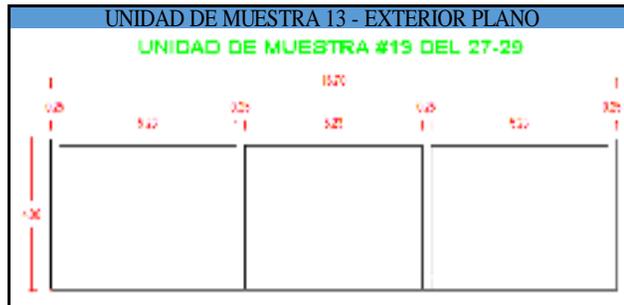
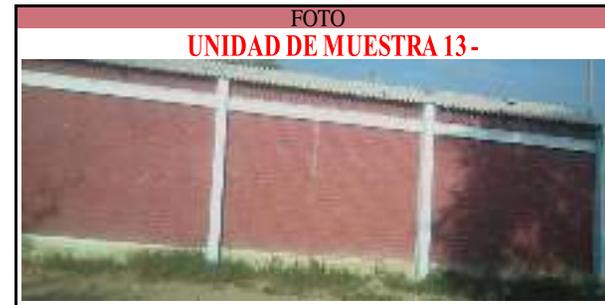
UM-13

DESCRIPCIÓN DE LA UNIDAD DE MUESTRA: La unidad de muestra consta de 2 paños, con medidas de 5.23m . Dicha muestra consta de 3 columnas, 3 vigas, 3 muros de ladrillo y 3 sobrecimientos. La muestra se ubica en la parte exterior del coliseo.

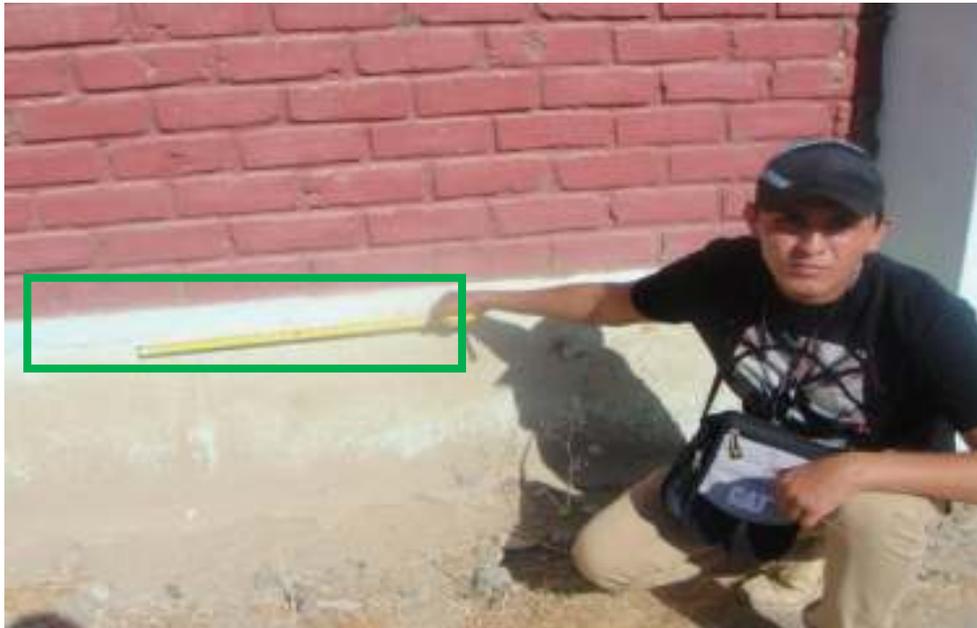
Gráfico 86: Fotografía donde se observa la fisura horizontal en el s/c.

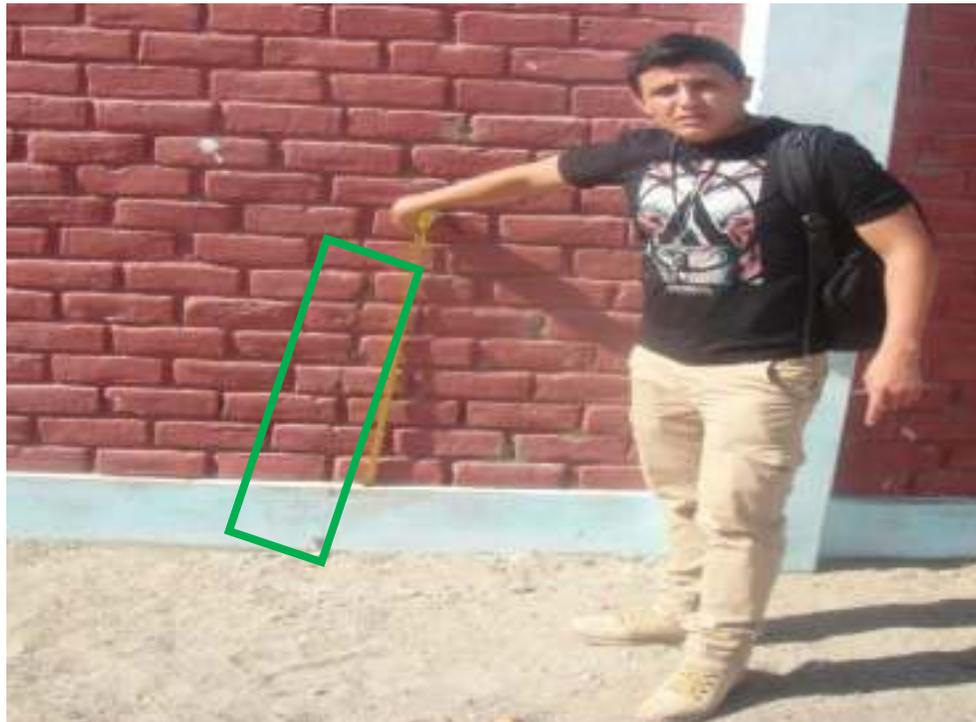
Gráfico 87: Fotografía donde se observa la fisura vertical en muros.

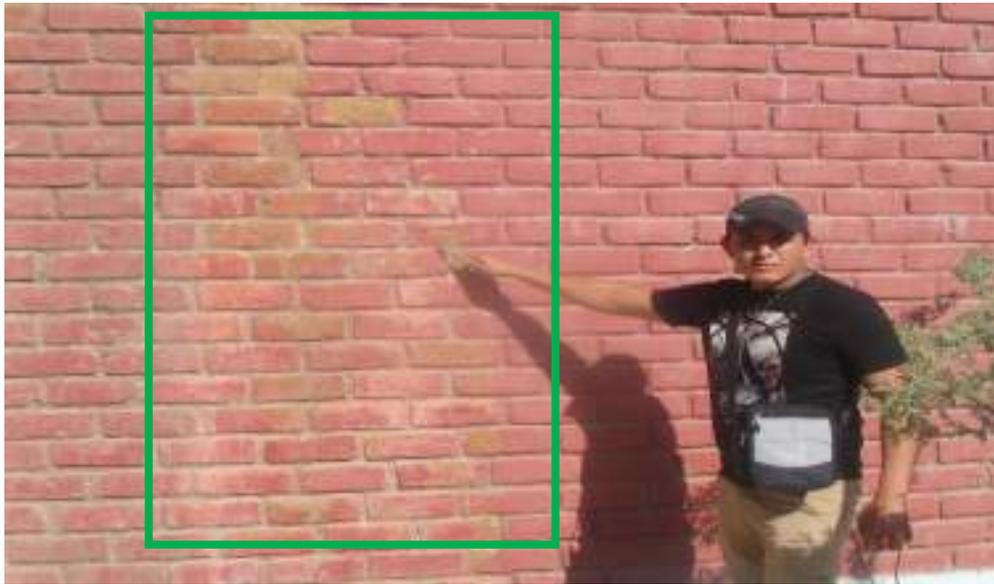
Gráfico 88: Fotografía donde se observa la Erosión en muros.

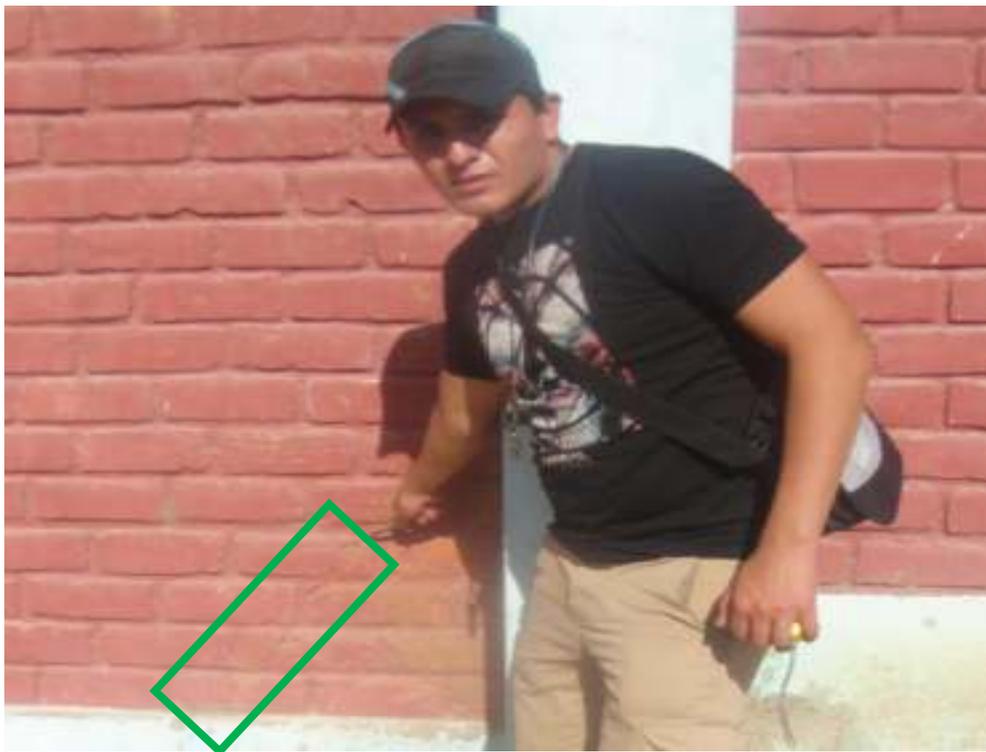
Gráfico 89: Fotografía donde se observa la Fisura Diagonal en muros.

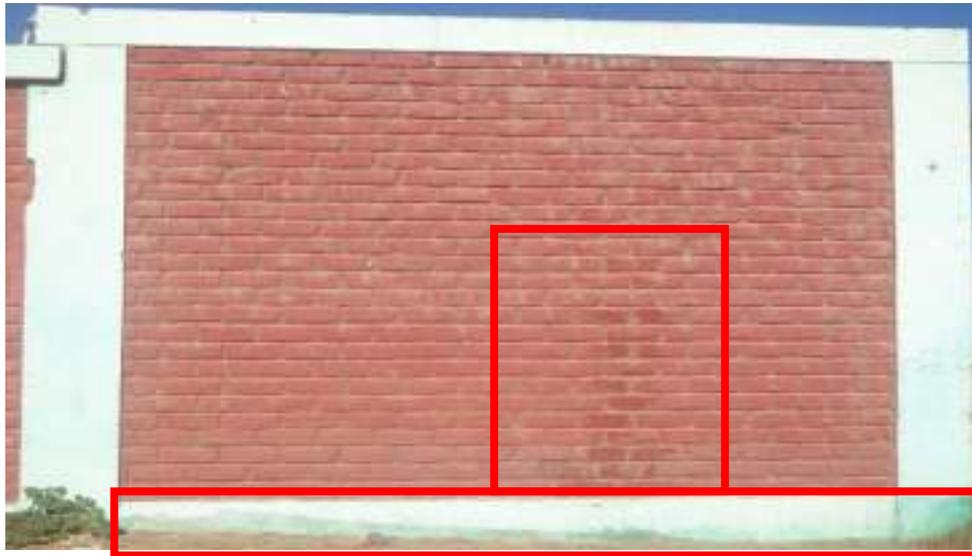
Gráficos 90: Donde se observa la humedad en unidad de muestra 06-paño 13.

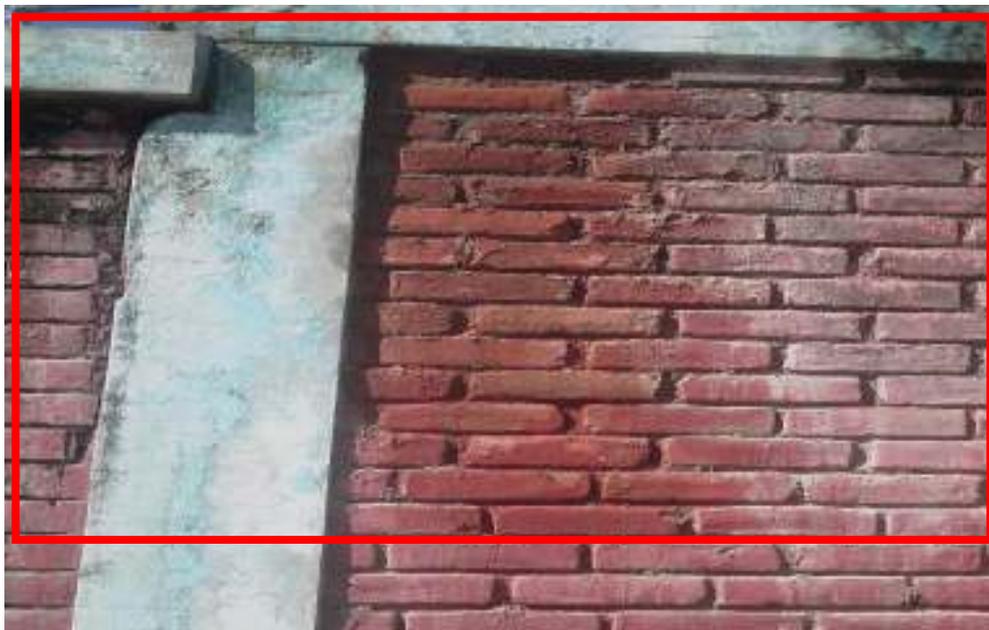
Gráficos 91: Donde se observa la humedad en unidad de muestra 10-paño 21.

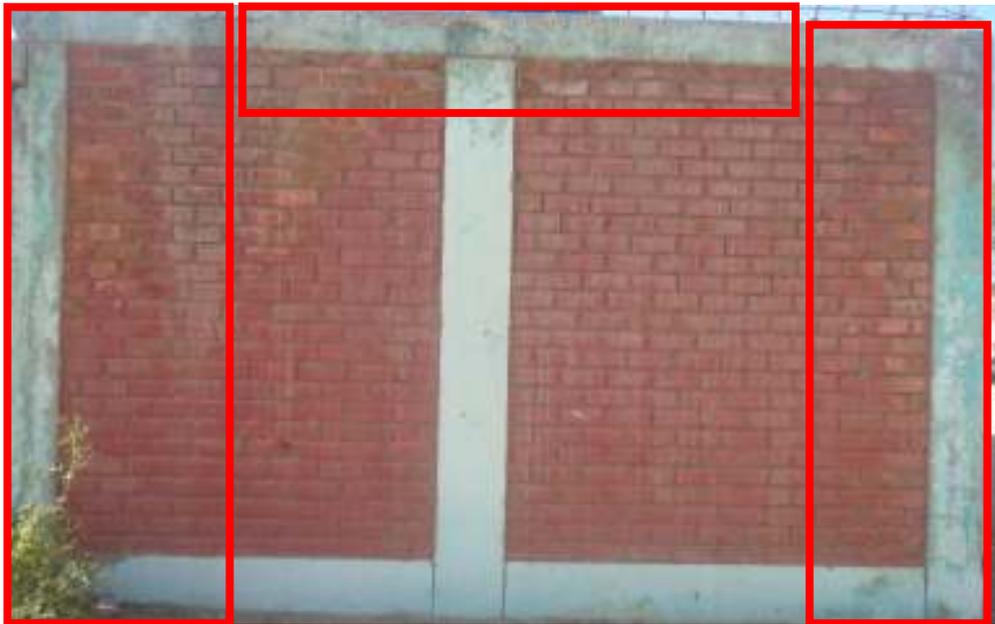
Gráficos 92: Donde se observa la humedad en unidad de muestra 10-paño 21-22.

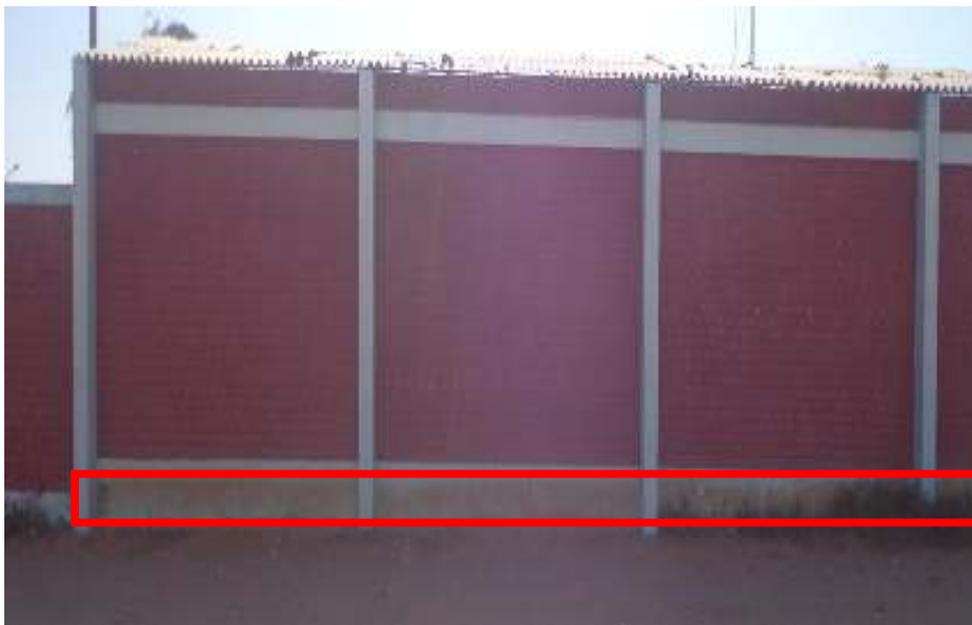
Gráficos 93: Donde se observa la humedad en unidad de muestra 12 Paño 25-26-27.

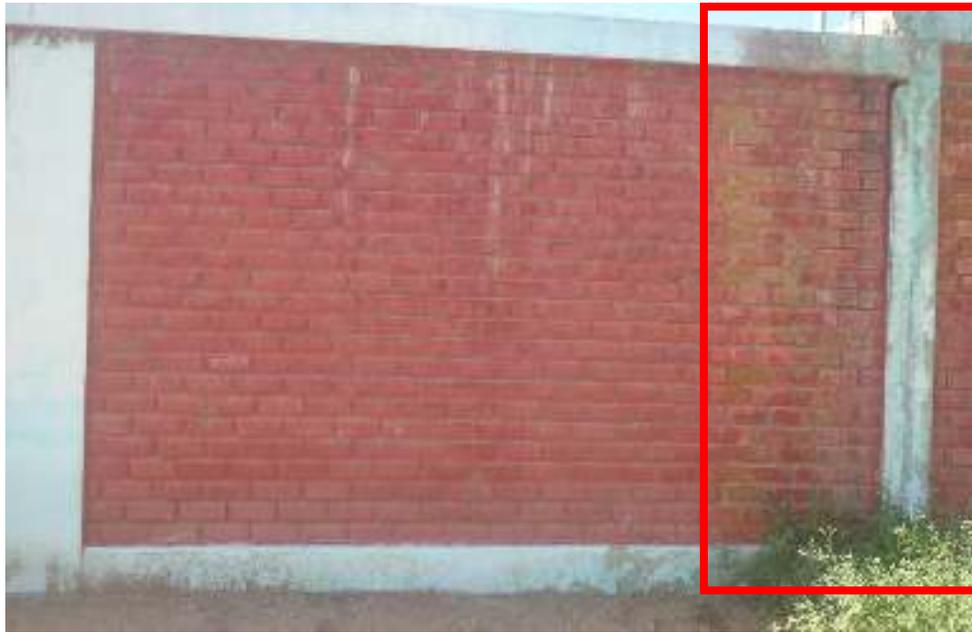
Gráficos 94: Donde se observa la humedad en unidad de muestra 09-paño 20.

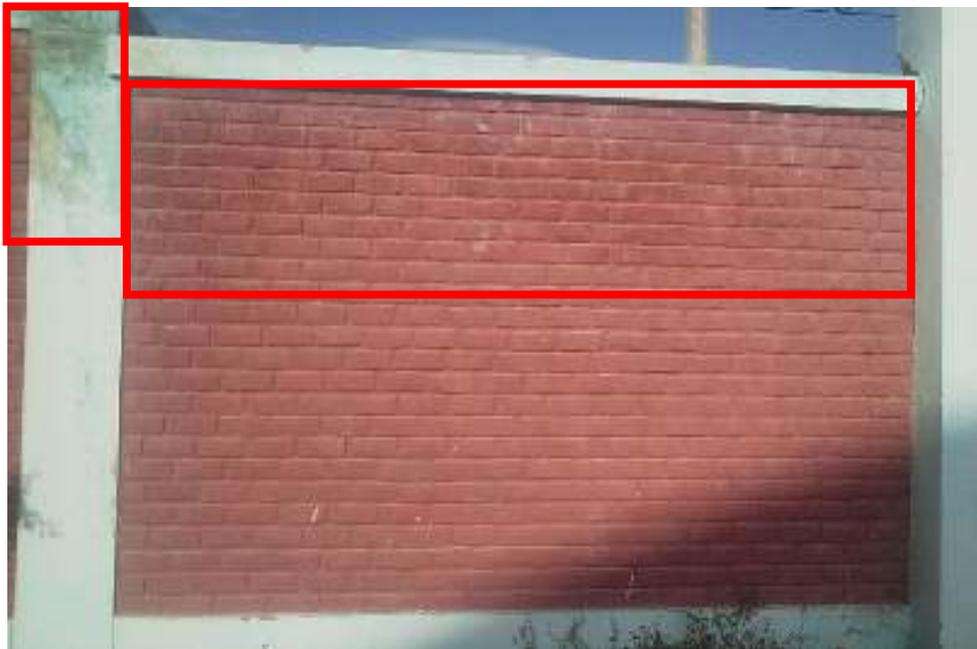
Gráficos 95: Donde se observa la humedad en unidad de muestra 11-paño 24.

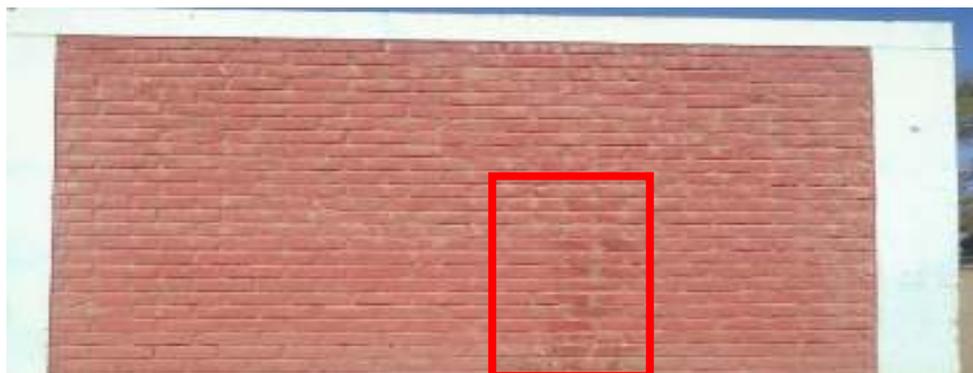
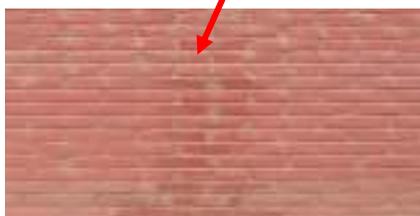
Gráfico 96: Fotografía Unidad de Muestra 06 – Paño 12-13 Humedad.

Gráfico 97: Fotografía Unidad de Muestra 06 – Paño 12-13 Humedad.

HUMEDAD EN MUROS

Posibles Causas.	Posibles Soluciones.
<ul style="list-style-type: none"> ✓ De obra. ✓ Por capilaridad. ✓ Por filtración. ✓ Por condensación. ✓ Accidental. 	<p>Reparación:</p> <p>Con una espátula o grata (cepillo con cerdas de acero) se retira el estuco y la pintura dañada hasta encontrar el pañete limpio. Luego usar sobre el área afectada y los muros contiguos impermeabilizantes o selladores aplicando con brocha o rodillo. Posteriormente pintar.</p>

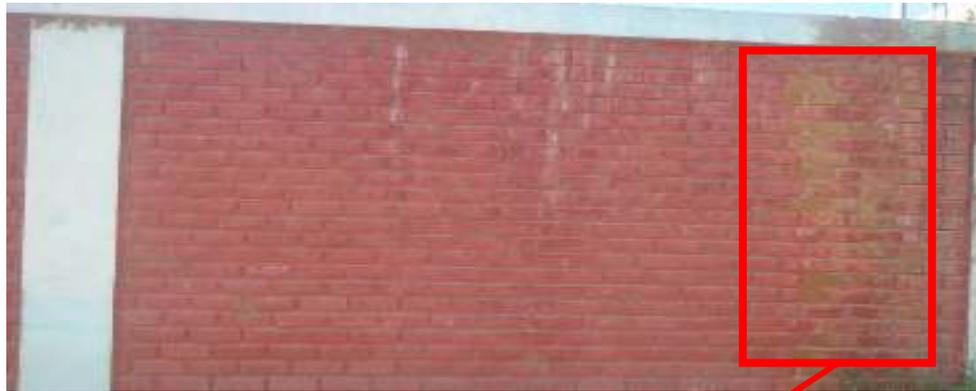
Gráfico 98: Fotografía Unidad de Muestra 09 – Paño 19-20 Erosión.

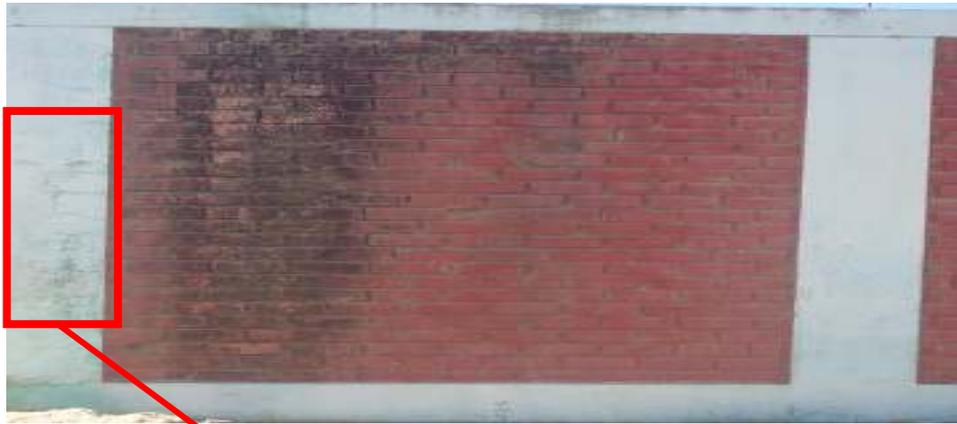
Gráfico 100: Fotografía Unidad de Muestra 07 – Paño 14-15 Fisura Horizontal.

FISURAS HORIZONTALES EN COLUMNAS

Posibles Causas.	Posibles Soluciones.
<ul style="list-style-type: none"> ✓ mala vibración. ✓ secado superficial del concreto. ✓ acción del aire y del sol sobre el concreto mientras seca. ✓ La retracción. ✓ Cambios de temperatura. ✓ Por asentamientos del concreto. ✓ Fisuras por cortantes (sismos y vientos). ✓ Por asentamientos del terreno. 	<p>Materiales: Agua, cemento, aditivos, permeabilizantes, brocha, plancha de batir de albañil.</p> <p>Reparación: Dos posibles soluciones:</p> <ul style="list-style-type: none"> - Picar y remover toda la zona afectada de la columna y ejecutar construcción nueva. - La segunda posibilidad, sería limpiar el área afectada con brocha, luego colocar una lechada de cemento con aditivo para unir construcción antigua con construcción nueva y posteriormente colocar la mezcla hasta rellenar el área afectada.

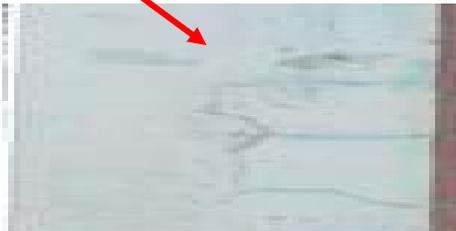
Gráfico 101: Fotografía Unidad de Muestra 07 – Paño 14-15 Fisura Horizontal.

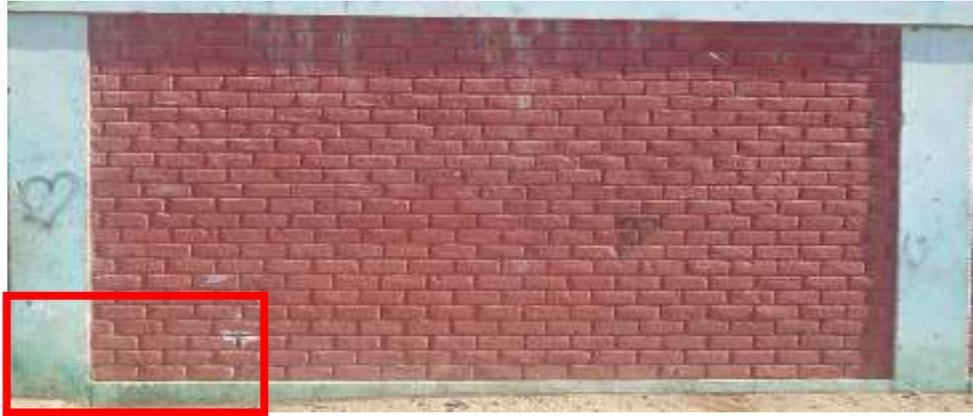
Gráfico 102. Fotografía Unidad de Muestra 01- Paño 1-3 Eflorescencia.

EFLORESCENCIA EN MUROS – SOBRE CIMIENTO

Posibles Causas.	Posibles Soluciones.
<ul style="list-style-type: none"> ✓ Cuando los materiales contienen sales solubles. ✓ Humedad por capilaridad. ✓ Humedad por condensación. 	<p>Para combatir y minimizar la eflorescencia , primero debemos combatir con la humedad : por capilaridad o por filtración</p> <p>Si el terreno donde está ubicada la construcción es húmedo, se debe impermeabilizar los muros con aditivos y tratar las posibles fisuras o filtraciones.</p> <p>Reparación:</p> <p>El método consiste en disolver los cristales con agua a presión y retirarlos con un cepillo para concreto, si persiste se usa cepillo con púas metálicas, recomendable sería realizarlo en día caluroso para que el agua se evapore así quedando seca la superficie, finalmente colocar en el área afectada impermeabilizante aditivo.</p>

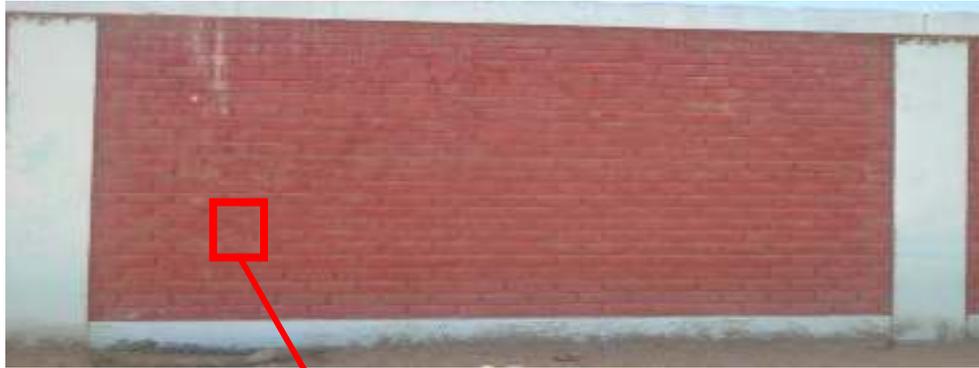
Gráfico 104: Fotografía Unidad de Muestra 09 – Paño 19-20 Fisura Vertical.

Posibles Causas.	Posibles Soluciones.
<ul style="list-style-type: none"> ✓ Falta adherencia mortero-ladrillo por deficiente calidad del mortero o mala ejecución de la albañilería ✓ Encuentros de muros sometidos a cargas diferentes ✓ Mala dosificación de Mortero (Junta Vertical y Horizontal) ✓ Cargas puntuales. ✓ Falla por Rigidez Lateral. 	<p>Materiales:</p> <p>Martillo de mano, cincel, brocha, agua, cemento, arena, lija, cuchara de albañil.</p> <p>Modo de reparación:</p> <p>Remover todo el material alrededor de la fisura, luego echar agua para limpiar la superficie, dejar que seque, luego aplicar el aditivo para unir concreto nuevo con el concreto antiguo, hacer la mezcla de cemento con arena y agua y aditivo luego rellenar la fisura, dejar que seque y luego lijarlo hasta quedar la superficie lista para tarrajear y luego pintarlo.</p>
