UNIVERSIDAD CATÓLICA LOS ÁNGELES
CHIMBOTE

DETERMINACIÓN Y EVALUACIÓN DE
PATOLOGÍAS DEL CONCRETO EN COLUMNAS,
SOBRECIMIENTO Y MUROS DE ALBAÑILERÍA
CONFINADA DEL CERCO PERIMÉTRICO DE LA
CAPILLA SAGRADA FAMILIA, DEL
ASENTAMIENTO HUMANO DIECIOCHO DE MAYO,
DEL DISTRITO DE PIURA, PROVINCIA DE PIURA,
REGIÓN PIURA, AGOSTO-2016

TESIS PARA OPTAR EL TÍTULO PROFESIONAL DE
INGENIERO CIVIL

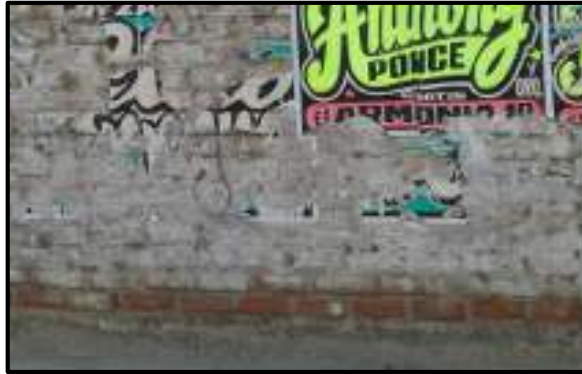
Gráfico 5: Humedad en muro de albañilería.

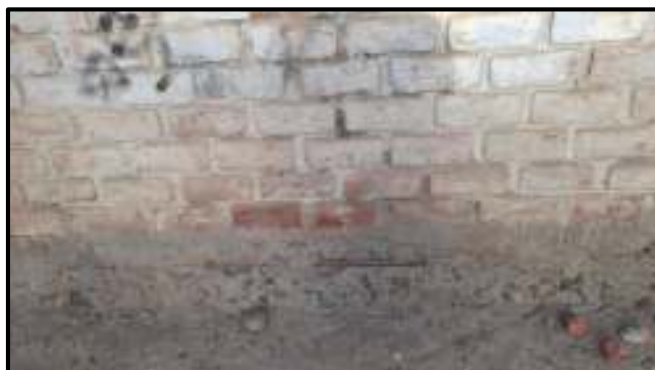
Gráfico 6: Erosión en sobrecimiento armado.

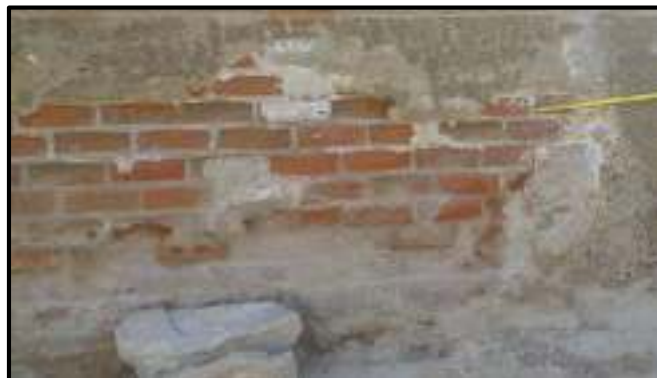
Gráfico 7: eflorescencia en muro de albañilería.

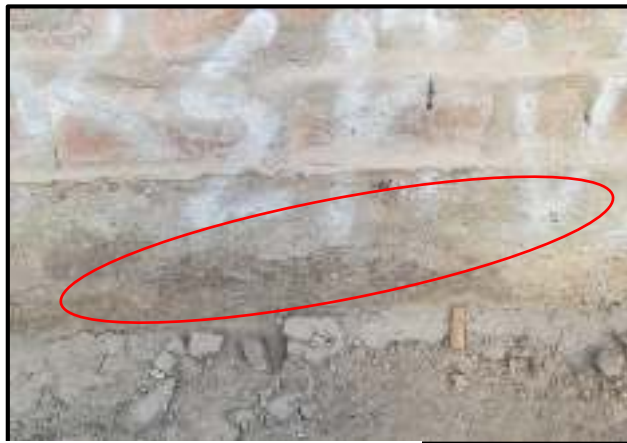
Gráfico 13: Fisura en sobrecimiento.

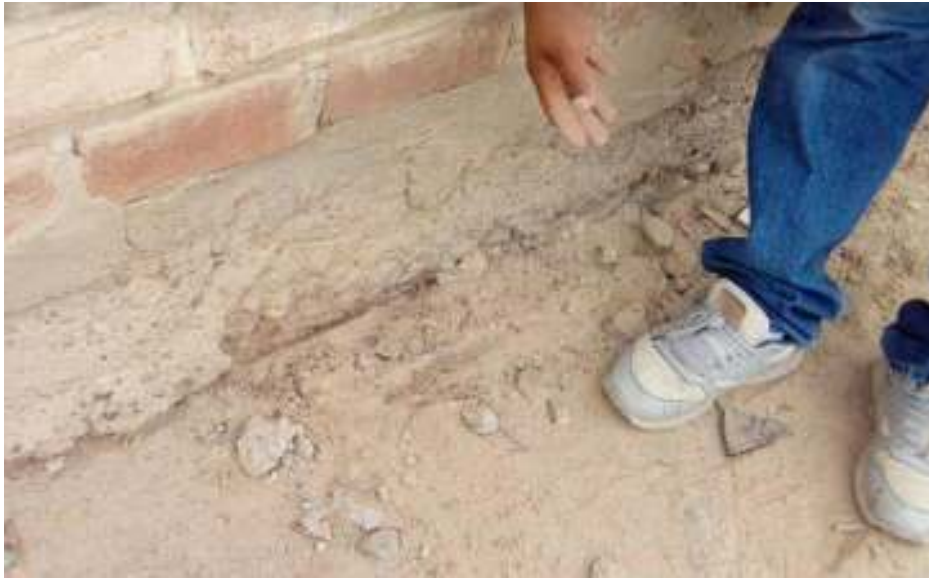
Gráfico 117: Humedad en el sobrecimiento y muro de albañilería.
