DETERMINACIÓN Y EVALUACIÓN DE LAS
PATOLOGÍAS DEL CONCRETO EN COLUMNAS, VIGAS,
SOBRECIMIENTO Y MUROS DE ALBAÑILERÍA
CONFINADA DEL CERCO PERIMÉTRICO DE LA
INSTITUCIÓN EDUCATIVA MANUEL ANTONIO
MESONES MURO, DEL DISTRITO DE FERREÑAFE,
PROVINCIA DE FERREÑAFE, REGIÓN LAMBAYEQUE,
AGOSTO - 2016

TESIS PARA OPTAR EL TÍTULO PROFESIONAL DE
INGENIERO CIVIL

BACH. SANTOS EDUARDO TEJADA ROMERO

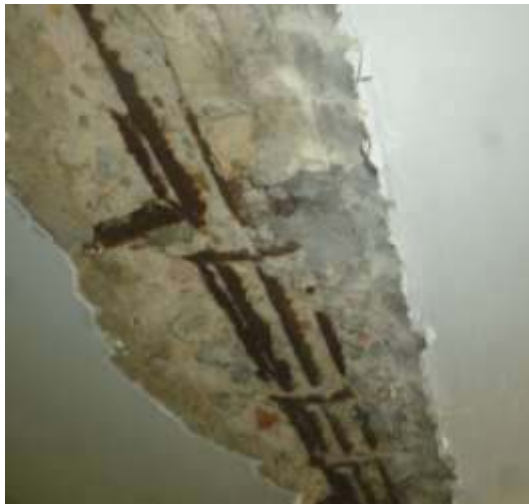
Gráfico 12. Corrosión en columna

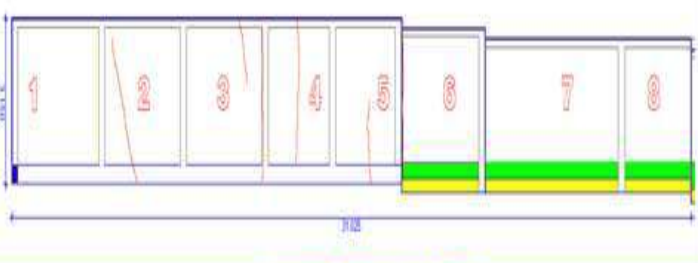
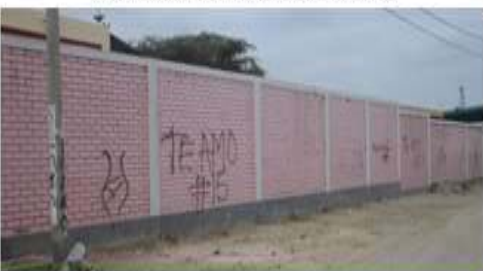
ASESOR	MGTR. GONZALO MIGUEL LEÓN DE LOS RÍOS											
UNIDAD DE MUESTRA 01												
LADO EXTERIOR												
ÁREA TOTAL (m²) 96.10	COLUMNA		VIGA		MURO		SOBRECIMIENTO		TOTAL AREA AFECTADA (m²)	% TOTAL AREA AFECTADA	LOCALIZACIÓN DE PATOLOGÍAS EN LA MUESTRA

G	GRIETA	0.00	0.00%	0.20	4.18%	7.18	9.68%	0.62	6.81%	8.00		8.32%
E	EFLORESCENCIA	0.00	0.00%	0.00	0.00%	4.04	5.45%	0.00	0.00%	4.04		4.20%
P	PICADURA	0.00	0.00%	0.00	0.00%	0.00	0.00%	0.00	0.00%	0.00		0.00%
F	FISURA	0.00	0.00%	0.00	0.00%	0.00	0.00%	0.00	0.00%	0.00		0.00%
H	HUMEDAD	0.00	0.00%	0.00	0.00%	0.00	0.00%	0.00	0.00%	0.00		0.00%
C	CORROSIÓN	0.10	1.25%	0.00	0.00%	0.00	0.00%	0.00	0.00%	0.10		0.10%
Er	EROSIÓN	0.00	0.00%	0.00	0.00%	0.00	0.00%	0.00	0.00%	0.00		0.00%
D	DISGREGAMIENTO	0.00	0.00%	0.00	0.00%	0.00	0.00%	3.15	34.62%	3.15	3.28%	
TOTAL		0.10	1.25%	0.20	4.18%	11.22	15.12%	3.77	41.43%	15.29	15.91%	
NIVEL DE SEVERIDAD		MODERADO		LEVE		MODERADO		MODERADO

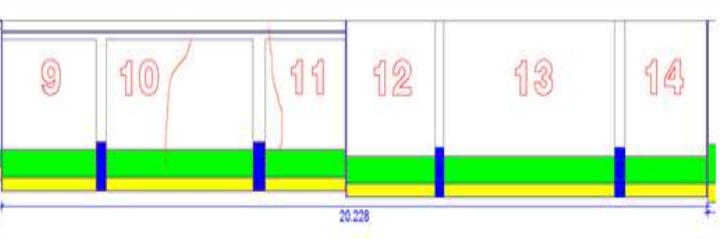
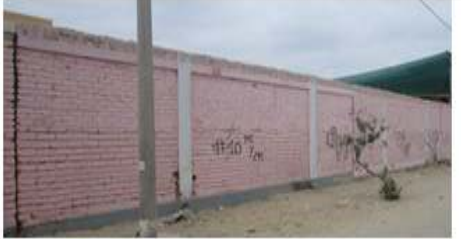
ASESOR MGTR. GONZALO MIGUEL LEÓN DE LOS RÍOS												
UNIDAD DE MUESTRA 01												
LADO EXTERIOR												
ÁREA TOTAL (m²) 63.22	COLUMNA		VIGA		MURO		SOBRECIMIENTO		TOTAL AREA AFECTADA (m²)	% TOTAL AREA AFECTADA	LOCALIZACIÓN DE PATOLOGÍAS EN LA MUESTRA

G	GRIETA	0.00	0.00%	0.02	1.45%	3.00	5.61%	0.00	0.00%	3.02		4.78%
E	EFLORESCENCIA	0.00	0.00%	0.00	0.00%	10.84	20.28%	0.00	0.00%	10.84		17.15%
P	PICADURA	0.00	0.00%	0.00	0.00%	0.00	0.00%	0.00	0.00%	0.00		0.00%
F	FISURA	0.00	0.00%	0.00	0.00%	0.00	0.00%	0.00	0.00%	0.00		0.00%
H	HUMEDAD	0.00	0.00%	0.00	0.00%	0.00	0.00%	0.00	0.00%	0.00		0.00%
C	CORROSIÓN	0.92	25.21%	0.00	0.00%	0.00	0.00%	0.00	0.00%	0.92		1.46%
E _r	EROSIÓN	0.00	0.00%	0.00	0.00%	0.00	0.00%	0.00	0.00%	0.00		0.00%
D	DISGREGAMIENTO	0.00	0.00%	0.00	0.00%	0.00	0.00%	4.75	100.00%	4.75		7.51%
TOTAL		0.92	25.21%	0.02	1.45%	13.84	25.90%	4.75	100.00%	19.53	30.89%	
NIVEL DE SEVERIDAD		MODERADO		LEVE		MODERADO		MODERADO

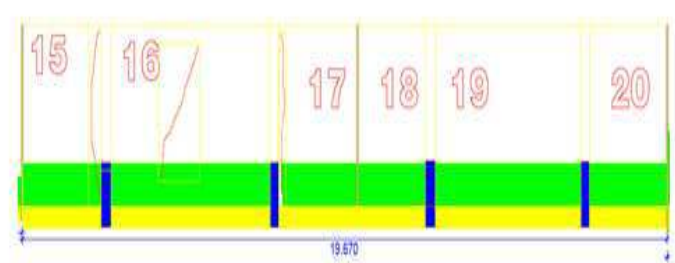
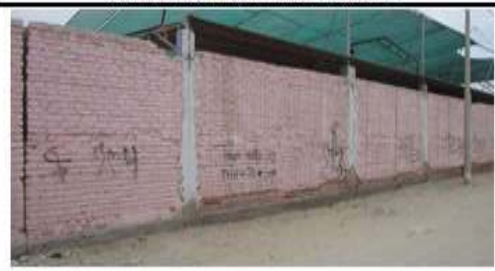
ASESOR MGTR. GONZALO MIGUEL LEÓN DE LOS RÍOS												
UNIDAD DE MUESTRA 03												
LADO EXTERIOR												
ÁREA TOTAL (m2) 65.64	COLUMNA		VIGA		MURO		SOBRECIMIENTO		TOTAL AREA AFECTADA (m2)	% TOTAL AREA AFECTADA	LOCALIZACIÓN DE PATOLOGÍAS EN LA MUESTRA	
	AREA (m2) 4.46	% AREA AFECTADA	AREA (m2) 0.00	% AREA AFECTADA	AREA (m2) 54.68	% AREA AFECTADA	AREA (m2) 6.50	% AREA AFECTADA

AREA AFECTADA (m2)	% AREA AFECTADA	AREA AFECTADA (m2)	% AREA AFECTADA	AREA AFECTADA (m2)	% AREA AFECTADA	AREA AFECTADA (m2)	% AREA AFECTADA				
G	GRIETA	0.00	0.00%	0.00	0.00%	1.73	3.16%	0.00	0.00%	1.73	2.64%

E	EFLORESCENCIA	0.00	0.00%	0.00	0.00%	12.99	23.76%	0.00	0.00%	12.99	19.79%	
P	PICADURA	0.00	0.00%	0.00	0.00%	0.00	0.00%	0.00	0.00%	0.00	0.00%	
F	FISURA	0.00	0.00%	0.00	0.00%	0.00	0.00%	0.00	0.00%	0.00	0.00%	
H	HUMEDAD	0.00	0.00%	0.00	0.00%	0.00	0.00%	0.00	0.00%	0.00	0.00%	
C	CORROSIÓN	1.18	26.46%	0.00	0.00%	0.00	0.00%	0.00	0.00%	1.18	1.80%	
E _r	EROSIÓN	0.00	0.00%	0.00	0.00%	0.00	0.00%	0.00	0.00%	0.00	0.00%	
D	DISGREGAMIENTO	0.00	0.00%	0.00	0.00%	0.00	0.00%	6.50	100.00%	6.50	9.90%	
	TOTAL	1.18	26.46%	0.00	0.00%	14.72	26.92%	6.50	100.00%	22.40	34.13%	
NIVEL DE SEVERIDAD		MODERADO		LEVE		MODERADO		LEVE

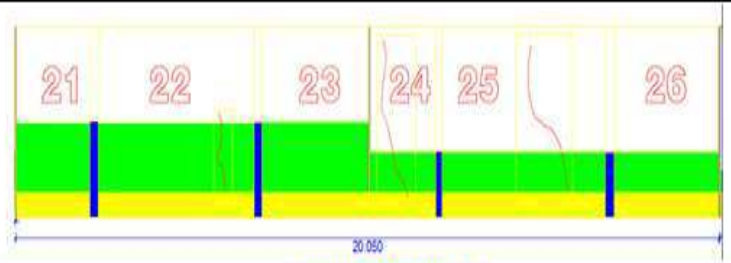
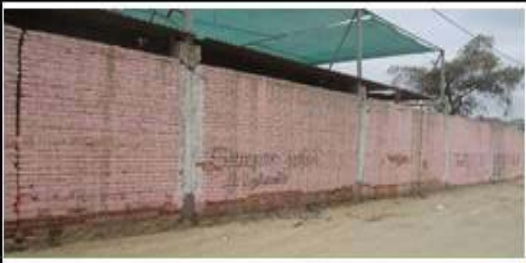
EVALUADOR BACH. SANTOS EDUARDO TEJADA ROMERO												
ASESOR MGTR. GONZALO MIGUEL LEÓN DE LOS RÍOS												
UNIDAD DE MUESTRA 04												
LADO EXTERIOR												
ÁREA TOTAL (m²) 67.78	COLUMNA AREA (m ²) 3.09		VIGA AREA (m ²) 0.00		MURO AREA (m ²) 56.40		SOBRECIMIENTO AREA (m ²) 8.29		TOTAL AREA AFECTADA (m²)	% TOTAL AREA AFECTADA	LOCALIZACIÓN DE PATOLOGÍAS EN LA MUESTRA

v	GRIETA	0.00	0.00%	0.00	0.00%	5.67	10.05%	0.00	0.00%	5.67		8.37%
E	EFLORESCENCIA	0.00	0.00%	0.00	0.00%	21.16	37.52%	0.00	0.00%	21.16		31.22%
P	PICADURA	0.00	0.00%	0.00	0.00%	0.00	0.00%	0.00	0.00%	0.00		0.00%
F	FISURA	0.00	0.00%	0.00	0.00%	0.00	0.00%	0.00	0.00%	0.00		0.00%
H	HUMEDAD	0.00	0.00%	0.00	0.00%	0.00	0.00%	0.00	0.00%	0.00		0.00%
C	CORROSIÓN	1.32	42.72%	0.00	0.00%	0.00	0.00%	0.00	0.00%	1.32		1.95%
E _r	EROSIÓN	0.00	0.00%	0.00	0.00%	0.00	0.00%	0.00	0.00%	0.00		0.00%
D	DISGREGAMIENTO	0.00	0.00%	0.00	0.00%	0.00	0.00%	8.29	100.00%	8.29		12.23%
TOTAL		1.32	42.72%	0.00	0.00%	26.83	47.57%	8.29	100.00%	36.44		53.76%
NIVEL DE SEVERIDAD		MODERADO		LEVE		MODERADO		SEVERO

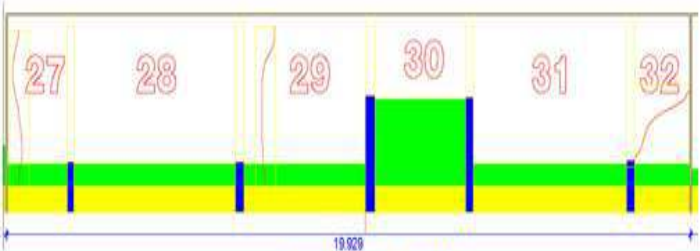
ASESOR MGTR. GONZALO MIGUEL LEÓN DE LOS RÍOS												
UNIDAD DE MUESTRA 05												
LADO EXTERIOR												
ÁREA TOTAL (m²) 67.78	COLUMNA		VIGA		MURO		SOBRECIMIENTO		TOTAL AREA AFECTADA (m²)	% TOTAL AREA AFECTADA	LOCALIZACIÓN DE PATOLOGÍAS EN LA MUESTRA

G	GRIETA	0.00	0.00%	0.00	0.00%	5.29	9.57%	0.00	0.00%	5.29		7.80%
E	EFLORESCENCIA	0.00	0.00%	0.00	0.00%	10.47	18.95%	0.00	0.00%	10.47		15.45%
P	PICADURA	0.00	0.00%	0.00	0.00%	0.00	0.00%	0.00	0.00%	0.00		0.00%
F	FISURA	0.00	0.00%	0.00	0.00%	0.00	0.00%	0.00	0.00%	0.00		0.00%
H	HUMEDAD	0.00	0.00%	0.00	0.00%	0.00	0.00%	0.00	0.00%	0.00		0.00%
C	CORROSIÓN	1.63	40.05%	0.00	0.00%	0.00	0.00%	0.00	0.00%	1.63		2.40%
E _r	EROSIÓN	0.00	0.00%	0.00	0.00%	0.00	0.00%	0.00	0.00%	0.00		0.00%
D	DISGREGAMIENTO	0.00	0.00%	0.00	0.00%	0.00	0.00%	8.46	100.00%	8.46		12.48%
TOTAL		1.63	40.05%	0.00	0.00%	15.76	28.52%	8.46	100.00%	25.85		38.14%
NIVEL DE SEVERIDAD		MODERADO		LEVE		MODERADO		SEVERO

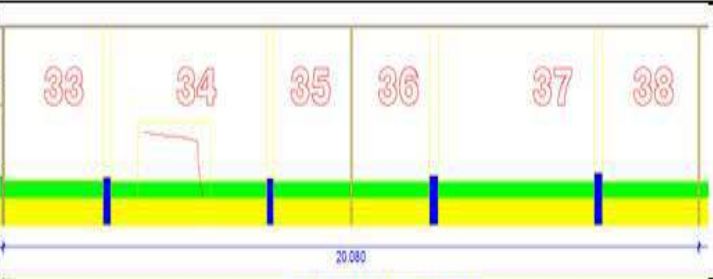
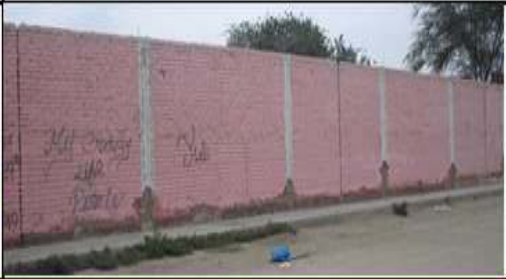
UNIDAD DE MUESTRA 06

- La unidad de muestra 06 , tiene una longitud de 20.08m , con un área de 68.21m^2 , encontrando las siguientes patologías : grieta(4.09%) , eflorescencia(8.43%) , corrosión(1.14%) y disgregamiento(12.62%) . Dichas patologías están distribuidas en los elementos de la siguiente manera: columnas(24.92%) , viga(0.00%) , muro(15,12%) , sobrecimiento(100%) , el área afectada de la muestra es el 26.29% y el área no afectada es de 73.71% de la misma , con un grado de severidad moderado (51.98%) y severo(48.02%).

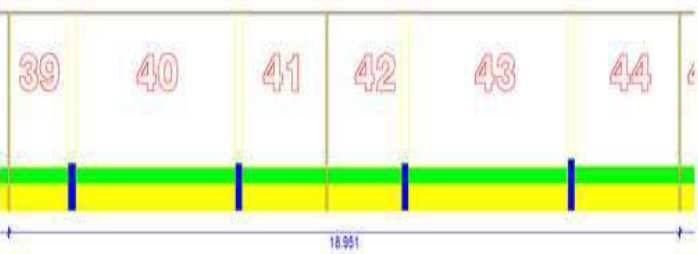
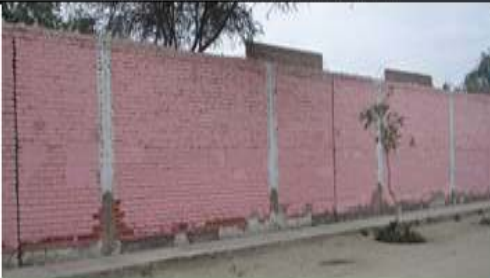
- La unidad de muestra 07 , tiene una longitud de 18.95m , con un área de 64.67m^2 , encontrando las siguientes patologías : eflorescencia(8.41%) , corrosión(1.08%) y disgregamiento(13.07%) . Dichas patologías están distribuidas en los elementos de la siguiente manera: columnas(24.82%) , viga(0.00%) , muro(10.19%) , sobrecimiento(100%) , el área afectada de la

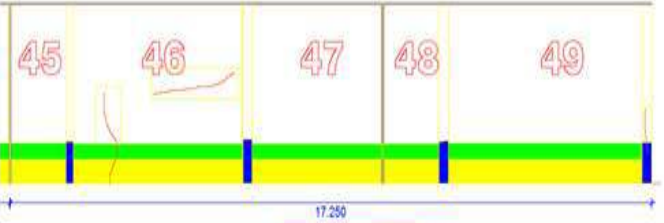
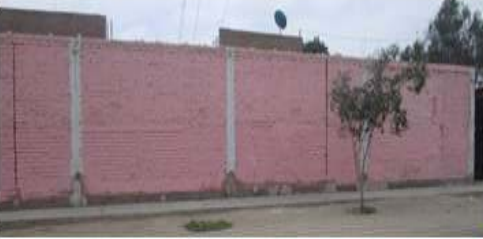
- La unidad de muestra 08, tiene una longitud de 17.25M, con un área de 56.91m², encontrando las siguientes patologías: eflorescencia(8.61%) , corrosión(1.37%) y disgregamiento(9.93%) . Dichas patologías están distribuidas en los elementos de la siguiente manera: columnas(23.42%) , viga(0.00%) , muro(10.22%) , sobrecimiento(100%) , el área afectada de la muestra es el 19.91% y el área no afectada es de 80.09% de la misma , con un grado de severidad moderado (100%) .

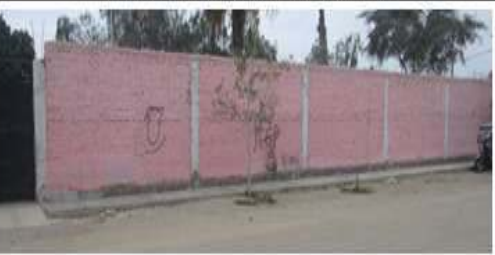
- La unidad de muestra 09, tiene una longitud de 24.55, con un área de 83.37m², encontrando las siguientes patologías: eflorescencia (8.36%), corrosión (1.24%) y disgregamiento (12.53%). Dichas patologías están distribuidas en los elementos de la siguiente manera: columnas(23.30%) , viga(0.00%) , muro(10.18%) , sobrecimiento(100%) , el área afectada de la muestra es el 22.13% y el área no afectada es de 77.87% de la misma , con un grado de severidad moderado (43.36%) y severo (56.64%).

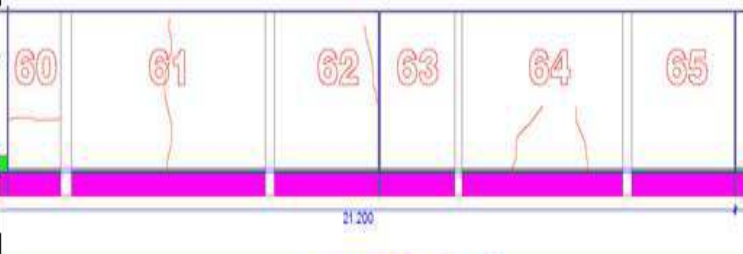
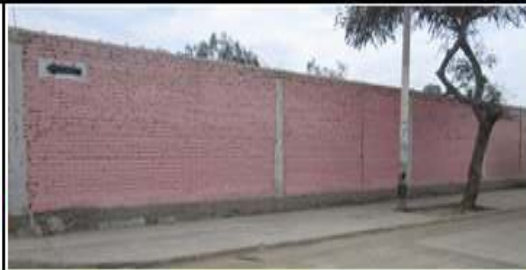
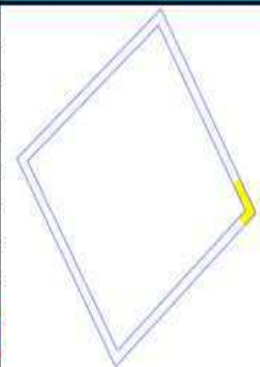
- La unidad de muestra 11, tiene una longitud de 21.20m, con un área de 73.96m², encontrando las siguientes patologías: grieta(6.29%),eflorescencia (2.1%), picadura(11.82%) y disgregamiento (0.45%). Dichas patologías están distribuidas en los elementos de la siguiente manera: columnas(0.00%) ,

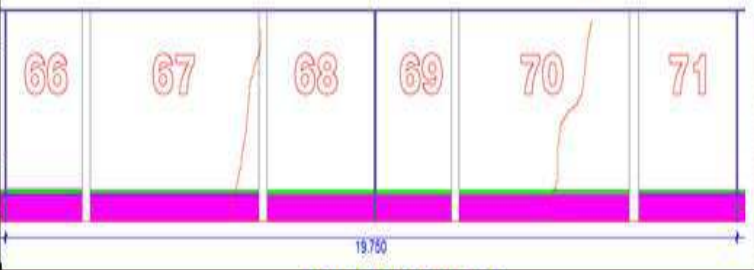
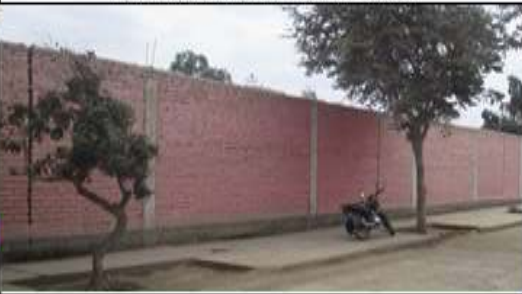
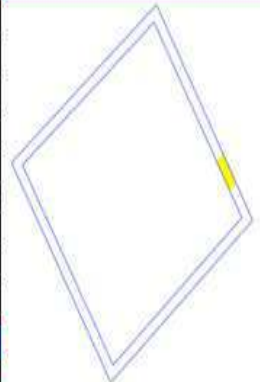
- La unidad de muestra 12, tiene una longitud de 19.75m, con un área de 67.08m² encontrando las siguientes patologías: grieta (9.03%),eflorescencia (2.00%) y picadura(12.63%). Dichas patologías están distribuidas en los elementos de la siguiente manera: columnas(0.00%) , viga(0.00%) , muro(13.32%) , sobrecimiento(100.00%) , el área afectada de la muestra es el 20.66% y el área no afectada es de 76.34% de la misma , con un grado de severidad leve(46.63%) y severo (53.37%) .

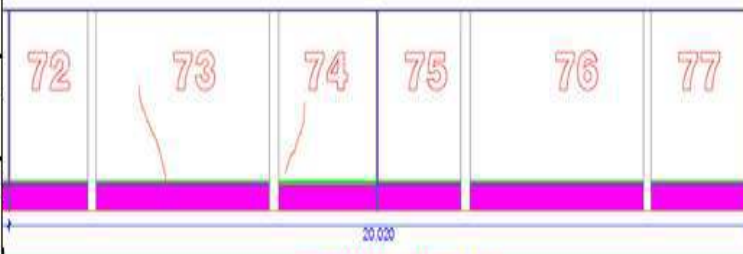
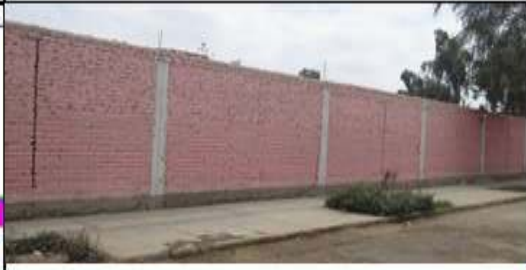
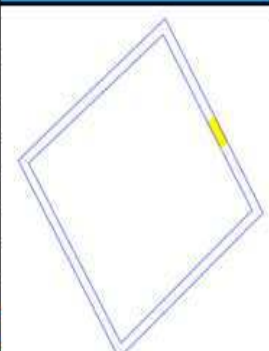
- La unidad de muestra 13, tiene una longitud de 20.02m, con un área de 67.86m² encontrando las siguientes patologías: grieta (3.79%),eflorescencia (1.97%) y picadura(12.66%). Dichas patologías están distribuidas en los elementos de la siguiente manera: columnas(0.00%) , viga(0.00%) , muro(6.96%) , sobrecimiento(100.00%) , el área afectada de la muestra es el 14.82% y el área no afectada es de 81,58% de la misma , con un grado de severidad leve(31.28%) y severo (68.72%)

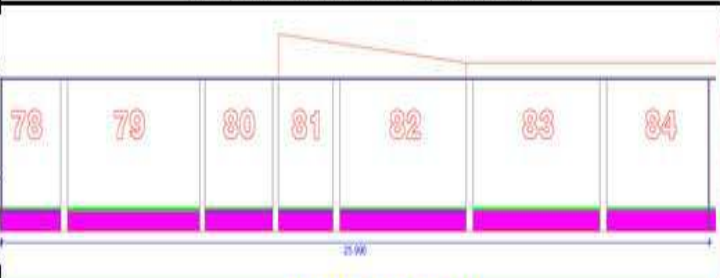
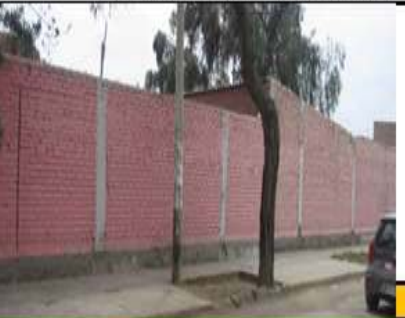
ASESOR	MGTR. GONZALO MIGUEL LEÓN DE LOS RÍOS											
UNIDAD DE MUESTRA 14												
LADO EXTERIOR												
ÁREA TOTAL (m ²)	COLUMNA		VIGA		MURO		SOBRECIMIENTO		TOTAL ÁREA AFECTADA (m ²)	% TOTAL ÁREA AFECTADA	LOCALIZACIÓN DE PATOLOGÍAS EN LA MUESTRA

E	EFLORESCENCIA	0.00	0.00%	0.00	0.00%	1.47	2.03%	0.00	0.00%	1.47	1.63%	
P	PICADURA	0.00	0.00%	0.00	0.00%	0.00	0.00%	9.95	100.00%	9.95	11.41%	
F	FISURA	0.00	0.00%	0.00	0.00%	0.00	0.00%	0.00	0.00%	0.00	0.00%	
H	HUMEDAD	0.00	0.00%	0.00	0.00%	0.00	0.00%	0.00	0.00%	0.00	0.00%	
C	CORROSIÓN	0.00	0.00%	0.00	0.00%	0.00	0.00%	0.00	0.00%	0.00	0.00%	
E _r	EROSIÓN	0.00	0.00%	0.00	0.00%	0.00	0.00%	0.00	0.00%	0.00	0.00%	
D	DISGREGAMIENTO	0.00	0.00%	0.00	0.00%	0.00	0.00%	0.00	0.00%	0.00	0.00%	
	TOTAL	0.00	0.00%	0.00	0.00%	1.47	2.03%	9.95	100.00%	11.42	13.10%	
	NIVEL DE SEVERIDAD	LEVE		LEVE		LEVE		MOSEERADO

CUADRO 16.- Ficha de evaluación de UNIDAD DE MUESTRA 14

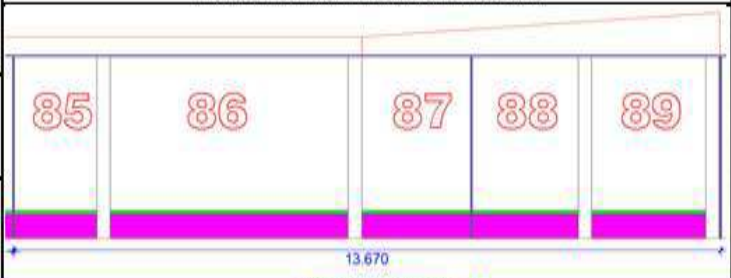
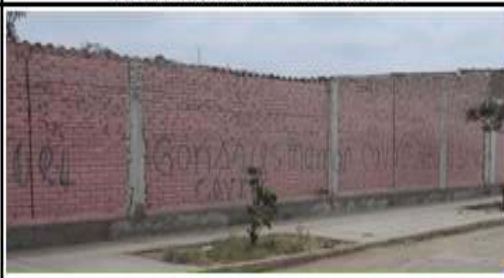
ASESOR MGTR. GONZALO MIGUEL LEÓN DE LOS RÍOS												
UNIDAD DE MUESTRA 15												
LADO EXTERIOR												
ÁREA TOTAL (m²) 46.50	COLUMNA		VIGA		MURO		SOBRECIMIENTO		TOTAL AREA AFECTADA (m²)	% TOTAL AREA AFECTADA	LOCALIZACIÓN DE PATOLOGÍAS EN LA MUESTRA	
	AREA AFECTADA (m²)	% AREA AFECTADA	AREA AFECTADA (m²)	% AREA AFECTADA	AREA AFECTADA (m²)	% AREA AFECTADA	AREA AFECTADA (m²)	% AREA AFECTADA

G	GRIETA	0.00	0.00%	0.00	0.00%	0.00	0.00%	0.00	0.00%	0.00		0.00%
E	EFLORESCENCIA	0.00	0.00%	0.00	0.00%	0.87	2.35%	0.00	0.00%	0.87		1.87%
P	PICADURA	0.00	0.00%	0.00	0.00%	0.00	0.00%	3.85	64.71%	3.85		8.28%
F	FISURA	0.00	0.00%	0.00	0.00%	0.00	0.00%	0.00	0.00%	0.00		0.00%
H	HUMEDAD	0.00	0.00%	0.00	0.00%	0.00	0.00%	0.00	0.00%	0.00		0.00%
C	CORROSIÓN	0.00	0.00%	0.00	0.00%	0.00	0.00%	0.00	0.00%	0.00		0.00%
E _r	EROSIÓN	0.00	0.00%	0.00	0.00%	0.00	0.00%	0.00	0.00%	0.00		0.00%
D	DISGREGAMIENTO	0.00	0.00%	0.00	0.00%	0.00	0.00%	0.00	0.00%	0.00		0.00%
TOTAL		0.00	0.00%	0.00	0.00%	0.87	2.35%	3.85	64.71%	4.72	10.15%	
NIVEL DE SEVERIDAD		LEVE		LEVE		LEVE		MODERADO

CUADRO 17.- Ficha de evaluación de UNIDAD DE MUESTRA 15

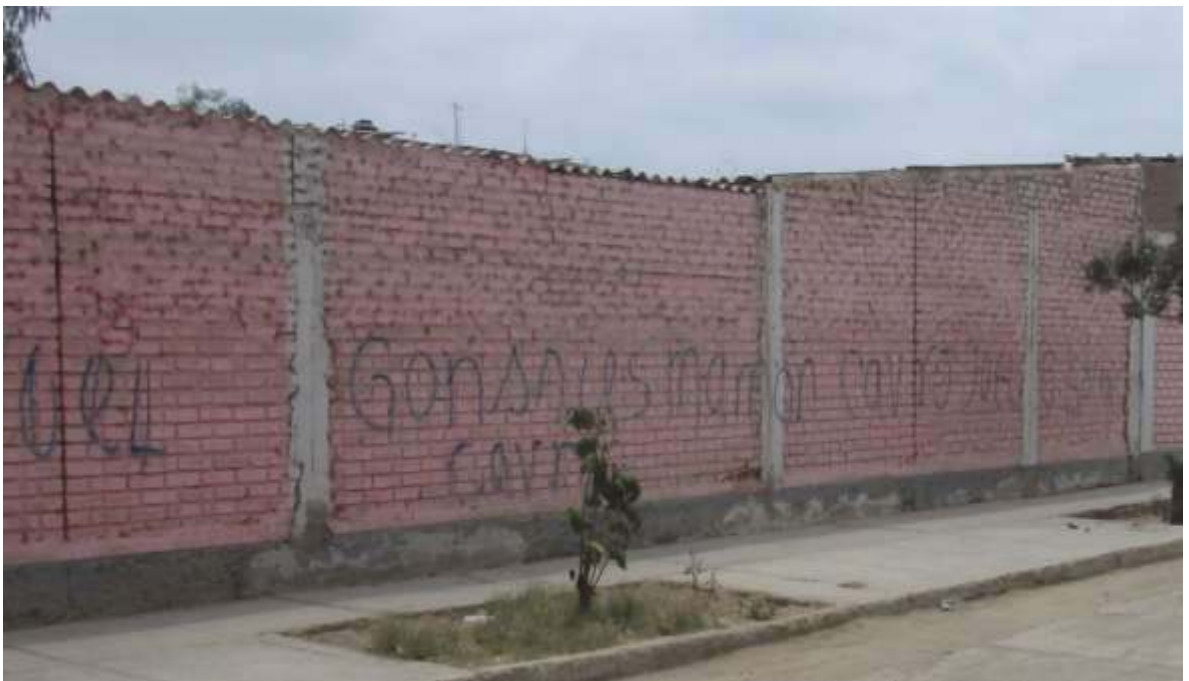
Fotografía 16: Vista panorámica de Unidad de Muestra N° 15, se logra apreciar la presencia de picadura y eflorescencia Fuente (I.E. MANUEL A. MESONES MURO)
