**DETERMINACIÓN Y EVALUACIÓN DE LAS
PATOLOGÍAS DEL CONCRETO EN LAS CUNETAS DE
LA AV. CARLOS FERMÍN MATTOS, DEL DISTRITO
DE SAN MIGUEL DE ACO, PROVINCIA DE CARHUAZ,
DEPARTAMENTO DE ANCASH-2019**

**TESIS PARA OPTAR EL TÍTULO PROFESIONAL DE
INGENIERA CIVIL**

**BACH. MALLCCO HUAMAN, YENNY
ORCID: 0000-0001-9933-3849**

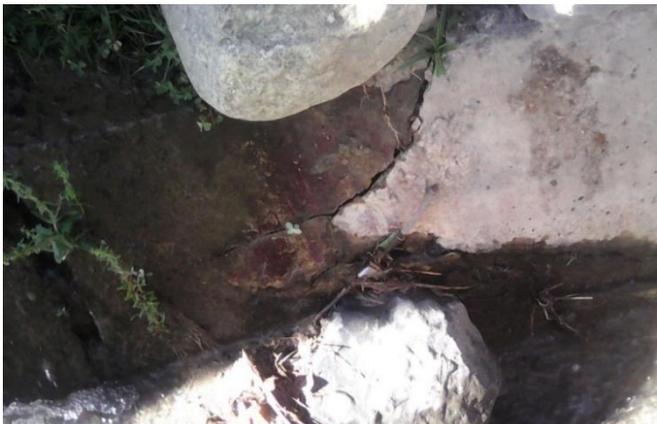
Figura 05: Daño por Grieta

Según (Ministerio de Transporte, Bogotá) ⁽⁸⁾ Son el resultado de esfuerzos que actúan sobre el concreto. Pueden estar relacionados con problemas intrínsecos del concreto incluyendo los defectos constructivos y en muchos casos tiene sus orígenes en las cargas de tránsito aplicadas de manera rápida y lenta. Las cunetas en general no se diseñan para soportar cargas, sin embargo, las condiciones geométricas de las vías y en algunos casos la imprudencia de los usuarios hace inevitable que estas estructuras trabajen con esfuerzos que superen su resistencia, es indispensable cuando se realice la inspección, tratar de identificar si las grietas son causadas por defectos del tránsito o por el contrario tiene su origen en la calidad de los materiales o tiene defectos constructivos.

Según (Ramos I. 2013) ⁽¹⁵⁾ Son roturas que se producen debido a que se generan esfuerzos superiores a lo que el concreto puede resistir.

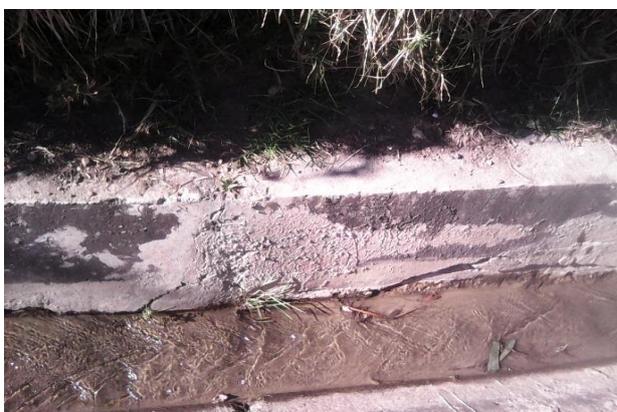
Figura 06: Daño por Fisuras

Según (Monjo J. 1997) ⁽¹⁶⁾ Serán todo tipo de aberturas longitudinales que solo afectan a la capa superficial del elemento constructivo o a su acabado, sea este continuo (revoques, enlucidos, etc.) o por elementos (chapados, alicatados, etc.).

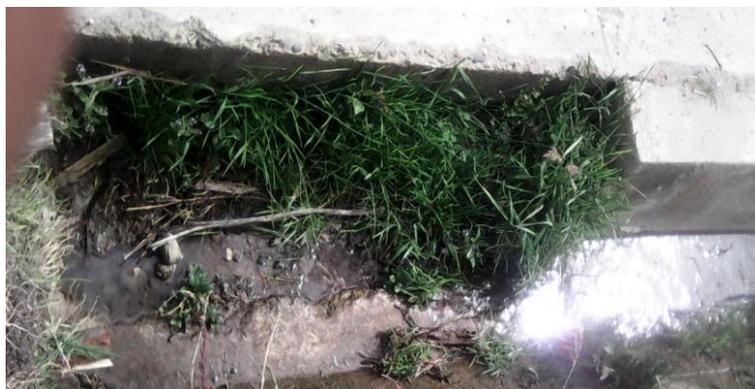
Figura 07: Daño por Fracturamiento

Según (Ministerio de Transportes, Bogotá) ⁽⁸⁾ Este daño se presenta cuando la cuneta presenta agrietamiento en bloques de tamaño mayor a 0.30 x 0.30m se considera que hay fracturamiento cuando se presenta más de dos bloques en un solo modulo, de lo contrario debe reportarse como grieta.

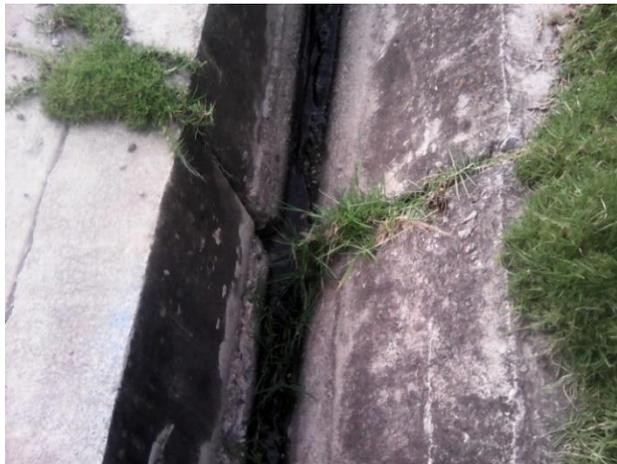
Figura 08: Daño por Erosión

Según (Monjo J. 1997) ⁽¹⁶⁾La erosión es el resultado de complejos flujos de agua impactada y afectan las superficies del concreto.

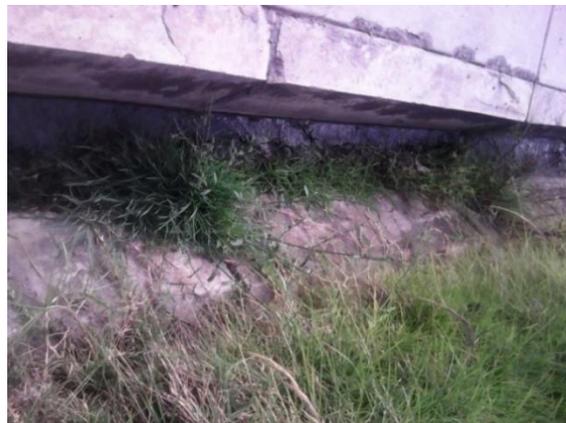
Figura 09: Daño por musgo

Daño por musgo: Según (Rivva E. 1997) ⁽¹⁷⁾ Los musgos pueden aparecer directamente sobre las piedras. Para la acumulación de la tierra se necesita la existencia de rincones, huecos, o la de grietas sin reparar. Una vez depositada la tierra y con la ayuda de la humedad, empiezan a germinar las semillas arrastradas por el viento.

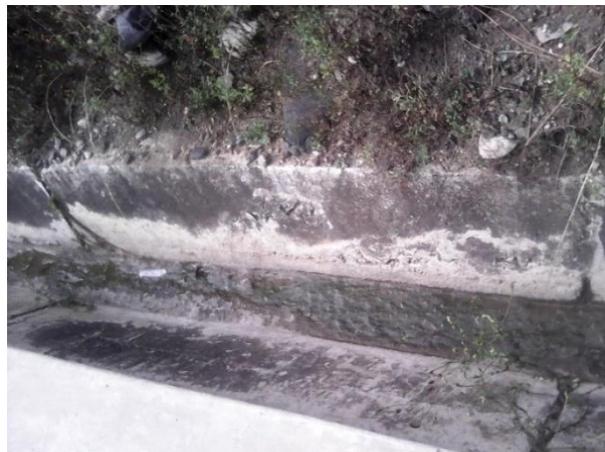
Figura 10: daño por moho

Según (Rivva E. 1997) ⁽¹⁷⁾ Es el nombre vulgar de diversas especies de hongos que crecen sobre materia orgánica en descomposición con la ayuda de la humedad. Presenta diversos colores desde los claros hasta los más oscuros dependiendo de micelio, que suele ser grueso y

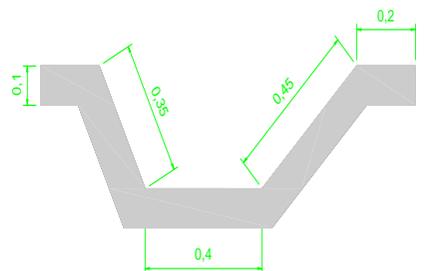
Tabla 19: Ficha de Evaluación 3

Descripción: Em el margen izquierdo se observa que presenta grietas con 1.61%, vegetación con 10.71% y moho con 25%. Estando afectado el 37.32 % del total de su área. Las patologías con nivel de severidad **moderado** grietas y vegetación, siendo grieta la que representa **mayor daño estructural**.

La base presenta erosión con 10.50% y vegetación con 10.31%. Estando afectada aun total de 20.81% de la muestra. Las patologías que representa **daño estructural** es erosión con nivel de severidad **moderado**.

El margen derecho presenta moho con 25% siendo esta patología la única encontrada en este margen, con un nivel de severidad **leve** la cual **no** presenta **daño estructural**.

Descripción: Sabiendo que el área total de la muestra es 9.60 m² de la muestra, la cual presenta grieta con 0.47%, erosión con 3.54%, vegetación con 6.56% y moho con 16.67%, haciendo que el área afecta en total se 27.29%. siendo la erosión

la que representa más **daño estructural** la cual está en la base con un nivel de severidad **moderado**.

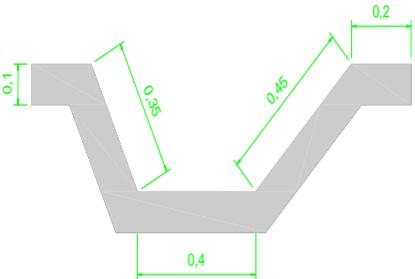
Tabla 21: Ficha de Evaluación 4

La base presenta erosión con 39.63% y vegetación con 50% haciendo total de área afectada de 89.63%. siendo ambas patologías con un nivel de severidad **leve**. La que presenta **más daño estructural** es la erosión.

Descripción: Sabiendo que el área total de la muestra es 9.60 m². La muestra presenta erosión con 13.23%, fisura con 0.21% vegetación con 16.67% y moho con 59.38%. siendo la patología que **más daño estructural** presenta erosión.

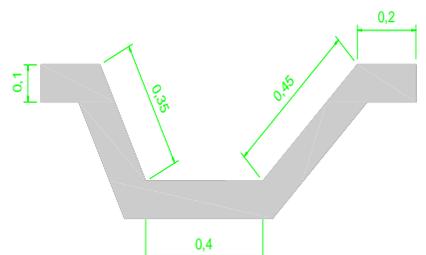
Tabla 23: Ficha de Evaluación 5

Descripción: Siendo el área total de la muestra 9.60 m², la muestra presenta fisuras con 0.21%, vegetación con 8.33% y moho con 59.38%. siendo la fisura la patología que **más daño estructural** presenta.

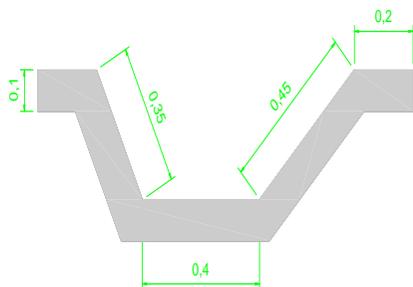
Tabla 25: Ficha de Evaluación 6

Descripción: En el margen izquierdo presenta fracturamiento con 25% y moho con 75%, haciendo un área afectada de 100%. Siendo fracturamiento con un nivel de severidad **severo** la que más daño estructural presenta.

Descripción: Sabiendo que el área de la muestra es 9.60m², la muestra presenta grietas con 2%, erosión con 4.27%, fracturamiento con 7.29%, vegetación con 8.33% y moho con 50%. Siendo fracturamiento y erosión las que **más daño estructural** presentan.

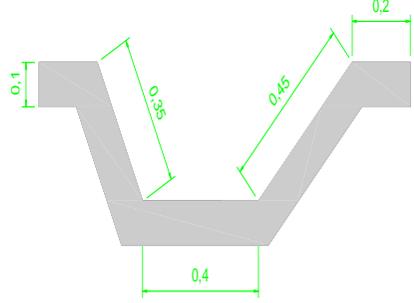
Tabla 29: Ficha de evaluación 8

Descripción: Siendo el área total de muestra 9.60m², la muestra presenta vegetación con 5.21% y moho con 2.81%. Siendo la vegetación la patología con nivel de severidad **severo**.

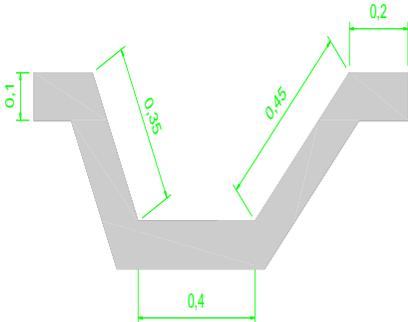
Tabla 31: Ficha de Evaluación 9

La base presenta erosión con 23.75%, vegetación con 50% y moho con 25%. Haciendo un total de 98.75% de área afectada. Siendo la erosión con nivel de severidad **severo** la que **más daño estructural** presenta.

Descripción: Siendo el área de la muestra 9.60m², la muestra presenta erosión con 7.92%, fisura con 0.74%, vegetación 16.67% y moho con 26.04%. siendo la erosión la que **más daño estructura** presenta.

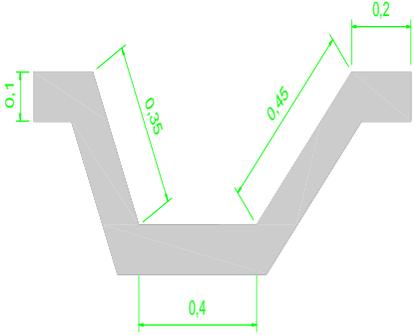
Tabla 33: Ficha de Evaluación 10

Descripción: El margen izquierdo presenta grietas con 10.71%, vegetación con 10.71% y moho con 64.29%, haciendo un área afectada de 85.71%. Siendo la grieta, con un nivel de severidad **moderado**, la que **más daño estructural** presenta.

La base presenta erosión con 37.50%, es la única patología encontrada, con un nivel de severidad **leve**, es la presenta daño estructural.

El margen derecho presenta grieta con 5.83% y moho con 22.2%. Siendo la grieta con un nivel de severidad **moderado** la que **más daño estructural** presenta.

Descripción: Sabiendo que el área de la muestra es 9.60m², la muestra presenta grieta con 5.31%, erosión con 12.50%, vegetación con 31.13% y moho con 27.08%, haciendo un área afectada de 48.02%.

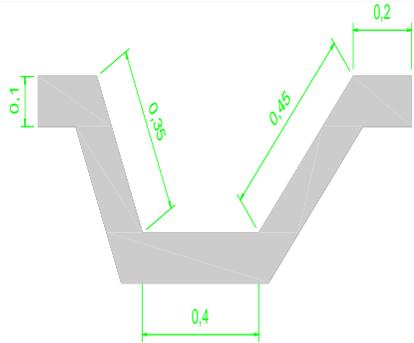
Tabla 35: Ficha de Evaluación 11

Descripción: El margen izquierdo presenta grieta con 22.98%, fisura con 4.29% y moho con 32.14%, haciendo un área de 59.41%. Siendo la grieta con nivel de severidad moderado es la que **más daño estructural** presenta.

La base presenta erosión con 37.50%, la única patología encontrada con un nivel de severidad **leve**, es la que **más daño estructural** presenta.

El margen derecho presenta grieta con 9.79% y moho con 33.33%, con un nivel de severidad **moderado**, la que **más dalo estructural** presenta.

Descripción: Sabiendo que el área de la muestra es 9.60m², la muestra presenta grietas con 10%, erosión con 12.50% y moho con 21.88%. Siendo erosión las que **más daño estructural** presenta.

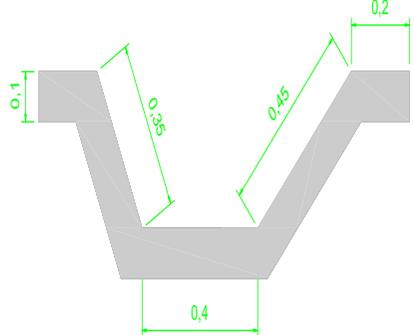
Tabla 37: Ficha de Evaluación 12

Descripción: Sabiendo que el área de muestra es 9.60m², la muestra presenta erosión con 12.50% y moho con 40.63%. Siendo la erosión la que **más daño estructural** presenta.

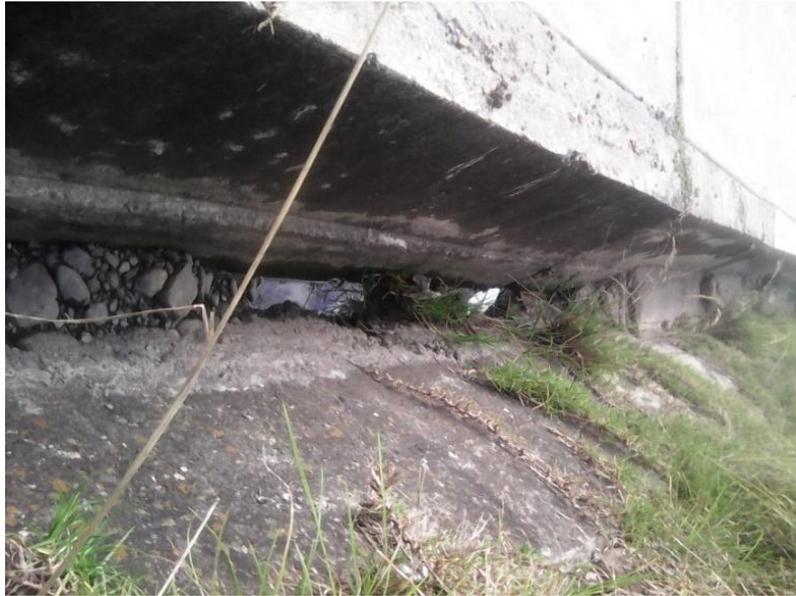
Fotografía 2: vista del desgaste de la cuenta trapezoidal.

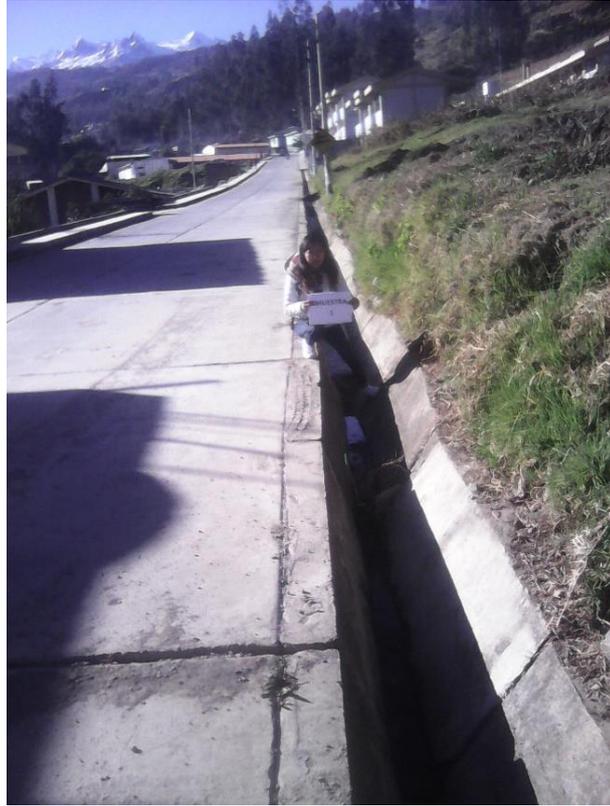
Fotografía 6: vista del crecimiento de vegetación en la cuneta.
