DETERMINACIÓN Y EVALUACIÓN DE LAS
PATOLOGÍAS DEL CONCRETO EN EL CANAL DE RIEGO
SAN PEDRO ENTRE LAS PROGRESIVAS KM 2+050
HASTA KM 3+070 SECTOR SAN PEDRO, DISTRITO DE
CHULUCANAS, PROVINCIA MORROPÓN, REGIÓN
PIURA, NOVIEMBRE– 2018.

**TESIS PARA OPTAR EL TÍTULO PROFESIONAL DE:
INGENIERO CIVIL**

BACH. ANGEL JUNIOR ORTIZ VILLASECA

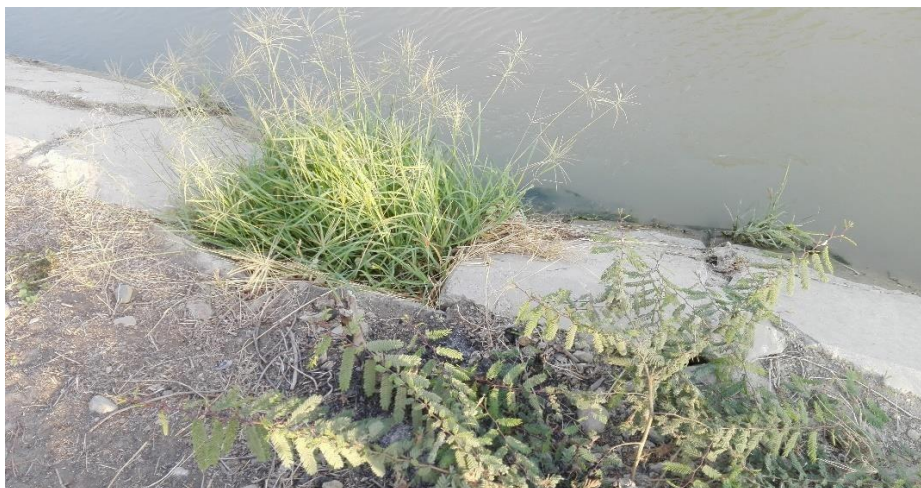
Desde el punto de vista ingenieril resulta que los suelos que son arenosos cuya propiedad primordial es la colapsibilidad, provocado por el humedecimiento lo cual provoca un asentamiento en los elementos del canal.

Gráfico 3: Hundimiento en estructura de concreto.

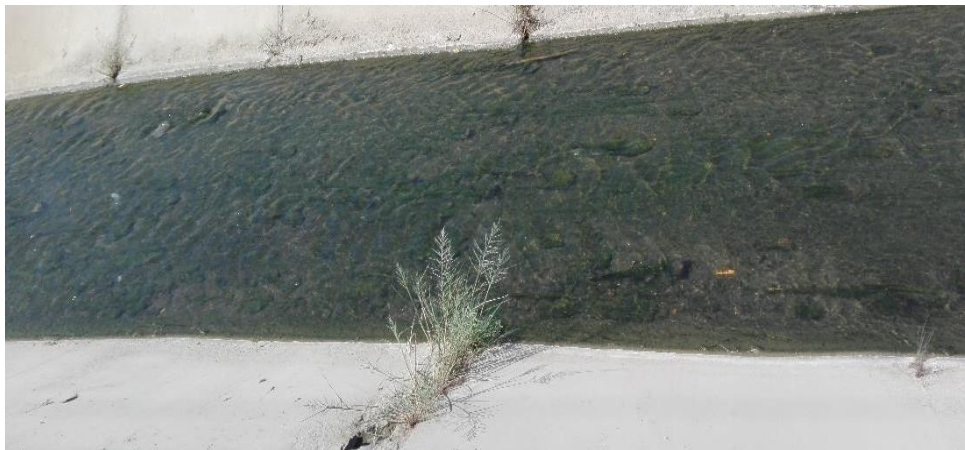
Gráfico 4: Erosión en estructura de concreto.

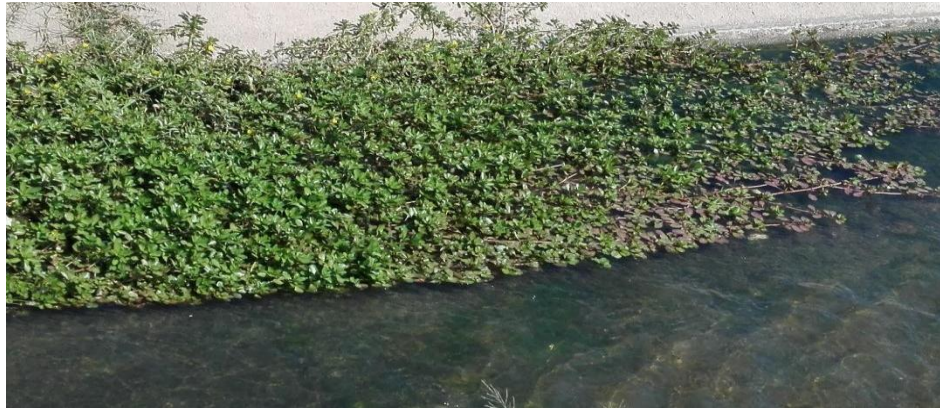
Gráfico 6: Vegetación en estructura de concreto.

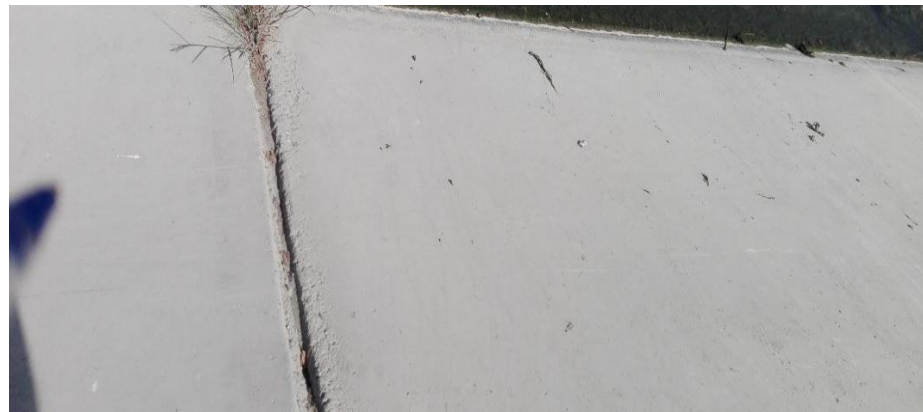
Gráfico 7: Sello de Juntas en estructura de concreto.

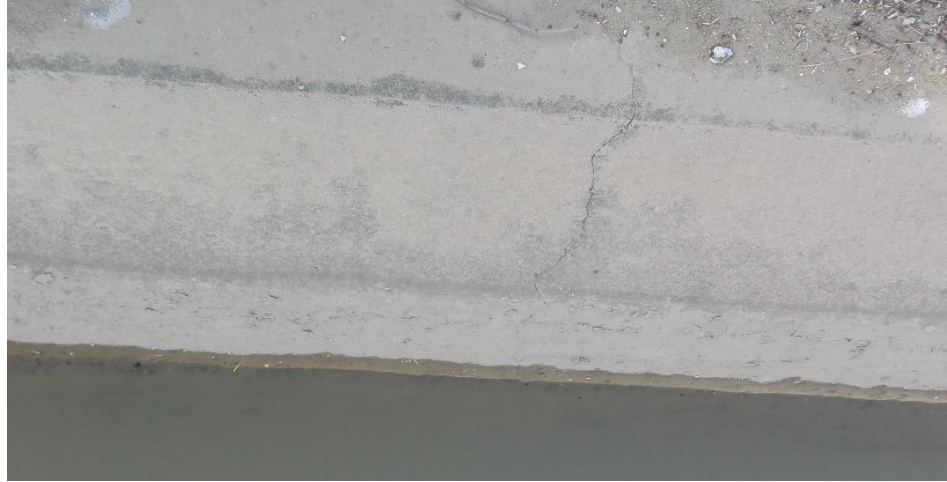
Gráfico 8: Eflorescencia en estructura de concreto.

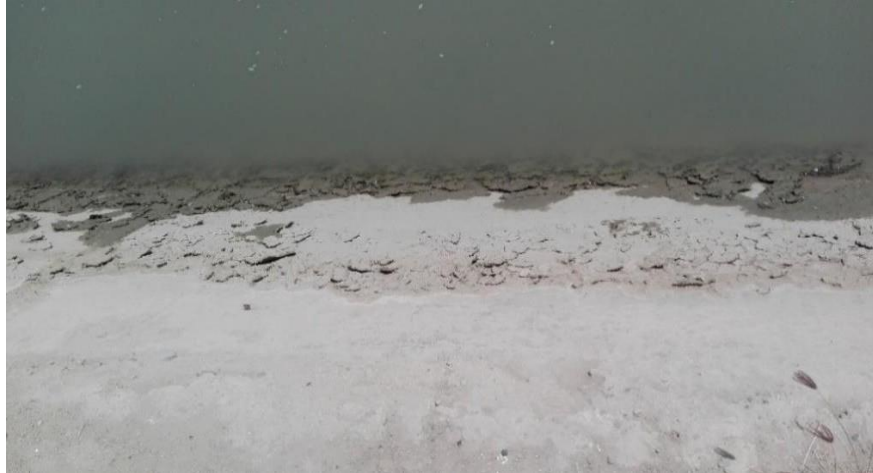
Gráfico 9: Descascaramiento en estructura de concreto.

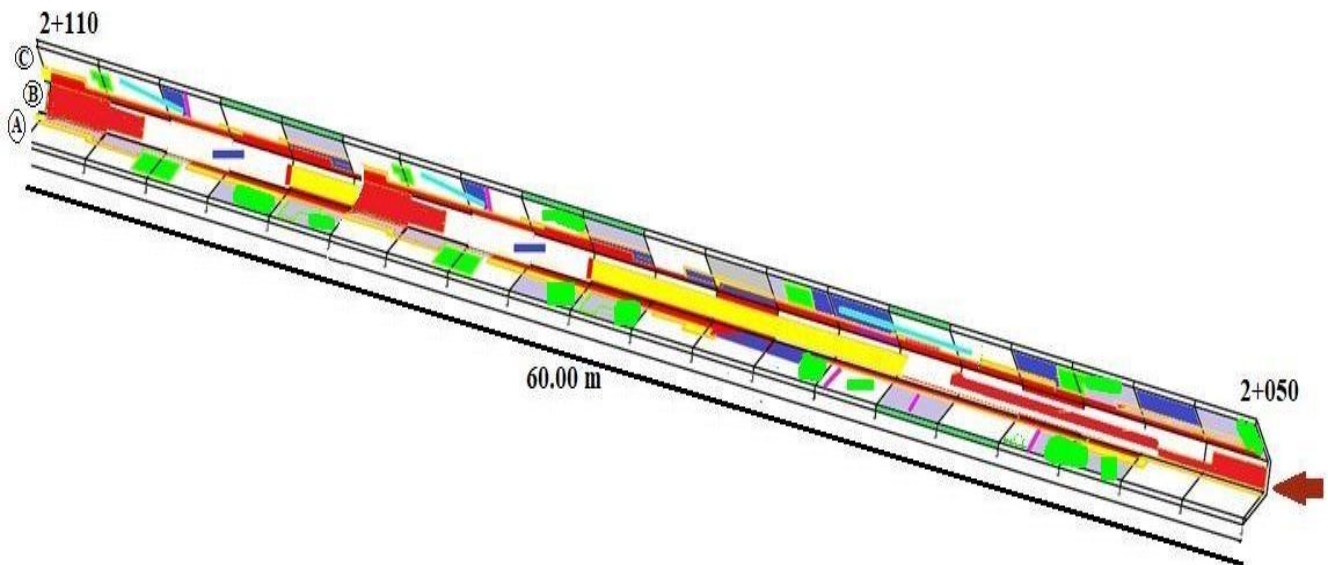
DATOS HIDROLÓGICOS		
y =	Tirante de agua	0.80 m
Q =	Caudal	3.68 m ³ /s
DATOS GEOMÉTRICOS DE CANAL		
L =	Longitud de la muestra	60 m
J =	Junta de dilatación @	3.00 m
PROGRESIVAS		
Progresiva Inicial	km 2+050	
Progresiva Final	km 2+110

Símbolo	Lesión	Area afectada (m ²)
1	Sedimentación de sólidos	10.60
2	Erosión	28.70
3	Fisuras	1.10
4	Grietas	1.10
6	Descascaramiento	14.00
7	Vegetación	44.20
9	Eflorescencia	21.60

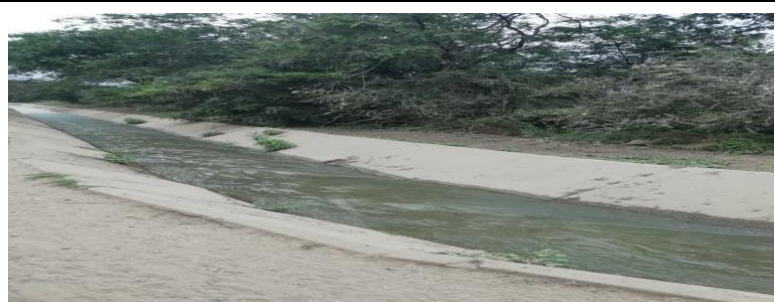
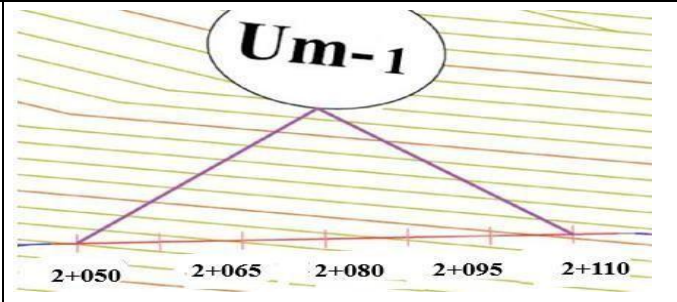
Tabla 1: Ficha de evaluación de la unidad de muestra 1.

1) Sedimentación		3) Fisuras			6) Descascaramiento			Moderado	M
2) Erosión		4) Grietas			7) Vegetación			Severo	S
8) Sello de juntas		5) Desprendimiento			9) Eflorescencia				
Fotografía de Unidad de muestra					Unidad de muestra e evaluada

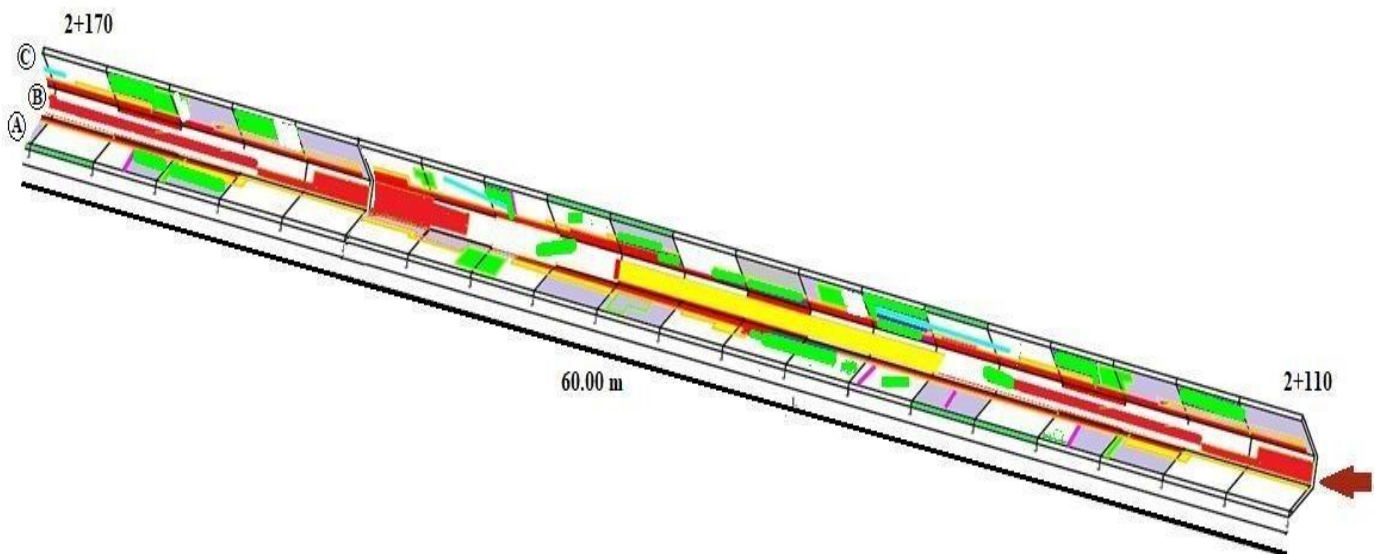
Gráfico 16: Plano de la unidad de muestra 2.

DATOS HIDROLÓGICOS		
y =	Tirante de agua	0.80 m
Q =	Caudal	3.68 m ³ /s
DATOS GEOMÉTRICOS DE CANAL		
L =	Longitud de la muestra	60 m
J =	Junta de dilatación @	3.00 m
PROGRESIVAS		
Progresiva Inicial	km 2+110	
Progresiva Final	km 2+170

Símbolo	Lesión	Area afectada (m ²)
1	Sedimentación de	50.40
2	Erosión	37.50
3	Fisuras	0.30
4	Grietas	1.20
6	Descascaramiento	5.45
7	Vegetación	75.30
8	Sello de juntas	6.00

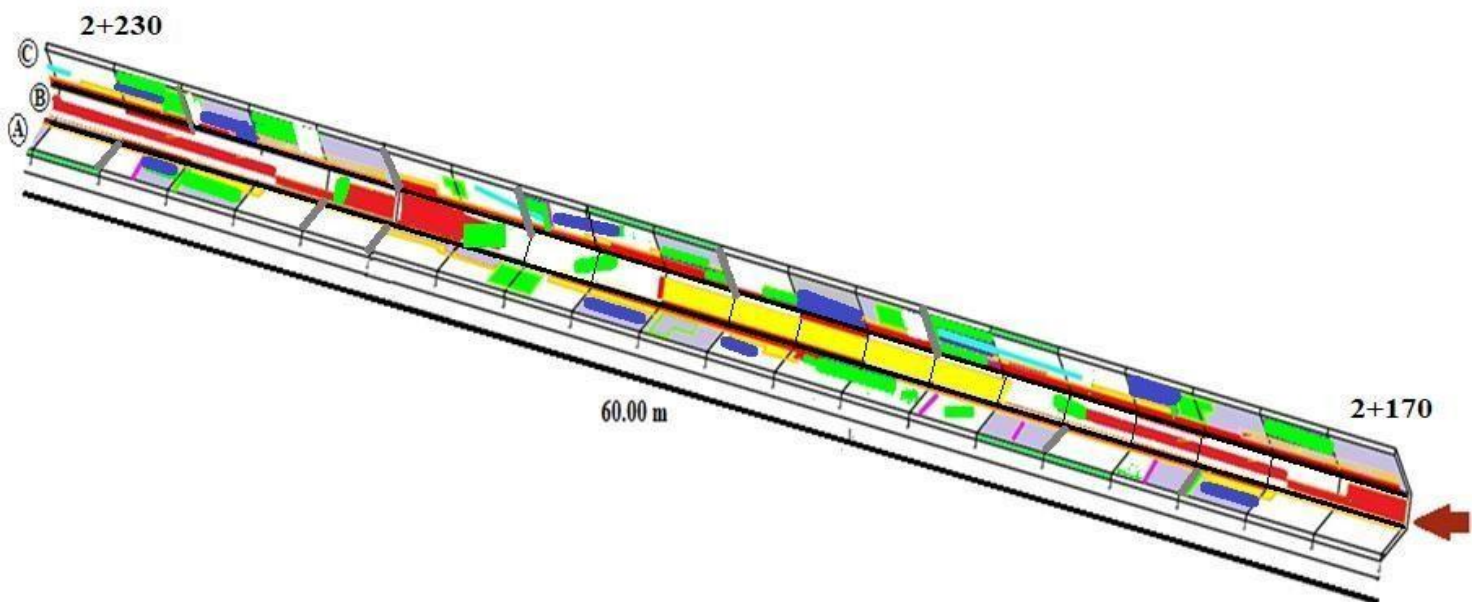
Gráfico 20: Plano de la unidad de muestra 3.

DATOS HIDROLÓGICOS		
y =	Tirante de agua	0.80 m
Q =	Caudal	3.68 m ³ /s
DATOS GEOMÉTRICOS DE CANAL		
L =	Longitud de la muestra	60 m
J =	Junta de dilatación @	3.00 m
PROGRESIVAS		
Progresiva Inicial	km 2+170	
Progresiva Final	km 2+230

Símbolo	Lesión	Área afectada (m ²)
1	Sedimentación de	19.00
2	Erosión	24.58
3	Fisuras	0.60
4	Grietas	1.50
6	Descascaramiento	22.20
7	Vegetación	64.10
8	Sello de juntas	7.60
9	Eflorescencia	32.90

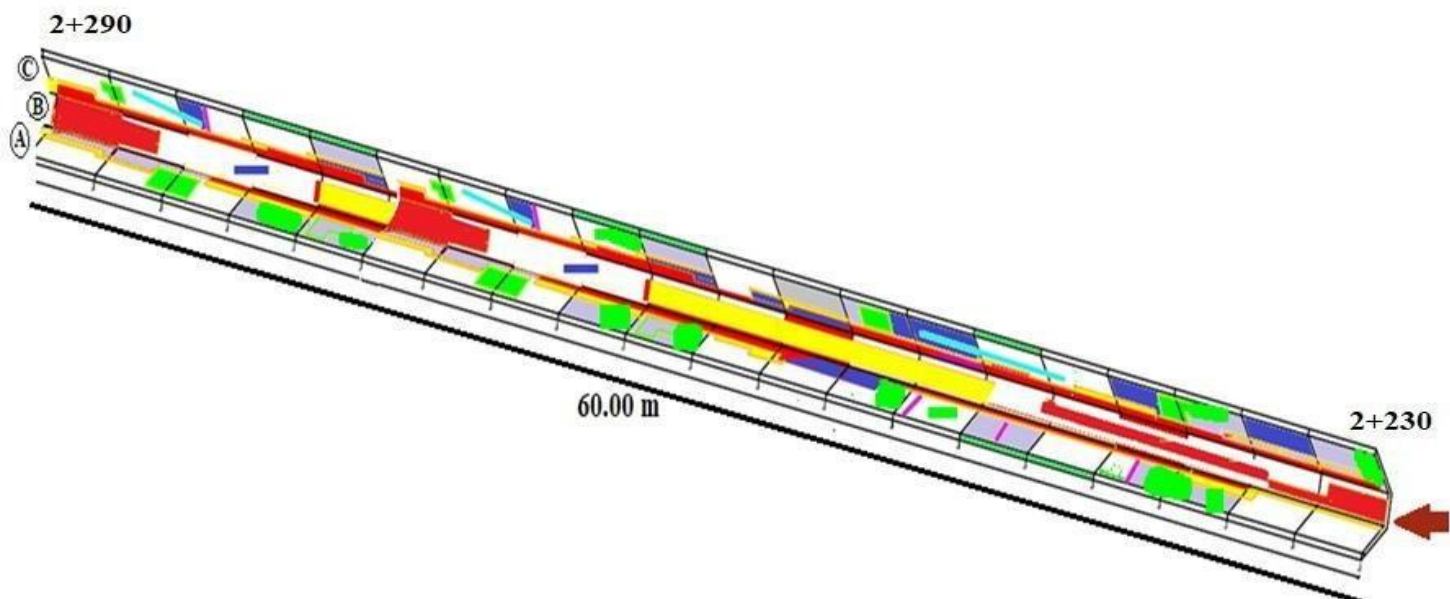
Gráfico 24: Plano de la unidad de muestra 4.

DATOS HIDROLÓGICOS		
y =	Tirante de agua	0.80 m
Q =	Caudal	3.68 m ³ /s
DATOS GEOMÉTRICOS DE CANAL		
L =	Longitud de la muestra	60 m
J =	Junta de dilatación @	3.00 m
PROGRESIVA		
Progresiva Inicial	km 2+230	
Progresiva Final	km 2+290

Símbolo	Lesión	Area afectada (m²)
1	Sedimentación de sólidos	10.85
2	Erosión	19.00
3	Fisuras	0.30
4	Grietas	1.50
6	Descascaramiento	20.00
7	Vegetación	63.90
9	Eflorescencia	34.60

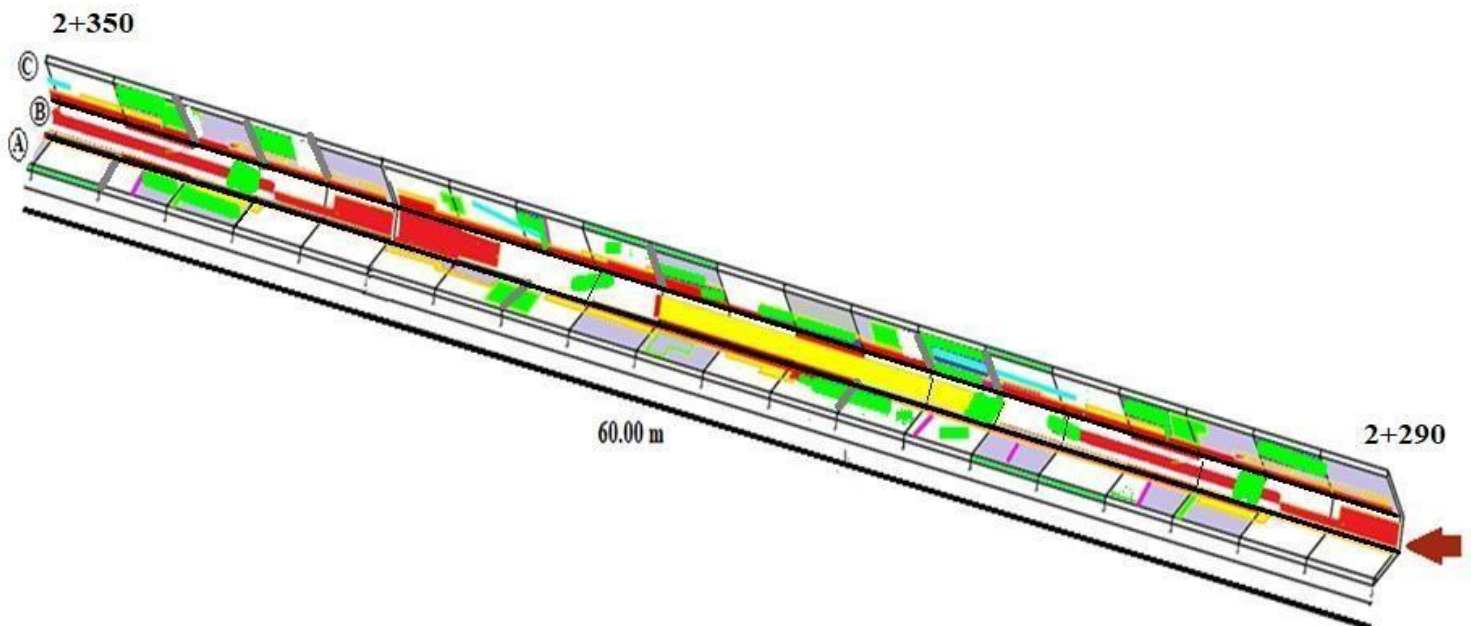
Gráfico 28: Plano de la unidad de muestra 5.

DATOS HIDROLÓGICOS		
y =	Tirante de agua	0.80 m
Q =	Caudal	3.68 m ³ /s
DATOS GEOMÉTRICOS DE CANAL		
L =	Longitud de la muestra	60 m
J =	Junta de dilatación @	3.00 m
PROGRESIVA		
Progresiva Inicial		km 2+290
Progresiva Final		km 2+350

Símbolo	Lesión	Área afectada (m ²)
1	Sedimentación de sólidos	32.65
2	Erosión	9.00
3	Fisuras	0.60
4	Grietas	1.10
6	Descascaramiento	15.40
7	Vegetación	62.20
8	Sello de juntas	5.80

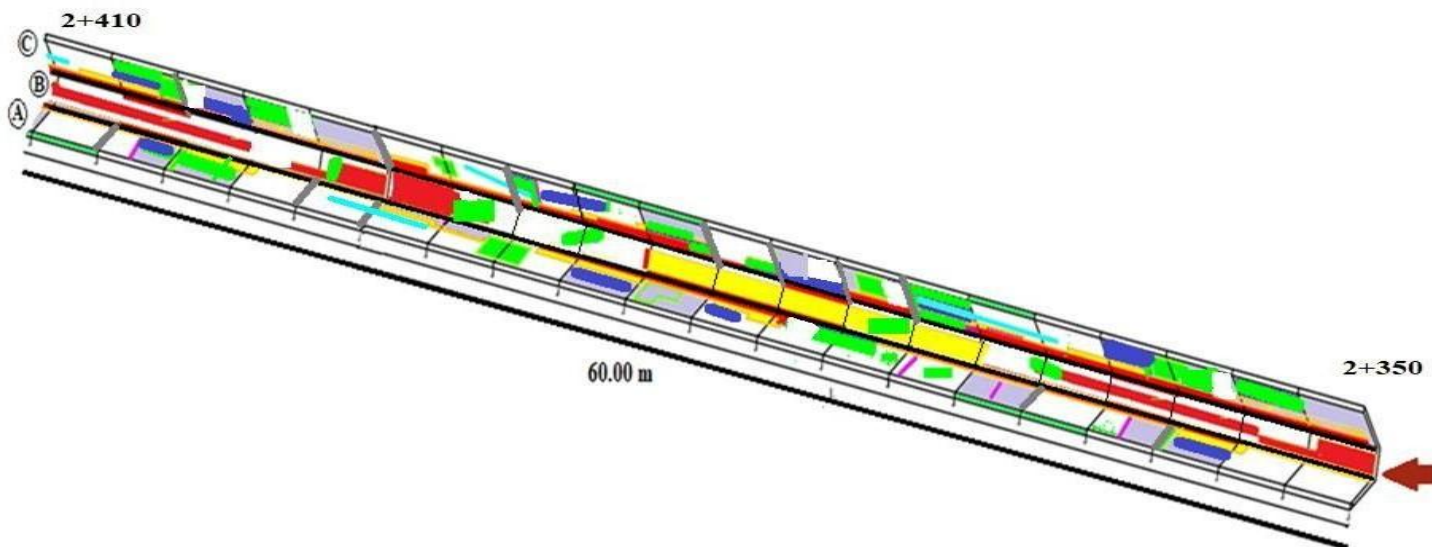
Gráfico 32: Plano de la unidad de muestra 6.

DATOS HIDROLÓGICOS		
y =	Tirante de agua	0.80 m
Q =	Caudal	3.68 m ³ /s
DATOS GEOMÉTRICOS DE CANAL		
L =	Longitud de la muestra	60 m
J =	Junta de dilatación @	3.00 m
PROGRESIVAS		
Progresiva Inicial	km 2+350	
Progresiva Final	km 2+410

Símbolo	Lesión	Área afectada (m ²)
1	Sedimentación de sólidos	19.20
2	Erosión	18.60
3	Fisuras	0.28
4	Grietas	1.50
5	Desprendimiento	1.30
6	Descascaramiento	24.00
7	Vegetación	57.40
8	Sello de juntas	5.60
9	Eflorescencia	33.40

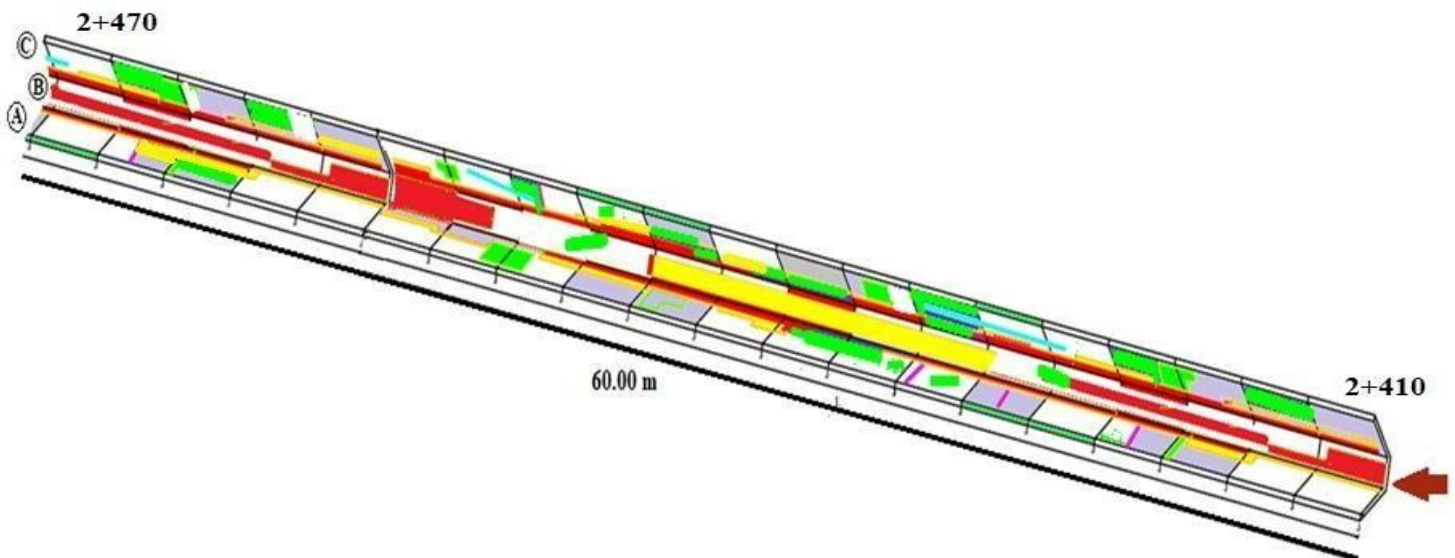
Gráfico 36: Plano de la unidad de muestra 7.

Símbolo	Lesión	Área afectada (m ²)
1	Sedimentación de sólidos	18.64
2	Erosión	47.24
3	Fisuras	0.70
4	Grietas	1.36
5	Desprendimiento	1.30
6	Descascaramiento	23.00
7	Vegetación	21.18
8	Sello de juntas	6.30

PATOLOGIAS IDENTIFICADAS		
Patologías	Área con patologías	% de Área con patologías
Sedimentación	18.64	5.97%
Erosión	47.24	15.14%
Fisura	0.70	0.22%
Grieta	1.36	0.44%
Desprendimiento	1.30	0.42%
Descascaramiento	23.00	7.37%
Vegetación	21.18	6.79%
Sello de juntas	6.30	2.02%
Eflorescencia	0.00	0.00%
Área total con patología m2	119.72	38.37%
Área total m2	312

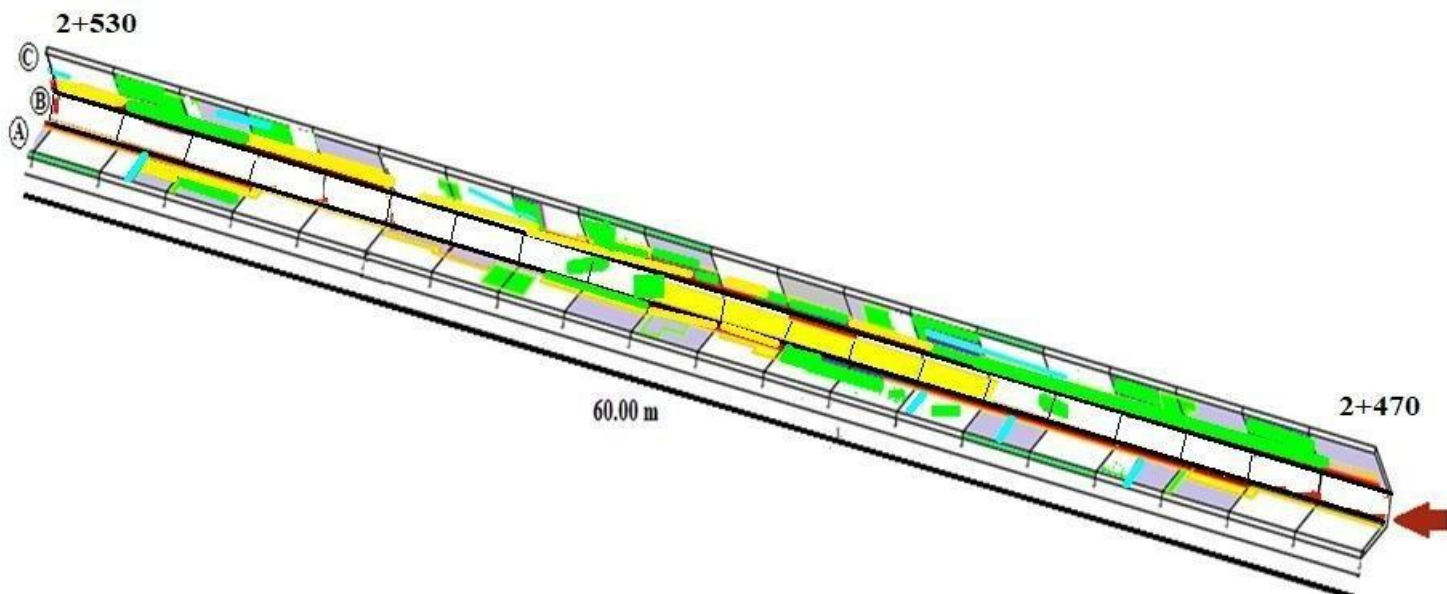
Gráfico 40: Plano de la unidad de muestra 8.

Símbolo	Lesión	Área afectada (m ²)
2	Erosión	26.30
3	Fisuras	0.00
4	Grietas	1.80
6	Descascaramiento	13.60
7	Vegetación	60.00
9	Eflorescencia	25.40

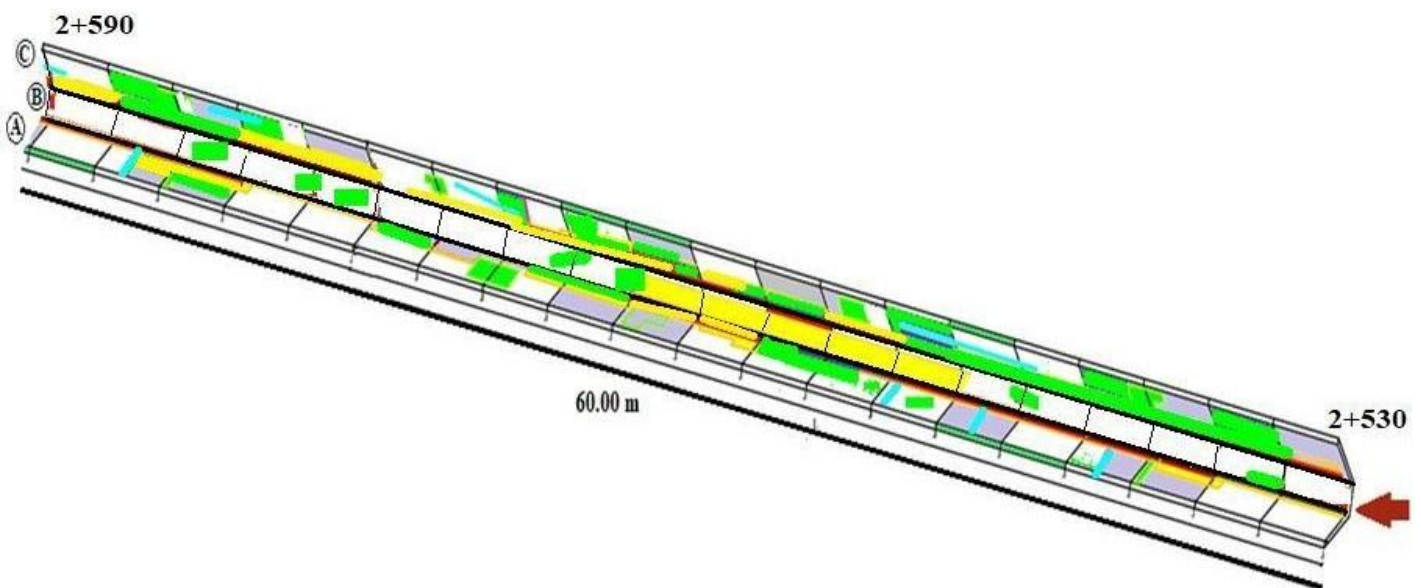
Gráfico 44: Plano de la unidad de muestra 9.

Símbolo	Lesión	Área afectada (m ²)
2	Erosión	27.40
3	Fisuras	0.00
4	Grietas	1.80
6	Descascaramiento	13.60
7	Vegetación	58.90
9	Eflorescencia	23.80

PATOLOGIAS IDENTIFICADAS		
Patologías	Área con patología	% de Área con patología
Sedimentación	0.00	0.00%
Erosión	27.40	8.78%
Fisura	0.00	0.00%
Grieta	1.80	0.58%
Desprendimiento	0.00	0.00%
Descascaramiento	13.60	4.36%
Vegetación	58.90	18.88%
Sello de juntas	0.00	0.00%
Eflorescencia	23.80	7.63%
Área total con patología m2	125.50	40.22%
Area total m2	312

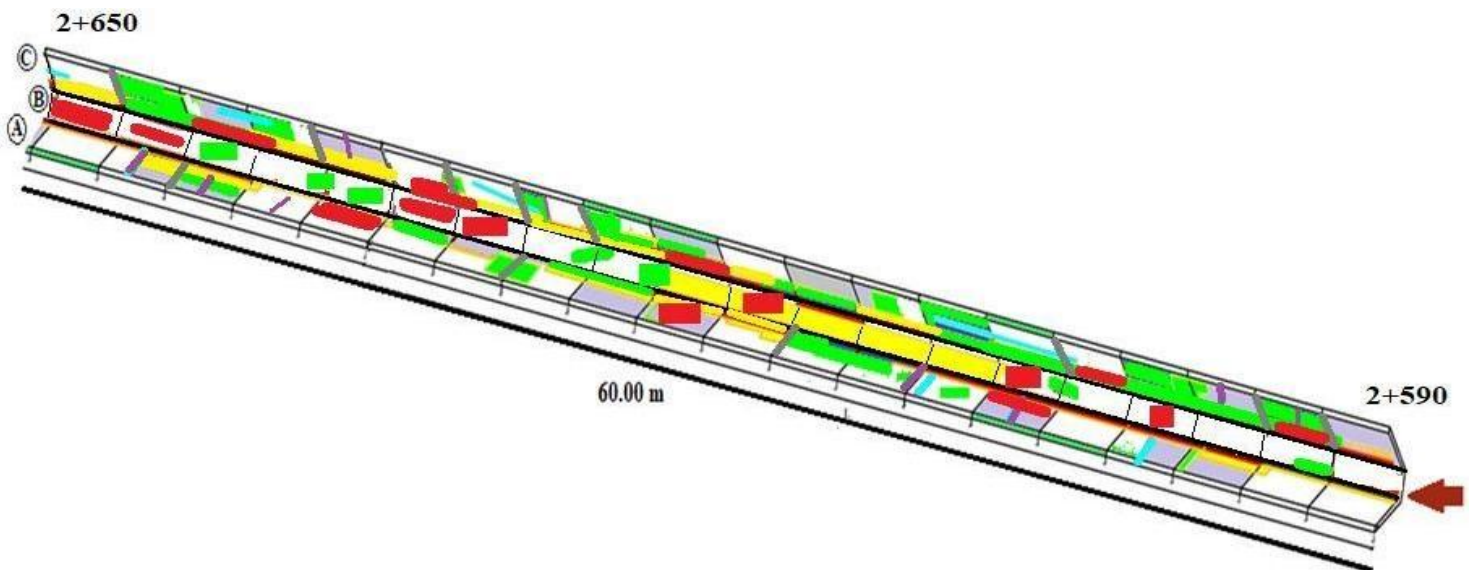
Gráfico 48: Plano de la unidad de muestra 10.

Símbolo	Lesión	Área afectada (m ²)
1	Sedimentación de sólidos	16.0 0
2	Erosión	28.4 5
3	Fisuras	0.30
4	Grietas	1.50
7	Vegetación	46.6 0
8	Sello de juntas	0.00
9	Eflorescencia	15.8 5

PATOLOGÍAS IDENTIFICADAS		
Patologías	Área con patología	% de Área con patología
Sedimentación	16.00	5.13%
Erosión	28.45	9.12%
Fisura	0.30	0.10%
Grieta	1.50	0.48%
Desprendimiento	0.00	0.00%
Descascaramiento	0.00	0.00%
Vegetación	46.60	14.94%
Sello de juntas	0.00	0.00%
Eflorescencia	15.85	5.08%
Área total Con Patología	108.70	34.84%
Area total m2	312

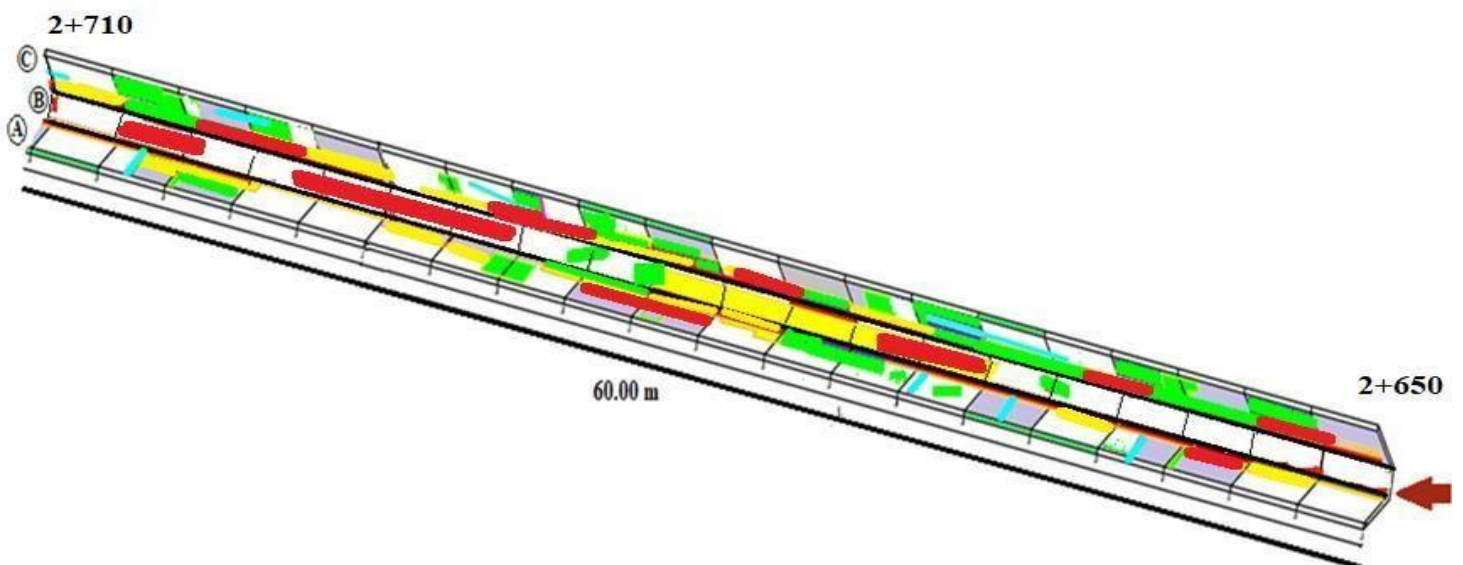
Gráfico 52: Plano de la unidad de muestra 11.

Símbolo	Lesión	Área afectada (m ²)
1	Sedimentación de sólidos	12.80
2	Erosión	25.60
3	Fisuras	0.80
4	Grietas	1.60
6	Descascaramiento	23.28
7	Vegetación	63.60
8	Sello de juntas	6.50

PATOLOGÍAS IDENTIFICADAS		
Patologías	Área con patología	% de Área con patología
Sedimentación	12.80	4.10%
Erosión	25.60	8.21%
Fisura	0.80	0.26%
Grieta	1.60	0.51%
Desprendimiento	0.00	0.00%
Descascaramiento	23.28	7.46%
Vegetación	63.60	20.38%
Sello de juntas	6.50	2.08%
Eflorescencia	0.00	0.00%
Área total con patología m2	134.18	43.01%
Área total m2	312

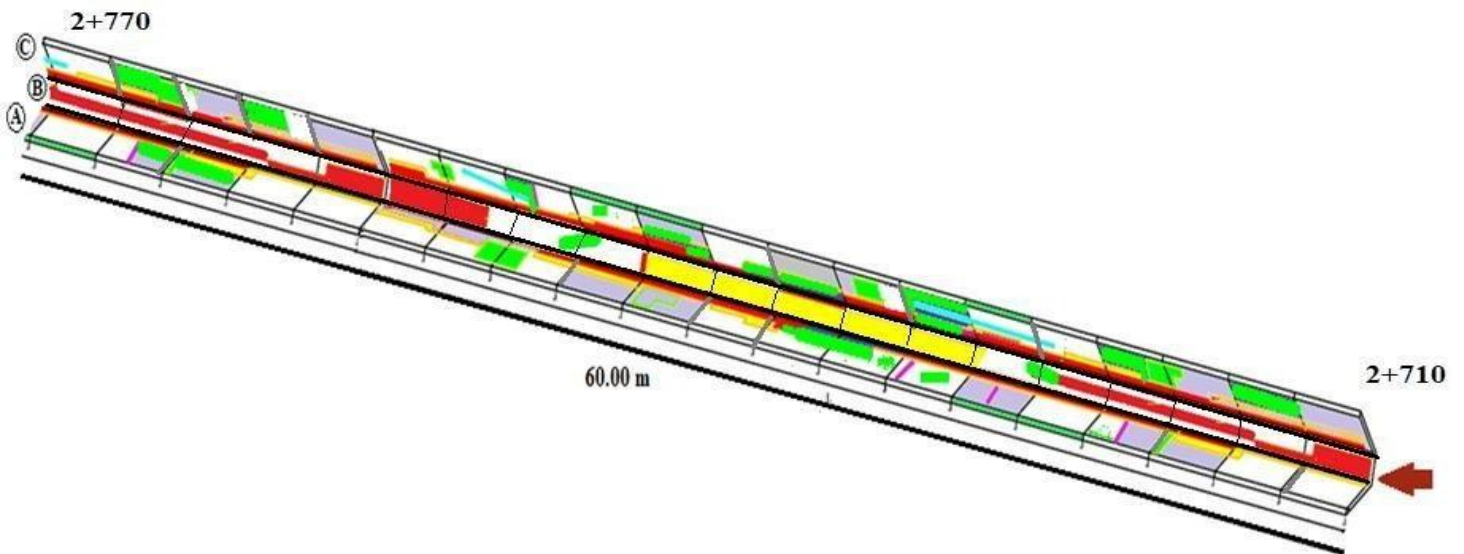
Gráfico 56: Plano de la unidad de muestra 12.

Símbolo	Lesión	Área afectada (m ²)
1	Sedimentación de sólidos	13.45
2	Erosión	18.80
3	Fisuras	0.70
4	Grietas	1.50
6	Descascaramiento	9.80
7	Vegetación	62.80
8	Sello de juntas	6.20

PATOLOGÍAS IDENTIFICADAS		
Patologías	Área con patología	% de Área con patología
Sedimentación	13.45	4.31%
Erosión	18.80	6.03%
Fisura	0.70	0.22%
Grieta	1.50	0.48%
Desprendimiento	0.00	0.00%
Descascaramiento	9.80	3.14%
Vegetación	62.80	20.13%
Sello de juntas	6.20	1.99%
Eflorescencia	0.00	0.00%
Área total Con patología	113.25	36.30%
Área total m2	312

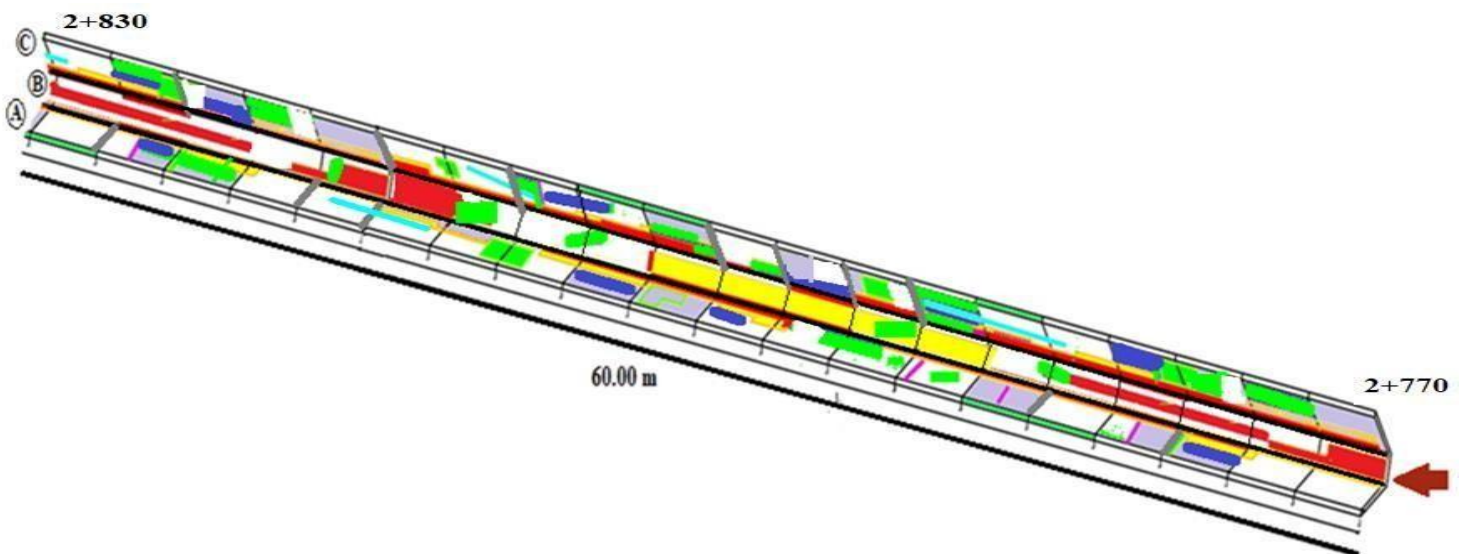
Gráfico 60: Plano de la unidad de muestra 13.

Símbolo	Lesión	Área afectada (m²)
1	Sedimentación de	14.80
2	Erosión	8.90
3	Fisuras	0.70
4	Grietas	1.50
6	Descascaramiento	17.60
7	Vegetación	51.60
8	Sello de juntas	6.30
9	Eflorescencia	31.25

PATOLOGÍAS IDENTIFICADAS		
Patologías	Área con patología	% de Área con patología
Sedimentación	14.80	4.74%
Erosión	8.90	2.85%
Fisura	0.70	0.22%
Grieta	1.50	0.48%
Desprendimiento	0.00	0.00%
Descascaramiento	17.60	5.64%
Vegetación	51.60	16.54%
Sello de juntas	6.30	2.02%
Eflorescencia	31.25	10.02%
Área total Con	132.65	42.52%
Área total m2	312

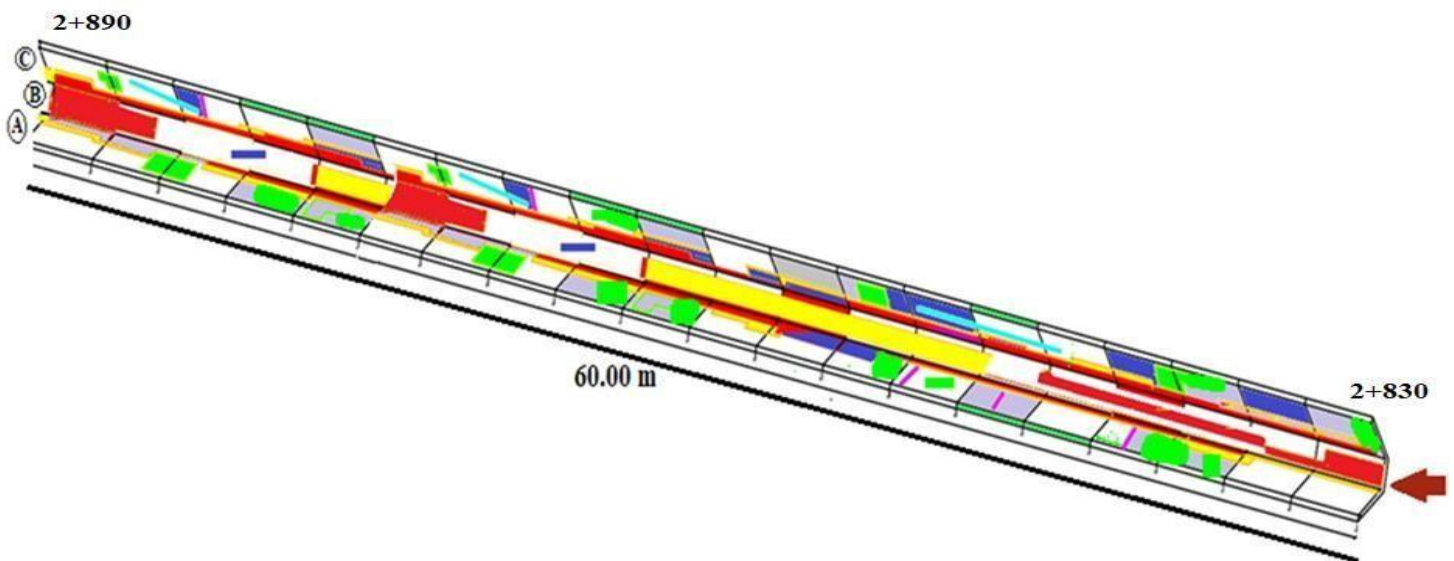
Gráfico 64: Plano de la unidad de muestra 14.

DATOS HIDROLÓGICOS		
y =	Tirante de agua	0.80 m
Q =	Caudal	3.68 m ³ /s
DATOS GEOMÉTRICOS DE CANAL		
L =	Longitud de la muestra	60 m
J =	Junta de dilatación @	3.00 m
PROGRESIVA		
Progresiva Inicial	km 2+830	
Progresiva Final	km 2+890

Símbolo	Lesión	Área afectada (m ²)
1	Sedimentación de sólidos	13.60
2	Erosión	8.90
3	Fisuras	0.70
4	Grietas	1.50
6	Descascaramiento	21.40
7	Vegetación	65.40
8	Sello de juntas	3.10
9	Eflorescencia	21.50

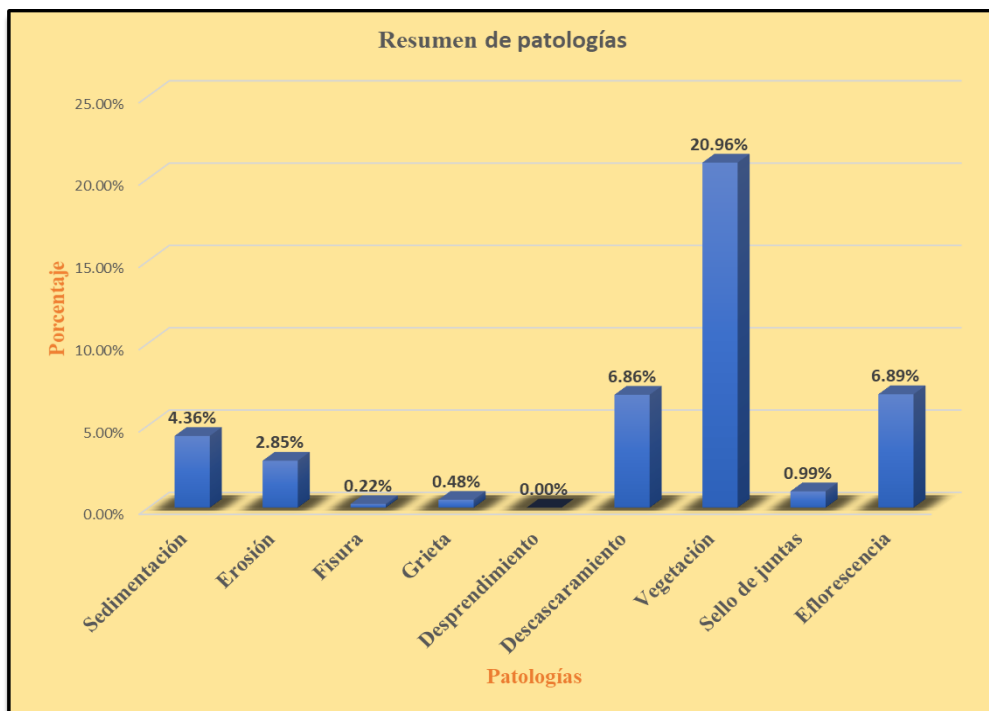
Gráfico 65: Porcentaje de patologías encontradas en la unidad de muestra 14.

PATOLOGIAS IDENTIFICADAS		
Patologías	Área con patología	% de Área con patología
Sedimentación	13.60	4.36%
Erosión	8.90	2.85%
Fisura	0.70	0.22%
Grieta	1.50	0.48%
Desprendimiento	0.00	0.00%
Descascaramiento	21.40	6.86%
Vegetación	65.40	20.96%
Sello de juntas	3.10	0.99%
Eflorescencia	21.50	6.89%
Área total con	136.10	43.62%
Área total m2	312

La unidad de muestra 14 tiene un área total de 312 m², de los cuales se obtuvo un área de patología de 136.10 m² correspondiente al 43.62%, se identificaron los siguientes tipos: Sedimentación de sólidos (4.36%), erosión (2.85%), grietas (0.48%), fisuras (0.22%); descascaramiento (6.86%), vegetación (20.96%), sello de juntas (0.99%) y florescencia (6.89%) en el cual presenta un nivel de severidad predominante es el moderado.

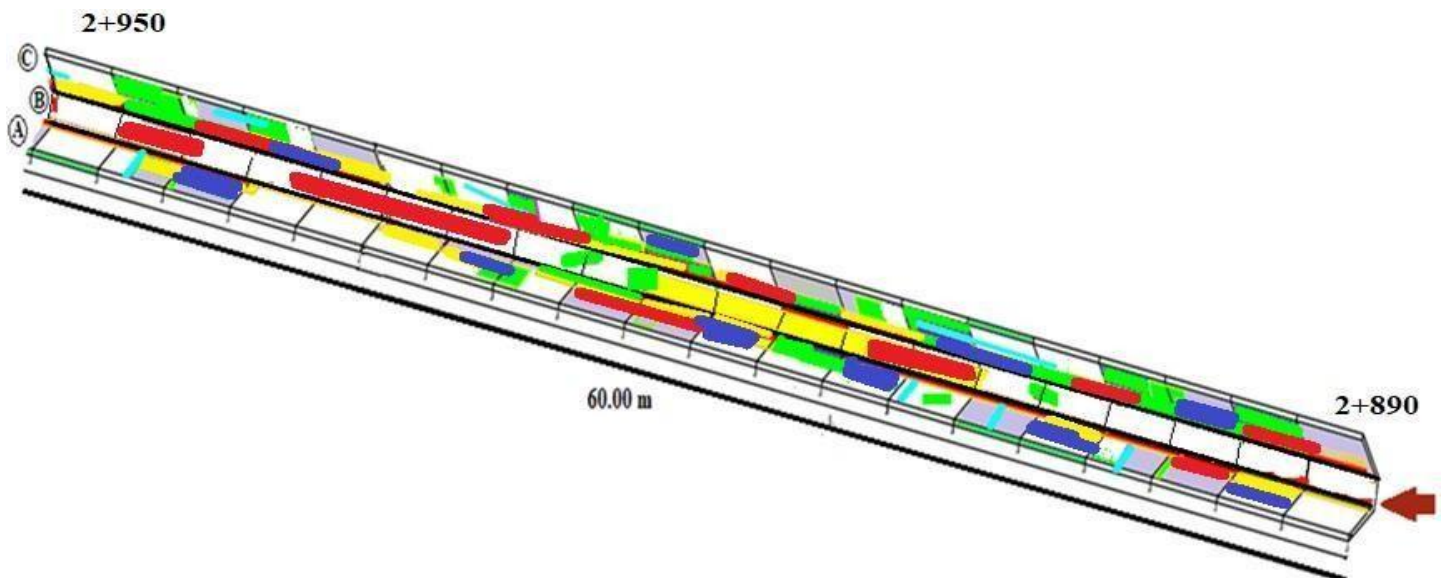
Gráfico 68: Plano de la unidad de muestra 15.

DATOS HIDROLÓGICOS		
y =	Tirante de agua	0.80 m
Q =	Caudal	3.68 m ³ /s
DATOS GEOMÉTRICOS DE CANAL		
L =	Longitud de la muestra	60 m
J =	Junta de dilatación @	3.00 m
PROGRESIVAS		
Progresiva Inicial	km 2+890	
Progresiva Final	km 2+950

Símbolo	Lesión	Área afectada (m ²)
1	Sedimentación de	14.20
2	Erosión	18.70
3	Fisuras	0.70
4	Grietas	1.70
6	Descascaramiento	20.60
7	Vegetación	49.90
8	Sello de juntas	4.90
9	Eflorescencia	11.45

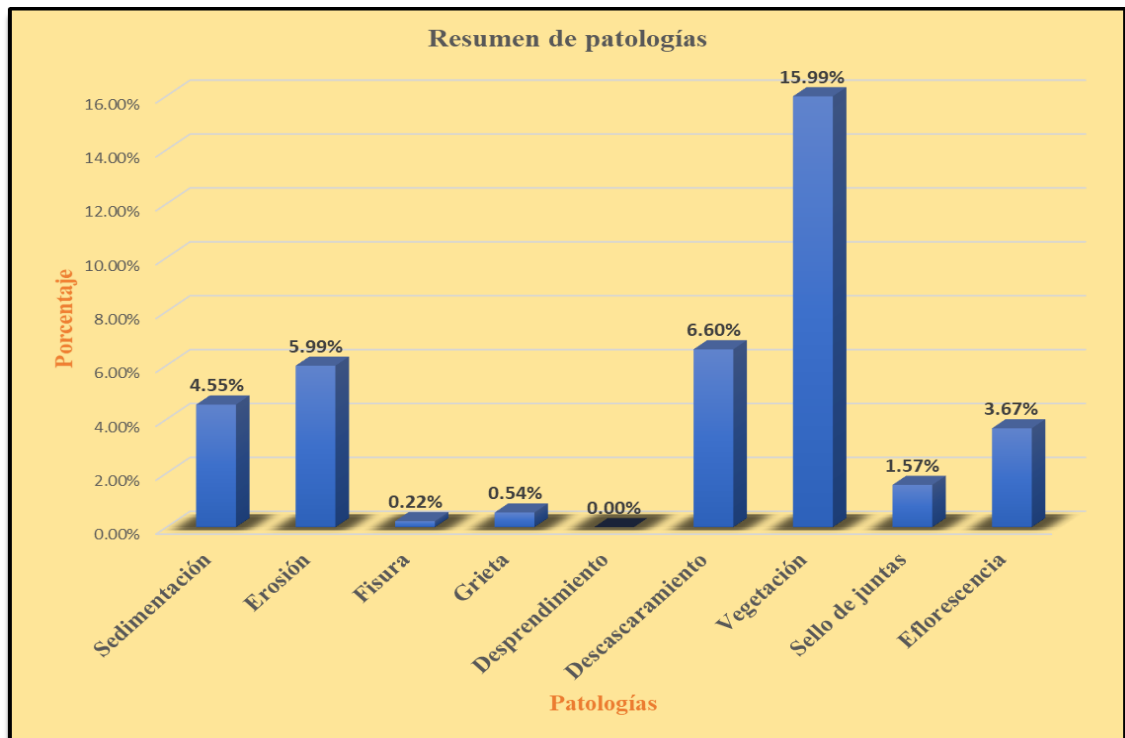
Gráfico 69: Porcentaje de patologías encontradas en la unidad de muestra 15.

PATOLOGÍAS IDENTIFICADAS		
Patologías	Área con Patología	%de Área con Patología
Sedimentación	14.20	4.55%
Erosión	18.70	5.99%
Fisura	0.70	0.22%
Grieta	1.70	0.54%
Desprendimiento	0.00	0.00%
Descascaramiento	20.60	6.60%
Vegetación	49.90	15.99%
Sello de juntas	4.90	1.57%
Eflorescencia	11.45	3.67%
Área total Con Patología	122.15	39.15%
Area total m2	312

La unidad de muestra 15 tiene un área total de 312m², de los cuales se obtuvo un área de patología de 122.15 m² correspondiente al 39.15%, se identificaron los siguientes tipos: Sedimentación de sólidos (4.55%), erosión (5.99%), grietas (0.54%), fisuras (0.22%); descascaramiento (6.60%), vegetación (15.99%), sello de juntas (1.57%) y eflorescencia (3.67%) en el cual presenta un nivel de severidad predominante es el moderado.

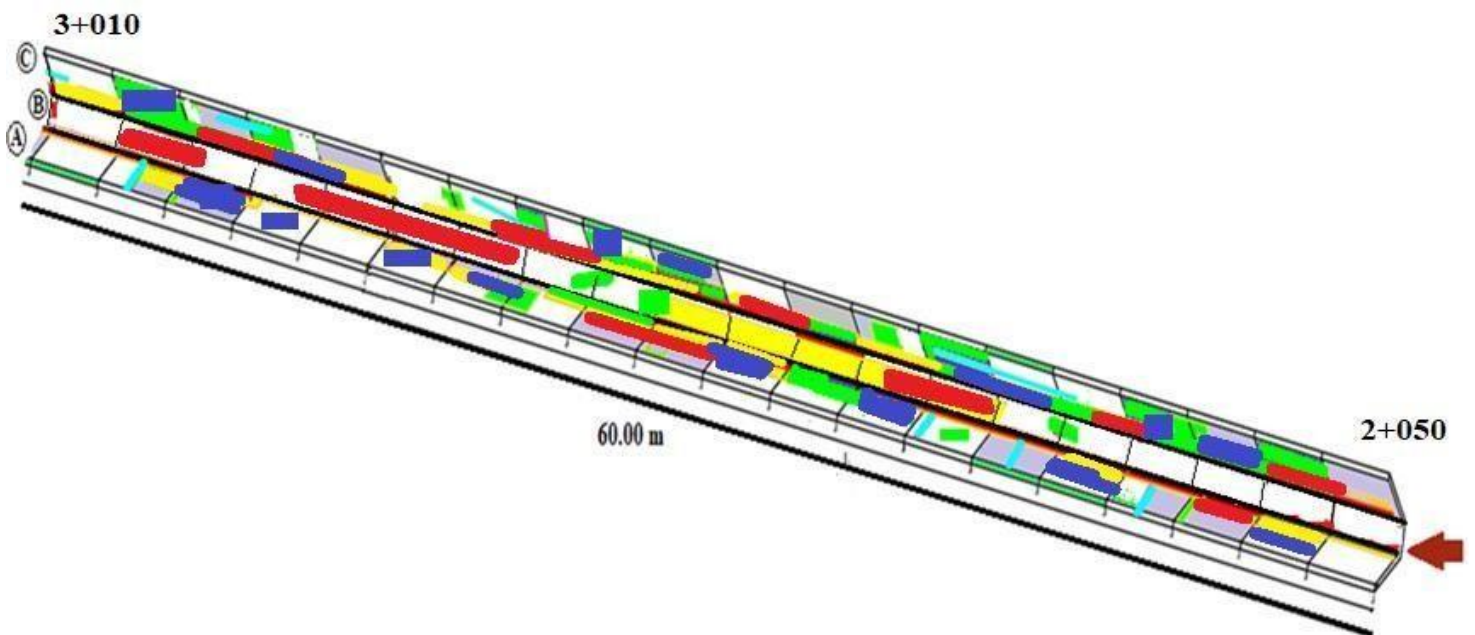
Gráfico 72: Plano de la unidad de muestra 16.

DATOS HIDROLÓGICOS		
y =	Tirante de agua	0.80 m
Q =	Caudal	3.68 m ³ /s
DATOS GEOMÉTRICOS DE CANAL		
L =	Longitud de la muestra	60 m
J =	Junta de dilatación @	3.00 m
PROGRESIVAS		
Progresiva Inicial		km 2+950
Progresiva Final		km 3+010

Símbolo	Lesión	Área afectada (m ²)
1	Sedimentación de sólidos	8.45
2	Erosión	32.90
3	Fisuras	0.50
4	Grietas	1.20
6	Descascaramiento	22.40
7	Vegetación	54.80
8	Sello de juntas	5.50
9	Eflorescencia	20.20

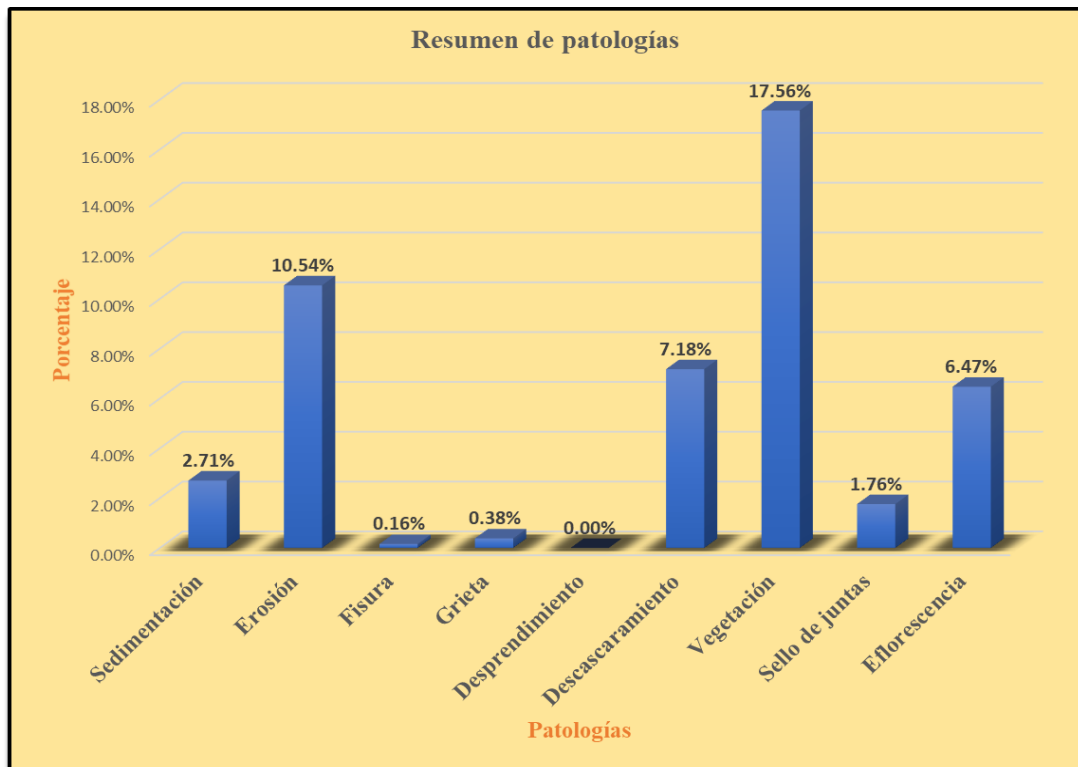
Gráfico 73: Porcentaje de patologías encontradas en la unidad de muestra 16.

PATOLOGIAS IDENTIFICADAS		
Patologías	Área con Patología	% de Área con Patología
Sedimentación	8.45	2.71%
Erosión	32.90	10.54%
Fisura	0.50	0.16%
Grieta	1.20	0.38%
Desprendimiento	0.00	0.00%
Descascaramiento	22.40	7.18%
Vegetación	54.80	17.56%
Sello de juntas	5.50	1.76%
Eflorescencia	20.20	6.47%
Área total con patología m2	145.95	46.78%
Área total m2	312

obtuvo un área de patología de 145.95 m² correspondiente al 46.78%, se identificaron los siguientes tipos: Sedimentación de sólidos (2.71%), erosión (10.54%), grietas (0.38%), fisuras (0.16%); descascaramiento (7.18%), vegetación (17.56%) y sello de juntas (1.76%) y eflorescencia (6.47%) en el cual presenta un nivel de severidad predominante es el moderado.

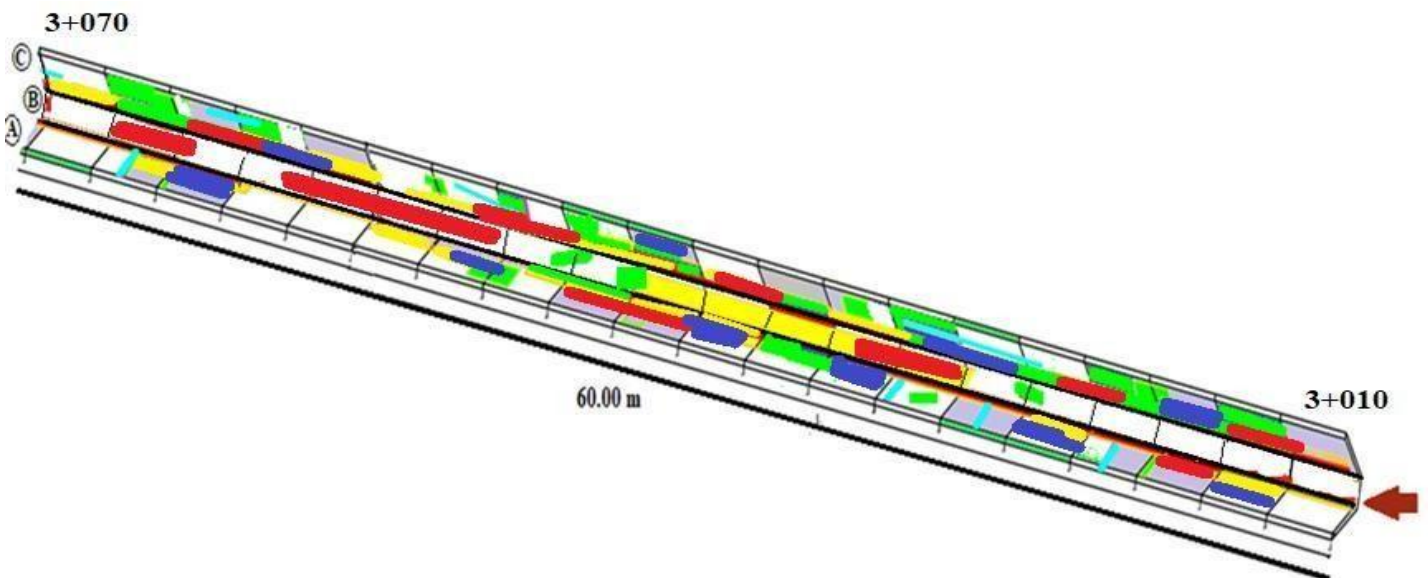
Gráfico 76: Plano de la unidad de muestra 17.

DATOS HIDROLÓGICOS		
y =	Tirante de agua	0.80 m
Q =	Caudal	3.68 m ³ /s
DATOS GEOMÉTRICOS DE CANAL		
L =	Longitud de la muestra	60 m
J =	Junta de dilatación @	3.00 m
PROGRESIVAS		
Progresiva Inicial	km 3+010	
Progresiva Final	km 3+070

Símbolo	Lesión	Área afectada (m ²)
1	Sedimentación de sólidos	9.65
2	Erosión	34.50
3	Fisuras	0.50
4	Grietas	1.20
6	Descascaramiento	20.00
7	Vegetación	56.40
8	Sello de juntas	5.70
9	Eflorescencia	16.00
