DETERMINACIÓN Y EVALUACIÓN DE LAS
PATOLOGÍAS DEL CONCRETO EN EL CANAL DE RIEGO
SAN PEDRO ENTRE LAS PROGRESIVAS KM 2+050
HASTA KM 3+070 SECTOR SAN PEDRO, DISTRITO DE
CHULUCANAS, PROVINCIA MORROPÓN, REGIÓN
PIURA, NOVIEMBRE– 2018.

**TESIS PARA OPTAR EL TÍTULO PROFESIONAL DE:
INGENIERO CIVIL**

BACH. ANGEL JUNIOR ORTIZ VILLASECA

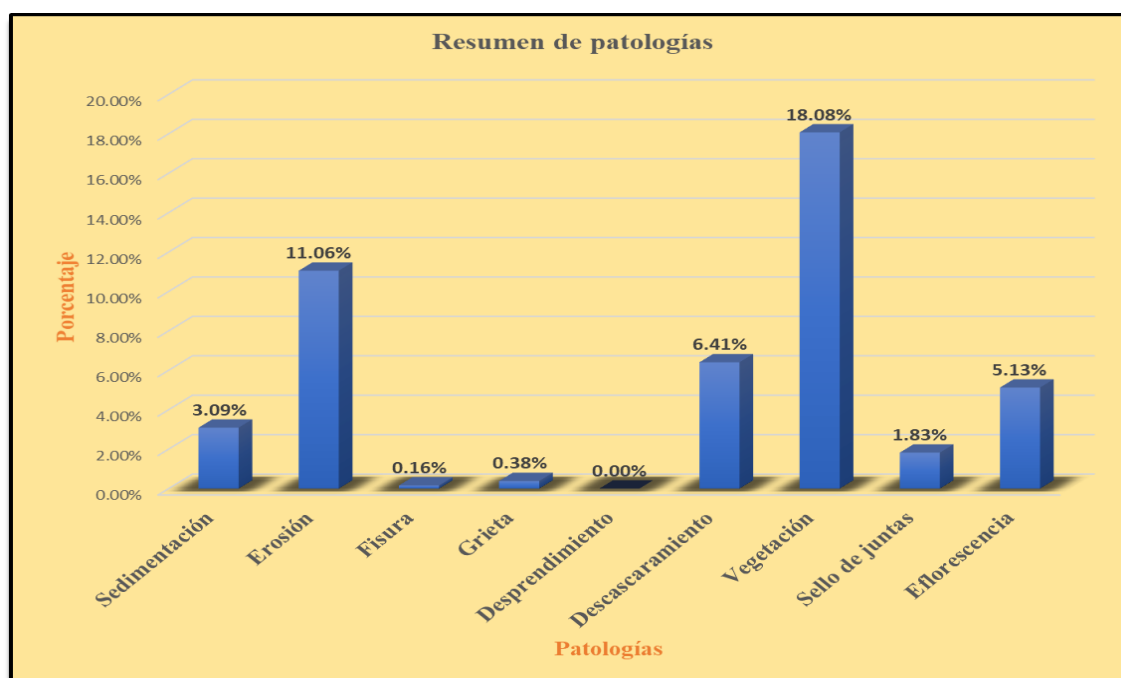
Gráfico 77: Porcentaje de patologías encontradas en la unidad de muestra 17.

PATOLOGIAS IDENTIFICADAS		
Patologías	Área con Patología	% de Área con patología
Sedimentación	9.65	3.09%
Erosión	34.50	11.06%
Fisura	0.50	0.16%
Grieta	1.20	0.38%
Desprendimiento	0.00	0.00%
Descascaramiento	20.00	6.41%
Vegetación	56.40	18.08%
Sello de juntas	5.70	1.83%
Eflorescencia	16.00	5.13%
Área total con patología m2	143.95	46.14%
Area total m2	312

La unidad de muestra 17 tiene un área total de 312 m², de los cuales se obtuvo un área de patología de 143.95 m² correspondiente al 46.14%, se identificaron los siguientes tipos: Sedimentación de sólidos (3.09%), erosión (11.06%), grietas (0.38%), fisuras (0.16%); descascaramiento (6.41%), vegetación (18.08%), sello de juntas (1.83%) y eflorescencia (5.13%) en el cual presenta un nivel de severidad predominante es el moderado.

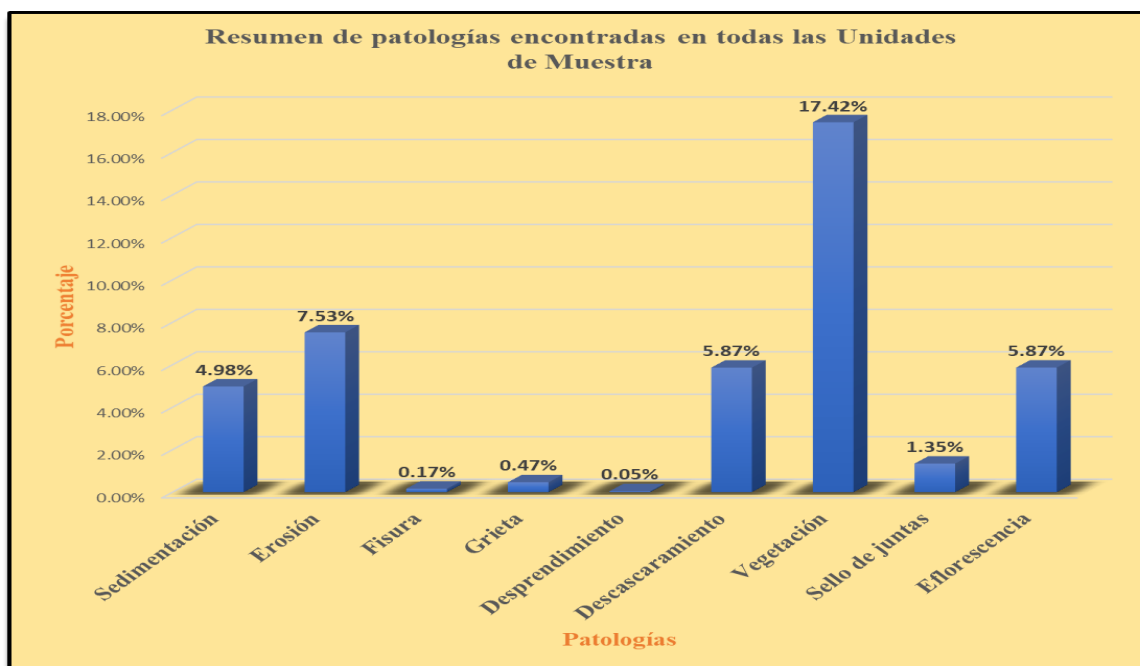
Gráfico 80: Porcentaje de patologías resumen de todas las unidades de muestra.

PATOLOGIAS IDENTIFICADAS		
Patologías	Área con patología	% de Área con patología
Sedimentación	264.29	4.98%
Erosión	399.37	7.53%
Fisura	8.78	0.17%
Grieta	24.86	0.47%
Desprendimiento	2.60	0.05%
Descascaramiento	311.13	5.87%
Vegetación	924.18	17.42%
Sello de juntas	71.50	1.35%
Eflorescencia	311.40	5.87%
Área total con patología m2	2,318.11	43.70%
Área total m2	5304

- 1) Identificando los tipos de patologías del concreto en la estructura del canal de riego San Pedro en las progresivas Km 2+050 a Km 3+070, ubicado en el sector San Pedro, distrito de Chulucanas, provincia Morropón, región Piura se concluye que se tienen las siguientes patologías: sedimentación de sólidos (4.98%), erosión (7.53%), desprendimiento (0.05%), fisuras (0.17%), grietas (0.47%), descascaramiento (5.87%), vegetación (17.42%) ; sello de juntas (1.35%), eflorescencia (5.87%) siendo la patología más incidente la vegetación.

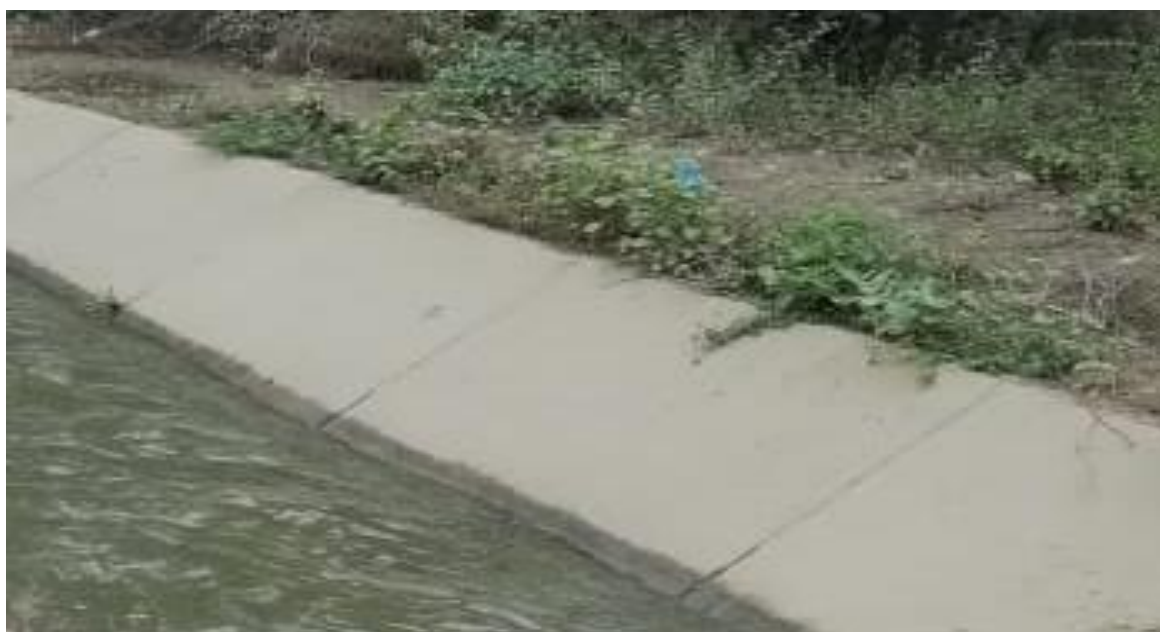
Gráfico 86: Presencia de eflorescencia en la parte lateral del canal.
