“UNIVERSIDAD CATÓLICA LOS ÁNGELES
CHIMBOTE”

DETERMINACIÓN Y EVALUACIÓN DE LAS
PATOLOGÍAS DEL CONCRETO ARMADO DEL
RESERVORIO APOYADO R1 V=1000 M3 UBICADO EN
ÑAÑAÑIQUE- DISTRITO DE CHULUCANAS-PROVINCIA
DE MORROPÓN-DEPARTAMENTO PIURA- AGOSTO
2018

TESIS PARA OPTAR EL TÍTULO PROFESIONAL DE
INGENIERO CIVIL

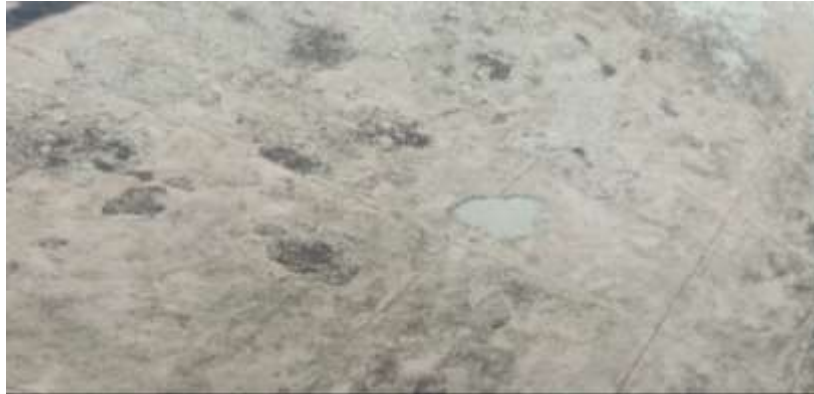
Figura 20: Desintegración – Reservorio Apoyado R1

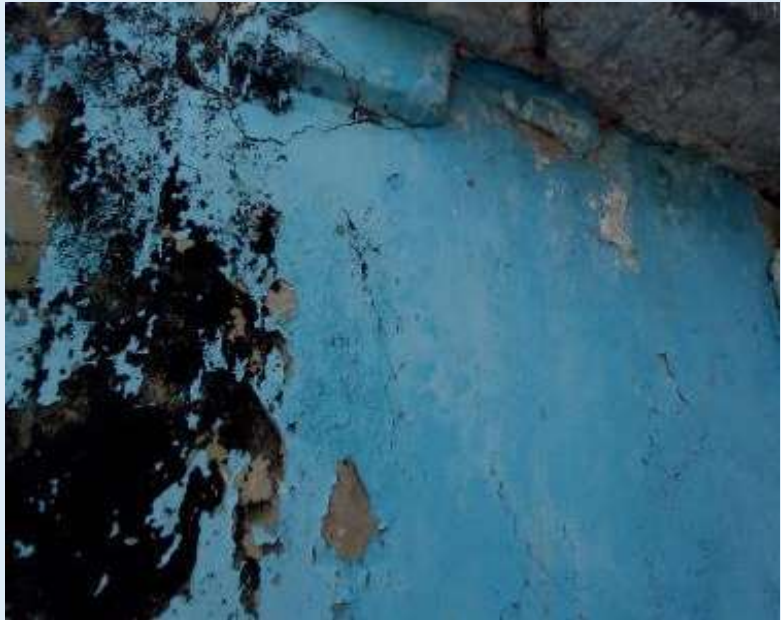
N°	PATOLOGIA	AREA AFECTADA (M2)	AREA AFECTADA (%)							
2	GRIETAS	0.780	2.48							
4	EFLORESCENCIA	6.200	19.68							
5	EROSIÓN	10.100	32.06							
7	DESCASCARAMIENTO	6.700	21.27							
TOTAL DE AREA (M2)		23.780	75.49							
TOTAL DE AREA NO AFECTADA (M2)		7.720	24.51							
NIVEL DE SEVERIDAD		SEVERO

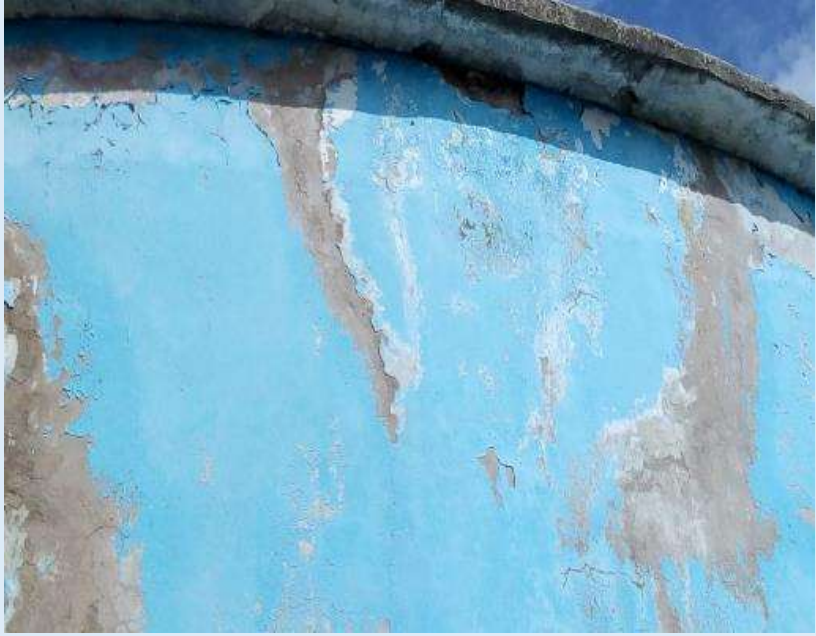
N°	PATOLOGIA	AREA AFECTADA (M2)	AREA AFECTADA (%)								
1	FISURAS	0.055	0.17								
2	GRIETAS	0.580	1.84								
5	EROSIÓN	4.350	13.81								
7	DESCASCAMIENTO	3.700	11.75								
10	DESPRENDIMIENTO	5.200	16.51								
TOTAL DE AREA (M2)		13.89	44.08								
TOTAL DE AREA NO AFECTADA (M2)		17.615	55.92								
NIVEL DE SEVERIDAD		MODERADO

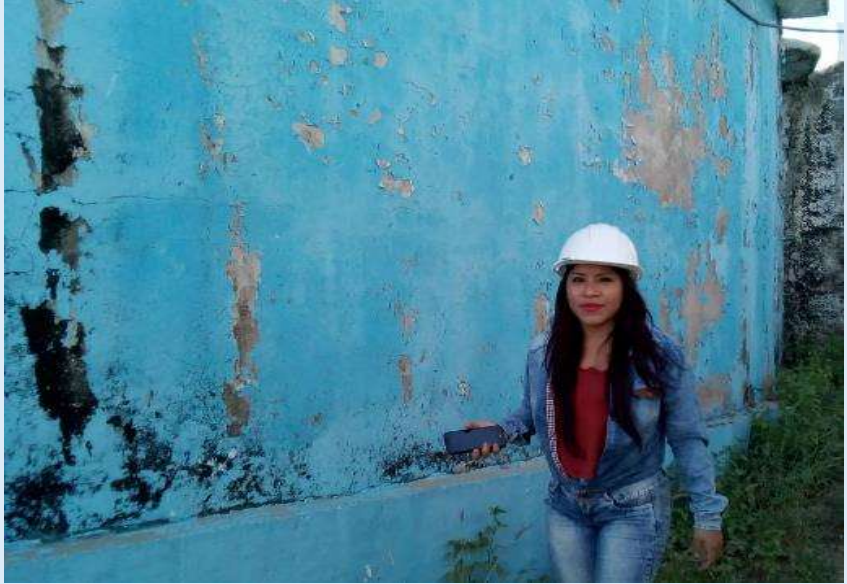
NIVEL DE SEVERIDAD		LEVE	0.00 % < AA. ≤ 20.00 %							
		MODERADO	20.00 % < AA. ≤ 50.00 %							
		SEVERO	50.00 % < AA. ≤ 100.00 %							
N°	PATOLOGIA	AREA AFECTADA (M2)	AREA AFECTADA (%)							
1	FISURAS	0.028	0.09							
2	GRIETAS	0.068	0.22							
4	EFLORESCENCIA	5.200	16.51							
5	EROSIÓN	8.600	27.30							
6	EXUDACIÓN	9.100	28.89							
TOTAL DE AREA (M2)		22.996	73.00							
TOTAL DE AREA NO AFECTADA (M2)		8.504	27.00							
NIVEL DE SEVERIDAD		SEVERO

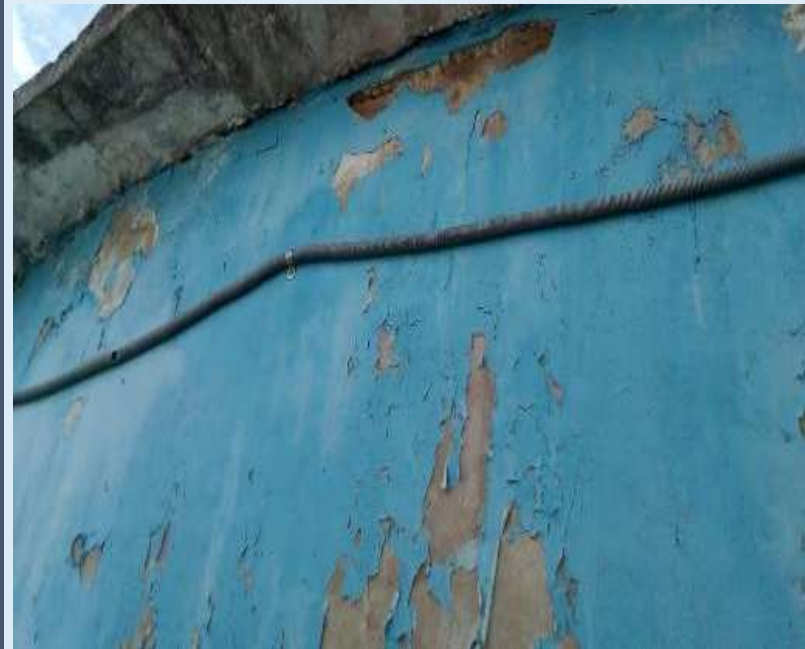
DETERMINACIÓN Y EVALUACIÓN DE LAS PATOLOGÍAS DEL CONCRETO ARMADO DEL RESERVOIRIO APOYADO R1 V= 1000 M3 UBICADO EN ÑAÑAÑIQUE DISTRITO DE CHULUCANAS - PROVINCIA DE MORROPON - DEPARTAMENTO PIURA - AGOSTO - 2018								
Autor:		Bach.Jessy Danica Moran Lizano		Distrito		Provincia		Departamento		
Asesor:		Mgtr. Carmen Chilón Muñoz		Chulucanas		Morropón		Piura		
Universidad:		Universidad Catolica Los Ángeles de Chimbote		Facultad:		Ingeniería Civil		Fecha:		
								Ago-18		
TIPOS DE PATOLOGIAS EN LA ESTRUCTURA				ELEMENTOS	AREA LOSA (TECHO) M2	245.00 M2	AREA MURO (M2)	349.50 M2		
N°	PATOLOGIA	AREA AFECTADA (M2)	AREA AFECTADA (%)	MUESTRA:	N° 7	ELEMENTO:	MURO	AREA EVALUADA		
1	FISURAS	0.043	0.14					31.50	M2	
2	GRIETAS	0.036	0.11							
3	DELAMINACIÓN									
4	EFLORESCENCIA									
5	EROSIÓN	6.400	20.32							
6	EXUDACIÓN	5.300	16.83							
8	CARBONATACION	3.200	10.16							
TOTAL DE AREA		14.979	47.55

TOTAL DE AREA NO AFECTADA (M2)		16.521	52.45							
NIVEL DE SEVERIDAD		MODERADO								
NIVEL DE SEVERIDAD		LEVE	0.00 % < AA. ≤ 20.00 %							
NIVEL DE SEVERIDAD		MODERADO	20.00 % < AA. ≤ 50.00 %							
NIVEL DE SEVERIDAD		SEVERO	50.00 % < AA. ≤ 100.00 %

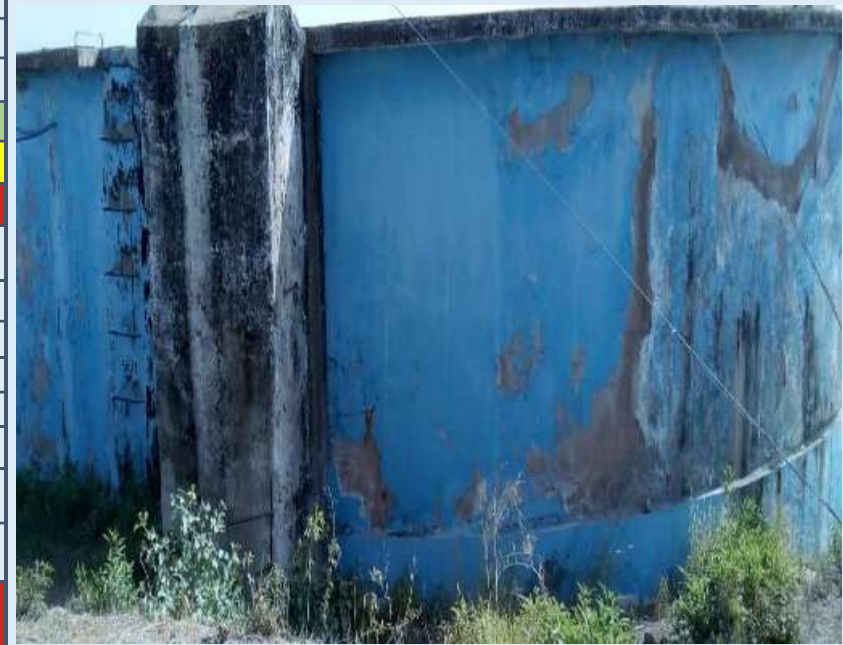
N°	PATOLOGIA	AREA AFECTADA (M2)	AREA AFECTADA (%)					
2	GRIETAS	0.086	0.27					
4	EFLORESCENCIA	6.100	19.37					
5	EROSIÓN	5.300	16.83					
6	EXUDACIÓN	4.800	15.24					
8	CARBONATACION	8.700	27.62					
TOTAL DE AREA		24.986	79.32					
TOTAL DE AREA NO AFECTADA (M2)		6.514	20.68					
NIVEL DE SEVERIDAD		SEVERO

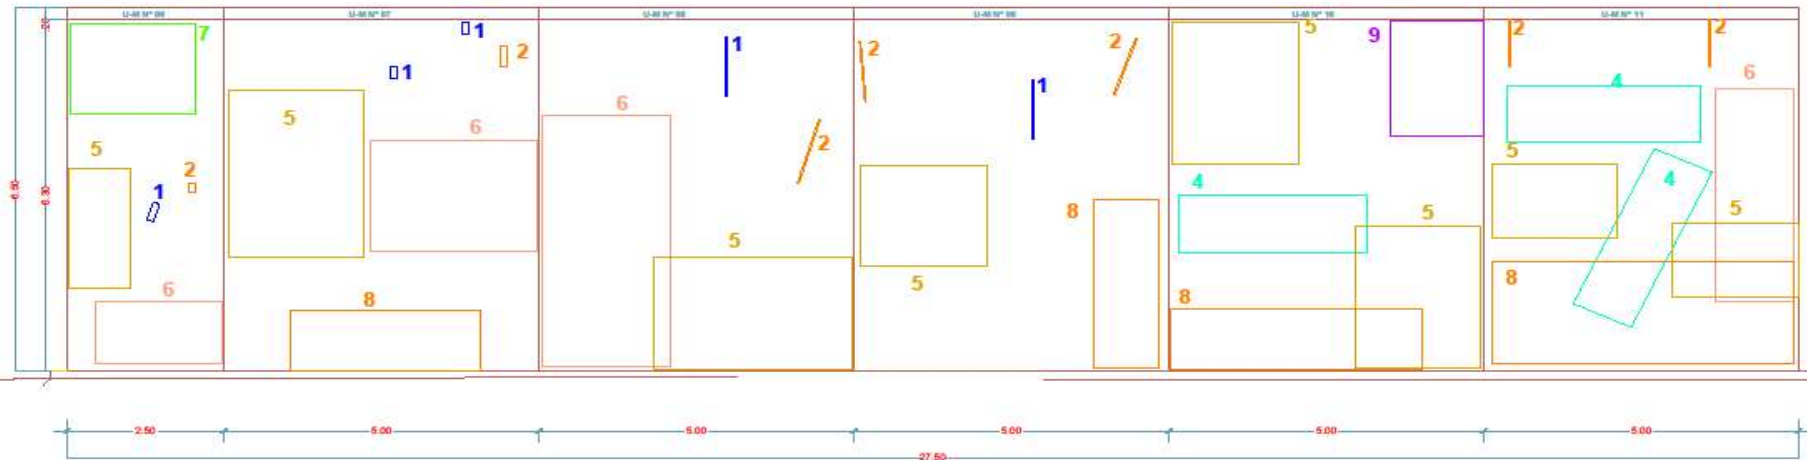
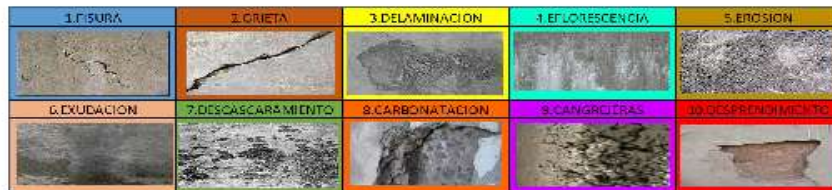
PLANO DE PATOLOGIAS EN EL RESERVORIO APOYADO U.M N° 06 HASTA LA U.M N°11

AREAS (M2) DE PATOLOGIAS ENCONTRADAS EN MURO
