UNIVERSIDAD CATÓLICA LOS ÁNGELES
CHIMBOTE

DETERMINACIÓN Y EVALUACIÓN DE LAS
PATOLOGÍAS DEL CONCRETO EN LA ESTRUCTURA DE
ALBAÑILERÍA CONFINADA DEL CERCO
PERIMÉTRICO, DE LA INSTITUCIÓN EDUCATIVA
INICIAL 1392, ASENTAMIENTO HUMANO LAS
CAPULLANAS, DISTRITO VEINTISÉIS DE OCTUBRE,
PROVINCIA DE PIURA, REGIÓN PIURA, JULIO – 2016.

TESIS PARA OPTAR EL TÍTULO PROFESIONAL DE
INGENIERO CIVIL

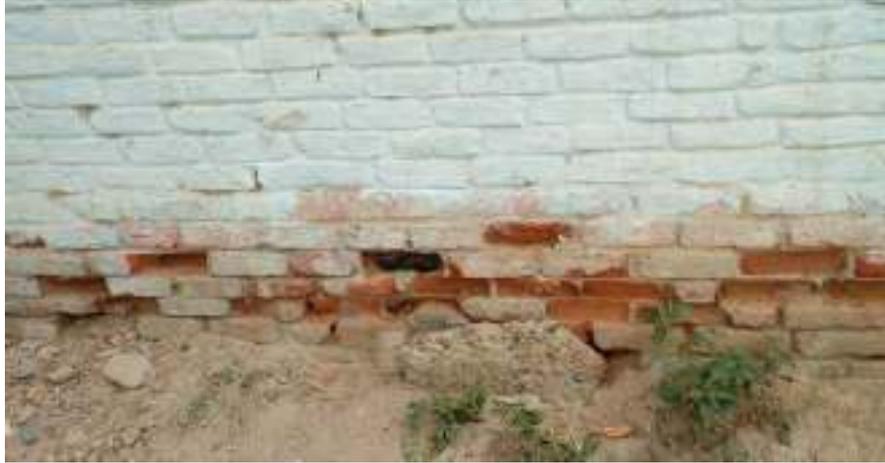
Figura 3: Erosión en muro de Albañilería.

- Sustituir el elemento por otro
- Sanear y endurecer
- Tapar y proteger con nuevos acabados.

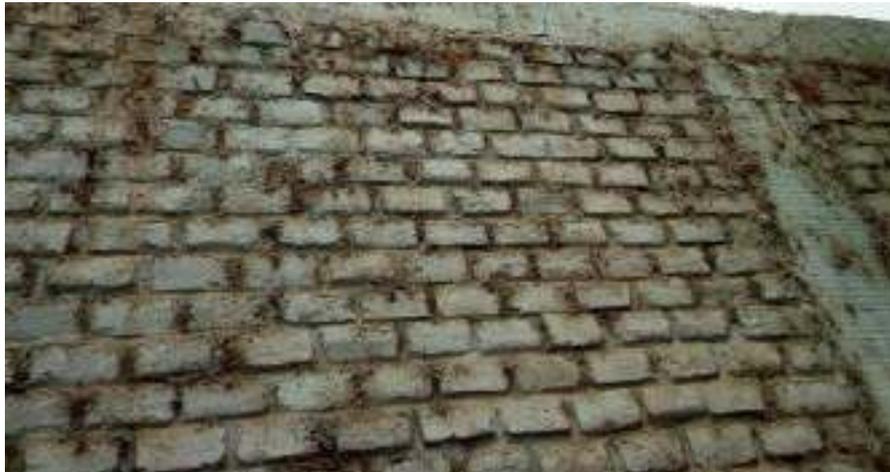
Figura 4: Suciedad en muro de Albañilería

- Se reparará normalmente con una simple limpieza, natural, química o mecánica.

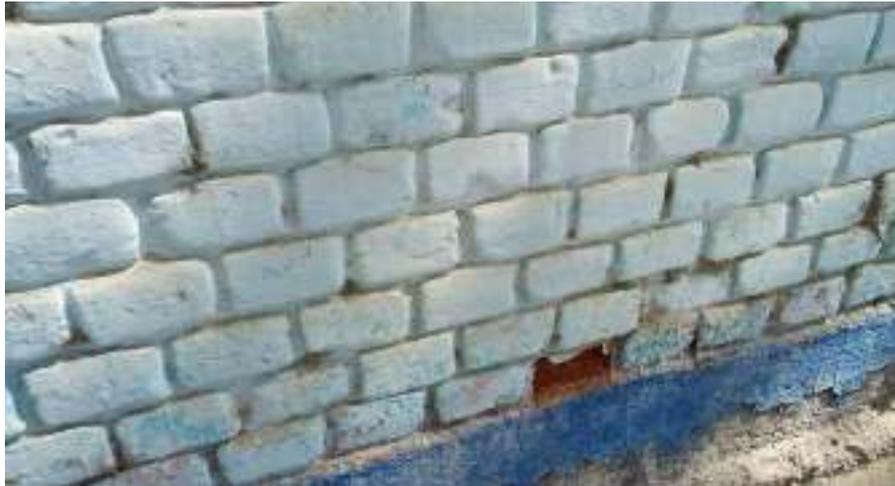
Figura 5: Picadura en muro de albañilería

- Colocación de una capa delgada de mortero, permitiendo interacción entre los vacíos.

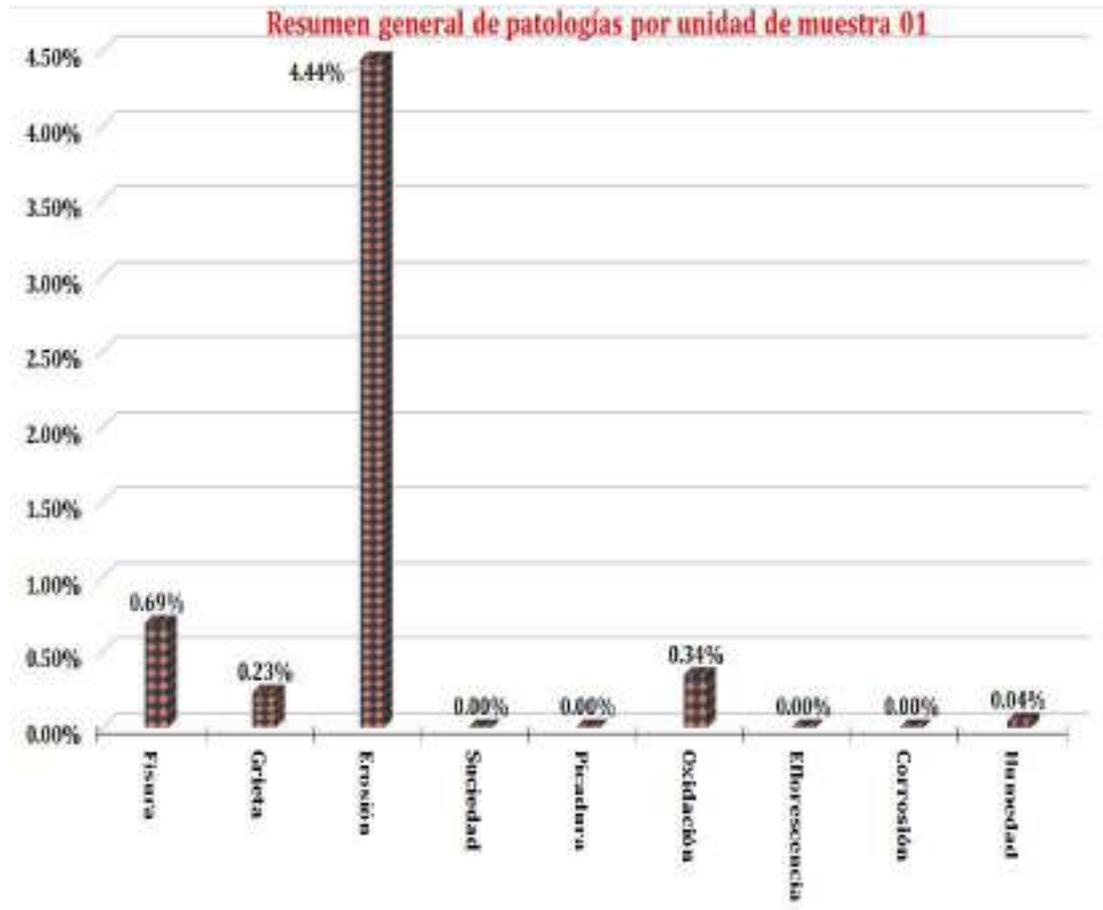
Figura 16: Unidad de Muestra 01 – Resumen general de Patologías

Resultados de patologías de la unidad de muestra 01					
Area Total	Item	Patología	Area Afectada	Area Afectada	Area no Afectada
m2	Nº	Elementos	m2	(%)	(%)
34.92 m2	1	Fisura	0.24	0.69%	99.31%
	2	Grieta	0.08	0.23%	99.77%
	3	Erosión	1.55	4.44%	95.56%
	4	Suciedad	0.00	0.00%	100.00%
	5	Picadura	0.00	0.00%	100.00%
	6	Oxidación	0.12	0.34%	99.66%
	7	Eflorescencia	0.00	0.00%	100.00%
	8	Corrosión	0.00	0.00%	100.00%
	9	Humedad	0.02	0.04%	99.96%
Resumen total			2.01	5.74%	94.26%

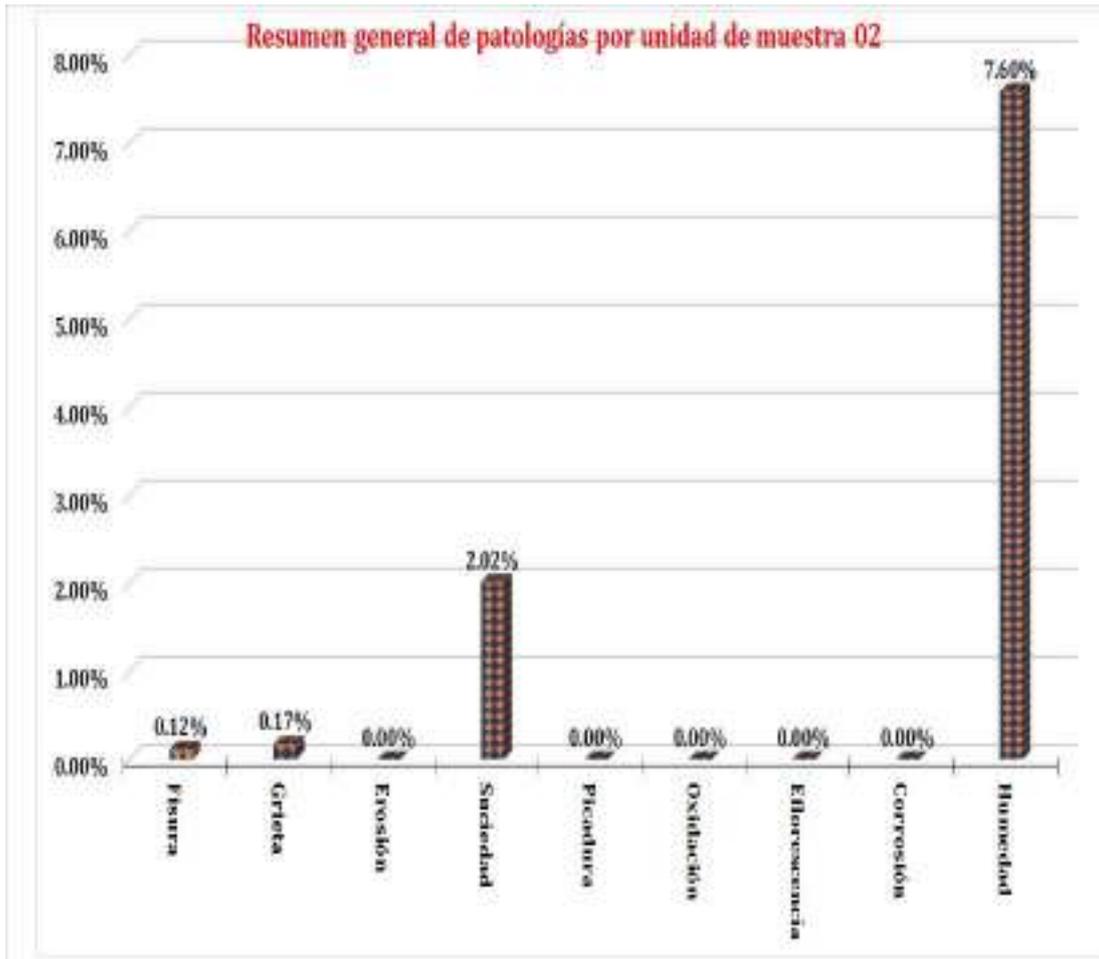
Figura 24: Unidad de Muestra 02 – Resumen General de Patologías

Resultados de patologías de la unidad de muestra 02					
Area Total	Item	Patología	Area Afectada	Area Afectada	Area no Afectada
m2	N°	Elementos	m2	(%)	(%)
51.84 m2	1	Fisura	0.06	0.12%	99.88%
	2	Grieta	0.09	0.17%	99.83%
	3	Erosión	0.00	0.00%	100.00%
	4	Suciedad	1.05	2.02%	97.98%
	5	Picadura	0.00	0.00%	100.00%
	6	Oxidación	0.00	0.00%	100.00%
	7	Eflorescencia	0.00	0.00%	100.00%
	8	Corrosión	0.00	0.00%	100.00%
	9	Humedad	3.94	7.60%	92.40%
Resumen total			5.13	9.90%	90.10%

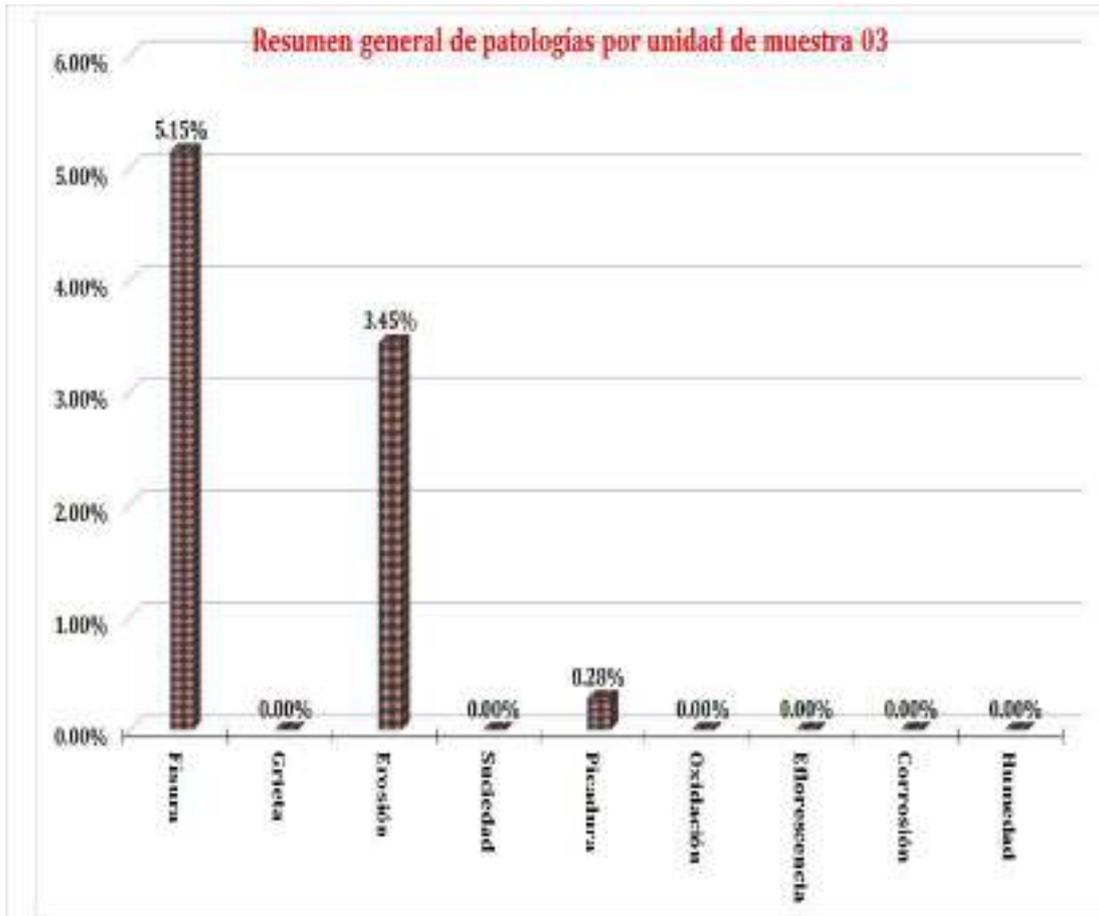
Figura 32: Unidad de Muestra 03 – Resumen General de Patologías

Resultados de patologías de la unidad de muestra 03					
Area Total	Item	Patología	Area Afectada	Area Afectada	Area no Afectada
m2	Nº	Elementos	m2	(%)	(%)
30.88 m2	1	Fisura	1.59	5.15%	94.85%
	2	Grieta	0.00	0.00%	100.00%
	3	Erosión	1.07	3.45%	96.55%
	4	Suciedad	0.00	0.00%	100.00%
	5	Picadura	0.09	0.28%	99.72%
	6	Oxidación	0.00	0.00%	100.00%
	7	Eflorescencia	0.00	0.00%	100.00%
	8	Corrosión	0.00	0.00%	100.00%
	9	Humedad	0.00	0.00%	100.00%
Resumen total			2.74	8.88%	91.12%

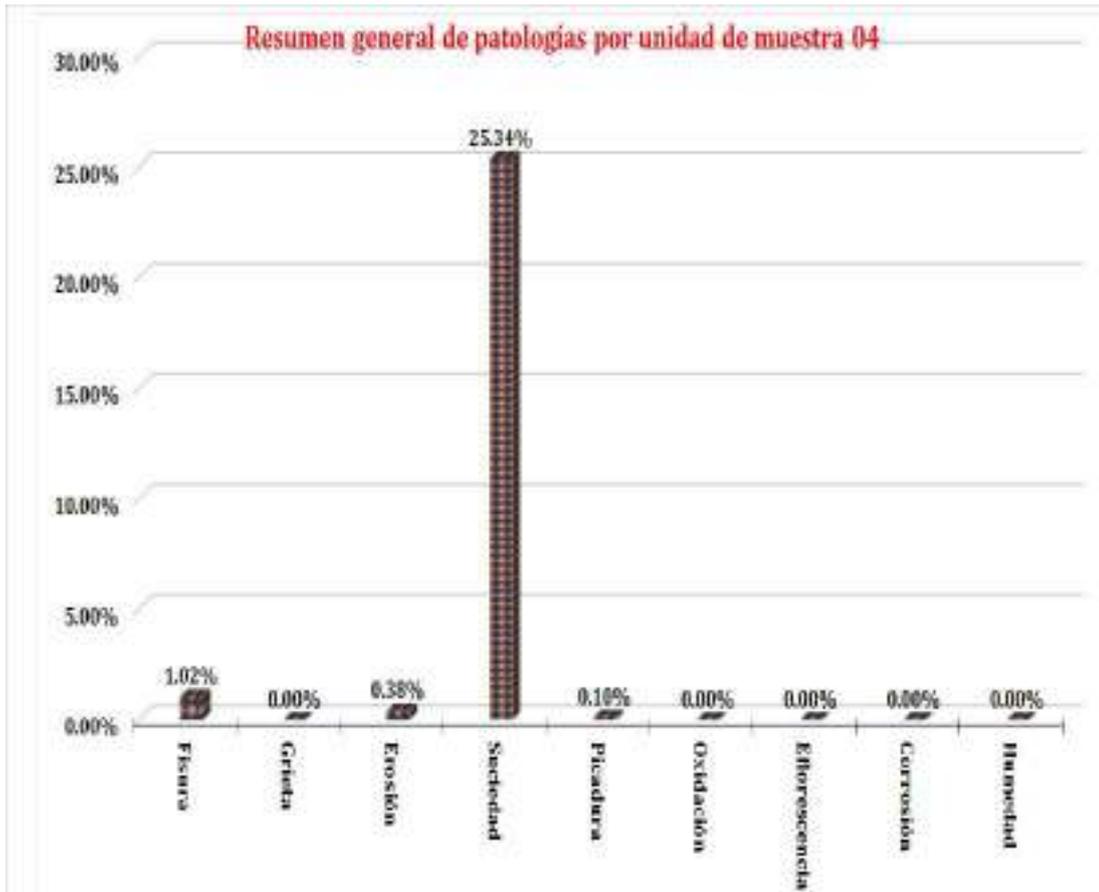
Figura 40: Unidad de Muestra 04 – Resumen General de Patologías

Resultados de patologías de la unidad de muestra 04					
Area Total	Item	Patología	Area Afectada	Area Afectada	Area no Afectada
m2	Nº	Elementos	m2	(%)	(%)
29.48 m2	1	Fisura	0.30	1.02%	98.98%
	2	Grieta	0.00	0.00%	100.00%
	3	Erosión	0.11	0.38%	99.62%
	4	Suciedad	7.47	25.34%	74.66%
	5	Picadura	0.03	0.10%	99.90%
	6	Oxidación	0.00	0.00%	100.00%
	7	Eflorescencia	0.00	0.00%	100.00%
	8	Corrosión	0.00	0.00%	100.00%
	9	Humedad	0.00	0.00%	100.00%
Resumen total			7.91	26.84%	73.16%

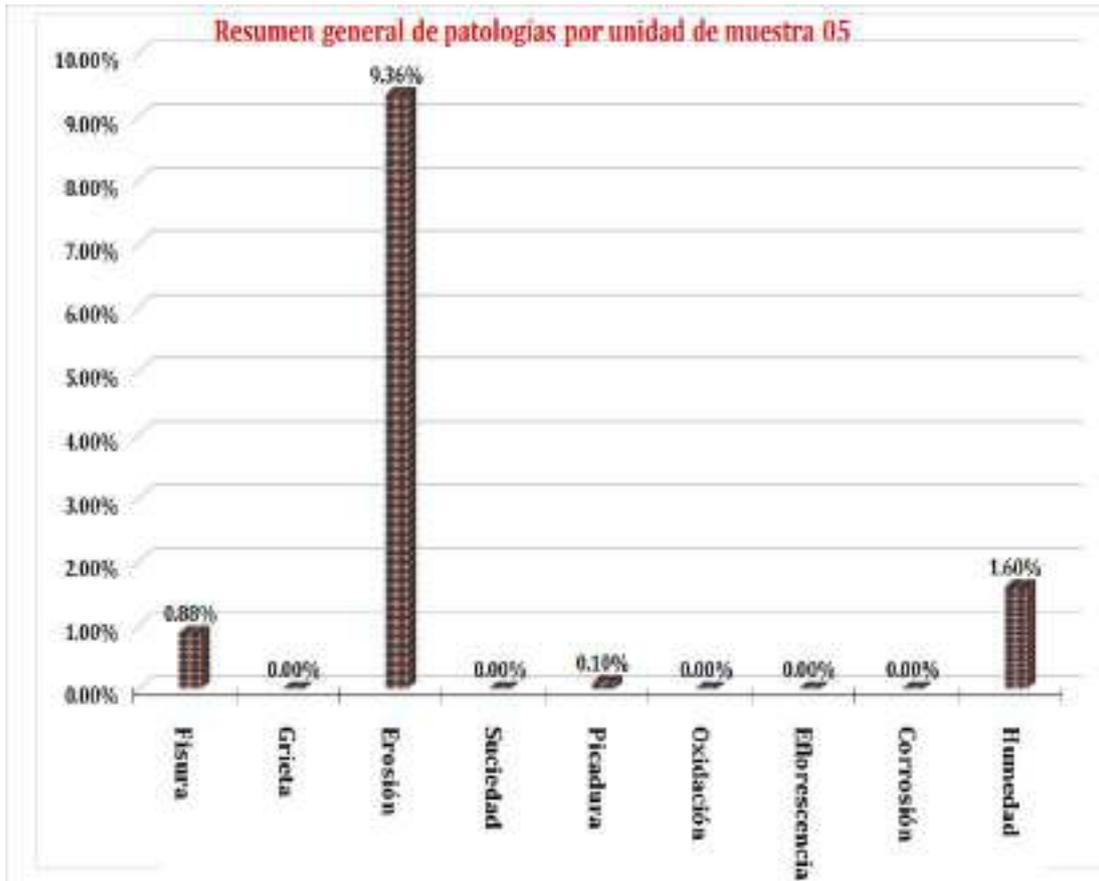
Figura 48: Unidad de Muestra 05 – Resumen General de Patologías

Resultados de patologías de la unidad de muestra 05					
Area Total	Item	Patología	Area Afectada	Area Afectada	Area no Afectada
m2	Nº	Elementos	m2	(%)	(%)
29.92 m2	1	Fisura	0.26	0.88%	99.12%
	2	Grieta	0.00	0.00%	100.00%
	3	Erosión	2.80	9.36%	90.64%
	4	Suciedad	0.00	0.00%	100.00%
	5	Picadura	0.03	0.10%	99.90%
	6	Oxidación	0.00	0.00%	100.00%
	7	Eflorescencia	0.00	0.00%	100.00%
	8	Corrosión	0.00	0.00%	100.00%
	9	Humedad	0.48	1.60%	98.40%
Resumen total			3.57	11.94%	88.06%

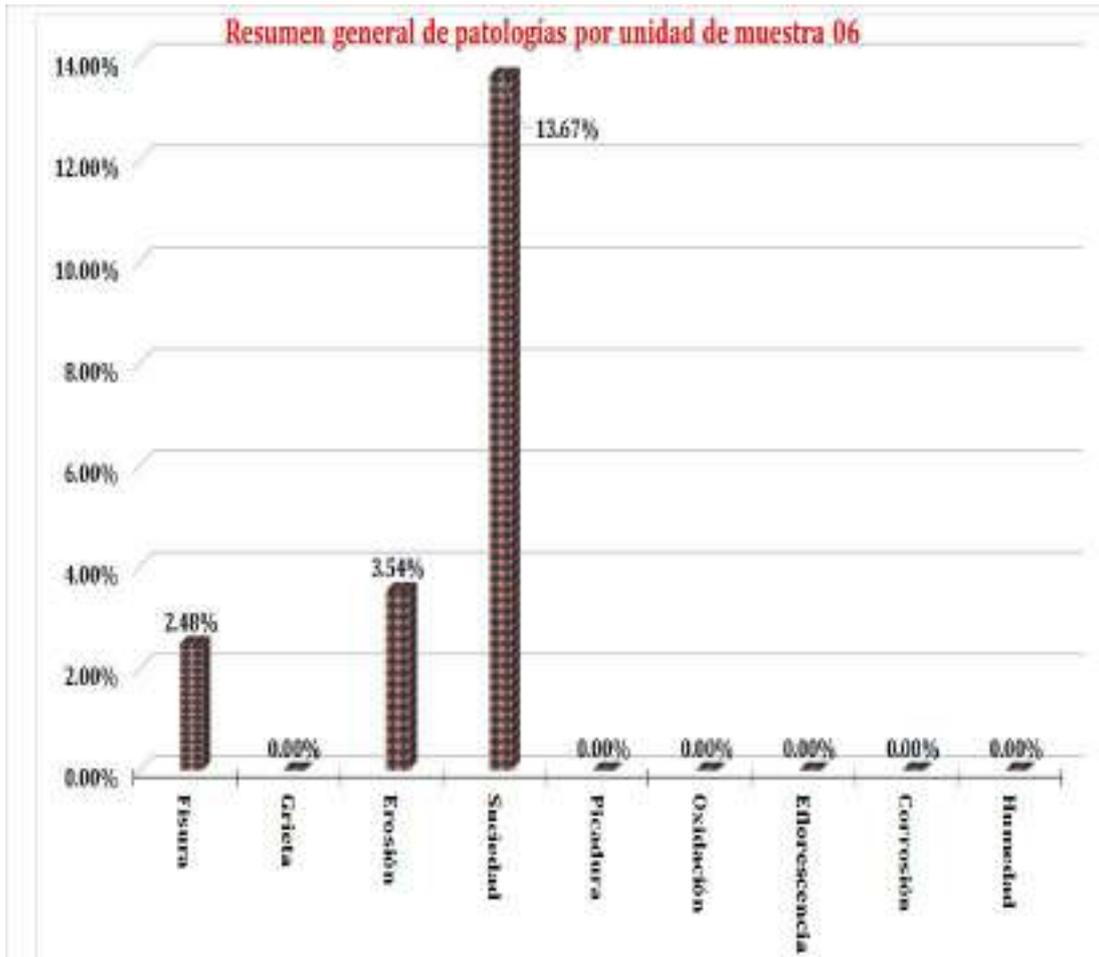
Figura 56: Unidad de Muestra 06 – Resumen General de Patologías

Resultados de patologías de la unidad de muestra 06					
Area Total	Item	Patología	Area Afectada	Area Afectada	Area no Afectada
m2	Nº	Elementos	m2	(%)	(%)
57.80 m2	1	Fisura	1.44	2.48%	97.52%
	2	Grieta	0.00	0.00%	100.00%
	3	Erosión	2.05	3.54%	96.46%
	4	Suciedad	7.90	13.67%	86.33%
	5	Picadura	0.00	0.00%	100.00%
	6	Oxidación	0.00	0.00%	100.00%
	7	Eflorescencia	0.00	0.00%	100.00%
	8	Corrosión	0.00	0.00%	100.00%
	9	Humedad	0.00	0.00%	100.00%
Resumen total			11.38	19.69%	80.31%

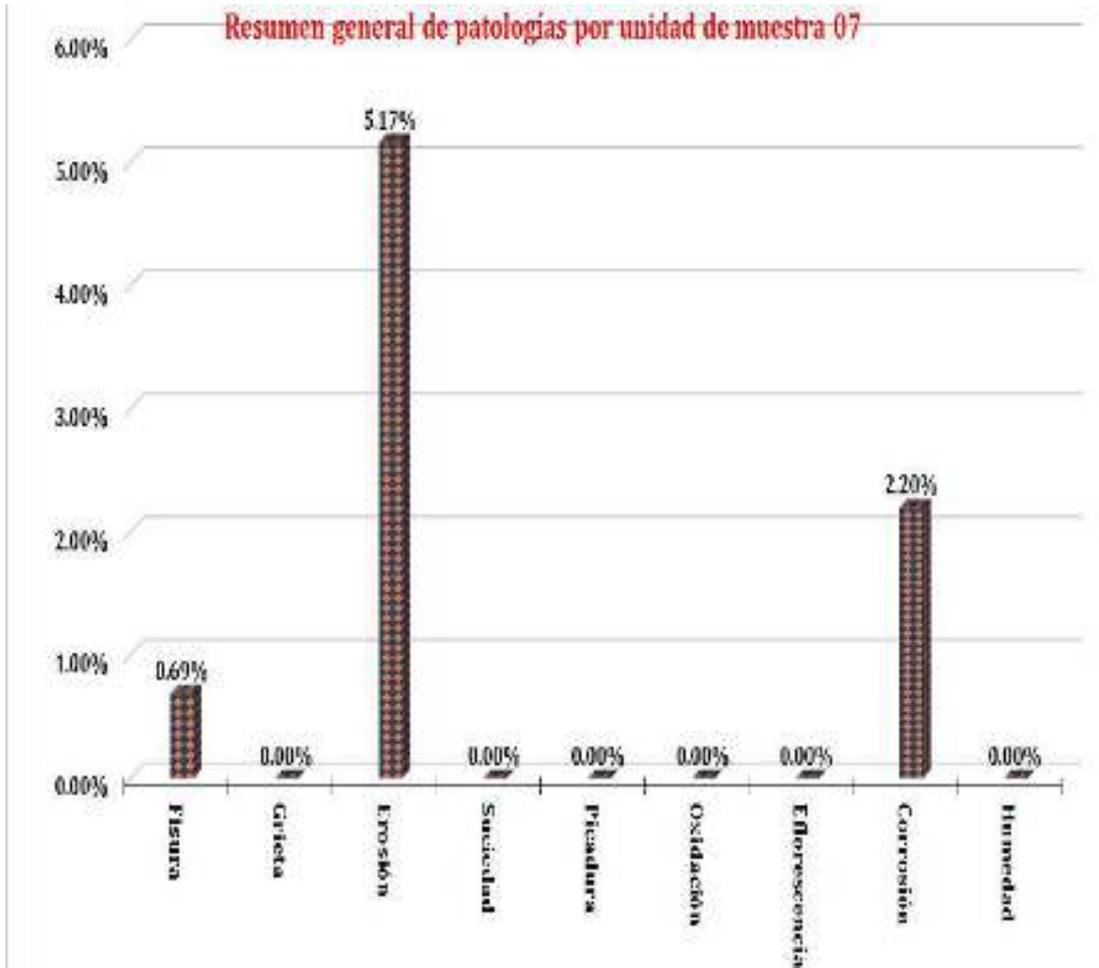
Figura 64: Unidad de Muestra 07 – Resumen General de Patologías

Resultados de patologías de la unidad de muestra 07					
Area Total	Item	Patología	Area Afectada	Area Afectada	Area no Afectada
m2	N°	Elementos	m2	(%)	(%)
49.12 m2	1	Fisura	0.34	0.69%	99.31%
	2	Grieta	0.00	0.00%	100.00%
	3	Erosión	2.54	5.17%	94.83%
	4	Suciedad	0.00	0.00%	100.00%
	5	Picadura	0.00	0.00%	100.00%
	6	Oxidación	0.00	0.00%	100.00%
	7	Eflorescencia	0.00	0.00%	100.00%
	8	Corrosión	1.08	2.20%	97.80%
	9	Humedad	0.00	0.00%	100.00%
Resumen total			3.96	8.06%	91.94%

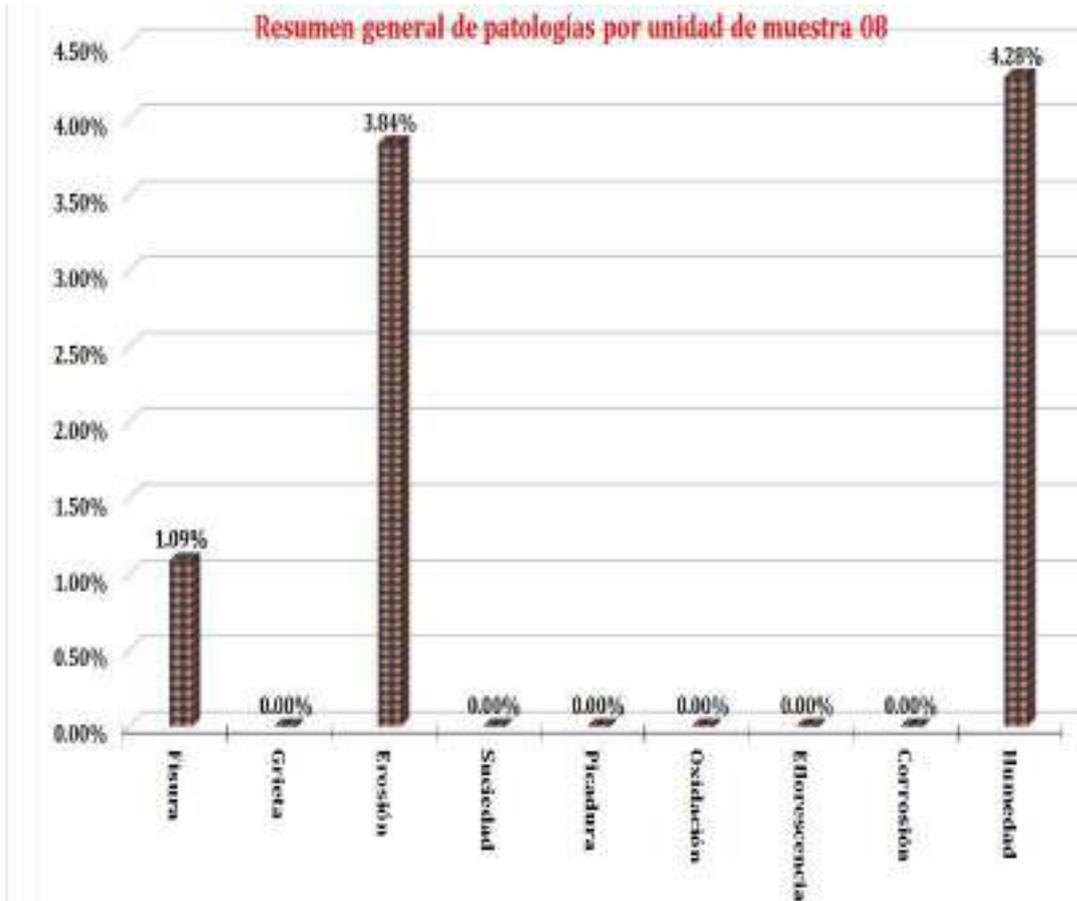
Figura 72: Unidad de Muestra 08 – Resumen General de Patologías

Resultados de patologías de la unidad de muestra 08					
Area Total	Item	Patología	Area Afectada	Area Afectada	Area no Afectada
m2	Nº	Elementos	m2	(%)	(%)
44.51 m2	1	Fisura	0.49	1.09%	98.91%
	2	Grieta	0.00	0.00%	100.00%
	3	Erosión	1.71	3.84%	96.16%
	4	Suciedad	0.00	0.00%	100.00%
	5	Picadura	0.00	0.00%	100.00%
	6	Oxidación	0.00	0.00%	100.00%
	7	Eflorescencia	0.00	0.00%	100.00%
	8	Corrosión	0.00	0.00%	100.00%
	9	Humedad	1.91	4.28%	95.72%
Resumen total			4.10	9.21%	90.79%

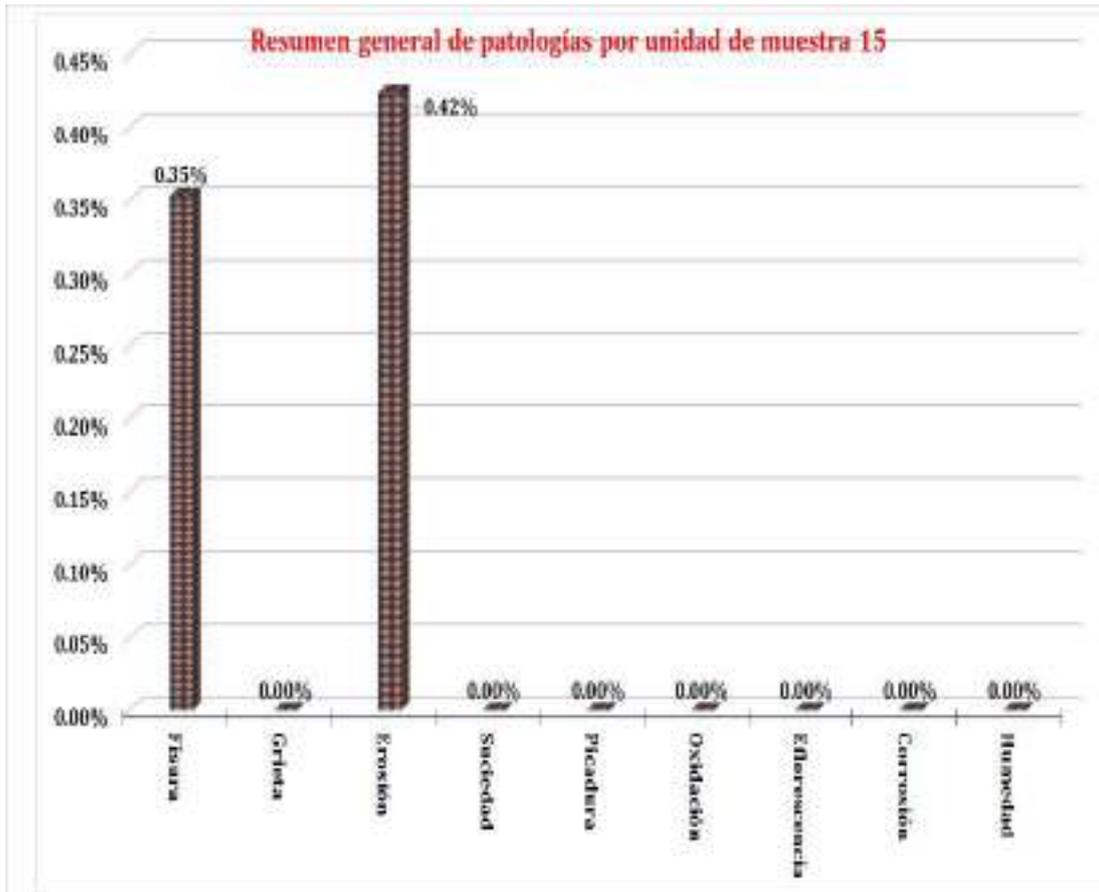
Figura 128: Unidad de Muestra 15 – Resumen General de Patologías

Resultados de patologías de la unidad de muestra 15					
Area Total	Item	Patología	Area Afectada	Area Afectada	Area no Afectada
m2	Nº	Elementos	m2	(%)	(%)
53.00 m2	1	Fisura	0.19	0.35%	99.65%
	2	Grieta	0.00	0.00%	100.00%
	3	Erosión	0.23	0.42%	99.58%
	4	Suciedad	0.00	0.00%	100.00%
	5	Picadura	0.00	0.00%	100.00%
	6	Oxidación	0.00	0.00%	100.00%
	7	Eflorescencia	0.00	0.00%	100.00%
	8	Corrosión	0.00	0.00%	100.00%
	9	Humedad	0.00	0.00%	100.00%
Resumen total			0.41	0.78%	99.22%

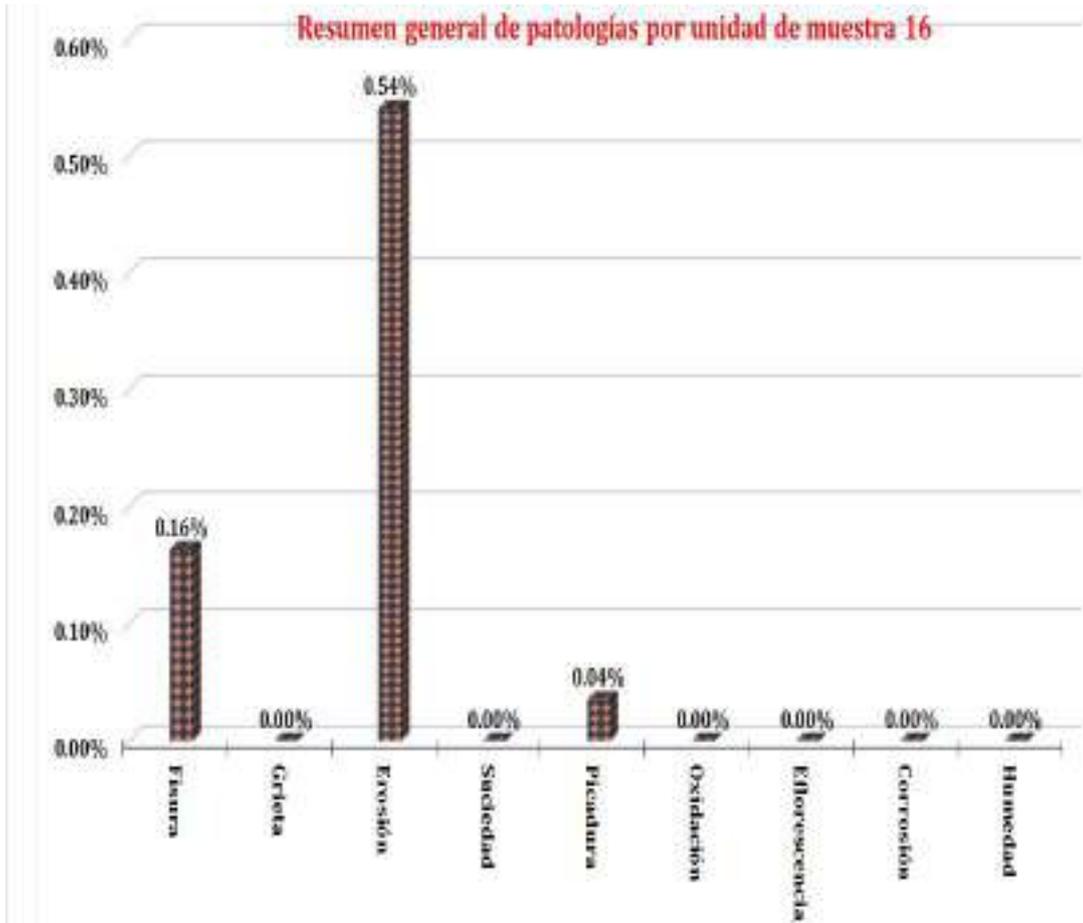
Figura 136: Unidad de Muestra 16 – Resumen General de Patologías

Resultados de patologías de la unidad de muestra 16					
Area Total	Item	Patología	Area Afectada	Area Afectada	Area no Afectada
m2	Nº	Elementos	m2	(%)	(%)
61.02 m2	1	Fisura	0.10	0.16%	99.84%
	2	Grieta	0.00	0.00%	100.00%
	3	Erosión	0.33	0.54%	99.46%
	4	Suciedad	0.00	0.00%	100.00%
	5	Picadura	0.02	0.04%	99.96%
	6	Oxidación	0.00	0.00%	100.00%
	7	Eflorescencia	0.00	0.00%	100.00%
	8	Corrosión	0.00	0.00%	100.00%
	9	Humedad	0.00	0.00%	100.00%
Resumen total			0.45	0.74%	99.26%

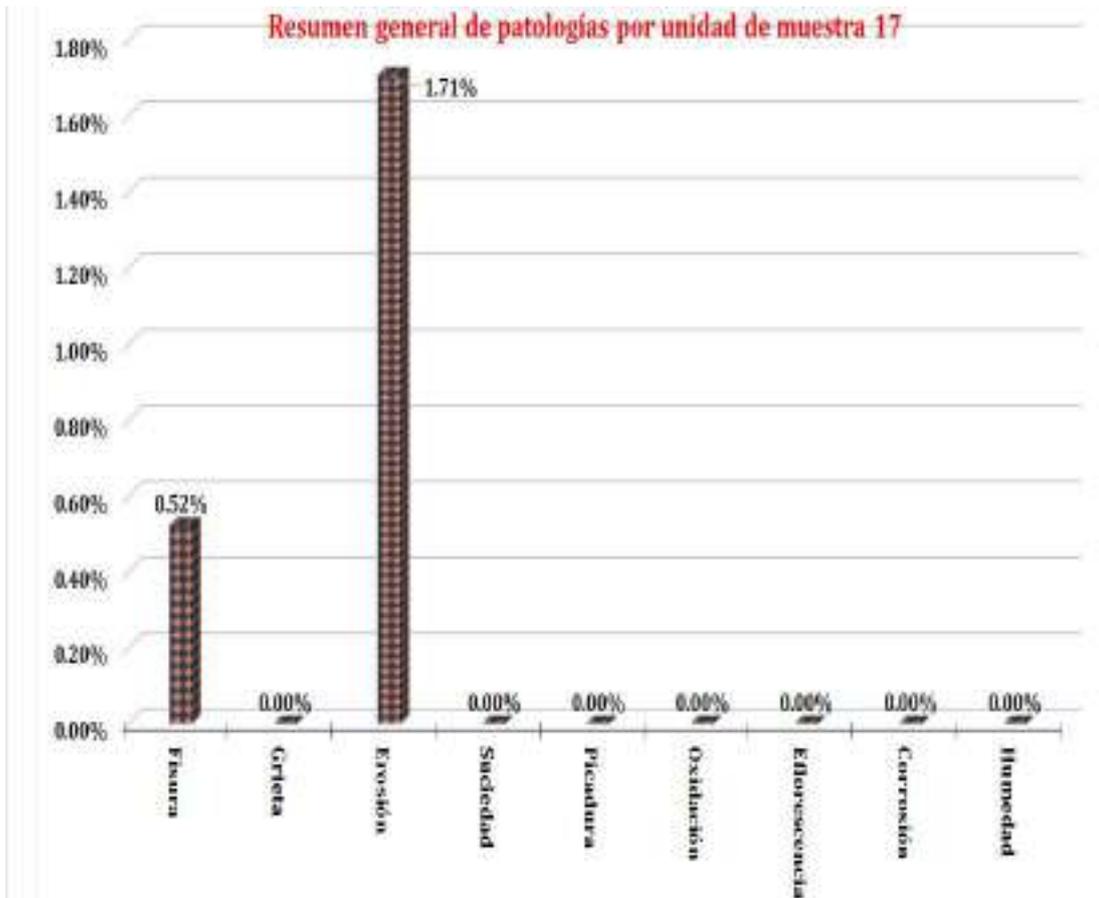
Figura 144: Unidad de Muestra 17 – Resumen General de Patologías

Resultados de patologías de la unidad de muestra 17					
Area Total	Item	Patología	Area Afectada	Area Afectada	Area no Afectada
m2	Nº	Elementos	m2	(%)	(%)
21.08 m2	1	Fisura	0.11	0.52%	99.48%
	2	Grieta	0.00	0.00%	100.00%
	3	Erosión	0.36	1.71%	98.29%
	4	Suciedad	0.00	0.00%	100.00%
	5	Picadura	0.00	0.00%	100.00%
	6	Oxidación	0.00	0.00%	100.00%
	7	Eflorescencia	0.00	0.00%	100.00%
	8	Corrosión	0.00	0.00%	100.00%
	9	Humedad	0.00	0.00%	100.00%
Resumen total			0.47	2.23%	97.77%

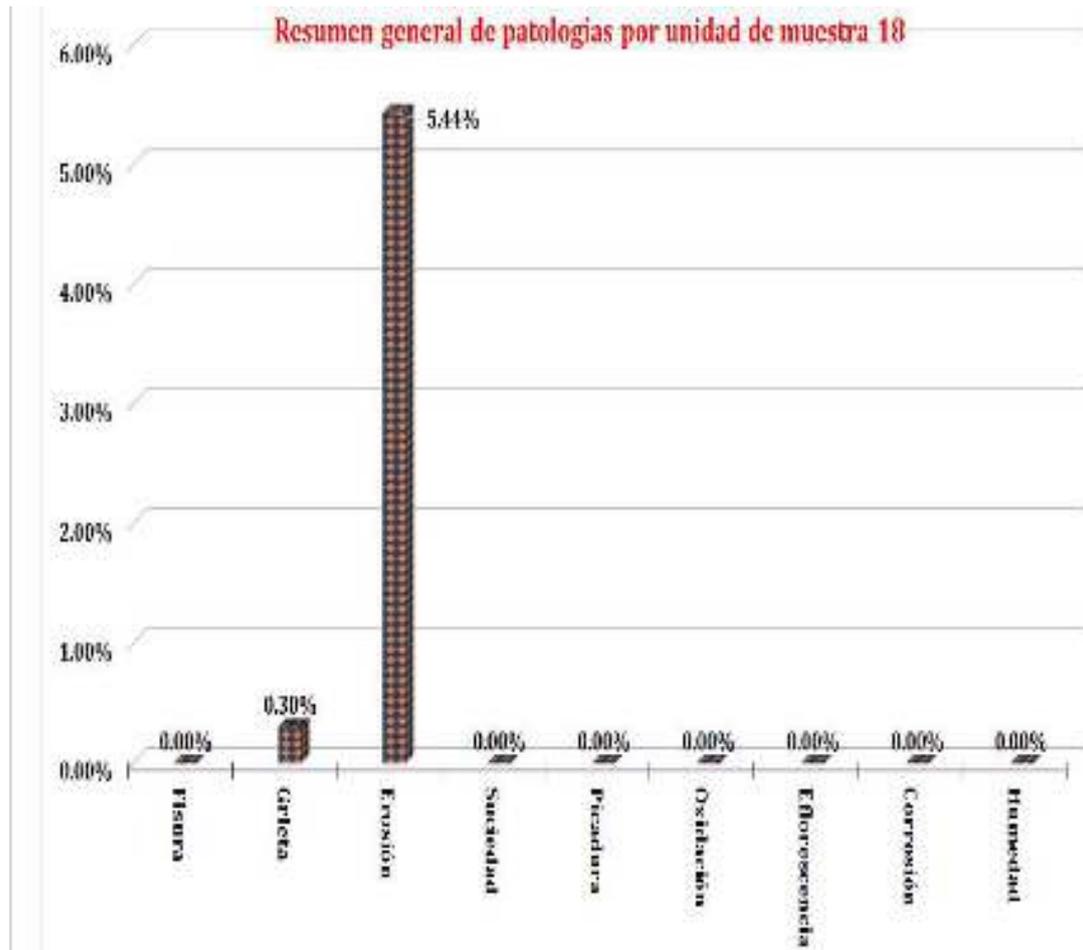
Figura 152: Unidad de Muestra 18 – Resumen General de Patologías

Resultados de patologías de la unidad de muestra 18					
Area Total	Item	Patología	Area Afectada	Area Afectada	Area no Afectada
m2	Nº	Elementos	m2	(%)	(%)
13.24 m2	1	Fisura	0.00	0.00%	100.00%
	2	Grieta	0.04	0.30%	99.70%
	3	Erosión	0.72	5.44%	94.56%
	4	Suciedad	0.00	0.00%	100.00%
	5	Picadura	0.00	0.00%	100.00%
	6	Oxidación	0.00	0.00%	100.00%
	7	Eflorescencia	0.00	0.00%	100.00%
	8	Corrosión	0.00	0.00%	100.00%
	9	Humedad	0.00	0.00%	100.00%
Resumen total			0.76	5.74%	94.26%

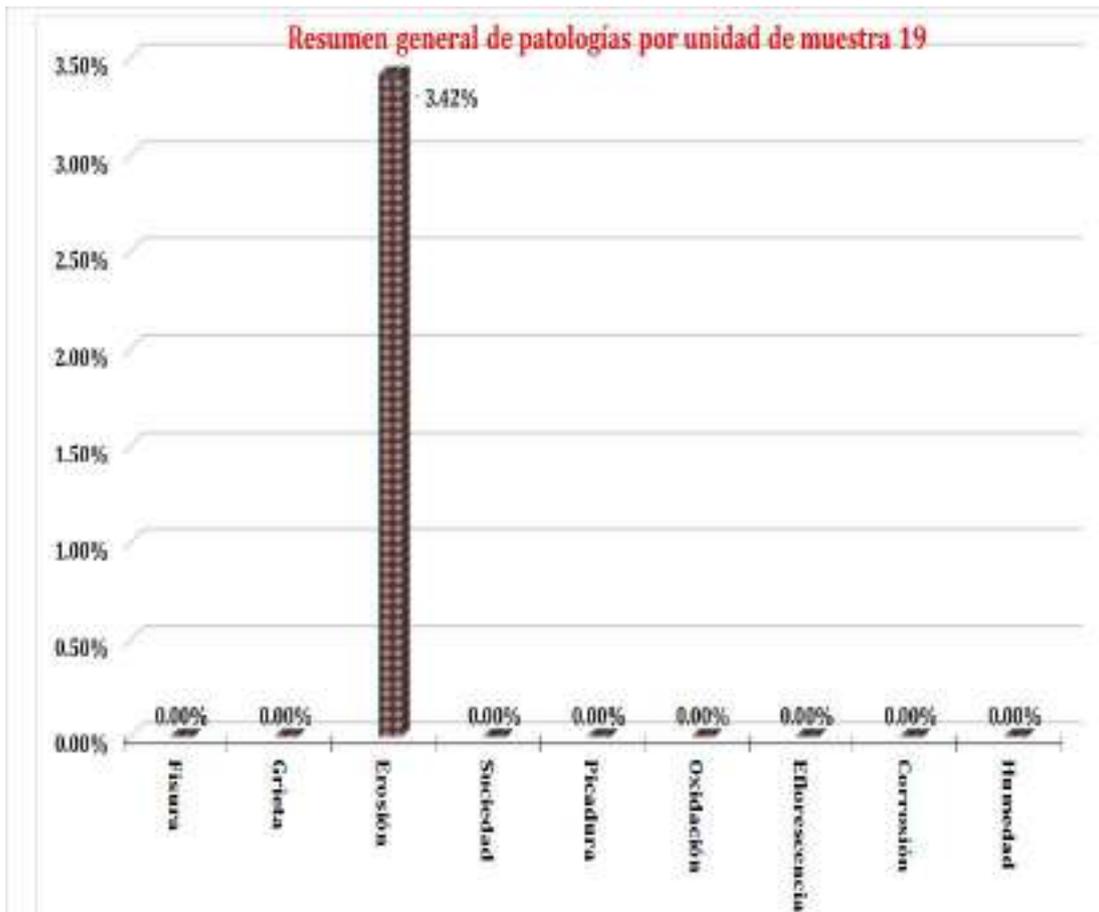
Figura 160: Unidad de Muestra 19 – Resumen General de Patologías

Resultados de patologías de la unidad de muestra 19					
Area Total	Item	Patología	Area Afectada	Area Afectada	Area no Afectada
m2	Nº	Elementos	m2	(%)	(%)
13.24 m2	1	Fisura	0.00	0.00%	100.00%
	2	Grieta	0.00	0.00%	100.00%
	3	Erosión	0.45	3.42%	96.58%
	4	Suciedad	0.00	0.00%	100.00%
	5	Picadura	0.00	0.00%	100.00%
	6	Oxidación	0.00	0.00%	100.00%
	7	Eflorescencia	0.00	0.00%	100.00%
	8	Corrosión	0.00	0.00%	100.00%
	9	Humedad	0.00	0.00%	100.00%
Resumen total			0.45	3.42%	96.58%

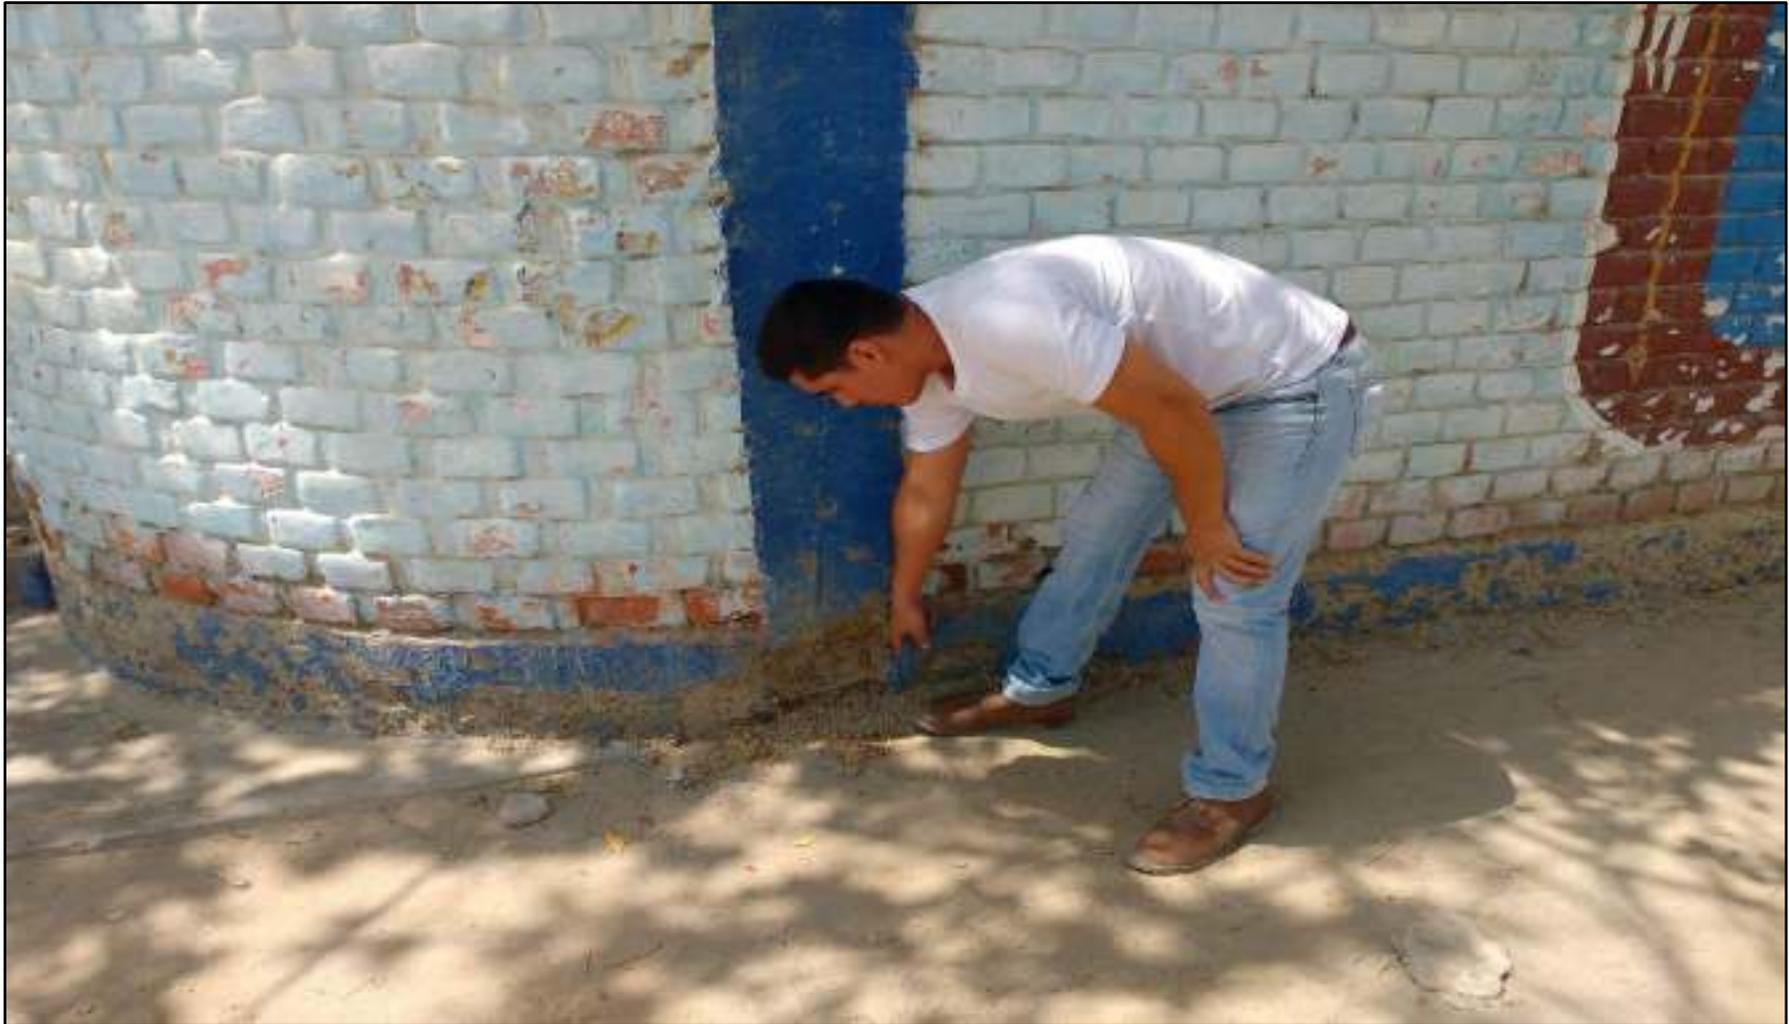
Figura 169: Fotografía donde se identifica la patología de erosión y oxidación

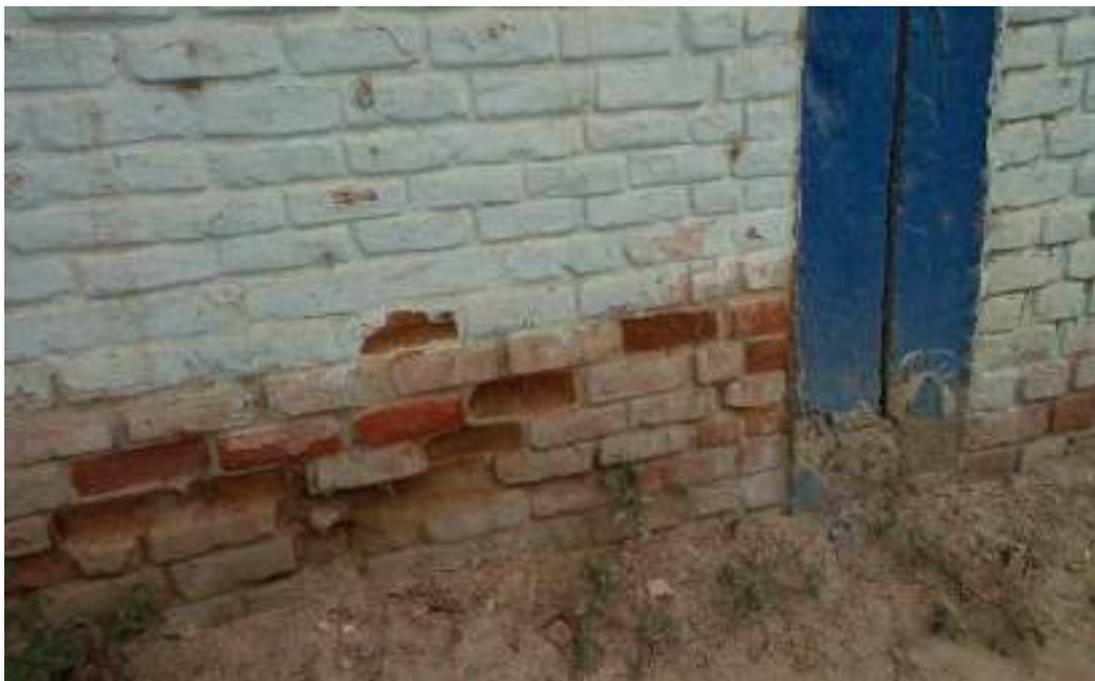
Figura 173: Erosión en muro y columna
