DETERMINACIÓN Y EVALUACIÓN DE LAS PATOLOGÍAS  
DEL CONCRETO DE LA ESTRUCTURA DE ALBAÑILERÍA  
CONFINADA DEL CERCO PERIMÉTRICO DEL COLISEO  
DEPORTIVO URBANIZACIÓN IGNACIO MERINO I ETAPA,  
DISTRITO PIURA, PROVINCIA PIURA, REGIÓN PIURA,  
JULIO – 2016

**TESIS PARA OPTAR EL TÍTULO PROFESIONAL DE:**

BACH. ELVIS YANGUA ARAUJO

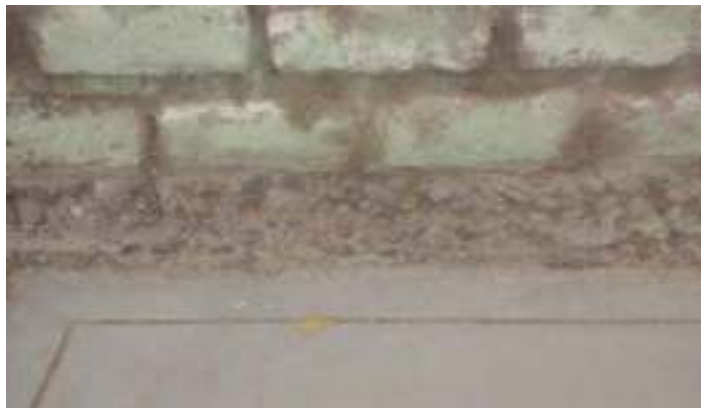
*Figura 10: Erosión en Sobrecimiento*

(Martínez)<sup>35</sup> Es la pérdida o transformación superficial de un material y puede ser de manera total o parcial. Por ello como factor externo influyente se tiene a la erosión atmosférica.

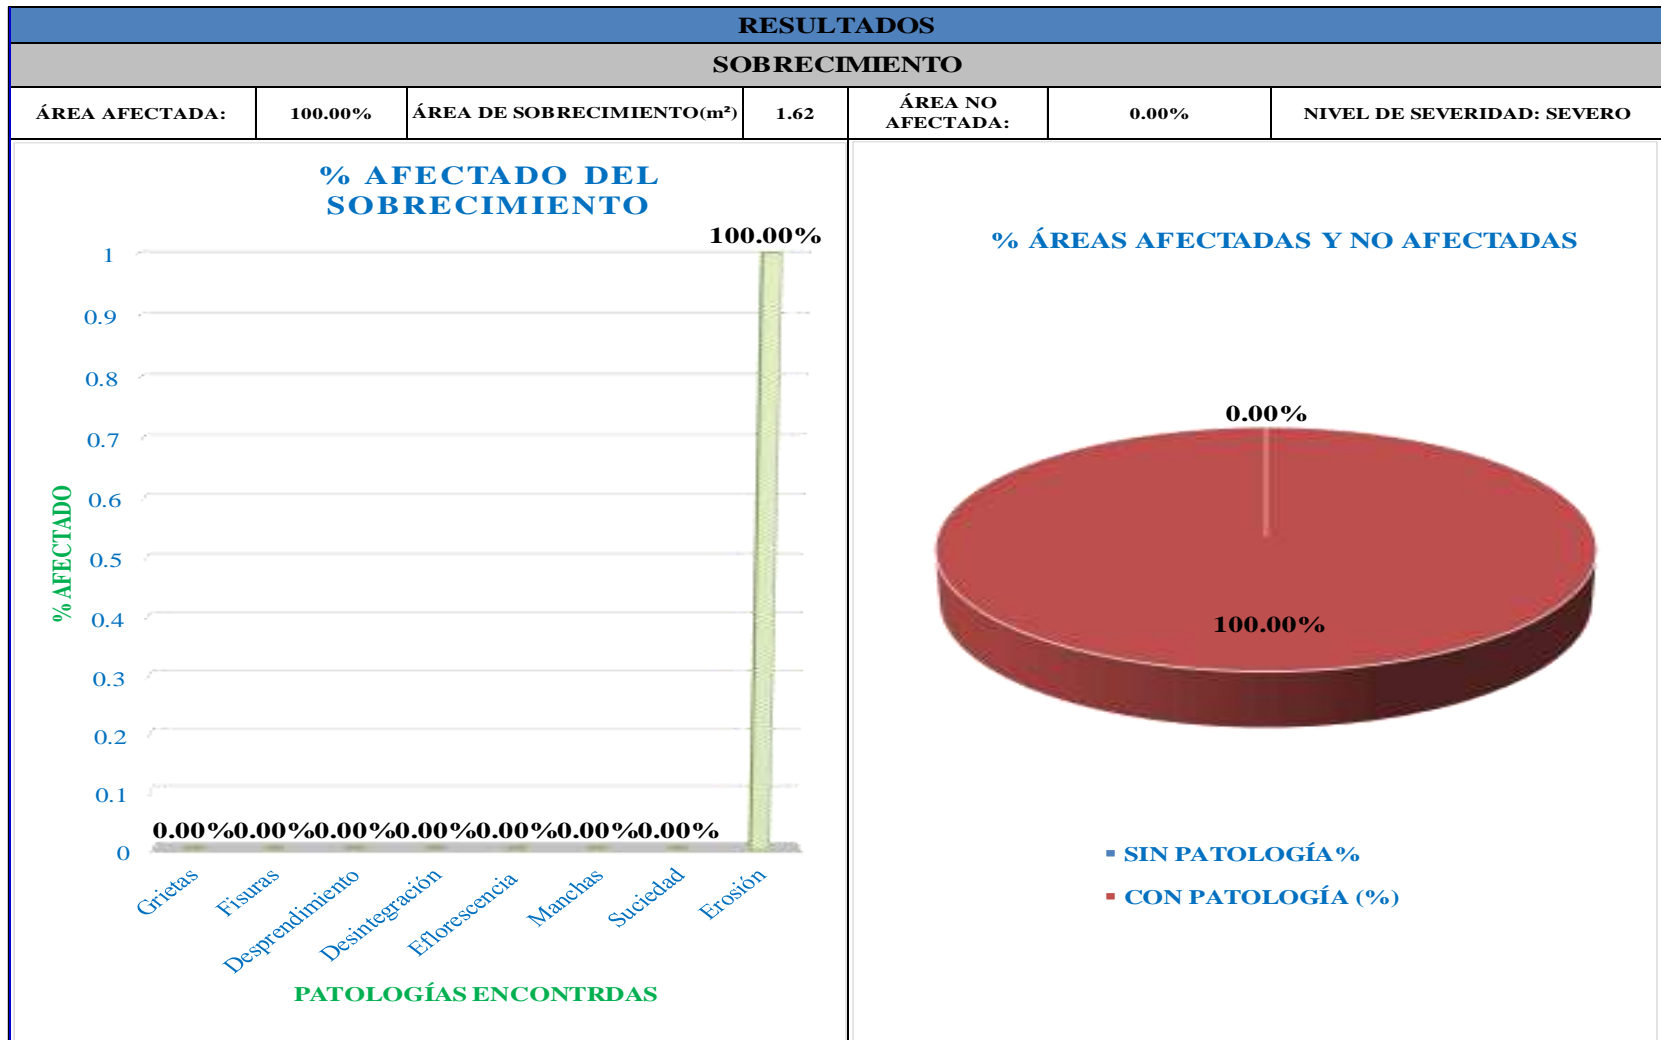
TOTAL DE ÁREA AFECTADA			1.62	100.00%	TOTAL DE ÁREA AFECTADA			2.36	64.54%				
NIVEL DE SEVERIDAD DE SOBRECIMIENTO			<b>SEVERO</b>				NIVEL DE SEVERIDAD DE SOBRECIMIENTO			<b>SEVERO</b>			
MUROS	25.92	Grietas	0.00	0.00%	19.57	75.52%	VIGA	2.03	Grietas	0.00	0.00%	1.25	61.78%
		Fisuras	0.00	0.00%					Fisuras	0.00	0.00%		
		Desprendimiento	0.00	0.00%					Desprendimiento	0.00	0.00%		
		Desintegración	0.00	0.00%					Desintegración	0.00	0.00%		
		Eflorescencia	3.86	14.87%					Eflorescencia	0.00	0.00%		
		Manchas	0.00	0.00%					Manchas	0.00	0.00%		
		Suciedad	2.49	9.61%					Suciedad	0.77	38.22%		
		Erosión	0.00	0.00%					Erosión	0.00	0.00%		
TOTAL DE ÁREA AFECTADA			6.35	24.48%	TOTAL DE ÁREA AFECTADA			0.77	38.22%				
NIVEL DE SEVERIDAD DE SOBRECIMIENTO			<b>MODERADO</b>				NIVEL DE SEVERIDAD DE SOBRECIMIENTO			<b>LEVE</b>			
ÁREA DE MUESTRA AFECTADA(M2) Y %					11.10	33.41%	ÁREA DE MUESTRA NO AFECTADA(M2) Y %					22.12	66.59%

Gráfico 1: Porcentaje afectado y áreas afectada del sobrecimiento

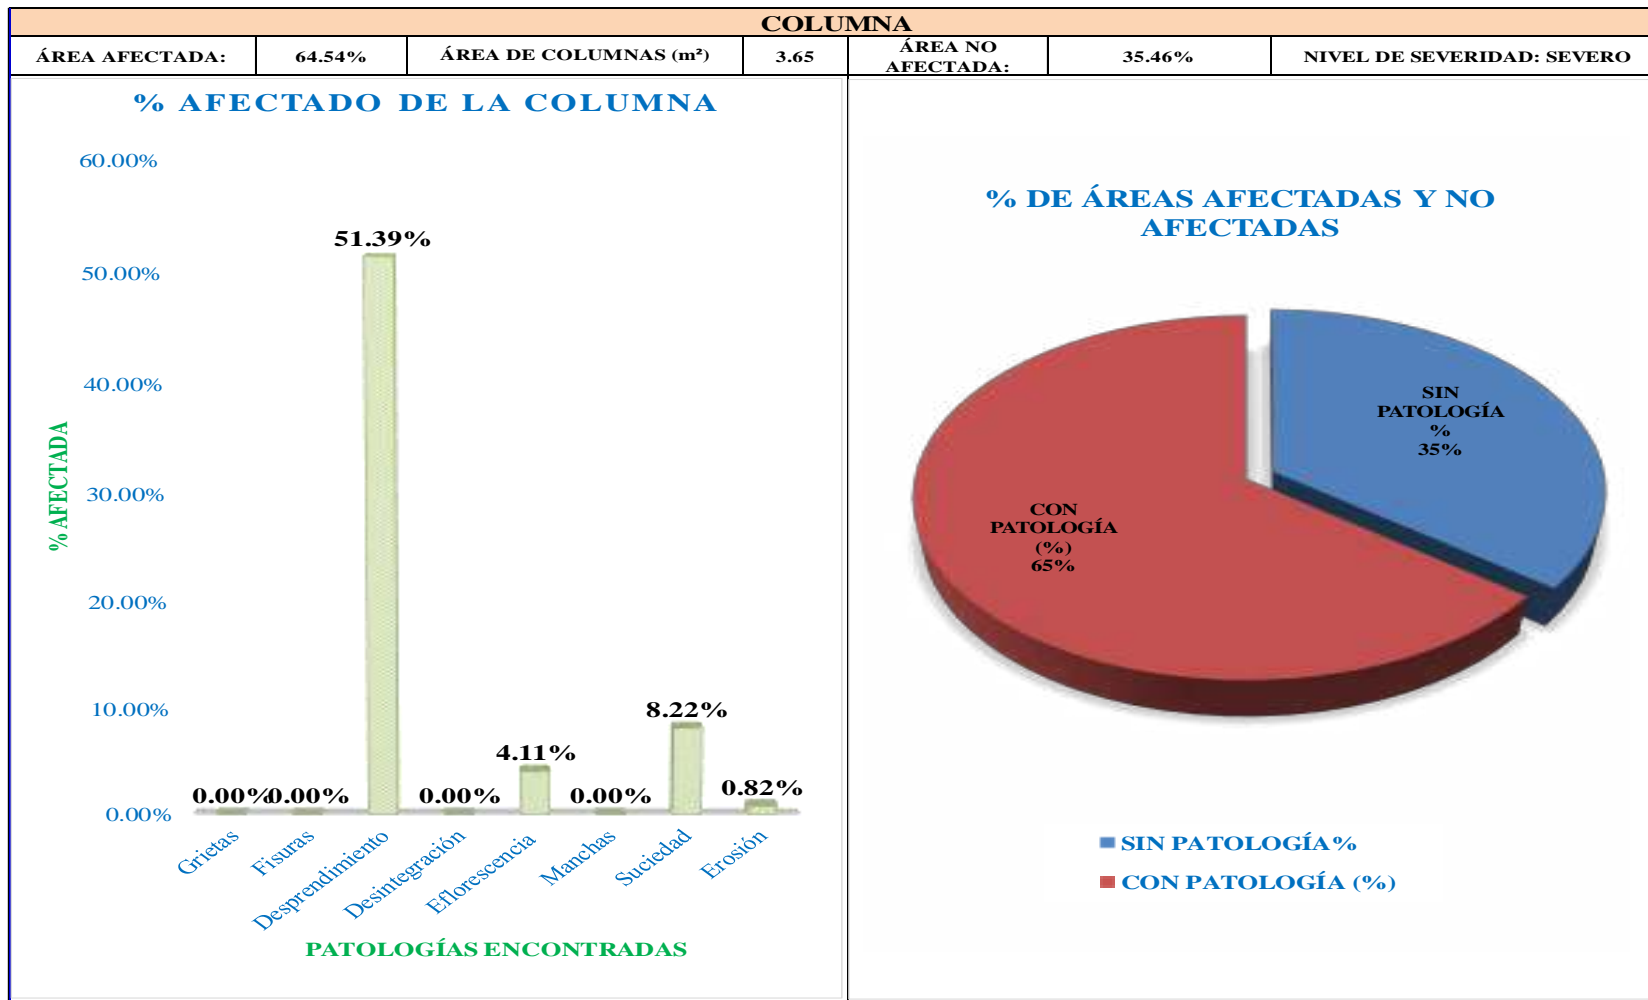
Gráfico 2: Porcentaje afectado y áreas afectada de la columna

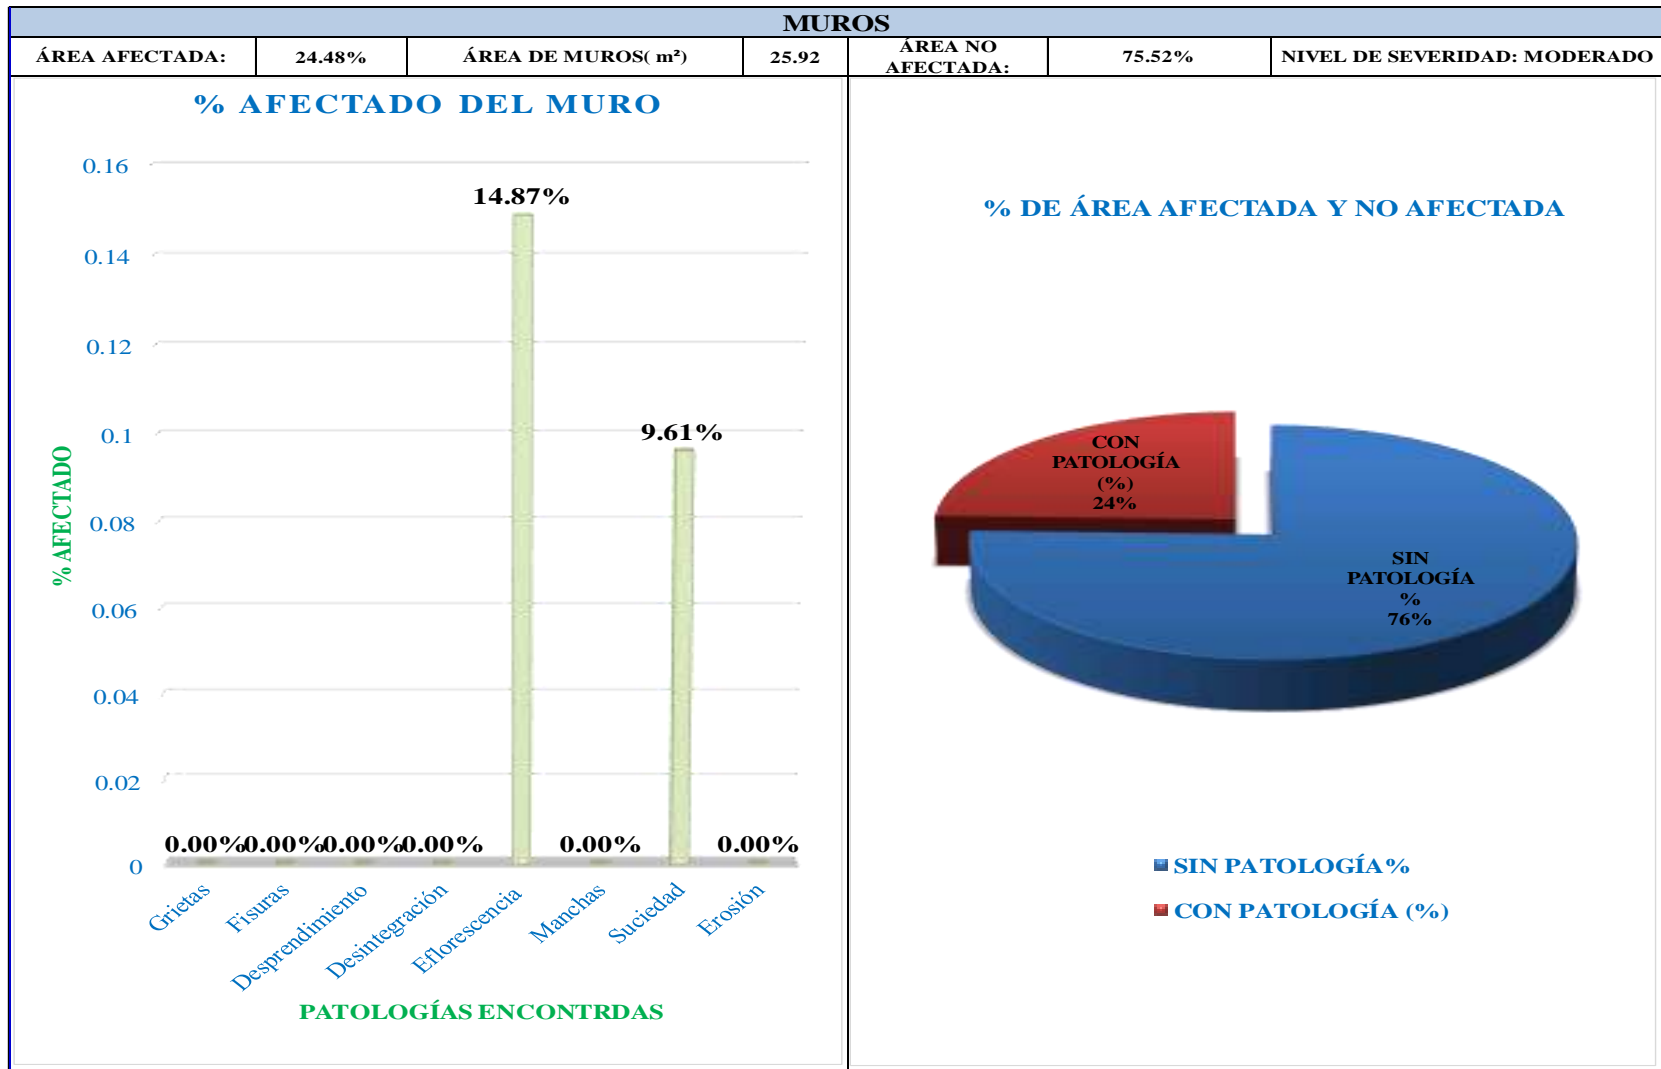
Gráfico 3: Porcentaje afectado y área afectada del muro

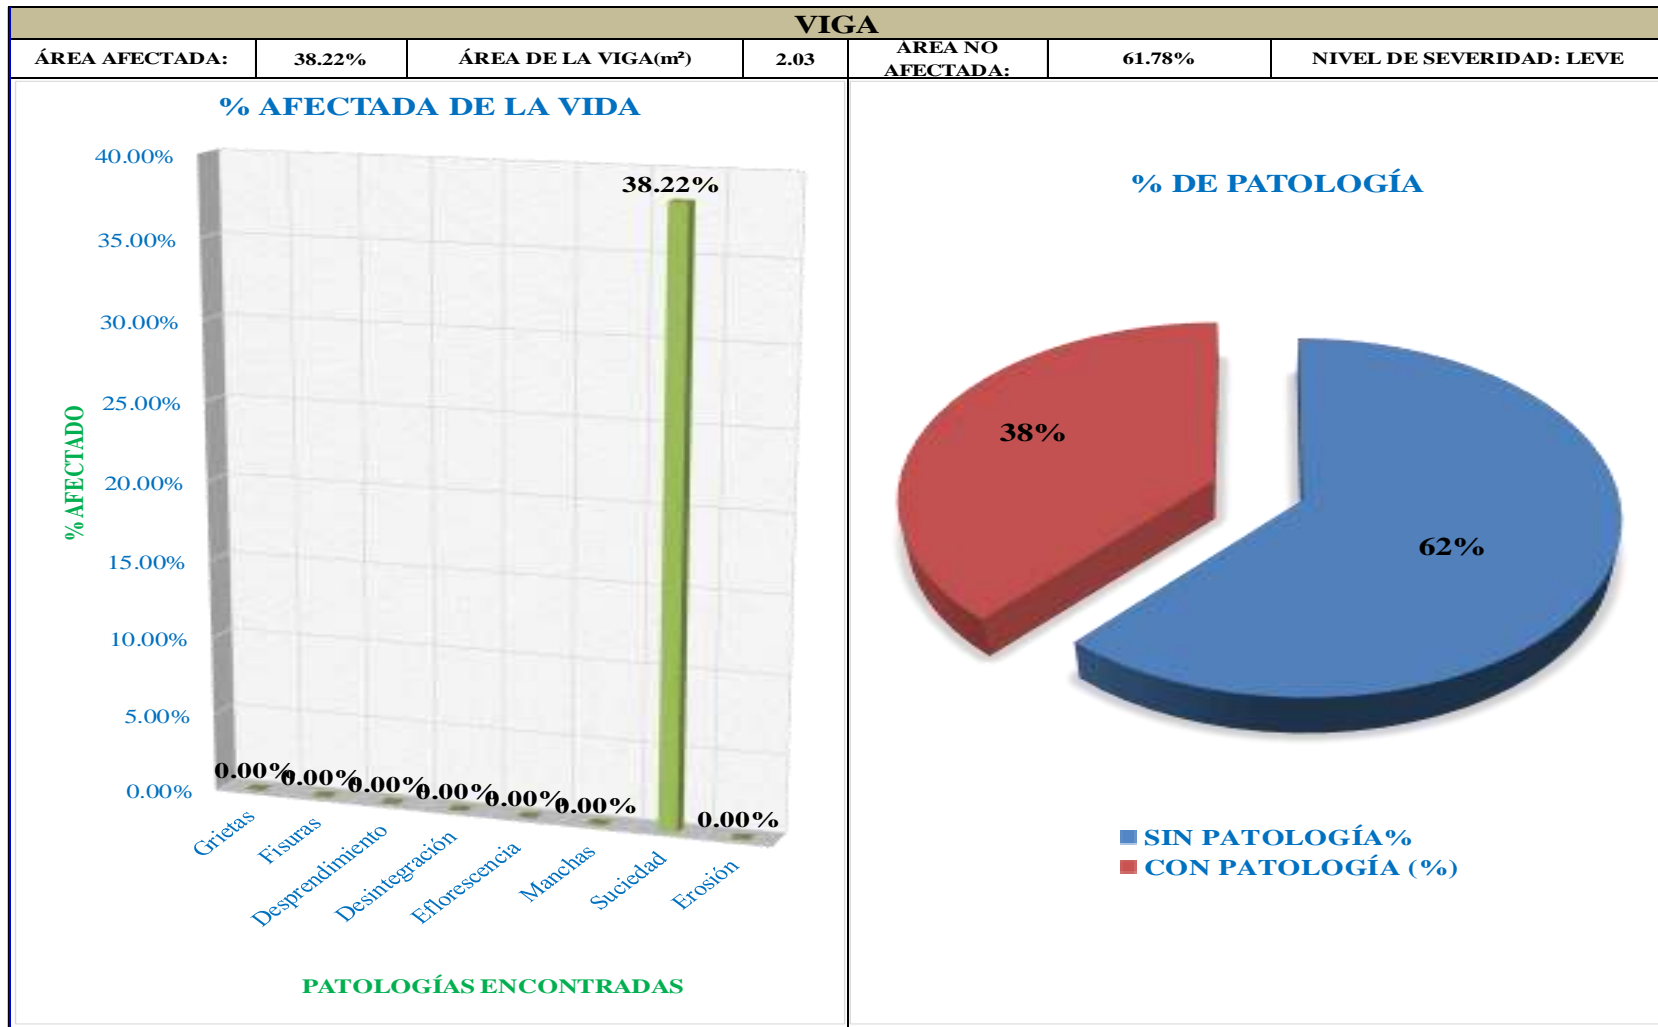
Gráfico 4: Porcentaje afectado y área afectada de la viga

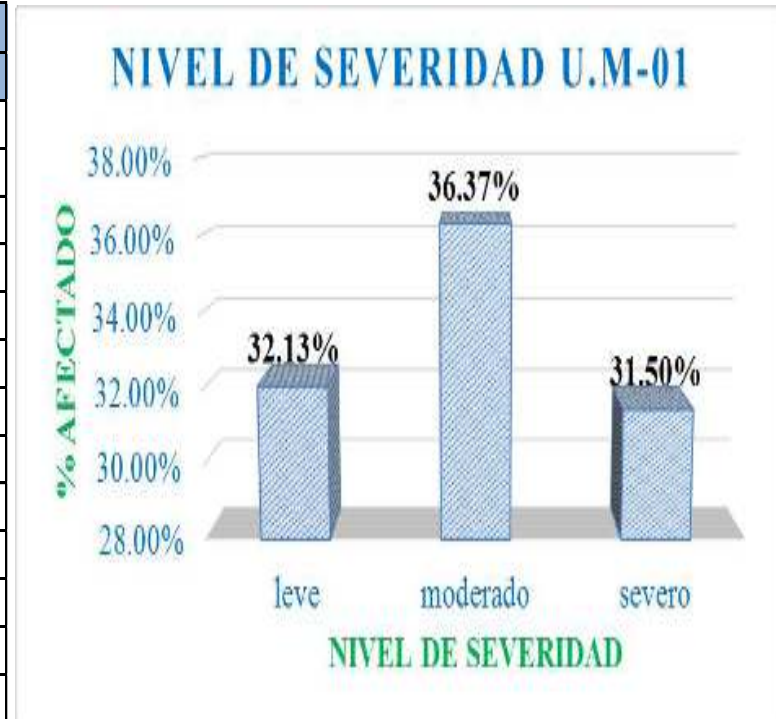
nivel de severidad de toda la unidad de muestra		
elemento	nivel de severidad	%
sobrecimiento	leve	0.00%
	moderado	0.00%
	severo	14.60%
columna	leve	2.70%
	moderado	1.62%
	severo	16.90%
muro	leve	22.45%
	moderado	34.75%
	severo	0.00%
viga	leve	6.98%
	moderado	0.00%
	severo	0.00%
<b>TOTAL DE SEVERIDAD</b>		<b>100.00%</b>

Gráfico 7: Nivel de severidad de la unidad de muestra 01

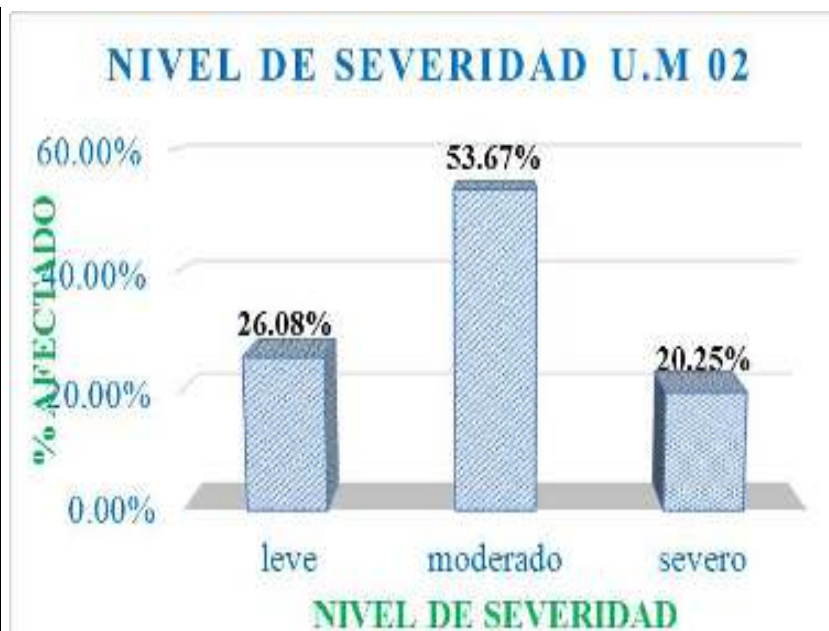
nivel de severidad de toda la unidad de muestra		
elemento	nivel de severidad	%
sobrecimiento	leve	0.00%
	moderado	0.00%
	severo	20.25%
columna	leve	2.28%
	moderado	22.89%
	severo	0.00%
muro	leve	16.05%
	moderado	30.78%
	severo	0.00%
viga	leve	7.75%
	moderado	0.00%
	severo	0.00%
<b>TOTAL DE SEVERIDAD</b>		<b>100.00%</b>

Gráfico 14: Nivel de severidad de la unidad muestra 02

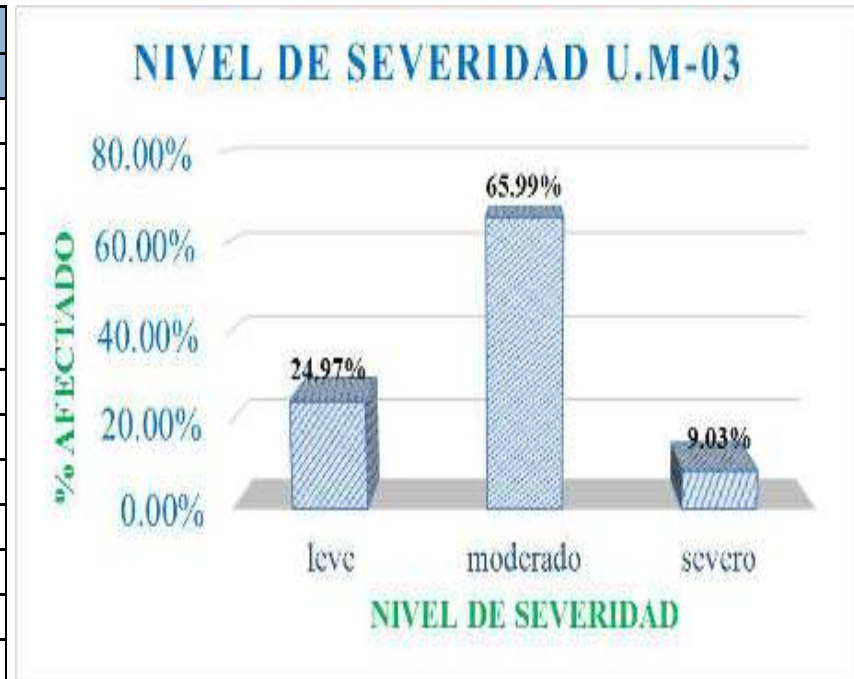
nivel de severidad de toda la unidad de muestra		
elemento	nivel de severidad	%
sobrecimiento	leve	0.00%
	moderado	0.00%
	severo	9.03%
columna	leve	1.33%
	moderado	17.53%
	severo	0.00%
muro	leve	7.44%
	moderado	48.46%
	severo	0.00%
viga	leve	16.21%
	moderado	0.00%
	severo	0.00%
<b>TOTAL DE SEVERIDAD</b>		<b>100.00%</b>

Gráfico 21: Nivel de severidad de la unidad de muestra 03

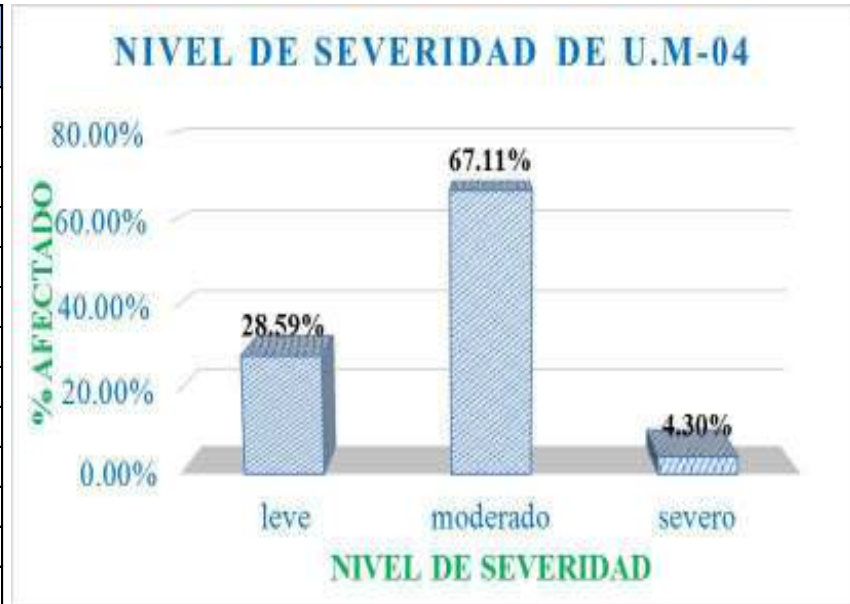
nivel de severidad de toda la unidad de muestra		
elemento	nivel de severidad	%
sobrecimiento	leve	0.00%
	moderado	0.00%
	severo	0.00%
columna	leve	3.76%
	moderado	17.07%
	severo	0.00%
muro	leve	14.37%
	moderado	50.04%
	severo	4.30%
viga	leve	10.47%
	moderado	0.00%
	severo	0.00%
<b>TOTAL DE SEVERIDAD</b>		100.00%

Gráfico 27: Nivel de severidad de la unidad de muestra 04

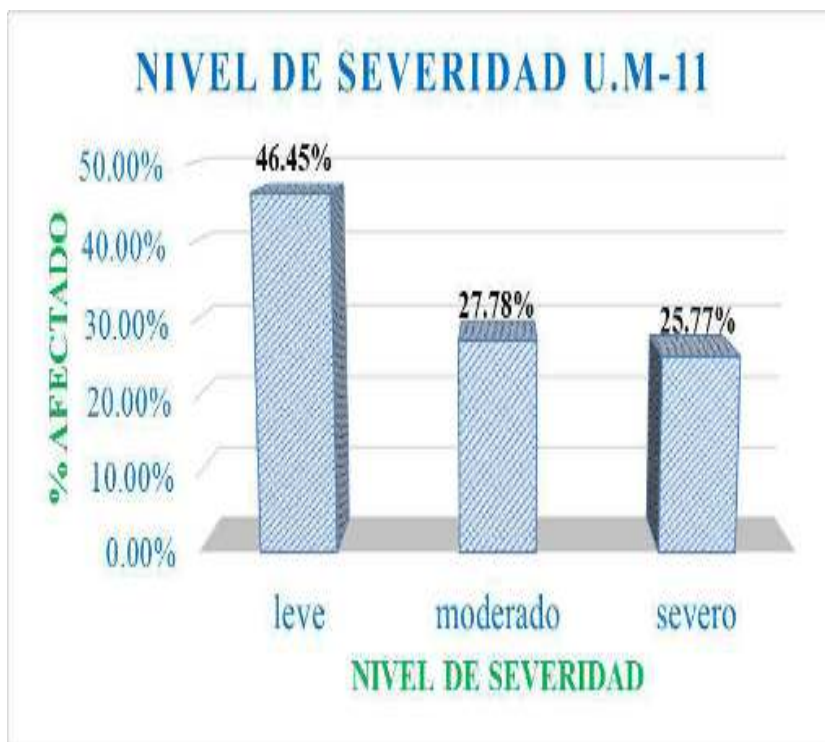
Gráfico 75: Nivel de severidad de la unidad de muestra 11

nivel de severidad de toda la unidad de muestra		
elemento	nivel de severidad	%
sobrecimiento	leve	0.00%
	moderado	0.00%
	severo	12.04%
columna	leve	1.08%
	moderado	0.00%
	severo	13.74%
muro	leve	40.12%
	moderado	27.78%
	severo	0.00%
viga	leve	5.25%
	moderado	0.00%
	severo	0.00%
<b>TOTAL DE SEVERIDAD</b>		<b>100.00%</b>

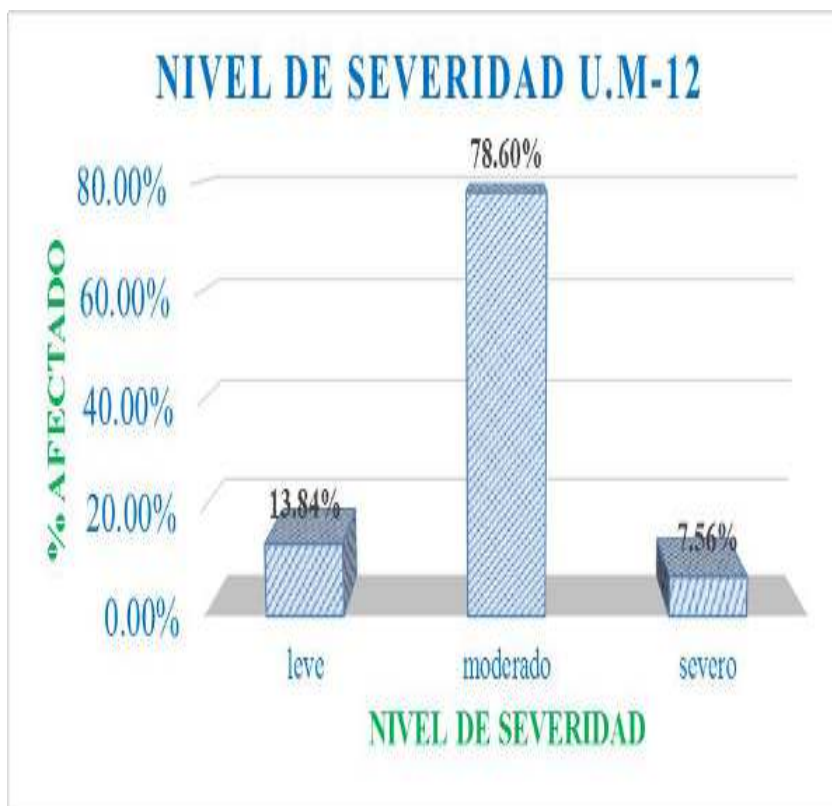
Gráfico 82: Nivel de severidad de toda la unidad de muestra 12

nivel de severidad de toda la unidad de muestra		
elemento	nivel de severidad	%
sobrecimiento	leve	0.00%
	moderado	0.00%
	severo	3.84%
columna	leve	1.41%
	moderado	20.99%
	severo	3.73%
muro	leve	6.78%
	moderado	57.61%
	severo	0.00%
viga	leve	5.65%
	moderado	0.00%
	severo	0.00%
<b>TOTAL DE SEVERIDAD</b>		100.00%

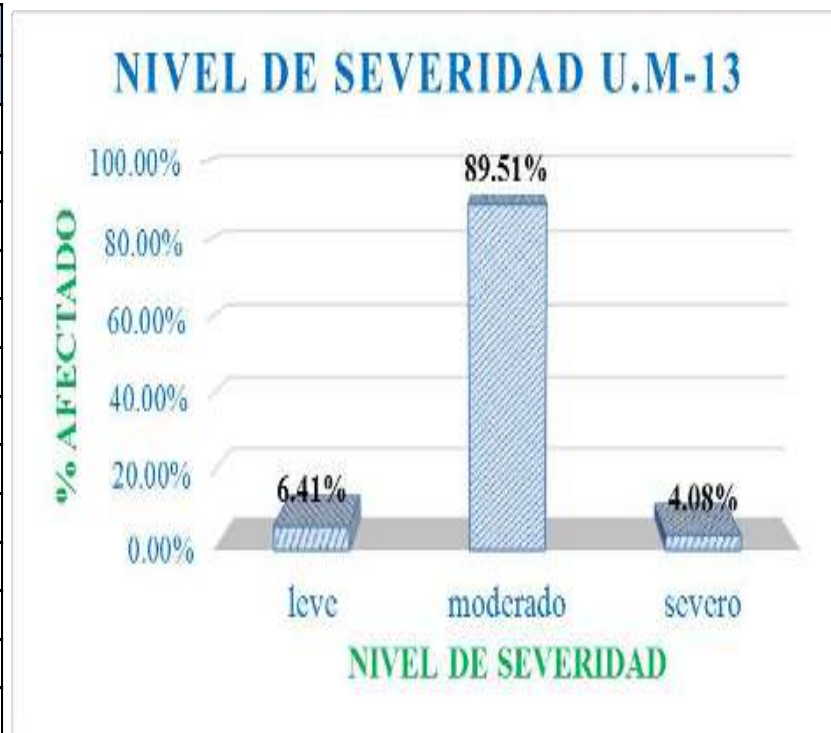
Gráfico 89: Nivel de severidad de la unidad de muestra 13

nivel de severidad de toda la unidad de muestra		
elemento	nivel de severidad	%
sobrecimiento	leve	0.00%
	moderado	0.00%
	severo	2.54%
columna	leve	2.01%
	moderado	10.18%
	severo	1.55%
muro	leve	2.35%
	moderado	79.33%
	severo	0.00%
viga	leve	2.05%
	moderado	0.00%
	severo	0.00%
<b>TOTAL DE SEVERIDAD</b>		100.00%

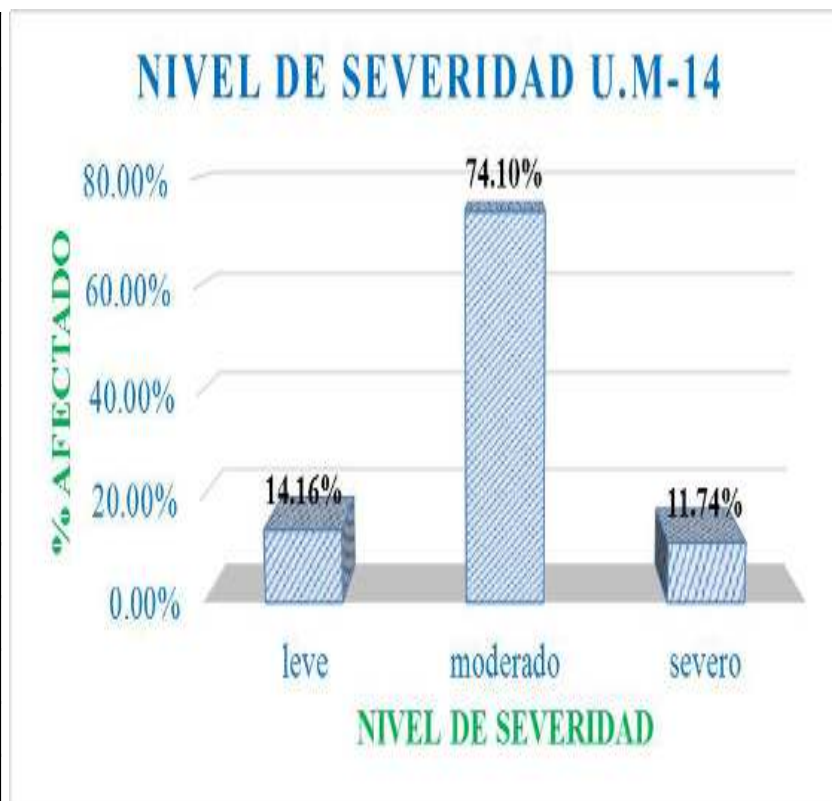
Gráfico 96: Nivel de severidad de la unidad de muestra

nivel de severidad de toda la unidad de muestra		
elemento	nivel de severidad	%
sobrecimiento	leve	0.00%
	moderado	0.00%
	severo	5.81%
columna	leve	1.69%
	moderado	7.98%
	severo	3.37%
muro	leve	4.38%
	moderado	66.12%
	severo	2.56%
viga	leve	8.09%
	moderado	0.00%
	severo	0.00%
<b>TOTAL DE SEVERIDAD</b>		100.00%

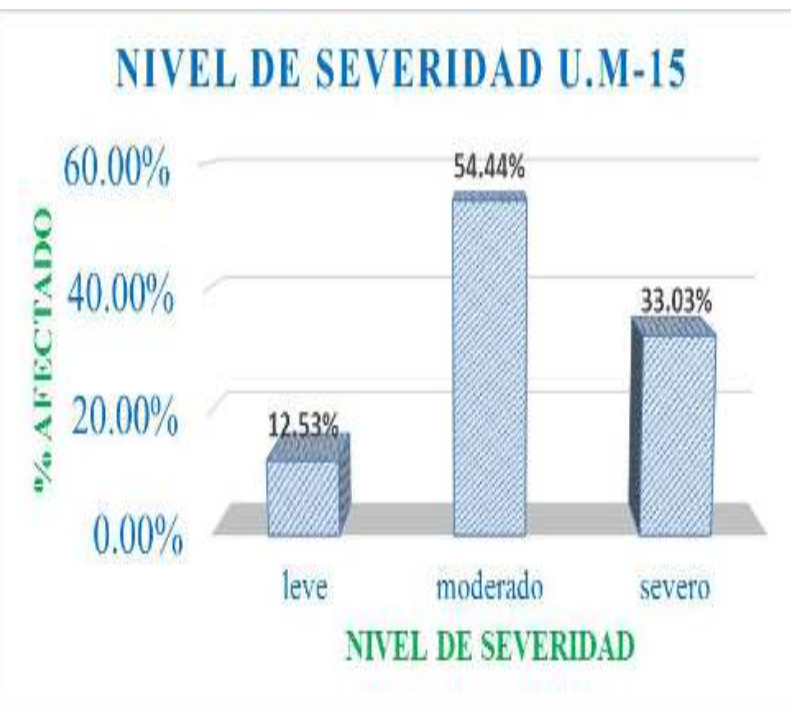
Gráfico 103: Nivel de severidad de la unidad de muestra 15

nivel de severidad de toda la unidad de muestra		
elemento	nivel de severidad	%
sobrecimiento	leve	0.00%
	moderado	0.00%
	severo	22.73%
columna	leve	0.00%
	moderado	12.07%
	severo	5.11%
muro	leve	8.91%
	moderado	42.37%
	severo	5.20%
viga	leve	3.62%
	moderado	0.00%
	severo	0.00%
<b>TOTAL DE SEVERIDAD</b>		100.00%

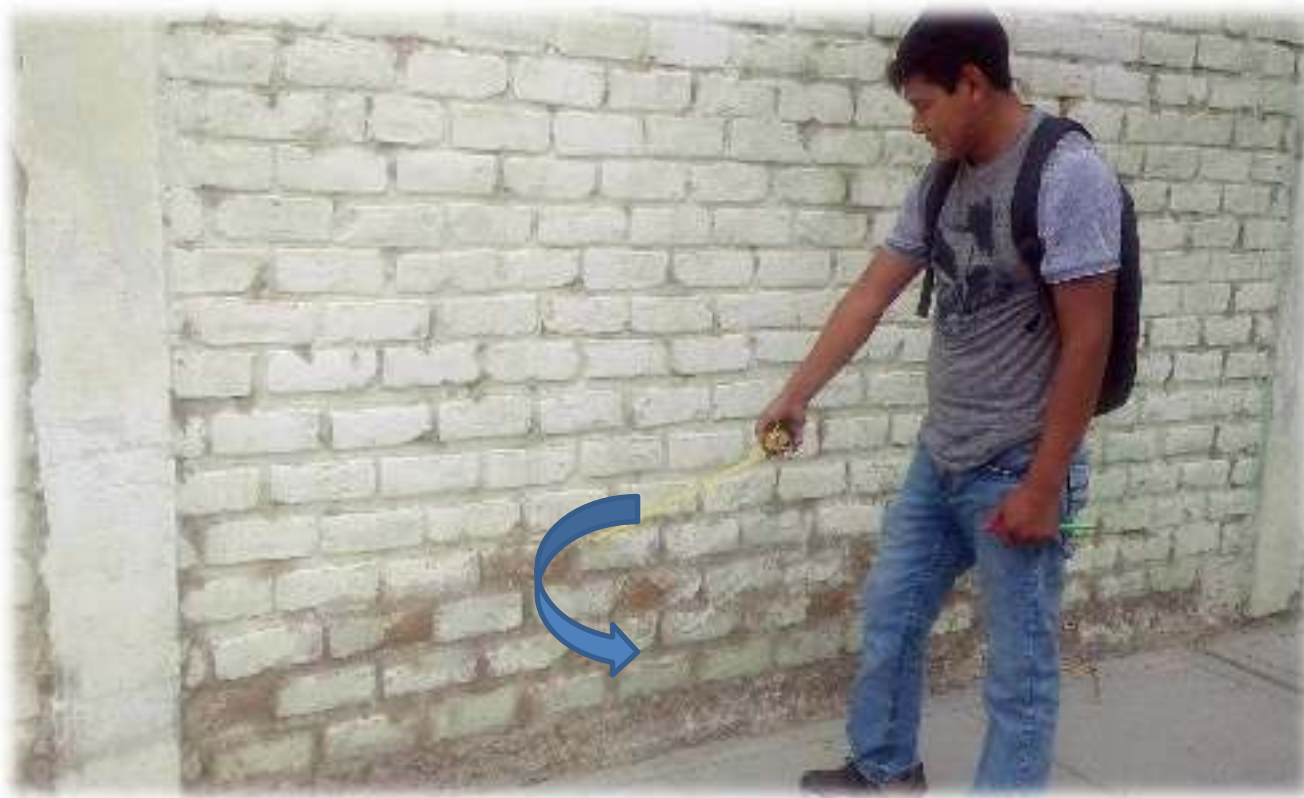
**Anexo 02:**

*Fotografía 02: Presencia de Patología de Eflorescencia el ladrillo*

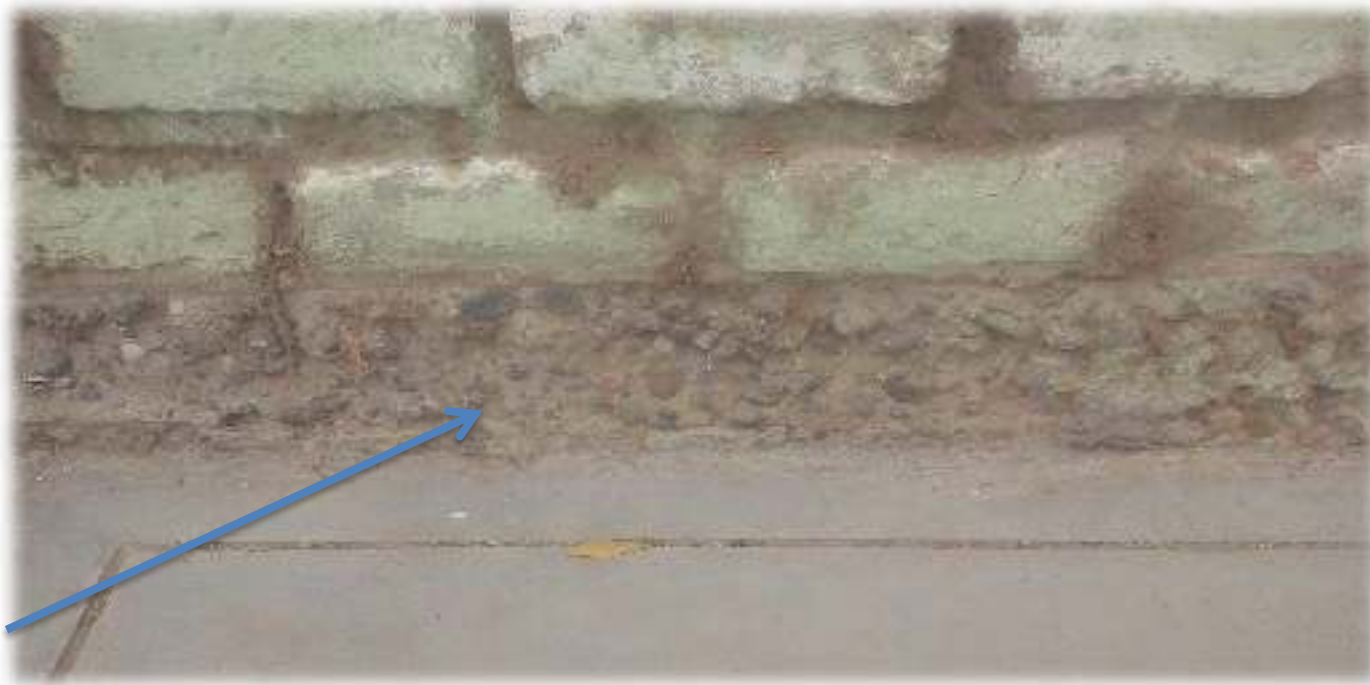
**Anexo 03:**

***Fotografía 03: Presencia de Patología de erosión en el sobrecimiento***

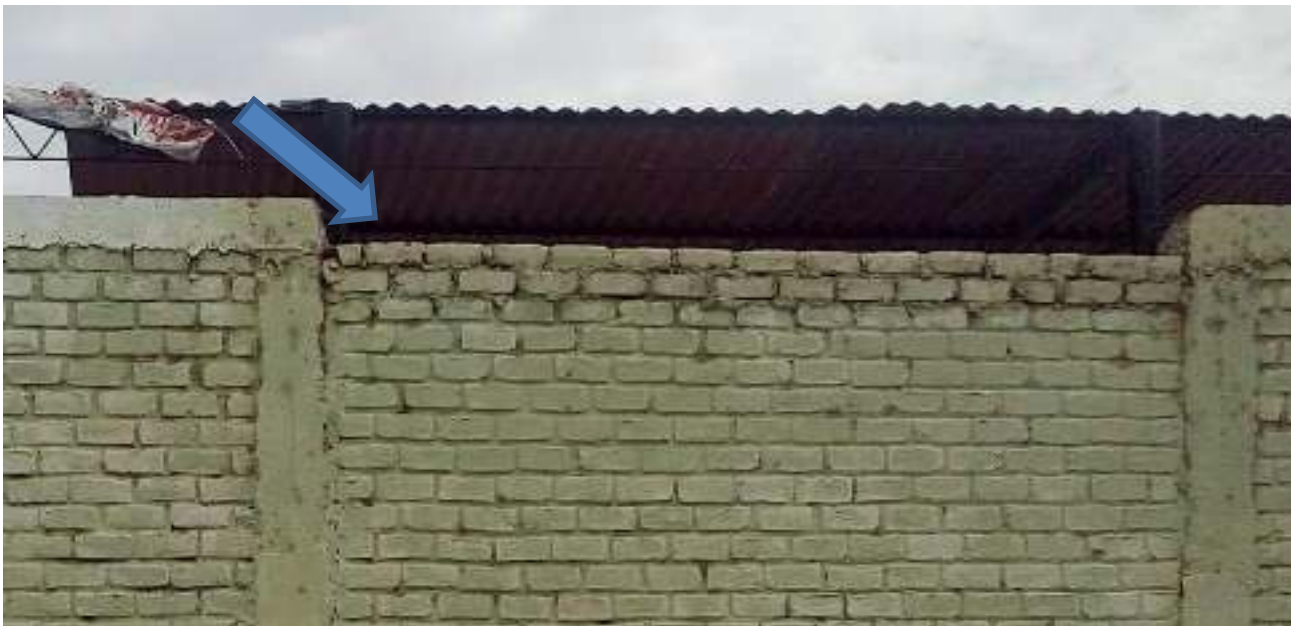
**Anexo 04:**

*Fotografía 04: presencia de desintegración*

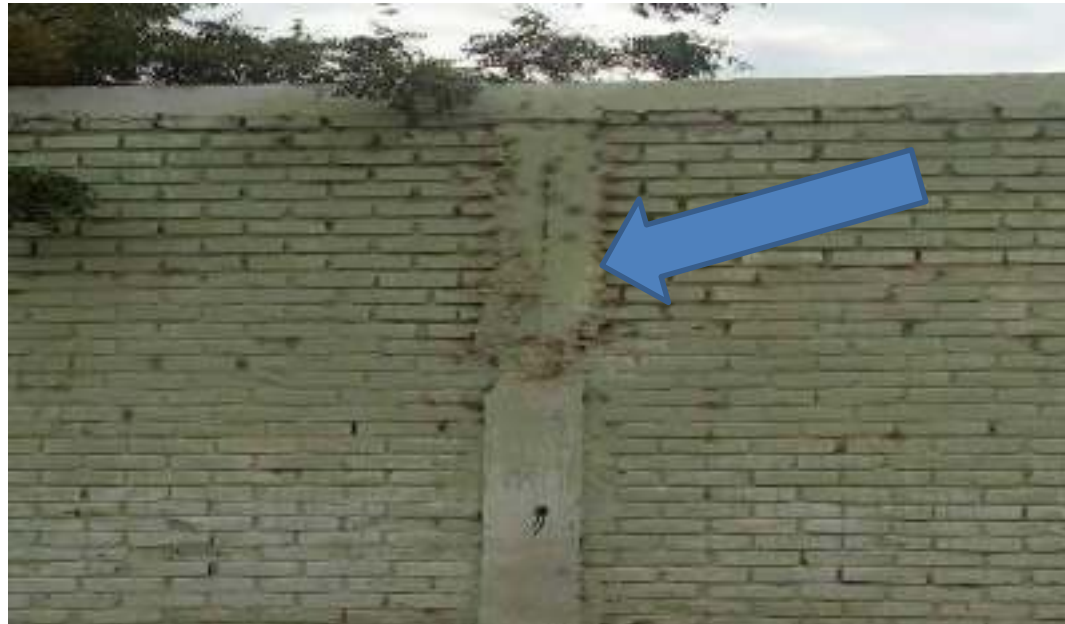
**Anexo 05:**

*Fotografía 05: presencia de desprendimiento en la columna*

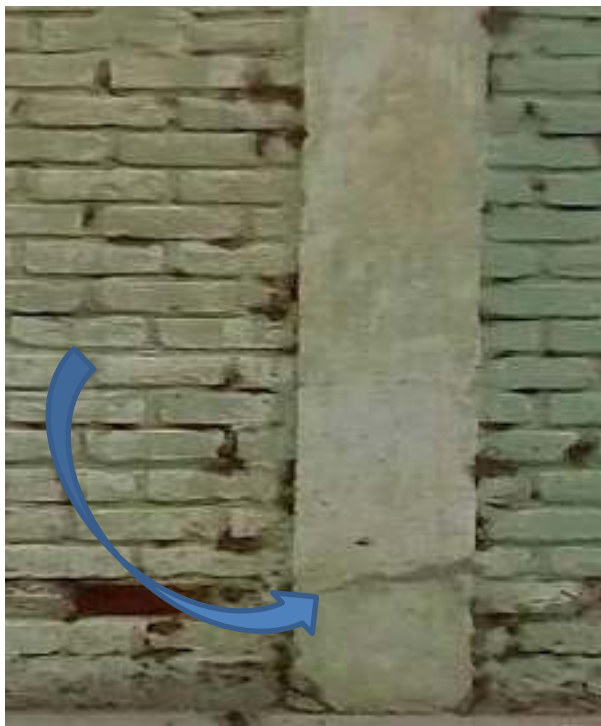
**Anexo 06:**

*Fotografía 06: presencia de fisura*

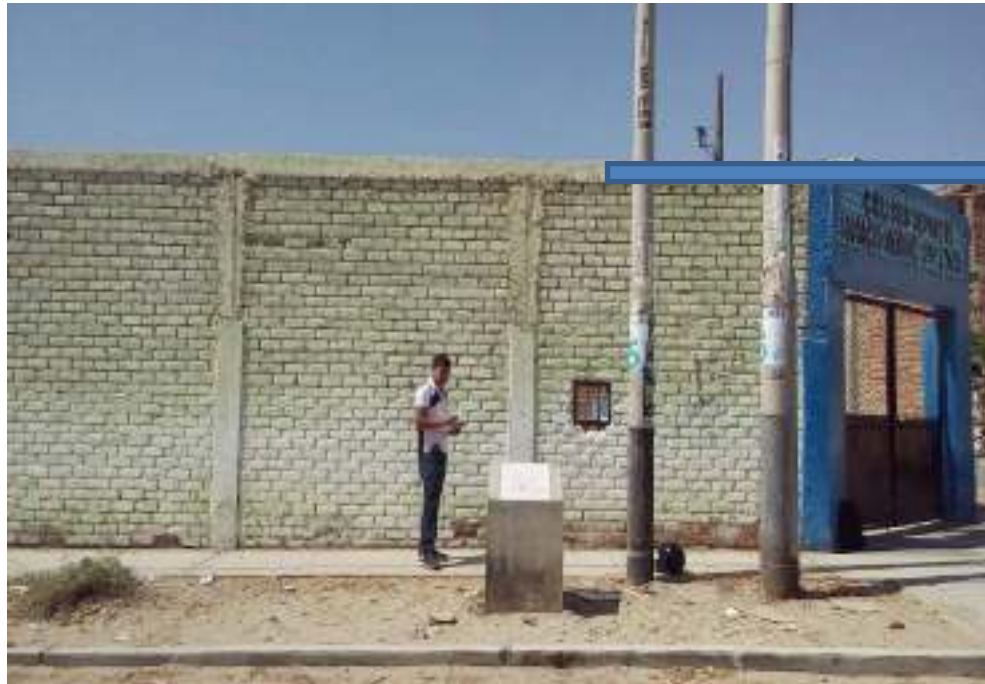
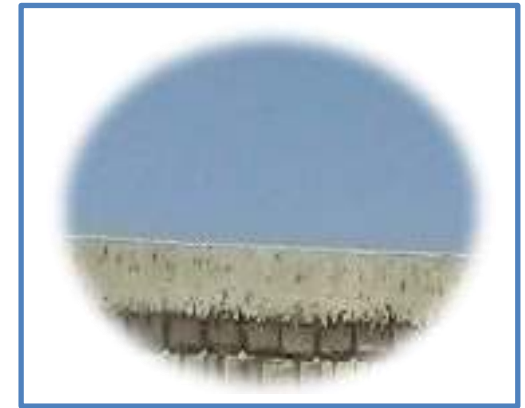
**Anexo 07:**

*Fotografía 07: presencia de patología suciedad*

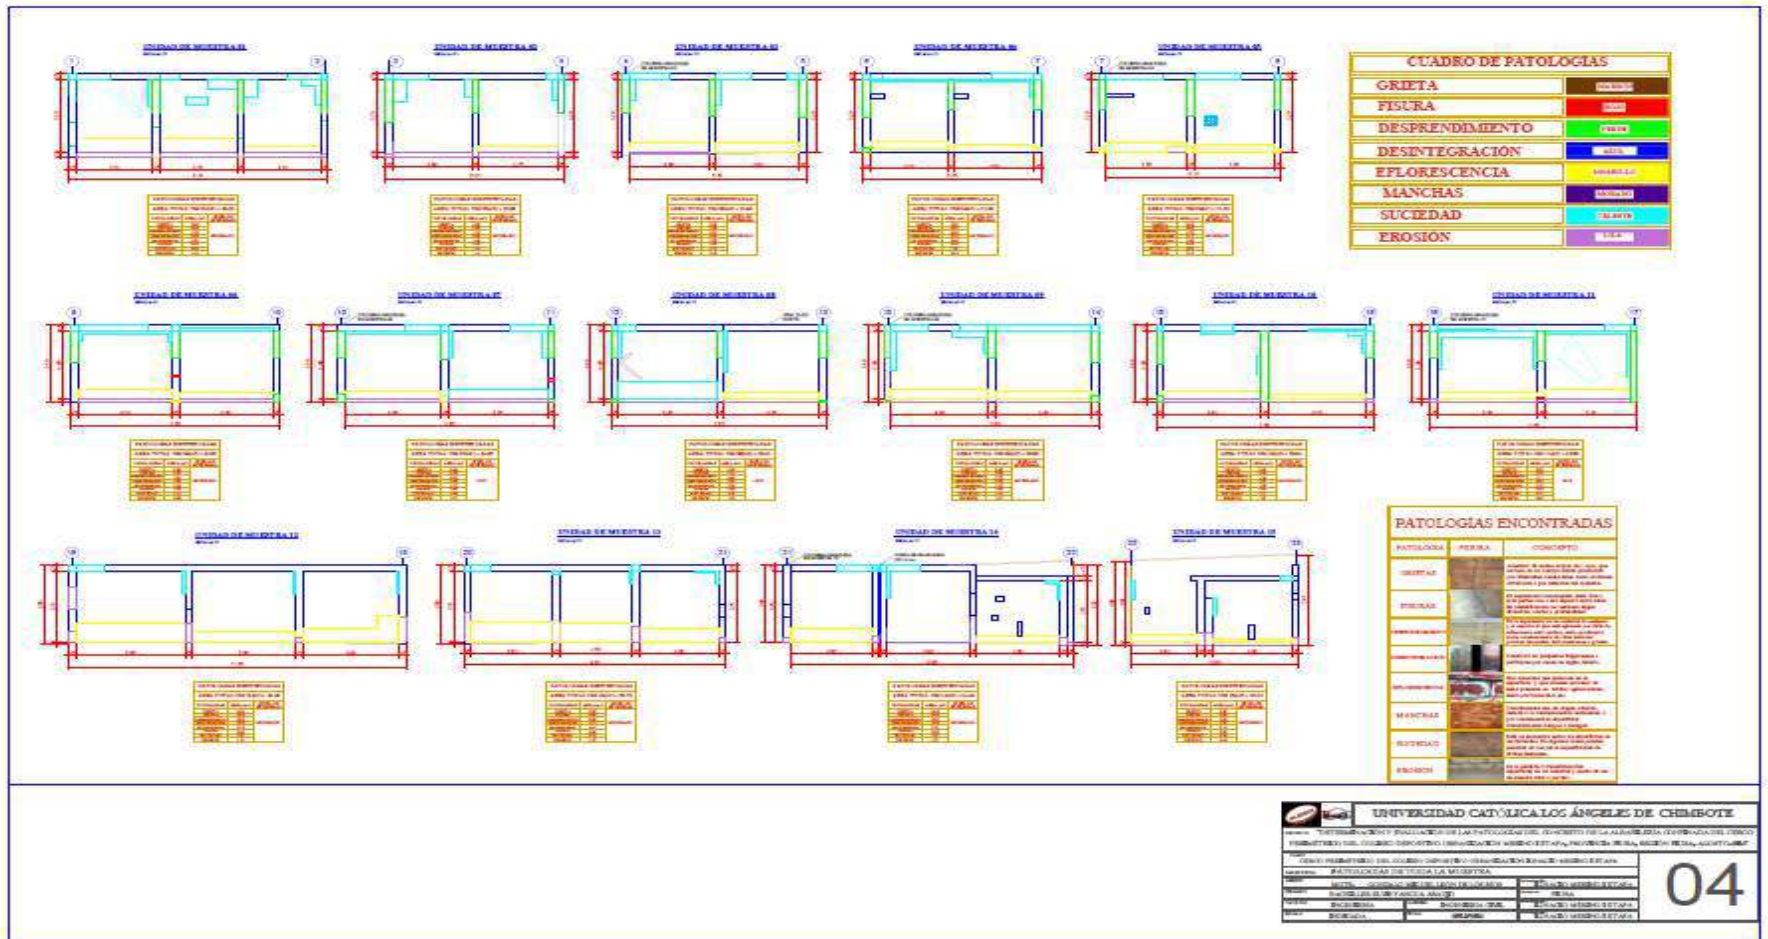
Anexo 13: Plano de elevación de unidades de muestras con su área afectada del cerco perimétrico
