DETERMINACIÓN Y EVALUACIÓN DE LAS
PATOLOGÍAS DEL CONCRETO EN EL CANAL
SUBLATERAL SANTA CLARA, ENTRE LAS
PROGRESIVAS KM 2+100 HASTA KM 3+120, UBICADO
EN EL DISTRITO DE BERNAL, PROVINCIA DE
SECHURA, REGIÓN PIURA, SETIEMBRE – 2018.

TESIS PARA OPTAR EL TÍTULO PROFESIONAL DE:
INGENIERA CIVIL

BACH. KARIN LISBETH YARLEQUÉ ALCAS

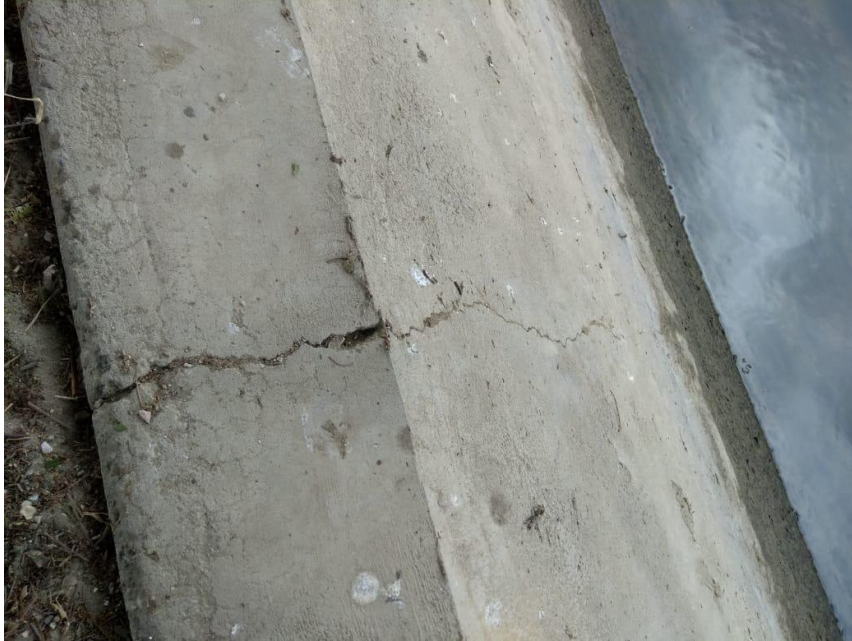
Gráfico 72. Agrietamiento del concreto en el canal
