UNIVERSIDAD CATÓLICA LOS ÁNGELES  
CHIMBOTE

DETERMINACIÓN Y EVALUACIÓN DE LAS  
PATOLOGÍAS DEL CONCRETO EN LAS ESTRUCTURAS  
DE ALBAÑILERÍA DEL CERCO PERIMÉTRICO DE LA  
FÁBRICA DE CONSERVAS DE PESCADO INVERSIONES  
RIGEL S.A. DEL DISTRITO DE CHIMBOTE, PROVINCIA  
DEL SANTA, REGION DE ANCASH, ABRIL 2019.

**TESIS PARA OPTAR EL TÍTULO PROFESIONAL DE**  
**INGENIERO CIVIL**

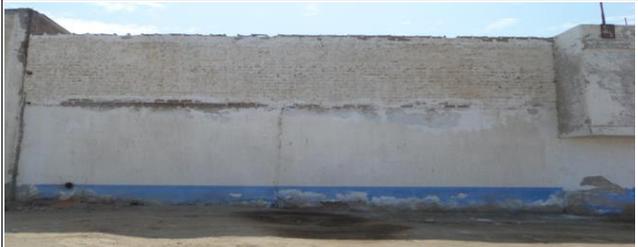
<b>ELEMENTOS</b>	<b>COLUMNA</b>		<b>VIGA</b>		<b>MURO</b>		<b>SOBRECIMIENTO</b>		<b>TOTAL</b>		<b>NIVEL DE SEVERIDAD</b>	
					ÁREA (M2)	1.25	ÁREA (M2)	0.00	ÁREA (M2)	41.25	ÁREA (M2)	0.00				
				<b>PATOLOGÍA</b>	ÁREA AFECTADA (M2)	ÁREA AFECTADA (%)	ÁREA AFECTADA (M2)	ÁREA AFECTADA (%)	ÁREA AFECTADA (M2)	ÁREA AFECTADA (%)	ÁREA AFECTADA (M2)	ÁREA AFECTADA (%)	ÁREA AFECTADA (M2)	ÁREA AFECTADA (%)		
				EROSIÓN	0.00	0.00%	0.00	0.00%	4.70	11.39%	0.00	0.00%	4.70	11.05%		MODERADO
				EFLORESCENCIA	0.00	0.00%	0.00	0.00%	1.93	4.67%	0.00	0.00%	1.93	4.53%		MODERADO
				GRIETA	0.00	0.00%	0.00	0.00%	0.00	0.00%	0.00	0.00%	0.00	0.00%		-
				CORROSIÓN	0.00	0.00%	0.00	0.00%	0.00	0.00%	0.00	0.00%	0.00	0.00%	-	
<b>REPRESENTACIÓN GRÁFICA</b>				<b>TOTAL</b>	0.00	0.00%	0.00	0.00%	6.62	16.05%	0.00	0.00%	6.62	15.58%		
<b>UNIDAD DE MUESTRA 01</b>

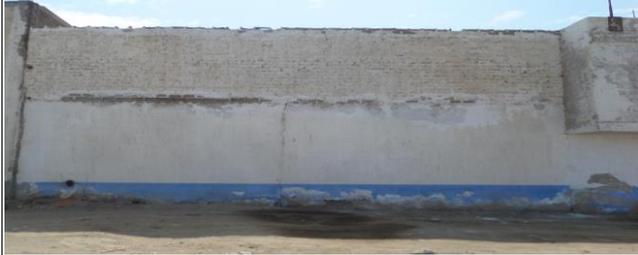
## **UNIDAD DE MUESTRA 02**

ELEMENTOS	COLUMNA		VIGA		MURO		SOBRECIMIENTO		TOTAL		NIVEL DE SEVERIDAD		
				ÁREA (M2)	1.25	ÁREA (M2)	0.00	ÁREA (M2)	41.25	ÁREA (M2)	0.00	ÁREA (M2)	0.00

PATOLOGÍA	ÁREA AFECTADA (M2)	ÁREA AFECTADA (%)	ÁREA AFECTADA (M2)	ÁREA AFECTADA (%)	ÁREA AFECTADA (M2)	ÁREA AFECTADA (%)	ÁREA AFECTADA (M2)	ÁREA AFECTADA (%)	ÁREA AFECTADA (M2)	ÁREA AFECTADA (%)	ÁREA AFECTADA (M2)	ÁREA AFECTADA (%)	
			EROSIÓN	0.00	0.00%	0.00	0.00%	4.70	11.39%	0.00	0.00%	4.70	11.05%		MODERADO	
			EFLORESCENCIA	0.00	0.00%	0.00	0.00%	1.93	4.67%	0.00	0.00%	1.93	4.53%		MODERADO	
			GRIETA	0.00	0.00%	0.00	0.00%	0.00	0.00%	0.00	0.00%	0.00	0.00%	0.00	0.00%	-
CORROSIÓN	0.00	0.00%	0.00	0.00%	0.00	0.00%	0.00	0.00%	0.00	0.00%	0.00	0.00%	-			
<b>REPRESENTACIÓN GRAFICA</b>			TOTAL	0.00	0.00%	0.00	0.00%	6.62	16.05%	0.00	0.00%	6.62	15.58%

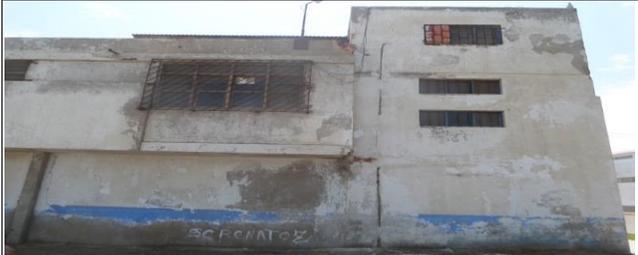
## **UNIDAD DE MUESTRA 03**

TABLA DE RECOLECCION DE DATOS EN UM 03						
EVALUACIÓN DE EFLORESCENCIA						
ELEMENTO	CÓDIGO	LARGO (M2)	ANCHO (M2)	ÁREA (M2)		NIVEL DE SEVERIDAD
MURO	F-1	3.00	0.84	2.52		MODERADO
	F-2	4.75	0.62	2.95		MODERADO
	F-3	2.96	2.51	7.43		MODERADO
	F-4	7.50	1.00	7.50		MODERADO
EVALUACIÓN DE GRIETAS						
ELEMENTO	CÓDIGO	LARGO (M2)	ANCHO (M2)	ÁREA (M2)	ANCHO DE ABERTURA (MM)	NIVEL DE SEVERIDAD
MURO	G-1	5.00	0.25	1.25	2.00	MODERADO

(%)	(%)	(%)	(%)	(%)	(%)	(%)	(%)	(%)	(%)	(%)		(%)	
			EROSIÓN	0.00	0.00%	0.00	0.00%	0.00	0.00%	0.00	0.00%	0.00	0.00%	0.00		0.00%	-
			EFLORESCENCIA	0.00	0.00%	0.00	0.00%	20.39	44.10%	0.00	0.00%	20.39	42.94%	MODERADO		-	
			GRIETA	0.00	0.00%	0.00	0.00%	1.25	2.70%	0.00	0.00%	1.25	2.63%	-			
CORROSIÓN	0.00	0.00%	0.00	0.00%	0.00	0.00%	0.00	0.00%	0.00	0.00%	-						
TOTAL	0.00	0.00%	0.00	0.00%	21.64	46.80%	0.00	0.00%	21.64	45.57%	-						
REPRESENTACIÓN GRAFICA																	
UNIDAD DE MUESTRA 03			PORCENTAJE DE NIVEL DE SEVERIDAD								RESUMEN DE LA MUESTRA

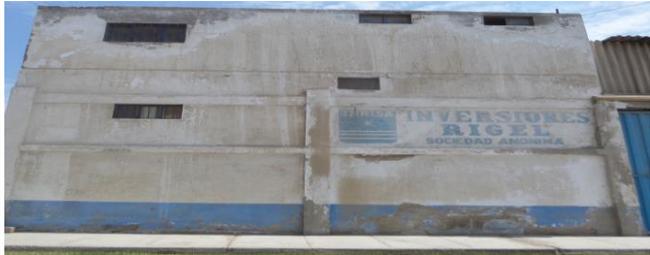
TABLA DE RECOLECCION DE DATOS EN UM 04							
EVALUACIÓN DE EFLORESCENCIA							
ELEMENTO	CÓDIGO	LARGO (M2)	ANCHO (M2)	ÁREA (M2)		NIVEL DE SEVERIDAD	
MURO	F-1	6.00	0.88	5.28		LEVE	
SOBRECIMIENTO	F-2	2.63	0.48	1.26		LEVE	
EVALUACIÓN DE EROSIÓN							
ELEMENTO	CÓDIGO	LARGO (M2)	ANCHO (M2)	ÁREA (M2)	PROFUNDIDAD (CM)	% DE PROFUN.	NIVEL DE SEVERIDAD
MURO	E-1	0.75	0.32	0.24	2.00	10.00	MODERADO
SOBRECIMIENTO	E-2	3.85	2.63	0.34	3.00	15.00	MODERADO
EVALUACIÓN DE GRIETAS							
ELEMENTO	CÓDIGO	LARGO (M2)	ANCHO (M2)	ÁREA (M2)	ANCHO DE ABERTURA (MM)	NIVEL DE SEVERIDAD	
VIGA	G-1	1.33	0.20	0.27	2.00	MODERADO	
	G-2	0.88	0.20	0.18	3.00	MODERADO

0.00 0.00%		0.00 0.00%		0.24 0.70%		0.34 6.46%		0.58 1.29%		1.29%			MODERADO	
			0.00 0.00%		0.00 0.00%		5.28 15.47%		1.26 24.00%		6.54 14.54%		14.54%			LEVE

0.00 0.00%		0.44 21.05%		0.00 0.00%		0.00 0.00%		0.00 0.00%		0.44 0.98%		0.98%		MODERADO			
0.00 0.00%		0.00 0.00%		0.00 0.00%		0.00 0.00%		0.00 0.00%		0.00 0.00%		0.00 0.00%		-			
<b>REPRESENTACIÓN GRÁFICA</b>			<b>TOTAL</b>		0.00 0.00%		0.44 21.05%		5.52 16.18%		1.60 30.46%		7.56 16.81%				
<b>UNIDAD DE MUESTRA 04</b>

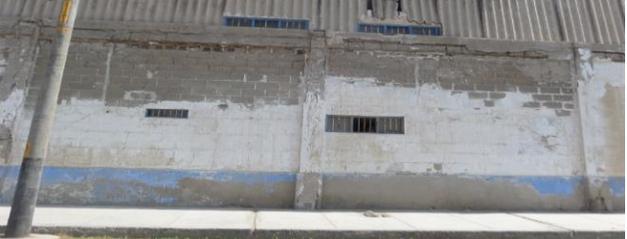
TABLA DE RECOLECCION DE DATOS EN UM -05							
EVALUACIÓN DE EROSIÓN							
ELEMENTO	CÓDIGO	LARGO (M2)	ANCHO (M2)	ÁREA (M2)	PROFUNDIDAD (CM)	% DE PROFUN.	NIVEL DE SEVERIDAD
MURO	E-1	2.63	1.13	2.97	3.00	15.00	MODERADO
	E-2	2.63	1.14	3.00	2.50	12.50	MODERADO
SORECIMIENTO	E-3	2.63	0.68	1.79	2.00	10.00	MODERADO
	E-4	2.63	0.94	2.47	1.50	7.50	MODERADO
EVALUACIÓN DE CORROSIÓN							
ELEMENTO	CÓDIGO	LARGO (M2)	ANCHO (M2)	ÁREA (M2)	PROFUNDIDAD (CM)	NIVEL DE SEVERIDAD	
COLUMNA	C-1	0.87	0.25	0.22	3.00	MODERADO	
	C-2	1.32	0.25	0.33	2.00	MODERADO	
VIGA	C-3	1.90	0.25	0.48	4.00	MODERADO	
COLUMNA	C-4	0.83	0.25	0.21	1.50	MODERADO	
	C-5	1.33	0.25	0.33	2.00	MODERADO	
	C-6	1.00	0.25	0.25	3.00	MODERADO	
	C-7	0.72	0.25	0.18	2.50	MODERADO

ELEMENTOS	COLUMNA		VIGA		MURO		SOBRECIMIENTO		TOTAL		NIVEL DE SEVERIDAD																																																																	
				ÁREA (M2)	3.38	ÁREA (M2)	1.58	ÁREA (M2)	16.80	ÁREA (M2)	5.26																																																																				
			PATOLOGÍA	ÁREA AFECTADA (M2)	ÁREA AFECTADA (%)	ÁREA AFECTADA (M2)	ÁREA AFECTADA (%)	ÁREA AFECTADA (M2)	ÁREA AFECTADA (%)	ÁREA AFECTADA (M2)	ÁREA AFECTADA (%)	ÁREA AFECTADA (M2)	ÁREA AFECTADA (%)																																																																		
			EROSIÓN	0.00	0.00%	0.00	0.00%	5.97	35.54%	3.50	66.54%	9.47	35.05%	MODERADO																																																																	
			EFLORESCENCIA	0.00	0.00%	0.00	0.00%	0.00	0.00%	0.00	0.00%	0.00	0.00%	MODERADO																																																																	
REPRESENTACIÓN GRÁFICA

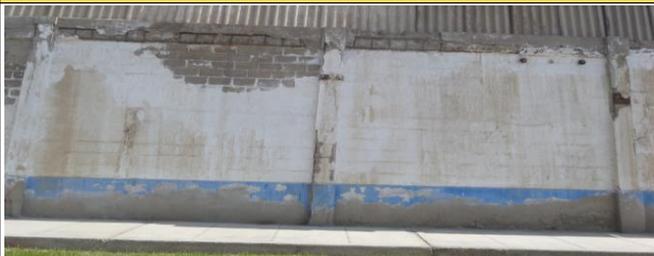
TABLA DE RECOLECCION DE DATOS EN UM 06							
EVALUACIÓN DE EFLORESCENCIA							
ELEMENTO	CÓDIGO	LARGO (M2)	ANCHO (M2)	ÁREA (M2)		NIVEL DE SEVERIDAD	
SOBRECIMIENTO	F-2	2.63	0.68	1.79		LEVE	
EVALUACIÓN DE EROSIÓN							
ELEMENTO	CÓDIGO	LARGO (M2)	ANCHO (M2)	ÁREA (M2)	PROFUNDIDAD (CM)	% DE PROFUN.	NIVEL DE SEVERIDAD
SOBRECIMIENTO	E-2	2.63	0.82	0.34	2.00	10.00	MODERADO
EVALUACIÓN DE CORROSIÓN							
ELEMENTO	CÓDIGO	LARGO (M2)	ANCHO (M2)	ÁREA (M2)	PROFUNDIDAD (CM)	NIVEL DE SEVERIDAD	
VIGA	C-1	2.63	0.30	0.79	1.50	MODERADO	
	C-2	2.63	0.30	0.79	2.00	MODERADO	
COLUMNA	C-3	0.80	0.30	0.24	3.00	MODERADO	
	C-4	1.10	0.30	0.33	2.00	MODERADO

<b>ELEMENTOS</b>		<b>COLUMNA</b>		<b>VIGA</b>		<b>MURO</b>		<b>SOBRECIMIENTO</b>		<b>TOTAL</b>		<b>NIVEL DE SEVERIDAD</b>			
<b>PATOLOGÍA</b>		ÁREA AFECTADA (M2)	ÁREA AFECTADA (%)	ÁREA AFECTADA (M2)	ÁREA AFECTADA (%)	ÁREA AFECTADA (M2)	ÁREA AFECTADA (%)	ÁREA AFECTADA (M2)	ÁREA AFECTADA (%)	ÁREA AFECTADA (M2)	ÁREA AFECTADA (%)				
EROSIÓN		0.00	0.00%	0.00	0.00%	0.00	0.00%	0.34	6.46%	0.34	1.26%	MODERADO			
EFLORESCENCIA		0.00	0.00%	0.00	0.00%	0.00	0.00%	1.79	34.00%	1.79	6.62%	LEVE			
GRIETA		0.00	0.00%	0.00	0.00%	0.00	0.00%	0.00	0.00%	0.00	0.00%	MODERADO			
CORROSIÓN		0.57	16.86%	1.58	0.00%	0.00	0.00%	0.00	0.00%	2.15	7.95%	MODERADO			
<b>REPRESENTACIÓN GRAFICA</b>		<b>TOTAL</b>		0.57	16.86%	1.58	100.00%	0.00	0.00%	2.13	40.46%	4.28	15.83%		
<b>UNIDAD DE MUESTRA 06</b>

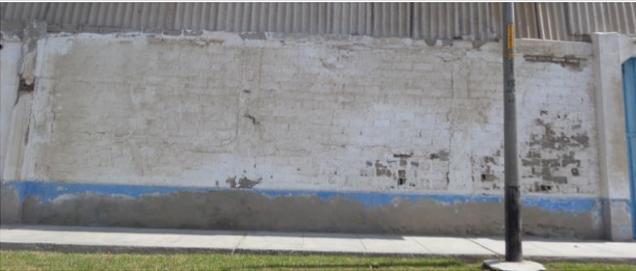
<b>ELEMENTOS</b>		<b>COLUMNA</b>		<b>VIGA</b>		<b>MURO</b>		<b>SOBRECIMIENTO</b>		<b>TOTAL</b>		<b>NIVEL DE SEVERIDAD</b>							
			ÁREA (M2) 4.50		ÁREA (M2) 2.25		ÁREA (M2) 24.00		ÁREA (M2) 8.00											
	<b>PATOLOGÍA</b>		ÁREA AFECTADA (M2)	ÁREA AFECTADA (%)	ÁREA AFECTADA (M2)	ÁREA AFECTADA (%)	ÁREA AFECTADA (M2)	ÁREA AFECTADA (%)	ÁREA AFECTADA (M2)	ÁREA AFECTADA (%)	ÁREA AFECTADA (M2)	ÁREA AFECTADA (%)								
	EROSIÓN		0.00	0.00%	0.00	0.00%	4.02	16.76%	0.72	9.00%	4.74	12.24%								
	EFLORESCENCIA		0.00	0.00%	0.00	0.00%	4.46	18.60%	0.00	0.00%	4.46	11.52%								
	GRIETA		0.00	0.00%	0.00	0.00%	0.00	0.00%	0.00	0.00%	0.00	0.00%								
CORROSIÓN		0.00	0.00%	0.00	0.00%	0.00	0.00%	0.00	0.00%	0.00	0.00%									
<b>REPRESENTACIÓN GRAFICA</b>

<b>TOTAL</b>										0.00	0.00%	0.00	0.00%	8.49	35.36%	0.72	0.00%	9.21	23.76%

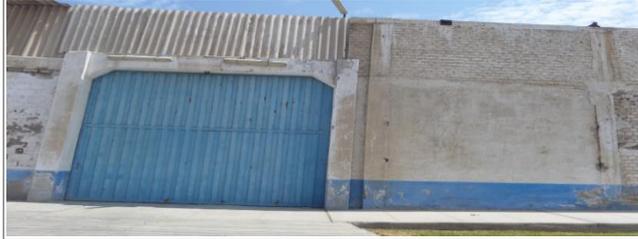
TABLA DE RECOLECCION DE DATOS EN UM 08						
EVALUACIÓN DE EFLORESCENCIA						
ELEMENTO	CÓDIGO	LARGO (M2)	ANCHO (M2)	ÁREA (M2)		NIVEL DE SEVERIDAD
MURO	F-1	2.38	0.82	1.95		LEVE
EVALUACIÓN DE GRIETAS						
ELEMENTO	CÓDIGO	LARGO (M2)	ANCHO (M2)	ÁREA (M2)	ANCHO DE ABERTURA (MM)	NIVEL DE SEVERIDAD
VIGA	G-1	2.63	0.23	0.60	4.00	MODERADO

PATOLOGÍA	ÁREA AFECTADA (M2)	ÁREA AFECTADA (%)	ÁREA AFECTADA (M2)	ÁREA AFECTADA (%)	ÁREA AFECTADA (M2)	ÁREA AFECTADA (%)	ÁREA AFECTADA (M2)	ÁREA AFECTADA (%)	ÁREA AFECTADA (M2)	ÁREA AFECTADA (%)	
				EROSIÓN	0.00	0.00%	0.00	0.00%	0.00	0.00%	0.00	0.00%	0.00	0.00%	-
				EFLORESCENCIA	0.00	0.00%	0.00	0.00%	1.95	9.92%	0.00	0.00%	1.95	7.37%	LEVE
				GRIETA	0.00	0.00%	0.60	76.57%	0.00	0.00%	0.00	0.00%	0.60	2.29%	MODERADO
CORROSIÓN	0.00	0.00%	0.00	0.00%	0.00	0.00%	0.00	0.00%	0.00	0.00%	-				
REPRESENTACIÓN GRAFICA				TOTAL	0.00	0.00%	0.60	76.57%	1.95	9.92%	0.00	0.00%

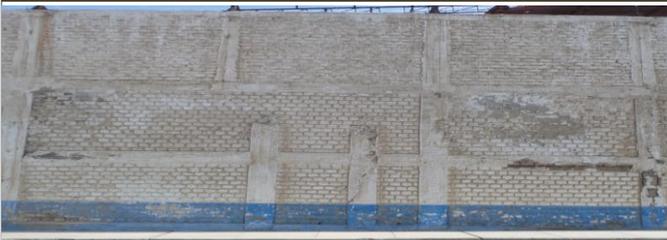
TABLA DE RECOLECCION DE DATOS EN UM 09							
EVALUACIÓN DE EFLORESCENCIA							
ELEMENTO	CÓDIGO	LARGO (M2)	ANCHO (M2)	ÁREA (M2)		NIVEL DE SEVERIDAD	
MURO	F-1	1.98	1.27	2.51		LEVE	
	F-2	2.00	1.22	2.44		LEVE	
	F-3	0.73	0.42	0.31		LEVE	
	F-4	0.86	0.55	0.47		LEVE	
	F-5	0.88	0.59	0.52		LEVE	
	F-6	2.54	0.59	1.50		LEVE	
EVALUACIÓN DE EROSIÓN							
ELEMENTO	CÓDIGO	LARGO (M2)	ANCHO (M2)	ÁREA (M2)	PROFUNDIDAD (CM)	% DE PROFUN.	NIVEL DE SEVERIDAD
MURO	E-1	1.05	0.35	0.37	2.00	10.00	MODERADO
EVALUACIÓN DE CORROSIÓN							
ELEMENTO	CÓDIGO	LARGO (M2)	ANCHO (M2)	ÁREA (M2)	PROFUNDIDAD (CM)	NIVEL DE SEVERIDAD	
COLUMNA	C-1	0.92	0.25	0.23	1.50	MODERADO	
	C-3	1.42	0.25	0.36	2.00	MODERADO	
VIGA	C-2	2.35	0.25	0.59	2.00	MODERADO

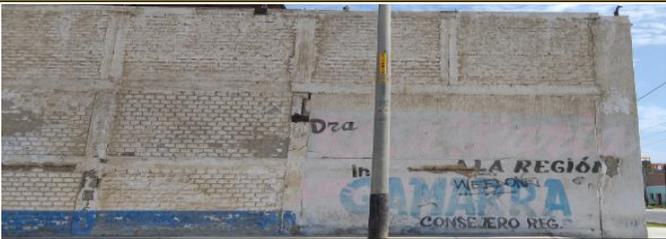
TABLA DE RECOLECCION DE DATOS EN UM 10							
EVALUACIÓN DE EFLORESCENCIA							
ELEMENTO	CÓDIGO	LARGO (M2)	ANCHO (M2)	ÁREA (M2)		NIVEL DE SEVERIDAD	
MURO	F-1	2.75	0.60	1.65		LEVE	
	F-2	1.27	1.70	2.16		LEVE	
EVALUACIÓN DE EROSIÓN							
ELEMENTO	CÓDIGO	LARGO (M2)	ANCHO (M2)	ÁREA (M2)	PROFUNDIDAD (CM)	% DE PROFUN.	NIVEL DE SEVERIDAD
MURO	E-1	0.99	0.87	0.86	1.50	7.50	MODERADO
EVALUACIÓN DE CORROSIÓN							
ELEMENTO	CÓDIGO	LARGO (M2)	ANCHO (M2)	ÁREA (M2)	PROFUNDIDAD (CM)	NIVEL DE SEVERIDAD	
COLUMNA	C-1	1.19	0.25	0.30	1.50	MODERADO	
VIGA	C-2	1.26	0.25	0.32	2.00	MODERADO	
EVALUACIÓN DE GRIETAS							
ELEMENTO	CÓDIGO	LARGO (M2)	ANCHO (M2)	ÁREA (M2)	ANCHO DE ABERTURA (MM)	NIVEL DE SEVERIDAD	
MURO	G-1	1.95	0.40	0.78	3.00	MODERADO	
VIGA	G-2	1.76	0.20	0.35	2.00	MODERADO

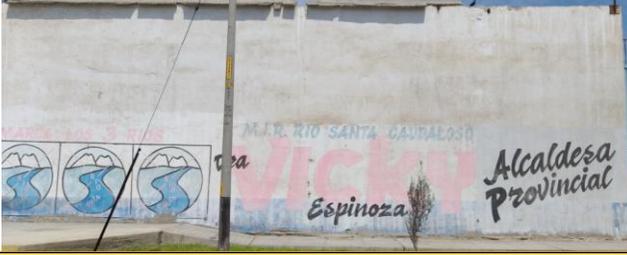
EROSIÓN	0.00	0.00%	0.00	0.00%	4.95	7.33%	0.00	0.00%	4.95	7.33%	MODERADO
	EFLORESCENCIA	0.00	0.00%	0.00	0.00%	0.00	0.00%	0.00	0.00%	0.00	0.00%	-
	GRIETA	0.00	0.00%	0.00	0.00%	0.00	0.00%	0.00	0.00%	0.00	0.00%	-
CORROSIÓN	0.00	0.00%	0.00	0.00%	0.00	0.00%	0.00	0.00%	0.00	0.00%	-	
REPRESENTACIÓN GRAFICA												
TOTAL

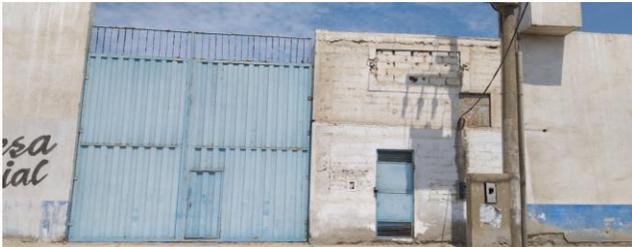
TABLA DE RECOLECCION DE DATOS EN UM 12							
EVALUACIÓN DE EROSIÓN							
ELEMENTO	CÓDIGO	LARGO (M2)	ANCHO (M2)	ÁREA (M2)	PROFUNDIDAD (CM)	% DE PROFUN.	NIVEL DE SEVERIDAD
MURO	E-1	4.00	1.07	4.28	3.00	15.00	MODERADO
EVALUACIÓN DE GRIETAS							
ELEMENTO	CÓDIGO	LARGO (M2)	ANCHO (M2)	ÁREA (M2)	ANCHO DE ABERTURA (MM)	NIVEL DE SEVERIDAD	
COLUMNA	G-1	3.48	0.38	1.32	3.00	MODERADO

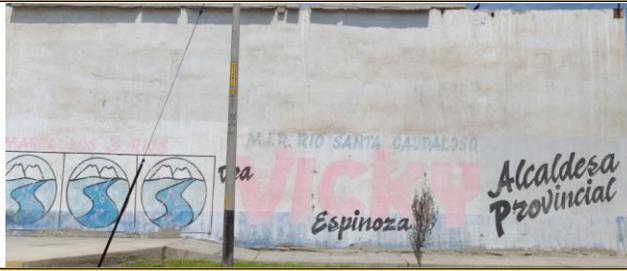
ÁREA (M2)		0.00		ÁREA (M2)		0.00		ÁREA (M2)				44.00		ÁREA (M2)		0.00					
			PATOLOGÍA		ÁREA AFECTADA (M2)		ÁREA AFECTADA (%)		ÁREA AFECTADA (M2)		ÁREA AFECTADA (%)		ÁREA AFECTADA (M2)		ÁREA AFECTADA (%)		ÁREA AFECTADA (M2)		ÁREA AFECTADA (%)							
			EROSIÓN		0.00		0.00%		0.00		0.00%		5.36		12.18%		0.00		0.00%		5.36		12.18%		MODERADO	
			EFLORESCENCIA		0.00		0.00%		0.00		0.00%		0.00		0.00%		0.00		0.00%		0.00		0.00%		-	
			GRIETA		0.00		0.00%		0.00		0.00%		0.00		0.00%		0.00		0.00%		0.00		0.00%		-	
CORROSIÓN		0.00		0.00%		0.00		0.00%		0.00		0.00%		0.00		0.00%		0.00		0.00%		-				
<b>REPRESENTACIÓN GRÁFICA</b>			TOTAL		0.00		0.00%		0.00		0.00%		5.36		12.18%		0.00		0.00%		5.36		12.18%

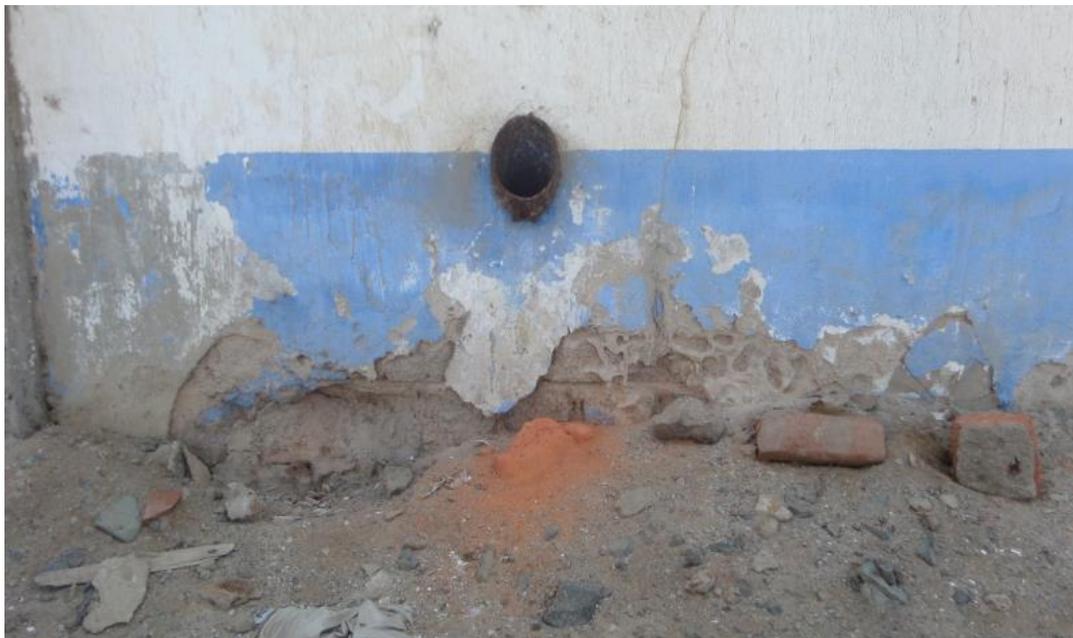
**Fotografía 3: Erosión en la Unidad de Muestra 01**

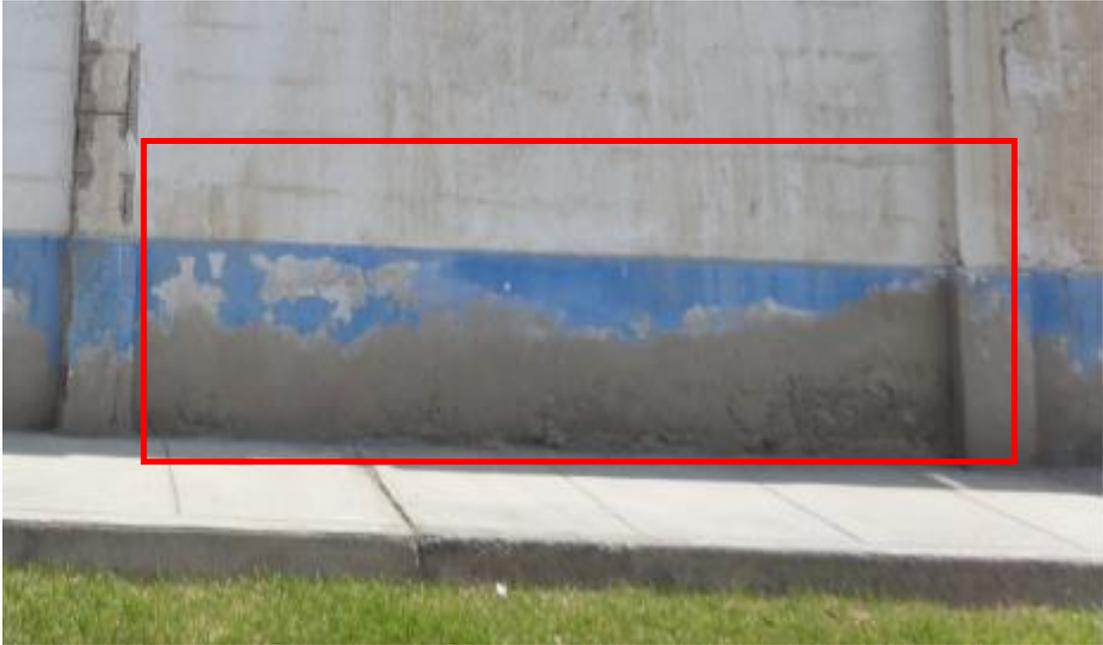
**Fotografía 9:** Eflorescencia en la unidad de muestra 07

<p><b>Patología:</b> Eflorescencia</p>	<p><b>Elemento:</b> Muro</p>	<p><b>Unidad de muestra 07</b></p>
<p><b>Descripción:</b> Se observa en la fotografía la presencia de manchas cristalinas, y presencia de humedad, como deterioro de material, la eflorescencia se encuentra en el muro confinado.</p> <p><b>Causas:</b> son las sales existentes en los materiales de construcción en este caso que en este caso es el ladrillo, como también las sales existentes en el suelo (cerca al mar), las sales son arrastradas por capilaridad al elemento y al evaporarse el agua por cambios de temperatura, se cristalizan y mostrándose como manchas blancas superficiales.</p>	<p><b>Reparaciones</b> Aplicar un impermeabilizante para proteger el muro de la humedad. Aproximadamente unos 60 a 70 cm. Se debe neutralizar el riego constante de los jardines en todo el cerco perimétrico. Solo se debe realizar dicha reparación en los casos similares al ejemplo.</p>

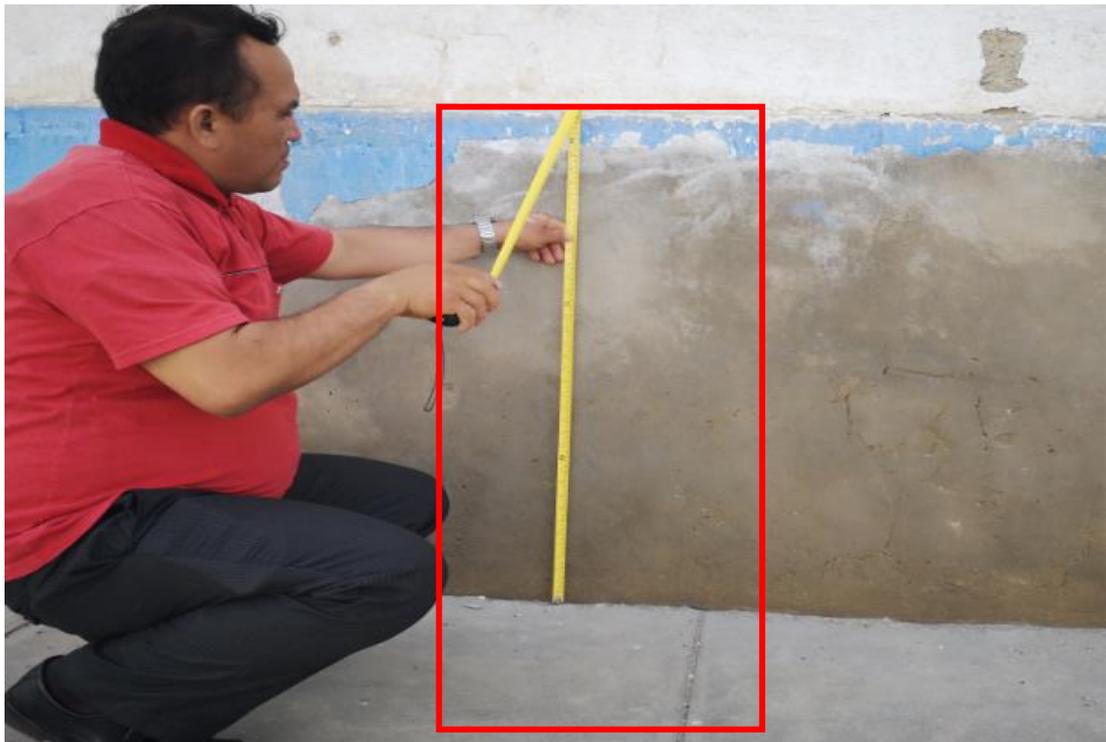
**Fotografía 10:** Eflorescencia en la unidad de muestra 07

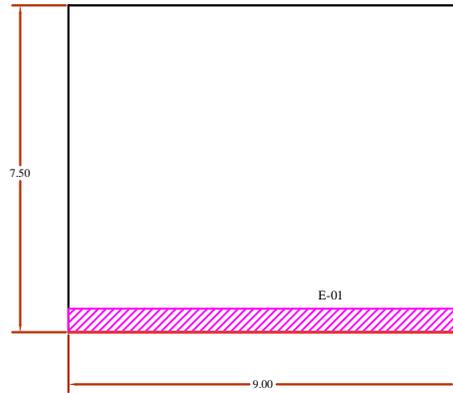
### UNIDAD DE MUESTRA 11

PATOLOGÍAS ENCONTRADAS - UNIDAD DE MUESTRA 11							
ELEMENTOS	M2	PATOLOGÍAS				ÁREA AFECTADA (M2)	ÁREA AFECTADA TOTAL (M2)
		EROSIÓN	EFLORESCENCIA	GRIETA	CORROSIÓN		
COLUMNA	0.00	0.00	0.00	0.00	0.00	0.00	67.50
VIGA	0.00	0.00	0.00	0.00	0.00	0.00	
MURO	0.00	67.50	0.00	0.00	0.00	67.50	
SOBRECIMIENTO	0.00	0.00	0.00	0.00	0.00	0.00

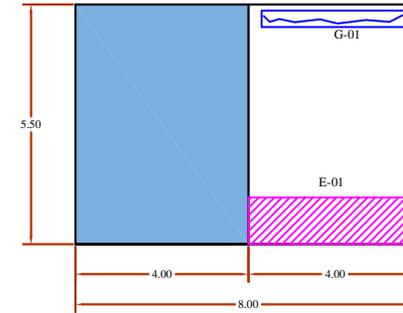
### UNIDAD DE MUESTRA 12

PATOLOGÍAS ENCONTRADAS - UNIDAD DE MUESTRA 12							
ELEMENTOS	M2	PATOLOGÍAS				ÁREA AFECTADA (M2)	ÁREA AFECTADA TOTAL (M2)
		EROSIÓN	EFLORESCENCIA	GRIETA	CORROSIÓN		
COLUMNA	0.00	0.00	0.00	0.00	0.00	0.00	5.60
VIGA	0.00	0.00	0.00	0.00	0.00	0.00	
MURO	22.00	4.28	0.00	1.32	0.00	5.60	
SOBRECIMIENTO	0.00	0.00	0.00	0.00	0.00	0.00

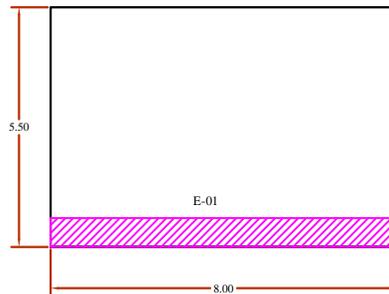
### UNIDAD DE MUESTRA 13

PATOLOGÍAS ENCONTRADAS - UNIDAD DE MUESTRA 13							
ELEMENTOS	M2	PATOLOGÍAS				ÁREA AFECTADA (M2)	ÁREA AFECTADA TOTAL (M2)
		EROSIÓN	EFLORESCENCIA	GRIETA	CORROSIÓN		
COLUMNA	0.00	0.00	0.00	0.00	0.00	0.00	5.36
VIGA	0.00	0.00	0.00	0.00	0.00	0.00	
MURO	44.00	5.36	0.00	0.00	0.00	5.36	
SOBRECIMIENTO	0.00	0.00	0.00	0.00	0.00	0.00
