UNIVERSIDAD CATÓLICA LOS ÁNGELES
CHIMBOTE

DETERMINACIÓN Y EVALUACIÓN DE LAS
PATOLOGÍAS DEL CONCRETO EN EL CERCO DE
ALBAÑILERÍA DE LA INSTITUCIÓN EDUCATIVA
INICIAL 1536 COISHCO, DISTRITO DE COISHCO,
PROVINCIA DEL SANTA, REGIÓN ÁNCASH, OCTUBRE -
2018.

**TESIS PARA OPTAR EL TÍTULO PROFESIONAL DE
INGENIERA CIVIL**

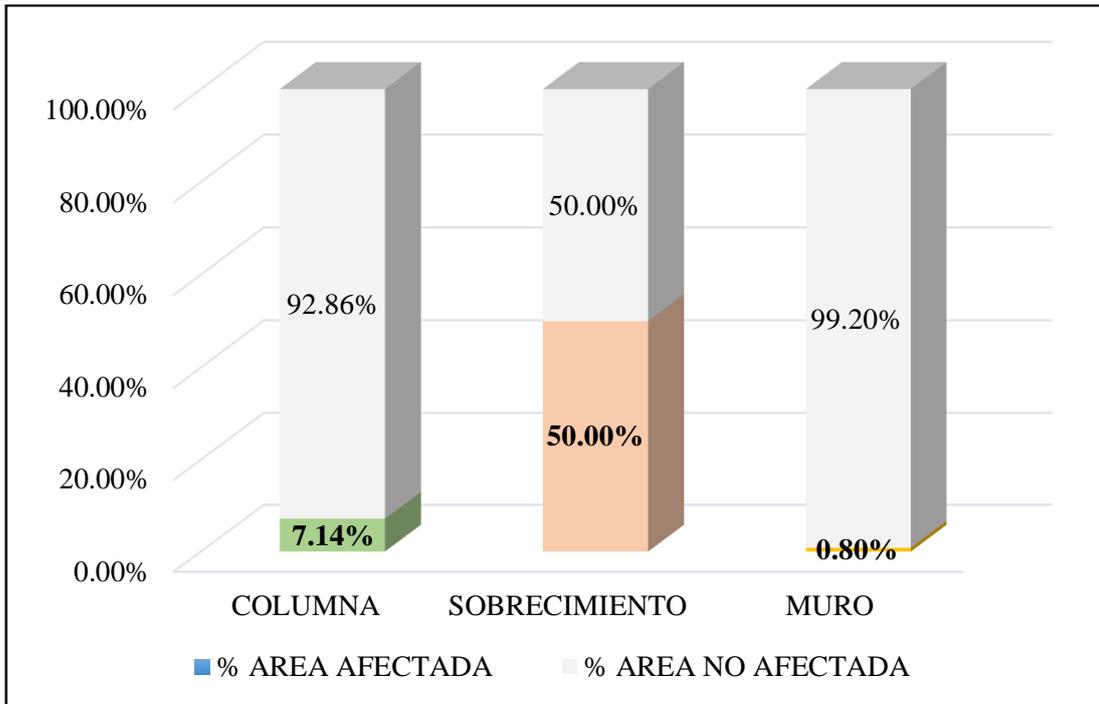
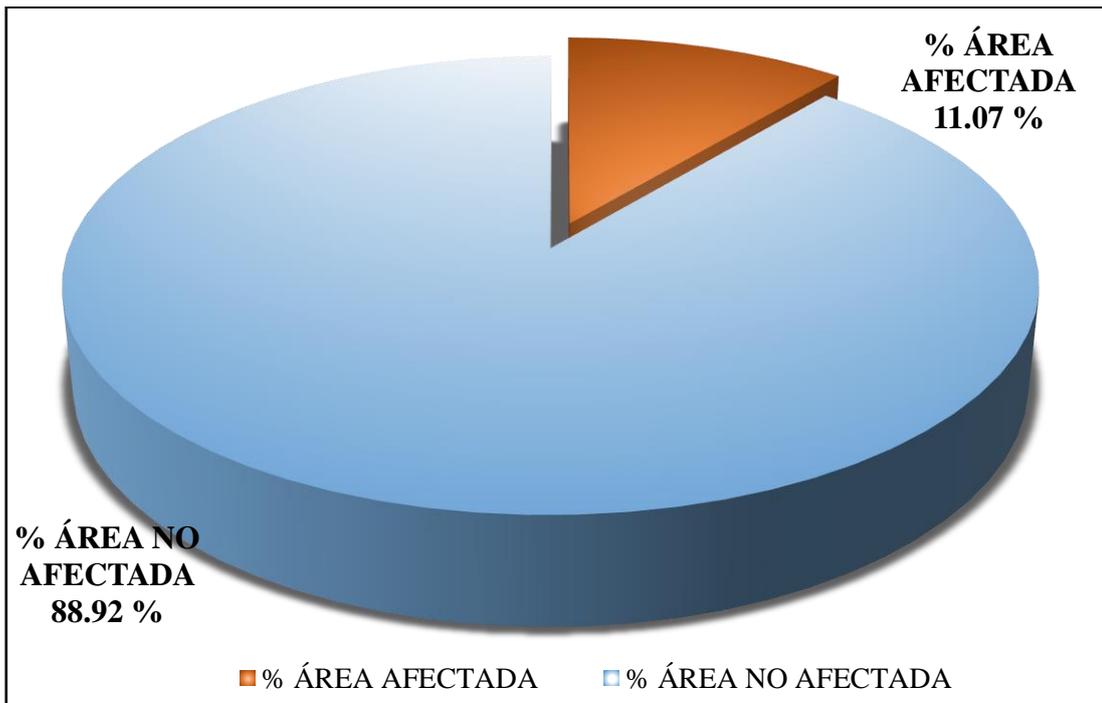
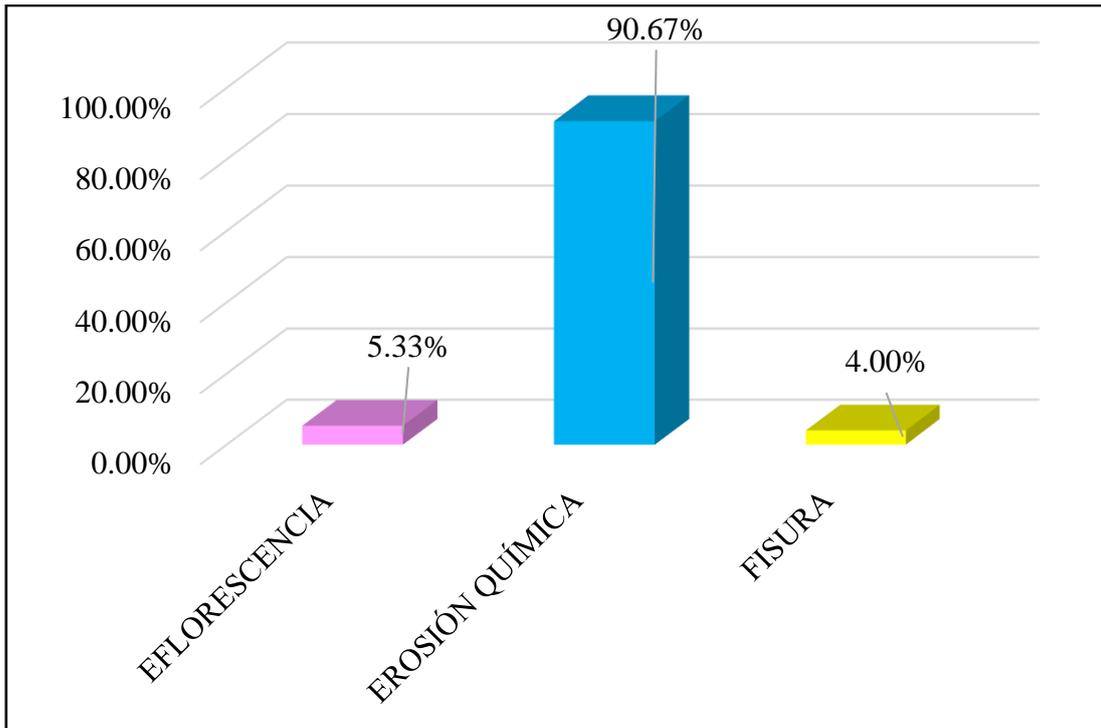
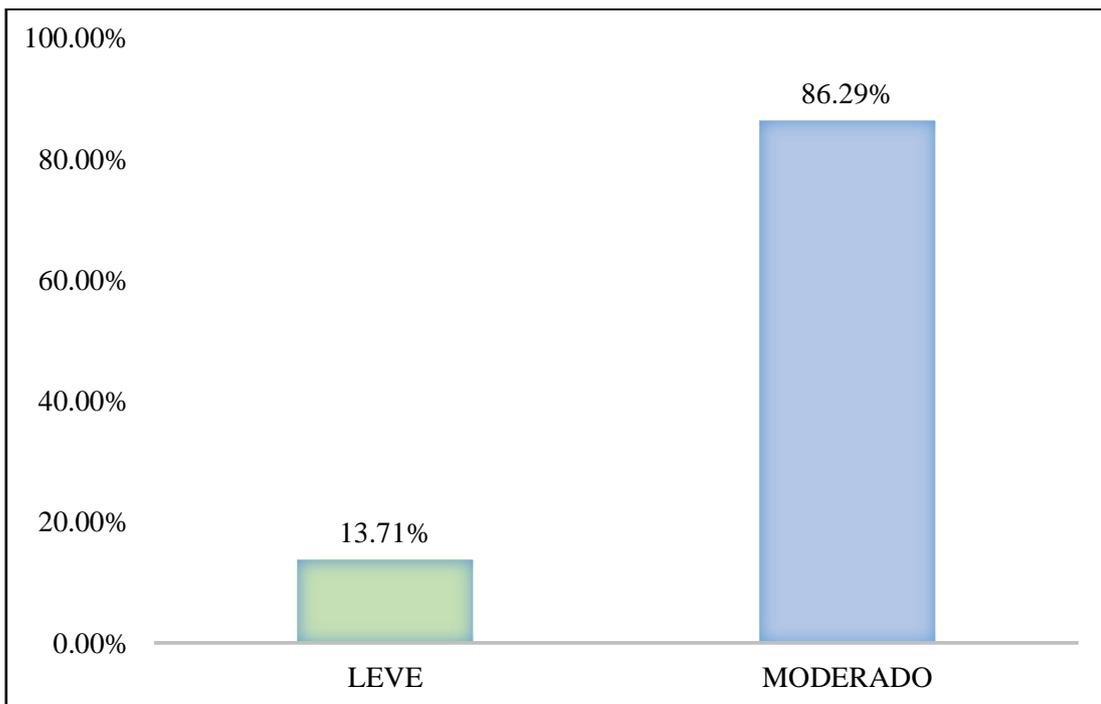
TABLA DE PATOLOGÍAS ENCONTRADAS EN LA UNIDAD DE MUESTRA 01												
ELEMENTOS	ÁREA (m2)	PATOLOGÍAS ENCONTRADAS ÁREA (m2)						ÁREA AFECTADA (m2)	ÁREA NO AFECTADA (m2)	% ÁREA AFECTADA	% ÁREA NO AFECTADA	NIVEL DE SEVERIDAD
		1 G	2 F	3 EM	4 D	5 EF	6 EQ					
COLUMNA	0.84	0.00	0.06	0.00	0.00	0.00	0.00	0.06	0.78	7.14	92.86	LEVE
SOBRECIMIENTO	2.72	0.00	0.00	0.00	0.00	0.00	1.36	1.36	1.36	50.00	50.00	MODERADO
VIGAS	0.00	0.00	0.00	0.00	0.00	0.00	0.00	0.00	0.00	0.00	0.00	-
MURO	9.99	0.00	0.00	0.00	0.00	0.08	0.00	0.08	9.91	0.80	99.20	LEVE
TOTAL	13.55	0.00	0.06	0.00	0.00	0.08	1.36	1.50	12.05	11.07	88.93	MODERADO
		0.00%	0.44%	0.00%	0.00%	0.59%	10.04%

Gráfico 15. Cuadro de resultado de barras de porcentaje de áreas con patologías encontradas en la unidad muestral 01.

Gráfico 16. Cuadro de diagrama circular de porcentaje de patologías encontradas en la unidad muestral 01.

Gráfico 17. Cuadro de resultados de barra de porcentaje de todas las patologías encontradas en la Unidad Muestral 01.

Gráfico 18. Cuadro de diagrama de barras con resultados de nivel de severidad en la unidad muestral 01.

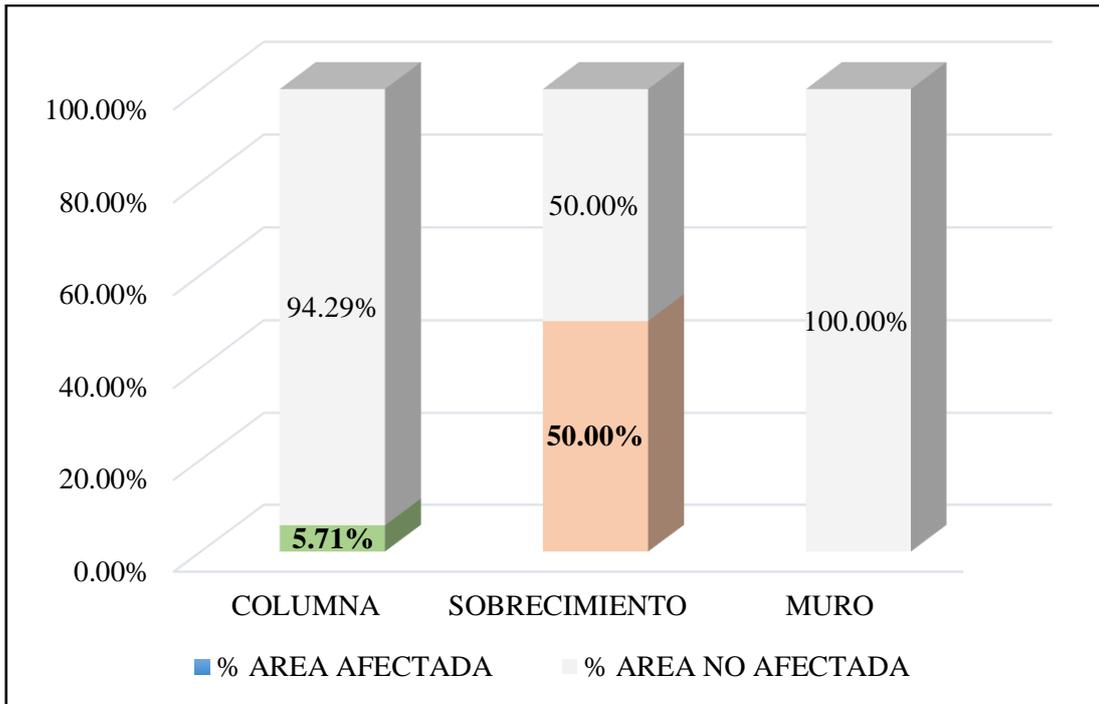
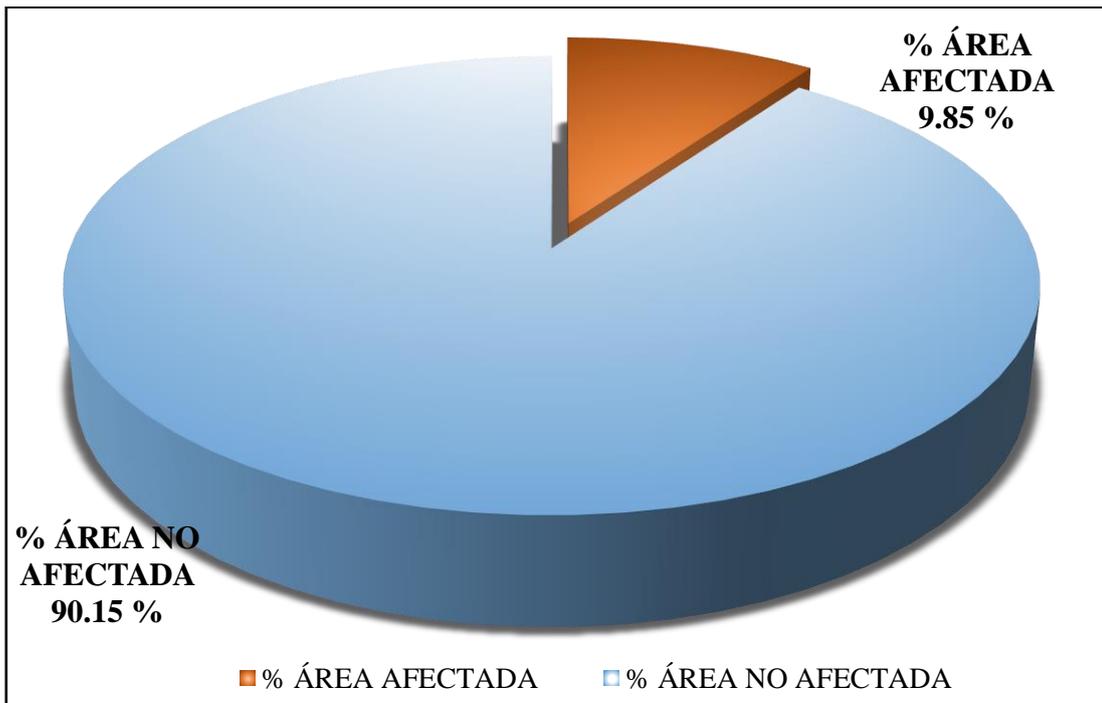
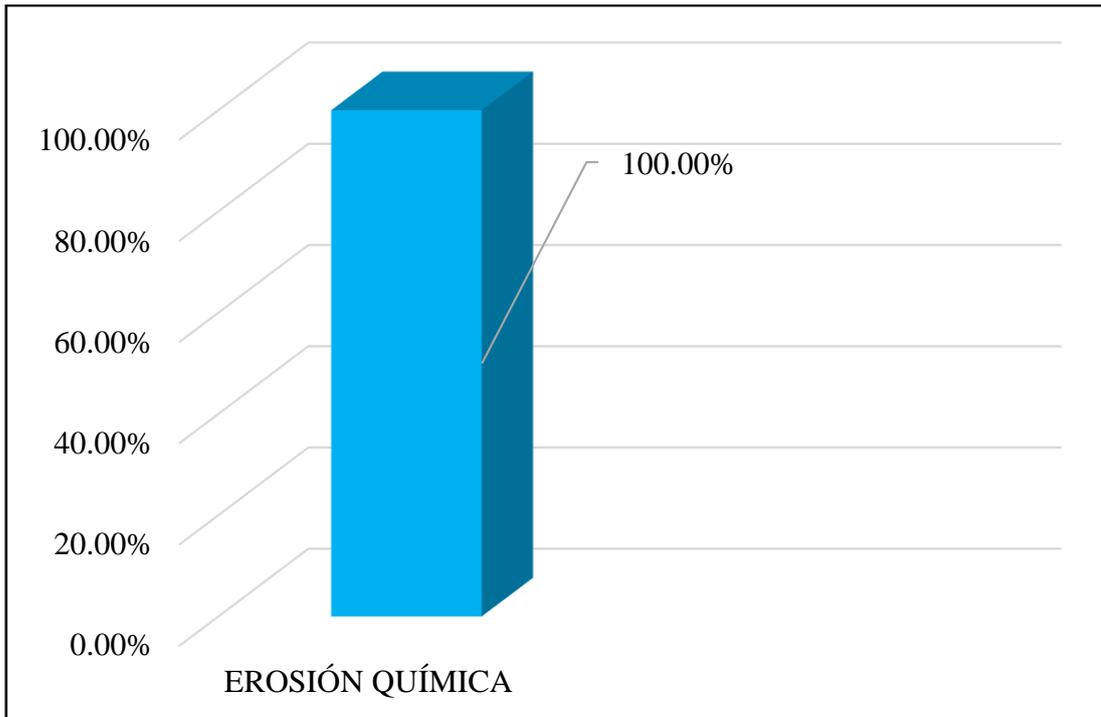
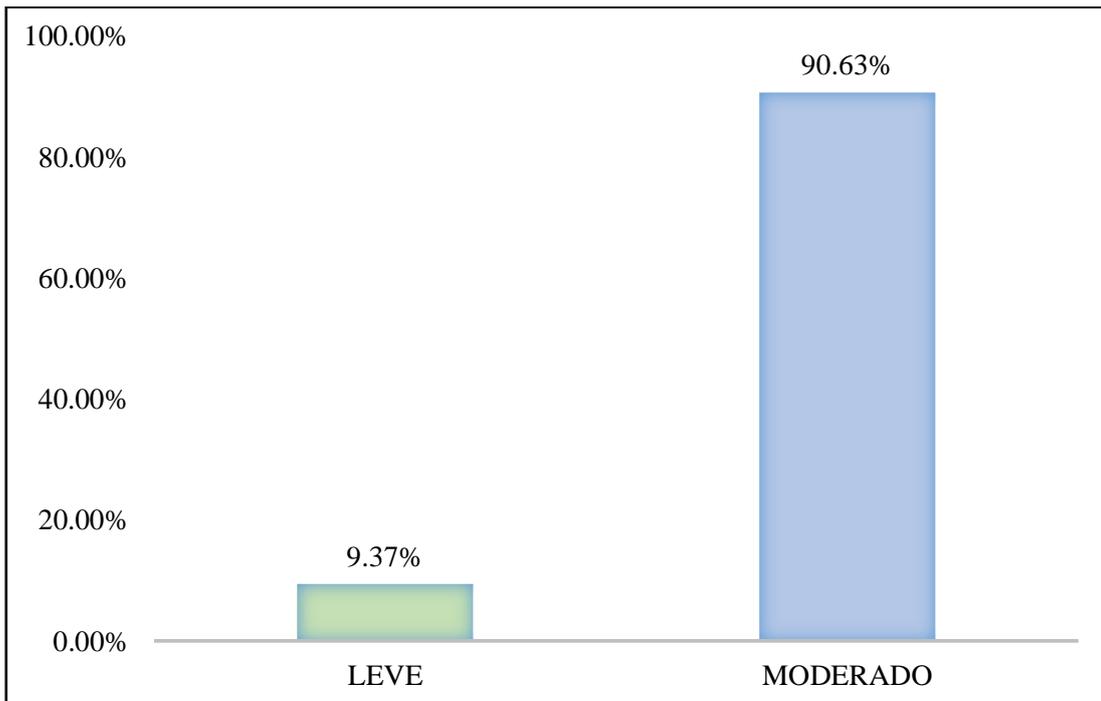
TABLA DE PATOLOGÍAS ENCONTRADAS EN LA UNIDAD DE MUESTRA 02												
ELEMENTOS	ÁREA (m2)	PATOLOGÍAS ENCONTRADAS ÁREA (m2)						ÁREA AFECTADA (m2)	ÁREA NO AFECTADA (m2)	% ÁREA AFECTADA	% ÁREA NO AFECTADA	NIVEL DE SEVERIDAD
		1 G	2 F	3 EM	4 D	5 EF	6 EQ					
COLUMNA	2.10	0.00	0.00	0.00	0.00	0.00	0.12	0.12	1.98	5.71	94.29	LEVE
SOBRECIMIENTO	2.72	0.00	0.00	0.00	0.00	0.00	1.36	1.36	1.36	50.00	50.00	MODERADO
VIGAS	0.00	0.00	0.00	0.00	0.00	0.00	0.00	0.00	0.00	0.00	0.00	-
MURO	10.20	0.00	0.00	0.00	0.00	0.00	0.00	0.00	10.20	0.00	100.00	-
TOTAL	15.02	0.00	0.00	0.00	0.00	0.00	1.48	1.48	13.54	9.85	90.15	MODERADO
		0.00%	0.00%	0.00%	0.00%	0.00%	9.85%

Gráfico 19. Cuadro de resultado de barras de porcentaje de áreas con patologías encontradas en la unidad muestral 02.

Gráfico 20. Cuadro de diagrama circular de porcentaje de patologías encontradas en la unidad muestral 02.

Gráfico 21. Cuadro de resultados de barra de porcentaje de todas las patologías encontradas en la Unidad Muestral 02.

Gráfico 22. Cuadro de diagrama de barras con resultados de nivel de severidad en la unidad muestral 02.

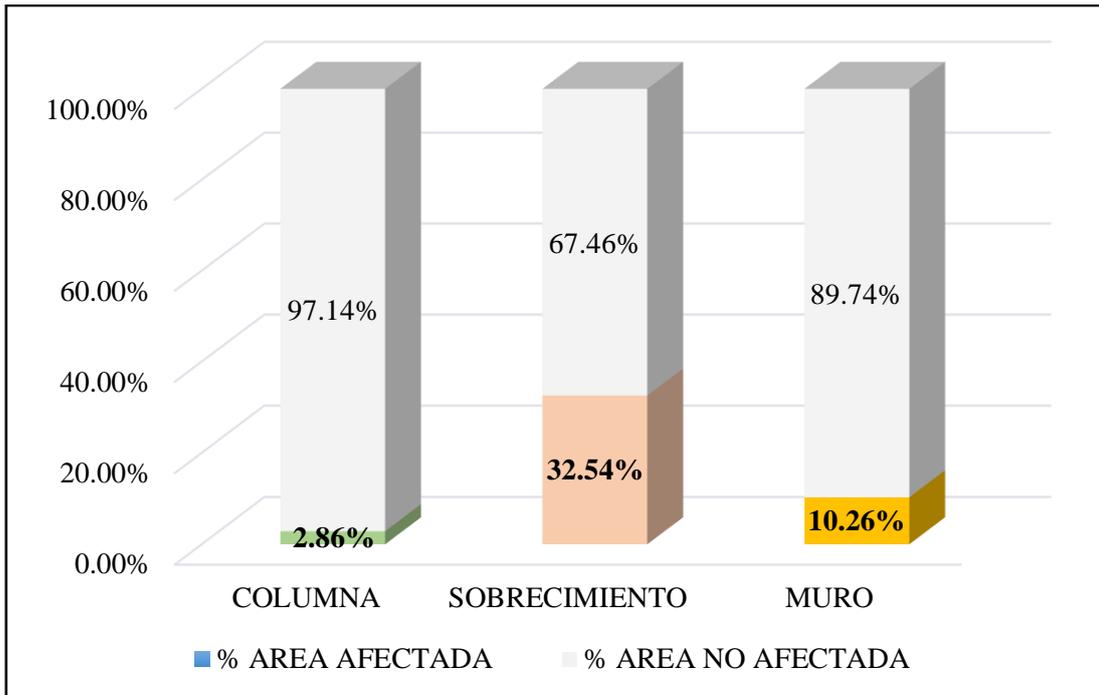
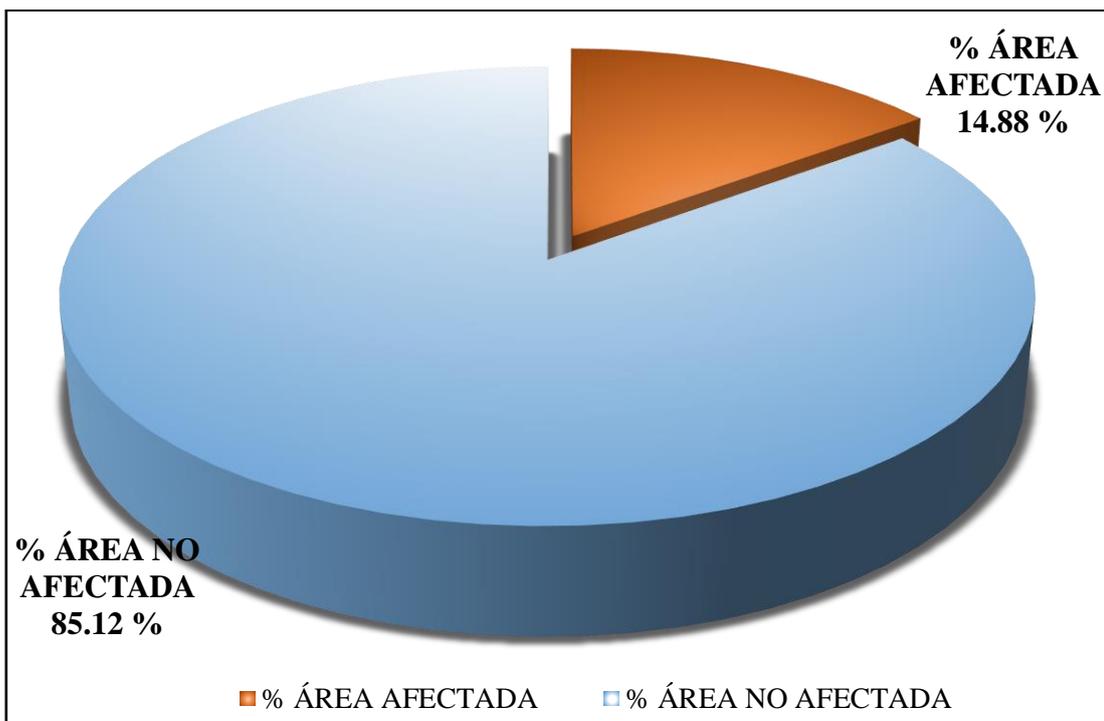
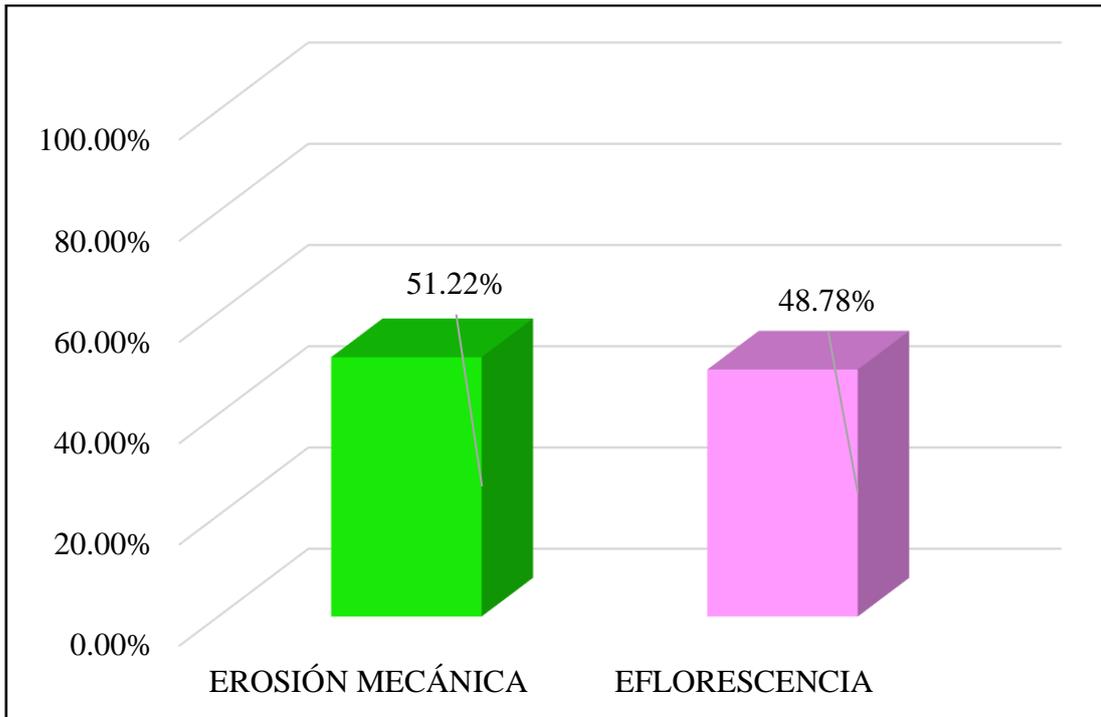
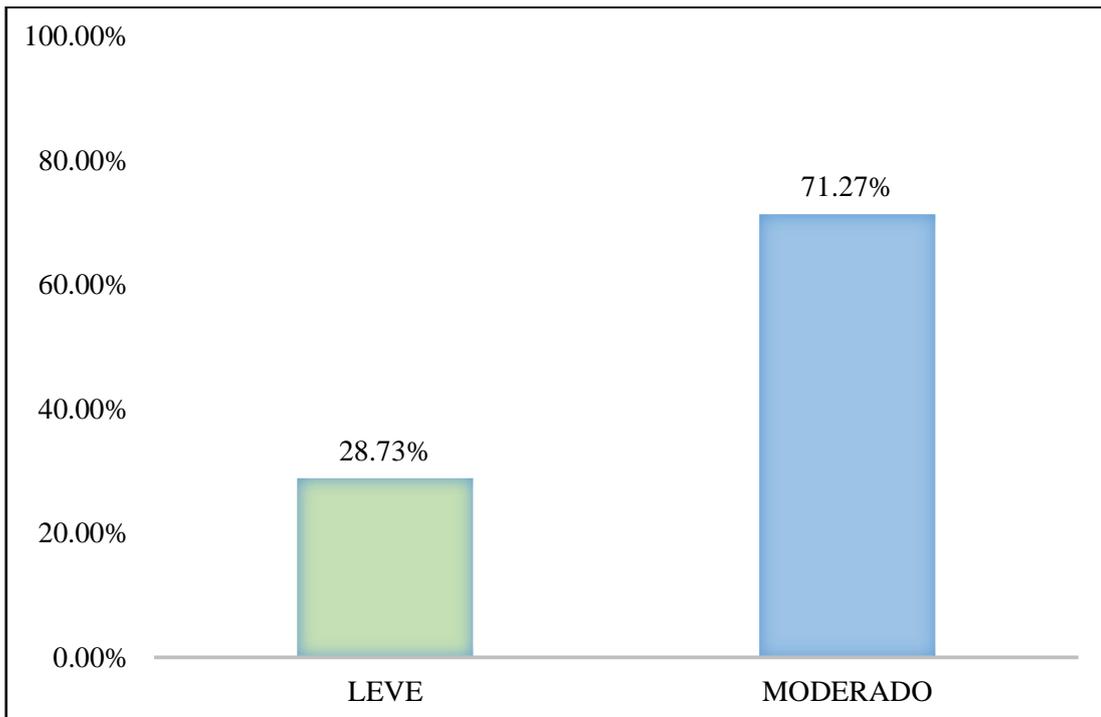
TABLA DE PATOLOGÍAS ENCONTRADAS EN LA UNIDAD DE MUESTRA 03												
ELEMENTOS	ÁREA (m2)	PATOLOGÍAS ENCONTRADAS ÁREA (m2)						ÁREA AFECTADA (m2)	ÁREA NO AFECTADA (m2)	% ÁREA AFECTADA	% ÁREA NO AFECTADA	NIVEL DE SEVERIDAD
		1 G	2 F	3 EM	4 D	5 EF	6 EQ					
COLUMNA	1.05	0.00	0.00	0.03	0.00	0.00	0.00	0.03	1.02	2.86	97.14	LEVE
SOBRECIMIENTO	3.78	0.00	0.00	1.23	0.00	0.00	0.00	1.23	2.55	32.54	67.46	MODERADO
VIGAS	0.00	0.00	0.00	0.00	0.00	0.00	0.00	0.00	0.00	0.00	0.00	-
MURO	11.70	0.00	0.00	0.00	0.00	1.20	0.00	1.20	10.50	10.26	89.74	LEVE
TOTAL	16.53	0.00	0.00	1.26	0.00	1.20	0.00	2.46	14.07	14.88	85.12	MODERADO
		0.00%	0.00%	7.62%	0.00%	7.26%	0.00%

Gráfico 23. Cuadro de resultado de barras de porcentaje de áreas con patologías encontradas en la unidad muestral 03.

Gráfico 24. Cuadro de diagrama circular de porcentaje de patologías encontradas en la unidad muestral 03.

Gráfico 25. Cuadro de resultados de barra de porcentaje de todas las patologías encontradas en la Unidad Muestral 03.

Gráfico 26. Cuadro de diagrama de barras con resultados de nivel de severidad en la unidad muestral 03.

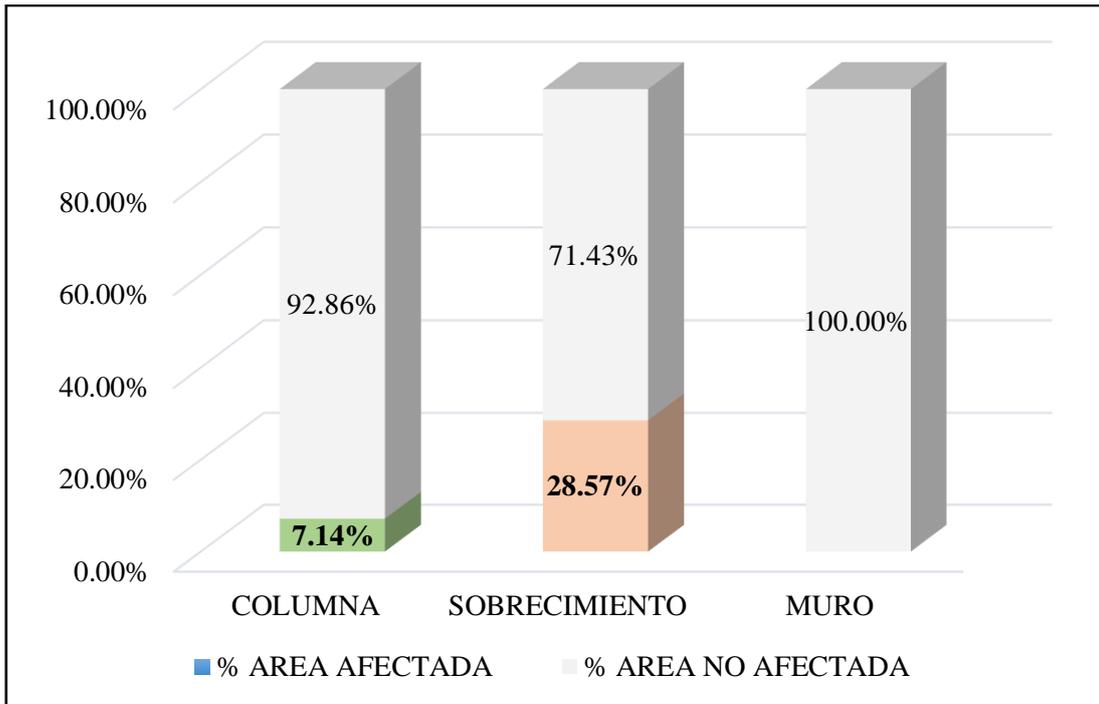
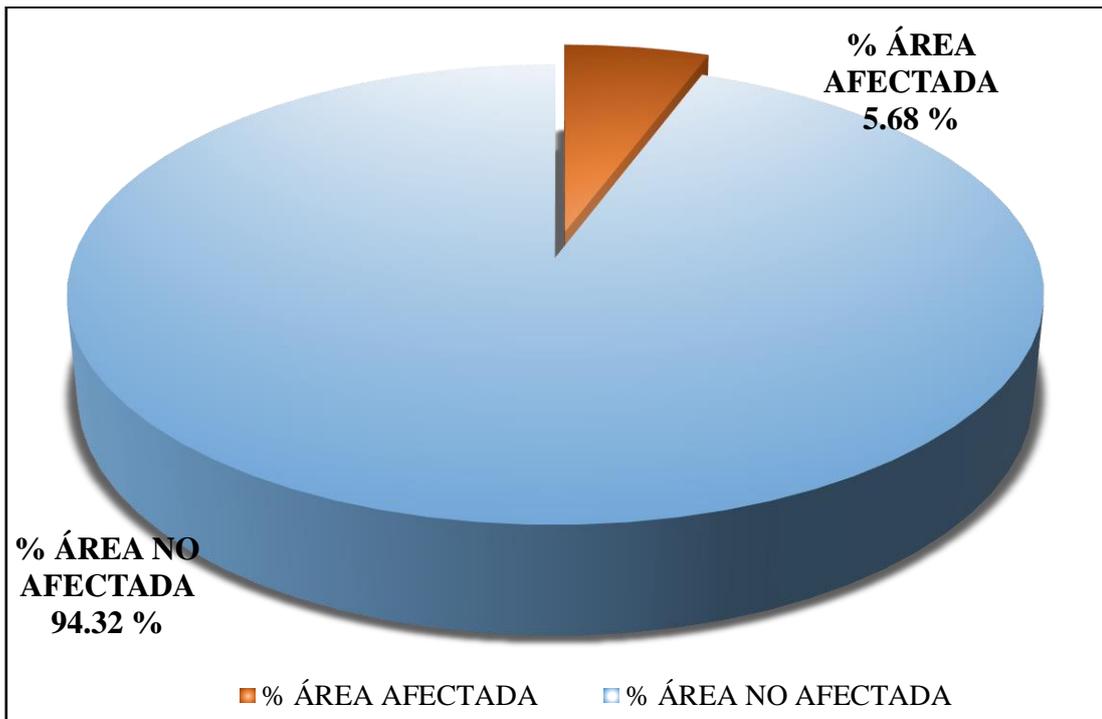
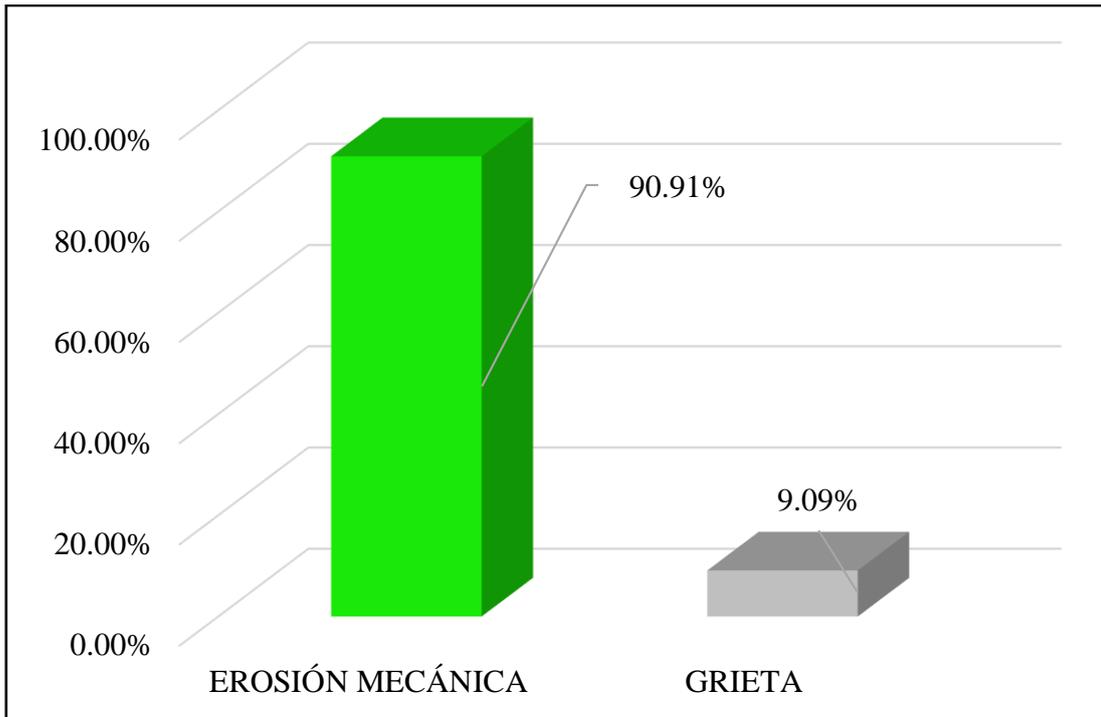
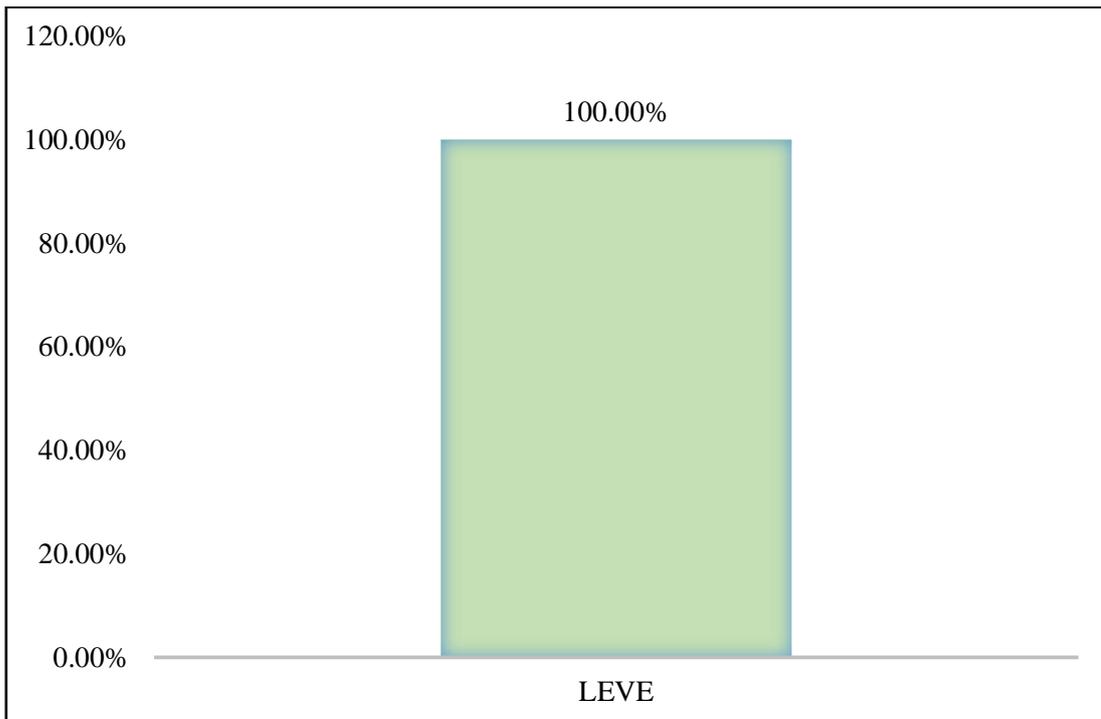
TABLA DE PATOLOGÍAS ENCONTRADAS EN LA UNIDAD DE MUESTRA 04												
ELEMENTOS	ÁREA (m2)	PATOLOGÍAS ENCONTRADAS ÁREA (m2)						ÁREA AFECTADA (m2)	ÁREA NO AFECTADA (m2)	% ÁREA AFECTADA	% ÁREA NO AFECTADA	NIVEL DE SEVERIDAD
		1 G	2 F	3 EM	4 D	5 EF	6 EQ					
COLUMNA	0.84	0.06	0.00	0.00	0.00	0.00	0.00	0.06	0.78	7.14	92.86	LEVE
SOBRECIMIENTO	2.10	0.00	0.00	0.60	0.00	0.00	0.00	0.60	1.50	28.57	71.43	LEVE
VIGAS	0.00	0.00	0.00	0.00	0.00	0.00	0.00	0.00	0.00	0.00	0.00	-
MURO	8.68	0.00	0.00	0.00	0.00	0.00	0.00	0.00	8.68	0.00	100.00	-
TOTAL	11.62	0.06	0.00	0.60	0.00	0.00	0.00	0.66	10.96	5.68	94.32	LEVE
		0.52%	0.00%	5.16%	0.00%	0.00%	0.00%

Gráfico 27. Cuadro de resultado de barras de porcentaje de áreas con patologías encontradas en la unidad muestral 04.

Gráfico 28. Cuadro de diagrama circular de porcentaje de patologías encontradas en la unidad muestral 04.

Gráfico 29. Cuadro de resultados de barra de porcentaje de todas las patologías encontradas en la Unidad Muestral 04.

Gráfico 30. Cuadro de diagrama de barras con resultados de nivel de severidad en la unidad muestral 04.

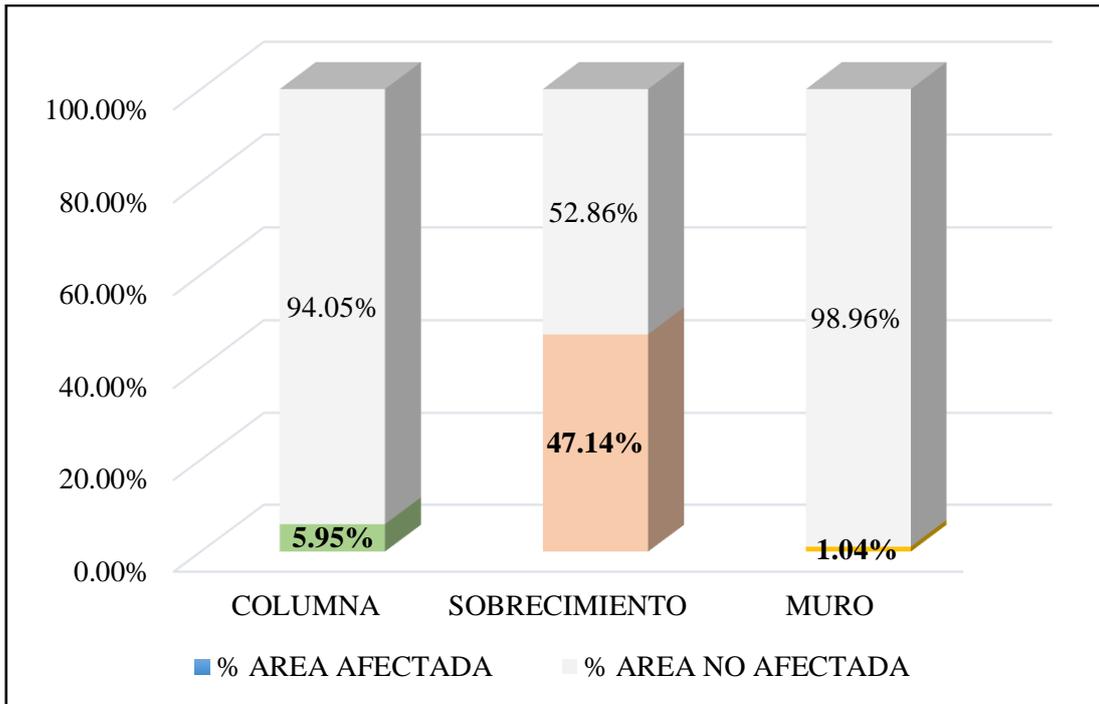
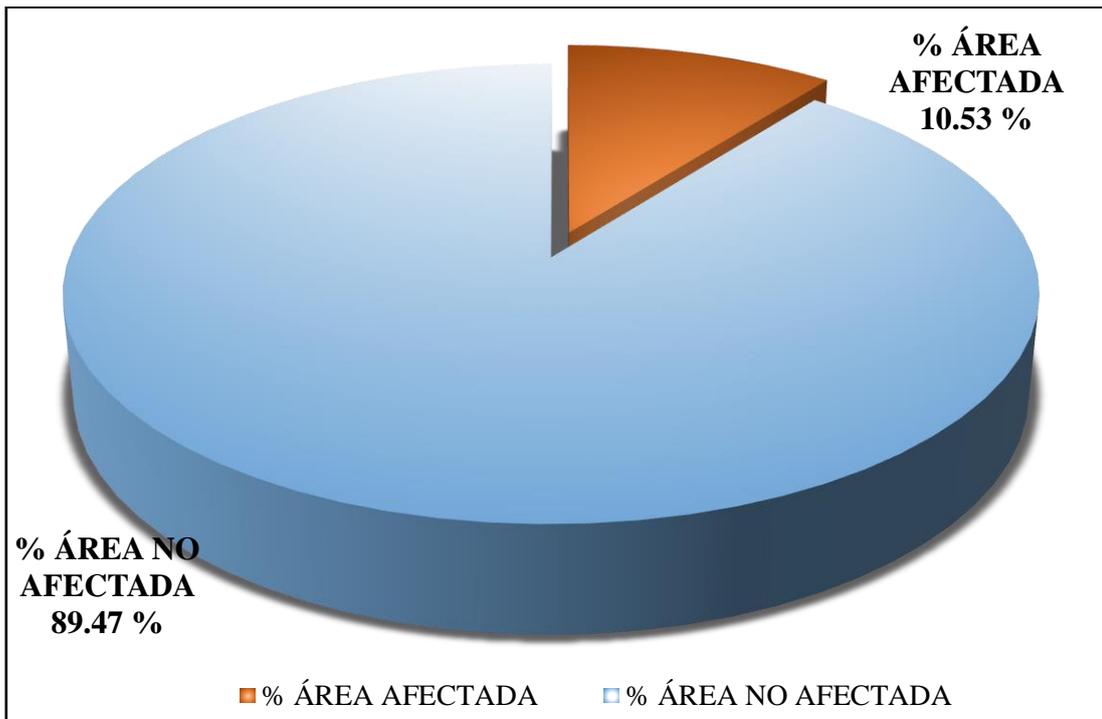
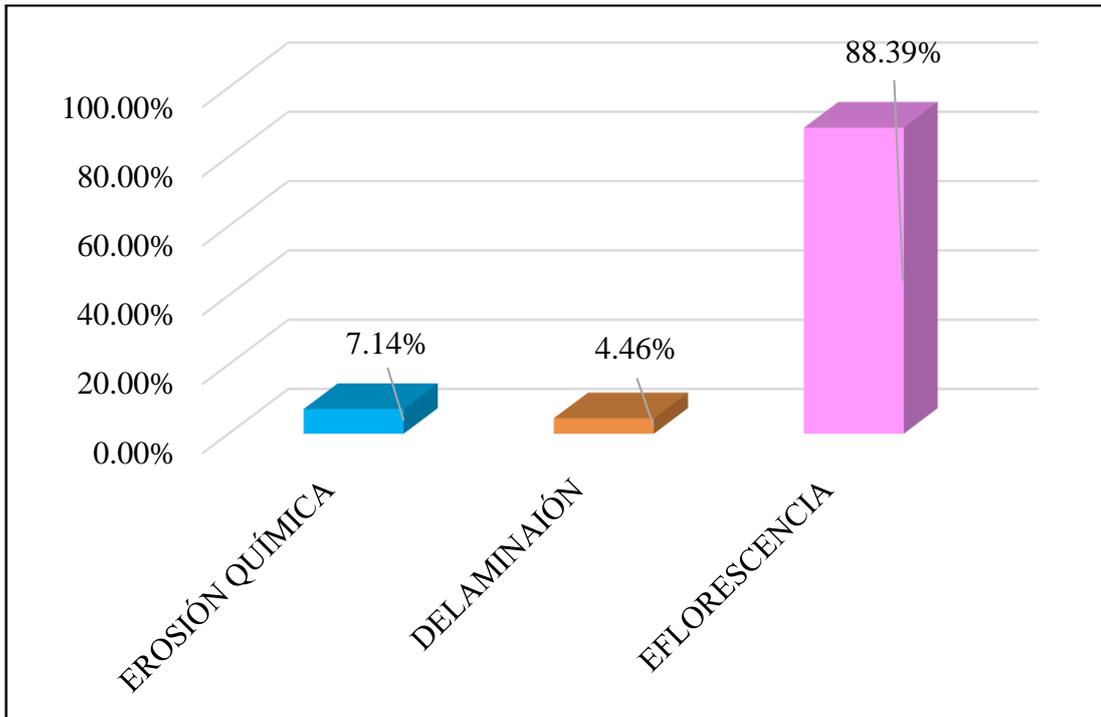
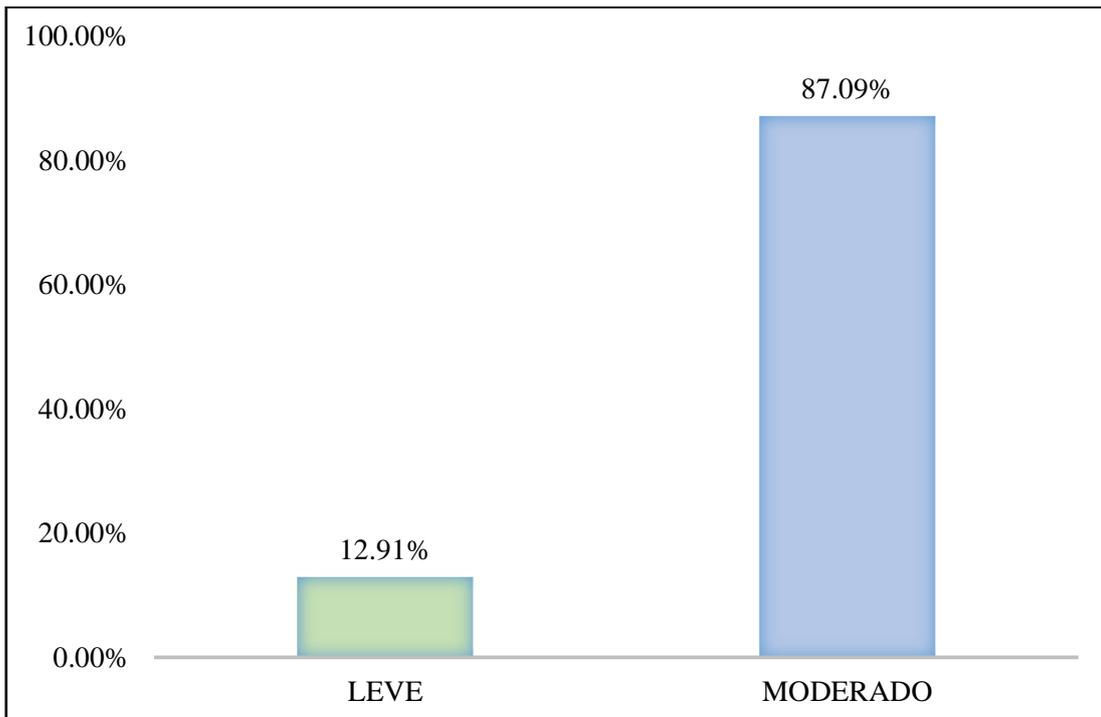
TABLA DE PATOLOGÍAS ENCONTRADAS EN LA UNIDAD DE MUESTRA 05												
ELEMENTOS	ÁREA (m2)	PATOLOGÍAS ENCONTRADAS ÁREA (m2)						ÁREA AFECTADA (m2)	ÁREA NO AFECTADA (m2)	% ÁREA AFECTADA	% ÁREA NO AFECTADA	NIVEL DE SEVERIDAD
		1 G	2 F	3 EM	4 D	5 EF	6 EQ					
COLUMNA	0.84	0.00	0.00	0.00	0.05	0.00	0.00	0.05	0.79	5.95	94.05	LEVE
SOBRECIMIENTO	2.10	0.00	0.00	0.00	0.00	0.99	0.00	0.99	1.11	47.14	52.86	MODERADO
VIGAS	0.00	0.00	0.00	0.00	0.00	0.00	0.00	0.00	0.00	0.00	0.00	-
MURO	7.70	0.00	0.00	0.00	0.00	0.00	0.08	0.08	7.62	1.04	98.96	LEVE
TOTAL	10.64	0.00	0.00	0.00	0.05	0.99	0.08	1.12	9.52	10.53	89.47	MODERADO
		0.00%	0.00%	0.00%	0.47%	9.30%	0.75%

Gráfico 31. Cuadro de resultado de barras de porcentaje de áreas con patologías encontradas en la unidad muestral 05.

Gráfico 32. Cuadro de diagrama circular de porcentaje de patologías encontradas en la unidad muestral 05.

Gráfico 33. Cuadro de resultados de barra de porcentaje de todas las patologías encontradas en la Unidad Muestral 05.

Gráfico 34. Cuadro de diagrama de barras con resultados de nivel de severidad en la unidad muestral 05.

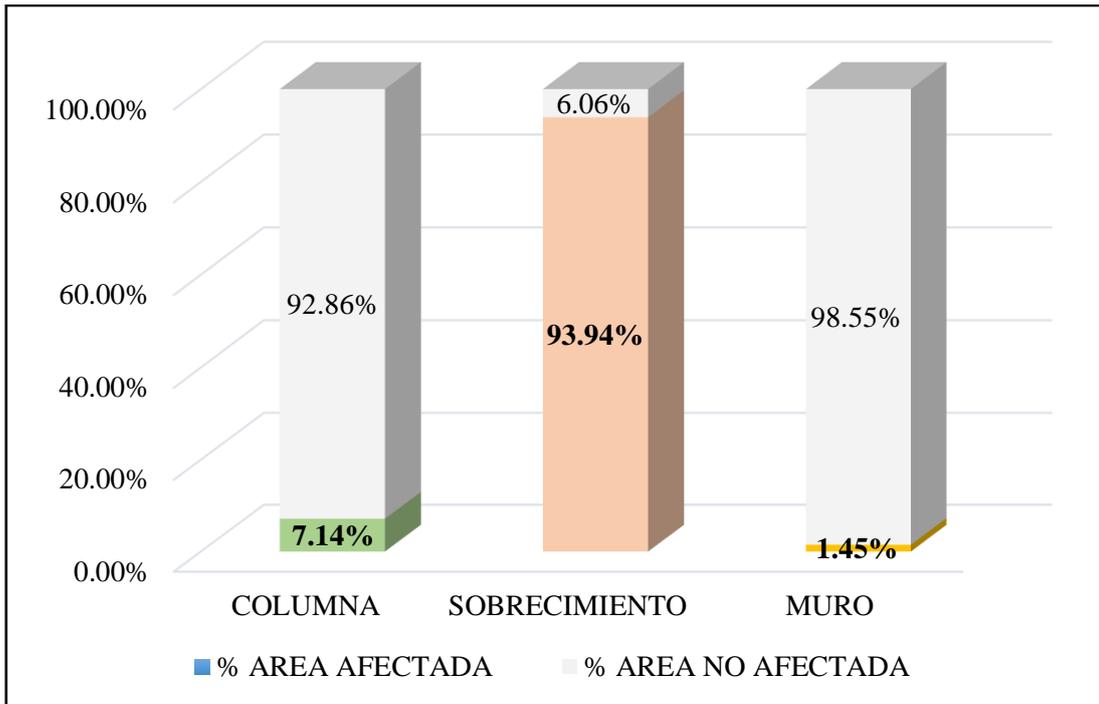
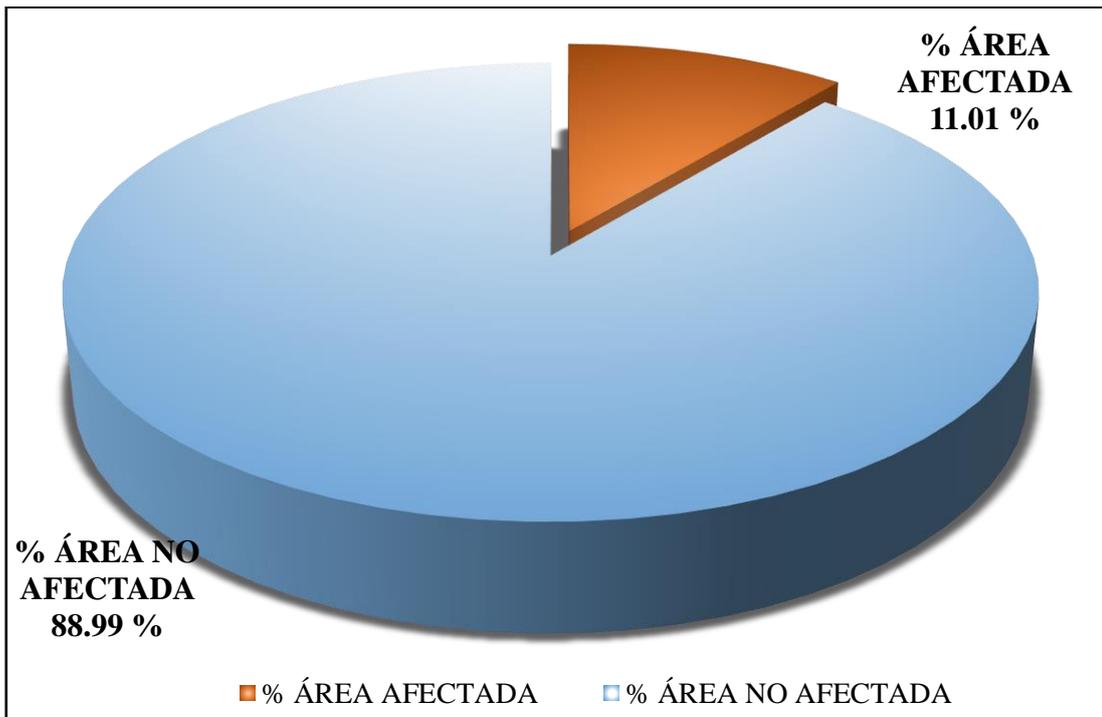
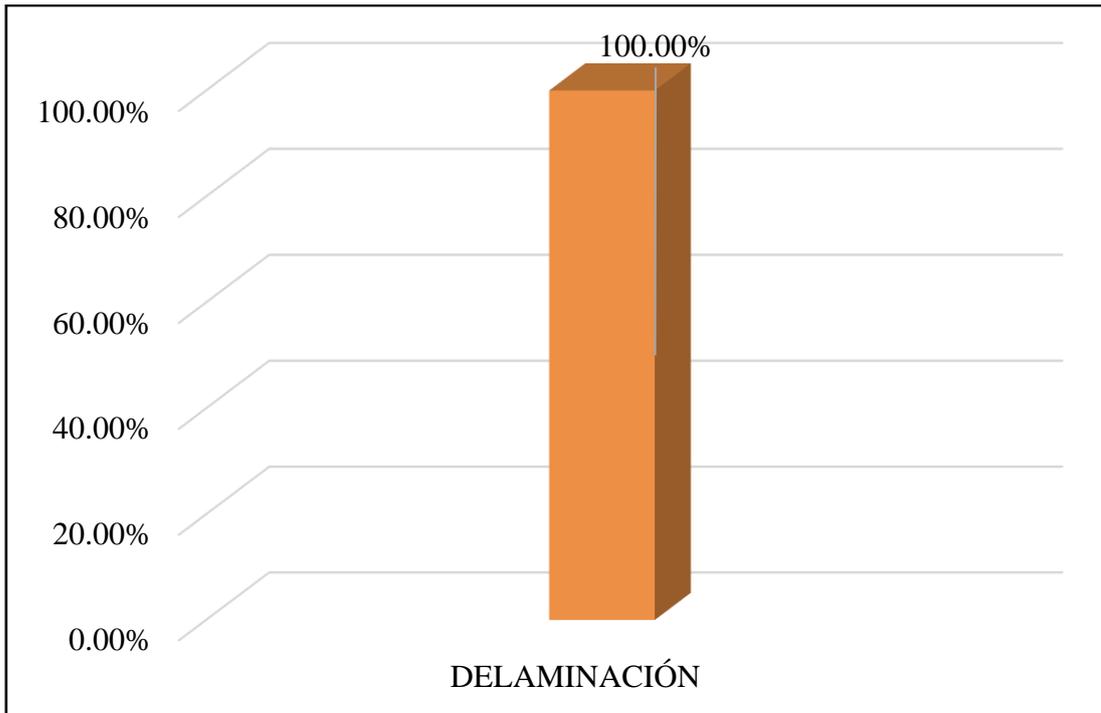
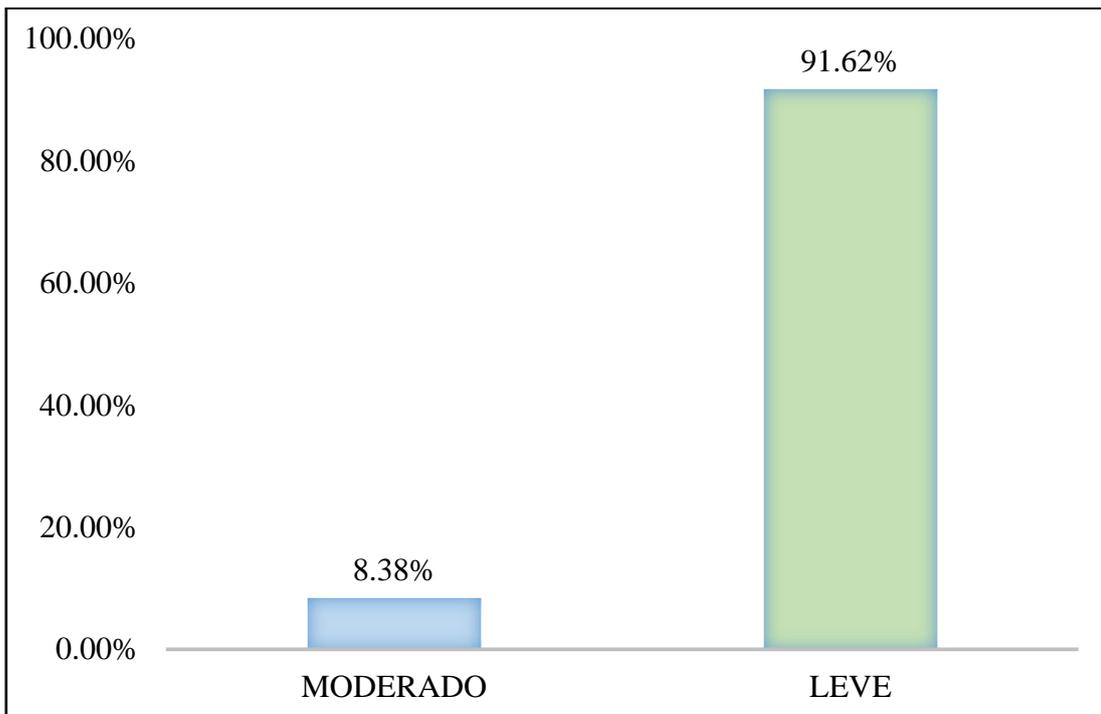
TABLA DE PATOLOGÍAS ENCONTRADAS EN LA UNIDAD DE MUESTRA 06												
ELEMENTOS	ÁREA (m2)	PATOLOGÍAS ENCONTRADAS ÁREA (m2)						ÁREA AFECTADA (m2)	ÁREA NO AFECTADA (m2)	% ÁREA AFECTADA	% ÁREA NO AFECTADA	NIVEL DE SEVERIDAD
		1 G	2 F	3 EM	4 D	5 EF	6 EQ					
COLUMNA	0.84	0.00	0.00	0.00	0.06	0.00	0.00	0.06	0.78	7.14	92.86	LEVE
SOBRECIMIENTO	0.99	0.00	0.00	0.00	0.93	0.00	0.00	0.93	0.19	93.94	6.06	MODERADO
VIGAS	0.00	0.00	0.00	0.00	0.00	0.00	0.00	0.00	0.00	0.00	0.00	-
MURO	8.25	0.00	0.00	0.00	0.12	0.00	0.00	0.12	8.13	1.45	98.55	LEVE
TOTAL	10.08	0.00	0.00	0.00	1.11	0.00	0.00	1.11	8.97	11.01	88.99	LEVE
		0.00%	0.00%	0.00%	11.01%	0.00%	0.00%

Gráfico 35. Cuadro de resultado de barras de porcentaje de áreas con patologías encontradas en la unidad muestral 06.

Gráfico 36. Cuadro de diagrama circular de porcentaje de patologías encontradas en la unidad muestral 06.

Gráfico 37. Cuadro de resultados de barra de porcentaje de todas las patologías encontradas en la Unidad Muestral 06.

Gráfico 38. Cuadro de diagrama de barras con resultados de nivel de severidad en la unidad muestral 06.

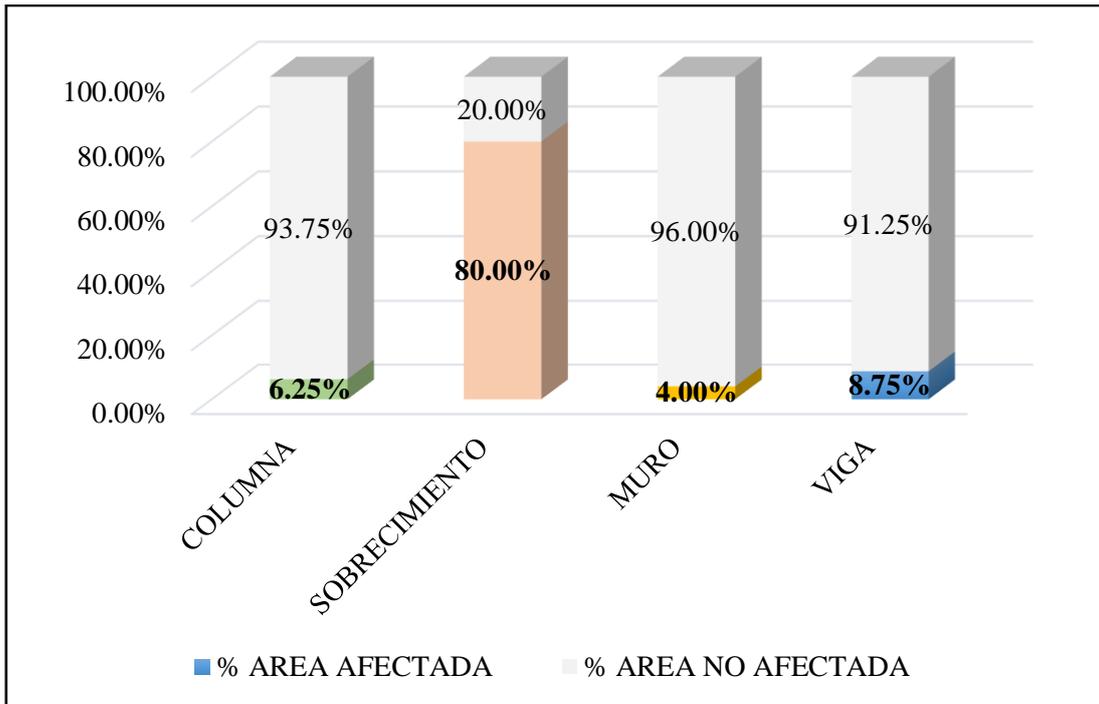
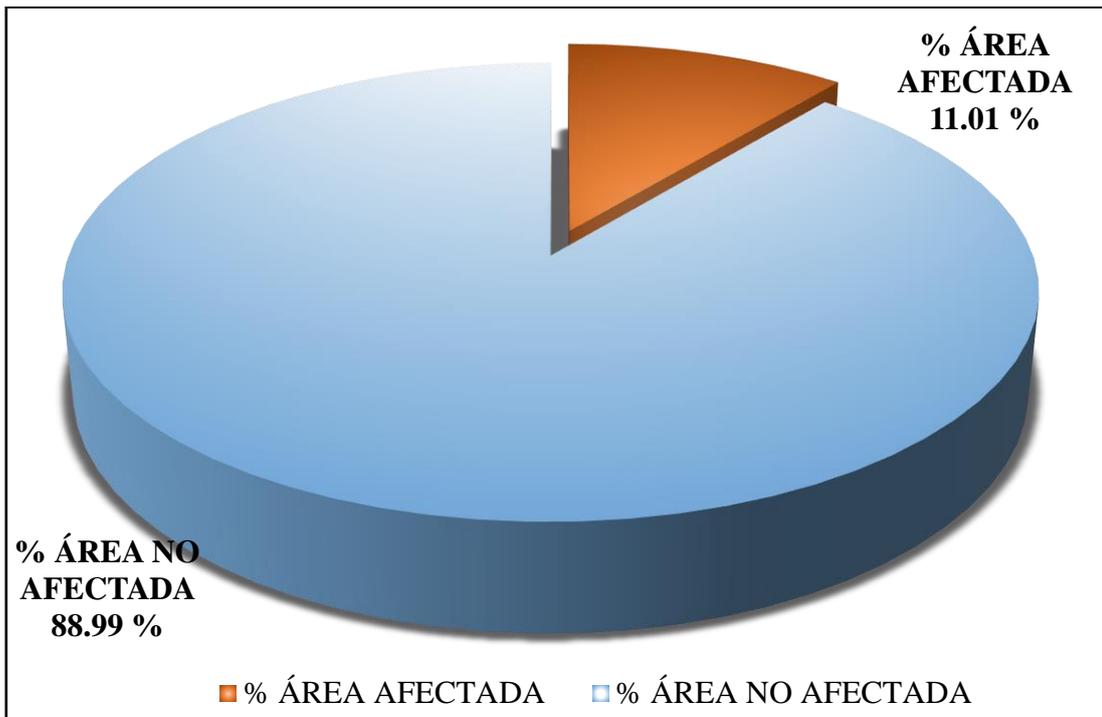
TABLA DE PATOLOGÍAS ENCONTRADAS EN LA UNIDAD DE MUESTRA 07												
ELEMENTOS	ÁREA (m2)	PATOLOGÍAS ENCONTRADAS ÁREA (m2)						ÁREA AFECTADA (m2)	ÁREA NO AFECTADA (m2)	% ÁREA AFECTADA	% ÁREA NO AFECTADA	NIVEL DE SEVERIDAD
		1 G	2 F	3 EM	4 D	5 EF	6 EQ					
COLUMNA	0.96	0.00	0.00	0.00	0.00	0.06	0.00	0.06	0.90	6.25	93.75	LEVE
SOBRECIMIENTO	0.60	0.00	0.00	0.00	0.00	0.48	0.00	0.48	0.12	80.00	20.00	MODERADO
VIGAS	0.80	0.00	0.07	0.00	0.00	0.00	0.00	0.07	0.73	8.75	91.25	LEVE
MURO	5.00	0.00	0.00	0.00	0.00	0.20	0.00	0.20	4.80	4.00	96.00	LEVE
TOTAL	7.36	0.00	0.07	0.00	0.00	0.74	0.00	0.81	6.55	11.01	88.99	LEVE
		0.00%	0.95%	0.00%	0.00%	10.05%	0.00%

Gráfico 39. Cuadro de resultado de barras de porcentaje de áreas con patologías encontradas en la unidad muestral 07.

Gráfico 40. Cuadro de diagrama circular de porcentaje de patologías encontradas en la unidad muestral 07.

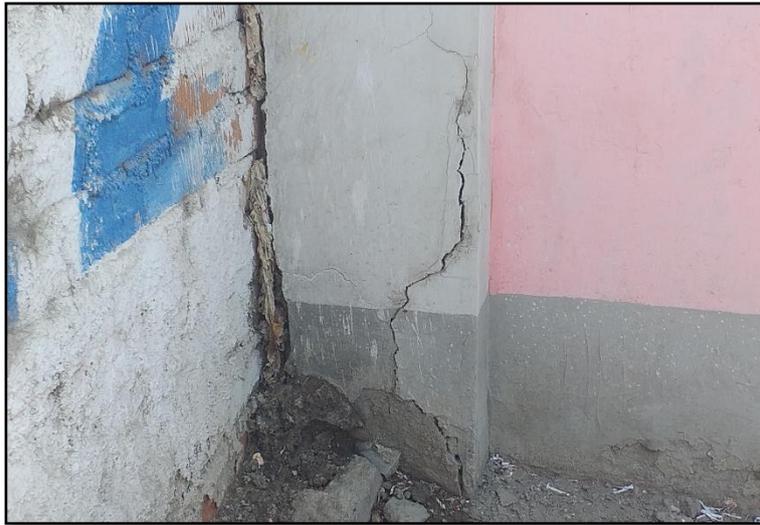
Imagen 02: unidad de muestra 01, presenta fisura en la columna.
