UNIVERSIDAD CATÓLICA LOS ÁNGELES
CHIMBOTE

DETERMINACIÓN Y EVALUACIÓN DE LAS
PATOLOGÍAS DEL CONCRETO EN EL CERCO DE
ALBAÑILERÍA DE LA INSTITUCIÓN EDUCATIVA
INICIAL 1536 COISHCO, DISTRITO DE COISHCO,
PROVINCIA DEL SANTA, REGIÓN ÁNCASH, OCTUBRE -
2018.

**TESIS PARA OPTAR EL TÍTULO PROFESIONAL DE
INGENIERA CIVIL**

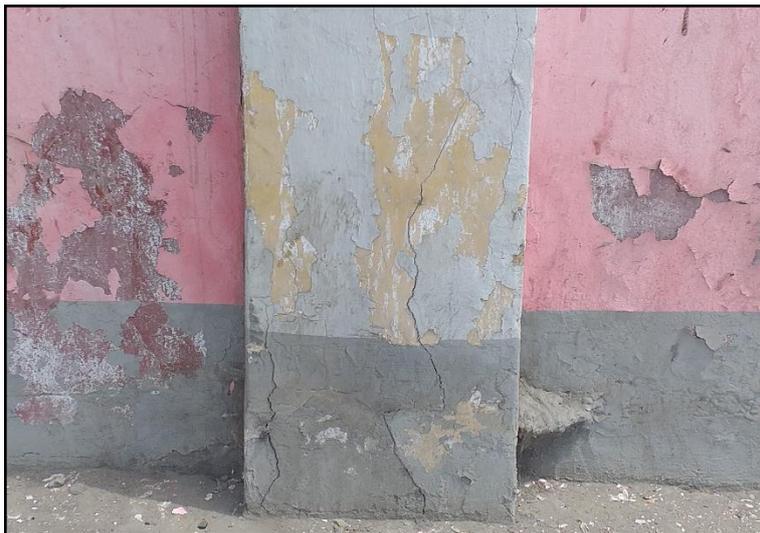
Imagen 03: unidad de muestra 11, presenta fisura en la columna.

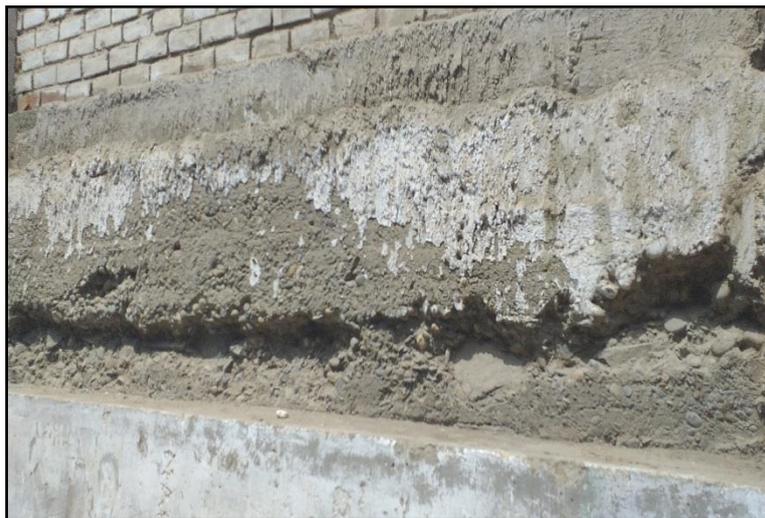
Imagen 07: unidad de muestra 23, presenta erosión química en todo el sobrecimiento.

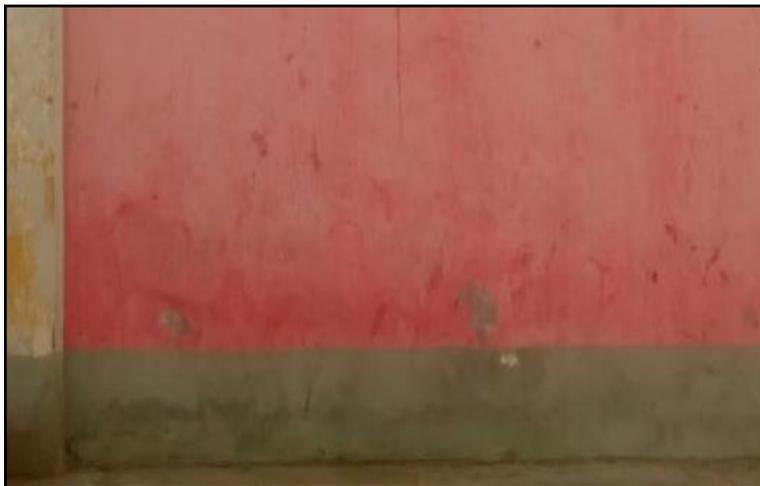
Imagen 09: unidad de muestra 09, presenta eflorescencia en el sobrecimiento y muro.

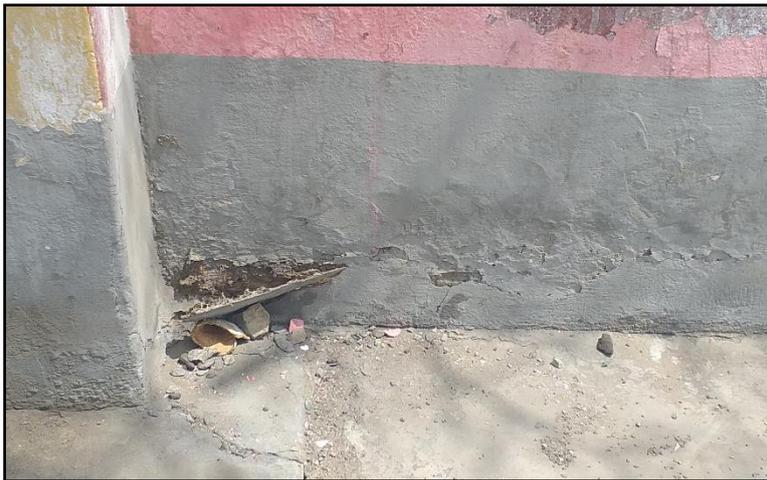
Imagen 10: unidad de muestra 06, presenta delaminación en el sobrecimiento.

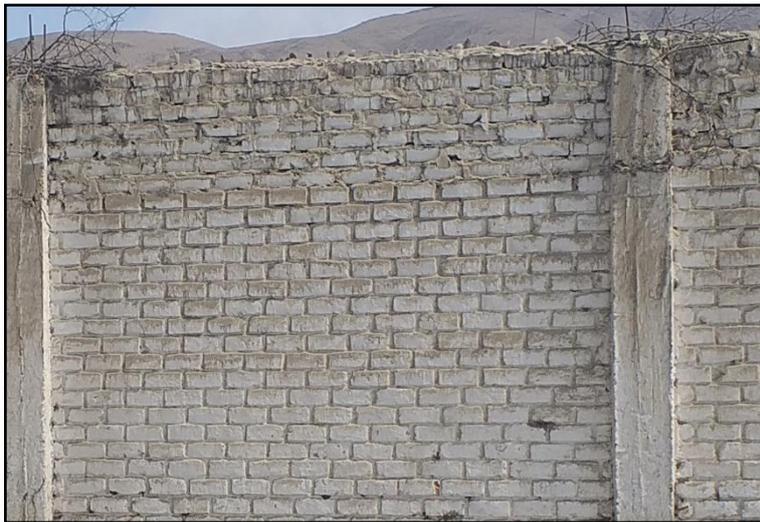
Imagen 10: unidad de muestra 13, presenta erosión mecánica en el muro.

En el muro si los ladrillos se encuentran deteriorados por causa de la erosión se deben quitar los ladrillos, limpiar las partes sueltas y el polvo, humedecer y colocar nuevos ladrillos de las mismas características y agregar en el mortero a utilizar algún aditivo plastificante.
