UNIVERSIDAD CATÓLICA LOS ÁNGELES
CHIMBOTE

DETERMINACIÓN Y EVALUACIÓN DE LAS
PATOLOGÍAS DEL CONCRETO EN EL CANAL LATERAL
SANTA LUCÍA, ENTRE LAS PROGRESIVAS KM 0+100
HASTA KM 1+120, UBICADO EN EL DISTRITO DE
RINCONADA - LLICUAR, PROVINCIA DE SECHURA Y
REGIÓN PIURA, AGOSTO – 2018.

TESIS PARA OPTAR EL TÍTULO PROFESIONAL DE:
INGENIERO CIVIL

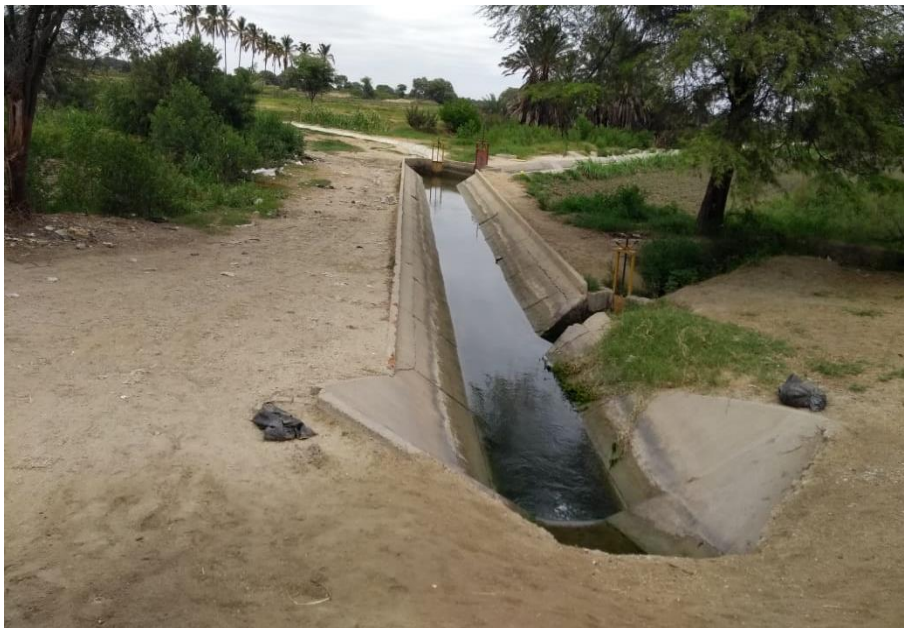
Gráfico 6: Inicio del canal lateral Santa Lucia

El canal lateral Santa Lucia es una estructura de concreto simple de medianas dimensiones y se construyó en el año 2012, cuyo cauce recorre el distrito de Rinconada Llicuar, tiene su punto de partida en el canal principal Biaggio Arbulu, durante todo el recorrido se puede manifestar la presencia de una sección transversal de forma trapezoidal. actualmente cuenta con un caudal mínimo de $0.67 \text{ m}^3/\text{s}$, y esto nos facilita el análisis externo de una forma más específica y puntual, ya que se puede analizar toda la superficie del canal sin ningún problema.

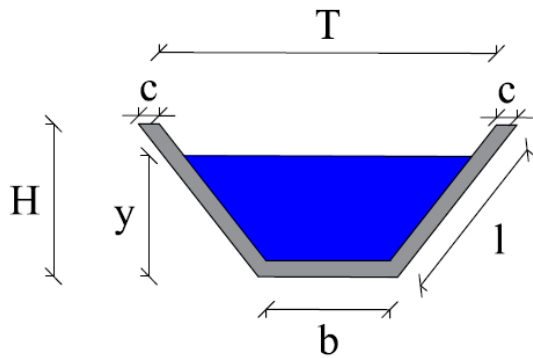
Gráfico 14: Plano de la unidad de muestra 1.

DATOS GEOMÉTRICOS DE CANAL TRAPEZOIDAL		
T =	Base mayor	2.60 m
b =	Base menor	0.45 m
H =	Altura de canal	0.85 m
l =	Lado lateral	1.40 m
c =	Ancho de corona	0.15 m
DATOS HIDROLÓGICOS		
y =	Tirante de agua	0.60 m
Q =	Caudal	1.11 m ³ /s
ESPECIFICACIONES DEL CANAL		
Antigüedad =	6 años	
Material =	Concreto simple	
f'c =	175 kg/cm ²	
DATOS GEOMÉTRICOS DE CANAL TRAPEZOIDAL		
L =	Longitud de la muestra	60.00 m
J =	Junta de dilatación @	3.00 m
PROGRESIVAS		
Progresiva Inicial		km 0+100
Progresiva Final		km 0+160

PATOLOGÍAS ENCONTRADAS		
Símbolo	Lesión	Área afectada (m ²)
1	Sedimentación de sólidos	21.90
2	Erosión	22.92
3	Fisuras	0.70
4	Grietas	0.20
6	Vegetación	39.00

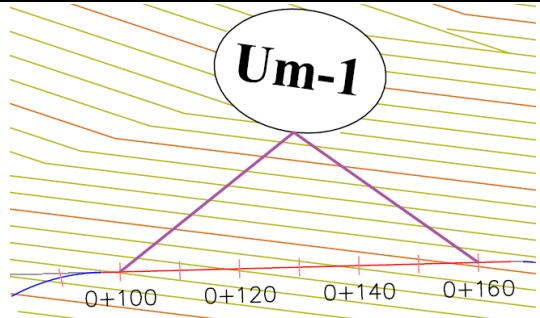
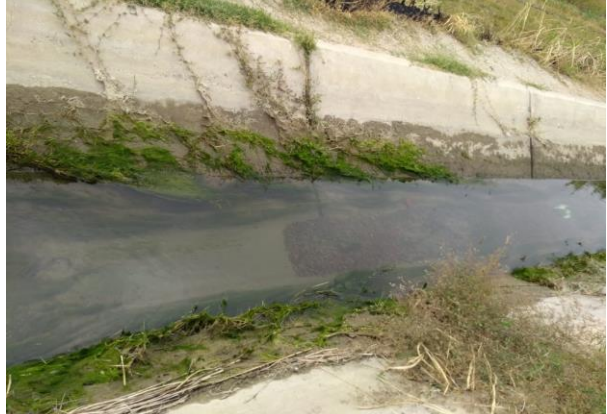
Lesión	Símbolo	Patología	Área con patología	% Área con patología	L	Área con patología	% Área con patología	L	Área con patología	% Área con patología	L			
Físicas	1	Sedimentación de sólidos	0.00	0.00%	L	21.90	81.11%	S	0.00	0.00%	L			
	2	Erosión	12.58	13.53%	L	0.00	0.00%	L	10.34	11.12%	L			
mecánicas	3	Fisuras	0.40	0.43%	L	0.00	0.00%	L	0.30	0.32%	L			
	4	Grietas	0.20	0.22%	L	0.00	0.00%	L	0.00	0.00%	L			
	5	Desprendimiento	0.00	0.00%	L	0.00	0.00%	L	0.00	0.00%	L			
Químicas	6	Vegetación	18.60	20.00%	L	4.20	15.56%	L	16.20	17.42%	L			
Área total por elemento			31.78	14.92%	L	26.10	12.25%	L	26.84	12.60%	L			
Nivel de severidad predominante			Leve			Severo			Leve

Patologías identificadas		
Patologías	Área con patología (m2)	% de Área con patología
Sedimentación de sólidos	21.90	10.28%
Erosión	22.92	10.76%
Fisuras	0.70	0.33%
Grietas	0.20	0.09%
Desprendimiento	0.00	0.00%
Vegetación	39.00	18.31%
	84.72	39.77%

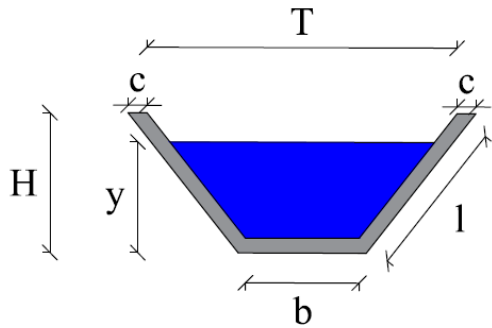
Gráfico 18: Plano de la unidad de muestra 2.

DATOS GEOMÉTRICOS DE CANAL TRAPEZOIDAL		
T =	Base mayor	2.60 m
b =	Base menor	0.45 m
H =	Altura de canal	0.85 m
l =	Lado lateral	1.40 m
c =	Ancho de corona	0.15 m
DATOS HIDROLÓGICOS		
y =	Tirante de agua	0.60 m
Q =	Caudal	1.11 m ³ /s
ESPECIFICACIONES DEL CANAL		
Antigüedad	6 años	
Material =	Concreto simple	
f 'c =	175 kg/cm ²	
DATOS GEOMÉTRICOS DE CANAL TRAPEZOIDAL		
L =	Longitud de la muestra	60.00 m
J =	Junta de dilatación @	3.00 m
PROGRESIVAS		
Progresiva Inicial		km 0+160
Progresiva Final		km 0+220

PATOLOGÍAS ENCONTRADAS		
Símbolo	Lesión	Área afectada (m ²)
1	Sedimentación de sólidos	20.30
2	Erosión	27.00
3	Fisuras	0.45
4	Grietas	0.40
6	Vegetación	37.87

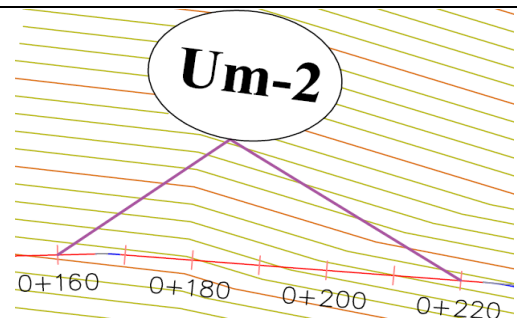
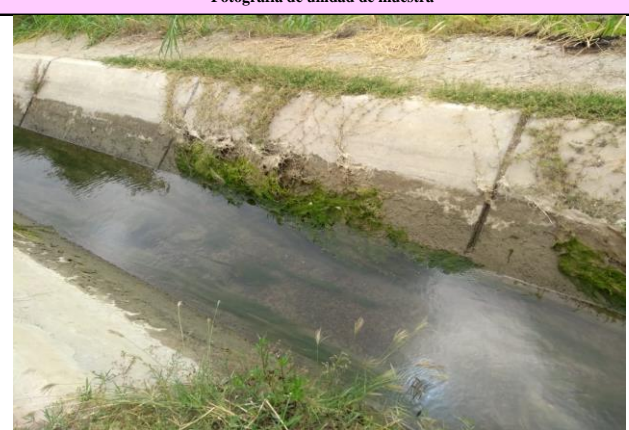
Tipos de patologías			Área con patología	% Área con patología		Área con patología	% Área con patología		Área con patología	% Área con patología								
Lesión	Símbolo	Patología																
Físicas	1	Sedimentación de sólidos	0.00	0.00%	L	20.30	75.19%	S	0.00	0.00%	L							
	2	Erosión	14.80	15.91%	L	0.00	0.00%	L	12.20	13.12%	L							
Mecánicas	3	Fisuras	0.30	0.32%	L	0.00	0.00%	L	0.15	0.16%	L							
	4	Grietas	0.30	0.32%	L	0.00	0.00%	L	0.10	0.11%	L							
	5	Desprendimiento	0.00	0.00%	L	0.00	0.00%	L	0.00	0.00%	L							
Químicas	6	Vegetación	18.40	19.78%	L	2.19	8.11%	L	17.28	18.58%	L							
Área total por elemento			33.80	15.87%		22.49	10.56%		29.73	13.96%								
Nivel de severidad predominante			Leve			Severo			Leve

Patologías identificadas		
Patologías	Área con patología (m2)	% de Área con patología
Sedimentación de sólidos	20.30	9.53%
Erosión	27.00	12.68%
Fisuras	0.45	0.21%
Grietas	0.40	0.19%
Desprendimiento	0.00	0.00%
Vegetación	37.87	17.78%
	86.02	40.38%

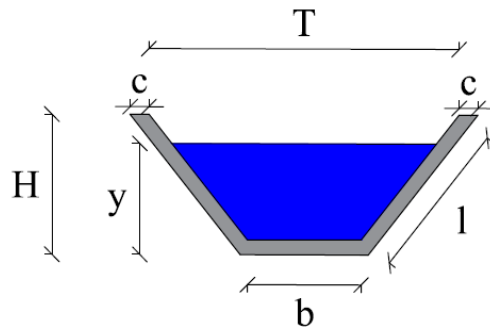
Gráfico 22: Plano de la unidad de muestra 3.

DATOS GEOMÉTRICOS DE CANAL TRAPEZOIDAL		
T =	Base mayor	2.60 m
b =	Base menor	0.45 m
H =	Altura de canal	0.85 m
l =	Lado lateral	1.40 m
c =	Ancho de corona	0.15 m
DATOS HIDROLÓGICOS		
y =	Tirante de agua	0.60 m
Q =	Caudal	1.11 m ³ /s
ESPECIFICACIONES DEL CANAL		
Antigüedad	6 años	
Material =	Concreto simple	
f'c =	175 kg/cm ²	
DATOS GEOMÉTRICOS DE CANAL TRAPEZOIDAL		
L =	Longitud de la muestra	60.00 m
J =	Junta de dilatación @	3.00 m
PROGRESIVAS		
Progresiva Inicial	km 0+220	
Progresiva Final	km 0+280

PATOLOGÍAS ENCONTRADAS		
Símbolo	Lesión	Área afectada (m ²)
1	Sedimentación de sólidos	21.34
2	Erosión	25.10
4	Grietas	0.40
6	Vegetación	34.59

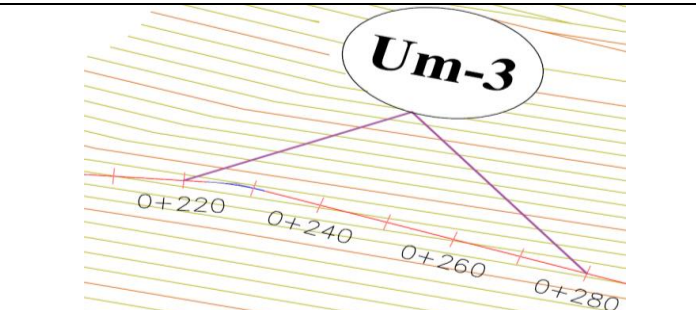
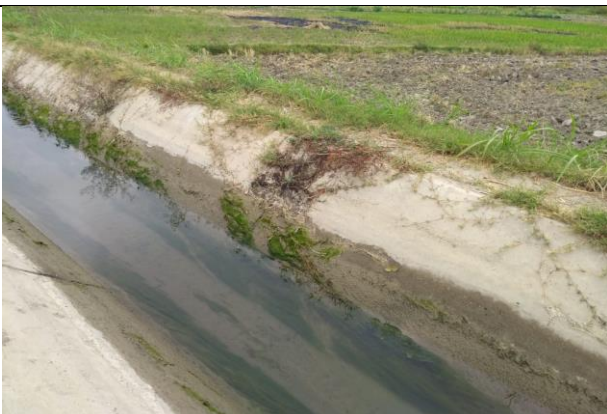
Tabla 5: Ficha de evaluación de la unidad de muestra 3.

Tipos de patologías			Área con patología	% Área con patología		Área con patología	% Área con patología		Área con patología	% Área con patología								
Lesión	Símbolo	Patología																
Físicas	1	Sedimentación de sólidos	0.00	0.00%	L	21.34	79.04%	S	0.00	0.00%	L							
	2	Erosión	13.20	14.19%	L	0.00	0.00%	L	11.90	12.80%	L							
Mecánicas	3	Fisuras	0.00	0.00%	L	0.00	0.00%	L	0.00	0.00%	L							
	4	Grietas	0.30	0.32%	L	0.00	0.00%	L	0.10	0.11%	L							
	5	Desprendimiento	0.00	0.00%	L	0.00	0.00%	L	0.00	0.00%	L							
Químicas	6	Vegetación	17.10	18.39%	L	3.29	12.19%	L	14.20	15.27%	L							
Área total por elemento			30.60	14.37%		24.63	11.56%		26.20	12.30%								
Nivel de severidad predominante			Leve			Severo			Leve

Patologías identificadas		
Patologías	Área con patología (m2)	% de Área con patología
Sedimentación de sólidos	21.34	10.02%
Erosión	25.10	11.78%
Fisuras	0.00	0.00%
Grietas	0.40	0.19%
Desprendimiento	0.00	0.00%
Vegetación	34.59	16.24%
	81.43	38.23%

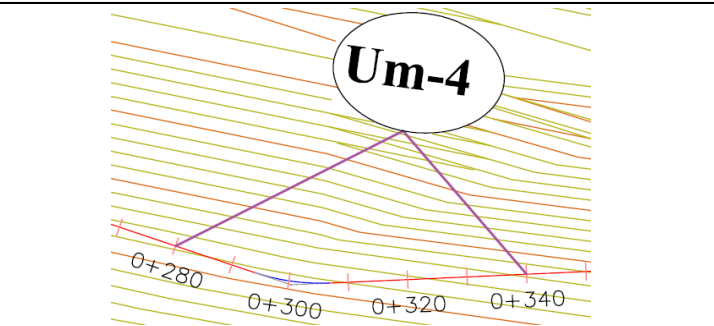
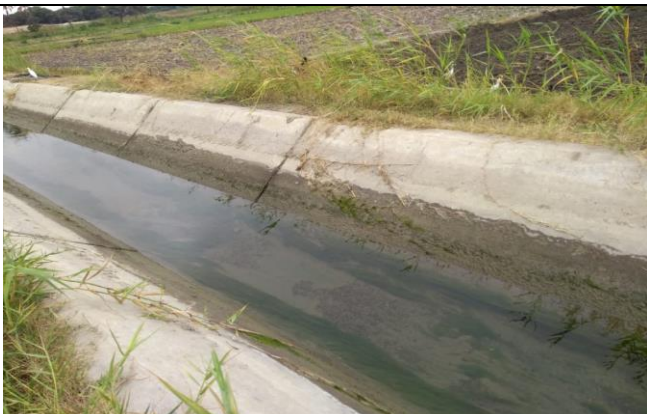
Tabla 7: Ficha de evaluación de la unidad de muestra 4.

Tipos de patologías		Área con patología	% Área con patología		Área con patología	% Área con patología		Área con patología	% Área con patología									
Lesión	Símbolo	Patología																
Físicas	1	Sedimentación de sólidos	0.00	0.00%	L	18.74	69.41%	M	0.00	0.00%							L	
	2	Erosión	9.20	9.89%	L	0.00	0.00%	L	7.10	7.63%							L	
Mecánicas	3	Fisuras	0.40	0.43%	L	0.00	0.00%	L	0.20	0.22%							L	
	4	Grietas	0.20	0.22%	L	0.00	0.00%	L	0.20	0.22%							L	
	5	Desprendimiento	0.30	0.32%	L	0.00	0.00%	L	0.00	0.00%							L	
Químicas	6	Vegetación	20.10	21.61%	L	2.98	11.04%	L	19.28	20.73%	L							
Área total por elemento		30.20	14.18%		21.72	10.20%		26.78	12.57%									
Nivel de severidad predominante		Leve			Moderado			Leve

Patologías identificadas		
Patologías	Área con patología (m2)	% de Área con patología
Sedimentación de sólidos	18.74	8.80%
Erosión	16.30	7.65%
Fisuras	0.60	0.28%
Grietas	0.40	0.19%
Desprendimiento	0.30	0.14%
Vegetación	42.36	19.89%
	78.70	36.95%

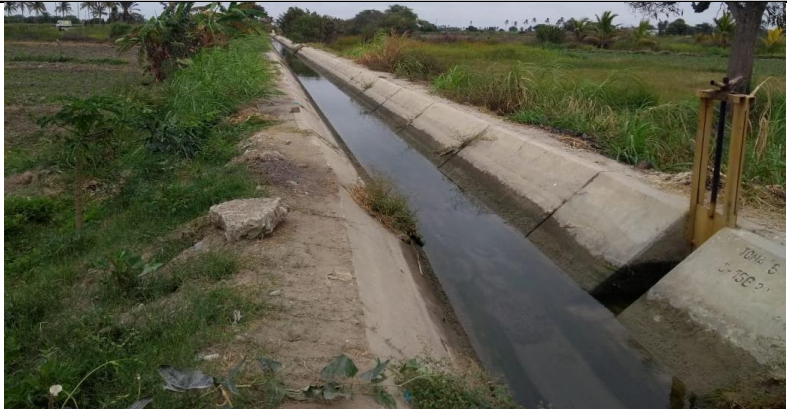
Lesión	Símbolo	Patología	Área con patología	% Área con patología	Nivel	Área con patología	% Área con patología	Nivel	Área con patología	% Área con patología	Nivel						
Físicas	1	Sedimentación de sólidos	0.00	0.00%	L	18.16	67.26%	M	0.00	0.00%	L						
	2	Erosión	11.20	12.04%	L	0.00	0.00%	L	10.40	11.18%	L						
Mecánicas	3	Fisuras	0.20	0.22%	L	0.00	0.00%	L	0.30	0.32%	L						
	4	Grietas	0.10	0.11%	L	0.00	0.00%	L	0.16	0.17%	L						
	5	Desprendimiento	0.00	0.00%	L	0.00	0.00%	L	0.00	0.00%	L						
Químicas	6	Vegetación	18.20	19.57%	L	3.28	12.15%	L	22.90	24.62%	L						
Área total por elemento			29.70	13.94%		21.44	10.07%		33.76	15.85%							
Nivel de severidad predominante			Leve			Moderado			Leve

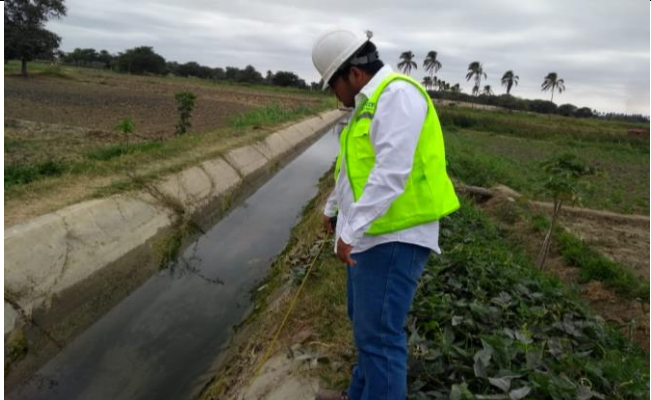
Lesión	Símbolo	Patología	Área con patología	% Área con patología	Área con patología	% Área con patología	Área con patología	% Área con patología													
Físicas	1	Sedimentación de sólidos	2.10	2.26%	L	16.76	62.07%	M	3.20	3.44%							L				
	2	Erosión	10.48	11.27%	L	0.00	0.00%	L	11.30	12.15%							L				
Mecánicas	3	Fisuras	0.40	0.43%	L	0.00	0.00%	L	0.20	0.22%							L				
	4	Grietas	0.00	0.00%	L	0.00	0.00%	L	0.16	0.17%							L				
	5	Desprendimiento	0.00	0.00%	L	0.00	0.00%	L	0.00	0.00%							L				
Químicas	6	Vegetación	16.20	17.42%	L	5.98	22.15%	L	17.20	18.49%							L				
Área total por elemento		29.18	13.70%	22.74	10.68%	32.06	15.05%														
Nivel de severidad predominante		Leve			Moderado			Leve

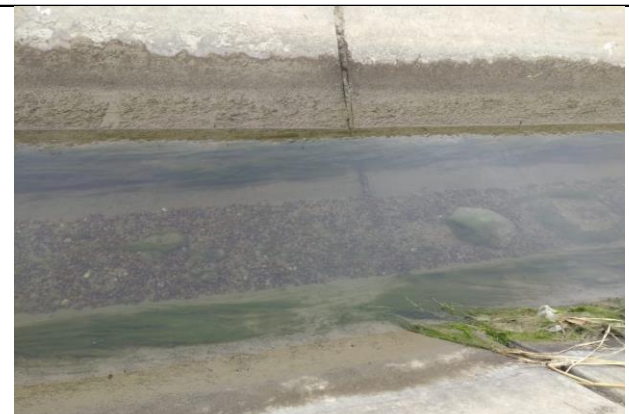
Lesión	Símbolo	Patología	Área con patología	% Área con patología	Área con patología	% Área con patología	Área con patología	% Área con patología														
Físicas	1	Sedimentación de sólidos	1.90	2.04%	L	3.18	11.78%	L	1.20	1.29%							L					
	2	Erosión	13.90	14.95%	L	16.96	62.81%	S	12.67	13.62%							L					
Mecánicas	3	Fisuras	0.20	0.22%	L	0.00	0.00%	L	0.18	0.19%							L					
	4	Grietas	0.10	0.11%	L	0.00	0.00%	L	0.00	0.00%							L					
	5	Desprendimiento	0.50	0.54%	L	0.00	0.00%	L	0.00	0.00%							L					
Químicas	6	Vegetación	16.50	17.74%	L	2.37	8.78%	L	16.10	17.31%	L											
Área total por elemento		33.10	15.54%	22.51	10.57%	30.15	14.15%															
Nivel de severidad predominante		Leve			Severo			Leve

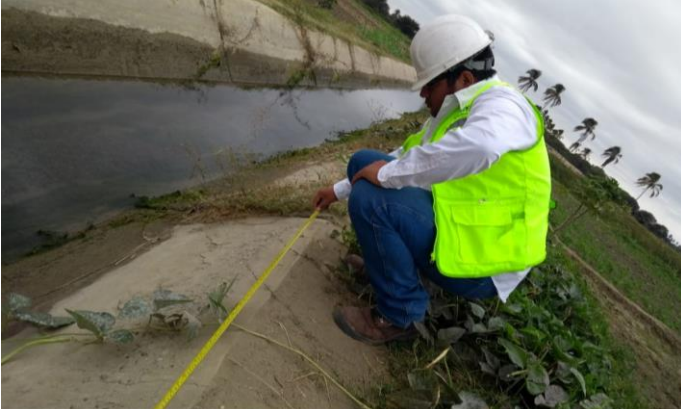
Lesión	Símbolo	Patología	Área con patología	% Área con patología	Área con patología	% Área con patología	Área con patología	% Área con patología					
Físicas	1	Sedimentación de sólidos	2.10	2.26%	L	13.20	48.89%	M	1.84	1.98%			L
	2	Erosión	11.00	11.83%	L	0.00	0.00%	L	10.20	10.97%			L
Mecánicas	3	Fisuras	0.00	0.00%	L	0.00	0.00%	L	0.10	0.11%			L
	4	Grietas	0.40	0.43%	L	0.00	0.00%	L	0.30	0.32%			L
	5	Desprendimiento	0.00	0.00%	L	0.00	0.00%	L	0.00	0.00%			L
Químicas	6	Vegetación	12.10	13.01%	L	7.10	26.30%	L	14.20	15.27%	L		
Área total por elemento		25.60	12.02%	20.30	9.53%	26.64	12.51%						
Nivel de severidad predominante		Leve		Moderado		Leve

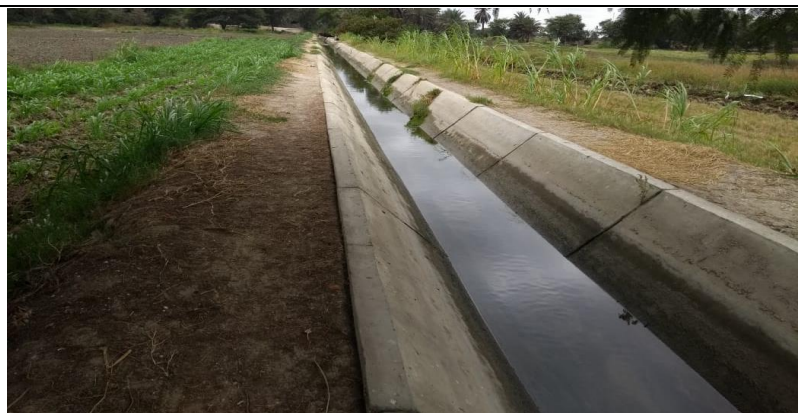
Lesión	Símbolo	Patología	Área con patología	% Área con patología	Área con patología	% Área con patología	Área con patología	% Área con patología								
Físicas	1	Sedimentación de sólidos	1.98	2.13%	L	16.90	62.59%	M	1.20	1.29%						L
	2	Erosión	13.90	14.95%	L	0.00	0.00%	L	10.26	11.03%						L
Mecánicas	3	Fisuras	0.20	0.22%	L	0.00	0.00%	L	0.18	0.19%						L
	4	Grietas	0.10	0.11%	L	0.00	0.00%	L	0.00	0.00%						L
	5	Desprendimiento	0.00	0.00%	L	0.00	0.00%	L	0.00	0.00%						L
Químicas	6	Vegetación	4.20	4.52%	L	9.30	34.44%	M	3.10	3.33%	L					
Área total por elemento		20.38	9.57%		26.20	12.30%		14.74	6.92%							
Nivel de severidad predominante		Leve			Moderado			Leve

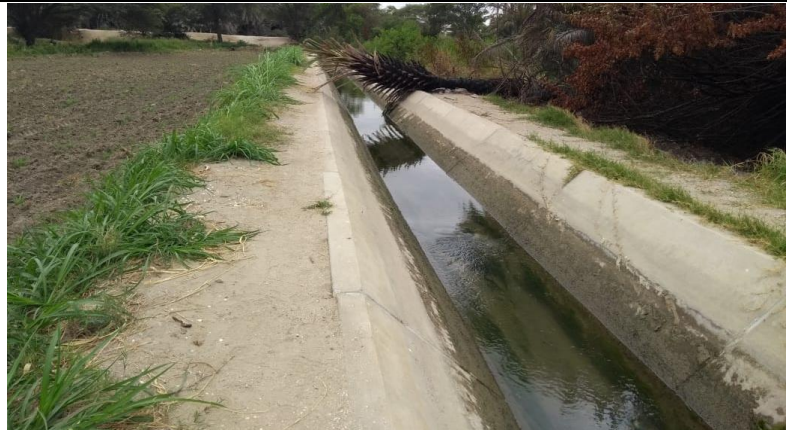
Tipos de patologías		Área con patología	% Área con patología		Área con patología	% Área con patología		Área con patología	% Área con patología							
Lesión	Símbolo	Patología														
Físicas	1	Sedimentación de sólidos	15.27	16.42%	L	16.28	60.30%	M	13.67	14.70%						L
	2	Erosión	9.20	9.89%	L	4.28	15.85%	L	7.10	7.63%						L
Mecánicas	3	Fisuras	0.40	0.43%	L	0.00	0.00%	L	0.20	0.22%						L
	4	Grietas	0.20	0.22%	L	0.00	0.00%	L	0.20	0.22%						L
	5	Desprendimiento	0.30	0.32%	L	0.00	0.00%	L	0.00	0.00%						L
Químicas	6	Vegetación	2.90	3.12%	L	1.20	4.44%	L	3.10	3.33%	L					
Área total por elemento		28.27	13.27%		21.76	10.22%		24.27	11.39%							
Nivel de severidad predominante		Leve			Moderado			Leve

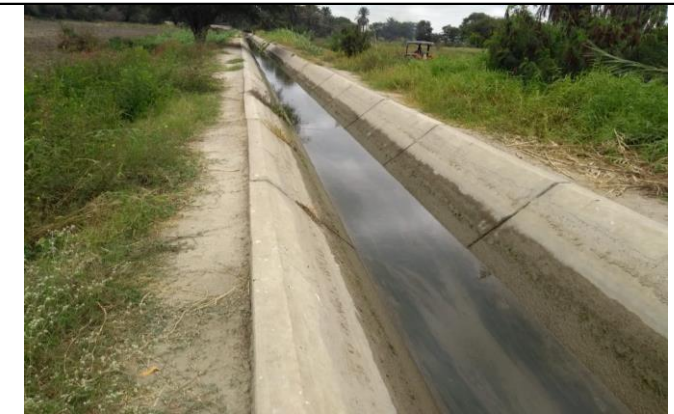
Lesión	Símbolo	Patología	Área con patología	% Área con patología	Área con patología	% Área con patología	Área con patología	% Área con patología											
Físicas	1	Sedimentación de sólidos	8.19	8.81%	L	18.67	69.15%	M	12.87	13.84%							L		
	2	Erosión	10.48	11.27%	L	0.00	0.00%	L	10.40	11.18%							L		
Mecánicas	3	Fisuras	0.20	0.22%	L	0.00	0.00%	L	0.30	0.32%							L		
	4	Grietas	0.00	0.00%	L	0.00	0.00%	L	0.14	0.15%							L		
	5	Desprendimiento	0.00	0.00%	L	0.00	0.00%	L	0.30	0.32%							L		
Químicas	6	Vegetación	12.90	13.87%	L	4.28	15.85%	L	9.20	9.89%							L		
Área total por elemento		31.77			14.92%			22.95			10.77%			33.21			15.59%		
Nivel de severidad predominante		Leve			Moderado			Leve

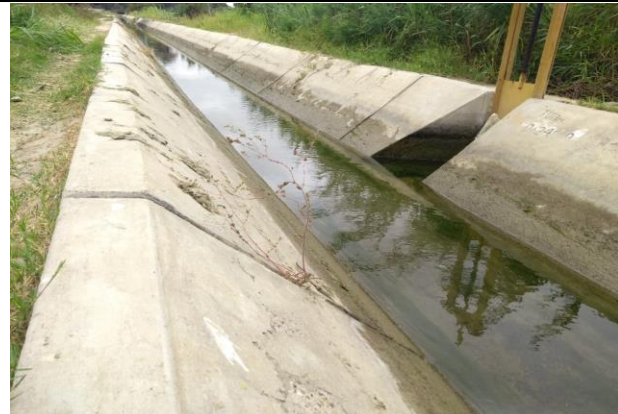
Lesión	Símbolo	Patología	Área con patología	% Área con patología	Nivel	Área con patología	% Área con patología	Nivel	Área con patología	% Área con patología	Nivel							
Físicas	1	Sedimentación de sólidos	0.00	0.00%	L	17.89	66.26%	M	0.00	0.00%	L							
	2	Erosión	8.20	8.82%	L	0.00	0.00%	L	12.10	13.01%	L							
Mecánicas	3	Fisuras	0.30	0.32%	L	0.00	0.00%	L	0.15	0.16%	L							
	4	Grietas	0.30	0.32%	L	0.00	0.00%	L	0.54	0.58%	L							
	5	Desprendimiento	0.00	0.00%	L	0.00	0.00%	L	0.00	0.00%	L							
Químicas	6	Vegetación	11.80	12.69%	L	7.45	27.59%	M	12.30	13.23%	L							
Área total por elemento			20.60	9.67%		25.34	11.90%		25.09	11.78%								
Nivel de severidad predominante			Leve			Moderado			Leve

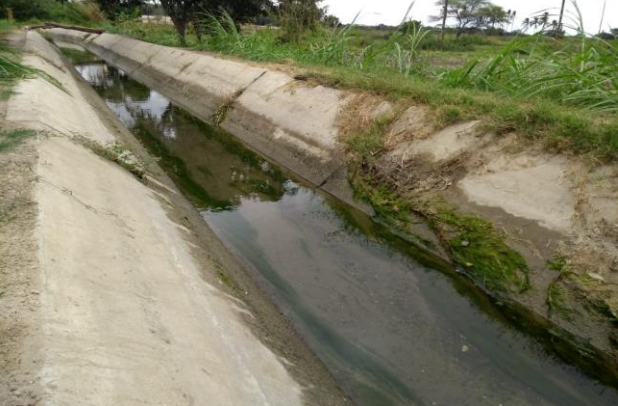
Lesión	Símbolo	Patología	Área con patología	% Área con patología	Nivel	Área con patología	% Área con patología	Nivel	Área con patología	% Área con patología	Nivel												
Físicas	1	Sedimentación de sólidos	1.90	2.04%	L	18.74	69.41%	M	1.20	1.29%	L												
	2	Erosión	13.90	14.95%	L	0.00	0.00%	L	12.67	13.62%	L												
Mecánicas	3	Fisuras	0.22	0.24%	L	0.00	0.00%	L	0.16	0.17%	L												
	4	Grietas	0.40	0.43%	L	0.00	0.00%	L	0.60	0.65%	L												
	5	Desprendimiento	0.00	0.00%	L	0.00	0.00%	L	0.00	0.00%	L												
Químicas	6	Vegetación	15.11	16.25%	L	5.68	21.04%	L	13.18	14.17%	L												
Área total por elemento			31.53	14.80%		24.42	11.46%		27.81	13.06%													
Nivel de severidad predominante			Leve			Moderado			Leve

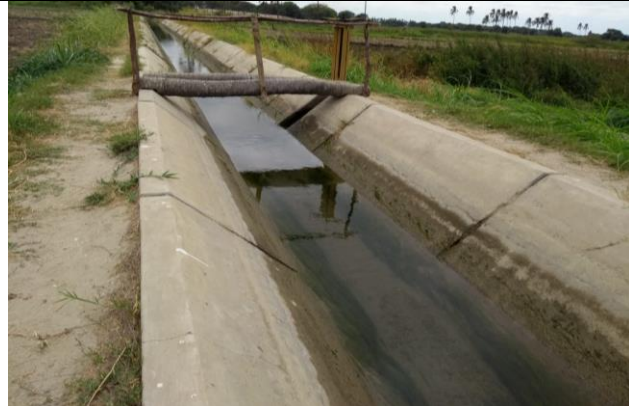
Tipos de patologías			Área:	93.00	m2	Área:	27.00	m2	Área:	93.00	m2										
Lesión	Símbolo	Patología	Área con patología	% Área con patología		Área con patología	% Área con patología		Área con patología	% Área con patología											
Físicas	1	Sedimentación de sólidos	1.90	2.04%	L	18.42	68.22%	M	1.60	1.72%	L										
	2	Erosión	9.20	9.89%	L	0.00	0.00%	L	10.34	11.12%	L										
Mecánicas	3	Fisuras	0.40	0.43%	L	0.00	0.00%	L	0.30	0.32%	L										
	4	Grietas	0.20	0.22%	L	0.00	0.00%	L	0.50	0.54%	L										
	5	Desprendimiento	0.30	0.32%	L	0.00	0.00%	L	0.40	0.43%	L										
Químicas	6	Vegetación	18.30	19.68%	L	3.56	13.19%	L	13.20	14.19%	L										
Área total por elemento			30.30			14.23%			21.98			10.32%			26.34			12.37%			
Nivel de severidad predominante			Leve			Moderado			Leve

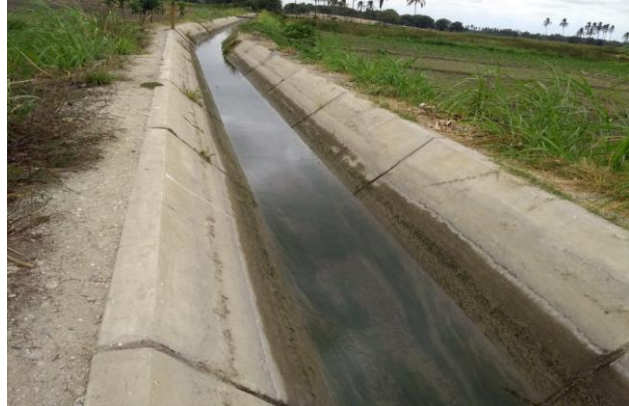
Lesión	Símbolo	Patología	Área con patología	% Área con patología	Área con patología	% Área con patología	Área con patología	% Área con patología									
Físicas	1	Sedimentación de sólidos	6.18	6.65%	L	15.22	56.37%	M	5.28	5.68%							L
	2	Erosión	9.20	9.89%	L	0.00	0.00%	L	12.67	13.62%							L
Mecánicas	3	Fisuras	0.22	0.24%	L	0.00	0.00%	L	0.20	0.22%							L
	4	Grietas	0.00	0.00%	L	0.00	0.00%	L	0.00	0.00%							L
	5	Desprendimiento	0.30	0.32%	L	0.00	0.00%	L	0.00	0.00%							L
Químicas	6	Vegetación	1.10	1.18%	L	2.04	7.56%	L	1.20	1.29%							L
Área total por elemento		17.00		7.98%		17.26		8.10%		19.35		9.08%					
Nivel de severidad predominante		Leve			Moderado			Leve

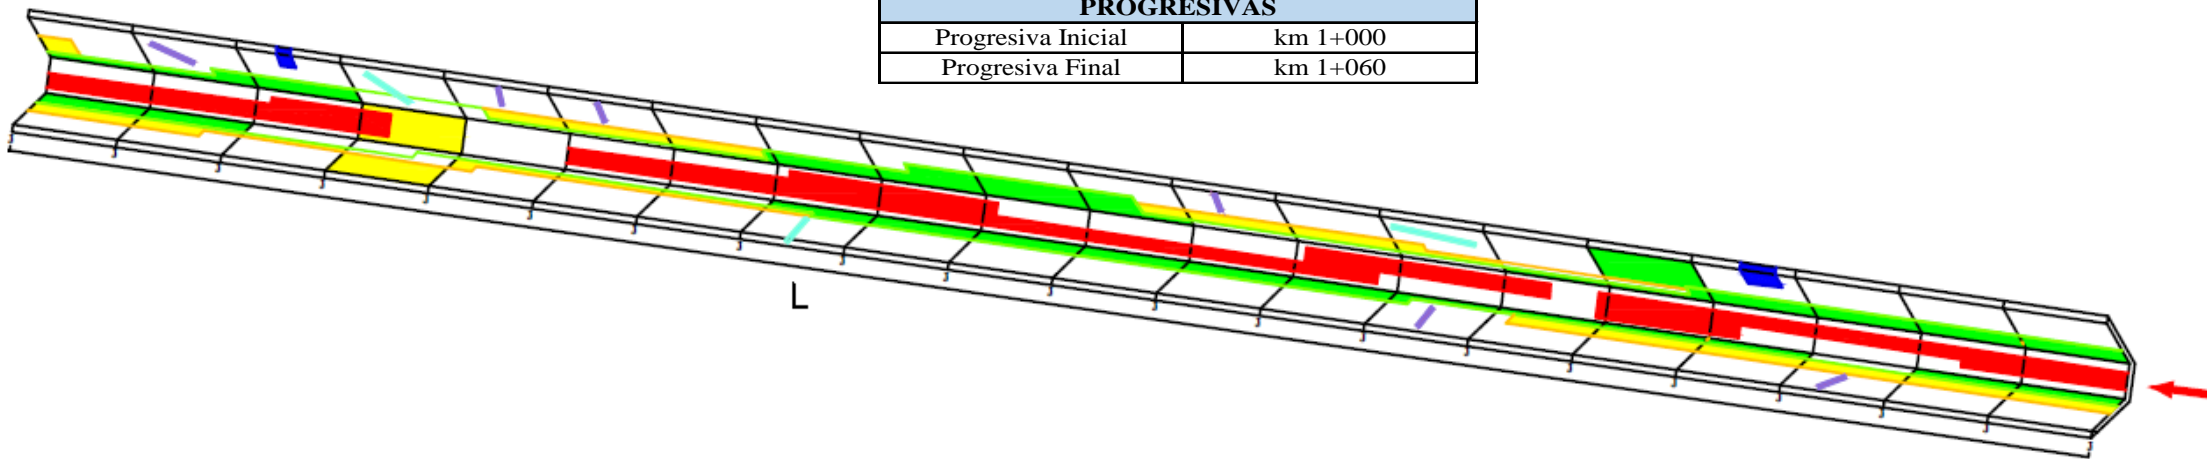
Gráfico 74: Plano de la unidad de muestra 16.

PATOLOGÍAS ENCONTRADAS		
Símbolo	Lesión	Área afectada (m ²)
1	Sedimentación de sólidos	27.37
2	Erosión	21.87
3	Fisuras	0.78
4	Grietas	0.60
5	Desprendimiento	0.30
6	Vegetación	7.18

- La unidad de muestra 16 tiene un área total de 213.00 m², de los cuales se obtuvo un área de patología de 58.10 m² correspondiente al 27.28%, se identificaron los siguientes tipos: Sedimentación de sólidos (12.85%), erosión (10.27%), desprendimientos (0.14%), fisuras (0.37%), grietas (0.28%), y vegetación (3.37%); en el cual presenta un nivel de severidad predominante leve.

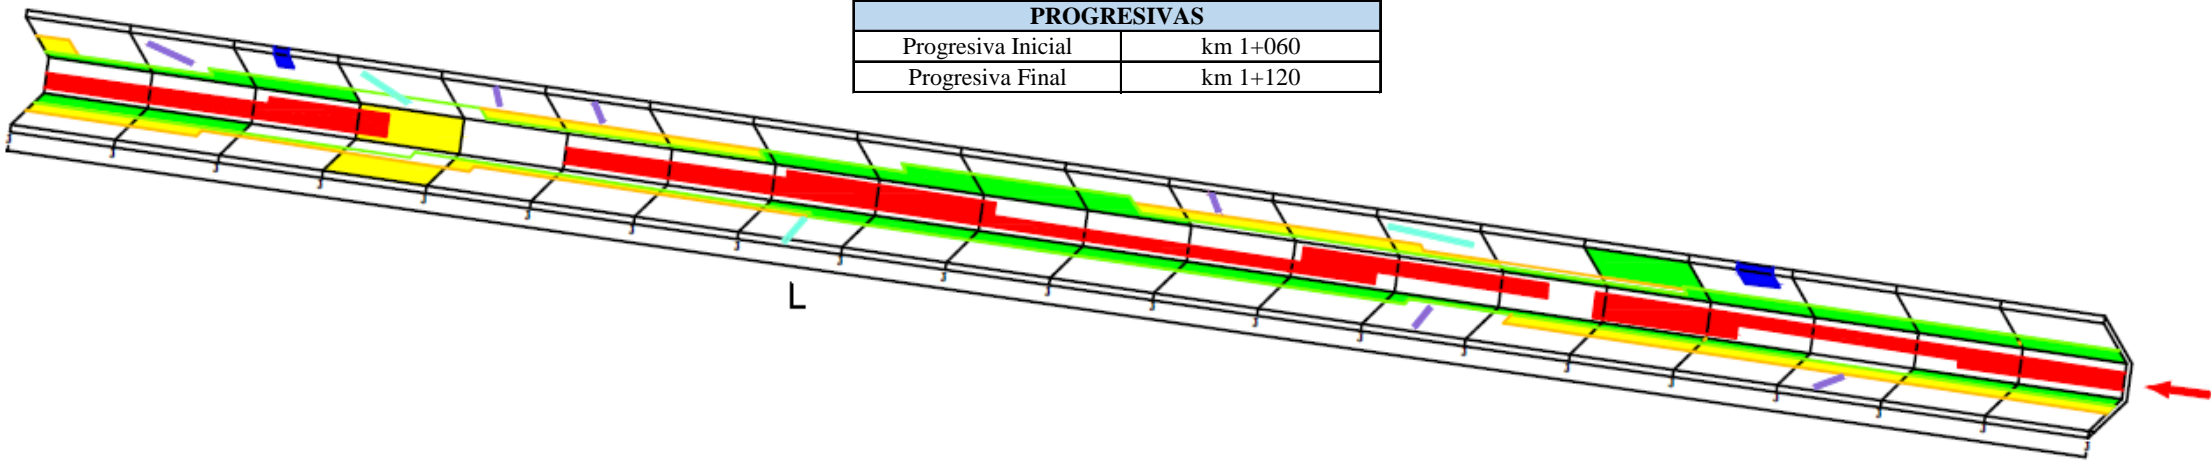
Gráfico 78: Plano de la unidad de muestra 17.

PATOLOGÍAS ENCONTRADAS		
Símbolo	Lesión	Área afectada (m ²)
1	Sedimentación de sólidos	34.23
2	Erosión	21.87
3	Fisuras	0.25
4	Grietas	0.70
5	Desprendimiento	0.30
6	Vegetación	9.40

- La unidad de muestra 17 tiene un área total de 213.00 m², de los cuales se obtuvo un área de patología de 66.75 m² correspondiente al 31.34%, se identificaron los siguientes tipos: Sedimentación de sólidos (16.07%), erosión (10.27%), desprendimientos (0.14%), fisuras (0.12%), grietas (0.33%) y vegetación (4.41%); en el cual presenta un nivel de severidad predominante leve.

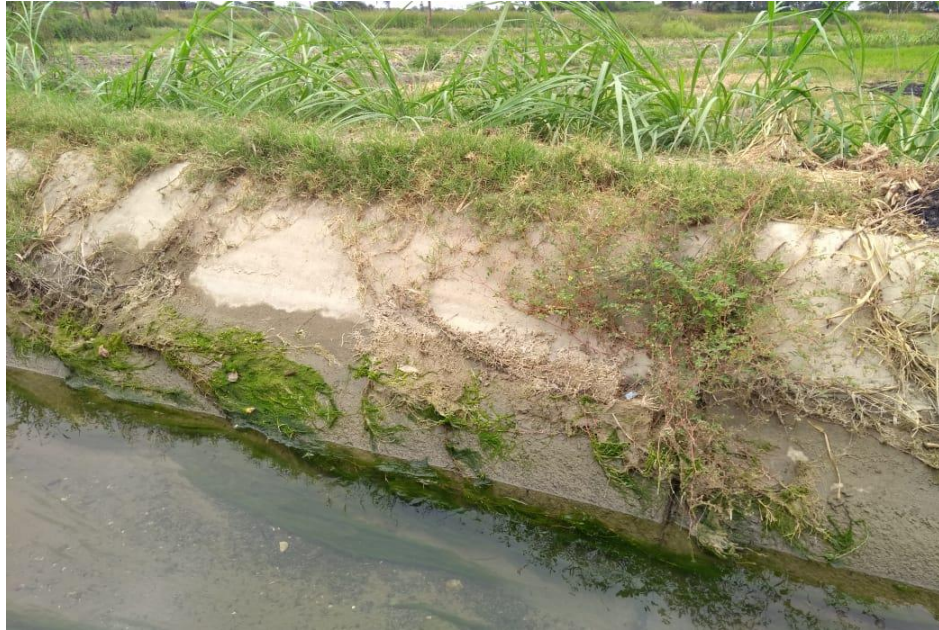
Gráfico 87: Presencia de vegetación en las losas laterales del canal.

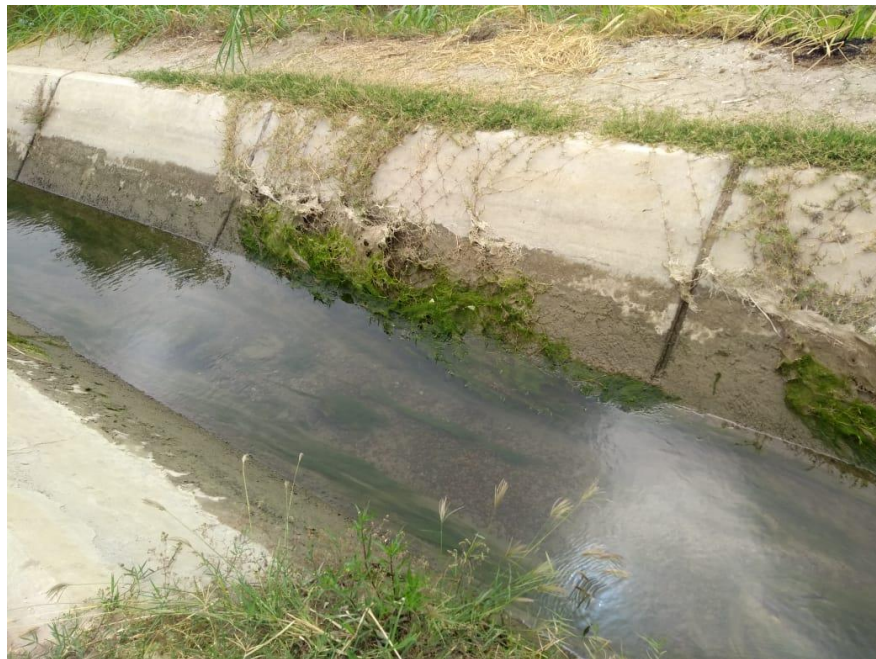
Gráfico 88: Presencia de Musgos en la parte inferior lateral del canal.

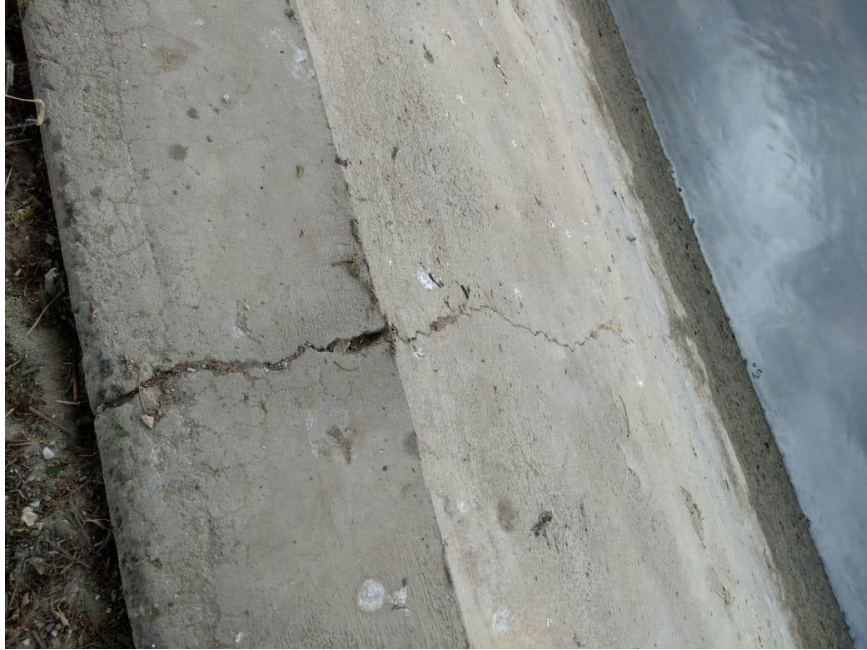
Gráfico 89: Agrietamiento del concreto en el canal

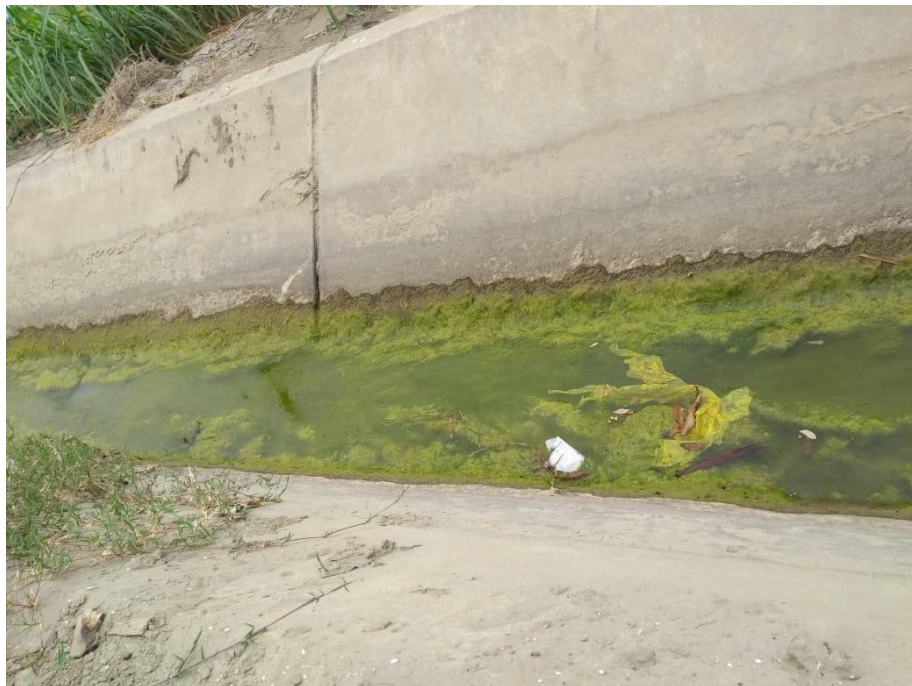
Gráfico 90: Sedimentación de sólidos en el canal

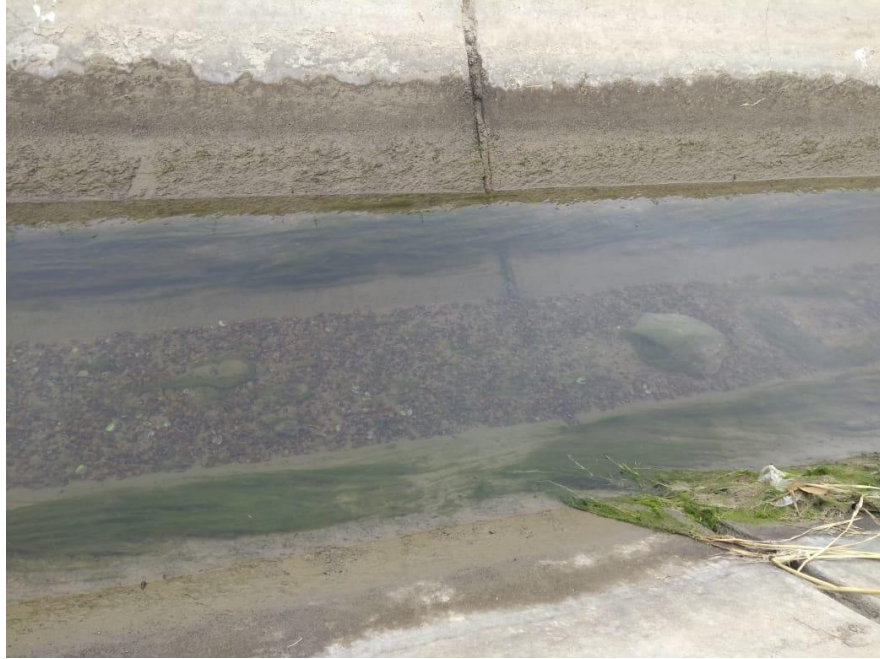
Gráfico 91: Erosión del concreto en el fondo de canal.

- 1) Desprendimiento y erosión: Primero hay que limpiar la superficie de donde se ha desprendido, libre de suciedad y polvo, se aplica una mezcla de cemento con agua (lechada), en la zona donde se va a reparar junto con aditivo para adherir concreto viejo con nuevo, luego procedemos a reconstruir aplicando mortero 1:3, finalmente se procederá a un respectivo tarrajeo en mi caso aplicaremos esta reparación a los elementos de concreto armado.
- 2) Fisuras y grietas: Ante estos casos es recomendable aplicar selladores altamente flexibles elástico, con base en poliuretano (material plástico) de un componente que cura con la humedad del ambiente. Las fisuras aparentes de 0mm - 5mm, no profundas, te recomendamos repararlas con resanador acrílico base agua, flexible y súper ligero, también se puede hacer una inyección con mortero.

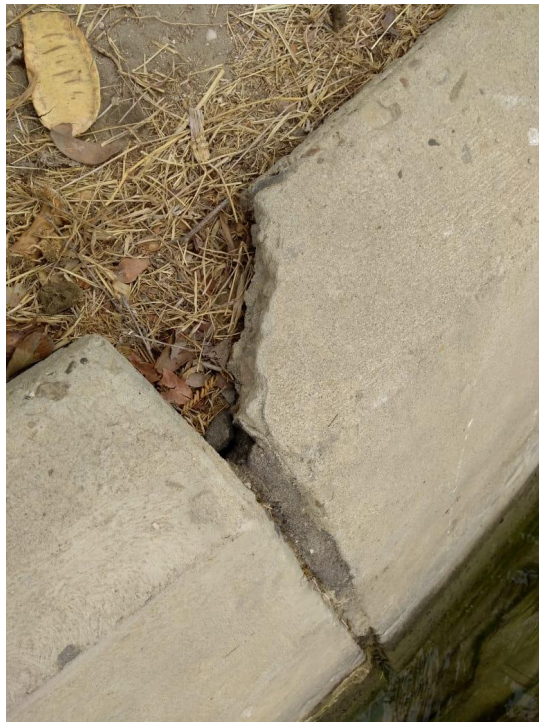
Gráfico 92: Desprendimiento del concreto en el canal.

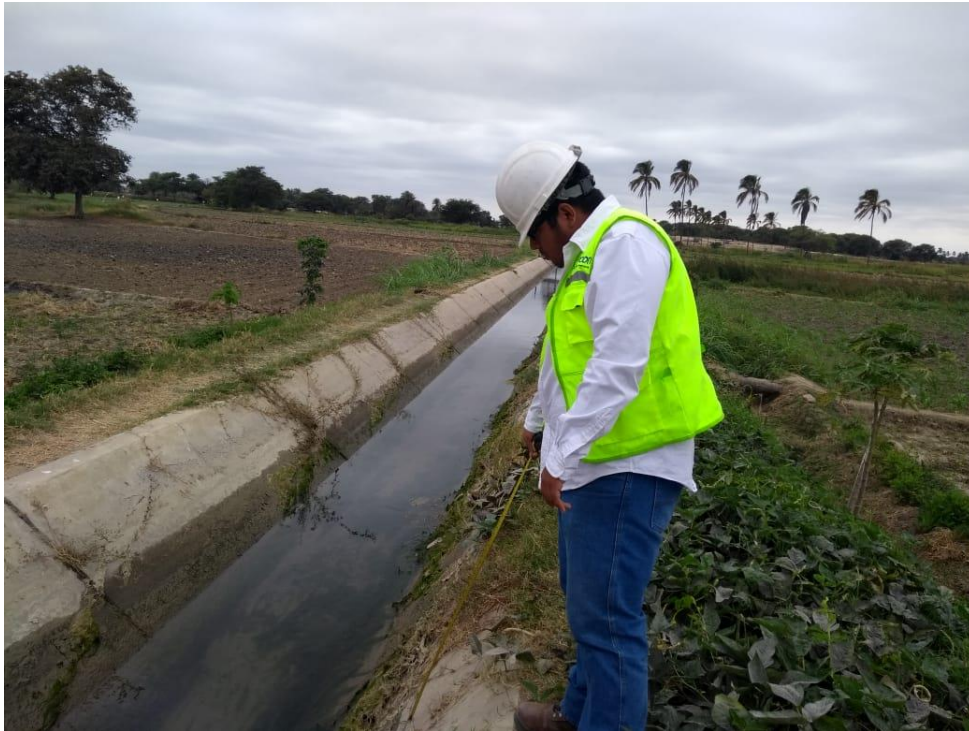
Gráfico 94: Determinación de la vegetación en la losa lateral del canal

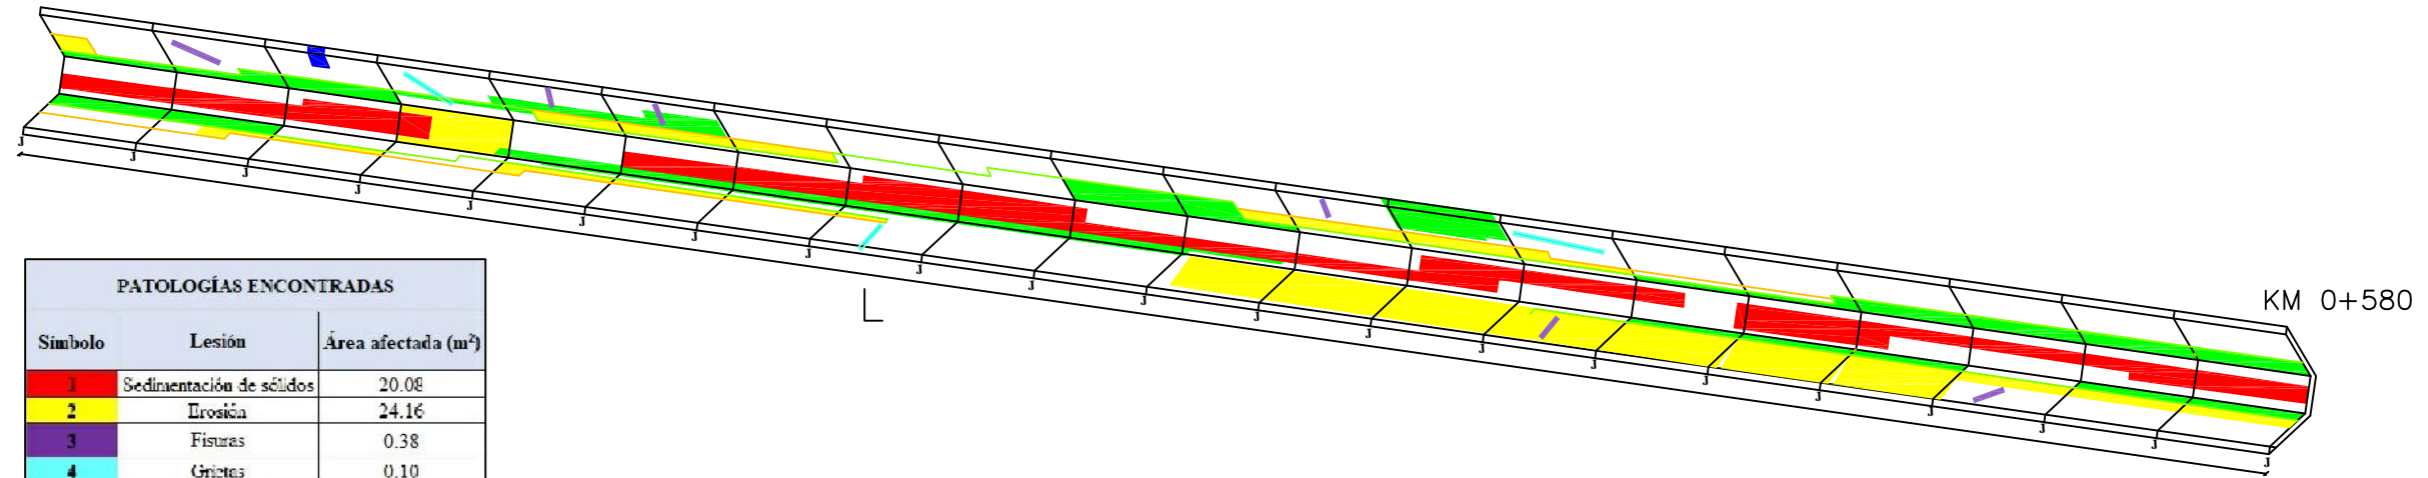
UNIDAD DE MUESTRA 9

PATOLOGÍAS ENCONTRADAS		
Símbolo	Lesión	Área afectada (m ²)
1	Sedimentación de sólidos	20.08
2	Erosión	24.16
3	Fisuras	0.38
4	Crietas	0.10
6	Vegetación	16.60

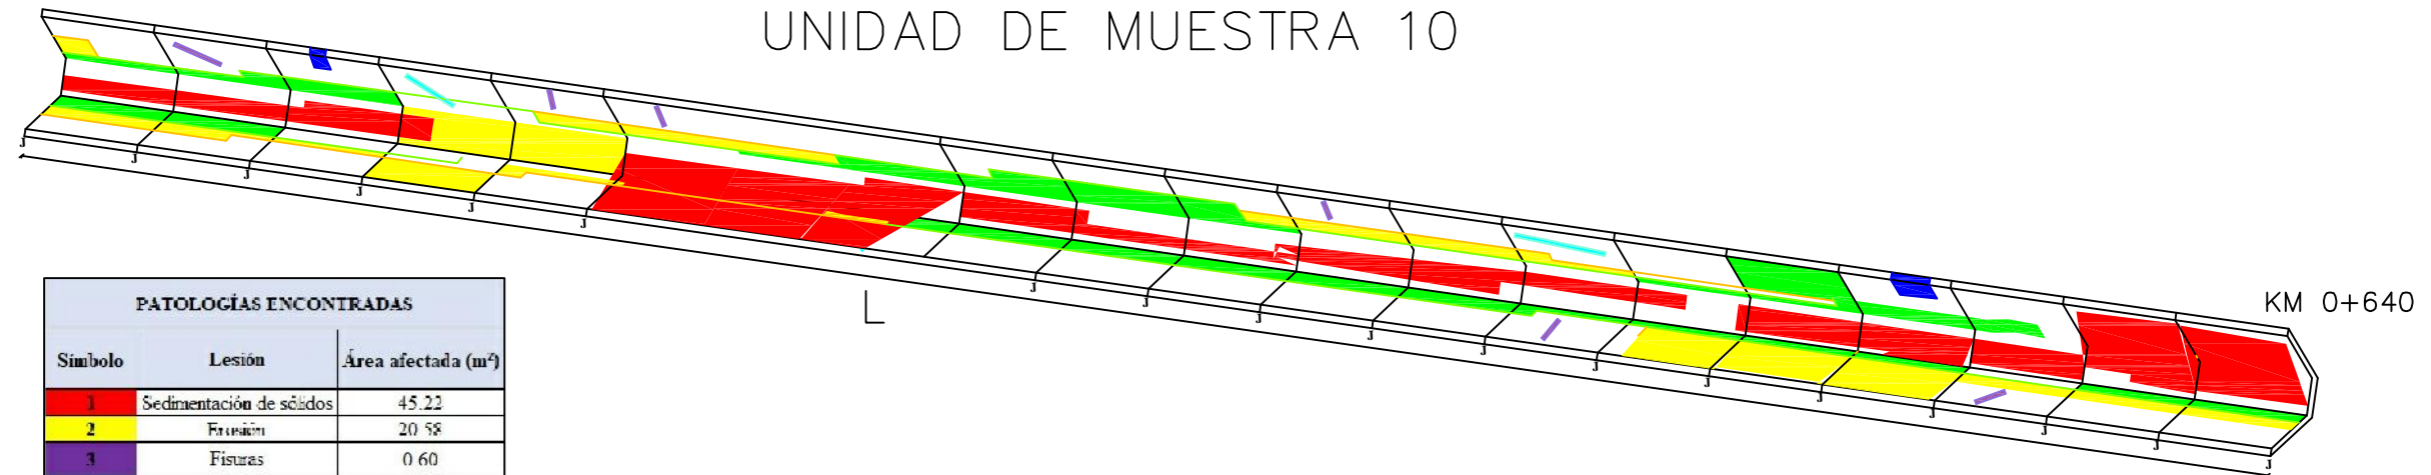
UNIDAD DE MUESTRA 10

- La unidad de muestra 10 tiene un área total de 213.00 m², de los cuales se obtuvo un área de patología de 74.30 m² correspondiente al 34.88%, se identificaron los siguientes tipos: Sedimentación de sólidos (21.23%), erosión (9.66%), desprendimientos (0.14%), fisuras (0.28%), grietas (0.19%) y vegetación (3.38%); en el cual presenta un nivel de severidad predominante leve.

PATOLOGÍAS ENCONTRADAS		
Símbolo	Lesión	Área afectada (m ²)
1	Sedimentación de sólidos	45.22
2	Erosión	20.58
3	Fisuras	0.60
4	Crietas	0.10
5	Depresiones	0.30
6	Vegetación	7.20

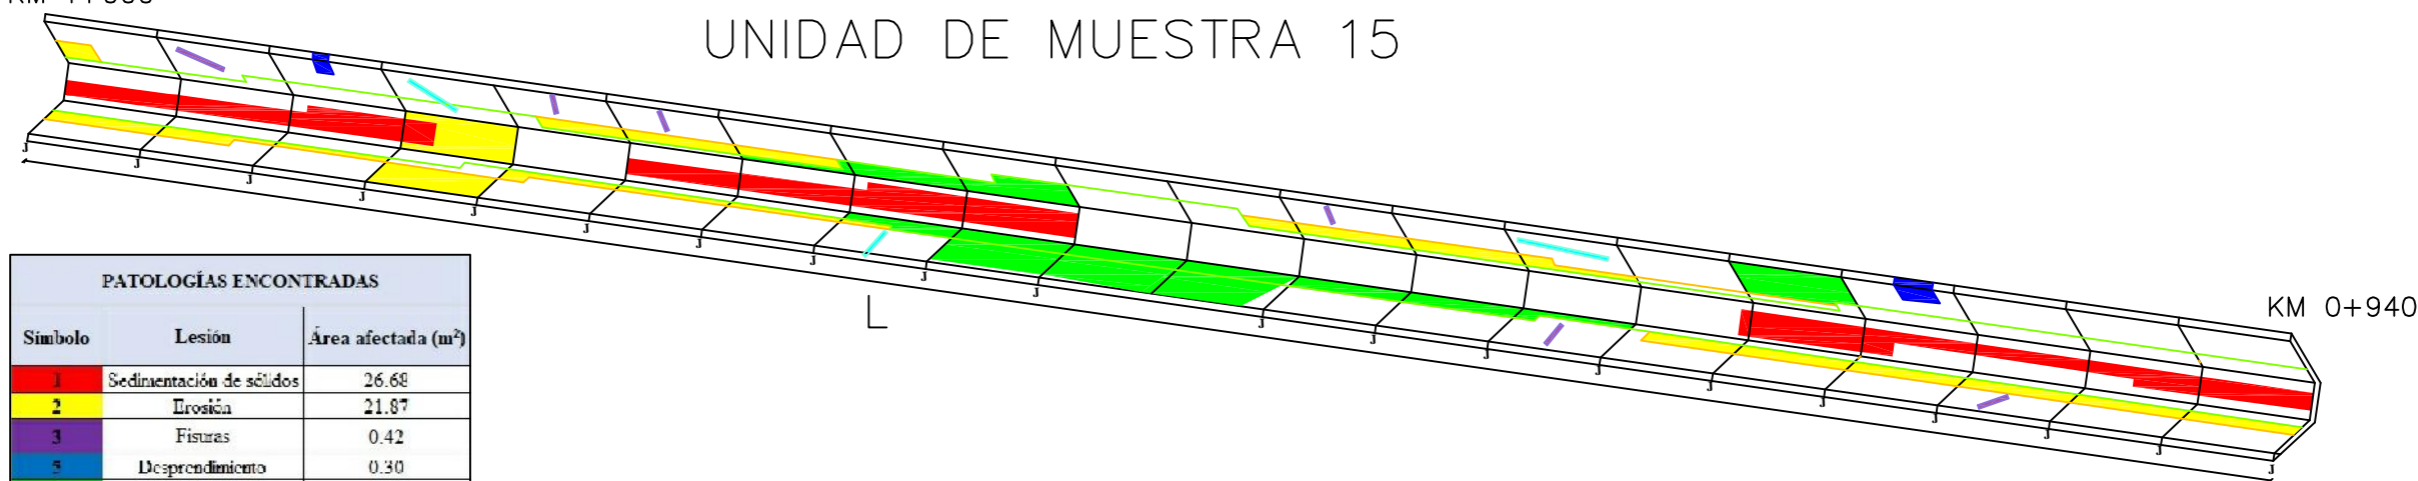
UNIDAD DE MUESTRA 15

PATOLOGÍAS ENCONTRADAS		
Símbolo	Lesión	Área afectada (m ²)
1	Sedimentación de sólidos	26.68
2	Erosión	21.87
3	Fisuras	0.42
5	Desprendimiento	0.30
6	Vegetación	4.34
