UNIVERSIDAD CATÓLICA LOS ÁNGELES
CHIMBOTE

DETERMINACIÓN Y EVALUACIÓN DE PATOLOGÍAS
DEL CONCRETO Y MUROS DE ALBAÑILERÍA DEL
CERCO DE LA INSTITUCIÓN EDUCATIVA 4005 MIGUEL
GRAU SEMINARIO, DISTRITO DE LA PERLA,
PROVINCIA DE CALLAO, REGIÓN CALLAO, JUNIO -
2019.

**TESIS PARA OPTAR EL TÍTULO
PROFESIONAL DE INGENIERO CIVIL**

**CHIMBOTE - PERÚ
2019**

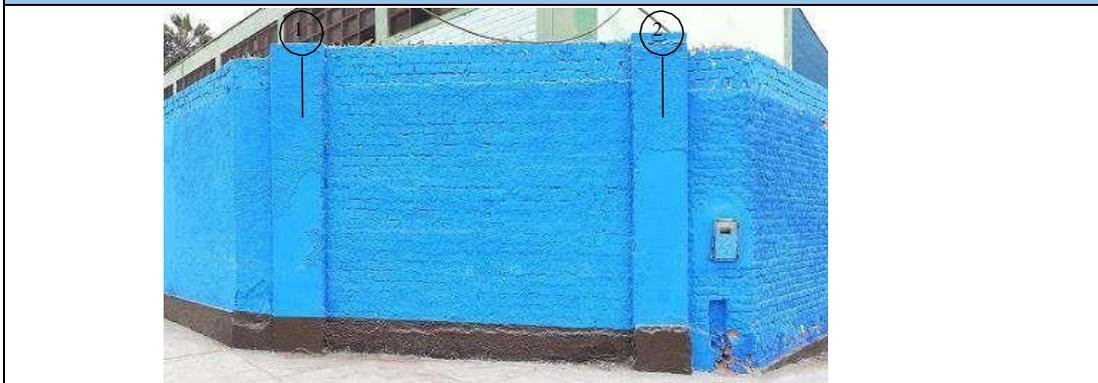
Corrosión	(CO)	0.10	0.60	-	-	-	0.06	Moderado
				Corrosión	(CO)	0.20	0.65	-	-	-	0.13	Moderado

EVALUACIÓN DE LAS PATOLOGÍAS POR ELEMENTO									
Elemento Estructural	Área Evaluada (m2)	Patologías encontradas	Área afectada		Área total afectada		Área total no afectada		Nivel de severidad
			(m2)	(%)	(m2)	(%)	(m2)	(%)	
Columnas	3.50	Desprendimiento	1.95	55.71%	1.95	55.71%	1.55	44.29%	Leve
Muros	13.27	Erosión física	0.29	2.19%	0.47	3.54%	12.80	96.46%	Leve
		Desprendimiento	0.18	1.36%					Leve
Sobrecimientos	1.64	Desprendimiento	0.43	26.22%	0.65	39.63%	0.99	60.37%	Moderado
		Corrosión	0.22	13.41%					Moderado

ÁREAS DE PATOLOGÍAS EN LA UNIDAD MUESTRAL 01									
Patologías encontradas	Área Evaluada (m2)	Área afectada		Área total afectada		Área total no afectada		Nivel de severidad	
		(m2)	(%)	(m2)	(%)	(m2)	(%)		
Erosión física	18.41	0.29	1.58%	3.07	16.68%	15.34	83.32%	Leve	
Grietas		0.00	0.00%					Ninguno	
Fisuras		0.00	0.00%					Ninguno	
Desprendimiento		2.56	13.90%					Leve	
Corrosión		0.22	1.20%					Moderado	
Eflorescencia		0.00	0.00%					Ninguno

NIVEL DE SEVERIDAD DE LA UNIDAD MUESTRAL 01									
Unidad Muestral 01	Área Evaluada (m2)	Área afectada						Área total no afectada	
		Leve		Moderado		Alto		(m2)	(%)
		(m2)	(%)	(m2)	(%)	(m2)	(%)	(m2)	(%)
	18.41	2.42	13.15%	0.65	3.53%	0.00	0.00%	15.34	83.32%
Nivel de Severidad Predominante				Leve				13.15%

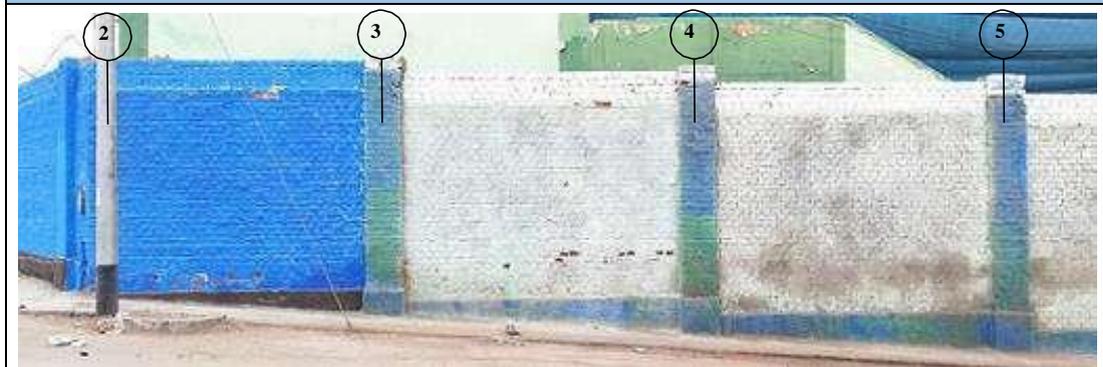
**UNIDAD
MUESTRAL 02**

EVALUACIÓN DE LAS PATOLOGÍAS POR ELEMENTO									
Elemento Estructural	Área Evaluada (m2)	Patologías encontradas	Área afectada		Área total afectada		Área total no afectada		Nivel de severidad
			(m2)	(%)	(m2)	(%)	(m2)	(%)	
Muros	46.11	Erosión física	2.05	4.45%	28.74	62.33%	17.37	37.67%	Leve
		Desprendimiento	0.49	1.06%					Leve
		Eflorescencia	26.20	56.82%					Moderado
Sobrecimientos	4.07	Erosión física	3.11	76.41%	3.21	78.87%	0.86	21.13%	Leve
		Desprendimiento	0.10	2.46%					Leve
ÁREAS DE PATOLOGÍAS EN LA UNIDAD MUESTRAL 02									
Patologías encontradas	Área Evaluada (m2)	Área afectada		Área total afectada		Área total no afectada		Nivel de severidad	
		(m2)	(%)	(m2)	(%)	(m2)	(%)		
Erosión física	50.18	5.16	10.28%	31.95	63.67%	18.23	36.33%	Leve	
Grietas		0.00	0.00%					Ninguno	
Fisuras		0.00	0.00%					Ninguno	
Desprendimiento		0.59	1.18%					Leve	
Corrosión		0.00	0.00%					Ninguno	
Eflorescencia		26.20	52.21%					Moderado

50.18	5.75	11.46%	26.20	52.21%	0.00	0.00%	18.23	36.33%
Nivel de Severidad Predominante		Moderado						52.21%

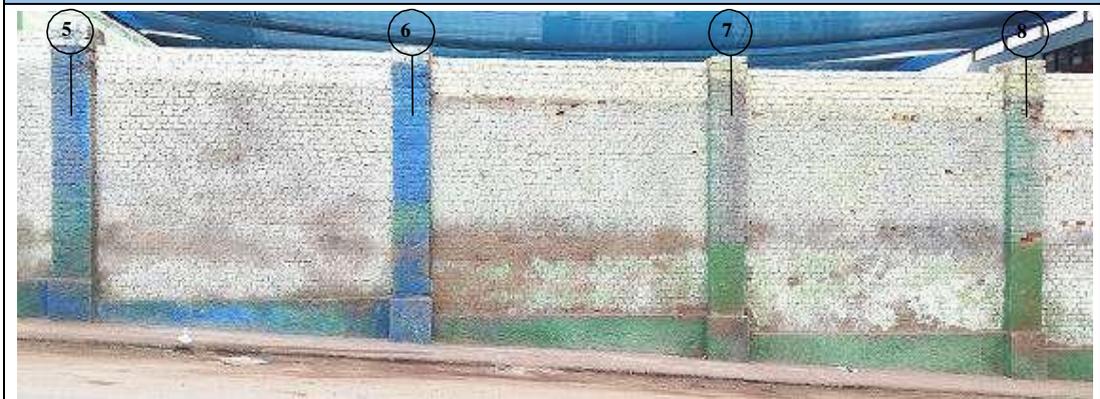
EVALUACIÓN DE LAS PATOLOGÍAS POR ELEMENTO									
Elemento Estructural	Área Evaluada (m2)	Patologías encontradas	Área afectada		Área total afectada		Área total no afectada		Nivel de severidad
			(m2)	(%)	(m2)	(%)	(m2)	(%)	
Muros	45.58	Erosión física	2.91	6.38%	38.23	83.87%	7.35	16.13%	Leve
		Desprendimiento	0.35	0.77%					Leve
		Eflorescencia	34.97	76.72%					Moderado
Sobrecimientos	5.85	Erosión física	5.85	100.00%	5.85	100.00%	0.00	0.00%	Leve
ÁREAS DE PATOLOGÍAS EN LA UNIDAD MUESTRAL 03									
Patologías encontradas	Área Evaluada (m2)	Área afectada		Área total afectada		Área total no afectada		Nivel de severidad	
		(m2)	(%)	(m2)	(%)	(m2)	(%)		
Erosión física	51.43	8.76	17.03%	44.08	85.71%	7.35	14.29%	Leve	
Grietas		0.00	0.00%					Ninguno	
Fisuras		0.00	0.00%					Ninguno	
Desprendimiento		0.35	0.68%					Leve	
Corrosión		0.00	0.00%					Ninguno	
Eflorescencia		34.97	68.00%					Moderado	
NIVEL DE SEVERIDAD DE LOS ELEMENTOS ESTRUCTURALES

51.43	9.11	17.71%	34.97	68.00%	0.00	0.00%	7.35	14.29%
Nivel de Severidad Predominante		Moderado						68.00%

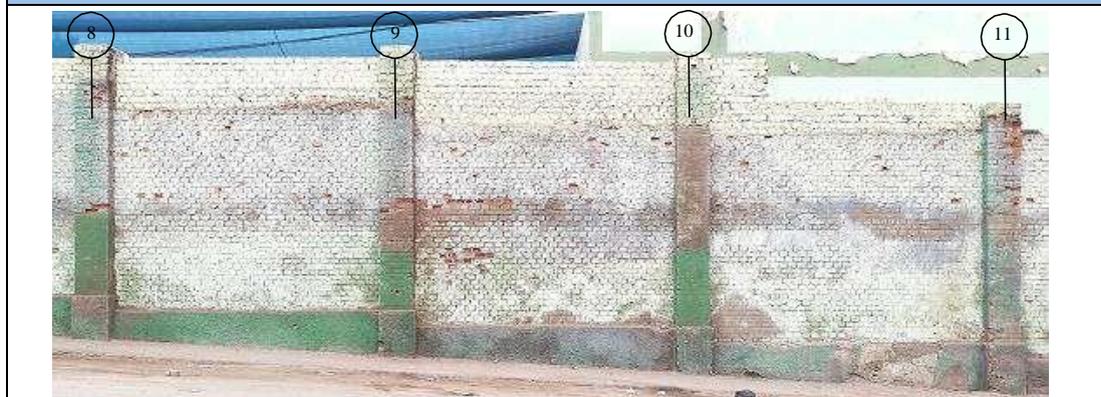
EVALUACIÓN DE LAS PATOLOGÍAS POR ELEMENTO									
Elemento Estructural	Área Evaluada (m2)	Patologías encontradas	Área afectada		Área total afectada		Área total no afectada		Nivel de severidad
			(m2)	(%)	(m2)	(%)	(m2)	(%)	
Muros	53.72	Erosión física	29.98	55.81%	41.39	77.05%	12.33	22.95%	Moderado
		Desprendimiento	0.45	0.84%					Leve
		Eflorescencia	10.96	20.40%					Moderado
Sobrecimientos	8.54	Erosión física	6.91	80.91%	8.54	100.00%	0.00	0.00%	Leve
		Desprendimiento	1.63	19.09%					Moderado
ÁREAS DE PATOLOGÍAS EN LA UNIDAD MUESTRAL 04									
Patologías encontradas	Área Evaluada (m2)	Área afectada		Área total afectada		Área total no afectada		Nivel de severidad	
		(m2)	(%)	(m2)	(%)	(m2)	(%)		
Erosión física	62.26	36.89	59.25%	49.93	80.20%	12.33	19.80%	Moderado	
Grietas		0.00	0.00%					Ninguno	
Fisuras		0.00	0.00%					Ninguno	
Desprendimiento		2.08	3.35%					Leve	
Corrosión		0.00	0.00%					Ninguno	
Eflorescencia		10.96	17.60%					Leve

62.26	7.36	11.82%	42.57	68.38%	0.00	0.00%	12.33	19.80%
Nivel de Severidad Predominante		Moderado						68.38%

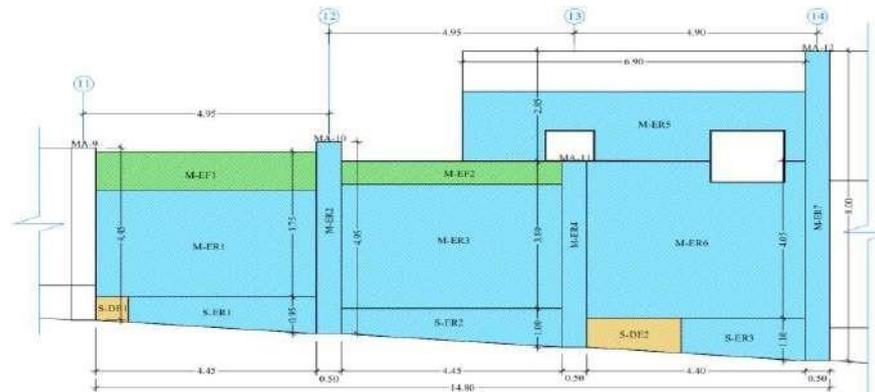
EVALUACIÓN DE LAS PATOLOGÍAS POR ELEMENTO									
Elemento Estructural	Área Evaluada (m2)	Patologías encontradas	Área afectada		Área total afectada		Área total no afectada		Nivel de severidad
			(m2)	(%)	(m2)	(%)	(m2)	(%)	
Muros	77.96	Erosión física	62.77	80.52%	69.89	89.65%	8.07	10.35%	Alto
		Eflorescencia	7.12	9.13%					Moderado
Sobrecimientos	11.19	Erosión física	8.28	73.99%	11.19	100.00%	0.00	0.00%	Leve
		Desprendimiento	2.91	26.01%					Moderado

ÁREAS DE PATOLOGÍAS EN LA UNIDAD MUESTRAL 05									
Patologías encontradas	Área Evaluada (m2)	Área afectada		Área total afectada		Área total no afectada		Nivel de severidad	
		(m2)	(%)	(m2)	(%)	(m2)	(%)		
Erosión física	89.15	71.05	79.70%	81.08	90.95%	8.07	9.05%	Alto	
Grietas		0.00	0.00%					Ninguno	
Fisuras		0.00	0.00%					Ninguno	
Desprendimiento		2.91	3.26%					Leve	
Corrosión		0.00	0.00%					Ninguno	
Eflorescencia		7.12	7.99%					Moderado

NIVEL DE SEVERIDAD DE LA UNIDAD MUESTRAL 05									
Unidad Muestral 05	Área Evaluada (m2)	Área afectada						Área total no afectada	
		Leve		Moderado		Alto		(m2)	(%)
		(m2)	(%)	(m2)	(%)	(m2)	(%)		
	89.15	8.28	9.29%	10.03	11.25%	62.77	70.41%	8.07	9.05%
Nivel de Severidad Predominante				Alto				70.41%

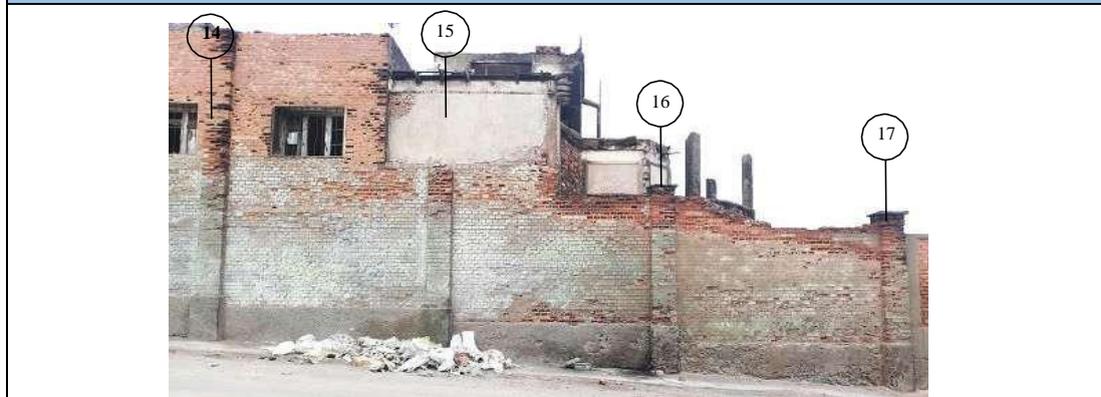
REPRESENTACIÓN FOTOGRÁFICA

EVALUACIÓN DE LAS PATOLOGÍAS POR ELEMENTO									
Elemento Estructural	Área Evaluada (m2)	Patologías encontradas	Área afectada		Área total afectada		Área total no afectada		Nivel de severidad
			(m2)	(%)	(m2)	(%)	(m2)	(%)	
Muros	64.73	Erosión física	59.67	92.18%	62.52	96.59%	2.21	3.41%	Alto
		Eflorescencia	1.70	2.63%					Moderado
		Desprendimiento	1.15	1.78%					Leve
Sobrecimientos	13.52	Desprendimiento	3.48	25.74%	4.83	35.72%	8.69	64.28%	Moderado
		Eflorescencia	1.35	9.99%					Leve

ÁREAS DE PATOLOGÍAS EN LA UNIDAD MUESTRAL 06									
Patologías encontradas	Área Evaluada (m2)	Área afectada		Área total afectada		Área total no afectada		Nivel de severidad	
		(m2)	(%)	(m2)	(%)	(m2)	(%)		
Erosión física	78.25	59.67	76.26%	67.35	86.07%	10.90	13.93%	Alto	
Grietas		0.00	0.00%					Ninguno	
Fisuras		0.00	0.00%					Ninguno	
Desprendimiento		4.63	5.91%					Leve	
Corrosión		0.00	0.00%					Ninguno	
Eflorescencia		3.05	3.90%					Leve

NIVEL DE SEVERIDAD DE LA UNIDAD MUESTRAL 06									
Unidad Muestral 06	Área Evaluada (m2)	Área afectada						Área total no afectada	
		Leve		Moderado		Alto		(m2)	(%)
		(m2)	(%)	(m2)	(%)	(m2)	(%)		
	78.25	2.50	3.19%	5.18	6.62%	59.67	76.26%	10.90	13.93%
Nivel de Severidad Predominante		Alto						76.26%

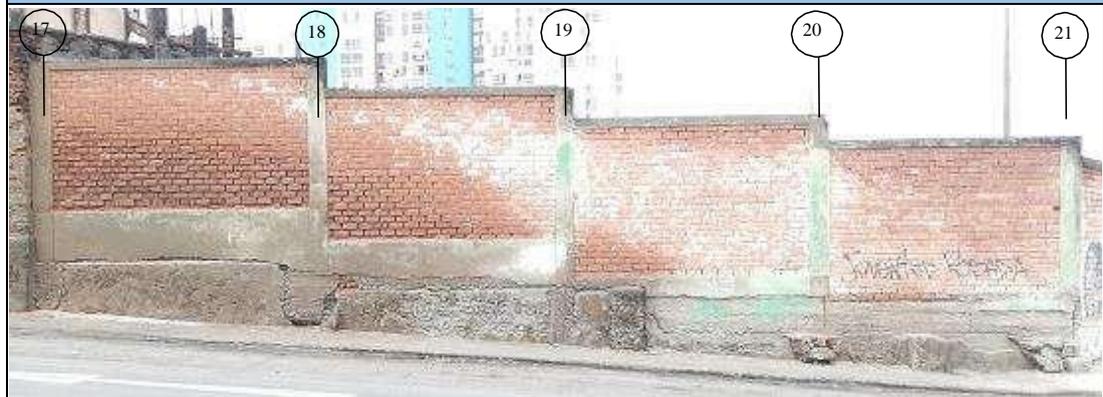
REPRESENTACIÓN FOTOGRÁFICA

EVALUACIÓN DE LAS PATOLOGÍAS POR ELEMENTO									
Elemento Estructural	Área Evaluada (m2)	Patologías encontradas	Área afectada		Área total afectada		Área total no afectada		Nivel de severidad
			(m2)	(%)	(m2)	(%)	(m2)	(%)	
Columnas	5.60	Desprendimiento	1.50	26.79%	4.86	86.79%	0.74	13.21%	Moderado
		Grietas	0.50	8.93%					Moderado
		Fisuras	0.20	3.57%					Moderado
		Corrosión	0.21	3.75%					Moderado
		Eflorescencia	2.45	43.75%					Moderado
Vigas	2.50	Erosión física	0.59	23.60%	1.88	75.20%	0.62	24.80%	Moderado
		Desprendimiento	0.23	9.20%					Leve
		Grietas	0.09	3.60%					Moderado
		Eflorescencia	0.97	38.80%					Leve
Muros	34.96	Erosión física	15.52	44.39%	16.37	46.82%	18.59	53.18%	Alto
		Eflorescencia	0.85	2.43%					Moderado
Sobrecimientos	22.18	Desprendimiento	16.48	74.30%	21.80	98.29%	0.38	1.71%	Alto
		Grietas	0.62	2.80%					Moderado
		Fisuras	0.22	0.99%					Moderado
		Eflorescencia	4.48	20.20%					Moderado

ÁREAS DE PATOLOGÍAS EN LA UNIDAD MUESTRAL 07									
Patologías encontradas	Área Evaluada (m2)	Área afectada		Área total afectada		Área total no afectada		Nivel de severidad	
		(m2)	(%)	(m2)	(%)	(m2)	(%)		
Erosión física	65.24	16.11	24.69%	44.91	68.84%	20.33	31.16%	Alto	
Grietas		1.21	1.85%					Moderado	
Fisuras		0.42	0.65%					Moderado	
Desprendimiento		18.21	27.92%					Moderado	
Corrosión		0.21	0.32%					Moderado	
Eflorescencia		8.75	13.41%					Leve

NIVEL DE SEVERIDAD DE LOS ELEMENTOS ESTRUCTURALES									
Elemento Estructural	Área Evaluada (m2)	Área afectada						Área total no afectada	
		Leve		Moderado		Alto		(m2)	(%)
		(m2)	(%)	(m2)	(%)	(m2)	(%)		
Columnas	5.60	0.00	0.00%	4.65	83.04%	0.21	3.75%	0.74	13.21%
Vigas	2.50	1.20	48.00%	0.68	27.20%	0.00	0.00%	0.62	24.80%
Muros	34.96	0.00	0.00%	0.85	2.43%	15.52	44.39%	18.59	53.18%
Sobrecimientos	22.18	0.00	0.00%	5.32	23.99%	16.48	74.30%	0.38	1.71%
NIVEL DE SEVERIDAD DE LA UNIDAD MUESTRAL 07									
Unidad Muestral 07	Área Evaluada (m2)	Área afectada						Área total no afectada	
		Leve		Moderado		Alto		(m2)	(%)
	65.24	1.20	1.84%	11.50	17.63%	32.21	49.37%		
Nivel de Severidad Predominante				Alto				49.37%

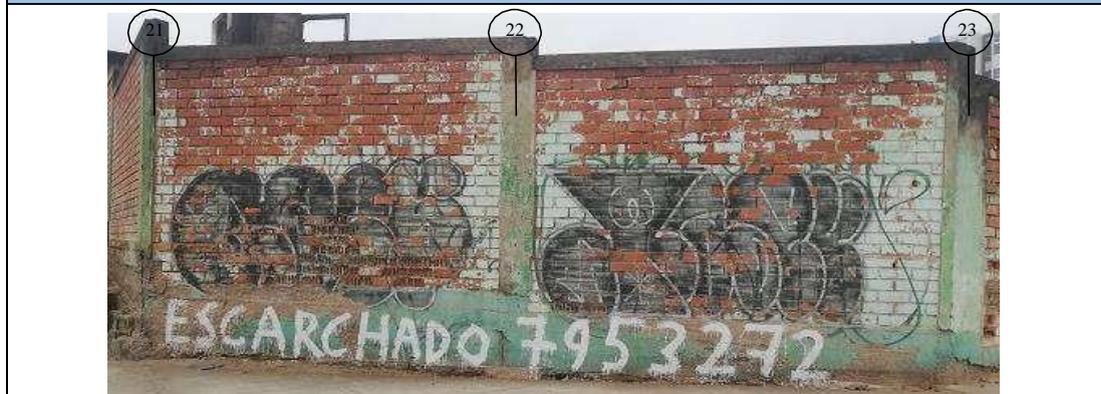
REPRESENTACIÓN FOTOGRÁFICA

EVALUACIÓN DE LAS PATOLOGÍAS POR ELEMENTO									
Elemento Estructural	Área Evaluada (m2)	Patologías encontradas	Área afectada		Área total afectada		Área total no afectada		Nivel de severidad
			(m2)	(%)	(m2)	(%)	(m2)	(%)	
Columnas	2.36	Erosión física	0.18	7.63%	2.36	100.00%	0.00	0.00%	Leve
		Grietas	0.22	9.32%					Leve
		Fisuras	0.06	2.54%					Moderado
		Desprendimiento	0.51	21.61%					Moderado
		Corrosión	0.08	3.39%					Moderado
		Eflorescencia	1.31	55.51%					Leve
Vigas	1.10	Erosión física	0.85	77.27%	1.10	100.00%	0.00	0.00%	Leve
		Grietas	0.14	12.73%					Moderado
		Desprendimiento	0.11	10.00%					Moderado
Muros	16.44	Erosión física	10.35	62.96%	10.95	66.61%	5.49	33.39%	Moderado
		Grietas	0.60	3.65%					Alto
Sobrecimientos	5.50	Grietas	0.18	3.27%	5.50	100.00%	0.00	0.00%	Moderado
		Desprendimiento	5.32	96.73%					Alto
ÁREAS DE PATOLOGÍAS EN LA UNIDAD MUESTRAL 08									
Patologías encontradas	Área Evaluada (m2)	Área afectada		Área total afectada		Área total no afectada		Nivel de severidad

(m2)	(%)	(m2)	(%)	(m2)	(%)		
Erosión física	25.40	11.38	44.80%	19.91	78.39%	5.49	21.61%	Moderado	
Grietas		1.14	4.49%					Moderado	
Fisuras		0.06	0.24%					Moderado	
Desprendimiento		5.94	23.39%					Moderado	
Corrosión		0.08	0.31%					Moderado	
Eflorescencia		1.31	5.16%					Leve

NIVEL DE SEVERIDAD DE LOS ELEMENTOS ESTRUCTURALES									
Elemento Estructural	Área Evaluada (m2)	Área afectada						Área total no afectada	
		Leve		Moderado		Alto		(m2)	(%)
		(m2)	(%)	(m2)	(%)	(m2)	(%)		
Columnas	2.36	1.71	72.46%	0.65	27.54%	0.00	0.00%	0.00	0.00%
Vigas	1.10	0.85	77.27%	0.25	22.73%	0.00	0.00%	0.00	0.00%
Muros	16.44	0.00	0.00%	10.35	62.96%	0.60	3.65%	5.49	33.39%
Sobrecimientos	5.50	0.00	0.00%	0.18	3.27%	5.32	96.73%	0.00	0.00%
NIVEL DE SEVERIDAD DE LA UNIDAD MUESTRAL 08									
Unidad Muestral 08	Área Evaluada (m2)	Área afectada						Área total no afectada	
		Leve		Moderado		Alto		(m2)	(%)
	25.40	2.56	10.08%	11.43	45.00%	5.92	23.31%		
Nivel de Severidad Predominante		Moderado						45.00%

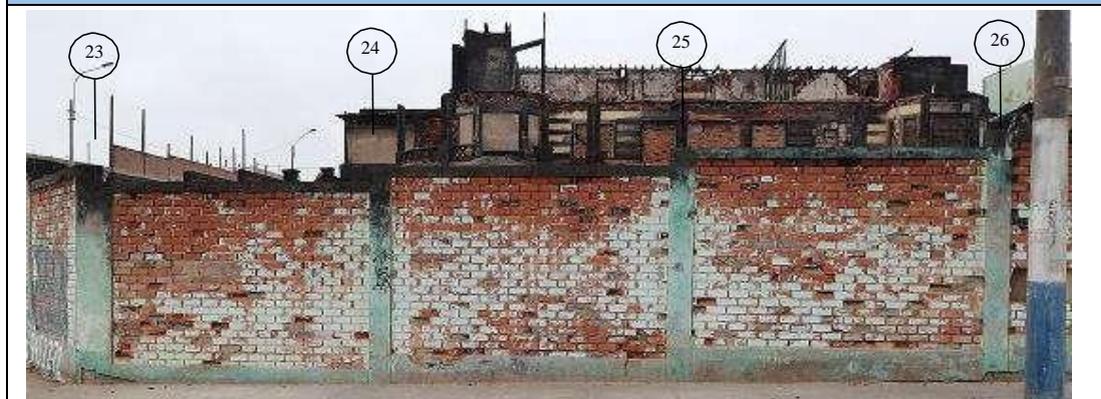
REPRESENTACIÓN FOTOGRÁFICA

EVALUACIÓN DE LAS PATOLOGÍAS POR ELEMENTO									
Elemento Estructural	Área Evaluada (m2)	Patologías encontradas	Área afectada		Área total afectada		Área total no afectada		Nivel de severidad
			(m2)	(%)	(m2)	(%)	(m2)	(%)	
Columnas	4.16	Erosión física	0.71	17.07%	4.16	100.00%	0.00	0.00%	Leve
		Grietas	0.12	2.88%					Moderado
		Desprendimiento	0.28	6.73%					Leve
		Eflorescencia	3.05	73.32%					Moderado
Vigas	1.65	Erosión física	1.53	92.73%	1.65	100.00%	0.00	0.00%	Leve
		Grietas	0.06	3.64%					Moderado
		Fisuras	0.06	3.64%					Moderado
Muros	25.01	Erosión física	25.01	100.00%	25.01	100.00%	0.00	0.00%	Alto
Sobrecimientos	3.64	Desprendimiento	0.26	7.14%	3.64	100.00%	0.00	0.00%	Leve
		Eflorescencia	3.38	92.86%					Moderado
ÁREAS DE PATOLOGÍAS EN LA UNIDAD MUESTRAL 09									
Patologías encontradas	Área Evaluada (m2)	Área afectada		Área total afectada		Área total no afectada		Nivel de severidad	
		(m2)	(%)	(m2)	(%)	(m2)	(%)

Erosión física	34.46	27.25	79.08%	34.46	100.00%	0.00	0.00%	Alto	
Grietas		0.18	0.52%					Moderado	
Fisuras		0.06	0.17%					Moderado	
Desprendimiento		0.54	1.57%					Leve	
Corrosión		0.00	0.00%					Ninguno	
Eflorescencia		6.43	18.66%					Moderado

NIVEL DE SEVERIDAD DE LOS ELEMENTOS ESTRUCTURALES									
Elemento Estructural	Área Evaluada (m2)	Área afectada						Área total no afectada	
		Leve		Moderado		Alto		(m2)	(%)
		(m2)	(%)	(m2)	(%)	(m2)	(%)		
Columnas	4.16	0.99	23.80%	3.17	76.20%	0.00	0.00%	0.00	0.00%
Vigas	1.65	1.53	92.73%	0.12	7.27%	0.00	0.00%	0.00	0.00%
Muros	25.01	0.00	0.00%	0.00	0.00%	25.01	100.00%	0.00	0.00%
Sobrecimientos	3.64	0.26	7.14%	3.38	92.86%	0.00	0.00%	0.00	0.00%
NIVEL DE SEVERIDAD DE LA UNIDAD MUESTRAL 09									
Unidad Muestral 09	Área Evaluada (m2)	Área afectada						Área total no afectada	
		Leve		Moderado		Alto		(m2)	(%)
		(m2)	(%)	(m2)	(%)	(m2)	(%)		
	34.46	2.78	8.06%	6.67	19.36%	25.01	72.58%	0.00	0.00%
Nivel de Severidad Predominante				Alto				72.58%

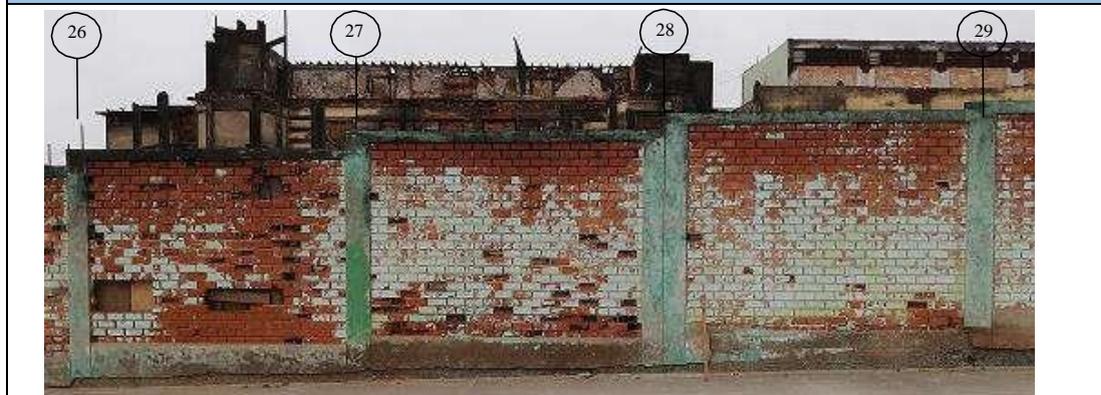
REPRESENTACIÓN FOTOGRÁFICA

EVALUACIÓN DE LAS PATOLOGÍAS POR ELEMENTO									
Elemento Estructural	Área Evaluada (m2)	Patologías encontradas	Área afectada		Área total afectada		Área total no afectada		Nivel de severidad
			(m2)	(%)	(m2)	(%)	(m2)	(%)	
Columnas	3.40	Fisuras	0.06	1.76%	3.40	100.00%	0.00	0.00%	Moderado
		Desprendimiento	0.25	7.35%					Leve
		Eflorescencia	3.09	90.88%					Moderado
Vigas	1.71	Erosión física	1.53	89.47%	1.71	100.00%	0.00	0.00%	Moderado
		Grietas	0.18	10.53%					Moderado
Muros	25.46	Erosión física	25.46	100.00%	25.46	100.00%	0.00	0.00%	Alto
Sobrecimientos	5.59	Grietas	0.08	1.43%	5.59	100.00%	0.00	0.00%	Moderado
		Desprendimiento	3.00	53.67%					Alto
		Eflorescencia	2.51	44.90%					Moderado
ÁREAS DE PATOLOGÍAS EN LA UNIDAD MUESTRAL 10									
Patologías encontradas	Área Evaluada (m2)	Área afectada		Área total afectada		Área total no afectada		Nivel de severidad	
Erosión física	36.16	26.99	74.64%	36.16	100.00%	0.00	0.00%	Alto

Grietas		0.26	0.72%					Moderado	
Fisuras		0.06	0.17%					Moderado	
Desprendimiento		3.25	8.99%					Leve	
Corrosión		0.00	0.00%					Ninguno	
Eflorescencia		5.60	15.49%					Moderado

NIVEL DE SEVERIDAD DE LOS ELEMENTOS ESTRUCTURALES									
Elemento Estructural	Área Evaluada (m2)	Área afectada						Área total no afectada	
		Leve		Moderado		Alto		(m2)	(%)
		(m2)	(%)	(m2)	(%)	(m2)	(%)		
Columnas	3.40	0.25	7.35%	3.15	92.65%	0.00	0.00%	0.00	0.00%
Vigas	1.71	0.00	0.00%	1.71	100.00%	0.00	0.00%	0.00	0.00%
Muros	25.46	0.00	0.00%	0.00	0.00%	25.46	100.00%	0.00	0.00%
Sobrecimientos	5.59	0.00	0.00%	2.59	46.33%	3.00	53.67%	0.00	0.00%
NIVEL DE SEVERIDAD DE LA UNIDAD MUESTRAL 10									
Unidad Muestral 10	Área Evaluada (m2)	Área afectada						Área total no afectada	
		Leve		Moderado		Alto		(m2)	(%)
		(m2)	(%)	(m2)	(%)	(m2)	(%)		
	36.16	0.25	0.69%	7.45	20.60%	28.46	78.71%	0.00	0.00%
Nivel de Severidad Predominante				Alto				78.71%

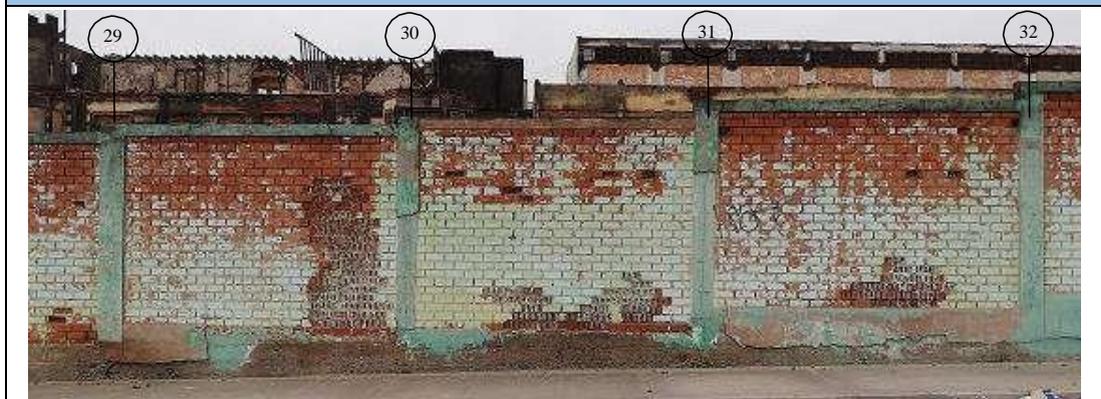
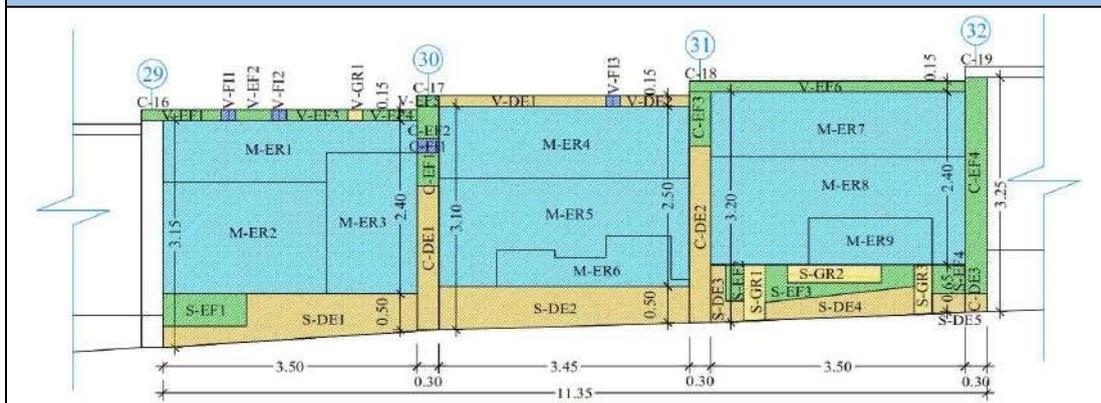
REPRESENTACIÓN FOTOGRÁFICA

EVALUACIÓN DE LAS PATOLOGÍAS POR ELEMENTO									
Elemento Estructural	Área Evaluada (m2)	Patologías encontradas	Área afectada		Área total afectada		Área total no afectada		Nivel de severidad
			(m2)	(%)	(m2)	(%)	(m2)	(%)	
Columnas	2.87	Fisuras	0.06	2.09%	2.87	100.00%	0.00	0.00%	Moderado
		Desprendimiento	1.41	49.13%					Moderado
		Eflorescencia	1.40	48.78%					Leve
Vigas	1.70	Grietas	0.03	1.76%	1.70	100.00%	0.00	0.00%	Leve
		Fisuras	0.09	5.29%					Moderado
		Desprendimiento	0.49	28.82%					Moderado
		Eflorescencia	1.09	64.12%					Leve
Muros	25.43	Erosión física	25.43	100.00%	25.43	100.00%	0.00	0.00%	Alto
sobrecimientos	6.69	Desprendimiento	4.62	69.06%	6.69	100.00%	0.00	0.00%	Alto
		Eflorescencia	1.34	20.03%					Moderado
ÁREAS DE PATOLOGÍAS EN LA UNIDAD MUESTRAL 11									
Patologías encontradas	Área Evaluada (m2)	Área afectada		Área total afectada		Área total no afectada		Nivel de severidad	
		(m2)	(%)	(m2)	(%)	(m2)	(%)

Erosión física	36.69	25.43	69.31%	36.69	100.00%	0.00	0.00%	Alto	
Grietas		0.76	2.07%					Leve	
Fisuras		0.15	0.41%					Moderado	
Desprendimiento		6.52	17.77%					Moderado	
Corrosión		0.00	0.00%					Ninguno	
Eflorescencia		3.83	10.44%					Leve

NIVEL DE SEVERIDAD DE LOS ELEMENTOS ESTRUCTURALES									
Elemento Estructural	Área Evaluada (m2)	Área afectada						Área total no afectada	
		Leve		Moderado		Alto		(m2)	(%)
		(m2)	(%)	(m2)	(%)	(m2)	(%)		
Columnas	2.87	1.40	48.78%	1.47	51.22%	0.00	0.00%	0.00	0.00%
Vigas	1.70	1.12	65.88%	0.58	34.12%	0.00	0.00%	0.00	0.00%
Muros	25.43	0.00	0.00%	0.00	0.00%	25.43	100.00%	0.00	0.00%
Sobrecimientos	6.69	0.00	0.00%	2.07	30.94%	4.62	69.06%	0.00	0.00%
NIVEL DE SEVERIDAD DE LA UNIDAD MUESTRAL 11									
Unidad Muestral 11	Área Evaluada (m2)	Área afectada						Área total no afectada	
		Leve		Moderado		Alto		(m2)	(%)
		(m2)	(%)	(m2)	(%)	(m2)	(%)		
	36.69	2.52	6.87%	4.12	11.23%	30.05	81.90%	0.00	0.00%
Nivel de Severidad Predominante				Alto				81.90%

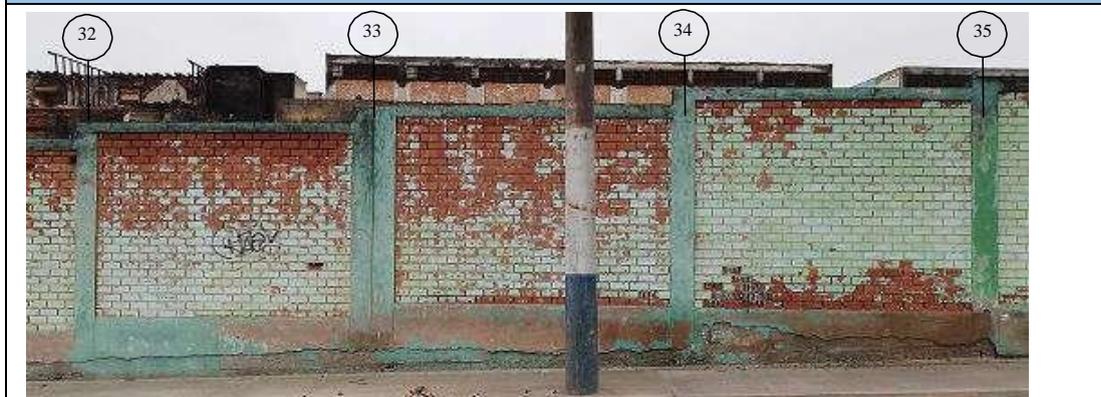
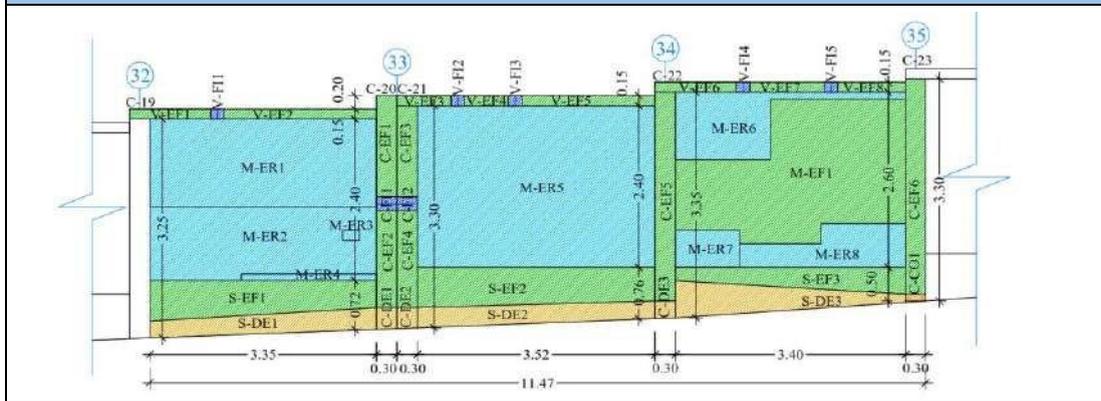
REPRESENTACIÓN FOTOGRÁFICA

EVALUACIÓN DE LAS PATOLOGÍAS POR ELEMENTO									
Elemento Estructural	Área Evaluada (m2)	Patologías encontradas	Área afectada		Área total afectada		Área total no afectada		Nivel de severidad
			(m2)	(%)	(m2)	(%)	(m2)	(%)	
Columnas	4.02	Fisuras	0.12	2.99%	4.02	100.00%	0.00	0.00%	Moderado
		Desprendimiento	0.26	6.46%					Leve
		Eflorescencia	3.61	89.80%					Leve
		Corrosión	0.03	0.75%					Moderado
Vigas	1.68	Fisuras	0.15	8.93%	1.68	100.00%	0.00	0.00%	Moderado
		Eflorescencia	1.53	91.07%					Leve
Muros	25.33	Erosión física	25.33	100.00%	25.33	100.00%	0.00	0.00%	Moderado
Sobrecimientos	7.72	Desprendimiento	3.09	40.03%	7.72	100.00%	0.00	0.00%	Moderado
		Eflorescencia	4.63	59.97%					Moderado
ÁREAS DE PATOLOGÍAS EN LA UNIDAD MUESTRAL 12									
Patologías encontradas	Área Evaluada (m2)	Área afectada		Área total afectada		Área total no afectada		Nivel de severidad	
Erosión física	38.75	25.33	65.37%	38.75	100.00%	0.00	0.00%	Moderado

Grietas		0.00	0.00%					Ninguno	
Fisuras		0.27	0.70%					Moderado	
Desprendimiento		3.35	8.64%					Leve	
Corrosión		0.03	0.08%					Moderado	
Eflorescencia		9.77	25.21%					Leve

NIVEL DE SEVERIDAD DE LOS ELEMENTOS ESTRUCTURALES									
Elemento Estructural	Área Evaluada (m2)	Área afectada						Área total no afectada	
		Leve		Moderado		Alto		(m2)	(%)
		(m2)	(%)	(m2)	(%)	(m2)	(%)		
Columnas	4.02	3.87	96.27%	0.15	3.73%	0.00	0.00%	0.00	0.00%
Vigas	1.68	1.53	91.07%	0.15	8.93%	0.00	0.00%	0.00	0.00%
Muros	25.33	0.00	0.00%	25.33	100.00%	0.00	0.00%	0.00	0.00%
Sobrecimientos	7.72	0.00	0.00%	7.72	100.00%	0.00	0.00%	0.00	0.00%
NIVEL DE SEVERIDAD DE LA UNIDAD MUESTRAL 12									
Unidad Muestral 12	Área Evaluada (m2)	Área afectada						Área total no afectada	
		Leve		Moderado		Alto		(m2)	(%)
		(m2)	(%)	(m2)	(%)	(m2)	(%)		
	38.75	5.40	13.94%	33.35	86.06%	0.00	0.00%	0.00	0.00%
Nivel de Severidad Predominante		Moderado						86.06%

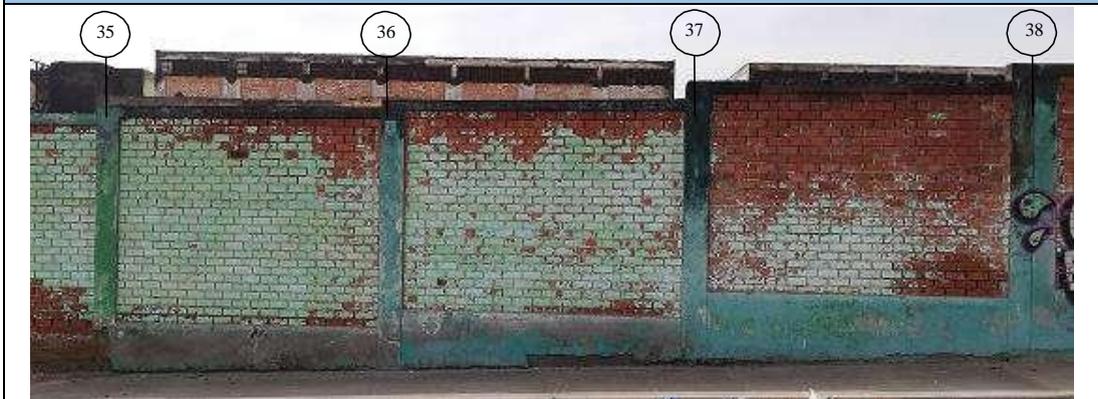
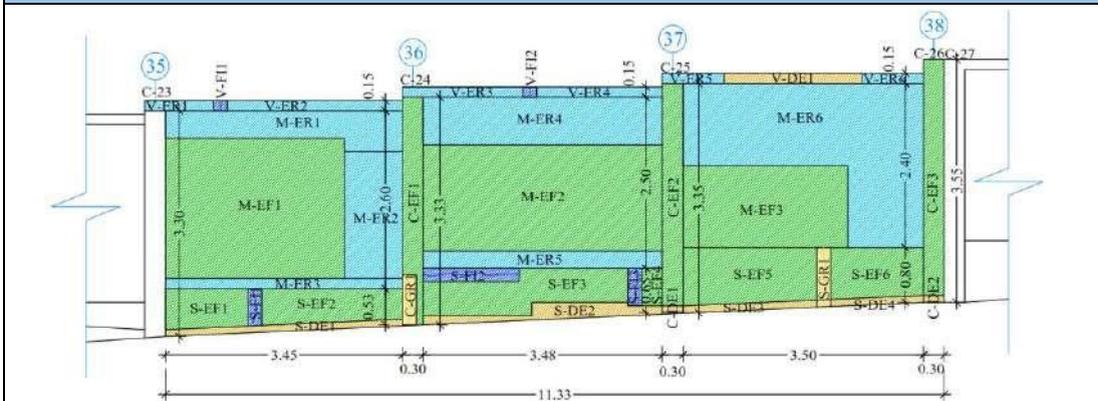
REPRESENTACIÓN FOTOGRÁFICA

EVALUACIÓN DE LAS PATOLOGÍAS POR ELEMENTO									
Elemento Estructural	Área Evaluada (m2)	Patologías encontradas	Área afectada		Área total afectada		Área total no afectada		Nivel de severidad
			(m2)	(%)	(m2)	(%)	(m2)	(%)	
Columnas	3.07	Grietas	0.15	4.89%	3.07	100.00%	0.00	0.00%	Leve
		Desprendimiento	0.06	1.95%					Leve
		Eflorescencia	2.86	93.16%					Moderado
Vigas	1.70	Erosión física	1.34	78.82%	1.70	100.00%	0.00	0.00%	Leve
		Fisuras	0.06	3.53%					Moderado
		Desprendimiento	0.30	17.65%					Moderado
Muros	26.07	Erosión física	12.47	47.83%	26.07	100.00%	0.00	0.00%	Moderado
		Eflorescencia	13.60	52.17%					Moderado
Sobrecimientos	7.83	Grietas	0.17	2.17%	7.83	100.00%	0.00	0.00%	Leve
		Fisuras	0.50	6.39%					Moderado
		Desprendimiento	1.22	15.58%					Moderado
		Eflorescencia	5.94	75.86%					Moderado
ÁREAS DE PATOLOGÍAS EN LA UNIDAD MUESTRAL 13									
Patologías encontradas	Área Evaluada (m2)	Área afectada		Área total afectada		Área total no afectada		Nivel de severidad

(m2)	(%)	(m2)	(%)	(m2)	(%)		
Erosión física	38.67	13.81	35.71%	38.67	100.00%	0.00	0.00%	Moderado	
Grietas		0.32	0.83%					Leve	
Fisuras		0.56	1.45%					Moderado	
Desprendimiento		1.58	4.09%					Leve	
Corrosión		0.00	0.00%					Ninguno	
Eflorescencia		22.40	57.92%					Moderado

NIVEL DE SEVERIDAD DE LOS ELEMENTOS ESTRUCTURALES									
Elemento Estructural	Área Evaluada (m2)	Área afectada						Área total no afectada	
		Leve		Moderado		Alto		(m2)	(%)
		(m2)	(%)	(m2)	(%)	(m2)	(%)		
Columnas	3.07	0.21	6.84%	2.86	93.16%	0.00	0.00%	0.00	0.00%
Vigas	1.70	1.34	78.82%	0.36	21.18%	0.00	0.00%	0.00	0.00%
Muros	26.07	0.00	0.00%	26.07	100.00%	0.00	0.00%	0.00	0.00%
Sobrecimientos	7.83	0.17	2.17%	7.66	97.83%	0.00	0.00%	0.00	0.00%
NIVEL DE SEVERIDAD DE LA UNIDAD MUESTRAL 13									
Unidad Muestral 13	Área Evaluada (m2)	Área afectada						Área total no afectada	
		Leve		Moderado		Alto		(m2)	(%)
	38.67	1.72	4.45%	36.95	95.55%	0.00	0.00%		
Nivel de Severidad Predominante		Moderado						95.55%

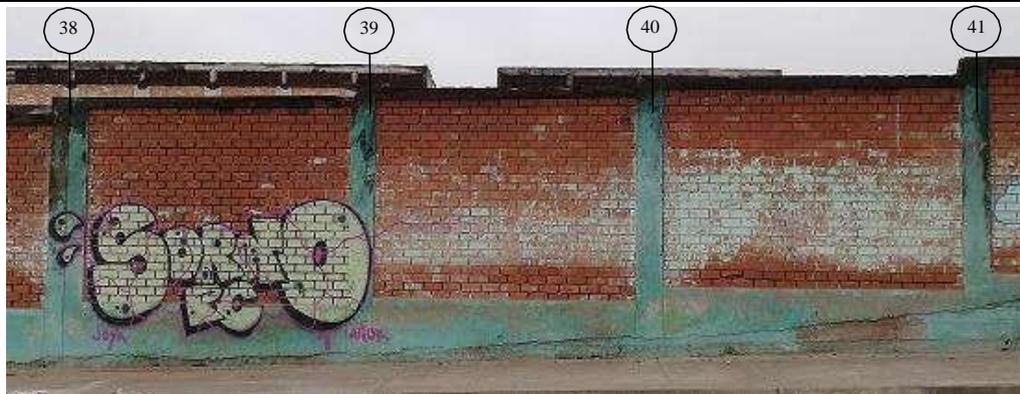
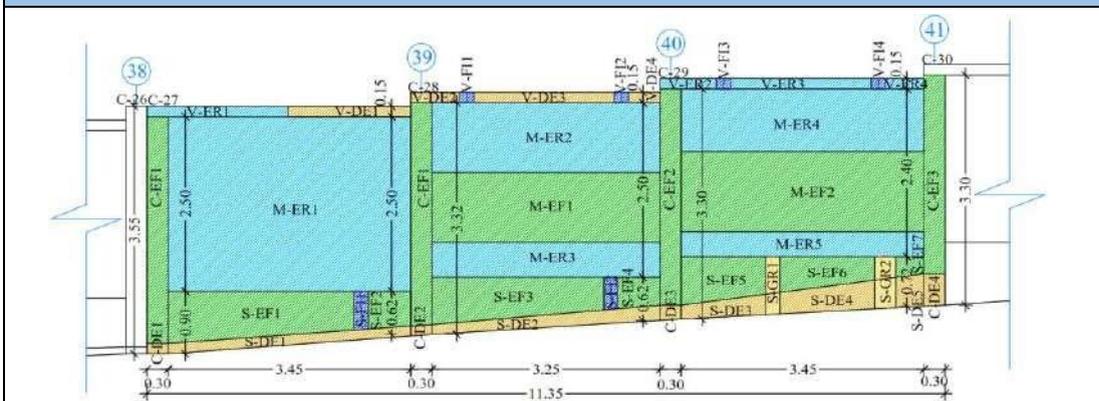
REPRESENTACIÓN FOTOGRÁFICA

EVALUACIÓN DE LAS PATOLOGÍAS POR ELEMENTO									
Elemento Estructural	Área Evaluada (m2)	Patologías encontradas	Área afectada		Área total afectada		Área total no afectada		Nivel de severidad
			(m2)	(%)	(m2)	(%)	(m2)	(%)	
Columnas	4.00	Desprendimiento	0.29	7.25%	4.00	100.00%	0.00	0.00%	Leve
		Eflorescencia	3.71	92.75%					Leve
Vigas	1.66	Erosión física	0.80	48.19%	1.66	100.00%	0.00	0.00%	Leve
		Fisuras	0.12	7.23%					Moderado
		Desprendimiento	0.74	44.58%					Moderado
Muros	25.03	Erosión física	17.81	71.15%	25.03	100.00%	0.00	0.00%	Moderado
		Eflorescencia	7.22	28.85%					Leve
Sobrecimientos	7.79	Grietas	0.39	5.01%	7.79	100.00%	0.00	0.00%	Moderado
		Fisuras	0.20	2.57%					Moderado
		Desprendimiento	2.05	26.32%					Moderado
		Eflorescencia	5.15	66.11%					Leve
ÁREAS DE PATOLOGÍAS EN LA UNIDAD MUESTRAL 14									
Patologías encontradas	Área Evaluada (m2)	Área afectada		Área total afectada		Área total no afectada		Nivel de severidad

(m2)	(%)	(m2)	(%)	(m2)	(%)		
Erosión física	38.48	18.61	48.36%	38.48	100.00%	0.00	0.00%	Moderado	
Grietas		0.39	1.02%					Moderado	
Fisuras		0.32	0.83%					Moderado	
Desprendimiento		3.08	8.00%					Leve	
Corrosión		0.00	0.00%					Ninguno	
Eflorescencia		16.08	41.79%					Leve

NIVEL DE SEVERIDAD DE LOS ELEMENTOS ESTRUCTURALES									
Elemento Estructural	Área Evaluada (m2)	Área afectada						Área total no afectada	
		Leve		Moderado		Alto		(m2)	(%)
		(m2)	(%)	(m2)	(%)	(m2)	(%)		
Columnas	4.00	4.00	100.00%	0.00	0.00%	0.00	0.00%	0.00	0.00%
Vigas	1.66	0.80	48.19%	0.86	51.81%	0.00	0.00%	0.00	0.00%
Muros	25.03	7.22	28.85%	17.81	71.15%	0.00	0.00%	0.00	0.00%
Sobrecimientos	7.79	5.15	66.11%	2.64	33.89%	0.00	0.00%	0.00	0.00%
NIVEL DE SEVERIDAD DE LA UNIDAD MUESTRAL 14									
Unidad Muestral 14	Área Evaluada (m2)	Área afectada						Área total no afectada	
		Leve		Moderado		Alto		(m2)	(%)
		(m2)	(%)	(m2)	(%)	(m2)	(%)		
	38.48	17.17	44.62%	21.31	55.38%	0.00	0.00%	0.00	0.00%
Nivel de Severidad Predominante		Moderado						55.38%

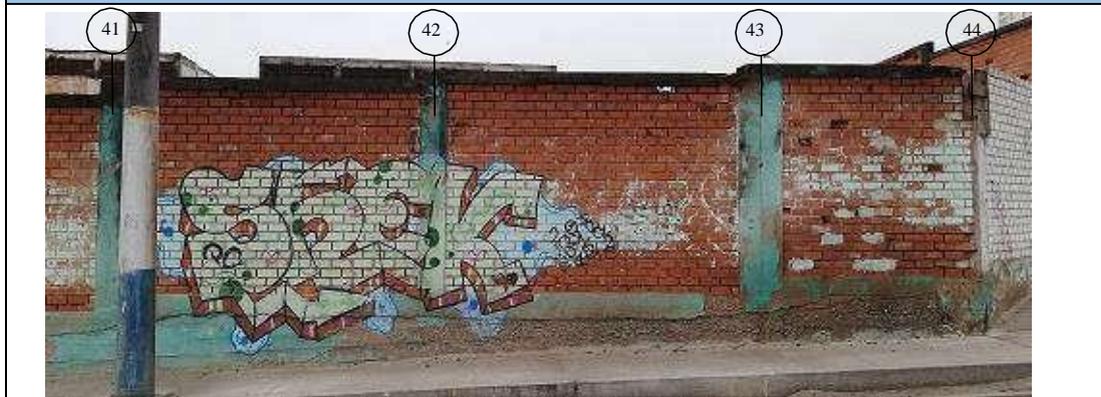
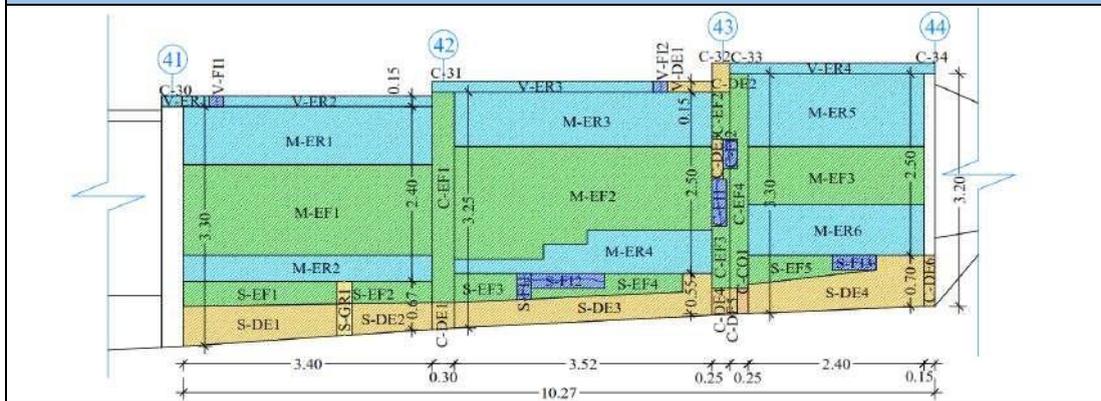
REPRESENTACIÓN FOTOGRÁFICA

EVALUACIÓN DE LAS PATOLOGÍAS POR ELEMENTO									
Elemento Estructural	Área Evaluada (m2)	Patologías encontradas	Área afectada		Área total afectada		Área total no afectada		Nivel de severidad
			(m2)	(%)	(m2)	(%)	(m2)	(%)	
Columnas	3.14	Fisuras	0.21	6.69%	2.77	88.22%	0.37	11.78%	Moderado
		Desprendimiento	0.52	16.56%					Moderado
		Corrosión	0.05	1.59%					Moderado
		Eflorescencia	1.99	63.38%					Leve
Vigas	1.55	Erosión física	1.40	90.32%	1.55	100.00%	0.00	0.00%	Leve
		Fisuras	0.06	3.87%					Moderado
		Desprendimiento	0.09	5.81%					Leve
Muros	22.96	Erosión física	12.13	52.83%	22.96	100.00%	0.00	0.00%	Moderado
		Eflorescencia	10.83	47.17%					Moderado
Sobrecimientos	6.80	Grietas	0.15	2.21%	6.80	100.00%	0.00	0.00%	Moderado
		Fisuras	0.39	5.74%					Moderado
		Desprendimiento	4.07	59.85%					Alto
		Eflorescencia	2.19	32.21%					Leve
ÁREAS DE PATOLOGÍAS EN LA UNIDAD MUESTRAL 15									
Patologías encontradas	Área Evaluada (m2)	Área afectada		Área total afectada		Área total no afectada		Nivel de severidad

(m2)	(%)	(m2)	(%)	(m2)	(%)		
Erosión física	34.45	13.53	39.27%	34.08	98.93%	0.37	1.07%	Moderado	
Grietas		0.15	0.44%					Moderado	
Fisuras		0.66	1.92%					Moderado	
Desprendimiento		4.68	13.58%					Moderado	
Corrosión		0.05	0.15%					Ninguno	
Eflorescencia		15.01	43.57%					Leve

NIVEL DE SEVERIDAD DE LOS ELEMENTOS ESTRUCTURALES									
Elemento Estructural	Área Evaluada (m2)	Área afectada						Área total no afectada	
		Leve		Moderado		Alto		(m2)	(%)
		(m2)	(%)	(m2)	(%)	(m2)	(%)		
Columnas	3.14	1.99	63.38%	0.78	24.84%	0.00	0.00%	0.37	11.78%
Vigas	1.55	1.49	96.13%	0.06	3.87%	0.00	0.00%	0.00	0.00%
Muros	22.96	0.00	0.00%	22.96	100.00%	0.00	0.00%	0.00	0.00%
Sobrecimientos	6.80	2.19	32.21%	0.54	7.94%	4.07	59.85%	0.00	0.00%
NIVEL DE SEVERIDAD DE LA UNIDAD MUESTRAL 15									
Unidad Muestral 15	Área Evaluada (m2)	Área afectada						Área total no afectada	
		Leve		Moderado		Alto		(m2)	(%)
		(m2)	(%)	(m2)	(%)	(m2)	(%)		
	34.45	5.67	16.46%	24.34	70.66%	4.07	11.81%	0.37	1.07%
Nivel de Severidad Predominante		Moderado						70.66%

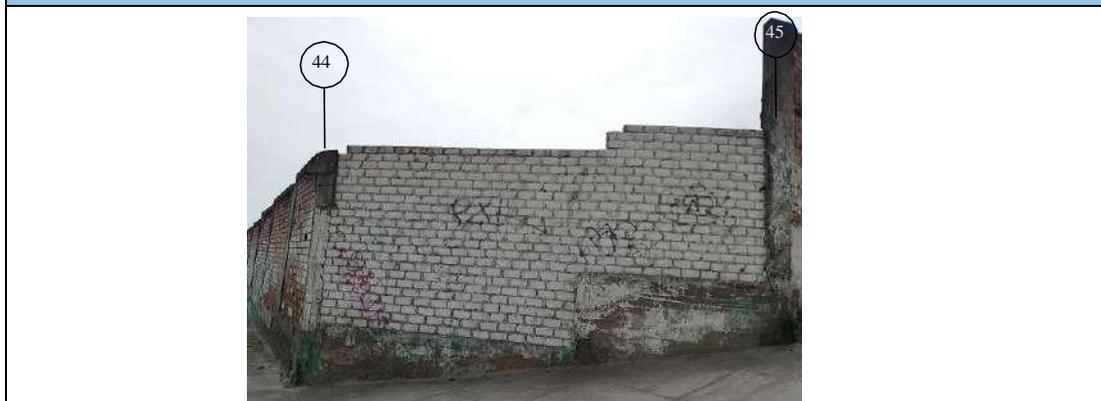
REPRESENTACIÓN FOTOGRÁFICA

EVALUACIÓN DE LAS PATOLOGÍAS POR ELEMENTO									
Elemento Estructural	Área Evaluada (m2)	Patologías encontradas	Área afectada		Área total afectada		Área total no afectada		Nivel de severidad
			(m2)	(%)	(m2)	(%)	(m2)	(%)	
Columnas	1.98	Erosión física	0.37	18.69%	1.00	50.51%	0.98	49.49%	Leve
		Corrosión	0.09	4.55%					Moderado
		Eflorescencia	0.54	27.27%					Moderado
Muros	12.29	Eflorescencia	0.91	7.40%	0.91	7.40%	11.38	92.60%	Leve
Sobrecimientos	3.53	Corrosión	0.05	1.42%	3.53	100.00%	0.00	0.00%	Moderado
		Eflorescencia	3.48	98.58%					Moderado

ÁREAS DE PATOLOGÍAS EN LA UNIDAD MUESTRAL 16									
Patologías encontradas	Área Evaluada (m2)	Área afectada		Área total afectada		Área total no afectada		Nivel de severidad	
		(m2)	(%)	(m2)	(%)	(m2)	(%)		
Erosión física	17.80	0.37	2.08%	5.44	30.56%	12.36	69.44%	Leve	
Grietas		0.00	0.00%					Ninguno	
Fisuras		0.00	0.00%					Ninguno	
Desprendimiento		0.00	0.00%					Ninguno	
Corrosión		0.14	0.79%					Moderado	
Eflorescencia		4.93	27.69%					Moderado

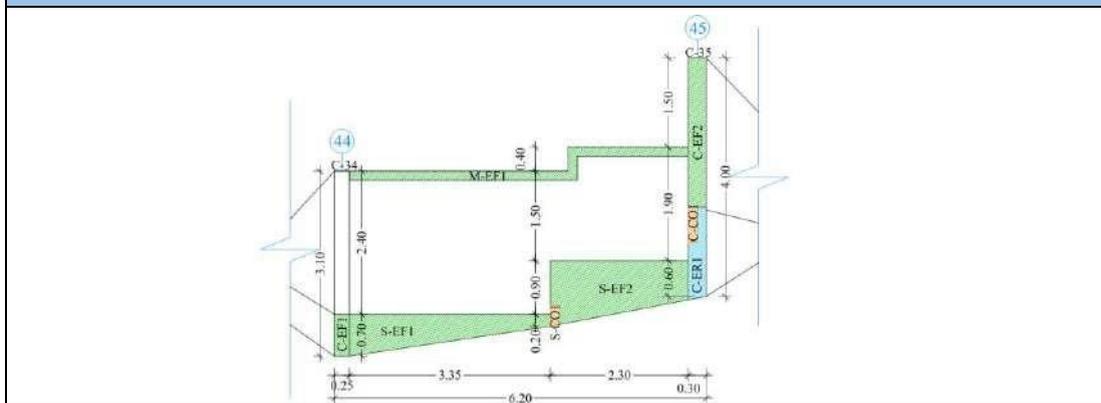
PLANO DE ELEVACIÓN

NIVEL DE SEVERIDAD DE LA UNIDAD MUESTRAL 16									
Unidad Muestral 16	Área Evaluada (m2)	Área afectada						Área total no afectada	
		Leve		Moderado		Alto		(m2)	(%)
		(m2)	(%)	(m2)	(%)	(m2)	(%)		
	17.80	1.28	7.19%	4.16	23.37%	0.00	0.00%	12.36	69.44%
Nivel de Severidad Predominante		Moderado						23.37%

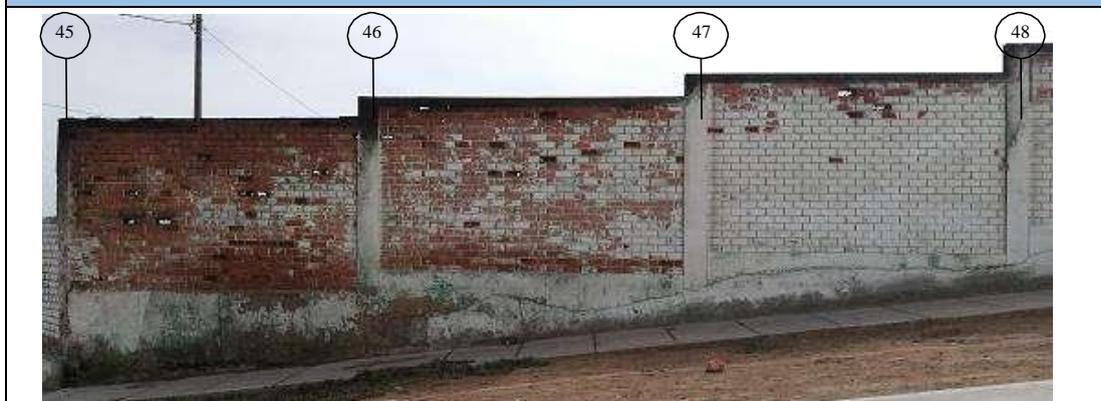
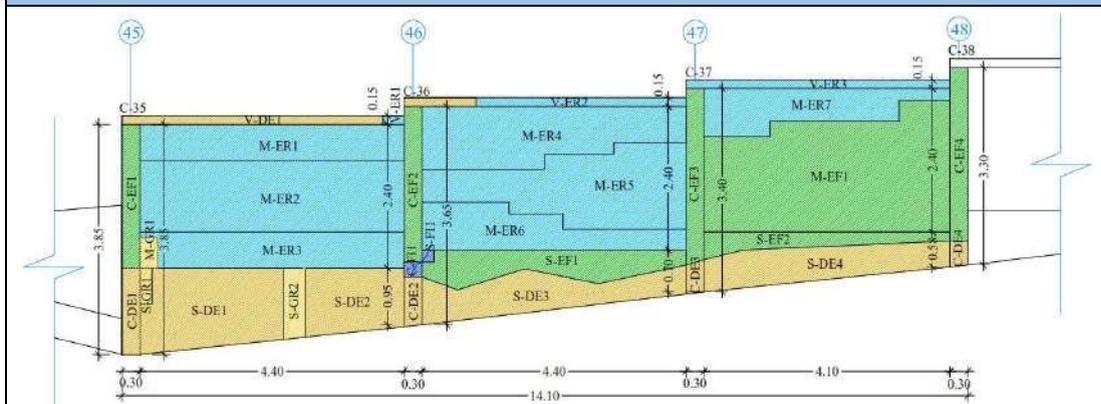
PLANO DE ELEVACIÓN

Muros (M)	M-1	10.56	0.13	Erosión física	(ER1)	0.60	4.40	1.50	11.54%	-	2.64	Moderado
				Erosión física	(ER2)	1.20	4.40	3.00	23.08%	-	5.28	Alto
				Erosión física	(ER3)	-	-	1.20	9.23%	-	2.49	Moderado
				Grietas	(GR1)	0.50	0.30	-	-	3.00	0.15	Moderado
	M-2	10.56	0.13	Erosión física	(ER4)	-	-	3.00	23.08%	-	3.79	Alto
				Erosión física	(ER5)	-	-	0.40	3.08%	-	4.35	Leve
				Erosión física	(ER6)	-	-	1.00	7.69%	-	2.42	Moderado
	M-3	9.84	0.13	Erosión física	(ER7)	-	-	2.50	19.23%	-	2.23	Moderado
				Eflorescencia	(EF1)	-	-	-	-	-	7.61	Leve
Sobrecimientos (S)	S-1	5.35	0.15	Grietas	(GR1)	0.60	0.20	-	-	5.00	0.12	Alto
				Grietas	(GR2)	-	-	-	-	3.00	0.41	Moderado
				Desprendimiento	(DE1)	-	-	2.00	10.00%	-	3.05	Alto
				Desprendimiento	(DE2)	-	-	2.00	10.00%	-	1.77	Alto
	S-2	4.37	0.15	Fisuras	(FI1)	0.20	0.20	-	-	1.00	0.04	Moderado
				Desprendimiento	(DE3)	-	-	2.00	10.00%	-	2.36	Alto
				Eflorescencia	(EF1)	-	-	-	-	-	1.97	Alto

EVALUACIÓN DE LAS PATOLOGÍAS POR ELEMENTO									
Elemento Estructural	Área Evaluada (m2)	Patologías encontradas	Área afectada		Área total afectada		Área total no afectada		Nivel de severidad
			(m2)	(%)	(m2)	(%)	(m2)	(%)	
Columnas	4.26	Fisuras	0.08	1.88%	4.26	100.00%	0.00	0.00%	Moderado
		Desprendimiento	0.94	22.06%					Moderado
		Eflorescencia	3.24	76.06%					Moderado
Vigas	2.07	Erosión física	1.24	59.90%	2.07	100.00%	0.00	0.00%	Leve
		Desprendimiento	0.83	40.10%					Moderado
Muros	30.96	Erosión física	23.20	74.94%	30.96	100.00%	0.00	0.00%	Alto
		Grietas	0.15	0.48%					Moderado
		Eflorescencia	7.61	24.58%					Leve
Sobrecimientos	12.96	Grietas	0.53	4.09%	12.96	100.00%	0.00	0.00%	Moderado
		Fisuras	0.04	0.31%					Moderado
		Desprendimiento	9.40	72.53%					Alto
		Eflorescencia	2.99	23.07%					Alto
ÁREAS DE PATOLOGÍAS EN LA UNIDAD MUESTRAL 17									
Patologías encontradas	Área Evaluada (m2)	Área afectada		Área total afectada		Área total no afectada		Nivel de severidad

(m2)	(%)	(m2)	(%)	(m2)	(%)		
Erosión física	50.25	24.44	48.64%	50.25	100.00%	0.00	0.00%	Alto	
Grietas		0.68	1.35%					Moderado	
Fisuras		0.12	0.24%					Moderado	
Desprendimiento		11.17	22.23%					Alto	
Corrosión		0.00	0.00%					Ninguno	
Eflorescencia		13.84	27.54%					Moderado

NIVEL DE SEVERIDAD DE LOS ELEMENTOS ESTRUCTURALES									
Elemento Estructural	Área Evaluada (m2)	Área afectada						Área total no afectada	
		Leve		Moderado		Alto		(m2)	(%)
		(m2)	(%)	(m2)	(%)	(m2)	(%)		
Columnas	4.26	0.00	0.00%	4.26	100.00%	0.00	0.00%	0.00	0.00%
Vigas	2.07	1.24	59.90%	0.83	40.10%	0.00	0.00%	0.00	0.00%
Muros	30.96	7.61	24.58%	0.15	0.48%	23.20	74.94%	0.00	0.00%
Sobrecimientos	12.96	0.00	0.00%	0.57	4.40%	12.39	95.60%	0.00	0.00%
NIVEL DE SEVERIDAD DE LA UNIDAD MUESTRAL 17									
Unidad Muestral 17	Área Evaluada (m2)	Área afectada						Área total no afectada	
		Leve		Moderado		Alto		(m2)	(%)
		(m2)	(%)	(m2)	(%)	(m2)	(%)		
	50.25	8.85	17.61%	5.81	11.56%	35.59	70.83%	0.00	0.00%
Nivel de Severidad Predominante		Alto						70.83%

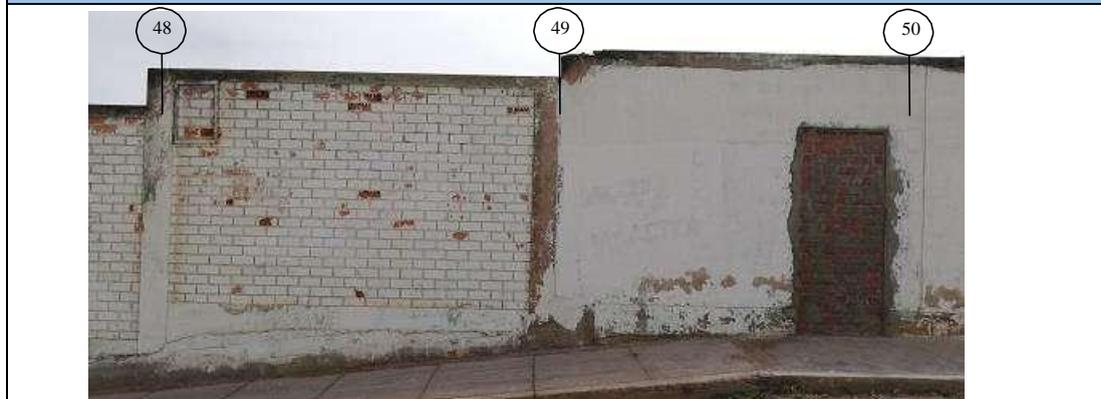
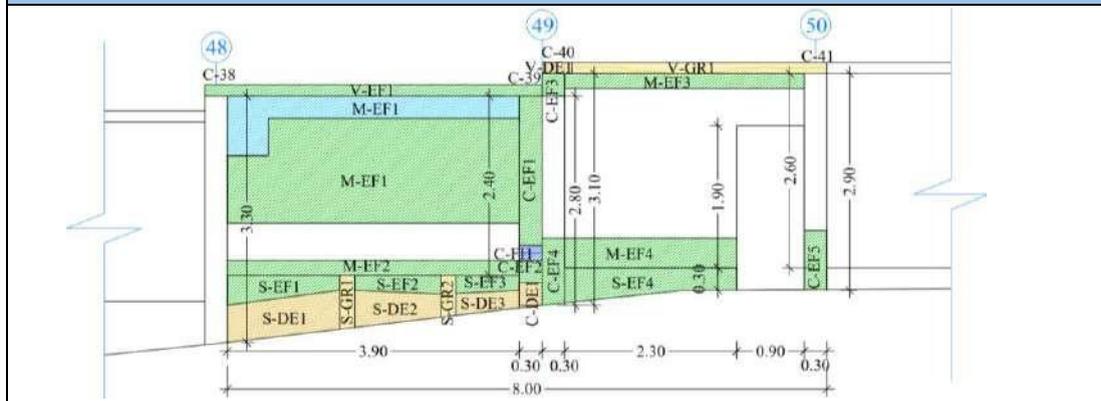
PLANO DE ELEVACIÓN

Muros (M)	M-1	9.36	0.13	Erosión física	(ER1)	-	-	2.50	19.23%	-	1.45	Moderado
				Eflorescencia	(EF1)	-	-	-	-	-	5.19	Leve
				Eflorescencia	(EF2)	0.20	3.90	-	-	-	0.78	Leve
	M-2	8.58	0.23	Eflorescencia	(EF3)	0.20	3.20	-	-	-	0.64	Leve
				Eflorescencia	(EF4)	0.40	2.30	-	-	-	0.92	Leve
Sobrecimientos (S)	S-1	2.61	0.23	Grietas	(GR1)	-	-	-	-	1.50	0.14	Leve
				Grietas	(GR2)	-	-	-	-	1.60	0.11	Leve
				Desprendimiento	(DE1)	-	-	2.00	8.70%	-	0.77	Alto
				Desprendimiento	(DE2)	-	-	2.00	8.70%	-	0.47	Alto
				Desprendimiento	(DE3)	-	-	2.00	8.70%	-	0.23	Alto
				Eflorescencia	(EF1)	-	-	-	-	-	0.45	Leve
				Eflorescencia	(EF2)	-	-	-	-	-	0.26	Leve
				Eflorescencia	(EF3)	-	-	-	-	-	0.19	Leve
	S-2	0.82	0.23	Eflorescencia	(EF1)	-	-	-	-	-	0.82	Moderado

EVALUACIÓN DE LAS PATOLOGÍAS POR ELEMENTO									
Elemento Estructural	Área Evaluada (m2)	Patologías encontradas	Área afectada		Área total afectada		Área total no afectada		Nivel de severidad
			(m2)	(%)	(m2)	(%)	(m2)	(%)	
Columnas	2.64	Fisuras	0.06	2.27%	1.43	54.17%	1.21	45.83%	Moderado
		Desprendimiento	0.09	3.42%					Leve
		Eflorescencia	1.28	48.48%					Moderado
Vigas	1.25	Grietas	0.51	40.80%	1.25	100.00%	0.00	0.00%	Alto
		Desprendimiento	0.06	4.80%					Leve
		Eflorescencia	0.68	54.40%					Moderado
Muros	17.94	Erosión física	1.45	8.08%	8.98	50.06%	8.96	49.94%	Moderado
		Eflorescencia	7.53	41.98%					Leve
Sobrecimientos	3.43	Grietas	0.25	7.29%	3.43	100.00%	0.00	0.00%	Leve
		Desprendimiento	1.46	42.56%					Moderado
		Eflorescencia	1.72	50.15%					Leve
ÁREAS DE PATOLOGÍAS EN LA UNIDAD MUES TRAL 18									
Patologías encontradas	Área Evaluada (m2)	Área afectada		Área total afectada		Área total no afectada		Nivel de severidad

(m2)	(%)	(m2)	(%)	(m2)	(%)		
Erosión física	25.26	1.45	5.74%	15.09	59.74%	10.17	40.26%	Moderado	
Grietas		0.76	3.01%					Moderado	
Fisuras		0.06	0.24%					Leve	
Desprendimiento		1.61	6.37%					Leve	
Corrosión		0.00	0.00%					Ninguno	
Eflorescencia		11.21	44.38%					Leve

NIVEL DE SEVERIDAD DE LOS ELEMENTOS ESTRUCTURALES									
Elemento Estructural	Área Evaluada (m2)	Área afectada						Área total no afectada	
		Leve		Moderado		Alto		(m2)	(%)
		(m2)	(%)	(m2)	(%)	(m2)	(%)		
Columnas	2.64	0.09	3.41%	1.34	50.76%	0.00	0.00%	1.21	45.83%
Vigas	1.25	0.06	4.80%	0.68	54.40%	0.51	40.80%	0.00	0.00%
Muros	17.94	7.53	41.97%	1.45	8.09%	0.00	0.00%	8.96	49.94%
Sobrecimientos	3.43	1.97	57.43%	1.46	42.57%	0.00	0.00%	0.00	0.00%
NIVEL DE SEVERIDAD DE LA UNIDAD MUESTRAL 18									
Unidad Muestral 18	Área Evaluada (m2)	Área afectada						Área total no afectada	
		Leve		Moderado		Alto		(m2)	(%)
	25.26	9.65	38.20%	4.93	19.52%	0.51	2.02%		
Nivel de Severidad Predominante				Leve				38.20%

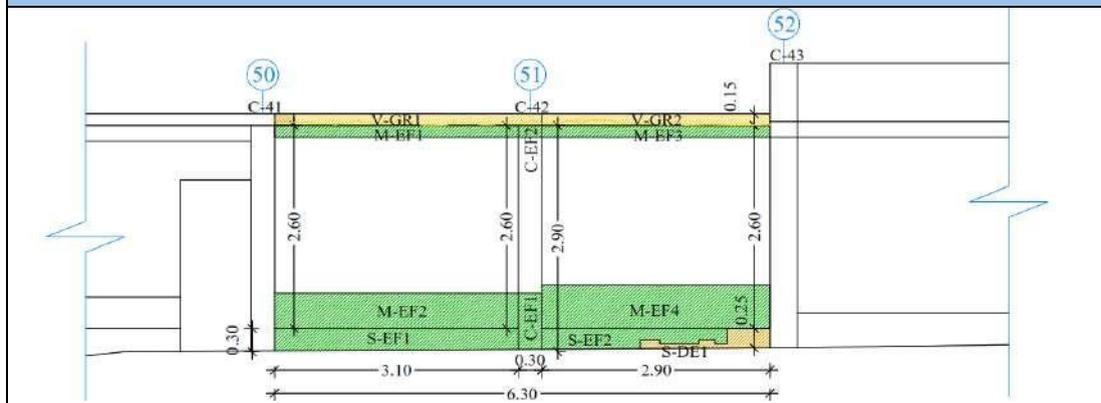
PLANO DE ELEVACIÓN

FICHA DE RECOLECCIÓN DE DATOS DE LA UNIDAD MUESTRAL 19												
Evaluación de la infraestructura del Cerco de la Institución Educativa 4005 Miguel Grau Seminario												
Elemento Estructural	Nº de Elemento	Área del elemento (m2)	Espesor del elemento (m)	Patologías encontradas	Código	Alto (m)	Largo (m)	Profundidad (cm) %		Ancho de abertura (mm)	Área afectada (m2)	Nivel de severidad
Columnas (C)	C-42	0.87	0.25	Eflorescencia	(EF1)	0.75	0.30	-	-	-	0.23	Leve
				Eflorescencia	(EF2)	0.15	0.30	-	-	-	0.05	Leve
Vigas (V)	V-1	0.51	0.25	Grietas	(GR1)	0.15	3.40	-	-	4.50	0.51	Alto
	V-2	0.44	0.25	Grietas	(GR1)	0.15	2.90	-	-	4.50	0.44	Alto
Muros (M)	M-1	8.06	0.23	Eflorescencia	(EF1)	0.15	3.10	-	-	-	0.47	Leve
				Eflorescencia	(EF2)	0.45	3.10	-	-	-	1.40	Leve
	M-2	7.54	0.23	Eflorescencia	(EF3)	0.15	2.90	-	-	-	0.44	Leve
				Eflorescencia	(EF4)	0.55	3.10	-	-	-	1.71	Leve
Sobrecimientos (S)	S-1	0.87	0.23	Eflorescencia	(EF1)	-	-	-	-	-	0.87	Leve

EVALUACIÓN DE LAS PATOLOGÍAS POR ELEMENTO									
Elemento Estructural	Área Evaluada (m2)	Patologías encontradas	Área afectada		Área total afectada		Área total no afectada		Nivel de severidad
			(m2)	(%)	(m2)	(%)	(m2)	(%)	
Columnas	0.87	Eflorescencia	0.27	31.03%	0.27	31.03%	0.60	68.97%	Leve
Vigas	0.95	Grietas	0.95	100.00%	0.95	100.00%	0.00	0.00%	Alto
Muros	15.60	Eflorescencia	4.00	25.64%	4.00	25.64%	11.60	74.36%	Leve
Sobrecimientos	1.62	Desprendimiento	0.23	14.20%	1.62	100.00%	0.00	0.00%	Moderado
		Eflorescencia	1.39	85.80%					Leve
ÁREAS DE PATOLOGÍAS EN LA UNIDAD MUESTRAL 19									
Patologías encontradas	Área Evaluada (m2)	Área afectada		Área total afectada		Área total no afectada		Nivel de severidad	
		(m2)	(%)	(m2)	(%)	(m2)	(%)		
Erosión física	19.04	0.00	0.00%	6.84	35.92%	12.20	64.08%	Ninguno	
Grietas		0.95	4.98%					Alto	
Fisuras		0.00	0.00%					Ninguno	
Desprendimiento		0.23	1.21%					Leve	
Corrosión		0.00	0.00%					Ninguno

NIVEL DE SEVERIDAD DE LOS ELEMENTOS ESTRUCTURALES									
Elemento Estructural	Área Evaluada (m2)	Área afectada						Área total no afectada	
		Leve		Moderado		Alto		(m2)	(%)
		(m2)	(%)	(m2)	(%)	(m2)	(%)		
Columnas	0.87	0.27	31.03%	0.00	0.00%	0.00	0.00%	0.60	68.97%
Vigas	0.95	0.00	0.00%	0.00	0.00%	0.95	100.00%	0.00	0.00%
Muros	15.60	4.00	25.64%	0.00	0.00%	0.00	0.00%	11.60	74.36%
Sobrecimientos	1.62	1.39	85.80%	0.23	14.20%	0.00	0.00%	0.00	0.00%
NIVEL DE SEVERIDAD DE LA UNIDAD MUESTRAL 19									
Unidad Muestral 19	Área Evaluada (m2)	Área afectada						Área total no afectada	
		Leve		Moderado		Alto		(m2)	(%)
		(m2)	(%)	(m2)	(%)	(m2)	(%)		
	19.04	5.66	29.72%	0.2	1.21%	0.95	4.99%	12.20	64.08%
Nivel de Severidad Predominante		Leve						29.72%
