UNIVERSIDAD CATÓLICA LOS ÁNGELES
CHIMBOTE

DETERMINACIÓN Y EVALUACIÓN DE PATOLOGÍAS
DEL CONCRETO Y MUROS DE ALBAÑILERÍA DEL
CERCO DE LA INSTITUCIÓN EDUCATIVA 4005 MIGUEL
GRAU SEMINARIO, DISTRITO DE LA PERLA,
PROVINCIA DE CALLAO, REGIÓN CALLAO, JUNIO -
2019.

**TESIS PARA OPTAR EL TÍTULO
PROFESIONAL DE INGENIERO CIVIL**

**CHIMBOTE - PERÚ
2019**

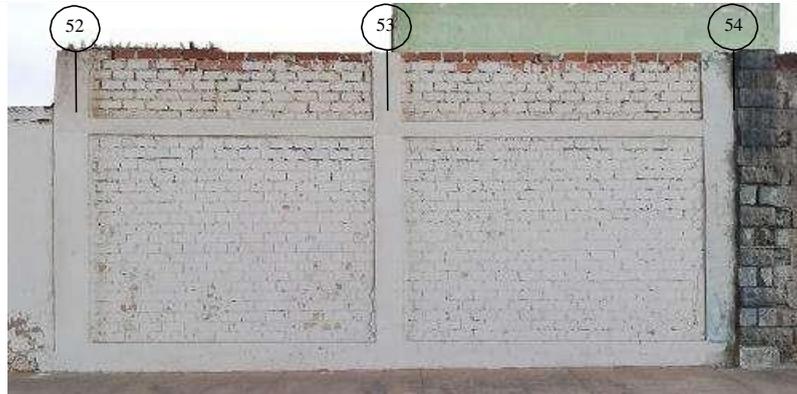
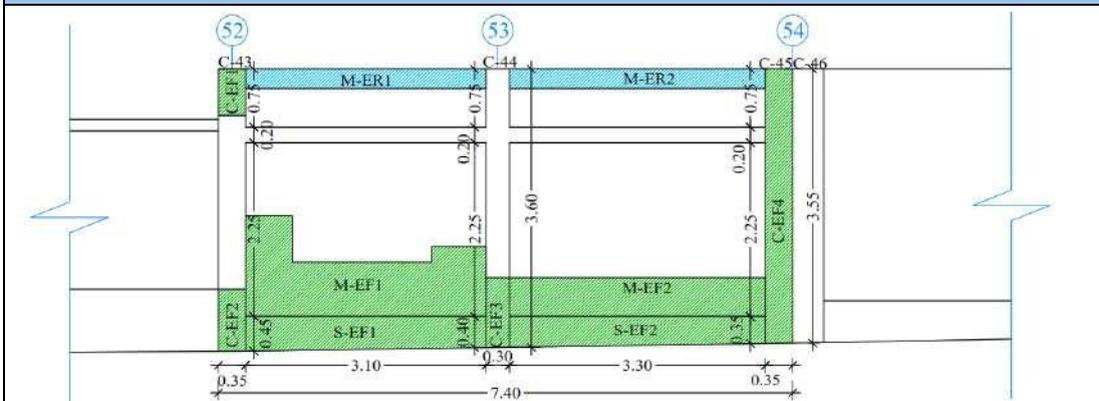
PLANO DE ELEVACIÓN

EVALUACIÓN DE LAS PATOLOGÍAS POR ELEMENTO									
Elemento Estructural	Área Evaluada (m2)	Patologías encontradas	Área afectada		Área total afectada		Área total no afectada		Nivel de severidad
			(m2)	(%)	(m2)	(%)	(m2)	(%)	
Columnas	3.60	Eflorescencia	2.05	56.94%	2.05	56.94%	1.55	43.06%	Leve
Vigas	0.96	Ninguna	0.00	0.00%	0.00	0.00%	0.96	100.00%	Ninguno
Muros	19.20	Erosión física	1.60	8.33%	5.92	30.83%	13.28	69.17%	Leve
		Eflorescencia	4.32	22.50%					Leve
Sobrecimientos	2.57	Eflorescencia	2.57	100.00%	2.57	100.00%	0.00	0.00%	Leve
ÁREAS DE PATOLOGÍAS EN LA UNIDAD MUES TRAL 20									
Patologías encontradas	Área Evaluada (m2)	Área afectada		Área total afectada		Área total no afectada		Nivel de severidad	
		(m2)	(%)	(m2)	(%)	(m2)	(%)		
Erosión física	26.33	1.60	6.08%	10.54	40.03%	15.79	59.97%	Leve	
Grietas		0.00	0.00%					Ninguno	
Fisuras		0.00	0.00%					Ninguno	
Desprendimiento		0.00	0.00%					Ninguno	
Corrosión		0.00	0.00%					Ninguno

NIVEL DE SEVERIDAD DE LOS ELEMENTOS ESTRUCTURALES									
Elemento Estructural	Área Evaluada (m2)	Área afectada						Área total no afectada	
		Leve		Moderado		Alto		(m2)	(%)
		(m2)	(%)	(m2)	(%)	(m2)	(%)		
Columnas	3.60	2.05	56.94%	0.00	0.00%	0.00	0.00%	1.55	43.06%
Vigas	0.96	0.00	0.00%	0.00	0.00%	0.00	0.00%	0.96	100.00%
Muros	19.20	5.92	30.83%	0.00	0.00%	0.00	0.00%	13.28	69.17%
Sobrecimientos	2.57	2.57	100.00%	0.00	0.00%	0.00	0.00%	0.00	0.00%
NIVEL DE SEVERIDAD DE LA UNIDAD MUESTRAL 20									
Unidad Muestral 20	Área Evaluada (m2)	Área afectada						Área total no afectada	
		Leve		Moderado		Alto		(m2)	(%)
	26.33	10.54	40.03%	0.00	0.00%	0.00	0.00%		
Nivel de Severidad Predominante				Leve				40.03%

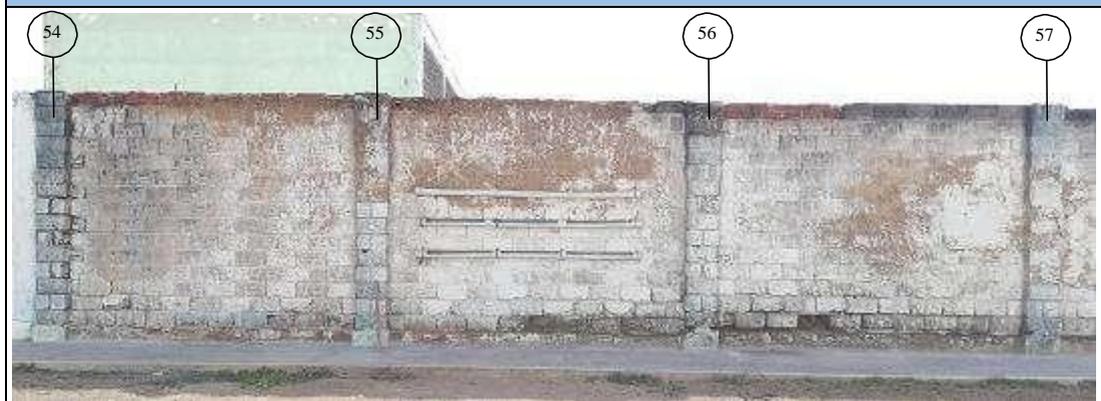
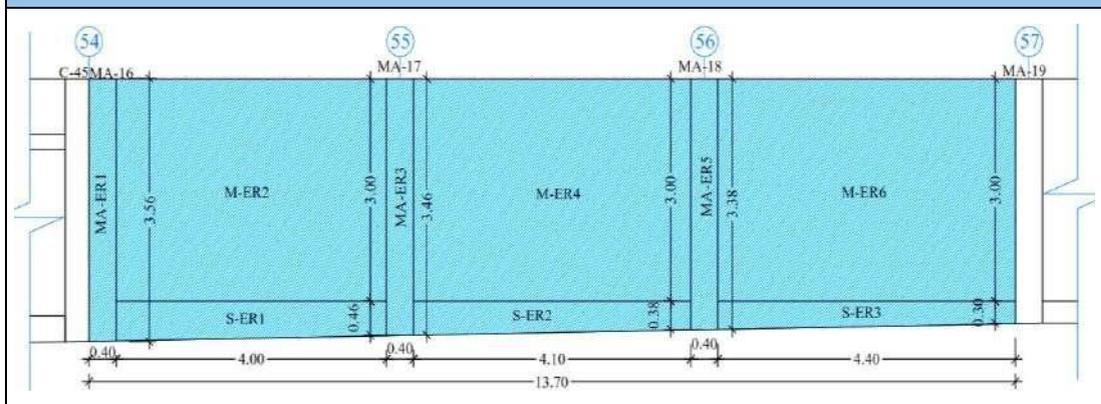
PLANO DE ELEVACIÓN

EVALUACIÓN DE LAS PATOLOGÍAS POR ELEMENTO									
Elemento Estructural	Área Evaluada (m2)	Patologías encontradas	Área afectada		Área total afectada		Área total no afectada		Nivel de severidad
			(m2)	(%)	(m2)	(%)	(m2)	(%)	
Muros	41.66	Erosión física	41.66	100.00%	41.66	100.00%	0.00	0.00%	Moderado
Sobrecimientos	5.28	Erosión física	5.28	100.00%	5.28	100.00%	0.00	0.00%	Moderado

ÁREAS DE PATOLOGÍAS EN LA UNIDAD MUESTRAL 21									
Patologías encontradas	Área Evaluada (m2)	Área afectada		Área total afectada		Área total no afectada		Nivel de severidad	
		(m2)	(%)	(m2)	(%)	(m2)	(%)		
Erosión física	46.94	46.94	100.00%	46.94	100.00%	0.00	0.00%	Moderado	
Grietas		0.00	0.00%					Ninguno	
Fisuras		0.00	0.00%					Ninguno	
Desprendimiento		0.00	0.00%					Ninguno	
Corrosión		0.00	0.00%					Ninguno	
Eflorescencia		0.00	0.00%					Ninguno

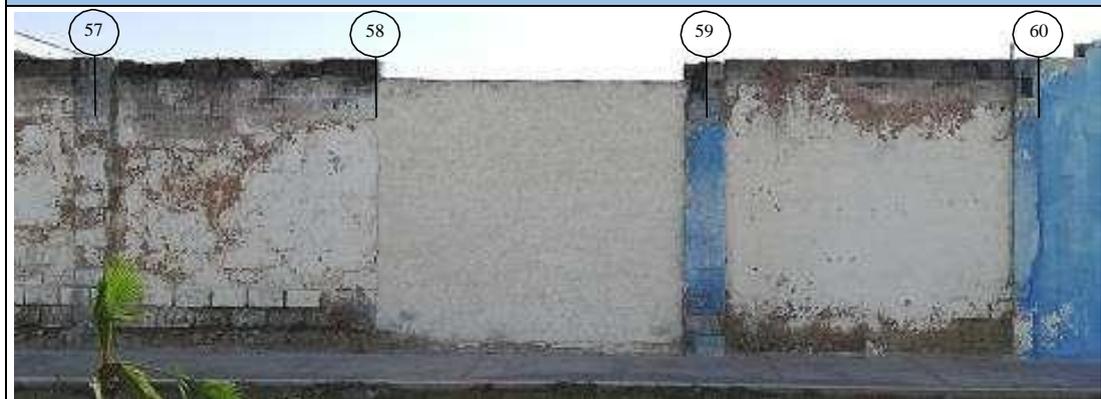
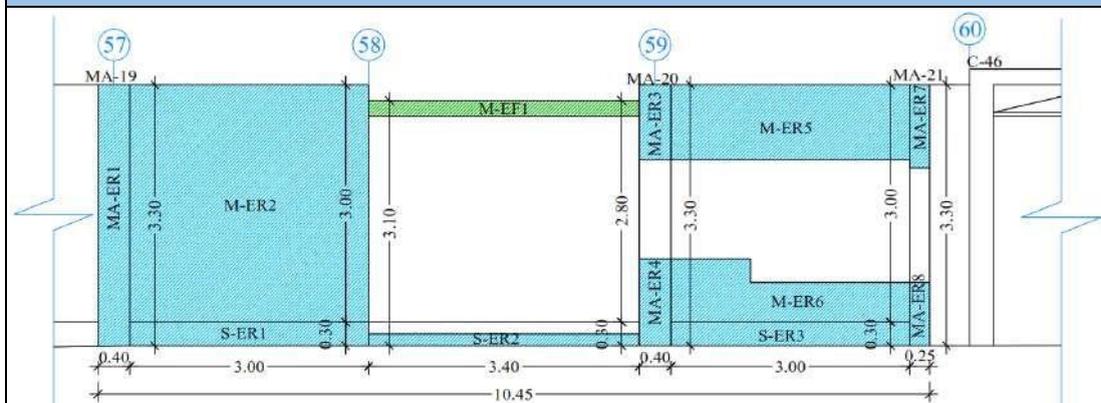
EVALUACIÓN DE LAS PATOLOGÍAS POR ELEMENTO									
Elemento Estructural	Área Evaluada (m2)	Patologías encontradas	Área afectada		Área total afectada		Área total no afectada		Nivel de severidad
			(m2)	(%)	(m2)	(%)	(m2)	(%)	
Muros	30.99	Erosión física	16.53	53.34%	17.21	55.53%	13.78	44.47%	Moderado
		Eflorescencia	0.68	2.19%					Leve
Sobrecimientos	2.82	Erosión física	2.31	81.91%	2.31	81.91%	0.51	18.09%	Moderado

ÁREAS DE PATOLOGÍAS EN LA UNIDAD MUESTRAL 22									
Patologías encontradas	Área Evaluada (m2)	Área afectada		Área total afectada		Área total no afectada		Nivel de severidad	
		(m2)	(%)	(m2)	(%)	(m2)	(%)		
Erosión física	33.81	18.84	55.72%	19.52	57.73%	14.29	42.27%	Moderado	
Grietas		0.00	0.00%					Ninguno	
Fisuras		0.00	0.00%					Ninguno	
Desprendimiento		0.00	0.00%					Ninguno	
Corrosión		0.00	0.00%					Ninguno	
Eflorescencia		0.68	2.01%					Leve

NIVEL DE SEVERIDAD DE LA UNIDAD MUESTRAL 22									
Unidad Muestral 22	Área Evaluada (m2)	Área afectada						Área total no afectada	
		Leve		Moderado		Alto		(m2)	(%)
		(m2)	(%)	(m2)	(%)	(m2)	(%)		
	33.81	0.68	2.01%	18.84	55.72%	0.00	0.00%	14.29	42.27%
Nivel de Severidad Predominante		Moderado						55.72%

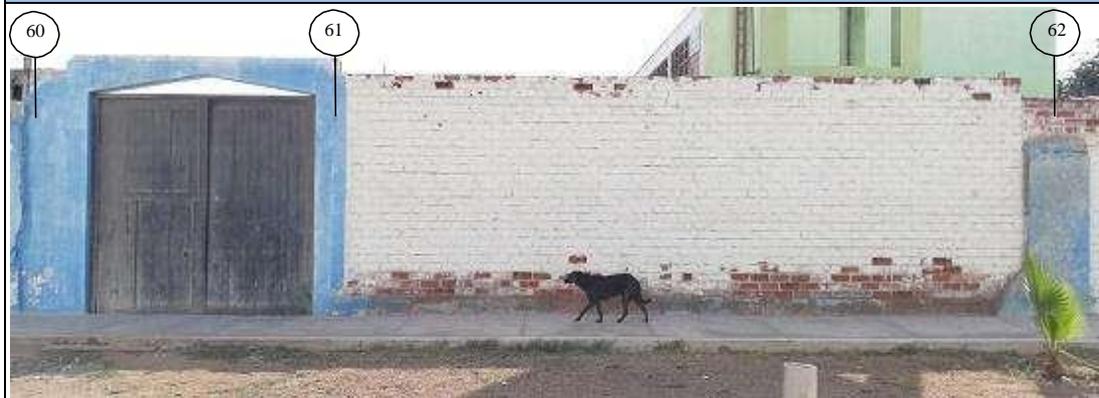
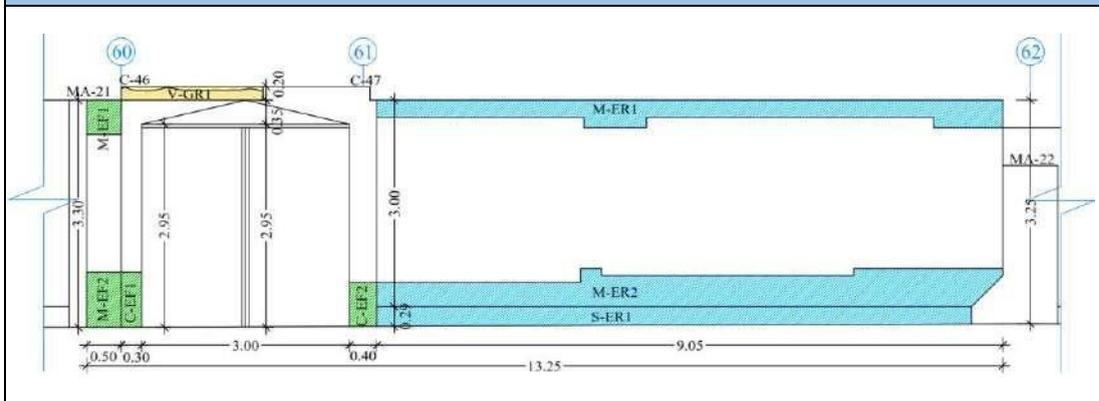
EVALUACIÓN DE LAS PATOLOGÍAS POR ELEMENTO									
Elemento Estructural	Área Evaluada (m2)	Patologías encontradas	Área afectada		Área total afectada		Área total no afectada		Nivel de severidad
			(m2)	(%)	(m2)	(%)	(m2)	(%)	
Columnas	2.07	Eflorescencia	0.50	24.15%	0.50	24.15%	1.57	75.85%	Leve
Vigas	1.49	Grietas	0.41	27.52%	0.41	27.52%	1.08	72.48%	Alto
Muros	28.81	Erosión física	6.47	22.45%	7.12	24.71%	21.69	75.29%	Moderado
		Eflorescencia	0.65	2.26%					Leve
Sobrecimientos	2.31	Erosión física	2.31	100.00%	2.31	100.00%	0.00	0.00%	Moderado

ÁREAS DE PATOLOGÍAS EN LA UNIDAD MUESTRAL 23									
Patologías encontradas	Área Evaluada (m2)	Área afectada		Área total afectada		Área total no afectada		Nivel de severidad	
		(m2)	(%)	(m2)	(%)	(m2)	(%)		
Erosión física	34.68	8.78	25.32%	10.34	29.82%	24.34	70.18%	Moderado	
Grietas		0.41	1.18%					Alto	
Fisuras		0.00	0.00%					Ninguno	
Desprendimiento		0.00	0.00%					Ninguno	
Corrosión		0.00	0.00%					Ninguno	
Eflorescencia		1.15	3.32%					Leve

NIVEL DE SEVERIDAD DE LOS ELEMENTOS ESTRUCTURALES									
Elemento Estructural	Área Evaluada (m2)	Área afectada						Área total no afectada	
		Leve		Moderado		Alto		(m2)	(%)
		(m2)	(%)	(m2)	(%)	(m2)	(%)		
Columnas	2.07	0.50	24.15%	0.00	0.00%	0.00	0.00%	1.57	75.85%
Vigas	1.49	0.00	0.00%	0.00	0.00%	0.41	27.52%	1.08	72.48%
Muros	28.81	0.65	2.26%	6.47	22.46%	0.00	0.00%	21.69	75.28%
Sobrecimientos	2.31	0.00	0.00%	2.31	100.00%	0.00	0.00%	0.00	0.00%
NIVEL DE SEVERIDAD DE LA UNIDAD MUESTRAL 23									
Unidad Muestral 23	Área Evaluada (m2)	Área afectada						Área total no afectada	
		Leve		Moderado		Alto		(m2)	(%)
		(m2)	(%)	(m2)	(%)	(m2)	(%)		
	34.68	1.15	3.32%	8.78	25.32%	0.41	1.18%	24.34	70.18%
Nivel de Severidad Predominante		Moderado						25.32%

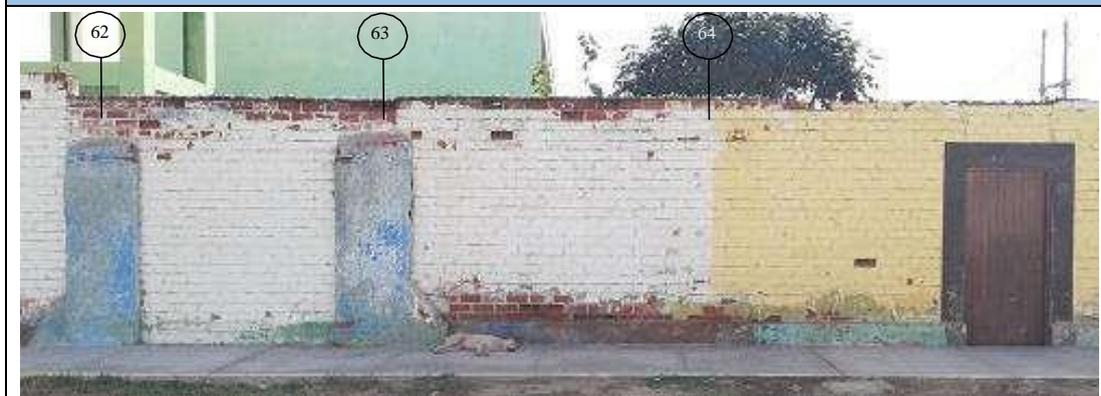
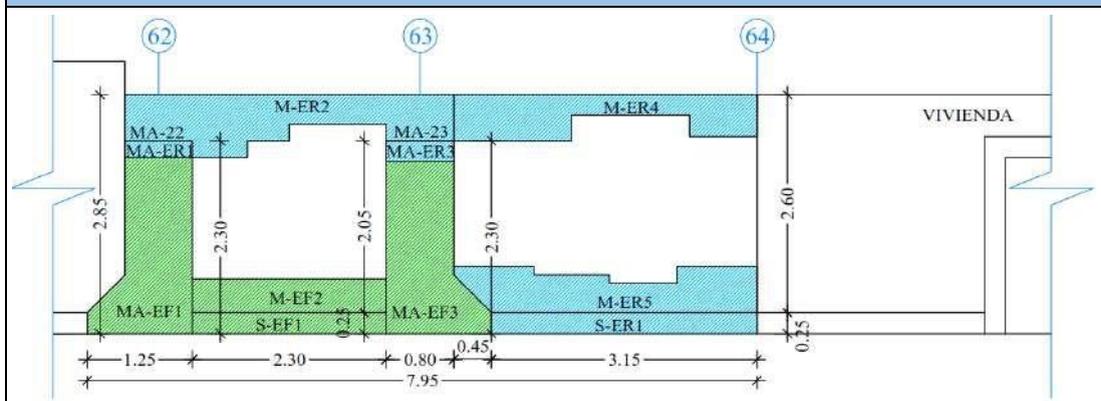
EVALUACIÓN DE LAS PATOLOGÍAS POR ELEMENTO									
Elemento Estructural	Área Evaluada (m2)	Patologías encontradas	Área afectada		Área total afectada		Área total no afectada		Nivel de severidad
			(m2)	(%)	(m2)	(%)	(m2)	(%)	
Muros	20.23	Erosión física	5.55	27.43%	10.22	50.52%	10.01	49.48%	Moderado
		Eflorescencia	4.67	23.08%					Moderado
Sobrecimientos	1.37	Erosión física	0.79	57.66%	1.37	100.00%	0.00	0.00%	Leve
		Eflorescencia	0.58	42.34%					Leve

ÁREAS DE PATOLOGÍAS EN LA UNIDAD MUES TRAL 24									
Patologías encontradas	Área Evaluada (m2)	Área afectada		Área total afectada		Área total no afectada		Nivel de severidad	
		(m2)	(%)	(m2)	(%)	(m2)	(%)		
Erosión física	21.60	6.34	29.35%	11.59	53.66%	10.01	46.34%	Moderado	
Grietas		0.00	0.00%					Ninguno	
Fisuras		0.00	0.00%					Ninguno	
Desprendimiento		0.00	0.00%					Ninguno	
Corrosión		0.00	0.00%					Ninguno	
Eflorescencia		5.25	24.31%					Moderado

NIVEL DE SEVERIDAD DE LA UNIDAD MUES TRAL 24									
Unidad Muestral 24	Área Evaluada (m2)	Área afectada						Área total no afectada	
		Leve		Moderado		Alto		(m2)	(%)
		(m2)	(%)	(m2)	(%)	(m2)	(%)	(m2)	(%)
	21.60	1.37	6.34%	10.22	47.32%	0.00	0.00%	10.01	46.34%
Nivel de Severidad Predominante		Moderado				47.32%

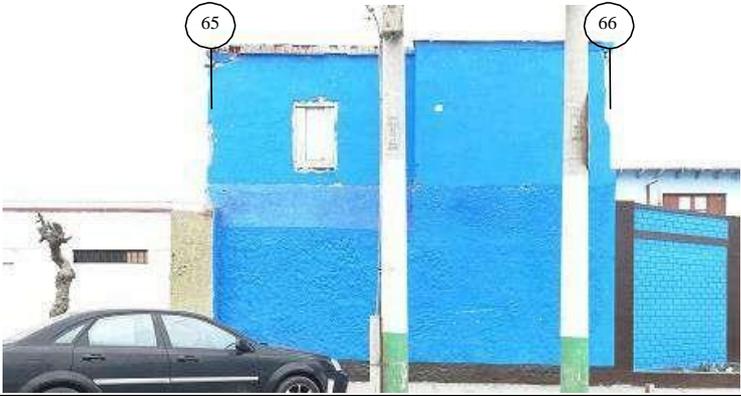
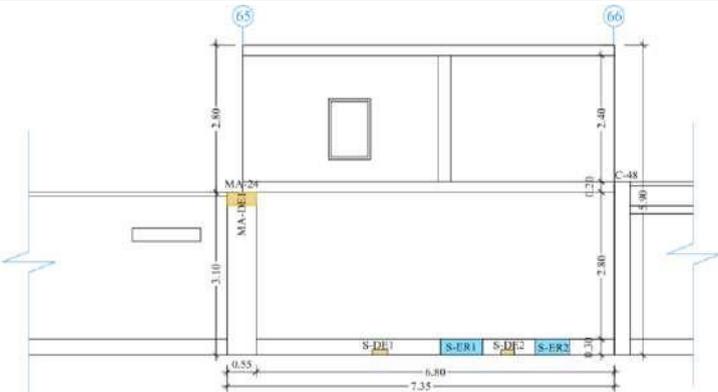
<p>Longitud del tramo: 7.35 ml</p>
REPRESENTACIÓN FOTOGRÁFICA

EVALUACIÓN DE LAS PATOLOGÍAS POR ELEMENTO									
Elemento Estructural	Área Evaluada (m2)	Patologías encontradas	Área afectada		Área total afectada		Área total no afectada		Nivel de severidad
			(m2)	(%)	(m2)	(%)	(m2)	(%)	
Muros	20.75	Desprendimiento	0.11	0.53%	0.11	0.53%	20.64	99.47%	Leve
Sobrecimientos	2.04	Erosión física	0.44	21.57%					Leve
		Desprendimiento	0.06	2.94%	0.50	24.51%	1.54	75.49%	Leve

ÁREAS DE PATOLOGÍAS EN LA UNIDAD MUESTRAL 25									
Patologías encontradas	Área Evaluada (m2)	Área afectada		Área total afectada		Área total no afectada		Nivel de severidad	
		(m2)	(%)	(m2)	(%)	(m2)	(%)		
Erosión física		0.44	1.93%					Leve	
Grietas		0.00	0.00%					Ninguno	
Fisuras	22.79	0.00	0.00%	0.61	2.68%	22.18	97.32%	Ninguno	
Desprendimiento		0.17	0.75%					Leve	
Corrosión		0.00	0.00%					Ninguno	
Eflorescencia		0.00	0.00%					Ninguno

NIVEL DE SEVERIDAD DE LA UNIDAD MUESTRAL 25									
Unidad Muestral 25	Área Evaluada (m2)	Área afectada						Área total no afectada	
		Leve		Moderado		Alto		(m2)	(%)
		(m2)	(%)	(m2)	(%)	(m2)	(%)		
	22.79	0.61	2.68%	0.00	0.00%	0.00	0.00%	22.18	97.32%
Nivel de Severidad Predominante		Leve						2.68%

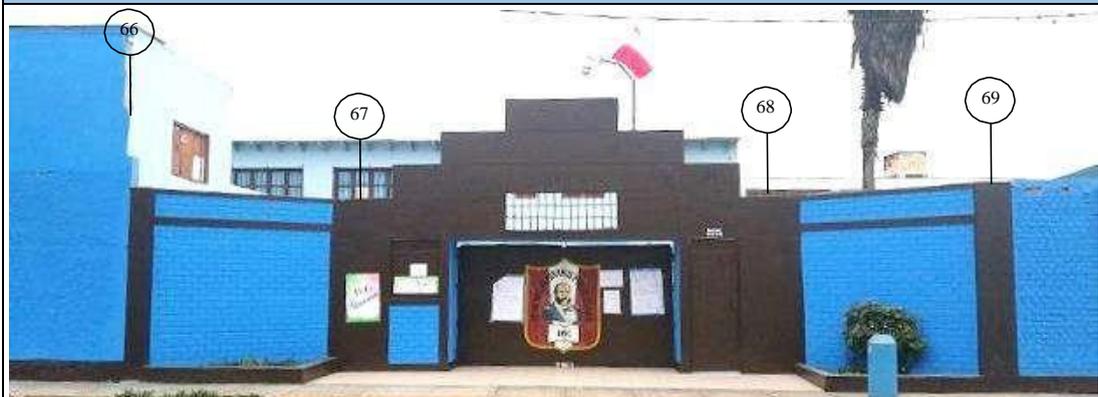
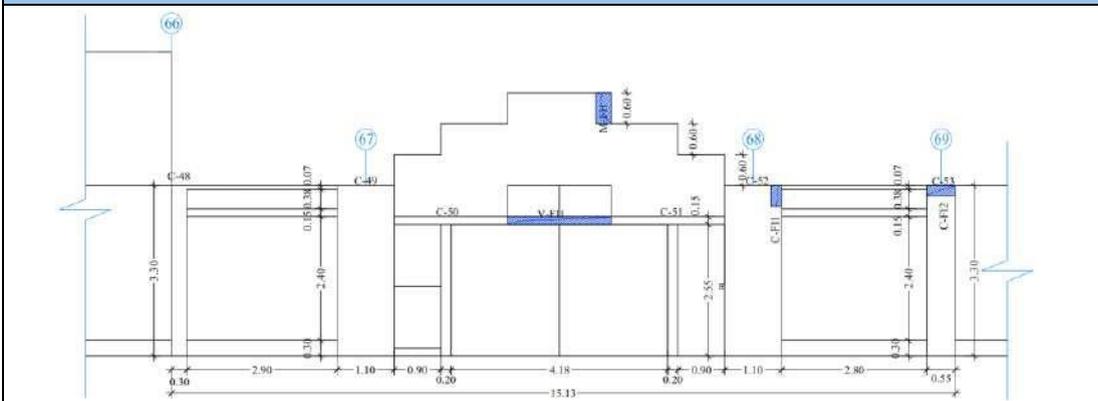
Muros (M)	M-1	1.10	0.13	Ninguna	-	-	-	-	-	-	-	
	M-2	6.96	0.13	Ninguna	-	-	-	-	-	-	-	
	M-3	1.08	0.13	Ninguna	-	-	-	-	-	-	-	
	M-4	10.22	0.13	Grietas	(GR1)	0.60	0.30	-	-	1.00	0.18	Moderado
	M-5	1.06	0.13	Ninguna	-	-	-	-	-	-	-	
	M-6	6.72	0.13	Ninguna	-	-	-	-	-	-	-	
Sobrecimientos (S)	S-1	0.87	0.15	Ninguna	-	-	-	-	-	-	-	
	S-2	0.14	0.15	Ninguna	-	-	-	-	-	-	-	
	S-3	0.84	0.15	Ninguna	-	-	-	-	-	-	-

EVALUACIÓN DE LAS PATOLOGÍAS POR ELEMENTO									
Elemento Estructural	Área Evaluada (m2)	Patologías encontradas	Área afectada		Área total afectada		Área total no afectada		Nivel de severidad
			(m2)	(%)	(m2)	(%)	(m2)	(%)	
Columnas	11.39	Fisuras	0.19	1.67%	0.19	1.67%	11.20	98.33%	Moderado
Vigas	2.21	Fisuras	0.30	13.57%	0.30	13.57%	1.91	86.43%	Moderado
Muros	27.15	Fisuras	0.18	0.66%	0.18	0.66%	26.97	99.34%	Moderado
Sobrecimientos	1.85	Ninguna	0.00	0.00%	0.00	0.00%	1.85	100.00%	Ninguno

ÁREAS DE PATOLOGÍAS EN LA UNIDAD MUES TRAL 26									
Patologías encontradas	Área Evaluada (m2)	Área afectada		Área total afectada		Área total no afectada		Nivel de severidad	
		(m2)	(%)	(m2)	(%)	(m2)	(%)		
Erosión física	42.60	0.00	0.00%	0.67	1.57%	41.93	98.43%	Ninguno	
Grietas		0.00	0.00%					Ninguno	
Fisuras		0.67	1.57%					Moderado	
Desprendimiento		0.00	0.00%					Ninguno	
Corrosión		0.00	0.00%					Ninguno	
Eflorescencia		0.00	0.00%					Ninguno

NIVEL DE SEVERIDAD DE LOS ELEMENTOS ESTRUCTURALES									
Elemento Estructural	Área Evaluada (m2)	Área afectada						Área total no afectada	
		Leve		Moderado		Alto		(m2)	(%)
		(m2)	(%)	(m2)	(%)	(m2)	(%)		
Columnas	11.39	0.00	0.00%	0.19	1.67%	0.00	0.00%	11.20	98.33%
Vigas	2.21	0.00	0.00%	0.30	13.57%	0.00	0.00%	1.91	86.43%
Muros	27.15	0.00	0.00%	0.18	0.66%	0.00	0.00%	26.97	99.34%
Sobrecimientos	1.85	0.00	0.00%	0.00	0.00%	0.00	0.00%	1.85	100.00%
NIVEL DE SEVERIDAD DE LA UNIDAD MUESTRAL 26									
Unidad Muestral 26	Área Evaluada (m2)	Área afectada						Área total no afectada	
		Leve		Moderado		Alto		(m2)	(%)
		(m2)	(%)	(m2)	(%)	(m2)	(%)		
	42.60	0.00	0.00%	0.67	1.57%	0.00	0.00%	41.93	98.43%
Nivel de Severidad Predominante		Moderado						1.57%

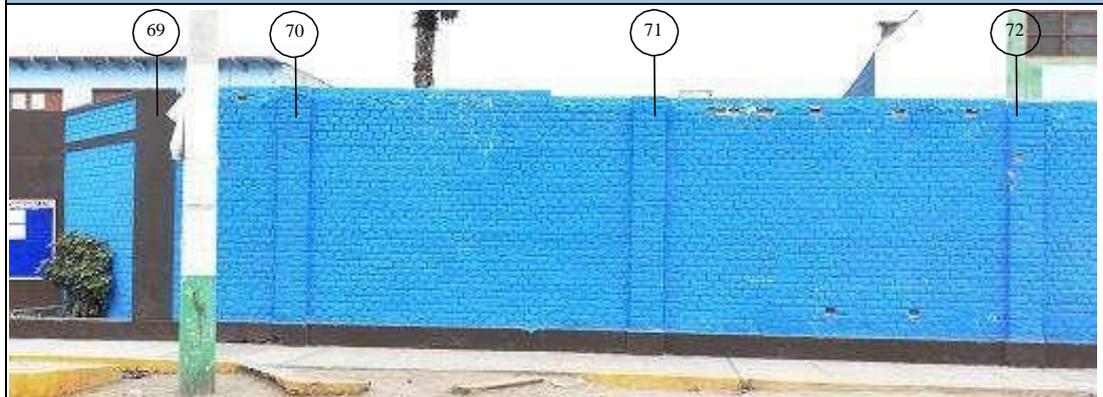
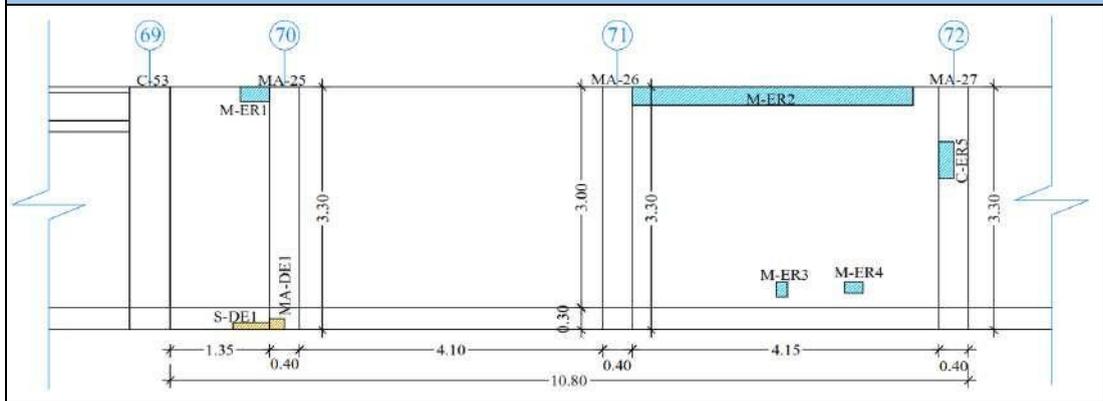
EVALUACIÓN DE LAS PATOLOGÍAS POR ELEMENTO									
Elemento Estructural	Área Evaluada (m2)	Patologías encontradas	Área afectada		Área total afectada		Área total no afectada		Nivel de severidad
			(m2)	(%)	(m2)	(%)	(m2)	(%)	
Muros	32.76	Erosión física	1.20	3.66%	1.23	3.75%	31.53	96.25%	Leve
		Desprendimiento	0.03	0.09%					Leve
Sobrecimientos	2.88	Desprendimiento	0.05	1.74%	0.05	1.74%	2.83	98.26%	Leve

ÁREAS DE PATOLOGÍAS EN LA UNIDAD MUESTRAL 27									
Patologías encontradas	Área Evaluada (m2)	Área afectada		Área total afectada		Área total no afectada		Nivel de severidad	
		(m2)	(%)	(m2)	(%)	(m2)	(%)		
Erosión física	35.64	1.20	3.37%	1.28	3.59%	34.36	96.41%	Leve	
Grietas		0.00	0.00%					Ninguno	
Fisuras		0.00	0.00%					Ninguno	
Desprendimiento		0.08	0.22%					Leve	
Corrosión		0.00	0.00%					Ninguno	
Eflorescencia		0.00	0.00%					Ninguno

NIVEL DE SEVERIDAD DE LA UNIDAD MUESTRAL 27									
Unidad Muestral 27	Área Evaluada (m2)	Área afectada						Área total no afectada	
		Leve		Moderado		Alto		(m2)	(%)
		(m2)	(%)	(m2)	(%)	(m2)	(%)		
	35.64	1.28	3.59%	0.00	0.00%	0.00	0.00%	34.36	96.41%
Nivel de Severidad Predominante		Leve						3.59%

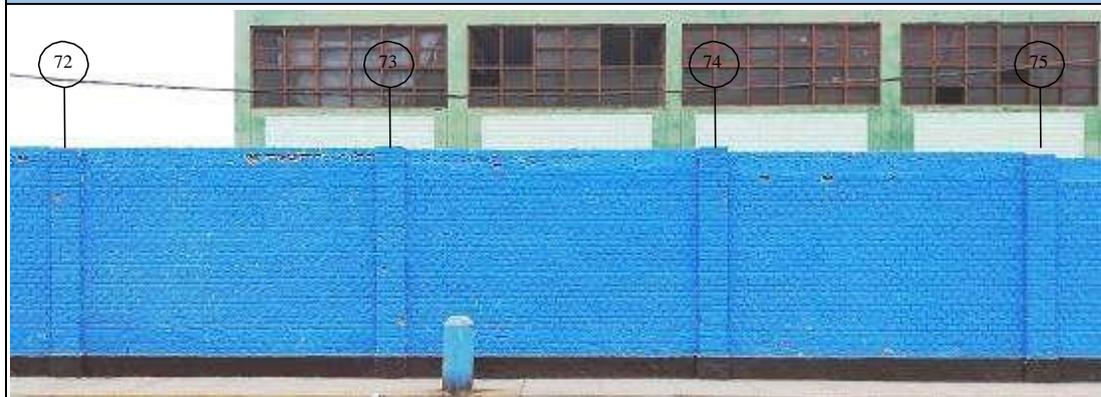
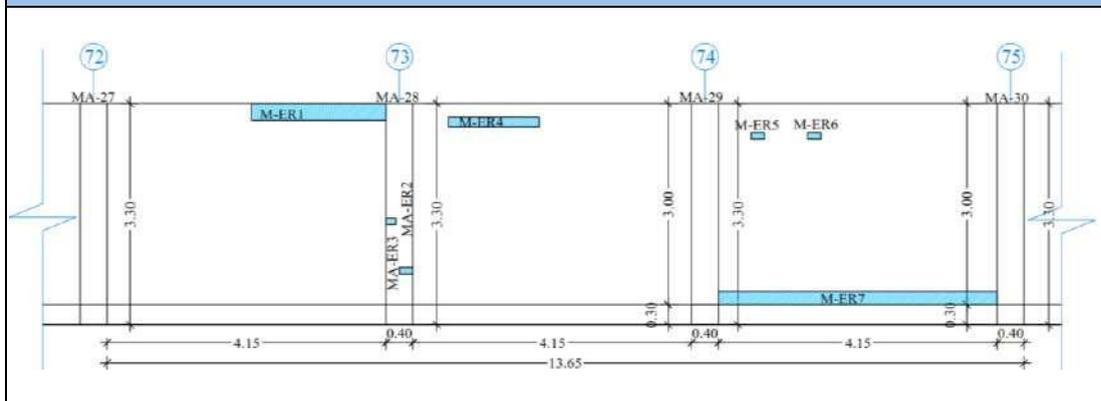
EVALUACIÓN DE LAS PATOLOGÍAS POR ELEMENTO									
Elemento Estructural	Área Evaluada (m2)	Patologías encontradas	Área afectada		Área total afectada		Área total no afectada		Nivel de severidad
			(m2)	(%)	(m2)	(%)	(m2)	(%)	
Muros	41.31	Erosión física	1.62	3.92%	1.62	3.92%	39.69	96.08%	Leve
Sobrecimientos	3.71	Ninguna	0.00	0.00%	0.00	0.00%	3.71	100.00%	Ninguno

ÁREAS DE PATOLOGÍAS EN LA UNIDAD MUESTRAL 28									
Patologías encontradas	Área Evaluada (m2)	Área afectada		Área total afectada		Área total no afectada		Nivel de severidad	
		(m2)	(%)	(m2)	(%)	(m2)	(%)		
Erosión física	45.02	1.62	3.60%	1.62	3.60%	43.40	96.40%	Leve	
Grietas		0.00	0.00%					Ninguno	
Fisuras		0.00	0.00%					Ninguno	
Desprendimiento		0.00	0.00%					Ninguno	
Corrosión		0.00	0.00%					Ninguno	
Eflorescencia		0.00	0.00%					Ninguno

NIVEL DE SEVERIDAD DE LA UNIDAD MUESTRAL 28									
Unidad Muestral 28	Área Evaluada (m2)	Área afectada						Área total no afectada	
		Leve		Moderado		Alto		(m2)	(%)
		(m2)	(%)	(m2)	(%)	(m2)	(%)	(m2)	(%)
	45.02	1.62	3.60%	0.00	0.00%	0.00	0.00%	43.40	96.40%
Nivel de Severidad Predominante		Leve						3.60%

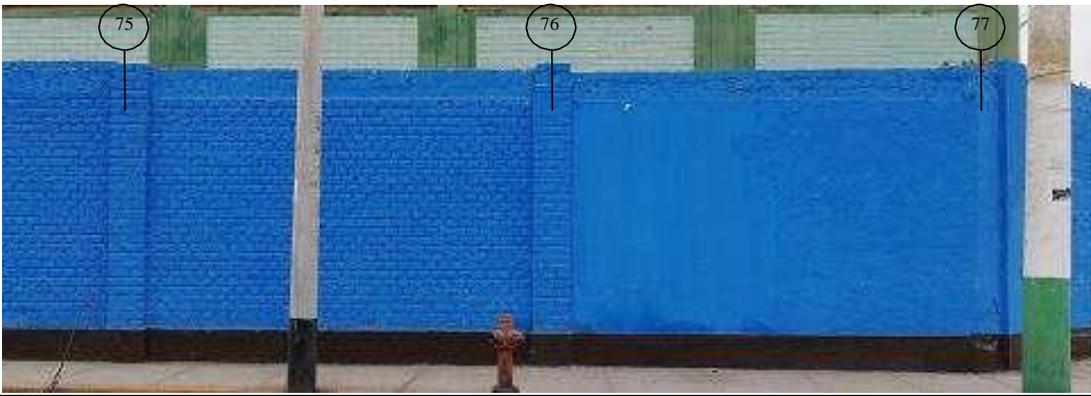
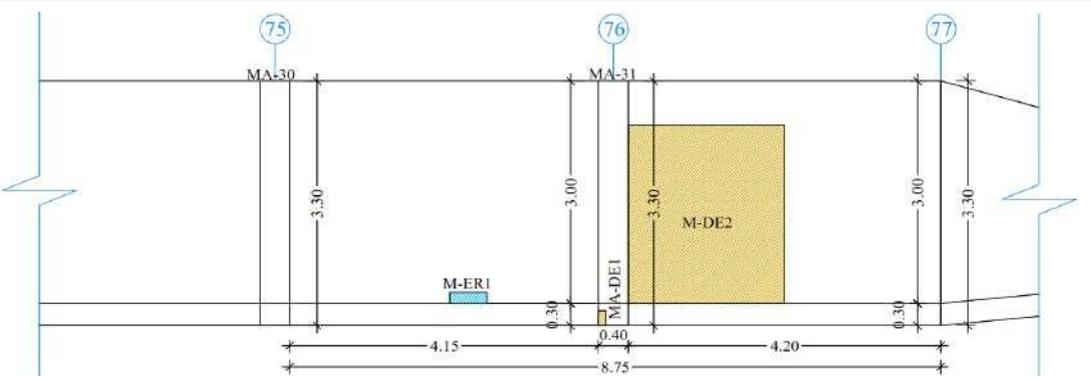
EVALUACIÓN DE LAS PATOLOGÍAS POR ELEMENTO									
Elemento Estructural	Área Evaluada (m2)	Patologías encontradas	Área afectada		Área total afectada		Área total no afectada		Nivel de severidad
			(m2)	(%)	(m2)	(%)	(m2)	(%)	
Muros	26.37	Erosión física	0.08	0.30%	5.14	19.49%	21.23	80.51%	Leve
		Desprendimiento	5.06	19.19%					Leve
Sobrecimientos	2.51	Ninguna	0.00	0.00%	0.00	0.00%	2.51	100.00%	Ninguno

ÁREAS DE PATOLOGÍAS EN LA UNIDAD MUESTRAL 29									
Patologías encontradas	Área Evaluada (m2)	Área afectada		Área total afectada		Área total no afectada		Nivel de severidad	
		(m2)	(%)	(m2)	(%)	(m2)	(%)		
Erosión física	28.88	0.08	0.28%	5.14	17.80%	23.74	82.20%	Leve	
Grietas		0.00	0.00%					Ninguno	
Fisuras		0.00	0.00%					Ninguno	
Desprendimiento		5.06	17.52%					Leve	
Corrosión		0.00	0.00%					Ninguno	
Eflorescencia		0.00	0.00%					Ninguno

NIVEL DE SEVERIDAD DE LA UNIDAD MUESTRAL 29									
Unidad Muestral 29	Área Evaluada (m2)	Área afectada						Área total no afectada	
		Leve		Moderado		Alto		(m2)	(%)
		(m2)	(%)	(m2)	(%)	(m2)	(%)		
	28.88	5.14	17.80%	0.00	0.00%	0.00	0.00%	23.74	82.20%
Nivel de Severidad General		Leve						17.80%

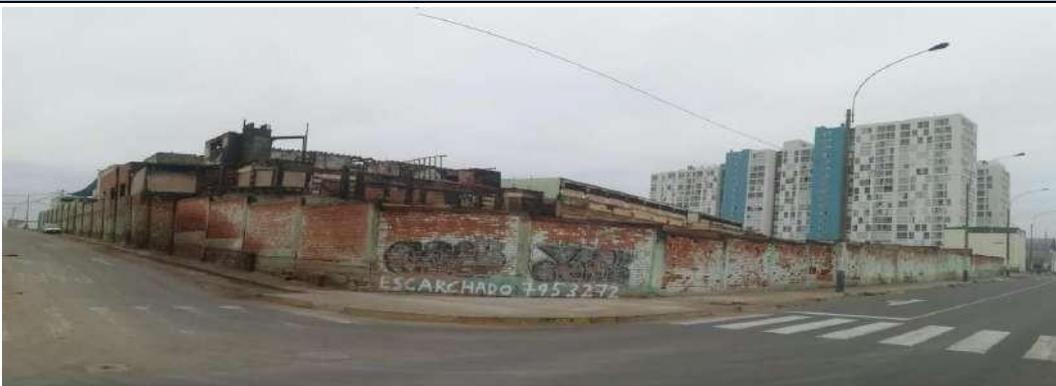
VISTA PANORAMICA DEL CERCO

EVALUACIÓN DE LAS PATOLOGÍAS POR ELEMENTO									
Elemento Estructural	Área Evaluada (m2)	Patologías encontradas	Área afectada		Área total afectada		Área total no afectada		Nivel de severidad
			(m2)	(%)	(m2)	(%)	(m2)	(%)	
Columnas	62.93	Erosión física	1.26	2.00%	43.16	68.58%	19.77	31.42%	Moderado
		Grietas	1.99	3.16%					Moderado
		Fisuras	1.34	2.13%					Moderado
		Desprendimiento	6.76	10.74%					Moderado
		Corrosión	0.46	0.73%					Moderado
		Eflorescencia	31.35	49.82%					Leve
Vigas	24.18	Erosión física	9.28	38.38%	19.61	81.10%	4.57	18.90%	Leve
		Grietas	2.37	9.80%					Moderado
		Fisuras	0.84	3.47%					Moderado
		Desprendimiento	2.85	11.79%					Moderado
		Corrosión	0.00	0.00%					Ninguno
		Eflorescencia	4.27	17.66%					Leve
Muros	894.08	Erosión física	426.54	47.71%	579.11	64.77%	314.97	35.23%	Alto
		Grietas	0.75	0.08%					Moderado
		Fisuras	0.18	0.02%					Leve
		Desprendimiento	7.82	0.87%					Leve
		Corrosión	0.00	0.00%					Ninguno

Eflorescencia	143.82	16.09%					Moderado
Sobrecimientos	167.43	Erosión física	35.28	21.07%	143.56	85.74%	23.87	14.26%	Moderado
		Grietas	3.10	1.85%					Moderado
		Fisuras	1.35	0.81%					Moderado
		Desprendimiento	59.86	35.75%					Moderado
		Corrosión	0.27	0.16%					Moderado
		Eflorescencia	43.70	26.10%					Moderado

NIVEL DE SEVERIDAD EN EL RESUMEN DE LAS UNIDADES MUESTRALES									
Resumen de las Unidades Muestrales	Área Evaluada (m2)	Área afectada						Área total no afectada	
		Leve		Moderado		Alto		(m2)	(%)
	1148.62	52.90	4.61%	306.00	26.64%	426.54	37.13%	363.18	31.62%
Nivel de Severidad predominante				Alto				37.13%

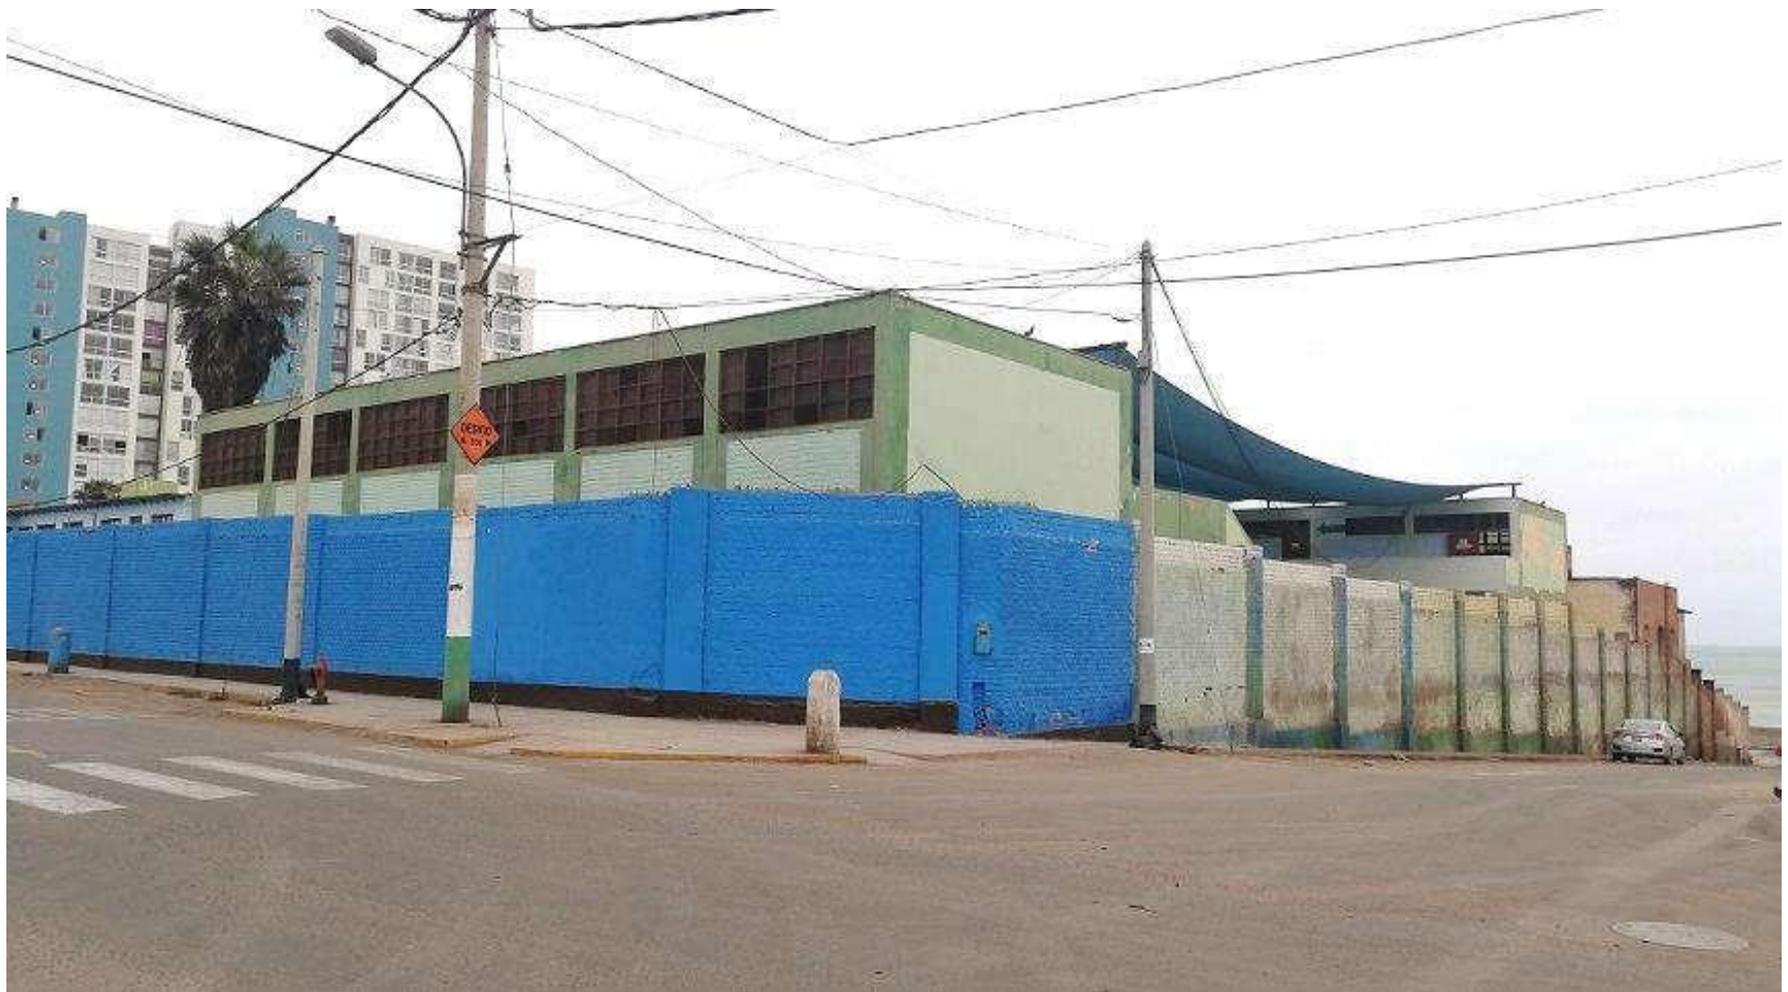
Fotografía 2: Vista panorámica de la parte frontal y lateral del cerco de la Institución Educativa 4005 Miguel Grau Seminario, distrito de La Perla, Provincia Callao, Región Callao.

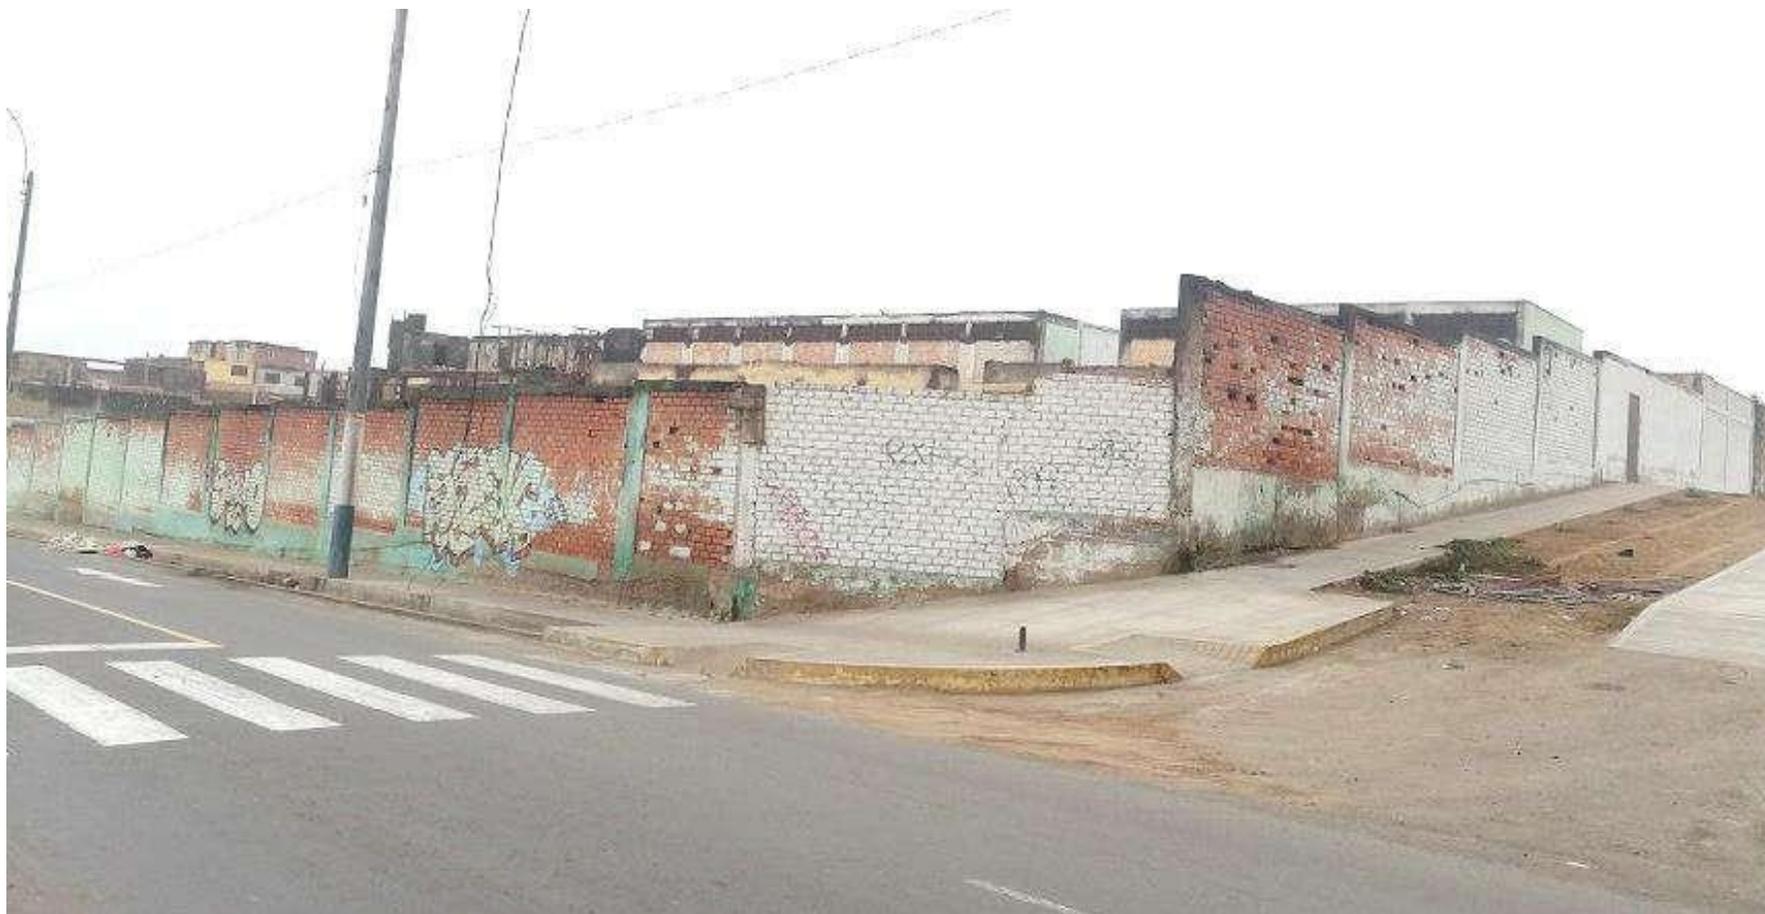
Fotografía 3: Vista panorámica de la parte posterior y lateral izquierda del cerco de la Institución Educativa 4005 Miguel Grau Seminario, distrito de La Perla, Provincia Callao, Región Callao.

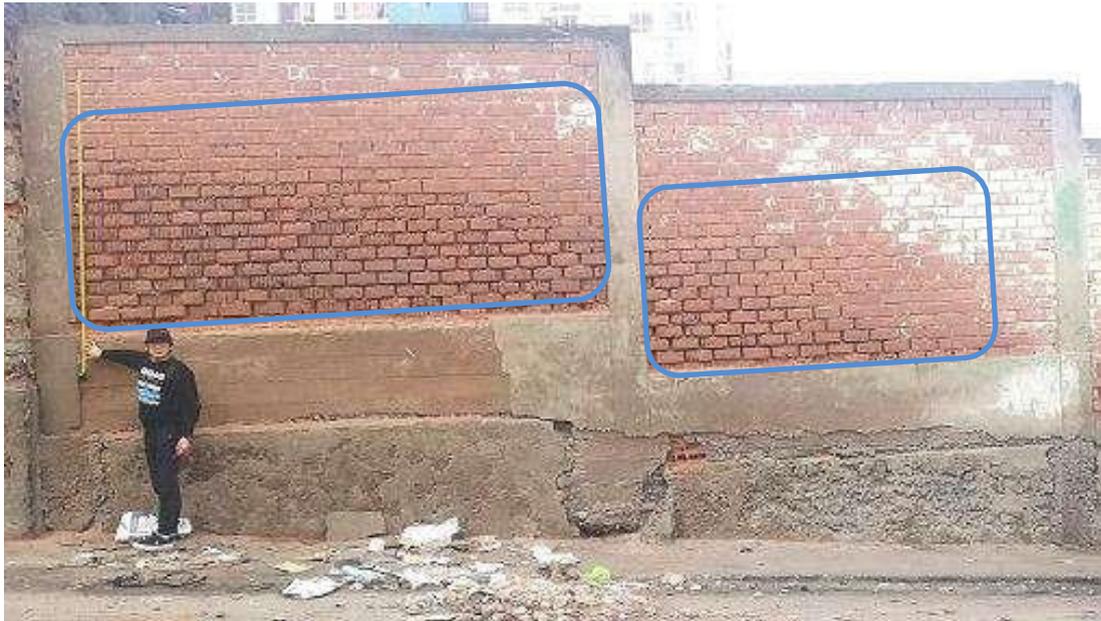
Fotografía 4: Muro de albañilería afectado por la patología erosión física en la unidad muestral 07.

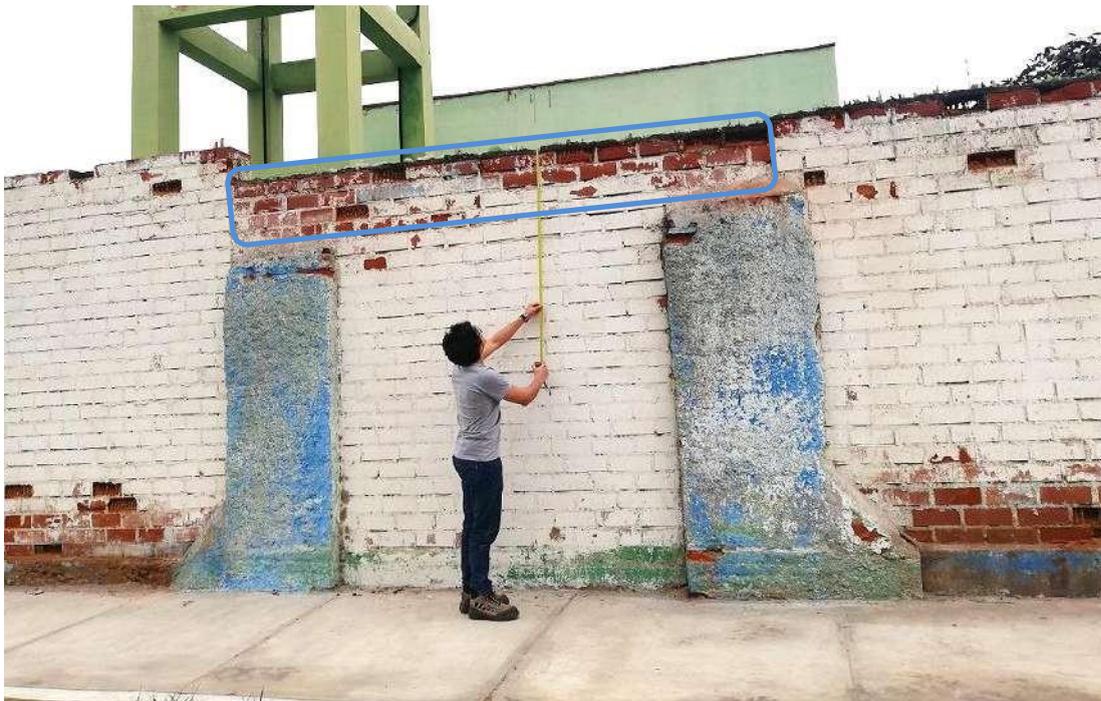
Fotografía 5: Muro de albañilería afectado por la patología erosión física en la unidad muestral 24.

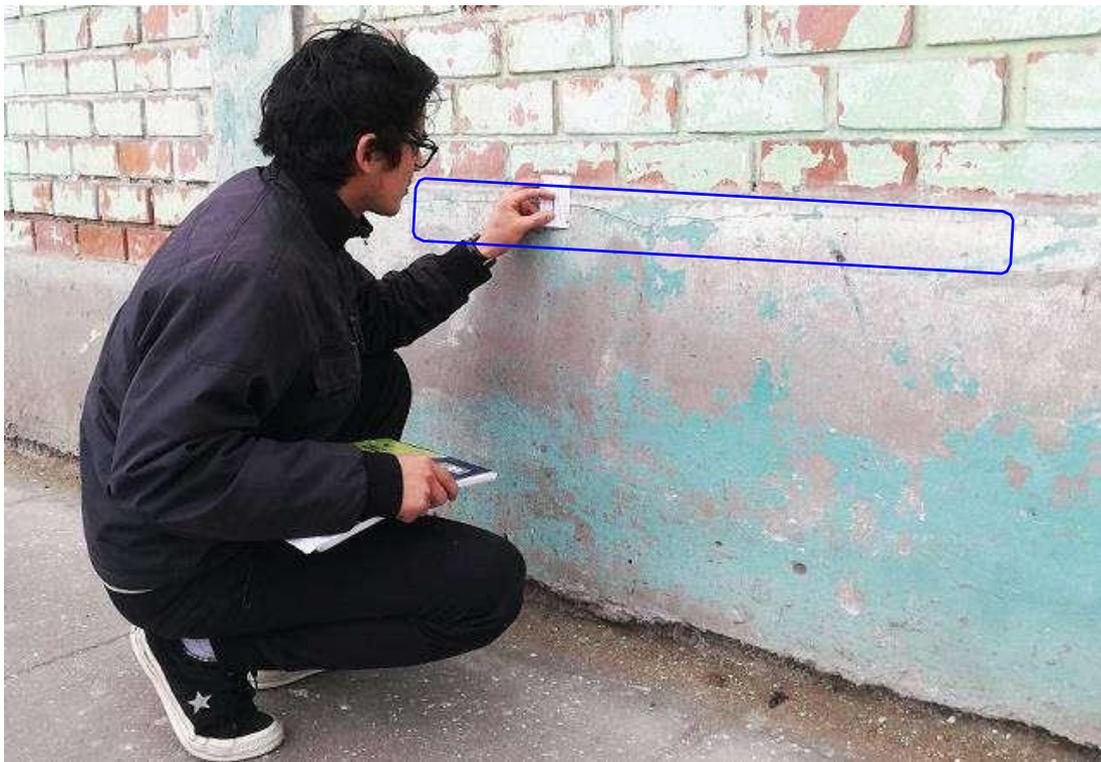
Fotografía 9: Sobrecimiento afectado por la patología fisuras encontradas en la unidad muestral 13.

Se observa la fisura en el sobrecimiento de los muros, esta fisura tiene una longitud de 1.40 m y un espesor de 0.4 mm.

Se recomienda que el aditivo impermeabilizante sea de proporción de 1 litro por bolsa de cemento y realizar la intervención en la medida que sea posible, ya que, aunque no afecte estructuralmente a los elementos de concreto, si no se hacen las reparaciones pueden causar el desprendimiento del revoque del concreto.

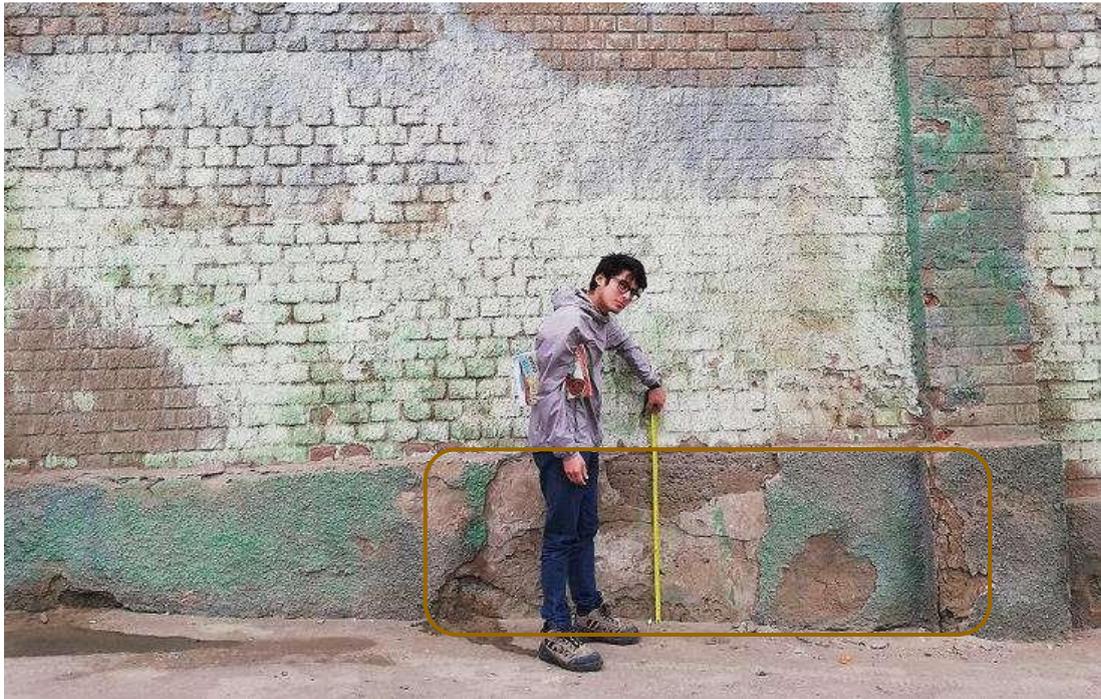
Fotografía 10: Sobrecimiento afectado por la patología desprendimiento encontrada en la unidad muestral 04.

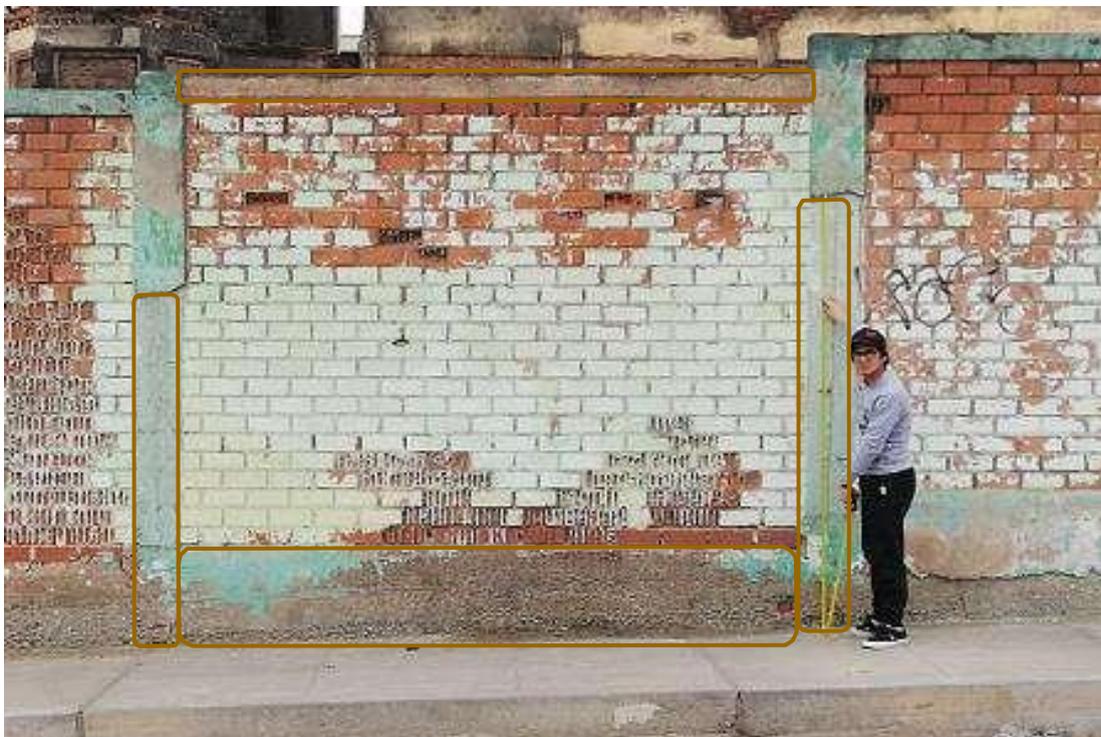
Fotografía 11: Columnas, vigas y sobrecimientos afectados por la patología desprendimiento en la unidad muestral 11.

Podemos observar desprendimiento en los elementos de concreto, como la viga del muro central, las columnas y los sobrecimientos. De los cuales se ha desprendido casi todo el tarrajeo dejando expuesto el concreto.

Se debe realizar la intervención inmediata ya que de no realizarse los daños podrían seguir incrementándose hasta dañar estructuralmente a la estructura. Además, es recomendable aplicar sellador impermeabilizante para evitar el ingreso de la humedad a la estructura.

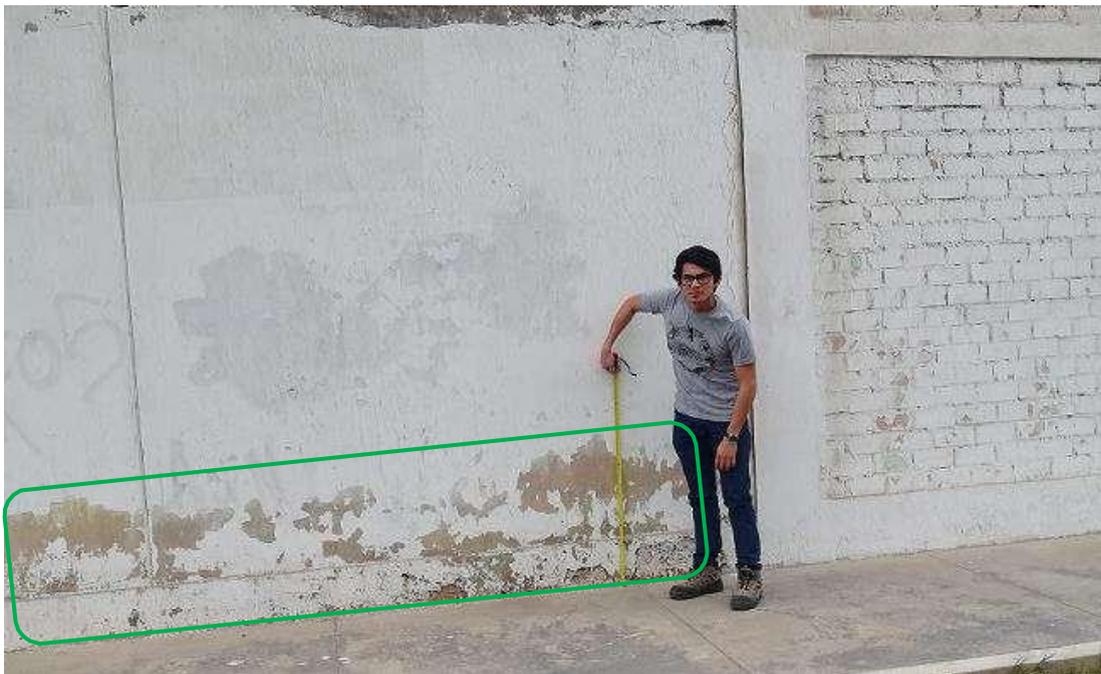
Fotografía 14: Muro de albañilería y sobrecimiento afectados por la patología eflorescencia en la unidad muestral 19.

En esta unidad muestral se puede apreciar depósito de eflorescencias en los muros y sobrecimientos lo cual ha ocasionado el desprendimiento de la pintura.

Se recomienda que la preparación y aplicación de los productos se realice de acuerdo a lo que indica el fabricante para realizar un correcto trabajo. No usar excesivamente el ácido muriático ya que es corrosivo.

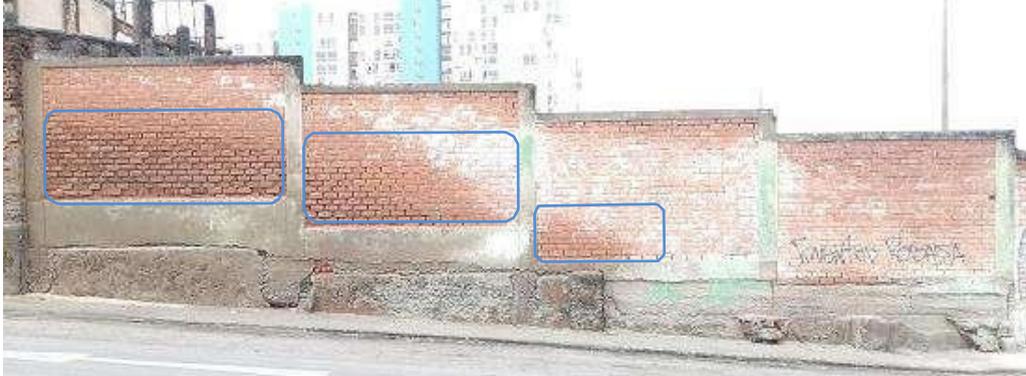
FOTOGRAFÍA DE LA UNIDAD MUESTRAL 07

PATOLOGÍA EROSIÓN FÍSICA
<p>Los muros presentan desgaste en el espesor de los ladrillos y en algunas zonas los ladrillos están desgastados en más del 50 % de su espesor.</p>
CAUSAS DE LA PATOLOGÍA
<p>Esta patología es causada por el exceso de humedad y sales del ambiente al estar muy cerca de orillas de playa, la brisa marina arrastra sales que se adhieren a la superficie de los muros y producen la erosión.</p>
INTERVENCIÓN
<p>Se debe picar toda la zona afectada con ayuda de comba y cincel hasta unos 0.50 m por encima del área erosionada, limpiar con un cepillo de cerdas metálicas las partículas sueltas y usar aire comprimido para dejar el área limpia. Luego humedecer el muro para evitar que absorba el agua del mortero. Preparar un mortero de dosificación 1:4(cemento: arena gruesa) + aditivo hidrófugo impermeabilizante de 1 parte de aditivo por 10 partes de agua y mezclar hasta conseguir una pasta homogénea. Aplicar el mortero con ayuda de una espátula tratando de rellenar todos los espacios vacíos, finalmente dar un acabado liso y uniforme.</p>

RECOMENDACIÓN
<p>Se recomienda utilizar cemento tipo V ya que tiene alta resistencia a los sulfatos y realizar tarrajeo a los muros para evitar en lo posible la penetración de agentes que puedan dañar el muro reparado. Además, realizar inspecciones visuales frecuentes para detectar y controlar la aparición de nuevas erosiones.</p>
