UNIVERSIDAD CATÓLICA LOS ÁNGELES
CHIMBOTE

DETERMINACIÓN Y EVALUACIÓN DE PATOLOGÍAS
DEL CONCRETO Y MUROS DE ALBAÑILERÍA DEL
CERCO DE LA INSTITUCIÓN EDUCATIVA 4005 MIGUEL
GRAU SEMINARIO, DISTRITO DE LA PERLA,
PROVINCIA DE CALLAO, REGIÓN CALLAO, JUNIO -
2019.

**TESIS PARA OPTAR EL TÍTULO
PROFESIONAL DE INGENIERO CIVIL**

**CHIMBOTE - PERÚ
2019**

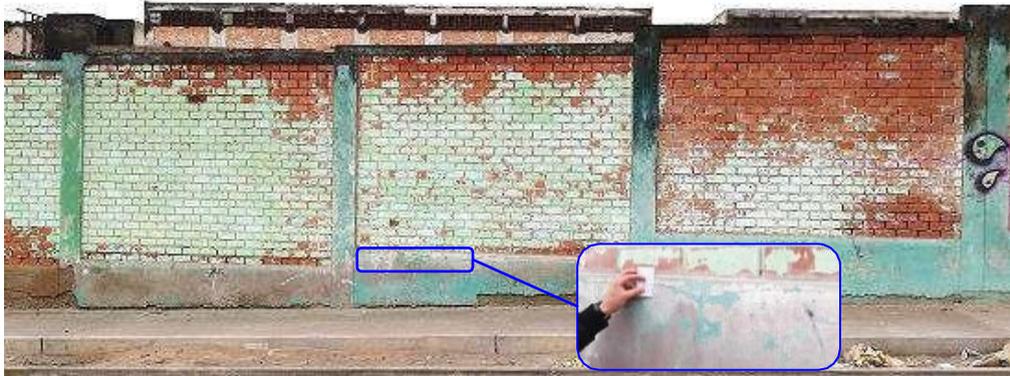
FOTOGRAFÍA DE LA UNIDAD MUESTRAL 13

PATOLOGÍA FISURAS

Se observa la fisura en el sobrecimiento de los muros, esta fisura tiene una longitud de 1.40 m y un espesor de 0.4 mm.

Se recomienda que el aditivo impermeabilizante sea de proporción de 1 litro por bolsa de cemento y realizar la intervención en la medida que sea posible, ya que, aunque no afecte estructuralmente a los elementos de concreto, si no se hacen las reparaciones pueden causar el desprendimiento del revoque del concreto.

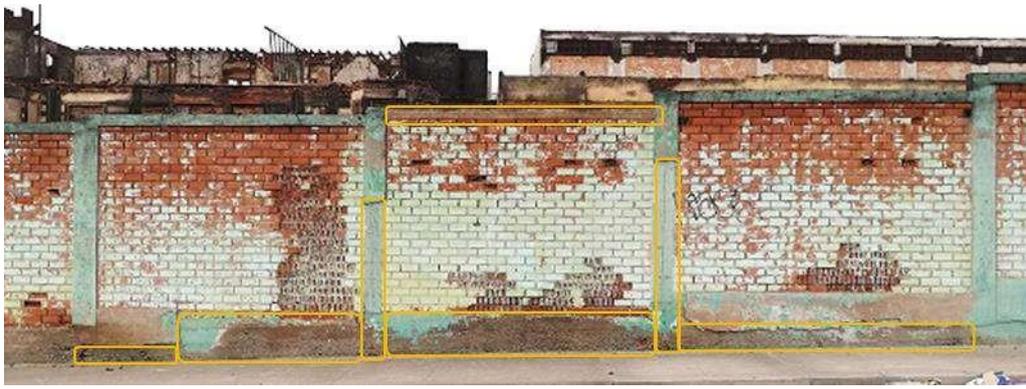
FOTOGRAFÍA DE LA UNIDAD MUESTRAL 11

PATOLOGÍA DESPRENDIMIENTO

Podemos observar desprendimiento en los elementos de concreto, como la viga del muro central, las columnas y los sobrecimientos. De los cuales se ha desprendido casi todo el tarrajeo dejando expuesto el concreto.

Se debe realizar la intervención inmediata ya que de no realizarse los daños podrían seguir incrementándose hasta dañar estructuralmente a la estructura. Además, es recomendable aplicar sellador impermeabilizante para evitar el ingreso de la humedad a la estructura.

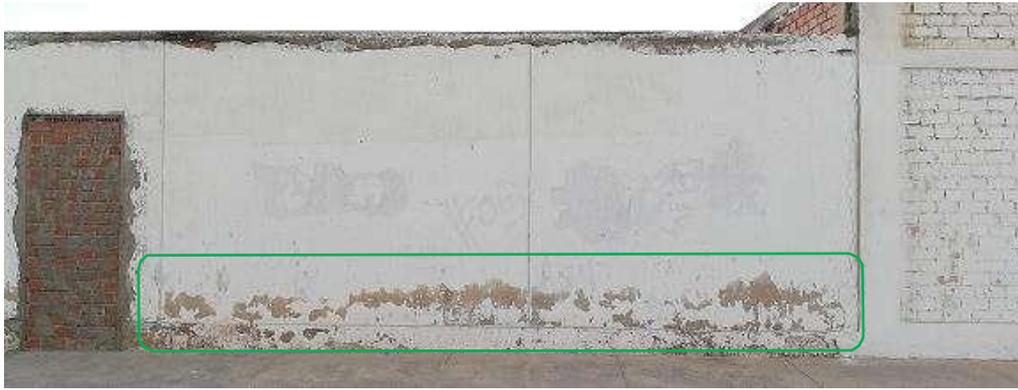
FOTOGRAFÍA DE LA UNIDAD MUESTRAL 19

PATOLOGÍA EFLORESCENCIA

En esta unidad muestral se puede apreciar depósito de eflorescencias en los muros y sobrecimientos lo cual ha ocasionado el desprendimiento de la pintura.

Se recomienda que la preparación y aplicación de los productos se realice de acuerdo a lo que indica el fabricante para realizar un correcto trabajo. No usar excesivamente el ácido muriático ya que es corrosivo.

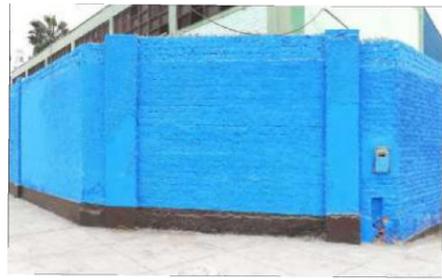
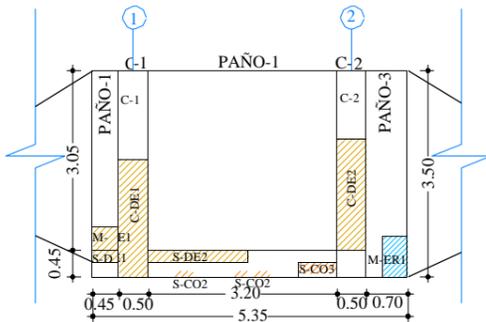
UNIDAD MUESTRAL 1

Área evaluada (m ²):	18.41 m ²	Patología predominante:	Desprendimiento
Área afectada (%):	16.68 %	Nivel de severidad:	Leve
Área no afectada (%):	83.32 %

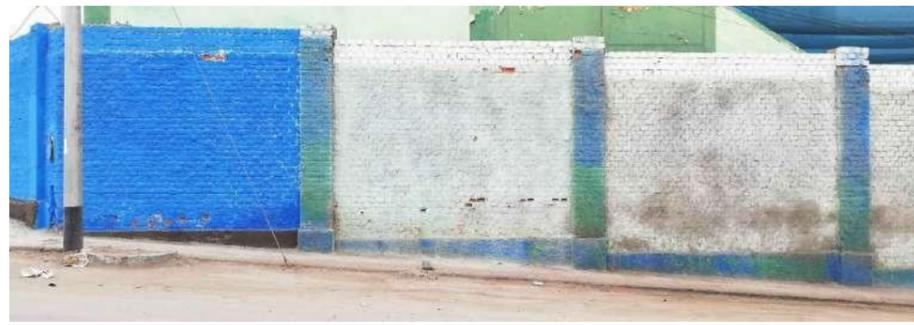
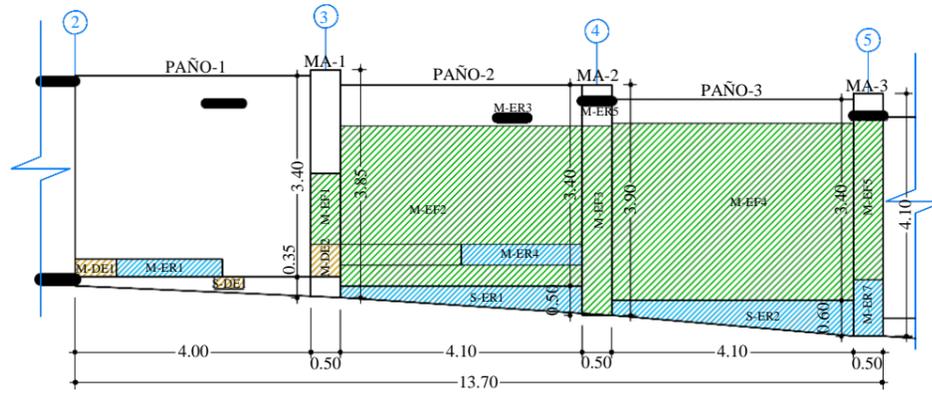
UNIDAD MUESTRAL 2

Área evaluada (m ²):	50.18 m ²	Patología predominante:	Eflorescencia
Área afectada (%):	63.67 %	Nivel de severidad:	Moderado
Área no afectada (%):	36.33 %

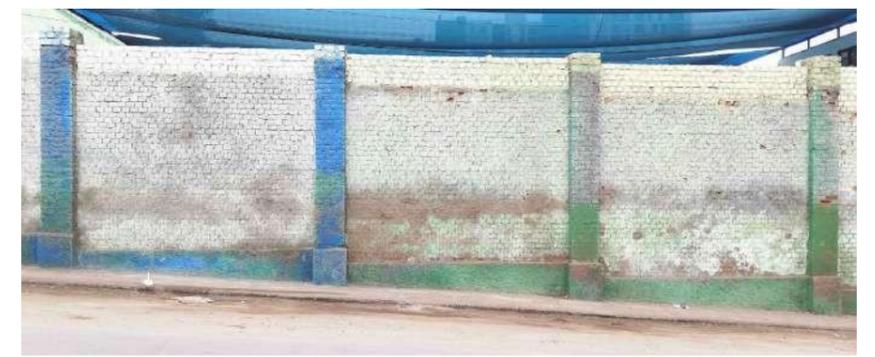
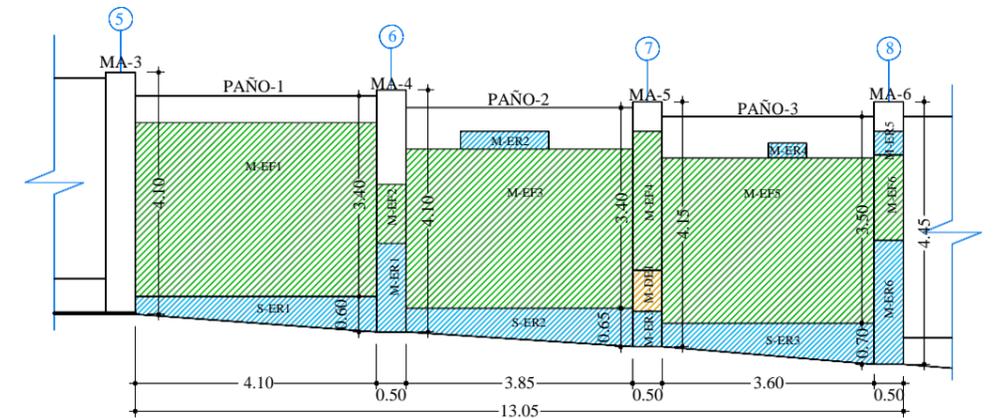
UNIDAD MUESTRAL 3

Área evaluada (m ²):	51.43 m ²	Patología predominante:	Eflorescencia
Área afectada (%):	85.71 %	Nivel de severidad:	Moderado
Área no afectada (%):	14.29 %

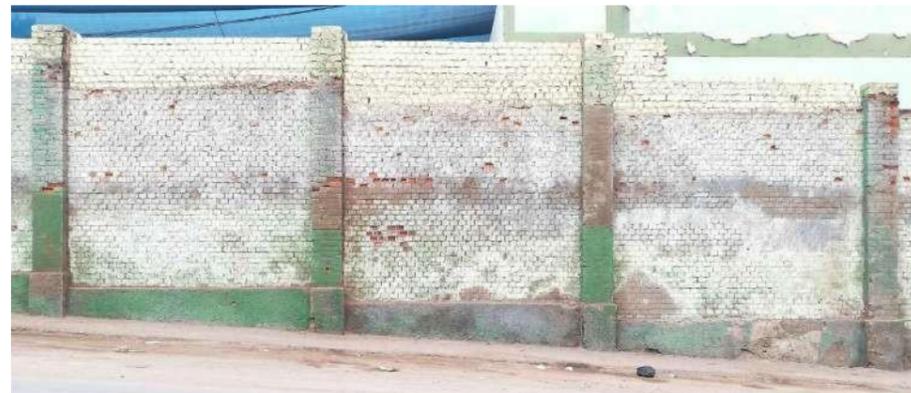
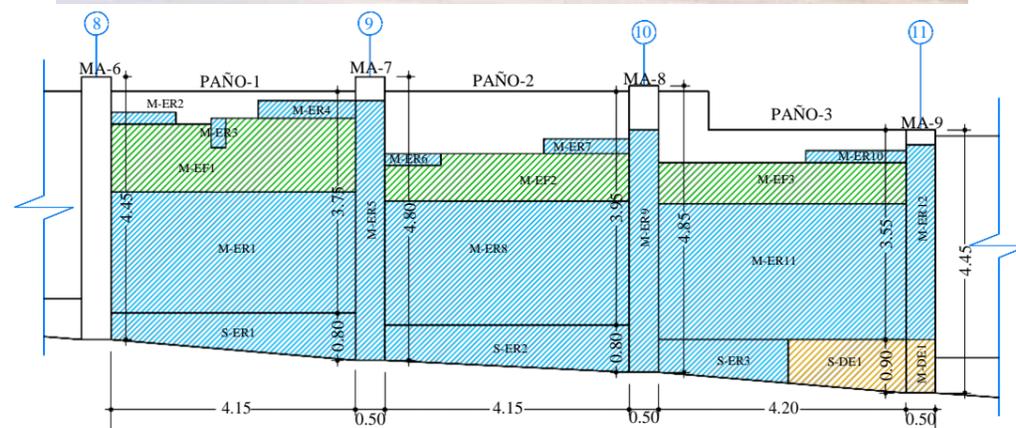
UNIDAD MUESTRAL 4

Área evaluada (m ²):	62.26 m ²	Patología predominante:	Erosión física
Área afectada (%):	80.20 %	Nivel de severidad:	Moderado
Área no afectada (%):	19.80 %

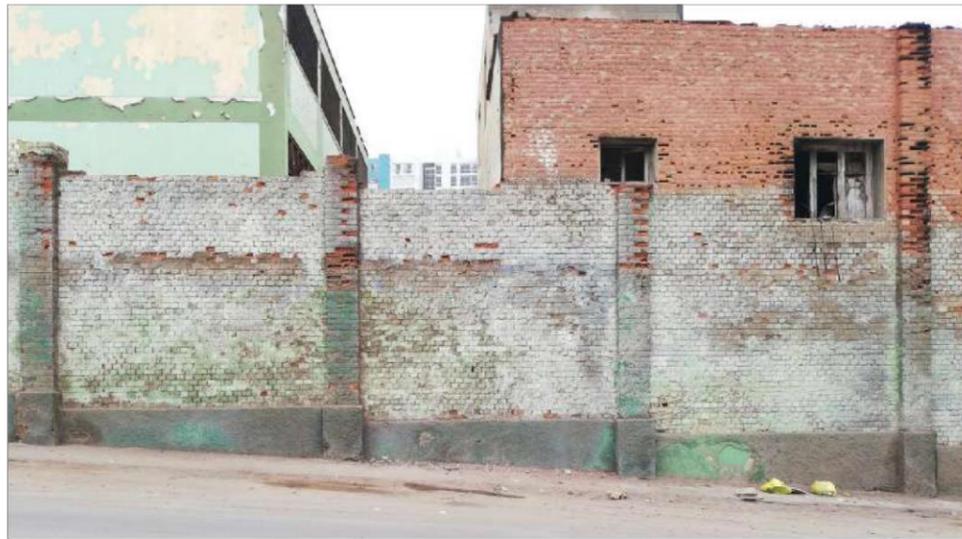
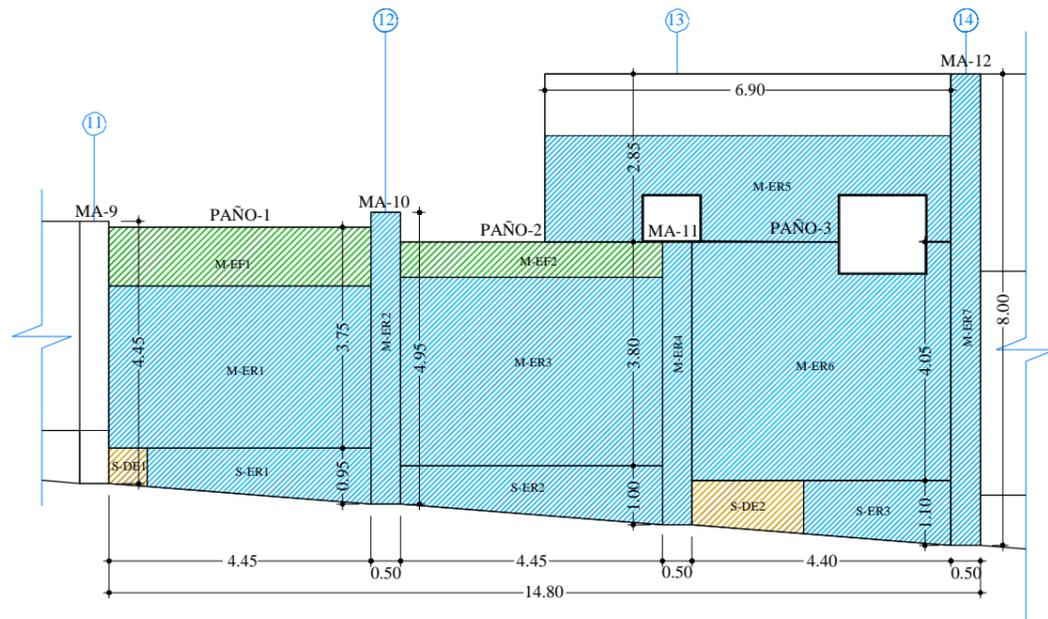
UNIDAD MUESTRAL 5

DATOS DE LA UNIDAD MUESTRAL	
Área evaluada (m ²):	89.15 m ²
Área afectada (%):	90.95 %
Área no afectada (%):	9.05 %
Patología predominante:	Erosión física
Nivel de severidad:	Alto

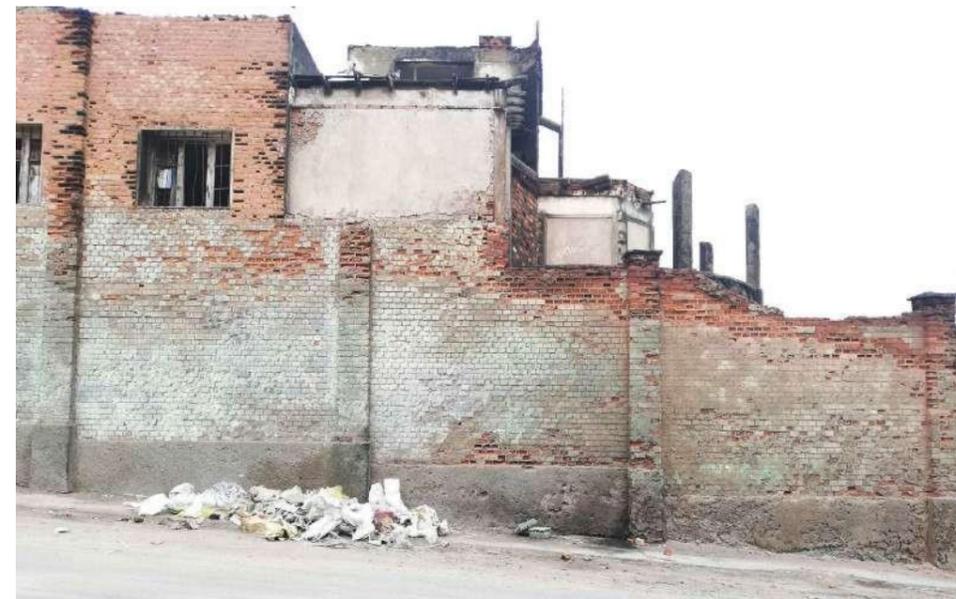
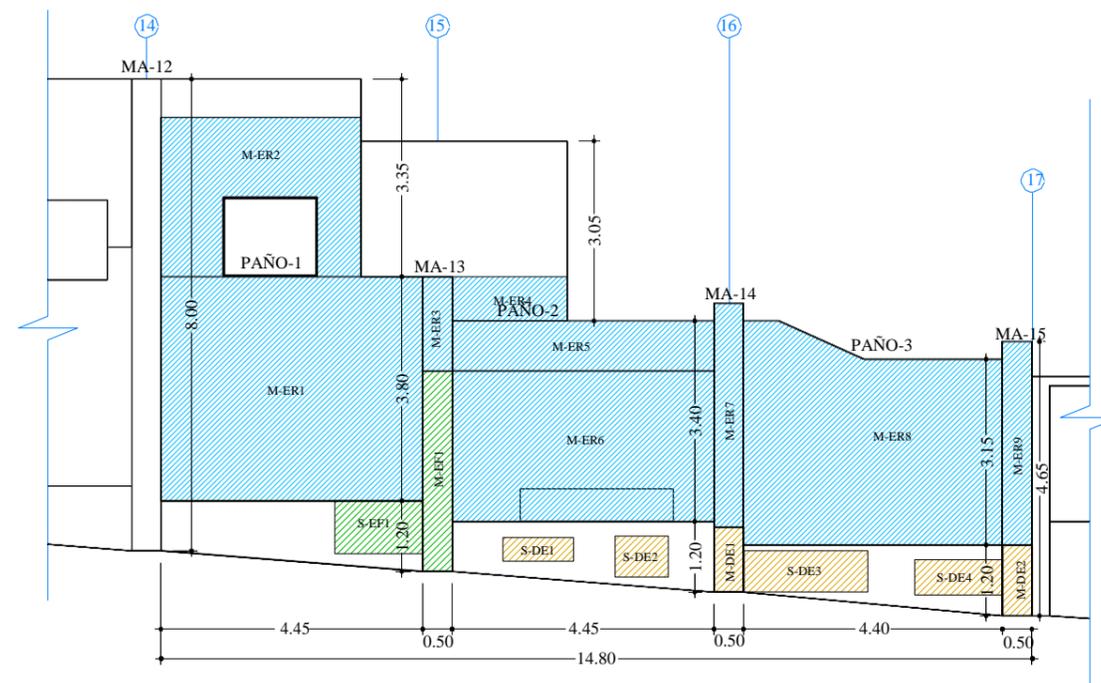
UNIDAD MUESTRAL 6

DATOS DE LA UNIDAD MUESTRAL	
Área evaluada (m ²):	78.25 m ²
Área afectada (%):	86.07 %
Área no afectada (%):	13.93 %
Patología predominante:	Erosión física
Nivel de severidad:	Alto

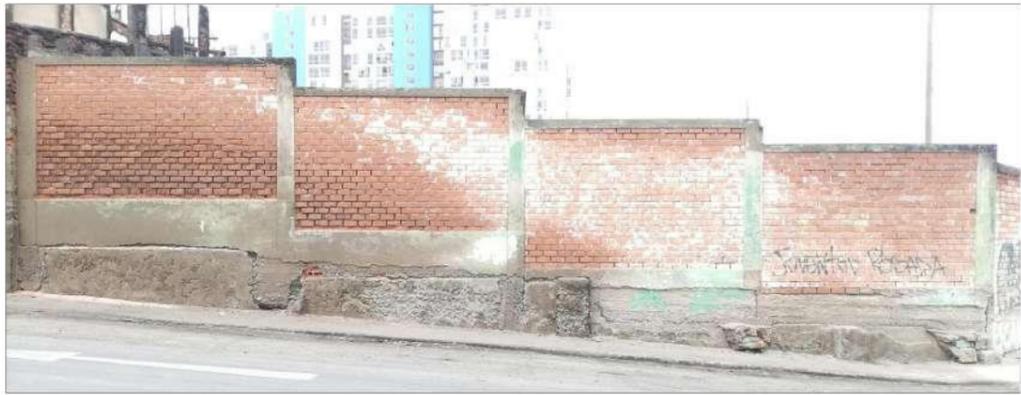
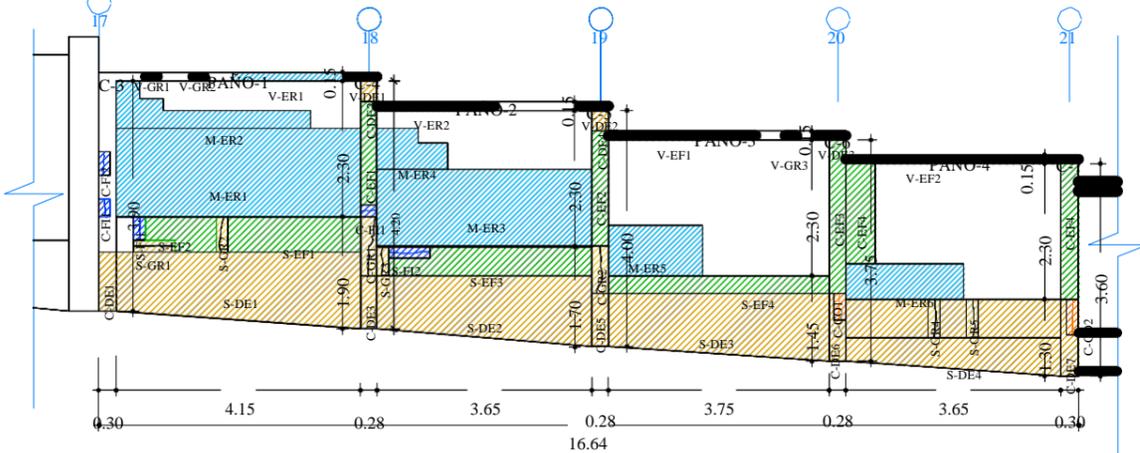
UNIDAD MUESTRAL 7

Área evaluada (m ²):	65.24 m ²	Patología predominante:	Desprendimiento
Área afectada (%):	68.84 %	Nivel de severidad:	Alto
Área no afectada (%):	31.16 %

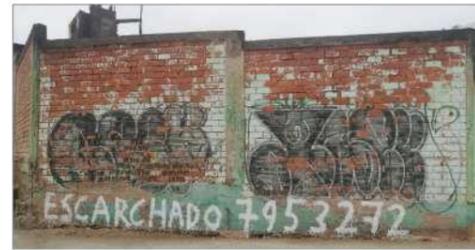
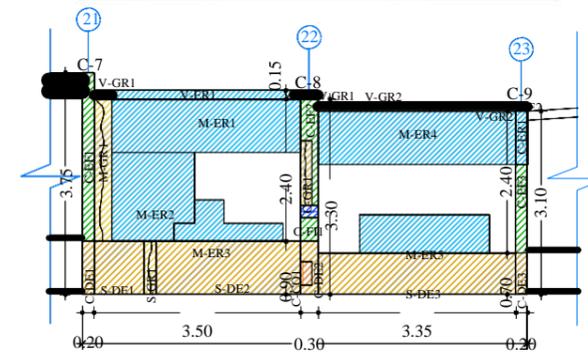
UNIDAD MUESTRAL 8

Área evaluada (m ²):	25.40 m ²	Patología predominante:	Erosión física
Área afectada (%):	78.39 %	Nivel de severidad:	Moderado
Área no afectada (%):	21.61 %

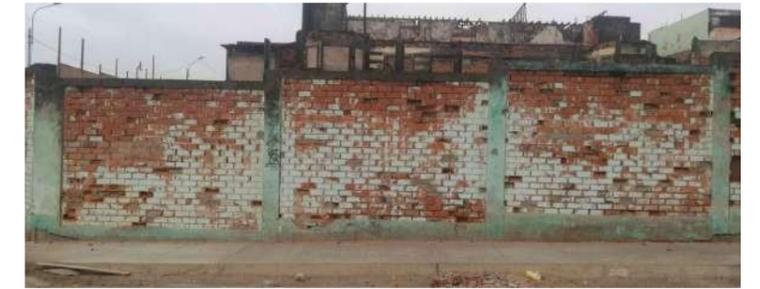
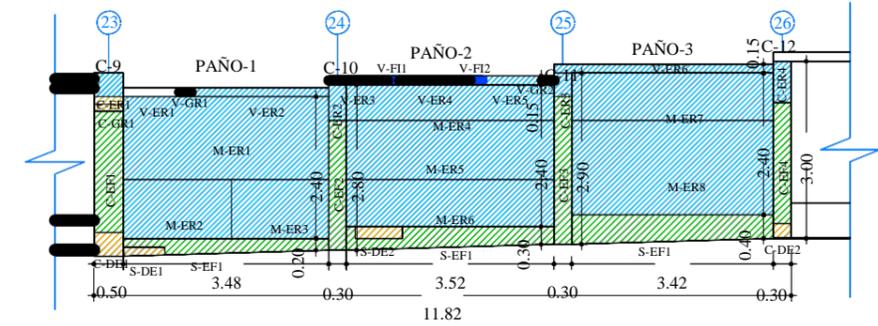
UNIDAD MUESTRAL 9

Área evaluada (m ²):	34.46 m ²	Patología predominante:	Erosión física
Área afectada (%):	100.00 %	Nivel de severidad:	Alto
Área no afectada (%):	0.00 %

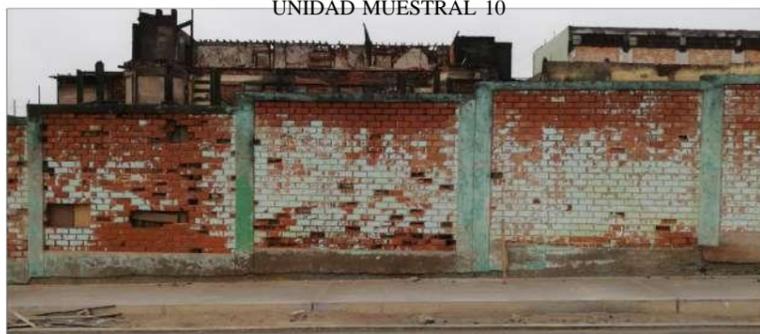
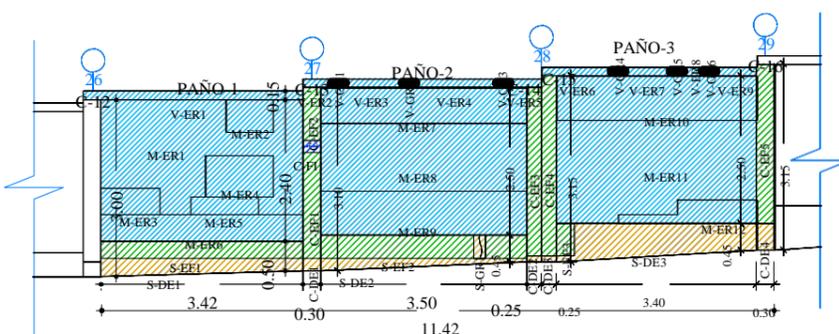
UNIDAD MUESTRAL 10

Área evaluada (m ²):	36.16 m ²	Patología predominante:	Erosión física
Área afectada (%):	100.00 %	Nivel de severidad:	Alto
Área no afectada (%):	0.00 %

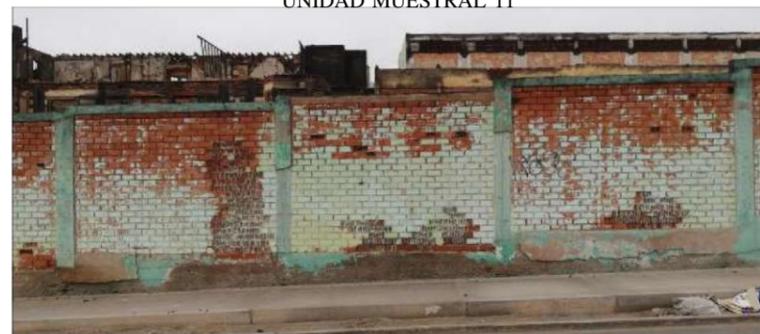
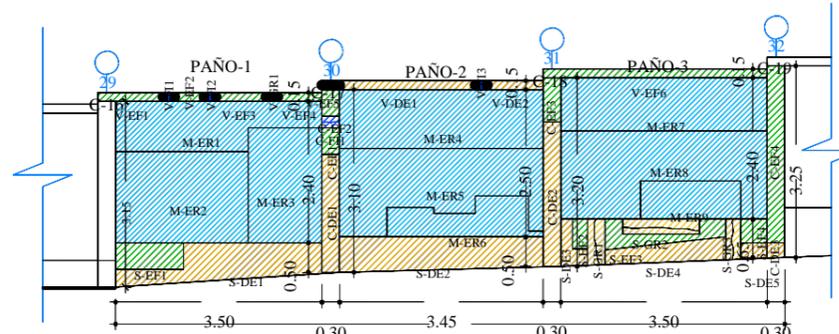
UNIDAD MUESTRAL 11

Área evaluada (m ²):	36.69 m ²	Patología predominante:	Erosión física
Área afectada (%):	100.00 %	Nivel de severidad:	Alto
Área no afectada (%):	0.00 %

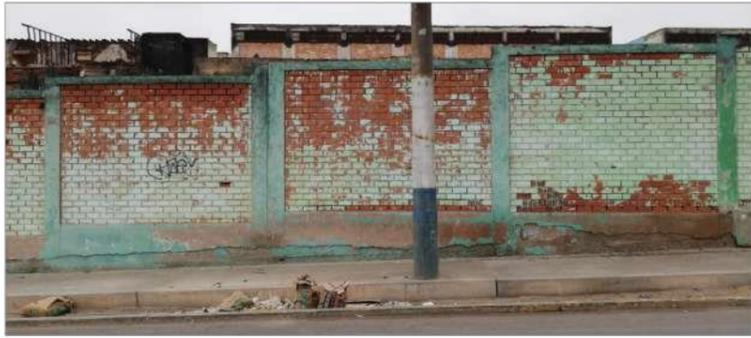
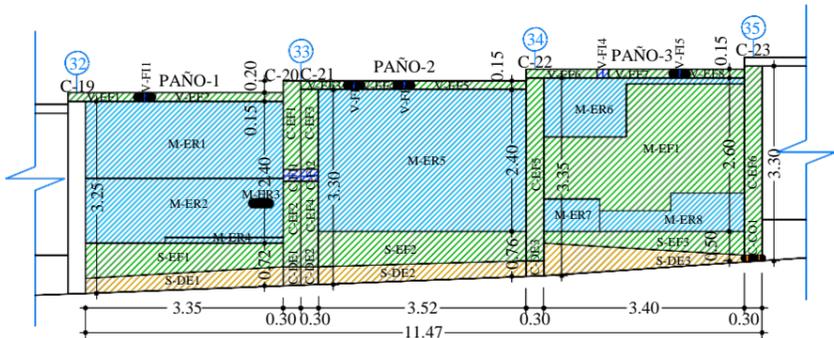
UNIDAD MUESTRAL 12

Área evaluada (m ²): 38.75 m ²	Patología predominante:
Área afectada (%): 100.00 %	Erosión física
Área no afectada (%): 0.00 %	Nivel de severidad:
	Moderado

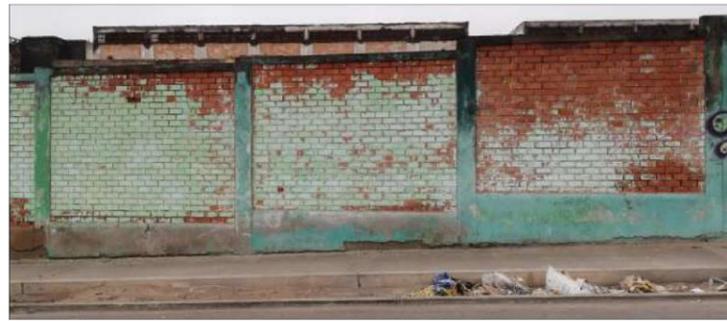
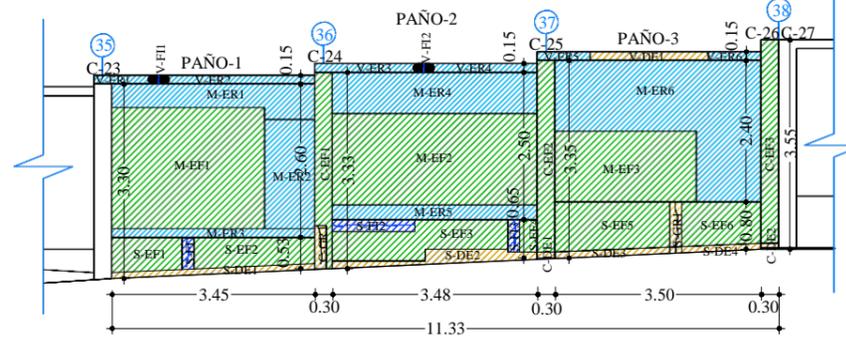
UNIDAD MUESTRAL 13

Área evaluada (m ²): 38.67 m ²	Patología predominante:
Área afectada (%): 100.00 %	Eflorescencia
Área no afectada (%): 0.00 %	Nivel de severidad:
	Moderado

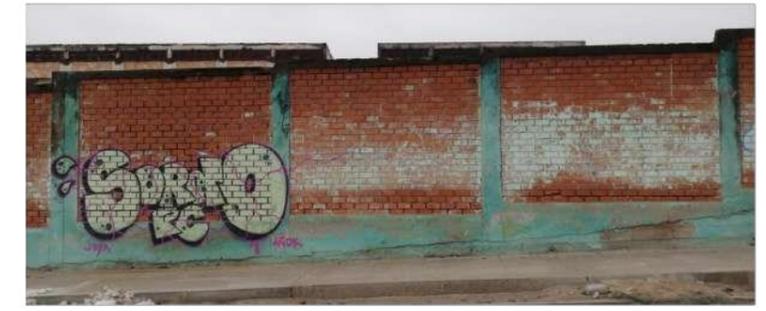
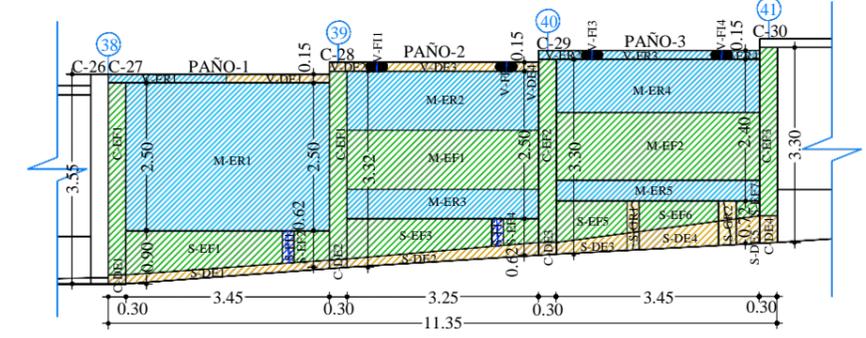
UNIDAD MUESTRAL 14

Área evaluada (m ²): 38.48 m ²	Patología predominante:
Área afectada (%): 100.00 %	Erosión física
Área no afectada (%): 0.00 %	Nivel de severidad:
	Moderado

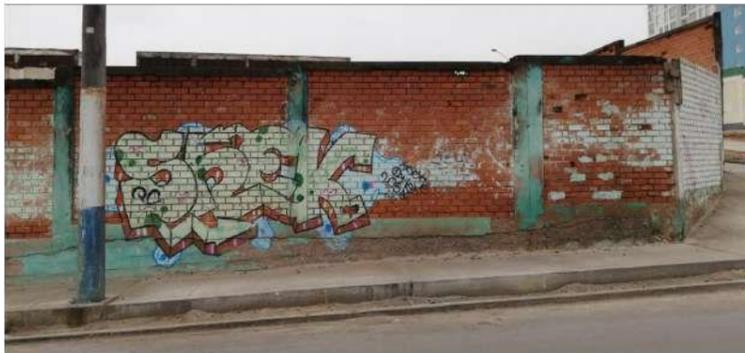
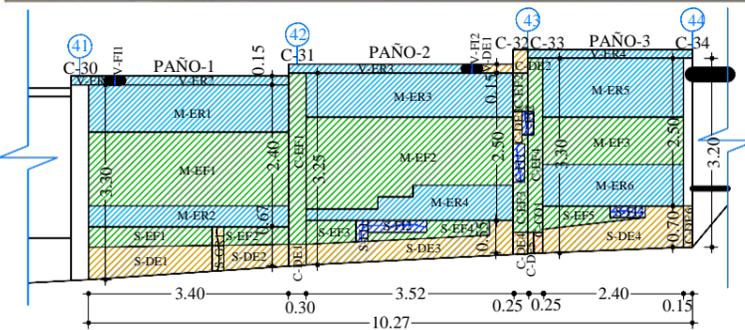
UNIDAD MUESTRAL 15

Área evaluada (m ²): 34.45 m ²	Patología predominante:
Área afectada (%): 98.93 %	Eflorescencia
Área no afectada (%): 1.07 %	Nivel de severidad:
	Moderado

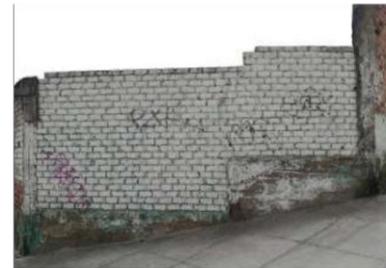
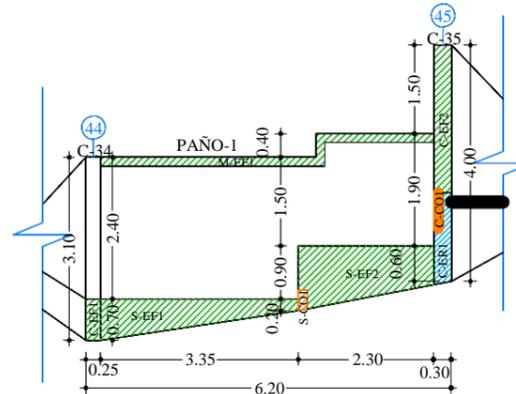
UNIDAD MUESTRAL 16

Área evaluada (m ²): 17.80 m ²	Patología predominante:
Área afectada (%): 30.56 %	Eflorescencia
Área no afectada (%): 69.44 %	Nivel de severidad:
	Moderado

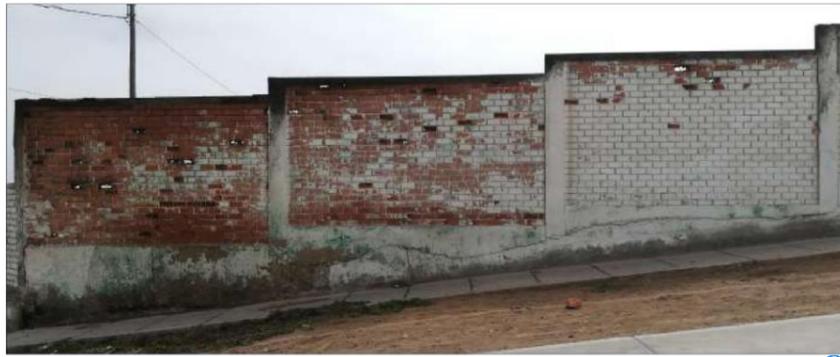
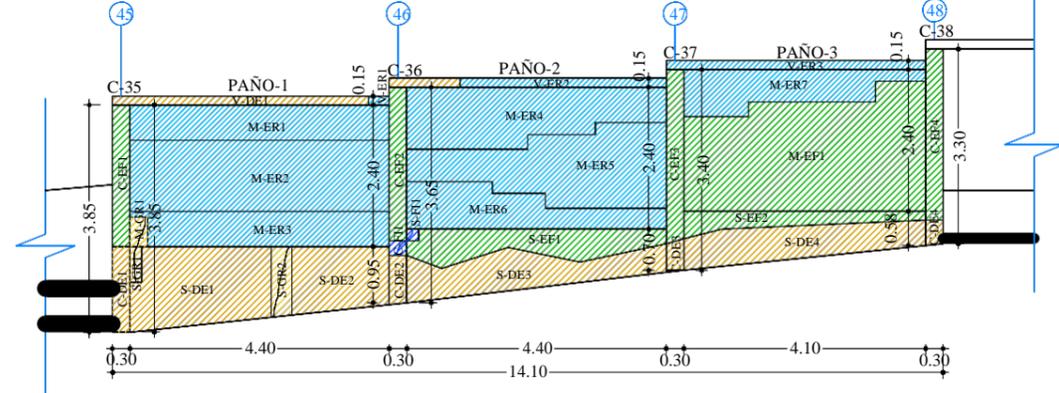
UNIDAD MUESTRAL 17

DATOS DE LA UNIDAD MUESTRAL	
Área evaluada (m ²):	50.25 m ²
Área afectada (%):	100.00 %
Área no afectada (%):	0.00 %
Patología predominante:	Erosión física
Nivel de severidad:	Alto

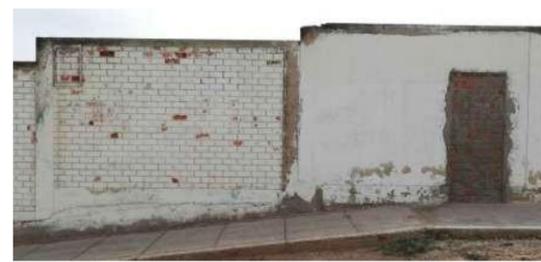
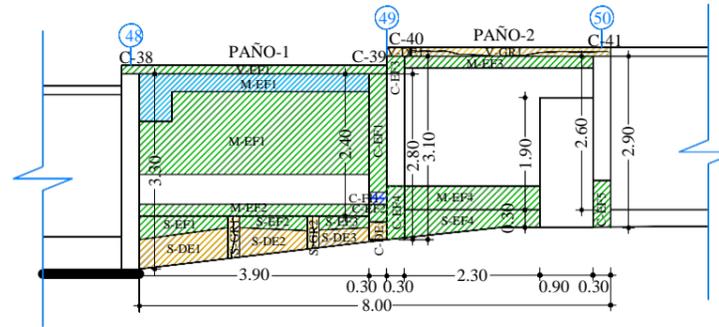
UNIDAD MUESTRAL 18

DATOS DE LA UNIDAD MUESTRAL	
Área evaluada (m ²):	25.26 m ²
Área afectada (%):	59.74 %
Área no afectada (%):	40.26 %
Patología predominante:	Eflorescencia
Nivel de severidad:	Leve

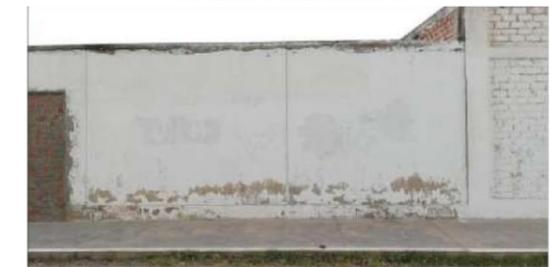
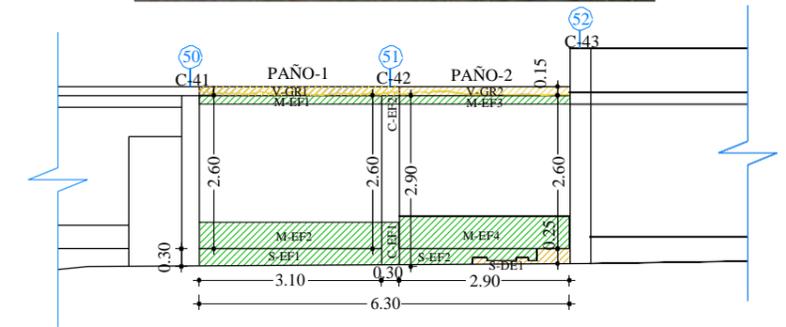
UNIDAD MUESTRAL 19

DATOS DE LA UNIDAD MUESTRAL	
Área evaluada (m ²):	19.04 m ²
Área afectada (%):	35.92 %
Área no afectada (%):	64.08 %
Patología predominante:	Eflorescencia
Nivel de severidad:	Leve

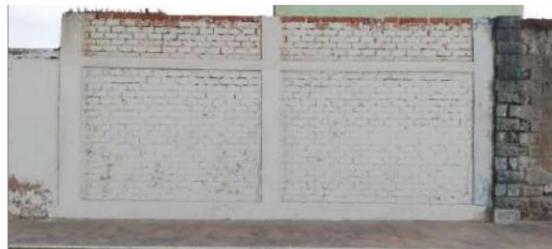
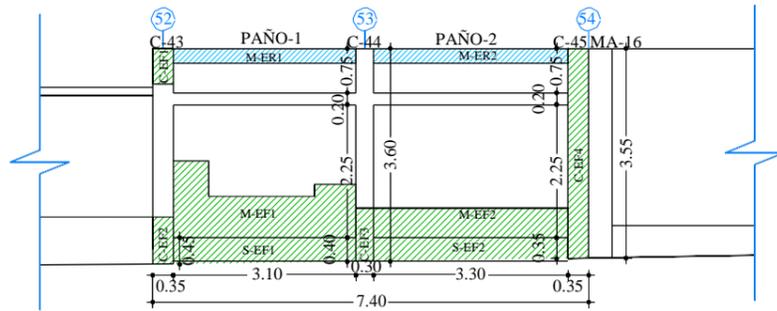
UNIDAD MUESTRAL 20

DATOS DE LA UNIDAD MUESTRAL	
Área evaluada (m ²):	26.33 m ²
Área afectada (%):	40.03 %
Área no afectada (%):	59.97 %
Patología predominante:	Eflorescencia
Nivel de severidad:	Leve

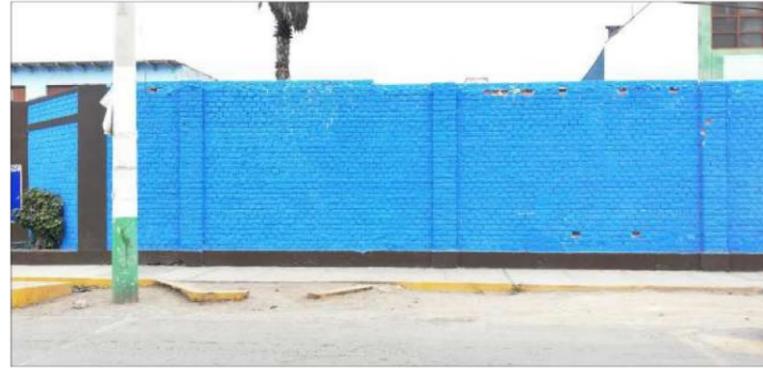
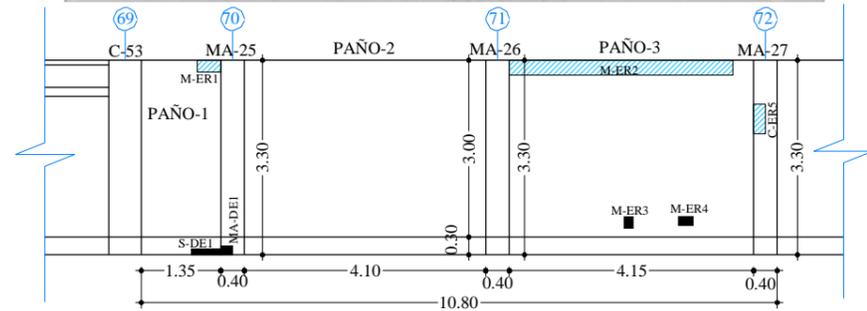
UNIDAD MUESTRAL 27

DATOS DE LA UNIDAD MUESTRAL	
Área evaluada (m²):	35.64 m²
Área afectada (%):	3.59 %
Área no afectada (%):	96.41 %
Patología predominante:	Erosión física
Nivel de severidad:	Leve

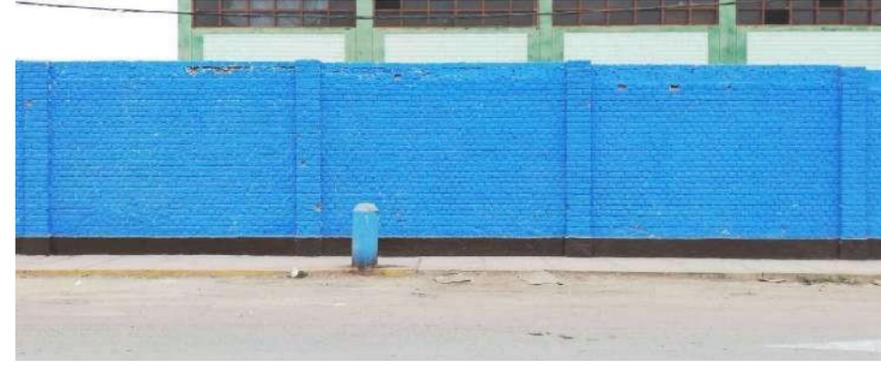
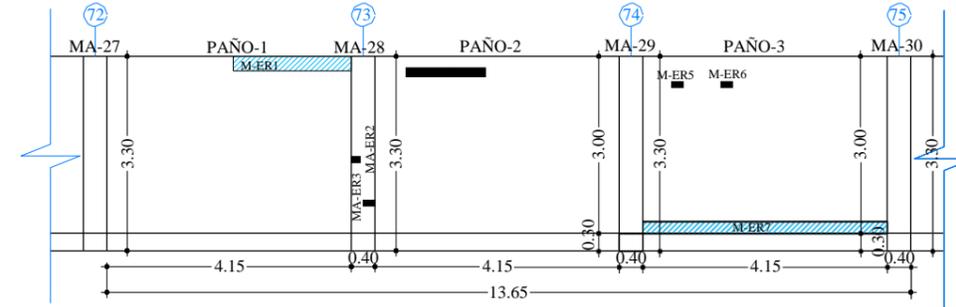
UNIDAD MUESTRAL 28

DATOS DE LA UNIDAD MUESTRAL	
Área evaluada (m²):	45.02 m²
Área afectada (%):	3.60 %
Área no afectada (%):	96.40 %
Patología predominante:	Erosión física
Nivel de severidad:	Leve
