UNIVERSIDAD CATÓLICA LOS ÁNGELES
CHIMBOTE

DETERMINACIÓN Y EVALUACIÓN DE LAS
PATOLOGÍAS DEL CONCRETO EN COLUMNAS, VIGAS,
SOBRECIMENTOS Y MUROS DE ALBAÑILERÍA
CONFINADA DEL CERCO PERIMÉTRICO DEL
ALMACÉN DE LA EMPRESA PESQUERA TASA,
DISTRITO DE SAMANCO, PROVINCIA DEL SANTA,
REGIÓN ÁNCASH – AGOSTO 2016

TESIS PARA OPTAR EL TÍTULO PROFESIONAL DE
INGENIERO CIVIL

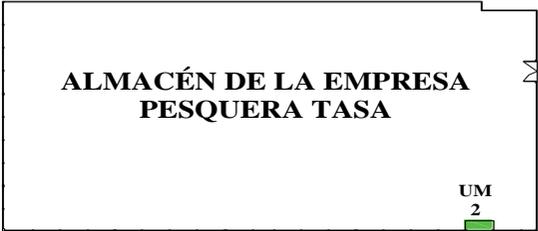
TIPOS DE PATOLOGÍAS													
		FÍSICA	EROSIÓN (A)	NIVEL DE SEVERIDAD BAJO

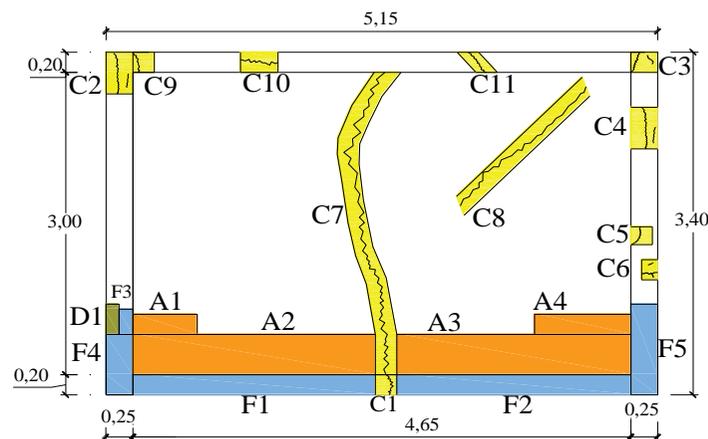
PLANO DE ELEVACIÓN CON LOS TIPOS DE PATOLOGÍAS IDENTIFICADAS

(H) CORROSIÓN	0.00	0.00%	Ninguno	0.00	0.00%	Ninguno	0.00	0.00%	Ninguno	0.00	0.00%	Ninguno
TOTAL	0.93	100.00%	Medio	0.83	48.82%	Medio	3.21	21.84%	Alto	0.39	41.94%	Medio

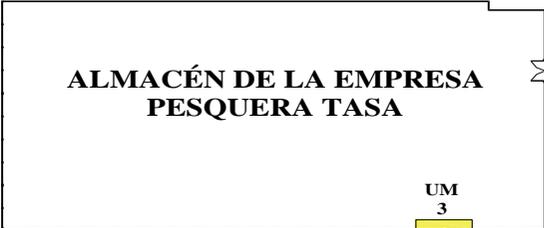
FÍSICA	EROSIÓN (A)	NIVEL DE SEVERIDAD BAJO

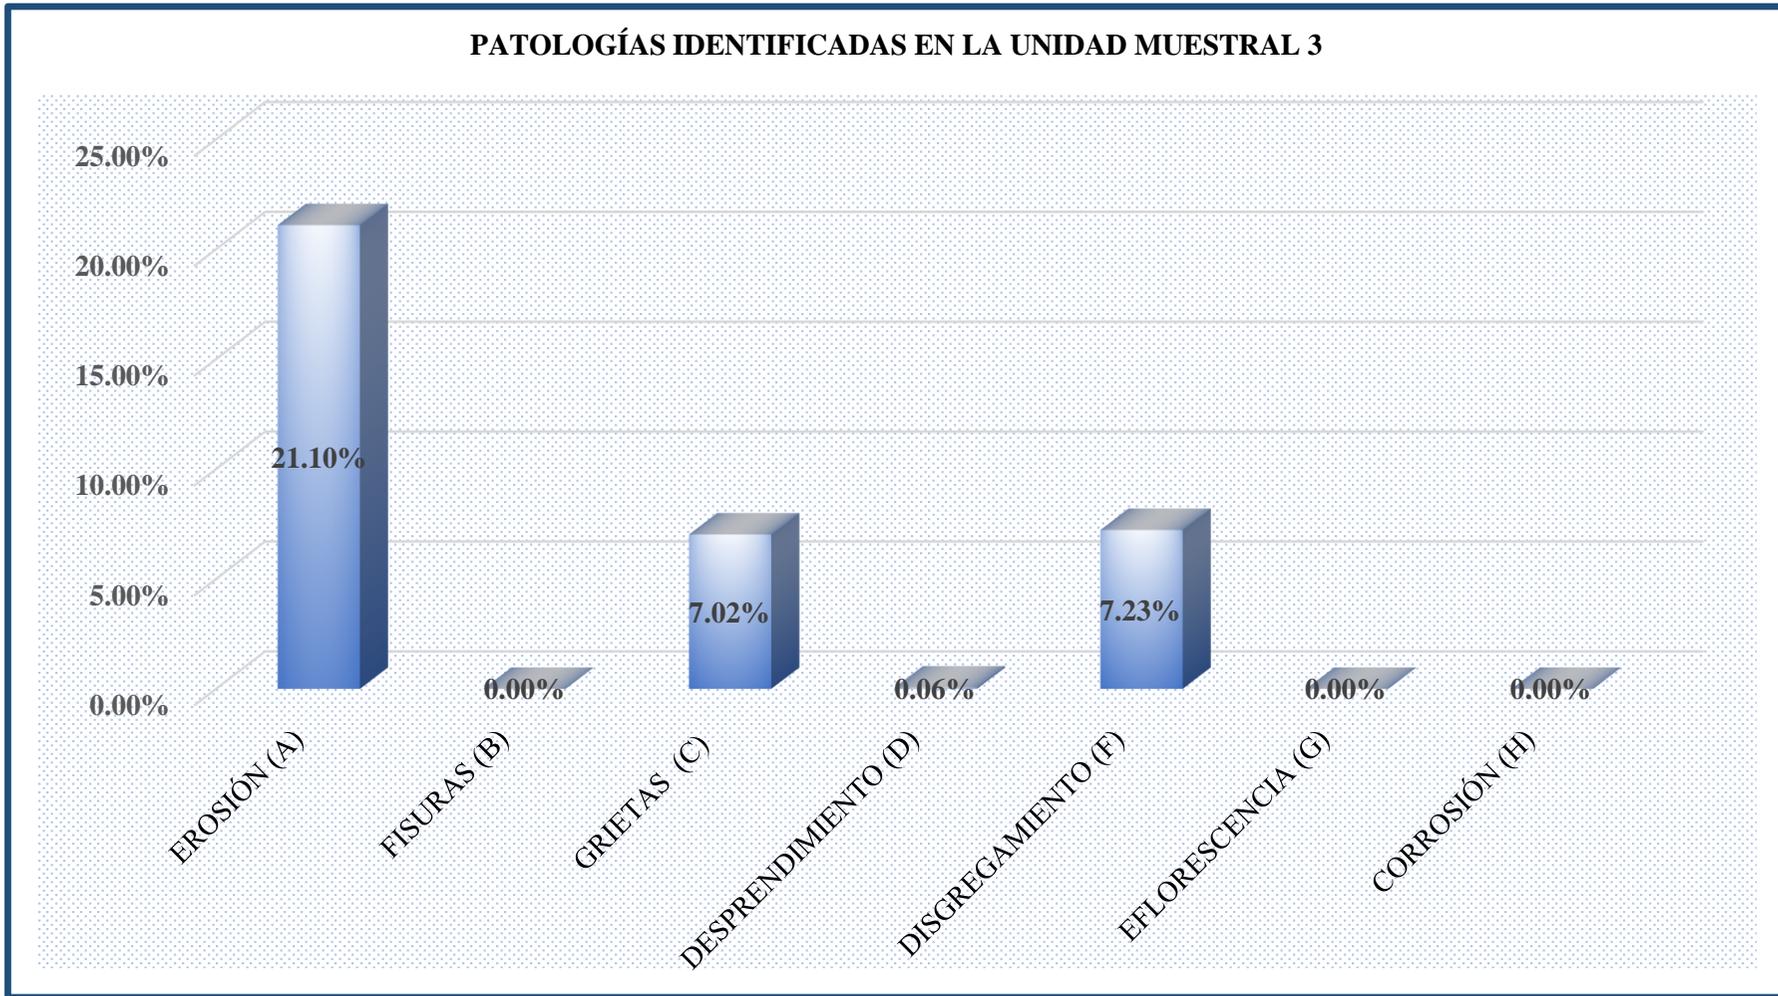
Figura 28. Gráfico de barras de porcentajes de patologías identificadas en la unidad muestral 3.

21.98	64.59%
(B) FISURAS	0.00	0.00%	NINGUNO		
(C) GRIETAS	2.39	7.02%	ALTO

(G) EFLORESCENCIA	0.00	0.00%	NINGUNO		
(H) CORROSIÓN	0.00	0.00%	NINGUNO		
TOTAL	12.05	35.41%	ALTO

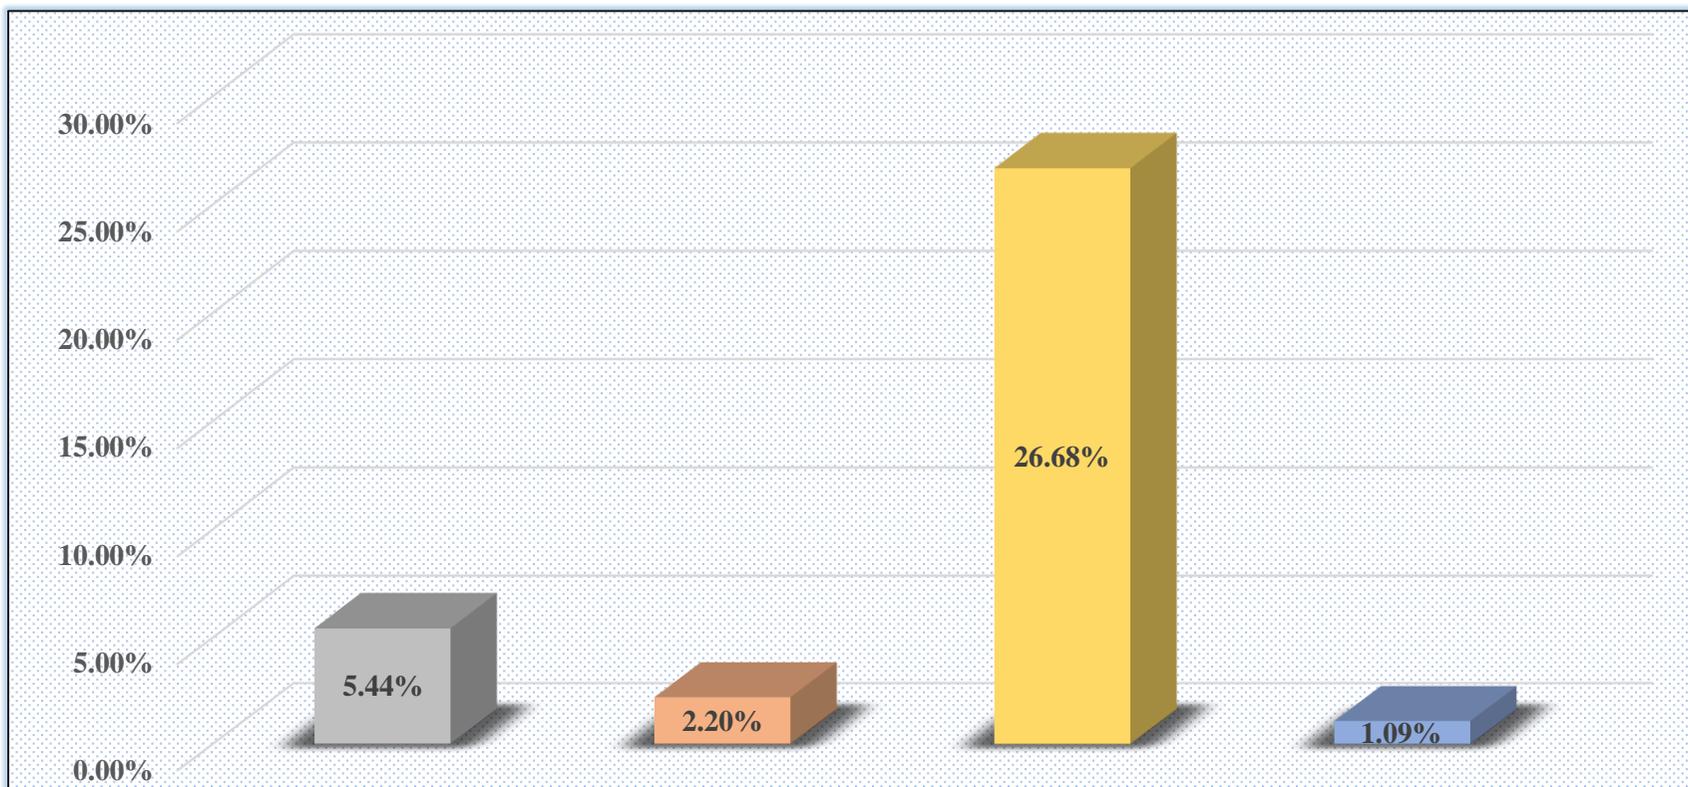
Figura 30. Gráfico de barras de porcentaje de patologías identificadas en sobrecimiento, columna, muro y viga de la unidad muestral 3.

(C) GRIETAS	0.12	6.49%	Medio	0.00	0.00%	Ninguno	1.90	6.84%	Alto	0.37	20.00%	Medio
(D) DESPRENDIMIENTO	0.00	0.00%	Ninguno	0.02	0.78%	Bajo	0.00	0.00%	Ninguno	0.00	0.00%	Ninguno

(H) CORROSIÓN	0.00	0.00%	Ninguno	0.00	0.00%	Ninguno	0.00	0.00%	Ninguno	0.00	0.00%	Ninguno
TOTAL	1.85	100.00%	Medio	0.75	29.41%	Bajo	9.08	32.69%	Alto	0.37	20.00%	Medio

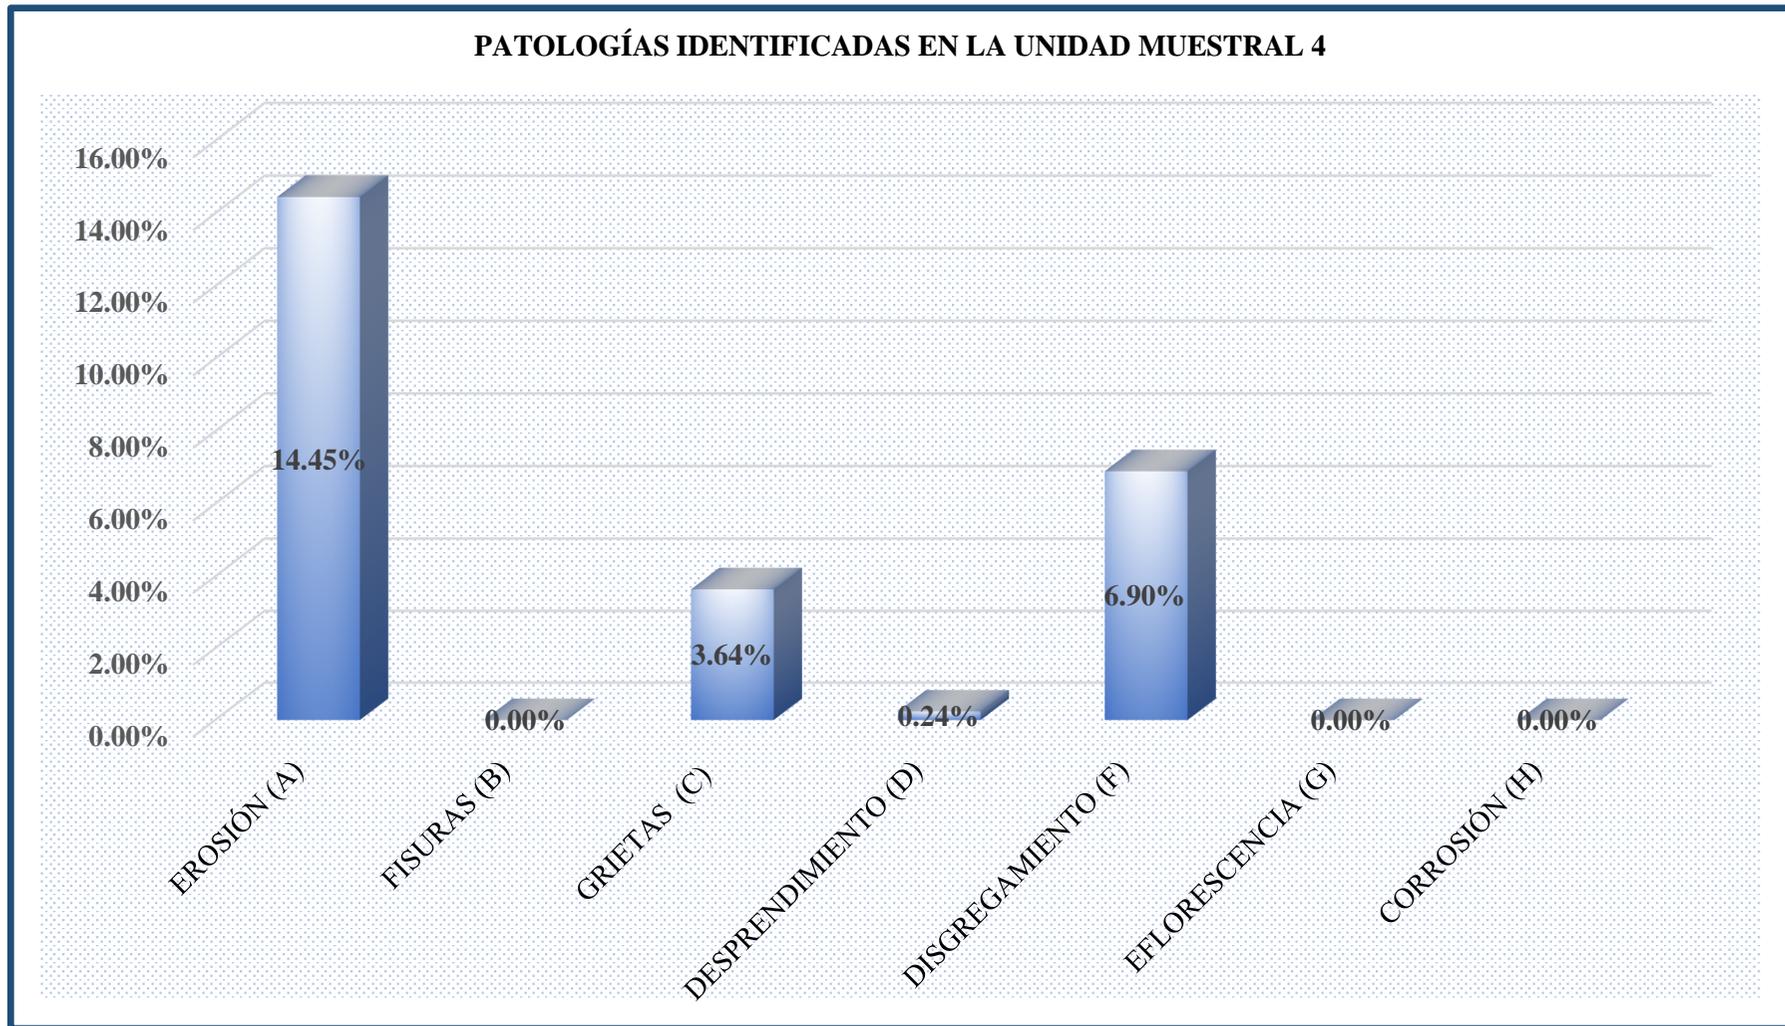
Figura 32. Gráfico de barras de porcentajes de patologías identificadas en la unidad muestral 4.

(B) FISURAS	0.00	0.00%	NINGUNO		
(C) GRIETAS	1.22	3.64%	MEDIO

(G) EFLORESCENCIA	0.00	0.00%	NINGUNO		
(H) CORROSIÓN	0.00	0.00%	NINGUNO		
TOTAL	8.45	25.23%	MEDIO

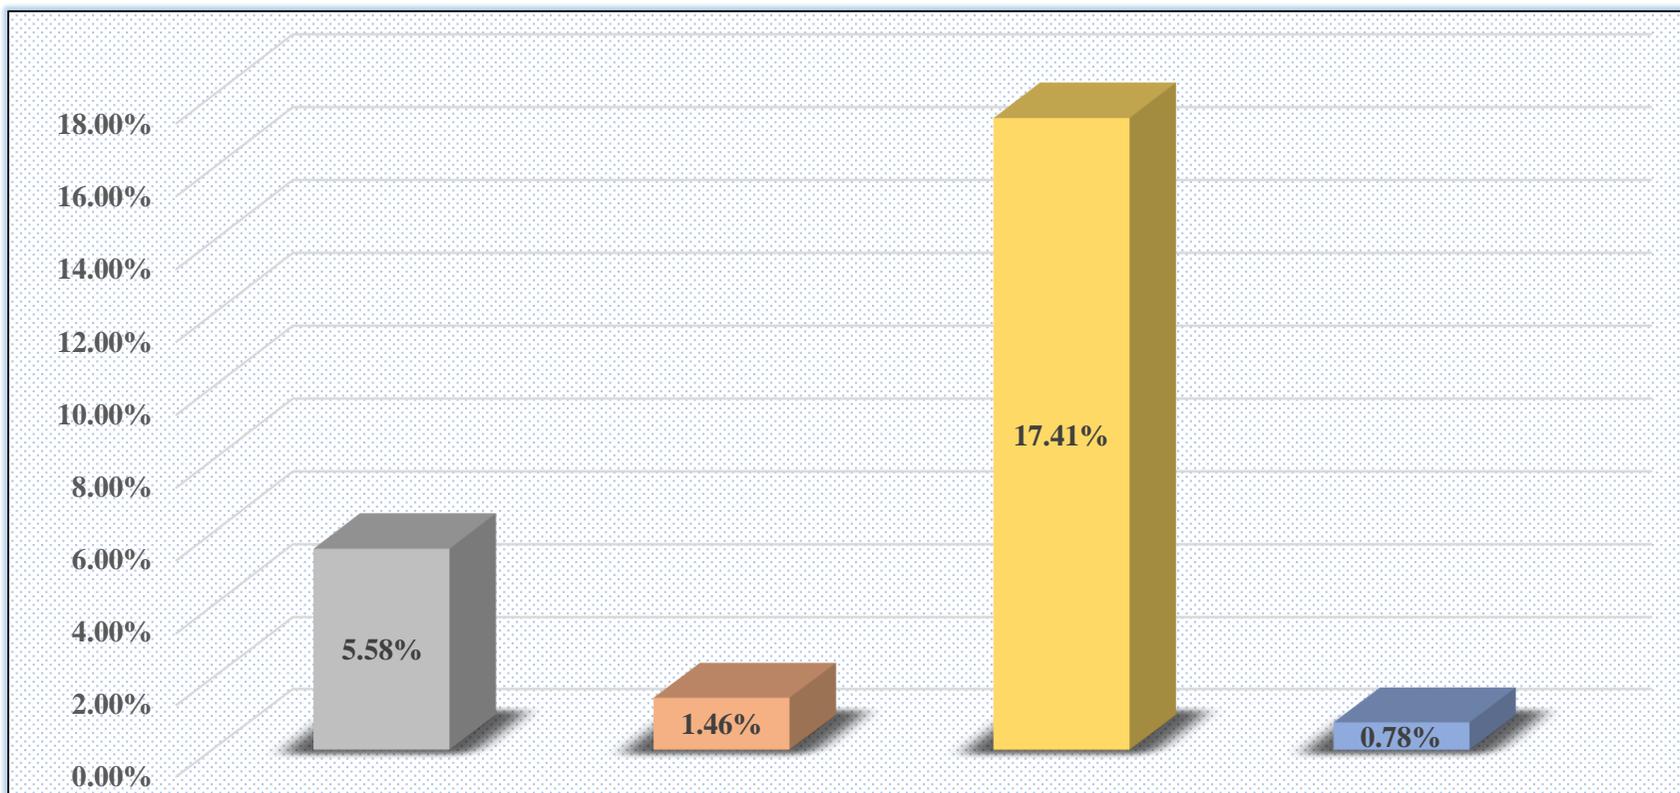
Figura 34. Gráfico de barras de porcentaje de patologías identificadas en sobrecimiento, columna, muro y viga de la unidad muestral 4.

(C) GRIETAS	0.00	0.00%	Ninguno	0.00	0.00%	Ninguno	0.96	3.42%	Medio	0.26	13.90%	Bajo
(D) DESPRENDIMIENTO	0.00	0.00%	Ninguno	0.05	2.94%	Bajo	0.03	0.11%	Bajo	0.00	0.00%	Ninguno

(H) CORROSIÓN	0.00	0.00%	Ninguno	0.00	0.00%	Ninguno	0.00	0.00%	Ninguno	0.00	0.00%	Ninguno
TOTAL	1.87	100.00%	Medio	0.49	28.82%	Medio	5.83	20.78%	Medio	0.26	13.90%	Bajo

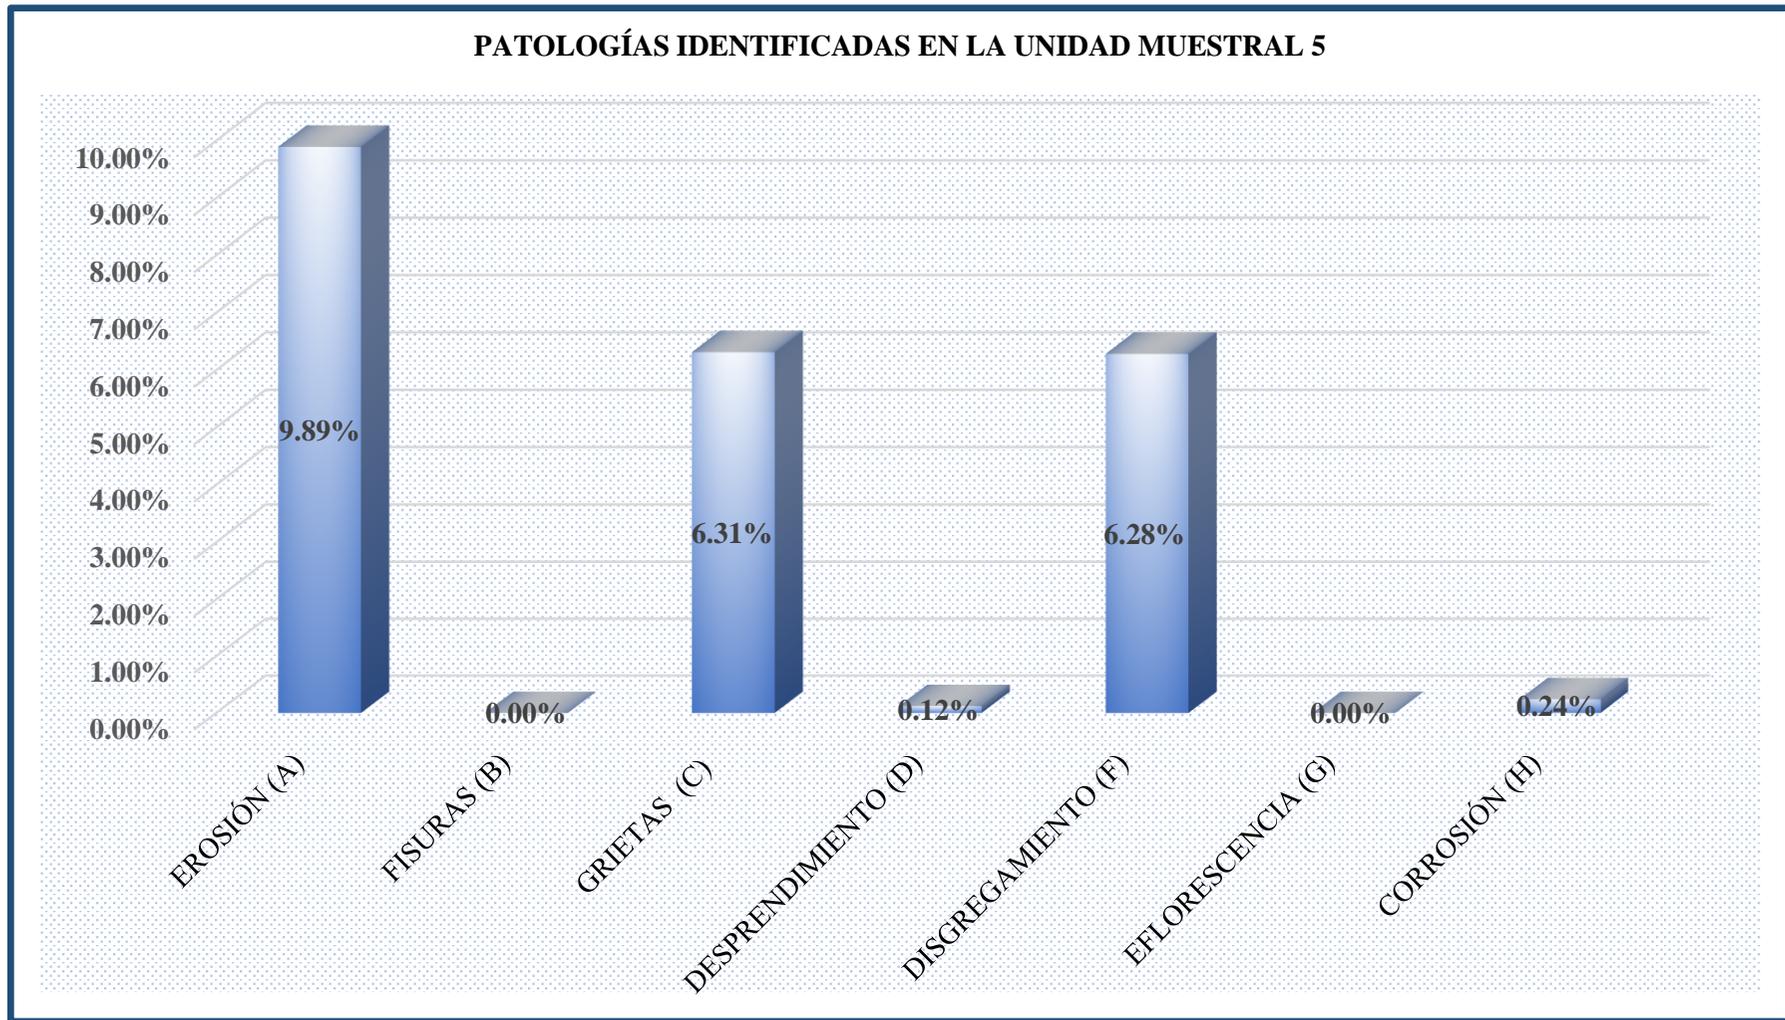
Figura 36. Gráfico de barras de porcentajes de patologías identificadas en la unidad muestral 5.

(B) FISURAS	0.00	0.00%	NINGUNO		
(C) GRIETAS	2.10	6.31%	MEDIO

(G) EFLORESCENCIA	0.00	0.00%	NINGUNO		
(H) CORROSIÓN	0.08	0.24%	MEDIO

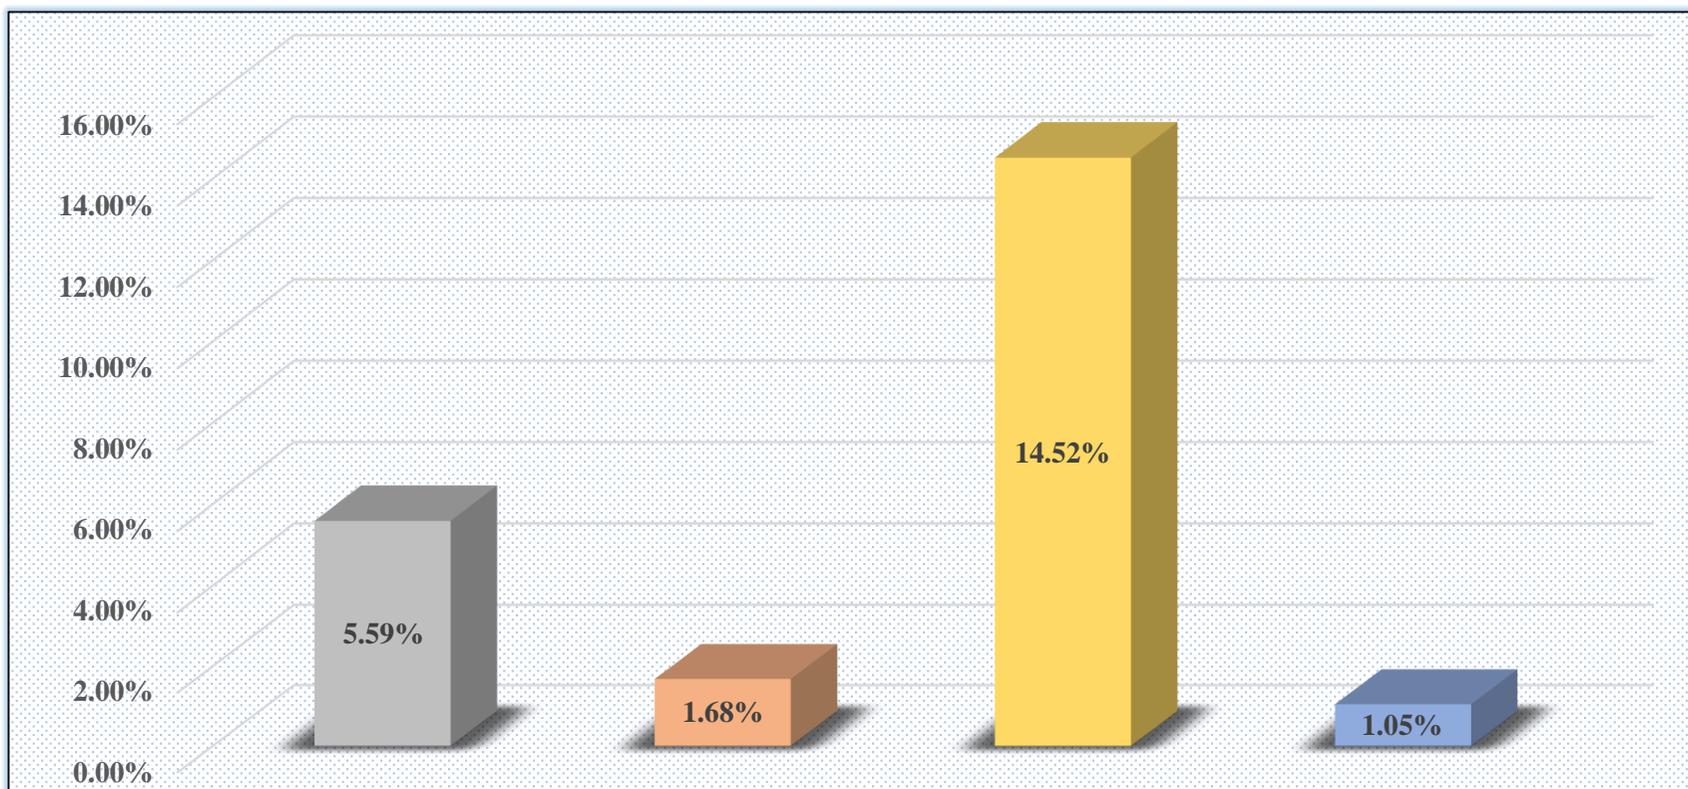
Figura 38. Gráfico de barras de porcentaje de patologías identificadas en sobrecimiento, columna, muro y viga de la unidad muestral 5.

(C) GRIETAS	0.00	0.00%	Ninguno	0.25	14.71%	Medio	1.50	5.39%	Medio	0.35	18.82%	Bajo
(D) DESPRENDIMIENTO	0.00	0.00%	Ninguno	0.00	0.00%	Ninguno	0.04	0.14%	Bajo	0.00	0.00%	Ninguno

(H) CORROSIÓN	0.00	0.00%	Ninguno	0.08	4.71%	Medio	0.00	0.00%	Ninguno	0.00	0.00%	Ninguno
TOTAL	1.86	100.00%	Medio	0.56	32.94%	Medio	4.83	17.35%	Medio	0.35	18.82%	Bajo

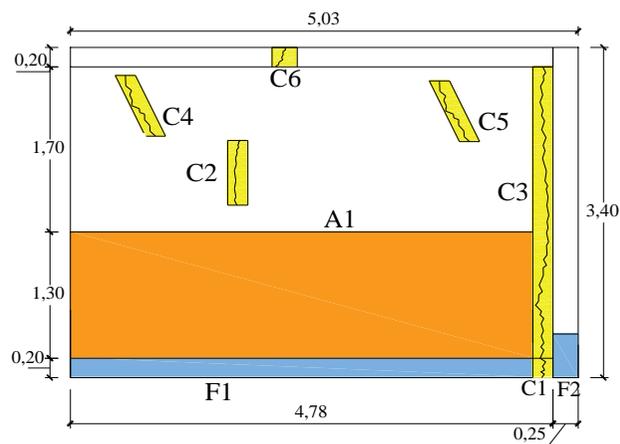
PLANO DE ELEVACIÓN CON LOS TIPOS DE PATOLOGÍAS IDENTIFICADAS

(C) GRIETAS	0.04	4.17%	Medio	0.00	0.00%	Ninguno	1.10	7.67%	Medio	0.05	5.21%	Bajo
(D) DESPRENDIMIENTO	0.00	0.00%	Ninguno	0.00	0.00%	Ninguno	0.00	0.00%	Ninguno	0.00	0.00%	Ninguno

(H) CORROSIÓN	0.00	0.00%	Ninguno	0.00	0.00%	Ninguno	0.00	0.00%	Ninguno	0.00	0.00%	Ninguno
TOTAL	0.96	100.00%	Medio	0.11	12.94%	Bajo	7.05	49.16%	Medio	0.05	5.21%	Bajo

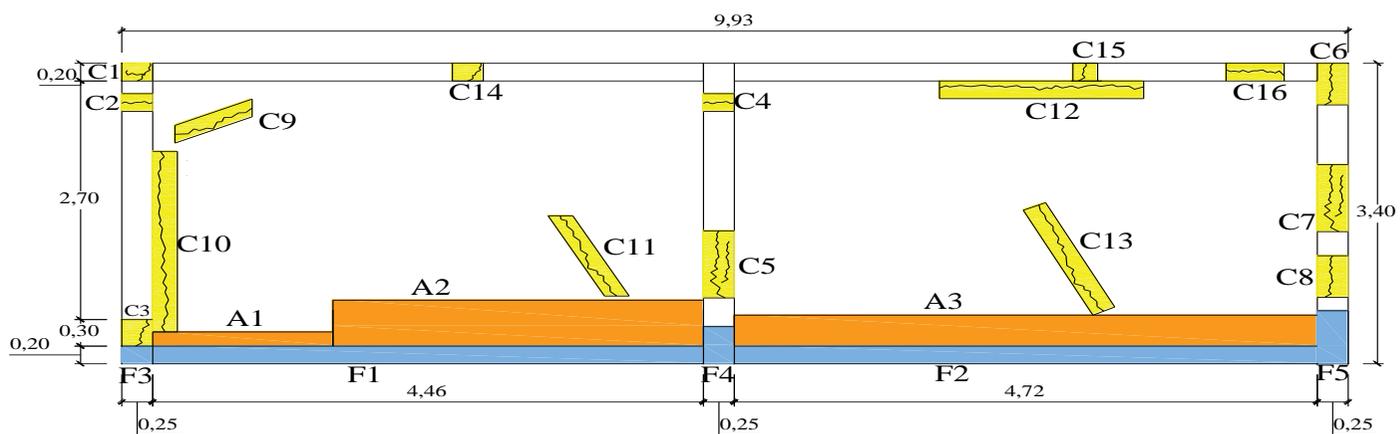
PLANO DE ELEVACIÓN CON LOS TIPOS DE PATOLOGÍAS IDENTIFICADAS

(C) GRIETAS	0.00	0.00%	Ninguno	1.21	47.45%	Medio	1.42	5.16%	Medio	0.20	10.87%	Bajo
(D) DESPRENDIMIENTO	0.00	0.00%	Ninguno	0.00	0.00%	Ninguno	0.00	0.00%	Ninguno	0.00	0.00%	Ninguno

(H) CORROSIÓN	0.00	0.00%	Ninguno	0.00	0.00%	Ninguno	0.00	0.00%	Ninguno	0.00	0.00%	Ninguno
TOTAL	1.84	100.00%	Medio	1.52	59.61%	Medio	4.87	17.68%	Medio	0.20	10.87%	Bajo

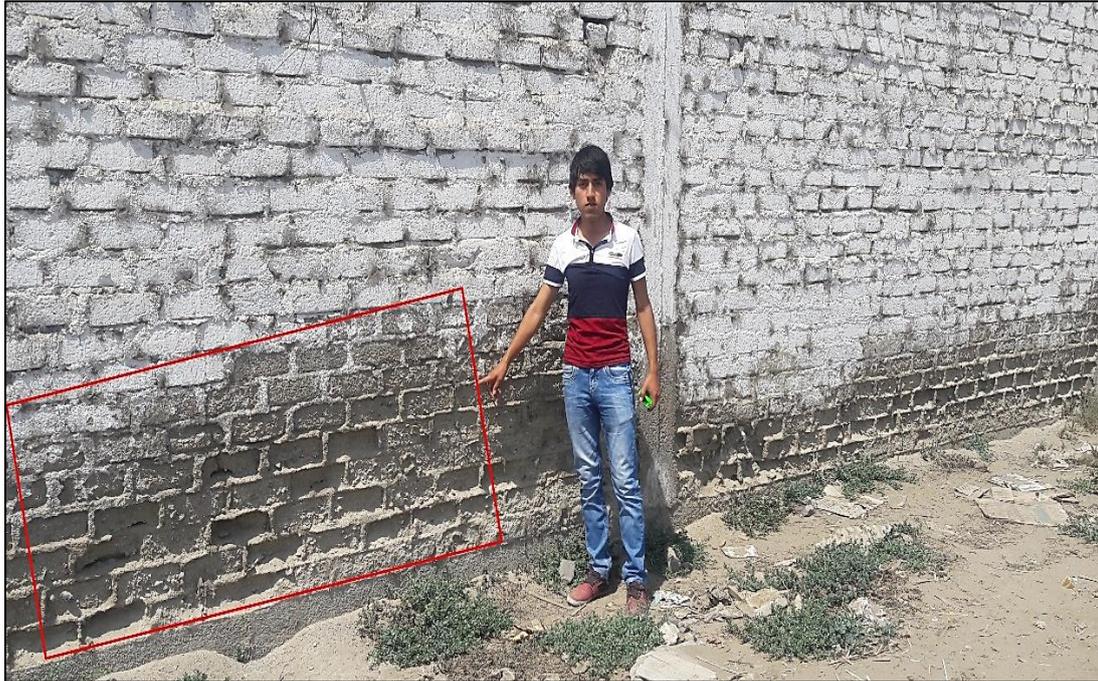
Figura 105. Fotografía de muro afectado por erosión en la unidad muestral 3.

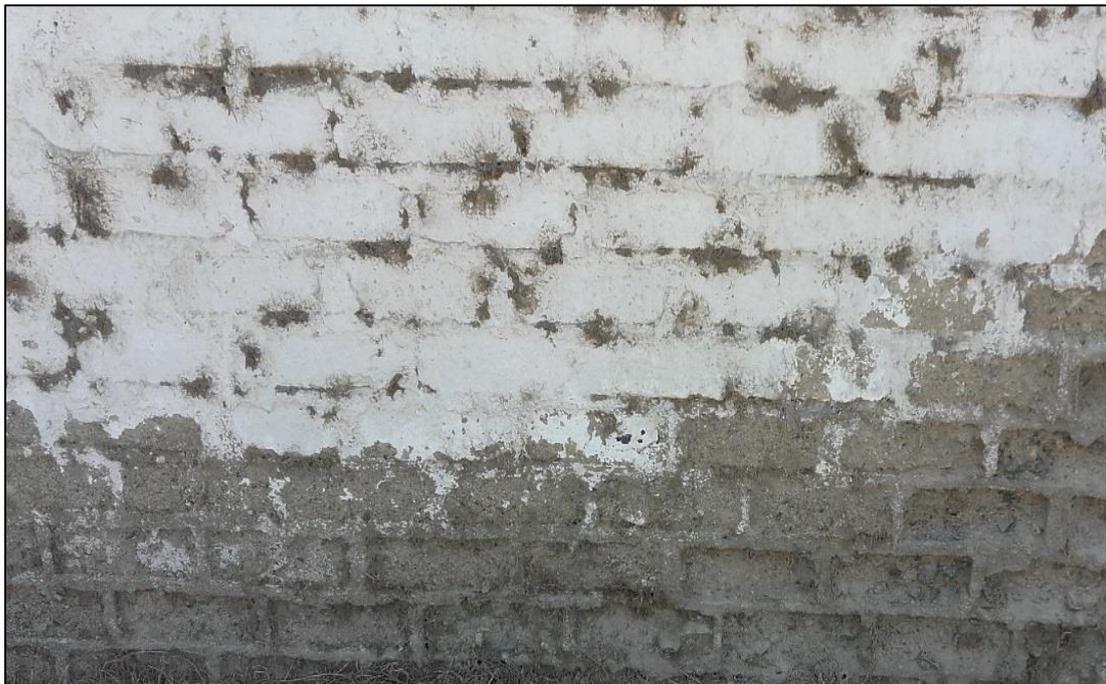
Figura 106. Fotografía de muro afectado por erosión en la unidad muestral 1.

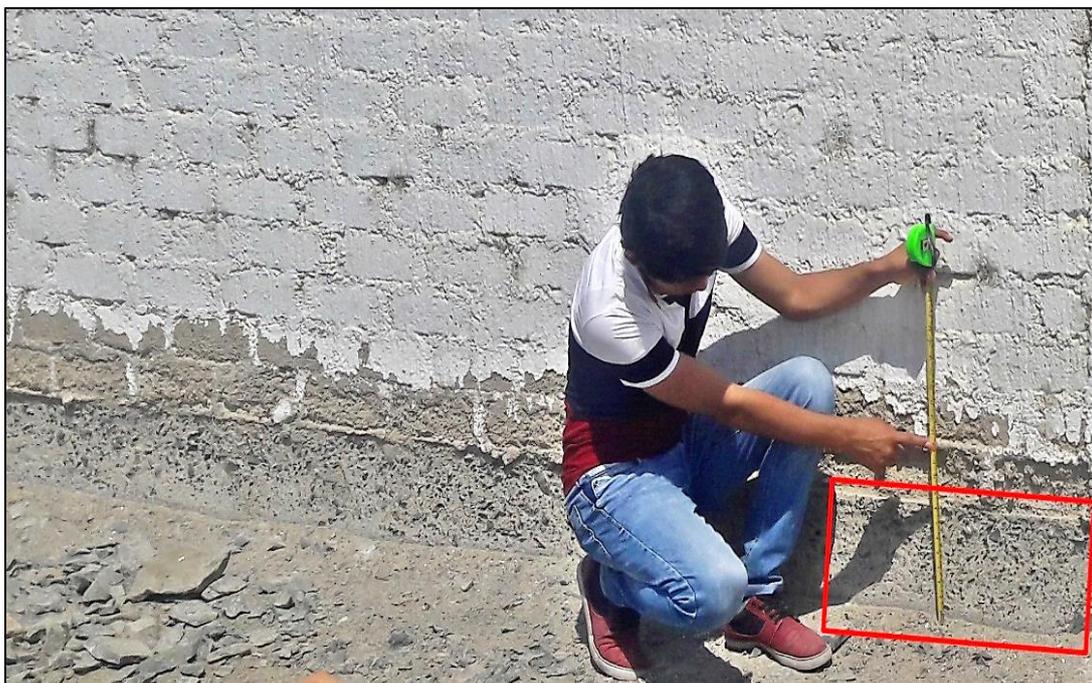
Figura 107. Fotografía de sobrecimiento afectado por disgregamiento en la unidad muestral 14.

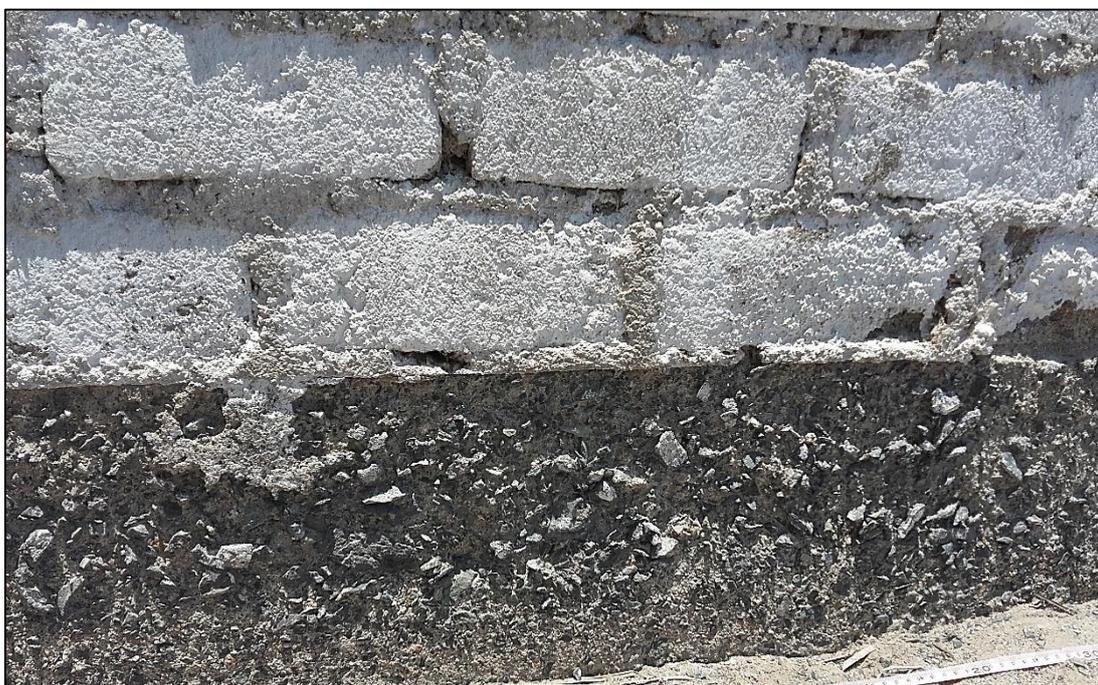
Figura 108. Fotografía de sobrecimiento afectado por disgregamiento en la unidad muestral 11.

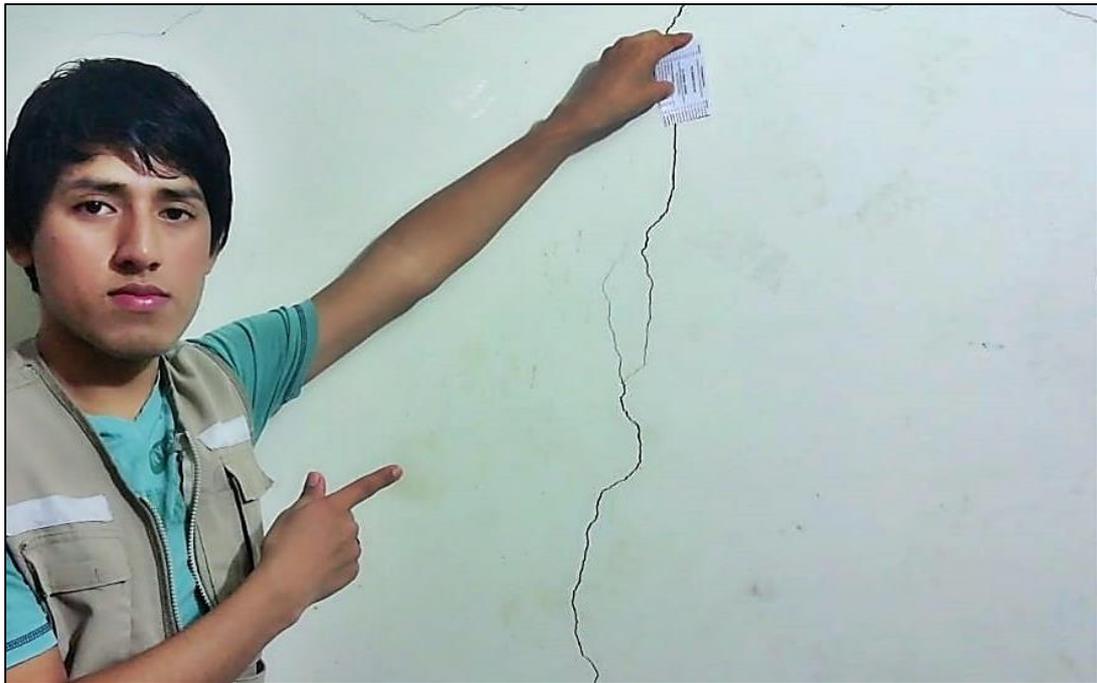
Figura 109. Fotografía de muro afectado por fisura en la unidad muestral 18.

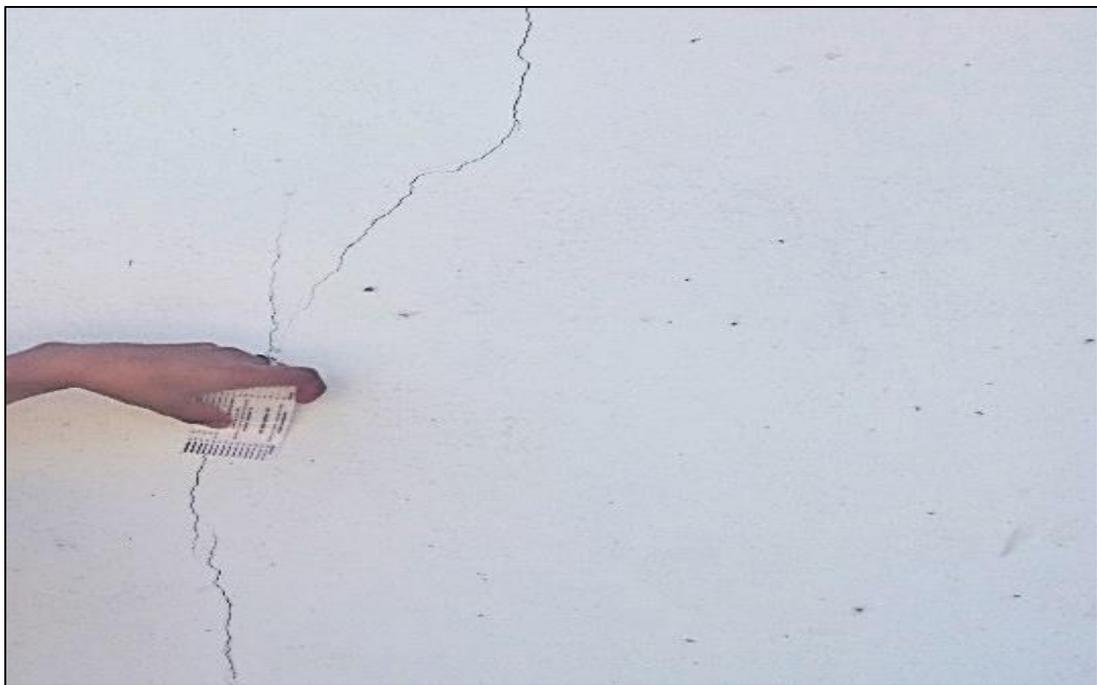
Figura 110. Fotografía de muro afectado por fisura en la unidad muestral 19.

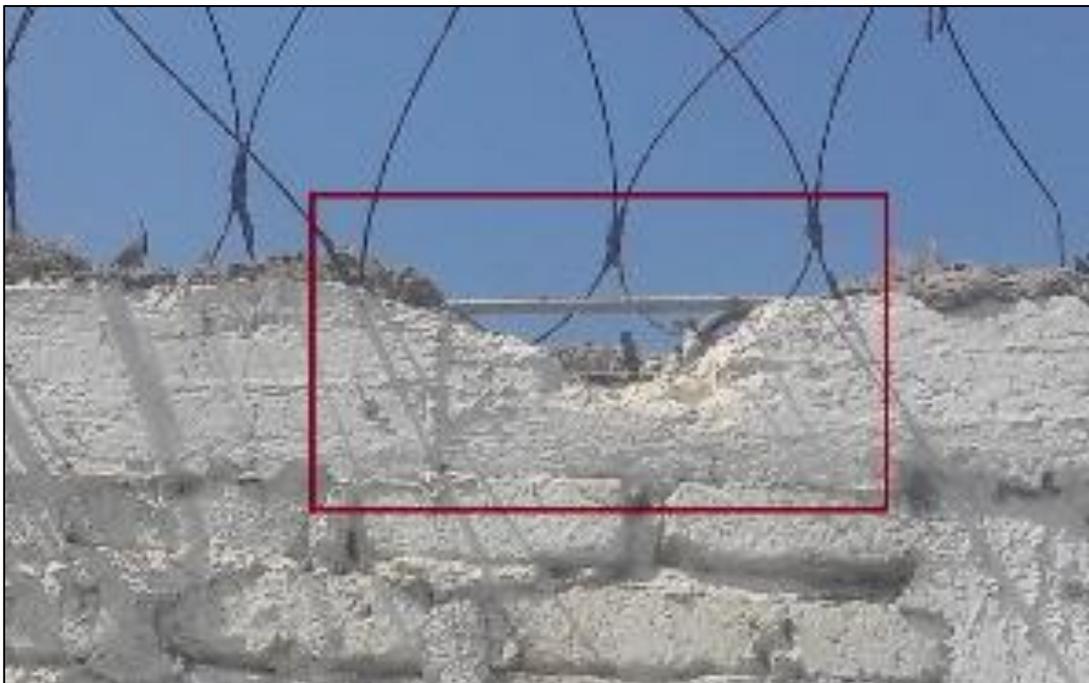
Figura 114. Fotografía de viga afectada por desprendimiento en la unidad muestral 11.

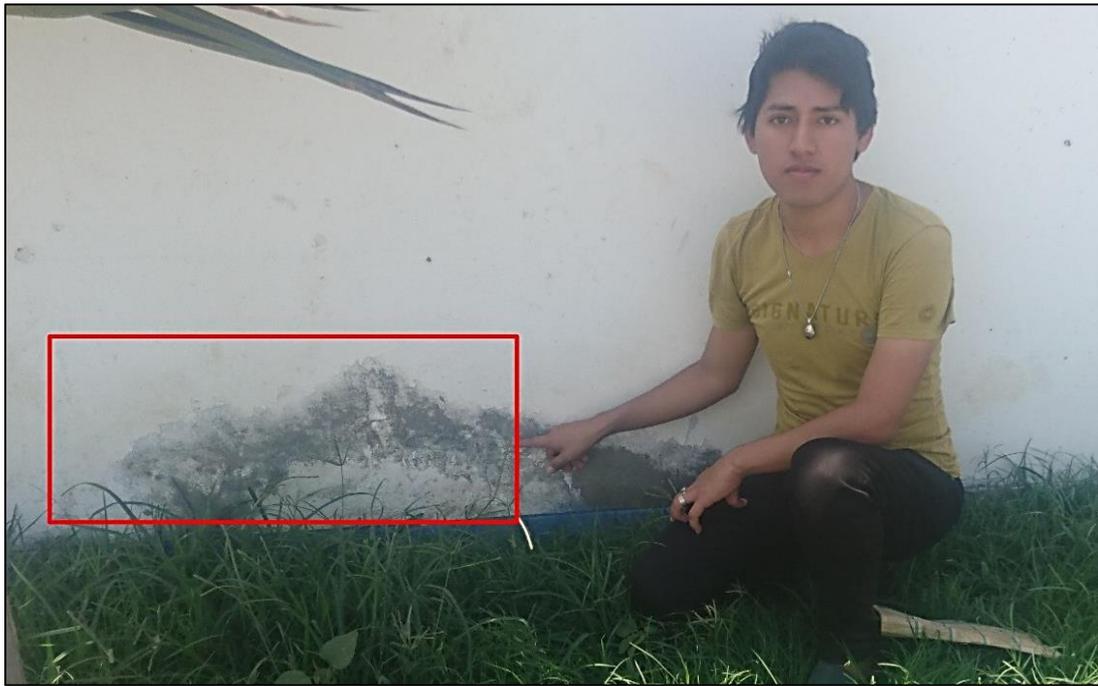
Figura 115. Fotografía de muro afectado por eflorescencia en la unidad muestral 19.

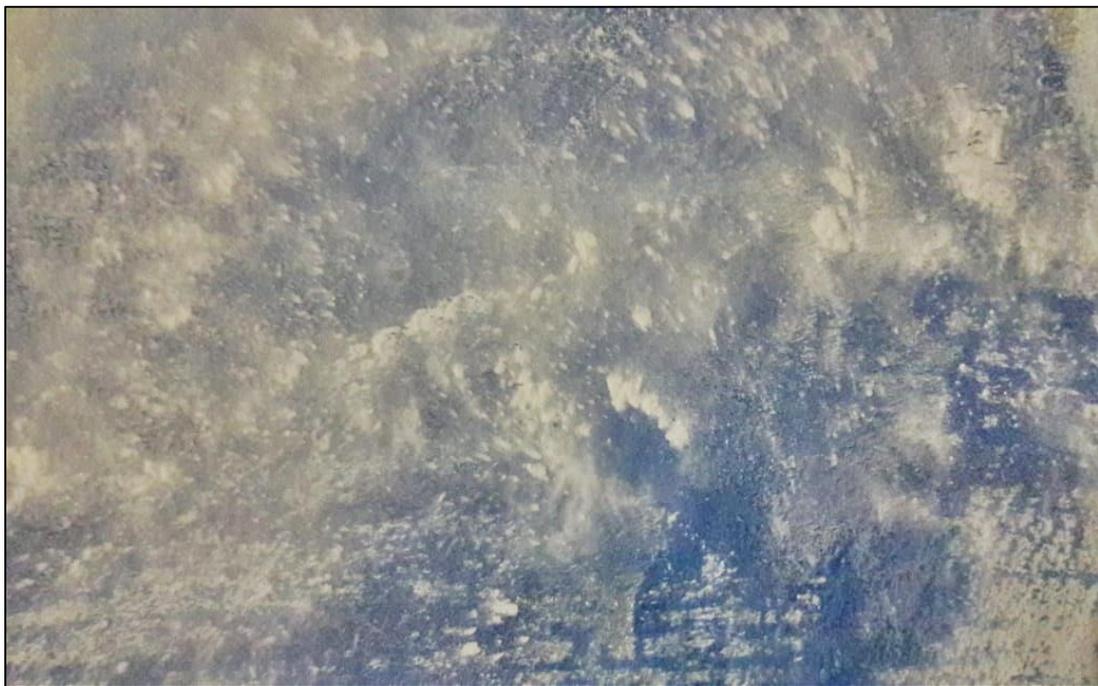
Figura 116. Fotografía de sobrecimiento afectado por eflorescencia en la unidad muestral 17.

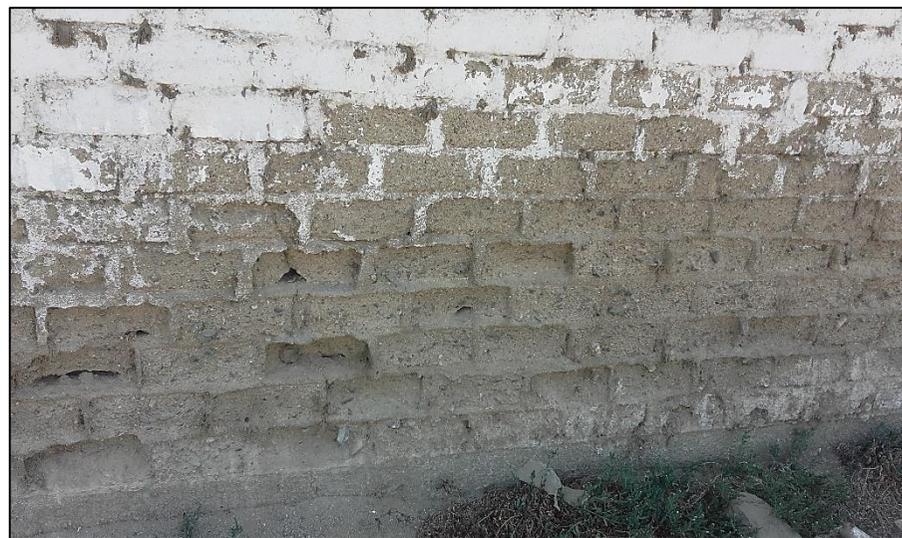
Figura 119. Fotografía de erosión en la unidad muestral 3.

Retirar el área dañada hasta encontrar la parte sana del elemento, luego limpiar y sacar todas las partículas sueltas, estando limpio y libre de polvo se utilizará un puente de adherencia mediante brocha para unir el concreto viejo con el concreto nuevo, después se aplica la nueva capa de mortero para sellar el área dañada. En muros reemplazar el elemento si se encuentra muy afectado.

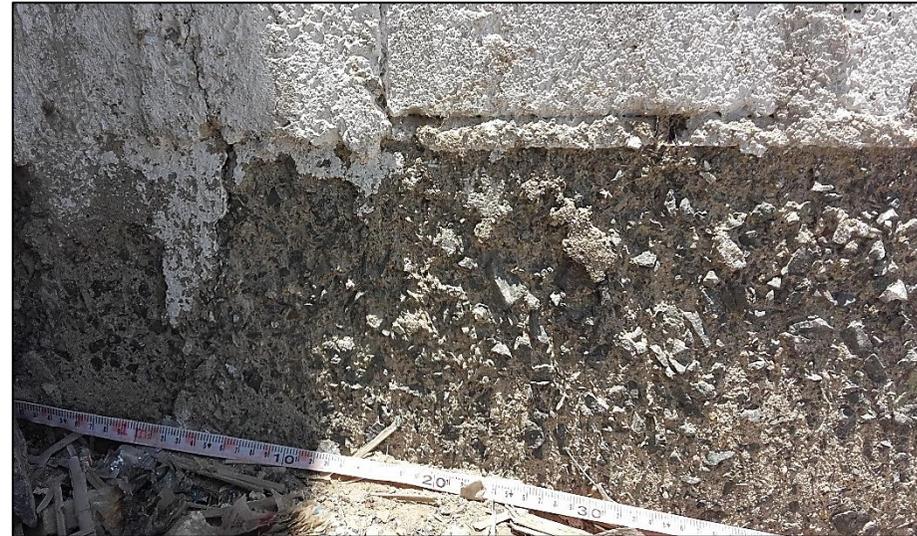
Figura 120. Fotografía de disgregamiento en la unidad muestral 16.

Quitar la parte afectada del elemento, luego limpiar, eliminando polvo y partículas sueltas para la mejor adherencia del concreto viejo y el nuevo, para su posterior empastado con mortero, empleando en este caso consolidantes del tipo epoxi.

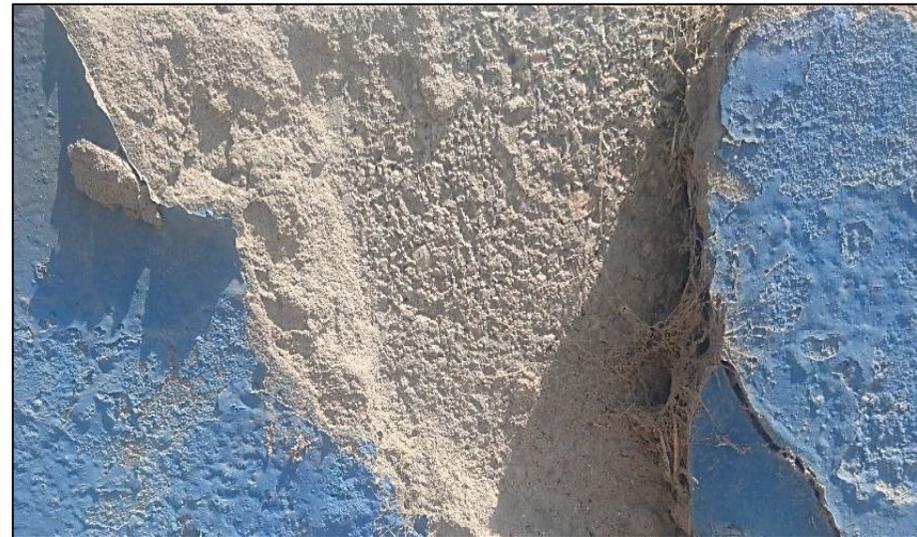
Figura 123. Fotografía de desprendimiento en la unidad muestral 18.

Se procede a picar y limpiar con una brocha toda el área afectada por la patología para que no queden partes sueltas o mal adheridas, posteriormente se coloca un mortero de mejor calidad con aditivos impermeabilizantes.
