**DETERMINACIÓN Y EVALUACIÓN DE LAS
PATOLOGÍAS DEL CONCRETO EN EL CANAL DE
REGADÍO DE CHALHUA – PACHAPAQUI, DESDE LA
PROGRESIVA 0+000 KM HASTA 1+000 KM DEL
DISTRITO DE LLAMELLIN, PROVINCIA DE ANTONIO
RAIMONDI, DEPARTAMENTO DE ÁNCASH - 2019**

**TESIS PARA OPTAR EL TÍTULO PROFESIONAL DE
INGENIERO CIVIL**

OLORTEGUI NAVARRO, CLIDER WILMER

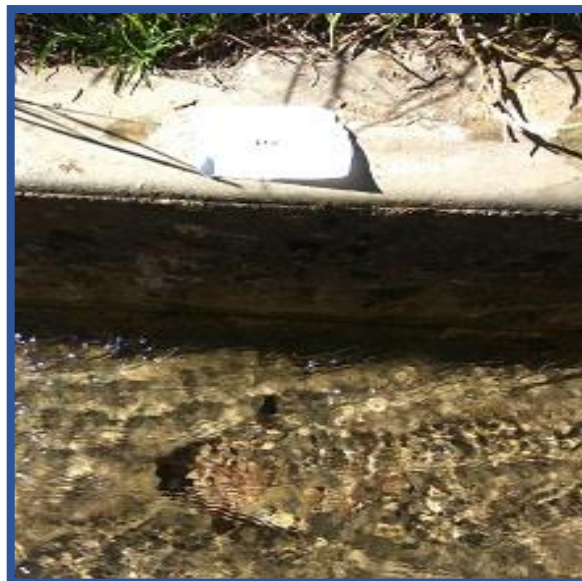
Gráfico 13: Erosión en el canal de regadillo.

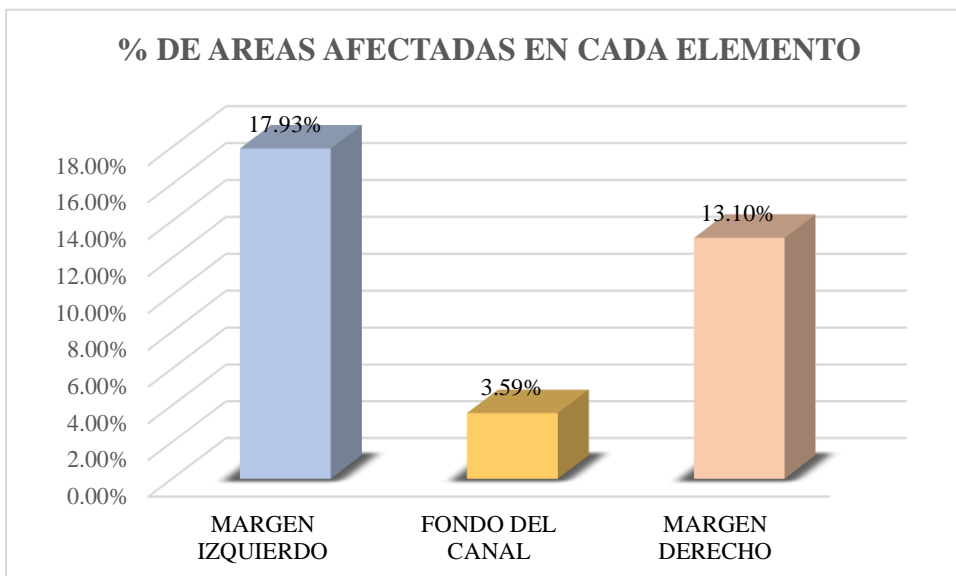
Gráfico 28: Porcentaje de áreas afectadas en cada elemento de la unidad muestral N° 03.

Interpretación: El margen izquierdo del canal tiene la mayor área afectada en la unidad muestral N° 03.

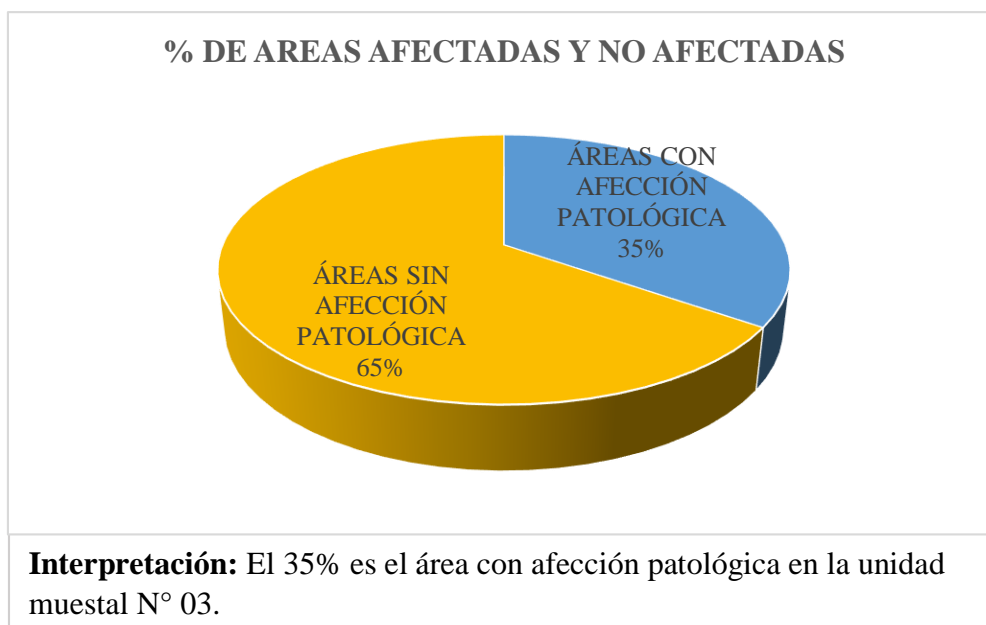
Gráfico 29: Porcentaje de áreas afectadas y no afectadas de la unidad de muestral N° 03

Interpretación: El 35% es el área con afección patológica en la unidad muestral N° 03.

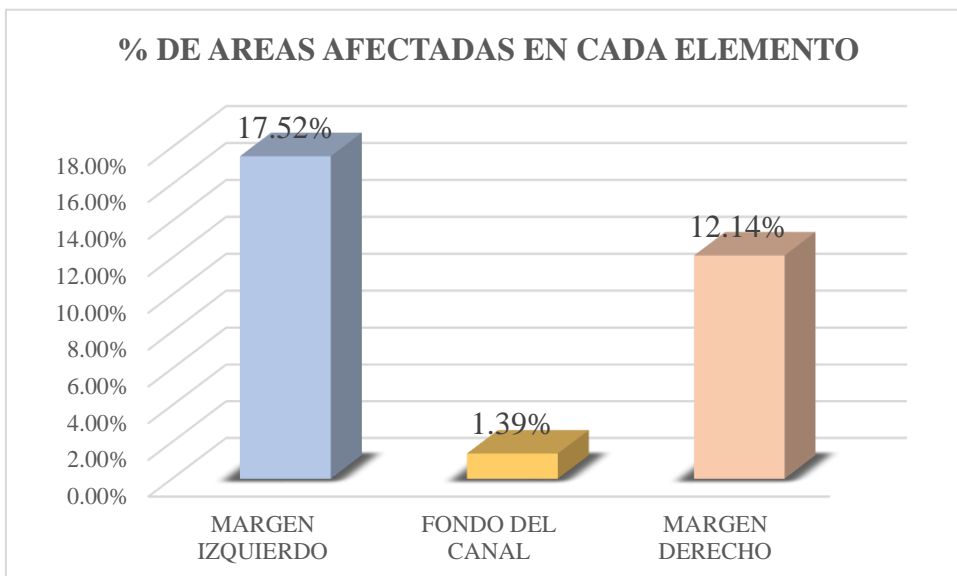
Gráfico 31: Porcentaje de áreas afectadas en cada elemento de la unidad muestral N° 04.

Interpretación: El margen izquierdo del canal tiene la mayor área afectada en la unidad muestral N° 04.

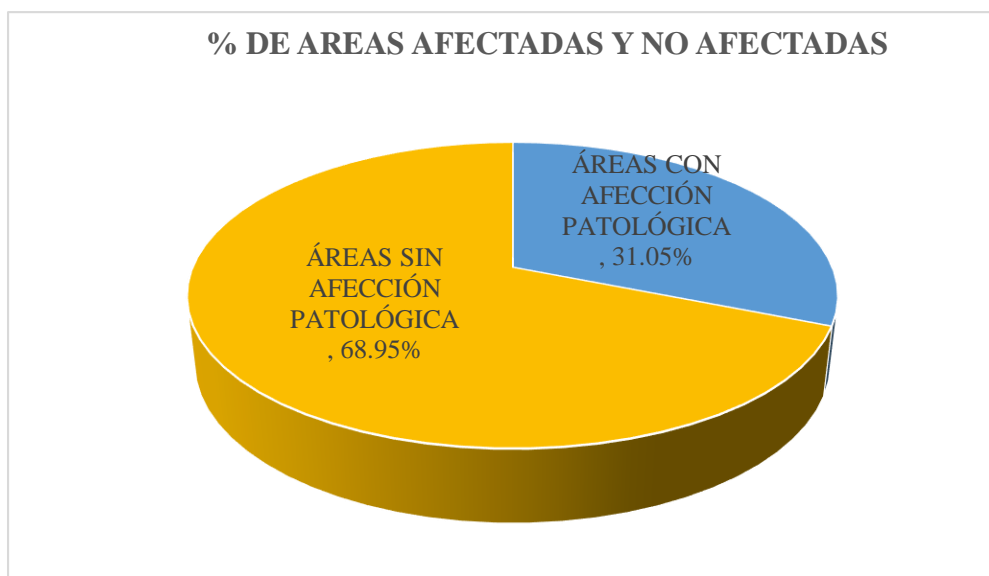
Gráfico 32: Porcentaje de áreas afectadas y no afectadas de la unidad de muestral N° 04.

Interpretación: El 31.5% es el área con afección patológica en la unidad muestral N° 04.

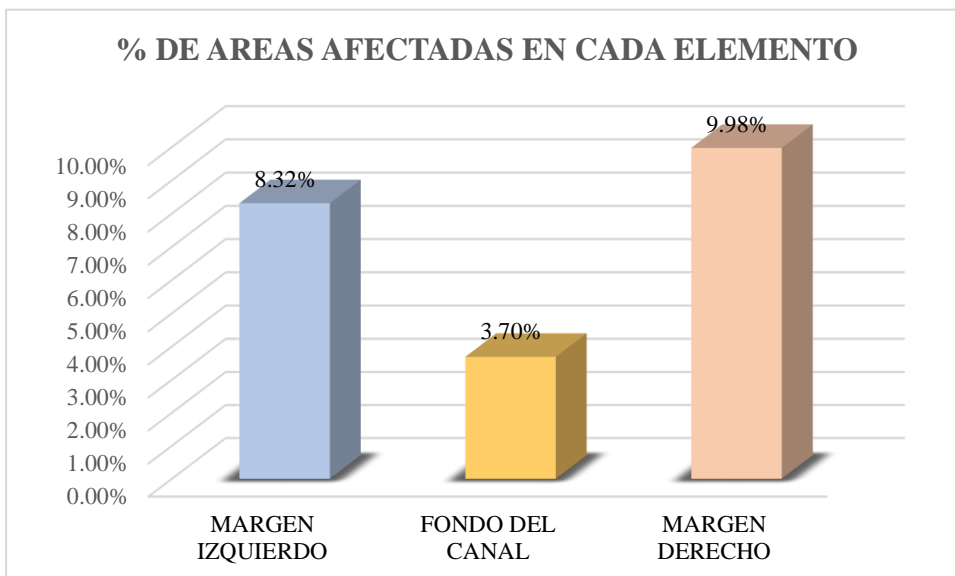
Gráfico 37: Porcentaje de áreas afectadas en cada elemento de la unidad muestral N° 06.

Interpretación: El margen derecho del canal tiene la mayor área afectada en la unidad muestral N° 06.

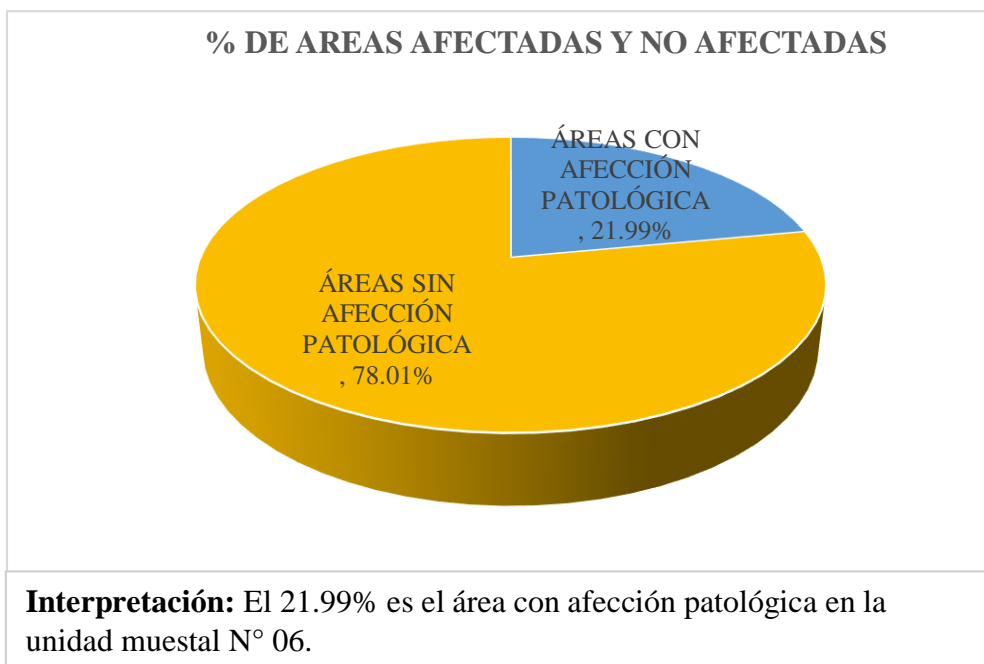
Gráfico 38: Porcentaje de áreas afectadas y no afectadas de la unidad de muestral N° 06.

Interpretación: El 21.99% es el área con afección patológica en la unidad muestral N° 06.

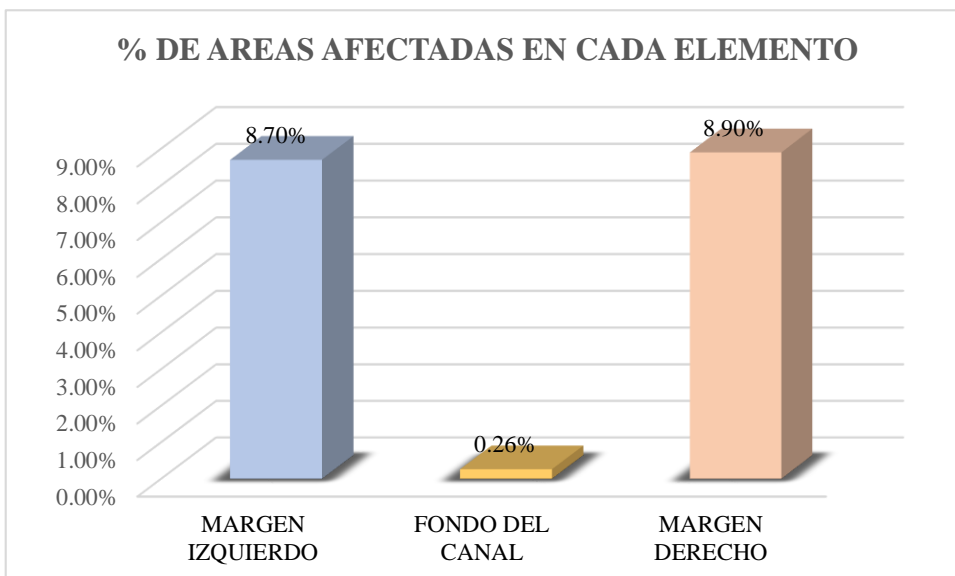
Gráfico 43: Porcentaje de áreas afectadas en cada elemento de la unidad muestral N° 08.

Interpretación: El margen derecho del canal tiene la mayor área afectada en la unidad muestral N° 08.

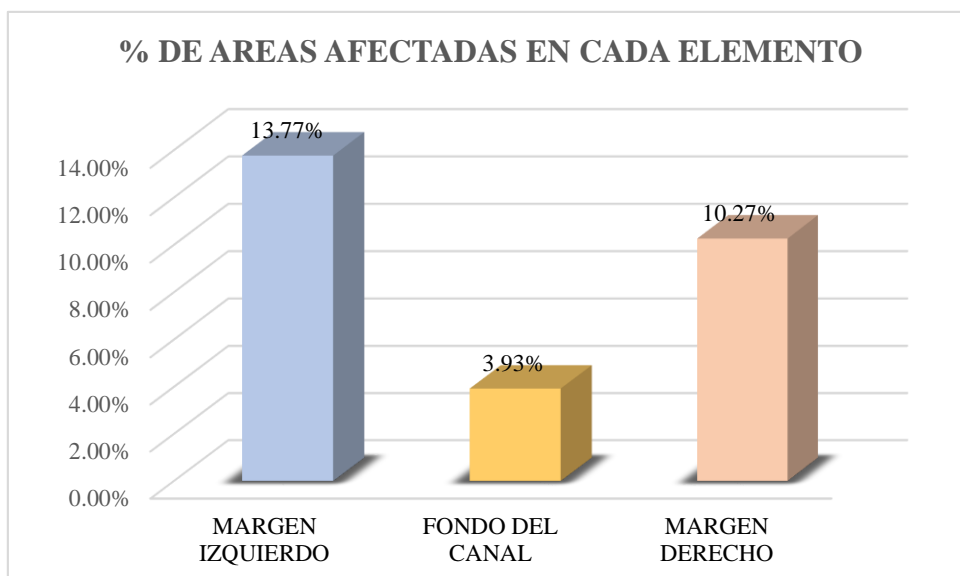
Gráfico 46: Porcentaje de áreas afectadas en cada elemento de la unidad muestral N° 09.

Interpretación: El margen izquierdo del canal tiene la mayor área afectada en la unidad muestral N° 09.

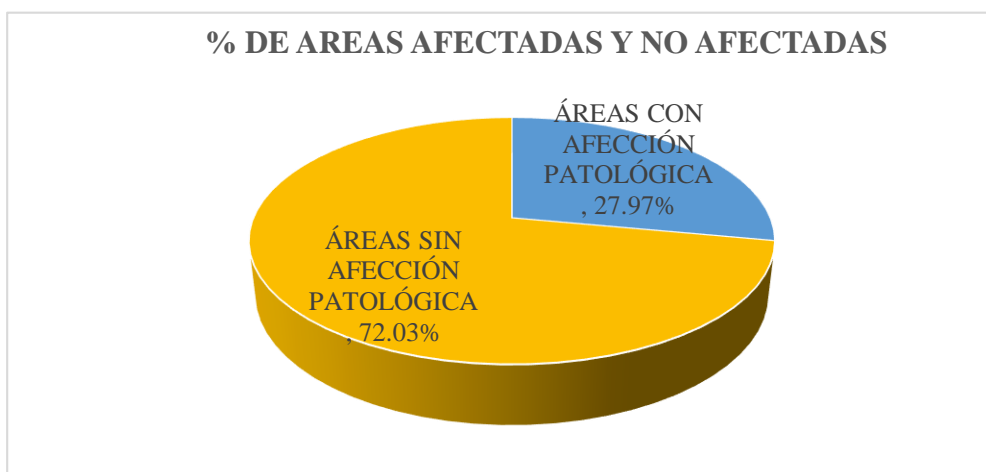
Gráfico 47: Porcentaje de áreas afectadas y no afectadas de la unidad de muestral N° 09.

Interpretación: El 27.97% es el área con afección patológica en la unidad muestral N° 09.

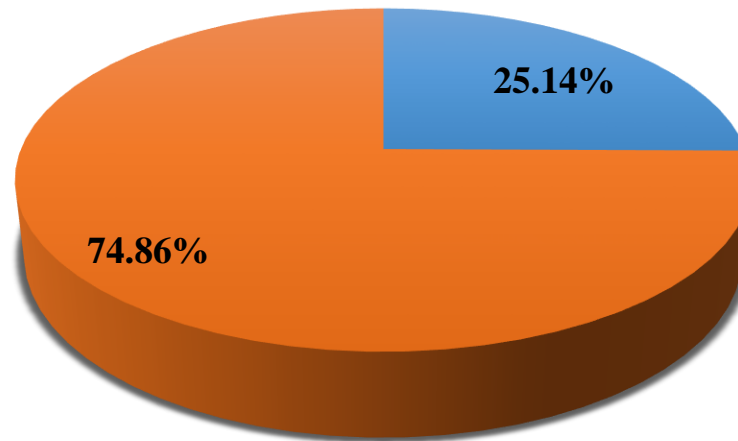
% TOTAL DE ÁREAS CON AFECCIÓN Y SIN AFECCIÓN PATOLÓGICA DE LA MUESTRA

Interpretación: La muestra presenta un área con afección patológica de 26.06%, y un área sin afección patológica de 73.94%.

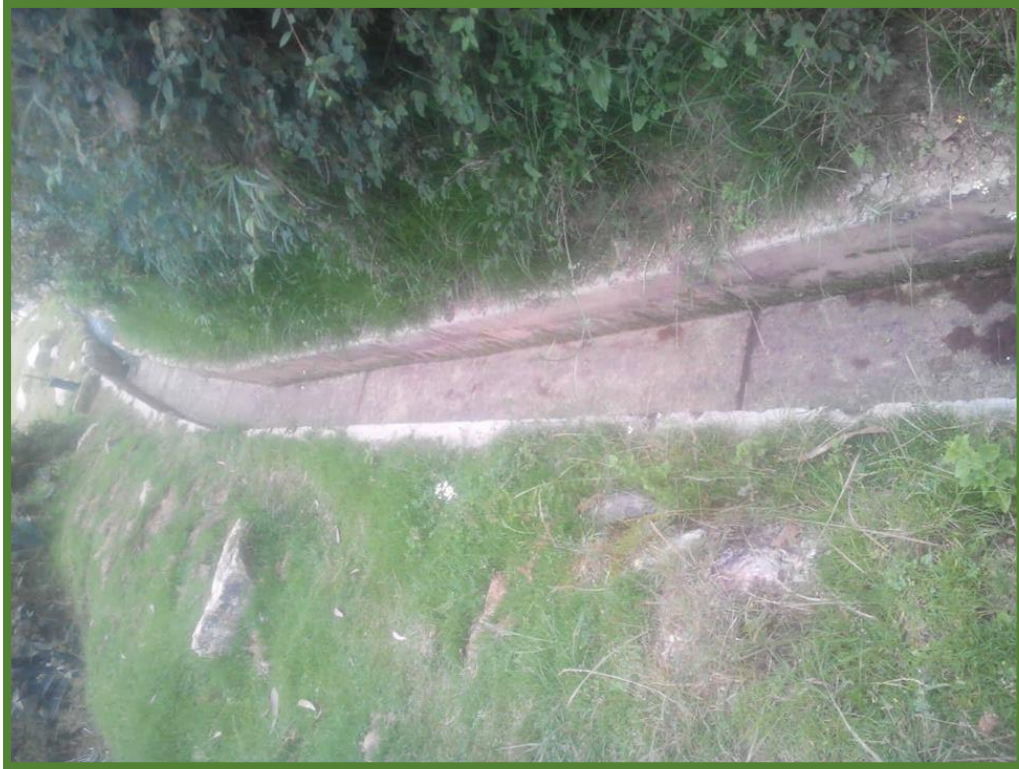
En esta fotografía podemos apreciar las juntas de construcción del Canal

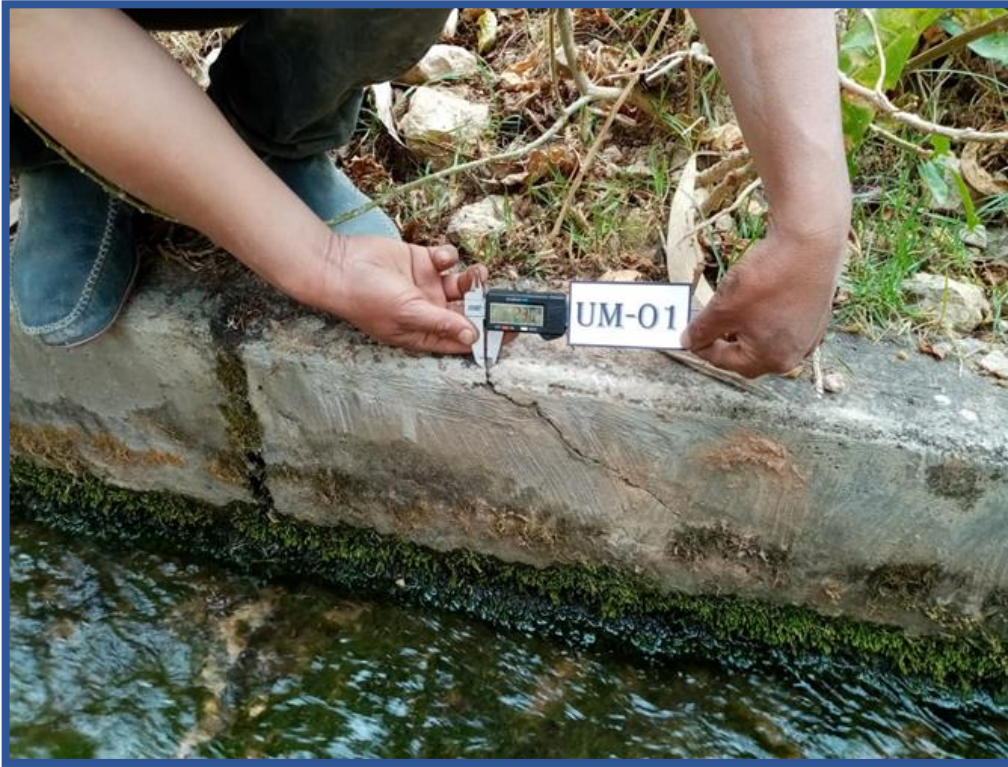
En esta fotografía podemos apreciar abertura de grieta de UM-01

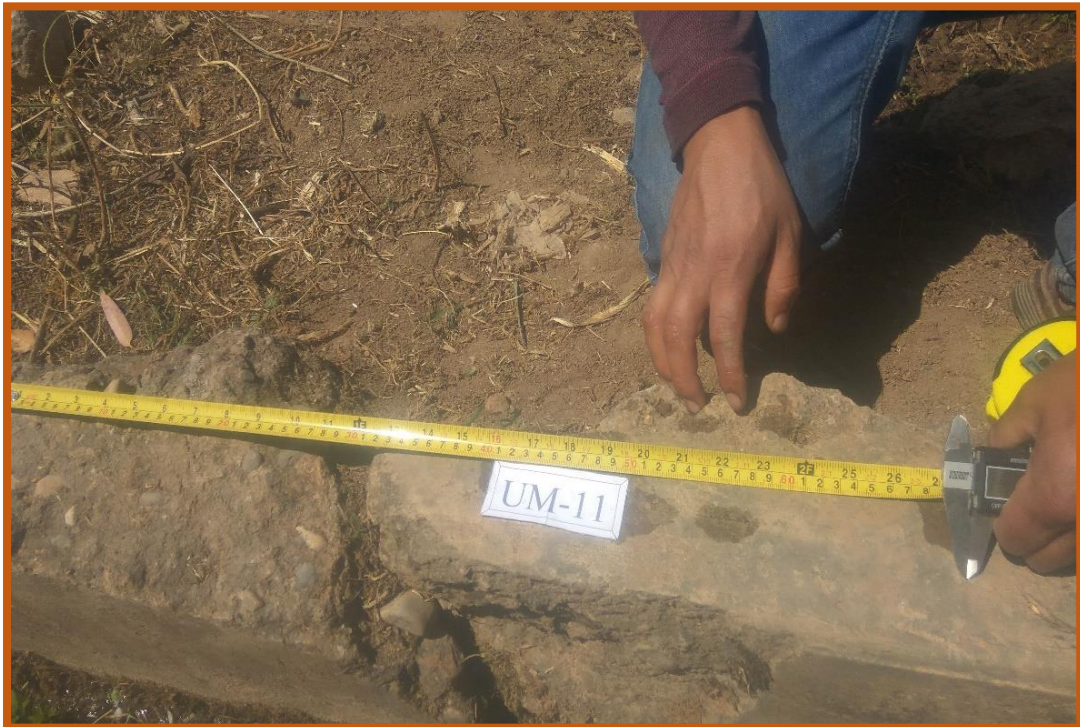
En esta fotografía podemos apreciar la Grieta de la UM-11
