UNIVERSIDAD CATÓLICA LOS ÁNGELES  
CHIMBOTE

DETERMINACIÓN Y EVALUACIÓN DE LAS  
PATOLOGÍAS DEL CONCRETO EN VIGAS, COLUMNAS,  
SOBRECIMIENTO Y MUROS DE ALBAÑILERÍA DEL  
CERCO PERIMÉTRICO DEL LOCAL COMUNAL GOLFO  
PÉRSICO, DISTRITO NUEVO CHIMBOTE, PROVINCIA  
DEL SANTA, REGIÓN ANCASH, AGOSTO – 2019

**TESIS PARA OPTAR EL TÍTULO PROFESIONAL DE**  
**INGENIERO CIVIL**

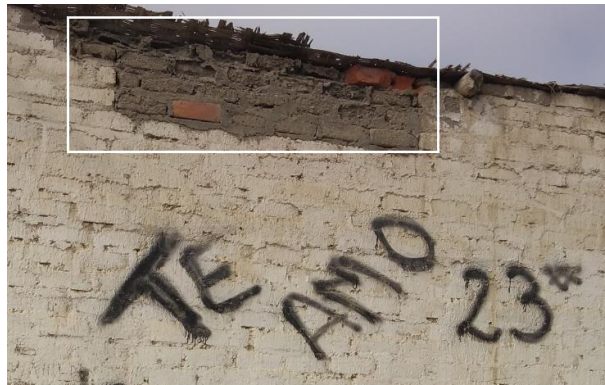
**Figura 14.** Desperfecto físico por causa de lluvias.

Cuando la erosión provoca un desgaste de material en nivel de profundidad leve, ya sea en muro de ladrillo o elemento de concreto se optará por aplicar un recubrimiento con aditivo hidrofugante a toda la zona afectada nivelándolo con ayuda de una plancha, todo esto se llevará a cabo previo a una adecuada limpieza del área afectada con ayuda de una escoba o brocha. Considerando que los ladrillos y juntas tengan una profundidad de daño severo por consecuencia de esta patología se procederá a retirar los ladrillos dañados con ayuda de un cincel y comba picando las zonas que conforman los ladrillos afectados, luego se tendrá que hacer una limpieza eliminando partículas que estén alterando la superficie del elemento con

ayuda de una escoba o brocha; seguidamente se tendrán que asentar los nuevos ladrillos (elaborados con componentes hidrofugantes) siguiendo el procedimiento básico de asentamiento con juntas de mortero hidrófugo. Finalmente se aplicará un sellador hidrofugante en base a agua a través del método de pulverización o con una brocha para generar una protección del material frente a la humedad.

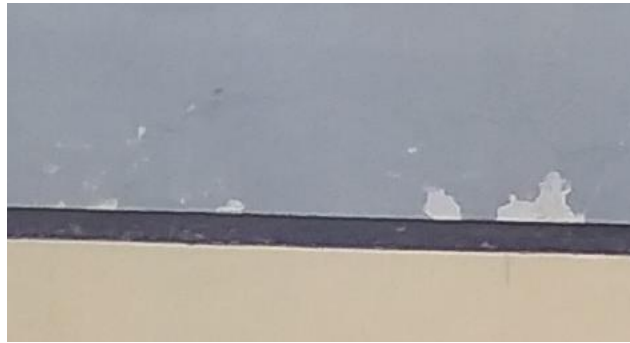
**Figura 15.** Desprendimiento de la pintura en la parte alta de un muro.

Debido a que el descascaramiento se da en pequeñas zonas de forma esparcida y es posible que en el futuro ocurran posibles propagaciones en tamaño se tendrá que hacer una limpieza más grande que la zona afectada eliminando partículas o compuestos que estén alterando la superficie del elemento a

intervenir a una zona considerable, esto se hará con ayuda de herramientas tales como una espátula y una brocha. Seguidamente se aplicará una capa de aditivo sellador impermeabilizante con la ayuda de un rodillo, luego se debe dejar secar para que finalmente se pueda hacer un pintado al área reparada si es que así se requiere.

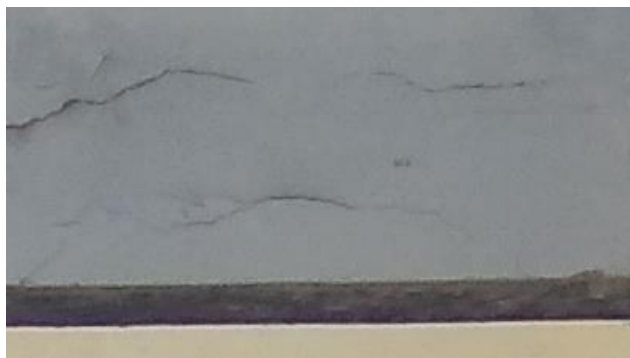
**Figura 16.** Fisuras sobre el acabado en consecuencia de esfuerzos mecánicos.

Se tendrá que abrir la longitud dañada con ayuda de la parte afilada de una espátula, seguidamente se deberá hacer una limpieza eliminando partículas o compuestos que estén alterando la superficie del elemento. Seguidamente se colocará un adhesivo - sellador con base en polímeros de silano modificado, este material se aplicará en la zona dañada con la ayuda de una pistola de calafateo a presión manual de forma cuidadosa. Se puede considerar una reparación más eficiente, la cual consiste en colocar una malla adhesiva de fibra de vidrio sobre la zona dañada y luego aplicar una pasta de grano fino denominado estuco tradicional en polvo, este material se mezclará con una cantidad de agua necesaria de modo que se forme una pasta según sea el requerimiento de este (dependerá mucho del tamaño de la abertura de la fisura), esto se aplicará a presión manual con uso de una espátula en 2 capas. En los 2 tipos de reparaciones mencionadas de tendrá que esperar 24 horas de secado para finalmente aplicar un sellador y/o pintura si así se requiere.

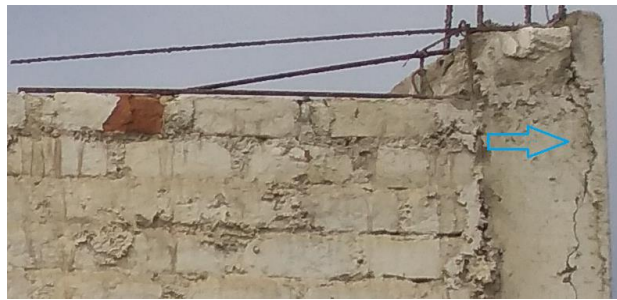
**Figura 17.** Grieta en columna de concreto armado ocasionada por esfuerzo de compresión.

Se tendrá que abrir ligeramente más la longitud dañada por esta patología con la ayuda de la esquina metálica de una espátula (se recomienda que la espátula no sea excesivamente

flexible), luego se tendrá que hacer una limpieza con una brocha eliminando partículas o compuestos que estén alterando la superficie del elemento. Seguidamente deberá colocarse una malla adhesiva de fibra de vidrio sobre toda la zona dañada, para luego colocar una macilla de pasta de alto rendimiento que se hará a presión manual con una espátula (este procedimiento se hará tres veces, respetando un secado de 24 horas por cada capa). Finalmente se aplicará un sellador para concreto.

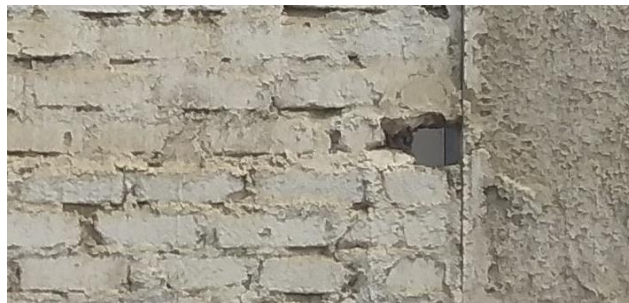
**Figura 19.** Muro con presencia de hueco ocasionado por golpes o impactos.

Cuando la erosión provoca un desgaste de material en nivel de profundidad leve, ya sea en muro de ladrillo o elemento de concreto se tendrá que picar la zona en donde se produjo el daño hasta hallar un área compacta y sana en relación a su resistencia normal. Seguidamente a lo antes mencionado se tendrá que hacer una limpieza con una brocha o escoba eliminando partículas o compuestos que estén alterando la superficie del elemento; seguidamente se tendrá que llevar a cabo la aplicación de un nuevo concreto y así adherirlo al concreto que ya se encontraba ahí con el apoyo de una plancha u otro elemento que sirva para este tipo de casos. Finalmente se optará por aplicar un recubrimiento con aditivo

hidrofugante a toda la zona afectada nivelándolo con ayuda de una plancha, y así prevenir erosiones futuras químicas o físicas.

Considerando que los muros de ladrillos tengan una profundidad de daño severo por consecuencia de esta patología se procederá a retirar los ladrillos dañados con ayuda de un cincel y comba picando las zonas que conforman los ladrillos afectados, luego se tendrá que hacer una limpieza eliminando partículas que estén alterando la superficie del elemento con ayuda de una escoba o brocha; seguidamente se tendrán que asentar los nuevos ladrillos siguiendo el procedimiento básico de asentamiento con juntas de mortero. Finalmente se aplicará un sellador hidrofugante en base a agua a través del método de pulverización o con una brocha para generar una protección del material frente a futuras erosiones químicas o físicas.

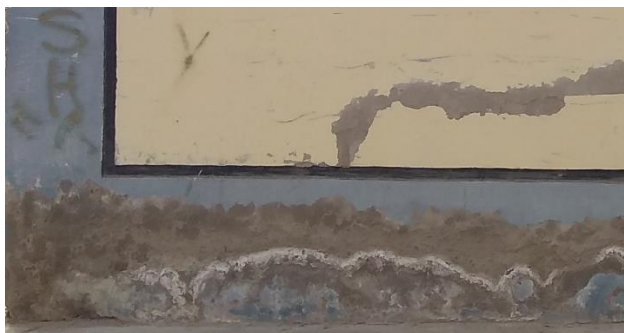
**Figura 20.** Existencia de eflorescencia en sobrecimiento.

Se tendrá que hacer una limpieza en la zona afectada eliminando partículas o compuestos de pintura con la ayuda de una espátula, luego se limpiará otra vez con ayuda de una escobilla metálica las partículas sobrantes y finalmente se limpiará con una escoba o brocha hasta dejarla libre de todo

material suelto. Seguidamente se aplicara un aditivo que tenga características de acción impermeabilizante y fungicida (para eliminar posibles hongos existentes), esto se aplicará con el apoyo de una brocha. Finalmente, luego de secar se aplicará una pintura con característica impermeabilizante si así se requiere.

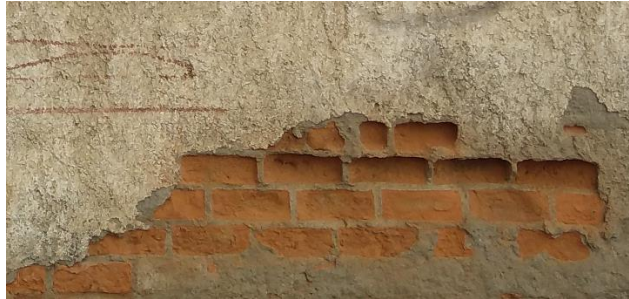
**Figura 21.** Erosión química en muro por consecuencia de la humedad.

En el caso de los elementos de concreto en primer lugar se tendrá que picar la zona en donde se halló el daño hasta hallar un área compacta y sana en relación a su resistencia normal. Seguidamente a lo antes mencionado se tendrá que hacer una limpieza eliminando partículas o compuestos que estén alterando la superficie del elemento; seguidamente se tendrá que llevar a cabo la aplicación de un concreto con aditivo hidrofugante en polvo y así adherirlo al concreto que ya se encontraba ahí con el apoyo de una plancha u otro elemento que sirva para este tipo de casos. Sumado a lo mencionado anteriormente se deberá aplicar un sellador hidrofugante sobre la zona afectada con esta patología con ayuda de una brocha o proyectándolo mediante pulverización, creando así una barrera en contra de la humedad.

En los muros de albañilería, cuando la erosión provoca un desgaste de material en nivel de profundidad leve, se optará por aplicar un recubrimiento con aditivo hidrofugante a toda la zona afectada nivelándolo con ayuda de una plancha, todo esto se llevará a cabo previo a una adecuada limpieza del área afectada con ayuda de una escoba o brocha. Considerando que los ladrillos y juntas tengan una profundidad de daño severo por consecuencia de esta patología se procederá a retirar los ladrillos dañados con ayuda de un cincel y comba picando las zonas que conforman los ladrillos afectados, luego se tendrá que hacer una limpieza eliminando partículas que estén alterando la superficie del elemento con ayuda de una escoba o brocha; seguidamente se tendrán que asentar los nuevos

ladrillos (elaborados con componentes hidrofugantes) siguiendo el procedimiento básico de asentamiento con juntas de mortero hidrófugo. Finalmente se aplicará un sellador hidrofugante en base a agua a través del método de pulverización o con una brocha para generar una protección del material frente a la humedad.

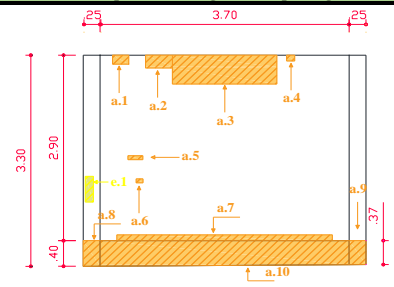
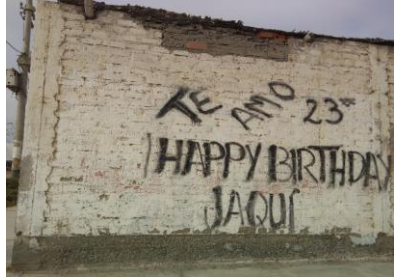
UNIDAD MUESTRAL 1													
EVALUADOR: ELVIS ANTONY AGREDA TORRES				DEPARTAMENTO: ANCASH				TIPO DE ESTRUCTURA: ALBAÑILERÍA					
DOCENTE: ING. GONZALO LEÓN DE LOS RÍOS				PROVINCIA: SANTA				FECHA DE EVALUACIÓN: AGOSTO 2019					
UNIVERSIDAD: ULADECH CATÓLICA				DISTRITO: NUEVO CHIMBOTE									
Ubicación de unidad muestral en el plano			Representación gráfica de patologías				Foto de unidad muestral 1

(a) erosión (b) grieta (c) fisura (d) desprendimiento (e) eflorescencia (f) corrosión (g) descascaramiento			nivel de severidad				leve		moderado		alto		
							1		2		3		
UNIDAD MUESTRAL 1											área = 13.81 m <sup>2</sup>		
N° de Items	Patologías	Viga			Columna			Muros de albañilería			Sobrecimiento		
		Área total	Área afectada (m <sup>2</sup> )	Área no afectada	Área total	Área afectada (m <sup>2</sup> )	Área no afectada	Área total	Área afectada (m <sup>2</sup> )	Área no afectada	Área total	Área afectada (m <sup>2</sup> )	Área no afectada
a	erosión	0.00	0.00	0.00	0.19	0.00	0.19	1.13	0.00	1.13	1.44	0.00	1.44
b	grieta	0.00	0.00	0.00	0.00	0.00	0.00	0.00	0.00	0.00	0.00	0.00	0.00
c	fisura	0.00	0.00	0.00	0.00	0.00	0.00	0.00	0.00	0.00	0.00	0.00	0.00
d	desprendimiento	0.00	0.00	0.00	0.00	0.00	0.00	0.00	0.00	0.00	0.00	0.00	0.00
e	eflorescencia	0.00	0.00	0.00	0.05	0.00	0.05	0.00	0.00	0.00	0.00	0.00	0.00

f	oxidación - corrosión	0.00	0.00	0.00	0.00	0.00	0.00	0.00	0.00	0.00	0.00	0.00	0.00
g	descascaramiento	0.00	0.00	0.00	0.00	0.00	0.00	0.00	0.00	0.00	0.00	0.00	0.00
Total de área afectada		0.00 m <sup>2</sup>			0.24 m <sup>2</sup>			1.13 m <sup>2</sup>			1.44 m <sup>2</sup>		
Total de área no afectada		0.00 m <sup>2</sup>			1.40 m <sup>2</sup>			9.60 m <sup>2</sup>			0.00 m <sup>2</sup>		
% de áreas afectadas		0.00%			14.72%			10.52%			100.00%		
% de áreas no afectadas		0.00%			85.28%			89.48%			0.00%		
Nivel de Severidad		Moderado											
TOTAL		Área afectada			Área no afectada			% afectado			% no afectado

2.81 m <sup>2</sup>			11.00 m <sup>2</sup>			20.32%			79.68%

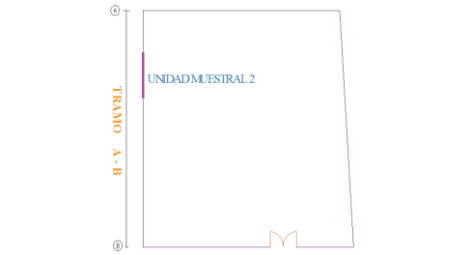
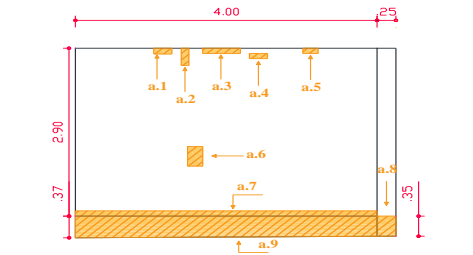
UNIDAD MUESTRAL 2																			
EVALUADOR: ELVIS ANTONY AGREDA TORRES			DEPARTAMENTO: ANCASH			TIPO DE ESTRUCTURA: ALBAÑILERÍA													
DOCENTE: ING. GONZALO LEÓN DE LOS RÍOS			PROVINCIA: SANTA			FECHA DE EVALUACIÓN: AGOSTO 2019													
UNIVERSIDAD: ULADECH CATÓLICA			DISTRITO: NUEVO CHIMBOTE																
Ubicación de unidad muestral en el plano				Representación gráfica de patologías				Foto de unidad muestral 2

(a) erosión (b) grieta (c) fisura (d) desprendimiento				(e) eflorescencia (f) corrosión (g) descascaramiento				nivel de severidad			<table border="1"> <tr> <td>leve</td> <td>moderado</td> <td>alto</td> </tr> <tr> <td>1</td> <td>2</td> <td>3</td> </tr> </table>			leve	moderado	alto	1	2	3
leve	moderado	alto																	
1	2	3																	
UNIDAD MUESTRAL 2																			
N° de Items	Patologías	Viga			Columna			Muros de albañilería			Sobrecimiento								
		Área total	Área no afectada	% afectado	Área total	Área no afectada	% afectado	Área total	Área no afectada	% afectado	Área total	Área no afectada	% afectado						
		0.00 m <sup>2</sup>			0.81 m <sup>2</sup>			11.59 m <sup>2</sup>			1.44 m <sup>2</sup>								
a	erosión	0.00		0.00%	0.09		10.70%	0.56		4.87%	1.44		100.00%						
b	grieta	0.00		0.00%	0.00		0.00%	0.00		0.00%	0.00		0.00%						
c	fisura	0.00		0.00%	0.00		0.00%	0.00		0.00%	0.00		0.00%						
d	desprendimiento	0.00	0.00 m <sup>2</sup>	0.00%	0.00	0.72 m <sup>2</sup>	0.00%	0.00	11.03 m <sup>2</sup>	0.00%	0.00	0.00 m <sup>2</sup>	0.00%						
e	eflorescencia	0.00		0.00%	0.00		0.00%	0.00		0.00%	0.00		0.00%						
f	oxidación - corrosión	0.00		0.00%	0.00		0.00%	0.00		0.00%	0.00		0.00%						
g	descascaramiento	0.00		0.00%	0.00		0.00%	0.00		0.00%	0.00		0.00%						
<b>Total de área afectada</b>		0.00 m <sup>2</sup>			0.09 m <sup>2</sup>			0.56 m <sup>2</sup>			1.44 m <sup>2</sup>								
<b>Total de área no afectada</b>		0.00 m <sup>2</sup>			0.72 m <sup>2</sup>			11.03 m <sup>2</sup>			0.00 m <sup>2</sup>								
<b>% de áreas afectadas</b>		0.00%			10.70%			4.87%			100.00%								
<b>% de áreas no afectadas</b>		0.00%			89.30%			95.13%			0.00%								
<b>Nivel de Severidad</b>		Moderado																	
<b>TOTAL</b>		Área afectada			Área no afectada			% afectado			% no afectado								
		2.10 m <sup>2</sup>			11.75 m <sup>2</sup>			15.13%			84.87%

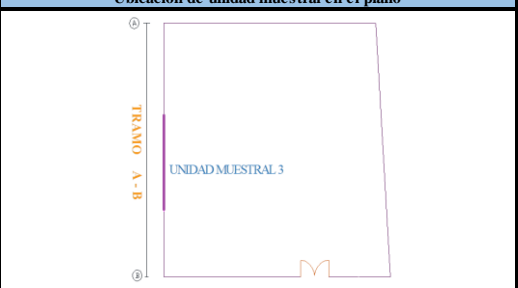
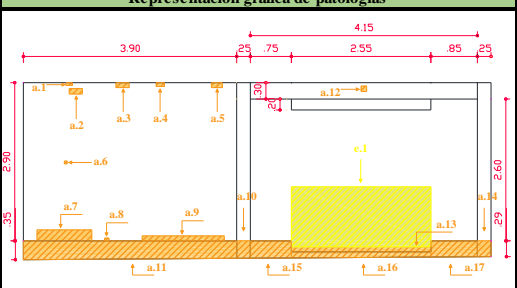
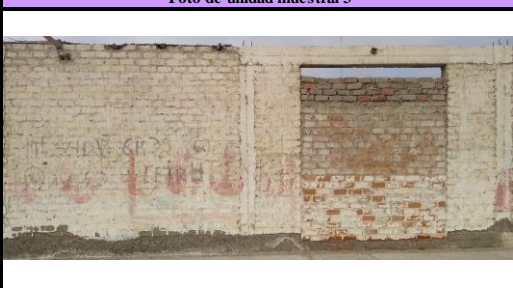
UNIDAD MUESTRAL 3															
EVALUADOR: ELVIS ANTONY AGREDA TORRES			DEPARTAMENTO: ANCASH			TIPO DE ESTRUCTURA: ALBAÑILERÍA									
DOCENTE: ING. GONZALO LEÓN DE LOS RÍOS			PROVINCIA: SANTA			FECHA DE EVALUACIÓN: AGOSTO 2019									
UNIVERSIDAD: ULADECH CATÓLICA			DISTRITO: NUEVO CHIMBOTE												
Ubicación de unidad muestral en el plano			Representación gráfica de patologías				Foto de unidad muestral 3

(a) erosión (b) grieta (c) fisura (d) desprendimiento			(e) eflorescencia (f) corrosión (g) descascaramiento				nivel de severidad			leve 1	moderado 2	alto 3			
UNIDAD MUESTRAL 3											área = 26.99 m <sup>2</sup>				
N° de Items	Patologías	Viga			Columna			Muros de albañilería			Sobrecimiento				
		Área total	área no afectada	% afectado	Área total	área no afectada	% afectado	Área total	área no afectada	% afectado	Área total	área no afectada	% afectado		
a	erosión	0.01	1.24 m <sup>2</sup>	0.80%	0.15	1.45 m <sup>2</sup>	9.54%	0.65	18.63 m <sup>2</sup>	2.95%	2.06	0.00 m <sup>2</sup>	100.00%		
b	grieta	0.00		0.00%	0.00		0.00%	0.00		0.00%	0.00		0.00%	0.00	0.00%
c	fisura	0.00		0.00%	0.00		0.00%	0.00		0.00%	0.00		0.00%	0.00	0.00%
d	desprendimiento	0.00		0.00%	0.00		0.00%	0.00		0.00%	0.00		0.00%	0.00	0.00%
e	eflorescencia	0.00		0.00%	0.00		0.00%	2.81		12.70%	0.00		0.00%	0.00	0.00%
f	oxidación - corrosión	0.00		0.00%	0.00		0.00%	0.00		0.00%	0.00		0.00%	0.00	0.00%

g	descascaramiento	0.00		0.00%	0.00		0.00%	0.00		0.00%	0.00		0.00%	0.00	0.00%
<b>Total de área afectada</b>		0.01 m <sup>2</sup>			0.15 m <sup>2</sup>			3.46 m <sup>2</sup>			2.06 m <sup>2</sup>				
<b>Total de área no afectada</b>		1.24 m <sup>2</sup>			1.45 m <sup>2</sup>			18.63 m <sup>2</sup>			0.00 m <sup>2</sup>				
<b>% de áreas afectadas</b>		0.80%			9.54%			15.65%			100.00%				
<b>% de áreas no afectadas</b>		99.20%			90.46%			84.35%			0.00%				
<b>Nivel de Severidad</b>		Leve													
<b>TOTAL</b>		Área afectada			Área no afectada			% afectado			% no afectado

5.68 m <sup>2</sup>			21.31 m <sup>2</sup>			21.03%			78.97%

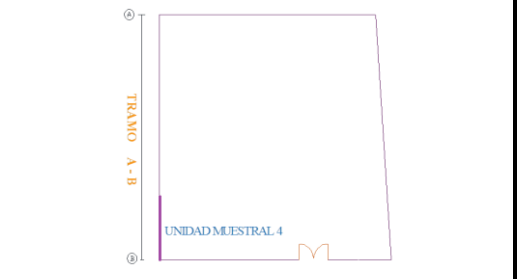
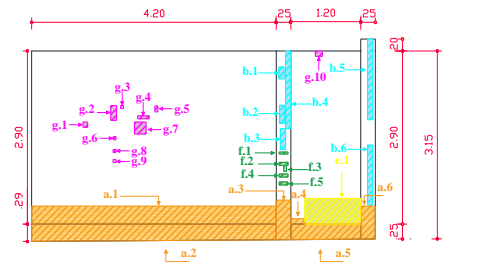
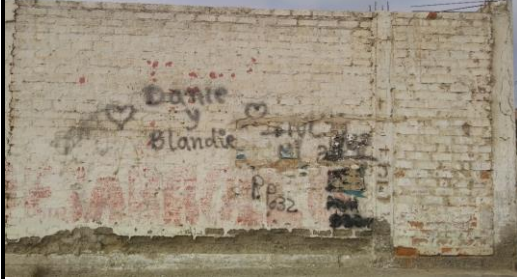
UNIDAD MUESTRAL 4														
EVALUADOR: ELVIS ANTONY AGREDA TORRES			DEPARTAMENTO: ANCASH			TIPO DE ESTRUCTURA: ALBAÑILERÍA								
DOCENTE: ING. GONZALO LEÓN DE LOS RÍOS			PROVINCIA: SANTA			FECHA DE EVALUACIÓN: AGOSTO 2019								
UNIVERSIDAD: ULADECH CATÓLICA			DISTRITO: NUEVO CHIMBOTE											
Ubicación de unidad muestral en el plano			Representación gráfica de patologías				Foto de unidad muestral 4

(a) erosión (b) grieta (c) fisura (d) desprendimiento			(e) eflorescencia (f) corrosión (g) descascaramiento				nivel de severidad		leve 1		moderado 2		alto 3	
UNIDAD MUESTRAL 4											área =		18.75 m <sup>2</sup>	
Nº de Items	Patologías	Viga			Columna			Muros de albañilería			Sobrecimiento			
		Área total	Área afectada (m <sup>2</sup> )	área no afectada	Área total	Área afectada (m <sup>2</sup> )	área no afectada	Área total	Área afectada (m <sup>2</sup> )	área no afectada	Área total	Área afectada (m <sup>2</sup> )	área no afectada

0.00 m <sup>2</sup>			1.63 m <sup>2</sup>			15.65 m <sup>2</sup>			1.47 m <sup>2</sup>			
a	erosión	0.00	0.00%	0.30	18.65%	1.28	8.19%	1.47	99.99%	0.00	0.00%	0.00	0.00%	
b	grieta	0.00	0.00%	0.45	27.64%	0.00	0.00%	0.00	0.00%	0.00	0.00%	0.00	0.00%	
c	fisura	0.00	0.00%	0.00	0.00%	0.00	0.00%	0.00	0.00%	0.00	0.00%	0.00	0.00%	
d	desprendimiento	0.00	0.00%	0.00	0.00%	0.00	0.00%	0.00	0.00%	0.00	0.00%	0.00	0.00%	
e	eflorescencia	0.00	0.00%	0.00	0.00%	0.41	2.64%	0.00	0.00%	0.00	0.00%	0.00	0.00%	
f	oxidación - corrosión	0.00	0.00%	0.03	1.97%	0.00	0.00%	0.00	0.00%	0.00	0.00%	0.00	0.00%	
g	descascaramiento	0.00	0.00%	0.00	0.00%	0.11	0.67%	0.00	0.00%	0.00	0.00%	0.00	0.00%	
<b>Total de área afectada</b>		0.00 m <sup>2</sup>			0.79 m <sup>2</sup>			1.80 m <sup>2</sup>			1.47 m <sup>2</sup>			
<b>Total de área no afectada</b>		0.00 m <sup>2</sup>			0.84 m <sup>2</sup>			13.85 m <sup>2</sup>			0.00 m <sup>2</sup>

4.06 m <sup>2</sup>			14.69 m <sup>2</sup>			21.63%			78.37%

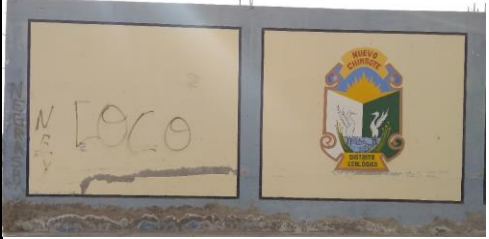
UNIDAD MUESTRAL 5														
EVALUADOR: ELVIS ANTONY AGREDA TORRES			DEPARTAMENTO: ANCASH			TIPO DE ESTRUCTURA: ALBAÑILERÍA								
DOCENTE: ING. GONZALO LEÓN DE LOS RÍOS			PROVINCIA: SANTA			FECHA DE EVALUACIÓN: AGOSTO 2019								
UNIVERSIDAD: ULADECH CATÓLICA			DISTRITO: NUEVO CHIMBOTE											
Ubicación de unidad muestral en el plano				Representación gráfica de patologías				Foto de unidad muestral 5

(a) erosión	(b) grieta	(c) fisura	(d) desprendimiento	(e) efluorescencia	(f) corrosión	(g) descascaramiento	nivel de severidad			leve	moderado	alto		
										1	2	3		
UNIDAD MUESTRAL 5											área = 24.79 m <sup>2</sup>			
N° de Items	Patologías	Viga			Columna			Muros de albañilería			Sobrecimiento			
		Área total	1.34 m <sup>2</sup>		Área total	2.50 m <sup>2</sup>		Área total	19.43 m <sup>2</sup>		Área total	1.52 m <sup>2</sup>		
		Área afectada (m <sup>2</sup> )	área no afectada	% afectado	Área afectada (m <sup>2</sup> )	área no afectada	% afectado	Área afectada (m <sup>2</sup> )	área no afectada	% afectado	Área afectada (m <sup>2</sup> )	área no afectada	% afectado	
a	erosión	0.00		0.00%	0.00		0.00%	0.00		0.00%	0.00		0.00%	
b	grieta	0.00		0.00%	0.00		0.00%	0.00		0.00%	0.00		0.00%	
c	fisura	0.27		19.78%	0.03		1.30%	0.00		0.00%	0.00		0.00%	
d	desprendimiento	0.00	1.08 m <sup>2</sup>	0.00%	0.00	2.23 m <sup>2</sup>	0.00%	0.00	18.11 m <sup>2</sup>	0.00%	0.00	0.00 m <sup>2</sup>	0.00%

e	efluorescencia	0.00		0.00%	0.22		8.72%	1.31		6.75%	1.52		100.00%	
f	oxidación - corrosión	0.00		0.00%	0.00		0.00%	0.00		0.00%	0.00		0.00%	
g	descascaramiento	0.00		0.00%	0.02		0.65%	0.01		0.06%	0.00		0.00%	
Total de área afectada		0.27 m <sup>2</sup>			0.27 m <sup>2</sup>			1.32 m <sup>2</sup>			1.52 m <sup>2</sup>			
Total de área no afectada		1.08 m <sup>2</sup>			2.23 m <sup>2</sup>			18.11 m <sup>2</sup>			0.00 m <sup>2</sup>			
% de áreas afectadas		19.78%			10.67%			6.81%			100.00%			
% de áreas no afectadas		80.22%			89.33%			93.19%			0.00%			
Nivel de Severidad													Alto	
TOTAL		Área afectada			Área no afectada			% afectado			% no afectado

3.38 m <sup>2</sup>			21.41 m <sup>2</sup>			13.62%			86.38%

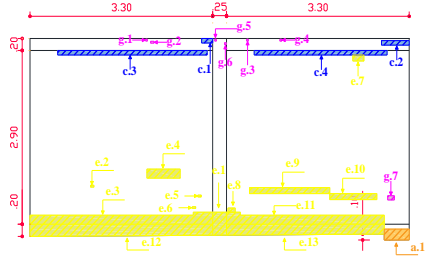
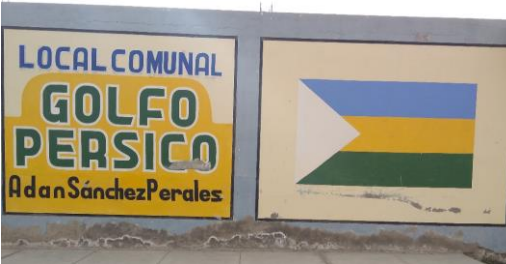
UNIDAD MUESTRAL 6															
EVALUADOR: ELVIS ANTONY AGREDA TORRES			DEPARTAMENTO: ANCASH				TIPO DE ESTRUCTURA: ALBAÑILERÍA								
DOCENTE: ING. GONZALO LEÓN DE LOS RÍOS			PROVINCIA: SANTA				FECHA DE EVALUACIÓN: AGOSTO 2019								
UNIVERSIDAD: ULADECH CATÓLICA			DISTRITO: NUEVO CHIMBOTE												
Ubicación de unidad muestral en el plano			Representación gráfica de patologías				Foto de unidad muestral 6

(a) erosión (b) grieta (c) fisura (d) desprendimiento (e) eflorescencia (f) corrosión (g) descascaramiento			nivel de severidad				leve 1		moderado 2		alto 3				
UNIDAD MUESTRAL 6											área = 22.52 m <sup>2</sup>				
N° de Items	Patologías	Viga			Columna			Muros de albañilería			Sobrecimiento				
		Área total	1.32 m <sup>2</sup>		Área total	0.82 m <sup>2</sup>		Área total	19.14 m <sup>2</sup>		Área total	1.24 m <sup>2</sup>			
		Área afectada (m <sup>2</sup> )	área no afectada	% afectado	Área afectada (m <sup>2</sup> )	área no afectada	% afectado	Área afectada (m <sup>2</sup> )	área no afectada	% afectado	Área afectada (m <sup>2</sup> )	área no afectada	% afectado		
a	erosión	0.00	1.25 m <sup>2</sup>	0.00%	0.00	0.72 m <sup>2</sup>	0.00%	0.00	17.27 m <sup>2</sup>	0.00%	0.08	0.03 m <sup>2</sup>	6.55%		
b	grieta	0.00		0.00%	0.00		0.00%	0.00		0.00%	0.00		0.00%	0.00	0.00%
c	fisura	0.07		5.30%	0.00		0.00%	0.51		2.66%	0.00		0.00%	0.00	0.00%

d	desprendimiento	0.00		0.00%	0.00		0.00%	0.00		0.00%	0.00		0.00%	0.00	0.00%
e	eflorescencia	0.00		0.00%	0.10		11.65%	1.35		7.04%	1.13		91.27%	0.00	0.00%
f	oxidación - corrosión	0.00		0.00%	0.00		0.00%	0.00		0.00%	0.00		0.00%	0.00	0.00%
g	descascaramiento	0.00		0.34%	0.00		0.22%	0.01		0.04%	0.00		0.00%	0.00	0.00%
<b>Total de área afectada</b>		0.07 m <sup>2</sup>			0.10 m <sup>2</sup>			1.87 m <sup>2</sup>			1.21 m <sup>2</sup>				
<b>Total de área no afectada</b>		1.25 m <sup>2</sup>			0.72 m <sup>2</sup>			17.27 m <sup>2</sup>			0.03 m <sup>2</sup>				
<b>% de áreas afectadas</b>		5.64%			11.87%			9.75%			97.83%				
<b>% de áreas no afectadas</b>		94.36%			88.13%			90.25%			2.17%				
<b>Nivel de Severidad</b>		Alto													
<b>TOTAL</b>		<b>Área afectada</b>			<b>Área no afectada</b>			<b>% afectado</b>			<b>% no afectado</b>

3.25 m <sup>2</sup>			19.27 m <sup>2</sup>			14.43%			85.57%

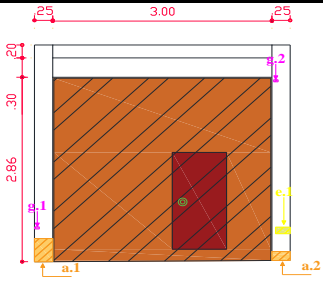
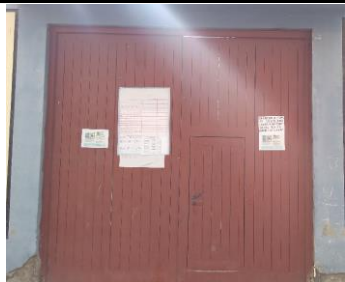
(a) erosión (b) grieta (c) fisura (d) desprendimiento (e) eflorescencia (f) corrosión (g) descascaramiento				nivel de severidad				leve	moderado	alto			
								1	2	3			
UNIDAD MUESTRAL 7											área =		3.18 m <sup>2</sup>
N° de Items	Patologías	Viga			Columna			Muros de albañilería			Sobrecimiento		
		Área total 0.60 m <sup>2</sup>			Área total 1.68 m <sup>2</sup>			Área total 0.90 m <sup>2</sup>			Área total 0.00 m <sup>2</sup>		
		Área afectada (m <sup>2</sup> )	área no afectada	% afectado	Área afectada (m <sup>2</sup> )	área no afectada	% afectado	Área afectada (m <sup>2</sup> )	área no afectada	% afectado	Área afectada (m <sup>2</sup> )	área no afectada	% afectado
a	erosión	0.00	0.60 m <sup>2</sup>	0.00%	0.12	1.54 m <sup>2</sup>	7.45%	0.00	0.90 m <sup>2</sup>	0.00%	0.00	0.00 m <sup>2</sup>	0.00%
b	grieta	0.00		0.00%	0.00		0.00%	0.00		0.00%	0.00		0.00%
c	fisura	0.00		0.00%	0.00		0.00%	0.00		0.00%	0.00		0.00%

d	desprendimiento	0.00		0.00%	0.00		0.00%	0.00		0.00%	0.00		0.00%
e	eflorescencia	0.00		0.00%	0.01		0.59%	0.00		0.00%	0.00		0.00%
f	oxidación - corrosión	0.00		0.00%	0.00		0.00%	0.00		0.00%	0.00		0.00%
g	descascaramiento	0.00		0.00%	0.00		0.21%	0.00		0.00%	0.00		0.00%
<b>Total de área afectada</b>		0.00 m <sup>2</sup>			0.14 m <sup>2</sup>			0.00 m <sup>2</sup>			0.00 m <sup>2</sup>		
<b>Total de área no afectada</b>		0.60 m <sup>2</sup>			1.54 m <sup>2</sup>			0.90 m <sup>2</sup>			0.00 m <sup>2</sup>		
<b>% de áreas afectadas</b>		0.00%			8.25%			0.00%			0.00%		
<b>% de áreas no afectadas</b>		100.00%			91.75%			100.00%			0.00%		
<b>Nivel de Severidad</b>		Moderado											
<b>TOTAL</b>		<b>Área afectada</b>			<b>Área no afectada</b>			<b>% afectado</b>			<b>% no afectado</b>

0.14 m <sup>2</sup>			3.04 m <sup>2</sup>			4.35%			95.65%

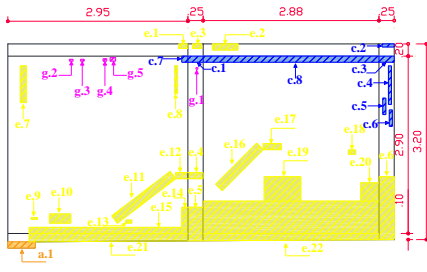
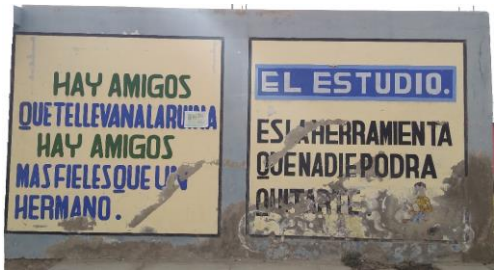
(a) erosión (b) grieta (c) fisura (d) desprendimiento			(e) eflorescencia (f) corrosión (g) descascaramiento					nivel de severidad		leve 1	moderado 2	alto 3				
UNIDAD MUESTRAL 8																
área = 20.42 m <sup>2</sup>																
N° de Items	Patologías	Viga			Columna			Muros de albañilería			Sobrecimiento					
		Área total 1.17 m <sup>2</sup>			Área total 1.61 m <sup>2</sup>			Área total 16.91 m <sup>2</sup>			Área total 0.74 m <sup>2</sup>					
		Área afectada (m <sup>2</sup> )	área no afectada	% afectado	Área afectada (m <sup>2</sup> )	área no afectada	% afectado	Área afectada (m <sup>2</sup> )	área no afectada	% afectado	Área afectada (m <sup>2</sup> )	área no afectada	% afectado			
a	erosión	0.00	1.11 m <sup>2</sup>	0.00%	0.00	0.99 m <sup>2</sup>	0.00%	0.00	15.45 m <sup>2</sup>	0.00%	0.00	0.04 m <sup>2</sup>	6.18%			
b	grieta	0.00		0.00%	0.00		0.00%	0.00		0.00%	0.00		0.00%	0.00	0.00%	0.00%

c	fisura	0.00		0.00%	0.19		11.65%	0.30		1.76%	0.00		0.00%	0.00	0.00%	0.00%
d	desprendimiento	0.00		0.00%	0.00		0.00%	0.00		0.00%	0.00		0.00%	0.00	0.04 m <sup>2</sup>	0.00%
e	eflorescencia	0.05		4.57%	0.43		26.85%	1.15		6.77%	0.65		88.69%	0.00	0.00	0.00%
f	oxidación - corrosión	0.00		0.00%	0.00		0.00%	0.00		0.00%	0.00		0.00%	0.00	0.00	0.00%
g	descascaramiento	0.00		0.00%	0.00		0.06%	0.01		0.07%	0.00		0.00%	0.00	0.00	0.00%
Total de área afectada		0.05 m <sup>2</sup>			0.62 m <sup>2</sup>			1.45 m <sup>2</sup>			0.70 m <sup>2</sup>					
Total de área no afectada		1.11 m <sup>2</sup>			0.99 m <sup>2</sup>			15.45 m <sup>2</sup>			0.04 m <sup>2</sup>					
% de áreas afectadas		4.57%			38.55%			8.60%			94.87%					
% de áreas no afectadas		95.43%			61.45%			91.40%			5.13%					
Nivel de Severidad		Alto														
TOTAL		Área afectada 2.83 m <sup>2</sup>			Área no afectada 17.59 m <sup>2</sup>			% afectado 13.84%			% no afectado 86.16%

Evaluación de Grieta				
Elementos	Código	Largo (m)	Ancho (mm)	Nivel de severidad
Viga	-	-	-	-
Columna	b.1	0.44	1.00	Moderado
	b.2	0.62	1.00	Moderado
	b.3	0.35	1.00	Moderado
	b.4	0.40	1.00	Moderado
	b.5	0.63	1.00	Moderado
Muro de albañilería	-	-	-	-
Sobrecimiento	-	-	-	-

Evaluación de Corrosión						
Elementos	Código	Largo (m)	Ancho (m)	Diametro (cm)	% de pérdida	Nivel de severidad
Viga	-	-	-	-	-	-
Columna	f.1	0.15	0.03	0.45	25.00%	ALTO
	f.2	0.12	0.05	0.43	28.33%	ALTO
	f.3	0.15	0.03	0.43	28.33%	ALTO
Muro de albañilería	-	-	-	-	-	-
Sobrecimiento	-	-	-	-	-	-

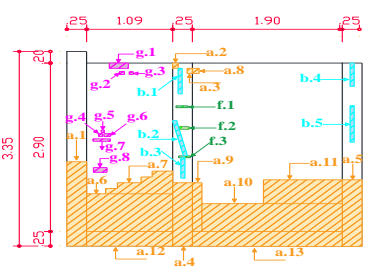
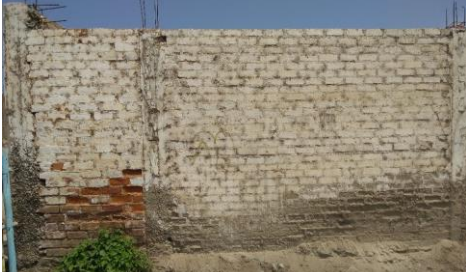
(a) erosión (b) grieta (c) fisura (d) desprendimiento				(e) eflorescencia (f) corrosión (g) descascaramiento				nivel de severidad		leve	moderado	alto			
								1	2	3					
UNIDAD MUESTRAL 9											área =		11.84 m <sup>2</sup>		
N° de Items	Patologías	Viga			Columna			Muros de albañilería			Sobrecimiento				
		Área total 0.00 m <sup>2</sup>			Área total 2.42 m <sup>2</sup>			Área total 8.66 m <sup>2</sup>			Área total 0.76 m <sup>2</sup>				
		Área afectada (m <sup>2</sup> )	área no afectada	% afectado	Área afectada (m <sup>2</sup> )	área no afectada	% afectado	Área afectada (m <sup>2</sup> )	área no afectada	% afectado	Área afectada (m <sup>2</sup> )	área no afectada	% afectado		
a	erosión	0.00	0.00 m <sup>2</sup>	0.00%	0.93	1.22 m <sup>2</sup>	38.70%	2.29	6.31 m <sup>2</sup>	26.44%	0.76	0.00 m <sup>2</sup>	100.00%		
b	grieta	0.00		0.00%	0.24		10.10%	0.00		0.00%	0.00		0.00%	0.00	0.00%
c	fisura	0.00		0.00%	0.00		0.00%	0.00		0.00%	0.00		0.00%	0.00	0.00%

d	desprendimiento	0.00		0.00%	0.00		0.00%	0.00		0.00%	0.00		0.00%	0.00	0.00%
e	eflorescencia	0.00		0.00%	0.00		0.00%	0.00		0.00%	0.00		0.00%	0.00	0.00%
f	oxidación - corrosión	0.00		0.00%	0.02		0.62%	0.00		0.00%	0.00		0.00%	0.00	0.00%
g	descascaramiento	0.00		0.00%	0.00		0.00%	0.06		0.67%	0.00		0.00%	0.00	0.00%
<b>Total de área afectada</b>		0.00 m <sup>2</sup>			1.19 m <sup>2</sup>			2.35 m <sup>2</sup>			0.76 m <sup>2</sup>				
<b>Total de área no afectada</b>		0.00 m <sup>2</sup>			1.22 m <sup>2</sup>			6.31 m <sup>2</sup>			0.00 m <sup>2</sup>				
<b>% de áreas afectadas</b>		0.00%			49.43%			27.11%			100.00%				
<b>% de áreas no afectadas</b>		0.00%			50.57%			72.89%			0.00%				
<b>Nivel de Severidad</b>		Moderado													
<b>TOTAL</b>		<b>Área afectada</b>			<b>Área no afectada</b>			<b>% afectado</b>			<b>% no afectado</b>

4.30 m <sup>2</sup>			7.54 m <sup>2</sup>			36.33%			63.67%

Evaluación de Grieta				
Elementos	Código	Largo (m)	Ancho (mm)	Nivel de severidad
Viga	-	-	-	-
Columna	b.1	0.19	<b>1.00</b>	Moderado
Muro de albañilería	-	-	-	-
Sobrecimiento	-	-	-	-

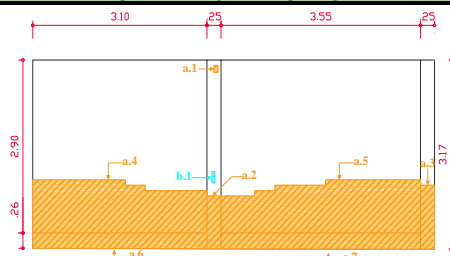
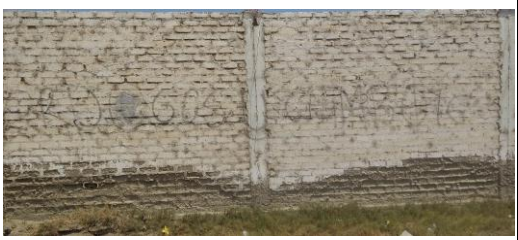
(a) erosión (b) grieta (c) fisura (d) desprendimiento				(e) eflorescencia (f) corrosión (g) descascaramiento				nivel de severidad		leve 1		moderado 2		alto 3	
UNIDAD MUESTRAL 10										área =		22.64 m <sup>2</sup>			
N° de Items	Patologías	Viga			Columna			Muros de albañilería			Sobrecimiento				
		Área total	0.00 m <sup>2</sup>		Área total	1.58 m <sup>2</sup>		Área total	19.29 m <sup>2</sup>		Área total	1.76 m <sup>2</sup>			
		Área afectada (m <sup>2</sup> )	área no afectada	% afectado	Área afectada (m <sup>2</sup> )	área no afectada	% afectado	Área afectada (m <sup>2</sup> )	área no afectada	% afectado	Área afectada (m <sup>2</sup> )	área no afectada	% afectado		
a	erosión	0.00	0.00 m <sup>2</sup>	0.00%	0.50	1.07 m <sup>2</sup>	31.41%	5.38	13.91 m <sup>2</sup>	27.90%	1.76	0.00 m <sup>2</sup>	100.00%		
b	grieta	0.00		0.00%	0.02		1.20%	0.00		0.00%	0.00		0.00%	0.00	0.00%
c	fisura	0.00		0.00%	0.00		0.00%	0.00		0.00%	0.00		0.00%	0.00	0.00%

d	desprendimiento	0.00		0.00%	0.00		0.00%	0.00		0.00%	0.00		0.00%	0.00	0.00%
e	eflorescencia	0.00		0.00%	0.00		0.00%	0.00		0.00%	0.00		0.00%	0.00	0.00%
f	oxidación - corrosión	0.00		0.00%	0.00		0.00%	0.00		0.00%	0.00		0.00%	0.00	0.00%
g	descascaramiento	0.00		0.00%	0.00		0.00%	0.00		0.00%	0.00		0.00%	0.00	0.00%
<b>Total de área afectada</b>		0.00 m <sup>2</sup>			0.52 m <sup>2</sup>			5.38 m <sup>2</sup>			1.76 m <sup>2</sup>				
<b>Total de área no afectada</b>		0.00 m <sup>2</sup>			1.07 m <sup>2</sup>			13.91 m <sup>2</sup>			0.00 m <sup>2</sup>				
<b>% de áreas afectadas</b>		0.00%			32.61%			27.90%			100.00%				
<b>% de áreas no afectadas</b>		0.00%			67.39%			72.10%			0.00%				
<b>Nivel de Severidad</b>		Alto													
<b>TOTAL</b>		Área afectada 7.66 m <sup>2</sup>			Área no afectada 14.98 m <sup>2</sup>			% afectado 33.84%			% no afectado 66.16%

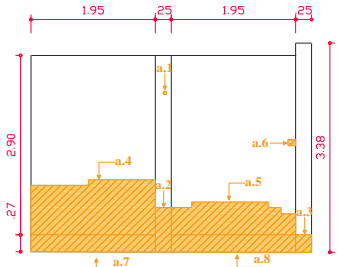
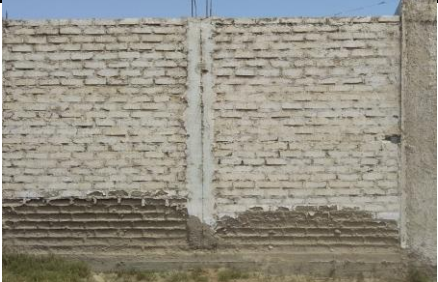
(a) erosión (b) grieta (c) fisura (d) desprendimiento				(e) eflorescencia (f) corrosión (g) descascaramiento				nivel de severidad			leve	moderado	alto		
UNIDAD MUESTRAL 11												área =		14.04 m <sup>2</sup>	
N° de Items	Patologías	Viga			Columna			Muros de albañilería			Sobrecimiento				
		Área total 0.00 m <sup>2</sup>			Área total 1.64 m <sup>2</sup>			Área total 11.31 m <sup>2</sup>			Área total 1.08 m <sup>2</sup>				
		Área afectada (m <sup>2</sup> )	área no afectada	% afectado	Área afectada (m <sup>2</sup> )	área no afectada	% afectado	Área afectada (m <sup>2</sup> )	área no afectada	% afectado	Área afectada (m <sup>2</sup> )	área no afectada	% afectado		
a	erosión	0.00	0.00 m <sup>2</sup>	0.00%	0.25	1.39 m <sup>2</sup>	15.39%	1.67	9.65 m <sup>2</sup>	14.73%	1.08	0.00 m <sup>2</sup>	100.00%		
b	grieta	0.00		0.00%	0.00		0.00%	0.00		0.00%	0.00		0.00%	0.00	0.00%
c	fisura	0.00		0.00%	0.00		0.00%	0.00		0.00%	0.00		0.00%	0.00	0.00%

d	desprendimiento	0.00		0.00%	0.00		0.00%	0.00		0.00%	0.00		0.00%	0.00	0.00%
e	eflorescencia	0.00		0.00%	0.00		0.00%	0.00		0.00%	0.00		0.00%	0.00	0.00%
f	oxidación - corrosión	0.00		0.00%	0.00		0.00%	0.00		0.00%	0.00		0.00%	0.00	0.00%
g	descascaramiento	0.00		0.00%	0.00		0.00%	0.00		0.00%	0.00		0.00%	0.00	0.00%
Total de área afectada		0.00 m <sup>2</sup>			0.25 m <sup>2</sup>			1.67 m <sup>2</sup>			1.08 m <sup>2</sup>				
Total de área no afectada		0.00 m <sup>2</sup>			1.39 m <sup>2</sup>			9.65 m <sup>2</sup>			0.00 m <sup>2</sup>				
% de áreas afectadas		0.00%			15.39%			14.73%			100.00%				
% de áreas no afectadas		0.00%			84.61%			85.27%			0.00%				
Nivel de Severidad		Alto													
TOTAL		Área afectada 3.00 m <sup>2</sup>			Área no afectada 11.03 m <sup>2</sup>			% afectado 21.39%			% no afectado 78.61%

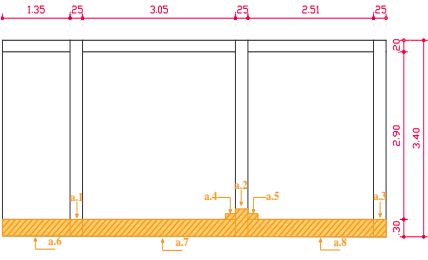
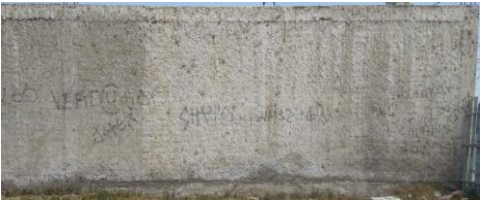
(a) erosión (b) grieta (c) fisura (d) desprendimiento			(e) eflorescencia (f) corrosión (g) descascaramiento				nivel de severidad			<table border="1"> <tr> <th>leve</th> <th>moderado</th> <th>alto</th> </tr> <tr> <td>1</td> <td>2</td> <td>3</td> </tr> </table>			leve	moderado	alto	1	2	3
leve	moderado	alto																
1	2	3																
UNIDAD MUESTRAL 12																		
											área = 25,97 m <sup>2</sup>							
N° de Items	Patologías	Viga			Columna			Muros de albañilería			Sobrecimiento							
		Área total	1.38 m <sup>2</sup>		Área total	2.55 m <sup>2</sup>		Área total	20.03 m <sup>2</sup>		Área total	2.01 m <sup>2</sup>						
		Área afectada (m <sup>2</sup> )	área no afectada	% afectado	Área afectada (m <sup>2</sup> )	área no afectada	% afectado	Área afectada (m <sup>2</sup> )	área no afectada	% afectado	Área afectada (m <sup>2</sup> )	área no afectada	% afectado					
a	erosión	0.00		0.00%	0.26		10.40%	0.04		0.20%	2.01		100.00%					
b	grieta	0.00		0.00%	0.00		0.00%	0.00		0.00%	0.00		0.00%					
c	fisura	0.00		0.00%	0.00		0.00%	0.00		0.00%	0.00		0.00%					
d	desprendimiento	0.00	1.38 m <sup>2</sup>	0.00%	0.00	2.28 m <sup>2</sup>	0.00%	0.00	19.99 m <sup>2</sup>	0.00%	0.00	0.00 m <sup>2</sup>	0.00%					
e	eflorescencia	0.00		0.00%	0.00		0.00%	0.00		0.00%	0.00		0.00%					
f	oxidación - corrosión	0.00		0.00%	0.00		0.00%	0.00		0.00%	0.00		0.00%					
g	descascaramiento	0.00		0.00%	0.00		0.00%	0.00		0.00%	0.00		0.00%					
Total de área afectada		0.00 m <sup>2</sup>			0.26 m <sup>2</sup>			0.04 m <sup>2</sup>			2.01 m <sup>2</sup>							
Total de área no afectada		1.38 m <sup>2</sup>			2.28 m <sup>2</sup>			19.99 m <sup>2</sup>			0.00 m <sup>2</sup>							
% de áreas afectadas		0.00%			10.40%			0.20%			100.00%							
% de áreas no afectadas		100.00%			89.60%			99.80%			0.00%							
Nivel de Severidad													Leve					
TOTAL		Área afectada			Área no afectada			% afectado			% no afectado							
		2.31 m <sup>2</sup>			23.66 m <sup>2</sup>			8.91%			91.09%

Evaluación de Grieta				
Elementos	Código	Largo (m)	Ancho (mm)	Nivel de severidad
Viga	-	-	-	-
Columna	b.3	0.16	<b>1.00</b>	Moderado
Muro de albañilería	b.1	0.40	<b>1.00</b>	Moderado
	b.2	0.34	<b>1.00</b>	Moderado
Sobrecimiento	-	-	-	-

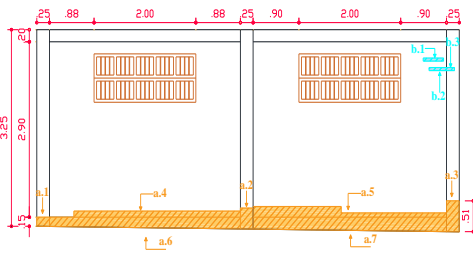
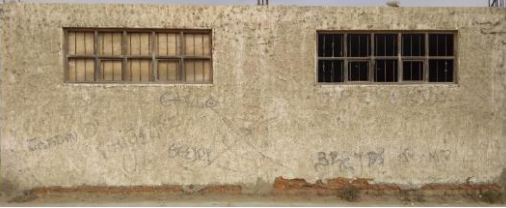
(a) erosión (b) grieta (c) fisura (d) desprendimiento			(e) eflorcencia (f) corrosión (g) descascaramiento					nivel de severidad		leve	moderado	alto	
										1	2	3	
											área =		24.16 m <sup>2</sup>
N° de Items	Patologías	UNIDAD MUESTRAL 13											
		Viga			Columna			Muros de albañilería			Sobrecimiento		
		Área total 1.51 m <sup>2</sup>			Área total 2.47 m <sup>2</sup>			Área total 18.70 m <sup>2</sup>			Área total 1.48 m <sup>2</sup>		
		Área afectada (m <sup>2</sup> )	área no afectada	% afectado	Área afectada (m <sup>2</sup> )	área no afectada	% afectado	Área afectada (m <sup>2</sup> )	área no afectada	% afectado	Área afectada (m <sup>2</sup> )	área no afectada	% afectado
a	erosión	0.00	1.51 m <sup>2</sup>	0.00%	0.25	2.20 m <sup>2</sup>	10.19%	0.78	17.84 m <sup>2</sup>	4.16%	1.48	0.00 m <sup>2</sup>	100.00%
b	grieta	0.00		0.00%	0.02		0.64%	0.07		0.40%	0.00		0.00%
c	fisura	0.00		0.00%	0.00		0.00%	0.00		0.00%	0.00		0.00%

d	desprendimiento	0.00		0.00%	0.00		0.00%	0.00		0.00%	0.00		0.00%
e	eflorencia	0.00		0.00%	0.00		0.00%	0.00		0.00%	0.00		0.00%
f	oxidación - corrosión	0.00		0.00%	0.00		0.00%	0.00		0.00%	0.00		0.00%
g	descascaramiento	0.00		0.00%	0.00		0.00%	0.00		0.00%	0.00		0.00%
Total de área afectada		0.00 m <sup>2</sup>			0.27 m <sup>2</sup>			0.85 m <sup>2</sup>			1.48 m <sup>2</sup>		
Total de área no afectada		1.51 m <sup>2</sup>			2.20 m <sup>2</sup>			17.84 m <sup>2</sup>			0.00 m <sup>2</sup>		
% de áreas afectadas		0.00%			10.83%			4.55%			100.00%		
% de áreas no afectadas		100.00%			89.17%			95.45%			0.00%		
Nivel de Severidad		Moderado											
TOTAL		Área afectada			Área no afectada			% afectado			% no afectado

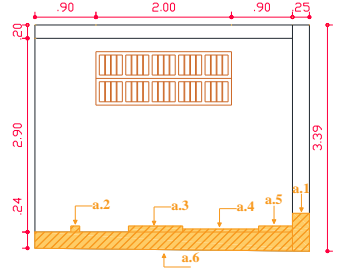
(a) erosión (b) grieta (c) fisura (d) desprendimiento (e) eflorescencia (f) corrosión (g) descascaramiento			nivel de severidad				leve		moderado		alto					
							1		2		3					
UNIDAD MUESTRAL 14											área =		12.03 m <sup>2</sup>			
N° de Items	Patologías	Viga			Columna			Muros de albañilería			Sobrecimiento					
		Área total		0.76 m <sup>2</sup>	Área total		0.85 m <sup>2</sup>	Área total		9.42 m <sup>2</sup>	Área total		1.00 m <sup>2</sup>			
		Área afectada (m <sup>2</sup> )	área no afectada	% afectado	Área afectada (m <sup>2</sup> )	área no afectada	% afectado	Área afectada (m <sup>2</sup> )	área no afectada	% afectado	Área afectada (m <sup>2</sup> )	área no afectada	% afectado			
a	erosión	0.00	0.76 m <sup>2</sup>	0.00%	0.14	0.71 m <sup>2</sup>	16.71%	0.18	9.24 m <sup>2</sup>	1.90%	1.00	0.00 m <sup>2</sup>	100.00%			
b	grieta	0.00		0.00%	0.00		0.00%	0.00		0.00%	0.00		0.00%	0.00	0.00%	0.00%

c	fisura	0.00		0.00%	0.00		0.00%	0.00		0.00%	0.00		0.00%	0.00	0.00%	0.00%
d	desprendimiento	0.00		0.00%	0.00		0.00%	0.00		0.00%	0.00		0.00%	0.00	0.00%	0.00%
e	eflorescencia	0.00		0.00%	0.00		0.00%	0.00		0.00%	0.00		0.00%	0.00	0.00%	0.00%
f	oxidación - corrosión	0.00		0.00%	0.00		0.00%	0.00		0.00%	0.00		0.00%	0.00	0.00%	0.00%
g	descascaramiento	0.00		0.00%	0.00		0.00%	0.00		0.00%	0.00		0.00%	0.00	0.00%	0.00%
<b>Total de área afectada</b>		0.00 m <sup>2</sup>			0.14 m <sup>2</sup>			0.18 m <sup>2</sup>			1.00 m <sup>2</sup>					
<b>Total de área no afectada</b>		0.76 m <sup>2</sup>			0.71 m <sup>2</sup>			9.24 m <sup>2</sup>			0.00 m <sup>2</sup>					
<b>% de áreas afectadas</b>		0.00%			16.71%			1.90%			100.00%					
<b>% de áreas no afectadas</b>		100.00%			83.29%			98.10%			0.00%					
<b>Nivel de Severidad</b>		Moderado														
<b>TOTAL</b>		<b>Área afectada</b>			<b>Área no afectada</b>			<b>% afectado</b>			<b>% no afectado</b>

1.32 m <sup>2</sup>			10.71 m <sup>2</sup>			10.98%			89.02%

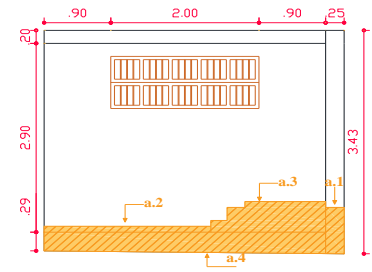
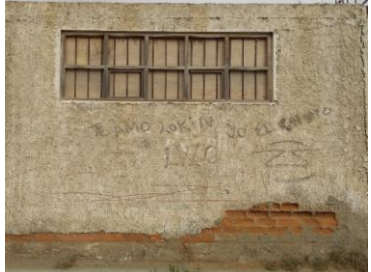
(a) erosión (b) grieta (c) fisura (d) desprendimiento (e) eflorescencia (f) corrosión (g) descascaramiento			nivel de severidad				leve 1		moderado 2		alto 3				
UNIDAD MUESTRAL 15											área = 12.20 m <sup>2</sup>				
N° de Items	Patologías	Viga			Columna			Muros de albañilería			Sobrecimiento				
		Área total 0.76 m <sup>2</sup>			Área total 0.86 m <sup>2</sup>			Área total 9.42 m <sup>2</sup>			Área total 1.17 m <sup>2</sup>				
		Área afectada (m <sup>2</sup> )	área no afectada	% afectado	Área afectada (m <sup>2</sup> )	área no afectada	% afectado	Área afectada (m <sup>2</sup> )	área no afectada	% afectado	Área afectada (m <sup>2</sup> )	área no afectada	% afectado		
a	erosión	0.00	0.76 m <sup>2</sup>	0.00%	0.18	0.68 m <sup>2</sup>	20.71%	0.85	8.57 m <sup>2</sup>	8.97%	1.17	0.00 m <sup>2</sup>	100.00%		
b	grieta	0.00		0.00%	0.00		0.00%	0.00		0.00%	0.00		0.00%	0.00	0.00%
c	fisura	0.00		0.00%	0.00		0.00%	0.00		0.00%	0.00		0.00%	0.00	0.00%

d	desprendimiento	0.00		0.00%	0.00		0.00%	0.00		0.00%	0.00		0.00%	0.00	0.00%
e	eflorescencia	0.00		0.00%	0.00		0.00%	0.00		0.00%	0.00		0.00%	0.00	0.00%
f	oxidación - corrosión	0.00		0.00%	0.00		0.00%	0.00		0.00%	0.00		0.00%	0.00	0.00%
g	descascaramiento	0.00		0.00%	0.00		0.00%	0.00		0.00%	0.00		0.00%	0.00	0.00%
<b>Total de área afectada</b>		0.00 m <sup>2</sup>			0.18 m <sup>2</sup>			0.85 m <sup>2</sup>			1.17 m <sup>2</sup>				
<b>Total de área no afectada</b>		0.76 m <sup>2</sup>			0.68 m <sup>2</sup>			8.57 m <sup>2</sup>			0.00 m <sup>2</sup>				
<b>% de áreas afectadas</b>		0.00%			20.71%			8.97%			100.00%				
<b>% de áreas no afectadas</b>		100.00%			79.29%			91.03%			0.00%				
<b>Nivel de Severidad</b>		Leve													
<b>TOTAL</b>		<b>Área afectada</b>			<b>Área no afectada</b>			<b>% afectado</b>			<b>% no afectado</b>

2.19 m <sup>2</sup>			10.01 m <sup>2</sup>			17.97%			82.03%

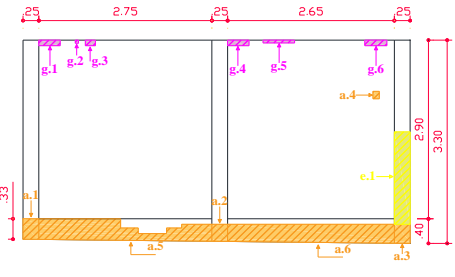
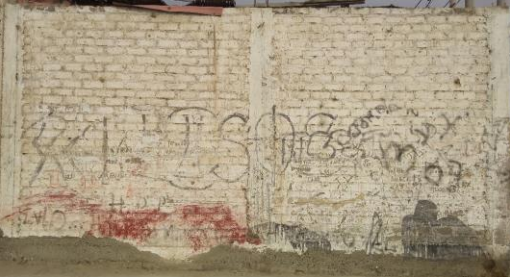
(a) erosión (b) grieta (c) fisura (d) desprendimiento				(e) eflorescencia (f) corrosión (g) descascaramiento				nivel de severidad		leve 1		moderado 2		alto 3	
UNIDAD MUESTRAL 16												área =		20.09 m <sup>2</sup>	
N° de Items	Patologías	Viga			Columna			Muros de albañilería			Sobrecimiento				
		Área total	0.00 m <sup>2</sup>		Área total	2.45 m <sup>2</sup>		Área total	15.66 m <sup>2</sup>		Área total	1.98 m <sup>2</sup>			
		Área afectada (m <sup>2</sup> )	área no afectada	% afectado	Área afectada (m <sup>2</sup> )	área no afectada	% afectado	Área afectada (m <sup>2</sup> )	área no afectada	% afectado	Área afectada (m <sup>2</sup> )	área no afectada	% afectado		
a	erosión	0.00	0.00 m <sup>2</sup>	0.00%	0.23	1.85 m <sup>2</sup>	9.37%	0.01	15.52 m <sup>2</sup>	0.08%	1.51	0.47 m <sup>2</sup>	76.32%		
b	grieta	0.00		0.00%	0.00		0.00%	0.00		0.00%	0.00		0.00%	0.00	0.00%
c	fisura	0.00		0.00%	0.00		0.00%	0.00		0.00%	0.00		0.00%	0.00	0.00%

d	desprendimiento	0.00		0.00%	0.00		0.00%	0.00		0.00%	0.00		0.00%	0.00	0.00%
e	eflorescencia	0.00		0.00%	0.38		15.31%	0.00		0.00%	0.00		0.00%	0.00	0.00%
f	oxidación - corrosión	0.00		0.00%	0.00		0.00%	0.00		0.00%	0.00		0.00%	0.00	0.00%
g	descascaramiento	0.00		0.00%	0.00		0.00%	0.13		0.84%	0.00		0.00%	0.00	0.00%
<b>Total de área afectada</b>		0.00 m <sup>2</sup>		0.60 m <sup>2</sup>		0.14 m <sup>2</sup>		1.51 m <sup>2</sup>							
<b>Total de área no afectada</b>		0.00 m <sup>2</sup>		1.85 m <sup>2</sup>		15.52 m <sup>2</sup>		0.47 m <sup>2</sup>							
<b>% de áreas afectadas</b>		0.00%		24.68%		0.92%		0.00%							
<b>% de áreas no afectadas</b>		0.00%		75.32%		99.08%		0.00%							
<b>Nivel de Severidad</b>		Leve													
<b>TOTAL</b>		Área afectada			Área no afectada			% afectado			% no afectado

2.26 m <sup>2</sup>			17.83 m <sup>2</sup>			11.24%			88.76%

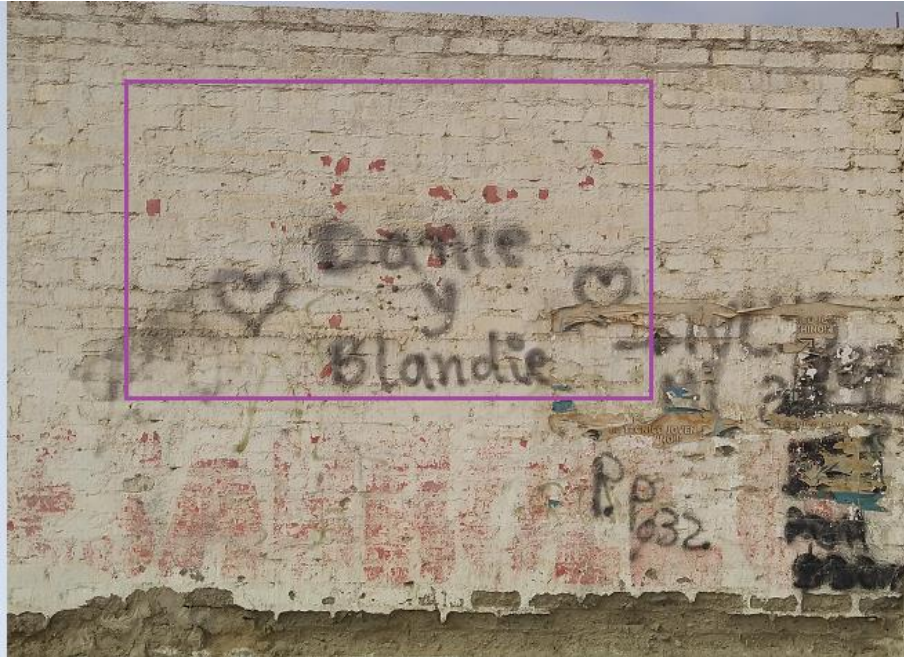
**Patología:** Descascaramiento en la unidad muestral 04

**Descripción:** El descascaramiento afectó pequeñas áreas del muro de albañilería.

**Causa:** Se dio por presencia de humedad, esto se originó por consecuencia de las brisas marinas y las lluvias constantes que se dan en ciertas temporadas.
