DETERMINACIÓN Y EVALUACIÓN DE LAS PATOLOGÍAS  
DEL CONCRETO DEL CERCO DE ALBAÑILERÍA DEL  
C.E.B.E FÉ Y ALEGRÍA 42 DEL PUEBLO JOVEN SAN  
JUAN, DISTRITO DE CHIMBOTE, PROVINCIA DEL  
SANTA, REGIÓN ANCASH, AGOSTO – 2019.

TESIS PARA OPTAR EL TÍTULO PROFESIONAL DE  
INGENIERO CIVIL

Determinación y evaluación de las patologías del concreto del cerco de albañilería del C.E.B.E Fé y alegría 42 del Pueblo Joven San Juan, distrito de Chimbote, provincia del Santa, región Áncash, agosto – 2019.

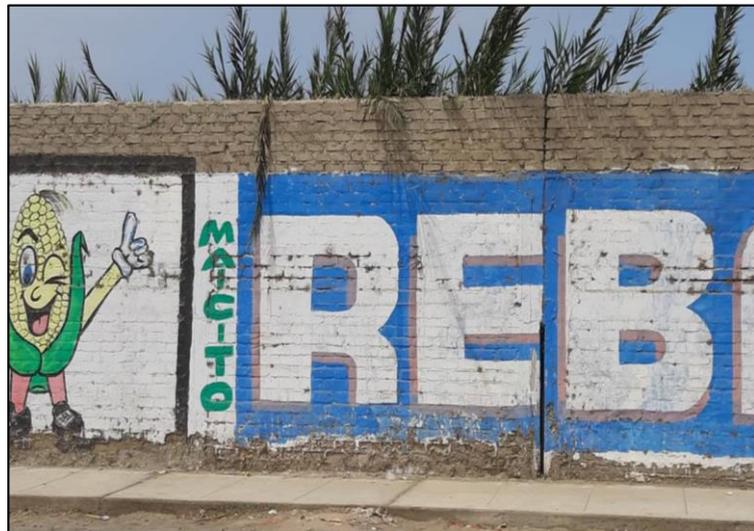
**Figura 20.** Aparición de erosión física en muro de albañilería.

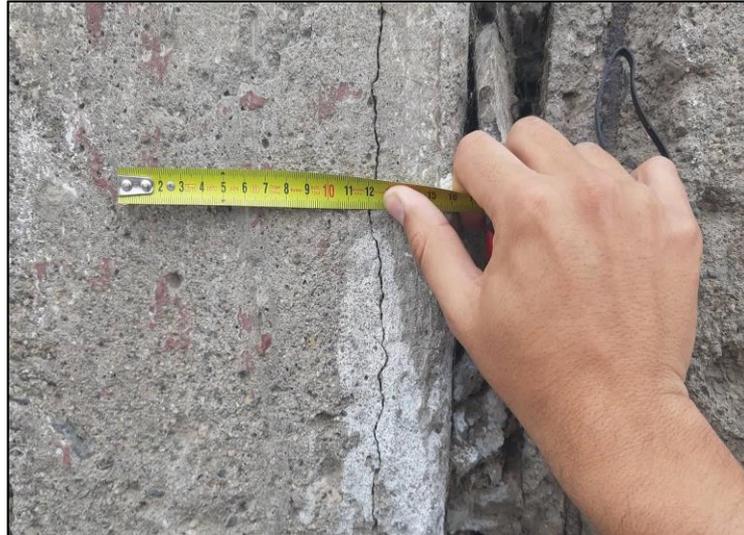
**Figura 21.** Aparición de fisura en muro de albañilería.  
Nota. Fuente: Elaboración propia (2019).

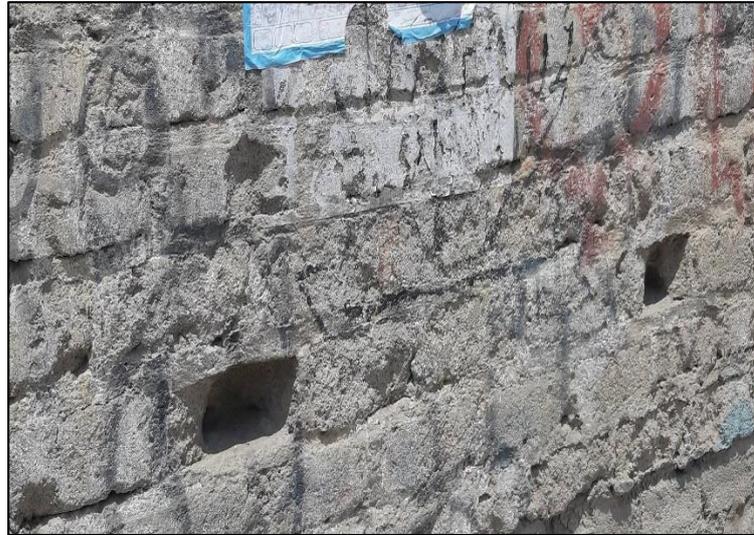
**Figura 24.** Aparición de erosión mecánica en muro de albañilería.

hacen referencia a la erosión mecánica producida en los materiales y elementos constructivos provocada por la actividad diaria normal de las personas, pero en ocasiones cada vez más en los últimos tiempos se producen actos de vandalismo, así como el grafiti y la degradación o rotura voluntaria de alguna parte o elemento de la fachada, que implican el deterioro intencionado de parte de las fachadas de los edificios. Otro factor es el Viento. Depende, básicamente, del nivel de exposición de la fachada y de la posible existencia de partículas pétreas arrastradas por el viento, lo que se da en zonas de playas o desérticas. Las partículas, al chocar contra la superficie exterior de aquella, producirán una abrasión lenta, pero continuada, cuya intensidad estará en función de la fuerza del viento y de la dureza superficial del material constitutivo”.

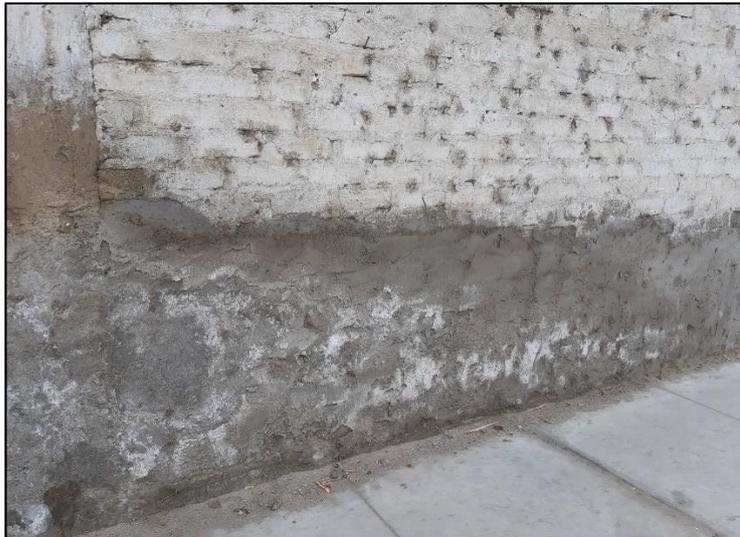
**Figura 25.** Aparición de eflorescencia en muro de albañilería.

Según Rojas (35), nos indica que las causas de la eflorescencia se dan por 3 factores los cuales son:-Existencia de sales solubles en algunos de los materiales constitutivos del cerramiento afectado (ladrillo, mortero u otro).-Presencia de humedad, normalmente infiltrada, como alguna de las lesiones ya vistas (humedades), que tiende a salir al exterior por simple diferencia de presión de vapor.-Disolución y transporte de las sales hacia la superficie exterior del cerramiento, donde, al evaporarse el agua en contacto con una atmósfera con menor presión de vapor, las sales disueltas recristalizan, adoptando formas simétricas según el sistema de cristalización, que parecen flores, de donde viene su nombre eflorescencia.

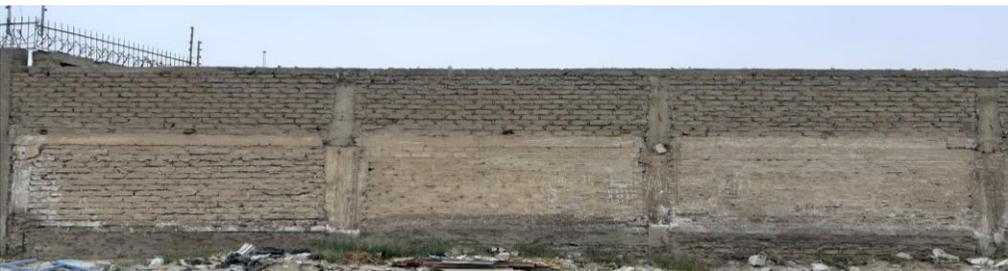
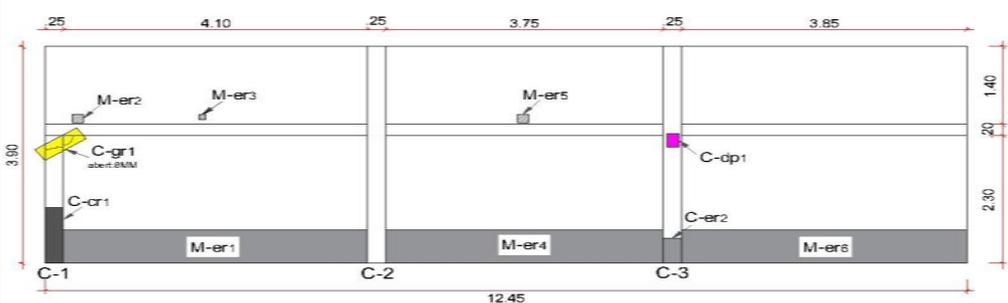
<b>FOTOGRAFÍA DE LA UNIDAD MUESTRAL 1</b>		<b>PLANO EN PLANTA DEL CERCO</b>

RESÚMEN DE LA EVALUACIÓN PATOLÓGICA DE LA UNIDAD MUESTRAL 1									
PATOLÓGIA	COLOR	SIMB.	ÁREA TOTAL (m2)	ÁREA AFECTADA (m2)	ÁREA AFECTADA TOTAL (m2)	ÁREA NO AFECTADA TOTAL (m2)	% ÁREA AFECTADA	% ÁREA AFECTADA TOTAL	% ÁREA NO AFECTADA TOTAL
EROSIÓN		(ER)	<b>48.56</b>	7.08	<b>7.42</b>	<b>41.13</b>	14.57%	<b>15.28%</b>	<b>84.72%</b>
GRIETA		(GR)		0.03			0.05%		
FISURA		(FS)		0.00			0.00%		
DESPRENDIMIENTO		(DP)		0.07			0.14%		
EFLORESCENCIA		(EF)		0.00			0.00%		
CORROSIÓN		(CR)		0.25			0.51%		
PORCENTAJE DEL NIVEL DE SEVERIDAD DE LA UNIDAD MUESTRAL 1									
ELEMENTO		NINGUNO (N)	LEVE (L)	MODERADO (M)	ALTO (A)				
COLUMNA		86.34%	2.77%	9.90%	0.99%				
VIGA		100.00%	0.00%	0.00%	0.00%				
MURO		83.79%	0.00%	16.21%	0.00%				
UNIDAD MUESTRAL 1		<b>84.72%</b>	<b>0.14%</b>	<b>15.09%</b>	<b>0.05%</b>				
NIVEL DE SEVERIDAD DE UM-1		<b>MODERADO</b>

- De acuerdo a la evaluación de las áreas afectadas que presenta la muestra, Se recomienda reparar las unidades muestrales 1, 2, 3, 4 que están ubicados en el tramo 1-2, con patologías de erosión y corrosión afectadas directamente por la quema de basura y contaminación directa que le da a los muros de albañilería. que se ha instalado en los últimos años como un botadero dejando olores fétidos y dañando la estructura.

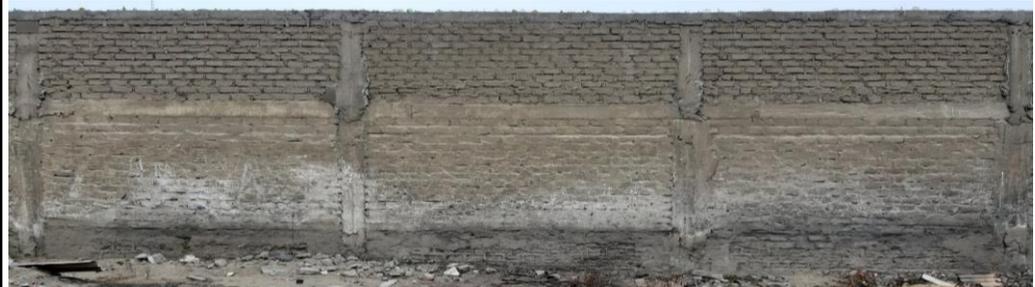
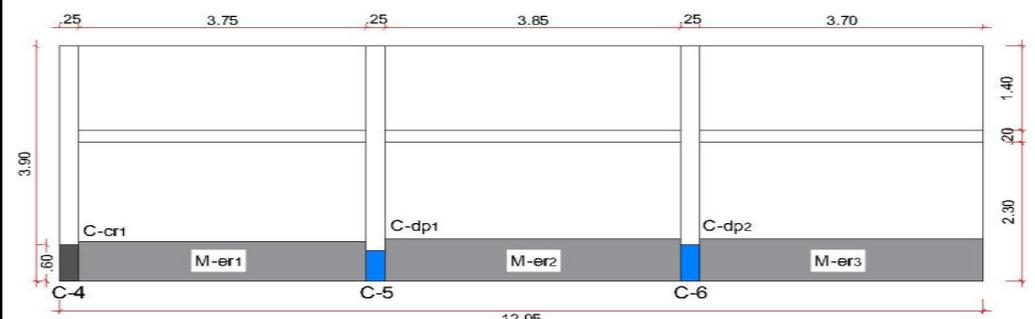
PLANO DE ELEVACIÓN DE LA UNIDAD MUESTRAL 2

<b>RESÚMEN DE LA EVALUACIÓN PATOLÓGICA DE LA UNIDAD MUESTRAL 2</b>									
PATOLÓGIA	COLOR	SIMB.	ÁREA TOTAL (m2)	ÁREA AFECTADA (m2)	ÁREA AFECTADA TOTAL (m2)	ÁREA NO AFECTADA TOTAL (m2)	% ÁREA AFECTADA	% ÁREA AFECTADA TOTAL	% ÁREA NO AFECTADA TOTAL
EROSIÓN		(ER)	<b>47.00</b>	7.72	<b>8.15</b>	<b>38.85</b>	16.43%	<b>17.34%</b>	<b>82.66%</b>
GRIETA		(GR)		0.00			0.00%		
FISURA		(FS)		0.00			0.00%		
DESPRENDIMIENTO		(DP)		0.28			0.59%		
EFLORESCENCIA		(EF)		0.00			0.00%		
CORROSIÓN		(CR)		0.15			0.32%		
<b>PORCENTAJE DEL NIVEL DE SEVERIDAD DE LA UNIDAD MUESTRAL 2</b>									
ELEMENTO	NINGUNO (N)		LEVE (L)		MODERADO (M)		ALTO (A)		
<b>COLUMNA</b>	85.47%		0.00%		14.53%		0.00%		
<b>VIGA</b>	100.00%		0.00%		0.00%		0.00%		
<b>MURO</b>	81.53%		0.00%		18.47%		0.00%		
<b>UNIDAD MUESTRAL 2</b>	<b>82.66%</b>		<b>0.00%</b>		<b>17.34%</b>		<b>0.00%</b>		
<b>NIVEL DE SEVERIDAD DE UM-2</b>	<b>MODERADO</b>

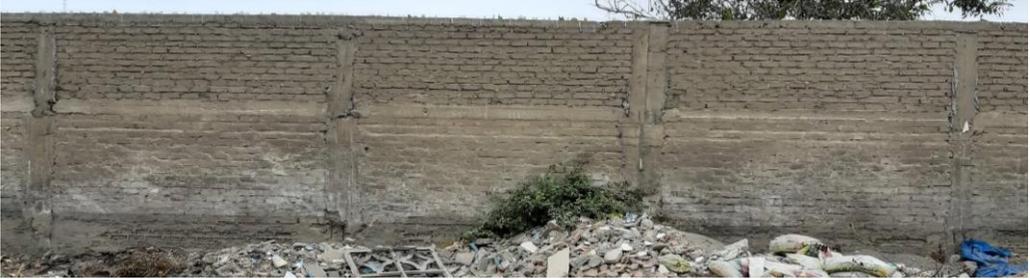
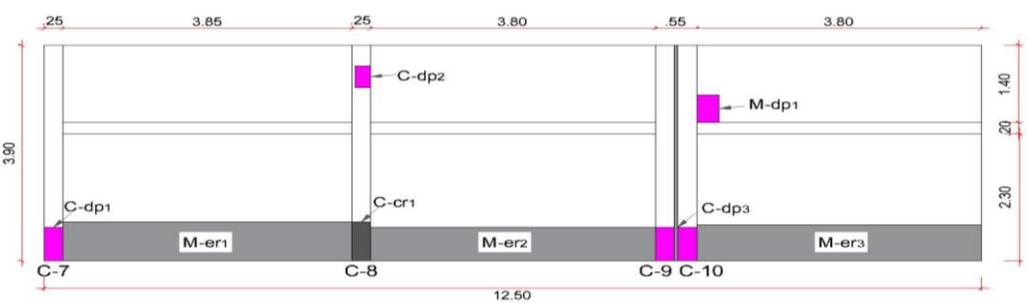
PLANO DE ELEVACIÓN DE LA UNIDAD MUESTRAL 3

<b>RESÚMEN DE LA EVALUACIÓN PATOLÓGICA DE LA UNIDAD MUESTRAL 3</b>									
PATOLÓGIA	COLOR	SIMB.	ÁREA TOTAL (m2)	ÁREA AFECTADA (m2)	ÁREA AFECTADA TOTAL (m2)	ÁREA NO AFECTADA TOTAL (m2)	% ÁREA AFECTADA	% ÁREA AFECTADA TOTAL	% ÁREA NO AFECTADA TOTAL
EROSIÓN		(ER)	<b>48.75</b>	7.45	<b>8.32</b>	<b>40.43</b>	15.27%	<b>17.06%</b>	<b>82.94%</b>
GRIETA		(GR)		0.00			0.00%		
FISURA		(FS)		0.00			0.00%		
DESPRENDIMIENTO		(DP)		0.70			1.43%		
EFLORESCENCIA		(EF)		0.00			0.00%		
CORROSIÓN		(CR)		0.18			0.36%		
<b>PORCENTAJE DEL NIVEL DE SEVERIDAD DE LA UNIDAD MUESTRAL 3</b>									
<b>ELEMENTO</b>		<b>NINGUNO (N)</b>	<b>LEVE (L)</b>	<b>MODERADO (M)</b>	<b>ALTO (A)</b>				
<b>COLUMNA</b>		81.76%	2.25%	11.72%	4.27%				
<b>VIGA</b>		100.00%	0.00%	0.00%	0.00%				
<b>MURO</b>		82.13%	0.30%	17.57%	0.00%				
<b>UNIDAD MUESTRAL 3</b>		<b>82.94%</b>	<b>0.45%</b>	<b>16.26%</b>	<b>0.36%</b>				
<b>NIVEL DE SEVERIDAD DE UM-3</b>		<b>MODERADO</b>

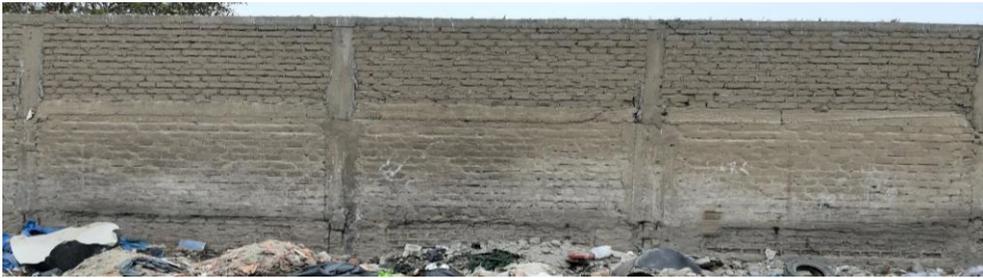
RESÚMEN DE LA EVALUACIÓN PATOLÓGICA DE LA UNIDAD MUESTRAL 4									
PATOLÓGIA	COLOR	SIMB.	ÁREA TOTAL (m2)	ÁREA AFECTADA (m2)	ÁREA AFECTADA TOTAL (m2)	ÁREA NO AFECTADA TOTAL (m2)	% ÁREA AFECTADA	% ÁREA AFECTADA TOTAL	% ÁREA NO AFECTADA TOTAL
EROSIÓN		(ER)	47.58	8.78	9.47	38.11	18.45%	19.91%	80.09%
GRIETA		(GR)		0.12			0.25%		
FISURA		(FS)		0.00			0.00%		
DESPRENDIMIENTO		(DP)		0.11			0.23%		
EFLORESCENCIA		(EF)		0.00			0.00%		
CORROSIÓN		(CR)		0.46			0.97%		
ELEMENTO	PORCENTAJE DEL NIVEL DE SEVERIDAD DE LA UNIDAD MUESTRAL 4								
	NINGUNO (N)	LEVE (L)	MODERADO (M)	ALTO (A)					
COLUMNA	84.19%	0.00%	15.81%	0.00%					
VIGA	94.76%	0.00%	5.24%	0.00%					
MURO	79.01%	0.26%	20.72%	0.00%					
UNIDAD MUESTRAL 4	80.09%	0.23%	19.68%	0.00%					
NIVEL DE SEVERIDAD DE UM-4	MODERADO

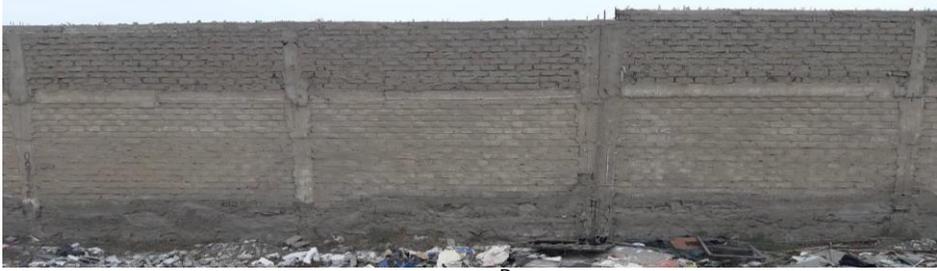
<b>RESÚMEN DE LA EVALUACIÓN PATOLÓGICA DE LA UNIDAD MUESTRAL 5</b>									
PATOLÓGIA	COLOR	SIMB.	ÁREA TOTAL (m2)	ÁREA AFECTADA (m2)	ÁREA AFECTADA TOTAL (m2)	ÁREA NO AFECTADA TOTAL (m2)	% ÁREA AFECTADA	% ÁREA AFECTADA TOTAL	% ÁREA NO AFECTADA TOTAL
EROSIÓN		(ER)	<b>49.13</b>	7.06	<b>8.71</b>	<b>40.42</b>	14.36%	<b>17.73%</b>	<b>82.27%</b>
GRIETA		(GR)		0.00			0.00%		
FISURA		(FS)		0.00			0.00%		
DESPRENDIMIENTO		(DP)		1.31			2.66%		
EFLORESCENCIA		(EF)		0.00			0.00%		
CORROSIÓN		(CR)		0.35			0.71%		
<b>ELEMENTO</b>		<b>PORCENTAJE DEL NIVEL DE SEVERIDAD DE LA UNIDAD MUESTRAL 5</b>							
		<b>NINGUNO (N)</b>	<b>LEVE (L)</b>	<b>MODERADO (M)</b>	<b>ALTO (A)</b>				
<b>COLUMNA</b>		84.43%	0.00%	15.57%	0.00%				
<b>VIGA</b>		100.00%	0.00%	0.00%	0.00%				
<b>MURO</b>		81.11%	2.38%	16.50%	0.00%				
<b>UNIDAD MUESTRAL 5</b>		<b>82.27%</b>	<b>2.07%</b>	<b>15.66%</b>	<b>0.00%</b>				
<b>NIVEL DE SEVERIDAD DE UM-5</b>	<b>MODERADO</b>

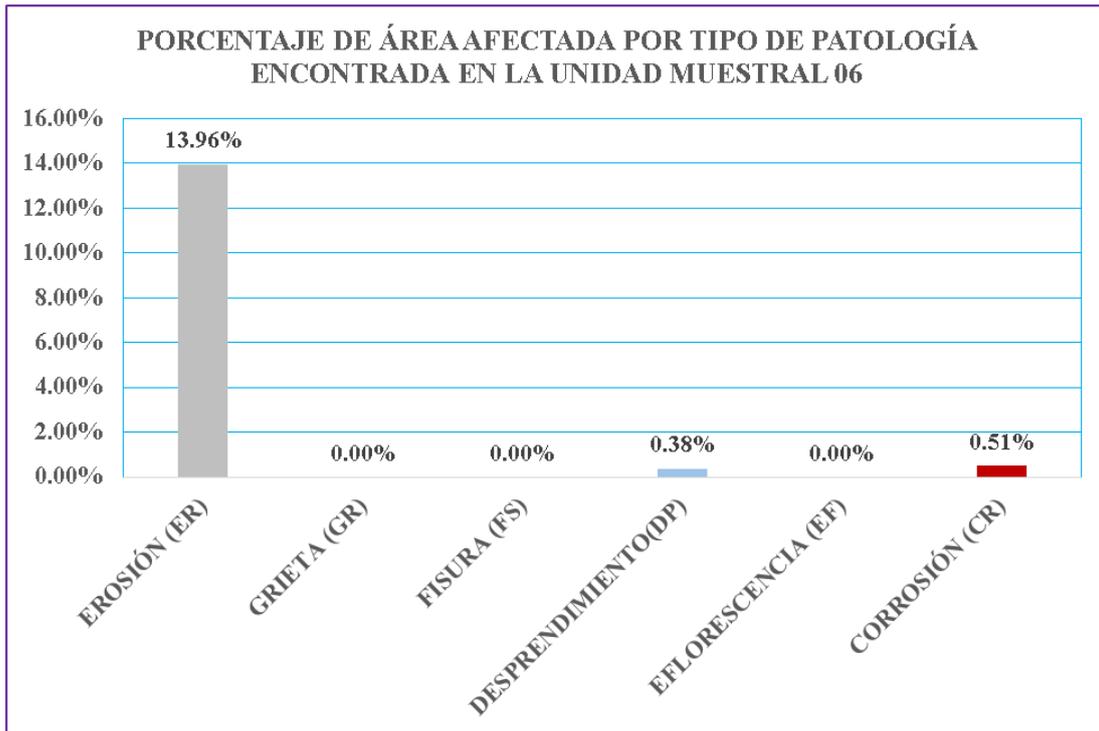
RESÚMEN DE LA EVALUACIÓN PATOLÓGICA DE LA UNIDAD MUESTRAL 6									
PATOLÓGIA	COLOR	SIMB.	ÁREA TOTAL (m2)	ÁREA AFECTADA (m2)	ÁREA AFECTADA TOTAL (m2)	ÁREA NO AFECTADA TOTAL (m2)	% ÁREA AFECTADA	% ÁREA AFECTADA TOTAL	% ÁREA NO AFECTADA TOTAL
EROSIÓN		(ER)	48.60	6.79	7.22	41.38	13.96%	14.86%	85.14%
GRIETA		(GR)		0.00			0.00%		
FISURA		(FS)		0.00			0.00%		
DESPRENDIMIENTO		(DP)		0.19			0.38%		
EFLORESCENCIA		(EF)		0.00			0.00%		
CORROSIÓN		(CR)		0.25			0.51%		
PORCENTAJE DEL NIVEL DE SEVERIDAD DE LA UNIDAD MUESTRAL 6									
ELEMENTO		NINGUNO (N)	LEVE (L)	MODERADO (M)	ALTO (A)				
COLUMNA		91.07%	0.00%	8.93%	0.00%				
VIGA		100.00%	0.00%	0.00%	0.00%				
MURO		83.77%	0.44%	15.79%	0.00%				
UNIDAD MUESTRAL 6		85.14%	0.38%	14.48%	0.00%				
NIVEL DE SEVERIDAD DE UM-6		MODERADO

**Figura 51.** Porcentaje de área afectada por tipo de patología encontrada en la unidad muestral 06.

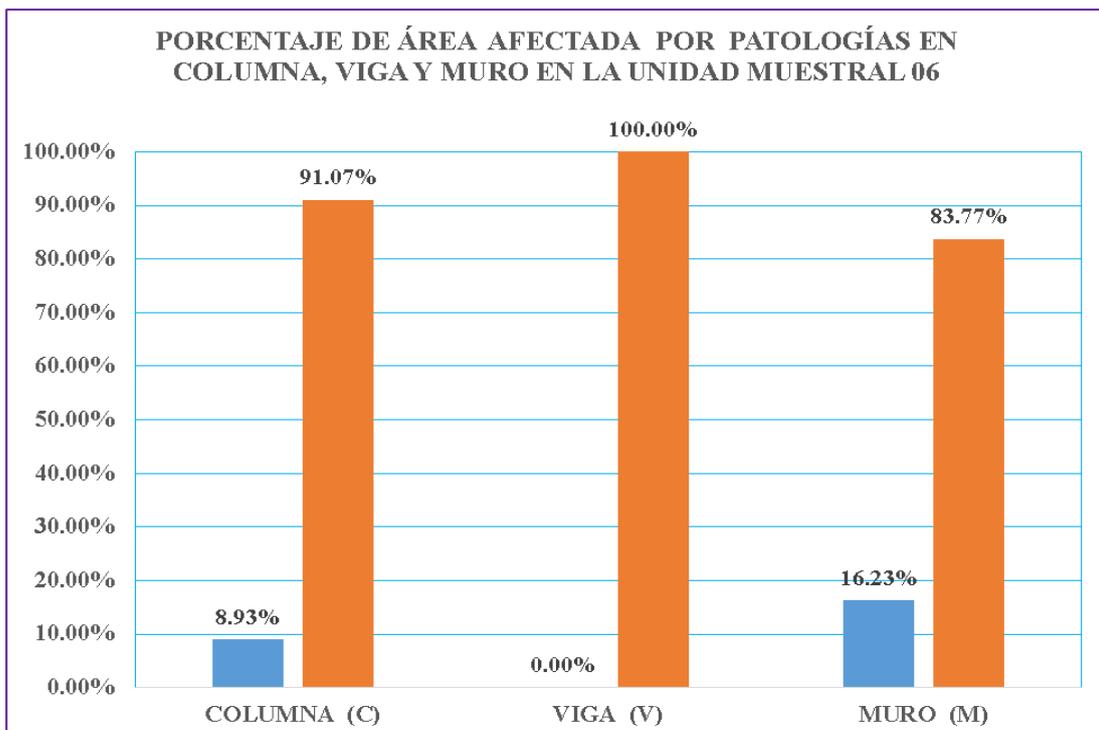
ELEMENTOS		PATOLOGÍAS ENCONTRADAS EN LA UNIDAD MUESTRAL 6							
		EROSIÓN (ER)	GRIETA (GR)	FISURA (FS)	DESPRENDIMIENTO (DP)	EFLORESCENCIA (EF)	CORROSIÓN (CR)	TOTAL	
<b>C O L U M N A</b>	ÁREA AFECTADA (m2)	0.13	0.00	0.00	0.00	0.00	0.25	0.38	
	% ÁREA AFECTADA	2.98%	0.00%	0.00%	0.00%	0.00%	5.95%	8.93%	
	NIVEL DE SEVERIDAD	N	97.02%	100.00%	100.00%	100.00%	100.00%	94.05%	91.07%
		L	0.00%	0.00%	0.00%	0.00%	0.00%	0.00%	0.00%
		M	2.98%	0.00%	0.00%	0.00%	0.00%	5.95%	8.93%
A		0.00%	0.00%	0.00%	0.00%	0.00%	0.00%	0.00%	
<b>V I G A</b>	ÁREA AFECTADA (m2)	0.00	0.00	0.00	0.00	0.00	0.00	0.00	
	% ÁREA AFECTADA	0.00%	0.00%	0.00%	0.00%	0.00%	0.00%	0.00%	
	NIVEL DE SEVERIDAD	N	100.00%	100.00%	100.00%	100.00%	100.00%	100.00%	100.00%
		L	0.00%	0.00%	0.00%	0.00%	0.00%	0.00%	0.00%
		M	0.00%	0.00%	0.00%	0.00%	0.00%	0.00%	0.00%
A		0.00%	0.00%	0.00%	0.00%	0.00%	0.00%	0.00%	
<b>M U R O</b>	ÁREA AFECTADA (m2)	6.66	0.00	0.00	0.19	0.00	0.00	6.85

**Figura 52.** Porcentaje de área afectada por patología en columna, viga y muro en la unidad muestral 06.

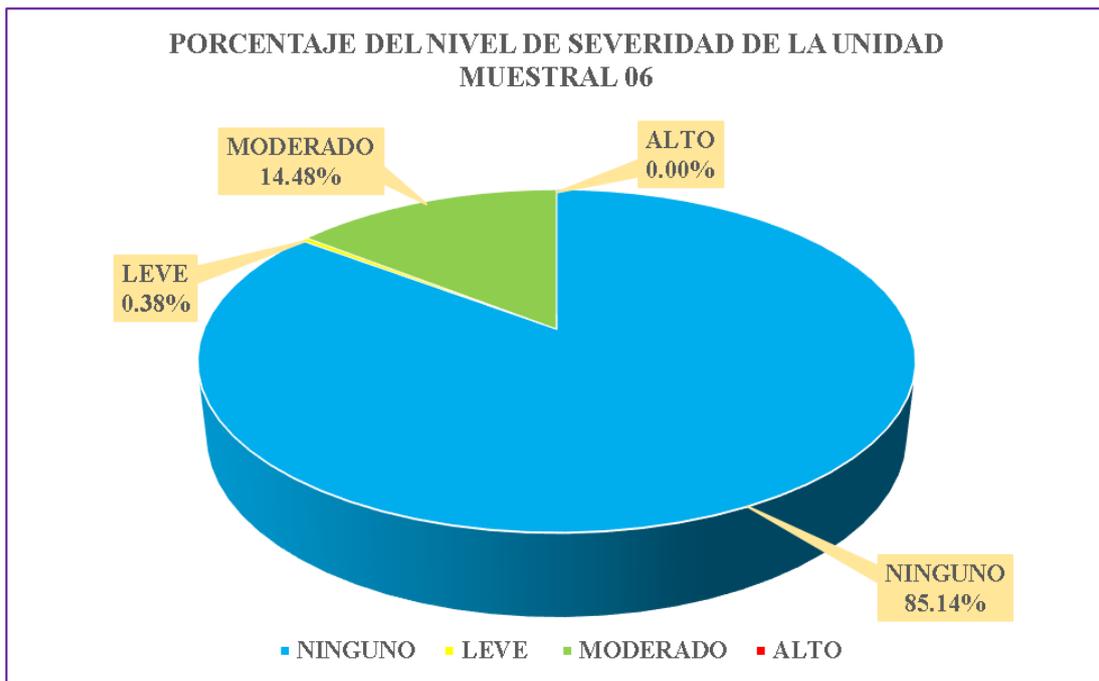
**Figura 53.** Porcentaje del nivel de severidad de la unidad muestral 06.  
 Nota. Fuente: Elaboración propia (2019)

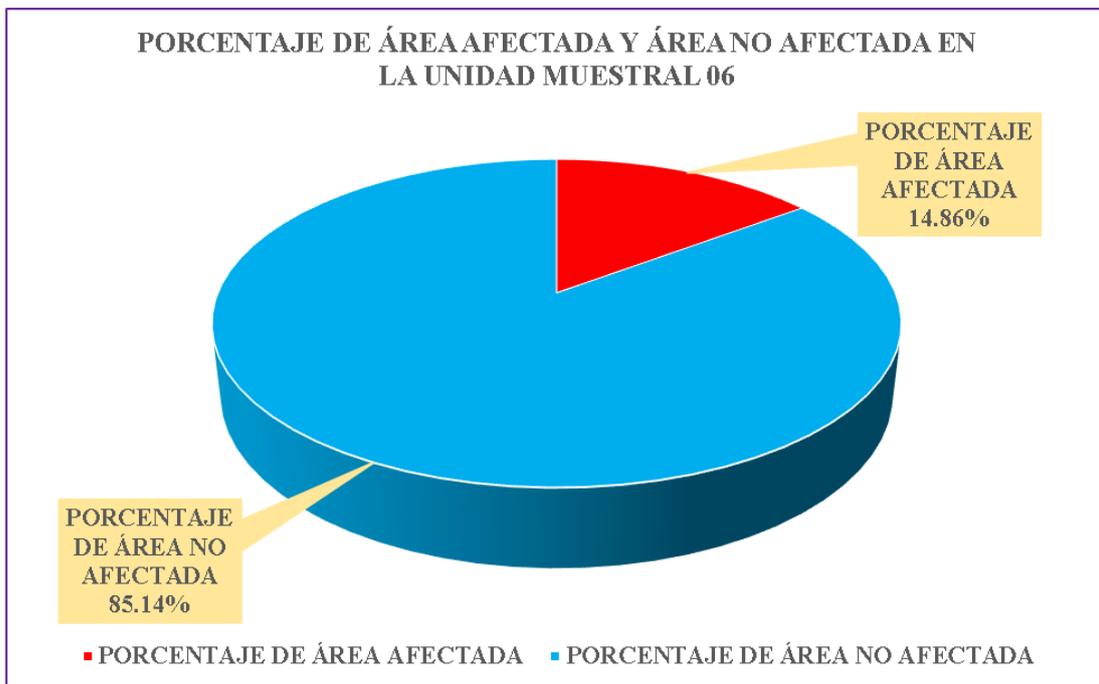
**Figura 54.** Porcentaje de área afectada y área no afectada en la unidad muestral 06.  
 Nota. Fuente: Elaboración propia (2019)

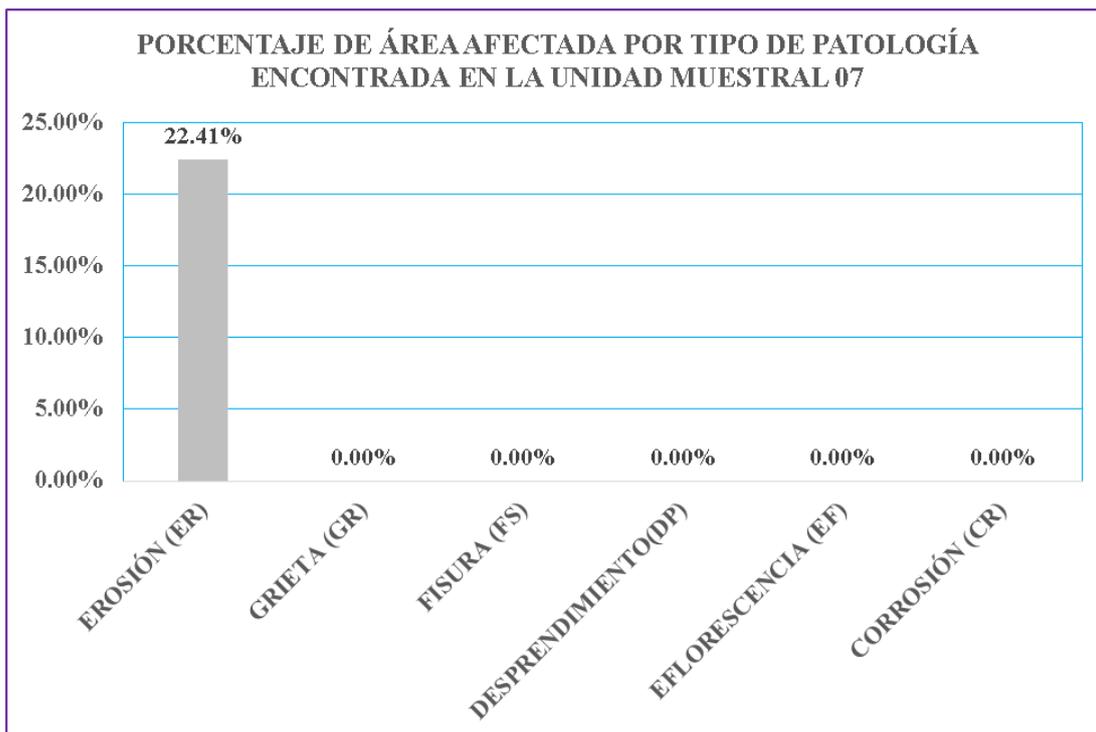
<b>RESÚMEN DE LA EVALUACIÓN PATOLÓGICA DE LA UNIDAD MUESTRAL 7</b>									
PATOLÓGIA	COLOR	SIMB.	ÁREA TOTAL (m2)	ÁREA AFECTADA (m2)	ÁREA AFECTADA TOTAL (m2)	ÁREA NO AFECTADA TOTAL (m2)	% ÁREA AFECTADA	% ÁREA AFECTADA TOTAL	% ÁREA NO AFECTADA TOTAL
EROSIÓN		(ER)	<b>35.00</b>	7.85	<b>7.85</b>	<b>27.16</b>	22.41%	<b>22.41%</b>	<b>77.59%</b>
GRIETA		(GR)		0.00			0.00%		
FISURA		(FS)		0.00			0.00%		
DESPRENDIMIENTO		(DP)		0.00			0.00%		
EFLORESCENCIA		(EF)		0.00			0.00%		
CORROSIÓN		(CR)		0.00			0.00%		
<b>PORCENTAJE DEL NIVEL DE SEVERIDAD DE LA UNIDAD MUESTRAL 7</b>									
ELEMENTO	NINGUNO (N)		LEVE (L)	MODERADO (M)	ALTO (A)				
<b>COLUMNA</b>	95.33%		0.00%	4.67%	0.00%				
<b>VIGA</b>	100.00%		0.00%	0.00%	0.00%				
<b>MURO</b>	74.13%		0.00%	25.87%	0.00%				
<b>UNIDAD MUESTRAL 7</b>	<b>77.59%</b>		<b>0.00%</b>	<b>22.41%</b>	<b>0.00%</b>				
<b>NIVEL DE SEVERIDAD DE UM-7</b>	<b>MODERADO</b>

**Figura 55.** Porcentaje de área afectada por tipo de patología encontrada en la unidad muestral 07.

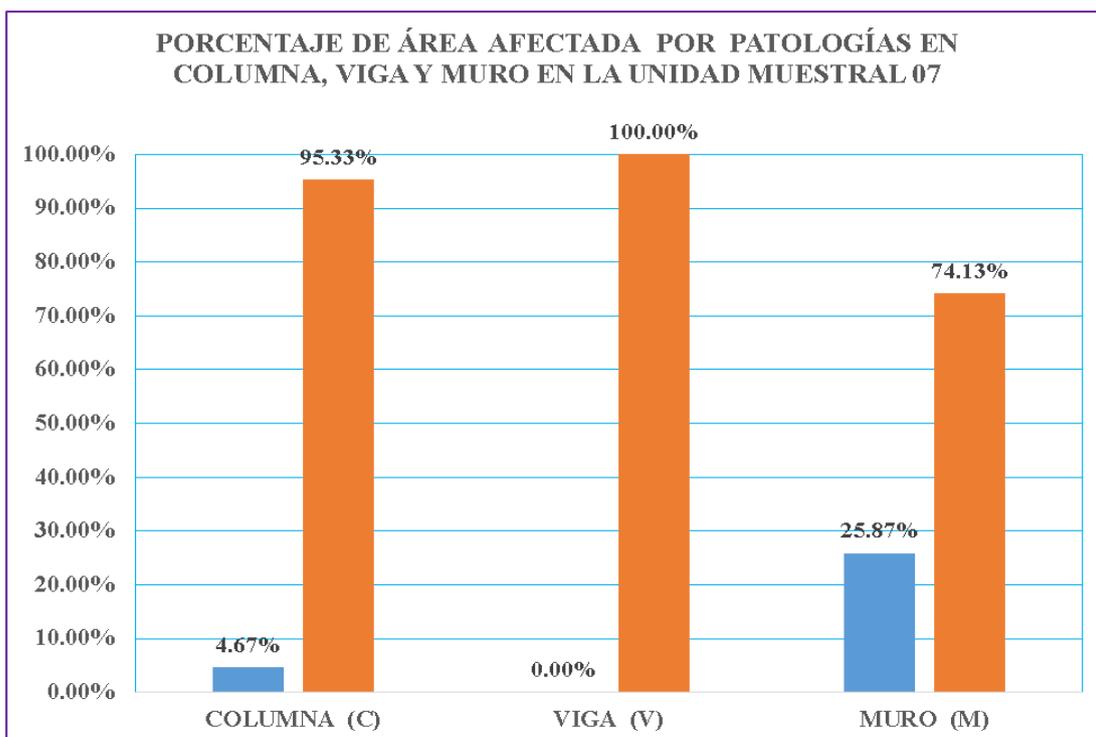
ELEMENTOS		PATOLOGÍAS ENCONTRADAS EN LA UNIDAD MUESTRAL 7							
		EROSIÓN (ER)	GRIETA (GR)	FISURA (FS)	DESPRENDIMIENTO (DP)	EFLORESCENCIA (EF)	CORROSIÓN (CR)	TOTAL	
<b>C O L U M N A</b>	ÁREA AFECTADA (m2)	0.18	0.00	0.00	0.00	0.00	0.00	0.18	
	% ÁREA AFECTADA	4.67%	0.00%	0.00%	0.00%	0.00%	0.00%	4.67%	
	NIVEL DE SEVERIDAD	N	95.33%	100.00%	100.00%	100.00%	100.00%	100.00%	95.33%
		L	0.00%	0.00%	0.00%	0.00%	0.00%	0.00%	0.00%
		M	4.67%	0.00%	0.00%	0.00%	0.00%	0.00%	4.67%
A		0.00%	0.00%	0.00%	0.00%	0.00%	0.00%	0.00%	
<b>V I G A</b>	ÁREA AFECTADA (m2)	0.00	0.00	0.00	0.00	0.00	0.00	0.00	
	% ÁREA AFECTADA	0.00%	0.00%	0.00%	0.00%	0.00%	0.00%	0.00%	
	NIVEL DE SEVERIDAD	N	100.00%	100.00%	100.00%	100.00%	100.00%	100.00%	100.00%
		L	0.00%	0.00%	0.00%	0.00%	0.00%	0.00%	0.00%
		M	0.00%	0.00%	0.00%	0.00%	0.00%	0.00%	0.00%
A		0.00%	0.00%	0.00%	0.00%	0.00%	0.00%	0.00%	
<b>M U R O</b>	ÁREA AFECTADA (m2)	7.67	0.00	0.00	0.00	0.00	0.00	7.67

**Figura 56.** Porcentaje de área afectada por patología en columna, viga y muro en la unidad muestral 07.

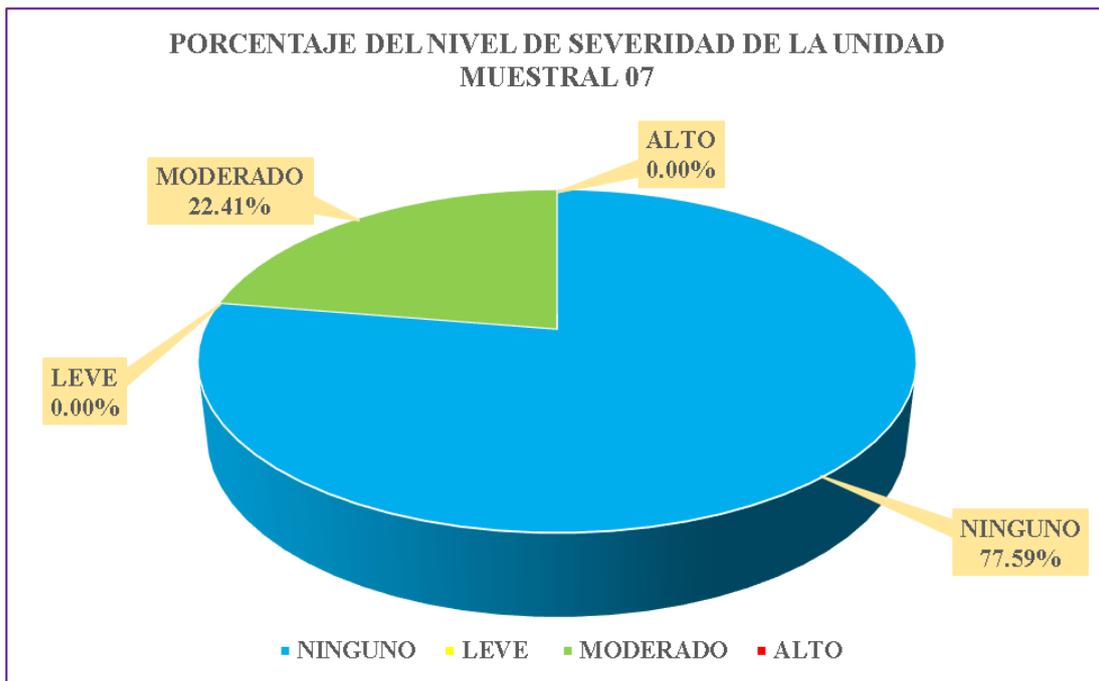
**Figura 57.** Porcentaje del nivel de severidad de la unidad muestral 07.  
 Nota. Fuente: Elaboración propia (2019)

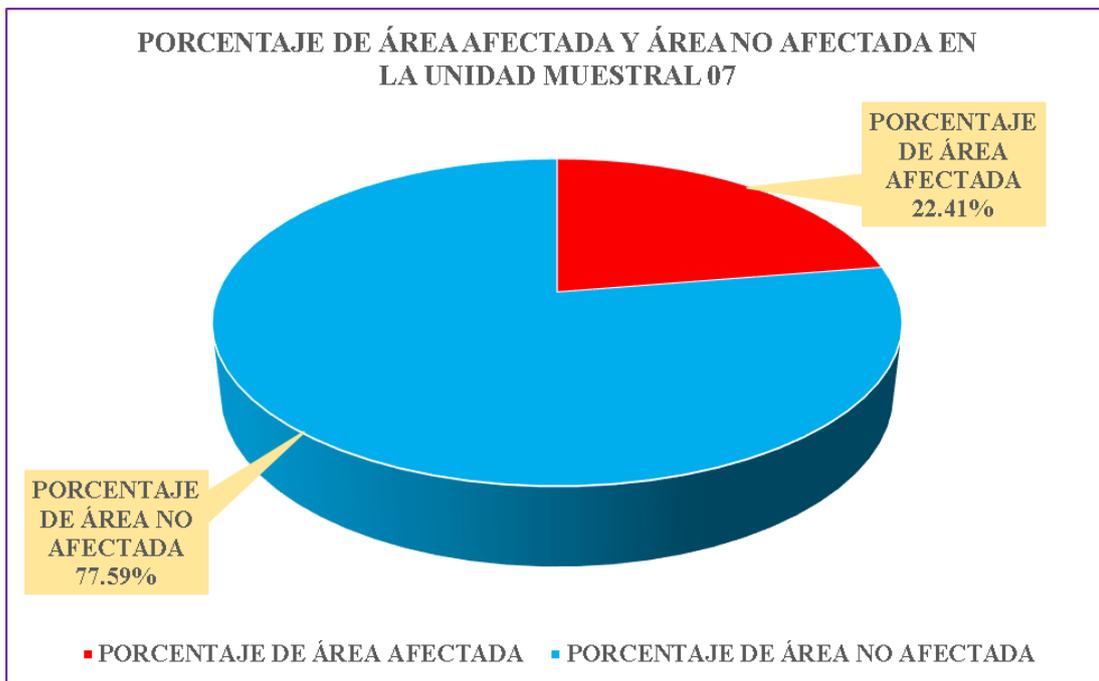
**Figura 58.** Porcentaje de área afectada y área no afectada en la unidad muestral 07.  
 Nota. Fuente: Elaboración propia (2019)

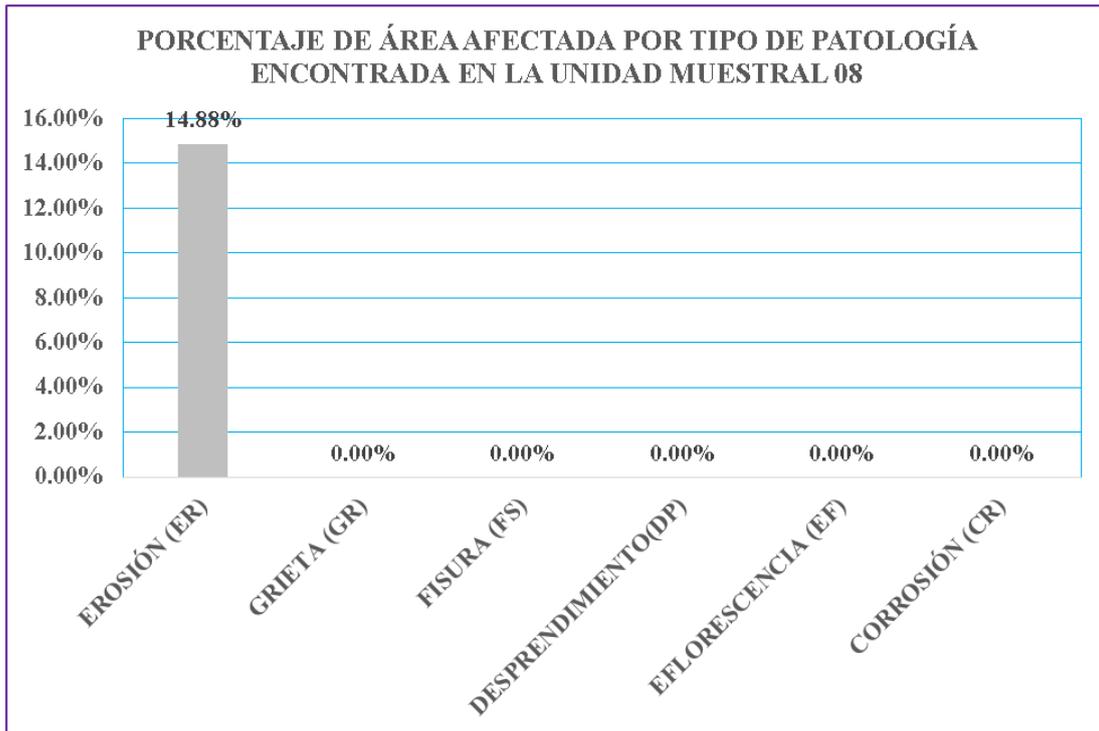
<b>RESÚMEN DE LA EVALUACIÓN PATOLÓGICA DE LA UNIDAD MUESTRAL 8</b>									
<b>PATOLÓGIA</b>	<b>COLOR</b>	<b>SIMB.</b>	<b>ÁREA TOTAL (m2)</b>	<b>ÁREA AFECTADA (m2)</b>	<b>ÁREA AFECTADA TOTAL (m2)</b>	<b>ÁREA NO AFECTADA TOTAL (m2)</b>	<b>% ÁREA AFECTADA</b>	<b>% ÁREA AFECTADA TOTAL</b>	<b>% ÁREA NO AFECTADA TOTAL</b>
EROSIÓN		(ER)	<b>34.65</b>	5.16	<b>5.16</b>	<b>29.50</b>	14.88%	<b>14.88%</b>	<b>85.12%</b>
GRIETA		(GR)		0.00			0.00%		
FISURA		(FS)		0.00			0.00%		
DESPRENDIMIENTO		(DP)		0.00			0.00%		
EFLORESCENCIA		(EF)		0.00			0.00%		
CORROSIÓN		(CR)		0.00			0.00%		
<b>PORCENTAJE DEL NIVEL DE SEVERIDAD DE LA UNIDAD MUESTRAL 8</b>									
<b>ELEMENTO</b>	<b>NINGUNO (N)</b>			<b>LEVE (L)</b>		<b>MODERADO (M)</b>		<b>ALTO (A)</b>	
<b>COLUMNA</b>	92.26%			0.00%		7.74%		0.00%	
<b>VIGA</b>	100.00%			0.00%		0.00%		0.00%	
<b>MURO</b>	83.90%			0.00%		16.10%		0.00%	
<b>UNIDAD MUESTRAL 8</b>	<b>85.12%</b>			<b>0.00%</b>		<b>14.88%</b>		<b>0.00%</b>

**Figura 59.** Porcentaje de área afectada por tipo de patología encontrada en la unidad muestral 08.

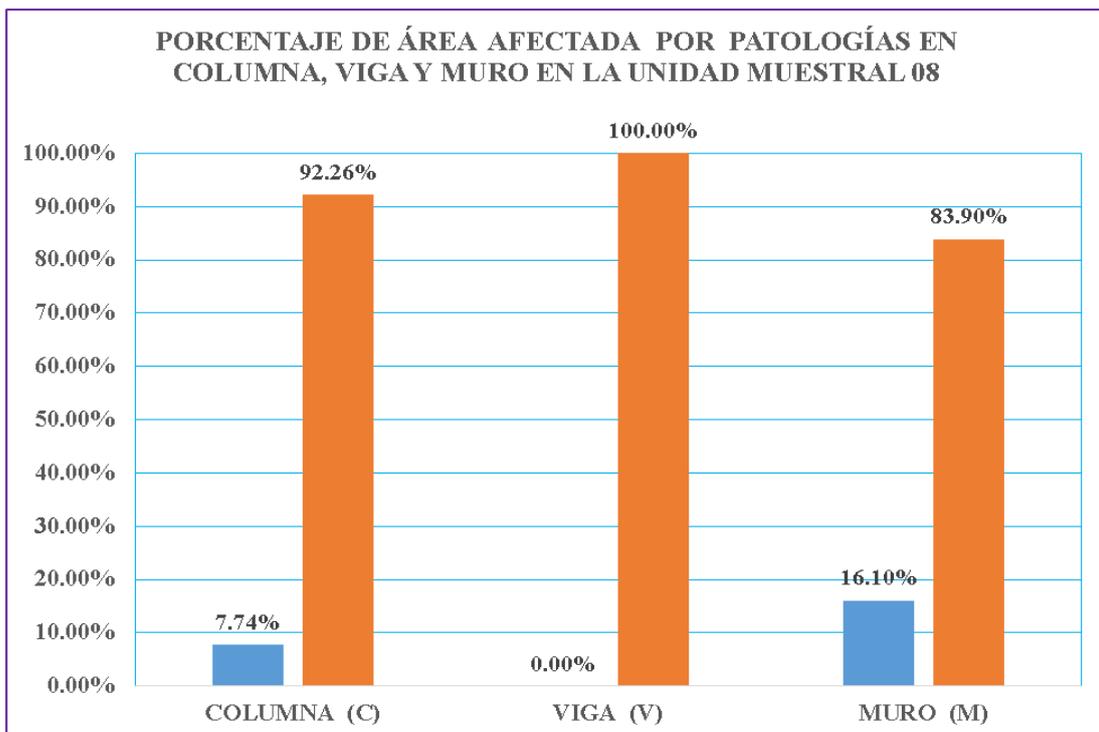
ELEMENTOS		PATOLOGÍAS ENCONTRADAS EN LA UNIDAD MUESTRAL 8							
		EROSIÓN (ER)	GRIETA (GR)	FISURA (FS)	DESPRENDIMIENTO (DP)	EFLORESCENCIA (EF)	CORROSIÓN (CR)	TOTAL	
<b>C</b> <b>O</b> <b>L</b> <b>U</b> <b>M</b> <b>N</b> <b>A</b>	ÁREA AFECTADA (m2)	0.16	0.00	0.00	0.00	0.00	0.00	0.16	
	% ÁREA AFECTADA	7.74%	0.00%	0.00%	0.00%	0.00%	0.00%	7.74%	
	NIVEL DE SEVERIDAD	N	92.26%	100.00%	100.00%	100.00%	100.00%	100.00%	92.26%
		L	0.00%	0.00%	0.00%	0.00%	0.00%	0.00%	0.00%
		M	7.74%	0.00%	0.00%	0.00%	0.00%	0.00%	7.74%
A		0.00%	0.00%	0.00%	0.00%	0.00%	0.00%	0.00%	
<b>V</b> <b>I</b> <b>G</b> <b>A</b>	ÁREA AFECTADA (m2)	0.00	0.00	0.00	0.00	0.00	0.00	0.00	
	% ÁREA AFECTADA	0.00%	0.00%	0.00%	0.00%	0.00%	0.00%	0.00%	
	NIVEL DE SEVERIDAD	N	100.00%	100.00%	100.00%	100.00%	100.00%	100.00%	100.00%
		L	0.00%	0.00%	0.00%	0.00%	0.00%	0.00%	0.00%
		M	0.00%	0.00%	0.00%	0.00%	0.00%	0.00%	0.00%
A		0.00%	0.00%	0.00%	0.00%	0.00%	0.00%	0.00%

**Figura 60.** Porcentaje de área afectada por patología en columna, viga y muro en la unidad muestral 08.

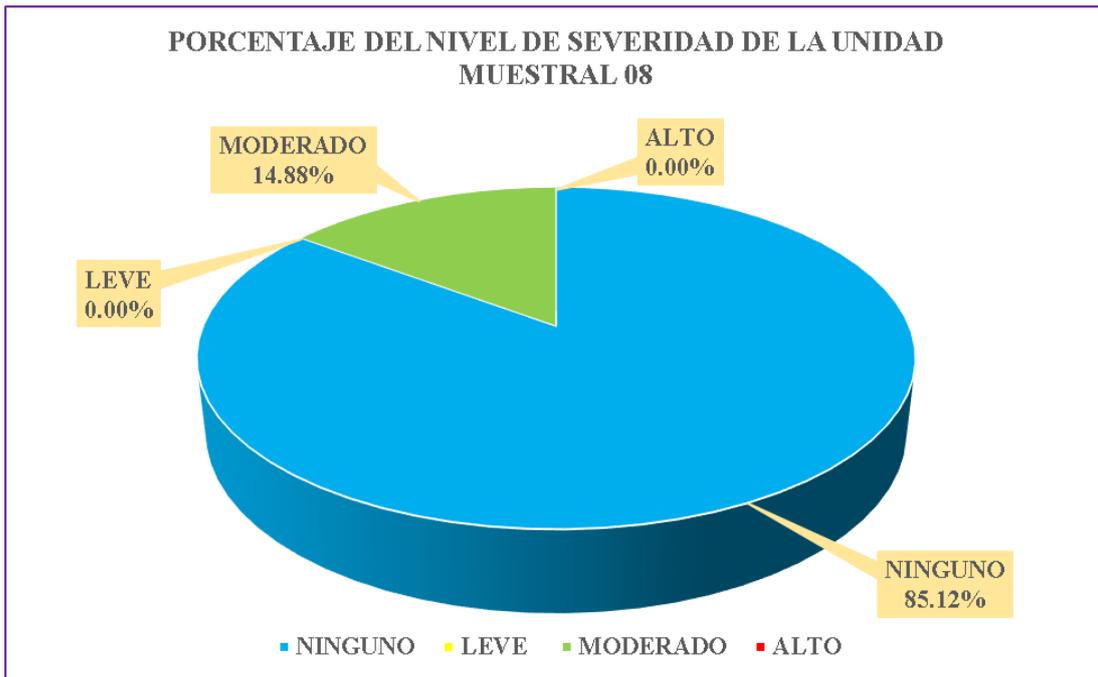
<b>NIVEL DE SEVERIDAD DE UM-8</b>	<b>MODERADO</b>

**Figura 61.** Porcentaje del nivel de severidad de la unidad muestral 08.  
 Nota. Fuente: Elaboración propia (2019)

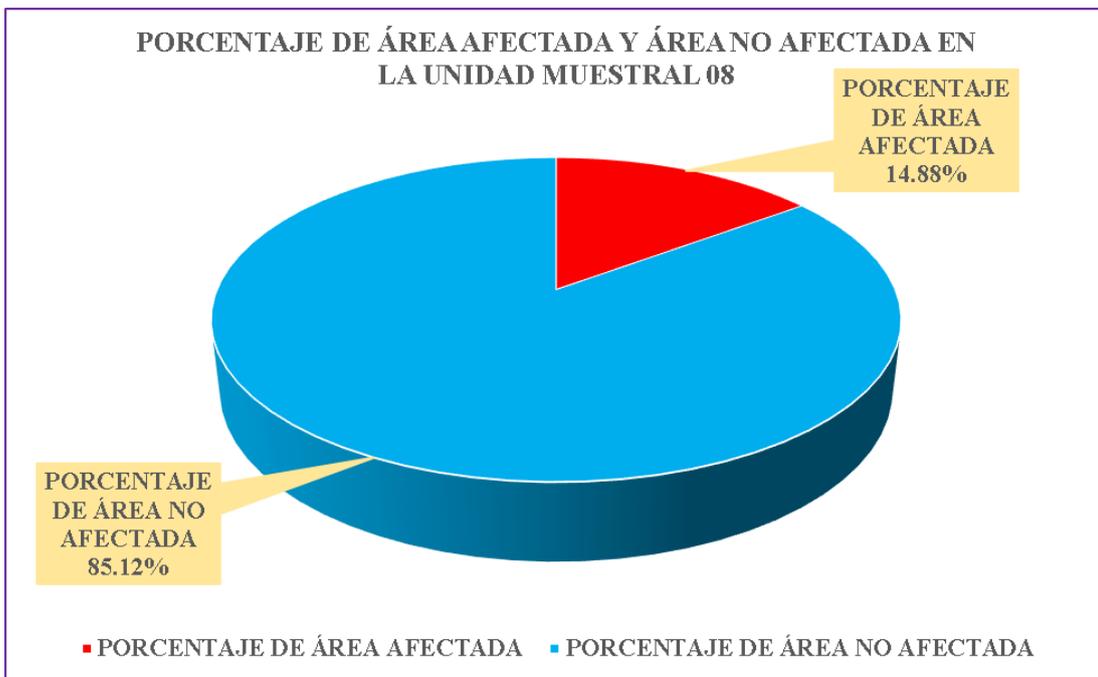
**Figura 62.** Porcentaje de área afectada y área no afectada en la unidad muestral 08.  
 Nota. Fuente: Elaboración propia (2019)

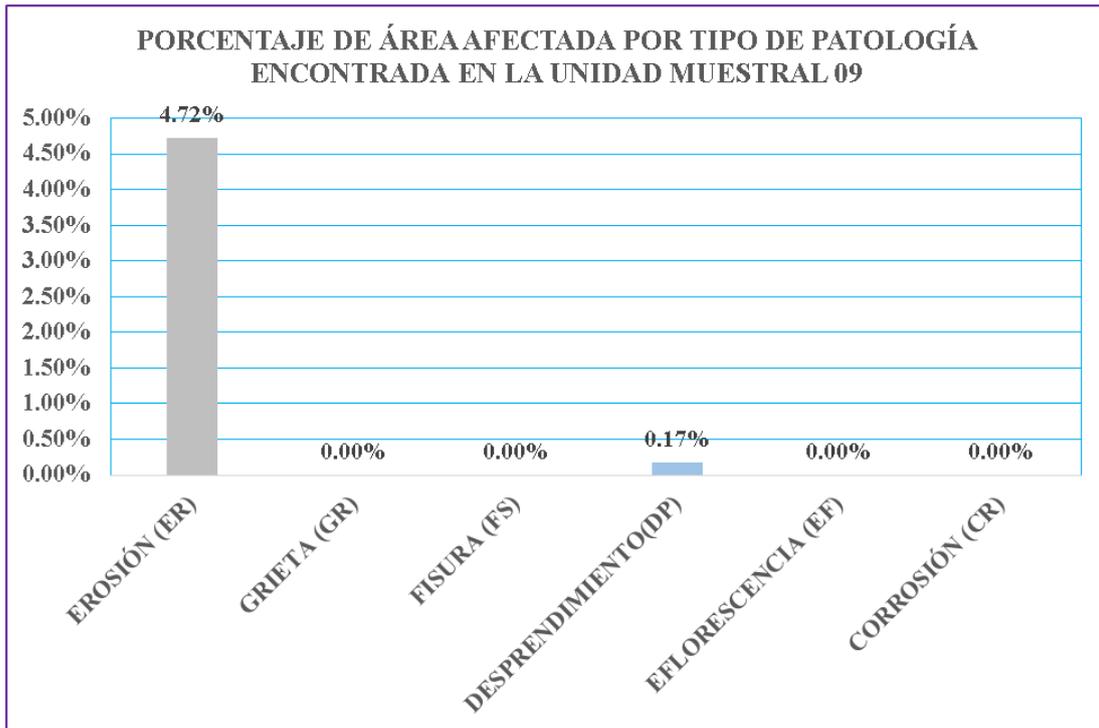
<b>RESÚMEN DE LA EVALUACIÓN PATOLÓGICA DE LA UNIDAD MUESTRAL 9</b>									
PATOLÓGIA	COLOR	SIMB.	ÁREA TOTAL (m2)	ÁREA AFECTADA (m2)	ÁREA AFECTADA TOTAL (m2)	ÁREA NO AFECTADA TOTAL (m2)	% ÁREA AFECTADA	% ÁREA AFECTADA TOTAL	% ÁREA NO AFECTADA TOTAL
EROSIÓN		(ER)	<b>50.15</b>	2.37	<b>2.45</b>	<b>47.69</b>	4.72%	<b>4.89%</b>	<b>95.11%</b>
GRIETA		(GR)		0.00			0.00%		
FISURA		(FS)		0.00			0.00%		
DESPRENDIMIENTO		(DP)		0.09			0.17%		
EFLORESCENCIA		(EF)		0.00			0.00%		
CORROSIÓN		(CR)		0.00			0.00%		
ELEMENTO	<b>PORCENTAJE DEL NIVEL DE SEVERIDAD DE LA UNIDAD MUESTRAL 9</b>								
	NINGUNO (N)	LEVE (L)	MODERADO (M)	ALTO (A)					
<b>COLUMNA</b>	96.23%	3.77%	0.00%	0.00%					
<b>VIGA</b>	100.00%	0.00%	0.00%	0.00%					
<b>MURO</b>	94.76%	0.20%	5.05%	0.00%					
<b>UNIDAD MUESTRAL 9</b>	<b>95.11%</b>	<b>0.50%</b>	<b>4.39%</b>	<b>0.00%</b>					
<b>NIVEL DE SEVERIDAD DE UM-9</b>	<b>MODERADO</b>

**Figura 63.** Porcentaje de área afectada por tipo de patología encontrada en la unidad muestral 09.

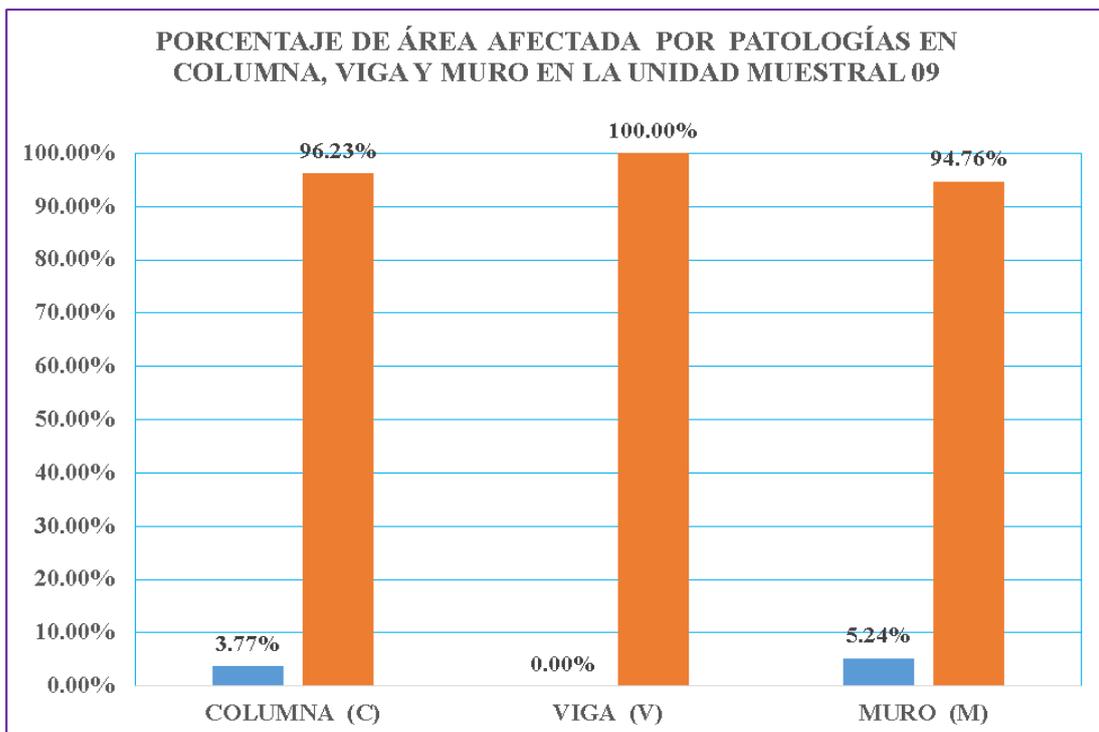
ELEMENTOS		PATOLOGÍAS ENCONTRADAS EN LA UNIDAD MUESTRAL 9							
		EROSIÓN (ER)	GRIETA (GR)	FISURA (FS)	DESPRENDIMIENTO (DP)	EFLORESCENCIA (EF)	CORROSIÓN (CR)	TOTAL	
<b>C</b> <b>O</b> <b>L</b> <b>U</b> <b>M</b> <b>N</b> <b>A</b>	ÁREA AFECTADA (m2)	0.16	0.00	0.00	0.00	0.00	0.00	0.16	
	% ÁREA AFECTADA	3.77%	0.00%	0.00%	0.00%	0.00%	0.00%	3.77%	
	NIVEL DE SEVERIDAD	N	96.23%	100.00%	100.00%	100.00%	100.00%	100.00%	96.23%
		L	3.77%	0.00%	0.00%	0.00%	0.00%	0.00%	3.77%
		M	0.00%	0.00%	0.00%	0.00%	0.00%	0.00%	0.00%
A		0.00%	0.00%	0.00%	0.00%	0.00%	0.00%	0.00%	
<b>V</b> <b>I</b> <b>G</b> <b>A</b>	ÁREA AFECTADA (m2)	0.00	0.00	0.00	0.00	0.00	0.00	0.00	
	% ÁREA AFECTADA	0.00%	0.00%	0.00%	0.00%	0.00%	0.00%	0.00%	
	NIVEL DE SEVERIDAD	N	100.00%	100.00%	100.00%	100.00%	100.00%	100.00%	100.00%
		L	0.00%	0.00%	0.00%	0.00%	0.00%	0.00%	0.00%
		M	0.00%	0.00%	0.00%	0.00%	0.00%	0.00%	0.00%
A		0.00%	0.00%	0.00%	0.00%	0.00%	0.00%	0.00%

**Figura 64.** Porcentaje de área afectada por patología en columna, viga y muro en la unidad muestral 09.

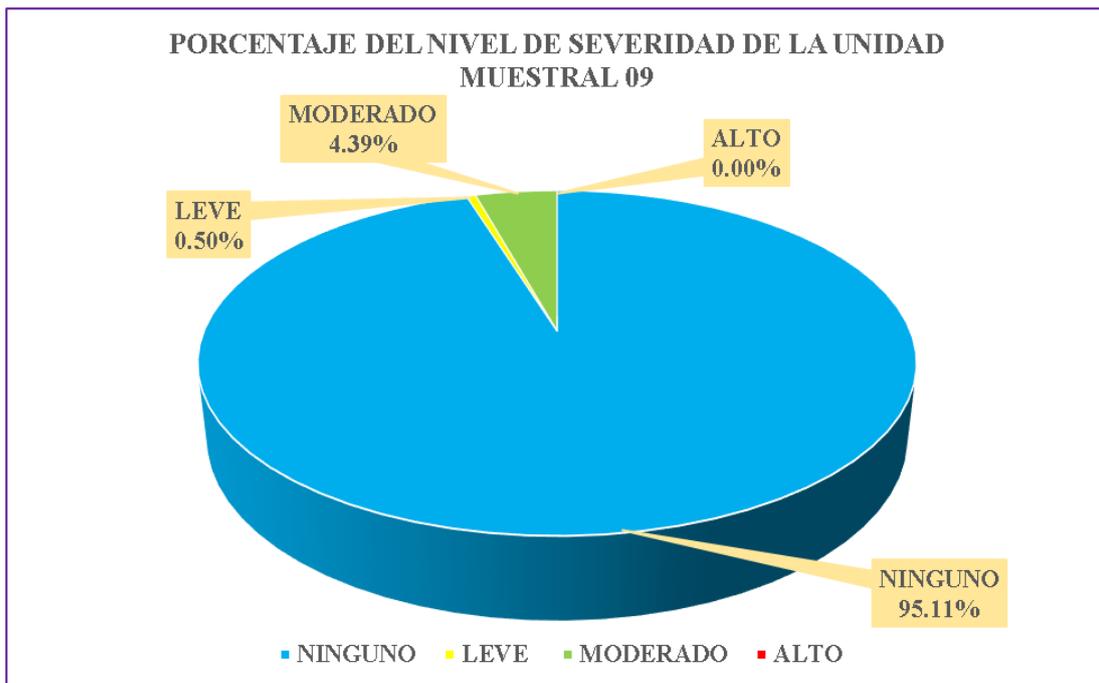
**Figura 65.** Porcentaje del nivel de severidad de la unidad muestral 09.  
 Nota. Fuente: Elaboración propia (2019)

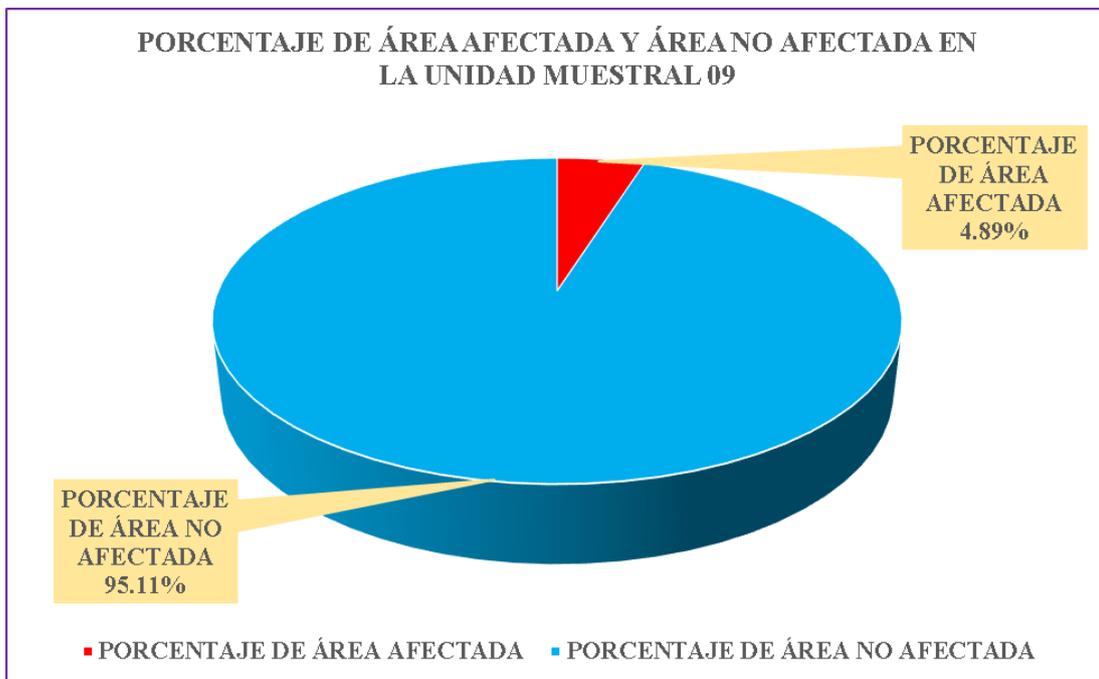
**Figura 66.** Porcentaje de área afectada y área no afectada en la unidad muestral 09.  
 Nota. Fuente: Elaboración propia (2019)

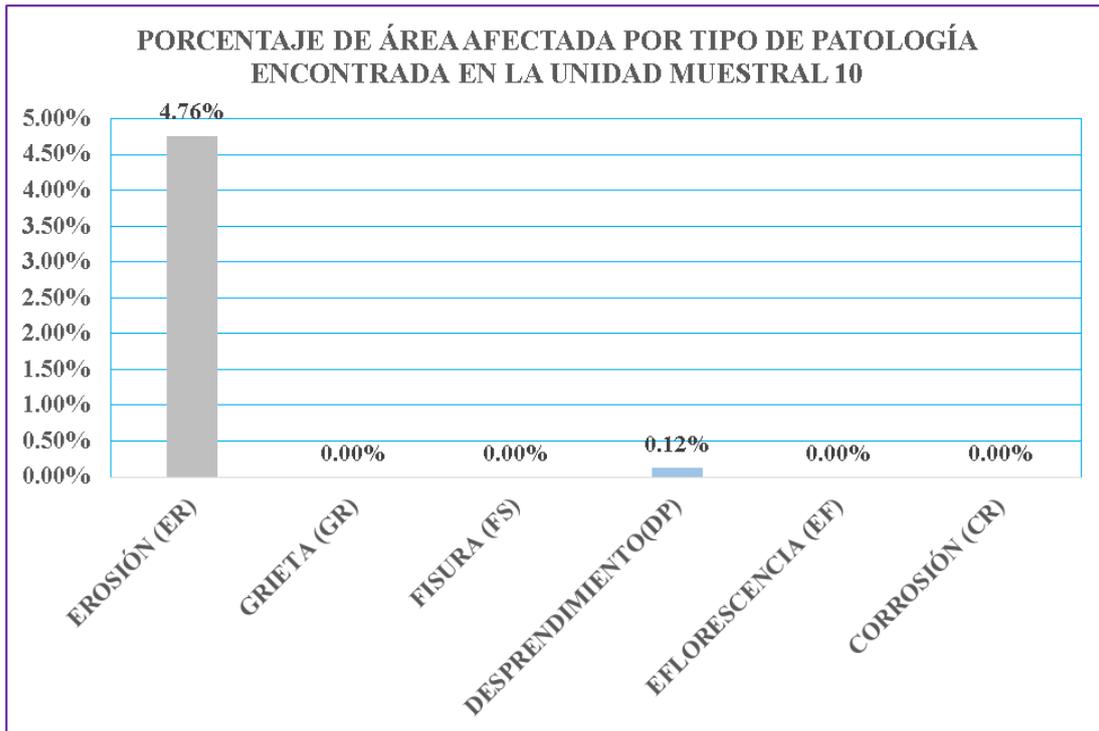
<b>RESÚMEN DE LA EVALUACIÓN PATOLÓGICA DE LA UNIDAD MUESTRAL 10</b>									
PATOLÓGIA	COLOR	SIMB.	ÁREA TOTAL (m2)	ÁREA AFECTADA (m2)	ÁREA AFECTADA TOTAL (m2)	ÁREA NO AFECTADA TOTAL (m2)	% ÁREA AFECTADA	% ÁREA AFECTADA TOTAL	% ÁREA NO AFECTADA TOTAL
EROSIÓN		(ER)	<b>51.82</b>	2.47	<b>2.53</b>	<b>49.29</b>	4.76%	<b>4.88%</b>	<b>95.12%</b>
GRIETA		(GR)		0.00			0.00%		
FISURA		(FS)		0.00			0.00%		
DESPRENDIMIENTO		(DP)		0.06			0.12%		
EFLORESCENCIA		(EF)		0.00			0.00%		
CORROSIÓN		(CR)		0.00			0.00%		
<b>PORCENTAJE DEL NIVEL DE SEVERIDAD DE LA UNIDAD MUESTRAL 10</b>									
ELEMENTO	NINGUNO (N)		LEVE (L)	MODERADO (M)	ALTO (A)				
<b>COLUMNA</b>	96.40%		3.60%	0.00%	0.00%				
<b>VIGA</b>	100.00%		0.00%	0.00%	0.00%				
<b>MURO</b>	94.76%		0.13%	5.11%	0.00%				
<b>UNIDAD MUESTRAL 10</b>	<b>95.12%</b>		<b>0.43%</b>	<b>4.45%</b>	<b>0.00%</b>				
<b>NIVEL DE SEVERIDAD DE UM-10</b>	<b>MODERADO</b>

**Figura 67.** Porcentaje de área afectada por tipo de patología encontrada en la unidad muestral 10.
