DETERMINACIÓN Y EVALUACIÓN DE LAS PATOLOGÍAS  
DEL CONCRETO DEL CERCO DE ALBAÑILERÍA DEL  
C.E.B.E FÉ Y ALEGRÍA 42 DEL PUEBLO JOVEN SAN  
JUAN, DISTRITO DE CHIMBOTE, PROVINCIA DEL  
SANTA, REGIÓN ANCASH, AGOSTO – 2019.

TESIS PARA OPTAR EL TÍTULO PROFESIONAL DE  
INGENIERO CIVIL

Determinación y evaluación de las patologías del concreto del cerco de albañilería del C.E.B.E Fé y alegría 42 del Pueblo Joven San Juan, distrito de Chimbote, provincia del Santa, región Áncash, agosto – 2019.

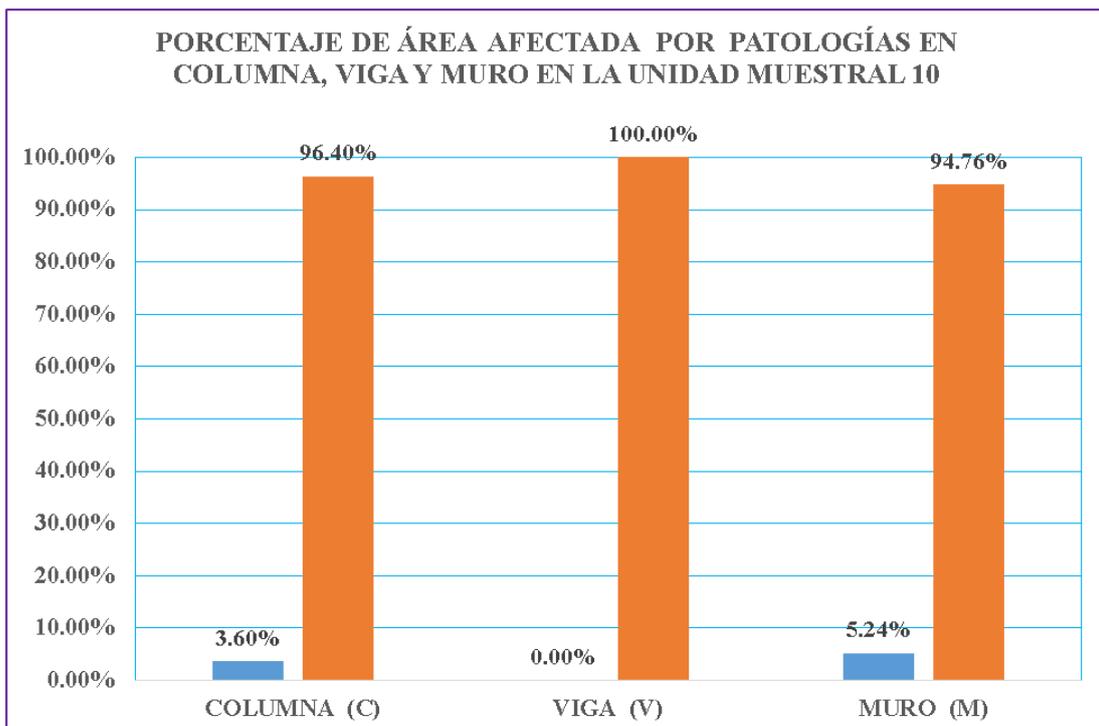
ELEMENTOS		PATOLOGÍAS ENCONTRADAS EN LA UNIDAD MUESTRAL 10							
		EROSIÓN (ER)	GRIETA (GR)	FISURA (FS)	DESPRENDIMIENTO (DP)	EFLORESCENCIA (EF)	CORROSIÓN (CR)	TOTAL	
<b>C</b> <b>O</b> <b>L</b> <b>U</b> <b>M</b> <b>N</b> <b>A</b>	ÁREA AFECTADA (m2)	0.16	0.00	0.00	0.00	0.00	0.00	0.16	
	% ÁREA AFECTADA	3.60%	0.00%	0.00%	0.00%	0.00%	0.00%	3.60%	
	NIVEL DE SEVERIDAD	N	96.40%	100.00%	100.00%	100.00%	100.00%	100.00%	96.40%
		L	3.60%	0.00%	0.00%	0.00%	0.00%	0.00%	3.60%
		M	0.00%	0.00%	0.00%	0.00%	0.00%	0.00%	0.00%
		A	0.00%	0.00%	0.00%	0.00%	0.00%	0.00%	0.00%
<b>V</b> <b>I</b> <b>G</b> <b>A</b>	ÁREA AFECTADA (m2)	0.00	0.00	0.00	0.00	0.00	0.00	0.00	
	% ÁREA AFECTADA	0.00%	0.00%	0.00%	0.00%	0.00%	0.00%	0.00%	
	NIVEL DE SEVERIDAD	N	100.00%	100.00%	100.00%	100.00%	100.00%	100.00%	100.00%
		L	0.00%	0.00%	0.00%	0.00%	0.00%	0.00%	0.00%
		M	0.00%	0.00%	0.00%	0.00%	0.00%	0.00%	0.00%
		A	0.00%	0.00%	0.00%	0.00%	0.00%	0.00%	0.00%

**Figura 68.** Porcentaje de área afectada por patología en columna, viga y muro en la unidad muestral 10.

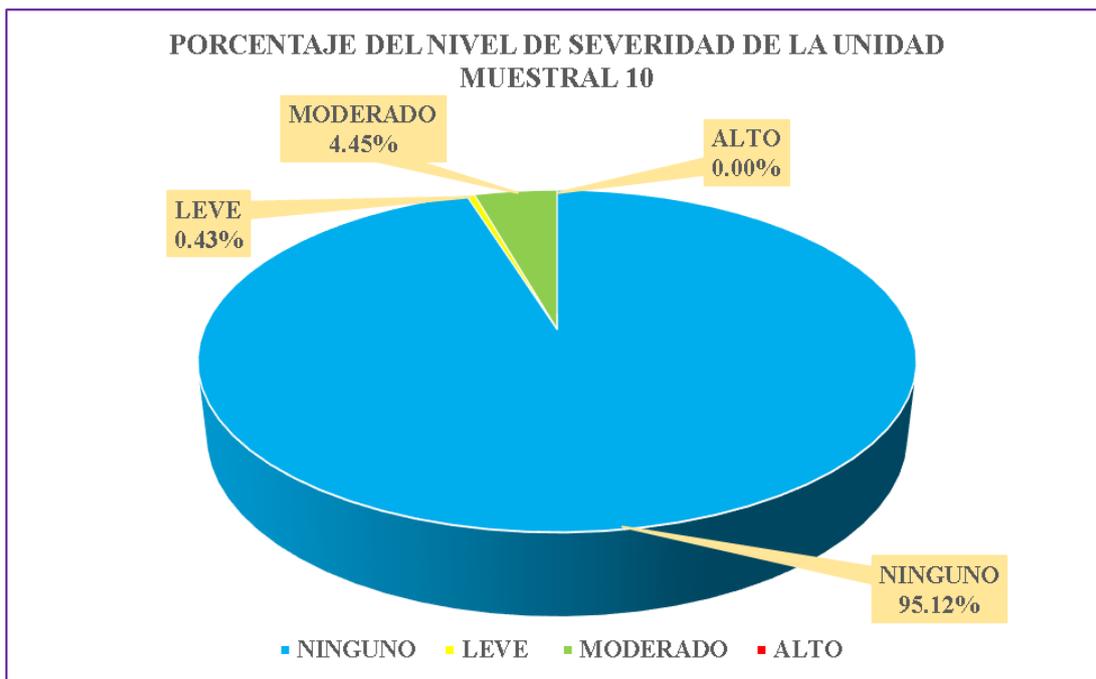
**Figura 69.** Porcentaje del nivel de severidad de la unidad muestral 10.  
 Nota. Fuente: Elaboración propia (2019)

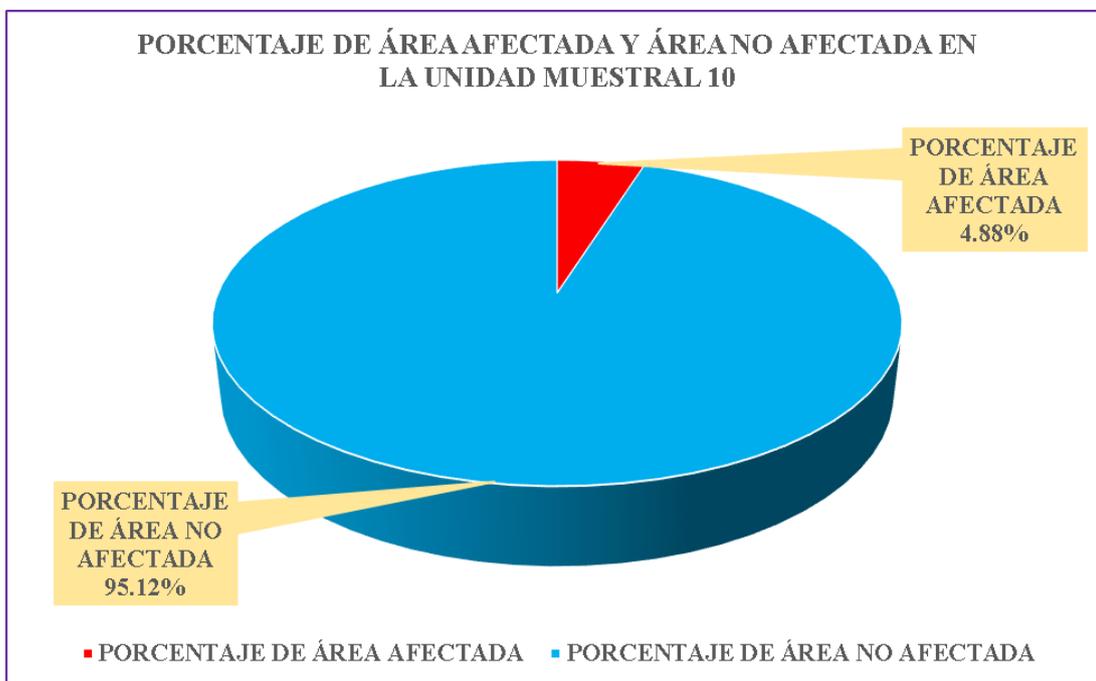
**Figura 70.** Porcentaje de área afectada y área no afectada en la unidad muestral 10.  
 Nota. Fuente: Elaboración propia (2019)

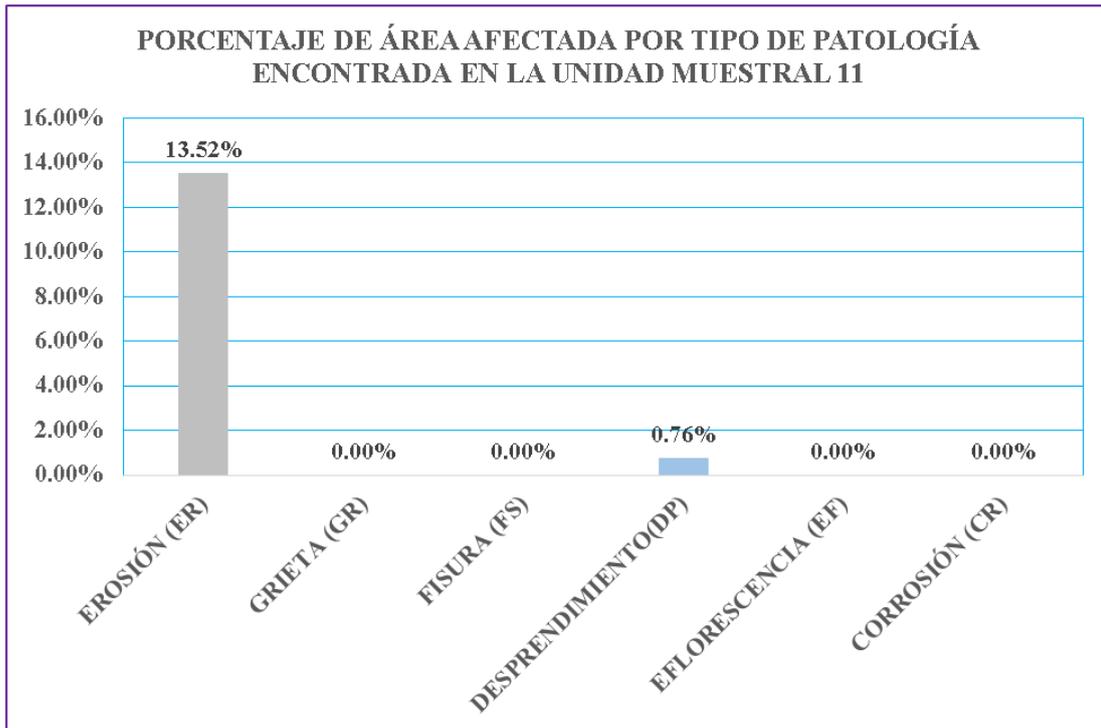
<b>RESÚMEN DE LA EVALUACIÓN PATOLÓGICA DE LA UNIDAD MUESTRAL 11</b>									
PATOLÓGIA	COLOR	SIMB.	ÁREA TOTAL (m2)	ÁREA AFECTADA (m2)	ÁREA AFECTADA TOTAL (m2)	ÁREA NO AFECTADA TOTAL (m2)	% ÁREA AFECTADA	% ÁREA AFECTADA TOTAL	% ÁREA NO AFECTADA TOTAL
EROSIÓN		(ER)	<b>34.40</b>	4.65	<b>4.91</b>	<b>29.49</b>	13.52%	<b>14.28%</b>	<b>85.72%</b>
GRIETA		(GR)		0.00			0.00%		
FISURA		(FS)		0.00			0.00%		
DESPRENDIMIENTO		(DP)		0.26			0.76%		
EFLORESCENCIA		(EF)		0.00			0.00%		
CORROSIÓN		(CR)		0.00			0.00%		
<b>PORCENTAJE DEL NIVEL DE SEVERIDAD DE LA UNIDAD MUESTRAL 11</b>									
ELEMENTO	NINGUNO (N)		LEVE (L)	MODERADO (M)	ALTO (A)				
<b>COLUMNA</b>	88.28%		2.42%	9.30%	0.00%				
<b>VIGA</b>	100.00%		0.00%	0.00%	0.00%				
<b>MURO</b>	84.74%		0.62%	14.63%	0.00%				
<b>UNIDAD MUESTRAL 11</b>	<b>85.72%</b>		<b>0.76%</b>	<b>13.52%</b>	<b>0.00%</b>				
<b>NIVEL DE SEVERIDAD DE UM-11</b>	<b>MODERADO</b>

**Figura 71.** Porcentaje de área afectada por tipo de patología encontrada en la unidad muestral 11.

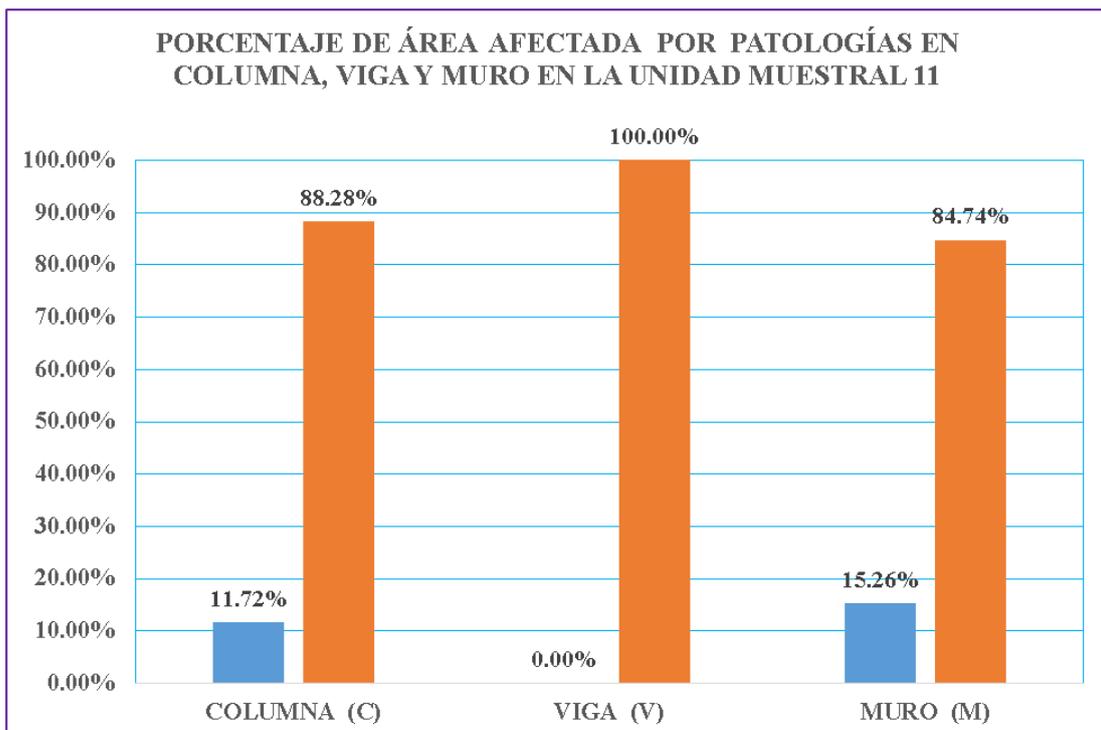
ELEMENTOS		PATOLOGÍAS ENCONTRADAS EN LA UNIDAD MUESTRAL 11							
		EROSIÓN (ER)	GRIETA (GR)	FISURA (FS)	DESPRENDIMIENTO (DP)	EFLORESCENCIA (EF)	CORROSIÓN (CR)	TOTAL	
<b>C O L U M N A</b>	ÁREA AFECTADA (m2)	0.30	0.00	0.00	0.08	0.00	0.00	0.38	
	% ÁREA AFECTADA	9.30%	0.00%	0.00%	2.42%	0.00%	0.00%	11.72%	
	NIVEL DE SEVERIDAD	N	90.70%	100.00%	100.00%	97.58%	100.00%	100.00%	88.28%
		L	0.00%	0.00%	0.00%	2.42%	0.00%	0.00%	2.42%
		M	9.30%	0.00%	0.00%	0.00%	0.00%	0.00%	9.30%
A		0.00%	0.00%	0.00%	0.00%	0.00%	0.00%	0.00%	
<b>V I G A</b>	ÁREA AFECTADA (m2)	0.00	0.00	0.00	0.00	0.00	0.00	0.00	
	% ÁREA AFECTADA	0.00%	0.00%	0.00%	0.00%	0.00%	0.00%	0.00%	
	NIVEL DE SEVERIDAD	N	100.00%	100.00%	100.00%	100.00%	100.00%	100.00%	100.00%
		L	0.00%	0.00%	0.00%	0.00%	0.00%	0.00%	0.00%
		M	0.00%	0.00%	0.00%	0.00%	0.00%	0.00%	0.00%
A		0.00%	0.00%	0.00%	0.00%	0.00%	0.00%	0.00%	
<b>M U R O</b>	ÁREA AFECTADA (m2)	4.35	0.00	0.00	0.19	0.00	0.00	4.54

**Figura 72.** Porcentaje de área afectada por patología en columna, viga y muro en la unidad muestral 11.

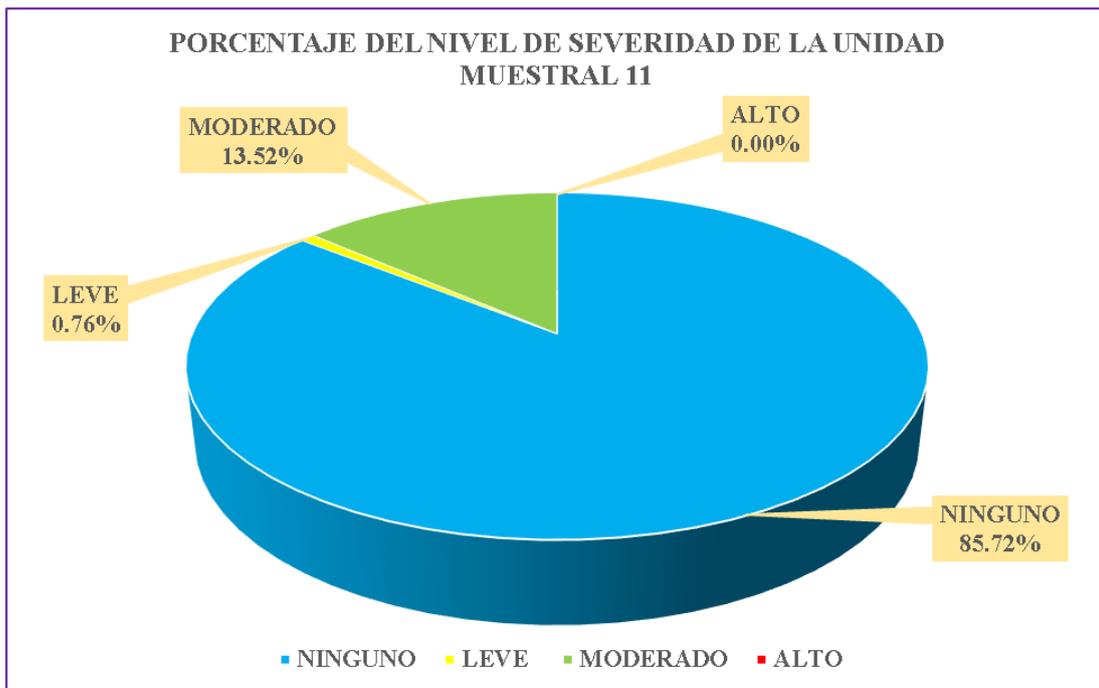
**Figura 73.** Porcentaje del nivel de severidad de la unidad muestral 11.  
 Nota. Fuente: Elaboración propia (2019)

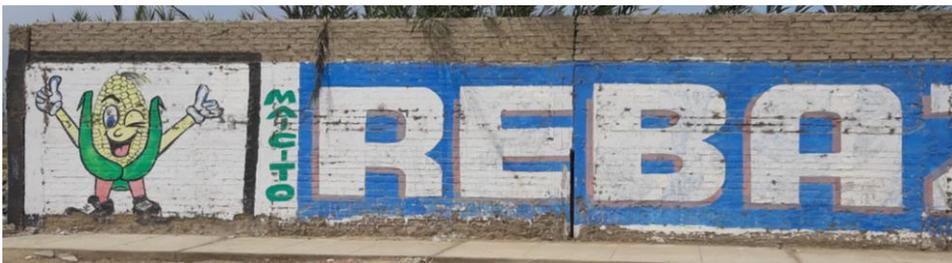
RESÚMEN DE LA EVALUACIÓN PATOLÓGICA DE LA UNIDAD MUESTRAL 12									
PATOLÓGIA	COLOR	SIMB.	ÁREA TOTAL (m2)	ÁREA AFECTADA (m2)	ÁREA AFECTADA TOTAL (m2)	ÁREA NO AFECTADA TOTAL (m2)	% ÁREA AFECTADA	% ÁREA AFECTADA TOTAL	% ÁREA NO AFECTADA TOTAL
EROSIÓN		(ER)	46.17	4.69	4.82	41.35	10.16%	10.44%	89.56%
GRIETA		(GR)		0.00					
FISURA		(FS)		0.00					
DESPRENDIMIENTO		(DP)		0.13					
EFLORESCENCIA		(EF)		0.00					
CORROSIÓN		(CR)		0.00					
PORCENTAJE DEL NIVEL DE SEVERIDAD DE LA UNIDAD MUESTRAL 12									
ELEMENTO			NINGUNO (N)	LEVE (L)	MODERADO (M)	ALTO (A)			
COLUMNA			89.18%	10.82%	0.00%	0.00%			
VIGA			97.92%	2.08%	0.00%	0.00%			
MURO			89.15%	0.00%	10.85%	0.00%			
UNIDAD MUESTRAL 12			89.56%	1.08%	9.36%	0.00%			
NIVEL DE SEVERIDAD DE UM-12			MODERADO

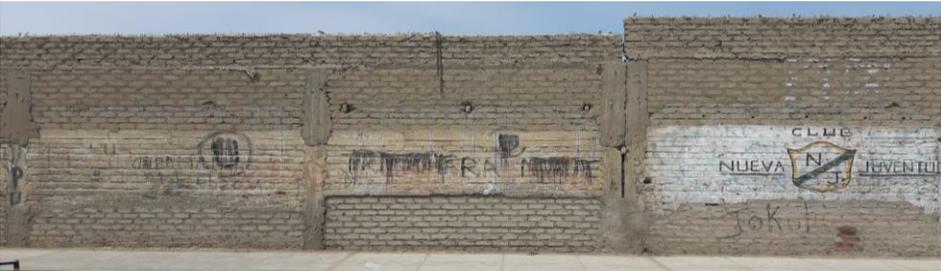
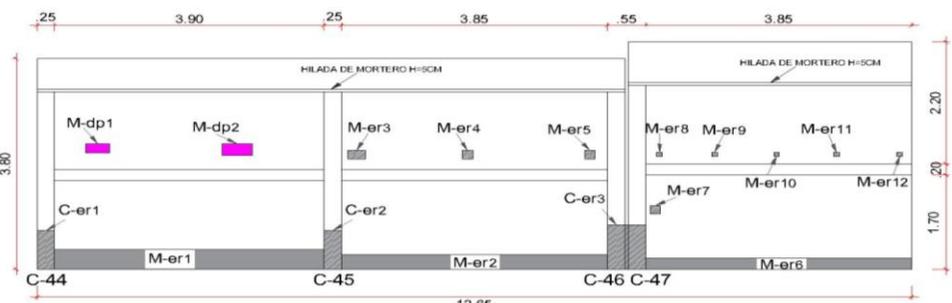
<b>RESÚMEN DE LA EVALUACIÓN PATOLÓGICA DE LA UNIDAD MUESTRAL 13</b>									
PATOLÓGIA	COLOR	SIMB.	ÁREA TOTAL (m2)	ÁREA AFECTADA (m2)	ÁREA AFECTADA TOTAL (m2)	ÁREA NO AFECTADA TOTAL (m2)	% ÁREA AFECTADA	% ÁREA AFECTADA TOTAL	% ÁREA NO AFECTADA TOTAL
EROSIÓN		(ER)	<b>49.30</b>	3.90	<b>4.10</b>	<b>45.20</b>	7.90%	<b>8.32%</b>	<b>91.68%</b>
GRIETA		(GR)		0.00			0.00%		
FISURA		(FS)		0.00			0.00%		
DESPRENDIMIENTO		(DP)		0.20			0.41%		
EFLORESCENCIA		(EF)		0.00			0.00%		
CORROSIÓN		(CR)		0.00			0.00%		
<b>PORCENTAJE DEL NIVEL DE SEVERIDAD DE LA UNIDAD MUESTRAL 13</b>									
ELEMENTO	NINGUNO (N)		LEVE (L)	MODERADO (M)	ALTO (A)				
<b>COLUMNA</b>	83.80%		16.20%	0.00%	0.00%				
<b>VIGA</b>	100.00%		0.00%	0.00%	0.00%				
<b>MURO</b>	91.86%		0.47%	7.44%	0.24%				
<b>UNIDAD MUESTRAL 13</b>	<b>91.68%</b>		<b>1.53%</b>	<b>6.57%</b>	<b>0.21%</b>				
<b>NIVEL DE SEVERIDAD DE UM-13</b>	<b>MODERADO</b>

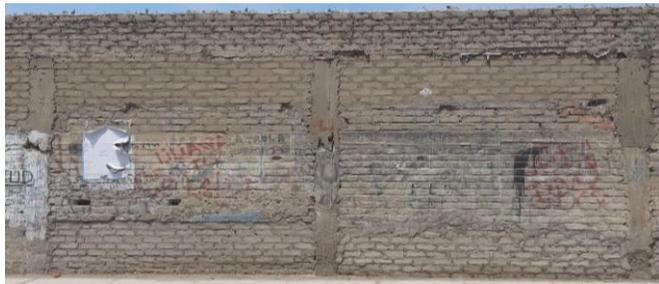
<b>RESÚMEN DE LA EVALUACIÓN PATOLÓGICA DE LA UNIDAD MUESTRAL 14</b>									
PATOLÓGIA	COLOR	SIMB.	ÁREA TOTAL (m2)	ÁREA AFECTADA (m2)	ÁREA AFECTADA TOTAL (m2)	ÁREA NO AFECTADA TOTAL (m2)	% ÁREA AFECTADA	% ÁREA AFECTADA TOTAL	% ÁREA NO AFECTADA TOTAL
EROSIÓN		(ER)	<b>28.70</b>	5.18	<b>5.54</b>	<b>23.16</b>	18.03%	<b>19.29%</b>	<b>80.71%</b>
GRIETA		(GR)		0.00			0.00%		
FISURA		(FS)		0.00			0.00%		
DESPRENDIMIENTO		(DP)		0.31			1.08%		
EFLORESCENCIA		(EF)		0.00			0.00%		
CORROSIÓN		(CR)		0.05			0.17%		
<b>ELEMENTO</b>		<b>PORCENTAJE DEL NIVEL DE SEVERIDAD DE LA UNIDAD MUESTRAL 14</b>							
		<b>NINGUNO (N)</b>	<b>LEVE (L)</b>	<b>MODERADO (M)</b>	<b>ALTO (A)</b>				
<b>COLUMNA</b>		74.66%	21.90%	3.45%	0.00%				
<b>VIGA</b>		100.00%	0.00%	0.00%	0.00%				
<b>MURO</b>		80.08%	0.98%	18.77%	0.17%				
<b>UNIDAD MUESTRAL 14</b>		<b>80.71%</b>	<b>2.00%</b>	<b>17.14%</b>	<b>0.15%</b>				
<b>NIVEL DE SEVERIDAD DE UM-14</b>	<b>MODERADO</b>

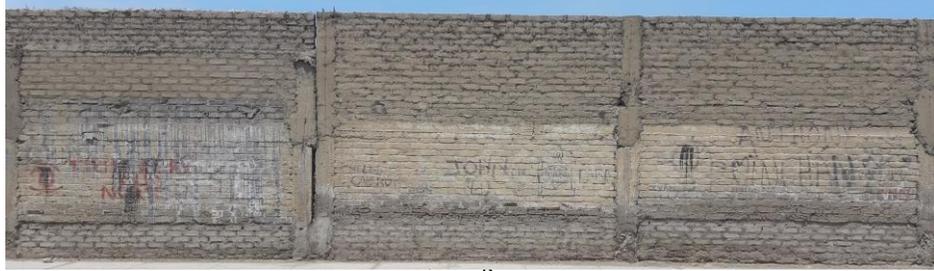
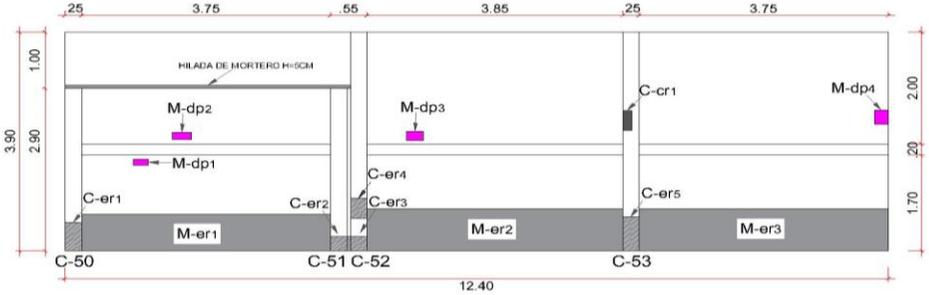
<b>RESÚMEN DE LA EVALUACIÓN PATOLÓGICA DE LA UNIDAD MUESTRAL 15</b>									
PATOLÓGIA	COLOR	SIMB.	ÁREA TOTAL (m2)	ÁREA AFECTADA (m2)	ÁREA AFECTADA TOTAL (m2)	ÁREA NO AFECTADA TOTAL (m2)	% ÁREA AFECTADA	% ÁREA AFECTADA TOTAL	% ÁREA NO AFECTADA TOTAL
EROSIÓN		(ER)	<b>48.36</b>	10.96	<b>11.15</b>	<b>37.21</b>	22.66%	<b>23.06%</b>	<b>76.94%</b>
GRIETA		(GR)		0.00			0.00%		
FISURA		(FS)		0.00			0.00%		
DESPRENDIMIENTO		(DP)		0.12			0.25%		
EFLORESCENCIA		(EF)		0.00			0.00%		
CORROSIÓN		(CR)		0.07			0.14%		
<b>PORCENTAJE DEL NIVEL DE SEVERIDAD DE LA UNIDAD MUESTRAL 15</b>									
ELEMENTO	NINGUNO (N)		LEVE (L)	MODERADO (M)	ALTO (A)				
<b>COLUMNA</b>	83.80%		8.55%	7.65%	0.00%				
<b>VIGA</b>	100.00%		0.00%	0.00%	0.00%				
<b>MURO</b>	75.13%		0.29%	24.59%	0.00%				
<b>UNIDAD MUESTRAL 15</b>	<b>76.94%</b>		<b>0.89%</b>	<b>22.17%</b>	<b>0.00%</b>				
<b>NIVEL DE SEVERIDAD DE UM-15</b>	<b>MODERADO</b>

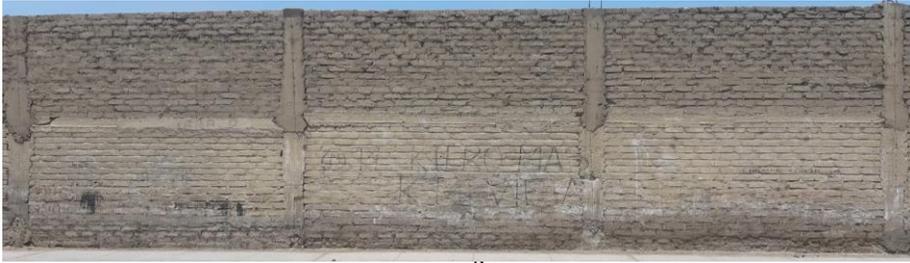
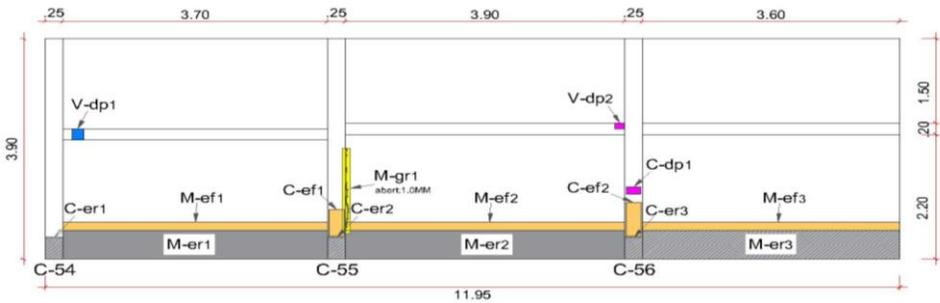
<b>RESÚMEN DE LA EVALUACIÓN PATOLÓGICA DE LA UNIDAD MUESTRAL 16</b>									
<b>PATOLÓGIA</b>	<b>COLOR</b>	<b>SIMB.</b>	<b>ÁREA TOTAL (m2)</b>	<b>ÁREA AFECTADA (m2)</b>	<b>ÁREA AFECTADA TOTAL (m2)</b>	<b>ÁREA NO AFECTADA TOTAL (m2)</b>	<b>% ÁREA AFECTADA</b>	<b>% ÁREA AFECTADA TOTAL</b>	<b>% ÁREA NO AFECTADA TOTAL</b>
EROSIÓN		(ER)	<b>46.61</b>	3.28	<b>6.03</b>	<b>40.57</b>	7.03%	<b>12.95%</b>	<b>87.05%</b>
GRIETA		(GR)		0.18			0.39%		
FISURA		(FS)		0.00			0.00%		
DESPRENDIMIENTO		(DP)		0.08			0.17%		
EFLORESCENCIA		(EF)		2.50			5.36%		
CORROSIÓN		(CR)		0.00			0.00%		
<b>ELEMENTO</b>	<b>PORCENTAJE DEL NIVEL DE SEVERIDAD DE LA UNIDAD MUESTRAL 16</b>								
	<b>NINGUNO (N)</b>	<b>LEVE (L)</b>	<b>MODERADO (M)</b>	<b>ALTO (A)</b>					
<b>COLUMNA</b>	78.26%	6.02%	15.73%	0.00%					
<b>VIGA</b>	97.72%	2.28%	0.00%	0.00%					
<b>MURO</b>	87.10%	3.67%	9.24%	0.00%					
<b>UNIDAD MUESTRAL 16</b>	<b>87.05%</b>	<b>3.75%</b>	<b>9.20%</b>	<b>0.00%</b>

<b>NIVEL DE SEVERIDAD DE UM-16</b>	<b>MODERADO</b>

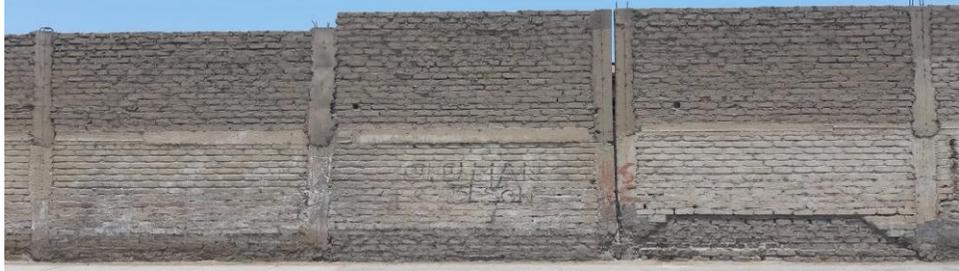
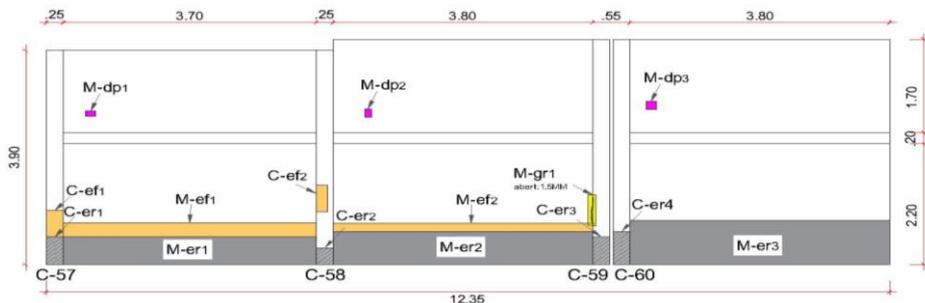
<b>RESÚMEN DE LA EVALUACIÓN PATOLÓGICA DE LA UNIDAD MUESTRAL 17</b>									
PATOLÓGIA	COLOR	SIMB.	ÁREA TOTAL (m2)	ÁREA AFECTADA (m2)	ÁREA AFECTADA TOTAL (m2)	ÁREA NO AFECTADA TOTAL (m2)	% ÁREA AFECTADA	% ÁREA AFECTADA TOTAL	% ÁREA NO AFECTADA TOTAL
EROSIÓN		(ER)	<b>49.80</b>	7.65	<b>9.85</b>	<b>39.95</b>	15.35%	<b>19.78%</b>	<b>80.22%</b>
GRIETA		(GR)		0.08			0.16%		
FISURA		(FS)		0.00			0.00%		
DESPRENDIMIENTO		(DP)		0.04			0.08%		
EFLORESCENCIA		(EF)		2.09			4.19%		
CORROSIÓN		(CR)		0.00			0.00%		
<b>ELEMENTO</b>		<b>PORCENTAJE DEL NIVEL DE SEVERIDAD DE LA UNIDAD MUESTRAL 17</b>							
		<b>NINGUNO (N)</b>	<b>LEVE (L)</b>	<b>MODERADO (M)</b>	<b>ALTO (A)</b>				
<b>COLUMNA</b>		83.59%	8.09%	8.32%	0.00%				
<b>VIGA</b>		100.00%	0.00%	0.00%	0.00%				
<b>MURO</b>		78.86%	4.41%	9.71%	7.02%				
<b>UNIDAD MUESTRAL 17</b>		<b>80.22%</b>	<b>4.52%</b>	<b>9.15%</b>	<b>6.11%</b>				
<b>NIVEL DE SEVERIDAD DE UM-17</b>	<b>MODERADO</b>

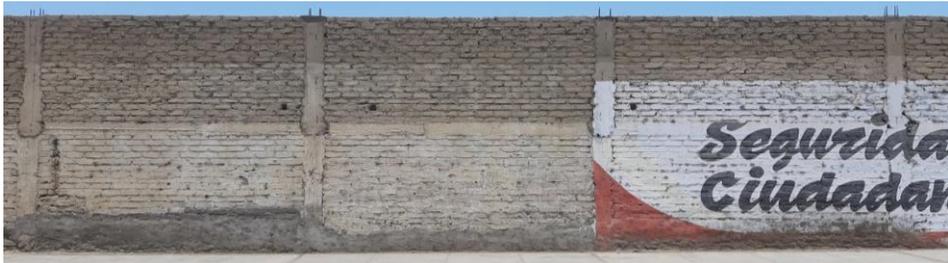
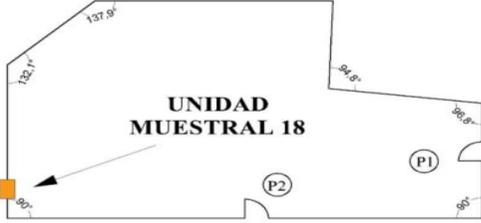
IDENTIFICACIÓN DE PATOLOGÍAS			
TIPO DE PATOLOGÍA	SIMB.	COLOR	
EROSIÓN	(ER)		
GRIETA	(GR)		
FISURA	(FS)		
DESPRENDIMIENTO	(DP)		
EFLORESCENCIA	(EF)		
CORROSIÓN	(CR)		
NIVEL DE SEVERIDAD			
NINGUNO	LEVE	MODERADO	ALTO
<b>ÁREA DE UNIDAD MUESTRAL 18 :</b>			<b>49.61 m<sup>2</sup></b>
ELEMENTOS			
ELEMENTOS	ÁREA TOTAL (m <sup>2</sup> )	SIMB.	COLOR
COLUMNAS	3.08	C	
VIGAS	2.27	V	
MUROS	44.27	M

<b>RESÚMEN DE LA EVALUACIÓN PATOLÓGICA DE LA UNIDAD MUESTRAL 18</b>									
PATOLÓGIA	COLOR	SIMB.	ÁREA TOTAL (m2)	ÁREA AFECTADA (m2)	ÁREA AFECTADA TOTAL (m2)	ÁREA NO AFECTADA TOTAL (m2)	% ÁREA AFECTADA	% ÁREA AFECTADA TOTAL	% ÁREA NO AFECTADA TOTAL
EROSIÓN		(ER)	<b>49.61</b>	6.31	<b>6.67</b>	<b>42.94</b>	12.72%	<b>13.44%</b>	<b>86.56%</b>
GRIETA		(GR)		0.00			0.00%		
FISURA		(FS)		0.00			0.00%		
DESPRENDIMIENTO		(DP)		0.36			0.72%		
EFLORESCENCIA		(EF)		0.00			0.00%		
CORROSIÓN		(CR)		0.00			0.00%		
ELEMENTO	<b>PORCENTAJE DEL NIVEL DE SEVERIDAD DE LA UNIDAD MUESTRAL 18</b>								
	NINGUNO (N)	LEVE (L)	MODERADO (M)	ALTO (A)					
<b>COLUMNA</b>	86.99%	13.01%	0.00%	0.00%					
<b>VIGA</b>	99.67%	0.33%	0.00%	0.00%					
<b>MURO</b>	85.86%	0.79%	13.35%	0.00%					
<b>UNIDAD MUESTRAL 18</b>	<b>86.56%</b>	<b>1.52%</b>	<b>11.91%</b>	<b>0.00%</b>					
<b>NIVEL DE SEVERIDAD DE UM-18</b>	<b>MODERADO</b>

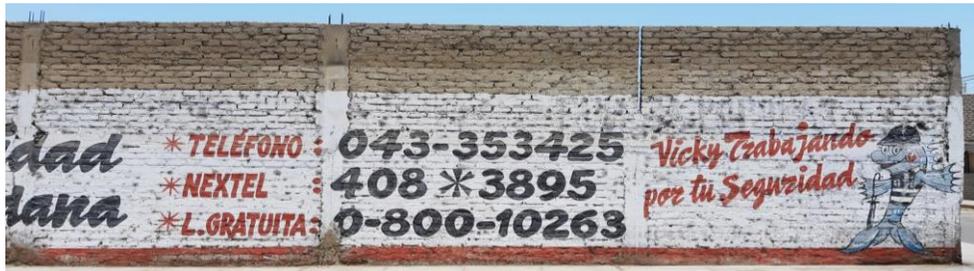
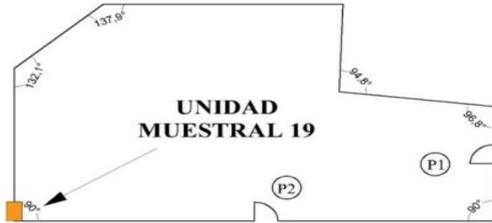
IDENTIFICACIÓN DE PATOLOGÍAS			
TIPO DE PATOLOGÍA	SIMB.	COLOR	
EROSIÓN	(ER)		
GRIETA	(GR)		
FISURA	(FS)		
DESPRENDIMIENTO	(DP)		
EFLORESCENCIA	(EF)		
CORROSIÓN	(CR)		
NIVEL DE SEVERIDAD			
NINGUNO	LEVE	MODERADO	ALTO
<b>ÁREA DE UNIDAD MUESTRAL 19 :</b>			<b>50.64 m<sup>2</sup></b>
ELEMENTOS			
ELEMENTOS	ÁREA TOTAL (m <sup>2</sup> )	SIMB.	COLOR
COLUMNAS	3.53	C	
VIGAS	2.32	V	
MUROS	44.79	M

<b>RESÚMEN DE LA EVALUACIÓN PATOLÓGICA DE LA UNIDAD MUESTRAL 19</b>									
<b>PATOLÓGIA</b>	<b>COLOR</b>	<b>SIMB.</b>	<b>ÁREA TOTAL (m2)</b>	<b>ÁREA AFECTADA (m2)</b>	<b>ÁREA AFECTADA TOTAL (m2)</b>	<b>ÁREA NO AFECTADA TOTAL (m2)</b>	<b>% ÁREA AFECTADA</b>	<b>% ÁREA AFECTADA TOTAL</b>	<b>% ÁREA NO AFECTADA TOTAL</b>
EROSIÓN		(ER)	<b>50.64</b>	3.92	<b>4.16</b>	<b>46.48</b>	7.74%	<b>8.21%</b>	<b>91.79%</b>
GRIETA		(GR)		0.00			0.00%		
FISURA		(FS)		0.00			0.00%		
DESPRENDIMIENTO		(DP)		0.08			0.15%		
EFLORESCENCIA		(EF)		0.16			0.32%		
CORROSIÓN		(CR)		0.00			0.00%		
<b>PORCENTAJE DEL NIVEL DE SEVERIDAD DE LA UNIDAD MUESTRAL 19</b>									
<b>ELEMENTO</b>			<b>NINGUNO (N)</b>	<b>LEVE (L)</b>	<b>MODERADO (M)</b>	<b>ALTO (A)</b>			
<b>COLUMNA</b>			86.74%	2.98%	10.28%	0.00%			
<b>VIGA</b>			100.00%	0.00%	0.00%	0.00%			
<b>MURO</b>			91.76%	5.35%	2.89%	0.00%			
<b>UNIDAD MUESTRAL 19</b>			<b>91.79%</b>	<b>4.94%</b>	<b>3.27%</b>	<b>0.00%</b>

<b>NIVEL DE SEVERIDAD DE UM-19</b>	<b>LEVE</b>

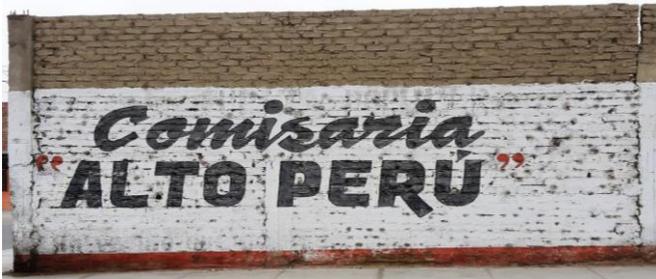
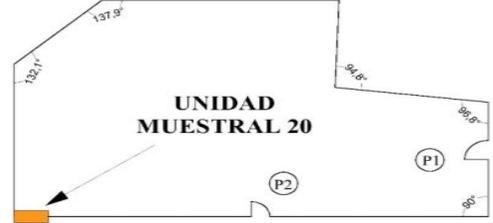
RECOLECCIÓN DE DATOS DE LA UNIDAD MUESTRAL 20								
PATOLOGIA = EROSIÓN (ER)								
ELEMENTO	ÁREA (m <sup>2</sup> )	COLOR	CÓDIGO	LARGO (m)	ALTO (m)	PROFUNDIDAD (cm)	% DE PROFUNDIDAD	NIVEL DE SEVERIDAD
COLUMNA	1.70		C-er1	0.25	0.45	0.80	4.00%	LEVE
			C-er2	0.25	0.35	0.80	4.00%	LEVE
MURO	24.73		M-er1	2.70	0.38	1.20	8.00%	MODERADO
			M-er2	3.75	0.33	1.30	8.67%	MODERADO
PATOLOGIA = GRIETA (GR)								
ELEMENTO	ÁREA (m <sup>2</sup> )	COLOR	CÓDIGO	LARGO (m)	ANCHO (m)	ANCHO DE ABERTURA (mm)		NIVEL DE SEVERIDAD
MURO	24.73		M-gr1	1.20	0.15	5.00		ALTO
PATOLOGIA = DESPRENDIMIENTO (DP)								
ELEMENTO	ÁREA (m <sup>2</sup> )	COLOR	CÓDIGO	LARGO (m)	ANCHO (m)	% DE REVOQUE DESPRENDIDO		NIVEL DE SEVERIDAD
MURO	24.73		M-dp1	0.10	0.15	0.20%		LEVE
			M-dp2	0.10	0.12	0.12%		LEVE
PATOLOGIA = EFLORESCENCIA (EF)								
ELEMENTO	ÁREA (m <sup>2</sup> )	COLOR	CÓDIGO	LARGO (m)	ANCHO (m)	INTENSIDAD		NIVEL DE SEVERIDAD
COLUMNA	1.70		C-ef1	0.50	0.25	capa muy fina		LEVE

<b>RESÚMEN DE LA EVALUACIÓN PATOLÓGICA DE LA UNIDAD MUESTRAL 20</b>									
PATOLÓGIA	COLOR	SIMB.	ÁREA TOTAL (m2)	ÁREA AFECTADA (m2)	ÁREA AFECTADA TOTAL (m2)	ÁREA NO AFECTADA TOTAL (m2)	% ÁREA AFECTADA	% ÁREA AFECTADA TOTAL	% ÁREA NO AFECTADA TOTAL
EROSIÓN		(ER)	<b>27.77</b>	2.43	<b>2.76</b>	<b>25.01</b>	8.75%	<b>9.95%</b>	<b>90.05%</b>
GRIETA		(GR)		0.18			0.65%		
FISURA		(FS)		0.00			0.00%		
DESPRENDIMIENTO		(DP)		0.03			0.10%		
EFLORESCENCIA		(EF)		0.13			0.45%		
CORROSIÓN		(CR)		0.00			0.00%		
<b>ELEMENTO</b>		<b>PORCENTAJE DEL NIVEL DE SEVERIDAD DE LA UNIDAD MUESTRAL 20</b>							
		<b>NINGUNO (N)</b>	<b>LEVE (L)</b>	<b>MODERADO (M)</b>	<b>ALTO (A)</b>				
<b>COLUMNA</b>		80.88%	19.12%	0.00%	0.00%				
<b>VIGA</b>		100.00%	0.00%	0.00%	0.00%				
<b>MURO</b>		90.14%	0.11%	9.02%	0.73%				
<b>UNIDAD MUESTRAL 20</b>		<b>90.05%</b>	<b>1.27%</b>	<b>8.03%</b>	<b>0.65%</b>				
<b>NIVEL DE SEVERIDAD DE UM-20</b>	<b>MODERADO</b>

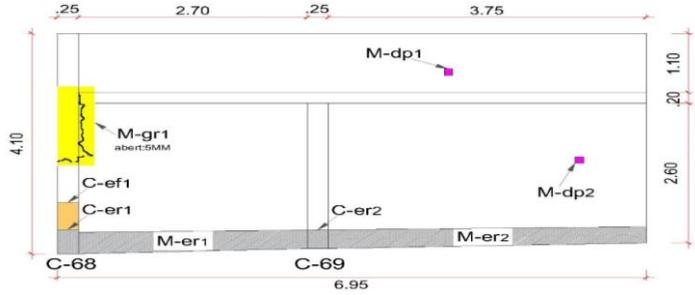
PLANO DE ELEVACIÓN DE LA UNIDAD MUESTRAL 20

TIPO DE PATOLOGÍA	SIMB.	COLOR	
EROSIÓN	(ER)		
GRIETA	(GR)		
FISURA	(FS)		
DESPRENDIMIENTO	(DP)		
EFLORESCENCIA	(EF)		
CORROSIÓN	(CR)		
NIVEL DE SEVERIDAD			
NINGUNO	LEVE	MODERADO	ALTO
<b>ÁREA DE UNIDAD MUESTRAL 20 :</b>			<b>27.77 m<sup>2</sup></b>
ELEMENTOS			
ELEMENTOS	ÁREA TOTAL (m <sup>2</sup> )	SIMB.	COLOR
COLUMNAS	1.70	C	
VIGAS	1.34	V	
MUROS	24.73	M

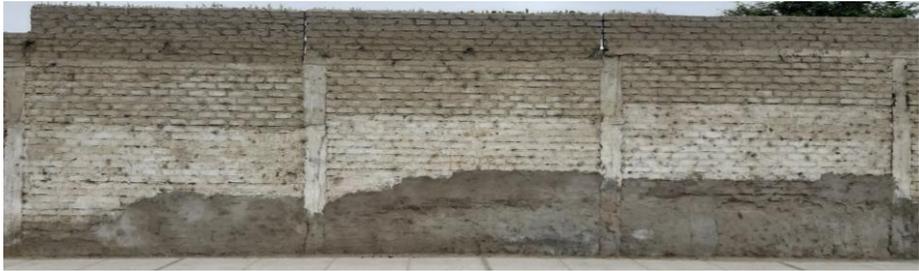
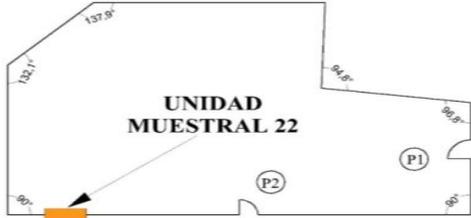
RECOLECCIÓN DE DATOS DE LA UNIDAD MUESTRAL 22							
PATOLOGIA = GRIETA (GR)							
ELEMENTO	ÁREA (m <sup>2</sup> )	COLOR	CÓDIGO	LARGO (m)	ANCHO (m)	ANCHO DE ABERTURA (mm)	NIVEL DE SEVERIDAD
COLUMNA	2.28		C-gr1	1.80	0.15	1.10	ALTO
PATOLOGIA = DESPRENDIMIENTO (DP)							
ELEMENTO	ÁREA (m <sup>2</sup> )	COLOR	CÓDIGO	LARGO (m)	ANCHO (m)	% DE REVOQUE DESPRENDIDO	NIVEL DE SEVERIDAD
COLUMNA	2.28		C-dp1	0.28	0.25	9.33%	LEVE
			C-dp2	0.60	0.25	20.00%	MODERADO
			C-dp3	1.15	0.25	37.10%	ALTO
MURO	41.64		M-dp1	3.75	0.95	32.20%	ALTO
			M-dp2	0.30	0.13	1.22%	LEVE
			M-dp3	0.22	0.13	0.89%	LEVE
			M-dp4	3.80	1.25	42.37%	ALTO
			M-dp5	0.20	0.13	0.92%	LEVE
			M-dp6	0.22	0.14	1.09%	LEVE
			M-dp7	0.28	0.20	1.98%	LEVE
			M-dp8	3.75	1.15	37.70%	ALTO
PATOLOGIA = EFLORESCENCIA (EF)							
ELEMENTO	ÁREA (m <sup>2</sup> )	COLOR	CÓDIGO	LARGO (m)	ANCHO (m)	INTENSIDAD	NIVEL DE SEVERIDAD
COLUMNA	2.28		C-ef1	0.40	0.25	capa fina	MODERADO

RESÚMEN DE LA EVALUACIÓN PATOLÓGICA DE LA UNIDAD MUESTRAL 22									
PATOLÓGIA	COLOR	SIMB.	ÁREA TOTAL (m2)	ÁREA AFECTADA (m2)	ÁREA AFECTADA TOTAL (m2)	ÁREA NO AFECTADA TOTAL (m2)	% ÁREA AFECTADA	% ÁREA AFECTADA TOTAL	% ÁREA NO AFECTADA TOTAL
EROSIÓN		(ER)	46.33	0.00	13.75	32.58	0.00%	29.67%	70.33%
GRIETA		(GR)		0.27			0.58%		
FISURA		(FS)		0.00			0.00%		
DESPRENDIMIENTO		(DP)		13.31			28.74%		
EFLORESCENCIA		(EF)		0.16			0.35%		
CORROSIÓN		(CR)		0.00			0.00%		
PORCENTAJE DEL NIVEL DE SEVERIDAD DE LA UNIDAD MUESTRAL 22									
ELEMENTO		NINGUNO (N)	LEVE (L)	MODERADO (M)	ALTO (A)				
COLUMNA		58.68%	3.08%	13.74%	24.51%				
VIGA		100.00%	0.00%	0.00%	0.00%				
MURO		69.25%	0.43%	0.00%	30.32%				
UNIDAD MUESTRAL 22		70.33%	0.54%	0.67%	28.45%				
NIVEL DE SEVERIDAD DE UM-22		ALTO

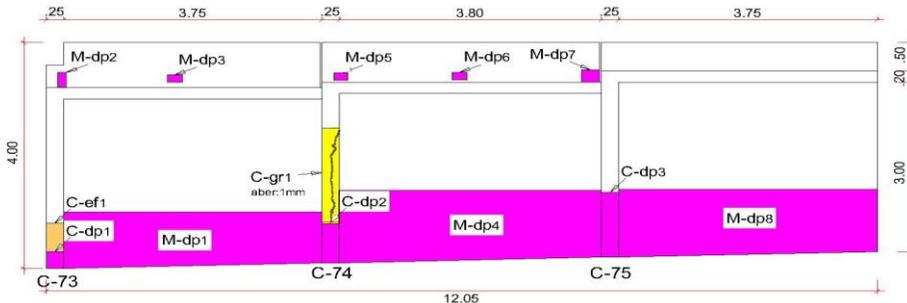
GRIETA	(GR)		
FISURA	(FS)		
DESPRENDIMIENTO	(DP)		
EFLORESCENCIA	(EF)		
CORROSIÓN	(CR)		
NIVEL DE SEVERIDAD			
NINGUNO	LEVE	MODERADO	ALTO
<b>ÁREA DE UNIDAD MUESTRAL 22 :</b>			<b>46.33 m<sup>2</sup></b>
ELEMENTOS			
ELEMENTOS	ÁREA TOTAL (m <sup>2</sup> )	SIMB.	COLOR
COLUMNAS	2.28	C	
VIGAS	2.41	V	
MUROS	41.64	M	
PLANO DE ELEVACIÓN DE LA UNIDAD MUESTRAL 22

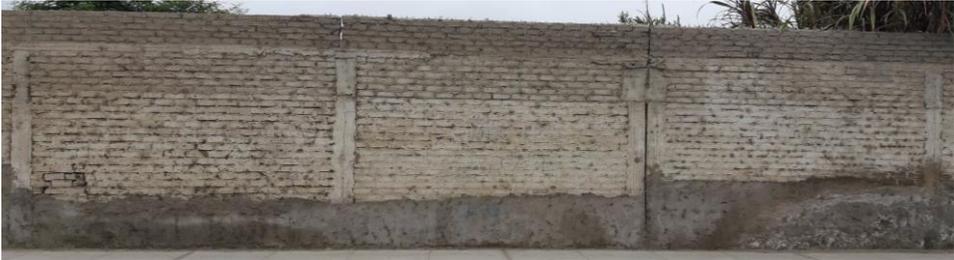
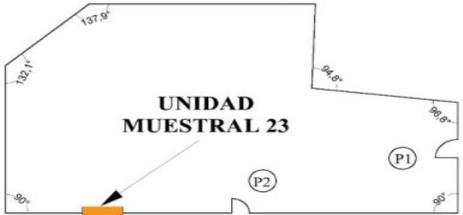
EROSIÓN	(ER)		
GRIETA	(GR)		
FISURA	(FS)		
DESPRENDIMIENTO	(DP)		
EFLORESCENCIA	(EF)		
CORROSIÓN	(CR)		
NIVEL DE SEVERIDAD			
NINGUNO	LEVE	MODERADO	ALTO
<b>ÁREA DE UNIDAD MUESTRAL 23 :</b>			<b>45.88 m<sup>2</sup></b>
ELEMENTOS			
ELEMENTOS	ÁREA TOTAL (m <sup>2</sup> )	SIMB.	COLOR
COLUMNAS	3.15	C	
VIGAS	2.47	V	
MUROS	40.26	M

<b>RESÚMEN DE LA EVALUACIÓN PATOLÓGICA DE LA UNIDAD MUESTRAL 23</b>									
PATOLÓGIA	COLOR	SIMB.	ÁREA TOTAL (m2)	ÁREA AFECTADA (m2)	ÁREA AFECTADA TOTAL (m2)	ÁREA NO AFECTADA TOTAL (m2)	% ÁREA AFECTADA	% ÁREA AFECTADA TOTAL	% ÁREA NO AFECTADA TOTAL
EROSIÓN		(ER)	<b>45.88</b>	0.53	<b>12.51</b>	<b>33.37</b>	1.14%	<b>27.26%</b>	<b>72.74%</b>
GRIETA		(GR)		0.00			0.00%		
FISURA		(FS)		0.00			0.00%		
DESPRENDIMIENTO		(DP)		7.48			16.31%		
EFLORESCENCIA		(EF)		4.50			9.81%		
CORROSIÓN		(CR)		0.00			0.00%		
<b>ELEMENTO</b>		<b>PORCENTAJE DEL NIVEL DE SEVERIDAD DE LA UNIDAD MUESTRAL 23</b>							
		<b>NINGUNO (N)</b>	<b>LEVE (L)</b>	<b>MODERADO (M)</b>	<b>ALTO (A)</b>				
<b>COLUMNA</b>		70.37%	1.06%	0.00%	28.57%				
<b>VIGA</b>		93.62%	0.00%	0.00%	6.38%				
<b>MURO</b>		71.64%	1.61%	11.18%	15.57%				
<b>UNIDAD MUESTRAL 23</b>		<b>72.74%</b>	<b>1.49%</b>	<b>9.81%</b>	<b>15.97%</b>				
<b>NIVEL DE SEVERIDAD DE UM-23</b>		<b>ALTO</b>

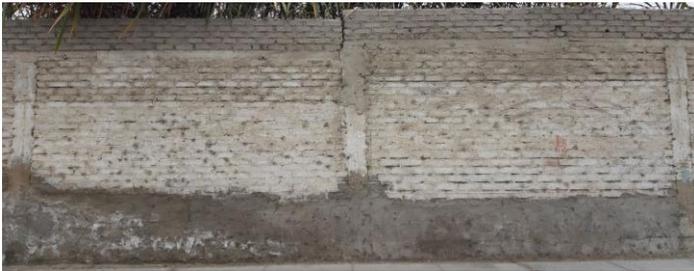
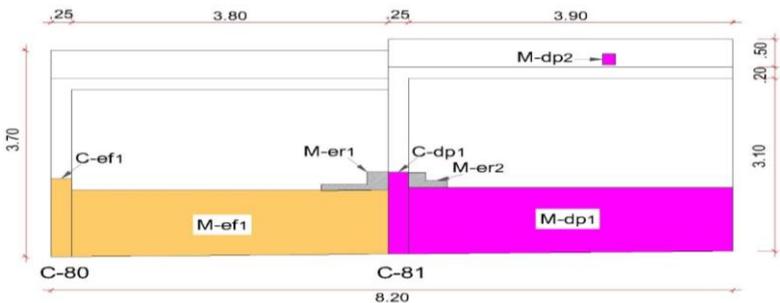
<b>RESÚMEN DE LA EVALUACIÓN PATOLÓGICA DE LA UNIDAD MUESTRAL 24</b>									
PATOLÓGIA	COLOR	SIMB.	ÁREA TOTAL (m2)	ÁREA AFECTADA (m2)	ÁREA AFECTADA TOTAL (m2)	ÁREA NO AFECTADA TOTAL (m2)	% ÁREA AFECTADA	% ÁREA AFECTADA TOTAL	% ÁREA NO AFECTADA TOTAL
EROSIÓN		(ER)	<b>30.77</b>	0.35	<b>9.49</b>	<b>21.28</b>	1.15%	<b>30.84%</b>	<b>69.16%</b>
GRIETA		(GR)		0.00			0.00%		
FISURA		(FS)		0.00			0.00%		
DESPRENDIMIENTO		(DP)		4.99			16.21%		
EFLORISCENCIA		(EF)		4.15			13.49%		
CORROSIÓN		(CR)		0.00			0.00%		
<b>ELEMENTO</b>		<b>PORCENTAJE DEL NIVEL DE SEVERIDAD DE LA UNIDAD MUESTRAL 24</b>							
		<b>NINGUNO (N)</b>	<b>LEVE (L)</b>	<b>MODERADO (M)</b>	<b>ALTO (A)</b>				
<b>COLUMNA</b>		52.85%	0.00%	22.76%	24.39%				
<b>VIGA</b>		100.00%	0.00%	0.00%	0.00%				
<b>MURO</b>		68.23%	1.39%	13.77%	16.61%				
<b>UNIDAD MUESTRAL 24</b>		<b>69.16%</b>	<b>1.24%</b>	<b>13.49%</b>	<b>16.11%</b>				
<b>NIVEL DE SEVERIDAD DE UM-24</b>		<b>ALTO</b>

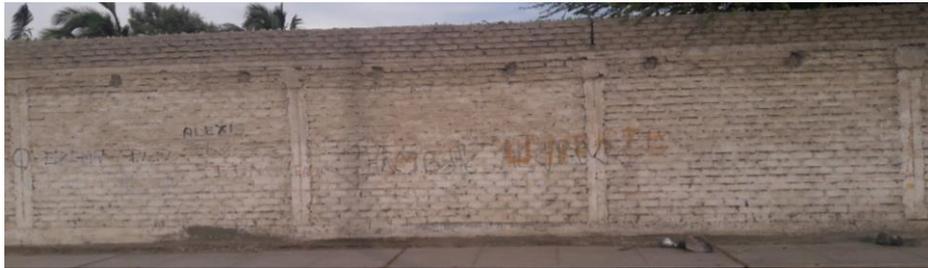
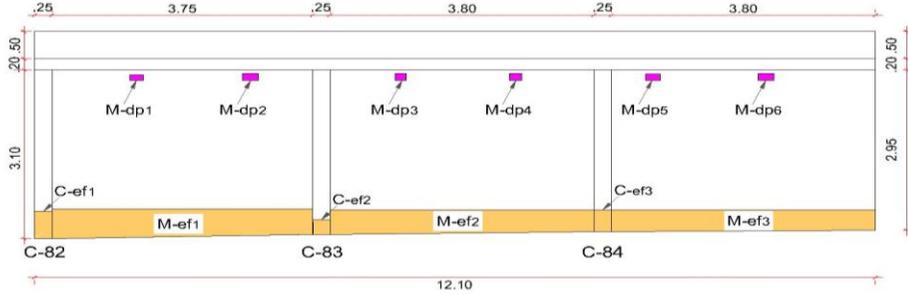
<b>RESÚMEN DE LA EVALUACIÓN PATOLÓGICA DE LA UNIDAD MUESTRAL 25</b>									
PATOLÓGIA	COLOR	SIMB.	ÁREA TOTAL (m2)	ÁREA AFECTADA (m2)	ÁREA AFECTADA TOTAL (m2)	ÁREA NO AFECTADA TOTAL (m2)	% ÁREA AFECTADA	% ÁREA AFECTADA TOTAL	% ÁREA NO AFECTADA TOTAL
EROSIÓN		(ER)	<b>44.89</b>	0.00	<b>5.51</b>	<b>39.38</b>	0.00%	<b>12.28%</b>	<b>87.72%</b>
GRIETA		(GR)		0.00			0.00%		
FISURA		(FS)		0.00			0.00%		
DESPRENDIMIENTO		(DP)		0.22			0.49%		
EFLORISCENCIA		(EF)		5.29			11.79%		
CORROSIÓN		(CR)		0.00			0.00%		
<b>ELEMENTO</b>		<b>PORCENTAJE DEL NIVEL DE SEVERIDAD DE LA UNIDAD MUESTRAL 25</b>							
		<b>NINGUNO (N)</b>	<b>LEVE (L)</b>	<b>MODERADO (M)</b>	<b>ALTO (A)</b>				
<b>COLUMNA</b>		86.81%	13.19%	0.00%	0.00%				
<b>VIGA</b>		100.00%	0.00%	0.00%	0.00%				
<b>MURO</b>		87.04%	0.55%	12.42%	0.00%				
<b>UNIDAD MUESTRAL 25</b>		<b>87.72%</b>	<b>1.16%</b>	<b>11.12%</b>	<b>0.00%</b>				
<b>NIVEL DE SEVERIDAD DE UM-25</b>	<b>MODERADO</b>

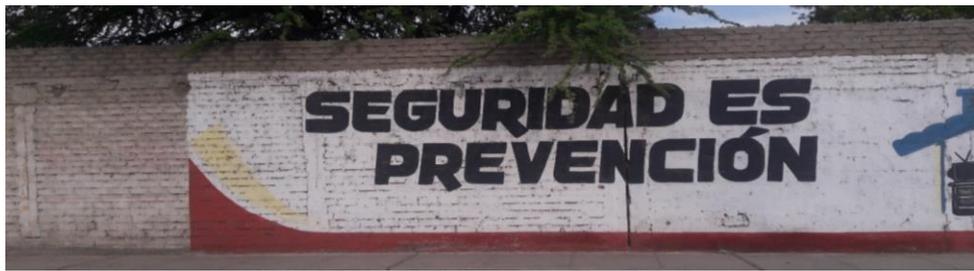
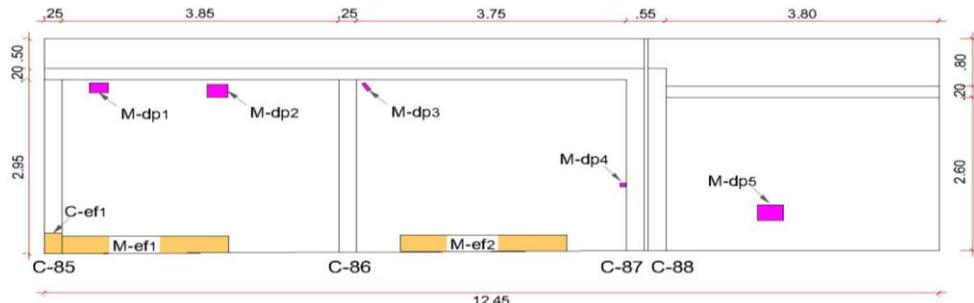
<b>RESÚMEN DE LA EVALUACIÓN PATOLÓGICA DE LA UNIDAD MUESTRAL 26</b>									
PATOLÓGIA	COLOR	SIMB.	ÁREA TOTAL (m2)	ÁREA AFECTADA (m2)	ÁREA AFECTADA TOTAL (m2)	ÁREA NO AFECTADA TOTAL (m2)	% ÁREA AFECTADA	% ÁREA AFECTADA TOTAL	% ÁREA NO AFECTADA TOTAL
EROSIÓN		(ER)	<b>45.05</b>	0.00	<b>1.83</b>	<b>43.22</b>	0.00%	<b>4.07%</b>	<b>95.93%</b>
GRIETA		(GR)		0.00			0.00%		
FISURA		(FS)		0.00			0.00%		
DESPRENDIMIENTO		(DP)		0.23			0.52%		
EFLORESCENCIA		(EF)		1.60			3.55%		
CORROSIÓN		(CR)		0.00			0.00%		
<b>PORCENTAJE DEL NIVEL DE SEVERIDAD DE LA UNIDAD MUESTRAL 26</b>									
ELEMENTO	NINGUNO (N)		LEVE (L)	MODERADO (M)	ALTO (A)				
<b>COLUMNA</b>	97.05%		2.95%	0.00%	0.00%				
<b>VIGA</b>	100.00%		0.00%	0.00%	0.00%				
<b>MURO</b>	95.60%		4.40%	0.00%	0.00%				
<b>UNIDAD MUESTRAL 26</b>	<b>95.93%</b>		<b>4.07%</b>	<b>0.00%</b>	<b>0.00%</b>				
<b>NIVEL DE SEVERIDAD DE UM-26</b>	<b>LEVE</b>

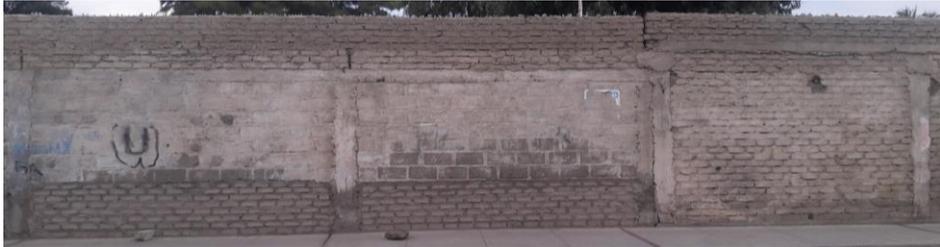
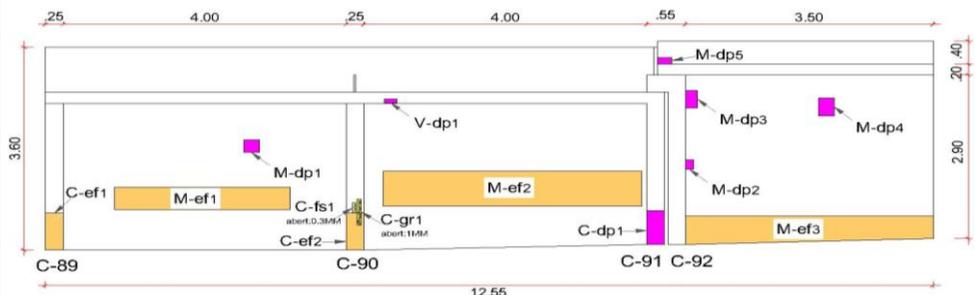
<b>RESÚMEN DE LA EVALUACIÓN PATOLÓGICA DE LA UNIDAD MUESTRAL 27</b>									
PATOLÓGIA	COLOR	SIMB.	ÁREA TOTAL (m2)	ÁREA AFECTADA (m2)	ÁREA AFECTADA TOTAL (m2)	ÁREA NO AFECTADA TOTAL (m2)	% ÁREA AFECTADA	% ÁREA AFECTADA TOTAL	% ÁREA NO AFECTADA TOTAL
EROSIÓN		(ER)	<b>44.79</b>	0.00	<b>5.64</b>	<b>39.15</b>	0.00%	<b>12.58%</b>	<b>87.42%</b>
GRIETA		(GR)		0.05			0.11%		
FISURA		(FS)		0.02			0.04%		
DESPRENDIMIENTO		(DP)		0.39			0.86%		
EFLORESCENCIA		(EF)		5.18			11.57%		
CORROSIÓN		(CR)		0.00			0.00%		
<b>ELEMENTO</b>		<b>PORCENTAJE DEL NIVEL DE SEVERIDAD DE LA UNIDAD MUESTRAL 27</b>							
		<b>NINGUNO (N)</b>	<b>LEVE (L)</b>	<b>MODERADO (M)</b>	<b>ALTO (A)</b>				
<b>COLUMNA</b>		82.76%	10.52%	2.27%	4.45%				
<b>VIGA</b>		99.21%	0.79%	0.00%	0.00%				
<b>MURO</b>		87.02%	12.98%	0.00%	0.00%				
<b>UNIDAD MUESTRAL 27</b>		<b>87.42%</b>	<b>12.12%</b>	<b>0.16%</b>	<b>0.31%</b>				
<b>NIVEL DE SEVERIDAD DE UM-27</b>	<b>LEVE</b>

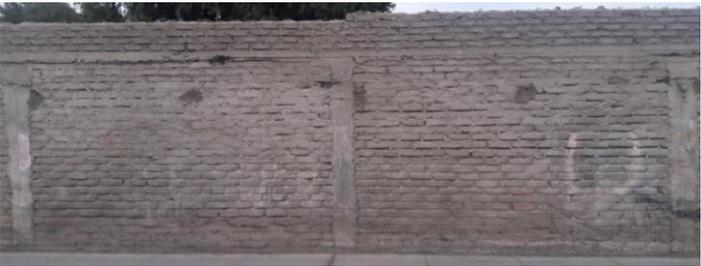
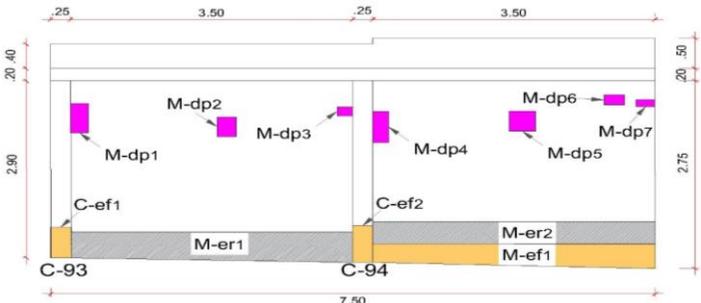
ELEMENTOS		PATOLOGÍAS ENCONTRADAS EN LA UNIDAD MUESTRAL 28							
		EROSIÓN (ER)	GRIETA (GR)	FISURA (FS)	DESPRENDIMIENTO (DP)	EFLORESCENCIA (EF)	CORROSIÓN (CR)	TOTAL	
<b>C O L U M N A</b>	ÁREA AFECTADA (m2)	0.00	0.00	0.00	0.00	0.28	0.00	0.28	
	% ÁREA AFECTADA	0.00%	0.00%	0.00%	0.00%	18.68%	0.00%	18.68%	
	NIVEL DE SEVERIDAD	N	100.00%	100.00%	100.00%	100.00%	81.32%	100.00%	81.32%
		L	0.00%	0.00%	0.00%	0.00%	18.68%	0.00%	18.68%
		M	0.00%	0.00%	0.00%	0.00%	0.00%	0.00%	0.00%
A		0.00%	0.00%	0.00%	0.00%	0.00%	0.00%	0.00%	
<b>V I G A</b>	ÁREA AFECTADA (m2)	0.00	0.00	0.00	0.00	0.00	0.00	0.00	
	% ÁREA AFECTADA	0.00%	0.00%	0.00%	0.00%	0.00%	0.00%	0.00%	
	NIVEL DE SEVERIDAD	N	100.00%	100.00%	100.00%	100.00%	100.00%	100.00%	100.00%
		L	0.00%	0.00%	0.00%	0.00%	0.00%	0.00%	0.00%
		M	0.00%	0.00%	0.00%	0.00%	0.00%	0.00%	0.00%
A		0.00%	0.00%	0.00%	0.00%	0.00%	0.00%	0.00%	
<b>M U R O</b>	ÁREA AFECTADA (m2)	2.96	0.00	0.00	0.49	1.23	0.00	4.67

<b>RESÚMEN DE LA EVALUACIÓN PATOLÓGICA DE LA UNIDAD MUESTRAL 28</b>									
<b>PATOLÓGIA</b>	<b>COLOR</b>	<b>SIMB.</b>	<b>ÁREA TOTAL (m2)</b>	<b>ÁREA AFECTADA (m2)</b>	<b>ÁREA AFECTADA TOTAL (m2)</b>	<b>ÁREA NO AFECTADA TOTAL (m2)</b>	<b>% ÁREA AFECTADA</b>	<b>% ÁREA AFECTADA TOTAL</b>	<b>% ÁREA NO AFECTADA TOTAL</b>
EROSIÓN		(ER)	<b>27.20</b>	2.96	<b>4.94</b>	<b>22.26</b>	10.87%	<b>18.18%</b>	<b>81.83%</b>
GRIETA		(GR)		0.00			0.00%		
FISURA		(FS)		0.00			0.00%		
DESPRENDIMIENTO		(DP)		0.49			1.79%		
EFLORESCENCIA		(EF)		1.50			5.51%		
CORROSIÓN		(CR)		0.00			0.00%		
<b>PORCENTAJE DEL NIVEL DE SEVERIDAD DE LA UNIDAD MUESTRAL 28</b>									
<b>ELEMENTO</b>			<b>NINGUNO (N)</b>	<b>LEVE (L)</b>	<b>MODERADO (M)</b>	<b>ALTO (A)</b>			
<b>COLUMNA</b>			81.32%	18.68%	0.00%	0.00%			
<b>VIGA</b>			100.00%	0.00%	0.00%	0.00%			
<b>MURO</b>			80.73%	2.01%	17.26%	0.00%			
<b>UNIDAD MUESTRAL 28</b>			<b>81.83%</b>	<b>2.80%</b>	<b>15.38%</b>	<b>0.00%</b>

<b>NIVEL DE SEVERIDAD DE UM-28</b>	<b>MODERADO</b>

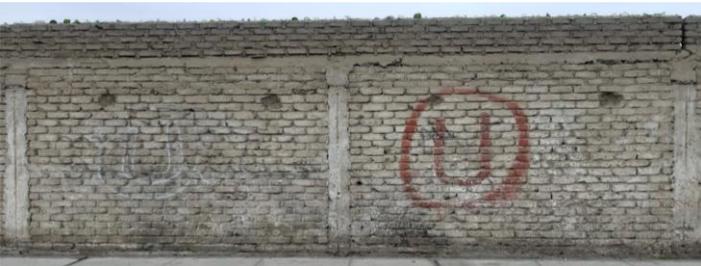
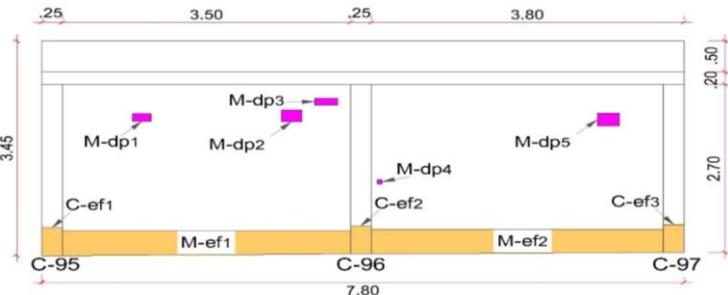
<b>RESÚMEN DE LA EVALUACIÓN PATOLÓGICA DE LA UNIDAD MUESTRAL 29</b>									
PATOLÓGIA	COLOR	SIMB.	ÁREA TOTAL (m2)	ÁREA AFECTADA (m2)	ÁREA AFECTADA TOTAL (m2)	ÁREA NO AFECTADA TOTAL (m2)	% ÁREA AFECTADA	% ÁREA AFECTADA TOTAL	% ÁREA NO AFECTADA TOTAL
EROSIÓN		(ER)	<b>26.71</b>	0.00	<b>3.32</b>	<b>23.39</b>	0.00%	<b>12.44%</b>	<b>87.56%</b>
GRIETA		(GR)		0.00			0.00%		
FISURA		(FS)		0.00			0.00%		
DESPRENDIMIENTO		(DP)		0.17			0.62%		
EFLORESCENCIA		(EF)		3.16			11.82%		
CORROSIÓN		(CR)		0.00			0.00%		
<b>PORCENTAJE DEL NIVEL DE SEVERIDAD DE LA UNIDAD MUESTRAL 29</b>									
ELEMENTO	NINGUNO (N)		LEVE (L)	MODERADO (M)	ALTO (A)				
<b>COLUMNA</b>	83.12%		0.00%	16.88%	0.00%				
<b>VIGA</b>	100.00%		0.00%	0.00%	0.00%				
<b>MURO</b>	87.11%		0.72%	12.17%	0.00%				
<b>UNIDAD MUESTRAL 29</b>	<b>87.56%</b>		<b>0.62%</b>	<b>11.82%</b>	<b>0.00%</b>				
<b>NIVEL DE SEVERIDAD DE UM-29</b>	<b>MODERADO</b>

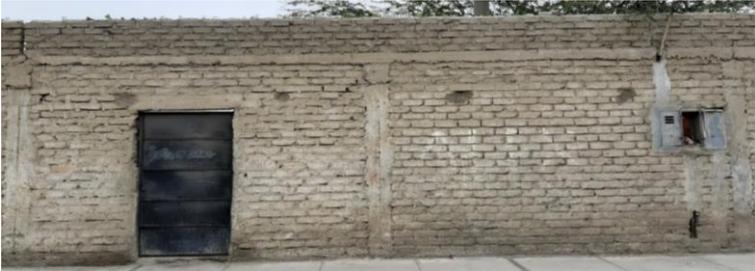
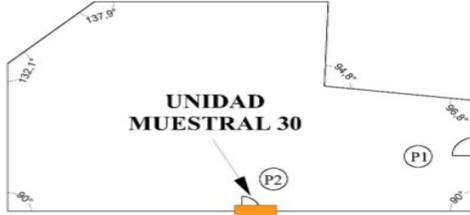
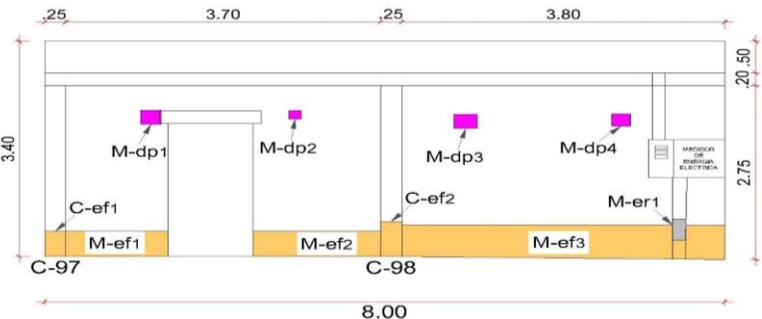
TIPO DE PATOLOGÍA	SIMB.	COLOR	
EROSIÓN	(ER)		
GRIETA	(GR)		
FISURA	(FS)		
DESPRENDIMIENTO	(DP)		
EFLORESCENCIA	(EF)		
CORROSIÓN	(CR)		
NIVEL DE SEVERIDAD			
NINGUNO	LEVE	MODERADO	ALTO
<b>ÁREA DE UNIDAD MUESTRAL 30 :</b>			<b>25.19 m<sup>2</sup></b>
ELEMENTOS			
ELEMENTOS	ÁREA TOTAL (m <sup>2</sup> )	SIMB.	COLOR
COLUMNAS	1.35	C	
VIGAS	1.60	V	
MUROS	22.24	M

<b>RESÚMEN DE LA EVALUACIÓN PATOLÓGICA DE LA UNIDAD MUESTRAL 30</b>									
PATOLÓGIA	COLOR	SIMB.	ÁREA TOTAL (m <sup>2</sup> )	ÁREA AFECTADA (m <sup>2</sup> )	ÁREA AFECTADA TOTAL (m <sup>2</sup> )	ÁREA NO AFECTADA TOTAL (m <sup>2</sup> )	% ÁREA AFECTADA	% ÁREA AFECTADA TOTAL	% ÁREA NO AFECTADA TOTAL
EROSIÓN		(ER)	<b>25.19</b>	0.06	<b>3.53</b>	<b>21.66</b>	0.22%	<b>14.01%</b>	<b>85.99%</b>
GRIETA		(GR)		0.00			0.00%		
FISURA		(FS)		0.00			0.00%		
DESPRENDIMIENTO		(DP)		0.18			0.71%		
EFLORESCENCIA		(EF)		3.29			13.07%		
CORROSIÓN		(CR)		0.00			0.00%		
ELEMENTO		<b>PORCENTAJE DEL NIVEL DE SEVERIDAD DE LA UNIDAD MUESTRAL 30</b>							
		NINGUNO (N)	LEVE (L)	MODERADO (M)	ALTO (A)				
<b>COLUMNA</b>		82.41%	0.00%	17.59%	0.00%				
<b>VIGA</b>		100.00%	0.00%	0.00%	0.00%				
<b>MURO</b>		85.20%	0.81%	13.74%	0.25%				
<b>UNIDAD MUESTRAL 30</b>		<b>85.99%</b>	<b>0.71%</b>	<b>13.07%</b>	<b>0.22%</b>				
<b>NIVEL DE SEVERIDAD DE UM-30</b>		<b>MODERADO</b>

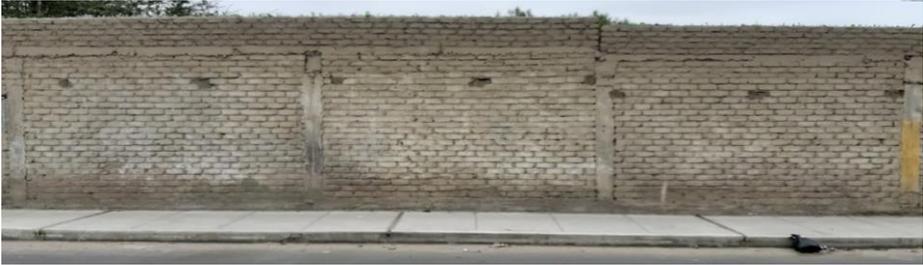
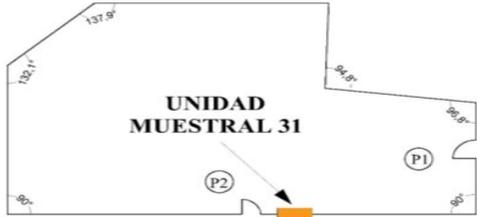
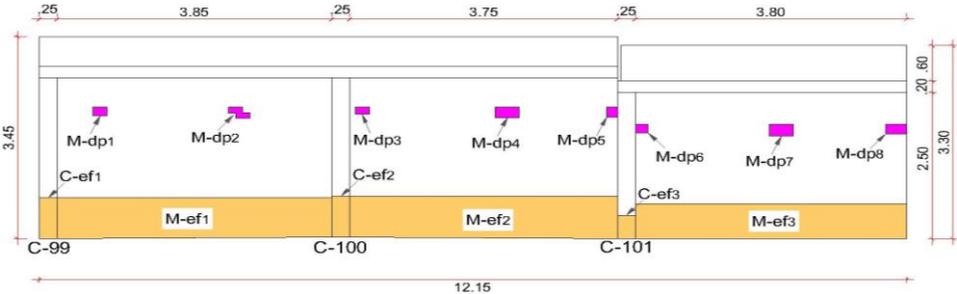
IDENTIFICACIÓN DE PATOLOGÍAS			
TIPO DE PATOLOGÍA	SIMB.	COLOR	
EROSIÓN	(ER)		
GRIETA	(GR)		
FISURA	(FS)		
DESPRENDIMIENTO	(DP)		
EFLORESCENCIA	(EF)		
CORROSIÓN	(CR)		
NIVEL DE SEVERIDAD			
NINGUNO	LEVE	MODERADO	ALTO
<p><b>ÁREA DE UNIDAD MUESTRAL 31 :</b></p>			<p><b>41.18 m<sup>2</sup></b></p>
ELEMENTOS			
ELEMENTOS	ÁREA TOTAL (m <sup>2</sup> )	SIMB.	COLOR
COLUMNAS	1.99	C	
VIGAS	2.43	V	
MUROS	36.76	M

<b>RESÚMEN DE LA EVALUACIÓN PATOLÓGICA DE LA UNIDAD MUESTRAL 31</b>									
PATOLÓGIA	COLOR	SIMB.	ÁREA TOTAL (m2)	ÁREA AFECTADA (m2)	ÁREA AFECTADA TOTAL (m2)	ÁREA NO AFECTADA TOTAL (m2)	% ÁREA AFECTADA	% ÁREA AFECTADA TOTAL	% ÁREA NO AFECTADA TOTAL
EROSIÓN		(ER)	<b>41.18</b>	0.00	<b>8.39</b>	<b>32.79</b>	0.00%	<b>20.37%</b>	<b>79.63%</b>
GRIETA		(GR)		0.00			0.00%		
FISURA		(FS)		0.00			0.00%		
DESPRENDIMIENTO		(DP)		0.34			0.82%		
EFLORESCENCIA		(EF)		8.05			19.55%		
CORROSIÓN		(CR)		0.00			0.00%		
ELEMENTO	<b>PORCENTAJE DEL NIVEL DE SEVERIDAD DE LA UNIDAD MUESTRAL 31</b>								
	NINGUNO (N)	LEVE (L)	MODERADO (M)	ALTO (A)					
<b>COLUMNA</b>	77.43%	0.00%	22.57%	0.00%					
<b>VIGA</b>	100.00%	0.00%	0.00%	0.00%					
<b>MURO</b>	78.40%	0.92%	20.68%	0.00%					
<b>UNIDAD MUESTRAL 31</b>	<b>79.63%</b>	<b>0.82%</b>	<b>19.55%</b>	<b>0.00%</b>					
<b>NIVEL DE SEVERIDAD DE UM-31</b>	<b>MODERADO</b>

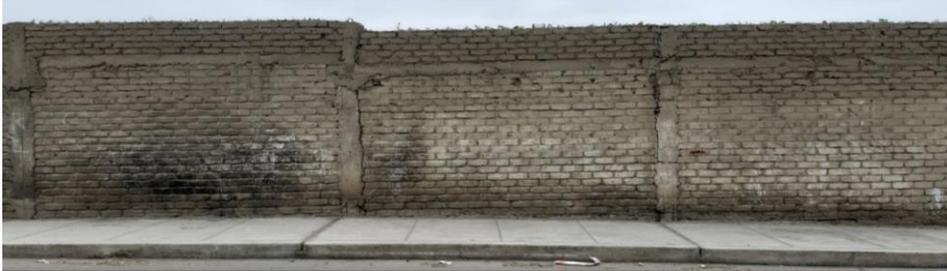
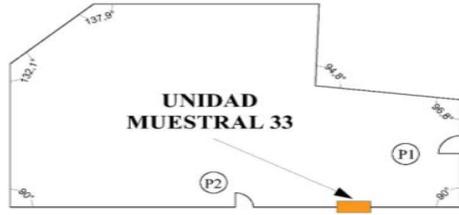
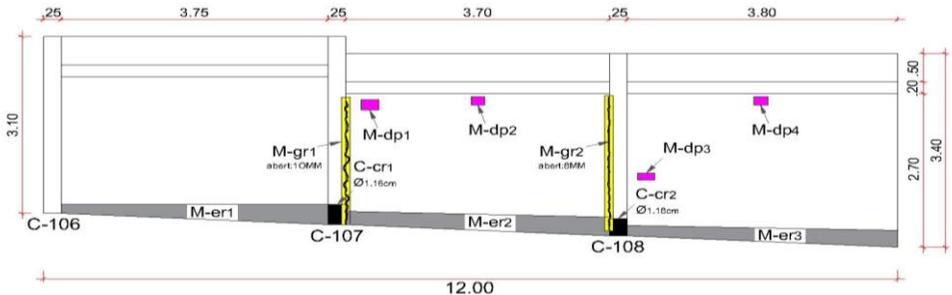
RECOLECCIÓN DE DATOS DE LA UNIDAD MUESTRAL 33								
PATOLOGIA = EROSIÓN (ER)								
ELEMENTO	ÁREA (m <sup>2</sup> )	COLOR	CÓDIGO	LARGO (m)	ALTO (m)	PROFUNDIDAD (cm)	% DE PROFUNDIDAD	NIVEL DE SEVERIDAD
MURO	33.76		M-er1	3.75	0.25	1.30	8.67%	MODERADO
			M-er2	3.70	0.25	1.40	9.33%	MODERADO
			M-er3	3.80	0.24	2.70	18.00%	MODERADO
PATOLOGIA = GRIETA (GR)								
ELEMENTO	ÁREA (m <sup>2</sup> )	COLOR	CÓDIGO	LARGO (m)	ANCHO (m)	ANCHO DE ABERTURA (mm)		NIVEL DE SEVERIDAD
MURO	33.76		M-gr1	1.90	0.10	10.00		ALTO
			M-gr2	1.80	0.10	8.00		ALTO
PATOLOGIA = DESPRENDIMIENTO (DP)								
ELEMENTO	ÁREA (m <sup>2</sup> )	COLOR	CÓDIGO	LARGO (m)	ANCHO (m)	% DE REVOQUE DESPRENDIDO		NIVEL DE SEVERIDAD
MURO	33.76		M-dp1	0.18	0.25	0.51%		LEVE
			M-dp2	0.19	0.15	0.32%		LEVE
			M-dp3	0.24	0.13	0.32%		LEVE
			M-dp4	0.19	0.14	0.27%		LEVE
PATOLOGIA = CORROSIÓN (CR)								
ELEMENTO	ÁREA (m <sup>2</sup> )	COLOR	CÓDIGO	LARGO (m)	ANCHO (m)	Ø EXISTENTE (cm)	% DE ÁREA PERDIDA	NIVEL DE SEVERIDAD

<b>RESÚMEN DE LA EVALUACIÓN PATOLÓGICA DE LA UNIDAD MUESTRAL 33</b>									
PATOLÓGIA	COLOR	SIMB.	ÁREA TOTAL (m2)	ÁREA AFECTADA (m2)	ÁREA AFECTADA TOTAL (m2)	ÁREA NO AFECTADA TOTAL (m2)	% ÁREA AFECTADA	% ÁREA AFECTADA TOTAL	% ÁREA NO AFECTADA TOTAL
EROSIÓN		(ER)	<b>38.41</b>	2.77	<b>3.44</b>	<b>34.97</b>	7.22%	<b>8.95%</b>	<b>91.05%</b>
GRIETA		(GR)		0.37			0.96%		
FISURA		(FS)		0.00			0.00%		
DESPRENDIMIENTO		(DP)		0.13			0.34%		
EFLORESCENCIA		(EF)		0.00			0.00%		
CORROSIÓN		(CR)		0.16			0.42%		
<b>PORCENTAJE DEL NIVEL DE SEVERIDAD DE LA UNIDAD MUESTRAL 33</b>									
ELEMENTO	NINGUNO (N)		LEVE (L)	MODERADO (M)		ALTO (A)			
<b>COLUMNA</b>	93.23%		0.00%	6.77%		0.00%			
<b>VIGA</b>	100.00%		0.00%	0.00%		0.00%			
<b>MURO</b>	90.30%		0.39%	8.22%		1.10%			
<b>UNIDAD MUESTRAL 33</b>	<b>91.05%</b>		<b>0.34%</b>	<b>7.65%</b>		<b>0.96%</b>			
<b>NIVEL DE SEVERIDAD DE UM-33</b>	<b>MODERADO</b>
