DETERMINACIÓN Y EVALUACIÓN DE LAS PATOLOGÍAS  
DEL CONCRETO DEL CERCO DE ALBAÑILERÍA DEL  
C.E.B.E FÉ Y ALEGRÍA 42 DEL PUEBLO JOVEN SAN  
JUAN, DISTRITO DE CHIMBOTE, PROVINCIA DEL  
SANTA, REGIÓN ANCASH, AGOSTO – 2019.

TESIS PARA OPTAR EL TÍTULO PROFESIONAL DE  
INGENIERO CIVIL

Determinación y evaluación de las patologías del concreto del cerco de albañilería del C.E.B.E Fé y alegría 42 del Pueblo Joven San Juan, distrito de Chimbote, provincia del Santa, región Áncash, agosto – 2019.

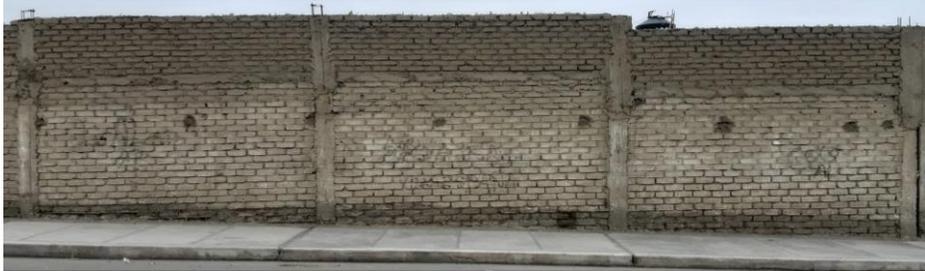
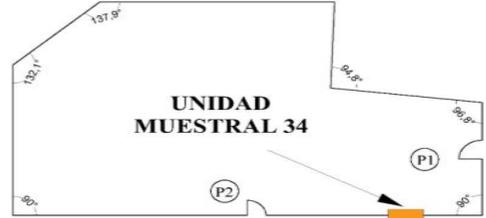
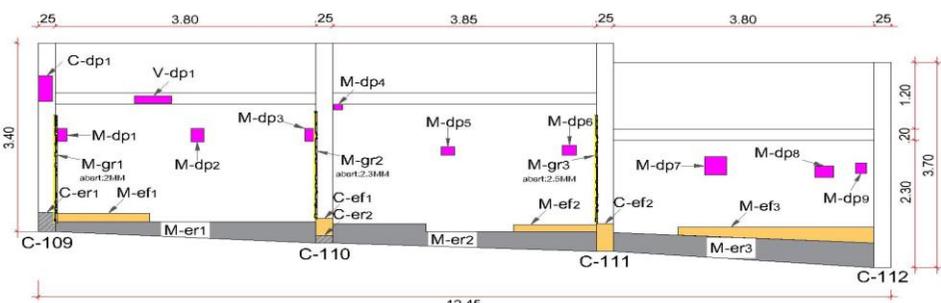
RECOLECCIÓN DE DATOS DE LA UNIDAD MUESTRAL 34								
PATOLOGIA = EROSIÓN (ER)								
ELEMENTO	ÁREA (m2)	COLOR	CÓDIGO	LARGO (m)	ALTO (m)	PROFUNDIDAD (cm)	% DE PROFUNDIDAD	NIVEL DE SEVERIDAD
COLUMNA	3.61		C-er1	0.35	0.25	1.10	5.50%	MODERADO
			C-er2	0.15	0.25	1.20	6.00%	MODERADO
MURO	38.65		M-er1	3.80	0.28	1.60	10.67%	MODERADO
			M-er2	3.85	0.33	1.20	8.00%	MODERADO
			M-er3	3.80	0.40	1.20	8.00%	MODERADO
PATOLOGIA = GRIETA (GR)								
ELEMENTO	ÁREA (m2)	COLOR	CÓDIGO	LARGO (m)	ANCHO (m)	ANCHO DE ABERTURA (mm)	NIVEL DE SEVERIDAD	
MURO	38.65		M-gr1	1.90	0.12	2.00	ALTO	
			M-gr2	1.95	0.12	2.00	ALTO	
			M-gr3	1.78	0.12	1.60	ALTO	
PATOLOGIA = DESPRENDIMIENTO (DP)								
ELEMENTO	ÁREA (m2)	COLOR	CÓDIGO	LARGO (m)	ANCHO (m)	% DE REVOQUE DESPRENDIDO	NIVEL DE SEVERIDAD	
COLUMNA	3.61		C-dp1	0.46	0.2	10.82%	MODERADO	
VIGA	2.29		V-dp1	0.54	0.14	9.95%	LEVE	
MURO	38.65		M-dp1	0.23	0.15	0.70%	LEVE	
			M-dp2	0.25	0.20	0.55%	LEVE

<b>RESÚMEN DE LA EVALUACIÓN PATOLÓGICA DE LA UNIDAD MUESTRAL 34</b>									
PATOLÓGIA	COLOR	SIMB.	ÁREA TOTAL (m2)	ÁREA AFECTADA (m2)	ÁREA AFECTADA TOTAL (m2)	ÁREA NO AFECTADA TOTAL (m2)	% ÁREA AFECTADA	% ÁREA AFECTADA TOTAL	% ÁREA NO AFECTADA TOTAL
EROSIÓN		(ER)	<b>44.55</b>	3.95	<b>6.44</b>	<b>38.11</b>	8.87%	<b>14.45%</b>	<b>85.55%</b>
GRIETA		(GR)		0.68			1.52%		
FISURA		(FS)		0.00			0.00%		
DESPRENDIMIENTO		(DP)		0.56			1.25%		
EFLORESCENCIA		(EF)		1.25			2.81%		
CORROSIÓN		(CR)		0.00			0.00%		
<b>ELEMENTO</b>		<b>PORCENTAJE DEL NIVEL DE SEVERIDAD DE LA UNIDAD MUESTRAL 34</b>							
		<b>NINGUNO (N)</b>	<b>LEVE (L)</b>	<b>MODERADO (M)</b>	<b>ALTO (A)</b>				
<b>COLUMNA</b>		88.11%	5.88%	6.01%	0.00%				
<b>VIGA</b>		96.70%	3.30%	0.00%	0.00%				
<b>MURO</b>		84.65%	3.69%	9.90%	1.75%				
<b>UNIDAD MUESTRAL 34</b>		<b>85.55%</b>	<b>3.85%</b>	<b>9.08%</b>	<b>1.52%</b>				
<b>NIVEL DE SEVERIDAD DE UM-34</b>	<b>MODERADO</b>

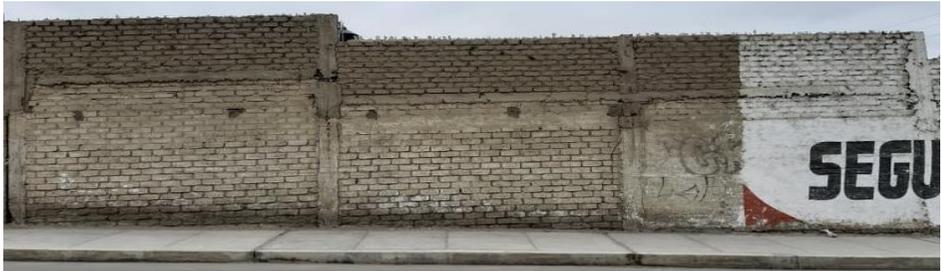
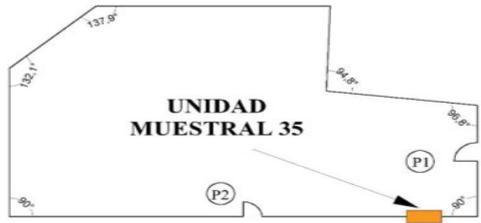
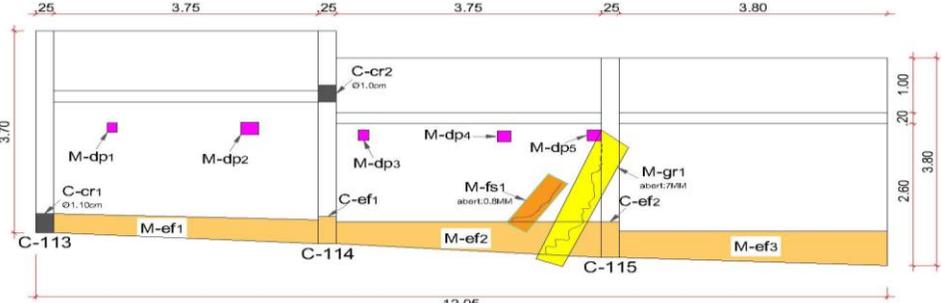
RECOLECCIÓN DE DATOS DE LA UNIDAD MUESTRAL 35								
PATOLOGIA = GRIETA (GR)								
ELEMENTO	ÁREA (m2)	COLOR	CÓDIGO	LARGO (m)	ANCHO (m)	ANCHO DE ABERTURA (mm)	NIVEL DE SEVERIDAD	
MURO	39.36		M-gr1	2.10	0.15	7.00	ALTO	
PATOLOGIA = FISURA (FS)								
ELEMENTO	ÁREA (m2)	COLOR	CÓDIGO	LARGO (m)	ANCHO (m)	ANCHO DE ABERTURA (mm)	NIVEL DE SEVERIDAD	
MURO	39.36		M-fs1	0.75	0.12	0.80	MODERADO	
PATOLOGIA = DESPRENDIMIENTO (DP)								
ELEMENTO	ÁREA (m2)	COLOR	CÓDIGO	LARGO (m)	ANCHO (m)	% DE REVOQUE DESPRENDIDO	NIVEL DE SEVERIDAD	
MURO	39.36		M-dp1	0.14	0.18	0.27%	LEVE	
			M-dp2	0.26	0.22	0.61%	LEVE	
			M-dp3	0.15	0.20	0.34%	LEVE	
			M-dp4	0.19	0.20	0.44%	LEVE	
			M-dp5	0.20	0.23	0.53%	LEVE	
PATOLOGIA = EFLORESCENCIA (EF)								
ELEMENTO	ÁREA (m2)	COLOR	CÓDIGO	LARGO (m)	ANCHO (m)	INTENSIDAD	NIVEL DE SEVERIDAD	
COLUMNA	2.81		C-ef1	0.50	0.25	capa muy fina	LEVE	
			C-ef2	0.65	0.25	capa muy fina	LEVE	
MURO	39.36		M-ef1	3.75	0.40	capa fina	MODERADO

M-ef2	3.75	0.53	capa fina	MODERADO	
			M-ef3	3.80	0.56	capa muy fina	MODERADO	
PATOLOGIA = CORROSIÓN (CR)								
ELEMENTO	ÁREA (m2)	COLOR	CÓDIGO	LARGO (m)	ANCHO (m)	Ø EXISTENTE (cm)	% DE ÁREA PERDIDA	NIVEL DE SEVERIDAD
COLUMNA	2.81		C-cr1	0.35	0.25	1.10	13.39%	MODERADO
			C-cr2	0.30	0.25	1.00	21.26%	ALTO

<b>RESÚMEN DE LA EVALUACIÓN PATOLÓGICA DE LA UNIDAD MUESTRAL 35</b>									
PATOLÓGIA	COLOR	SIMB.	ÁREA TOTAL (m2)	ÁREA AFECTADA (m2)	ÁREA AFECTADA TOTAL (m2)	ÁREA NO AFECTADA TOTAL (m2)	% ÁREA AFECTADA	% ÁREA AFECTADA TOTAL	% ÁREA NO AFECTADA TOTAL
EROSIÓN		(ER)	<b>44.44</b>	0.00	<b>6.67</b>	<b>37.77</b>	0.00%	<b>15.00%</b>	<b>85.00%</b>
GRIETA		(GR)		0.32			0.71%		
FISURA		(FS)		0.09			0.20%		
DESPRENDIMIENTO		(DP)		0.20			0.44%		
EFLORESCENCIA		(EF)		5.90			13.28%		
CORROSIÓN		(CR)		0.16			0.37%		
<b>PORCENTAJE DEL NIVEL DE SEVERIDAD DE LA UNIDAD MUESTRAL 35</b>									
ELEMENTO	NINGUNO (N)		LEVE (L)	MODERADO (M)		ALTO (A)			
<b>COLUMNA</b>	84.00%		10.22%	3.11%		2.67%			
<b>VIGA</b>	100.00%		0.00%	0.00%		0.00%			
<b>MURO</b>	84.21%		0.50%	14.49%		0.80%			
<b>UNIDAD MUESTRAL 35</b>	<b>85.00%</b>		<b>1.09%</b>	<b>13.04%</b>		<b>0.88%</b>			
<b>NIVEL DE SEVERIDAD DE UM-35</b>	<b>MODERADO</b>

**Fotografía 07.** Muro afectado por grieta presentado en la unidad muestral 35 con un ancho de abertura de 7.50 mm y un nivel de severidad alto, se tomó la medida con Wincha.

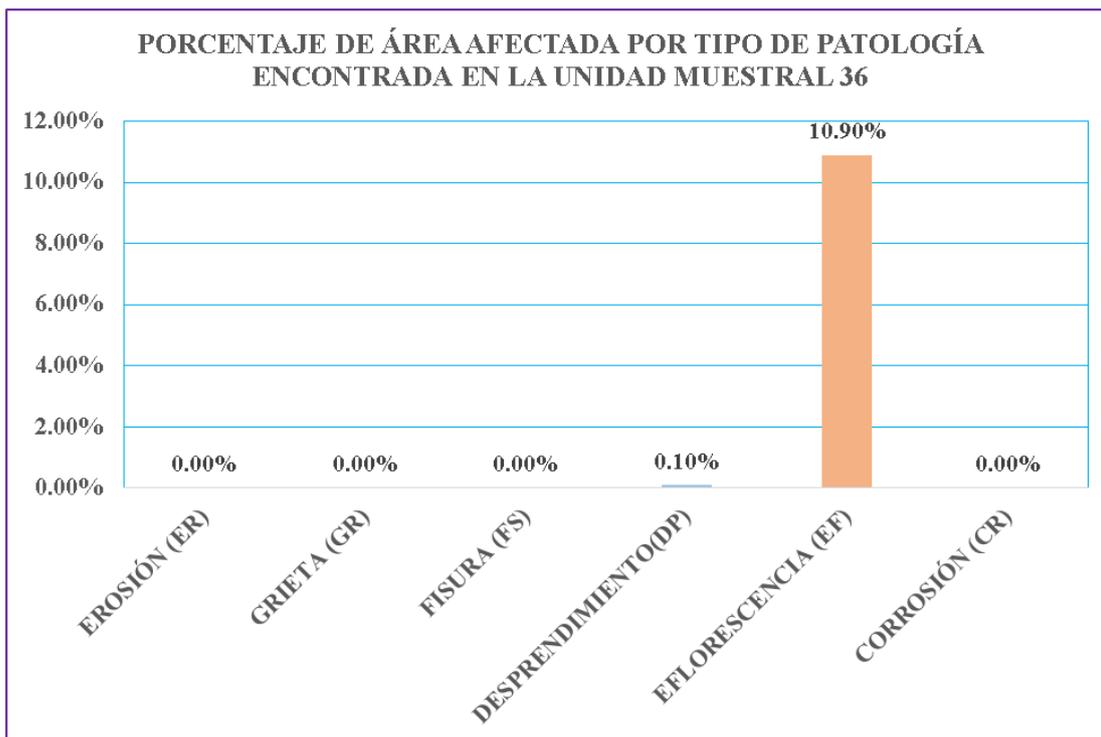
**Figura 171.** Porcentaje de área afectada por tipo de patología encontrada en la unidad muestral 36.

<b>NIVEL DE SEVERIDAD DE UM-36</b>	<b>ALTO</b>

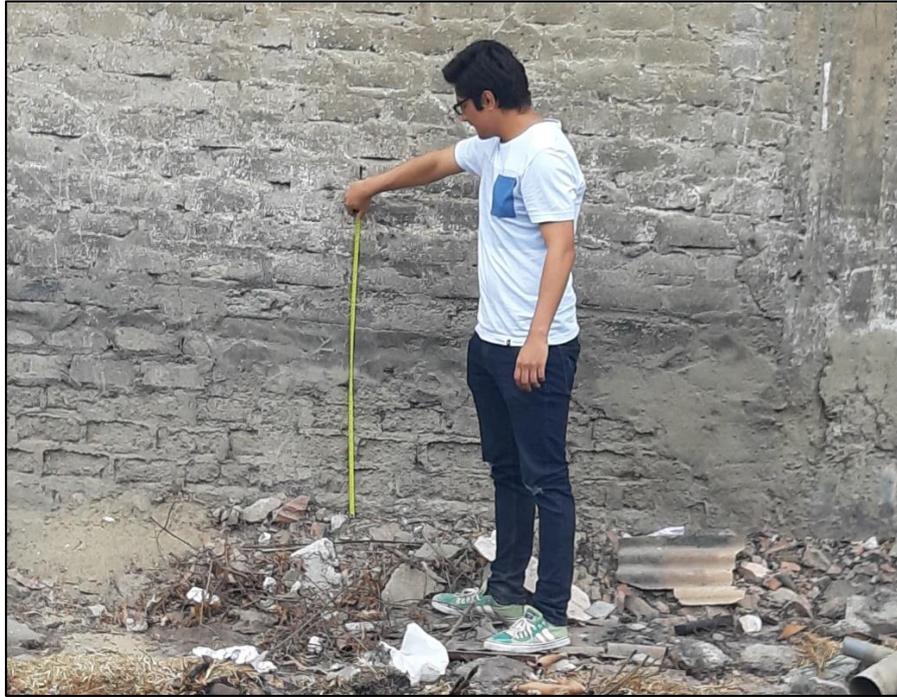
**Fotografía 05.** Muro afectado por erosión físico- químico presentado en la unidad muestral 04 con un porcentaje de afectación de 18.45% y con un nivel de severidad moderado.

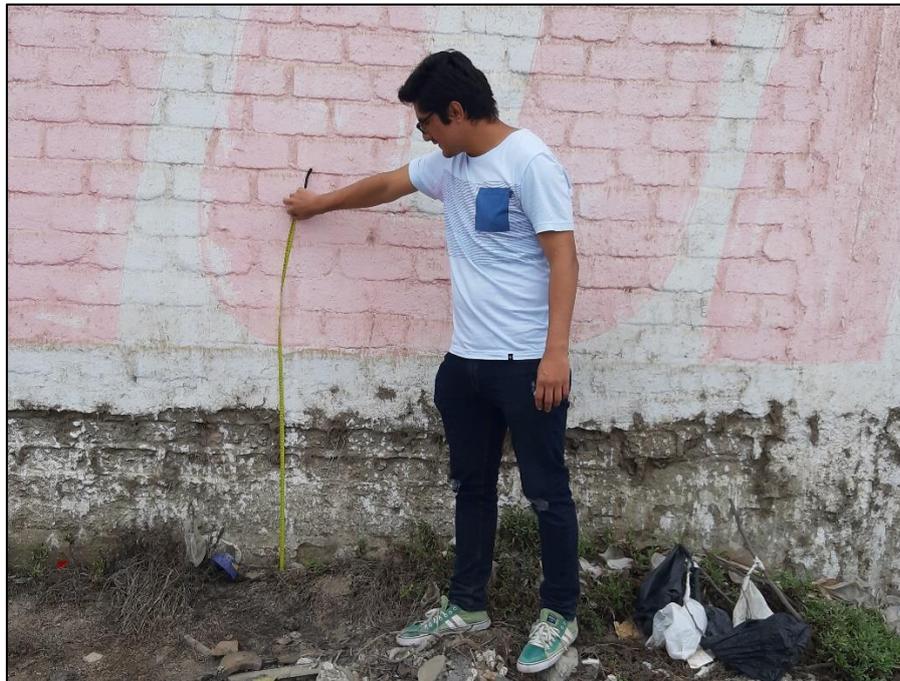
**Fotografía 06.** Muro afectado por erosión físico- químico presentado en la unidad muestral 11 con un porcentaje de afectación de 13.52% y con un nivel de severidad moderado.

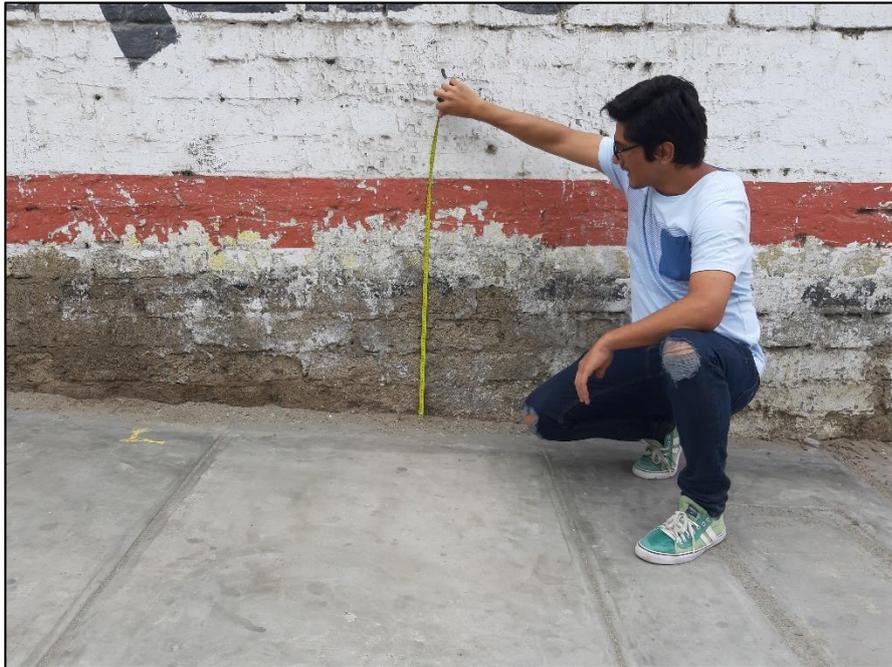
**Fotografía 13.** Muro afectado por eflorescencia presentado en la unidad muestral 36, con un área de capa oscura y un nivel de severidad alto.

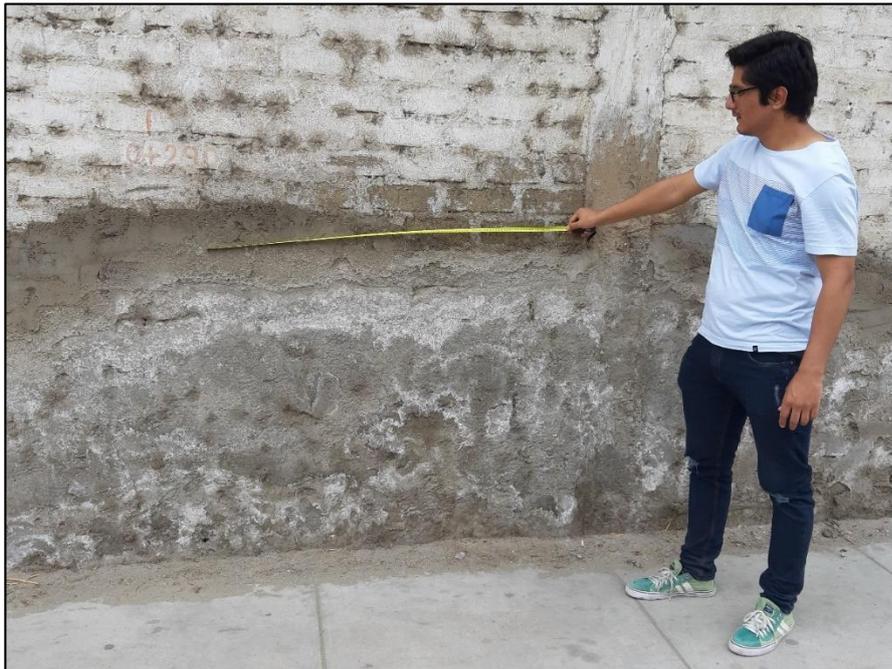
**Fotografía 14.** Muro afectado por eflorescencia presentado en la unidad muestral 23, con un área de capa fina y un nivel de severidad moderado.

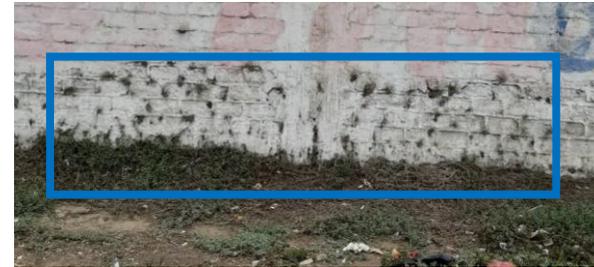
La erosión esta afectando considerablemente a los muros de albañilería ya que posee una profundidad de deterioro de 2.1cm respecto a su espesor del ladrillo.

Se dio principalmente por la presencia de humedad tanto por el ambiente y por la infiltración de agua por el riego excesivo de los jardines que tienen en la parte interior del cerco ya que se encuentran muy pegados a la estructura y también a la vegetación externa que también son regados constantemente por los vecinos.

En Muro de albañilería, si los ladrillos están muy erosionados: Remover las juntas y los ladrillos afectados. Aplicar un aditivo para unir concreto antiguo con concreto nuevo (adhesivo epóxico ). Colocar los nuevos ladrillos de igual características a los extraídos. El mortero de las primeras hiladas debe estar mezclado con aditivo impermeable. Rellenar en resto de las juntas con mortero mezclado aditivo plastificante.

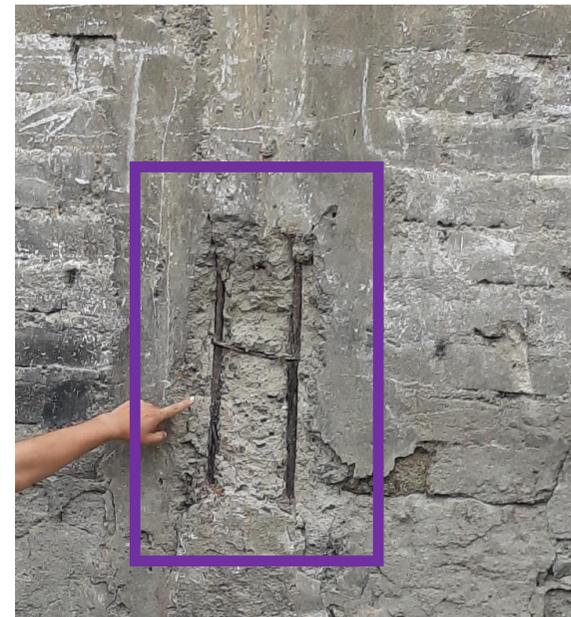
## PATOLOGÍA: CORROSIÓN EN LA UNIDAD MUESTRAL 03

La corrosión se sitúa en la parte media de la columna a una altura de 0.80 m, lo cual el acero está expuesto a agentes atmosféricos y presenta un nivel de severidad alto porque perdió más de 15% de su sección.

Se dio por la escasez de recubrimiento, por falta de capacidad de protección del concreto a la armadura de acero y también por la presencia de humedad en la zona ya que el acero al estar expuesto al ambiente pierde oxígeno y empieza la reacción electroquímica dando inicio a la corrosión.

Picar el área dañada del elemento estructural, luego limpiar el área. Lijar o cepillar el acero eliminando el óxido superficial y aplicar removedor de óxido sobre el acero. Si el acero ha perdido más del 15% de su sección transversal, restituir el material realizando un traslape y/o cambio del acero de los estribos, este método requiere eliminar más volumen de concreto, que permita amarrar los nuevos aceros longitudinales y/o colocar los nuevos estribos. Aplicar un aditivo para unir concreto antiguo con concreto nuevo. Colocar un mortero fluido de alta resistencia, mezclado con aditivo impermeable.

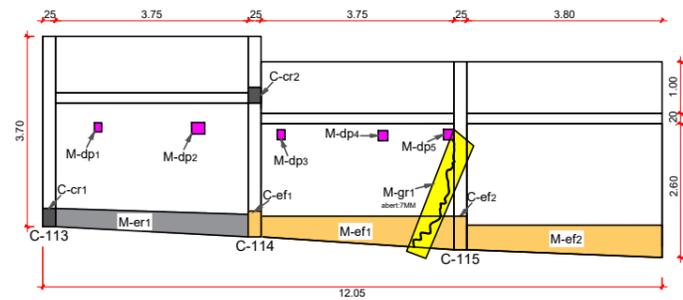
## UNIDAD MUESTRAL 35

## PATOLOGÍA: GRIETA EN LA UNIDAD MUESTRAL 35

La grieta se sitúa a lado derecho y a lo alto del muro de albañilería en forma digonal. Teniendo como ancho de abertura de 7mm afectando en todo su espesor al paño.

En columnas y vigas de concreto; Limpiar la grieta a tratar con agua a presión y/o aire comprimido. Fijar las cánulas o boquillas y sellar la grieta superficialmente con adhesivo epóxico. Inyectar una resina epóxica de alta fluidez desde la boquilla que esté en el punto más bajo, a velocidad lenta y con presión constante. Si la grieta no tiene mucha profundidad, abrirla en forma de V, aplicar aditivo para unir concreto nuevo con concreto viejo (adhesivo epóxico), y finalmente rellenarla con un mortero de alta resistencia.

En muros de albañilería, si los ladrillos están con presencia de grietas: Remover las juntas y los ladrillos afectados. Aplicar un aditivo para unir concreto antiguo con concreto nuevo (adhesivo epóxico). Colocar los nuevos ladrillos de igual características a los extraídos. El mortero de las primeras hiladas debe estar mezclado con aditivo impermeable. Rellenar las juntas con mortero con aditivo plastificante.
