**DETERMINACIÓN Y EVALUACIÓN DE LAS
PATOLOGÍAS DEL CONCRETO EN COLUMNAS,
VIGAS, SOBRECIMIENTOS Y MUROS DE
ALBAÑILERÍA CONFINADA DEL CERCO DE LA
INSTITUCIÓN EDUCATIVA INICIAL 1548 DEL
PUEBLO JOVEN SAN FRANCISCO DE ASÍS,
DISTRITO CHIMBOTE, PROVINCIA SANTA,
DEPARTAMENTO ANCASH, AGOSTO - 2019.**

**TESIS PARA OPTAR EL TÍTULO PROFESIONAL DE
INGENIERO CIVIL**

MARTINEZ CASTILLO, ERIC ALBAN

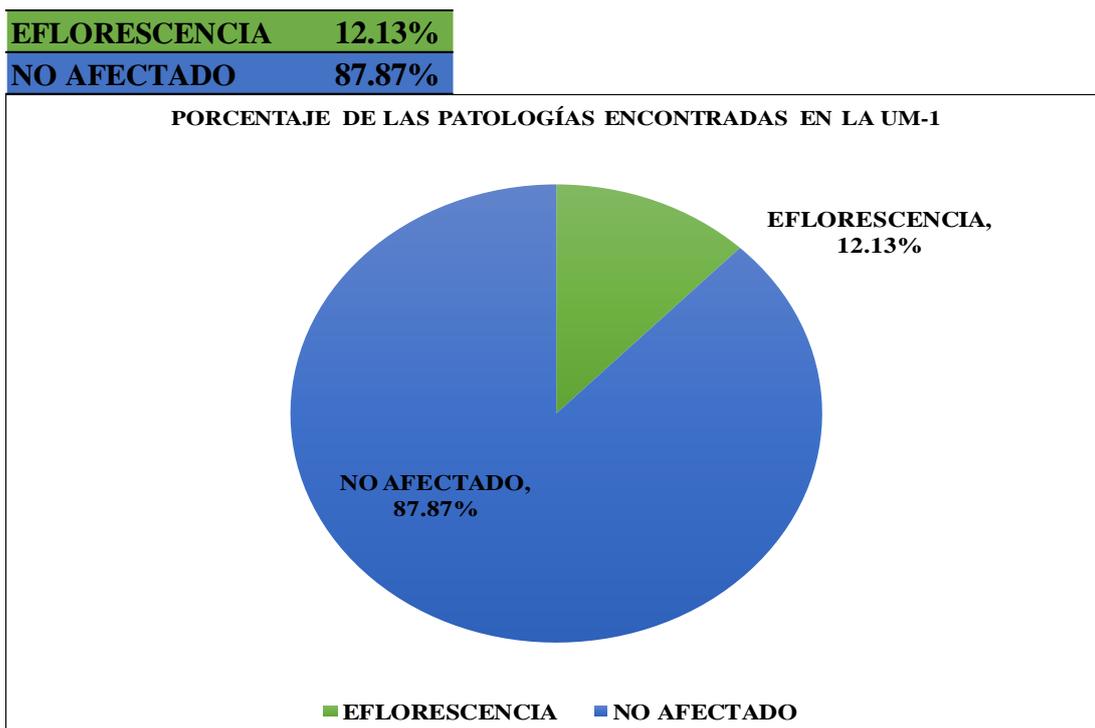
Figura 21: Porcentaje de patologías encontradas en la Unidad de Muestra 1.

13.85	Eflorescencia		1.68	1.68	12.17	12.13%	12.13%	87.87%	MODERADO
ELEMENTOS	PORCENTAJE DE NIVEL DE SEVERIDAD								
	NO AFECTADO	LEVE	MODERADO	SEVERO					
COLUMNA	92.86%	7.14%	0.00%	0.00%					
VIGA	100.00%	0.00%	0.00%	0.00%					
SOBRECIMIENTO	0.00%	0.00%	100.00%	0.00%					
MURO	93.23%	6.77%	0.00%	0.00%					
TOTAL	87.87%	0.00%	12.13%	0.00%

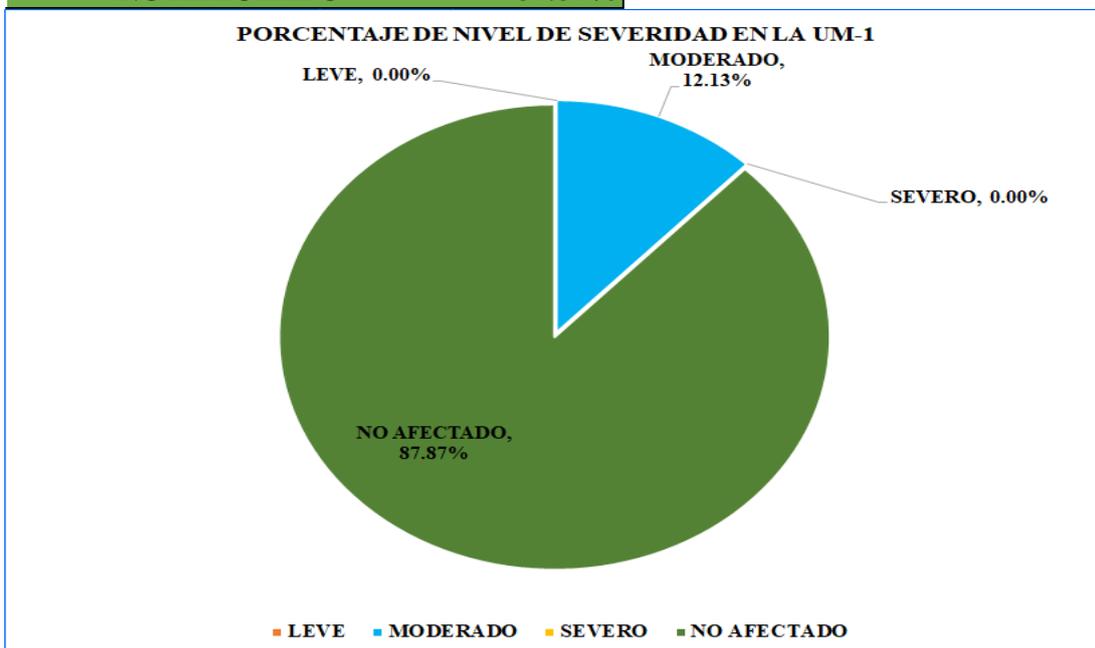
Figura 23: Porcentaje de nivel de severidad en la Unidad de Muestra 1.

LEVE	0.00%
MODERADO	12.13%
SEVERO	0.00%
NO AFECTADO	87.87%

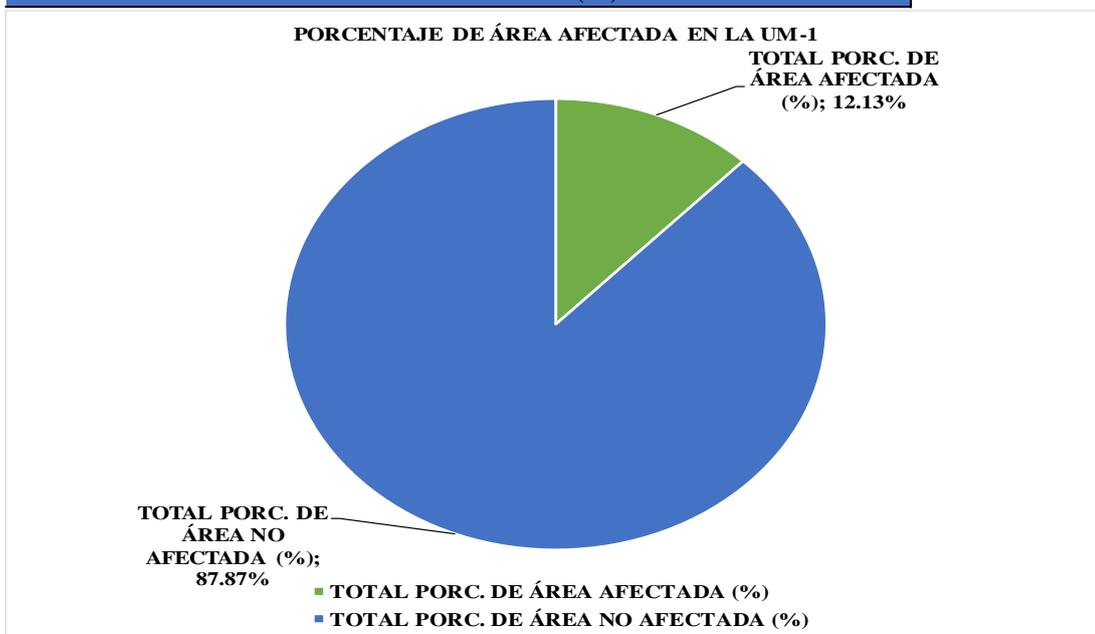
Figura 24: Porcentaje de área afectada y no afectada en la Unidad de Muestra 1.

TOTAL PORC. DE ÁREA AFECTADA (%)	12.13%
TOTAL PORC. DE ÁREA NO AFECTADA (%)	87.87%

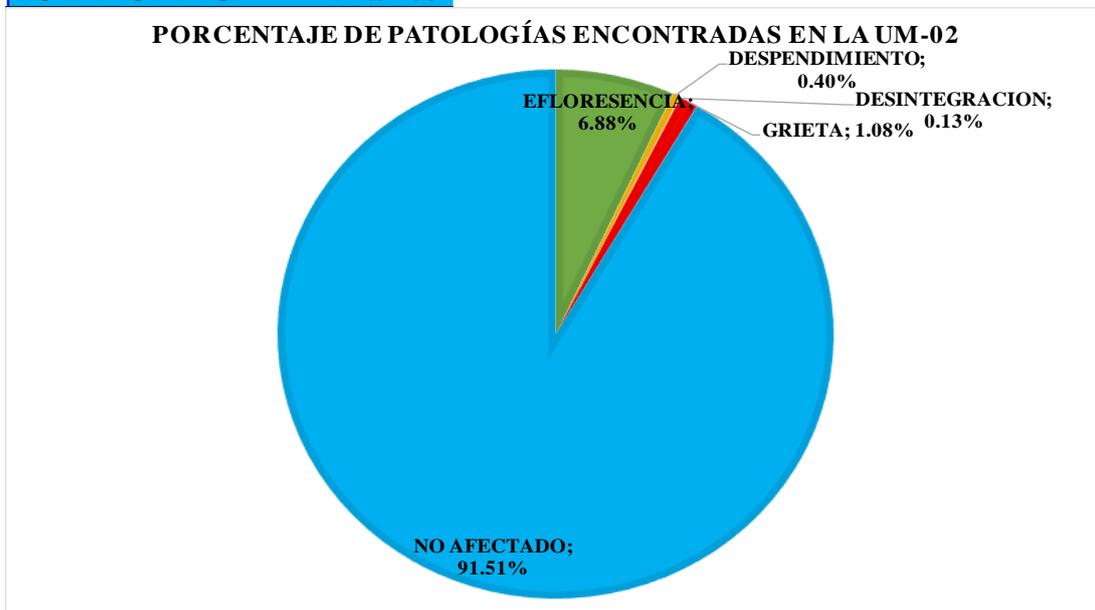
Figura 25: Porcentaje de patologías encontradas en la Unidad de Muestra 2.

EFLORESENCIA	6.88%
DESPENDIMIENTO	0.40%
DESINTEGRACION	0.13%
GRIETA	1.08%
NO AFECTADO	91.51%

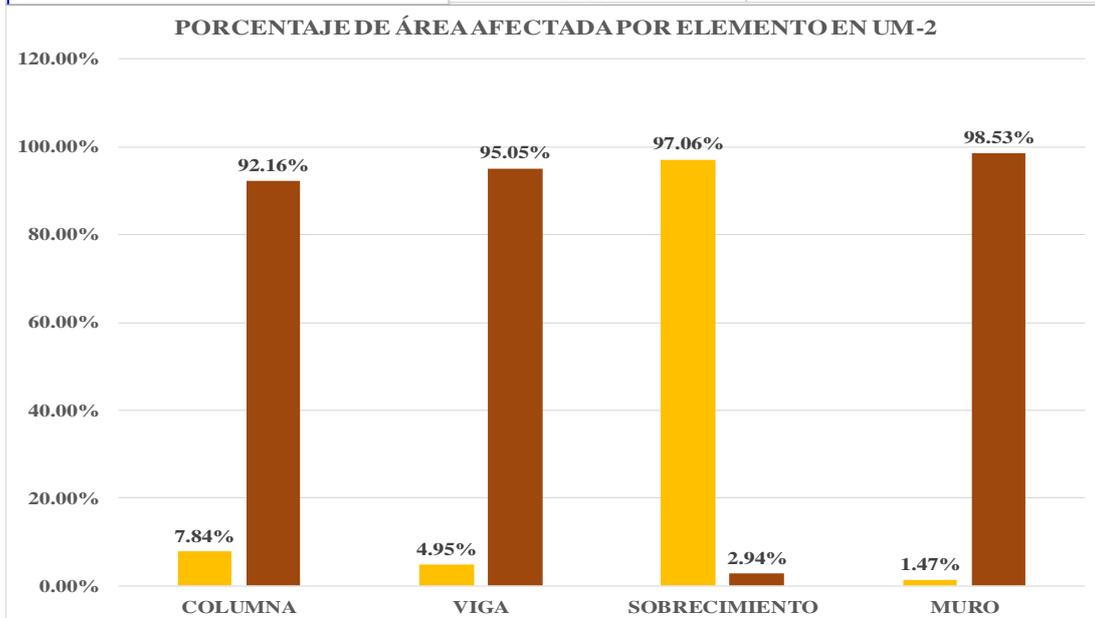
Figura 26: Porcentaje de área afectada por elemento en la Unidad de Muestra 2.

ÁREA AFECTADA	ÁREA NO AFECTADA
COLUMNA	7.84%	92.16%
VIGA	4.95%	95.05%
SOBRECIMIENTO	97.06%	2.94%
MURO	1.47%	98.53%

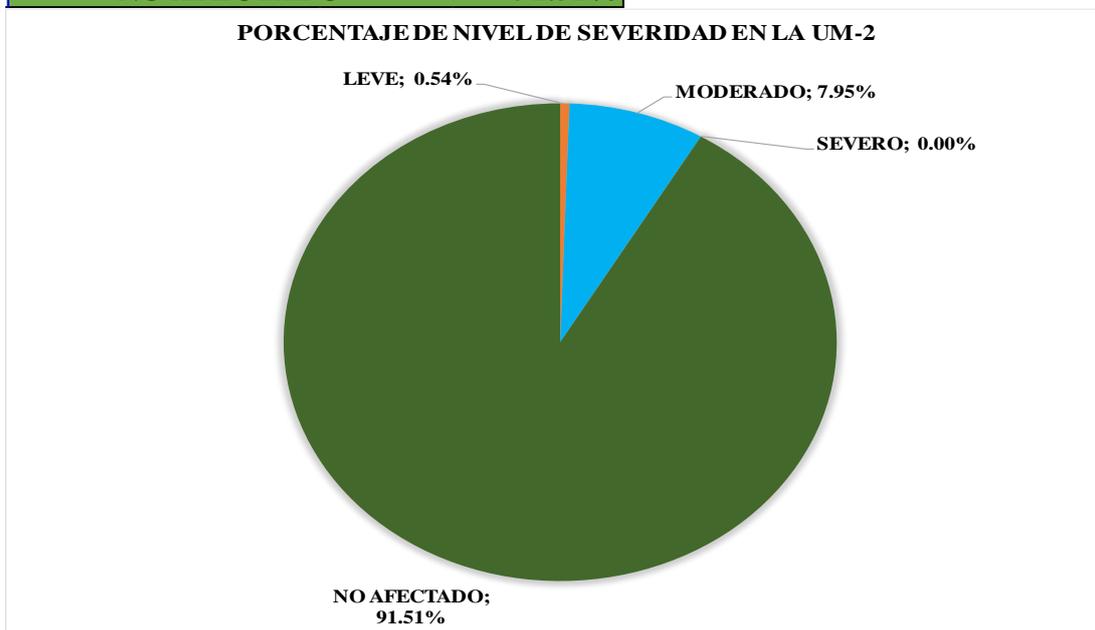
Figura 27: Porcentaje de nivel de severidad en la Unidad de Muestra 2.

LEVE	0.54%
MODERADO	7.95%
SEVERO	0.00%
NO AFECTADO	91.51%

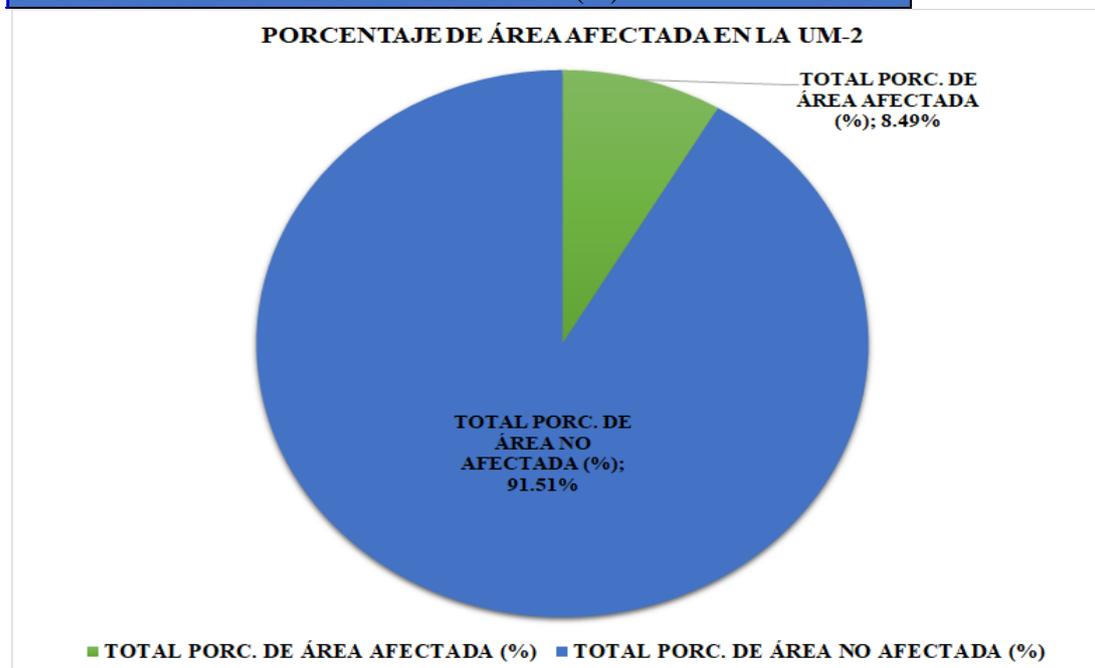
Figura 28: Porcentaje de área afectada y no afectada en la Unidad de Muestra 2

TOTAL PORC. DE ÁREA AFECTADA (%)	8.49%
TOTAL PORC. DE ÁREA NO AFECTADA (%)	91.51%

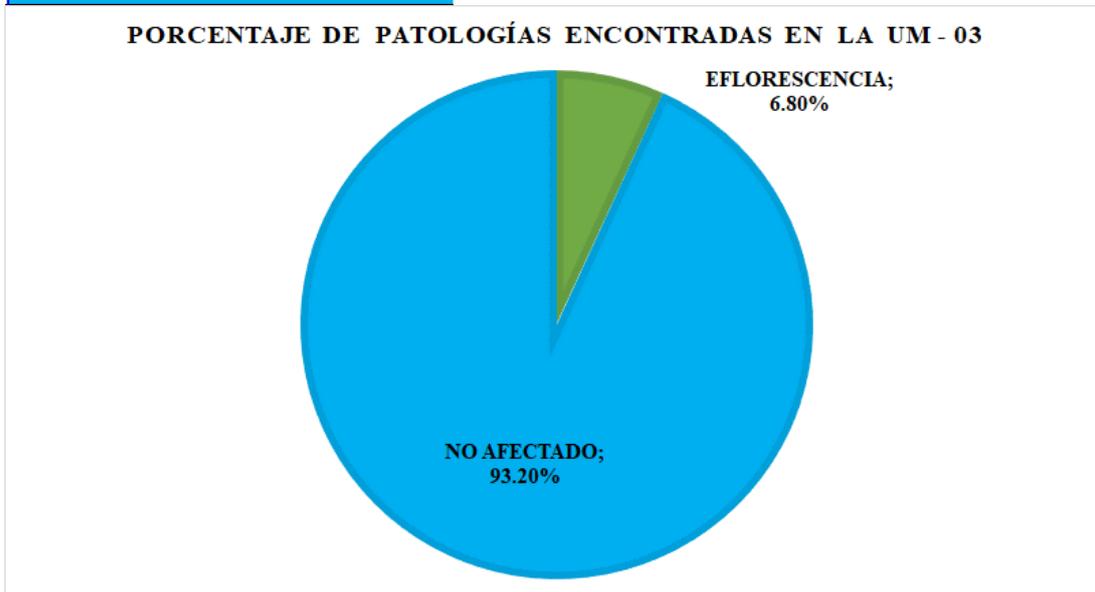
Figura 29: Porcentaje de patologías encontradas en la Unidad de Muestra 3

EFLORESENCIA	6.80%
NO AFECTADO	93.20%

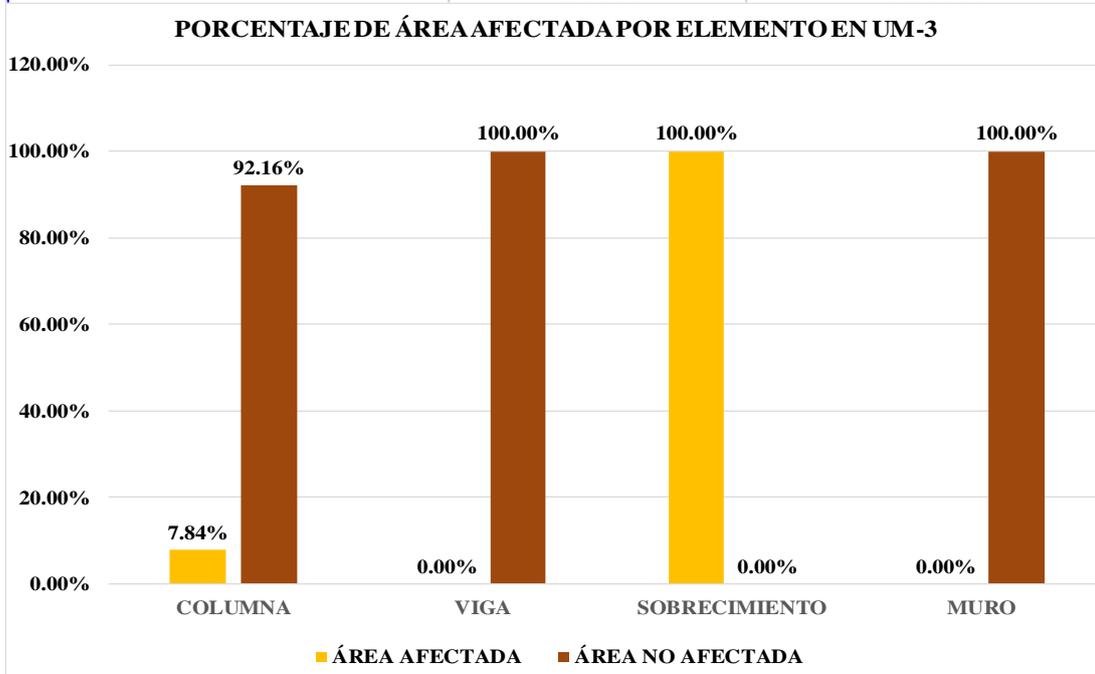
Figura 30: Porcentaje de área afectada por elemento en la Unidad de Muestra 3

ÁREA AFECTADA	ÁREA NO AFECTADA
COLUMNA	7.84%	92.16%
VIGA	0.00%	100.00%
SOBRECIMIENTO	100.00%	0.00%
MURO	0.00%	100.00%

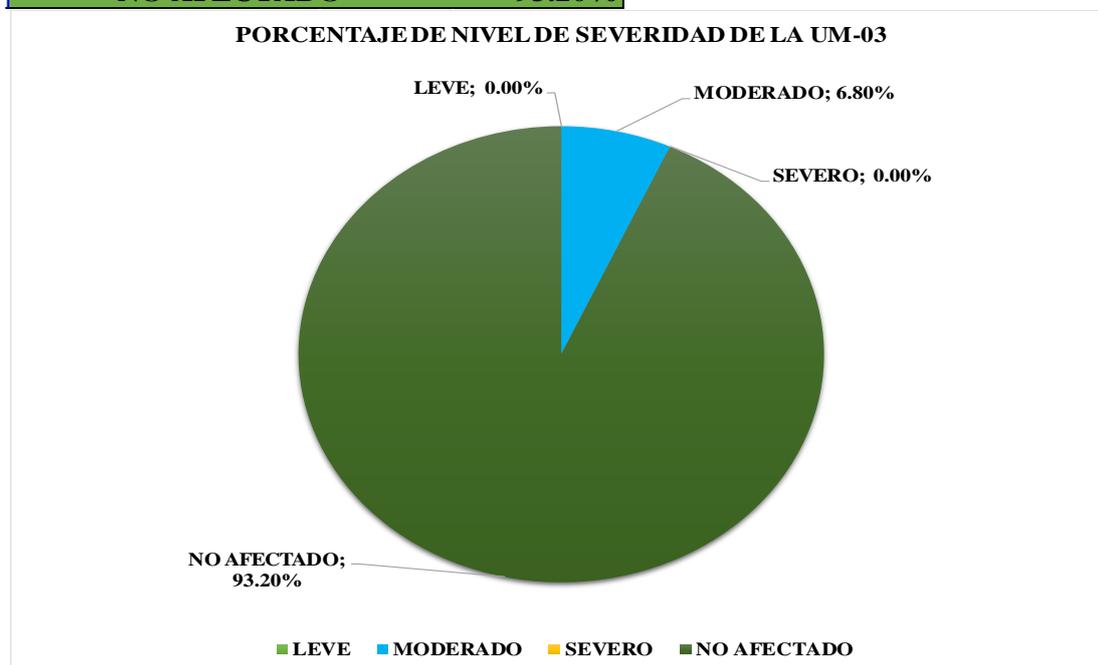
Figura 31: Porcentaje de nivel de severidad en la Unidad de Muestra 3

LEVE	0.00%
MODERADO	7.84%
SEVERO	0.00%
NO AFECTADO	93.20%

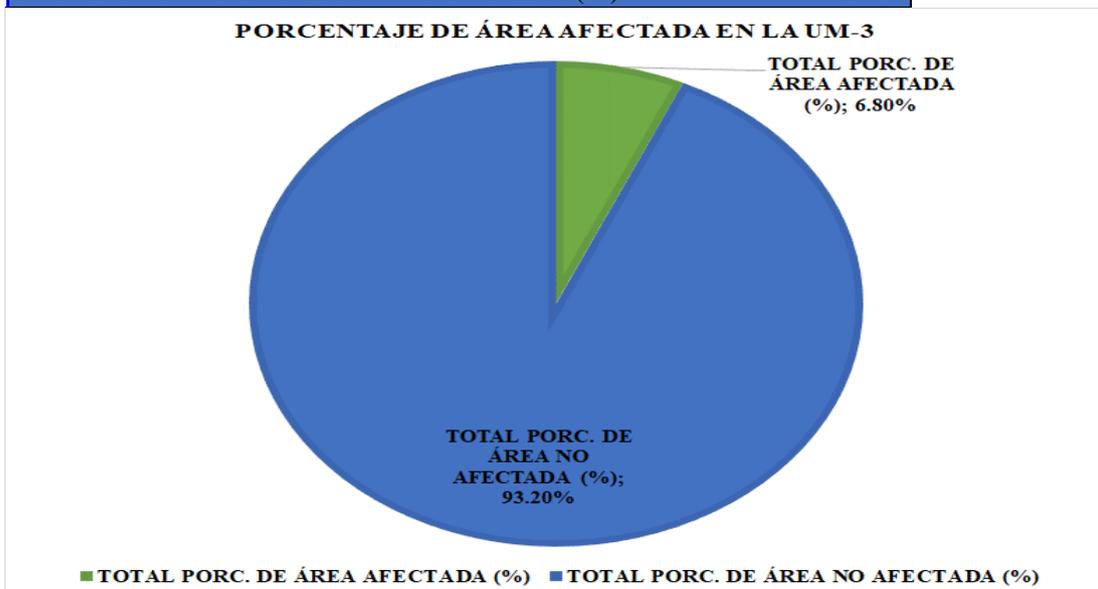
Figura 32: Porcentaje de área afectada y no afectada en la Unidad de Muestra 3

TOTAL PORC. DE ÁREA AFECTADA (%)	6.80%
TOTAL PORC. DE ÁREA NO AFECTADA (%)	93.20%

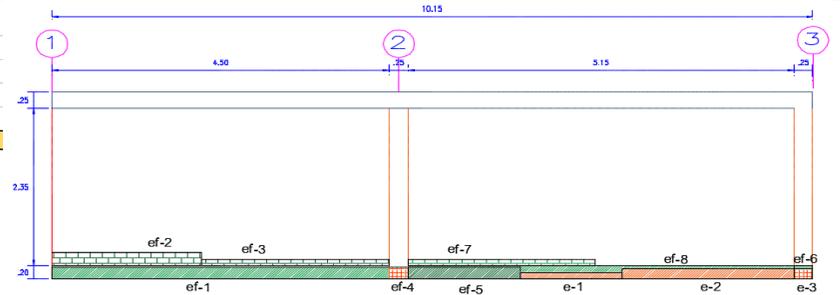
Ficha 5: Recolección de Datos de la Unidad de Muestra 5

EFLORESCENCIA	10.67%
EROSIÓN	1.78%
NO AFECTADO	87.55%

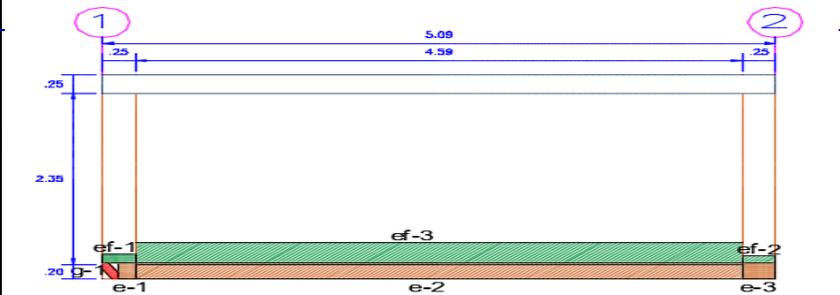
Ficha 6: Recolección de Datos de la Unidad de Muestra 6

TABLA DE RECOLECCIÓN DE DATOS DE LA UNIDAD DE MUESTRA 6							
EVALUACIÓN DE DE EFLORESCENCIA							
ELEMENTOS	CODIGO	LARGO (m)	ANCHO (m)	ÁREA(m2)	PORCENTAJE DE ÁREA AFECTADA (%)	NIVEL DE SEVERIDAD	
COLUMNAS	ef-1	0.25	0.14	0.04	2.75%	LEVE	
	ef-2	0.10	0.18	0.02	1.41%	LEVE	
MURO	ef-3	4.59	0.22	1.01	9.36%	LEVE	
EVALUACIÓN DE EROSIÓN							
ELEMENTOS	CODIGO	LARGO (m)	ANCHO (m)	ÁREA(m2)	PROFUNDIDAD (cm)	% DE PROFUNDIDAD	NIVEL DE SEVERIDAD
COLUMNAS	e-1	0.13	0.20	0.03	0.30	1.20	LEVE
	e-3	0.25	0.20	0.05	0.20	0.80	LEVE
MURO	e.2	5.09	0.20	1.02	0.80	5.33	MODERADO
EVALUACIÓN DE GRIETA							
ELEMENTOS	CODIGO	LARGO (m)	ANCHO (m)	ÁREA (m2)	ANCHO DE GRIETA (mm)	NIVEL DE SEVERIDAD	
COLUMNA	g-1	0.20	0.08	0.016	3.00	SEVERO

13.33	Eflorescencia	1.14	2.25	11.09	8.54%	16.87%	83.13%	LEVE	
	Erosión	1.09			8.20%			MODERADO	
	Grieta	0.02			0.12%			SEVERO	
ELEMENTOS	PORCENTAJE DE NIVEL DE SEVERIDAD								
	NO AFECTADO	LEVE	MODERADO	SEVERO					
COLUMNA	88.63%	10.12%	0.00%	1.25%					
VIGA	100.00%	0.00%	0.00%	0.00%					
MURO	90.64%	9.36%	9.36%	0.00%					
TOTAL	83.13%	8.54%	8.20%	0.12%

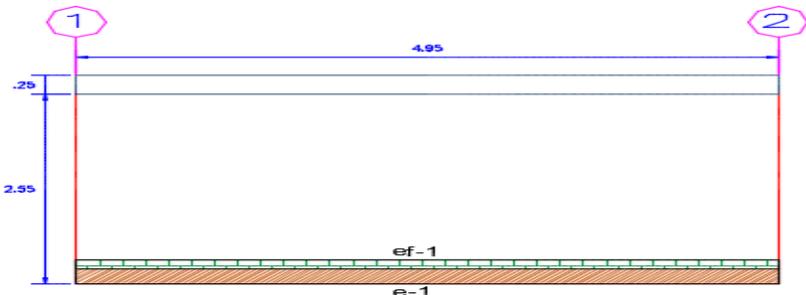
Ficha 7: Recolección de Datos de la Unidad de Muestra 7

EFLORESCENCIA	4.64%
EROSIÓN	7.14%
NO AFECTADO	88.21%

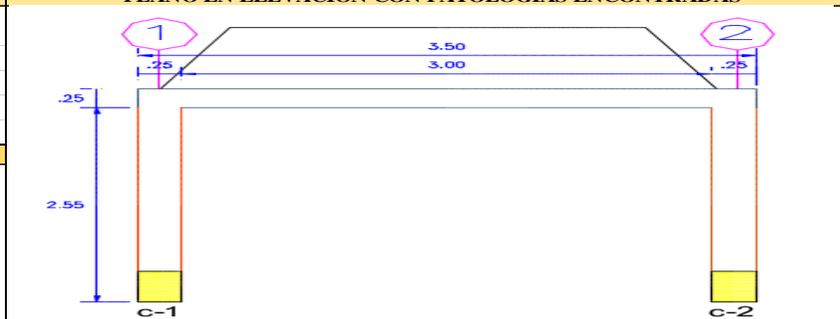
Ficha 8: Recolección de Datos de la Unidad de Muestra 8.

TABLA DE RECOLECCIÓN DE DATOS DE LA UNIDAD DE MUESTRA 8							
EVALUACIÓN DE CORROSIÓN							
ELEMENTOS	CODIGO	LARGO (m)	ANCHO (m)	ÁREA(m2)	DIAMETRO DEL ACERO (mm)	DIAMETRO ACTUAL DEL ACERO (mm)	NIVEL DE SEVERIDAD
COLUMNAS	c-1	0.40	0.25	0.10	12.73	8.23	SEVERO
	c-2	0.40	0.25	0.10	12.73	8.74	SEVERO

2.15	Corrosión	0.20	0.20	1.95	9.30%	9.30%	90.70%	SEVERO	
ELEMENTOS	PORCENTAJE DE NIVEL DE SEVERIDAD								
	NO AFECTADO	LEVE	MODERADO	SEVERO					
COLUMNA	84.31%	0.00%	0.00%	15.69%					
VIGA	100.00%	0.00%	0.00%	0.00%					
TOTAL	90.70%	0.00%	0.00%	15.69%

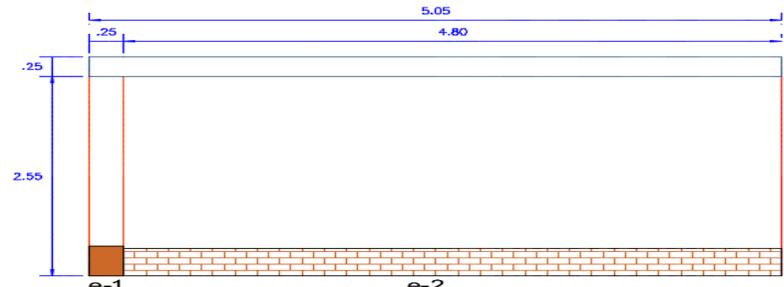
Ficha 9: Recolección de Datos de la Unidad de Muestra 9

EROSIÓN	12.55%
NO AFECTADO	87.45%

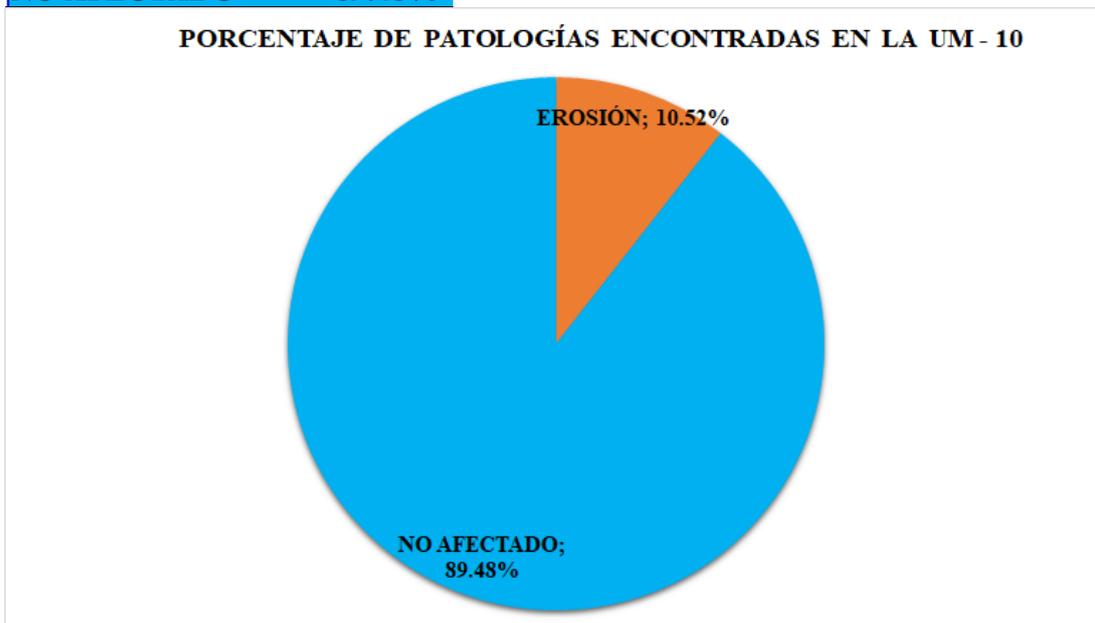
Figura 57: Porcentaje de patologías encontradas en la Unidad de Muestra 10

EROSIÓN	10.52%
NO AFECTADO	89.48%

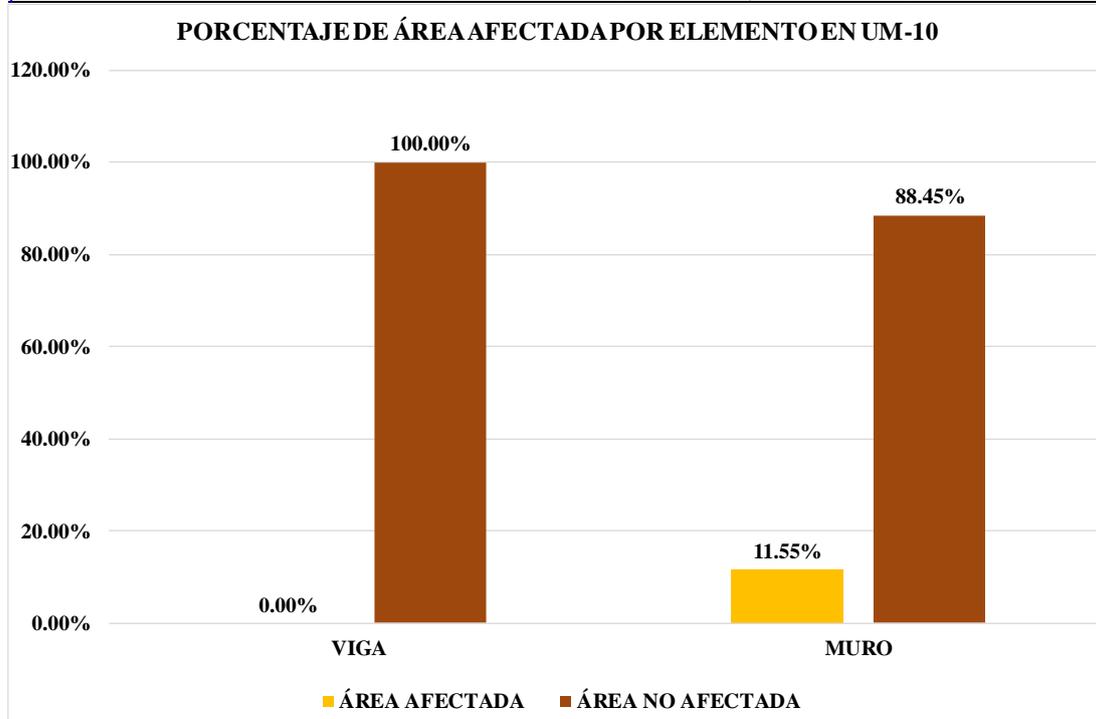
Figura 58: Porcentaje de área afectada por elemento en la Unidad de Muestra 10

ÁREA AFECTADA	ÁREA NO AFECTADA
VIGA	0.00%	100.00%
MURO	11.55%	88.45%

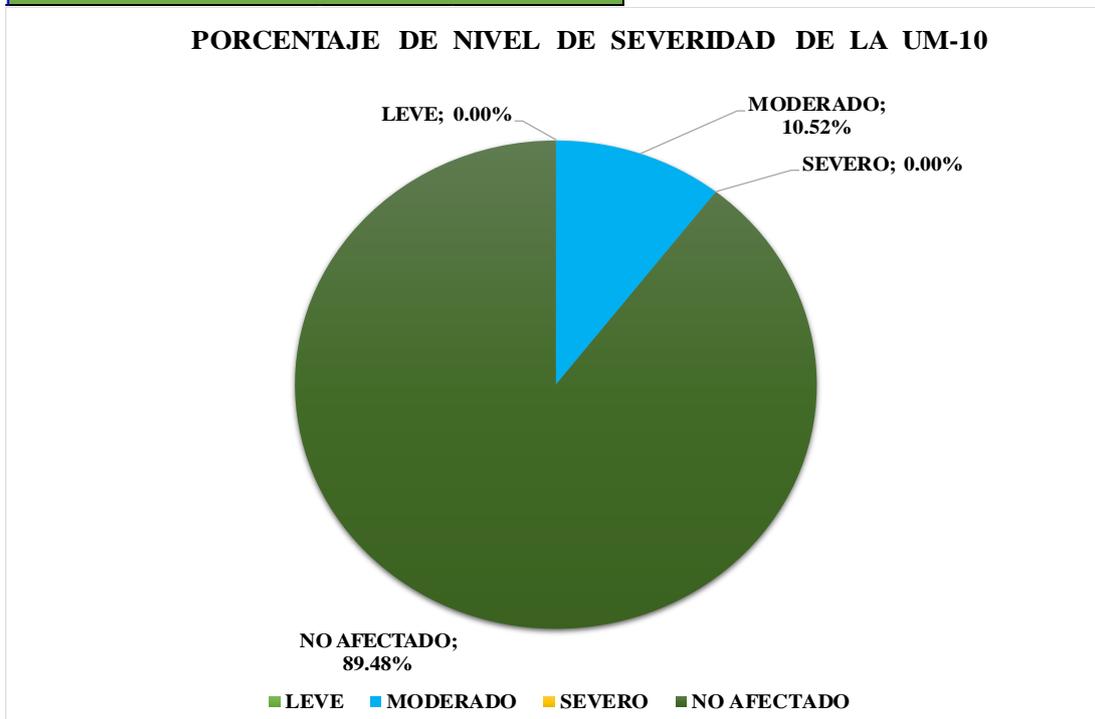
Figura 59: Porcentaje de nivel de severidad en la Unidad de Muestra 10

LEVE	0.00%
MODERADO	10.52%
SEVERO	0.00%
NO AFECTADO	89.48%

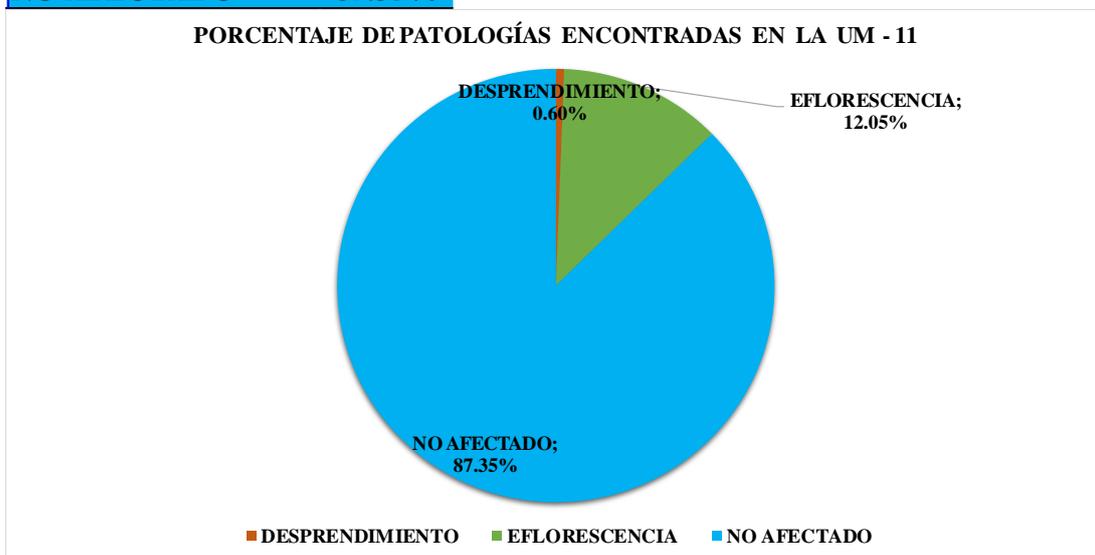
Figura 61: Porcentaje de patologías encontradas en la Unidad de Muestra 11

DESPRENDIMIENTO	0.60%
EFLORESCENCIA	12.05%
NO AFECTADO	87.35%

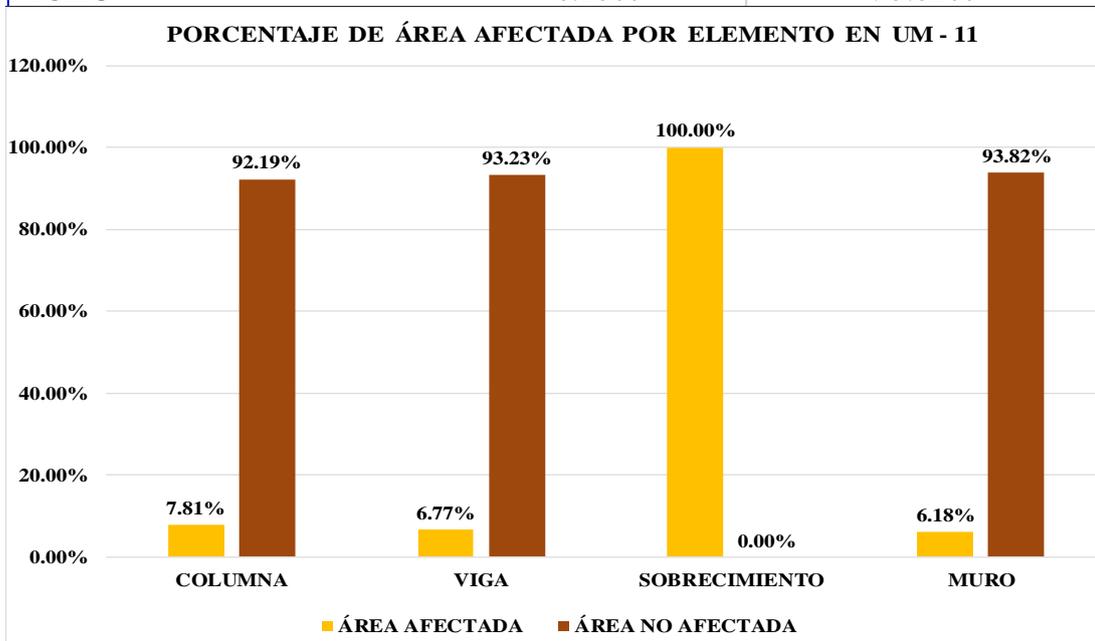
Figura 62: Porcentaje de área afectada por elemento en la Unidad de Muestra 11

ÁREA AFECTADA	ÁREA NO AFECTADA
COLUMNA	7.81%	92.19%
VIGA	6.77%	93.23%
SOBRECIMIENTO	100.00%	0.00%
MURO	6.18%	93.82%

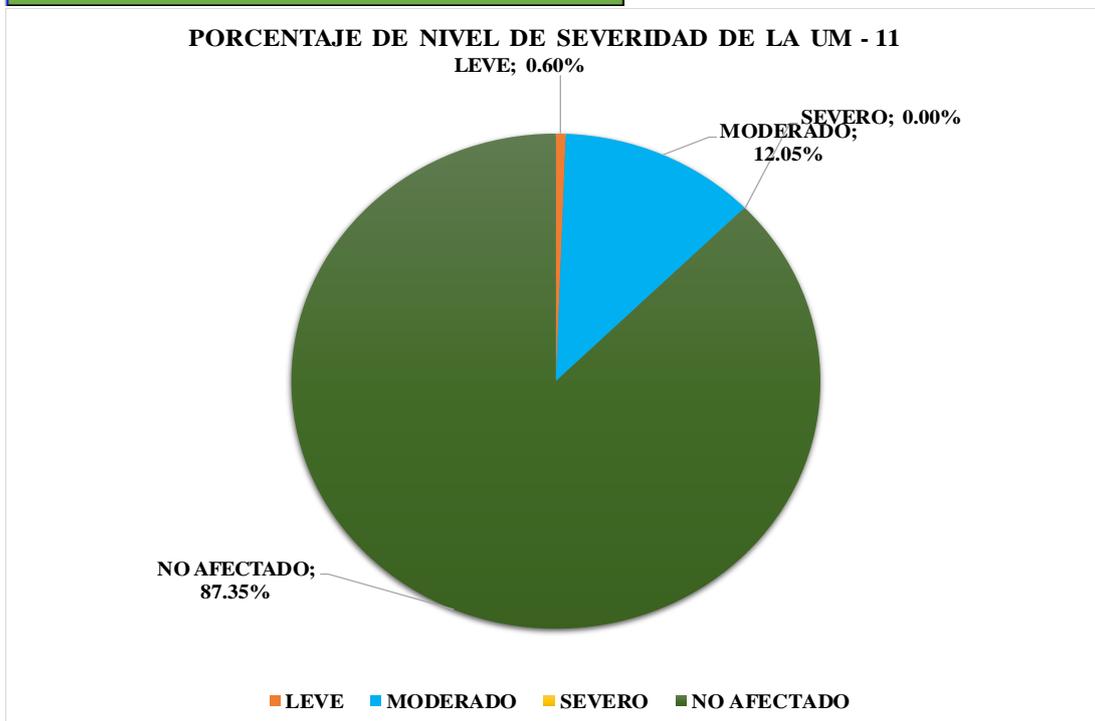
Figura 63: Porcentaje de nivel de severidad en la Unidad de Muestra 11

LEVE	0.60%
MODERADO	12.05%
SEVERO	0.00%
NO AFECTADO	87.35%

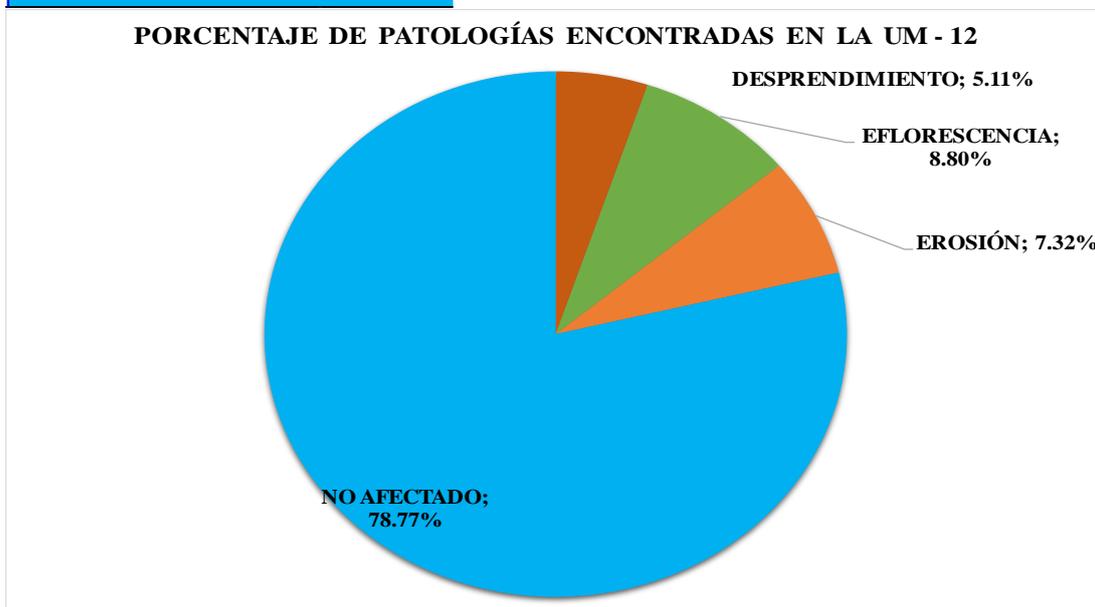
Figura 65: Porcentaje de patologías encontradas en la Unidad de Muestra 12

DESPRENDIMIENTO	5.11%
EFLORESCENCIA	8.80%
EROSIÓN	7.32%
NO AFECTADO	78.77%

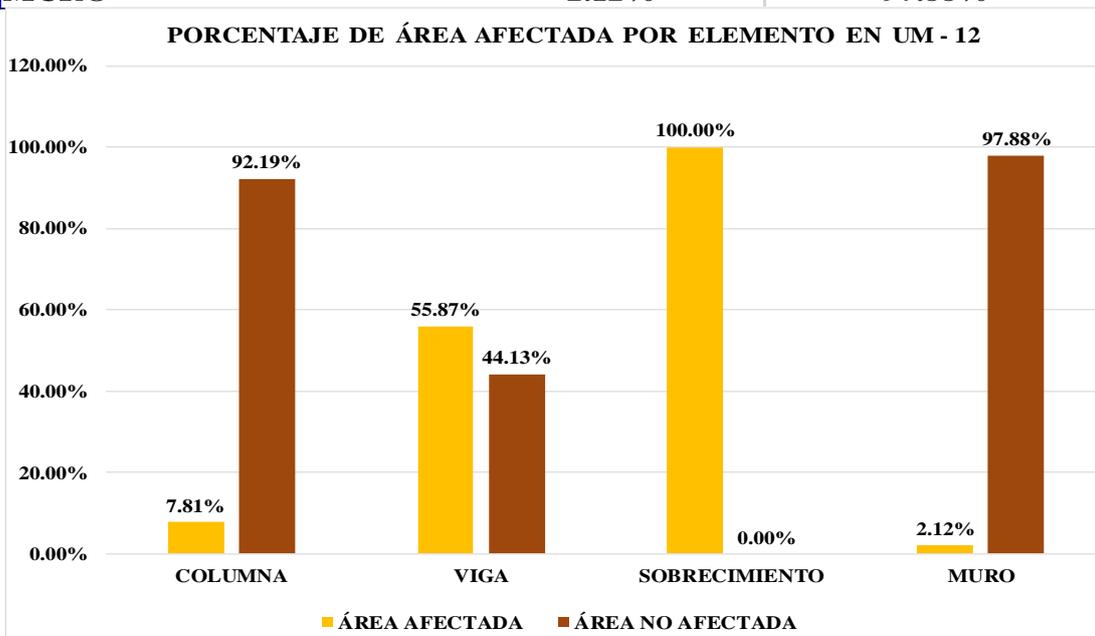
Figura 66: Porcentaje de área afectada por elemento en la Unidad de Muestra 12

ÁREA AFECTADA	ÁREA NO AFECTADA
COLUMNA	7.81%	92.19%
VIGA	55.87%	44.13%
SOBRECIMIENTO	100.00%	0.00%
MURO	2.12%	97.88%

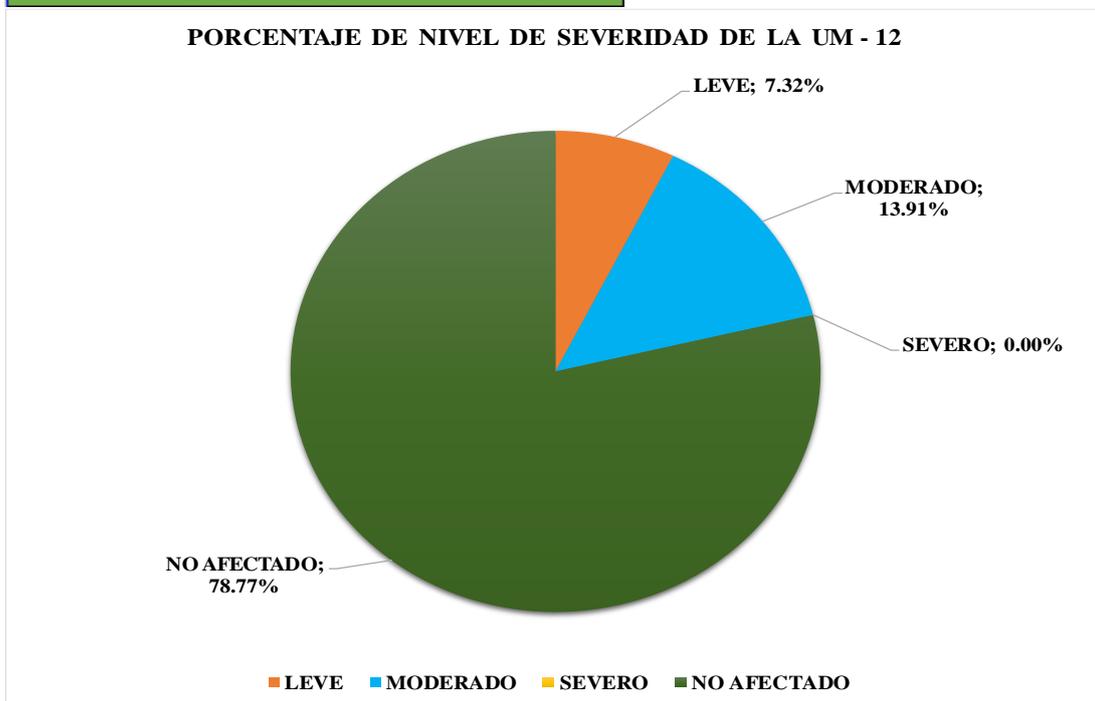
Figura 67: Porcentaje de nivel de severidad en la Unidad de Muestra 12

LEVE	7.32%
MODERADO	13.91%
SEVERO	0.00%
NO AFECTADO	78.77%

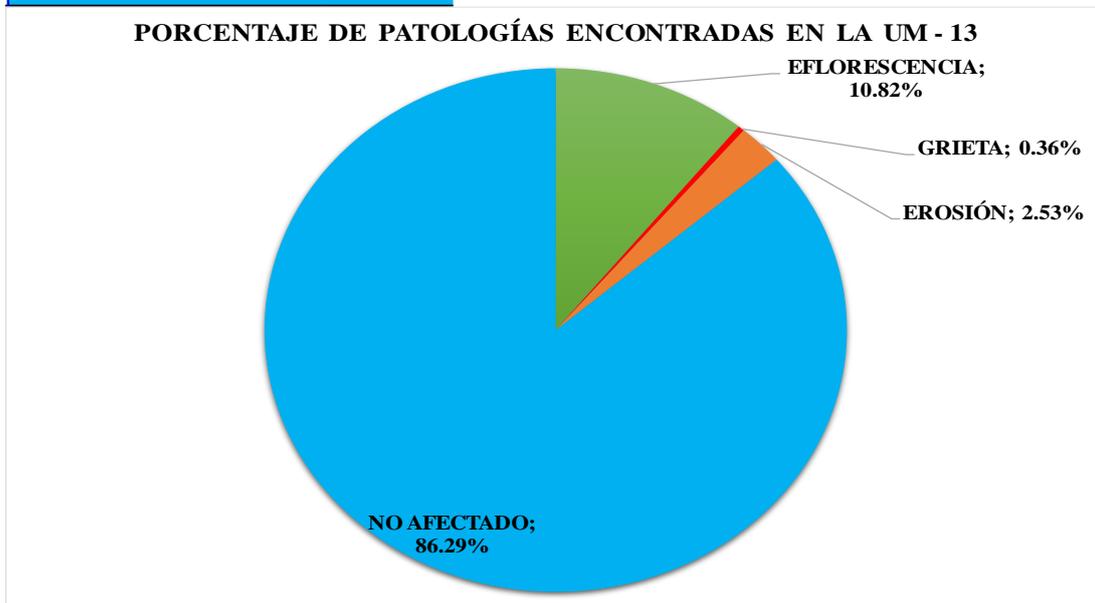
Figura 69: Porcentaje de patologías encontradas en la Unidad de Muestra 13

26.67	EFLORESCENCIA	2.89	3.66	23.01	10.82%	13.71%	86.29%	MODERADO	
	GRIETA	0.10			0.36%			MODERADO	
	EROSIÓN	0.68			2.53%			LEVE	
ELEMENTOS	PORCENTAJE DE NIVEL DE SEVERIDAD								
	NO AFECTADO	LEVE	MODERADO	SEVERO					
COLUMNA	89.68%	5.26%	5.05%	0.00%					
VIGA	100.00%	0.00%	0.00%	0.00%					
SOBRECIMIENTO	0.00%	0.00%	100.00%	0.00%					
MURO	94.10%	5.90%	0.00%	0.00%					
TOTAL	86.29%	2.53%	11.18%	0.00%

EFLORESCENCIA	10.82%
GRIETA	0.36%
EROSIÓN	2.53%
NO AFECTADO	86.29%

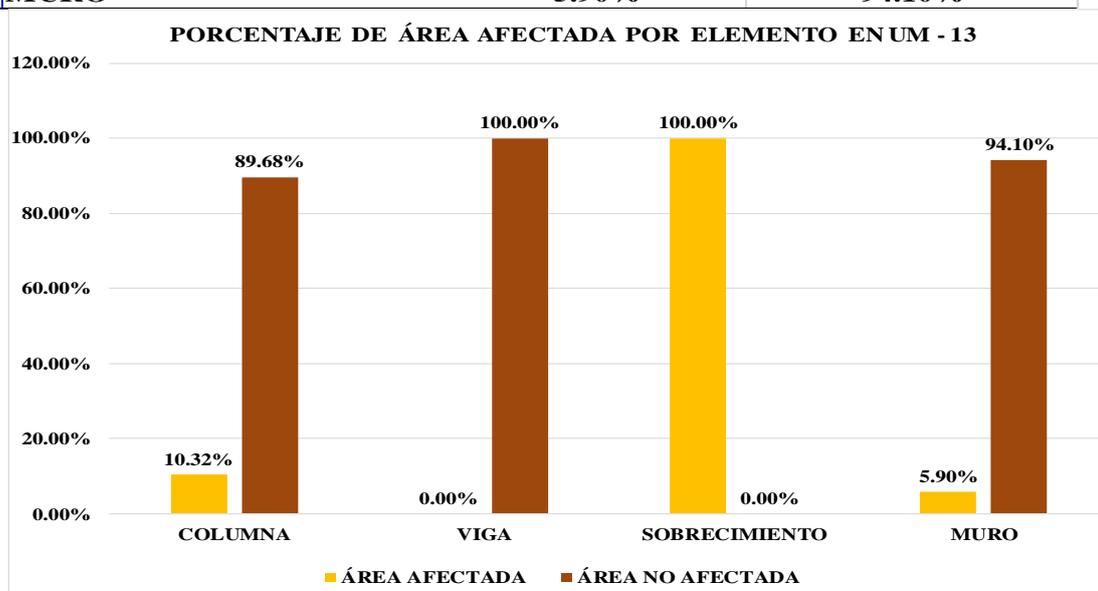
Figura 70: Porcentaje de área afectada por elemento en la Unidad de Muestra 13

ÁREA AFECTADA	ÁREA NO AFECTADA
COLUMNA	10.32%	89.68%
VIGA	0.00%	100.00%
SOBRECIMIENTO	100.00%	0.00%
MURO	5.90%	94.10%

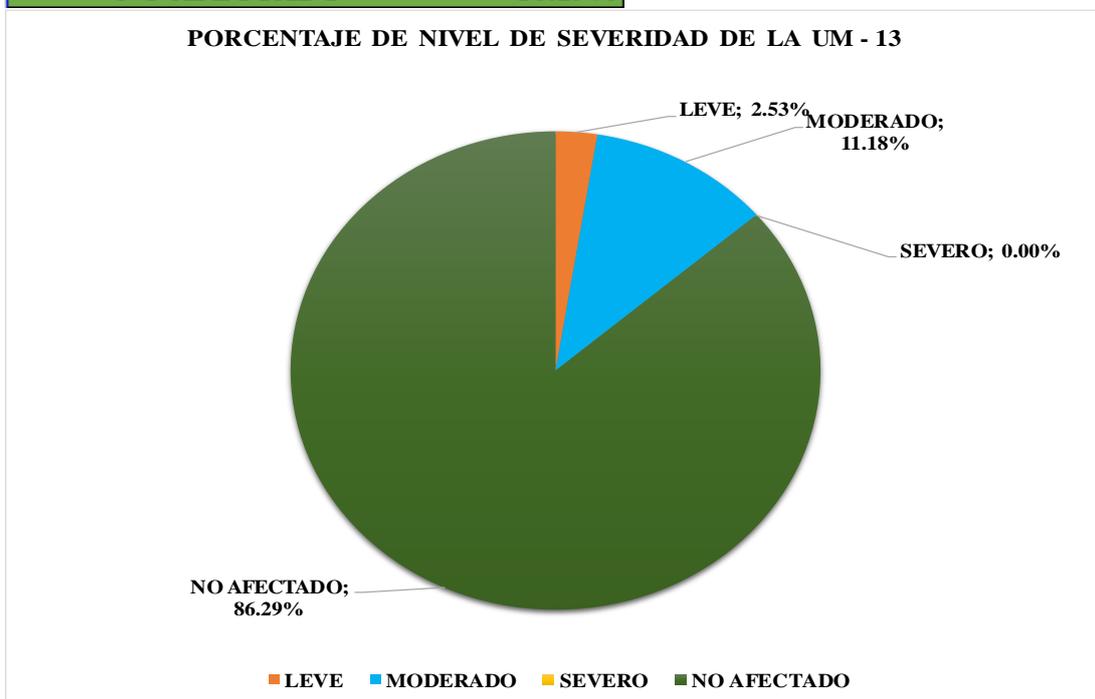
Figura 71: Porcentaje de nivel de severidad en la Unidad de Muestra 13

LEVE	2.53%
MODERADO	11.18%
SEVERO	0.00%
NO AFECTADO	86.29%

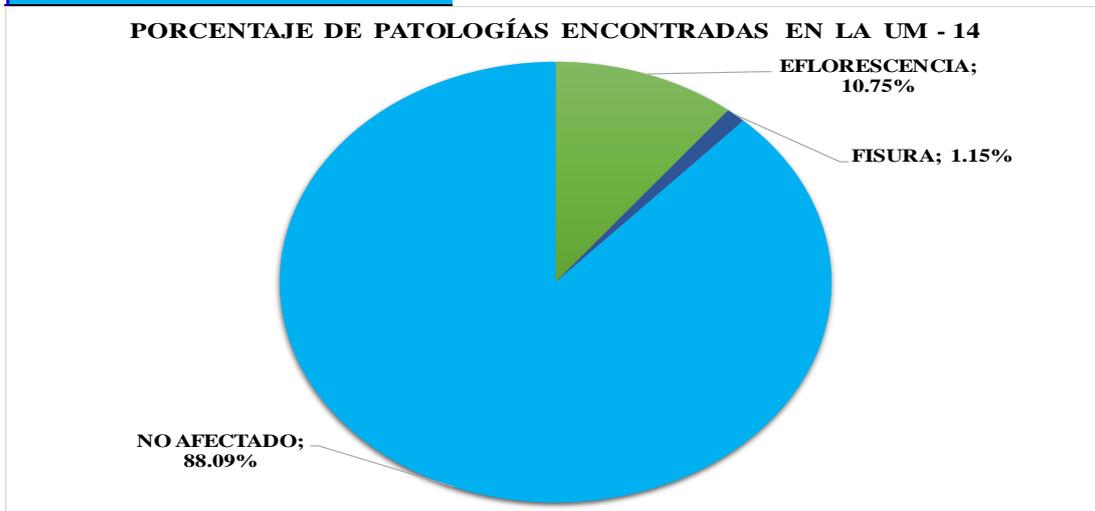
Figura 73: Porcentaje de patologías encontradas en la Unidad de Muestra 14

EFLORESCENCIA	10.75%
FISURA	1.15%
NO AFECTADO	88.09%

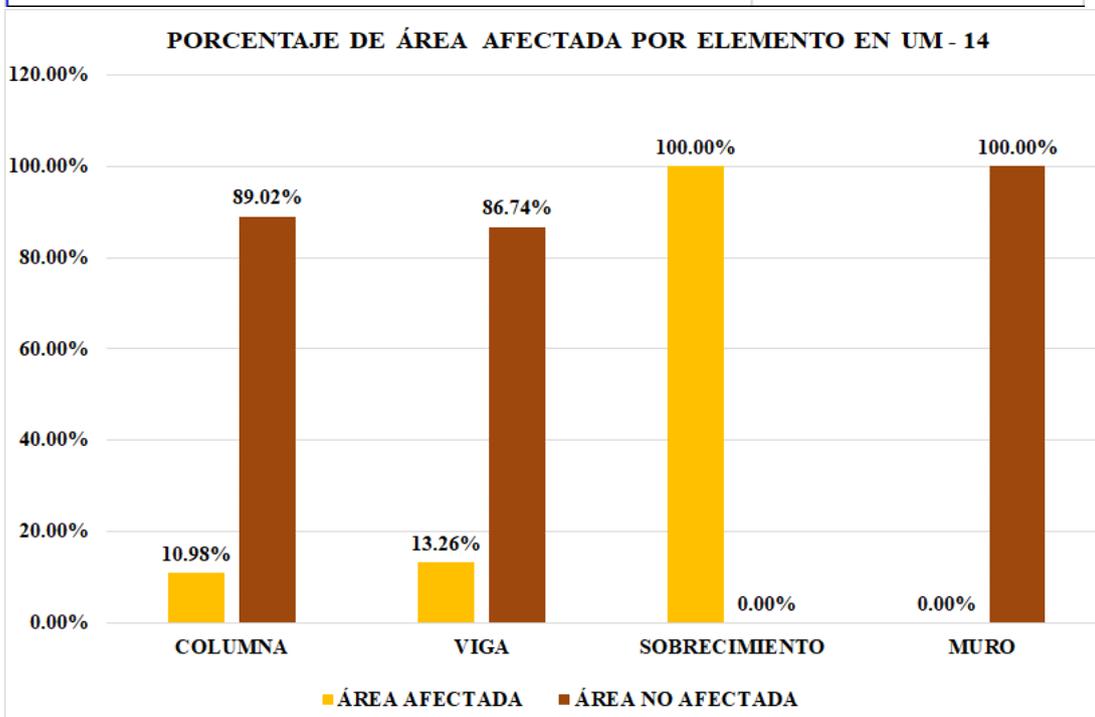
Figura 74: Porcentaje de área afectada por elemento en la Unidad de Muestra 14

ÁREA AFECTADA	ÁREA NO AFECTADA
COLUMNA	10.98%	89.02%
VIGA	13.26%	86.74%
SOBRECIMIENTO	100.00%	0.00%
MURO	0.00%	100.00%

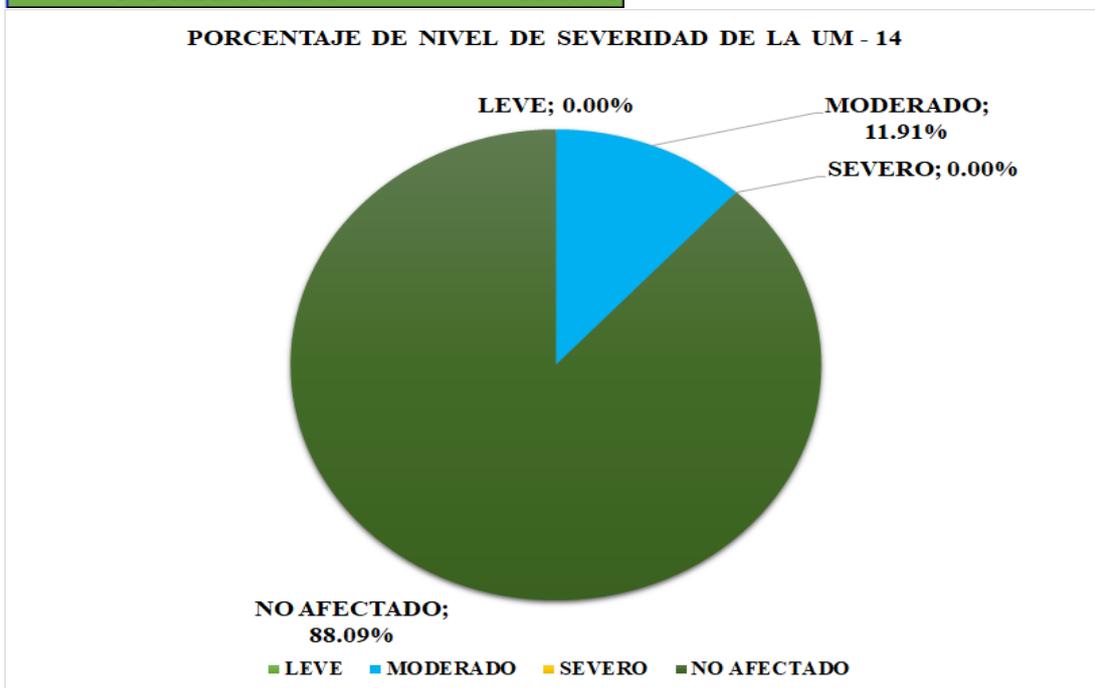
Figura 75: Porcentaje de nivel de severidad en la Unidad de Muestra 14

LEVE	0.00%
MODERADO	11.91%
SEVERO	0.00%
NO AFECTADO	88.09%

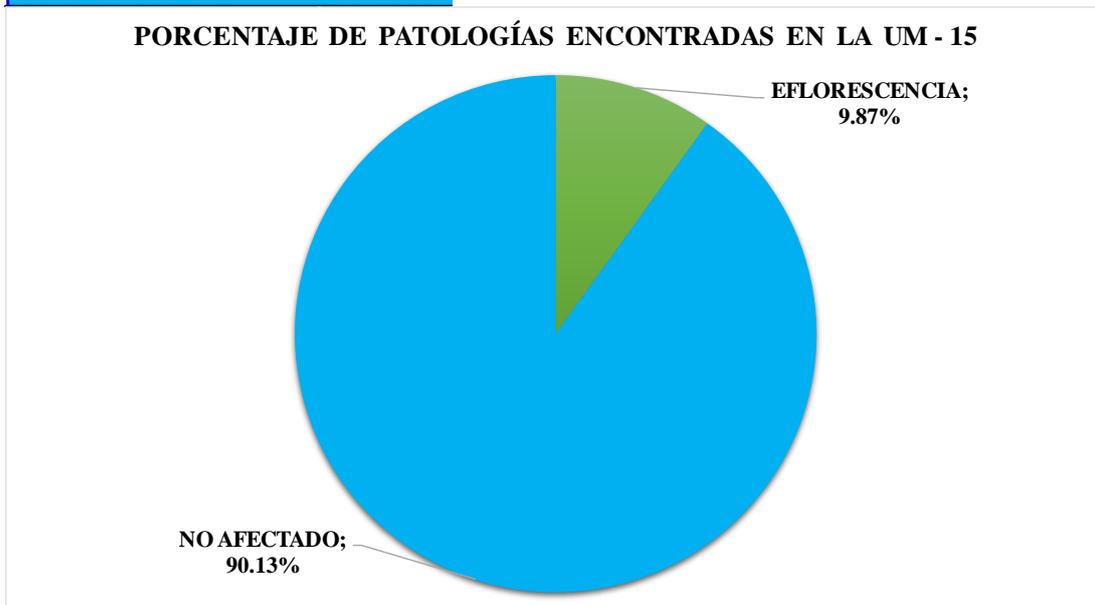
Figura 77: Porcentaje de patologías encontradas en la Unidad de Muestra 15

EFLORESCENCIA	9.87%
NO AFECTADO	90.13%

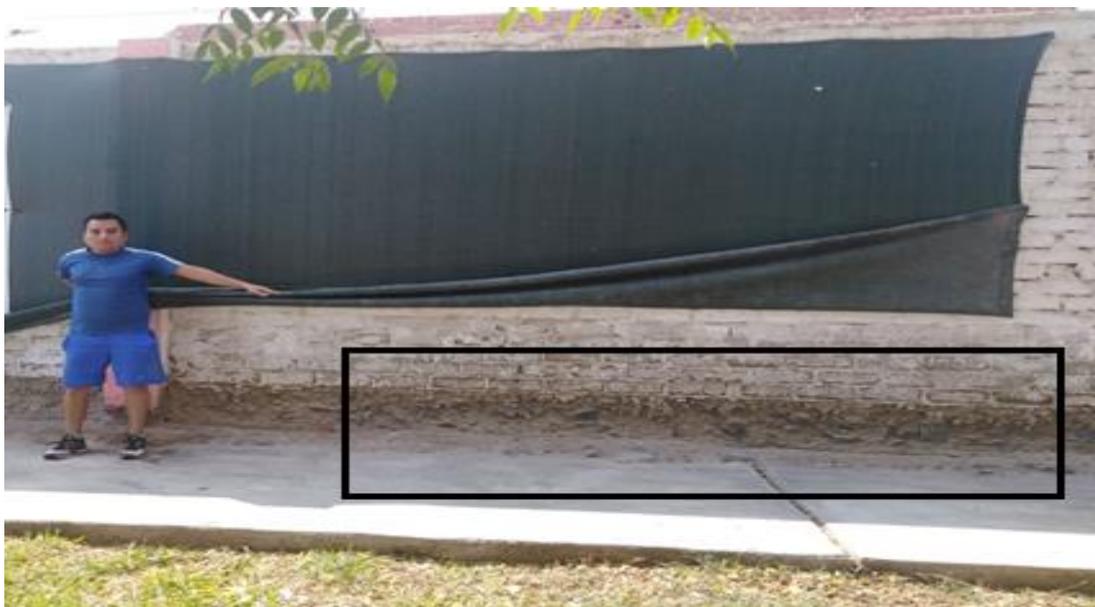
Fotografía 4: Patología Erosión en columnas, sobrecimientos y muros en la Unidad de Muestra 21
