**DETERMINACIÓN Y EVALUACIÓN DE LAS
PATOLOGÍAS DEL CONCRETO EN COLUMNAS,
VIGAS, SOBRECIMIENTOS Y MUROS DE
ALBAÑILERÍA CONFINADA DEL CERCO DE LA
INSTITUCIÓN EDUCATIVA INICIAL 1548 DEL
PUEBLO JOVEN SAN FRANCISCO DE ASÍS,
DISTRITO CHIMBOTE, PROVINCIA SANTA,
DEPARTAMENTO ANCASH, AGOSTO - 2019.**

**TESIS PARA OPTAR EL TÍTULO PROFESIONAL DE
INGENIERO CIVIL**

MARTINEZ CASTILLO, ERIC ALBAN

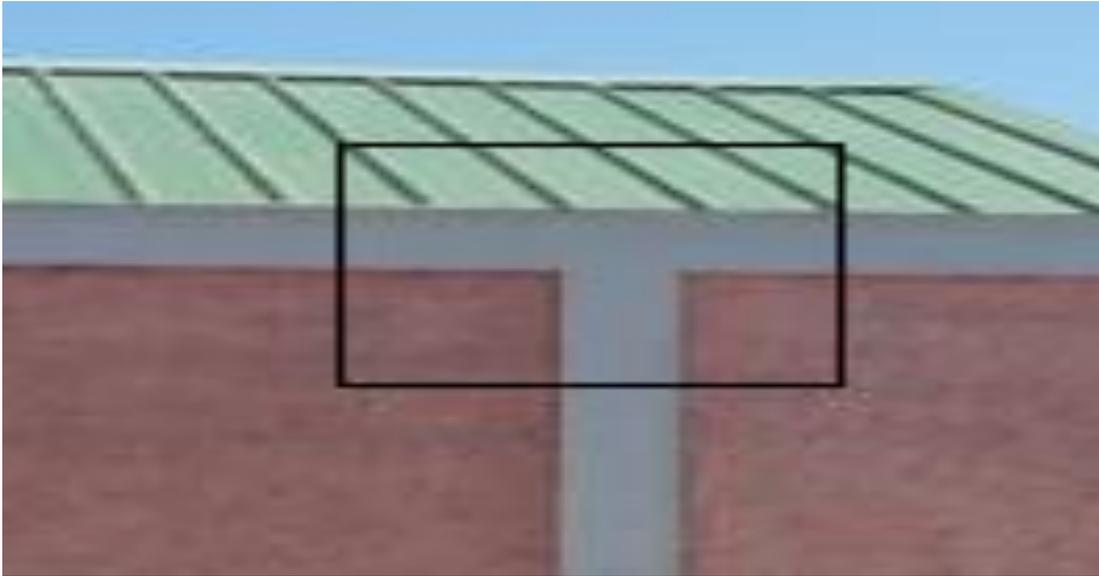
Fotografía 6: Patología Fisura en vigas en la Unidad de Muestra 14

REPARACIÓN FISURA: Primeramente, realizamos una abertura en la fisura luego procedemos a limpiar con una escobilla los restos de polvo, luego aplicamos un aditivo con resinas epoxicas para unir el concreto nuevo con concreto antiguo luego procedemos a realizar el resane en el área afectada aplicando una mezcla de mortero y aditivo.

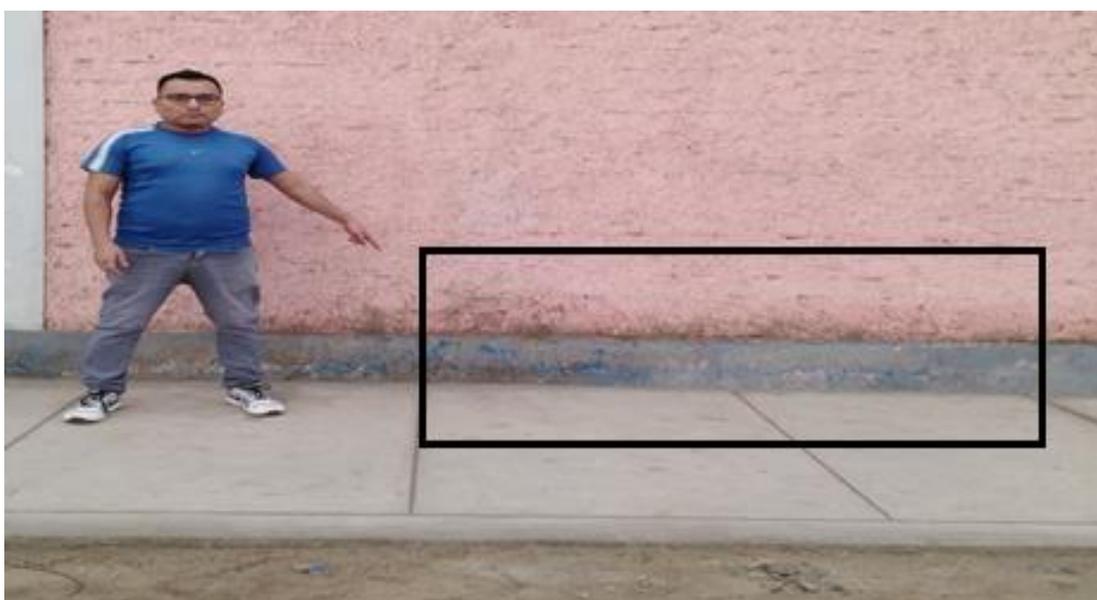
Fotografía 13: Patología Eflorescencia en columnas, muros y sobrecimientos en la Unidad de Muestra 4

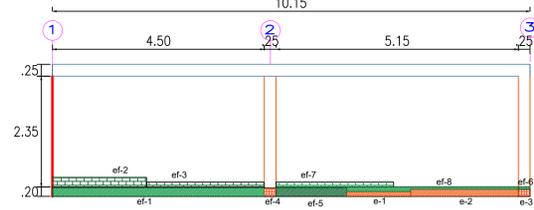
UNIDAD DE MUESTRA 5		
PATOLOGÍAS	CODIGO	COLOR
Eflorescencia	ef	■
Erosión	e	■

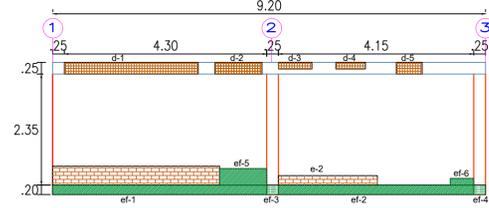
UNIDAD DE MUESTRA 12		
PATOLOGÍAS	CODIGO	COLOR
Erosión	e	■
Eflorescencia	ef	■
Desprendimiento	d	■

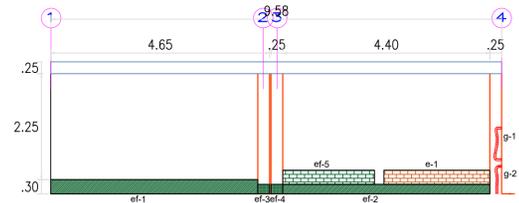
UNIDAD DE MUESTRA 13		
PATOLOGÍAS	CODIGO	COLOR
Eflorescencia	ef	■
Erosión	e	■
Grieta	g	■

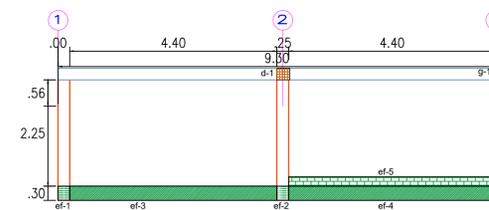
UNIDAD DE MUESTRA 18		
PATOLOGÍAS	CODIGO	COLOR
Eflorescencia	ef	■
Desprendimiento	d	■
Grieta	g	■
