DETERMINACIÓN Y EVALUACIÓN DE PATOLOGÍAS  
DE LOS MUROS DE ALBAÑILERÍA, COLUMNAS,  
VIGAS, Y SOBRECIMIENTO DE CONCRETO DEL CERCO  
DE LA EMPRESA PESQUERA TASA, DISTRITO  
CHIMBOTE, PROVINCIA DEL SANTA, REGIÓN ANCASH  
- AGOSTO 2019.

**TESIS PARA OPTAR EL TÍTULO PROFESIONAL DE**  
**INGENIERA CIVIL**

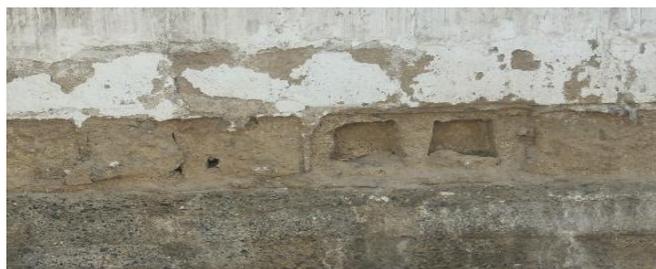
*Gráfico 14:* Figura de la patología erosión en los muros de albañilería  
Fuente: Elaboración Propia. (2019).

Reparación: Para restaurar el elemento, se tiene que demarcar el área afectada, posteriormente se procede a retirar el material dañado de forma manual con comba y cincel, una vez que hallamos el concreto sano, se retirara todos los escombros y se procederá a limpiar la zona afectada para evitar que contenga polvos, luego se realiza la preparación del puente de adherencia que servirá para unir el mortero con el concreto antiguo de la estructura, realizado este procedimiento con ayuda de una brocha se comenzará a aplicar la mezcla preparada como puente de adherencia sobre la superficie por reparar, luego de ello se comenzara a preparar la mezcla del mortero y con ayuda de la plancha de batir se colocará la mezcla en el frotacho para comenzar a reparar la zona dañada, para finalizar se realizará el acabado de acuerdo a como se encontró la estructura y se procederá a su curado correspondiente.

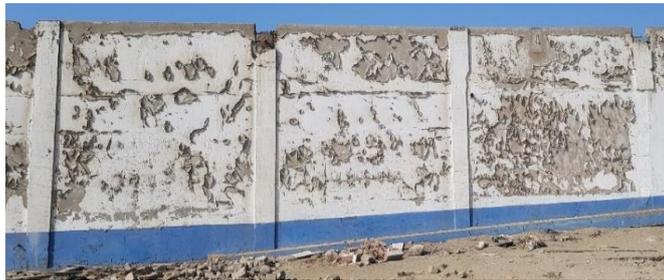
*Gráfico 15:* Figura de la patología desconchamiento en los muros de albañilería

**Reparación:** Para reparar el elemento, en primer lugar se deberá identificar toda el área dañada la cual se verá identificada por la pintura desprendida del revestimiento es recomendable revisar también las parte superior debido a que puede contener humedad y que este a inicios de la separación con la pintura, se procederá a retirar con ayuda de una espátula toda la

pintura en mal estado, y con un cepillo metálico la pintura restante, con ayuda de una brocha se limpiará toda el área dañada para evitar que contenga polvos, luego se realizará su respectiva limpieza de la zona, para que finalmente se pueda colocar el producto impermeabilizante que actuará como recubrimiento para evitar que se vuelva a entrar la humedad del exterior, luego de eso se dejará secar y se colocará la pintura.

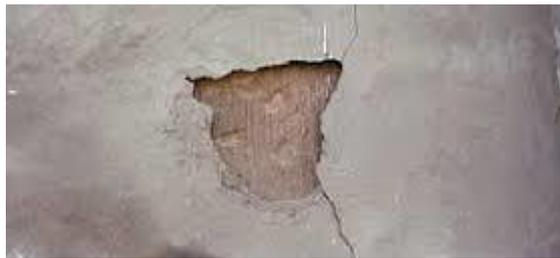
*Gráfico 16:* Fotografía de la patología desprendimiento en los muros de albañilería

Reparación: Se demarcará todo el área dañada para su posterior retiro, la cual será con ayuda de herramientas manuales, se empezará a retirar el revestimiento dañado hasta poner en descubierto el muro de albañilería, se limpiará todos los escombros, se aplicará un impermeabilizante para evitar el paso de la humedad la cual será mezclada con el mortero que se va preparar para resanar el recubrimiento, será colocado en dos capas con ayuda de una brocha luego se preparará la mezcla del mortero y se aplicará en la zona dañada, se dejará secar y se realizará su acabado.

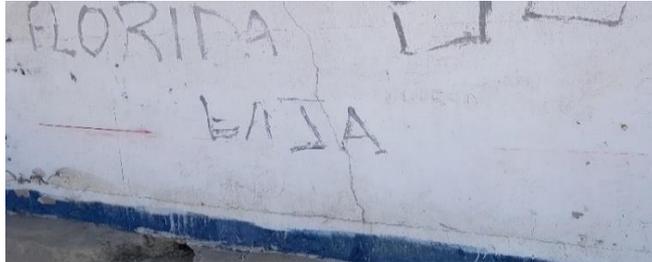
*Gráfico 17:* Figura de la patología fisura en los muros de albañilería  
Fuente: Elaboración Propia. (2019).

Reparación: En primer lugar se tendrá que analizar el estado de actividad de las fisuras (por medio del fisuro metro), esto con la finalidad de prever su evolución, y estimar su apertura máxima, se realizará la eliminación del material dañado retirando 10 cm de cada lado tomando como el centro a la fisura, porque puede presentar vacíos, luego se procederá a su limpieza para que esté libre de polvos con ayuda de una brocha, para sustratos porosos como el concreto se utilizara un imprimante con la finalidad de brindar adherencia, impermeabilidad, y eliminar la contracción, se dejará secar y se procederá con la colocación del sellante acrílico para fisuras con la pistola de calafateo, se procederá a colocar poco a poco en la zona dañada, una vez ya rellenado, con la espátula se retirará todo el material sobrante del sello y se dejará secar, después se preparará la mezcla para el recubrimiento (arena

fina, cemento, y agua), y con una plancha de batir se colocara la mezcla en el frotacho y se resanará la zona dañada, se realizará su curado y se finalmente se pintará.

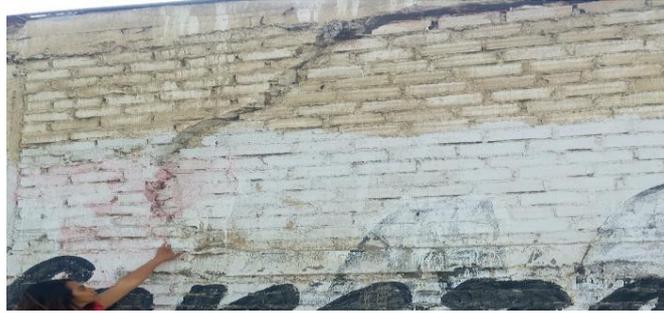
*Gráfico 18:* Figura de la patología grieta en los muros de albañilería  
Fuente: Elaboración Propia. (2019).

Reparación: En primer lugar se tendrá que ubicar la zona dañada por la patología, evaluando el estado de la estructura, procediendo con la reparación con la ayuda de una comba con cincel picar a lo largo de la grieta tratando de desprender todo el material dañado y suelto, se limpiara toda el área por reparar con una brocha para que esté libre de polvos, se utilizara un imprimante con la finalidad de brindar adherencia, impermeabilidad, se dejará secar y se procederá con la colocación del sellante acrílico en toda el área dañada con la pistola de calafateo, con una espátula se retirará el sobrante y se dejará secar, con ayuda de la plancha de batir se colocará la mezcla del mortero en el frotacho para la zona dañada, se eliminara el excedente del mortero con la plancha hasta uniformizar la superficie, finalmente se realizará el curado y se procederá a su pintado.

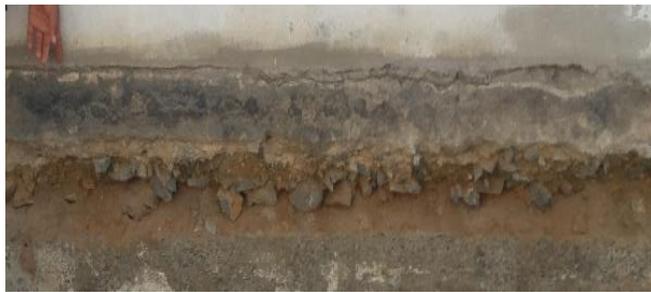
*Gráfico 19:* Figura de la patología desintegración en los muros de albañilería  
Fuente: Elaboración Propia. (2019).

Reparación: En primer lugar se tiene que analizar la estructura a evaluar, si necesita reparación o demolición del elemento, si es para reparación se empezara retirando toda el área dañada de forma manual, hasta encontrar la parte sana, así mismo se limpiará con una brocha y se retirará todos los escombros sueltos. Estando ya limpio se aplicará un puente de adherencia que unirá el concreto viejo con el mortero, se dejará secar y se colocará la mezcla en toda la parte dañada, con la plancha de batir se retirará lo sobrante y se nivelara la parte superficial, se dejara secar y finalmente se realizará su curado correspondiente.

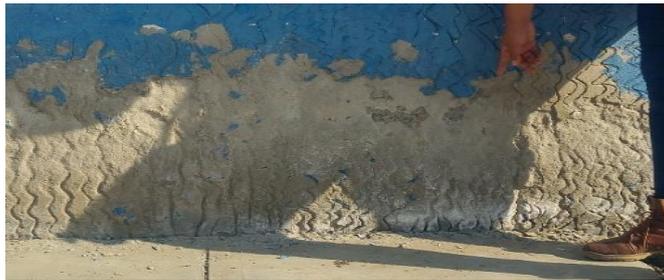
*Gráfico 20:* Figura de la patología eflorescencia en los muros de albañilería  
Fuente: Elaboración Propia. (2019).

Reparación: Se identificara el nivel de humedad, poniéndole el límite de intervención por arriba del punto más alto donde se ve identificado la humedad, se procederá a la demolición del revestimiento de forma manual,

hasta eliminarlo completamente de los muros, con un taladro se perforará agujeros a un espesor del 90% en toda la primera fila de ladrillos, en la cual se colocara una inyección con ayuda de la pistola de calafateo que contendrá una sustancia repelente al agua que actuará como barrera bloqueando la humedad ascendente, se dejará secar, y se continuara con la preparación del mortero impermeable, primero se colocará una capa de mortero diluido en agua en la zona dañada y antes que seque se colocara la mezcla con ayuda de la plancha de batir y el frotacho, si la estructura contenía acabados en pintura, se finalizara colocando un revestimiento impermeabilizante para luego pintarlo.

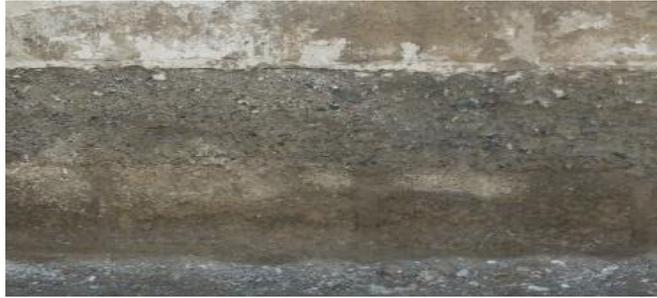
Gráfico 22: Figura de la patología disgregación en los muros de albañilería  
Fuente: Elaboración Propia. (2019).

Reparación: En primer lugar se debe ubicar el área donde se encuentra el material deteriorado, luego se realizará la eliminación de dicho material dañado, para que de ese modo la adherencia entre el material de reparación y el original, así como la durabilidad puedan quedar comprometidas. El sistema habitual para retirar el material defectuoso suele ser el picado del mismo, realizado de forma manual con comba y cincel, después de ello se limpiará la zona donde se removió el concreto para que esté libre de polvo con ayuda de una brocha, posteriormente debemos tener en cuenta las secciones adecuadas de parcheo, para que luego se pueda agregar el puente de adherencia, para poder terminar la operación de reparación agregando el mortero sobre la superficie a tratar.

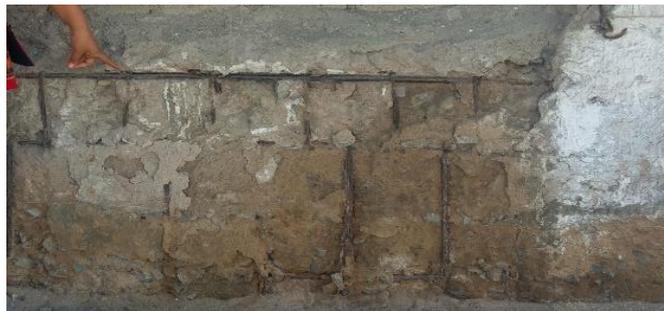
*Gráfico 23:* Figura de la patología corrosión en el acero de los sobre cimientos  
Fuente: Elaboración Propia. (2019).

Reparación: En primer lugar se debe evaluar y delimitar el área a reparar, se procederá a la eliminación del concreto de forma manual, la cual se pondrá en descubierto el acero corroído, con ayuda de un cepillo de cerdas metálicas se empezará a limpiar todo el acero hasta encontrar la parte sana, para que conjuntamente con la brocha limpiar el polvo, luego de ello se aplicará un recubrimiento de protección en el acero, la cual se aplicará un máximo de tres capas con un intervalo de tiempo cada uno, luego de ello se preparara la mezcla del concreto, y se comenzara a aplicar en el área dañada, para finalizar se realizara su curado correspondiente.

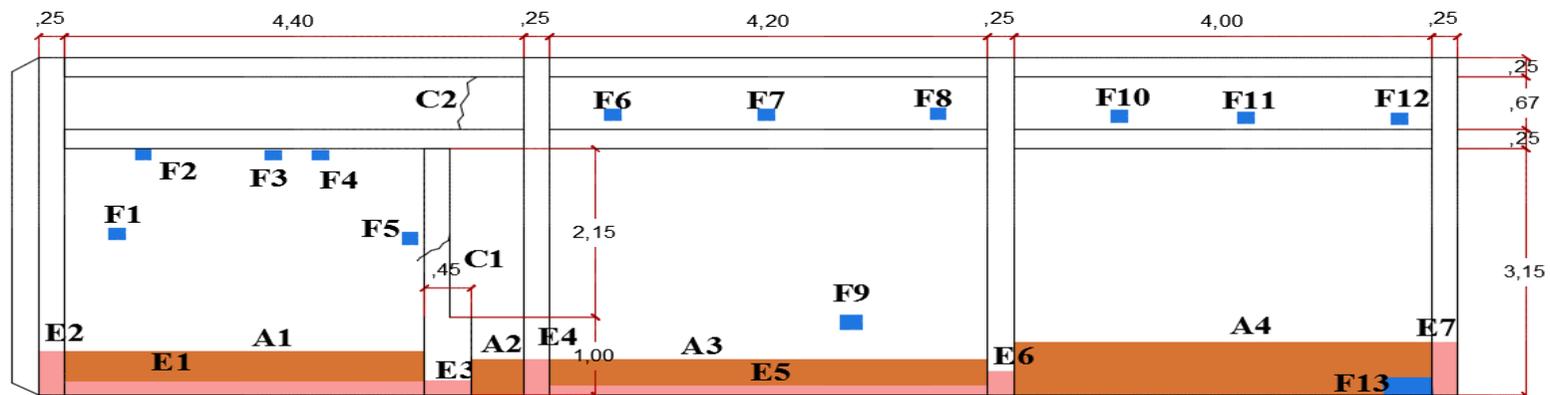
**PLANO DE ELEVACION CON LOS TIPOS DE PATOLOGIAS IDENTIFICADAS**

PATOLOGIAS ENCONTRADAS EN LA UNIDAD DE MUESTRA 9	ELEMENTOS A ANALIZAR EN LA UNIDAD DE MUESTRA 9											
	MURO			COLUMNA			VIGA			SOBRECIMIENTO		
	Área Afectada m2	% Área Afectada	Nivel de Severidad	Área Afectada m2	% Área Afectada	Nivel de Severidad	Área Afectada m2	% Área Afectada	Nivel de Severidad	Área Afectada m2	% Área Afectada	Nivel de Severidad
[A] Erosión	5.53	11.74%	Medio	0.00	0.00%	-	0.00	0.00%	-	0.00	0.00%	-
[B] Desconchamiento	0.00	0.00%	-	0.00	0.00%	-	0.00	0.00%	-	0.00	0.00%	-
[C] Fisura	0.18	0.38%	Bajo	0.11	2.15%	Bajo	0.00	0.00%	-	0.00	0.00%	-
[D] Grieta	0.00	0.00%	-	0.00	0.00%	-	0.00	0.00%	-	0.00	0.00%	-
[E] Disgregación	1.23	2.62%	Medio	0.58	10.93%	Medio	0.00	0.00%	-	0.00	0.00%	-
[F] Desintegración	0.37	0.78%	Bajo	0.00	0.00%	-	0.00	0.00%	-	0.00	0.00%	-
[G] Eflorescencia	0.00	0.00%	-	0.00	0.00%	-	0.00	0.00%	-	0.00	0.00%	-
[H] Corrosión	0.00	0.00%	-	0.00	0.00%	-	0.00	0.00%	-	0.00	0.00%	-

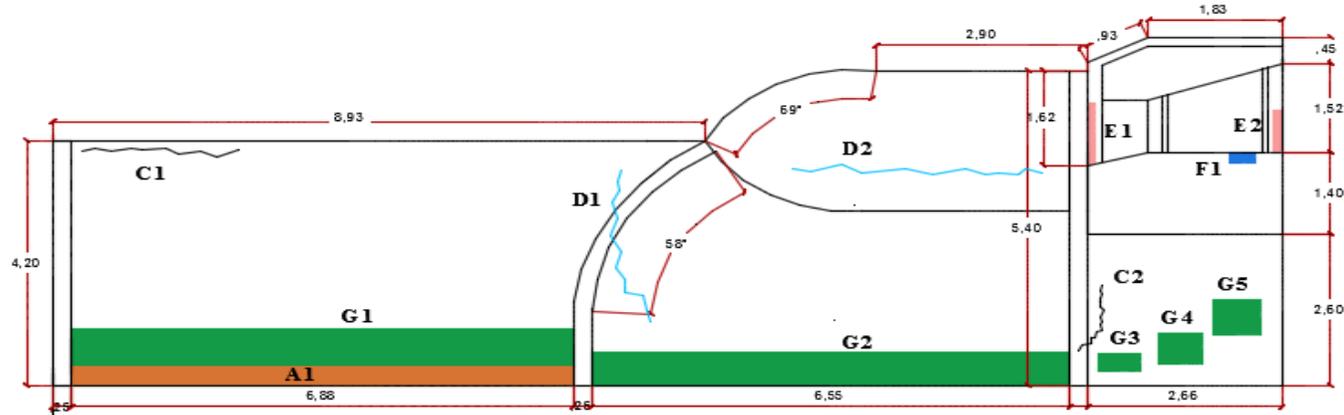
**PLANO DE ELEVACION CON LOS TIPOS DE PATOLOGIAS IDENTIFICADAS**

PATOLOGIAS ENCONTRADAS EN LA UNIDAD DE MUESTRA 10	ELEMENTOS A ANALIZAR EN LA UNIDAD DE MUESTRA 10											
	MURO			COLUMNA			VIGA			SOBRECIMIENTO		
	Área Afectada m2	% Área Afectada	Nivel de Severidad	Área Afectada m2	% Área Afectada	Nivel de Severidad	Área Afectada m2	% Área Afectada	Nivel de Severidad	Área Afectada m2	% Área Afectada	Nivel de Severidad
[A] Erosión	2.34	3.24%	Medio	0.00	0.00%	-	0.00	0.00%	-	0.00	0.00%	-
[B] Desconchamiento	0.00	0.00%	-	0.00	0.00%	-	0.00	0.00%	-	0.00	0.00%	-
[C] Fisura	0.72	1.00%	Medio	0.06	1.69%	Medio	0.00	0.00%	-	0.00	0.00%	-
[D] Grieta	1.13	1.56%	Alto	0.07	1.92%	Alto	0.00	0.00%	-	0.00	0.00%	-
[E] Disgregación	0.00	0.00%	-	0.18	5.13%	Medio	0.00	0.00%	-	0.00	0.00%	-
[F] Desintegración	0.07	0.09%	Bajo	0.00	0.00%	-	0.00	0.00%	-	0.00	0.00%	-
[G] Eflorescencia	9.40	13.03%	Medio	0.00	0.00%	-	0.00	0.00%	-	0.00	0.00%	-
[H] Corrosión	0.00	0.00%	-	0.00	0.00%	-	0.00	0.00%	-	0.00	0.00%	-

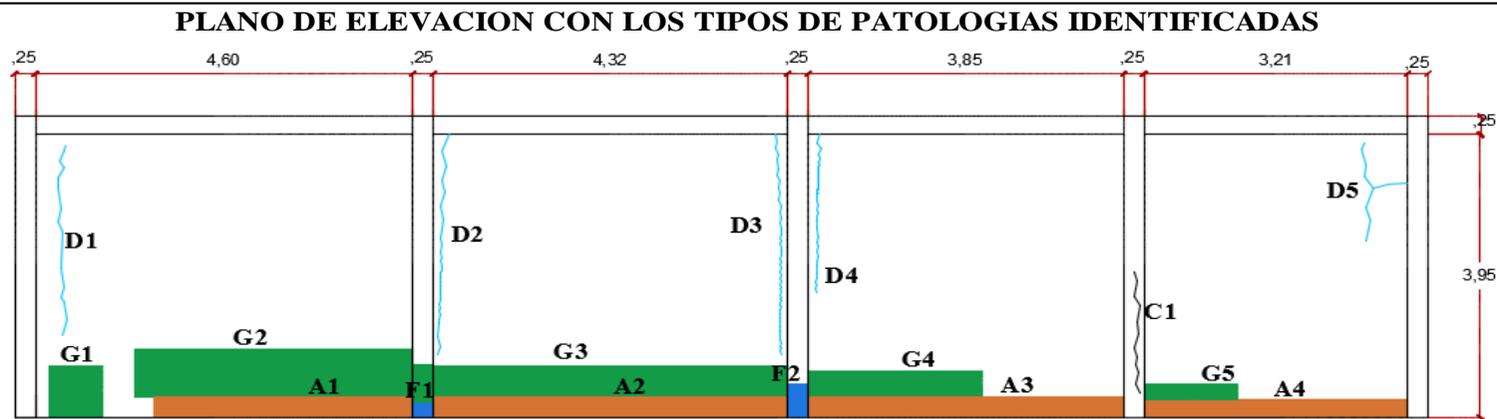
PATOLOGÍAS ENCONTRADAS EN LA UNIDAD DE MUESTRA 11	ELEMENTOS A ANALIZAR EN LA UNIDAD DE MUESTRA 11											
	MURO			COLUMNA			VIGA			SOBRECIMIENTO		
	Área Afectada m2	% Área Afectada	Nivel de Severidad	Área Afectada m2	% Área Afectada	Nivel de Severidad	Área Afectada m2	% Área Afectada	Nivel de Severidad	Área Afectada m2	% Área Afectada	Nivel de Severidad
[A] Erosión	3.98	6.31%	Medio	0.00	0.00%	-	0.00	0.00%	-	0.00	0.00%	-
[B] Desconchamiento	0.00	0.00%	-	0.00	0.00%	-	0.00	0.00%	-	0.00	0.00%	-
[C] Fisura	0.00	0.00%	-	0.36	8.48%	Medio	0.00	0.00%	-	0.00	0.00%	-
[D] Grieta	2.71	4.29%	Alto	0.00	0.00%	-	0.00	0.00%	-	0.00	0.00%	-
[E] Disgregación	0.00	0.00%	-	0.00	0.00%	-	0.00	0.00%	-	0.00	0.00%	-
[F] Desintegración	0.00	0.00%	-	0.17	3.99%	Medio	0.00	0.00%	-	0.00	0.00%	-
[G] Eflorescencia	5.65	8.96%	Medio	0.00	0.00%	-	0.00	0.00%	-	0.00	0.00%	-
[H] Corrosión	0.00	0.00%	-	0.00	0.00%	-	0.00	0.00%	-	0.00	0.00%	-

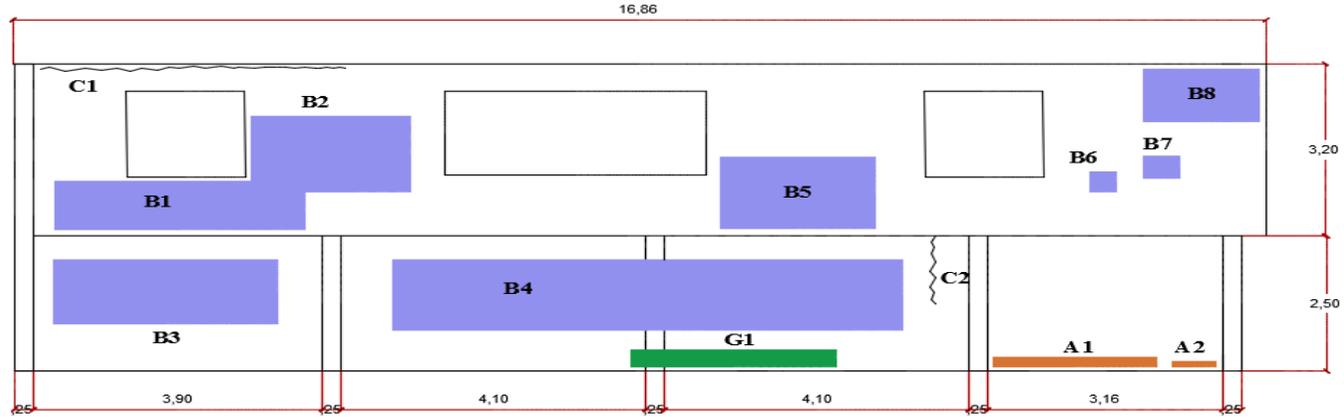
**PLANO DE ELEVACION CON LOS TIPOS DE PATOLOGIAS IDENTIFICADAS**

PATOLOGIAS ENCONTRADAS EN LA UNIDAD DE MUESTRA 13	ELEMENTOS A ANALIZAR EN LA UNIDAD DE MUESTRA 13											
	MURO			COLUMNA			VIGA			SOBRECIMIENTO		
	Área Afectada m2	% Área Afectada	Nivel de Severidad	Área Afectada m2	% Área Afectada	Nivel de Severidad	Área Afectada m2	% Área Afectada	Nivel de Severidad	Área Afectada m2	% Área Afectada	Nivel de Severidad
[A] Erosión	0.00	0.00%	-	0.00	0.00%	-	0.00	0.00%	-	0.00	0.00%	-
[B] Desconchamiento	22.63	24.79%	Bajo	0.33	13.20%	Bajo	0.00	0.00%	-	0.00	0.00%	-
[C] Fisura	1.11	1.22%	Medio	0.00	0.00%	-	0.00	0.00%	-	0.00	0.00%	-
[D] Grieta	0.00	0.00%	-	0.00	0.00%	-	0.00	0.00%	-	0.00	0.00%	-
[E] Disgregación	0.00	0.00%	-	0.00	0.00%	-	0.00	0.00%	-	0.00	0.00%	-
[F] Desintegración	0.42	0.46%	Bajo	0.00	0.00%	-	0.00	0.00%	-	0.00	0.00%	-
[G] Eflorescencia	0.78	0.85%	Medio	0.08	3.10%	Medio	0.00	0.00%	-	0.00	0.00%	-
[H] Corrosión	0.00	0.00%	-	0.00	0.00%	-	0.00	0.00%	-	0.00	0.00%	-

RESUMEN DE LA UNIDAD DE MUESTRA 13												
ELEMENTOS	ÁREA TOTAL (m2)	ÁREA TOTAL AFECTADA (m2)	ÁREA TOTAL NO AFECTADA (m2)	% ÁREA TOTAL AFECTADA	% ÁREA TOTAL NO AFECTADA	NIVEL DE SEVERIDAD						
MURO	91.30	24.94	66.36	27.32%	72.68%	MEDIO						
COLUMNA	2.50	0.41	2.09	16.30%	83.70%	MEDIO						
VIGA	0.00	0.00	0.00	0.00%	0.00%	-						
SOBRECIMIENTO	0.00	0.00	0.00	0.00%	0.00%	-

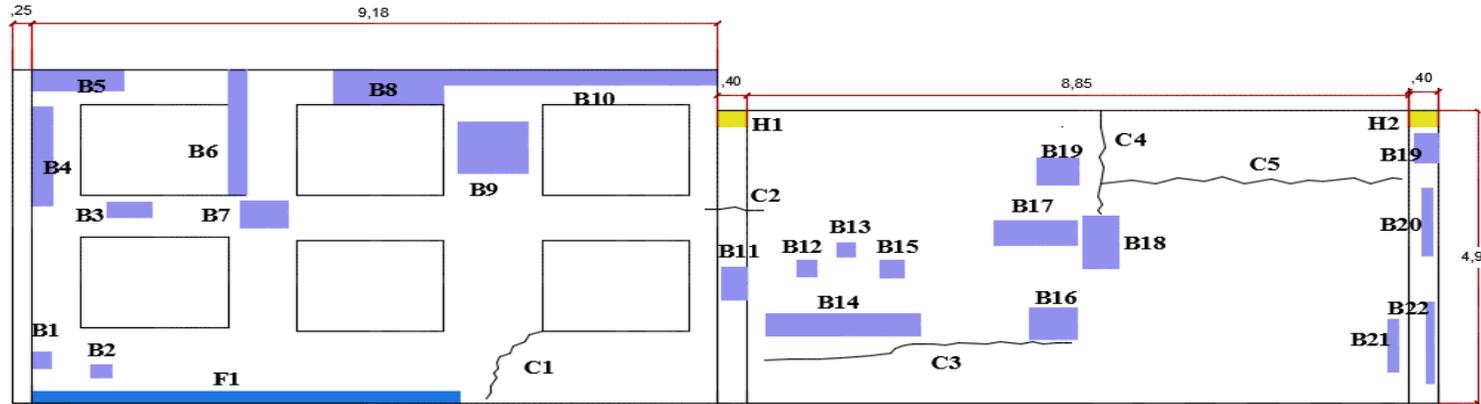
**PLANO DE ELEVACION CON LOS TIPOS DE PATOLOGIAS IDENTIFICADAS**

PATOLOGIAS ENCONTRADAS EN LA UNIDAD DE MUESTRA 14	ELEMENTOS A ANALIZAR EN LA UNIDAD DE MUESTRA 14											
	MURO			COLUMNA			VIGA			SOBRECIMIENTO		
	Área Afectada m2	% Área Afectada	Nivel de Severidad	Área Afectada m2	% Área Afectada	Nivel de Severidad	Área Afectada m2	% Área Afectada	Nivel de Severidad	Área Afectada m2	% Área Afectada	Nivel de Severidad
[A] Erosión	0.00	0.00%	-	0.00	0.00%	-	0.00	0.00%	-	0.00	0.00%	-
[B] Desconchamiento	8.56	8.87%	Bajo	1.05	26.38%	Bajo	0.00	0.00%	-	0.00	0.00%	-
[C] Fisura	2.41	2.50%	Medio	0.10	2.56%	Medio	0.00	0.00%	-	0.00	0.00%	-
[D] Grieta	0.00	0.00%	-	0.00	0.00%	-	0.00	0.00%	-	0.00	0.00%	-
[E] Disgregación	0.00	0.00%	-	0.00	0.00%	-	0.00	0.00%	-	0.00	0.00%	-
[F] Desintegración	1.15	1.19%	Medio	0.00	0.00%	-	0.00	0.00%	-	0.00	0.00%	-
[G] Eflorescencia	0.00	0.00%	-	0.00	0.00%	-	0.00	0.00%	-	0.00	0.00%	-
[H] Corrosión	0.00	0.00%	-	0.21	5.21%	Alto	0.00	0.00%	-	0.00	0.00%	-

RESUMEN DE LA UNIDAD DE MUESTRA 14												
ELEMENTOS	ÁREA TOTAL (m2)	ÁREA TOTAL AFECTADA (m2)	ÁREA TOTAL NO AFECTADA (m2)	% ÁREA TOTAL AFECTADA	% ÁREA TOTAL NO AFECTADA	NIVEL DE SEVERIDAD						
MURO	96.49	12.12	84.37	12.56%	87.44%	MEDIO						
COLUMNA	3.99	1.36	2.63	34.14%	65.86%	MEDIO						
VIGA	0.00	0.00	0.00	0.00%	0.00%	-						
SOBRECIMIENTO	0.00	0.00	0.00	0.00%	0.00%	-

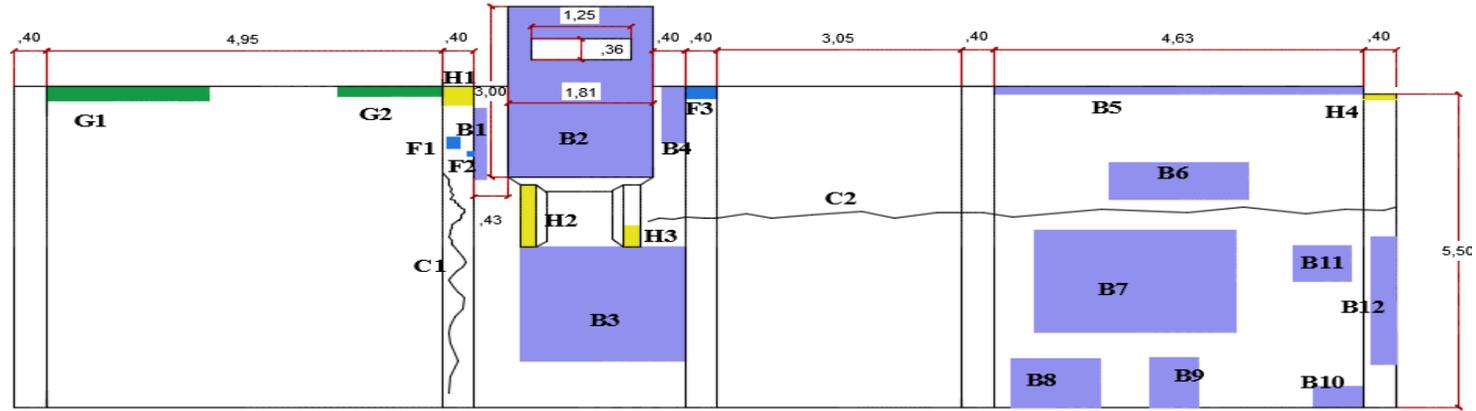
**PLANO DE ELEVACION CON LOS TIPOS DE PATOLOGIAS IDENTIFICADAS**

PATOLOGIAS ENCONTRADAS EN LA UNIDAD DE MUESTRA 15	ELEMENTOS A ANALIZAR EN LA UNIDAD DE MUESTRA 15											
	MURO			COLUMNA			VIGA			SOBRECIMIENTO		
	Área Afectada m2	% Área Afectada	Nivel de Severidad	Área Afectada m2	% Área Afectada	Nivel de Severidad	Área Afectada m2	% Área Afectada	Nivel de Severidad	Área Afectada m2	% Área Afectada	Nivel de Severidad
[A] Erosión	0.00	0.00%	-	0.00	0.00%	-	0.00	0.00%	-	0.00	0.00%	-
[B] Desconchamiento	18.15	20.64%	Bajo	0.72	7.63%	Bajo	0.00	0.00%	-	0.00	0.00%	-
[C] Fisura	1.76	2.00%	Medio	0.98	10.38%	Medio	0.00	0.00%	-	0.00	0.00%	-
[D] Grieta	0.00	0.00%	-	0.00	0.00%	-	0.00	0.00%	-	0.00	0.00%	-
[E] Disgregación	0.00	0.00%	-	0.00	0.00%	-	0.00	0.00%	-	0.00	0.00%	-
[F] Desintegración	0.00	0.00%	-	0.12	1.30%	Medio	0.00	0.00%	-	0.00	0.00%	-
[G] Eflorescencia	0.80	0.91%	Medio	0.00	0.00%	-	0.00	0.00%	-	0.00	0.00%	-
[H] Corrosión	0.00	0.00%	-	0.46	4.85%	Alto	0.00	0.00%	-	0.00	0.00%	-

RESUMEN DE LA UNIDAD DE MUESTRA 15												
ELEMENTOS	ÁREA TOTAL (m2)	ÁREA TOTAL AFECTADA (m2)	ÁREA TOTAL NO AFECTADA (m2)	% ÁREA TOTAL AFECTADA	% ÁREA TOTAL NO AFECTADA	NIVEL DE SEVERIDAD						
MURO	87.94	20.70	67.24	23.54%	76.46%	MEDIO						
COLUMNA	9.48	2.29	7.19	24.16%	75.84%	MEDIO						
VIGA	0.00	0.00	0.00	0.00%	0.00%	-						
SOBRECIMIENTO	0.00	0.00	0.00	0.00%	0.00%	-

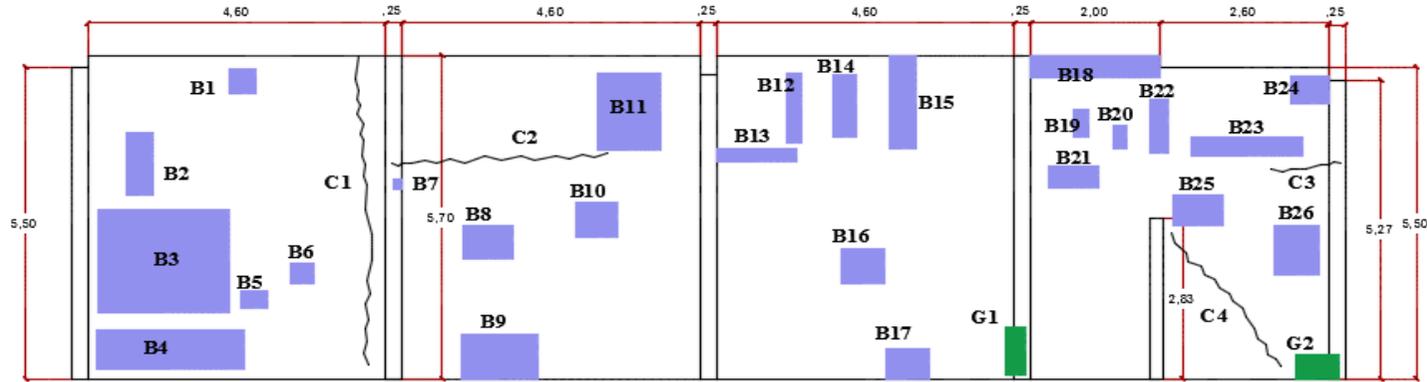
**PLANO DE ELEVACION CON LOS TIPOS DE PATOLOGIAS IDENTIFICADAS**

PATOLOGIAS ENCONTRADAS EN LA UNIDAD DE MUESTRA 16	ELEMENTOS A ANALIZAR EN LA UNIDAD DE MUESTRA 16											
	MURO			COLUMNA			VIGA			SOBRECIMIENTO		
	Área Afectada m2	% Área Afectada	Nivel de Severidad	Área Afectada m2	% Área Afectada	Nivel de Severidad	Área Afectada m2	% Área Afectada	Nivel de Severidad	Área Afectada m2	% Área Afectada	Nivel de Severidad
[A] Erosión	0.00	0.00%	-	0.00	0.00%	-	0.00	0.00%	-	0.00	0.00%	-
[B] Desconchamiento	14.91	14.39%	Medio	0.03	0.46%	Bajo	0.00	0.00%	-	0.00	0.00%	-
[C] Fisura	2.59	2.50%	Medio	0.10	1.61%	Medio	0.00	0.00%	-	0.00	0.00%	-
[D] Grieta	0.00	0.00%	-	0.00	0.00%	-	0.00	0.00%	-	0.00	0.00%	-
[E] Disgregación	0.00	0.00%	-	0.00	0.00%	-	0.00	0.00%	-	0.00	0.00%	-
[F] Desintegración	0.00	0.00%	-	0.00	0.00%	-	0.00	0.00%	-	0.00	0.00%	-
[G] Eflorescencia	0.27	0.26%	Bajo	0.25	4.04%	Bajo	0.00	0.00%	-	0.00	0.00%	-
[H] Corrosión	0.00	0.00%	-	0.00	0.00%	-	0.00	0.00%	-	0.00	0.00%	-

RESUMEN DE LA UNIDAD DE MUESTRA 16												
ELEMENTOS	ÁREA TOTAL (m2)	ÁREA TOTAL AFECTADA (m2)	ÁREA TOTAL NO AFECTADA (m2)	% ÁREA TOTAL AFECTADA	% ÁREA TOTAL NO AFECTADA	NIVEL DE SEVERIDAD						
MURO	103.65	17.77	85.88	17.15%	82.85%	MEDIO						
COLUMNA	6.19	0.38	5.81	6.11%	93.89%	BAJO						
VIGA	0.00	0.00	0.00	0.00%	0.00%	-						
SOBRECIMIENTO	0.00	0.00	0.00	0.00%	0.00%	-

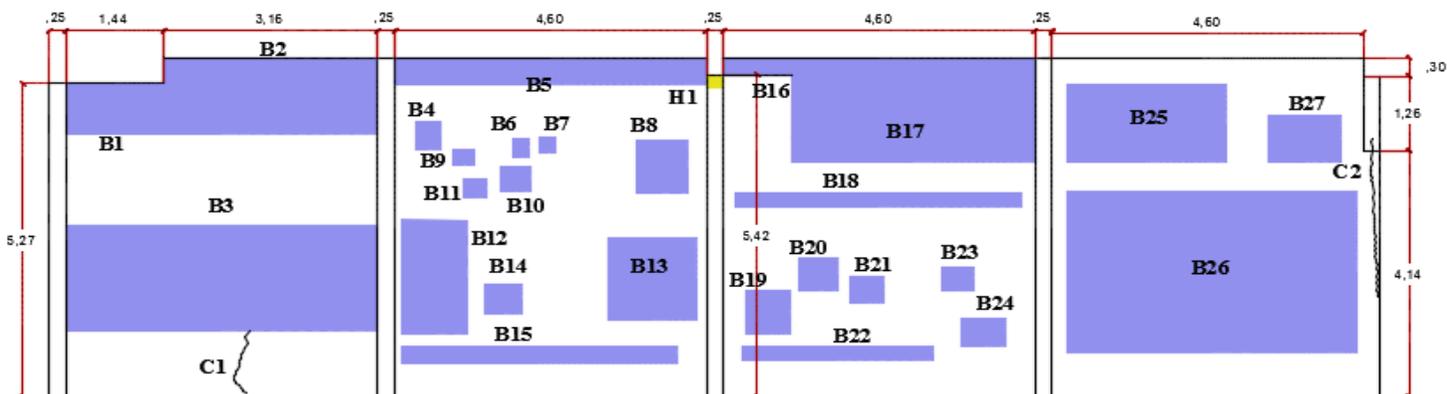
**PLANO DE ELEVACION CON LOS TIPOS DE PATOLOGIAS IDENTIFICADAS**

PATOLOGIAS ENCONTRADAS EN LA UNIDAD DE MUESTRA 17	ELEMENTOS A ANALIZAR EN LA UNIDAD DE MUESTRA 17											
	MURO			COLUMNA			VIGA			SOBRECIMIENTO		
	Área Afectada m2	% Área Afectada	Nivel de Severidad	Área Afectada m2	% Área Afectada	Nivel de Severidad	Área Afectada m2	% Área Afectada	Nivel de Severidad	Área Afectada m2	% Área Afectada	Nivel de Severidad
[A] Erosión	0.00	0.00%	-	0.00	0.00%	-	0.00	0.00%	-	0.00	0.00%	-
[B] Desconchamiento	47.08	45.15%	Medio	0.00	0.00%	-	0.00	0.00%	-	0.00	0.00%	-
[C] Fisura	0.77	0.74%	Medio	0.03	0.66%	Medio	0.00	0.00%	-	0.00	0.00%	-
[D] Grieta	0.00	0.00%	-	0.00	0.00%	-	0.00	0.00%	-	0.00	0.00%	-
[E] Disgregación	0.00	0.00%	-	0.00	0.00%	-	0.00	0.00%	-	0.00	0.00%	-
[F] Desintegración	0.00	0.00%	-	0.00	0.00%	-	0.00	0.00%	-	0.00	0.00%	-
[G] Eflorescencia	0.00	0.00%	-	0.00	0.00%	-	0.00	0.00%	-	0.00	0.00%	-
[H] Corrosión	0.00	0.00%	-	0.06	1.27%	Medio	0.00	0.00%	-	0.00	0.00%	-

RESUMEN DE LA UNIDAD DE MUESTRA 17												
ELEMENTOS	ÁREA TOTAL (m2)	ÁREA TOTAL AFECTADA (m2)	ÁREA TOTAL NO AFECTADA (m2)	% ÁREA TOTAL AFECTADA	% ÁREA TOTAL NO AFECTADA	NIVEL DE SEVERIDAD						
MURO	104.26	47.85	56.41	45.89%	54.11%	MEDIO						
COLUMNA	4.52	0.09	4.43	1.94%	98.06%	BAJO						
VIGA	0.00	0.00	0.00	0.00%	0.00%	-						
SOBRECIMIENTO	0.00	0.00	0.00	0.00%	0.00%	-

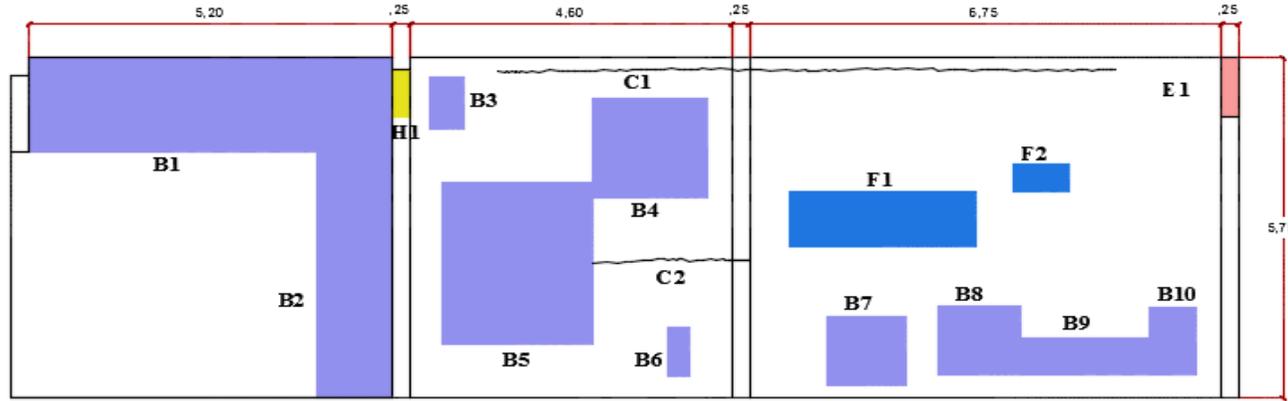
**PLANO DE ELEVACION CON LOS TIPOS DE PATOLOGIAS IDENTIFICADAS**

PATOLOGIAS ENCONTRADAS EN LA UNIDAD DE MUESTRA 18	ELEMENTOS A ANALIZAR EN LA UNIDAD DE MUESTRA 18											
	MURO			COLUMNA			VIGA			SOBRECIMIENTO		
	Área Afectada m2	% Área Afectada	Nivel de Severidad	Área Afectada m2	% Área Afectada	Nivel de Severidad	Área Afectada m2	% Área Afectada	Nivel de Severidad	Área Afectada m2	% Área Afectada	Nivel de Severidad
[A] Erosión	0.00	0.00%	-	0.00	0.00%	-	0.00	0.00%	-	0.00	0.00%	-
[B] Desconchamiento	26.48	28.07%	Medio	0.00	0.00%	-	0.00	0.00%	-	0.00	0.00%	-
[C] Fisura	2.19	2.32%	Medio	0.12	2.81%	Medio	0.00	0.00%	-	0.00	0.00%	-
[D] Grieta	0.00	0.00%	-	0.00	0.00%	-	0.00	0.00%	-	0.00	0.00%	-
[E] Disgregación	0.00	0.00%	-	0.25	5.79%	Bajo	0.00	0.00%	-	0.00	0.00%	-
[F] Desintegración	2.83	3.00%	Medio	0.00	0.00%	-	0.00	0.00%	-	0.00	0.00%	-
[G] Eflorescencia	0.00	0.00%	-	0.00	0.00%	-	0.00	0.00%	-	0.00	0.00%	-
[H] Corrosión	0.00	0.00%	-	0.20	4.62%	Medio	0.00	0.00%	-	0.00	0.00%	-

RESUMEN DE LA UNIDAD DE MUESTRA 18												
ELEMENTOS	ÁREA TOTAL (m2)	ÁREA TOTAL AFECTADA (m2)	ÁREA TOTAL NO AFECTADA (m2)	% ÁREA TOTAL AFECTADA	% ÁREA TOTAL NO AFECTADA	NIVEL DE SEVERIDAD						
MURO	94.34	31.50	62.84	33.39%	66.61%	MEDIO						
COLUMNA	4.28	0.57	3.71	13.22%	86.78%	MEDIO						
VIGA	0.00	0.00	0.00	0.00%	0.00%	-						
SOBRECIMIENTO	0.00	0.00	0.00	0.00%	0.00%	-

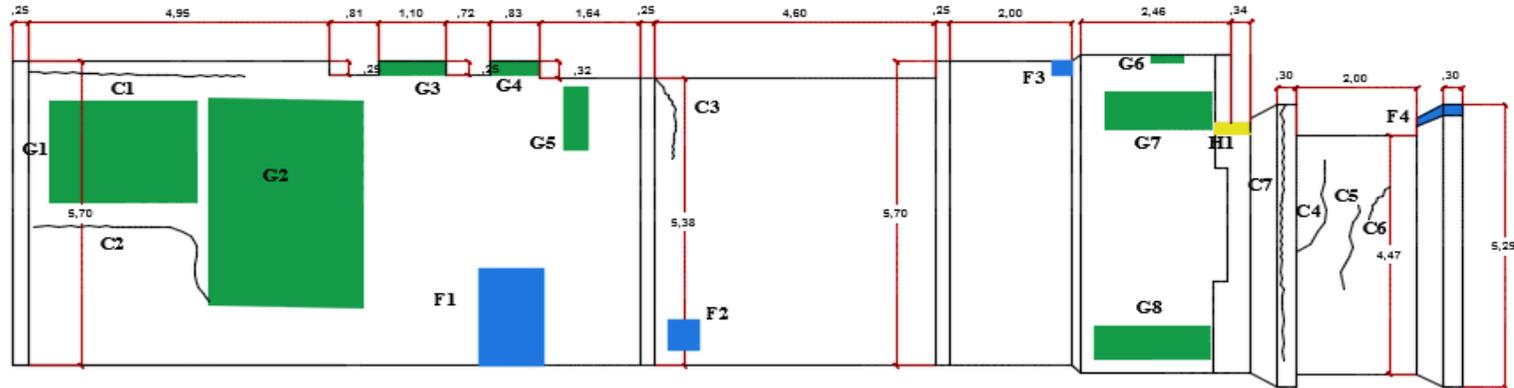
**PLANO DE ELEVACION CON LOS TIPOS DE PATOLOGIAS IDENTIFICADAS**

PATOLOGIAS ENCONTRADAS EN LA UNIDAD DE MUESTRA 19	ELEMENTOS A ANALIZAR EN LA UNIDAD DE MUESTRA 19											
	MURO			COLUMNA			VIGA			SOBRECIMIENTO		
	Área Afectada m2	% Área Afectada	Nivel de Severidad	Área Afectada m2	% Área Afectada	Nivel de Severidad	Área Afectada m2	% Área Afectada	Nivel de Severidad	Área Afectada m2	% Área Afectada	Nivel de Severidad
[A] Erosión	0.00	0.00%	-	0.00	0.00%	-	0.00	0.00%	-	0.00	0.00%	-
[B] Desconchamiento	0.00	0.00%	-	0.00	0.00%	-	0.00	0.00%	-	0.00	0.00%	-
[C] Fisura	3.00	2.58%	Medio	1.00	10.89%	Medio	0.00	0.00%	-	0.00	0.00%	-
[D] Grieta	0.00	0.00%	-	0.00	0.00%	-	0.00	0.00%	-	0.00	0.00%	-
[E] Disgregación	0.00	0.00%	-	0.00	0.00%	-	0.00	0.00%	-	0.00	0.00%	-
[F] Desintegración	2.23	1.92%	Medio	0.06	0.62%	Bajo	0.00	0.00%	-	0.00	0.00%	-
[G] Eflorescencia	17.66	15.23%	Bajo	0.00	0.00%	-	0.00	0.00%	-	0.00	0.00%	-
[H] Corrosión	0.00	0.00%	-	0.14	1.51%	Medio	0.00	0.00%	-	0.00	0.00%	-

RESUMEN DE LA UNIDAD DE MUESTRA 19												
ELEMENTOS	ÁREA TOTAL (m2)	ÁREA TOTAL AFECTADA (m2)	ÁREA TOTAL NO AFECTADA (m2)	% ÁREA TOTAL AFECTADA	% ÁREA TOTAL NO AFECTADA	NIVEL DE SEVERIDAD						
MURO	115.95	22.89	93.06	19.74%	80.26%	MEDIO						
COLUMNA	9.17	1.19	7.97	13.01%	86.99%	MEDIO						
VIGA	0.00	0.00	0.00	0.00%	0.00%	-						
SOBRECIMIENTO	0.00	0.00	0.00	0.00%	0.00%	-

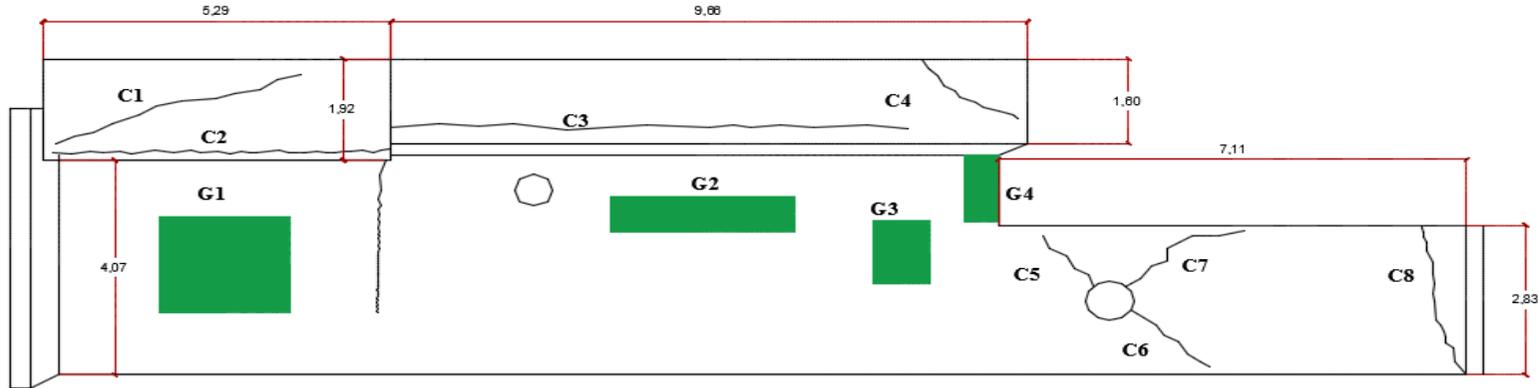
**PLANO DE ELEVACION CON LOS TIPOS DE PATOLOGIAS IDENTIFICADAS**

PATOLOGIAS ENCONTRADAS EN LA UNIDAD DE MUESTRA 20	ELEMENTOS A ANALIZAR EN LA UNIDAD DE MUESTRA 20											
	MURO			COLUMNA			VIGA			SOBRECIMIENTO		
	Área Afectada m2	% Área Afectada	Nivel de Severidad	Área Afectada m2	% Área Afectada	Nivel de Severidad	Área Afectada m2	% Área Afectada	Nivel de Severidad	Área Afectada m2	% Área Afectada	Nivel de Severidad
[A] Erosión	0.00	0.00%	-	0.00	0.00%	-	0.00	0.00%	-	0.00	0.00%	-
[B] Desconchamiento	0.00	0.00%	-	0.00	0.00%	-	0.00	0.00%	-	0.00	0.00%	-
[C] Fisura	5.57	2.61%	Alto	0.00	0.00%	-	0.00	0.00%	-	0.00	0.00%	-
[D] Grieta	0.00	0.00%	-	0.00	0.00%	-	0.00	0.00%	-	0.00	0.00%	-
[E] Disgregación	0.00	0.00%	-	0.00	0.00%	-	0.00	0.00%	-	0.00	0.00%	-
[F] Desintegración	0.00	0.00%	-	0.00	0.00%	-	0.00	0.00%	-	0.00	0.00%	-
[G] Eflorescencia	7.26	3.41%	Bajo	0.00	0.00%	-	0.00	0.00%	-	0.00	0.00%	-
[H] Corrosión	0.00	0.00%	-	0.00	0.00%	-	0.00	0.00%	-	0.00	0.00%	-
RESUMEN DE LA UNIDAD DE MUESTRA 20

ELEMENTOS	ÁREA TOTAL (m2)	ÁREA TOTAL AFECTADA (m2)	ÁREA TOTAL NO AFECTADA (m2)	% ÁREA TOTAL AFECTADA	% ÁREA TOTAL NO AFECTADA	NIVEL DE SEVERIDAD						
MURO	213.16	12.83	200.33	6.02%	93.98%	BAJO						
COLUMNA	0.71	0.00	0.71	0.00%	100.00%	NO ESTA AFECTADO						
VIGA	0.00	0.00	0.00	0.00%	0.00%	-						
SOBRECIMIENTO	0.00	0.00	0.00	0.00%	0.00%	-

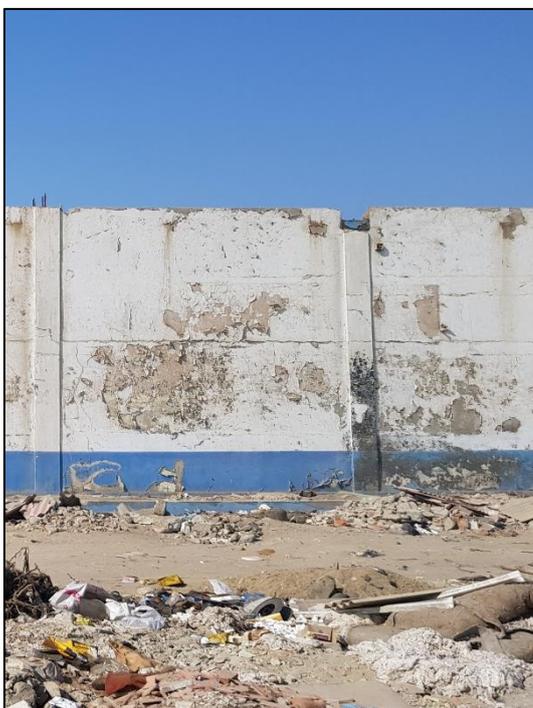
UNIDAD DE MUESTRA 15

- Humedad Capilar
- Infiltración de agua

Reparación:

Para reparar el elemento, en primer lugar se deberá identificar toda el área dañada la cual se verá identificada por la pintura desprendida del revestimiento se procederá a retirar con ayuda de una espátula toda la pintura húmeda, y con un cepillo de cerdas metálicas la pintura restante, con ayuda de una brocha se limpiará toda el área dañada para evitar que contenga polvos, luego se realizará su respectiva limpieza de la zona y se dejará secar, para que finalmente se pueda colocar el producto impermeabilizante (4kg) presentado en polvo, que será mezclado entre 1.2 a 1.4 litros de agua aproximadamente, o hasta alcanzar una homogeneidad y se aplicará dos o más capas con un intervalo de tiempo en el recubrimiento esto actuará para evitar que se vuelva a entrar la humedad del exterior, luego de eso se dejará secar y se colocará la pintura.

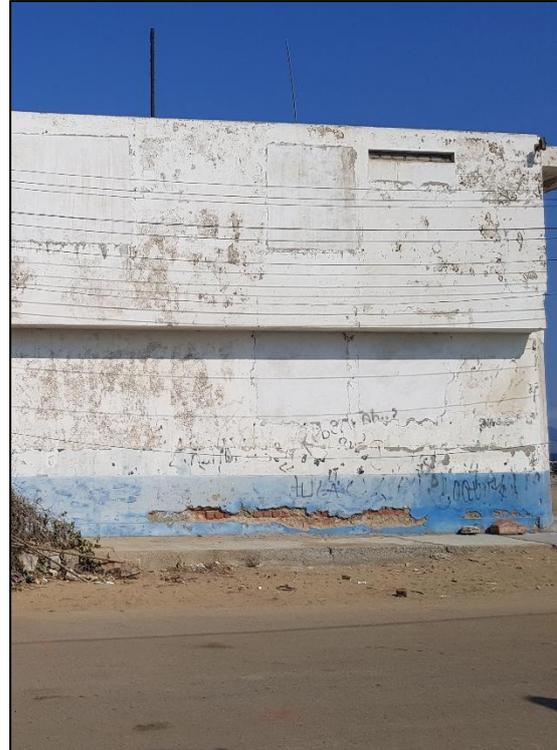
UNIDAD DE MUESTRA 13

Posibles Causas:

- Baja calidad de los materiales
- Presencia de grietas interconectadas producidas por dilataciones y contracciones.

Reparación:

En primer lugar se tiene que analizar la estructura a evaluar, si necesita reparación o demolición del elemento, si es para reparación se empezara retirando toda el área dañada de forma manual, hasta encontrar la parte sana, así mismo limpiar con una brocha y retirar todos los escombros sueltos. Estando ya limpio se aplicará una nueva capa de mortero para sellar el área dañada, esto se realizará con un puente de adherencia para que el concreto viejo se une con el concreto nuevo, se colocará la mezcla y se realizará su curado correspondiente.

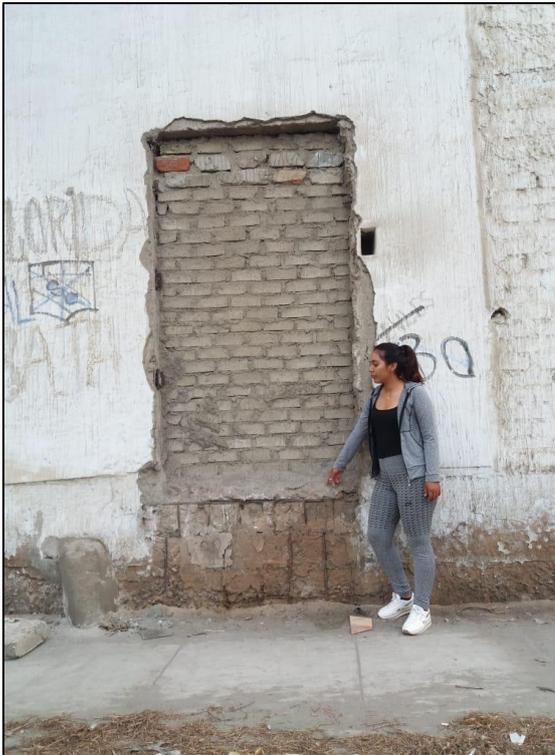
UNIDAD DE MUESTRA 05

Posibles Causas:

- Corrosión iniciada por cloruro y sulfato.
- Corrosión inicia por carbonatación.

En primer lugar se debe evaluar y delimitar el área a reparar, se procederá a la eliminación del concreto de forma manual, la cual se pondrá en descubierto el acero corroído, con ayuda de un cepillo de cerdas metálicas se empezará a limpiar todo el acero hasta encontrar la parte sana, para que conjuntamente con la brocha limpiar el polvo, luego de ello se aplicará un recubrimiento de protección en el acero, la cual se aplicará un máximo de tres capas con un intervalo de tiempo cada uno, luego de ello se preparara la mezcla de mortero (30kg) la cual se encuentra reforzada con fibras, por cada kilo se agregará entre 0.14 – 0.16 litros de agua, y se comenzara a aplicar en el área dañada, para finalizar se realizara su curado correspondiente.
